IMPLEMENTACIÓN DE ESCÁNER 3D Y FOTOGRAMETRÍA DIGITAL PARA LA DOCUMENTACIÓN DE LA IGLESIA DE LA MERCED DE PANAMÁ

IMPLEMENTATION OF 3D SCANNER AND DIGITAL PHOTOGRAMMETRY IN THE DOCUMENTATION PROCESS OF LA MERCED CHURCH, PANAMA

José Martínez Rubio, Juan José Fernández Martín, Jesús Ignacio San José Alonso

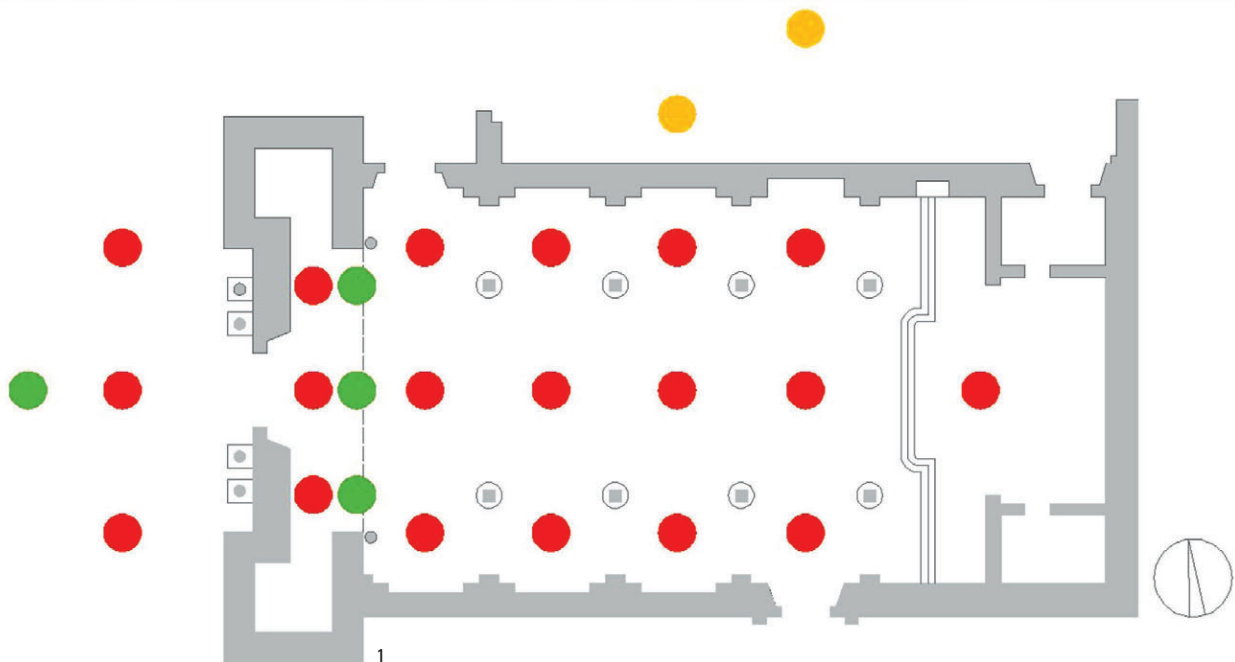
1. Esquema de situación de los escaneos realizados

1. Location outline of the scanings

Faro Focus 3D, se establecieron tres alineaciones a lo largo de los sectores definidos por los ejes de la nave central y las naves laterales (2), realizando cinco estacionamientos en cada una, a los que se añadió uno más en el presbiterio y tres en el coro **1** (Figs. 1 y 2).

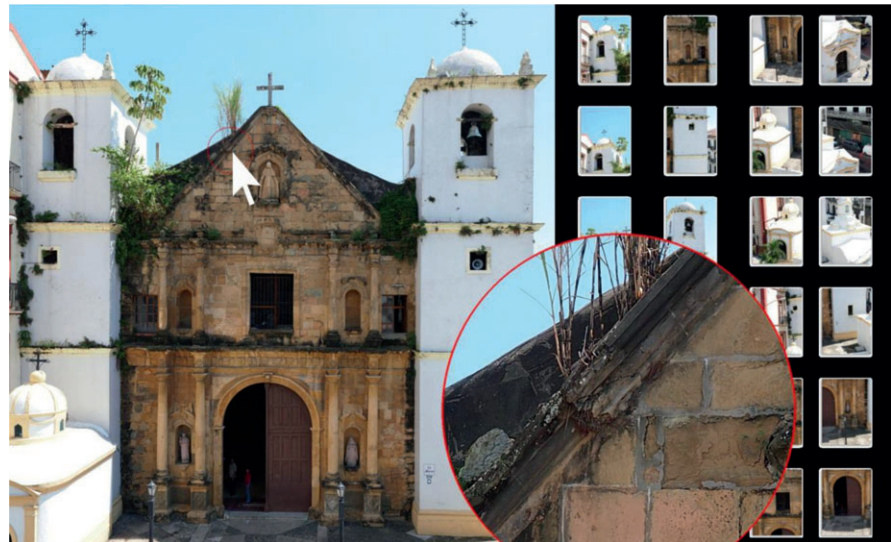
5

5. Fotomosaico de la fachada con ampliación para apreciar detalle
6. Modelo obtenido por fotogrametría del frontón de la fachada

5. Photomosaic of the façade with detailed view
6. Model resulting from the photogrammetry of the façade's pediment

Para conseguir una calidad superior de color a la ofrecida por la cámara interna del escáner se realizó un fotomosaico (Fig. 5) de alta resolución (aprox 150 mpix) 4. La

imagen obtenida se “proyectó” más tarde sobre la nube de puntos, obteniéndose así una documentación más rica en información y de la que fue posible derivar una ortoimagen de gran calidad 5.

In order to give the scan a higher quality of color from that provided by the scanner internal camera, we created a high resolution photomosaic (150 mpix approx.) 4 (Fig. 5).

- 4 / A fotomosaic (as one can see from the vanishing points in figure 5) is not a metric document. The projected pixel size varies within the image, thus it makes no sense to talk about GSD or space resolution until one obtains the ortho-rectified model. In any case, considering an approximate resolution value of the image’s height of about 12,000 pixels and considering the towers are 17,80 m, we obtain a 17,82/12,000 metres pixel.

4 / Un fotomosaico (como se aprecia por las fugas de la figura 5) no es un documento métrico, el tamaño del pixel proyectado variará a lo largo de la imagen y por lo tanto no tiene sentido hablar de GSD o resolución espacial hasta que no se ortorectifique. En todo caso, se puede aproximar un valor de resolución teniendo en cuenta que la altura de la imagen sería de unos 12.000 pixels, y teniendo en cuenta la altura de las torres de 17,80 m, el pixel sería de 17,80 /12.000 metros.

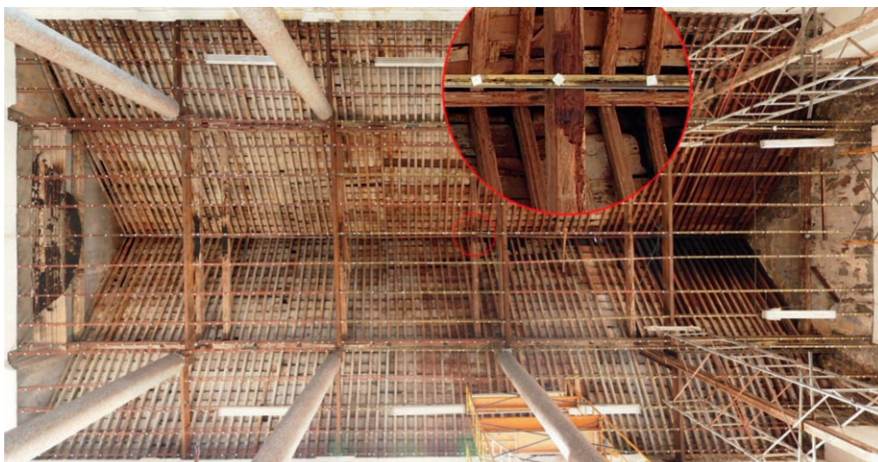
7. Vista general y detalle de la estructura de cubierta

7. General view and detail of the roof structure
8. 360° view from the church's central point
9. Details of the structural elements of the roof

6 para orientación de los modelos con la red local, a la vez de realizar la toma de fotos generales (Figs. 7 y 8), y de croquización. Las tomas fotográficas 7 no solo tenían por objeto documentar los aspectos generales y los detalles de la estructura a representar, sino también permitir

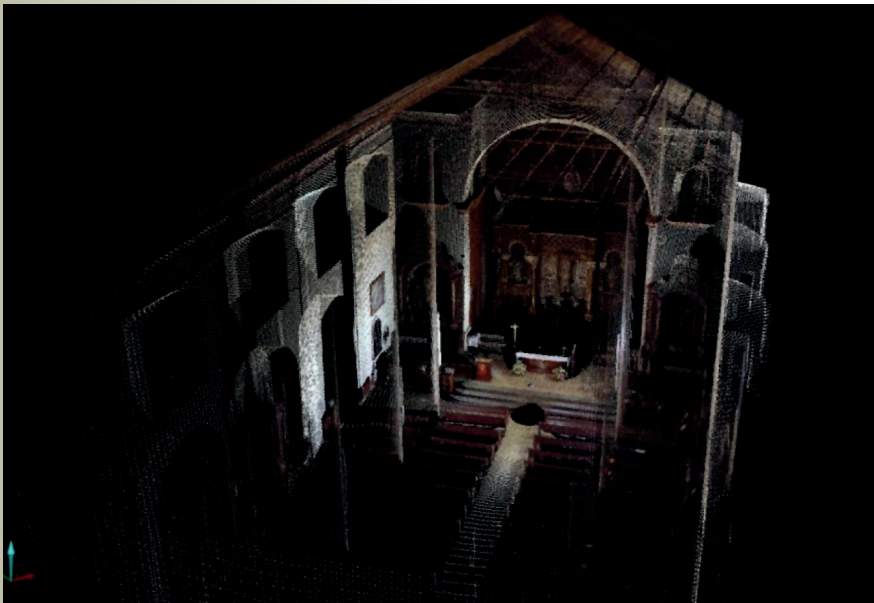
10

10. Vista de los escaneos del interior orientados
11. Vistas de los modelos 3D obtenidos por mallado y por modelado

10. Perspective view of the interior scans
11. View of the 3D models obtained through meshing and modelling

Thus, the 3D model of the roof was generated using the data from the scanner measurements, after simplifying the excess of geometric data in those cases where the fidelity to the temple was not compromised (4). Likewise, the process of aligning the scans of the façade followed the same steps to produce its elevation: creating a preliminary

Desde el modelo en nube de puntos (Fig. 10) se hizo posible la generación de modelos de superficies de malla triangular y también de modelos sólidos simplificados de los elementos estructurales, construidos con primitivas adaptadas a la malla real que servirían mejor al estudio de propiedades estructurales realizados por AIDICO 10. Así, el modelo 3D de

la cubierta se elaboró a partir de los datos reales obtenidos en la medición del escáner, pero aplicando la lógica simplificación de la geometría donde esta no afectaba a la fidelidad como modelo constructivo (4) (Fig. 11).

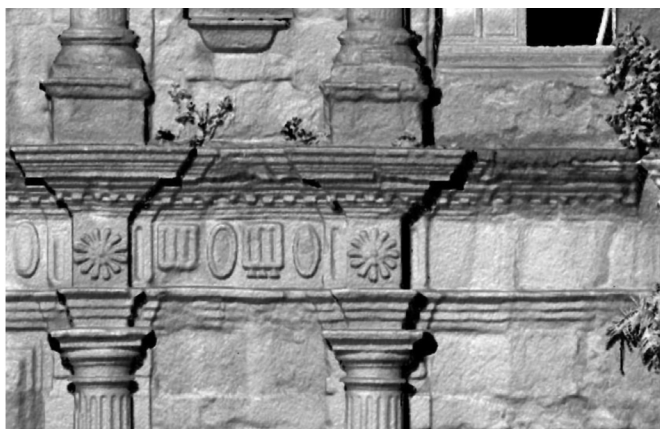
12a

12. a) modelo de malla derivado de los puntos láser. b) modelo de la fachada construido mediante primitivas de CAD apoyado y ajustado al modelo láser generalizado. C) detalle del modelo de CAD 3D (visualización en modo “malla de alambre”)

12. a) Mesh model obtained from the laser points; b) Façade model obtained from CAD primitives adjusted to the general laser model; c) 3D CAD model detail (“wire mesh” view)

3D model as a base for a CAD 3D model, and, at the same time, generating a 2D vector drawing (Fig. 12).

El alineamiento de los escaneos de la fachada desarrolló la generación de un primer modelo tridimensional como base para un modelado 3D en CAD (Fig. 12), a la vez que la realización de un dibujo vectorial 2D (Fig. 13).
