# El Castillo de Buñol: su arquitectura

Salvador Lara Ortega

# ESTUDIO PREVIO: LEVANTAMIENTOS

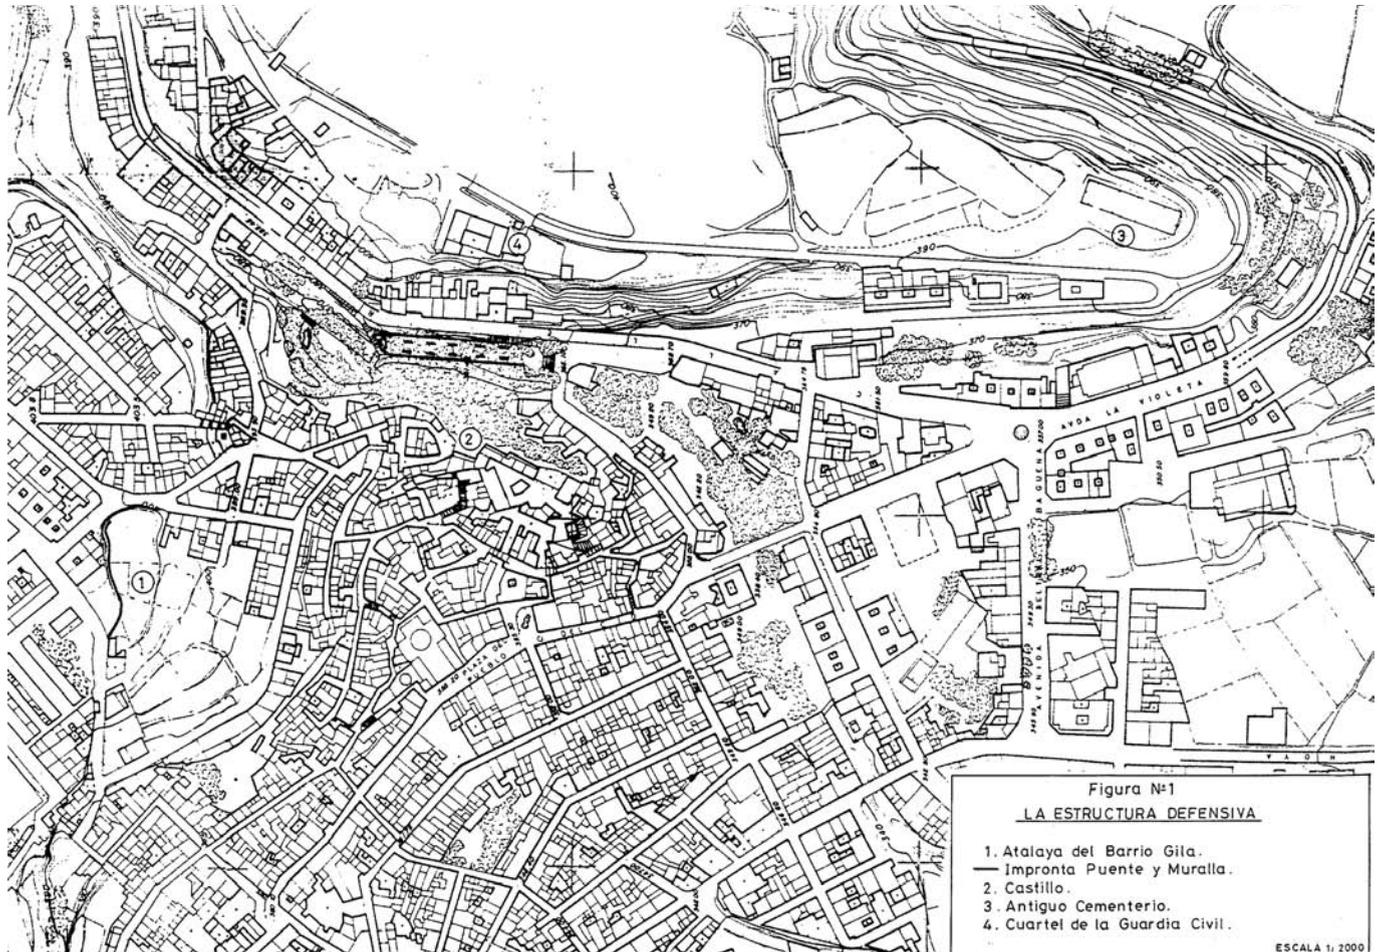
estructuras edificadas directamente dedicadas a la defensa de la población. Ordenándolas de Norte a Sur y siguiendo siempre la alineación del barranco de Borrunes tenemos (fig. 1):

fig. 1.- Estructura Defensiva General de Buñol

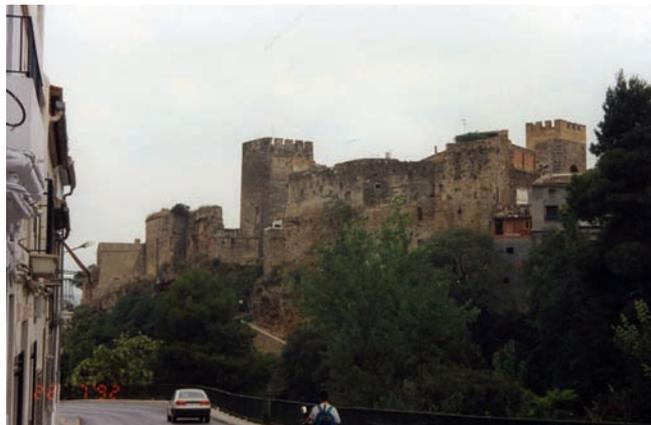
fig. 3.– Vista del Castillo desde el Barranco Borrunes

Así pues, el conjunto nos ofrece una doble y contradictoria visión constituida por una fortificación feudal de gran envergadura y estratégica posición cuando es observada desde el barranco (fig. 3) en contraposición a una serie

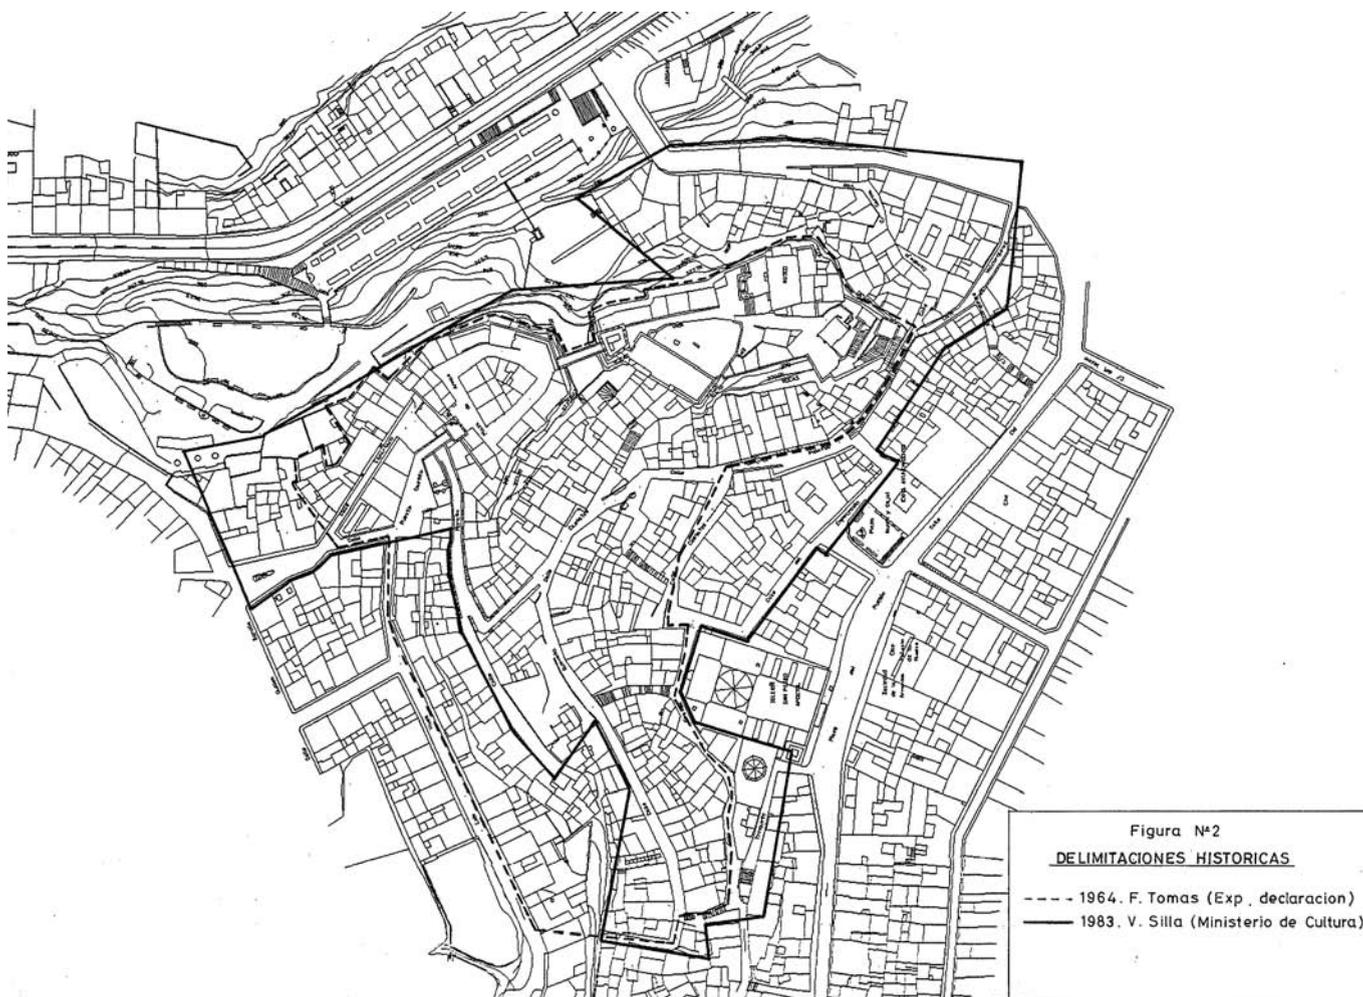
Dicha delimitación que se adjuntaba y que se presenta aquí (fig. 7) discurría por un ámbito mayor que el definido por el Castillo y como explicaba su autor, pretendía una protección añadida para una parte del casco antiguo más extensa que la estrictamente asociada a la fortaleza. Por otro lado, ello era comprensible debido a que el Ayuntamiento no disponía entonces de planeamiento que pudiera proteger

fig. 7.- Delimitaciones históricas del ámbito monumental

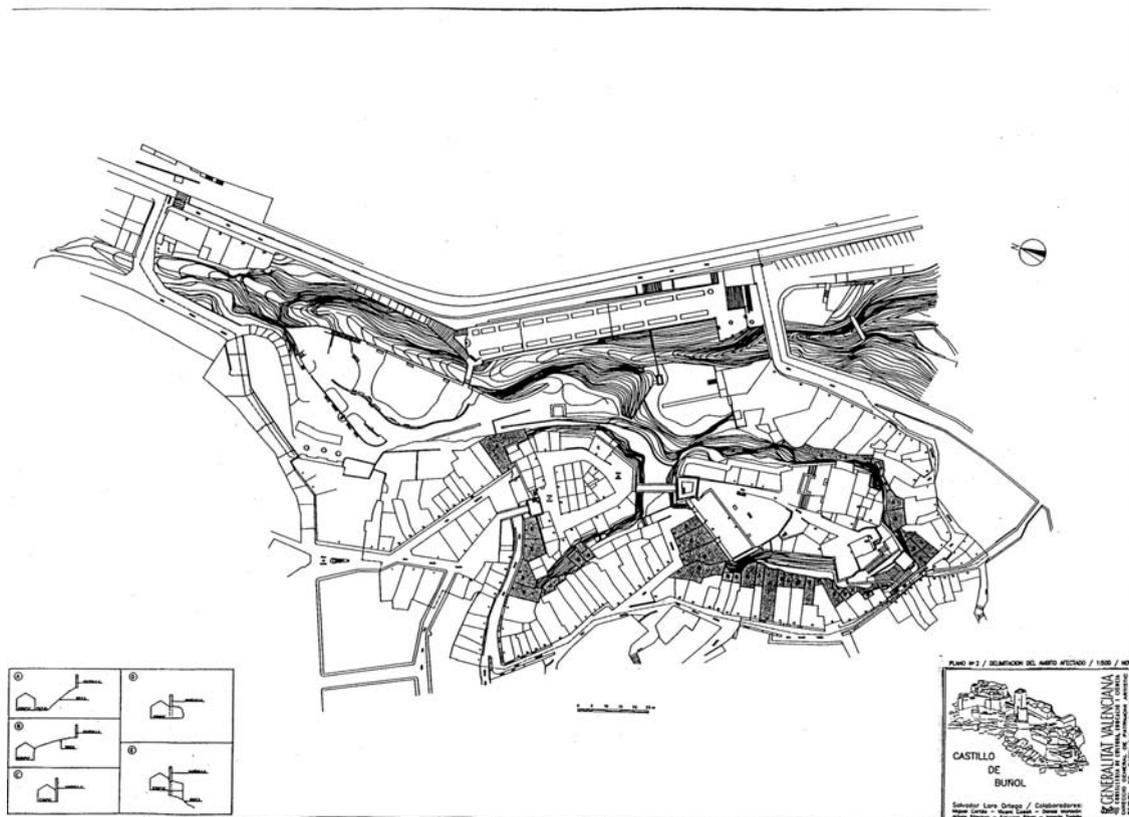
Con este fin, la delimitación del entorno de afección que se propuso en el estudio previo que realicé ese año abarcaba –de Norte a Sur– el recinto comprendido en el interior del perímetro (fig. 8) definido por:

fig. 8.–Delimitación propia de 1993

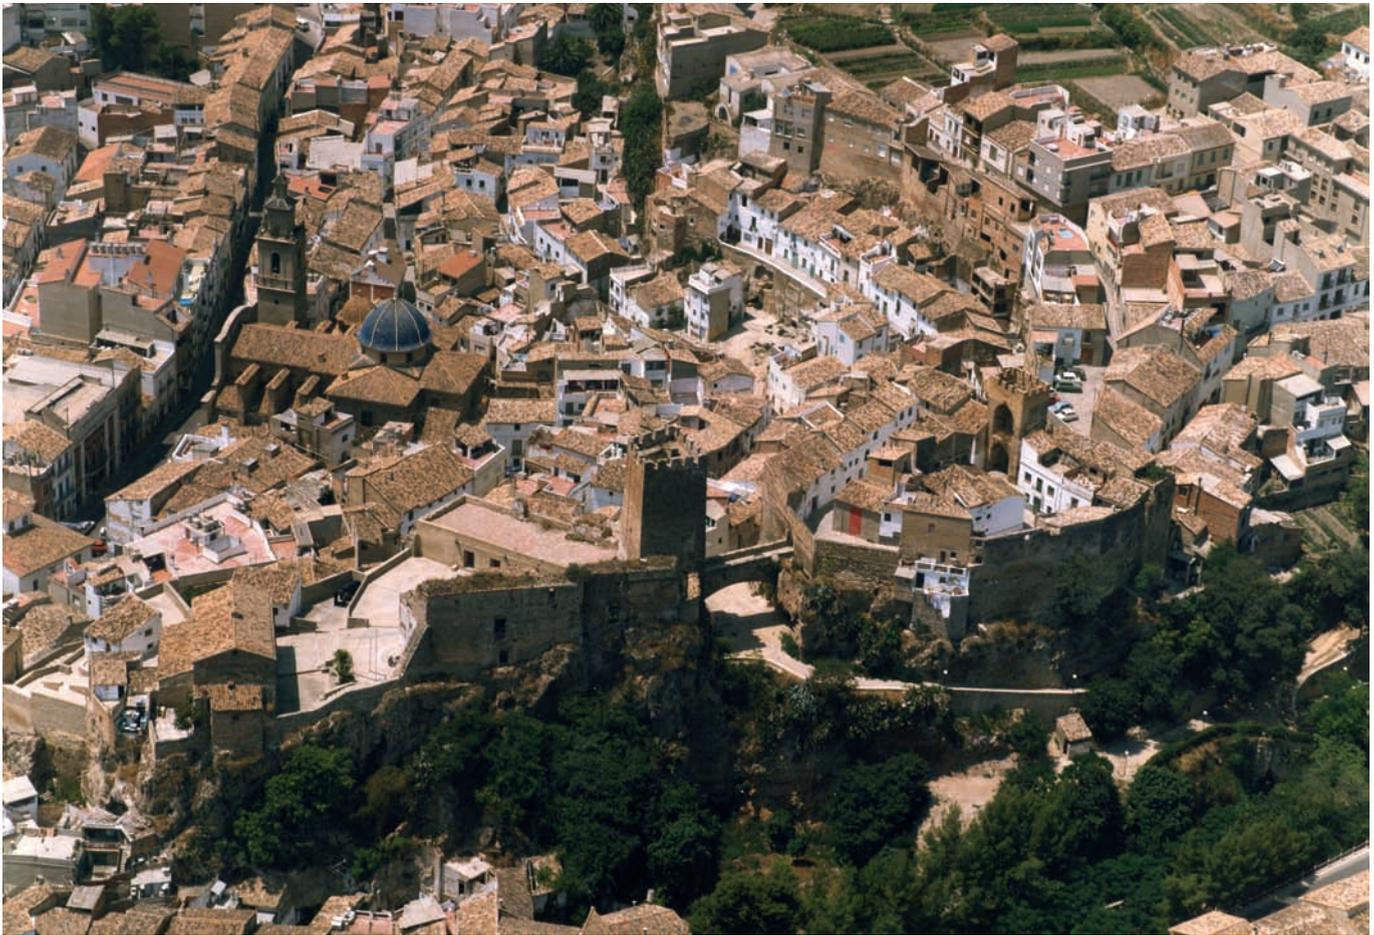
fig. 1.- Vista aérea Este. Barranco Borrunes

El enclave original, que debió ser exento, se asienta a lo largo de una longitud total de 148 metros y un ancho medio de 30 metros, si descontamos los pasos de los puentes (fig. 1). Está situado sobre dos macizos de roca

que por un lado se elevan fuertemente sobre el barranco mientras descienden suavemente hacia la población por el otro. Por el contrario al Norte, existe una nueva formación rocosa,

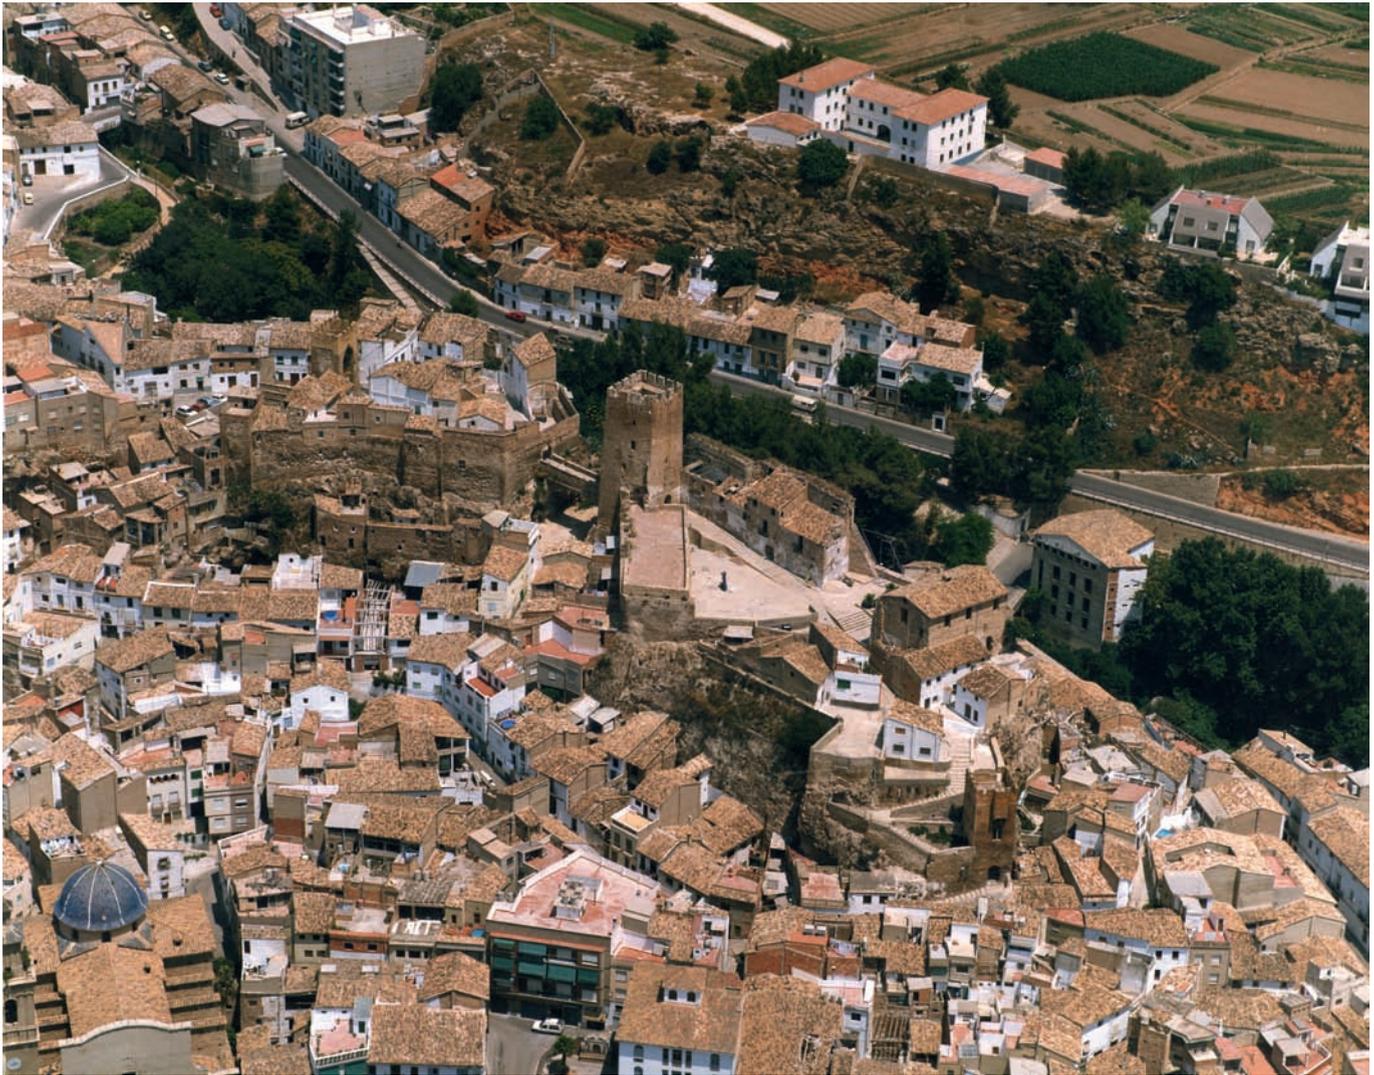
fig. 2.- Vista aérea Oeste. Villa de Buñol

incluso más alta que la ocupada por el Castillo, de la que se separa por una calle inferior que crea una discontinuidad a modo de foso defensivo (fig. 2).

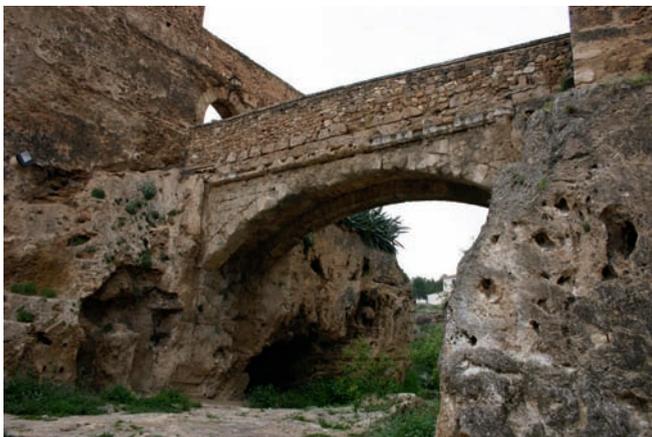
fig. 3.- Antiguo Foso entre Fortalezas

Así pues y centrándonos en lo que hoy se entiende por “Castillo de Buñol”, denominaremos a sus dos diferentes enclaves, según la posición geográfica que ocupe en el conjunto de la fortificación: “Plaza de Armas” al Norte y “Castillo” la parte señorial del Sur. Ambos conjuntos separados físicamente por un puente que salva lo que debió ser un antiguo foso

(fig. 3), se pueden considerar independientes morfológica y constructivamente, aunque en modo alguno funcional o tipológicamente.

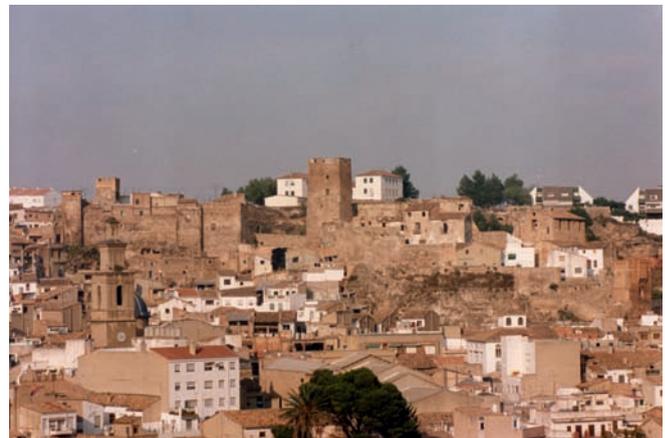
fig. 4.- Vista General Oeste. Plaza de Armas

Presenta una figura de pentágono irregular, de dimensiones exteriores máximas 41 x 48 m. Accesible desde dos puentes, de semejantes características, que la comunican directamente con la población por el Norte e indirectamente por el Sur a través de la parte señorial de la fortaleza que denominamos Castillo. Su orografía es sensiblemente plana en su totalidad a modo de lo que pudo ser una plaza fuerte (fig. 4) aterrazada en la parte superior de un promontorio rocoso aplanado en su parte alta.

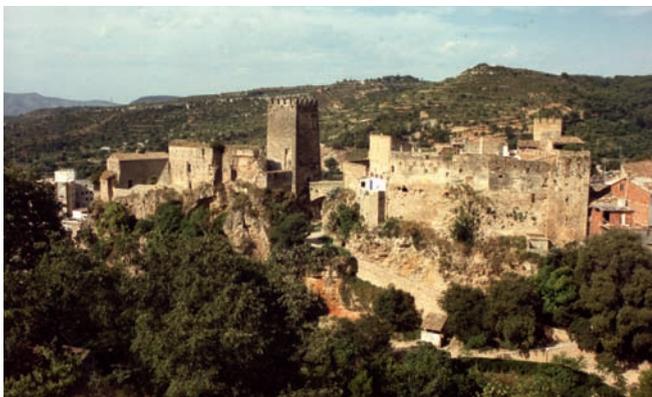
fig. 5.- Vista General Noreste

Exteriormente se encuentra rodeada de edificaciones adosadas, aunque a diferente nivel, por las fachadas Norte y Oeste, mientras la Sur y Este se encuentran libres y lindantes respectivamente con el foso y el barranco de Borrunes (fig. 5).

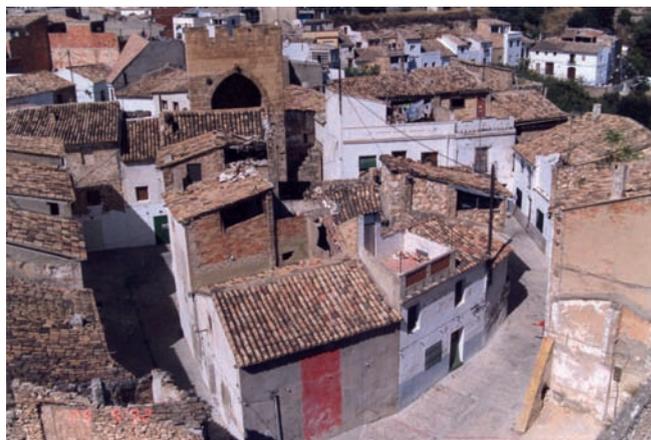
fig. 6 Vista aérea Plaza de Armas antes del derribo

Interiormente se hallaba ocupada casi en su totalidad por las edificaciones construidas posteriormente a su desamortización de la nobleza acontecida a mediados del siglo XIX. La estructura de la ocupación se inició por medio de las construcciones perimetrales para después ocupar con una pequeña manzana densa el centro originándose una calle circular con dos derivaciones una para cada puente. Actualmente algunas de estas casas han desaparecido dejando vacío, pero antes como se aprecia en la fotografía de 1993, colmataban los espacios interiores. (fig. 6)

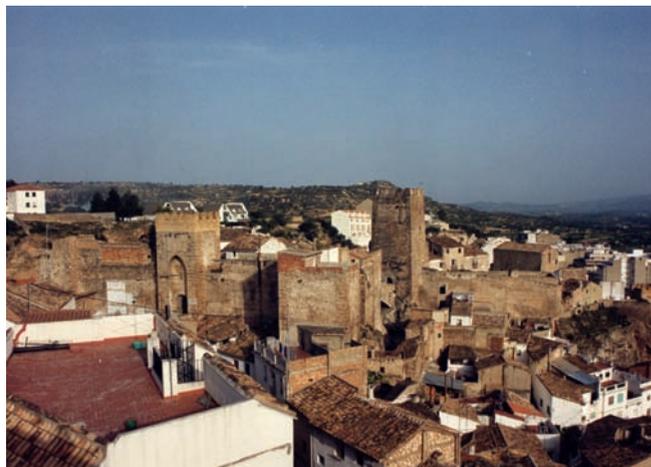
fig. 7.- Fachada Norte

La fachada Norte (fig. 7) presenta una estructura defensiva a base de tres torres. Dos laterales formando las esquinas del lienzo y una central defensiva del acceso y del Puente. El resto de los lienzos presentan una forma

lineal, a excepción del donde se aprecia hoy la presencia de un resalte rectangular a modo de antiguo torreón defensivo, al igual que las dos torres laterales ocupados interiormente por la edificación de viviendas.

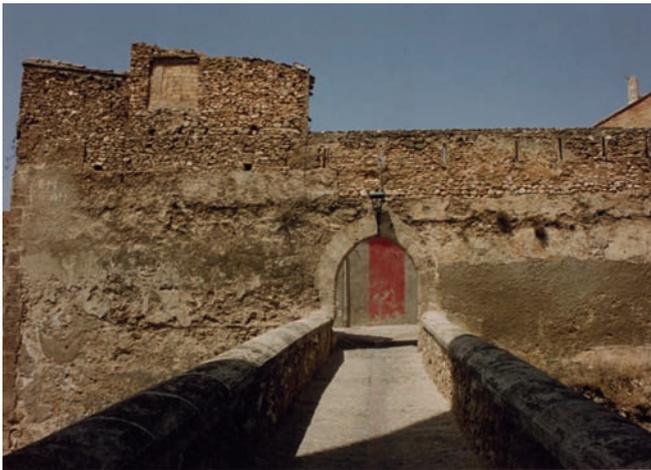
fig. 8.- Acceso Sur a través del Puente Central

El acceso Sur a través del Puente Central está formado por un arco ojival de sillera abierto sobre la pared de mampostería y tapial (fig. 8) que sabemos fue reconstruido en los años 70.

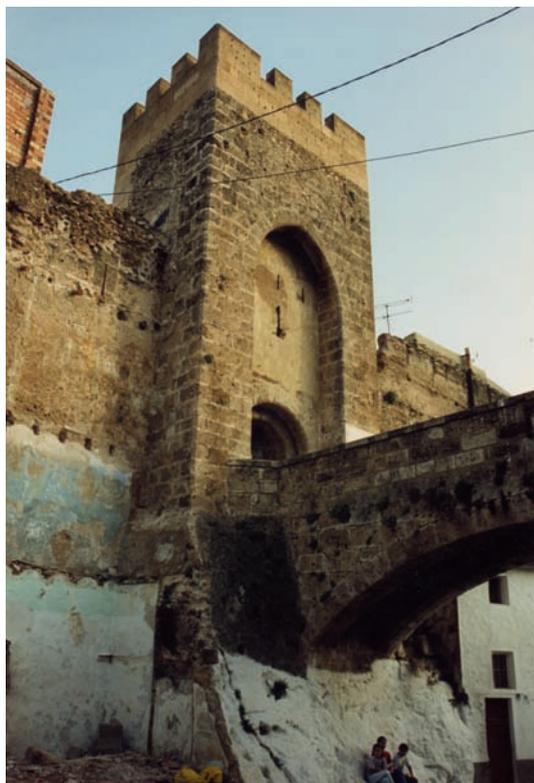
fig. 12.- Torre Norte

Se edifica toda ella con sillería hasta la clave del gran arco ojival frontal (fig. 12). A continuación, una vez superado el nivel principal de la misma, se reduce la cantería a las esquinas, rellenándose el interior con tapial. Esta misma solución es empleada para la construcción de los arcos de medio punto intermedios (fig. 13) que forman el paso, así como para los dos apuntados interiores (fig.14).

El conjunto forma un bloque defensivo interesante especialmente en lo referente al mecanismo defensivo y de cierre de la puerta donde se aprecia todavía el espacio para bajar el rastrillo, la buhedera así como el travesaño y los goznes de la bisagra que sostuvieron la puerta de cierre.

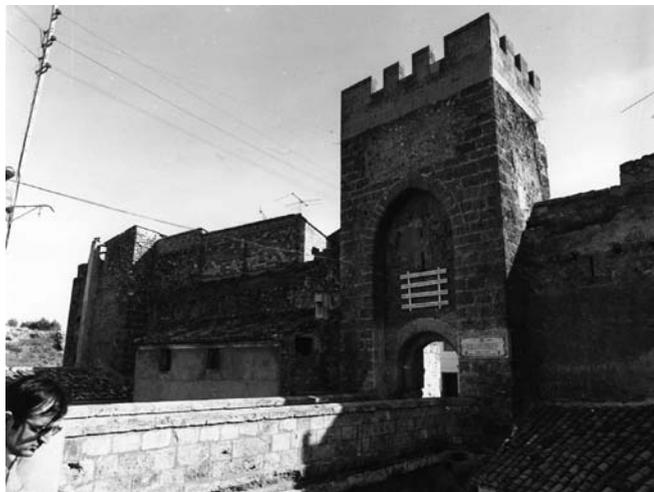
fig. 15.- Torre Norte. Reconstrucción Almenas. Foto 1975

Carecía de remate antes de la reconstrucción de su parte superior, en los años 70, que rehizo unas almenas (fig. 15) en una operación que difícilmente podría justificarse en noticias

Esta diferencia entre torre y remate, es fácilmente apreciable por el tipo de piedra. La sillaría renovada, imitada con morteros artificiales,

se distingue de la preexistente por su color. La labra de la piedra también está bien definida y conservada, incluso apreciándose la realización de los cantos ochavados, con el fin de prolongar su estabilidad en el tiempo.

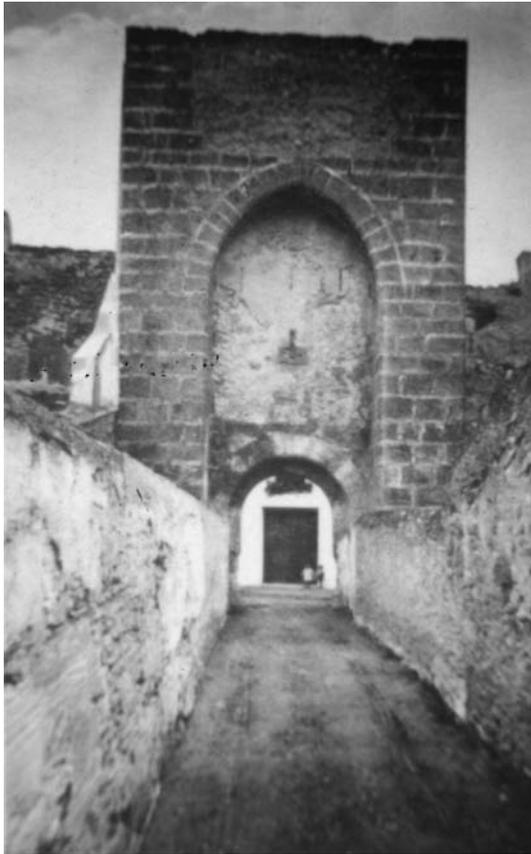
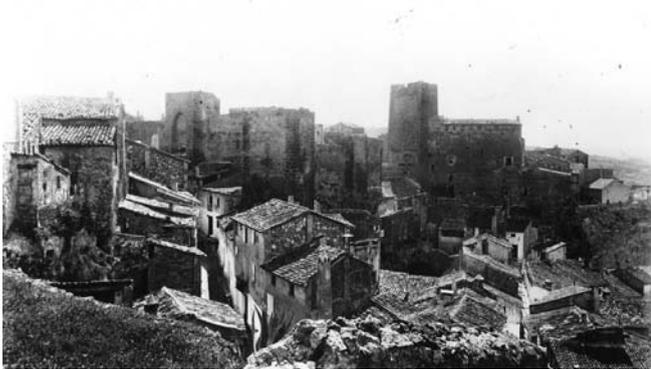
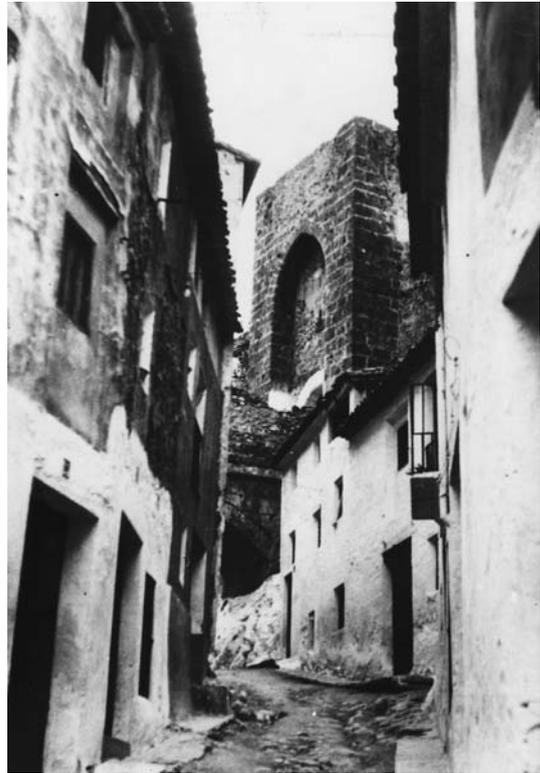
En las fotografías antiguas de 1932 (fig.17) y de 1933 (fig.18), ni tampoco en la imagen de 1953 (fig.19), se aprecia almena alguna. Solamente en la fotografía de 1911 (fig. 20) o en el grabado de la obra de Sarthou Carreres

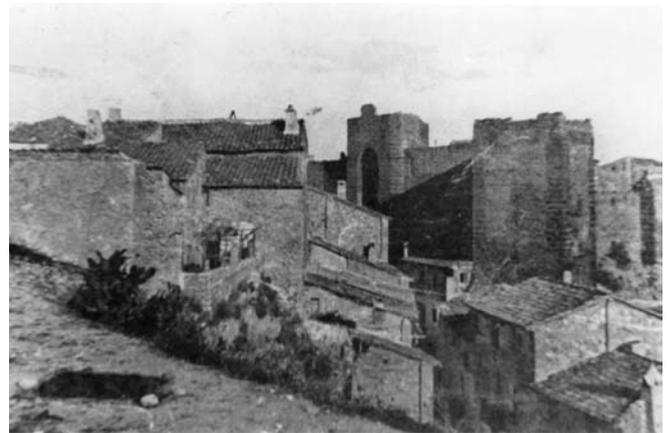
fig. 20.- Fortaleza Norte. 1911

se aprecia un pequeño parapeto central que parece más un resto del tapial que allí debió quedar del expolio de los sillares esquineros, que resto de merlón alguno.

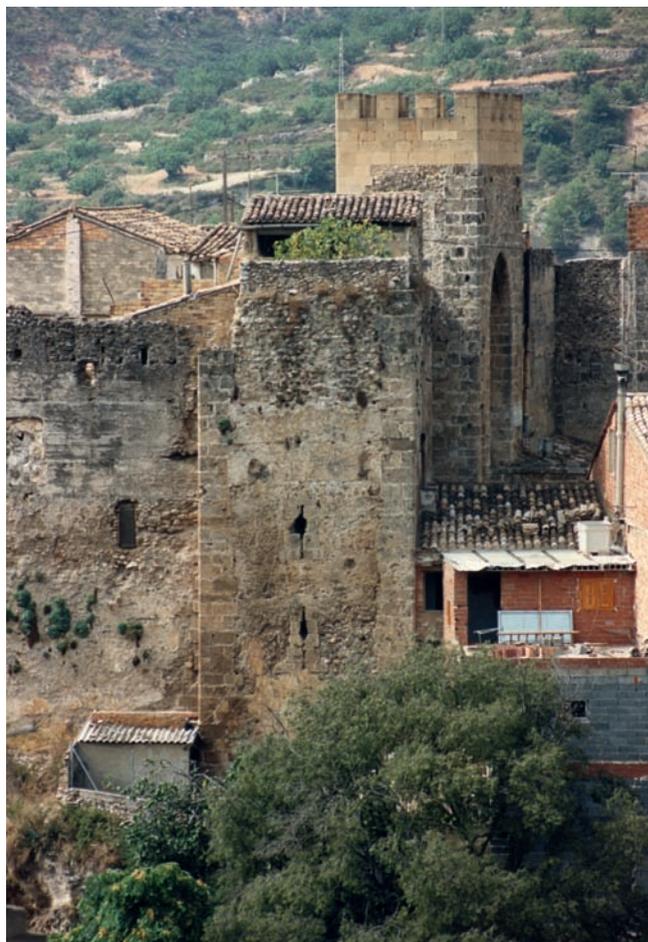
fig. 21.– Torre Noreste. 1993

La Torre Noreste, como se explicará más adelante, estaba mocha hasta fecha muy reciente (fig. 21). Fue restaurada en 2002 de manera similar a la central con la reincorporación de los merlones y la liberación de la vivienda que la ocupaba. (fig. 22)

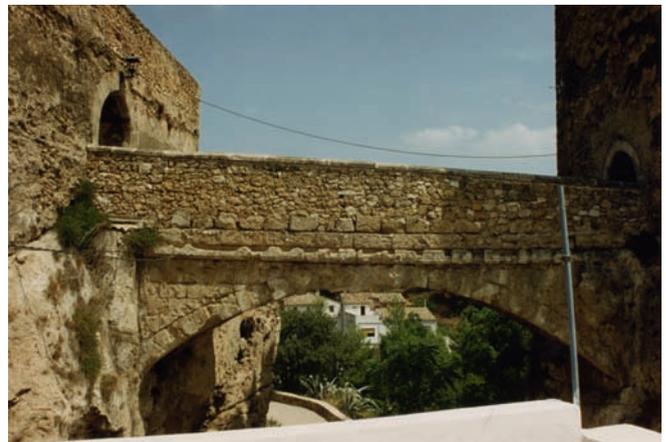
fig. 23.– Puente Central entre Fortalezas

Antes de cambiar de promontorio debemos atravesar el Puente Central que les sirve de comunicación. De pendiente descendente hacia el Castillo, se halla realizado con un gran arco circular de sillería (fig. 23) construyendo dos grandes arcos formeros y rellenando la plementería de la estrecha bóveda con rasilla de factura posiblemente más moderna.

Realizado en piedra arenisca, que por aquí se denomina "tosca", alberga un pequeño canalillo lateral trabajado en la piedra formando un cuenco lineal para transporte del agua al aljibe situado junto a la parte baja de la Torre del Homenaje.

El trabajo de labra de la sillería es correcto hasta la primera hilada horizontal del actual pretil que acaba siendo rematado con mampostería deficientemente trabajada y posteriormente enfoscada.

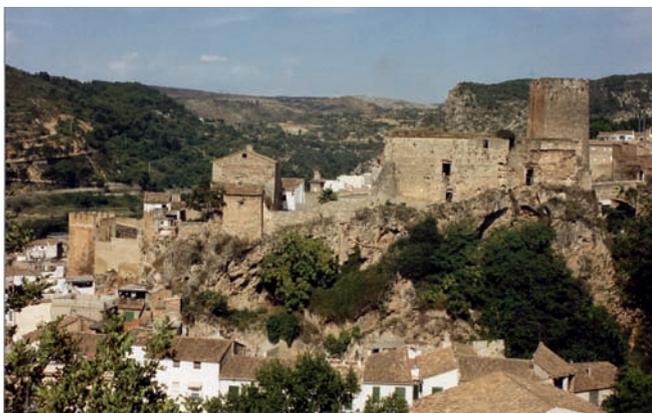
fig. 25.- Arco Natural de la roca

Se nos presenta un grueso muro en forma "Z" de espesor muy considerable, rondando

los 2 metros de media, que descansa sobre un gran arco natural que forma la roca en esa zona de Borrunes (fig. 25). La observación de esta zona ofrece una imagen espectacular, presentando significativas grietas y su sustentación desde determinadas perspectivas, a pesar de mantenerse durante años, parece todavía sorprendente. (fig. 26).

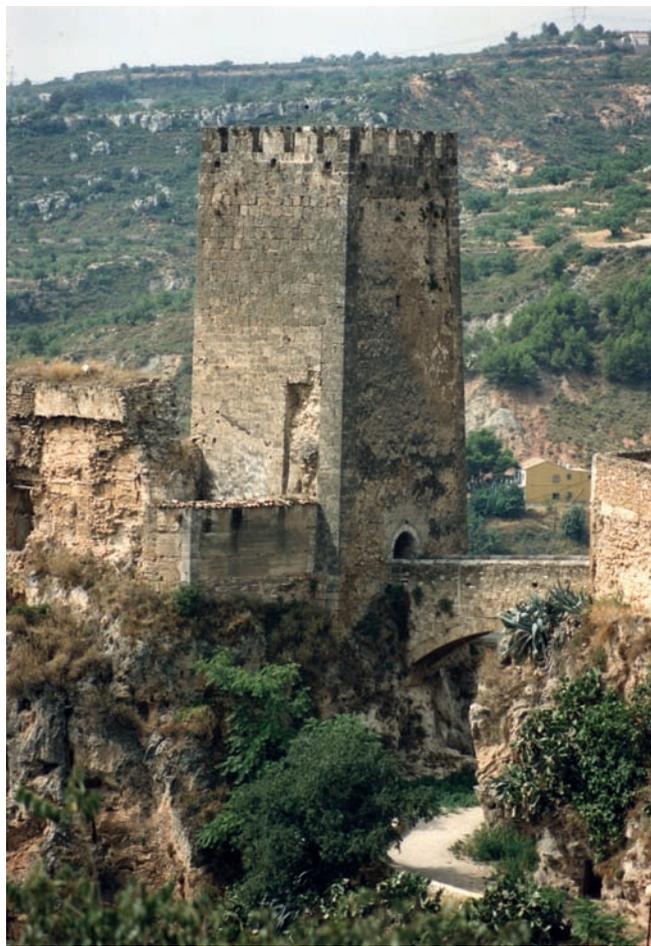
Este lienzo se arruinó en los años 70. Rafael Tomás, arquitecto buñolense, presentó una medición del muro para su reconstrucción y después se realizó su reposición por medio de sillares esquineros y tapial reconstruido. Todavía se puede apreciar la gran impronta del hueco de su traba (fig. 27) contra la Torre del Homenaje en la que penetraba con un corte

fig. 27.- Torre del Homenaje. Traba Estructural

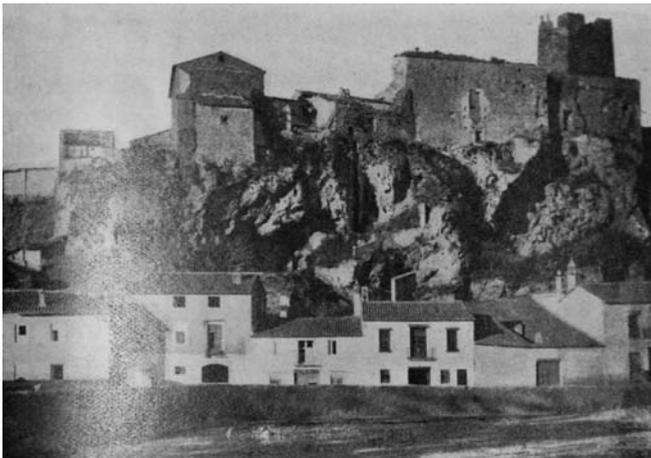
fig. 28.– Vista desde Borrunes. 1933

A continuación un talud de mampostería con remate inclinado resuelto con sillares actúa a modo de contención de los empujes del muro que acaba desapareciendo en un antepecho de protección de la plaza intermedia. Estos remates de muro son el resultado provisional del derribo que tuvo que efectuar el ayuntamiento en 1942 de las edificaciones que ocupaban esta zona (fig. 28).

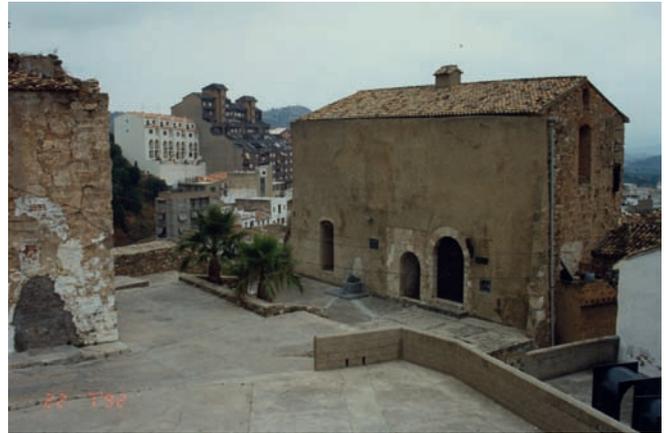
fig. 29 Plaza Iglesia del Salvador

Su conexión deriva en un cuerpo prismático avanzado (fig. 29) que acogió la sacristía de la

Iglesia del Salvador, y que anteriormente debió ser un torreón resaltado de esta zona de la muralla, a juzgar por las dos aspilleras laterales que todavía pueden apreciarse en sus paredes perpendiculares al muro. Su parte trasera hoy se ha convertido en el testero de la Iglesia.

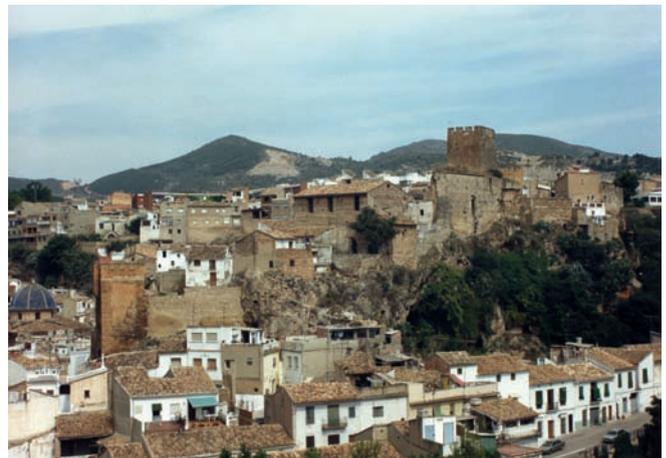
fig. 30.–Testero Iglesia del Salvador. Sacristía

Si proseguimos en el cinto amurallado, éste se mantiene con estructura simple de mampostería formando las traseras de algunas edificaciones hasta alcanzar la Torre Baja (fig. 30) donde se entrega contra ella por medio de unos muros que están formados recientemente al quedar desprotegida esta zona con el derribo de las pequeñas casas que había allí. Ello produce que resulte difícil reconocer hoy la antigua conexión entre la parte central de la fortaleza y la "Torreta" (fig. 31).

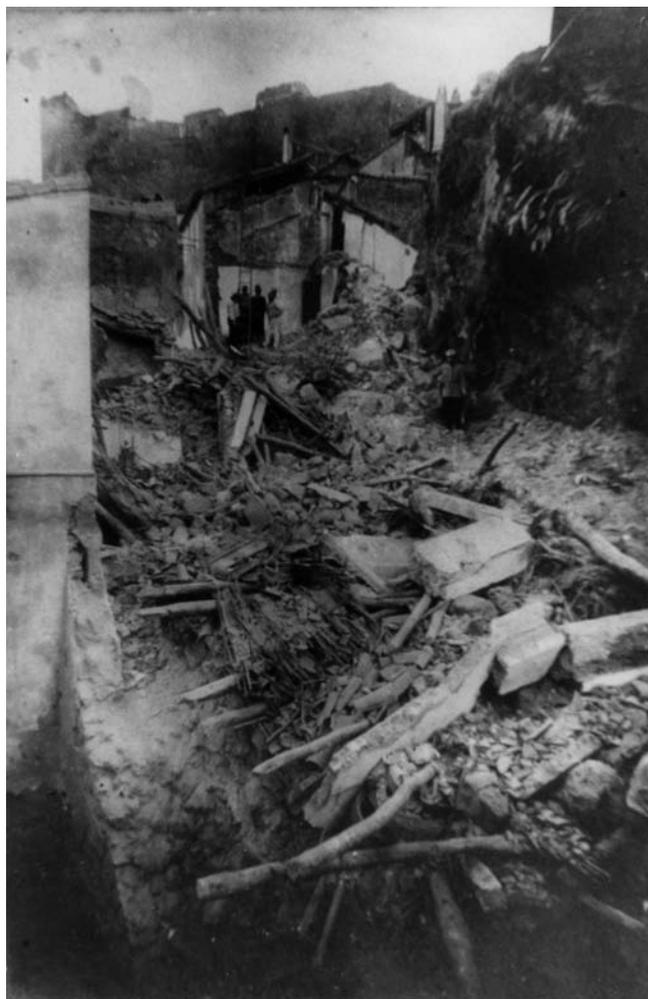
Desde esta posición la fortaleza presenta un aspecto bastante heteromorfo motivado fundamentalmente por el desplome de 1911 (fig. 32, fig. 33 y fig. 34) que obligó a rehacer todo este frente. Se aprecian las medianeras resultado del cizallamiento de la caída, muros

fig. 32.- Desplome 1911. C/ Huerto del Castillo

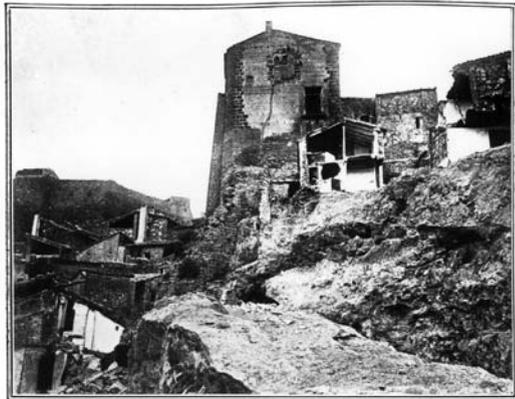
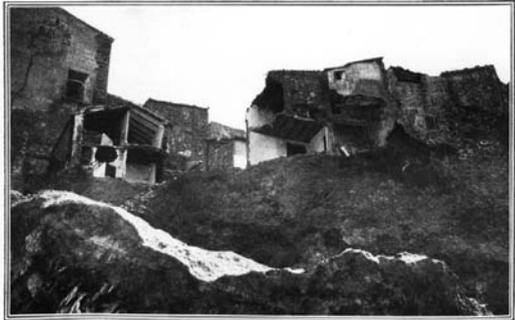
fig. 33.- Desplome 1911. Aspecto resultante de la Fortaleza

Estado en que ha quedado la parte superior del castillo de Babil. Fig. 33a.

Aspecto de uno castillo de Babil desde no ha quedado ni una sola casa en condiciones de habitabilidad.

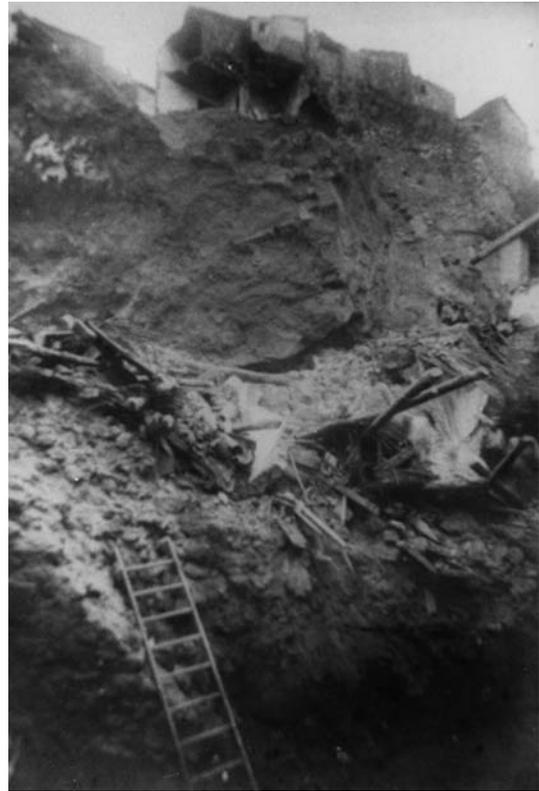
fig. 35.- Desplome 1911. Escombros

de mampostería, alguna pared rehecha (fig. 35 y fig. 36) y los restos reparados de la medianerías que quedaron vistas después del desplome, que no parecen evidenciar la existencia original de una fortaleza (fig. 37 y fig. 38).

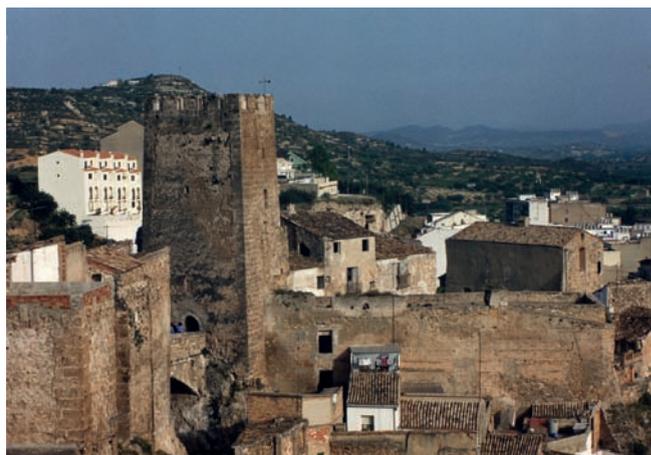
fig. 39.– Vista de la Fortaleza Sur

El Castillo ofrece hacia esta orientación la gran Torre del Homenaje y el salón de arcos diafragmáticos sin duda las dos piezas más importantes del castillo (fig. 39). En este frente del Castillo la fachada arquitectónica y el

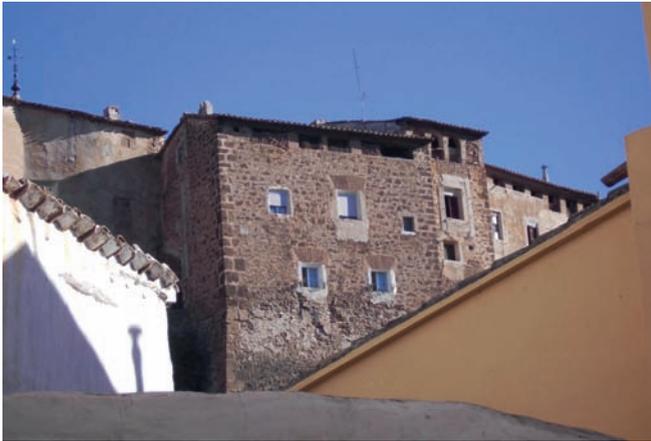
fig. 42.– Casa Palacio. Chelva. General

Como veremos más adelante, este conjunto fortificado de Buñol tiene un precedente tipológico construido en el antiguo Palacio de Chelva (fig. 42). Por la originalidad de su construcción que se halla intocada desde el periodo

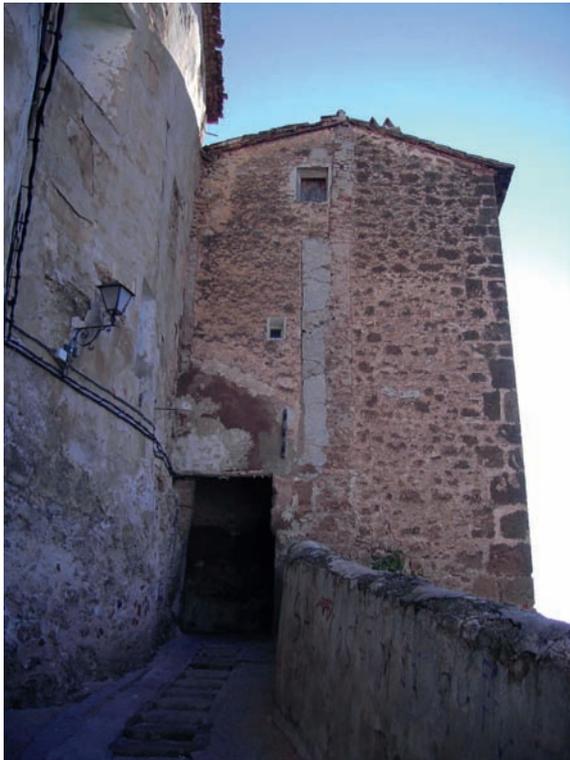
fig. 43.– Casa Palacio. Chelva. Acceso

medieval, sería un referente necesario para cualquier acción reconstructora (fig. 43).

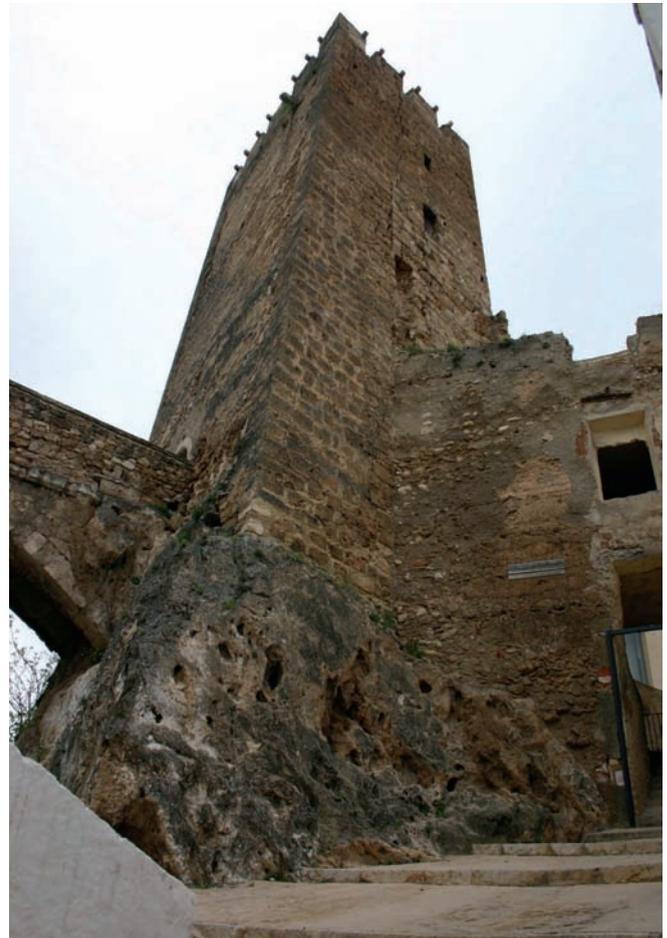
fig. 44.– Torre del Homenaje y Acceso

Por esta parte del Castillo y desde que se tiene documentación histórica del mismo, siempre existió un acceso a la fortaleza que ahora se conoce como “El Oscurico” (fig. 44) (fig. 45).

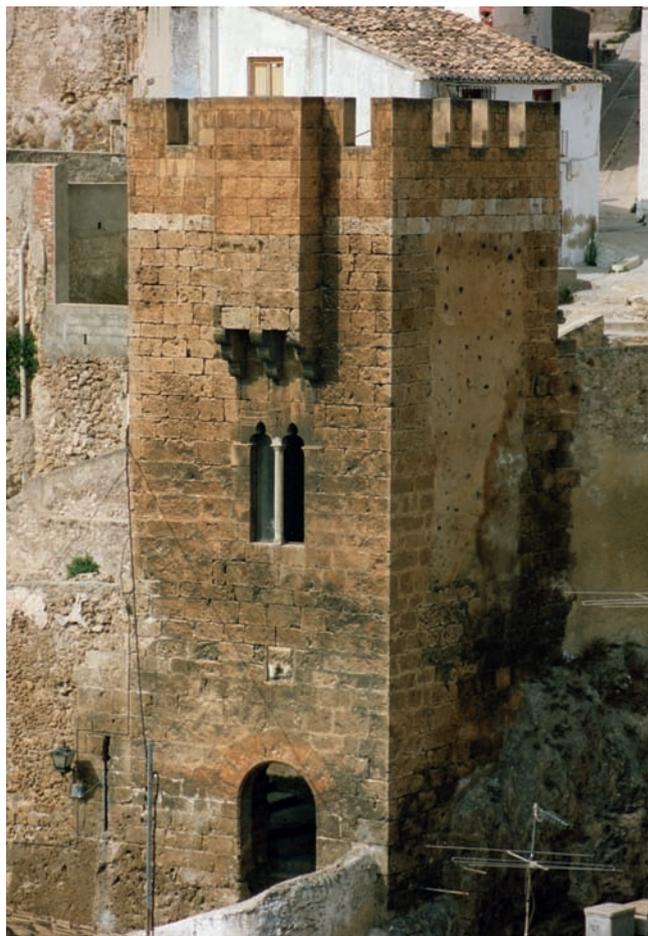
fig. 46.– Torre Sur

Si realizamos una aproximación a la fortaleza desde la población y penetramos por la calle del Castillo hacia el interior, iniciaremos la entrada atravesando la Torre Baja o “Torreta”

(fig. 46). Dicho paso se realiza en forma de re-codo, como en gran parte de las torres avanzadas que habitualmente actúan en esta geografía al mismo tiempo como torre o puerta.<sup>1</sup>

Su frente exterior presenta tres elementos que son dignos de interés. Descendiendo observamos un balcón amatacanado formado por tres ménsulas de piedra y restaurado en su parte superior como sucede en el conjunto de todas las torres del Castillo.

En la misma vertical aparece una ventana compuesta por un doble hueco con arcos trilobulados. Esta ventana se halla dividida por un parteluz que fue también restaurado junto con la torre. Aunque ahora sea la única ventana que podamos apreciar de este tipo en el Castillo, ello anteriormente no fue así estando documentada la existencia de alguna más. Así se aprecia en el testero del Palacio en las imágenes de 1911 (fig. 47).

Por último el paso exterior de arco de medio punto conserva todavía las improntas de la existencia de una puerta. Compuesta por dos hojas practicables hoy su existencia se contradice con la escalinata realizada con peldaños compensados, ya que impedirían la apertura de la misma hacia el interior. Ello apoya la hipótesis que también se expresa en otro apartado de esta monografía, en el sentido de considerar la realización del estado actual de este acceso como una reforma tardía del mismo y con gran probabilidad posteriormente al desplome de 1911.

La parte superior de la torre se encuentra reconstruida, pudiendo fácilmente identificarse la línea de separación entre obras nueva y antigua por el cambio de color que adquirió esta la adición con el tiempo, traicionando la voluntad mimética que pretendieron sus autores coloreando las piezas en el momento de su restauración.

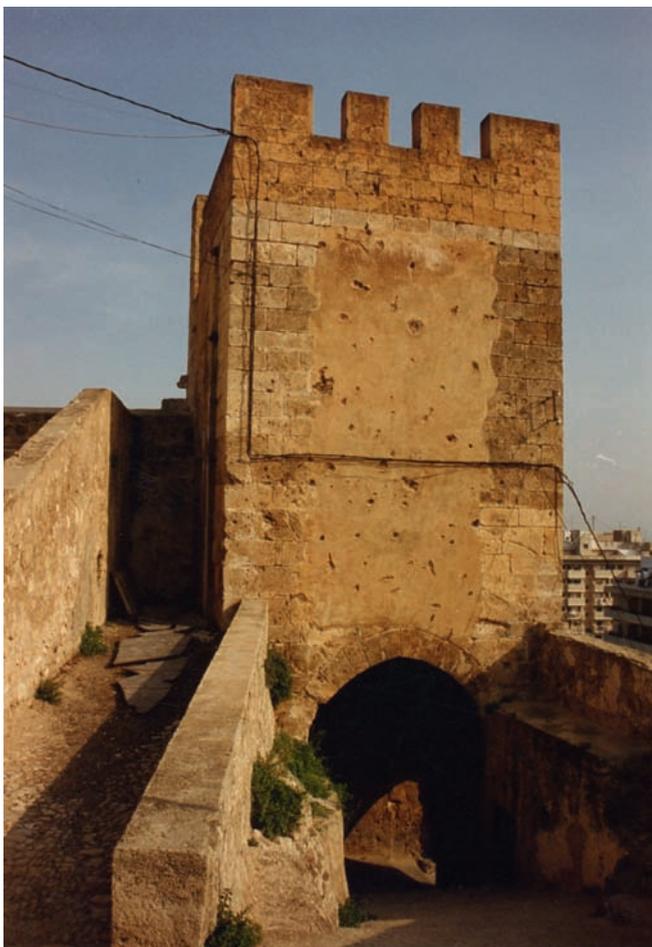
fig. 48.– Escalinata. Acceso Torre Sur

La ascensión se realiza por medio de una escalinata (fig. 48) de dos tramos zigzagueantes que va formando las plataformas necesarias para realizar el acceso a la habitación superior de la "Torreta" que fue durante largo tiempo sede de la "Asociación Pro-Castillo de Buñol". Anteriormente había sido destinada a cárcel que se denominó de "Las Cabrillas" y presentaba el estado que fotografió Tomás Martí en la portada de su libro "Topografía Médica de Buñol" publicado en 1935.

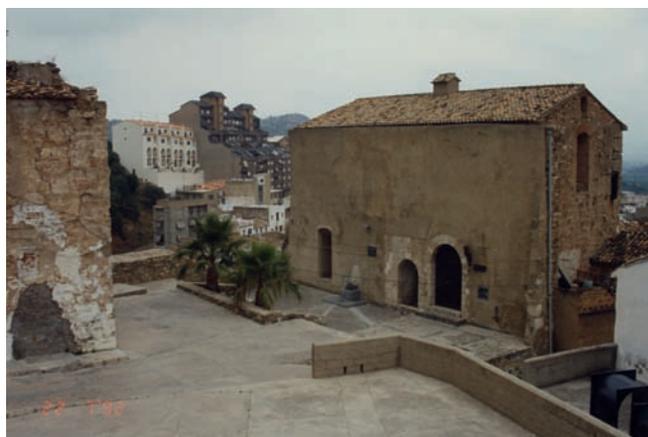
fig. 51.– Plaza Intermedia. Iglesia Salvador

Así se alcanza la plaza intermedia (fig. 51), resultado de algunos vaciados, donde se halla la iglesia.

Restaurada su fachada a la plaza, la iglesia está formada por una nave única con una

cubierta de teja a dos aguas. La sacristía se proyecta hacia el exterior, en lo que pudo ser un torreón avanzado en la muralla. Esta hipótesis también podría trasladarse al testero opuesto, donde se aprecian en los planos de detalle cambios de aparejos, que parecen indicar la posibilidad de su asentamiento sobre un recinto anterior de la muralla.

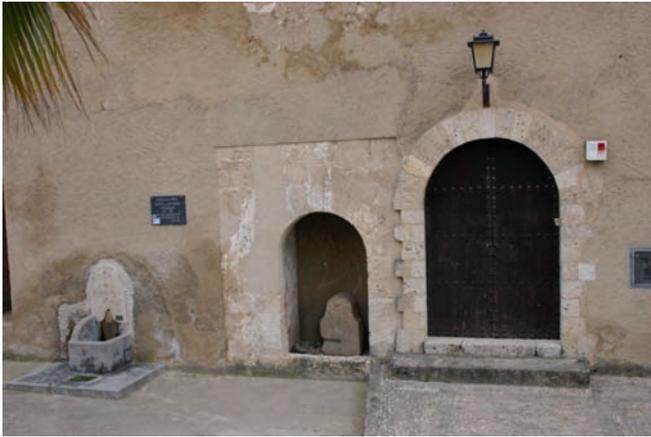
fig. 52.– Iglesia del Salvador. Doble Arco de Entrada

Presenta la curiosidad de tener dos arcos de medio punto (fig. 52) en la misma fachada y contiguos para realizar un único acceso exterior. En la actualidad la entrada es por el arco situado a la derecha. Sin embargo como sabemos la iglesia fue también restaurada varias veces y la última por la APC al final de la década de los sesenta. De la simple observación visual hay datos suficientes para dudar de la fidelidad original de la solución arquitectónica del acceso actual. Pero por contra, el acceso izquierdo se enfrenta con una de las pilastras

de la decoración del interior lo que le impide el paso.

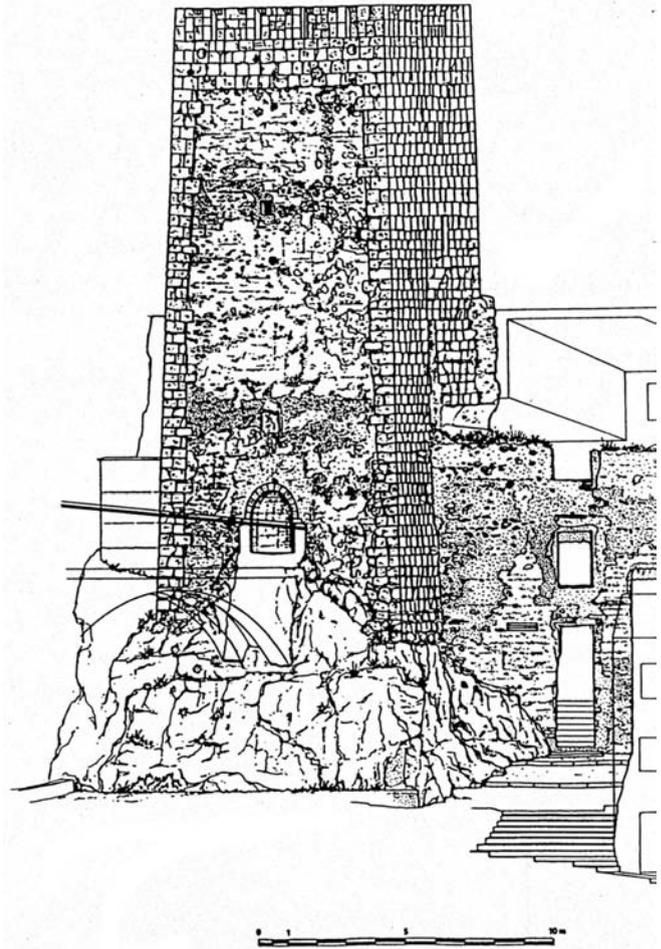
La terraza también fue reconstruida en 1970 según una medición que había realizado A. Ferrant. Se colocaron merlones con unos soportes para manteletes incluidos, que parece ser reproducían unos antiguos que en-

fig. 55.– Torre del Homenaje. Levantamiento.1993
