# El Castillo de Buñol: su arquitectura

Salvador Lara Ortega

# ESTUDIO PREVIO: LEVANTAMIENTOS

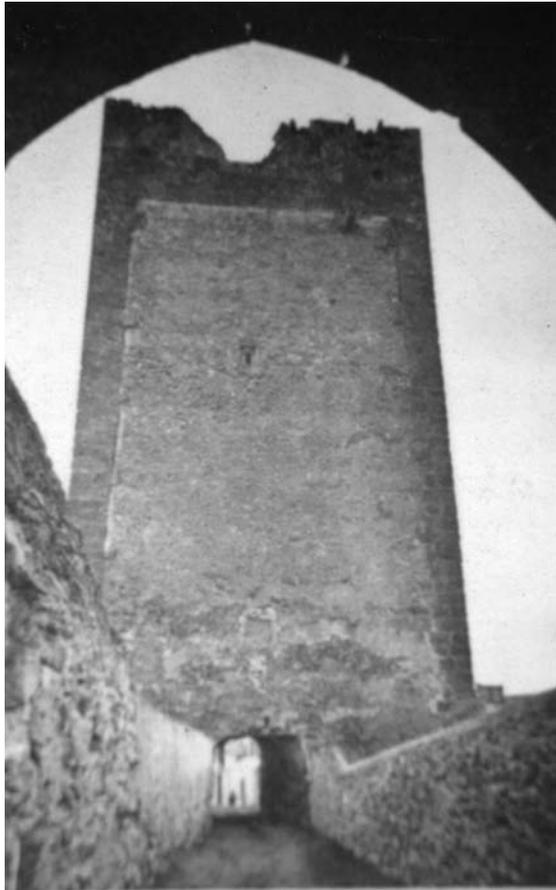
fig. 56.– Torre del Homenaje. 1953

tonces eran reconocibles en el sitio. Hoy por las fotografías antiguas disponibles no es posible apreciar almenado alguno en la Torre del Homenaje (fig. 56). Simplemente parece reconocerse los soportes de manteletes (fig. 57)

y la posibilidad de que se hubiera cegado los espacios entre merlones.

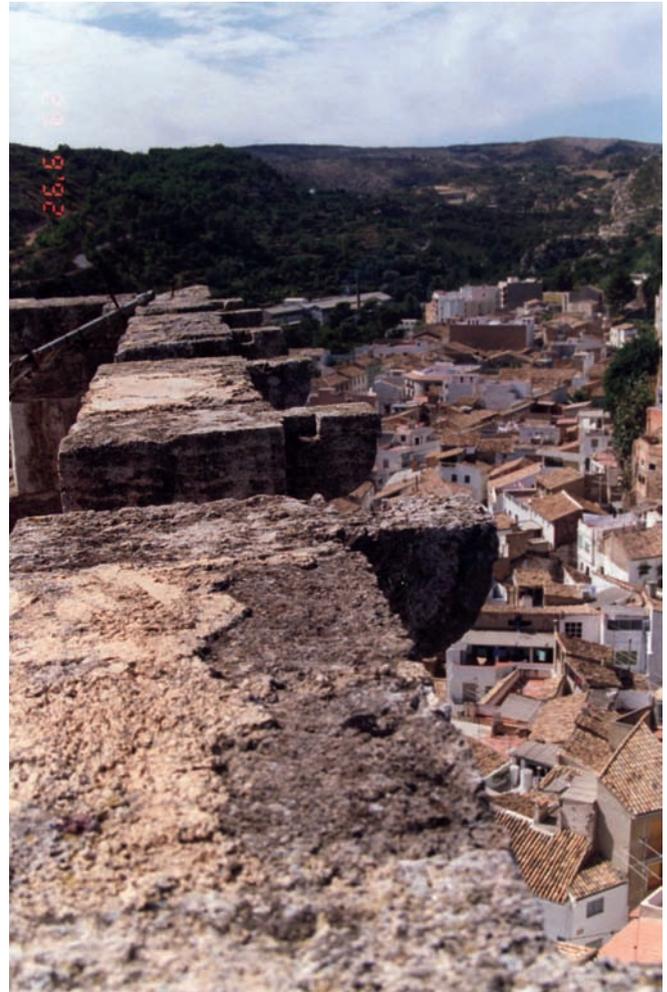
fig. 57.– Torre del Homenaje. Detalle de Merlones

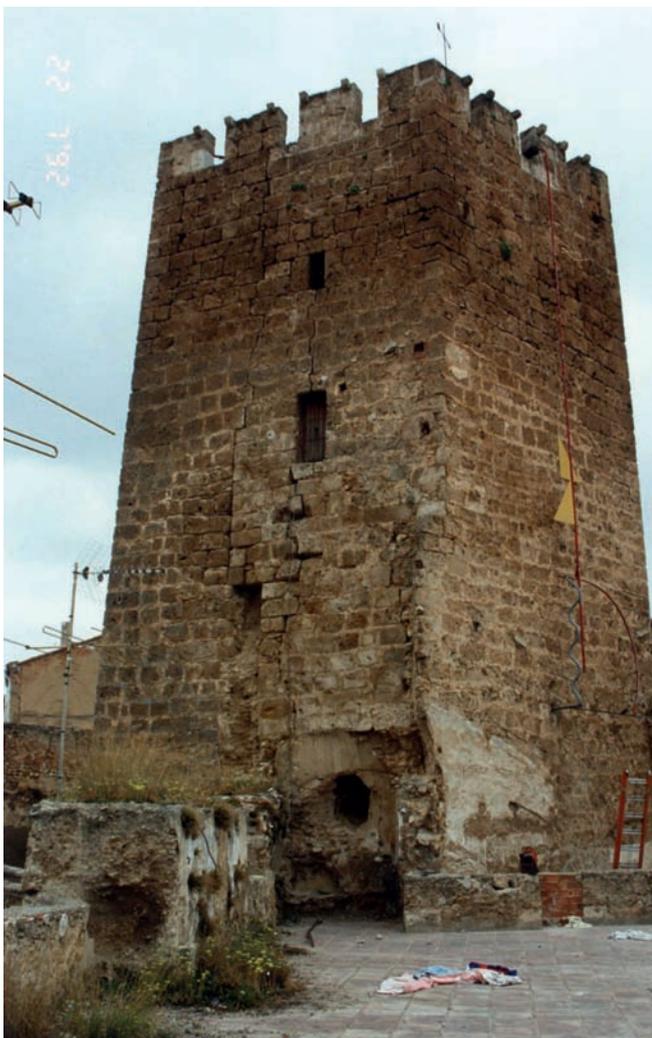
fig. 58.– Torre del Homenaje. Puerta de Acceso a cubierta

Existe una habitación interior de bóveda apuntada que también transformó interiormente la APC. Su nivel se puede alcanzar exclusivamente a través de la puerta ojival [fig. 58] de traza de doble curvatura. La Asociación colocaría una escalera provisional de madera, que

sería después abatida por un día de viento. Desde el interior de la estancia, por una escalera de tramos rectos construida en madera, se accede a la terraza desde donde resulta una vista estratégica y descriptiva de la morfología de la fortaleza.

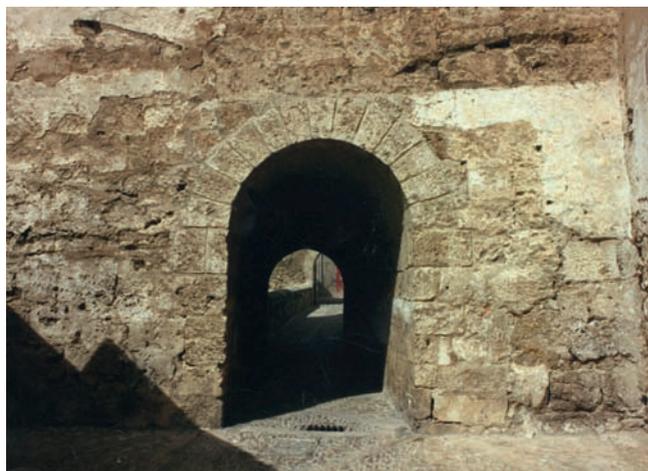
fig. 59.– Torre del Homenaje. Túnel.

El paso interior en forma de túnel (fig. 59) que comunica con el Puente Central también

fue reconstruido en 1971 y hoy mantiene un tramo pequeño sin reconstruir cuando alcanza el centro de la torre en su lado recayente al Palacio.

Los dos arcos de acceso de sillería fueron colocados en la reforma de 1971, sin que antes pudiera apreciarse la existencia de dove-laje alguno ni en el interior (fig. 60) ni en el puente. Más bien el paso se asemejaba a la apertura de una mina directamente en la fábrica que haya creado un túnel en forma de falso arco rebajado.

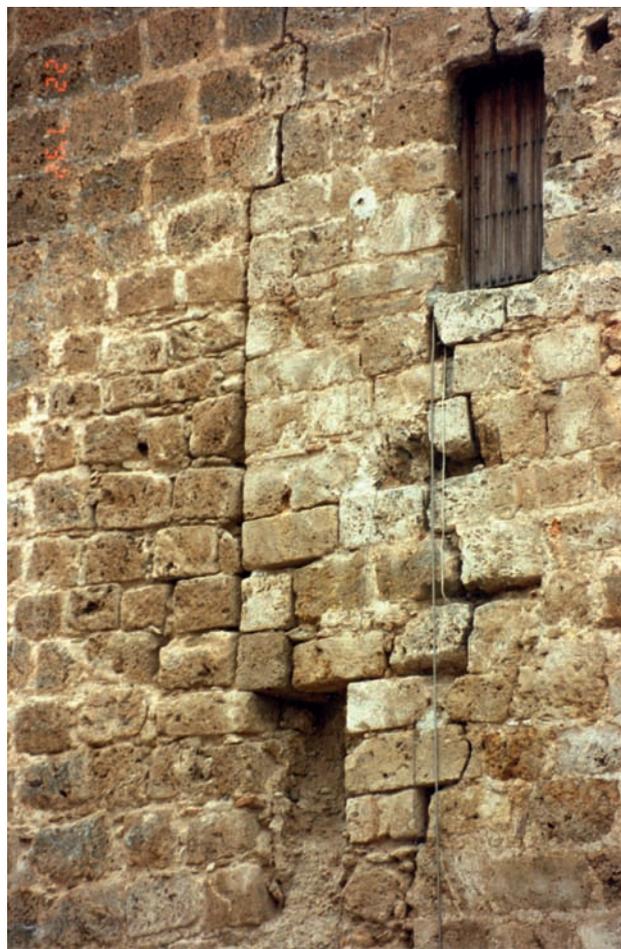
Dos en su cara Oeste (fig. 61): una marcada por la junta vertical de las piezas de sillería que se prolonga después hacia la parte superior hasta alcanzar la azotea y la otra por la existencia de unos sillares que en voladizo de la fábrica de la torre todavía atestiguan la existencia anterior de el edificio del Palacio adosado a la torre que se puede ver en las fotos antiguas.

fig. 61.– Torre del Homenaje. Detalle. Implantas Oeste

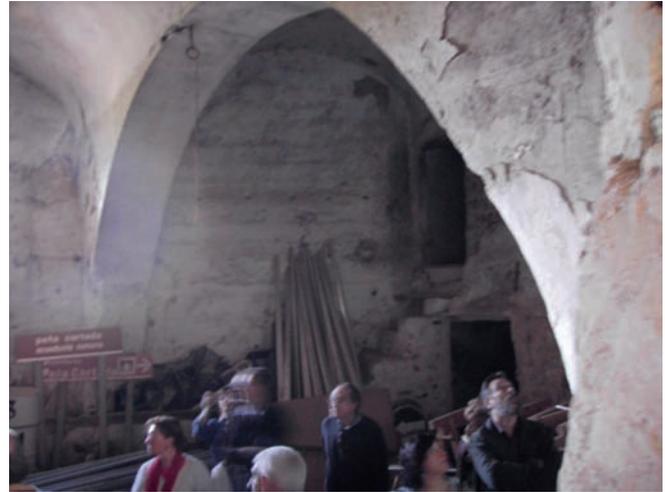
fig. 62.– Palacio Chelva. Arco Diafragmático

Hoy queda en pie únicamente un salón inferior de planta relativamente rectangular formado por 5 arcos diafragmáticos de medianas dimensiones. Constructivamente sus arranques están embebidos en el espesor del muro que los delimita proyectándose hacia el centro desde la mitad de su altura. Después sobre ellos se apoya un muro que alcanza el techo formando en él un arista prácticamente horizontal, de tal modo que serviría para el apoyo de otra planta superior. El espacio transversal entre ambos arcos está cubierto en forma de bóveda rebajada. Como dijimos, esta solución también aparece en el Palacio de Chelva. Junto al Ayuntamiento existe una sala de gran semejanza formal y constructiva (fig. 62), también cubierta con arcos diafragmáticos y bóvedas transversales, destinada a caballerizas de una

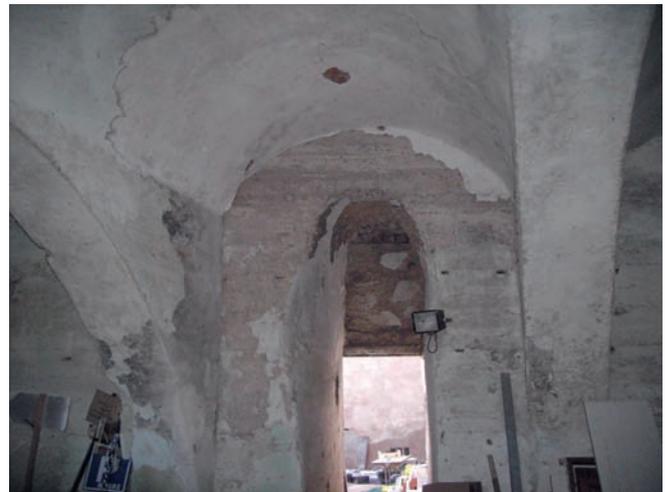
fig. 63.– Palacio Chelva. Bóveda Transversal

antigua posada que desarrollaban tipologías derivadas de los *alfondecs* árabes (fig. 63).

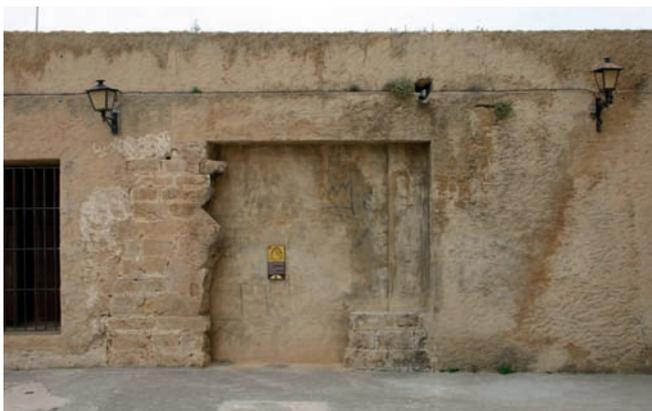
fig. 64.– Salón Diafragmático. Arco Ojival

existencia de tres dobles arcos de comunicación transversal del Salón hacia el Patio. De los tres hoy es apreciable uno desde el exterior, de forma presumiblemente ojival (fig. 64), y el otro se insinúa en el interior a través del muro reconstruido, pero hay una foto de Antonio Almagro de 1977 donde aparece claramente un arco rebajado a la parte interior (fig. 65). De este modo el salón podría ser diáfano en su dimensión longitudinal –tal y como se aprecia hoy– pero también podría serlo en la transversal gracias a los arcos rebajados secundarios.

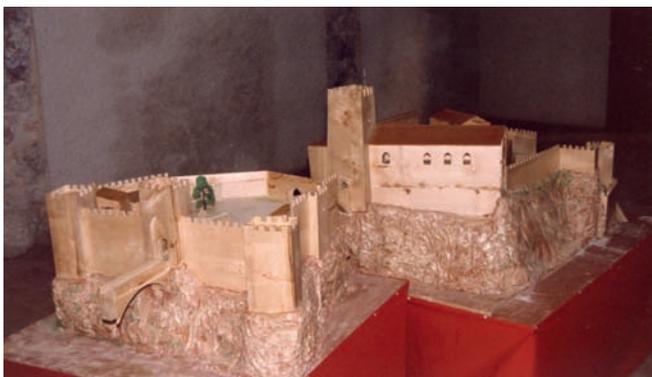
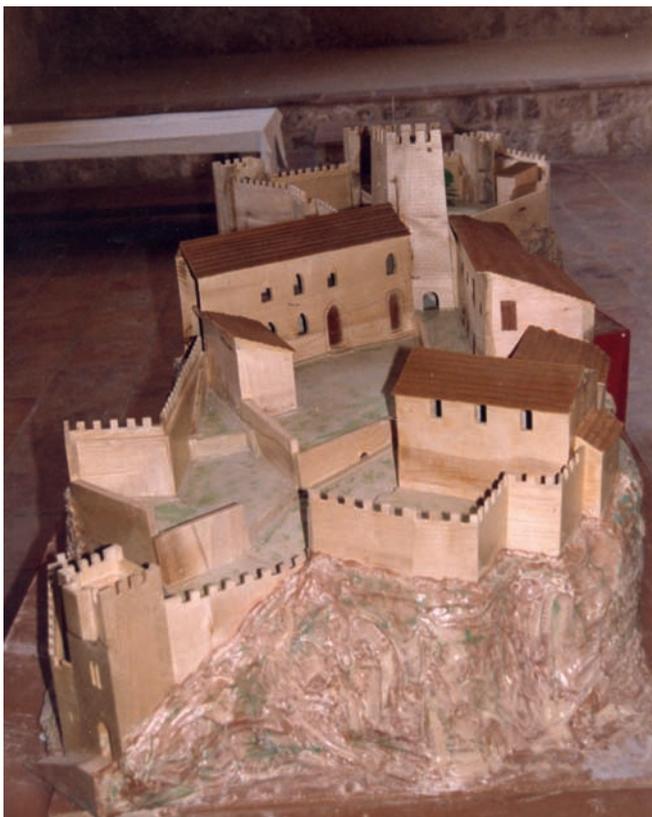
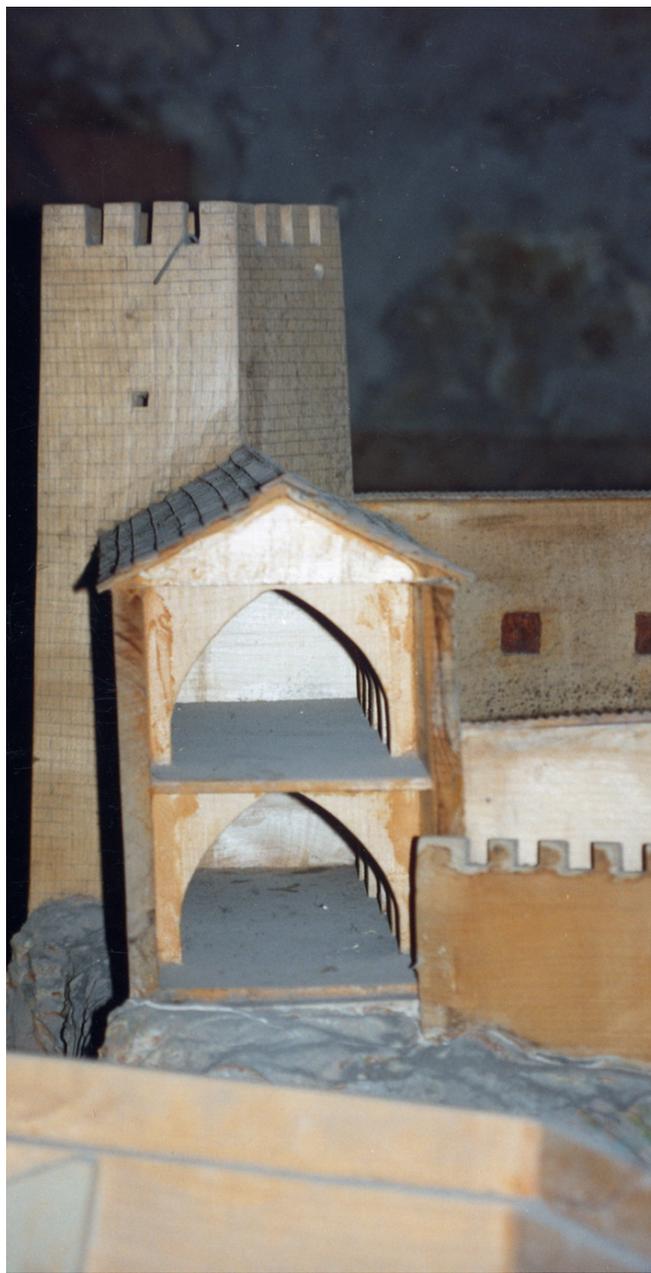
La planta superior es hoy una cubierta realizada según un proyecto de 1979 donde se aprecia lo que podrían ser los arranques de otros arcos de características semejantes para la formación de la planta superior tal y como supuso la maqueta atribuida a Miguel Sierra, un conocido y voluntarista artista local (fig. 66, fig. 67 y fig. 68).

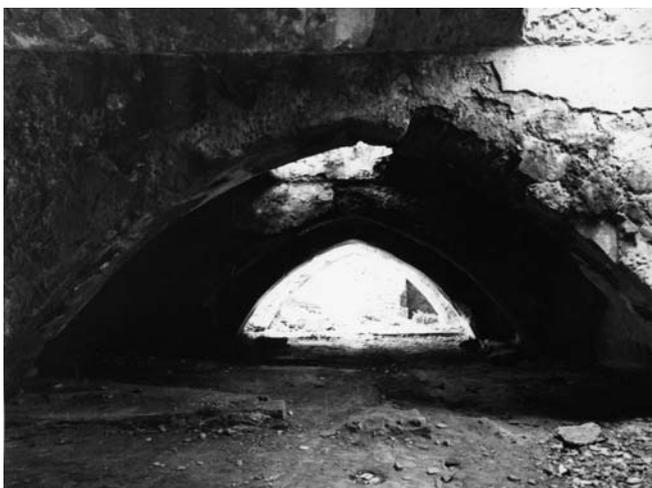
fig. 69.– Forjado Intermedio Salón. Planta superior

como se expone en otro apartado de este trabajo<sup>2</sup>, supuso dos modificaciones sustanciales respecto del estado anterior. La eliminación del forjado intermedio (fig. 69 y fig. 70) y la modificación del acceso denominado del “oscurico” y con ella el nivel inicial del pavimento de la sala diafragmática (fig. 71).

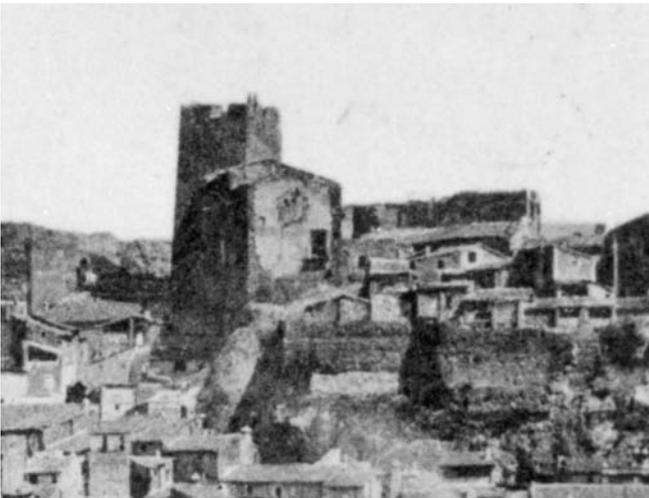
fig. 73.– Vista General. Palacio. 1911

Pero la modificación más importante que sufrió el Palacio, fue la demolición de sus dos pisos altos que formaban un edificio de grandes dimensiones<sup>3</sup>. A través de las imágenes históricas podemos observar su existencia y su configuración de manera bastante clara como para que con algún estudio posterior y complementario pudiéramos alcanzar a conocer con certeza sus características. En (fig. 72) aparece con bastante contundencia el volumen total que tenía en 1933. En (fig. 73) se aprecia la configuración en detalle de su testero Oeste después incluso del desplome de 1911. En (fig. 74) se detalla el frente. Se reconoce también el acceso a la Torre del Homenaje y la entrada del “Oscurico”.

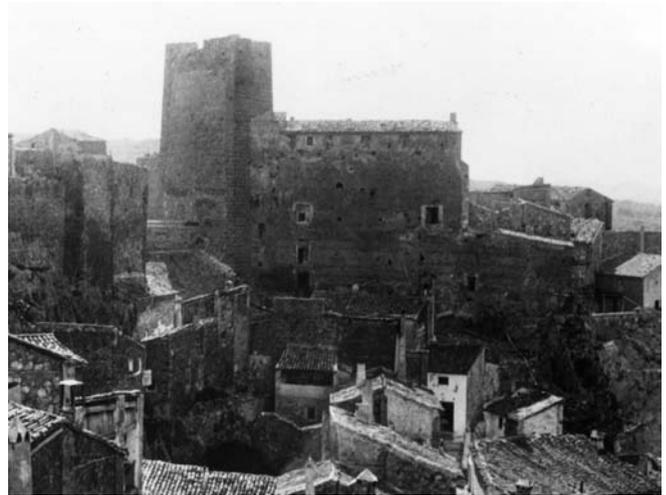
fig. 74.– Volumen Total del Palacio. Principios s.XX

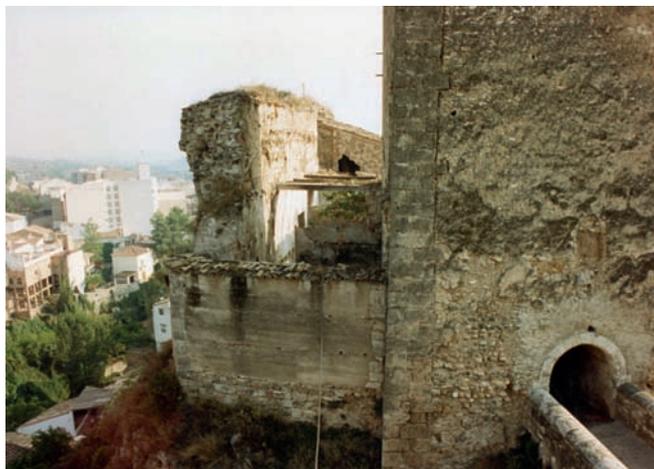
fig. 76.– Casa Señorial y Torre del Homenaje. 1993

junto a la Torre del Homenaje y con otras viviendas, que se demolieron, hasta alcanzar la Iglesia. El testero todavía reclama la falta de esa antigua continuidad que se puede apreciar mejor en esta foto anterior a las obras del nuevo museo. (fig. 76). Por ello se las imagina como unas habitaciones de carácter secundario para los condes o incluso para la servidumbre. En la actualidad se hallan rehabilitadas con utilización de arquitectura contemporánea para acoger las colecciones arqueológicas de la población.

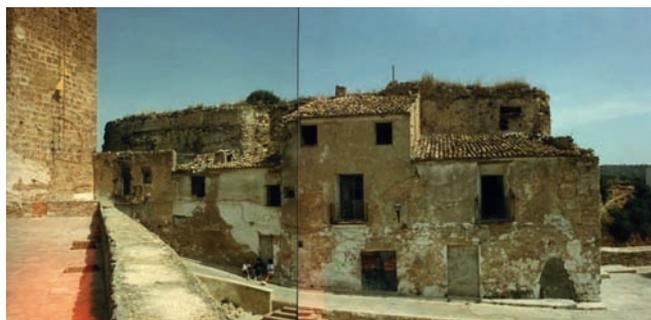
Estructuralmente apoyadas sobre el muro perimetral del cinto amurallado Este recayente al barranco y sobre una nueva pared creada básicamente paralela a aquél. Estaban en ruinas, hasta tal punto que hubo múltiples desprendimientos, que con el fin de distraer una modesta consolidación, el Ayuntamiento decidió modificar su aspecto por medio de promover sobre ellas un ejercicio lúdico de pintura (fig. 77). Su ruina ya provenía de antiguo (fig. 78), pero fueron mantenidas para cumplir una

fig. 77.– Viviendas c/del Castillo. Foto Almagro. 1977

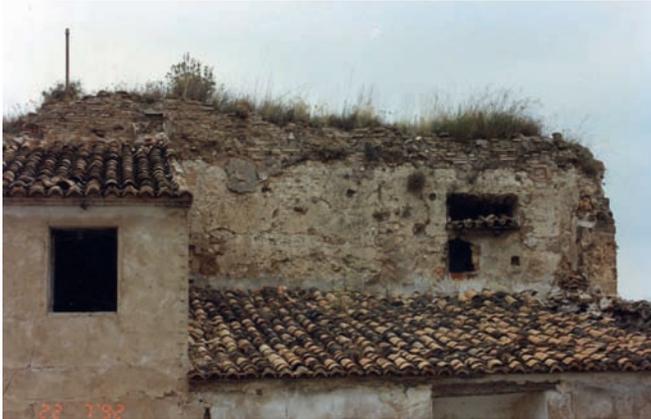
fig. 78.– Viviendas c/del Castillo. 1993

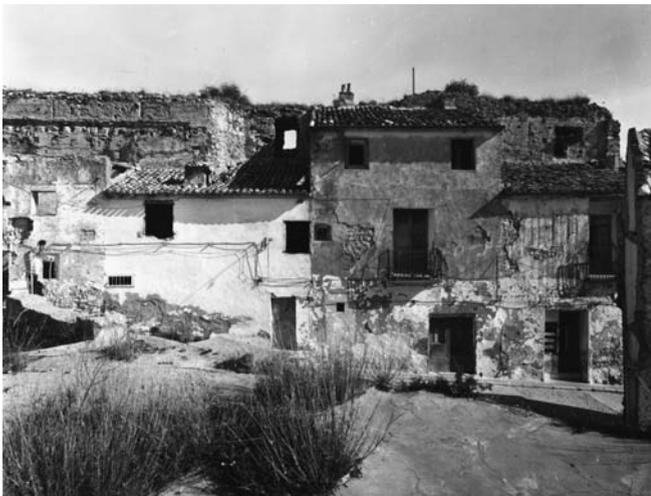
importante función de arriostramiento horizontal contra la gran carga de viento que debía de soportar el más antiguo muro del Castillo (fig. 79).

fig. 79.– Viviendas c/del Castillo. Estado ruinoso. 1993

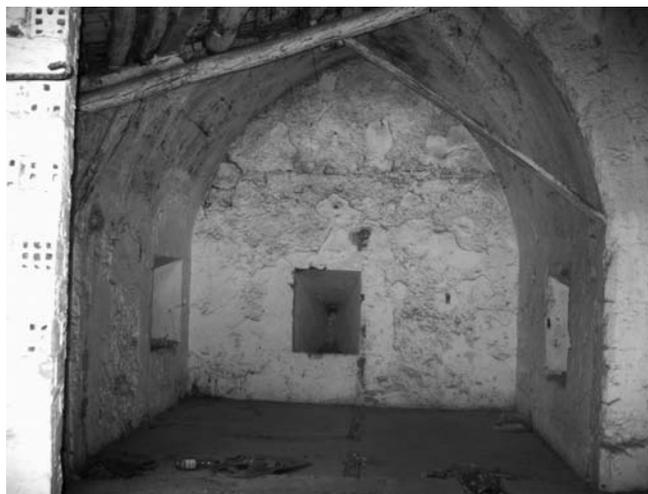
Algo más sencillo sucedió con las torres de la muralla que fueron ocupadas por una única familia, tal y como sucedía todavía en las dos torres laterales del lienzo norte, hasta que las adquirió el Ayuntamiento en la década pasada (fig. 2). Una vez fragmentada y ocupada la edificación disponible y en sintonía con el mantenimiento del eje central de comunicaciones, las nuevas construcciones se articularon lateralmente al mismo. De este modo se encontraron en una posición aneja al perímetro lo que les permitía reutilizar la muralla como cerramiento y muro de carga.

fig. 2.- Torre Noroeste. Lienzo Norte interior

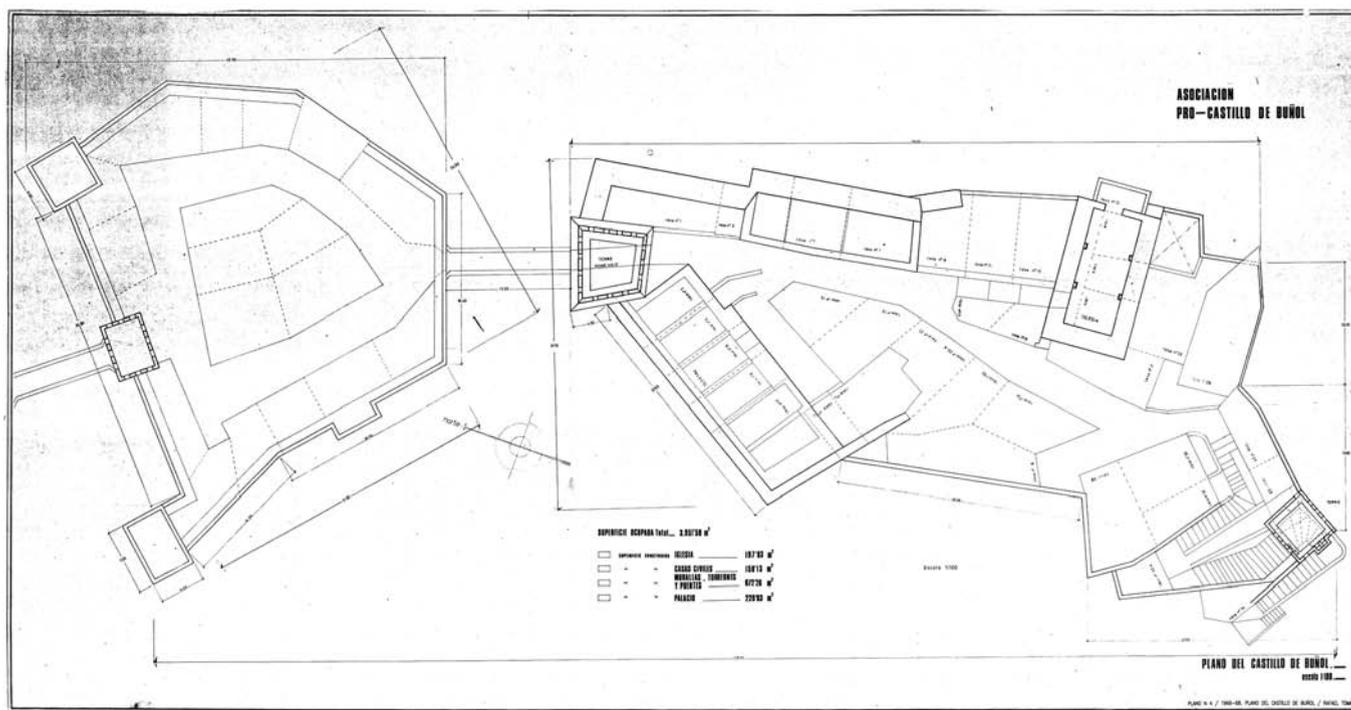
fig. 3.- Levantamiento escala 1:100. Rafael Tomás. 1968

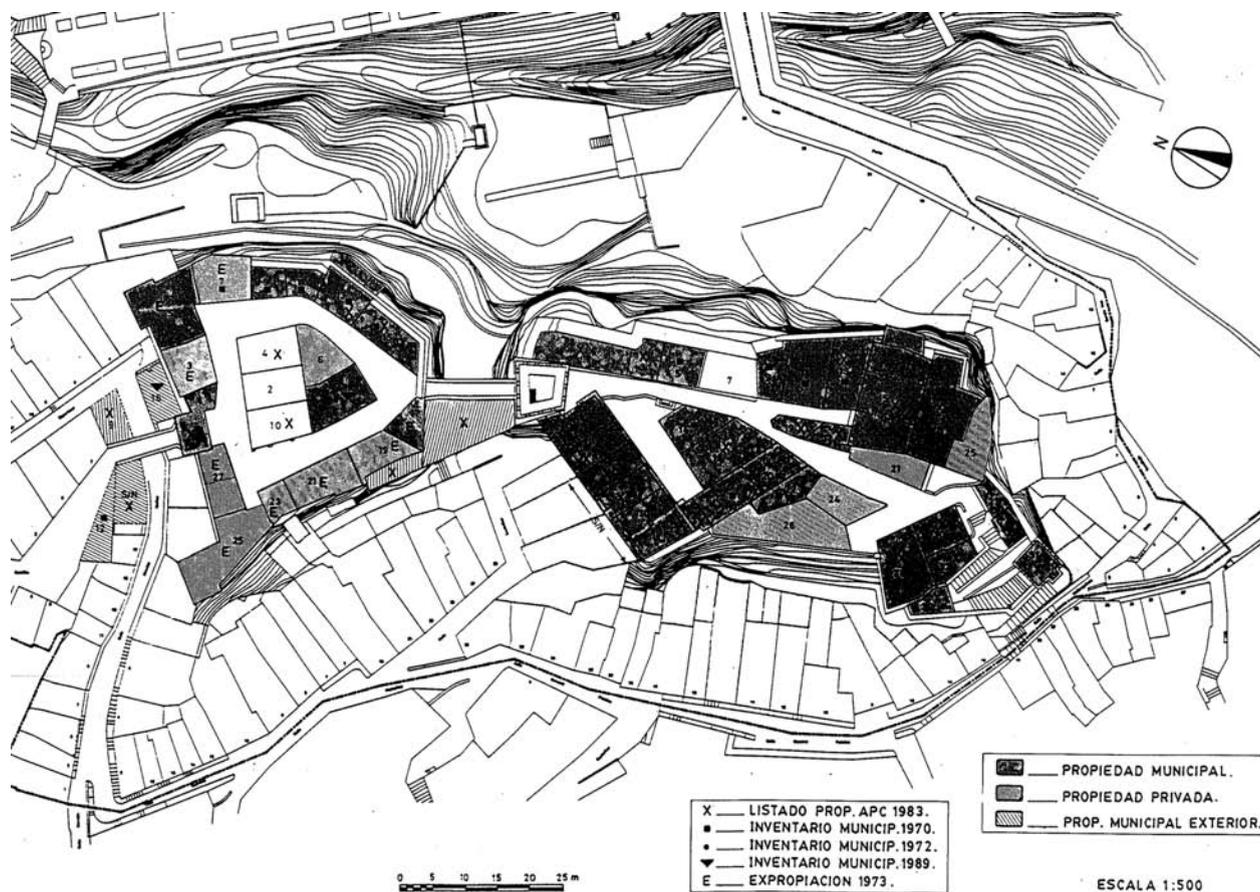
Este plano sirve de marco de referencia donde se grafía la evolución de las compras de viviendas y un razonado estado de la propiedad del Castillo, con el fin de que sea posteriormente contrastado por los servicios de Patrimonio del Ayuntamiento.

fig. 4.- Plano de la ocupación de la edificación. Lara 1993

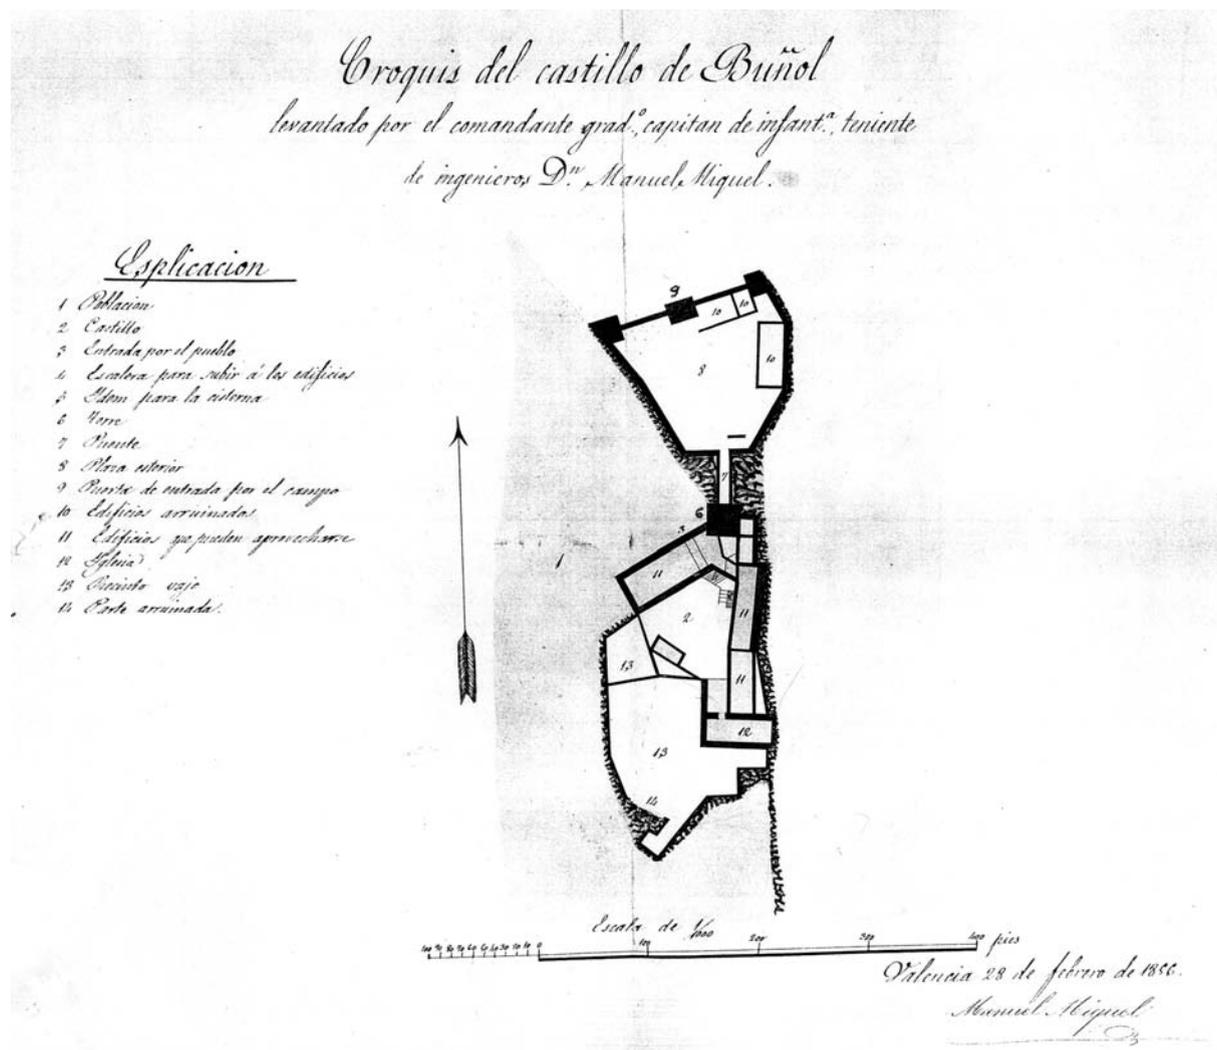
El croquis (fig. 2) consta de una sola hoja apaisada, de tamaño 37 x 28 cm. donde se reproduce a escala 1/1000 el estado del Castillo en esa época. Se acompaña una escala

fig. 2.- 1856 .Croquis del Castillo de Buñol. Manuel Miguel

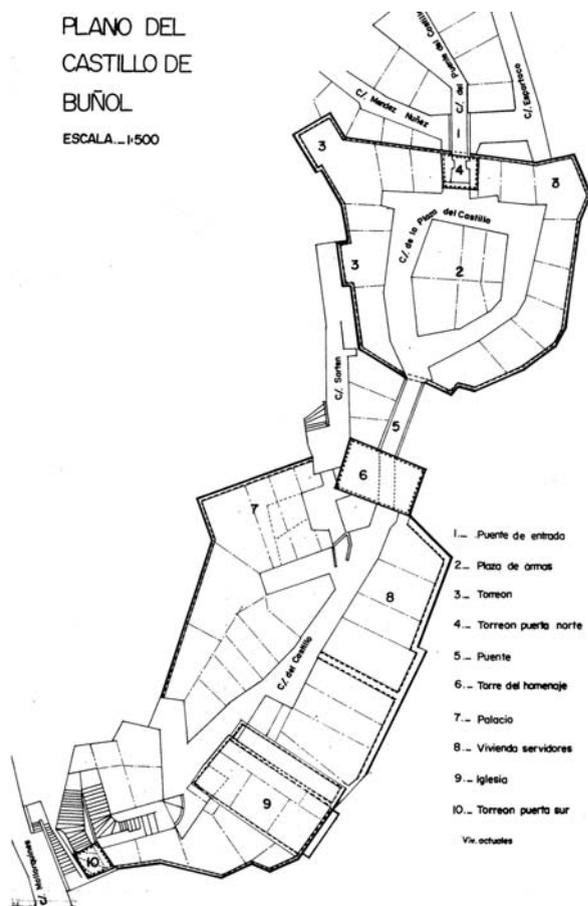
El salón actual denominado "Palacio" nº 7, el nº 8 "Viviendas Servidores" y los "Torreones" nº 3 no están delimitados. Mientras las tres torres principales nº 4, 6 y 10 si lo están pero su perímetro está variado respecto del real. Por último la iglesia nº 9 alcanza a tener fachada a la calle del Castillo ocupando una vivienda existente.

fig. 5.- 1961. Primer Levantamiento del Castillo. Rafael Tomás

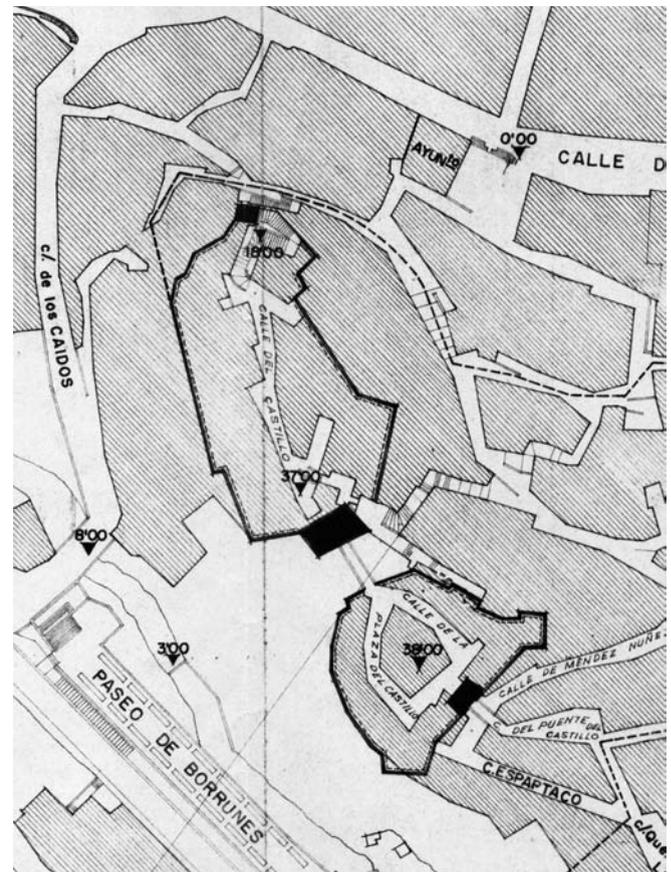
El plano (fig. 6) realizado a 1/1000 utilizaba como modelo para la representación del Castillo el levantamiento de 1961, que fue también el utilizado para los sucesivos planeamientos urbanísticos de la población, en los que la mayoría de las veces la obra histórica no aparecía distinguida del resto de la edificación, resultando solo reconocibles las calles que lo atravesaban, sin destacar sus elementos monumentales.

fig. 6.– 1964. Segunda Delimitación del Monumento. Rafael Tomás

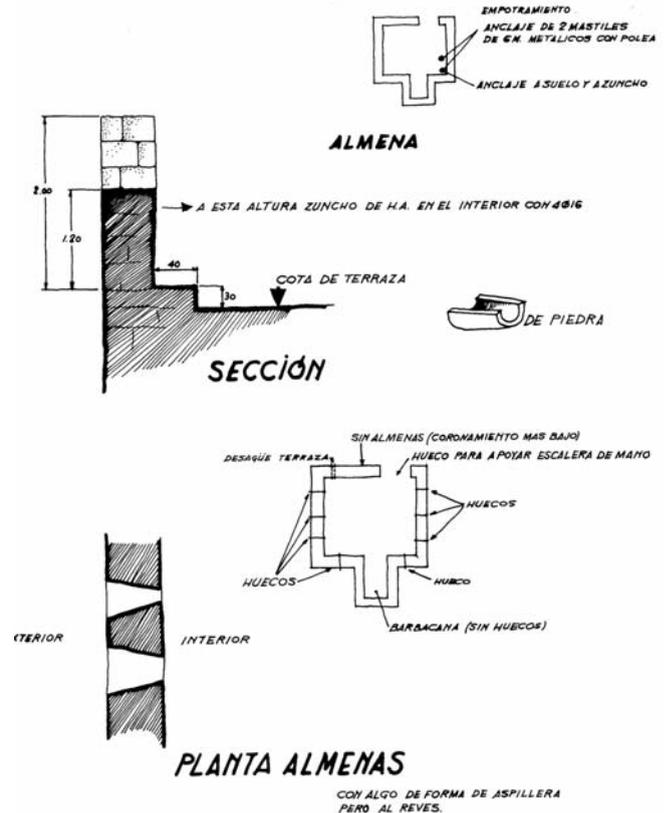
como del balcón amatacanado que denomina barbacana. La restitución que finalmente fue realizada optó por reconstruir el balcón pero mantener rectangulares los merlones.

fig. 8.- 1968-71 Restauración de la "Torreta". Anónimo. Detalles

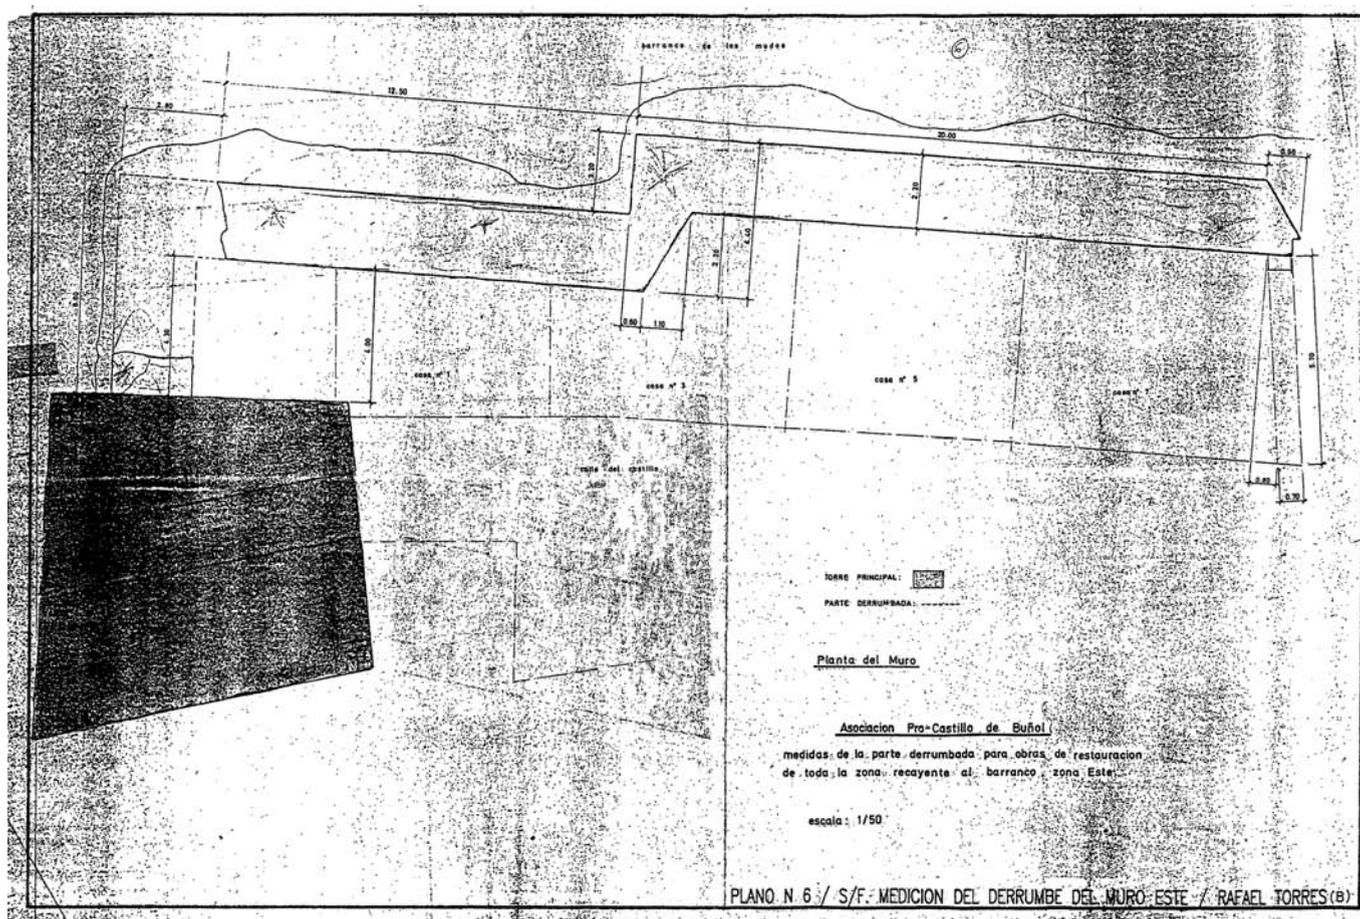
fig. 9.- Medición del Derrumbe del Muro Este. Rafael Tomás. Planta

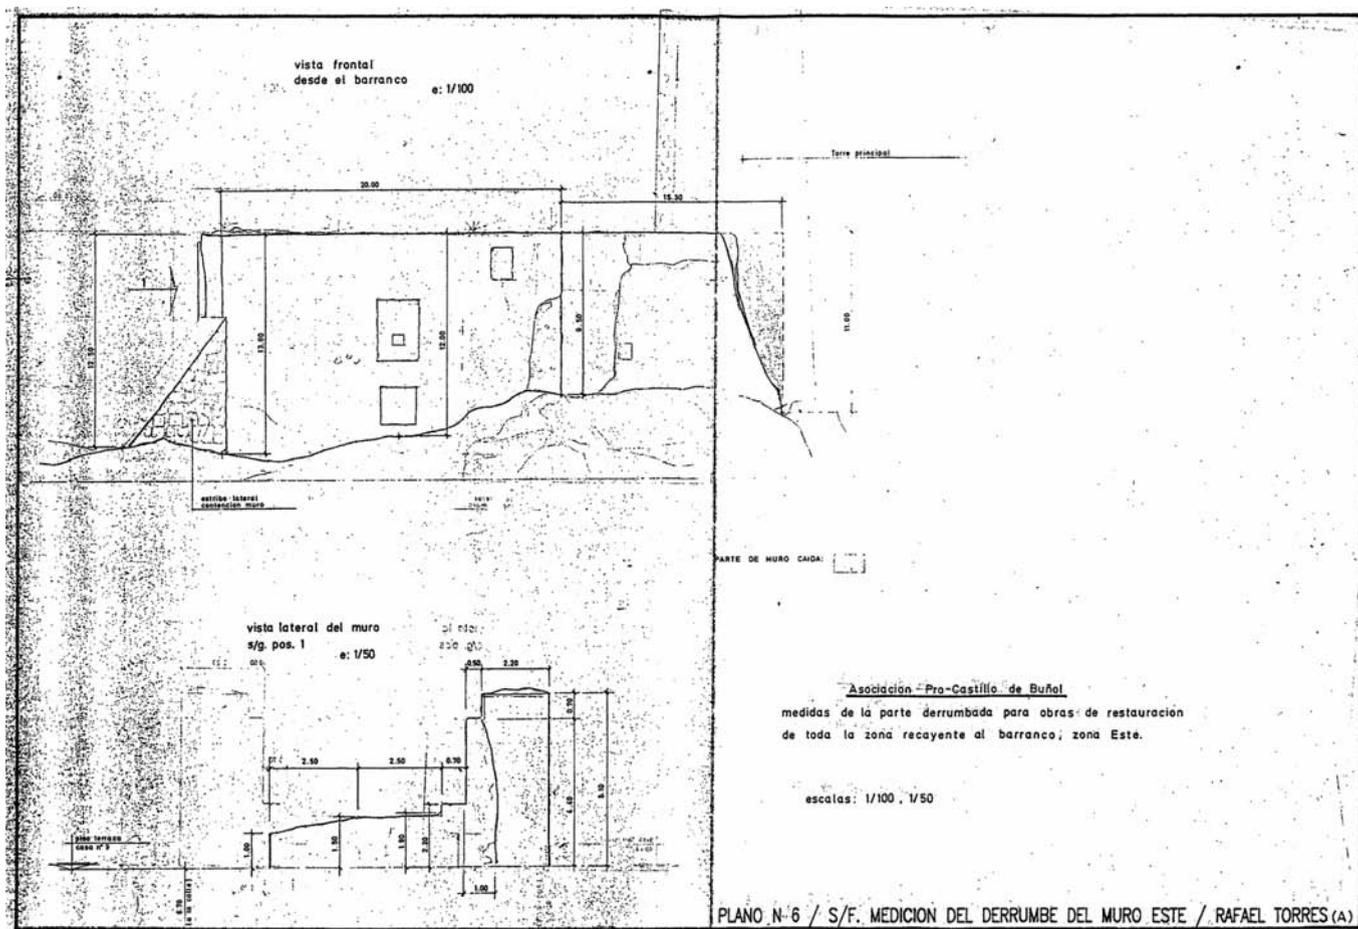
fig. 10.- Medición del Derrumbe del Muro Este. Rafael Tomás. Sección

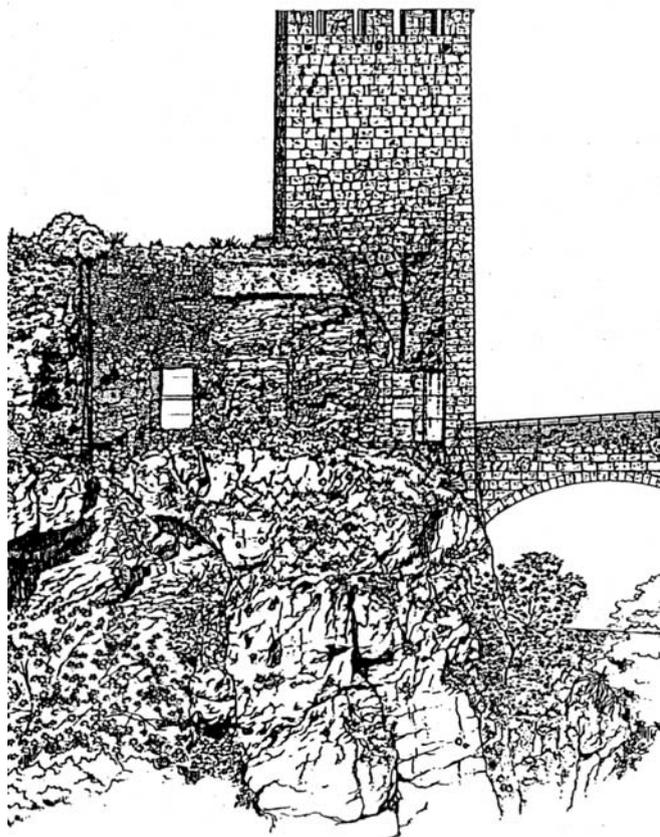
11) antigua en el interior de la torre sobre la que se aprecia el suplemento de sillar sobre el tapial preexistente y la obra baja de hormigón sobre una esquina de sillarejo.

fig. 11.- Dibujo de la traba de la Torre y el muro. Lara. 1993

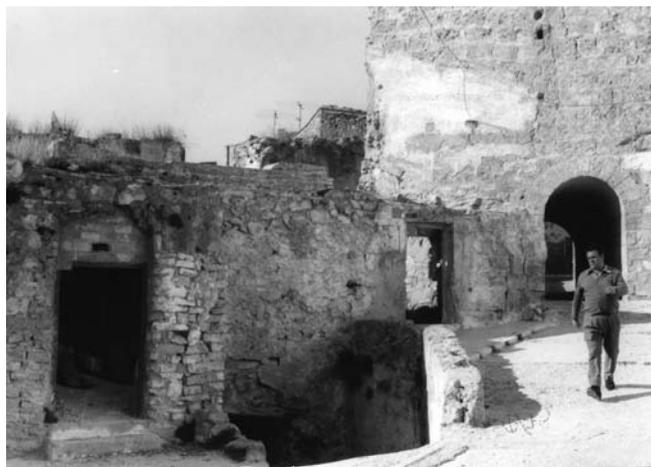
el nº 11, significando “Construcciones que se pueden aprovechar”

Funcionalmente se hallaban conectadas con el Palacio a través de un pasadizo situado

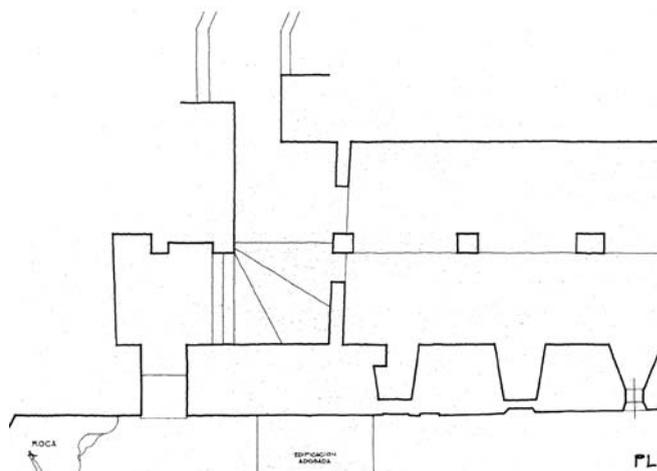
**Planta Sótano:** (fig. 18) con un paso del “Oscurico” zigzagueante y ocupando dos arcos, manteniendo siempre la puerta de reducidas dimensiones (140 cm). El estado actual no dibujó totalmente la disposición de la escalera para acceder a la plaza superior. Solo ocho peldaños, que después el proyecto los concentraría en el espesor del muro con el fin de dejar el mayor espacio posible a nivel.

fig. 18.– 1979. Oscurico. Estado Actual. Planta de Sótano. Pons

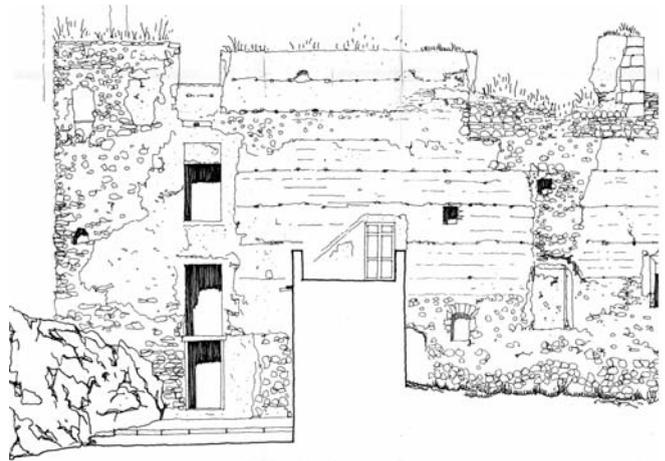
fig. 22.- 1979. Oscurico. Estado Actual. Alzado. Pons

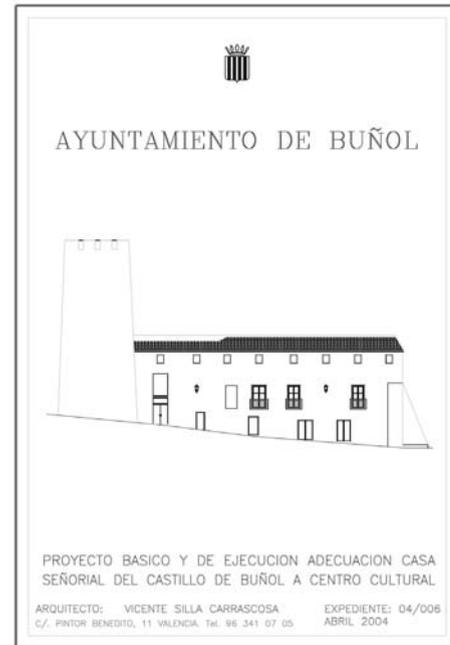
y fecha de algún pago en concepto de planos o trabajos realizados por R.Tomás.

Con respecto al proyecto para la restauración de la "Casa Señorial", es interesante remitir a la utilidad del exacto levantamiento que se hizo para el "Estado Actual". Planta por planta a escala 1/50 y con gran profusión de cotas, los planos dejaron clara constancia de las características de esta edificación. Para realizar una valoración crítica del mismo, simplemente basta enunciar que el encargo pretendía obtener unas salas diáfanas para destinarlas, de acuerdo con el "Centro Buñolense de Cultura" a usos múltiples.

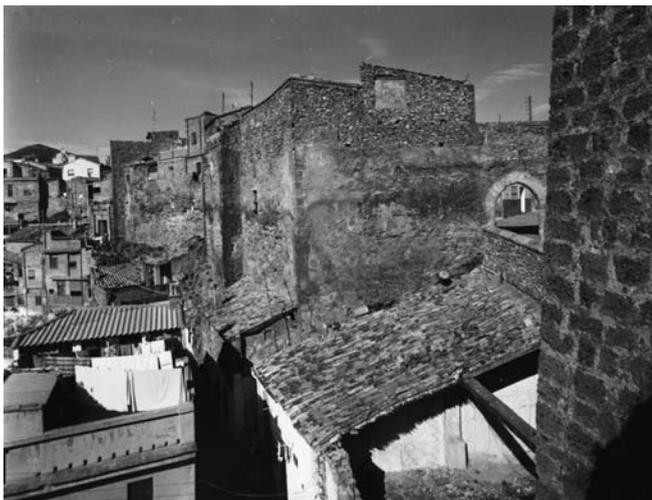
En dicho plano se grafía las edificaciones existentes en el interior del Castillo indicando sus alineaciones y sus respectivas medianerías y numerando correlativamente las que pertenecían a la fortaleza sur.

Es conveniente citar aquí que, contabilizando las divisiones de la propiedad que aparecen en el plano podemos apreciar un total de 55 viviendas, mientras en la memoria que F. Tomás entregó a la Asociación Española de Amigos de los Castillos, en su viaje a Madrid del 30 de Mayo de 1972, se mencionaban 58. Ello posiblemente era debido a una división de la propiedad diferente de la lógica compartimentación estructural que aunque a veces era representada convenientemente añadiendo la letra A como el caso de la 20 o la 32, otras veces quizás no se hizo. Facundo escribía en su memoria:

Ni el plano, ni la memoria de 1972 hacían mención a las edificaciones exteriores a la

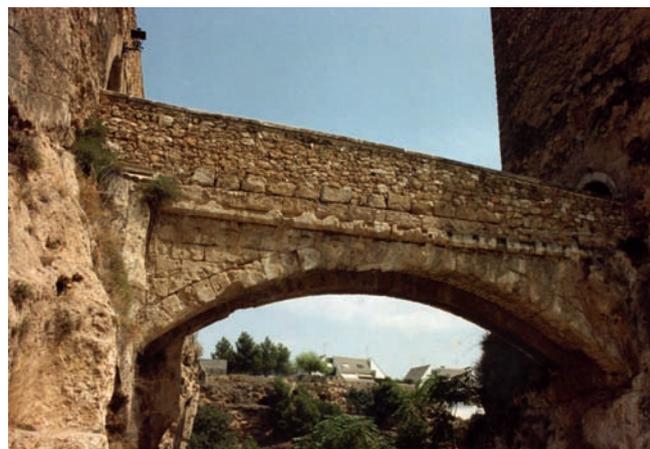
Analizando el plano de Tomás y distinguiendo por zonas, resulta:

Se contabilizan un total de 35 viviendas existentes, resultantes de la suma de las 32 viviendas reflejadas en la numeración (2 de las cuales se duplican: 20-A y 32-A debido a anexiones o particiones de la propiedad original) y otra que como veremos a continuación, no se dibujó por hallarse a un nivel inferior en la zona del salón.

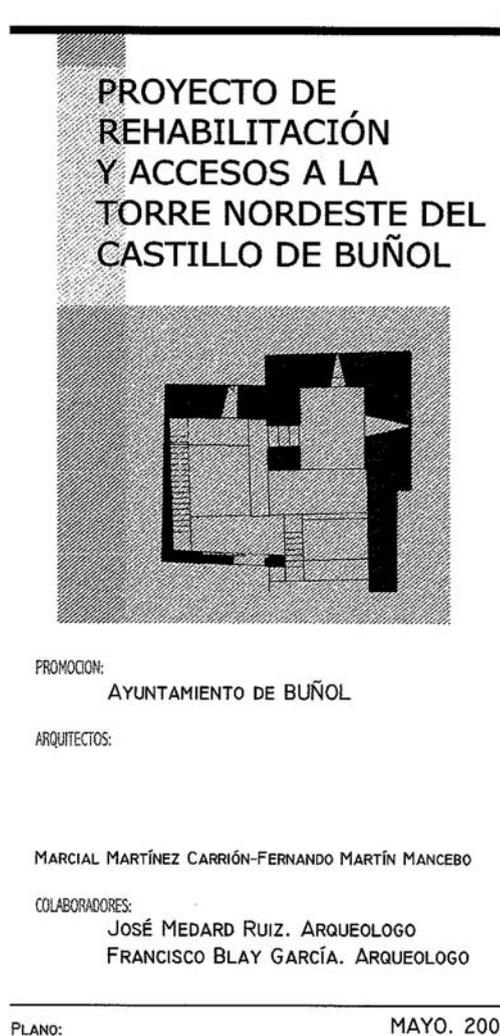
fig. 32.– 2001. Torre Noreste. Proyecto Restauración Martínez/Martín

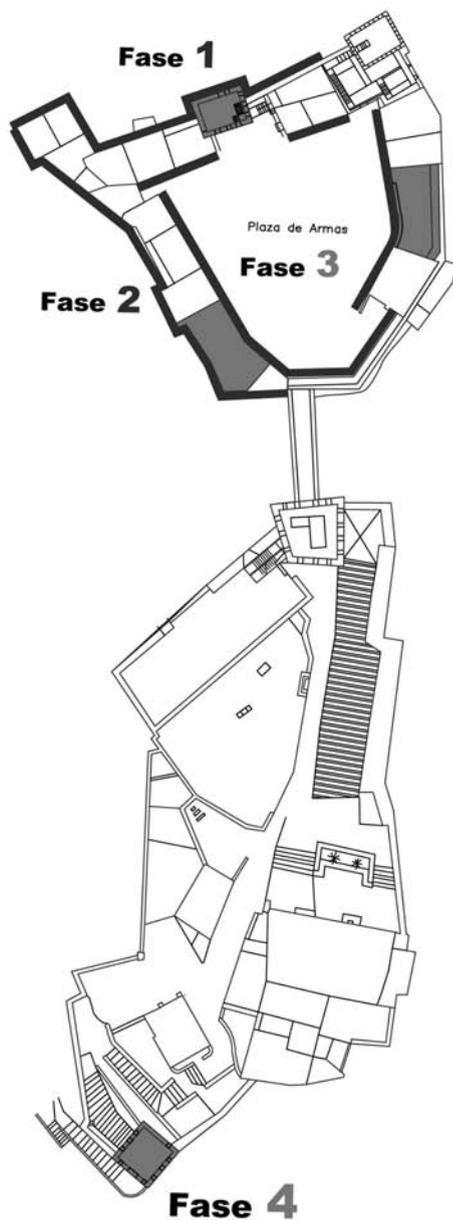
fig. 45.- 2006. Croquis explicativo de las actuaciones

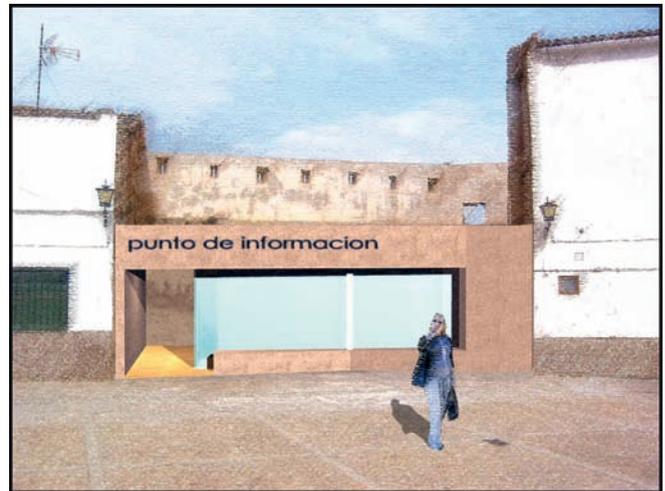
Me ocuparé solo de las referencias escritas y publicadas, dejando los documentos y legajos de archivo para el otro apartado de la monografía que reseña cronológicamente las incidencias históricas.

- Interior de la Plaza de Armas (fig. 48) donde se pretende afianzar muros, restaurar merlones y el adarve, en una operación que resulta todavía ambigua sobre todo por que afecta a 9 viviendas de las que 6 se hallan ocupadas. El proyecto pretende demoler las 3 vacías y realojar a las que ocupan la trasera del lienzo Norte con el fin de poder observarlo en su totalidad, destacando especialmente las traseras de las tres torres y el paso de guardia. También se quiere colocar un puesto municipal de información proyectado con arquitectura contemporánea (fig. 49), que la Consellería ha solicitado que sea

reversible y sin conexión alguna con la edificación histórica
