# El Castillo de Buñol: su arquitectura

Salvador Lara Ortega

# ESTUDIO PREVIO: LEVANTAMIENTOS

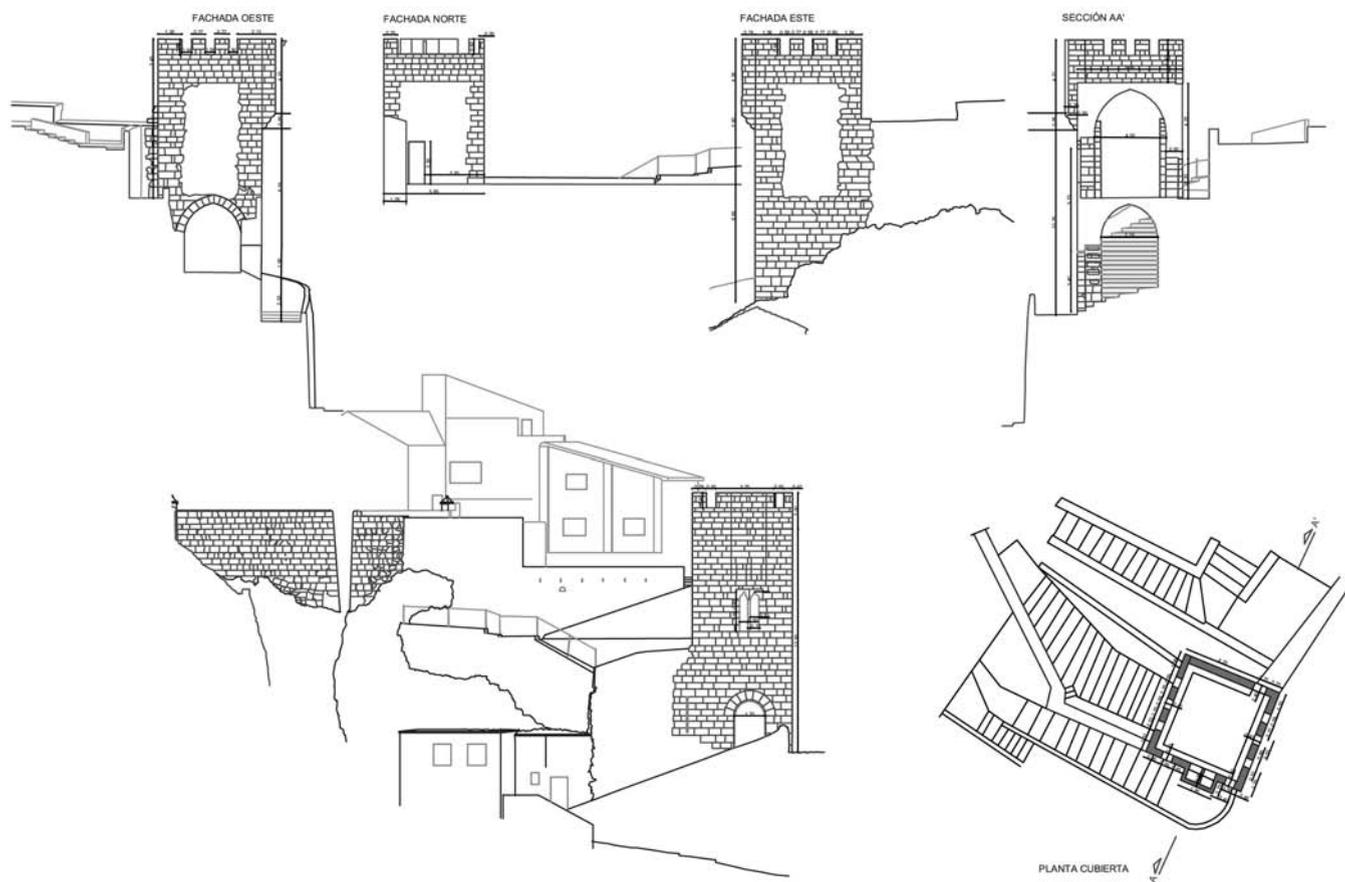
fig. 50.- Torre Sur. Proyecto, Silla.

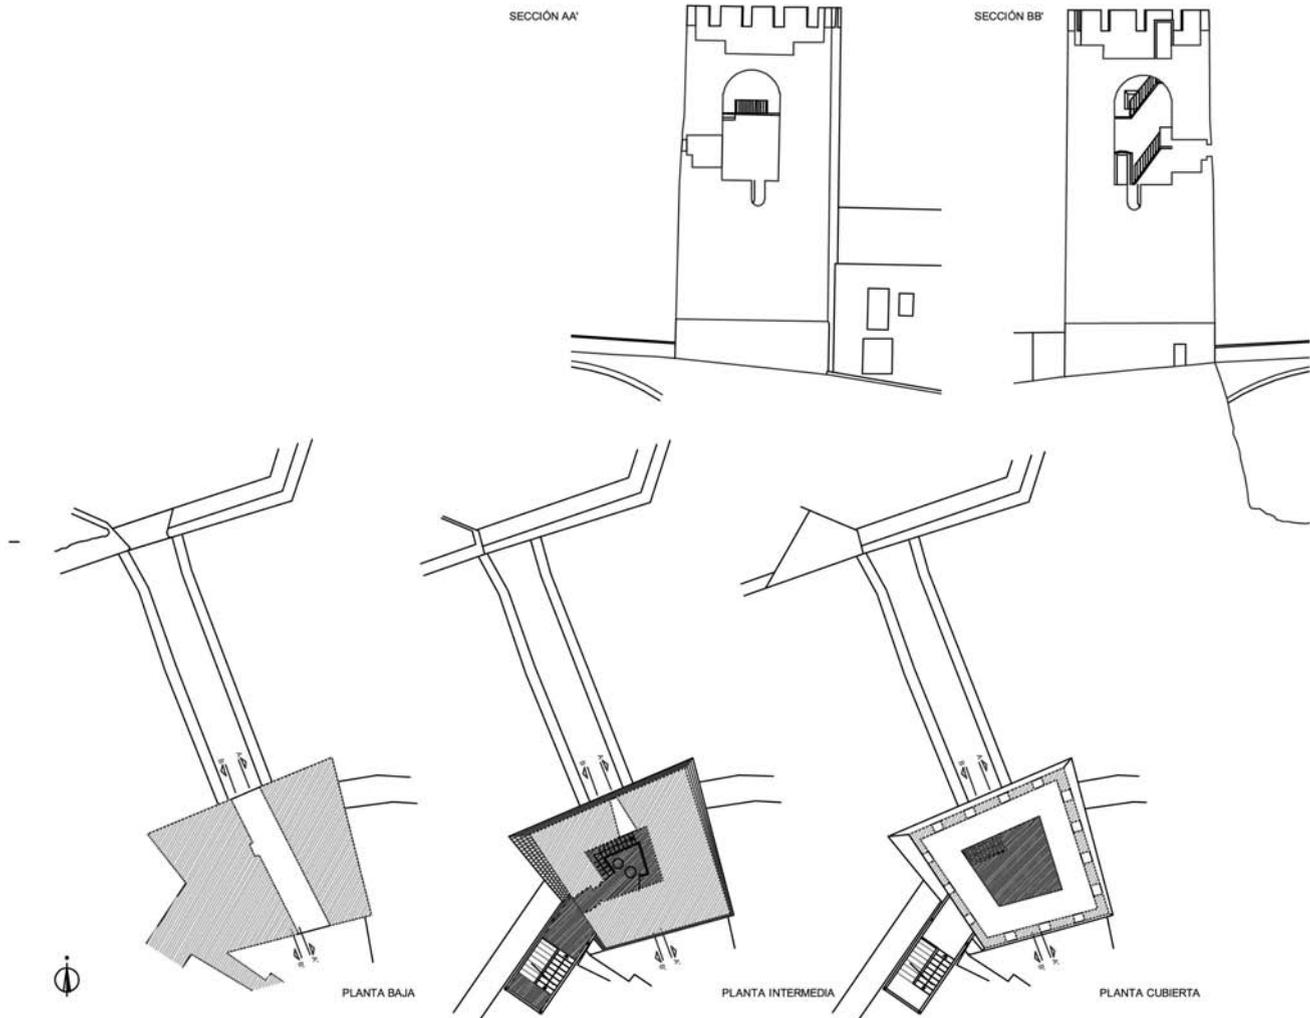
fig. 51.- 2006. Paso Primer diseño. Escalera recta. Silla

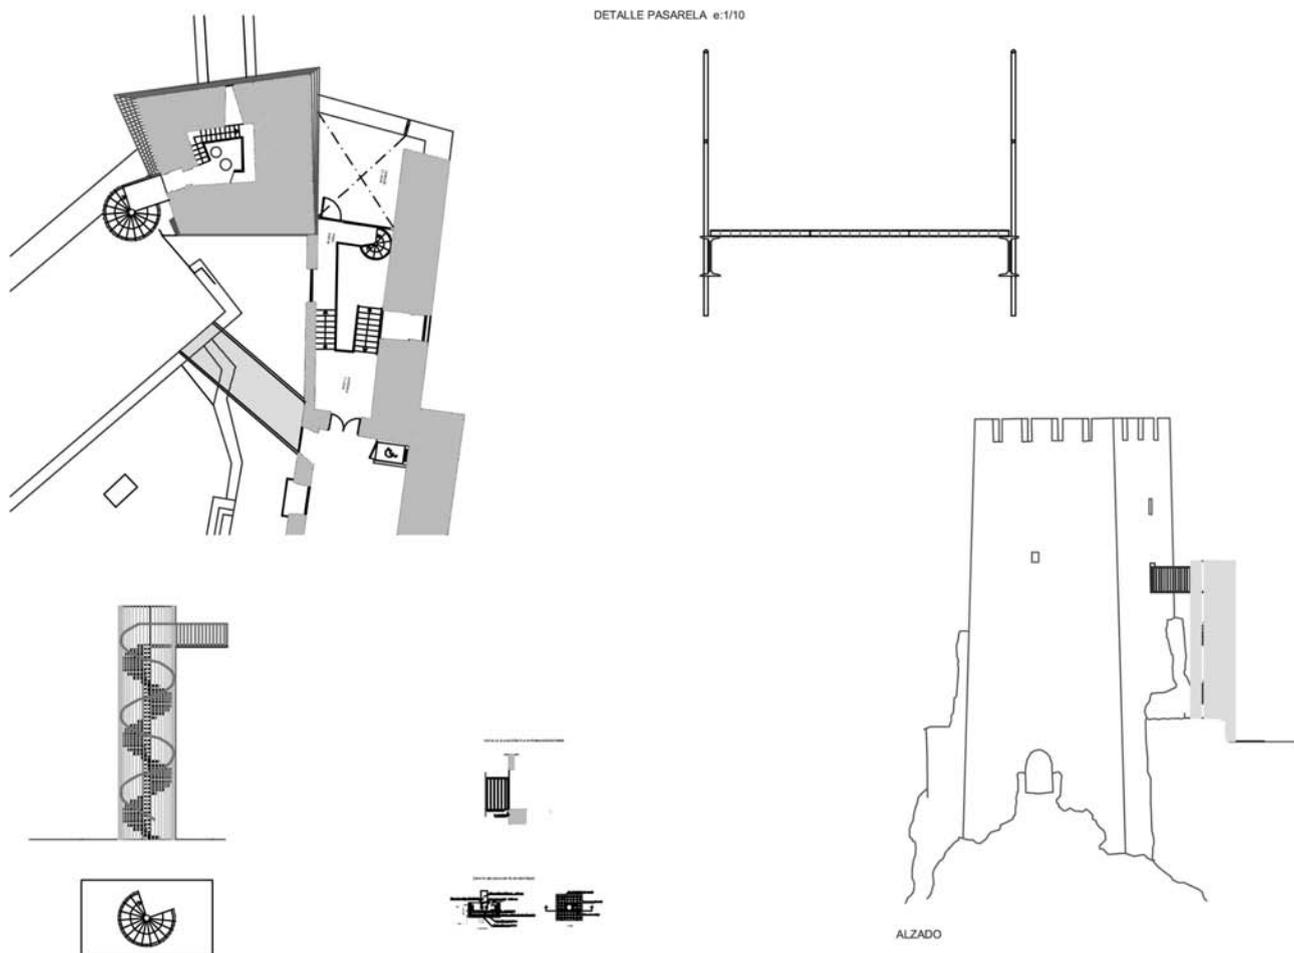
fig. 52.- 2006. Paso Solución final. Caracol Silla
