LA DES-RESTAURACIÓN DE LA RESTAURACIÓN

ESTUDIO DE CASOS EN EL ÁMBITO ARQUITECTÓNICO

UNIVERSITAT
POLITÈCNICA
DE VALÈNCIA

Trabajo Final de Grado

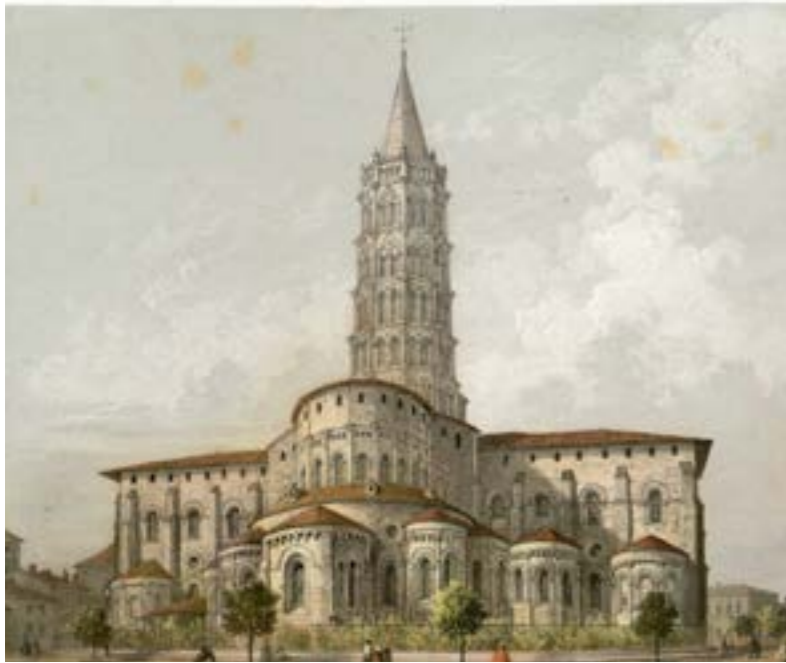
Imagen 22. Ábside de la Iglesia de St. Sernin, antes de la Restauración, 1853.

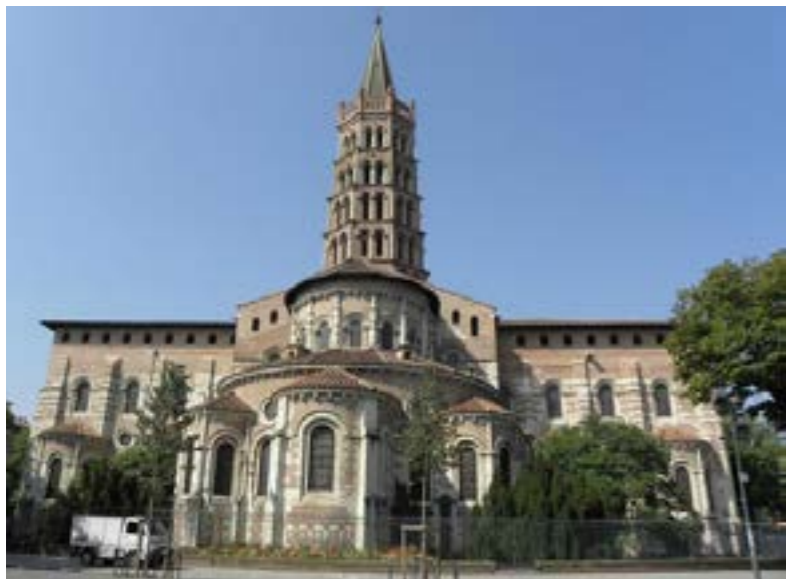
Imagen 24. Ábside de la Iglesia de St. Sernin, tras la Des-restauración, Actualmente.

En 1979 la comisión Superior de Monumentos Históricos de Francia decide la des-Restauración de la intervención de Viollet, con el pretexto de que la piedra utilizada se encontraba deteriorada.

Por último, se volvió a elevar el ábside mayor y el presbiterio con un murete y se devolvió la cobertura de teja de las capillas.

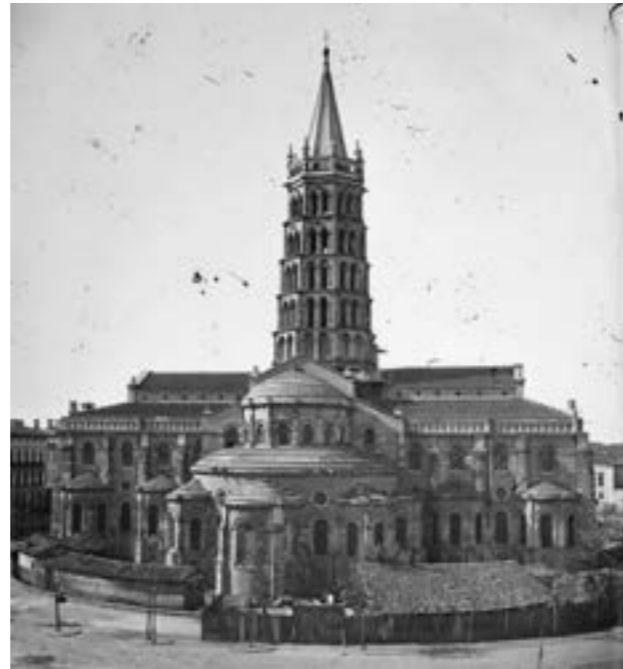
Imagen 23. Ábside de la Iglesia de St. Sernin, después de la Restauración, 1877.

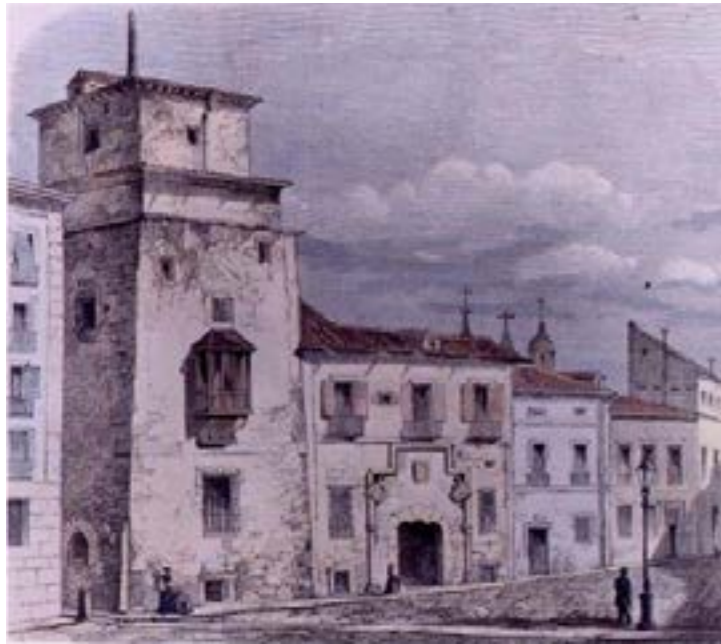
Imagen 28. Grabado Torre de los Lujanes, antes de la Restauración, 1859.

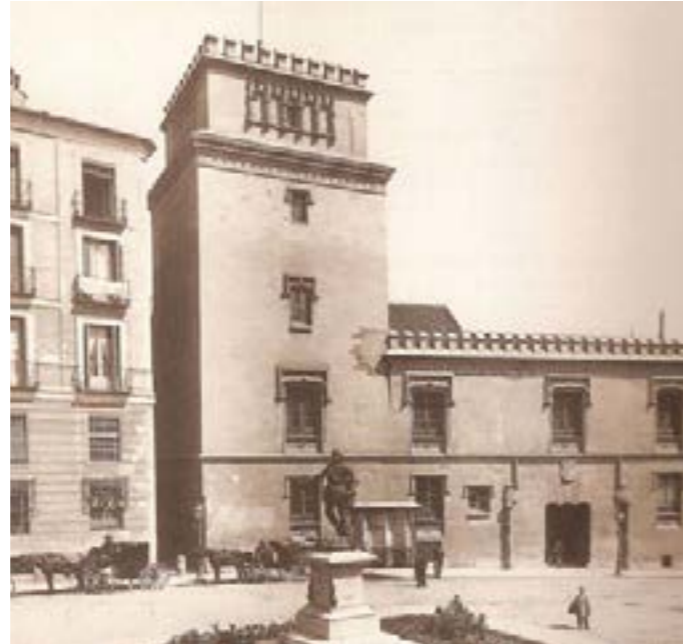
Imagen 29. Torre de los Lujanes, tras la Restauración, 1880.

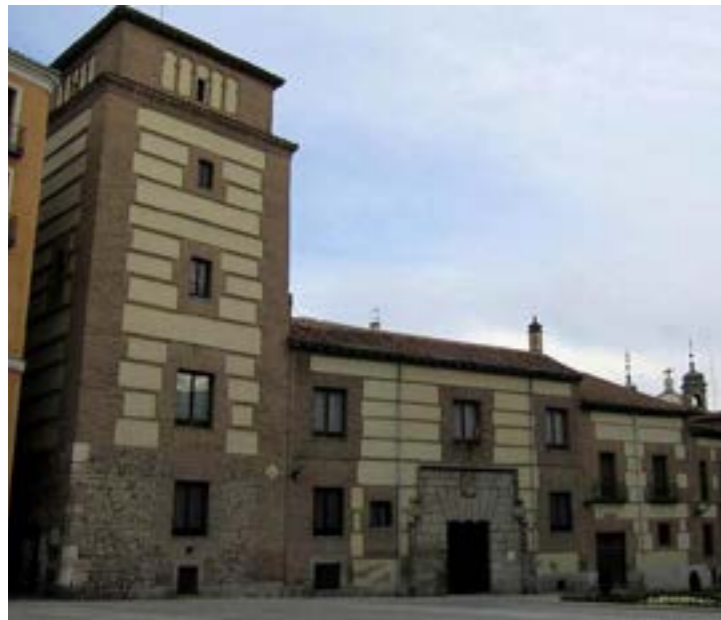
Imagen 30. Torre de los Lujanes, tras la Des-restauración, Actualmente.

Tal des-Restauración la emprendió el arquitecto Pedro Muguruza, quien realizó las siguientes intervenciones:

1. eliminó los elementos añadidos;

2. eliminó el revestimiento de cemento dejando al descubierto la piedra y el ladrillo;

3. reparó las partes deterioradas por el paso del tiempo.

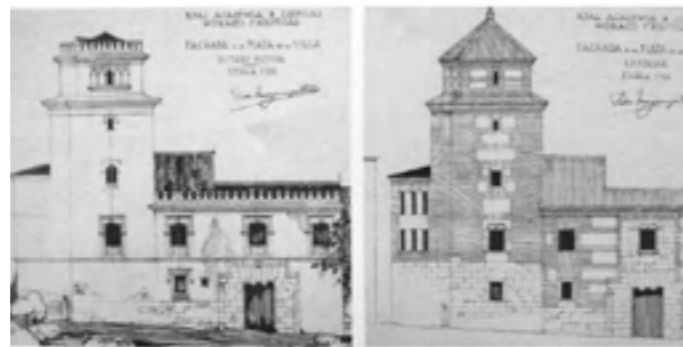
Imagen 31. Proyecto de Muguruza para la torre de los Lujanes, estado reformado, 1880 (izquierda) y propuesta de des-restauración, 1930 (derecha).

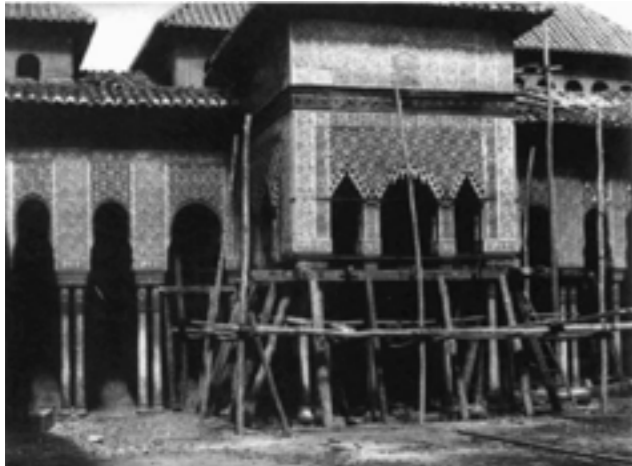
Imagen 34. Restauración del Pabellón oriental del Patio de los Leones, dirigida por Baltasar Romero, junio de 1858.

En 1851, Juan Pugnairé fue nombrado arquitecto de la Alhambra. Las intervenciones realizadas durante el primer tercio del XIX habían estado dirigidas a resolver la inestabilidad estructural del conjunto, mediante el atirantamiento de los pórticos y los templetos del patio.

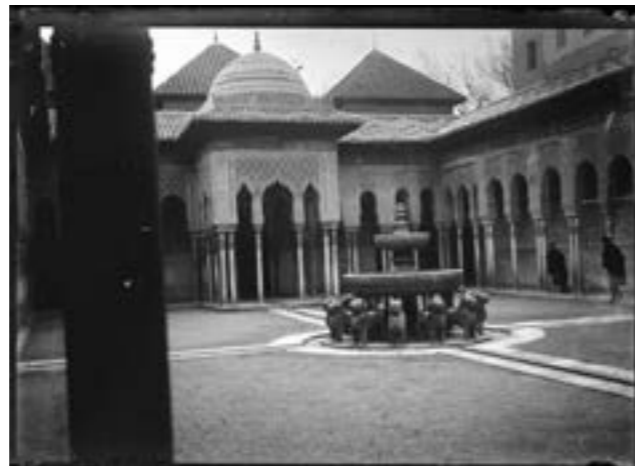
Imagen 35. Pabellón oriental del Patio de los Leones, tras la Restauración de Rafael Contreras, 1900.

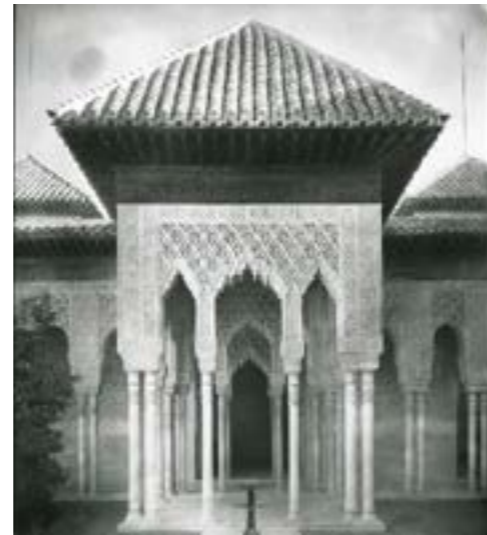
Imagen 39. Patio de los leones, templete Oriental tras la Restauración de Torres Balbas, 1935.

En 1927, Torres Balbás retiró las tejas de colores del templete de levante y en 1934 eliminó la cúpula de Rafael Contreras. Lo primero que realizó fue la reparación de las armaduras de las galerías porticadas del patio ya que se encontraban deterioradas, y desmontar la cubierta del cupulín para sanear la estructura que soporta la semiesfera interior, pero no la volvió a colocar.

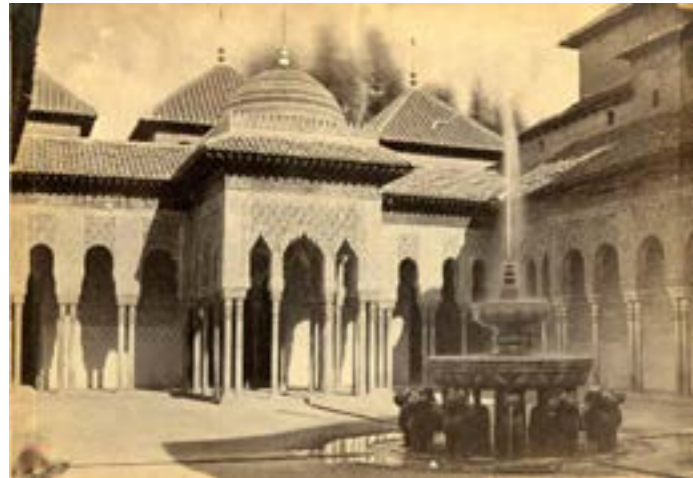
Imagen 40. Pabellón de levante, tras la Restauración de Rafael Contreras.

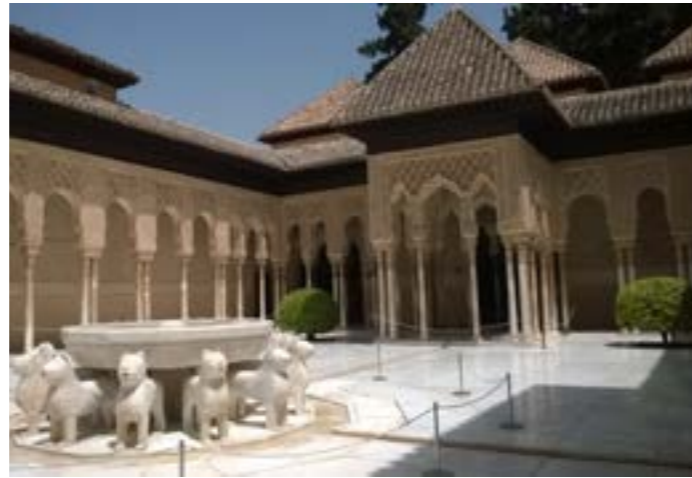
Imagen 41. Pabellón de levante, tras la Des-restauración, Actualmente.

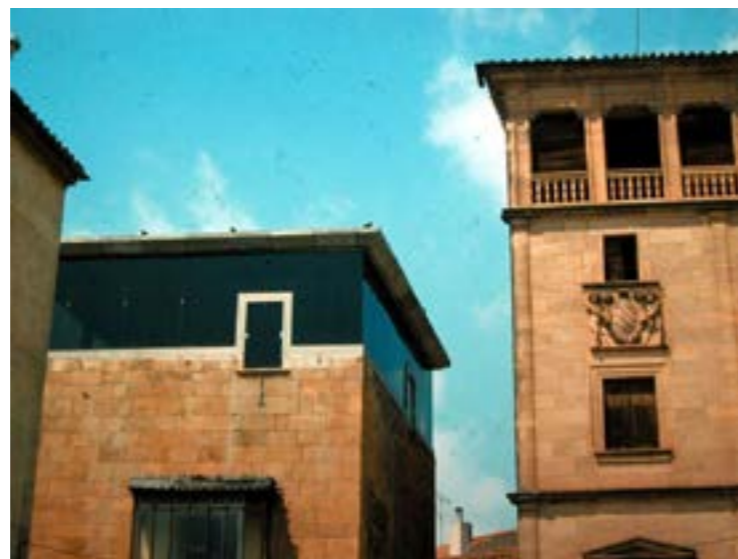
Imagen 45. Parte superior de la Torre de los Lujanes, tras la Restauración, 1974.

decidió sobre la necesidad de intervenir. El arquitecto encargado de esta tarea fue Fernando Pulín Moreno, quien en 1974 propuso la recuperación de la altura original de la torre. Con el fin de diferenciar la intervención nueva de la existente, se decantó por el empleo de materiales modernos creando un cuerpo cerrado de vidrio con carpintería metálica, rematado con una cornisa de hormigón. En la restauración se respetó los huecos de las ventanas.

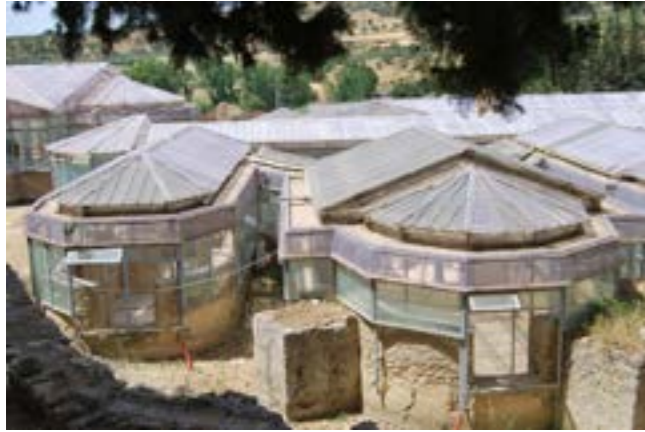
Imagen 50. Villa Romana del Casale, tras la Restauración de Minissi, 1958, Cobertura de vidrio y plexiglás.

Pero uno de los mayores problemas fue el nulo mantenimiento del material, la utilización del vidrio y del plexiglás conocido como poli-metilo-metacrilato, convirtió el espacio en un invernadero, perjudicando tanto la conservación de los mosaicos como la estancia de los visitantes ya que el espacio resultaba húmedo y caluroso, sin olvidarnos de los problemas de la oxidación en las estructuras metálicas y en los cierres del vidrio y plástico que provocaban la degradación de los mosaicos. Además, se perdió la independencia de los espacios a nivel del suelo debido a la trans-

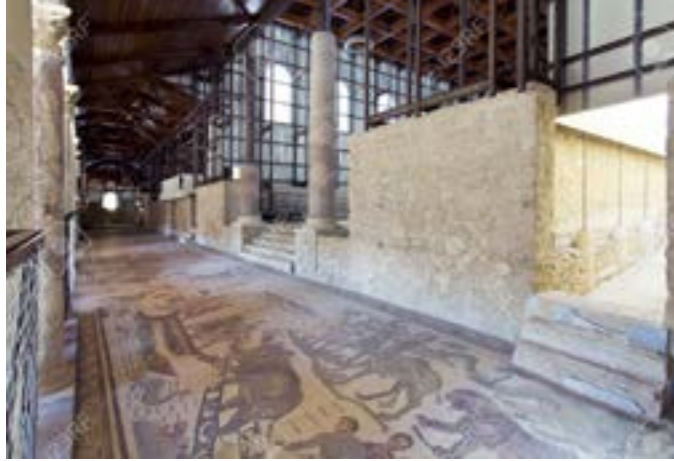
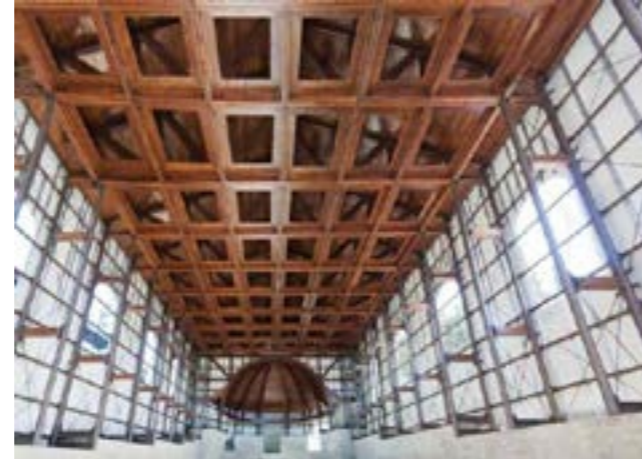
Imagen 54. Interiores de la Villa Romana del Casale, tras la des-Restauración de Guido Meli, Actualmente.

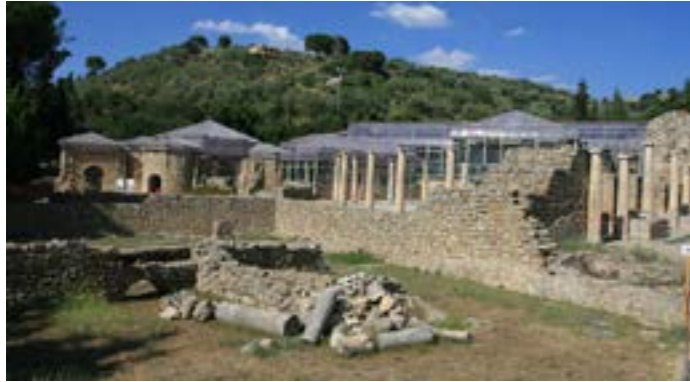
Imagen 56. Villa Romana del Casale, restaurada por F. Minissi.

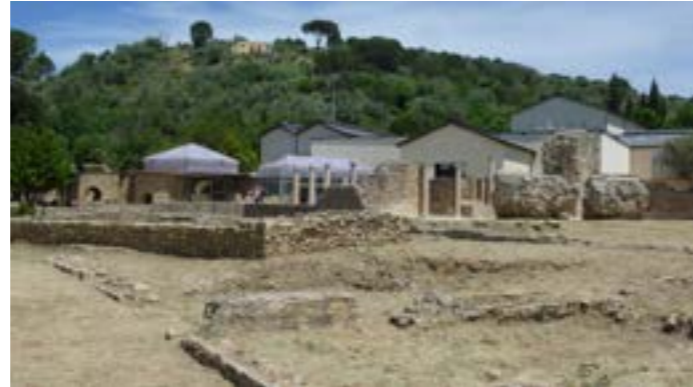
Imagen 57. Villa Romana del Casale, des-restaurada por Guido Meli.

“La nueva cobertura ha tenido necesariamente en cuenta la intervención anterior, con el que se presenta en perfecta continuidad los aspectos técnicos y se ha perfeccionado la lectura de amplitud ofreciendo nueva información por ejemplo sobre aberturas antiguas que han sido actualizadas. El sistema de protección realizada por Meli muestra una relación más directa con las ruinas a la intemperie. En conclusión, el sistema de protección garantiza el mantenimiento íntegro de la villa dando vida a una herencia tan susceptible a las vulnerabilidades.” (G. Faraci 2013, pp.104-106).
