## Siyasa. Intervención en un yacimiento arqueológico

Francisco Javier López Martínez

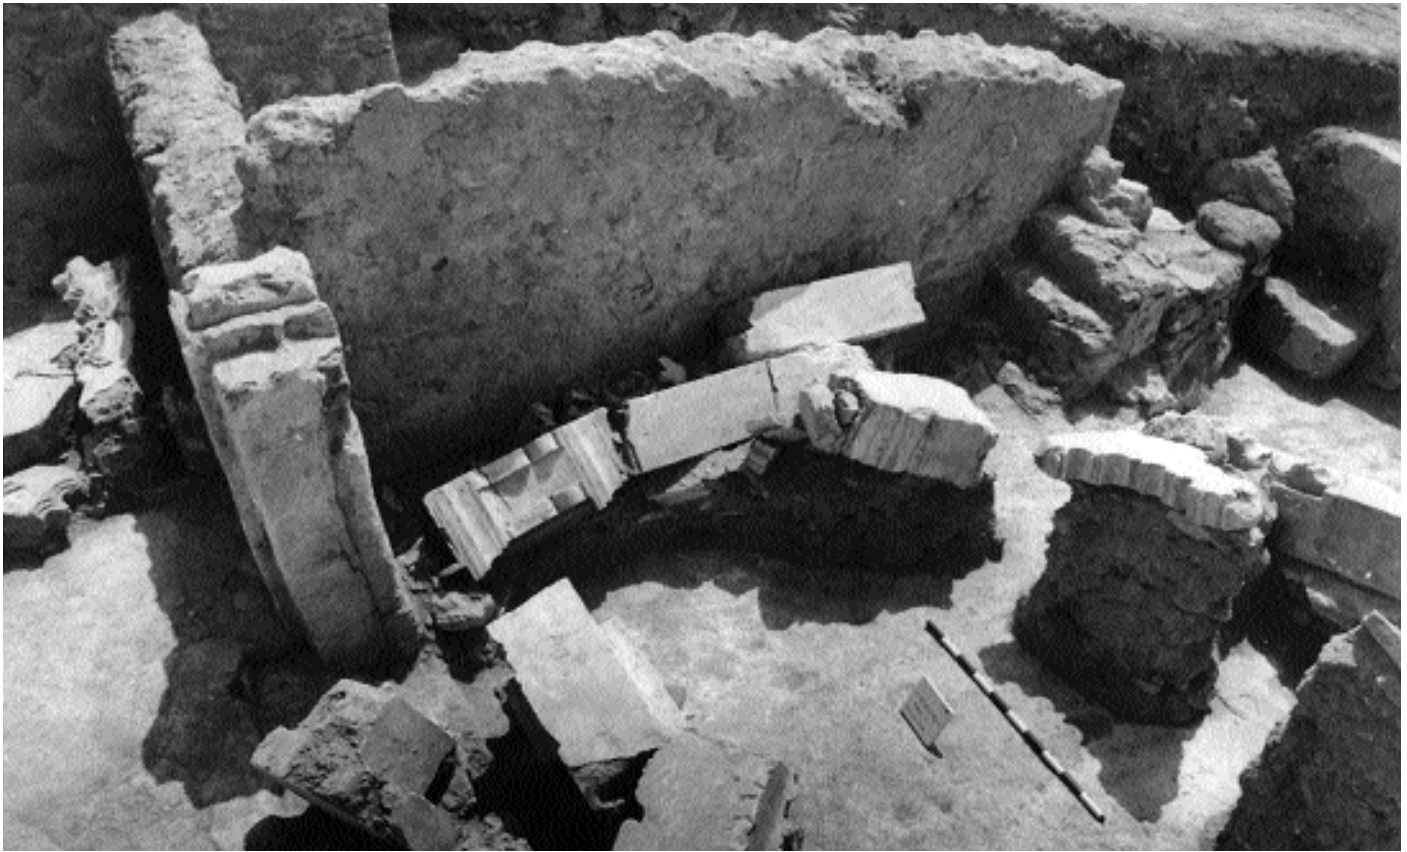
**Encabezamiento:** Fragmentos del pórtico tal y como aparecieron durante la excavación en el patio de la casa n° 10 (facilitada por el arqueólogo Julio Navarro, Centro de Estudios Arabes y Arqueológicos Ibn Arabí, de Muria).

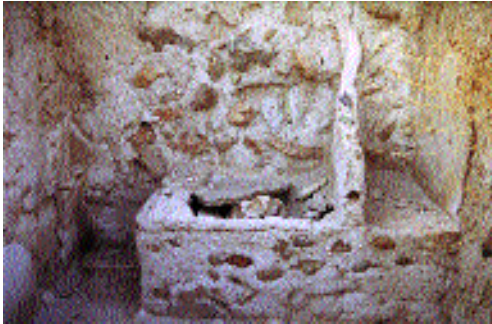
3

A uno de los lados, la cocina, donde todavía podemos descubrir la alacena de cañas y yeso adosada a una de las paredes laterales, con el hogar rehundido delante de aquélla, y el poyo, ligeramente elevado, a un lado del hogar.

3. Casa 12. Cocina y alacena.
4. Piezas recuperadas en la excavación.
5. Plano de la Casa 1

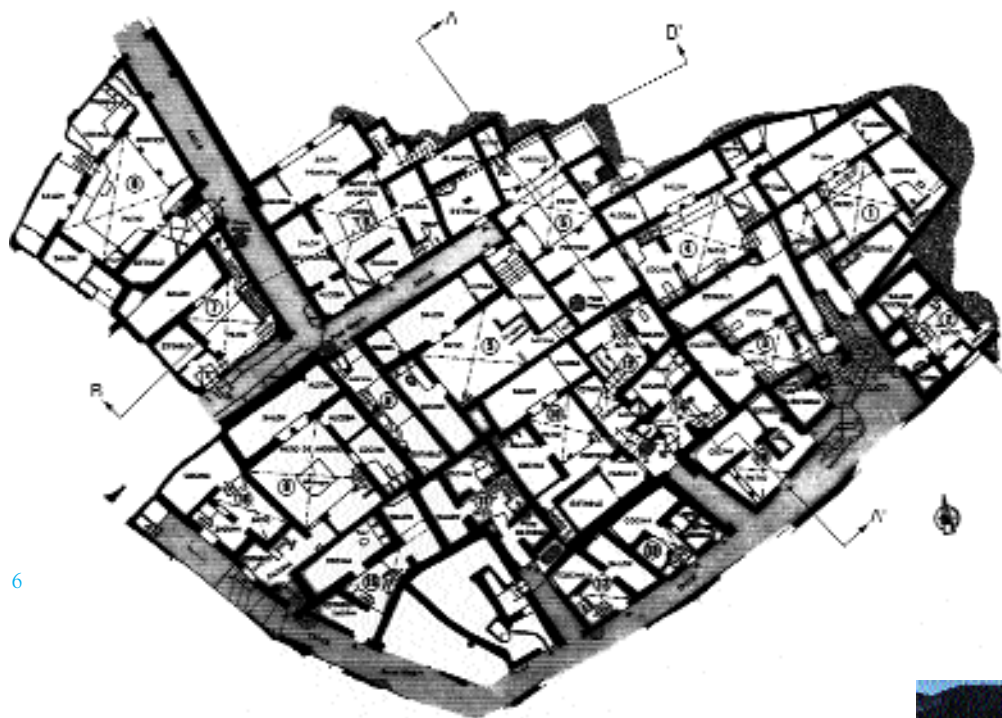
6

Tras varias campañas de excavación dirigidas por el arqueólogo Julio Navarro Palazón, quedó al descubierto un grupo integrado por 18 casas (una pequeña parte del conjunto de la ciudad) dispuestas en torno a tres calles; dos de las cuales, la norte y la sur, son sensiblemente horizontales, y la restante, al oeste, se desarrolla con gran pendiente; en el extremo este, las casas dan a un cortado.

6. Plano del poblado.

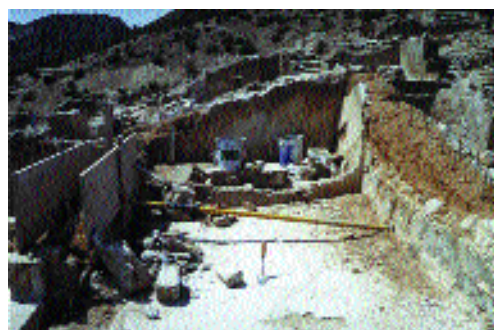
8

8. Casa 1. Vista del salón y la alcoba oeste, durante la intervención.

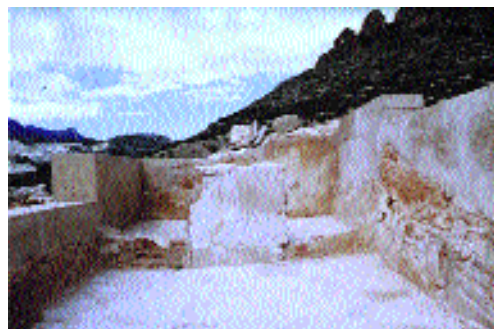
9

9. Casa 1. Vista del salón y la alcoba oeste con el tabique levantado.

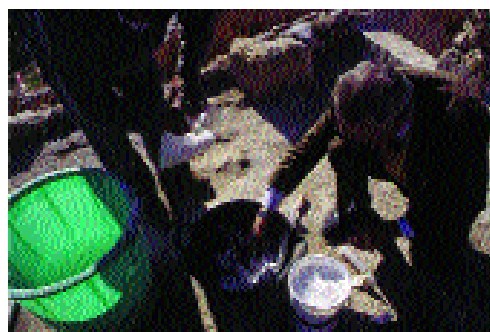
14

14. Casa 1. Preparación del mortero de reparación para el suelo.

- Limpieza, eliminación del polvo y materiales muy finos, tanto en la superficie como debajo de los fragmentos que vayamos a fijar o reponer.
- Vertido de agua de cal, además de limpiar y consolidar ayuda a asentar los trozos.
- Aplicación de agua de cal con Primal (3%).
- Seguidamente, limpieza del Primal que haya quedado en superficie con agua de cal, ayudados de estopa si fuera necesario.
- Mortero de cal grasa añeja y árido fino, bien como agarre de un fragmento suelto, bien como reposición de una parte perdida.

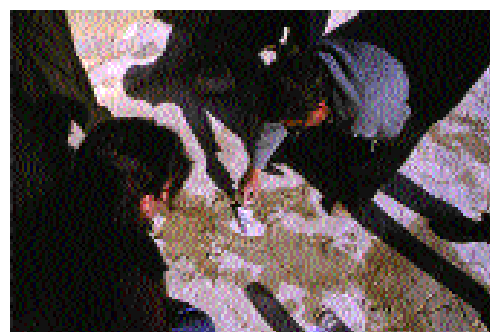
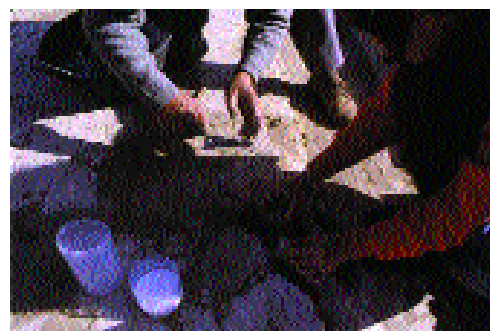
15 y 16. Casa 1. Reparación del pavimento.
