## La restauración de edificios históricos de obra de fábrica

Binda, L.\*

\*L. Binda es profesora del Departamento de Ingeniería Estructural del Politécnico de Milán. Este artículo fue presentado en el "Seventh Canadian Masonry Symposium"

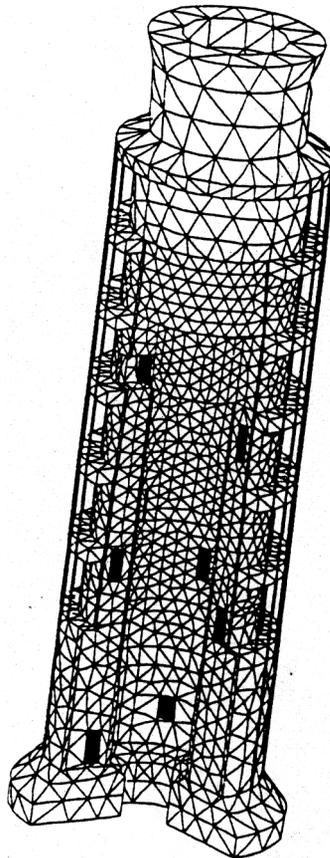
Modelización de la torre de Pisa: modelo numérico, FEM. sub-estructura del sistema columnario

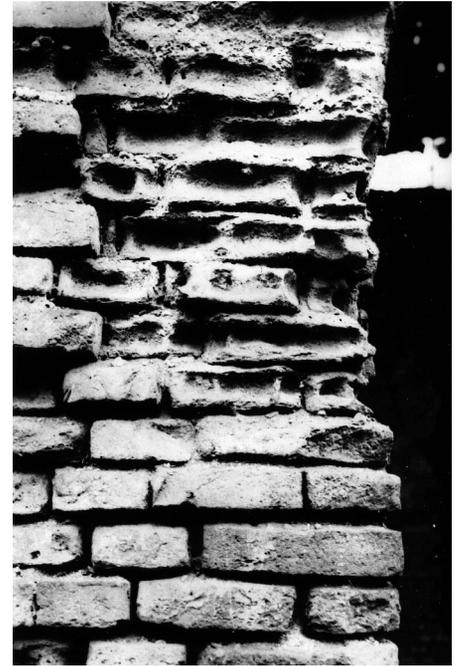
1

1. Efecto de falta de mantenimiento en una fábrica de ladrillo

del agua y del aire (fig. 1). El deterioro aumentó lenta, pero profundamente, hasta que los trágicos efectos de los terremotos más intensos (Skopje, Friuli, Irpinia) destruyeron no sólo la obra de fábrica, sino también iglesias y torres (fig. 2). Tales debacles podrían haberse evitado, por lo menos parcialmente, si se hubiese realizado el mantenimiento y la consolidación de las estructuras más viejas. Estos sucesos obligaron, finalmente, a los investigadores y profesionales a involucrarse en el comportamiento estructural y físico de la mampostería. Las primeras reacciones fueron, por supuesto, en contra de las obras de fábrica como elemento resistente sometido a cargas dinámicas horizontales; ninguna ductilidad, bajas tensiones de tracción y ninguna continuidad eran los puntos más débiles. Además, algunos ingenieros estructurales se convencieron que, probablemente, se había empleado un diseño pobre debido a que, antiguamente, no se conocían las leyes que gobiernan la resistencia de los materiales y el comportamiento de éstos; si los coeficientes de seguridad fueran calculados adoptando las reglas modernas, se deberían obtener valores muy bajos en los edificios con obra de fábrica.

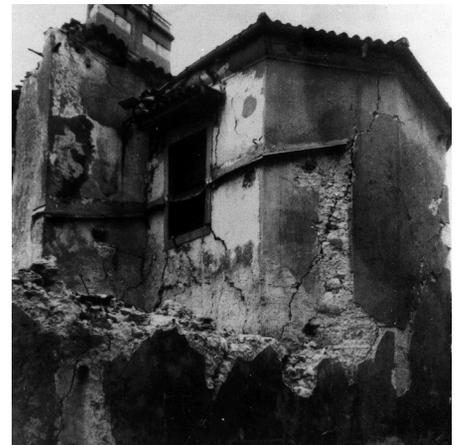
2

2. Iglesia de Santa María di Fossale (Friuli), dañada por el terremoto de 1976

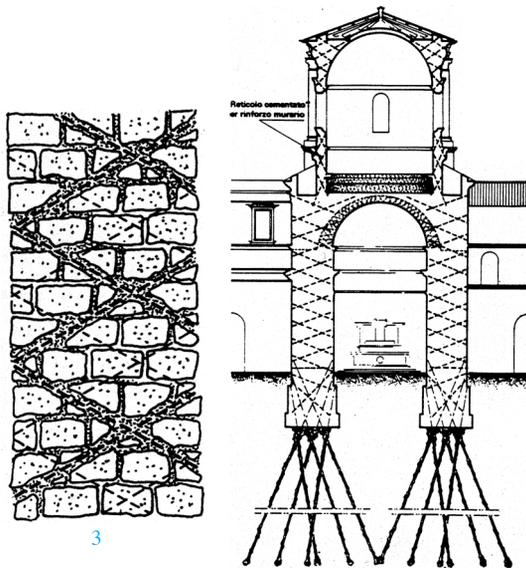
3

3. Refuerzos en base a técnicas pesadas: los cosidos de refuerzo.

La urgencia por reconstruir y proteger edificios vulnerables obligaba a encontrar soluciones. Durante los años setenta y ochenta, al considerarse la mampostería como un material pobre que podría quedar en muy mal estado tras cualquier suceso dinámico, los ingenieros procedieron a colocar en la estructuras de mampostería elementos de refuerzo pesados y de hormigón armado para que pudiesen responder a las cargas sísmicas (figs. 3, 4 y 5).

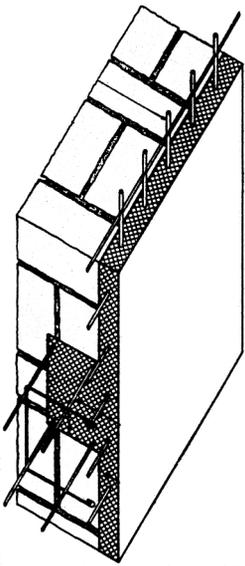
4

4. Ejemplo de refuerzos mediante revestimientos en base a la inserción de vigas de hormigón.

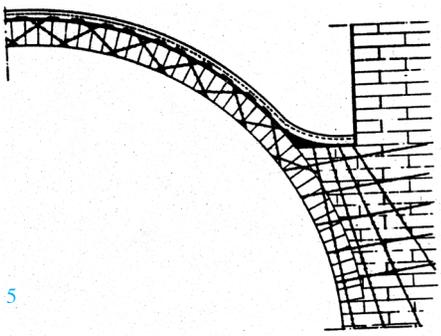
5

5. Refuerzo de una bóveda de ladrillo

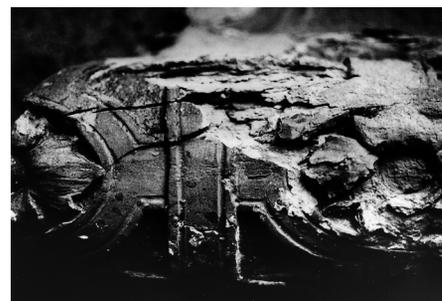
6

6. Fallo de una superficie de terracota conteniendo sales alcalinas.

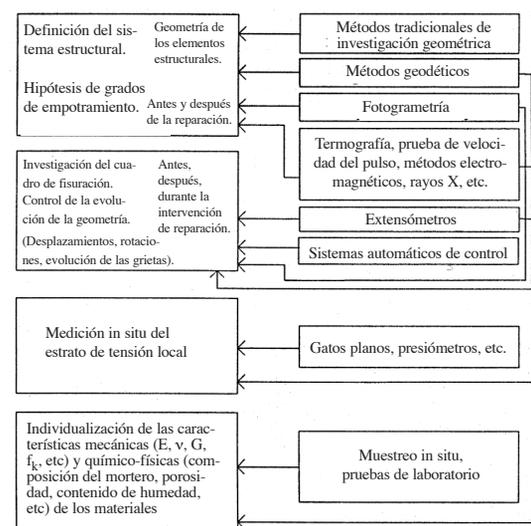
7

7. Información requerida y las correspondientes técnicas de investigación

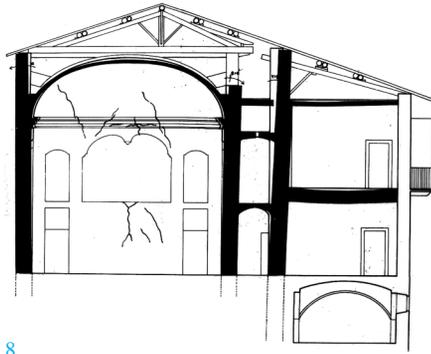
8

8. Villa Crivelli, Inverigo, Italia: cuadro fisurativo del teatro y efectos geométricos debidos al empuje de la bóveda

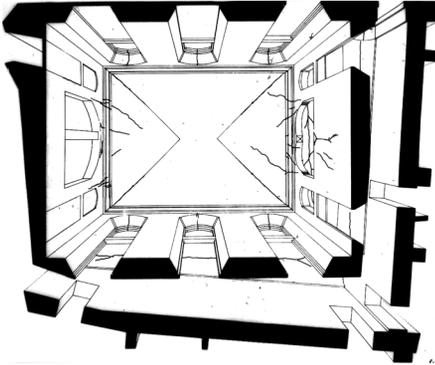
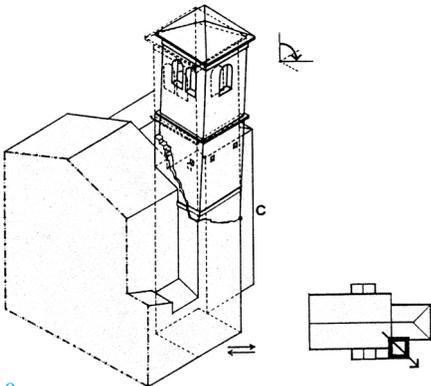
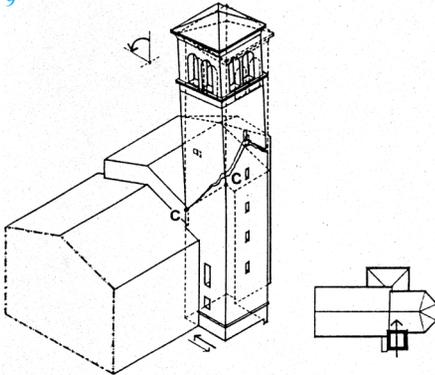
9. Mecanismo de colapso que se ha supuesto en base a la interpretación de los fallos detectados

Las primeras informaciones a recoger serán el estudio geométrico, la pérdida de la verticalidad u horizontalidad en los elementos de carga y el tipo y distribución de fisuras y grietas del cuadro fisurativo. El tipo de grietas y su geometría puede ayudar a comprender las causas del daño (fig. 8 a,b). Su dirección, contribuye a interpretar el mecanismo de desplome (fig. 9 a,b) (Doglioni et al., 1994).

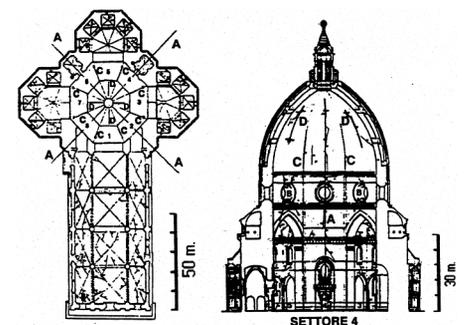
10. Santa María del Fiore, Florencia, Italia. posición de las grietas principales de la cúpula, denominadas A, B, C y D; planta. posición de las grietas principales de la cúpula, denominadas A, B, C y D; sección. curvas de desplazamiento en el tiempo, obtenidas como una correlación de datos procedentes de la monitorización.

tantes, como los campanarios (torres de Pavía y de Pisa) o las catedrales. El equipo puede permanecer en el lugar durante años antes de que se tome una decisión para proceder a su reparación. La figura 10 muestra la evolución en cuatro años de algunas de las rupturas principales de la cúpula de la Catedral de Santa María del Fiore en Florencia (fig. 10 a,b) (Chiarugi et al., 1993) (Véase LOGGIA n° 2).

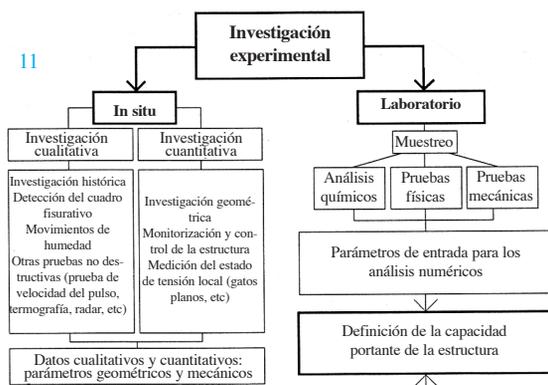
11. Objetivo de las inspecciones experimentales para el análisis estructural

Los resultados de la investigación in situ y de laboratorio deberían usarse como entrada de datos de modelos matemáticos implementados para estudiar el comportamiento de estructuras de mampostería. La fig. 11 muestra cómo se pueden organizar los resultados.

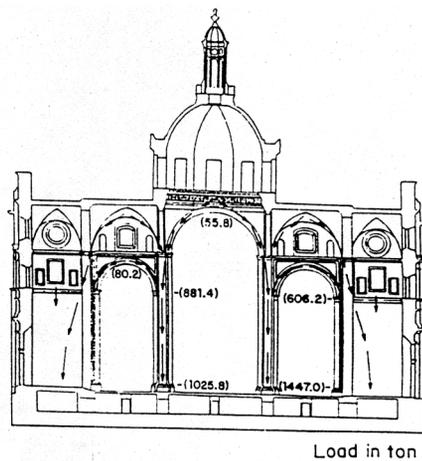
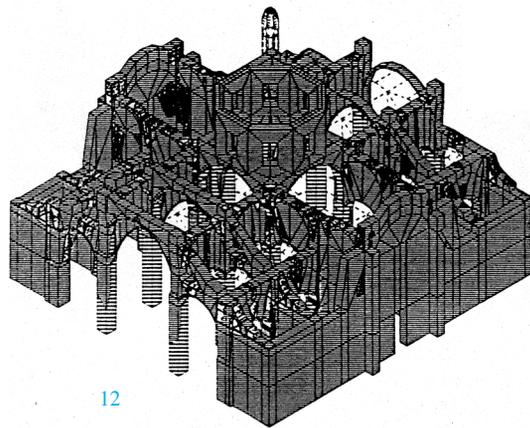
12

12. Catedral de Méjico, parte central. Estado de cargas bajo la cúpula central. Estado tensional debido a la gravedad, de un análisis FE

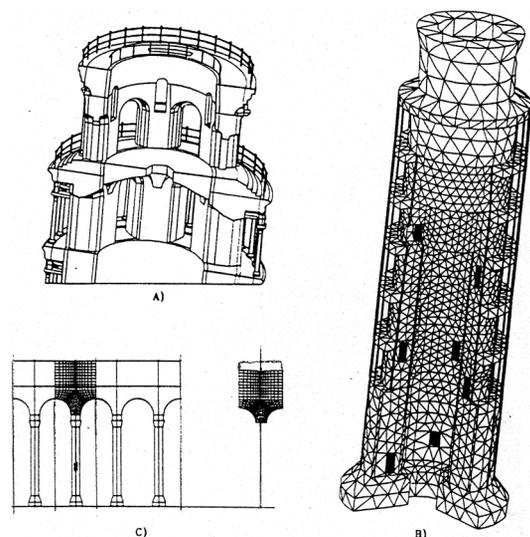
13

13. Modelización de la torre de Pisa: modelo numérico, FEM. sub-estructura del sistema columnario

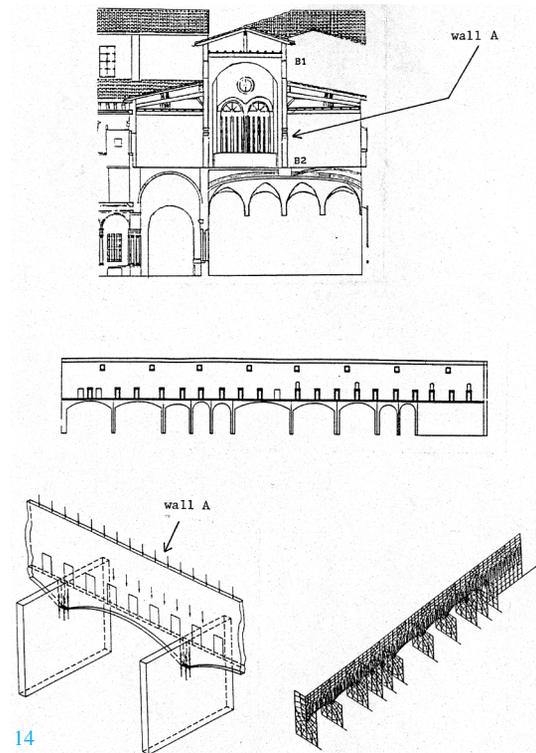
14. San Faustino, Brescia, Italia: Sub-estructura del sistema murario: sección del edificio. Sección longitudinal del muro. Subestructura modelo de elementos finitos de la estructura

En las décadas anteriores se habían realizado varios intentos para asumir modelos usados para otros materiales, pero los resultados eran muy pobres. Los modelos elásticos pueden ofrecer un indicio sobre el comportamiento mecánico de la estructura (fig. 12) pero no permiten seguir el comportamiento más allá del período elástico (Mell & Sánchez-Ramírez, 1993). Los modelos no lineales suelen resultar muy costosos y pesados de manejar. En el caso de tratarse de estructuras muy deterioradas y complejas, pueden llevarse a cabo varias verificaciones elásticas; esta metodología fue seguida para la torre inclinada de Pisa (fig. 13) bajo diferentes hipótesis de colaboración de las diversas partes de una estructura (Macchi et al., 1993). A veces, el cálculo tiene que realizarse mediante consideraciones de ingeniería y subdividir la estructura en subestructuras antes de llevar a cabo un análisis final (fig. 14 a, b y c) (Ronca & Castiglioni, 1992).

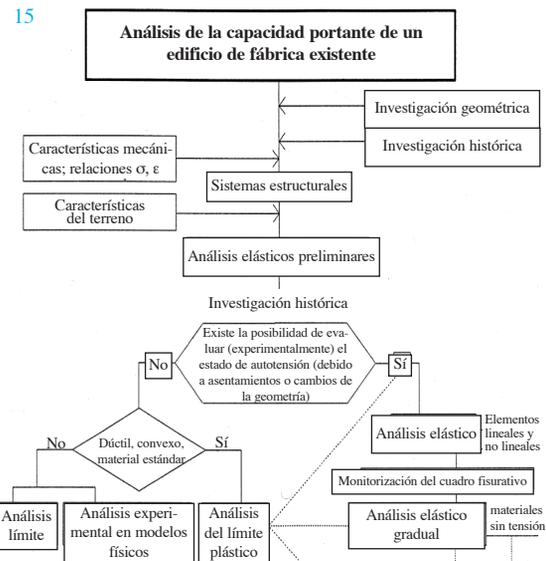
15. Fases y alternativas de los análisis numéricos de las estructuras existentes, 1983

La fig. 15, presentada por la autora de este trabajo en 1983 (Binda et al., 1983) trata de aportar algunas directrices; desde entonces, han surgido nuevas propuestas sobre los métodos de cálculo para adaptarlos a la falta de continuidad, anisotropía, heterogeneidad, falta de comportamiento elástico y grandes desplazamientos, aspectos típicos de las estructuras de mampostería (Amadei et al., 1995; Jankulovski et al., 1995).

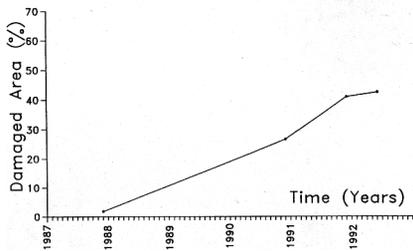
16

16. Catedral de Milan, Italia, fachada: gráfico de las lesiones físico-químicas de un fragmento

La estabilidad de los tratamientos superficiales debería ser estudiada con mayor profundidad, no sólo considerando los componentes únicos (elementos de piedra, ladrillos), sino analizando sus efectos sobre el conjunto de albañilería. La investigación sobre la estabilidad de los tratamientos tendría que efectuarse a fin de lograr un mejor conocimiento (fig. 16). Por

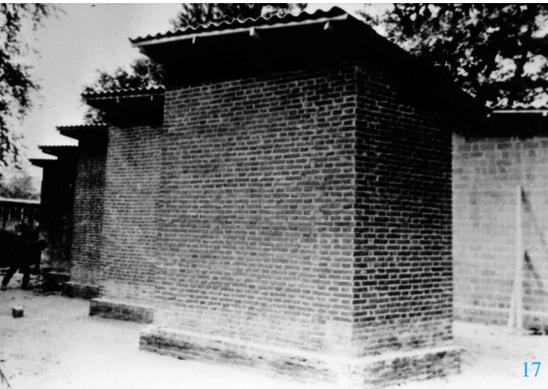
17

17. Modelos a escala 1:1 construidos en un laboratorio exterior en Milan

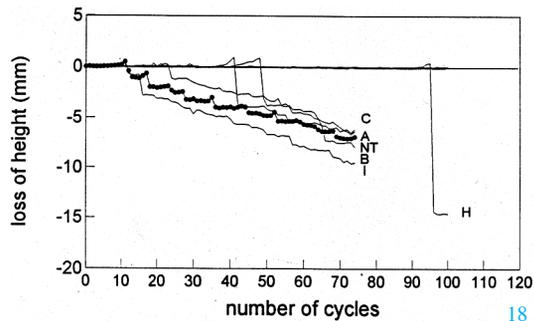
18

18. Curvas de deterioro de piedras tratadas y sin tratar; el espesor del material desaparecido vs. número de ciclos actuantes

supuesto, la investigación de laboratorio no puede ser abandonada a fin de desarrollar procedimientos de ensayos como el envejecimiento artificial (Amadei et al., 1995) para los materiales usados en tratamientos protectores y consolidantes. Cuando fuese necesario, se deberían utilizar modelos exteriores a escala natural para determinar la durabilidad de los edificios (fig. 17). Finalmente, habría que determinar los procedimientos para medir el nivel de deterioro y comparar la estabilidad de materiales tratados y no tratados (fig. 18).

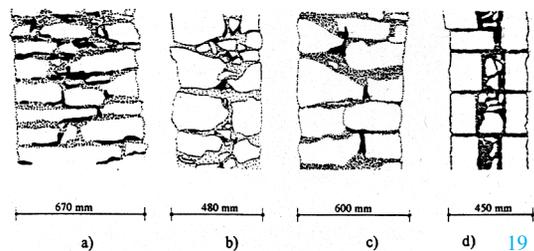
19

19. Estudios de secciones de muros

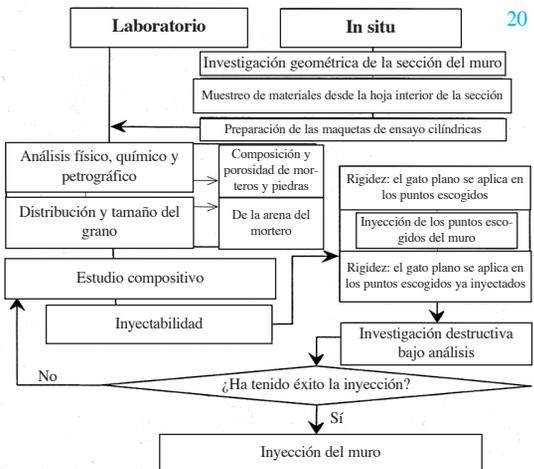
20

20. Proceso de investigación de la eficacia de las inyecciones

algunos puntos de control, antes y después de la inyección a fin de comprobar su optimización tras ésta (fig. 20). Con posterioridad, se obtuvieron muestras del corazón, desde el exterior, para verificar la penetración y la difusión de las inyecciones.
