La reconstrucción de la Frauenkirche de Dresde

Fernando Vegas López-Manzanares *

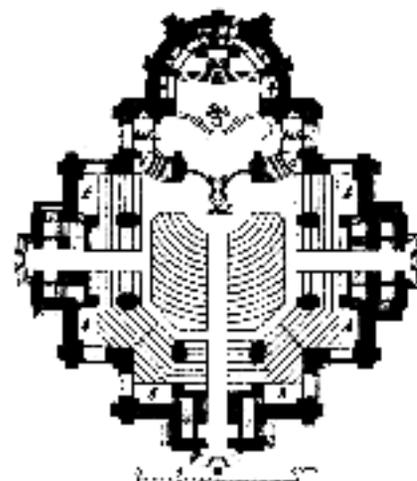
1

1. Primer proyecto: Bähr, 1722 (Wenzel/Jäger)
2. Segundo proyecto: Knöffel, 1724 (Wenzel/Jäger)
3. Planta definitiva: Bähr, 1726-1743 (Wenzel/Jäger)

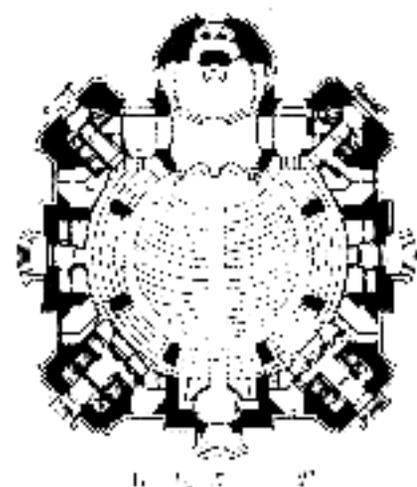
3

El templo en su forma definitiva poseía una planta cuadrada de 41 m x 41 m, con un ábside adosado en un extremo para albergar el altar. En la propuesta construida, Bähr peraltó notablemente la cúpula externa e invirtió la curvatura de sus faldas en el arranque (fig. 4) creando el perfil de una gran campana, que parecía levitar entre las cubiertas de los edificios de Dresde. Se podría interpretar como un primitivo ejemplo de arquitectura parlante: una gran campana que convocaba a los oficios religiosos con el sonido de su audaz silueta al conjunto de los habitantes de Dresde. La cúpula poseía 23,5 m de diámetro interno y el vértice superior de la linterna se elevaba a 90 m de altura. La distribución interior se asemejaba a un teatro de planta central, con un conjunto de cinco galerías superpuestas ubicadas entre los pilares que venían a reforzar esta idea.

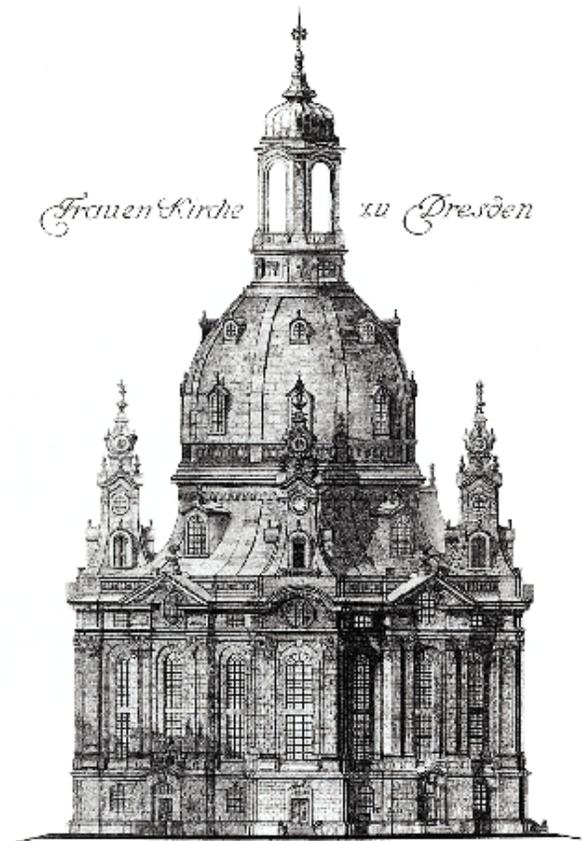
4

4. Alzado de la Frauenkirche, proyecto original de Bähr (F.F.)

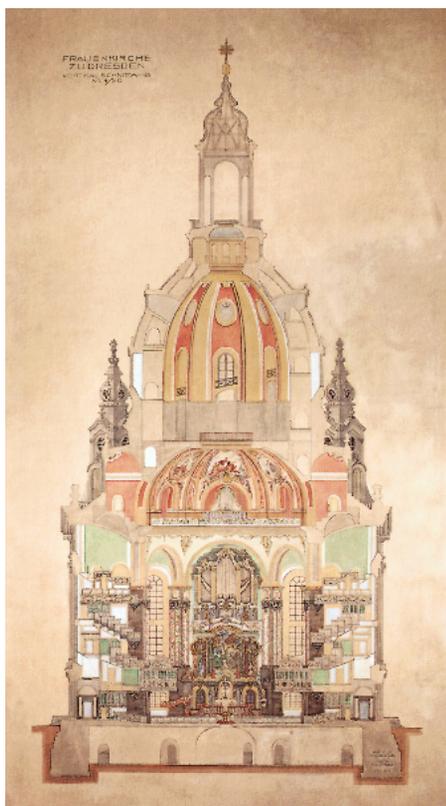
5

5. Sección dibujada por el arquitecto Kiesling a mediados del siglo XX, donde se puede observar la cúpula inferior con el óculo, la superior con la linterna, y el espacio intermedio entre ambas con la plataforma para los músicos (F.F.)

Los ocho pilares soportaban la cúpula interna de cuarenta metros de altura, con una abertura en su coronación a través de la cual se veía el intradós de la segunda cúpula externa ubicada cuarenta metros más arriba. Bähr había diseñado una plataforma sobre la cúpula inferior, en torno al óculo, para poder alojar a un gran número de músicos, de manera que cuando tocaran el espacio entre las dos cúpulas sirviera de caja de resonancia a una música que surgía de las alturas del óculo como si de música de las esferas o de coros celestiales se tratase (fig. 5). Por su parte, el órgano de la iglesia, ubicado sobre el altar, estaba construido por el afamado maestro organista Gottfried Silbermann (fig. 6). Una semana después de la puesta a punto del órgano, el maestro de capilla de Leipzig ofreció un concierto de varias horas de duración que sirvió de prueba de funcionamiento. Este músico ofrecería frecuentes conciertos de órgano en este mismo lugar con la Frauenkirche como sala de audición de lujo. Se llamaba Johann Sebastian Bach. Cien años más tarde, otro ilustre músico de nombre Richard Wagner, inspirado en las posibilidades de este espacio entre cúpulas compuso el oratorio "Das Liebesmahl der Apostel" para ser representado en la Frauenkirche.

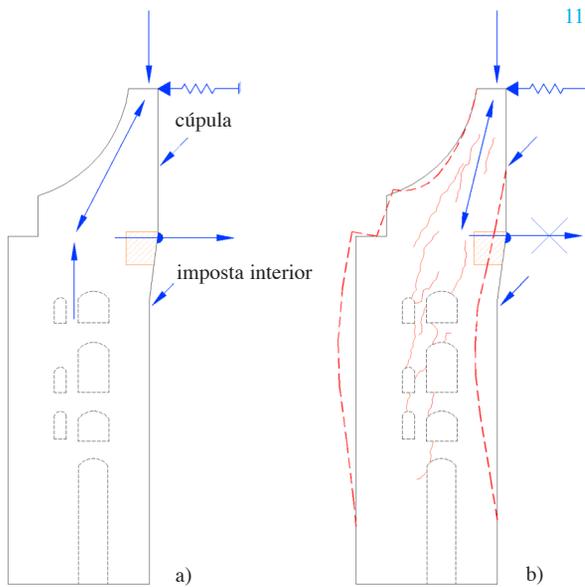
11. Transmisión de la carga de la cúpula exterior: a) según lo previsto por el autor Bähr, o sea en el caso de que hubiera funcionado el anillo interior de la cornisa y las grapas entre sillares; b) según la historia real, es decir, rompiéndose el anillo interior, el peso se concentró en los pilares centrales y los muros radiales se abrieron hacia el exterior, provocando grietas generalizadas (Wenzel/Jäger)

Bähr peraltó la cúpula en los últimos estadios de diseño aproximándose de una manera más o menos intuitiva a la directriz catenaria seguramente para conseguir una mayor verticalidad de los empujes de la pesada cúpula. No contaba sin embargo con la envergadura de las presiones sobre los pilares, o probablemente sí era consciente de ella, pero esperaba una colaboración más solidaria de las cajas de cerramiento del perímetro para descargar parcialmente el peso soportado por los pilares interiores. De hecho, dejó constancia escrita de su intención de descargar piramidalmente el peso de la cúpula, a través de los elementos portantes en forma de Y del contorno de la iglesia que él denominó "muros radiales". La formidable cúpula estaba construida en dos capas de piedra arenisca: la exterior estructural con un espesor variable entre 110 y 155 cm reforzada con nervios de 60 cm de espesor, y una capa interior de 25 cm de espesor. Entre ambas se ubicaba una rampa helicoidal que daba acceso a la linterna. El exterior de la cúpula estaba impermeabilizado con losas de piedra arenisca de 15 a 25 cm de espesor. Bähr, oriundo de las regiones mineras férricas del Erzgebirge y conocedor por tanto de la utilidad del hierro en la construcción, ciñó a la cúpula con cuatro zunchos de forja, y utilizó profusamente robustas grapas metálicas en los pilares y muros de sillería. Más aún, seguramente era consciente de su necesidad para contener el conjunto bajo las enormes presiones provocadas por la cúpula.

Rütth llegó a la conclusión que la fisuración generalizada producida en el breve transcurso de cinco años se debía principalmente a la diferencia de rigidez y desequilibrio consiguiente creado con el reforzamiento con cinchas de los pilares en contraposición con los cajas exteriores de cerramiento. Su rehabilitación estructural se resumió en cuatro tipos de intervención: refuerzo de la cúpula mediante tres anillos de hormigón armado situados en la parte interior de la capa estructural y conectados a ella mediante pernos; nuevos grapados de sillares para complementar los existentes; refuerzo del firme mediante la construcción de series de arcos invertidos de hormigón armado entre la cimentación; y por último, sellado de las grietas con apretadas inyecciones de mortero de cal.

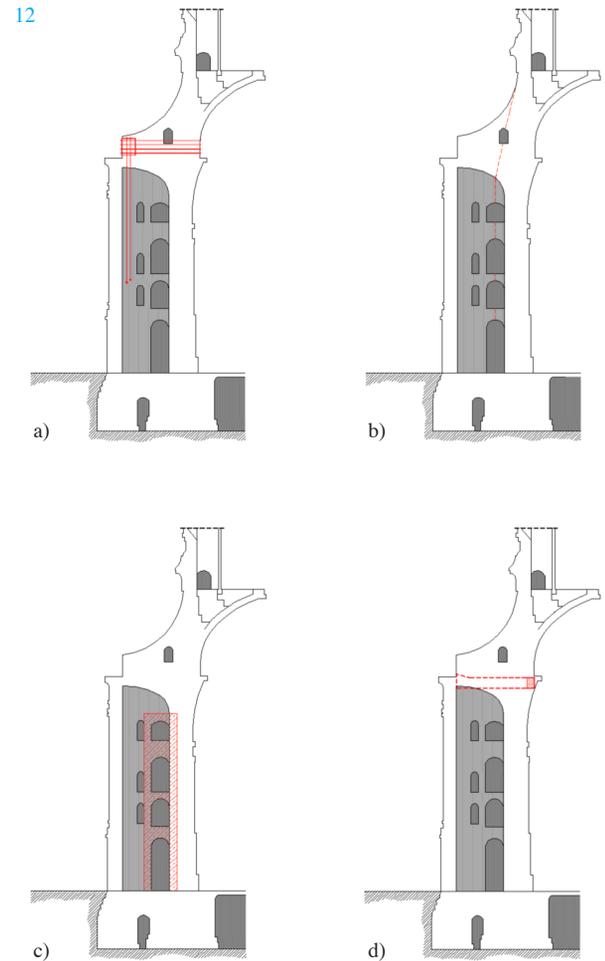
12. Propuestas de solución a los puntos débiles de la estructura (Wenzel/Jäger):
 a) Pretensado de los muros radiales con objeto de evitar su deformación
 b) Transmisión de la carga únicamente a los pilares centrales creando juntas de separación con los muros radiales para evitar patologías por los asentamientos diferenciales
 c) Inserción de un pórtico vertical de hormigón armado en los muros radiales para controlar y absorber las deformaciones horizontales
 d) Inserción de un zuncho anular interno de hormigón expansivo a la altura de la cornisa principal con ramificaciones de vigas horizontales

Estimo que el proceso seguido en la investigación para eliminar los puntos débiles de la estructura original constituye un ejemplo interesante e infrecuente de madurez en la intervención sobre fábricas históricas. Antes de adoptar una decisión determinada, los responsables de la intervención estudiaron una serie de variantes que fueron analizadas no sólo desde el punto de vista estructural, de su compatibilidad física y su sintonía con el espíritu de la construcción preexistente. Afortunadamente, la experiencia acumulada de muchos años de restauraciones fallidas ha supuesto una cura de humildad para el complejo de superioridad con que a menudo se acometía la reparación de fábricas históricas, con un empleo abusivo del hormigón armado o con intervenciones invasivas que ignoraban el funcionamiento natural de la estructura existente. Así, Wenzel y Jäger examinaron y posteriormente rechazaron cuatro propuestas diversas (fig. 12).

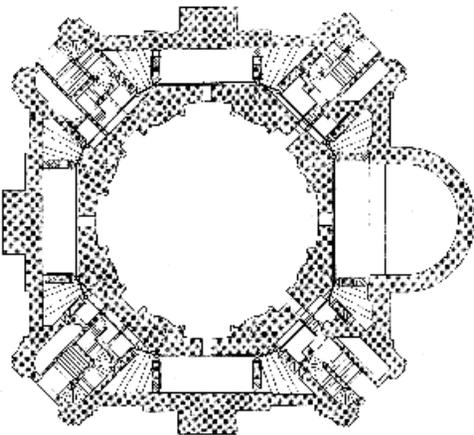
13. Anillo de anclaje poligonal de acero vinculado a los muros radiales para solidarizar el conjunto de la fábrica
 14. Nudo del anillo de anclaje con posibilidad de giro para la vinculación posterior

La solución adoptada finalmente por este equipo recupera el uso de los anclajes metálicos que ya formaba parte de la fábrica original de Bähr. El abuso del hormigón armado habría tergiversado el espíritu de la construcción original que persigue el proyecto de reconstrucción. En este caso, a diferencia de las propuestas anteriores de rigidización, que deben esperar al cedimiento de la estructura para comenzar a trabajar, estos anclajes son activos, es decir, se ponen en carga desde un primer momento mediante roscado. El conjunto de todos ellos forma un anillo de presiones que contiene la carga de la cúpula y la transmite hacia el exterior allí donde Bähr lo había deseado. Se trata de una solución que se mantiene dentro de la filosofía estructural concebida por Bähr, cuya intuición estuvo muy cerca de funcionar perfectamente. El conjunto estará formado por un anillo poligonal doble de acero vinculado a bloques de hormigón armado de anclaje ubicados en los extremos de los muros radiales. Se ha diseñado con buen juicio un anillo doble de manera que las piezas puedan ser sustituidas en caso necesario sin anular el efecto de contención (figs. 13 y 14). Además, en aras de una mejora en la transmisión de las fuerzas, el equipo responsable ha previsto disponer las juntas de la fábrica correspondientes a la zona de los contrafuertes sobre los muros radiales con una inclinación de 40° con respecto a la horizontal, buscando la perpendicularidad respecto a las fuerzas de compresión que le atacan. El purismo de los autores que desean una reconstrucción fiel a la filosofía de la fábrica original se traiciona ligeramente en este punto con la excusa estructural, ya que se mantiene la forma exterior pero se altera la disposición interior de los sillares. Consideraciones aparte, el conjunto ideado por Wenzel y Jäger permite homogeneizar los esfuerzos y mejorar los puntos débiles de la estructura original de Bähr. Un problema añadido apareció a la hora de comprobar que la reconstrucción de la Frauenkirche no cumplía con la normativa de muros de fábrica, que no contempla para la piedra natural otro esfuerzo que el de compresión simple, además de permitir presiones mucho más pequeñas que las existentes en el templo. El problema de la compatibilidad del mantenimiento del espíritu y la dignidad de

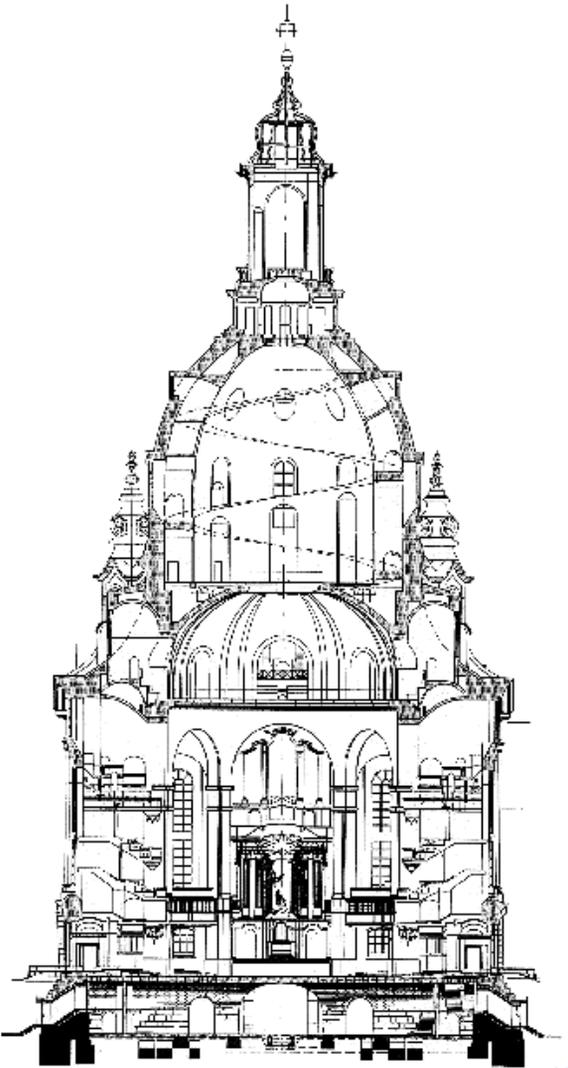
22 y 23. Proyecto de reconstrucción. Sección transversal hacia el altar y planta de la tercera galería (F.F.)

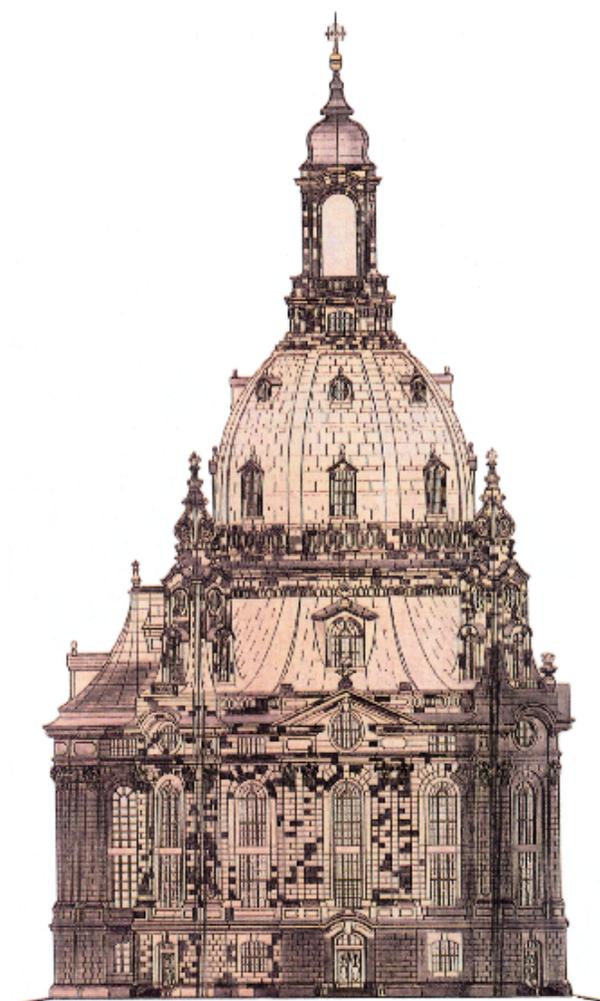
24

24. Proyecto de reconstrucción. Fachada norte: estudio de integración de los sillares identificados (F.F.)

La licitud de la reconstrucción de la Frauenkirche, en el límite de lo habitual o de lo permisible por las teorías de restauración transigentes con la refacción de los edificios, más allá de las connotaciones emocionales, va ligada a la trascendencia histórica y representativa del edificio, y sobre todo a la seriedad científica con que se acomete la reconstrucción. Estimo que en este caso, todos los factores se estimulan entre sí y han generado una sinergia que convierte la Frauenkirche en un caso de notable interés. Muy difícilmente las doctrinas de restauración y conservación son aplicables en la plenitud de sus principios. A veces, las circunstancias que rodean al caso concreto provocan la aparición de diversos matices en el interior de una línea de pensamiento, que merecen una reflexión más profunda. Como se ha comentado, todo el proceso de restauración del periodo de entreguerras con sus detallados levantamientos y fotografías convierte a la Frauenkirche en uno de los edificios históricos mejor documentados e investigados de Alemania. El Zwinger de Dresde, también muy destruido y reconstruido después de la guerra, fue también estudiado a fondo en el mismo periodo a causa de las reparaciones de que fue objeto. Ambos edificios constituyen ejemplos paradigmáticos de la historia de la conservación de monumentos de entreguerras. Para ubicar la posición original de los sillares desmoronados, se introducen en un

ordenador pertrechado con un programa ad hoc hasta 170 datos por sillar concernientes a las dimensiones, textura, color, exposición solar, análisis químicos, mecánicos, etc. El sistema, más allá del despliegue tecnológico que lo acompaña, es eficaz, y ha permitido dibujar completamente los planos de la Frauenkirche reconstruida, donde se puede distinguir entre los sillares de la fábrica que quedó en pie, los sillares originales reubicados en su posición, y los sillares de nueva factura aportados en la reconstrucción (fig. 24). Esta distinción en la fábrica avala la seriedad del trabajo emprendido.
