UNIVERSITAT  
POLITÈCNICA  
DE VALÈNCIA

TRABAJO FIN DE GRADO EN INGENIERÍA EN TECNOLOGÍAS INDUSTRIALES

# ANÁLISIS Y MEJORA DE LA EFICIENCIA Y REDUCCIÓN DE CHATARRA EN UNA LÍNEA DE PRODUCCIÓN DE TUBOS SONDA Y CATALIZADORES (TENNECO)

AUTOR: EDUARDO PÉREZ SÁNCHEZ  
TUTOR: JULIO JUAN GARCÍA SABATER

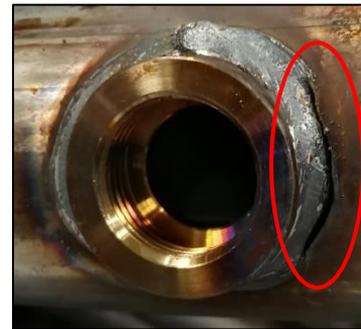
ILUSTRACIÓN 1: PROBLEMA PRINCIPAL DE SOLDADURA (ELABORACIÓN PROPIA)

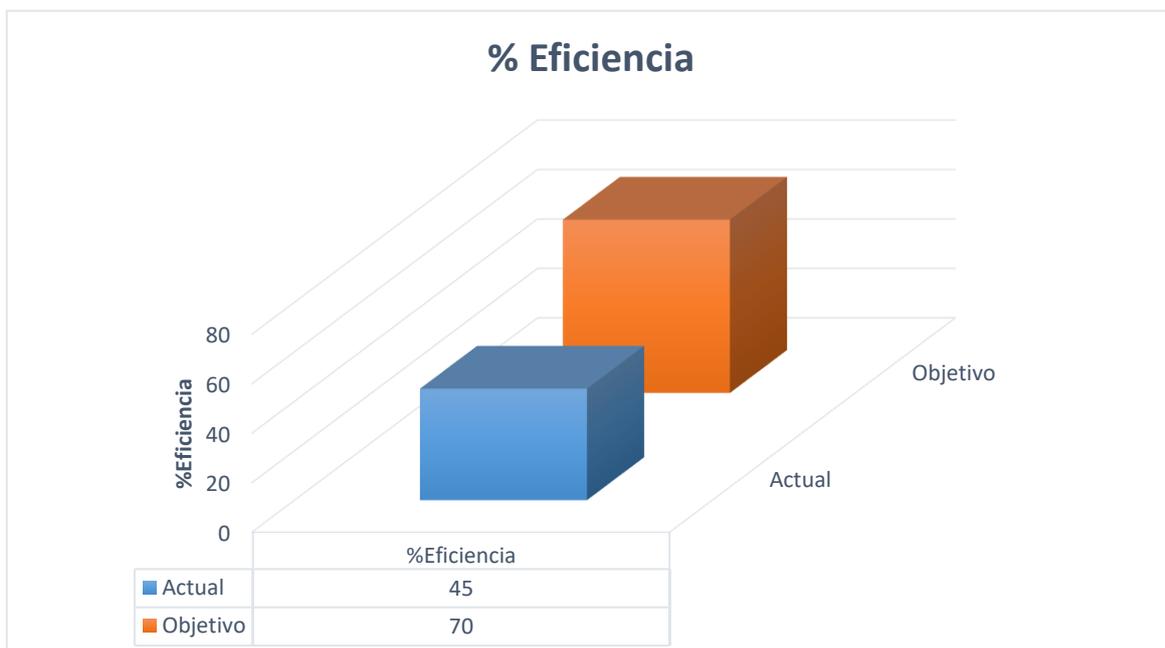
ILUSTRACIÓN 2: PUNTO DE INICIO Y OBJETIVO DE % EFICIENCIA

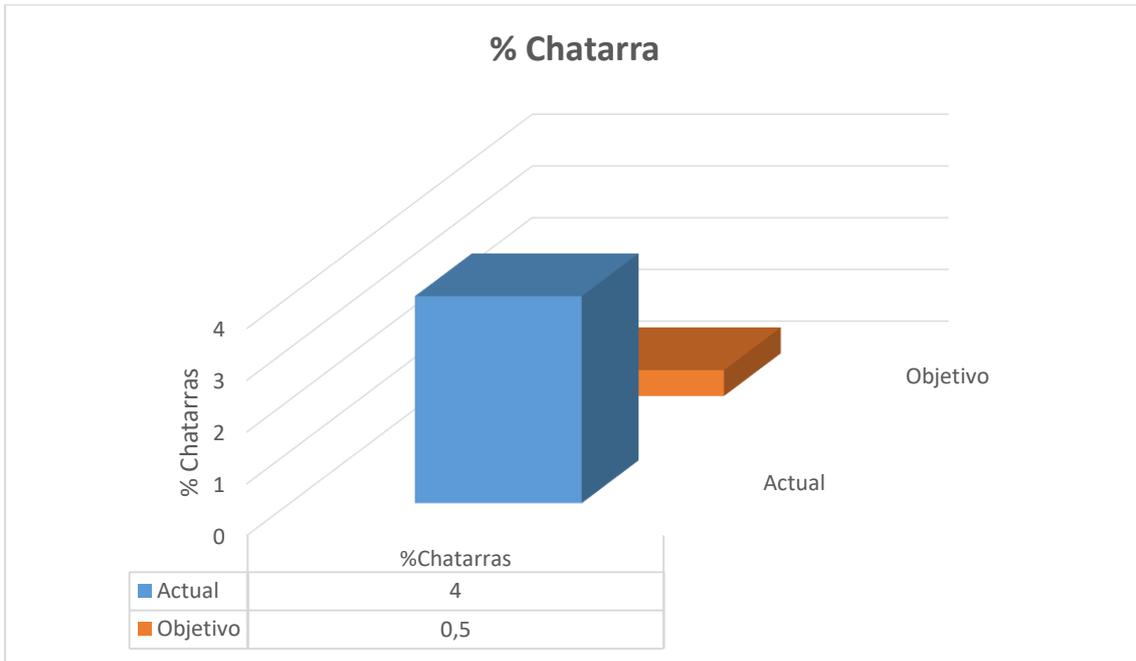
ILUSTRACIÓN 3: PUNTO DE INICIO Y OBJETIVO DE % CHATARRA.

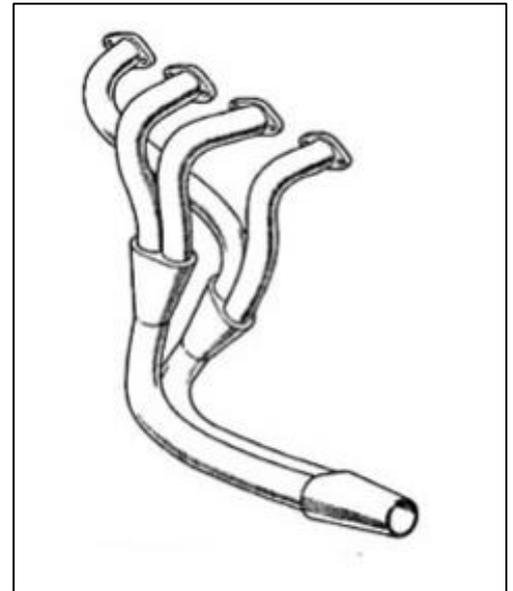
Nada más salir de la cámara de combustión, se encuentra el colector. La función de este es juntar en un único tubo los gases generados por cada uno de los cilindros. Debido a la alta temperatura de los gases, estos están formados por un material muy resistente a la corrosión y con gran resistencia a la trasmisión de calor, para evitar pérdidas.

Además, el diseño de este, tanto en forma como en longitud, es de vital importancia, ya que están diseñadas principalmente para favorecer el rendimiento del motor y la limpieza de los cilindros. Por otro lado, el diseño de estos también está enfocado al estudio de ondas, ya que se tiende a evitar choques y, por tanto, a eliminar las ondas de reflexión que podrían ocasionar la circulación en la dirección errónea de dichos gases.

ILUSTRACIÓN 9: BOCETO COLECTOR DE ESCAPE  
[FUENTE: WWW.AFICIONADOSALAMECANICA.NET]

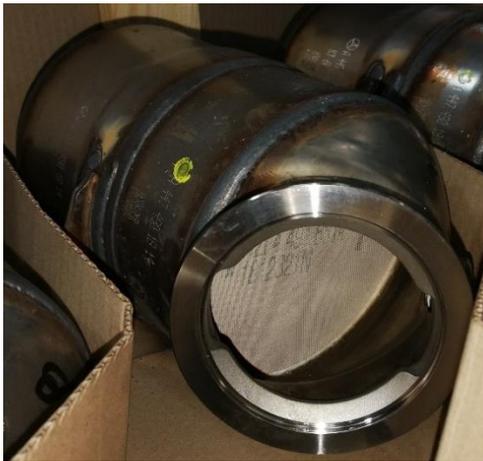
El catalizador posee la función de neutralizar los elementos contaminantes contenidos en los gases, para convertirlos en sustancias inocuas. Los catalizadores, están diseñados por miles de conductos de tamaño milimétrico, en forma de malla con una estructura fabricada en material cerámico. Dicho elemento contiene dos bloques: el primero, está bañado en rodio y platino y una segunda parte en paladio y platino. Estos metales preciosos son los encargados de la neutralización, sin embargo, sólo funcionan a partir de unos 700°C, de ahí su proximidad con el motor. Añadir para terminar este apartado que los catalizadores en su estado óptimo pueden eliminar hasta un 90% de los elementos contaminantes, cuando se alcanza la temperatura adecuada. Por consiguiente, en los primeros minutos, con el motor frío, el catalizador no rinde y se expulsa la mayor parte de los contaminantes.

**ILUSTRACIÓN 11: CATALIZADOR TENNECO  
(ELABORACIÓN PROPIA)**

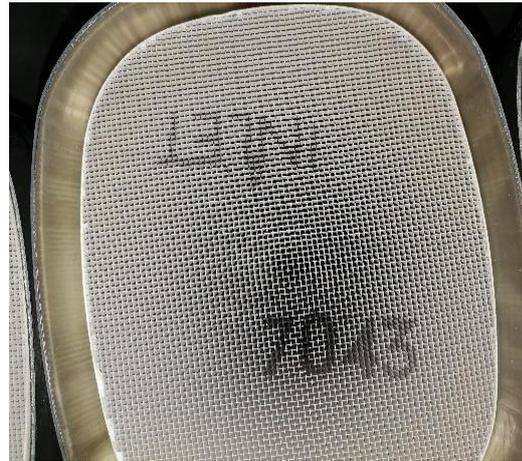
**ILUSTRACIÓN 12: MONOLITO CATALIZADOR  
(ELABORACIÓN PROPIA)**

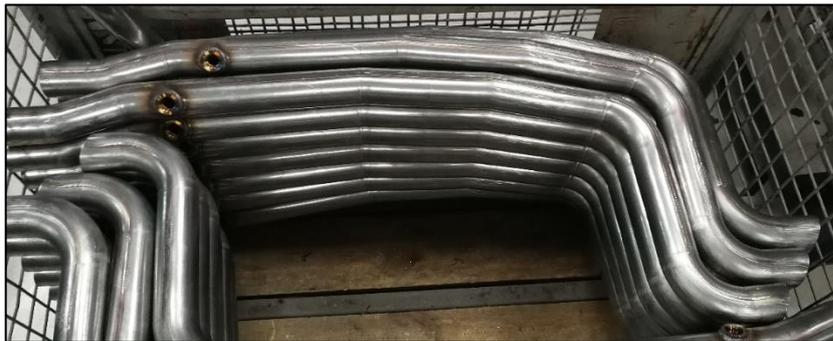
Como ya se ha dicho anteriormente la línea trabaja con cuatro referencias, tres de tubos sonda (82448213, 70008170, 82423503) y una de catalizadores (82251597) que se muestran a continuación:

ILUSTRACIÓN 24: REFERENCIA: 82448123 (ELABORACIÓN PROPIA)

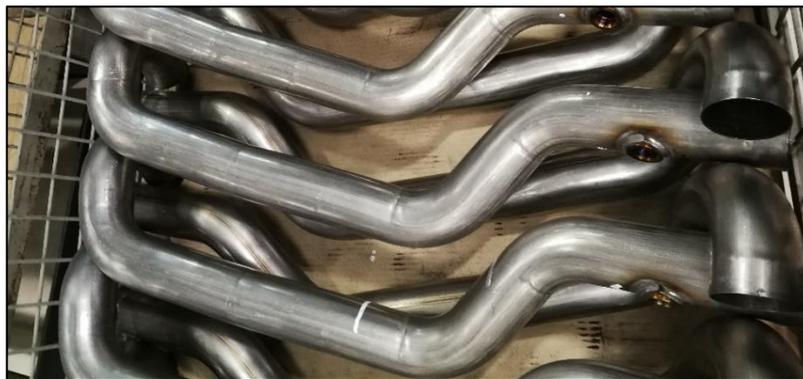
ILUSTRACIÓN 25: REFERENCIA: 70008170 (ELABORACIÓN PROPIA)

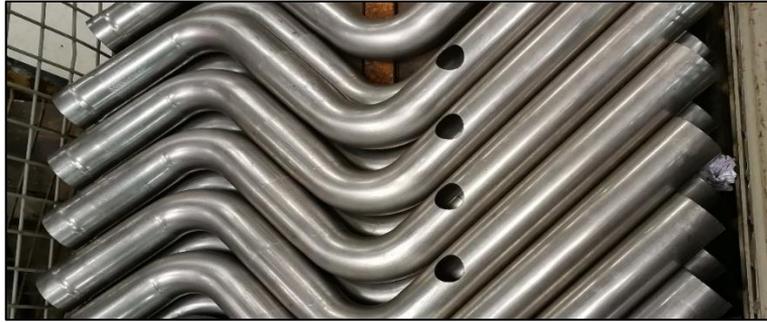
**ILUSTRACIÓN 26: REFERENCIA: 82423503 SIN SONDA (ELABORACIÓN PROPIA)**

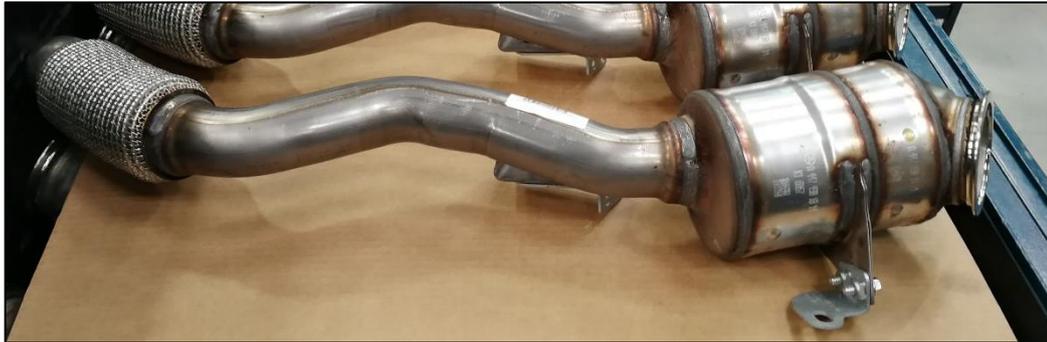
**ILUSTRACIÓN 27: REFERENCIA: 82251597 (ELABORACIÓN PROPIA)**

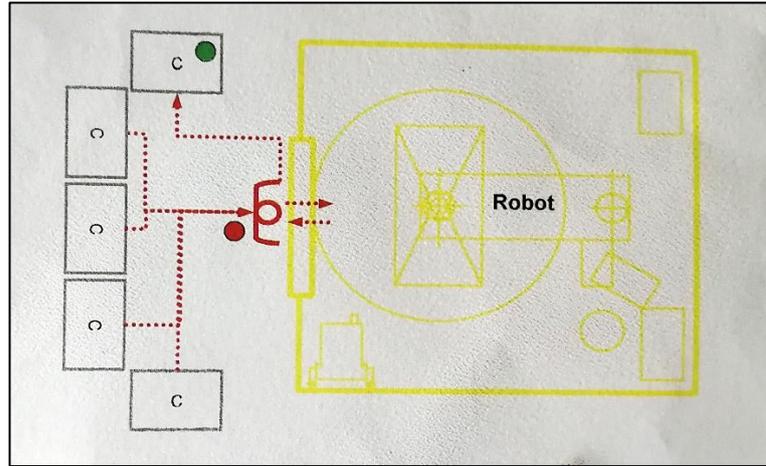
En el caso del catalizador, la filosofía de trabajo es la misma, sin embargo, dispone de un fugómetro a su izquierda para realizar tal verificación.

ILUSTRACIÓN 28: LAY OUT L06H (ELABORACIÓN PROPIA)

Por último, en la zona entre del punto verde y el robot de la *Ilustración 28: Lay out L06H* se sitúa una estantería dónde se guardan los útiles de la línea.

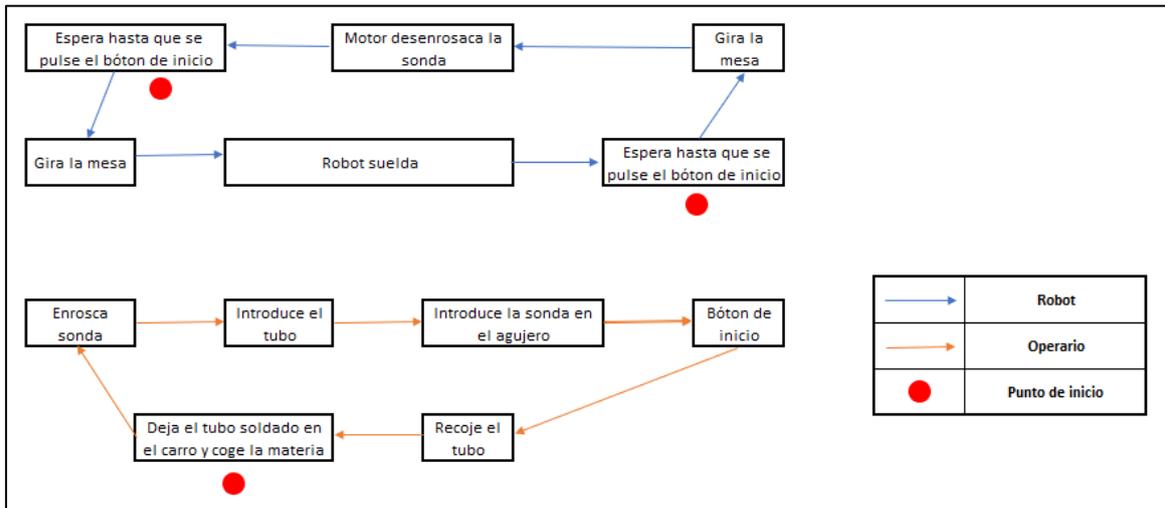
ILUSTRACIÓN 30: PROCESO DE MONTAJE (ELABORACIÓN PROPIA)

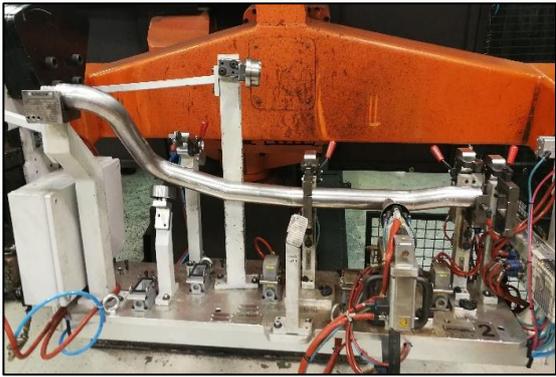
ILUSTRACIÓN 31: ÚTIL REFERENCIA 82448123  
(ELABORACIÓN PROPIA)

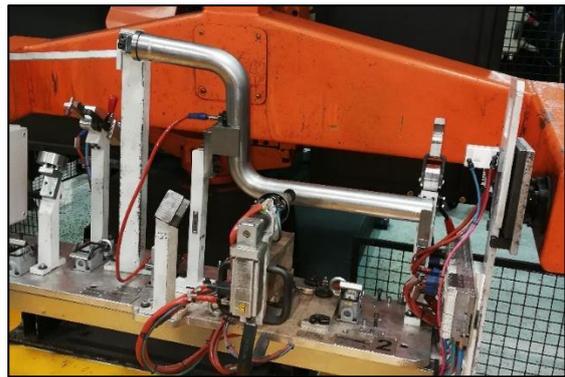
ILUSTRACIÓN 32: ÚTIL REFERENCIA 82423503  
(ELABORACIÓN PROPIA)

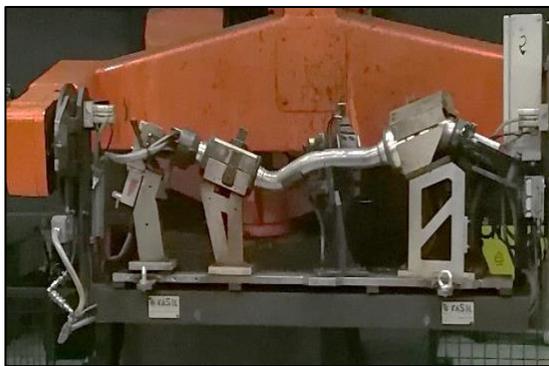
ILUSTRACIÓN 33: ÚTIL REFERENCIA 82251597  
(ELABORACIÓN PROPIA)

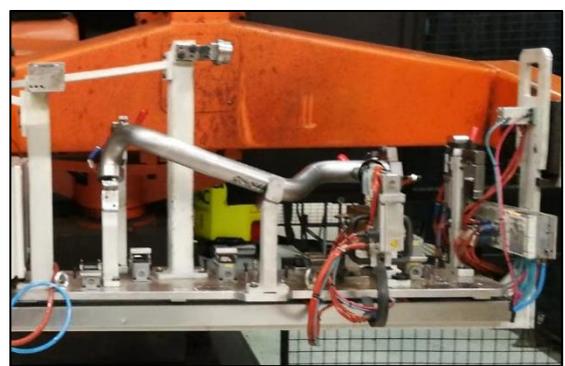
ILUSTRACIÓN 34: ÚTIL REFERENCIA 70008170  
(ELABORACIÓN PROPIA)

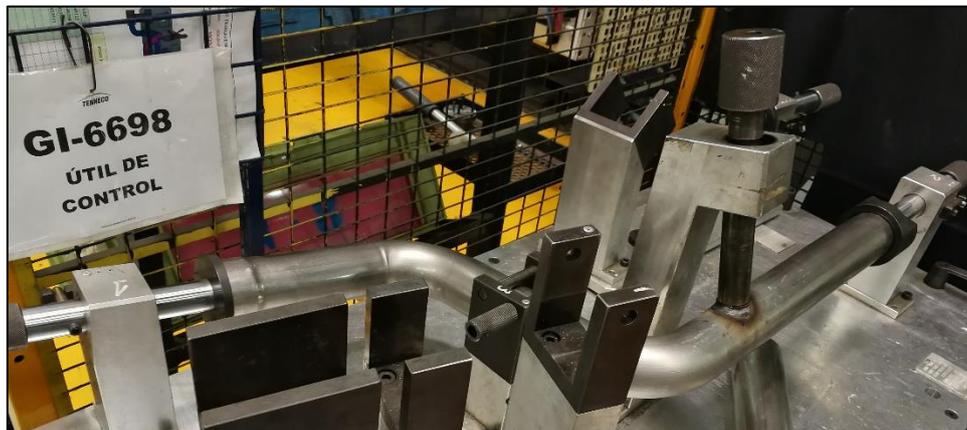
ILUSTRACIÓN 35: ÚTIL DE CONTROL REFERENCIA 82423503 (ELABORACIÓN PROPIA)

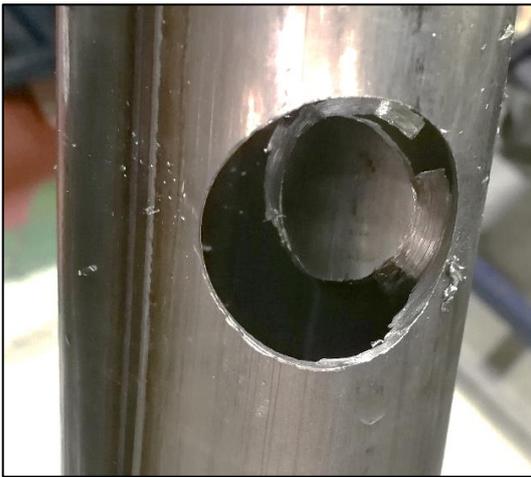
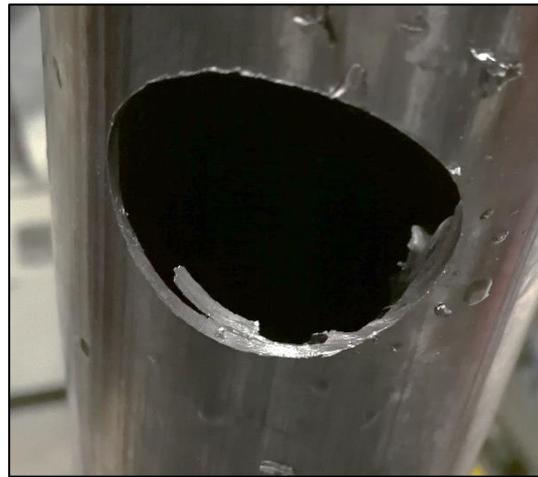
Por otro lado, la maquinaria que se utiliza para taladrar los tubos es manual y como tal, de gran variabilidad, y junto con las tolerancias del útil y las del curvado, provoca en algunas ocasiones que la sonda no pueda introducirse debido a que el agujero no está exactamente en su sitio.

**ILUSTRACIÓN 36: AGUJERO CON REBABA 1**  
(ELABORACIÓN PROPIA)

**ILUSTRACIÓN 37: AGUJERO CON REBABA 2**  
(ELABORACIÓN PROPIA)

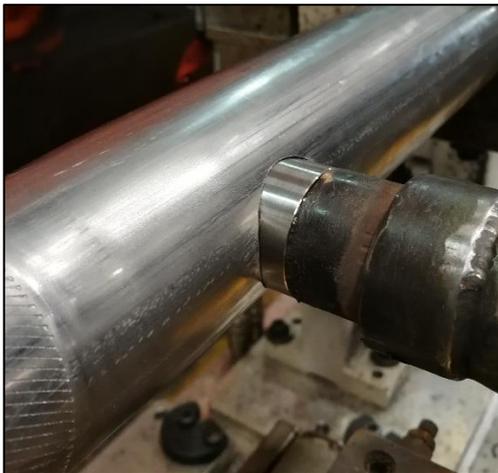
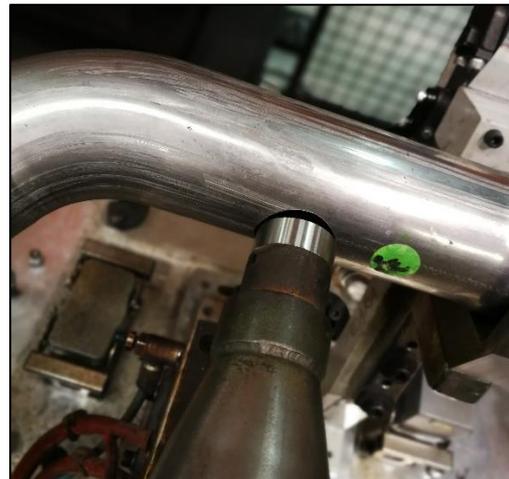
**ILUSTRACIÓN 38: SONDA INTRODUCIDA**  
(ELABORACIÓN PROPIA)

**ILUSTRACIÓN 39: SONDA SIN PODERSE INTRODUCIR**  
(ELABORACIÓN PROPIA)

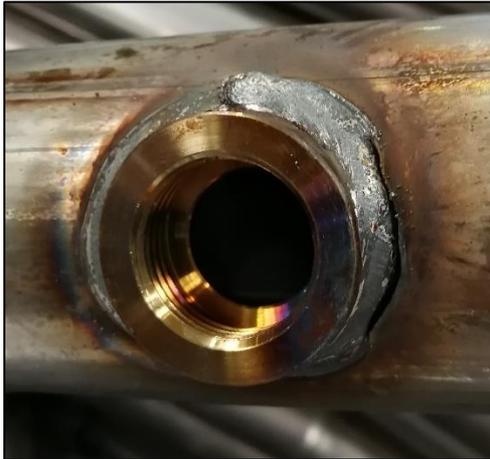
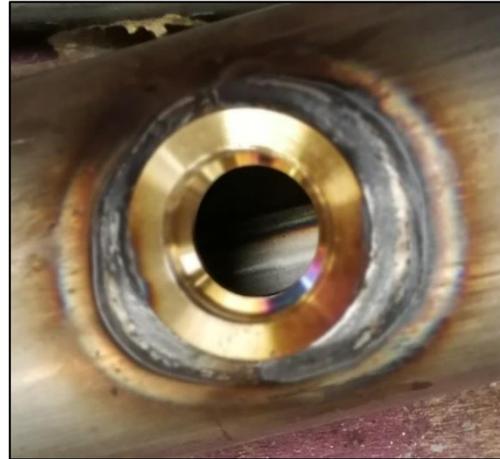
Después de realizar los dos cordones aparecen en ocasiones agujeros en los alrededores de la sonda y de los cordones, que convierten los tubos en chatarra ya que no son capaces de ser retrabajados manualmente.

ILUSTRACIÓN 40: TUBO RAJADO AL SOLDAR  
(ELABORACIÓN PROPIA)

ILUSTRACIÓN 41: SONDA SOLDADA OK  
(ELABORACIÓN PROPIA)

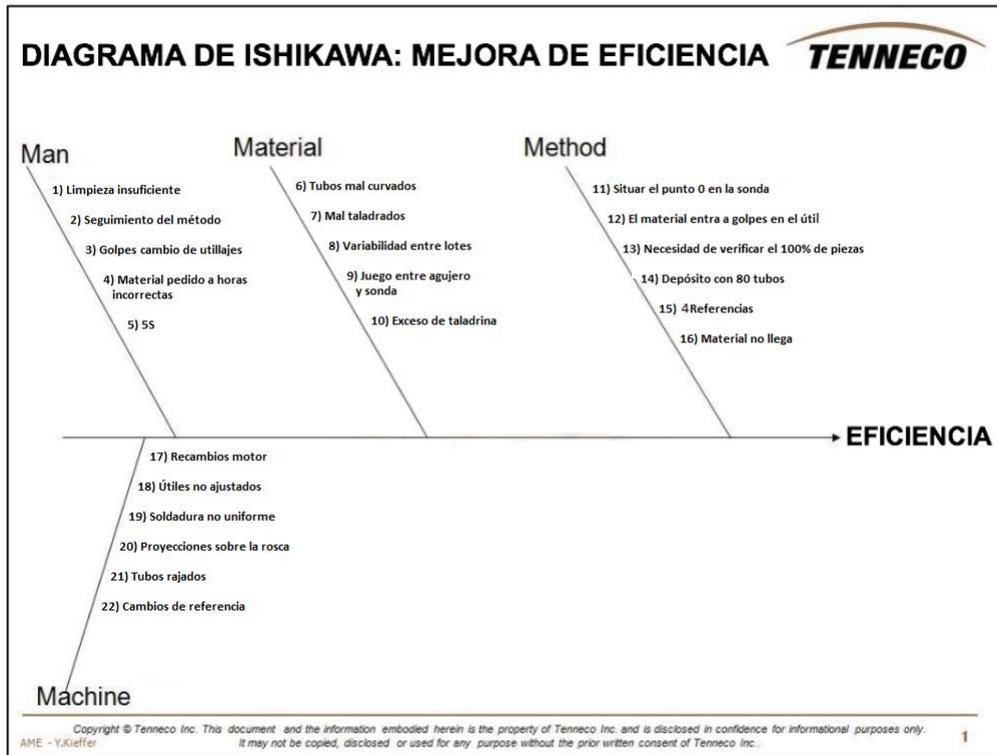
ILUSTRACIÓN 43: DIAGRAMA DE ISHIKAWA L06H (FUENTE: TENNECO)

Una vez realizado el diagrama. Entre todos los componentes del equipo se decidió realizar una matriz XY. En la cual, se colocaban las posibles causas, por un lado, y por el otro los dos problemas. Entre todos y por consenso se decidió darle un valor de ponderación de 8 a la eficiencia, ya que la eficiencia media de la planta estaba muy baja y urgía mejorarla y un valor de 7 al (%) de chatarra ya que aun teniendo un (%) alto, la cuantía de pérdida económica no era excesiva. Además de un valor de 0 a 10 que relaciona cada causa descrita en el diagrama con cada métrica.

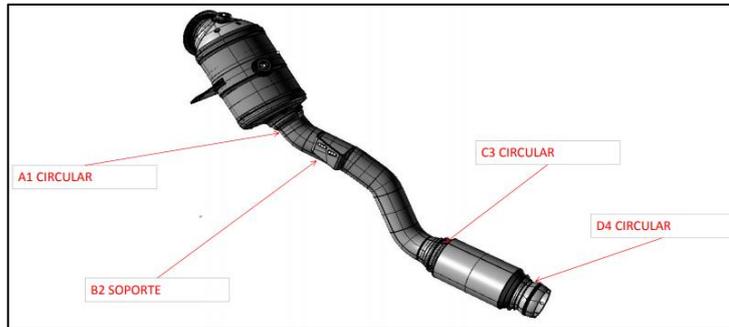
**ILUSTRACIÓN 47: AYUDA VISUAL DPU CATALIZADOR (FUENTE: TENNECO)**

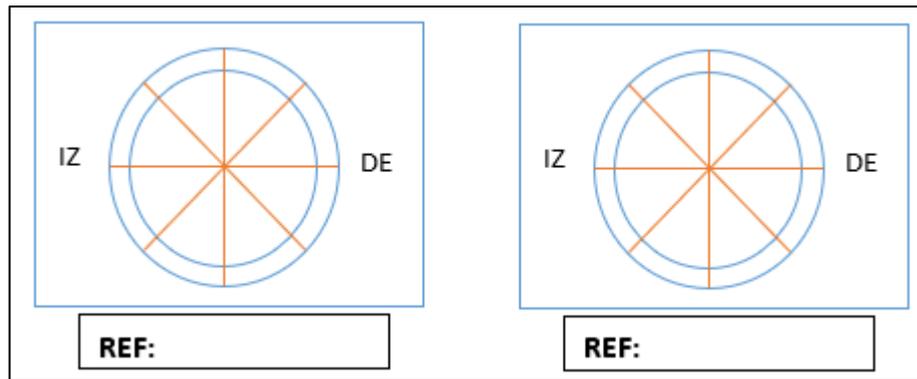
Después de tener clara la forma de actuar y en que referencias se tenía que resolver los mayores problemas, se decidió colocar dos DPU (uno para catalizadores y otro para tubos sonda), los cuales servirían para recoger datos de la cantidad de piezas con defectos y que tipo de defectos posee cada una, para después tomar las medidas correctivas necesarias. Además de un pequeño estadillo donde los operarios marcarían la zona del defecto del cordón de soldadura y así conocer por donde se rajan en mayor lugar.

ILUSTRACIÓN 49: ESTADILLO LOCALIZACIÓN FALLO SOLDADURA (ELABORACIÓN PROPIA)

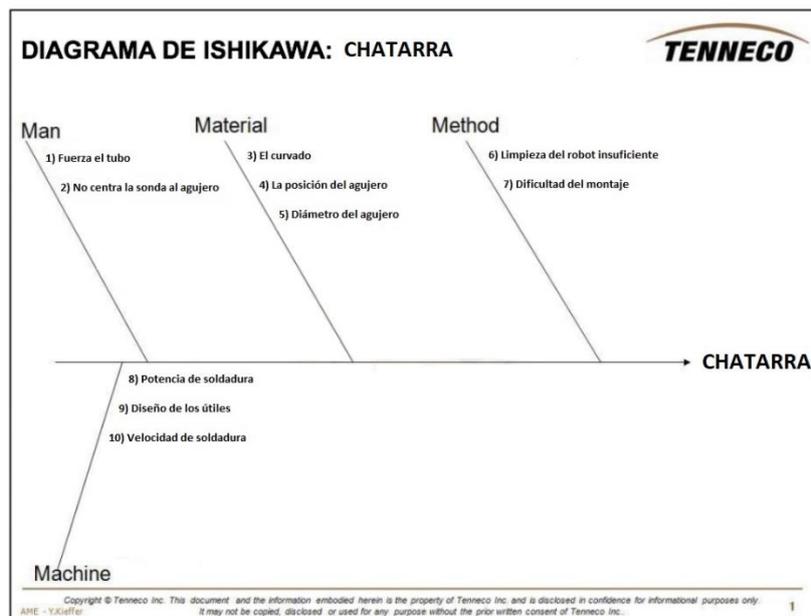
El problema siguiente era intentar buscar la causa raíz que provoca este problema. Para ello se volvió a realizar el proceso de generar un diagrama de Ishikawa, pero esta vez con el problema de que los tubos rajen.

ILUSTRACIÓN 50: DIAGRAMA DE ISHIKAWA CHATARRA L06H (FUENTE: TENNECO)

Una vez reflexionado sobre los problemas que podrían causar que los tubos se rajen, se decidió atribuirles porcentajes para poder clasificarlos según su importancia y priorizarlos a la hora de actuar.

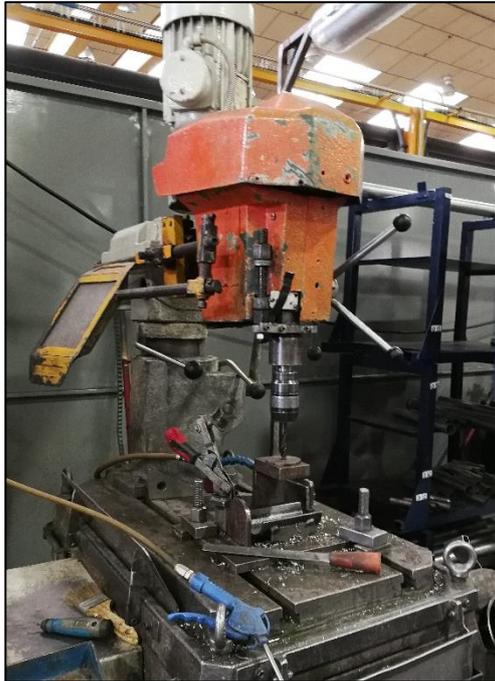
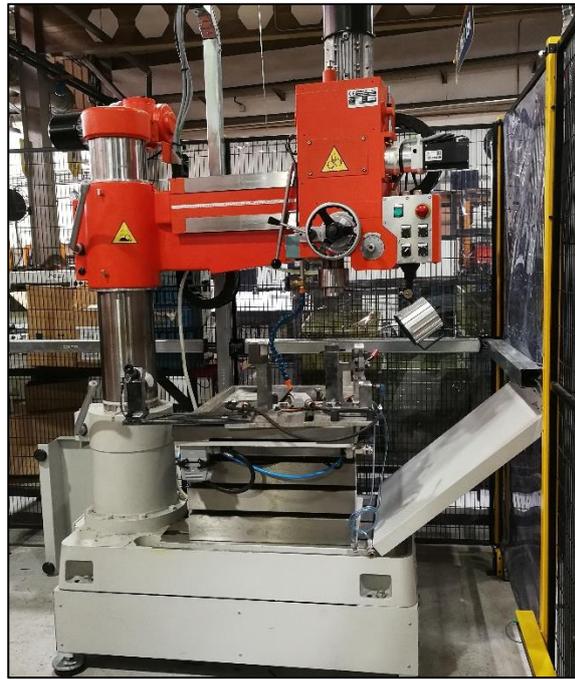
ILUSTRACIÓN 53: TALADRO VIEJO (ELABORACIÓN PROPIA)

ILUSTRACIÓN 54: TALADRO NUEVO (ELABORACIÓN PROPIA)

**Resultado:** Se obtiene una mejora en seguridad y variabilidad de posición debido a la automatización del proceso, aunque inapreciable en lo que respecta a la producción de chatarra. Esto se debe a que no se consigue una eliminación completa de la rebaba. Además, esto provoca que el proceso del operario que quita la rebaba no puede ser eliminado y, a su vez, este pasa a ser el nuevo cuello de botella en tiempo de ciclo.

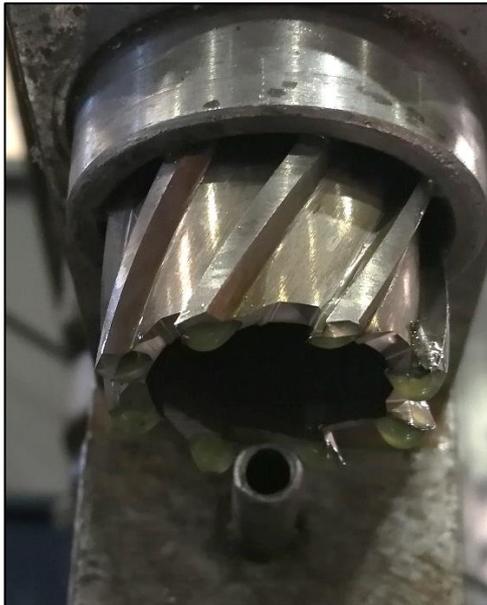
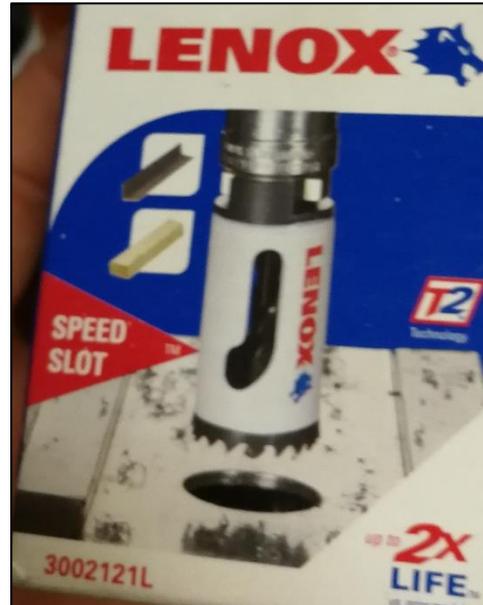
**ILUSTRACIÓN 56: FRESA DE TALADRO (ELABORACIÓN PROPIA)**

**ILUSTRACIÓN 57: CORONA DE DIENTE TRIANGULAR DE MARCA LENOX (ELABORACIÓN PROPIA)**

**Resultado:** No se obtiene ninguna mejora apreciable en lo que respecta a rebabas e incluso se empeora, ya que, la corona, con el desgaste, reduce el diámetro original y produce un agujero que no cumplen las características técnicas.

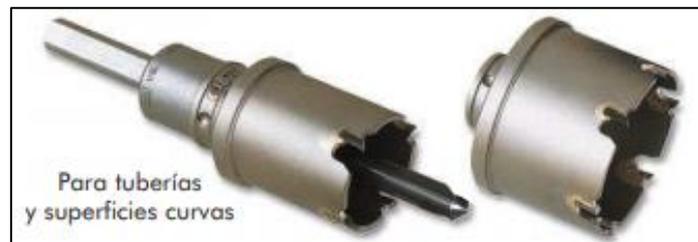
ILUSTRACIÓN 59: CORONA XTR (FUENTE: BLUE-MASTER)

**Resultado:** Se consiguen eliminar las rebabas en la mayoría de los agujeros y se consigue reducir el tiempo de ciclo en 20 segundos.

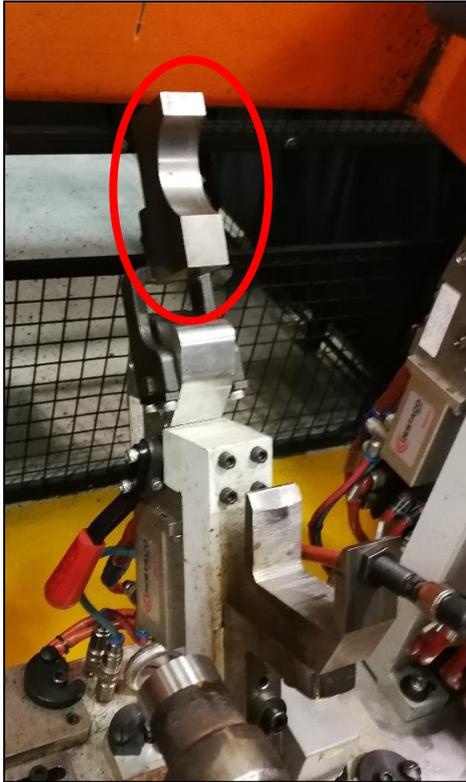
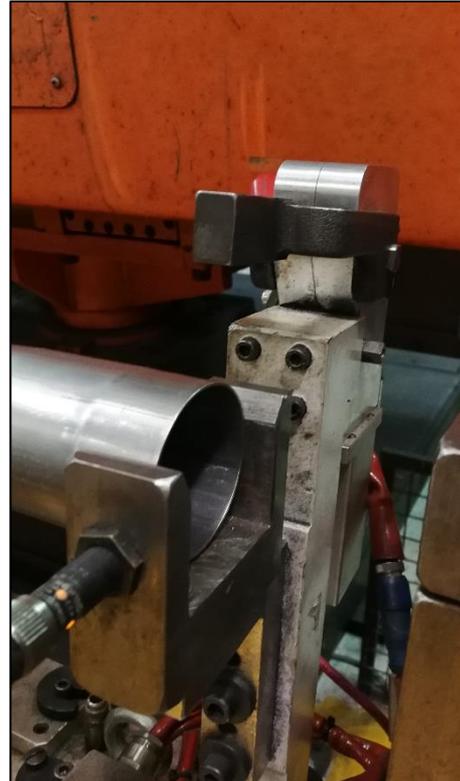
ILUSTRACIÓN 61: TORRETA ÚTIL 82448123 CON PRESIONADOR (ELABORACIÓN PROPIA)

ILUSTRACIÓN 62: TORRETA ÚTIL 82448123 SIN PRESIONADOR (ELABORACIÓN PROPIA)

**Resultado:** Se observa un descenso significativo de los tubos rajados.

**Lecciones aprendidas:** Para que una soldadura no deteriore las cercanías del agujero es importante que el estado tensional del tubo no se vea afectado por el útil. Para ello, es importante dejar un extremo libre para que, en caso de no encajar perfectamente, el tubo cambie de posición, pero nunca se deforme y así, se pueda insertar la sonda.

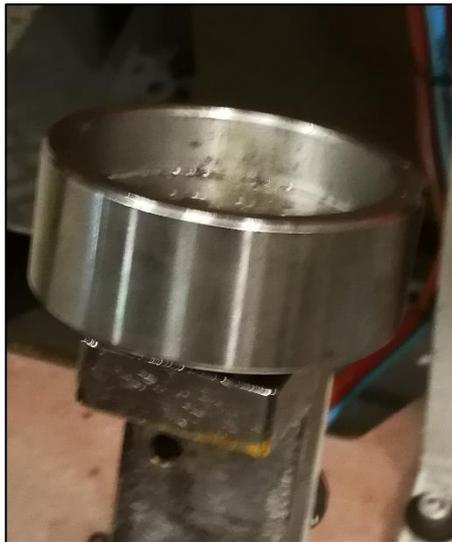
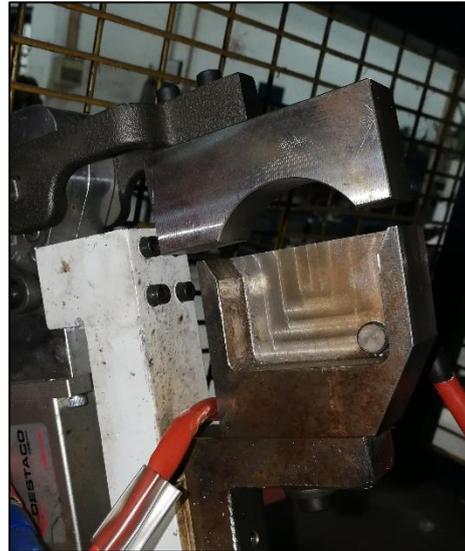
**ILUSTRACIÓN 64: CENTRADOR DE LA REF:70008170 (ELABORACIÓN PROPIA)**

**ILUSTRACIÓN 65: TORRETA CON POKA-YOKE EN LA PARED REF:70008170 (ELABORACIÓN PROPIA)**

**Resultado:** Liberando el tubo por sus extremos se reduce enormemente la producción de chatarras a causa de fallos de soldadura. Sin embargo, al haber modificado el útil se genera un pequeño juego de rotación en el sentido del eje del tubo a la altura de la sonda. Este juego, junto con el del agujero y la sonda, provoca variaciones en ángulo y posición de la sonda respecto al tubo lo que causaba que se generen chatarras debido a que no cumple en el útil de control.

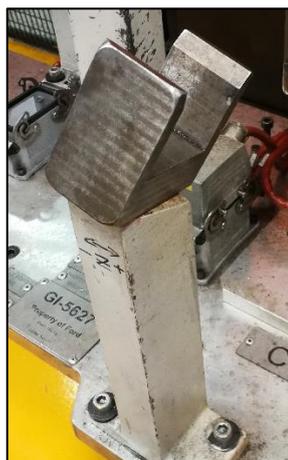
ILUSTRACIÓN 67: TORRETA EN FORMA DE U (ELABORACIÓN PROPIA)

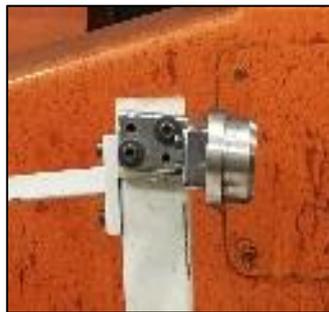
ILUSTRACIÓN 69: CENTRADOR (ELABORACIÓN PROPIA)

**Resultado:** Se reduce la cantidad de chatarra producida por soldadura.

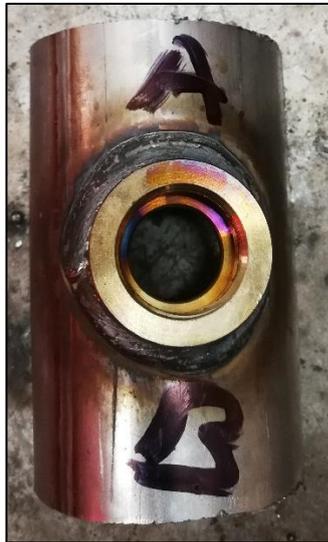
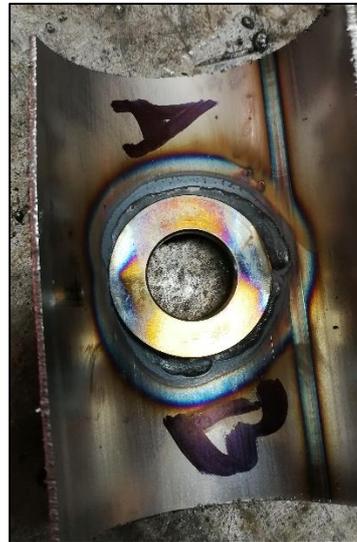
Una vez se había resuelto el problema de todas las referencias por separado, ya que se estaba cumpliendo semanalmente el objetivo de chatarra, volvió a surgir en la referencia 82448123 un brote de tubos rajados. Por tanto, se decidió volver a examinar el cordón de soldadura tanto por dentro como por fuera, para ello se cortó la pieza.

ILUSTRACIÓN 70: PIEZA CORTADA EXTERNO  
(ELABORACIÓN PROPIA)

ILUSTRACIÓN 71: PIEZA CORTADA INTERNO  
(ELABORACIÓN PROPIA)

Tras cortar la pieza, se observó que el segundo cordón de soldadura penetraba dentro del tubo más que el primer cordón, tal y como se aprecia en la *Ilustración 71: Pieza cortada interno*. Además, se analizó que la mayoría de los tubos (el 80%) se rajaban por el lugar del segundo cordón, información que se recogió gracias al estadillo de la *ilustración 49* relleno a diario en línea. Debido a estas observaciones se desarrolló una nueva teoría: la soldadura que rodea la sonda se realiza con dos cordones, siendo cada uno igual a medio perímetro. Al realizar el primero, el tubo se calienta y como tal, al empezar el segundo el cordón, la pieza todavía sigue caliente. Esto provoca que el material que se aporta en el segundo cordón permanezca más tiempo en estado líquido. Además, debido a que existe juego entre la sonda y el agujero, dicho líquido penetra dentro de tubo. Por ello, se aprecia como el primer cordón tiene mayor volumen que el segundo. Estos dos factores favorecen que en la zona donde el tubo sufre más tensión ceda, debido al calor suministrado por el material de aporte que recubre el tubo tanto por fuera como por dentro de la sonda.

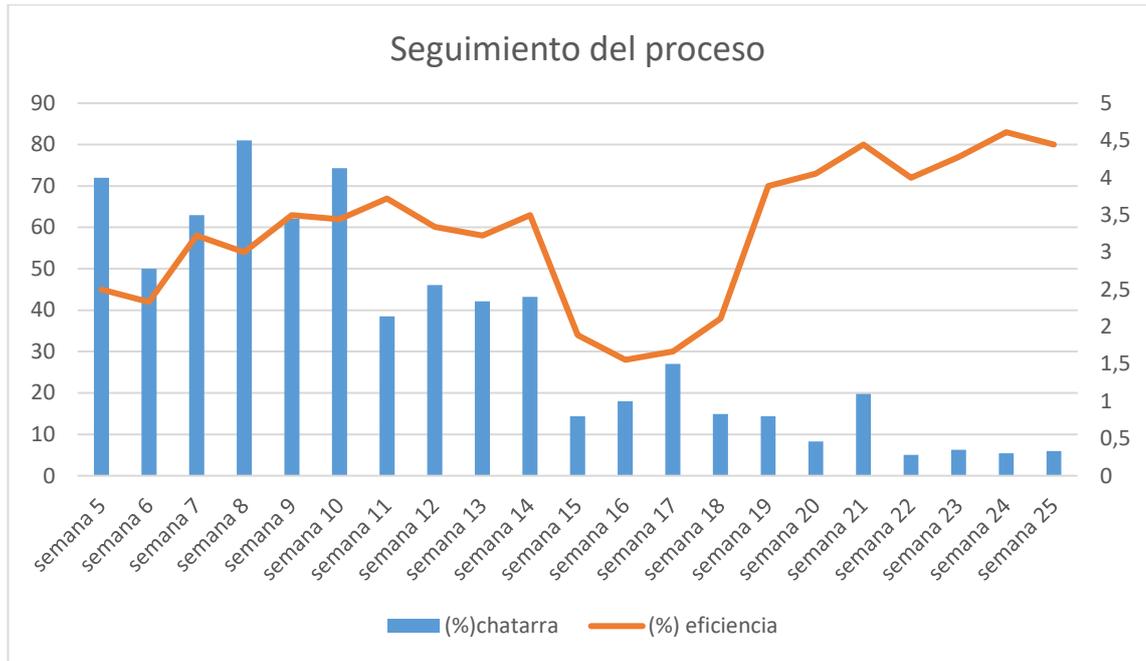
En lo que respecta a la eficiencia, se observa un incremento constante a lo largo de las veinte semanas debido a las mejoras aplicadas en el taladrado de los tubos, la modificación de útiles y la mejora de actitud de los operarios. Además, se puede observar como esta tendencia creciente se estabiliza en las últimas semanas entorno al 80% cumpliendo así con el objetivo. Sin embargo, se observa una gran caída entre las semanas 14 y 19. Hay que destacar que esta caída fue causada por la rotura del motor que desenroscaba la sonda y que provocó que todo el proceso del operario de quitar el tubo sondado y montar el siguiente fuera tiempo no productivo, ya que el robot no estaba soldando.

ILUSTRACIÓN 77: (%) DE CHATARRA Y EFICIENCIA L06H

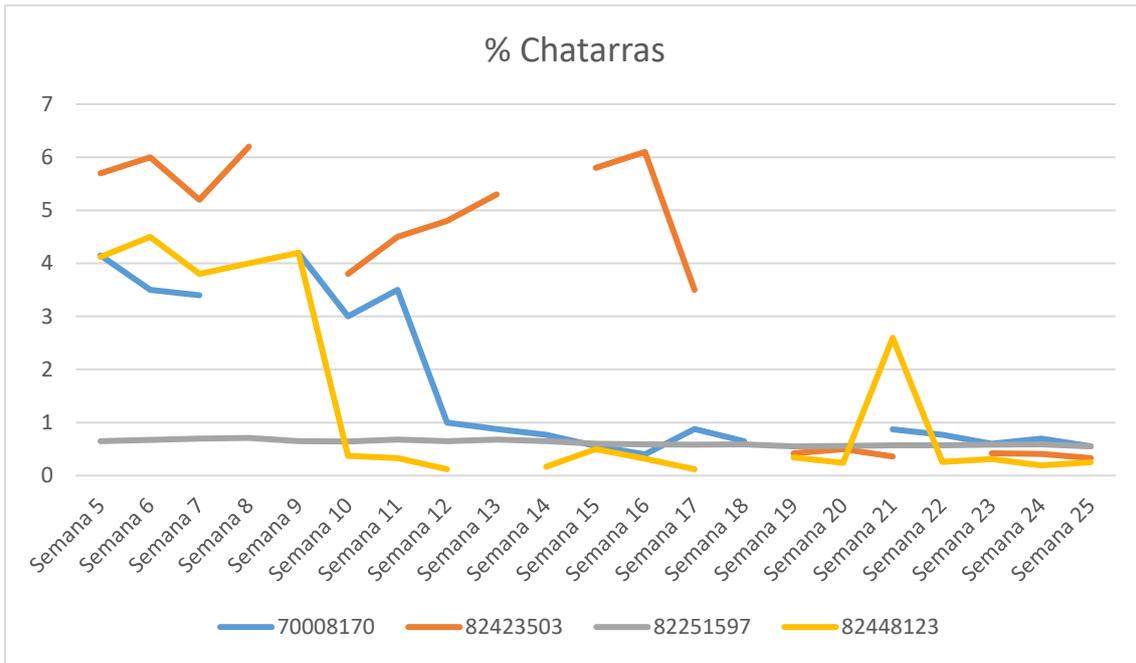
Hay que destacar el pico de la referencia 82448123 de la semana 21, que precipitó la realización del último A3 de la 1ª cadena.

**ILUSTRACIÓN 78: (%) DE CHATTARRAS POR REFERENCIAS**

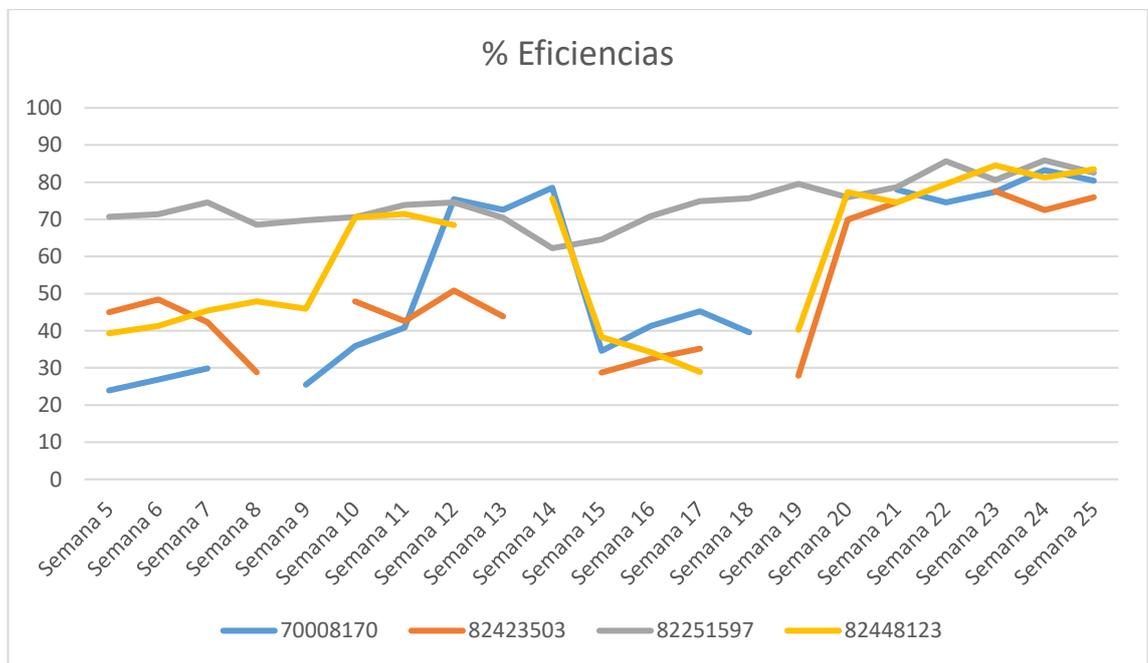
Por otro lado, en la *Ilustración 7975: (%) Eficiencias por referencias* se puede observar como la gran variación entre referencias se estabiliza entorno al 80%, consiguiendo así un resultado aceptable para Tenneco.

**ILUSTRACIÓN 7975: (%) EFICIENCIAS POR REFERENCIAS**
