TRABAJO FINAL DE GRADO

LA IGLESIA DEL REAL MONASTERIO DE LA TRINIDAD
DE VALENCIA: LEVANTAMIENTO GRÁFICO Y ANÁLISIS
HISTORIOGRÁFICO Y DEL ESTADO DE
CONSERVACIÓN

ESCUELA TÉCNICA SUPERIOR
INGENIERÍA DE
EDIFICACIÓN

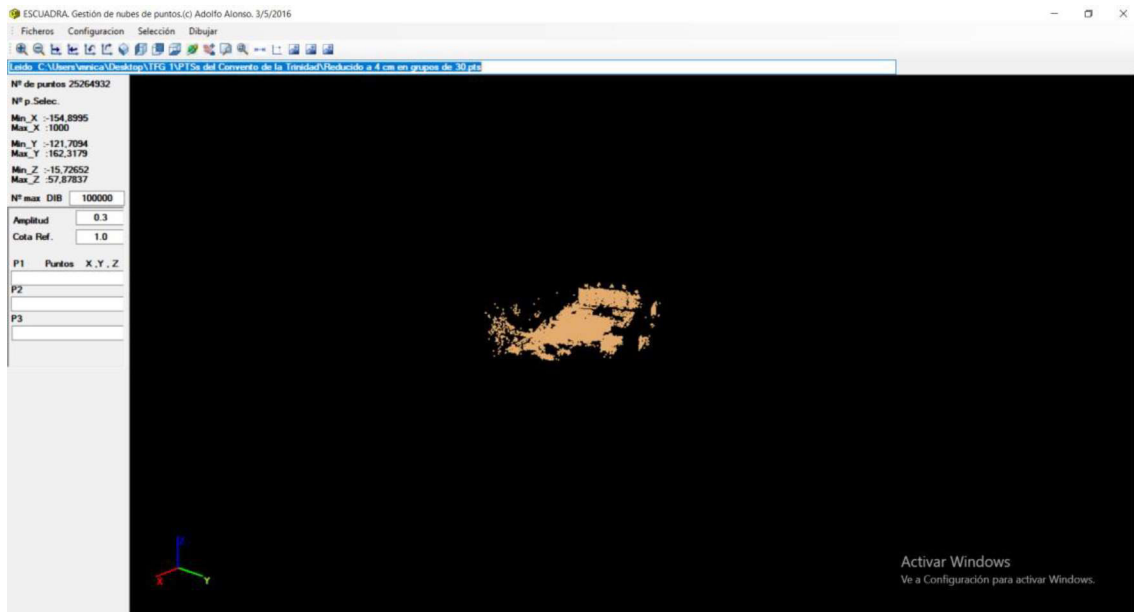
FIG. 24: Nube de puntos vista en el programa Escuadra
ELABORACIÓN PROPIA

Una vez obtenida la nube de puntos se procede a trabajar con ella con el programa Escuadra, que nos permite reconocer estos puntos a través de coordenadas X, Y, Z convirtiéndolos en puntos reconocibles por cad.

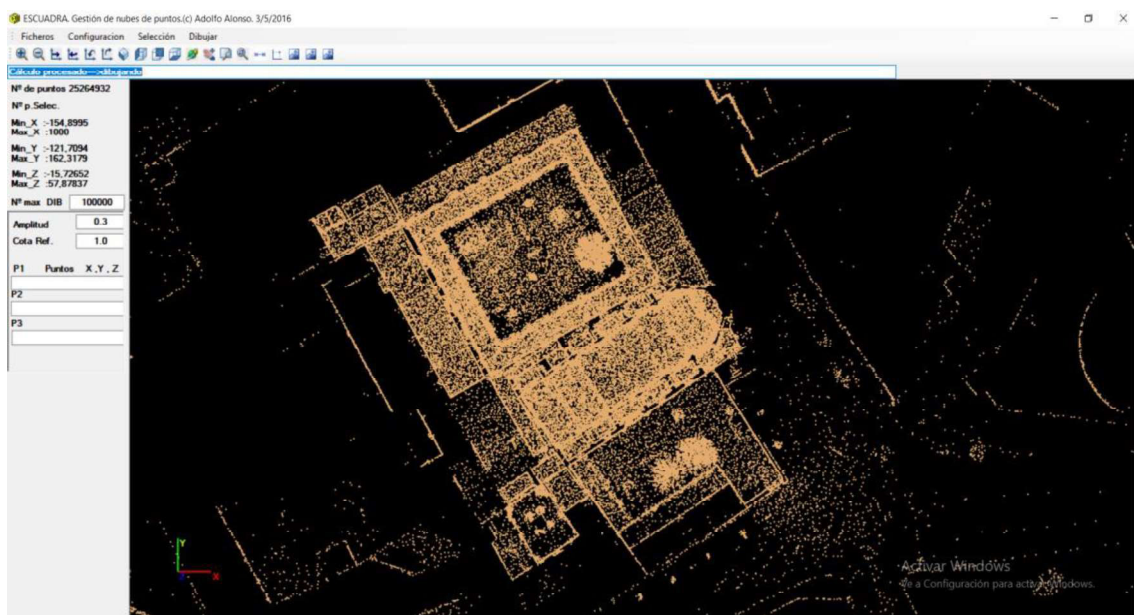
FIG. 25: Nube de puntos vista en el programa Escuadra
ELABORACIÓN PROPIA

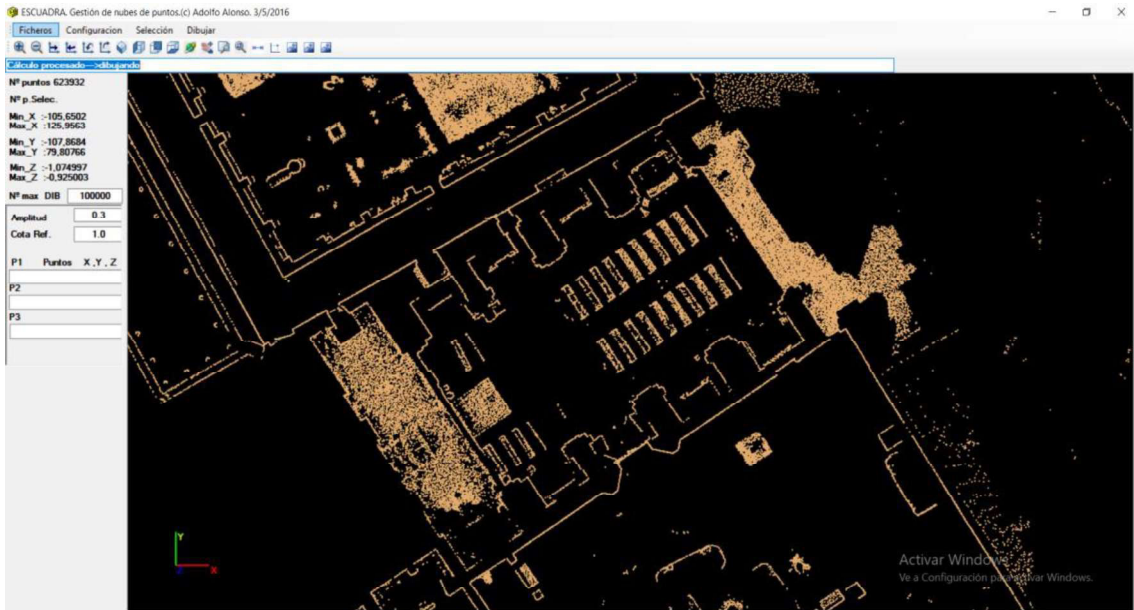
FIG. 26: Planta obtenida de la nube de puntos vista en el programa Escuadra

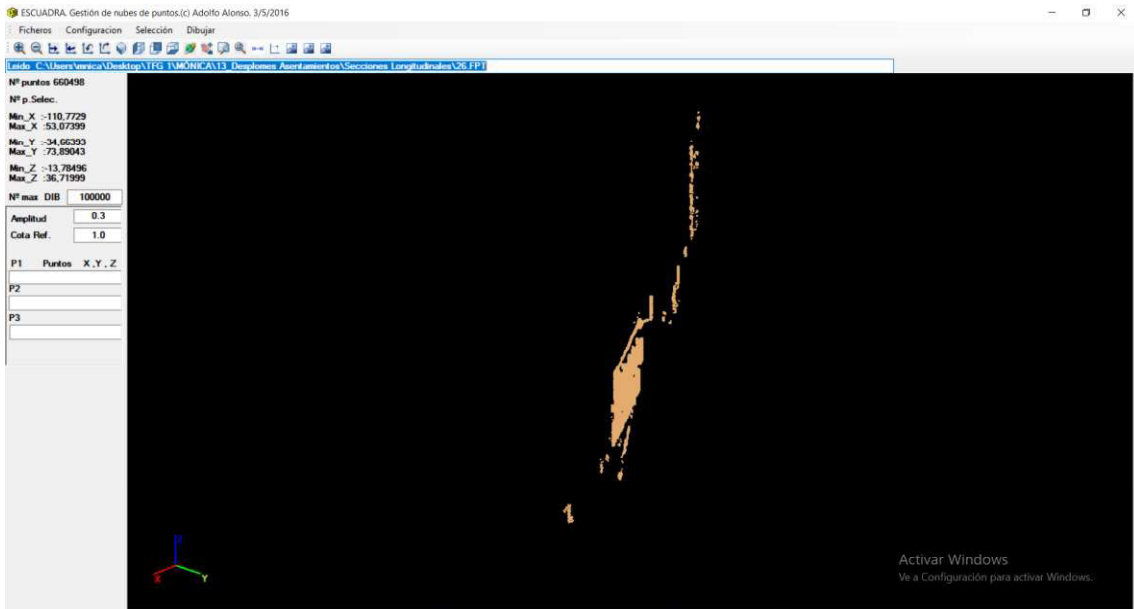
FIG. 27: Sección longitudinal obtenida de la nube de puntos vista en el programa Escuadra

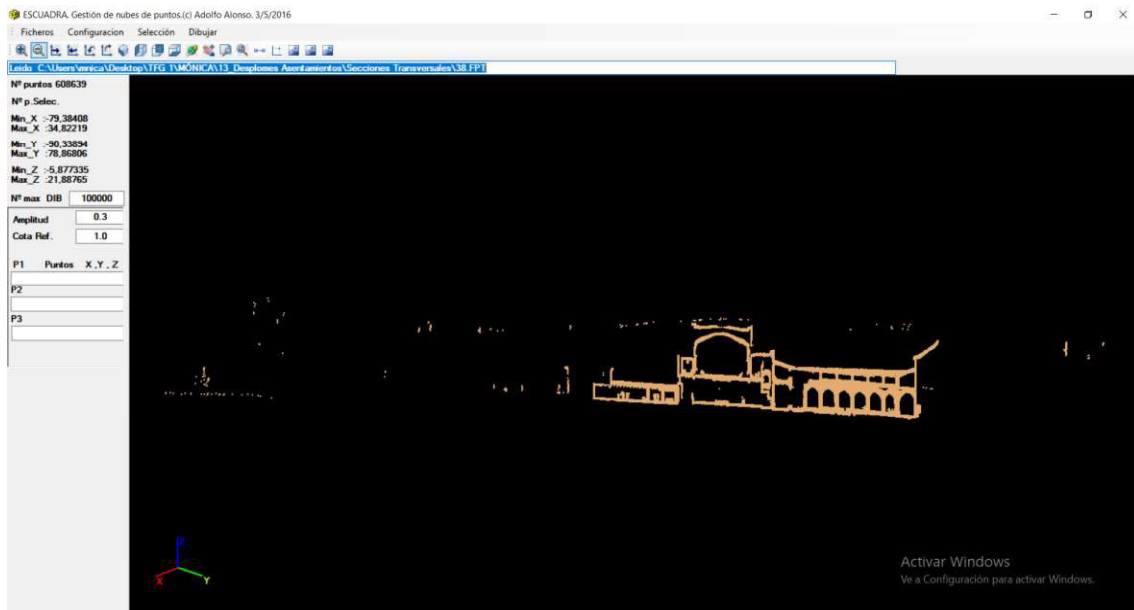
FIG. 28: Sección transversal obtenida de la nube de puntos vista en el programa Escuadra
ELABORACIÓN PROPIA

Una vez seleccionados el conjunto de puntos con el que se desea trabajar, Escuadra nos permite extraer dicha selección a un archivo dxf y exportarlos así a cad.

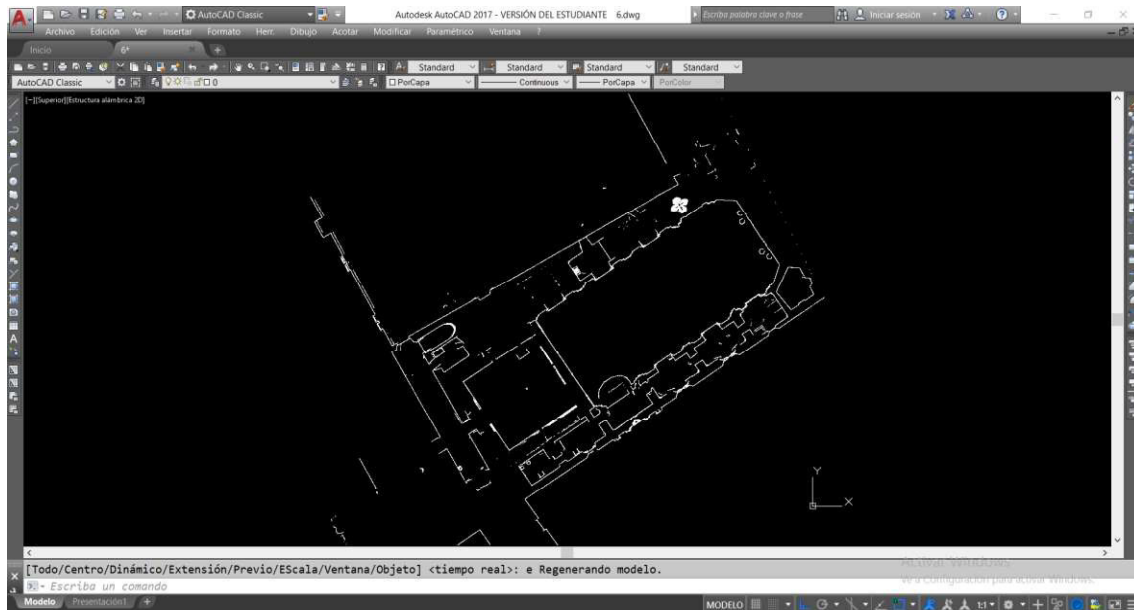
FIG. 29: Planta obtenida de la nube de puntos vista exportada al programa Autocad
ELABORACIÓN PROPIA

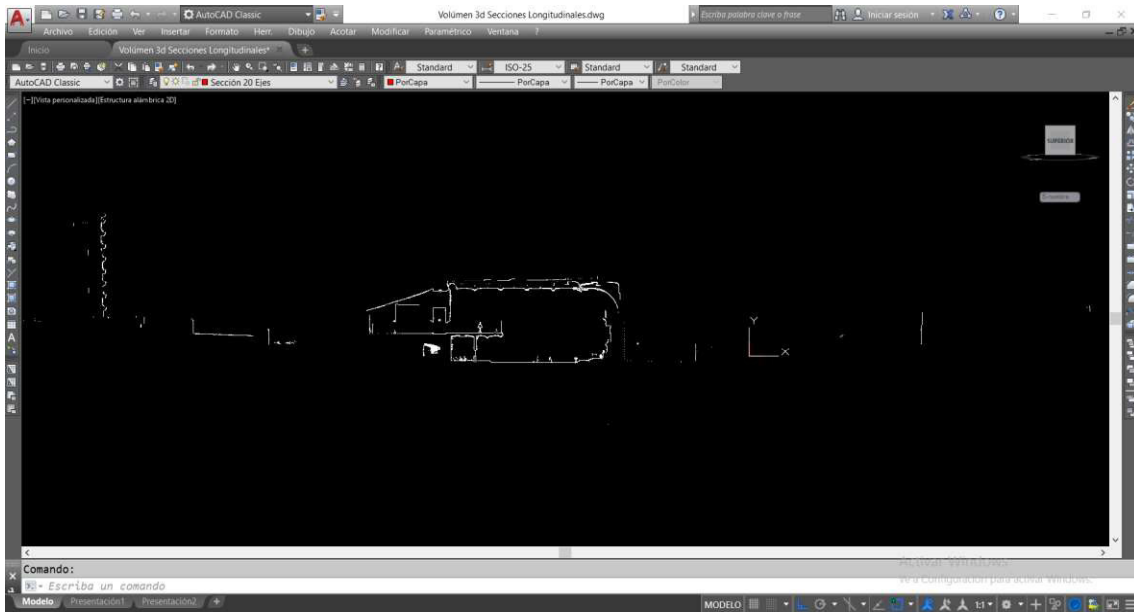
FIG. 30: Sección longitudinal obtenida de la nube de puntos vista exportada al programa Autocad
ELABORACIÓN PROPIA

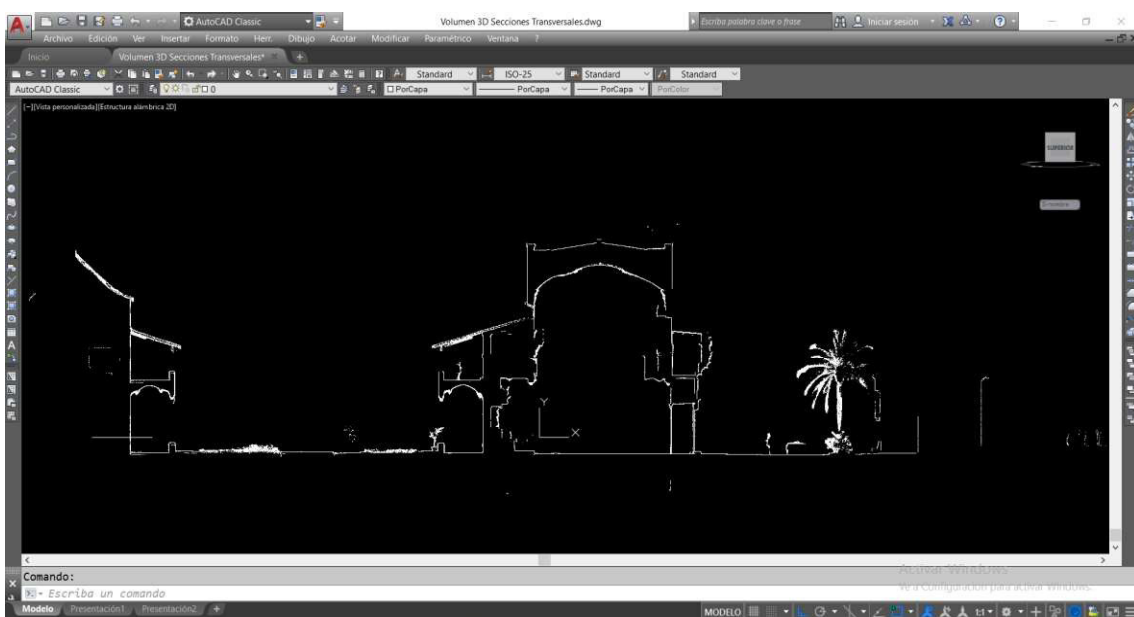
FIG. 31: Sección transversal obtenida de la nube de puntos vista exportada al programa Autocad
ELABORACIÓN PROPIA

Una vez exportado las secciones a dwg, se procede a superponer las distintas secciones realizadas, proporcionando así una visión general del edificio con la que se va a poder trabajar en todo momento y va a dar un gran soporte y comprensión de la geometría a lo largo de todo el trabajo. Además, proporciona una primera impresión de los movimientos que haya podido sufrir el objeto a tratar.

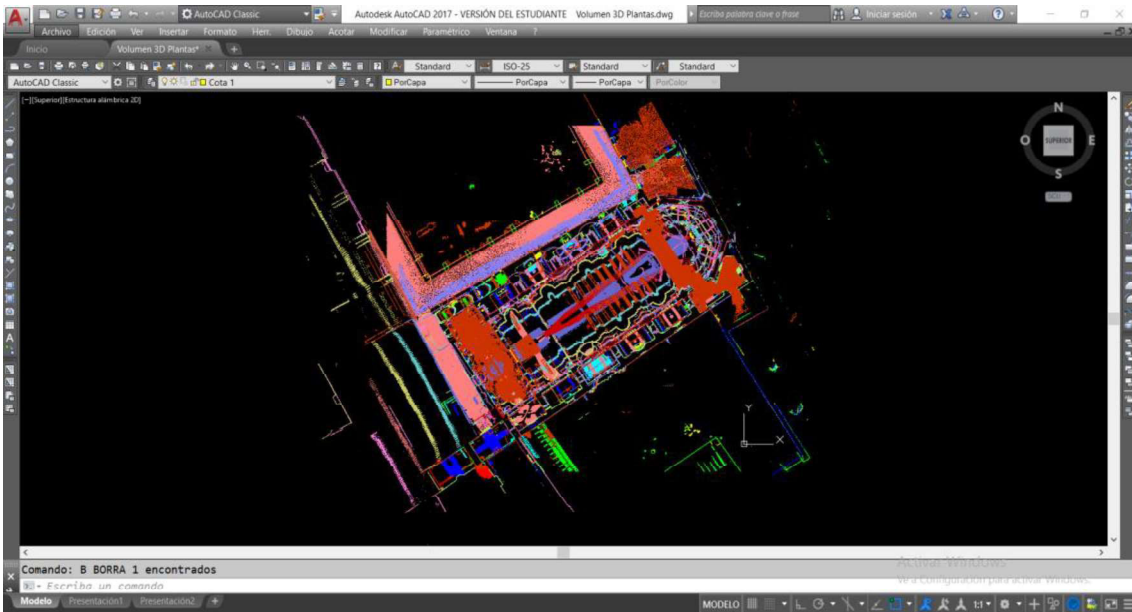
FIG. 32: *Plantas superpuestas vistas en el programa Autocad*
 ELABORACIÓN PROPIA

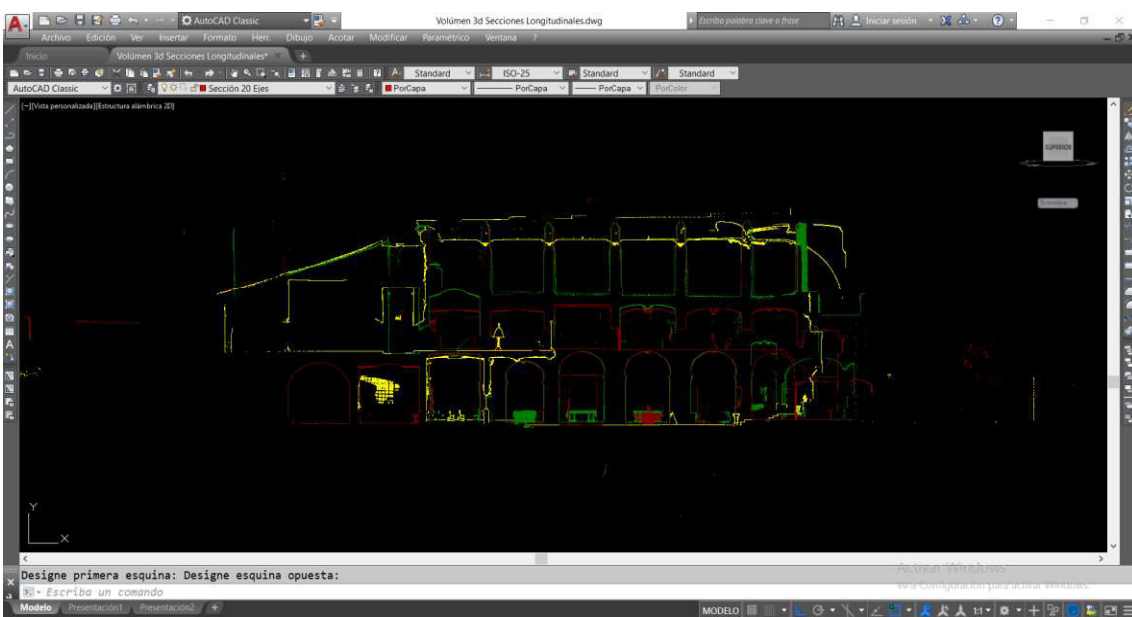
FIG. 33: *Secciones longitudinales superpuestas vistas en el programa Autocad*
 ELABORACIÓN PROPIA

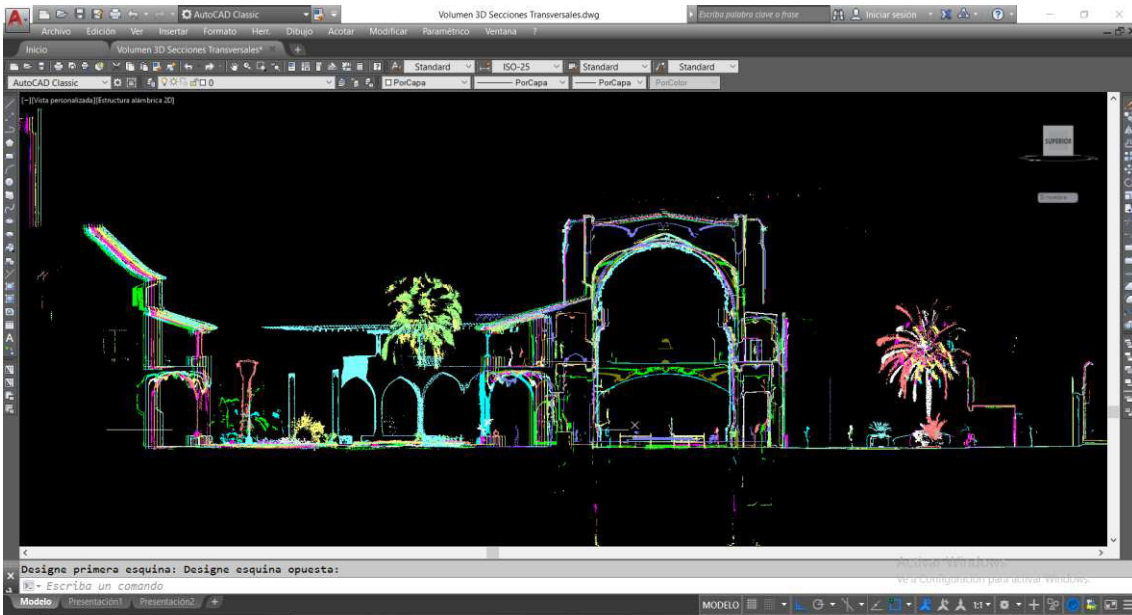
FIG. 34: Secciones transversales superpuestas vistas en el programa Autocad
ELABORACIÓN PROPIA

Una vez se tienen las nubes de puntos exportadas a dwg, se han superpuesto formando un volumen 3d que permite obtener una visión general del edificio, se procede a dibujar los planos correspondientes. En este caso, se seleccionará la nube o nubes de puntos que se consideren necesaria y trazaran las líneas sobre los puntos, grafizando los planos. La ventaja de trabajar con la nube de puntos y el Escuadra, es que permite obtener tantas secciones se quiera y del grosor que se considere necesario, pudiendo así, no obtener sólo la sección en sí, si no también las proyecciones.

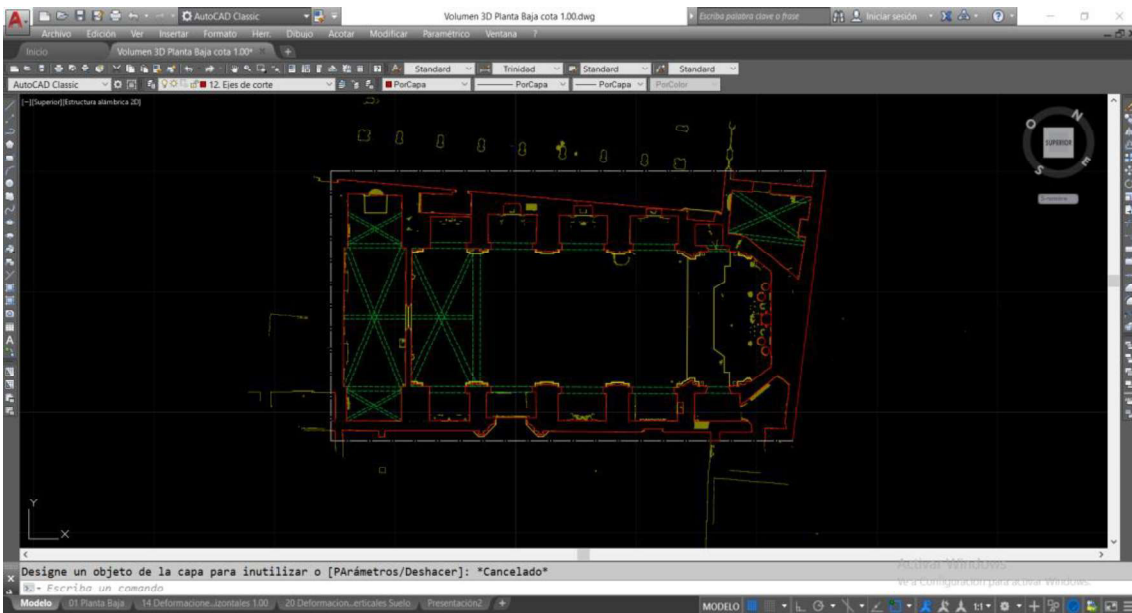
FIG. 35: Trazado del plano de planta baja combinando nube de puntos y el grafismo que se ha ido realizando
ELABORACIÓN PROPIA

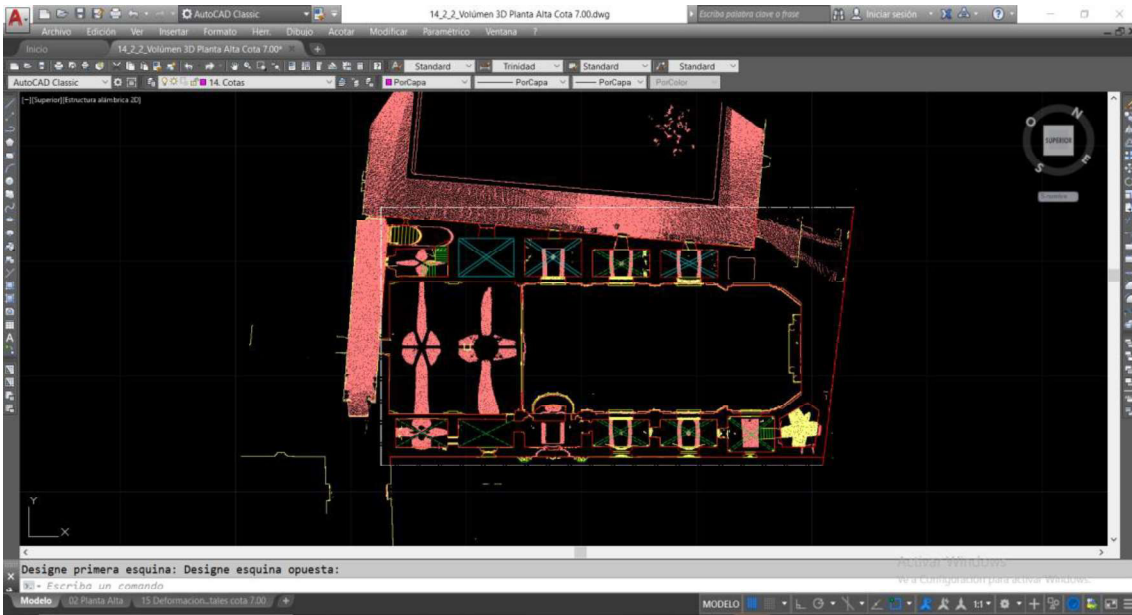
FIG. 36: Trazado del plano de planta alta combinando nube de puntos y el grafismo que se ha ido realizando
ELABORACIÓN PROPIA

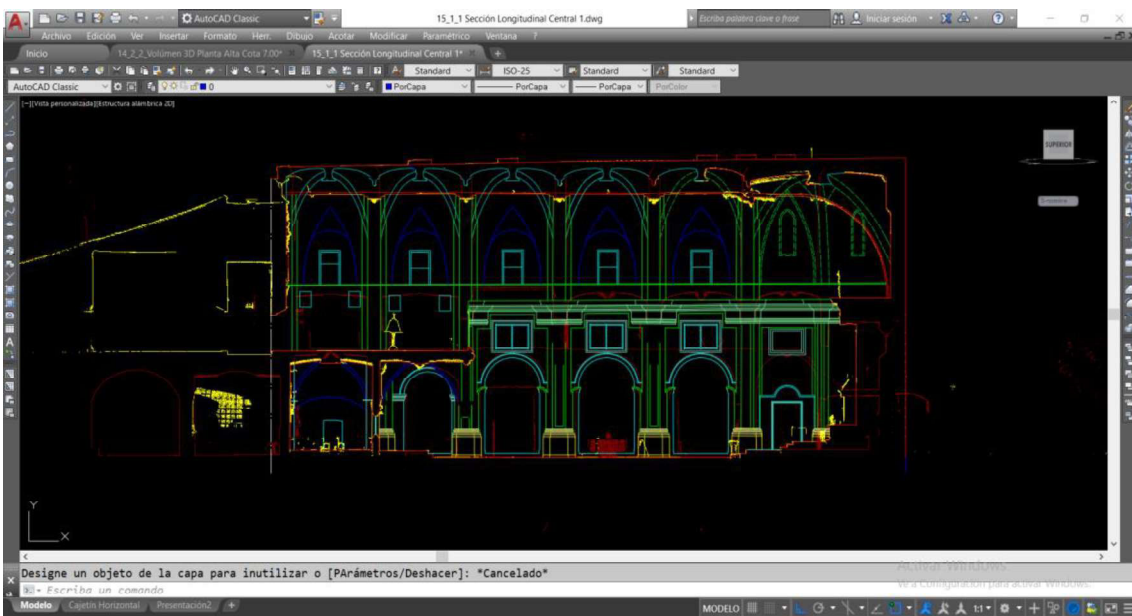
FIG. 37: Trazado de la sección longitudinal central combinando nube de puntos y el grafismo que se ha ido realizando
ELABORACIÓN PROPIA

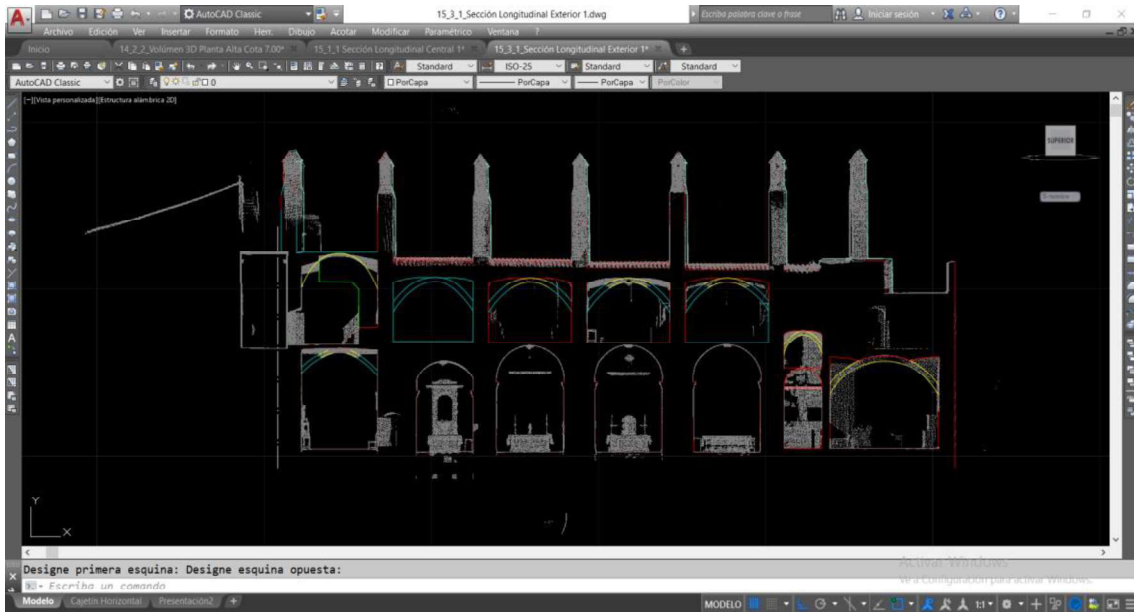
FIG. 38: Trazado de la sección longitudinal exterior combinando nube de puntos y el grafismo que se ha ido realizando
ELABORACIÓN PROPIA

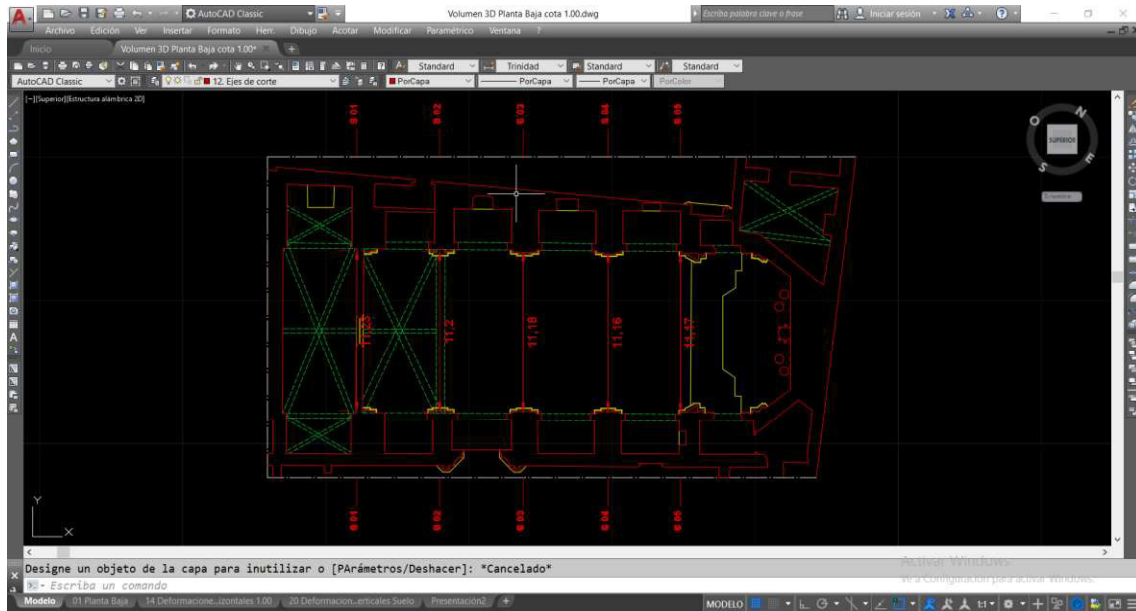
FIG. 39: Estudio de las deformaciones a las que se ha visto sometida la iglesia en Autocad
ELABORACIÓN PROPIA

Una vez extraída la nube de puntos, trabajarla con cad y grafiar los planos podemos pasar a analizar las deformaciones, descensos y desplazamientos que se han podido producir en la iglesia. Para ello, se puede medir de manera exacta sobre los planos ya grafiados, extraer nuevas nubes de puntos (éste caso más utilizado para poder medir detalles pequeños con total exactitud que grafiando nos podría llevar a un mínimo error) e incluso utilizando ambos, solapando planos y nubes de punto obteniendo así mayor información.

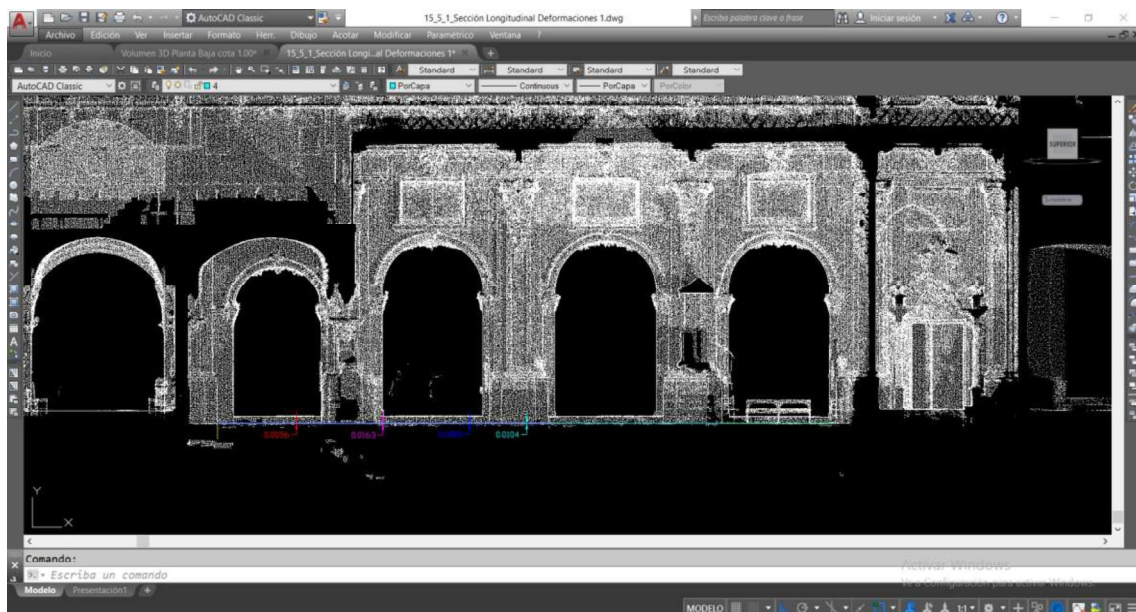
FIG. 40: Estudio de las deformaciones verticales del suelo a las que se ha visto sometida el objeto de estudio en Autocad
ELABORACIÓN PROPIA

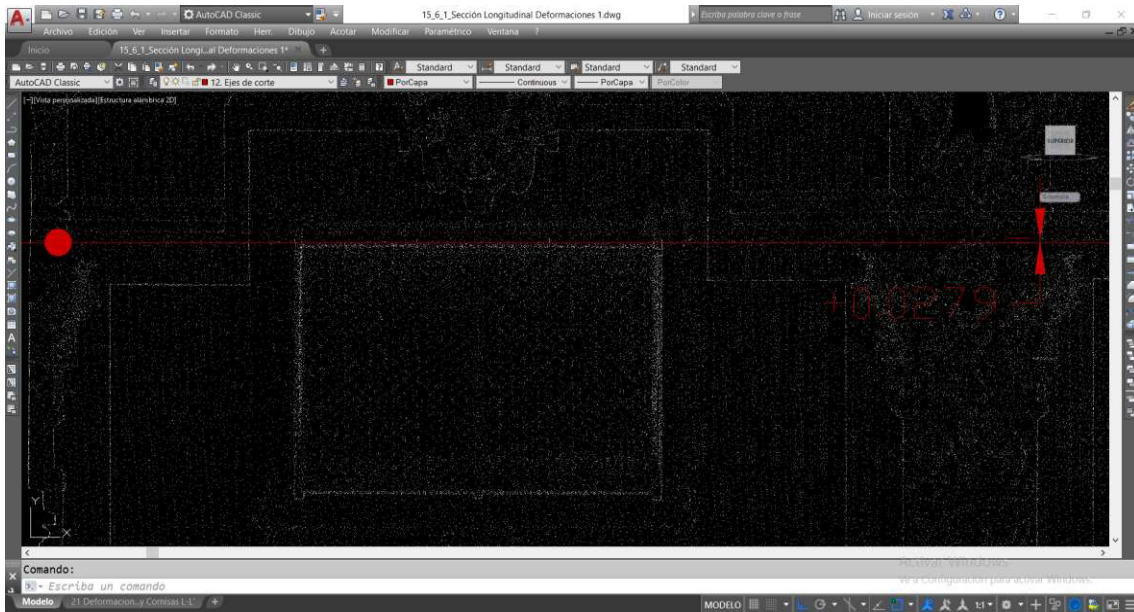
FIG. 41: Estudio de las deformaciones verticales de arranques y cornisas a las que se ha visto sometida el objeto de estudio en Autocad

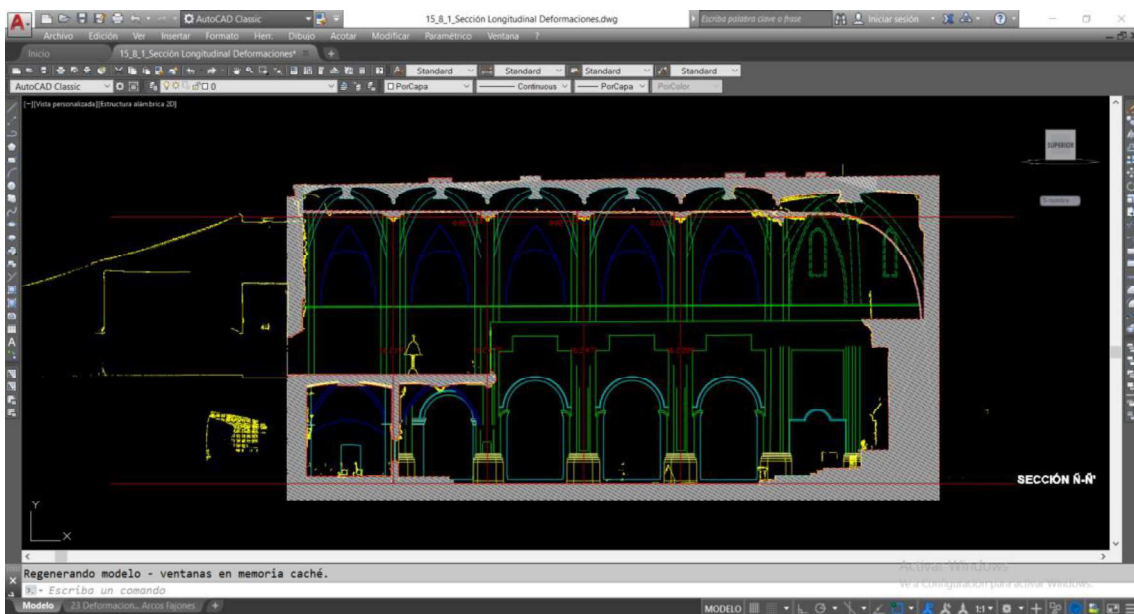
FIG. 42: Estudio de las deformaciones verticales en arcos fajones a las que se ha visto sometida el objeto de estudio en Autocad

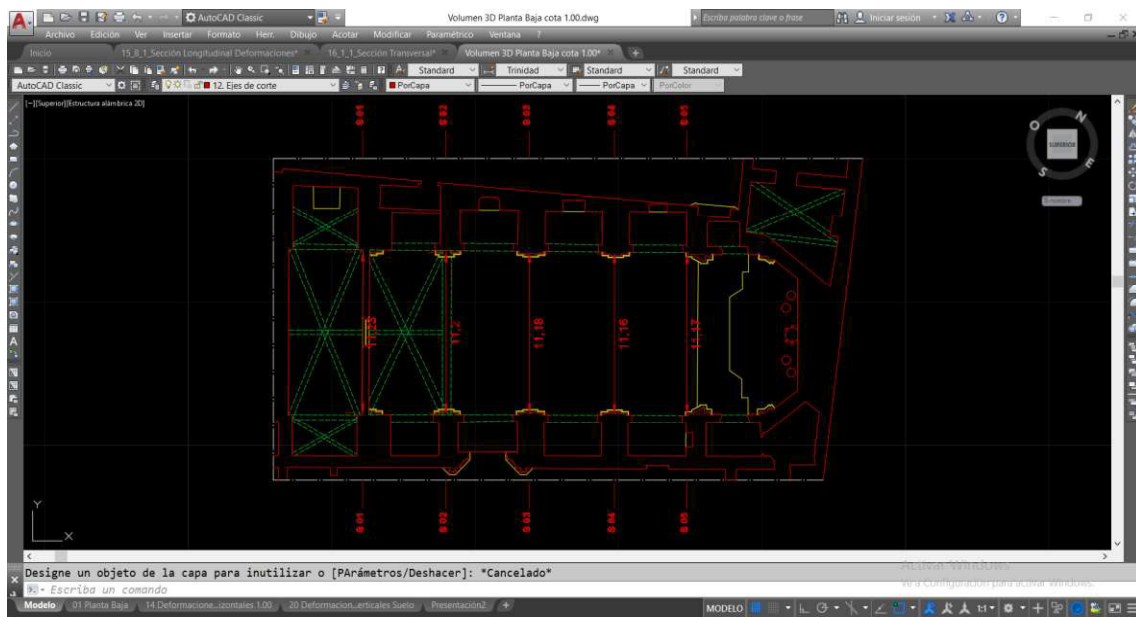
Sección (S05) por el quinto contrafuerte, el valor es de 11.17 m.

FIG. 43: Estudio de las deformaciones horizontales a una altura de 1.00 m con el programa de Autocad
ELABORACIÓN PROPIA

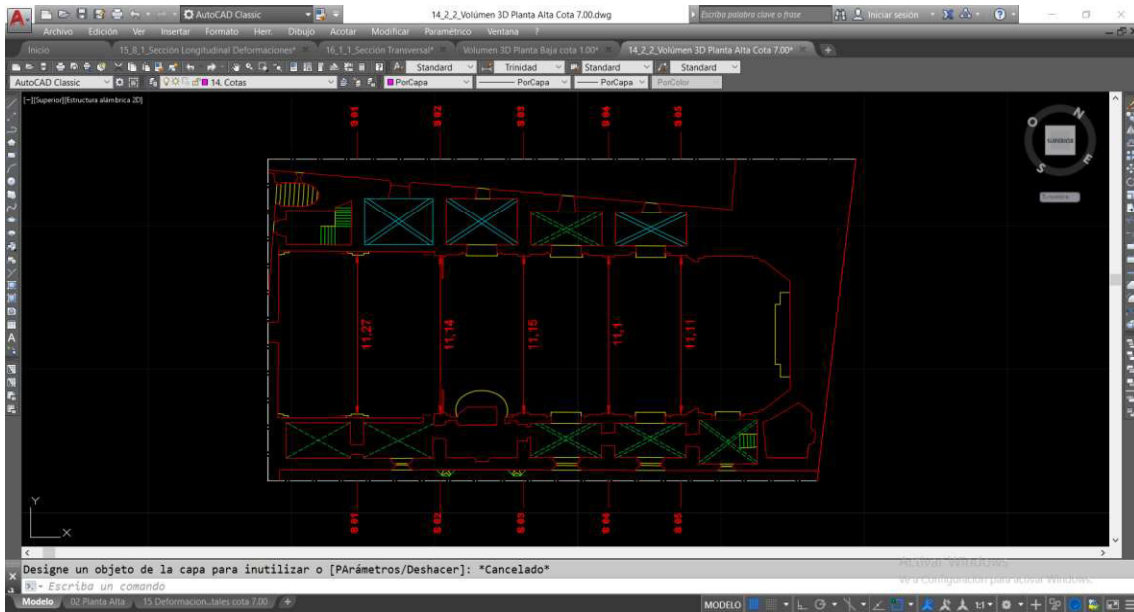
Sección (S05) por el quinto contrafuerte, el valor es de 11.11 m.

FIG. 44: Estudio de las deformaciones horizontales a una altura de 7.00 m con el programa de Autocad
ELABORACIÓN PROPIA

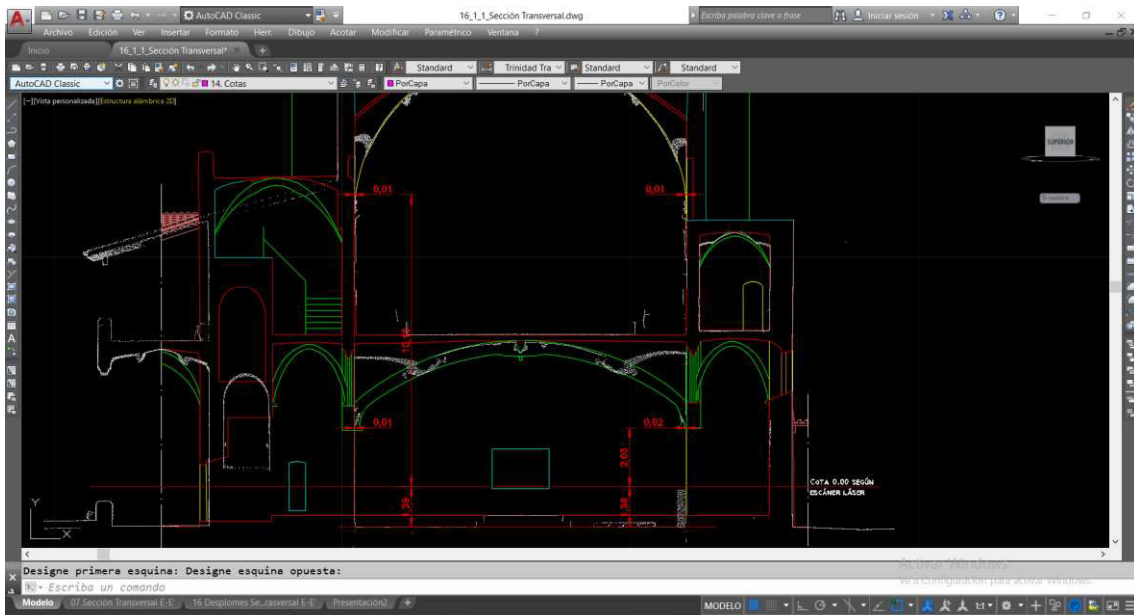
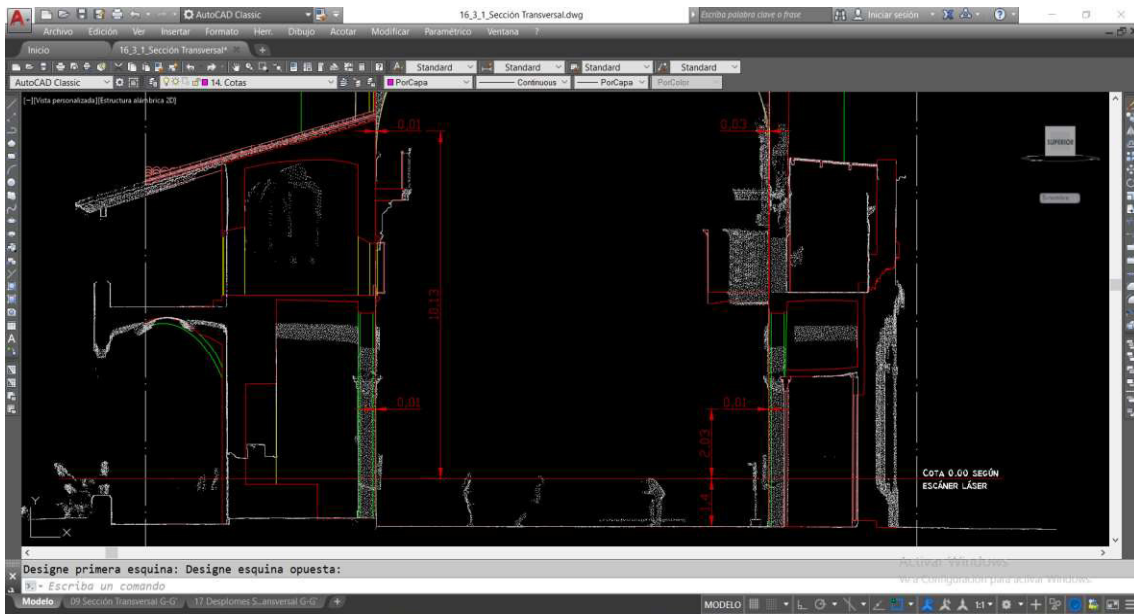
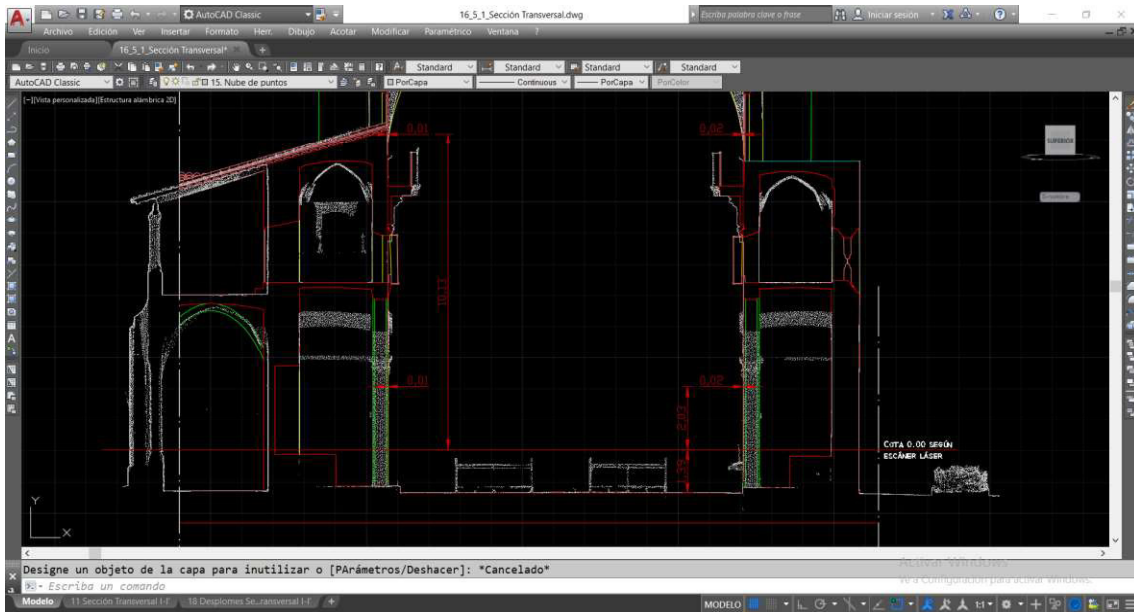
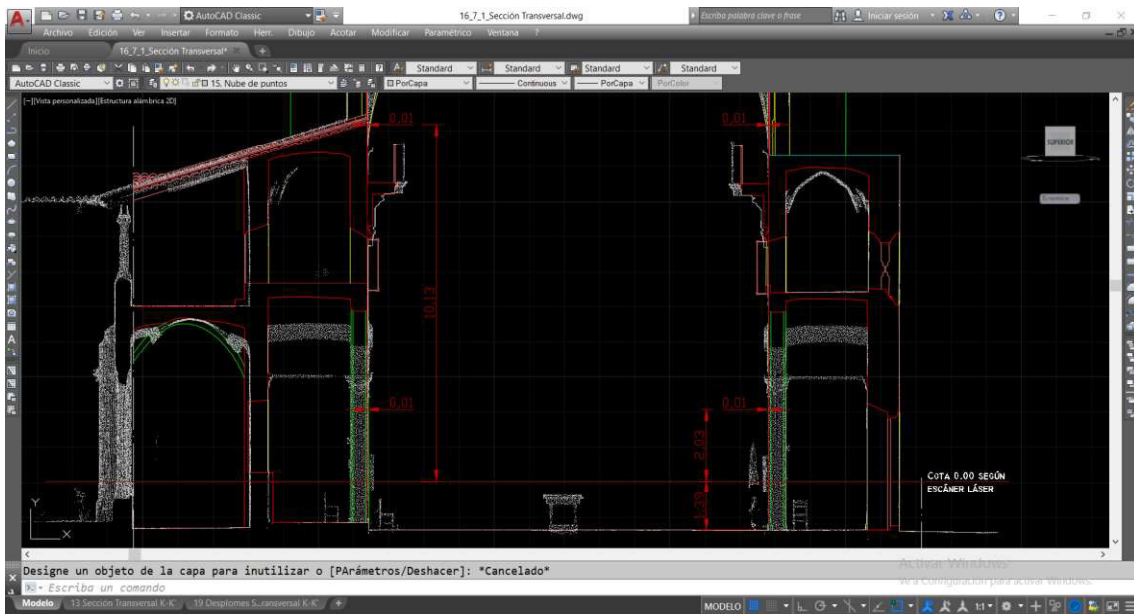
FIG. 45: Estudio de las deformaciones verticales a una altura de 2.03 y 10.13m con el programa de Autocad
ELABORACIÓN PROPIA

FIG. 46: Estudio de las deformaciones verticales a una altura de 2.03 y 10.13m con el programa de Autocad
ELABORACIÓN PROPIA

FIG. 47: Estudio de las deformaciones verticales a una altura de 2.03 y 10.13m con el programa de Autocad
ELABORACIÓN PROPIA

FIG. 48: Estudio de las deformaciones verticales a una altura de 2.03 y 10.13m con el programa de Autocad
ELABORACIÓN PROPIA

El mayor valor se concentra en el tercer y cuarto contrafuerte, siendo el contrafuerte derecho el que presenta mayores valores, aunque el valor del desplome es de entre 2 y 3 cm.

A	B	C	D	E	F	G	H	I	J
Suelo	0.00	-0.0056	-0.0163	+0.008	+0.0104	0.00	-0.0172	-0.0102	-0.0048	-0.0072
Arranque	0.00	+0.0104	+0.0010	+0.0203	+0.0376	0.00	+0.009	+0.0047	+0.0218	+0.025
Cornisa	-	0.00	+0.0279	+0.0464	-0.0193	-	-	-	-0.0066	0.00

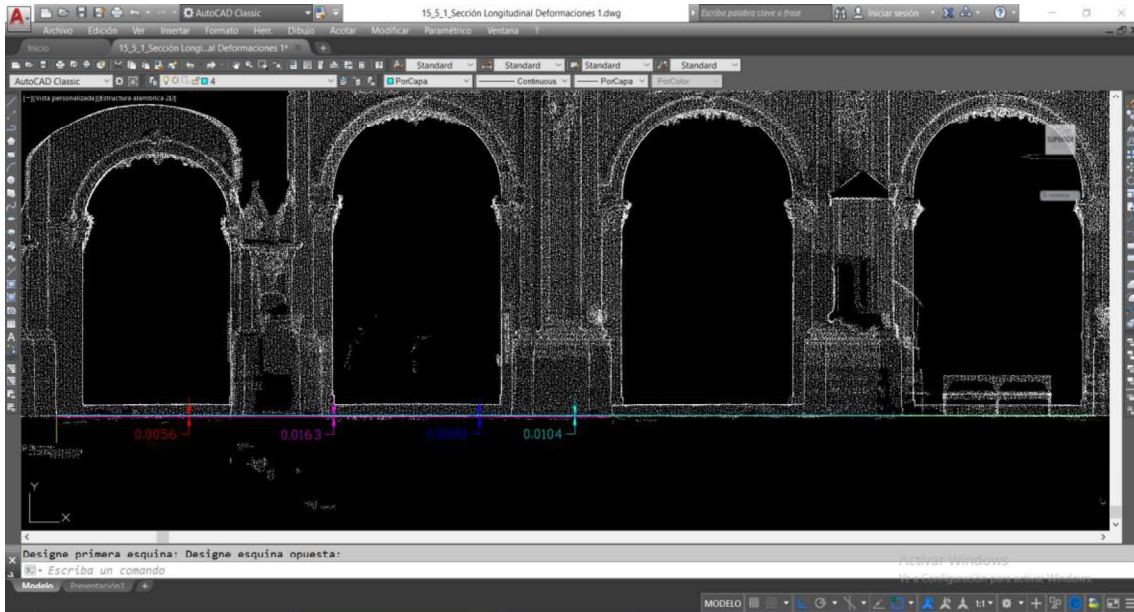
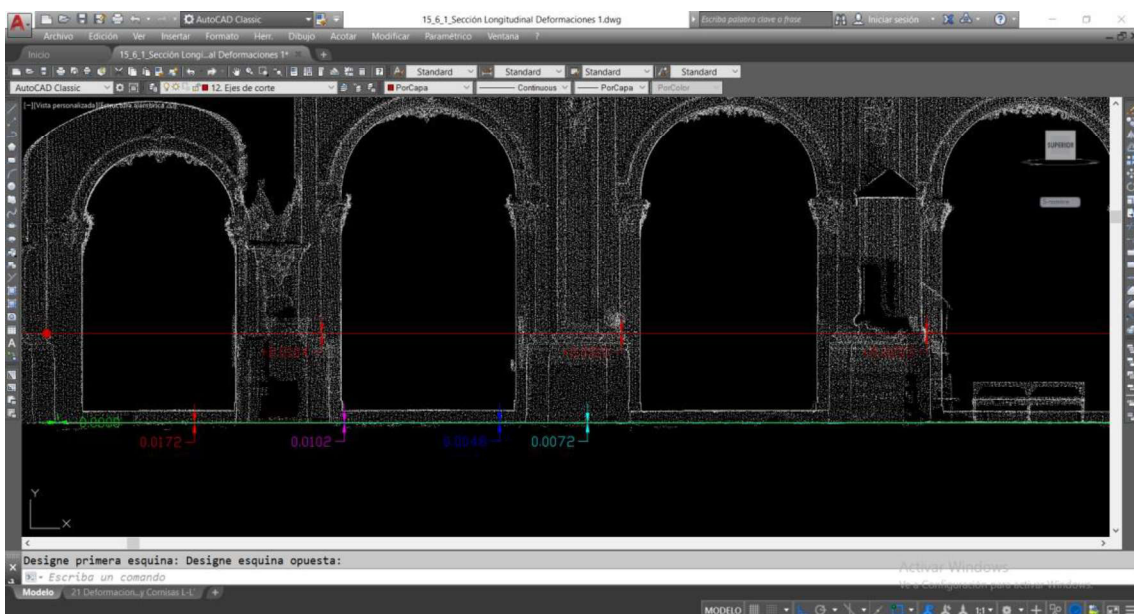
FIG. 49: Estudio de las deformaciones verticales a nivel del suelo con el programa de Autocad
ELABORACIÓN PROPIA

FIG. 50: Estudio de las deformaciones verticales a nivel del suelo con el programa de Autocad

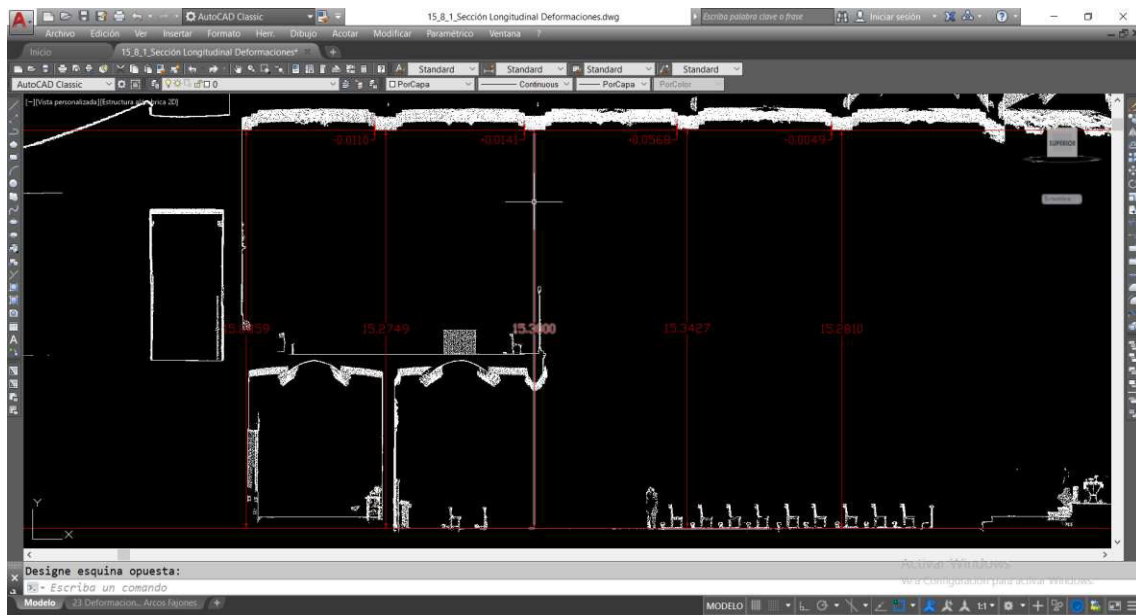
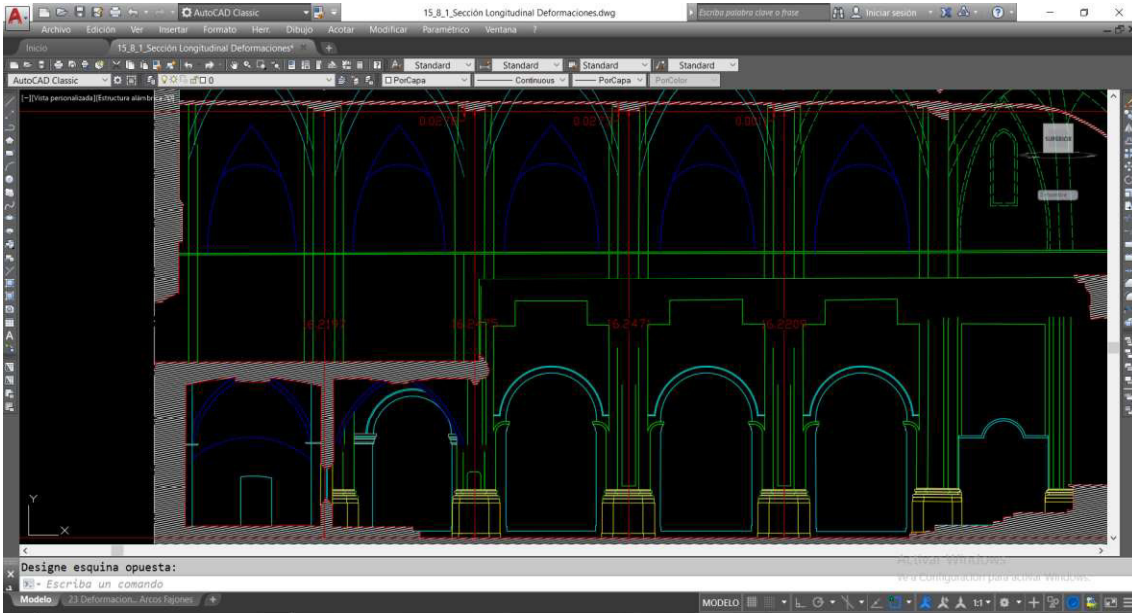
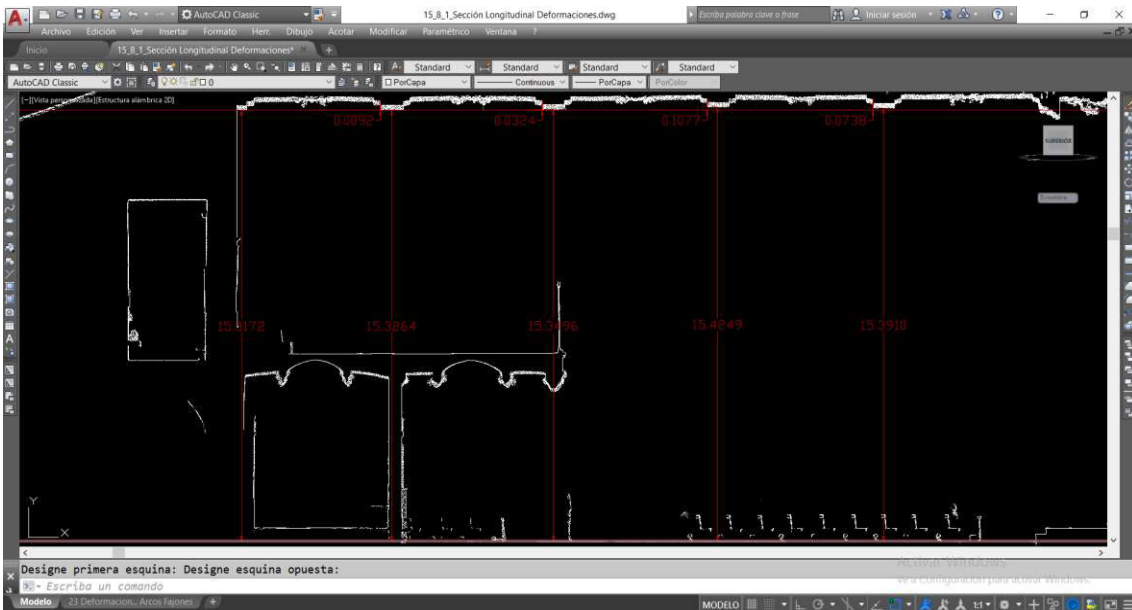
FIG. 51: Estudio de las deformaciones verticales en los arcos fajones con el programa de Autocad

FIG. 52: Estudio de las deformaciones verticales en los arcos fajones con el programa de Autocad
ELABORACIÓN PROPIA

FIG. 53: Estudio de las deformaciones verticales en los arcos fajones con el programa de Autocad
ELABORACIÓN PROPIA

AF1	AF2	AF3	AF4	AF5
SL N-N'	0.00	-0.0110	+0.0141	+0.0568	-0.0049
SL Ñ-Ñ'	-	0.00	+0.0278	+0.0273	+0.0011
SL O-O'	0.00	+0.0092	0.0324	0.1077	0.0738
