TRABAJO FINAL DE GRADO

LA IGLESIA DEL REAL MONASTERIO DE LA TRINIDAD
DE VALENCIA: LEVANTAMIENTO GRÁFICO Y ANÁLISIS
HISTORIOGRÁFICO Y DEL ESTADO DE
CONSERVACIÓN

ESCUELA TÉCNICA SUPERIOR
INGENIERÍA DE
EDIFICACIÓN

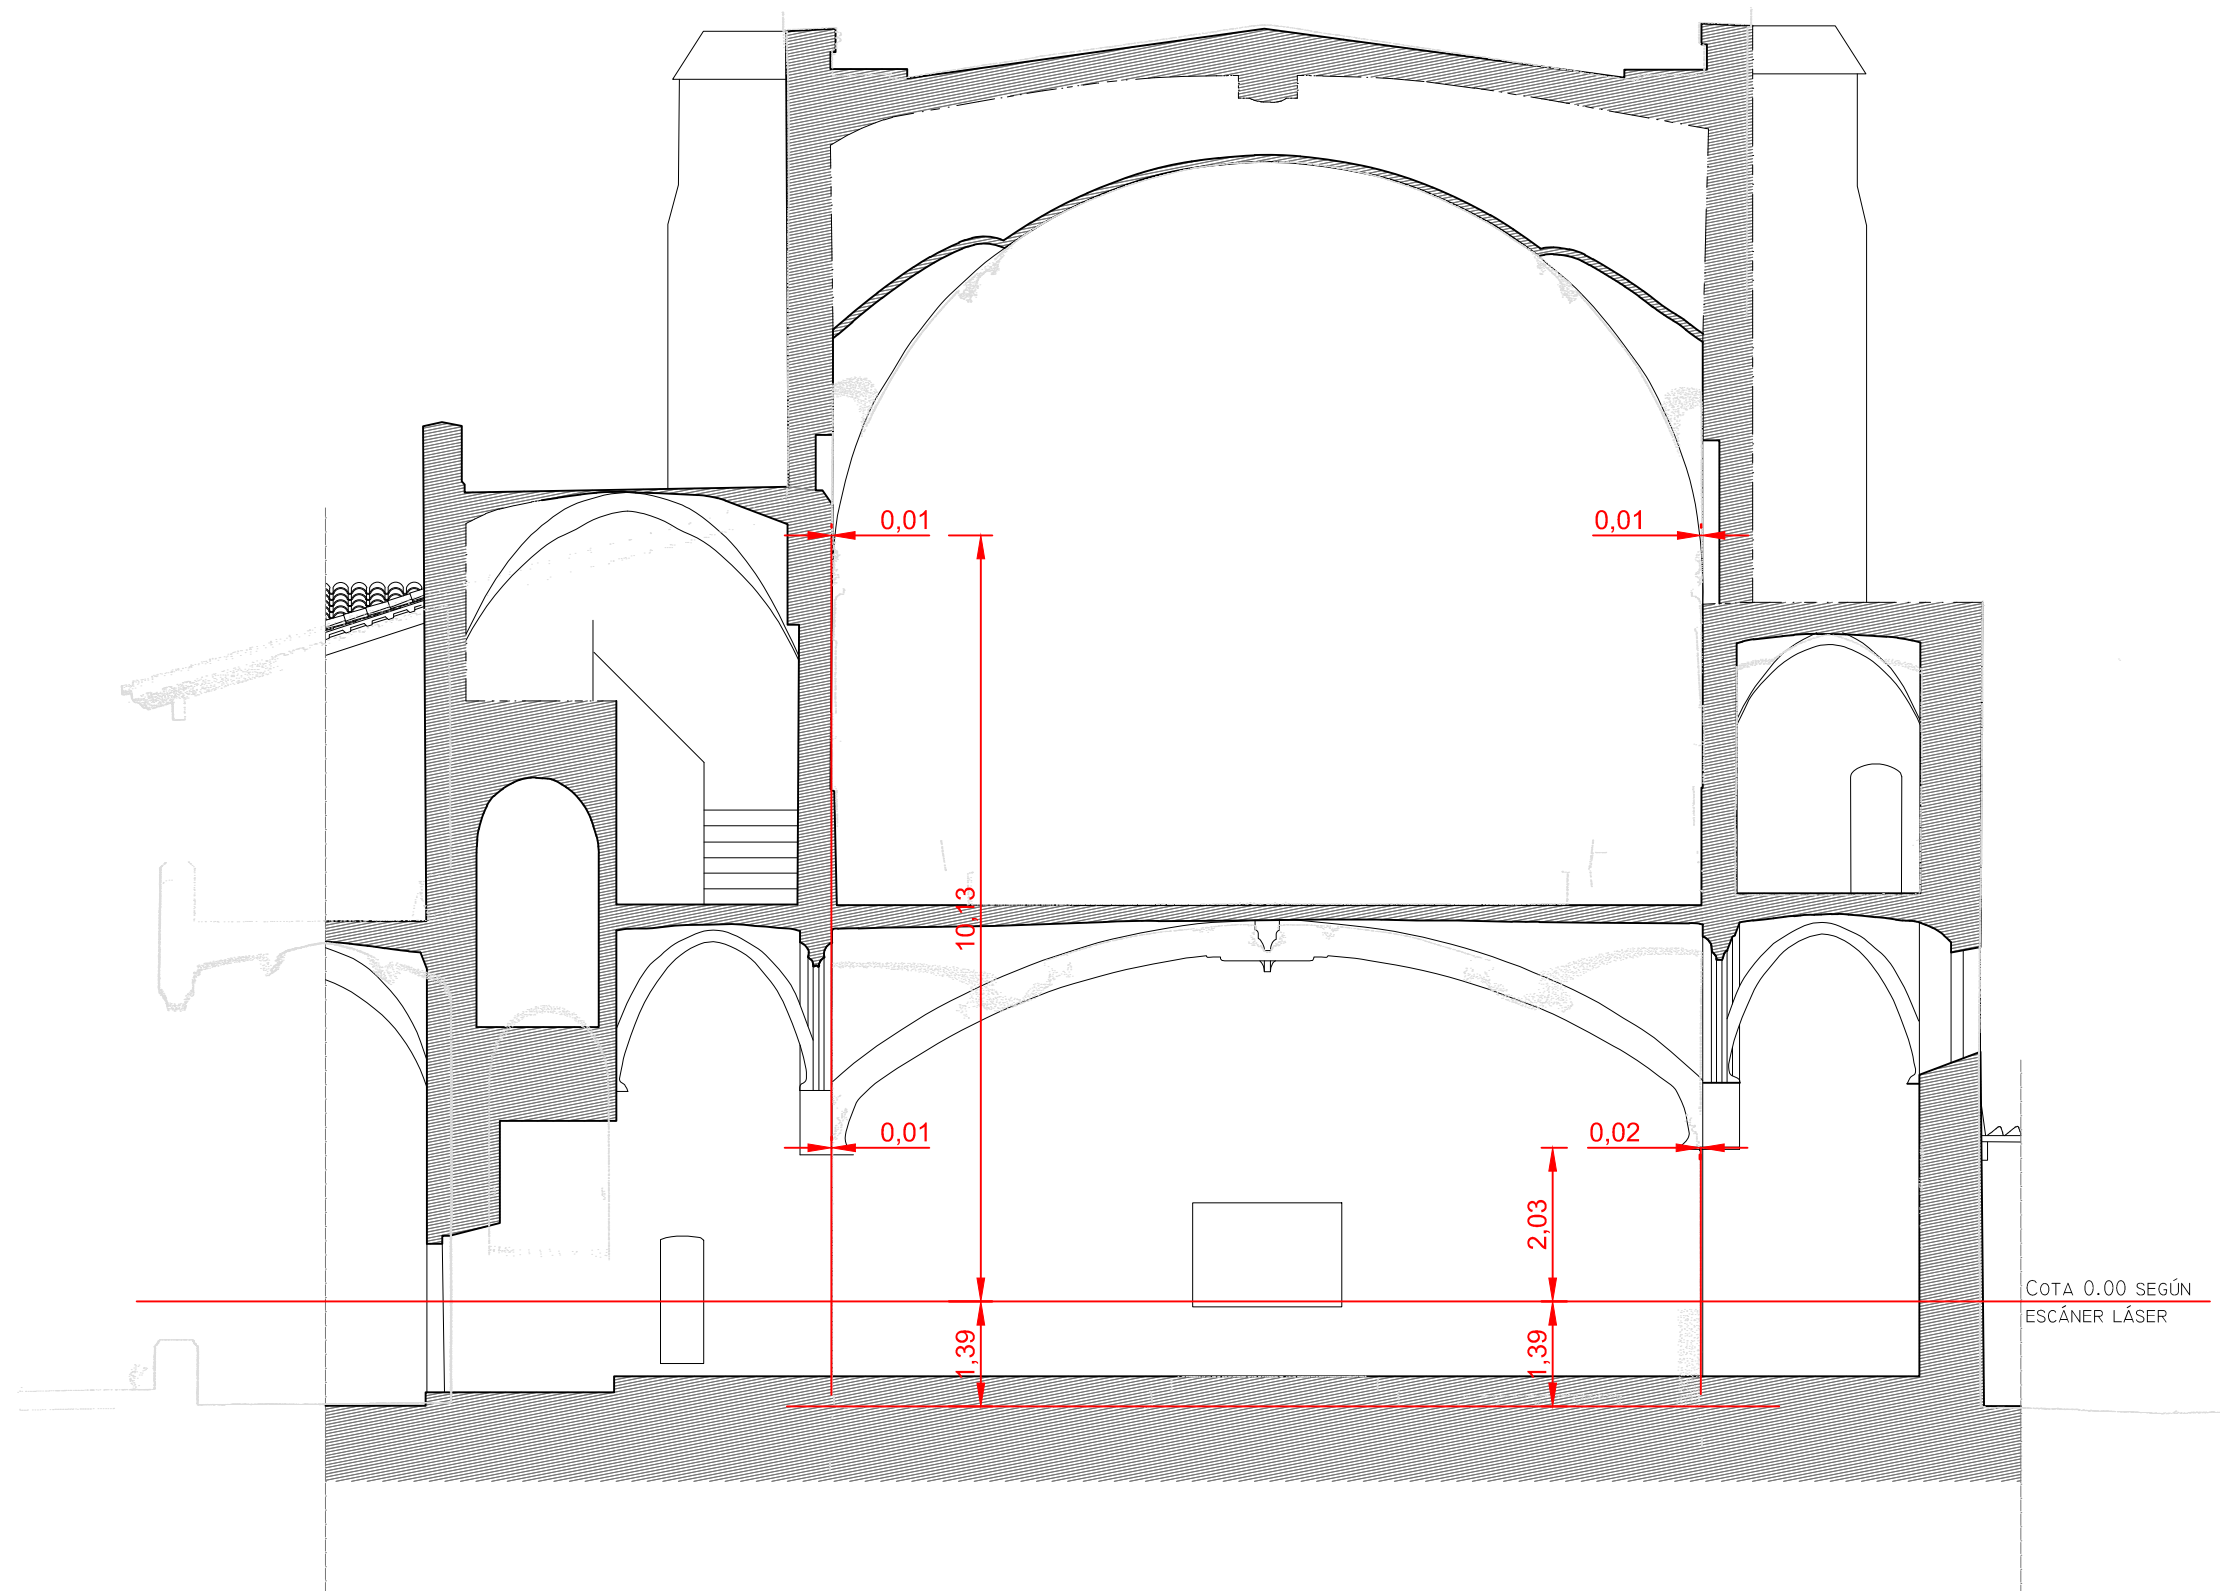
PROYECCIÓN: - - - - -
 SIN ESCANER: - - - - -
 ESTAS ZONAS NO HAN PODIDO SER ESCANEADAS Y POR TANTO HAN SIDO TRAZADAS ACORDE AL DISEÑO SEGUIDO POR EL RESTO DE LA IGLESIA INTENTANDO MANTENER LA MAYOR COHERENCIA Y REALISMO POSIBLE.

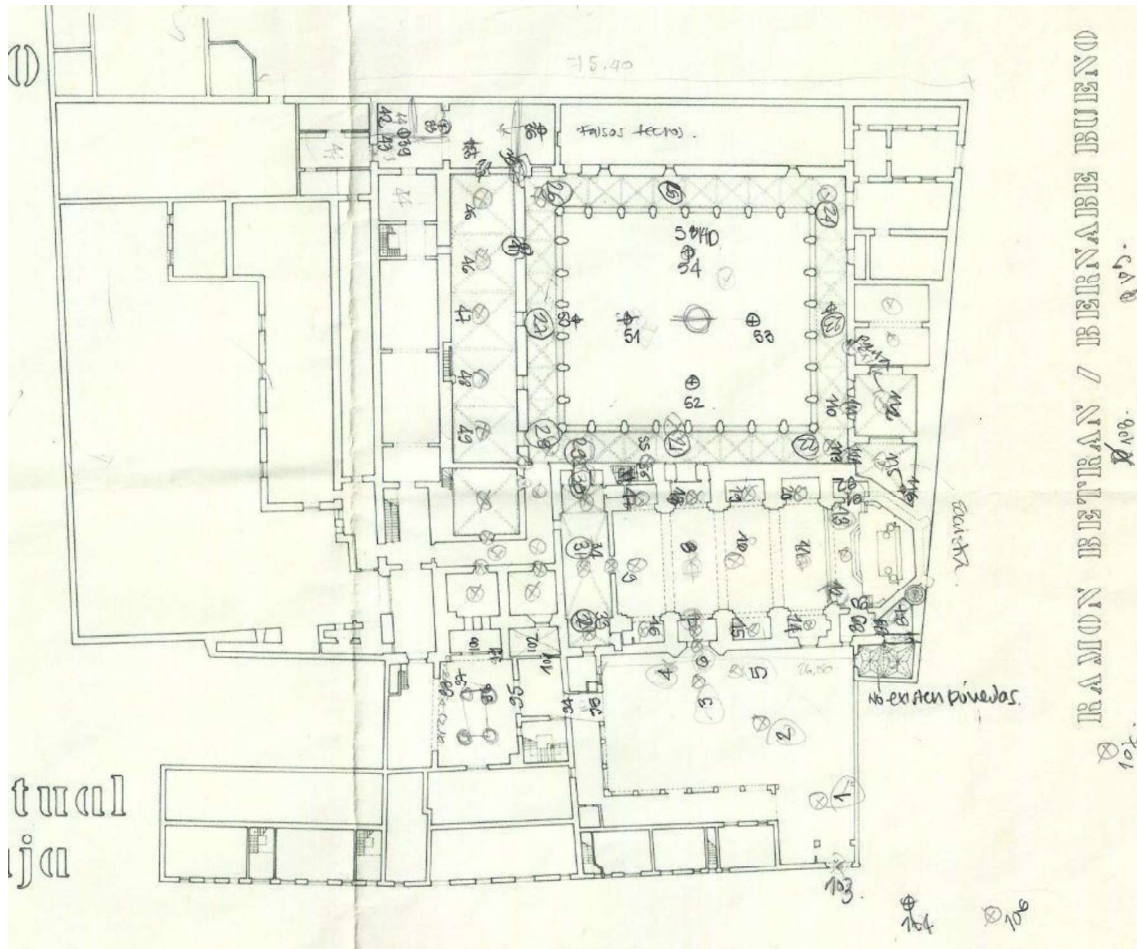
FIG. 58.:Plano situación de las distintas estaciones establecidas por el escáner láser en la planta baja.
 ELABORACIÓN: RAMÓN BELTRÁN, BERNABÉ BUENO. 1985.
 FUENTE: SINDY CHARRY GÓNIMA

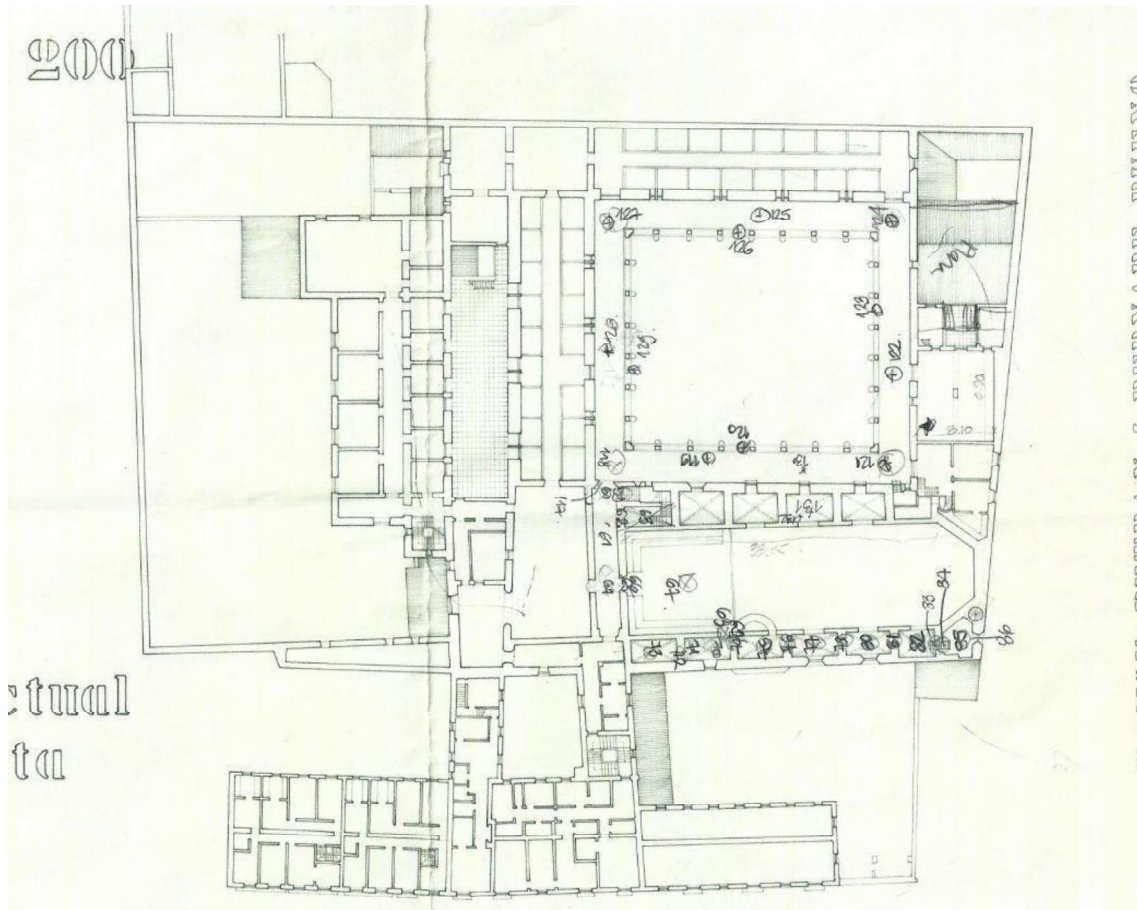
FIG. 59.:Plano situacion de las distintas estaciones establecidas por el escaner laser en la planta alta..
ELABORACION: RAMON BELTRAN, BERNABE BUENO. 1985.
FUENTE: SINDY CHARRY GONIMA
