EL RETORNO A LOS CENTROS HISTÓRICOS:
REUTILIZACIÓN DE EDIFICIOS HISTÓRICOS PARA FORTALECER EL TURISMO CULTURAL.
Ciudad Colonial de Santo Domingo, República Dominicana

Trabajo de Fin de Máster
Vivian Mateo Coradín

Universidad Politécnica de Valencia
Máster Oficial en Conservación del Patrimonio Arquitectónico
Valencia, España. 2017

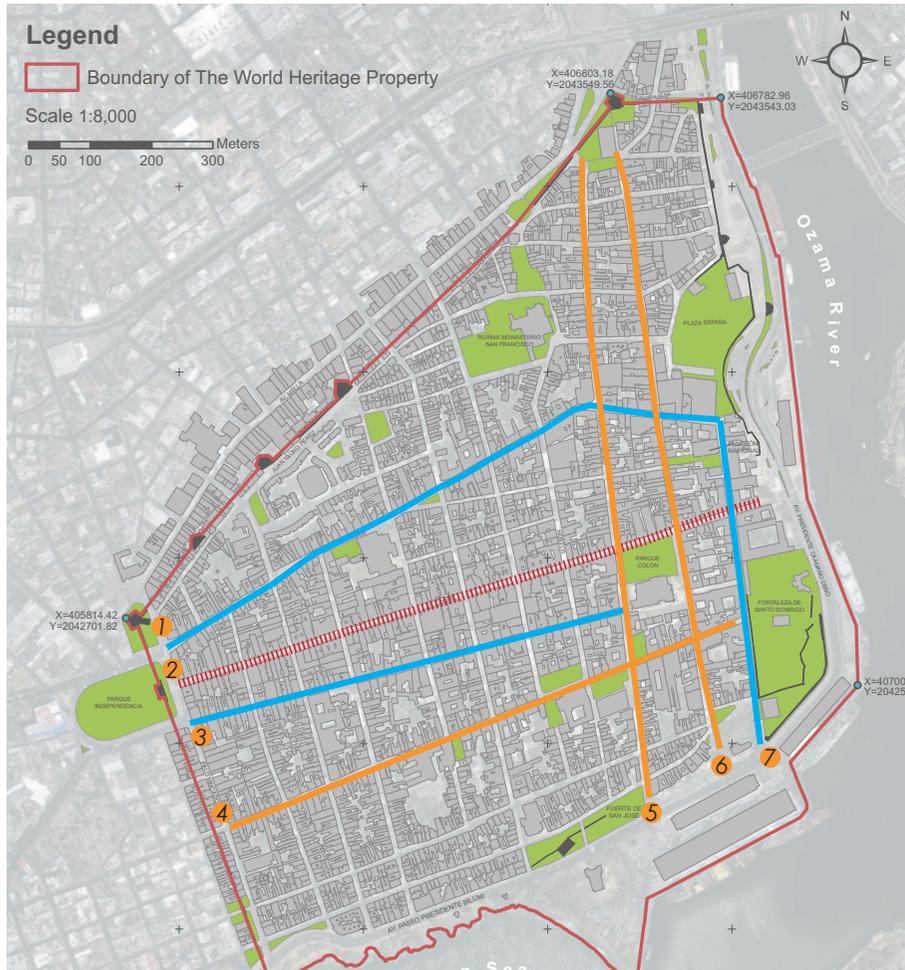
Análisis vial realizado sobre imagen de Ciudad Colonial de Santo Domingo, República Dominicana. (C526). Límite de Propiedad de Patrimonio Mundial. Mayo 2012. Fuente - UNESCO.

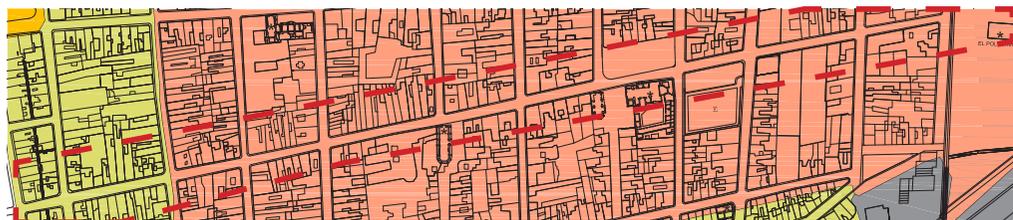
6.2.3. ZONAS DE ESTRUCTURACIÓN URBANA | CALLE PADRE BILLINI

La calle Padre Billini se encuentra dentro de la zona 1, categorizada como "Ciudad Histórica Intramuros". Esta zona incluye la antigua "Ciudad Ovandina" y es el área más densamente construida de la ciudad amurallada.

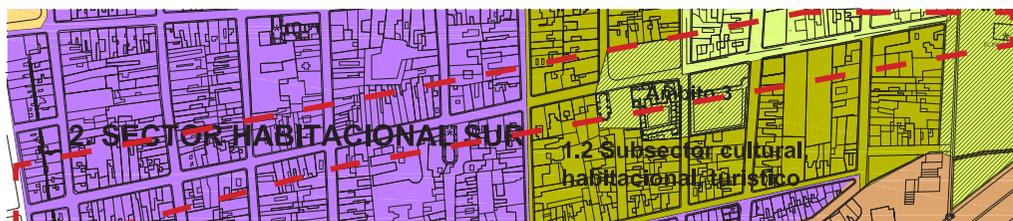
6.2.4 USOS DOMINANTES Y VOCACIONES | CALLE PADRE BILLINI

El uso dominante cae dentro de la categoría de Sector Urbano Monumental y subsector cultural – habitacional – turístico. Luego, gran parte de la calle Padre Billini tiene un uso dominante Urbano Habitacional.

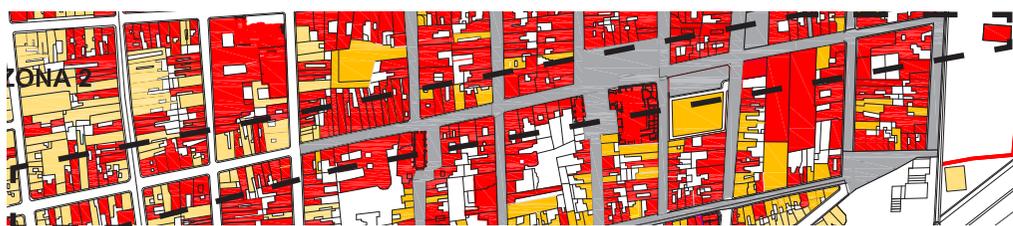
6.2.5 TIPOS DE TRATAMIENTO URBANÍSTICO | CALLE PADRE BILLINI

La gran parte de los inmuebles ubicados en la calle Padre Billini se encuentran dentro de la tipología de Predios de Conservación de Zona 1, que según la normativa, posee la más alta protección y restricción en su tratamiento. Es reconocido por su inclusión por parte de la UNESCO en la lista de ciudades pertenecientes al Patrimonio Cultural Mundial.

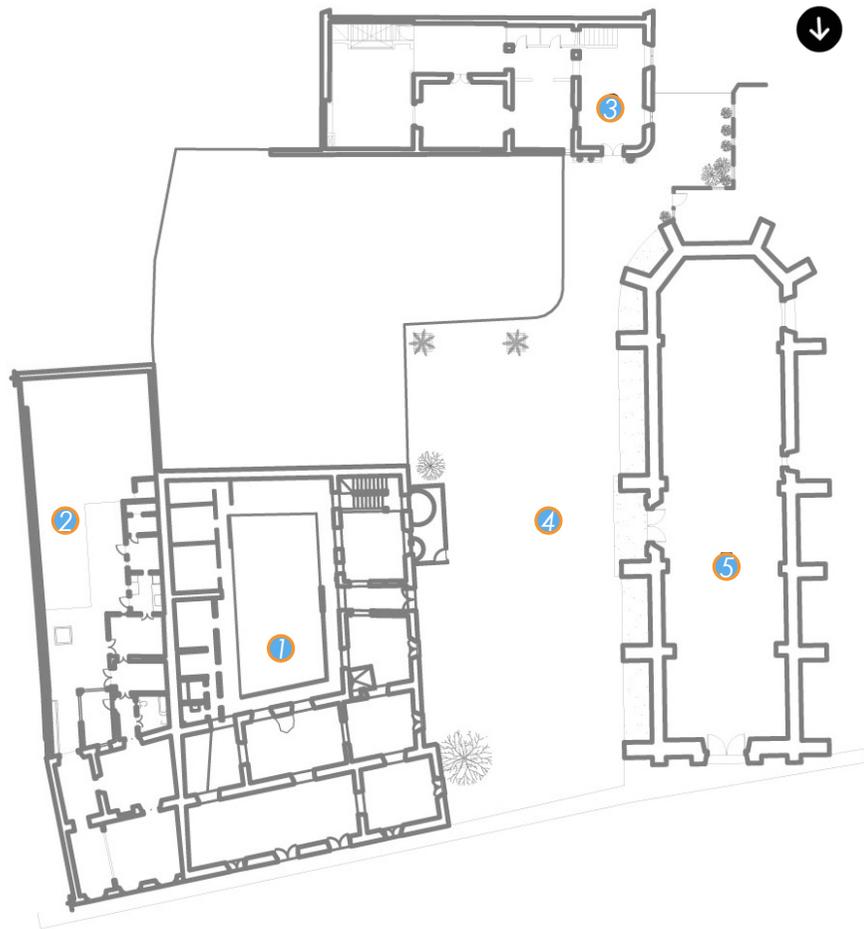
Planta Inmuebles Originales y Plazoleta Regina Angelorum. Planimetría de Arquitecto.

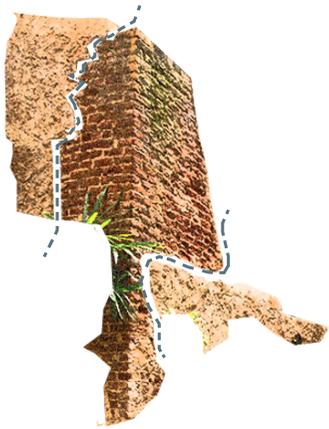
Algunos muros de tapia del inmueble estaban "reforzados" con ladrillo en varios puntos. Fuente Propia.

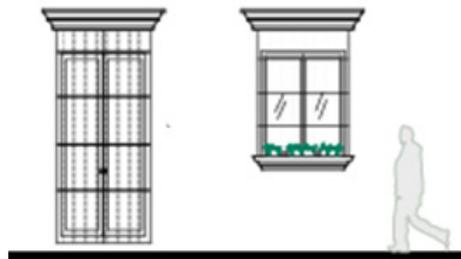
El hierro forjado protegía los ventanales y las puertas de madera de caoba. Fuente Propia.

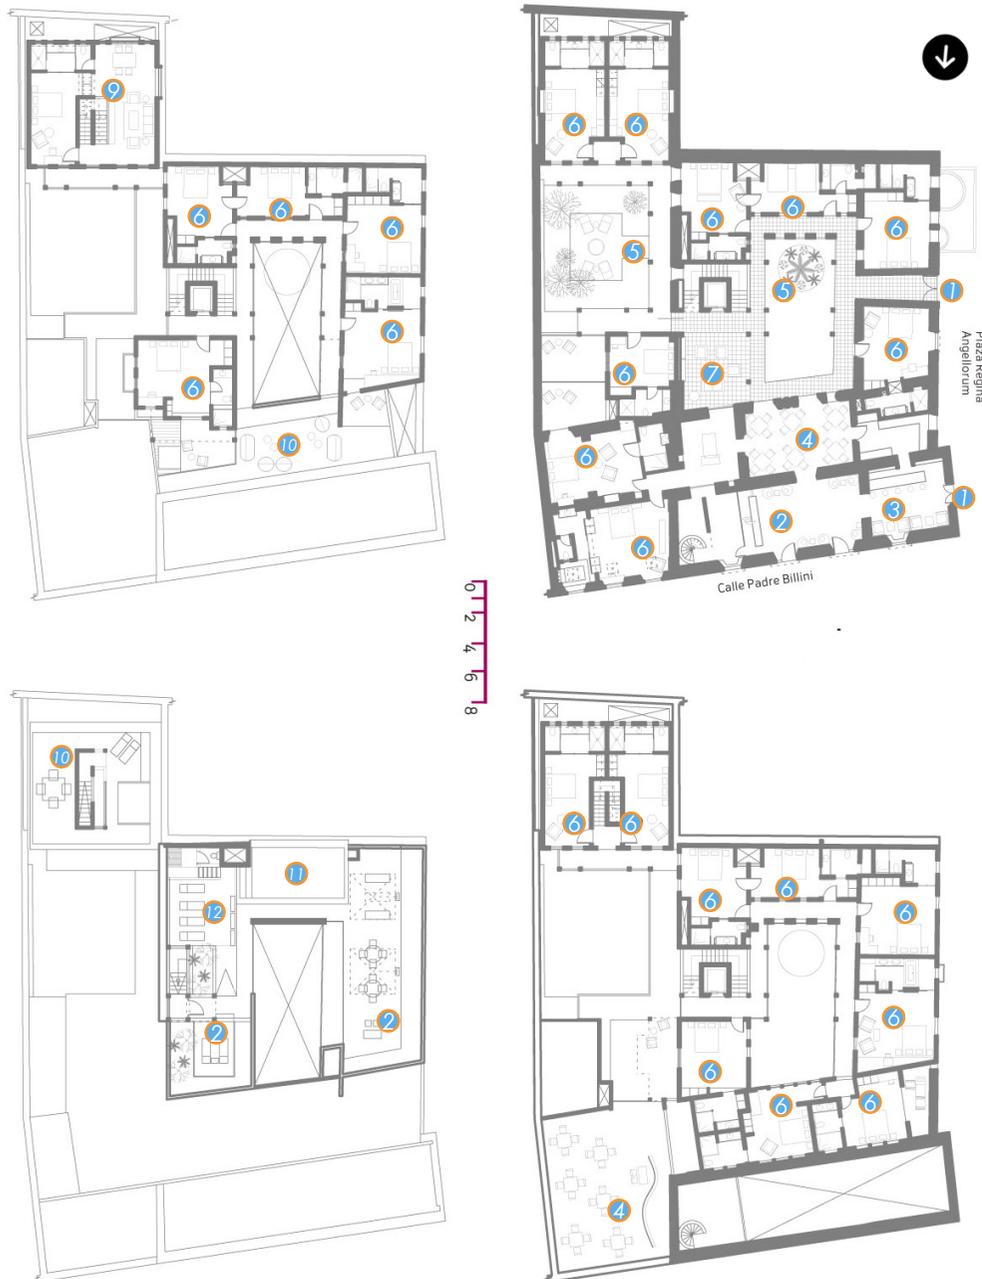
Al comparar las plantas arquitectónicas se puede observar la permanencia de los muros más fuertes o los muros estructurales. Los muros que conforman las crujiás paralelas a la calle Padre Billini y los del martillo. Sin embargo, los muros de las divisiones interiores desaparecieron completamente, para dar paso a las habitaciones y sobretodo, que sean bien espaciosas.

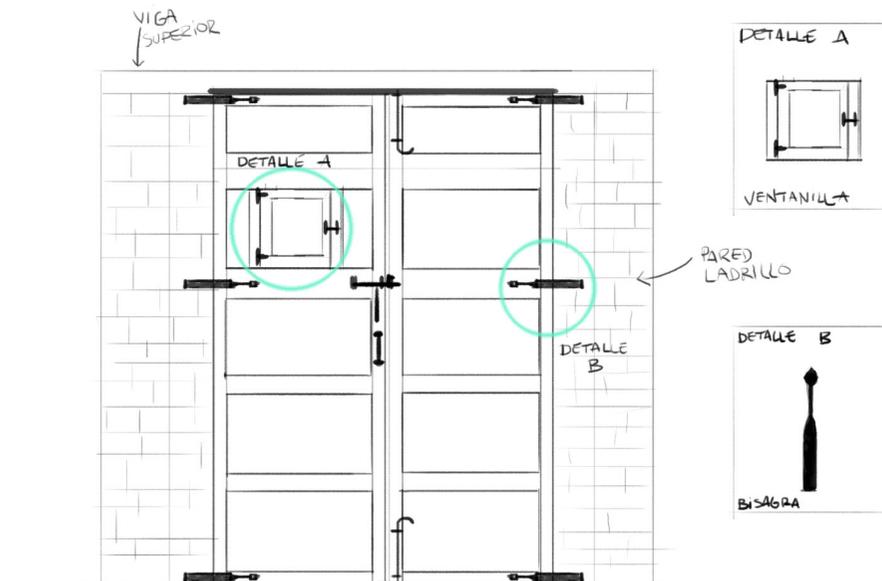
Esquema de detalle, portal principal Quinta Dominica. Fuente Propia.

- Los huecos de puertas y ventanas se confeccionaban de piedra con dovelas robustas
- Las esquinas de las construcciones también se construían en piedra de sillería
- Techos romanos con vigas de madera preciosa y terminación con tejas curvas
- Puertas y ventanas de madera preciosa
- Sobre las alfarjías, del mismo material, descansan losas de barro planas con el sistema llamado "romano"
- Pavimentos de ladrillos
- Muros de tapia.
- El hierro forjado protegía los ventanales.
- Las puertas de madera de caoba.

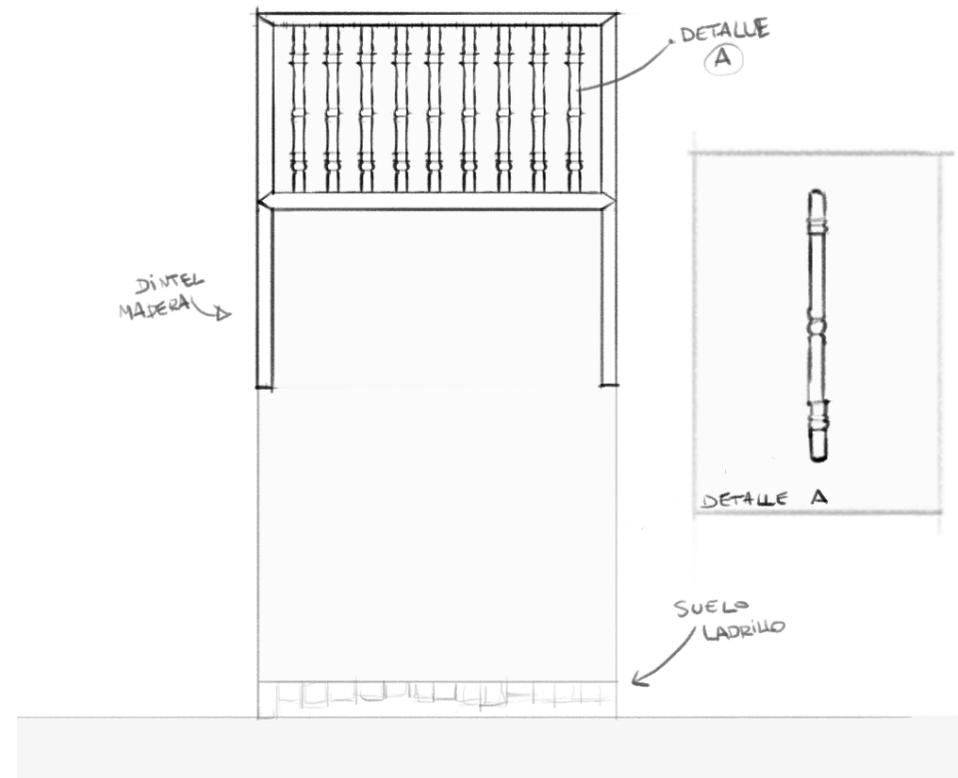
Esquema de detalle, dintel de madera crujeas interiores, Quinta Dominica. Fuente Propia.

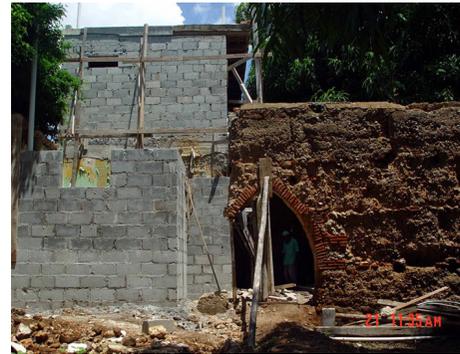
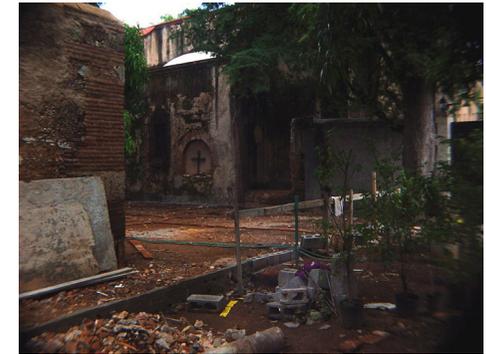
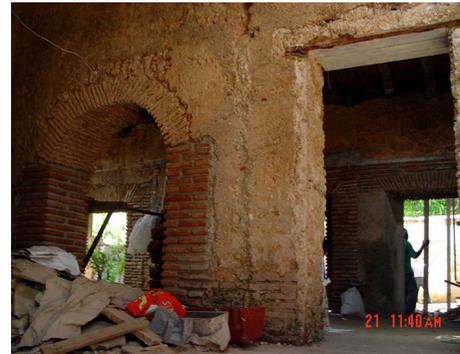
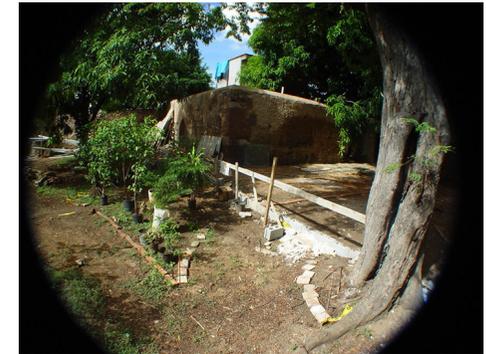
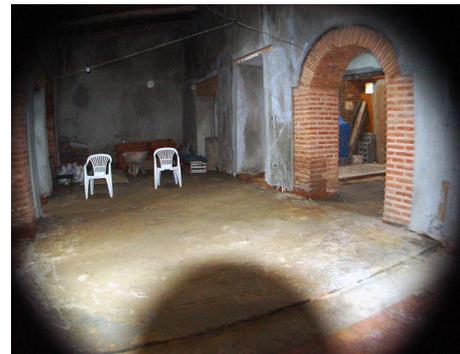
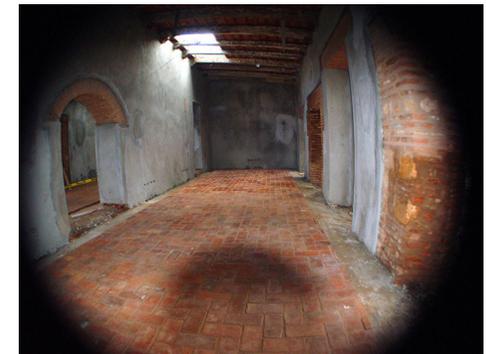
En las imágenes del proceso de intervención se puede ver como se cubren los muros de tapia con un empañete de cemento y se colocan ladrillos nuevos en los dinteles y para enmarcar los umbrales de las puertas. Empañetar elementos como estos, lamentablemente, es una práctica común en Santo Domingo ya que los trabajadores se ahorran tener que intervenir de forma apropiada en los mismos y consideran que el empañete de cemento le otorga más durabilidad al muro, especialmente contra las inclemencias del clima. Otros elementos se mantienen como los pavimentos y los forjados. Se trabajó también en el gran patio con motivos puramente funcionales, para poder realizar eventos en el.

Imágenes del proceso de intervención del inmueble. Fotos del archivo de la Quinta Dominica.

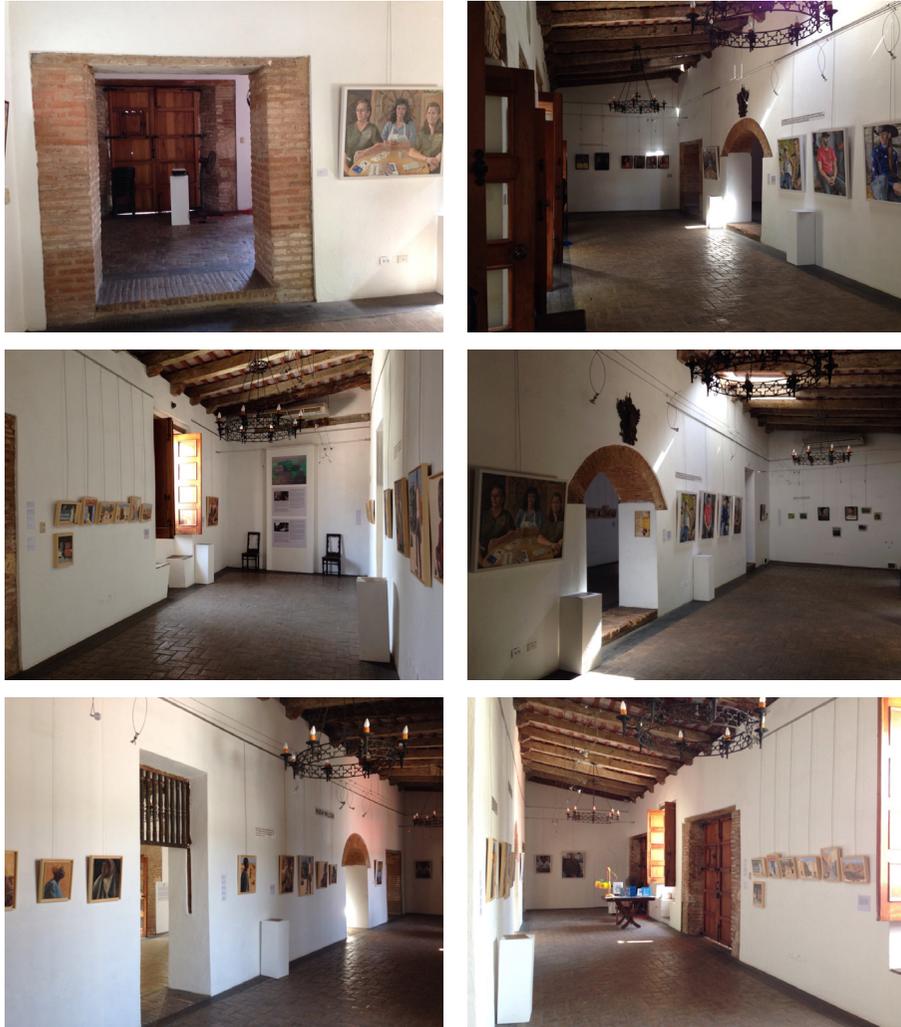
Levantamiento fotográfico situación actual

Imágenes de la condición actual del inmueble. Fotos fuente propia.

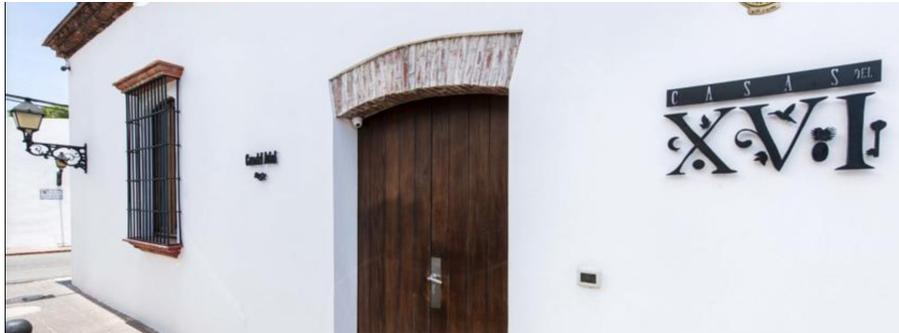
Casa del Árbol. Fachada Hacia Calle Padre Billini Foto: booking.com

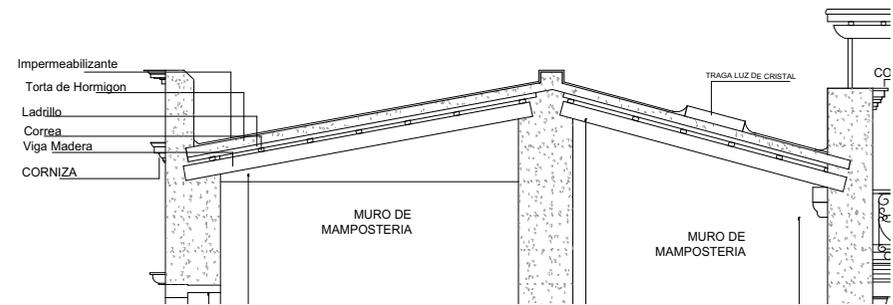
Esquema de la situación de los forjados previos a la intervención. Al pasar el tiempo se van realizando pequeñas intervenciones en los inmuebles de la CCSD para mantener en pie sus estructuras. Se impermeabilizan, se le aplican tortas de hormigón, sobre todo para proteger la casa de las inclemencias del clima tropical de la isla. Fuente Propia.

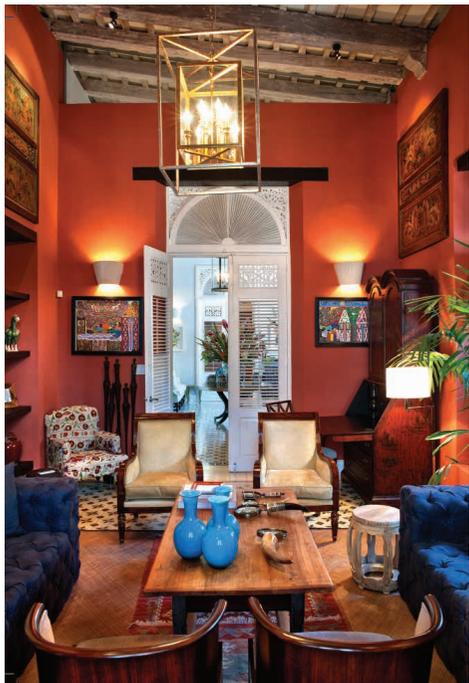
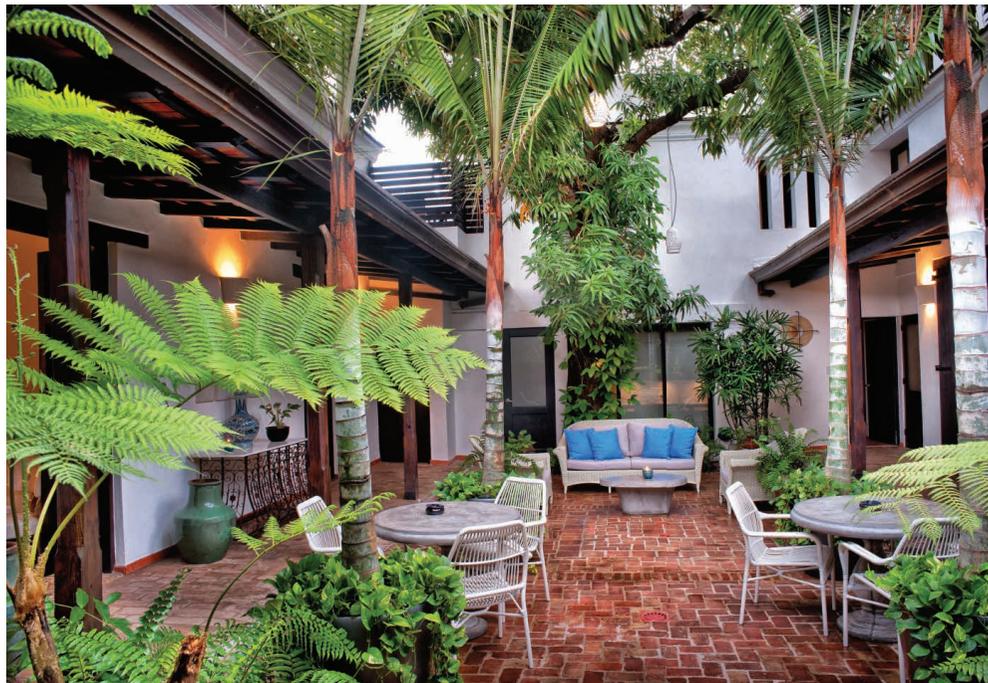
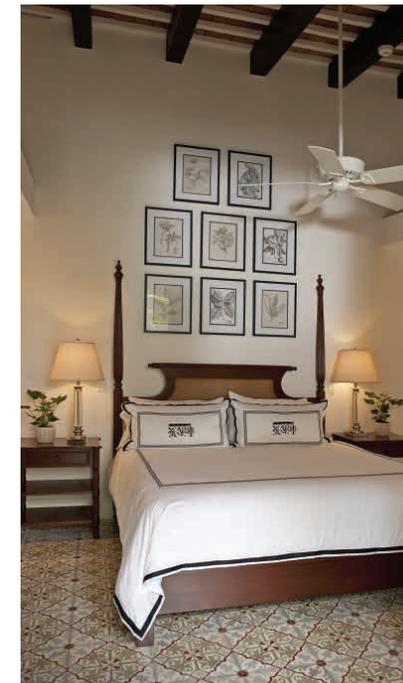
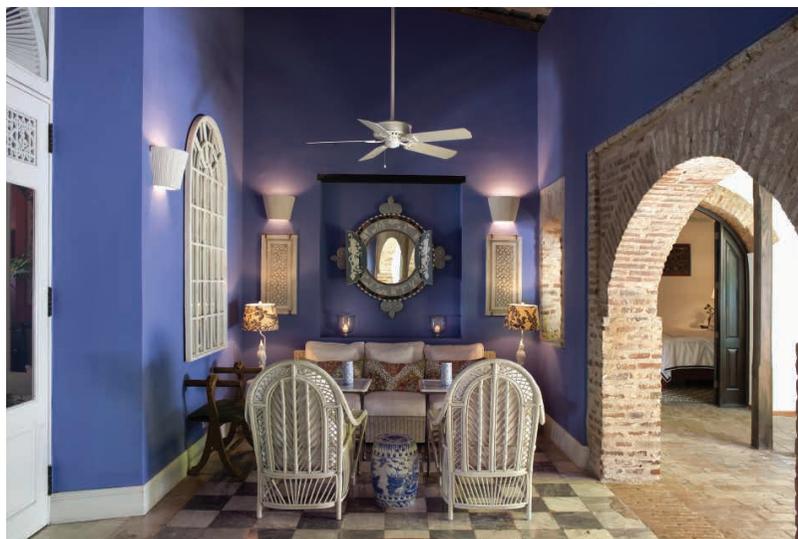
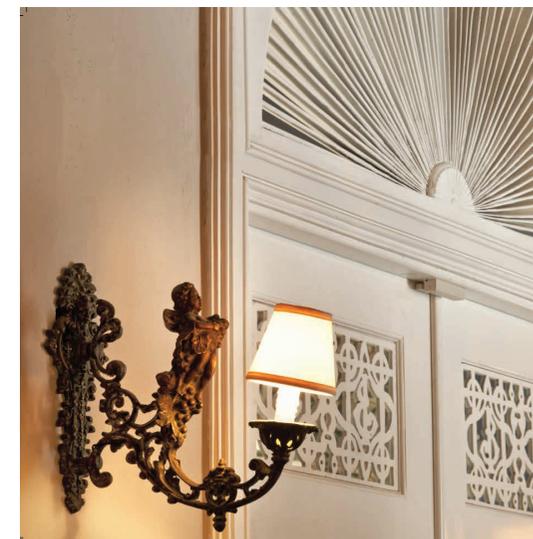
Imágenes del interior de la Casa del Árbol - Fuente: Casas Coloniales de la Ciudad Primada de América.

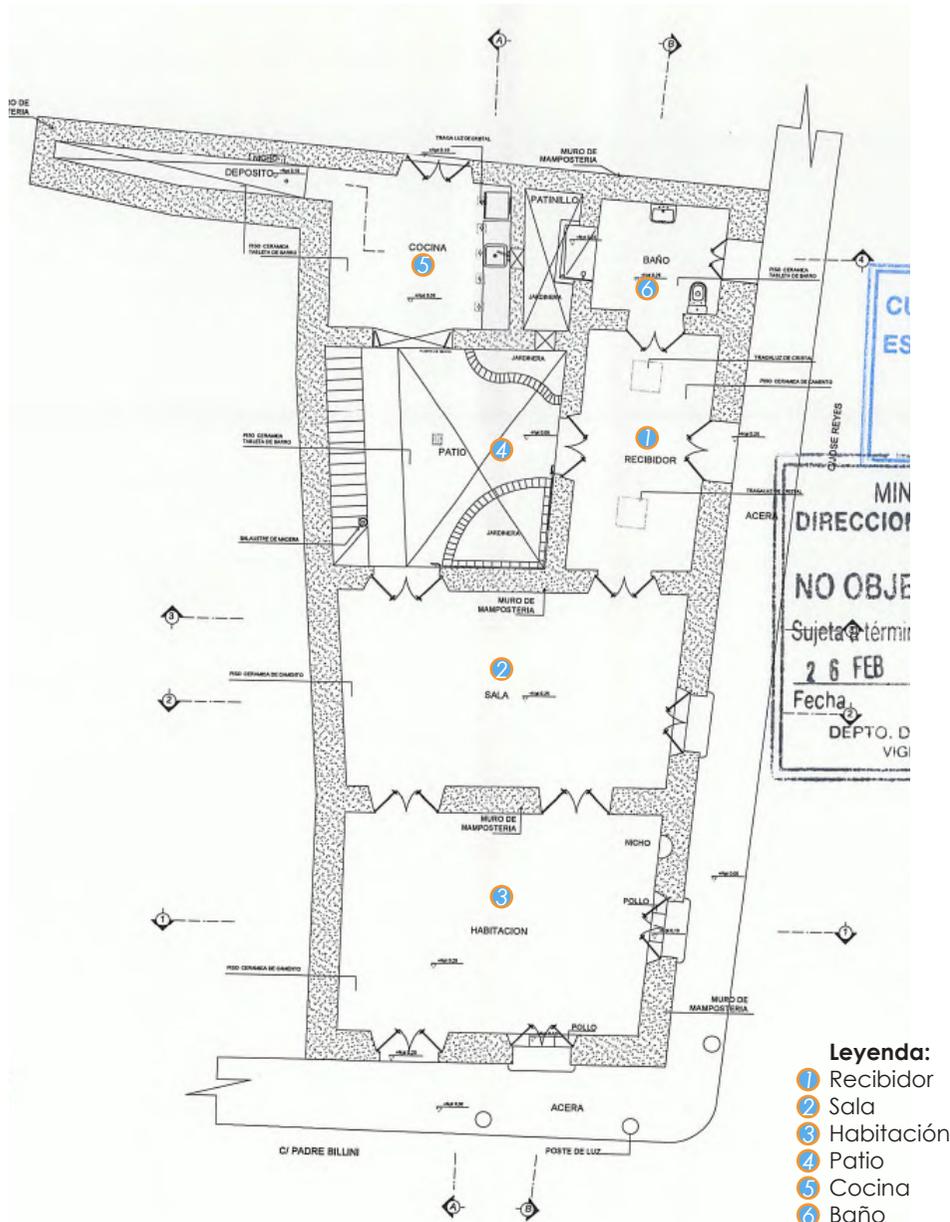
Planta Baja. Situación del Inmueble Previo a la Intervención. Documentación Cortesía del Arquitecto Encargado del Proyecto.

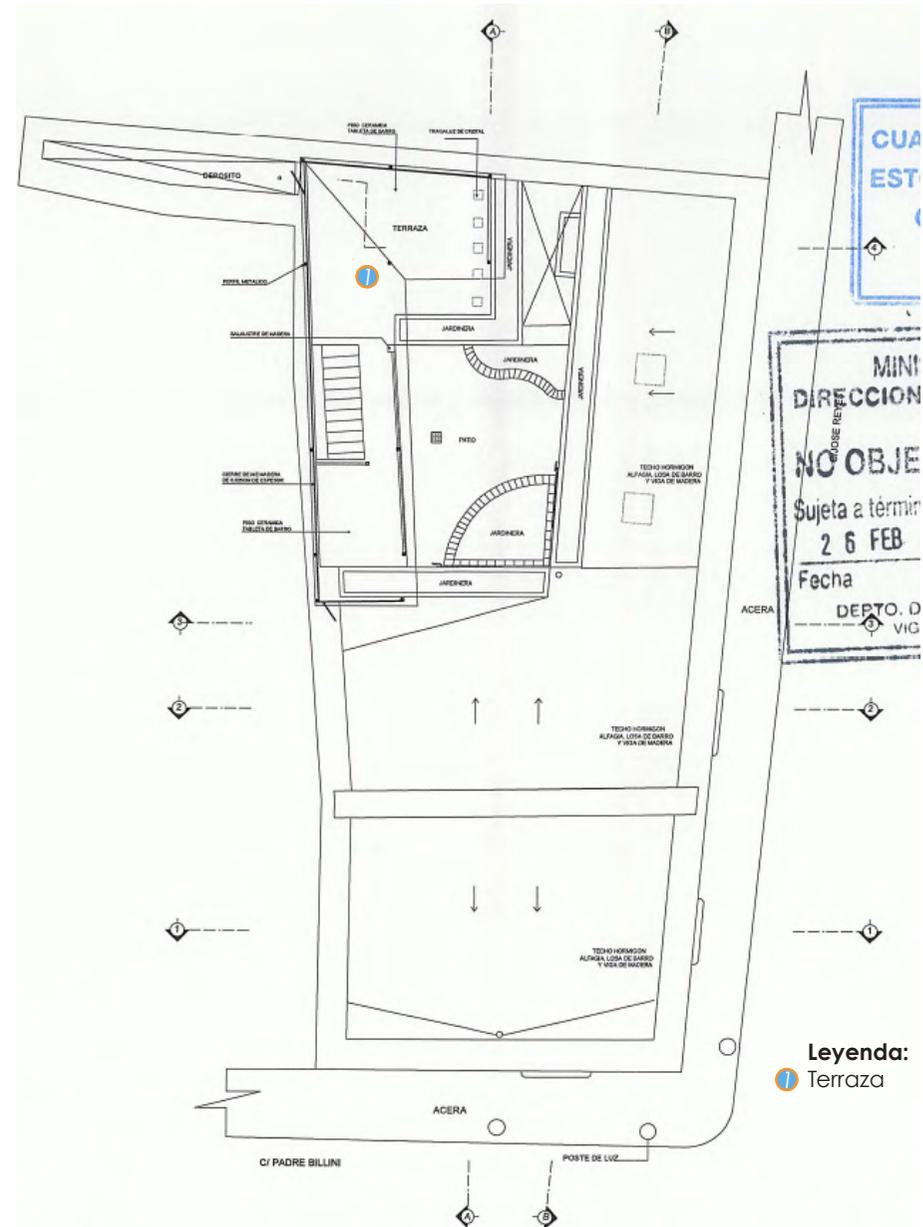
Primer Nivel. Situación del Inmueble Previo a la Intervención. Documentación Cortesía del Arquitecto Encargado del Proyecto.

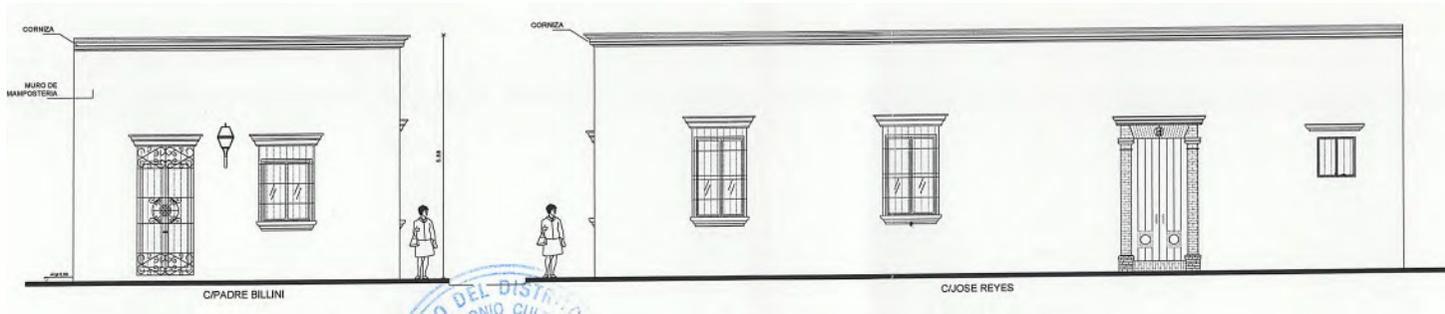
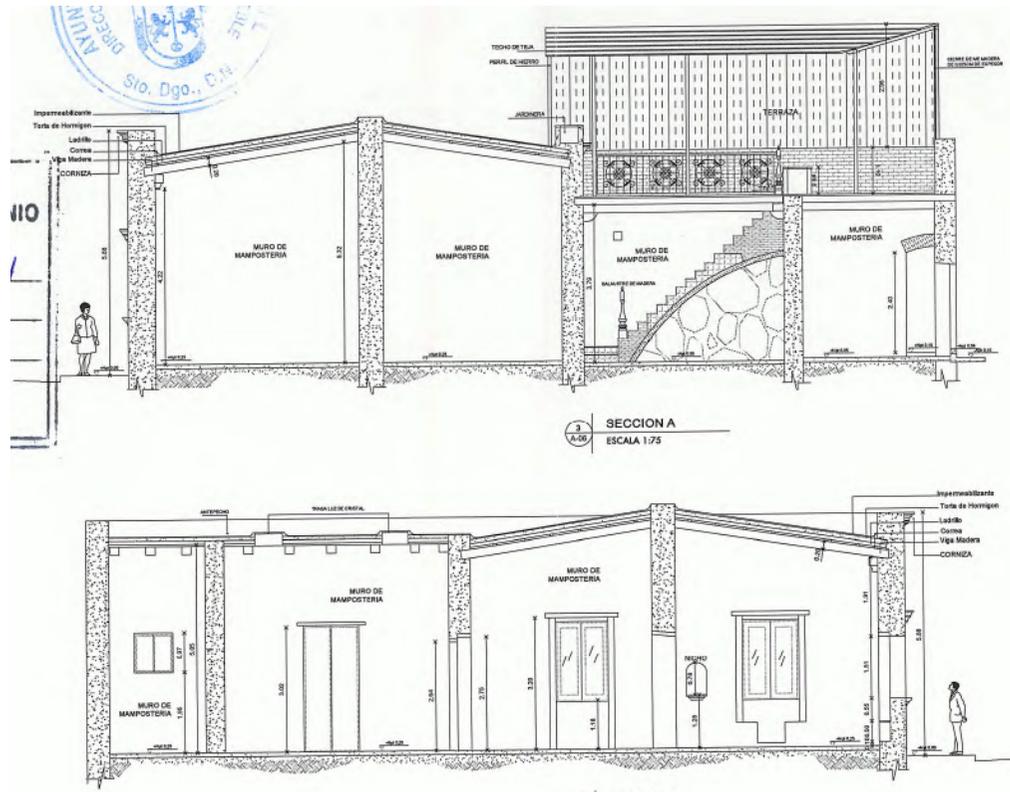
Elevaciones y secciones. Situación del Inmueble Previo a la Intervención. Documentación Cortesia del Arquitecto Encargado del Proyecto.

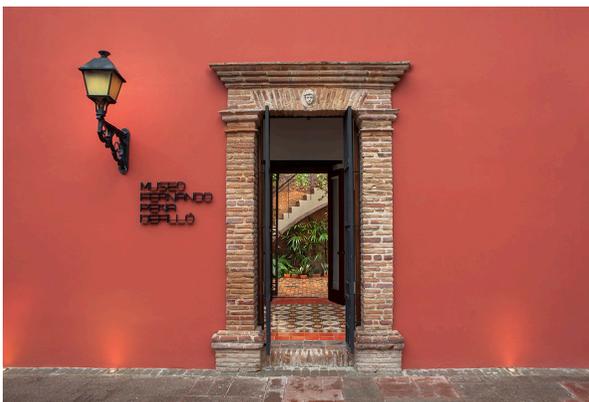
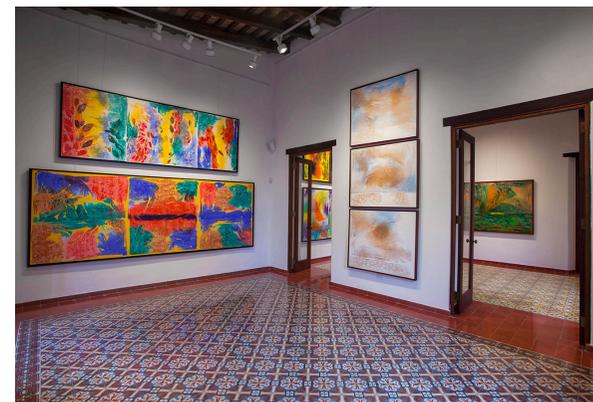
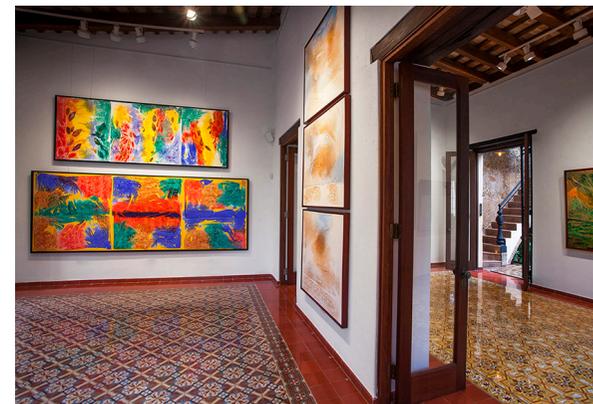
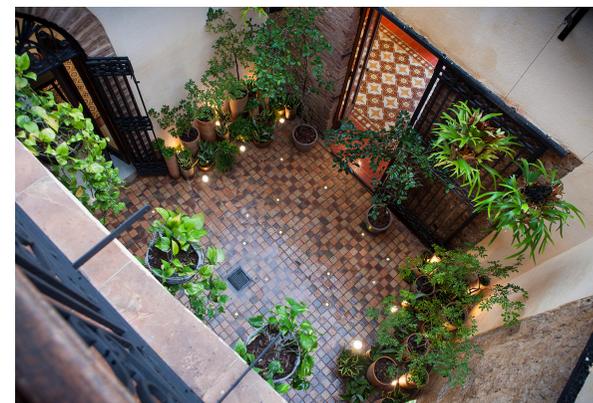
Imágenes del Museo Fernando Peña Defilló. Fotos por Ricardo Piantini. Cortesía de la Familia Hazoury Peña.

Las crujías y el martillo se han convertido en tres salas de exposición contiguas acondicionadas con la menor intervención posible. Según el arquitecto encargado del proyecto de intervención, se conservaron los pisos de mosaicos hidráulico existentes y se colocó una iluminación adecuada y un sistema especializado para exhibir las obras en las paredes. El inmueble es utilizado completamente para exhibir las obras de Peña Defilló. El patio es el elemento conector con la sala de consulta ubicada en la parte posterior del inmueble, que contiene la bibliografía del artista y otros documentos.

En la documentación entregada al Ayuntamiento del Distrito Nacional para la aprobación del proyecto de intervención, se puede ver que la Dirección Patrimonio Cultural Inmueble aprobó lo siguiente: Corrección de filtración e impermeabilización. Mantenimiento de la madera. Reposición de pavimentos y pisos. Mantenimiento de jardinería. Aplicación de pintura en general. Actuaciones delicadas para la conservación del inmueble.

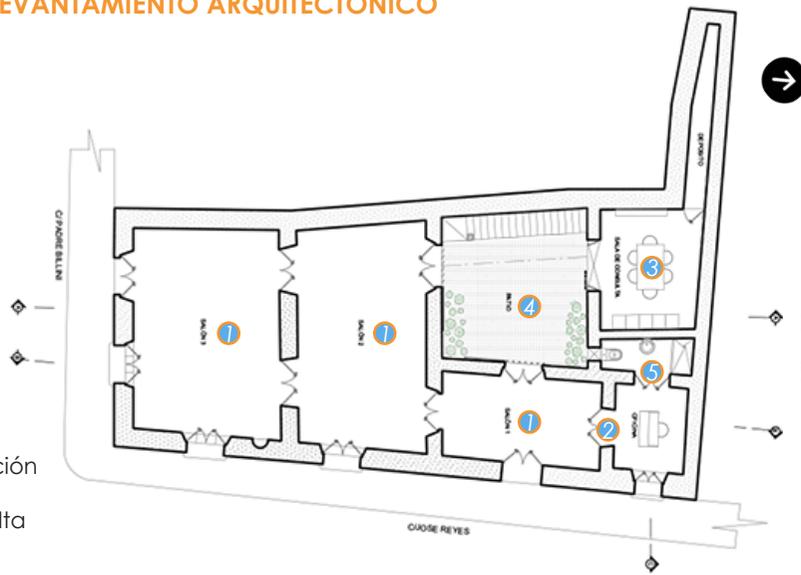
Planta Arquitectónica Planta Baja. Fuente Propia.

- Leyenda:**
- ① Sala de Exhibición
 - ② Recepción
 - ③ Sala de Consulta
 - ④ Patio
 - ⑤ Baño

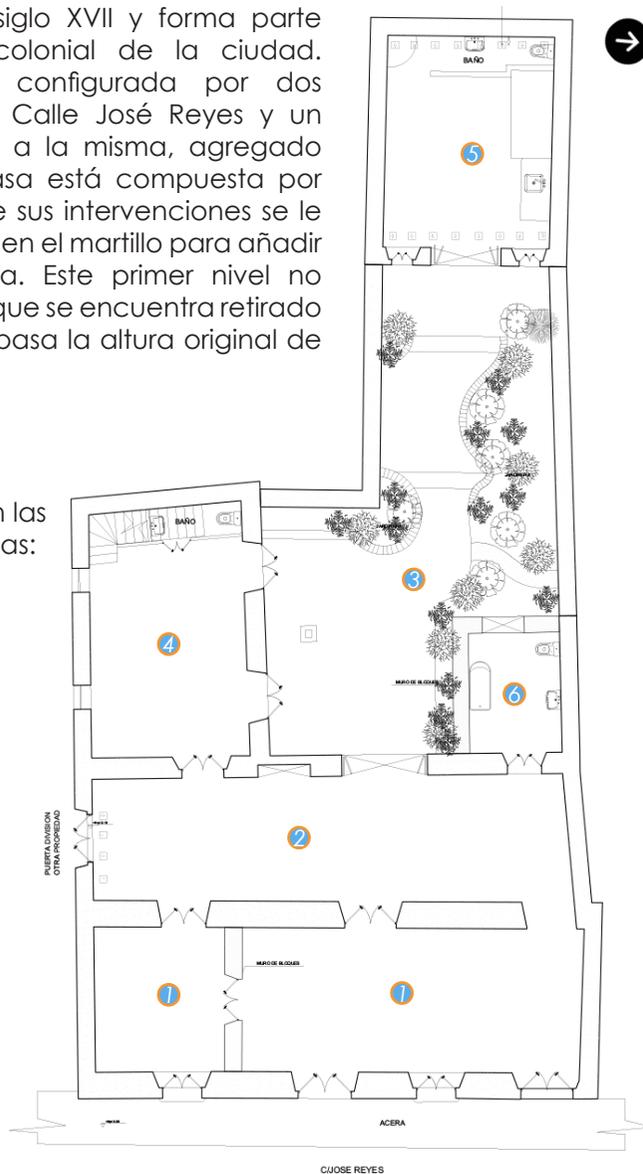
Planta baja Casa José Reyes. Fuente Propia.

- Leyenda:**
- ① Sala
 - ② Comedor
 - ③ Patio
 - ④ Habitación
 - ⑤ Cocina
 - ⑥ Baño

Es una vivienda del siglo XVII y forma parte de la arquitectura colonial de la ciudad. Espacialmente, está configurada por dos crujías paralelas a la Calle José Reyes y un martillo perpendicular a la misma, agregado posteriormente. La casa está compuesta por dos niveles, en una de sus intervenciones se le agregó un primer nivel en el martillo para añadir una habitación nueva. Este primer nivel no afecta la fachada ya que se encuentra retirado de la calle y no sobrepasa la altura original de los forjados originales.

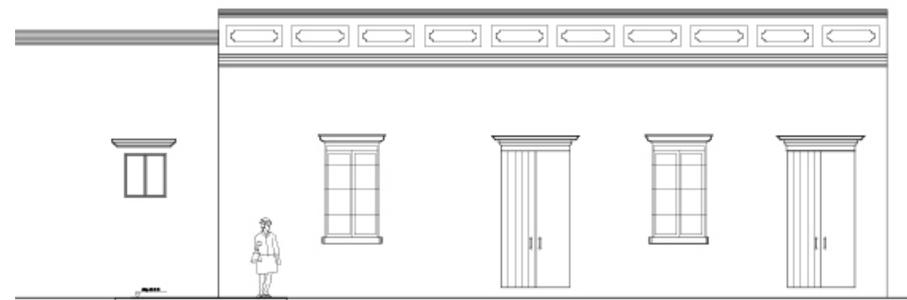
Esquema de la cornisa decorada en relación a las de su entorno. Fuente Propia.

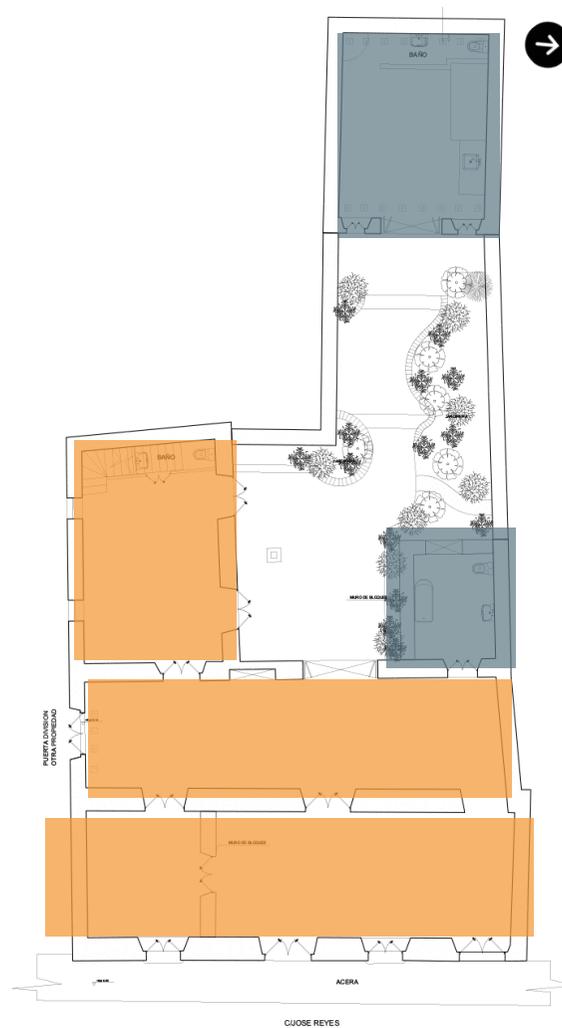
Esquema de Propuesta de Zonificación.
Fuente Propia.

Existen muchas recomendaciones para la preservación de edificaciones históricas y para su conservación al momento de hacerles adaptaciones de acuerdo con las necesidades actuales o de su nuevo uso. Esta ampliación no conlleva ningún tipo de modificaciones especiales ya que la vivienda consta con dos baños y un área de cocina, en el martillo, si llegan a ser necesarias. Las crujías serán utilizadas como áreas de exposición.

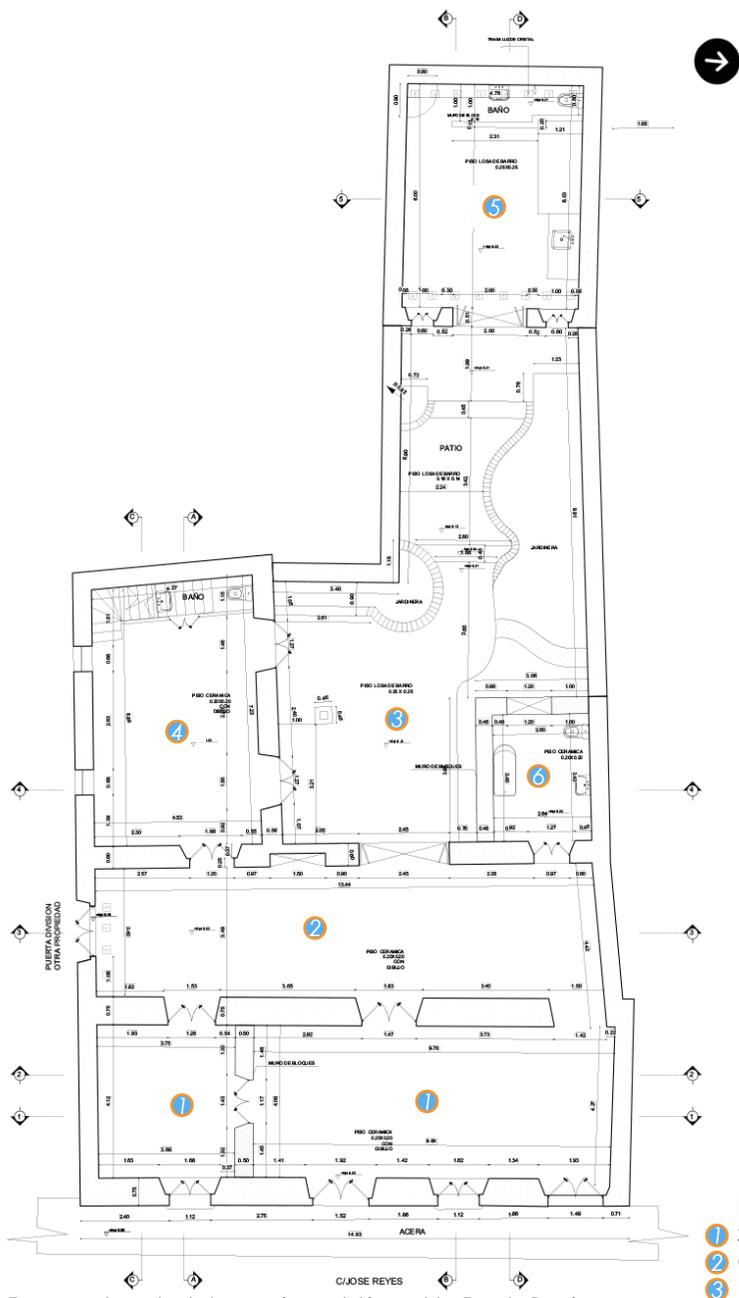
Esquema de corte de las secciones del inmueble. Fuente Propia.

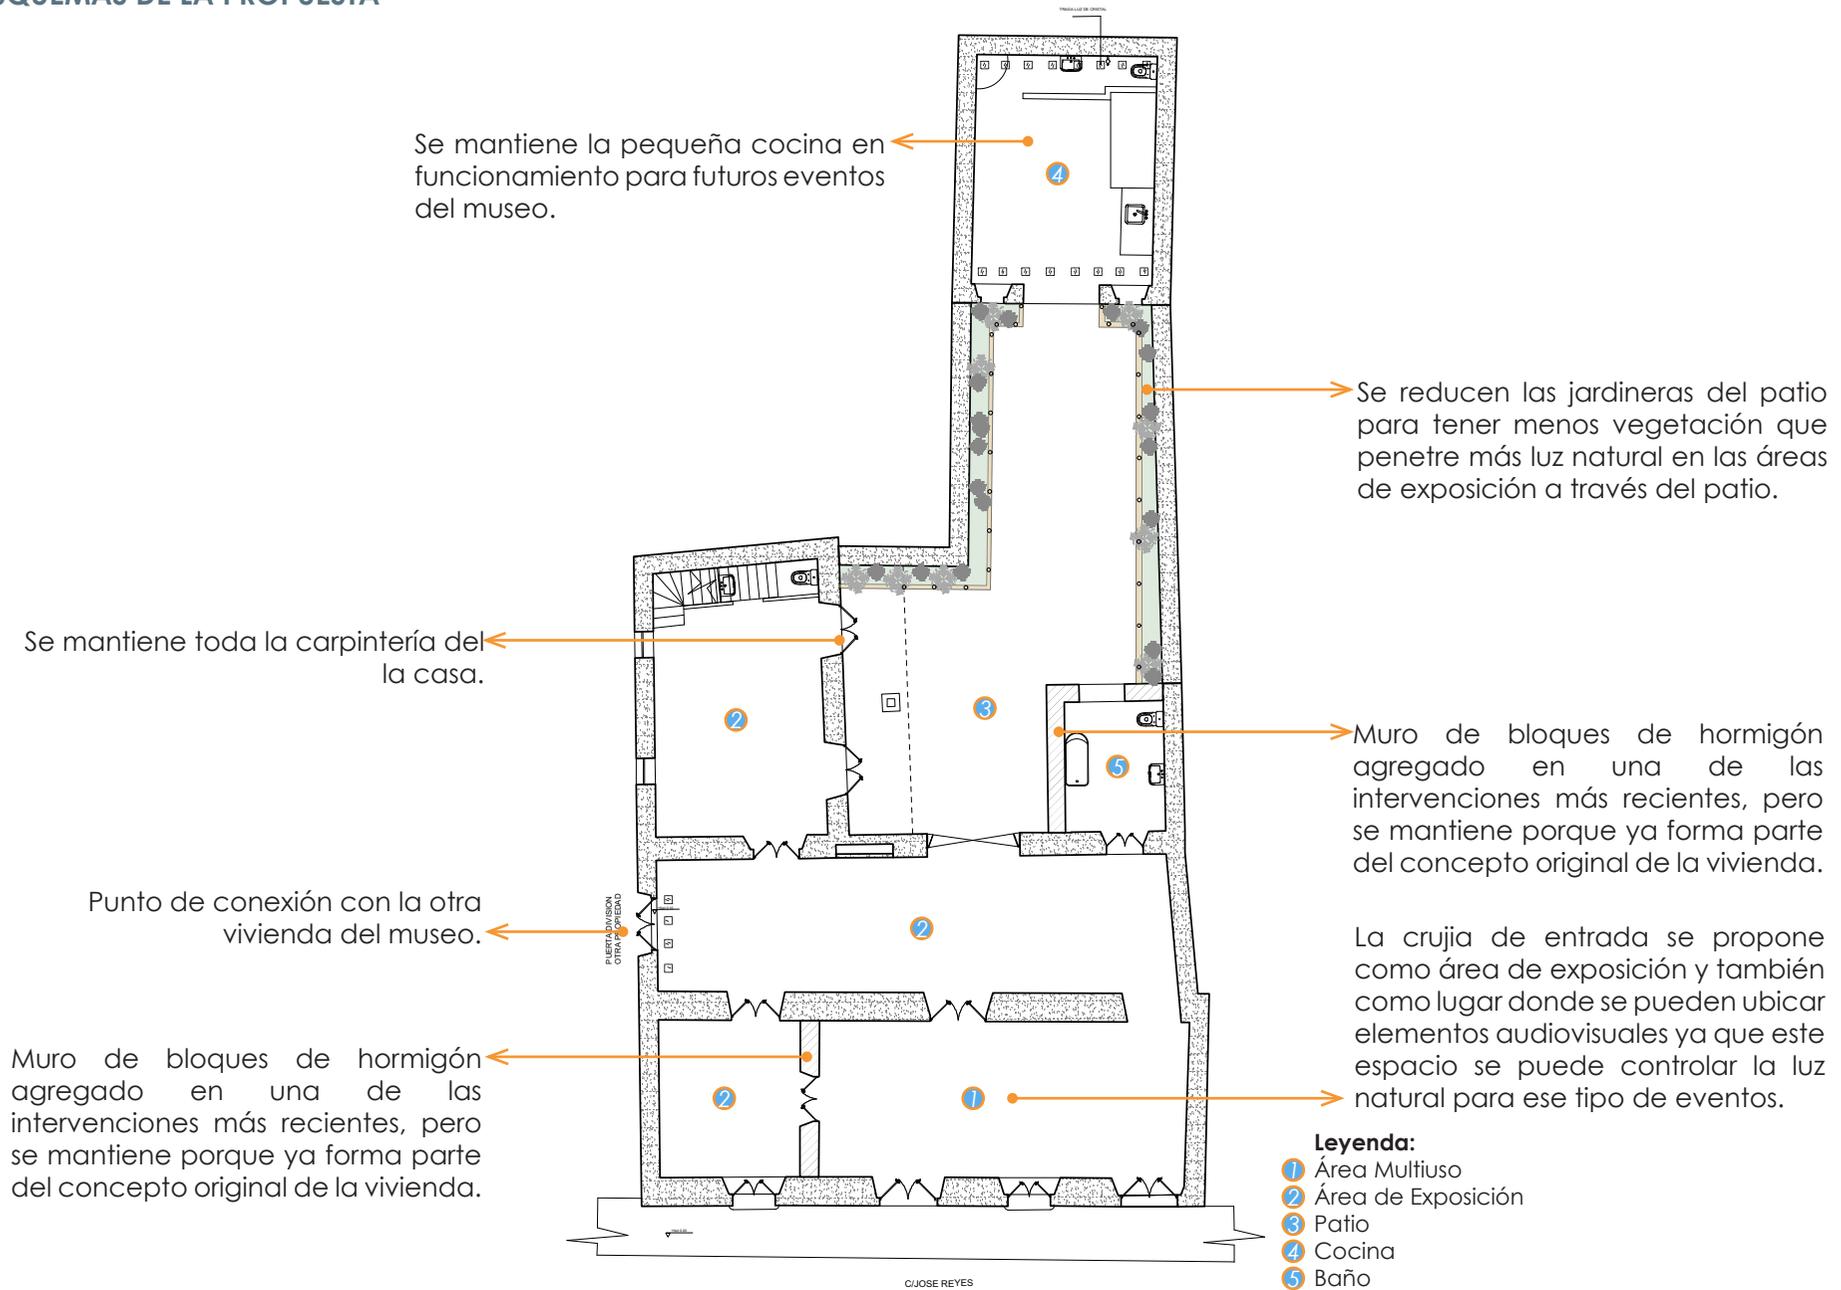
Esquema de Propuesta Planta Baja. Fuente Propia.

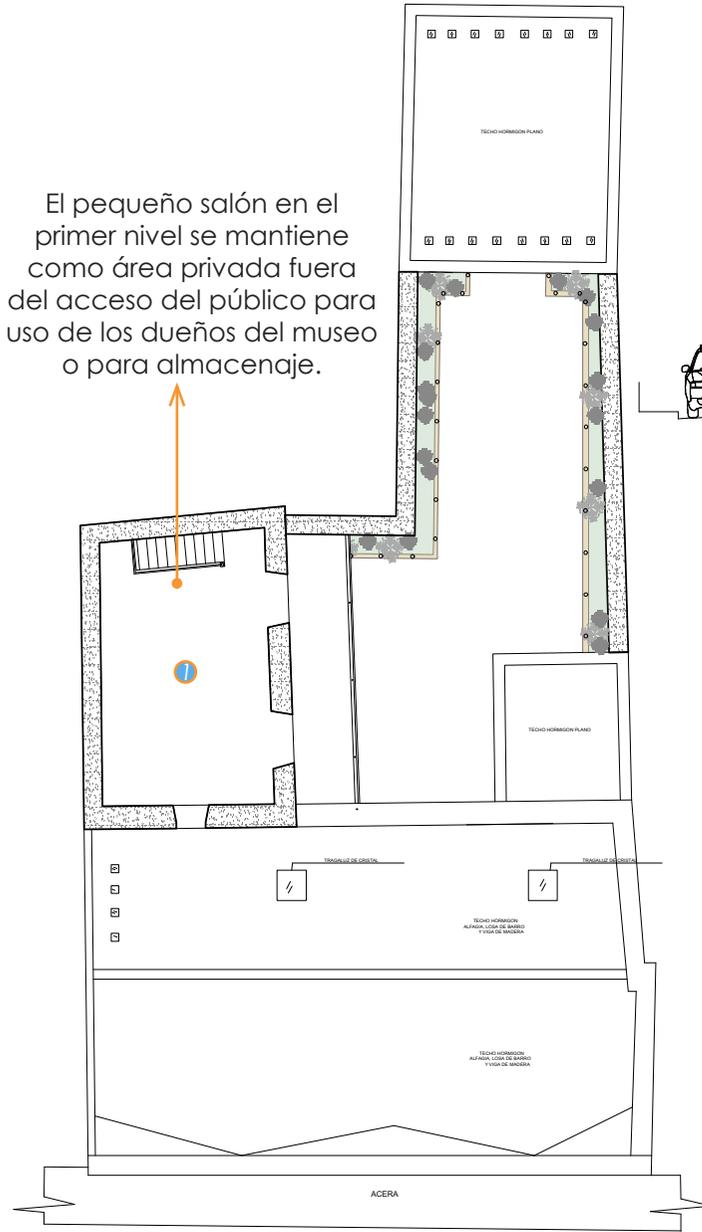
El pequeño salón en el primer nivel se mantiene como área privada fuera del acceso del público para uso de los dueños del museo o para almacenaje.

Esquema de Propuesta Primer Nivel, Fuente Propia.
