UNIVERSIDAD POLITECNICA DE VALENCIA
E.T.S DE INGENIEROS DE CAMINOS, CANALES Y PUERTOS

MÁSTER EN INGENIERIA DEL HORMIGON

PROYECTO DE FIN DE MÁSTER

**“METODOLOGIA DE ENSAYO PARA LA
CARACTERIZACION DEL COMPORTAMIENTO DE
TIRANTES DE HORMIGON DE MUY ALTA RESISTENCIA”**

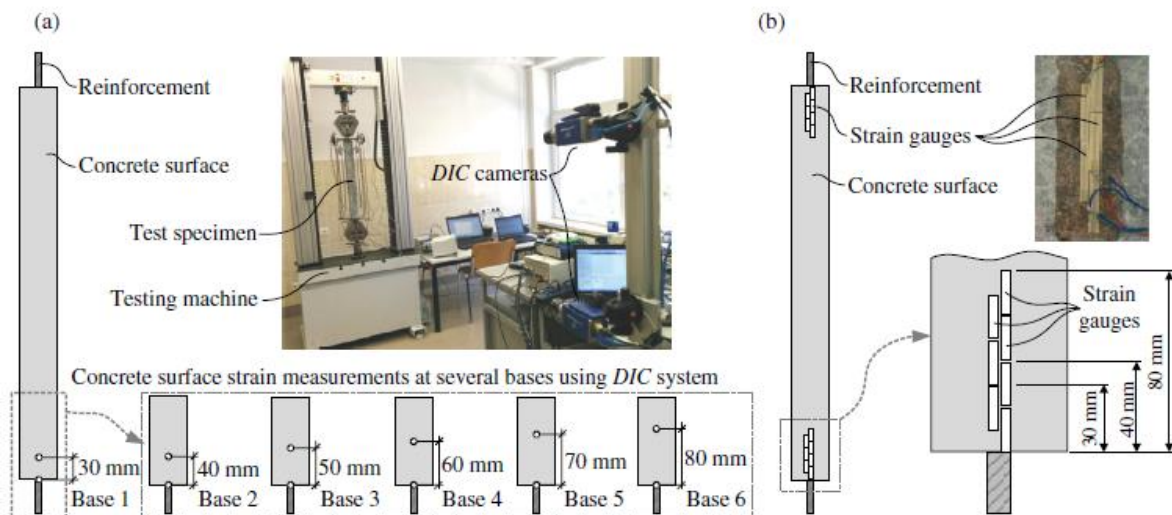
Fig. 4.- Sistema de Ensayo utilizado mediante el sistema DIC y las Galgas Extensométricas. (Gribniak, Rimkus, Torres y Jakstaite los cuales presentan un estudio sobre el “Análisis de la deformación de tirantes de Hormigón Armado: geometría representativa”)

Como podemos ver en la imagen (Fig. 20), es la disposición del ensayo tomado en cuenta por estos investigadores en la cual su tirante está colocado verticalmente y se somete a un esfuerzo de tracción desde un extremo del mismo y también la colocación del sistema DIC y también como están colocadas las galgas extensométricas en cada uno de los extremos de la probeta.

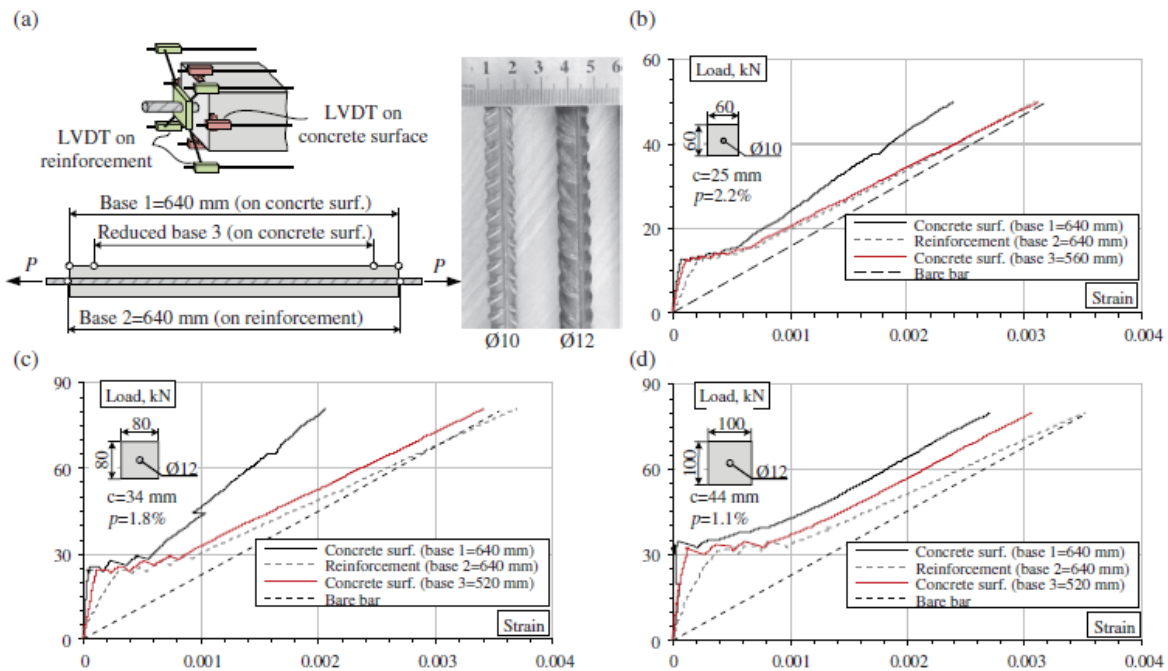
Fig. 5.- Resultados de los Transductores de desplazamiento (LVDT), evaluación de las deformaciones promedio en los 3 tirantes con sección transversal de 60x60, 80x80 y 100x100 mm. (Gribniak, Rimkus, Torres y Jakstaite los cuales presentan un estudio sobre el “Análisis de la deformación de tirantes de Hormigón Armado: geometría representativa”)

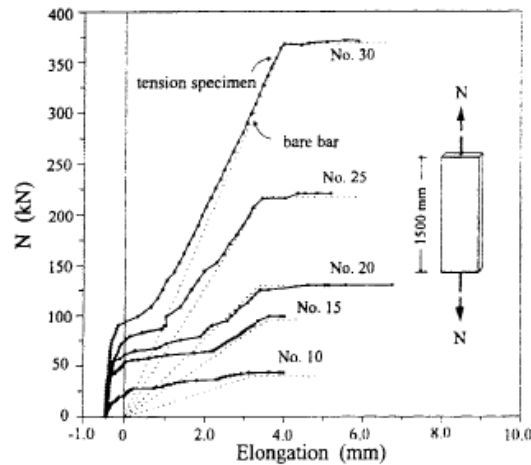
Fig. 10.- Grafica Tension vs Alargamiento medio de los tirantes. (Influence of Splitting Crack on Tension Stiffening, Abrisham, Mitchell, 1996)

En esta gráfica podemos ver el comportamiento del tirante entre la tensión frente a el alargamiento del mismo, y podemos ver que cada tirante tiene regiones elásticas no fisuradas, postfisuradas y regiones posteriores y que a medida que aumentamos el tamaño de la barra se produce una reducción del efecto “tension stiffening”. Si utilizamos una barra con un mayor diámetro la respuesta de postfisuración se inclina hacia una respuesta como si fuera solamente una barra que se está sometiendo a un esfuerzo de tracción.

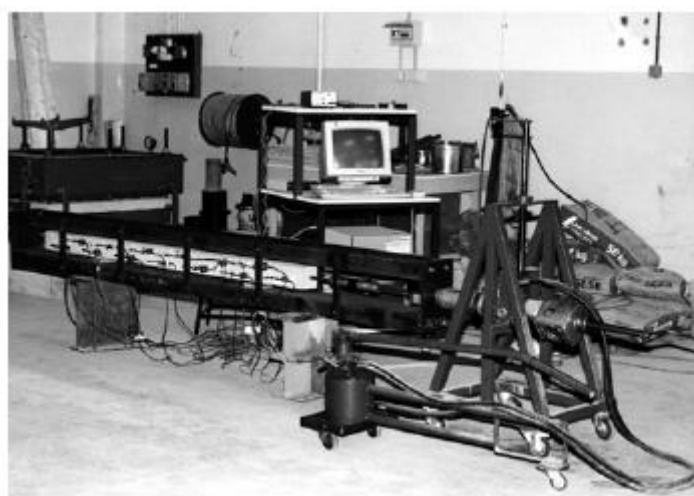
Fig. 14.- Configuración del Ensayo. (Cracking Behavior of Reinforced High-Strength Concrete Tension Ties, Llorain, Maurel y Seffo, 1998)

La fuerza de tensión a la que va a ser sometido nuestro tirante será de 250 KN, que será mediante un gato hidráulico que estará en un extremo de la probeta y que la barra de acero estará anclada a este mediante una cuña de anclaje y se someterá al esfuerzo de tensión axial, se utilizan captadores de desplazamiento (LVDT) para medir los alargamientos del hormigón que estarán colocados en los dos extremos de la probeta.

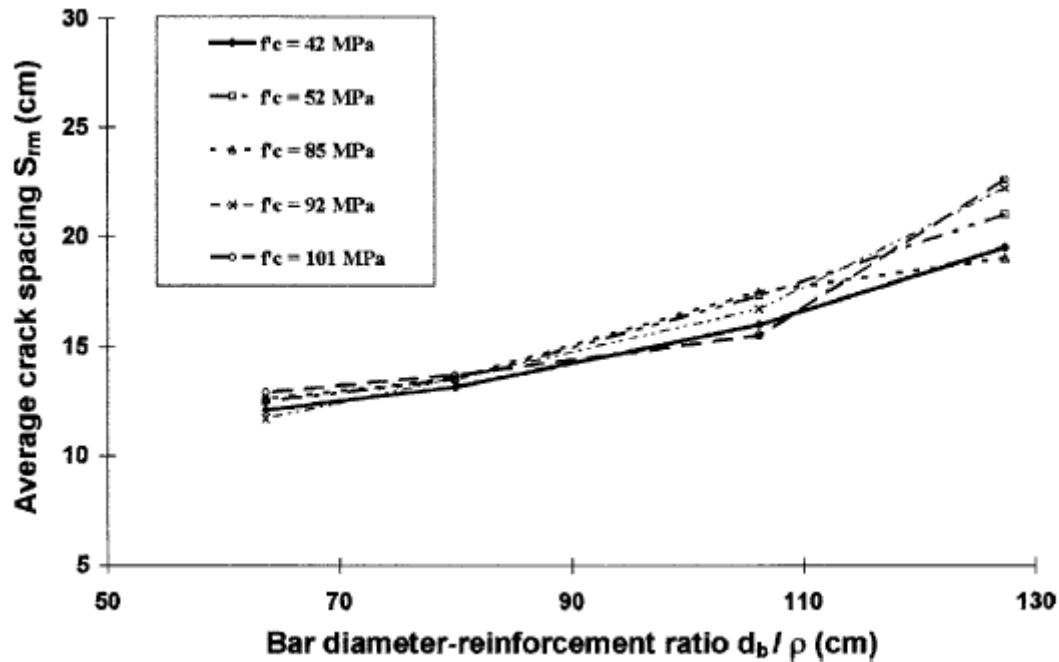
Fig. 17.- Influencia del radio del diámetro de la barra sobre la relación del refuerzo en la separación media de las fisuras. (Cracking Behavior of Reinforced High-Strength Concrete Tension Ties, Llorain, Maurel y Seffo, 1998)

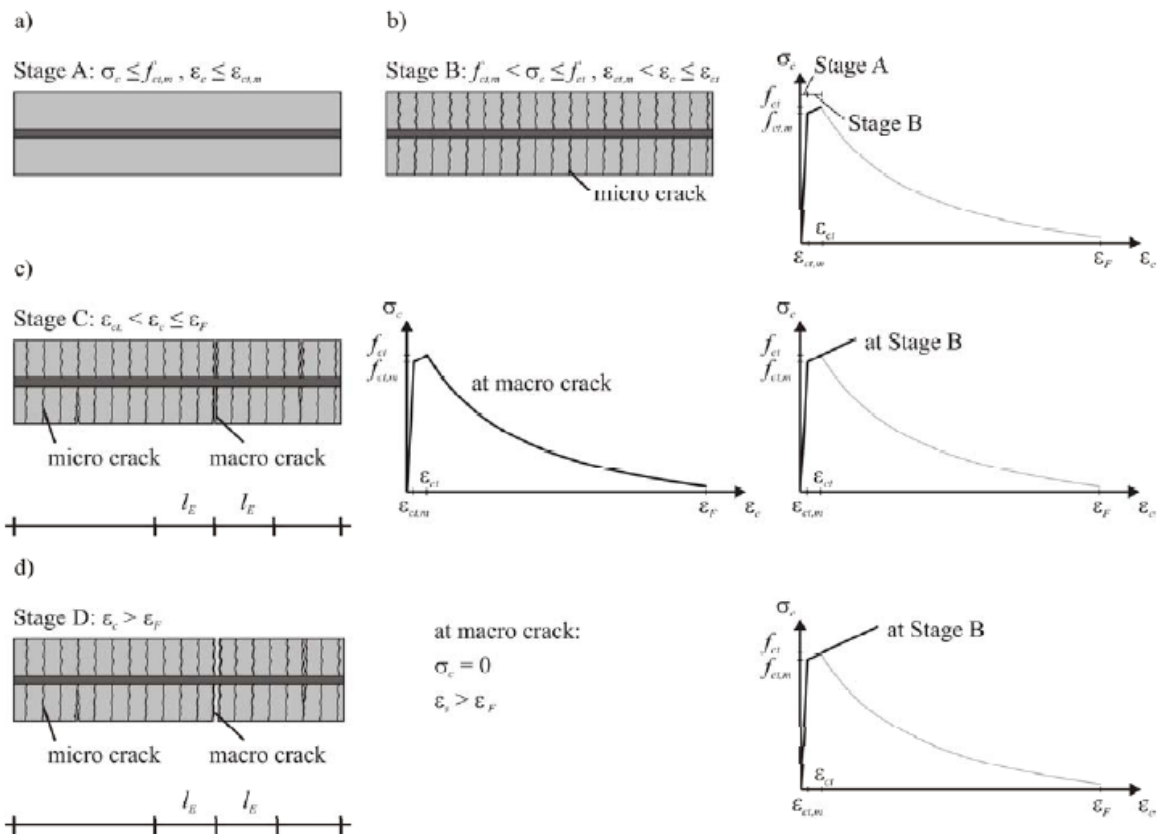
Fig. 22.- Comportamiento en sus diferentes etapas, del Hormigón de Ultra Alta Resistencia con acero de refuerzo. (Reinforced UHPFRC Tension Chords, Rauch and Sigrist, 2008)

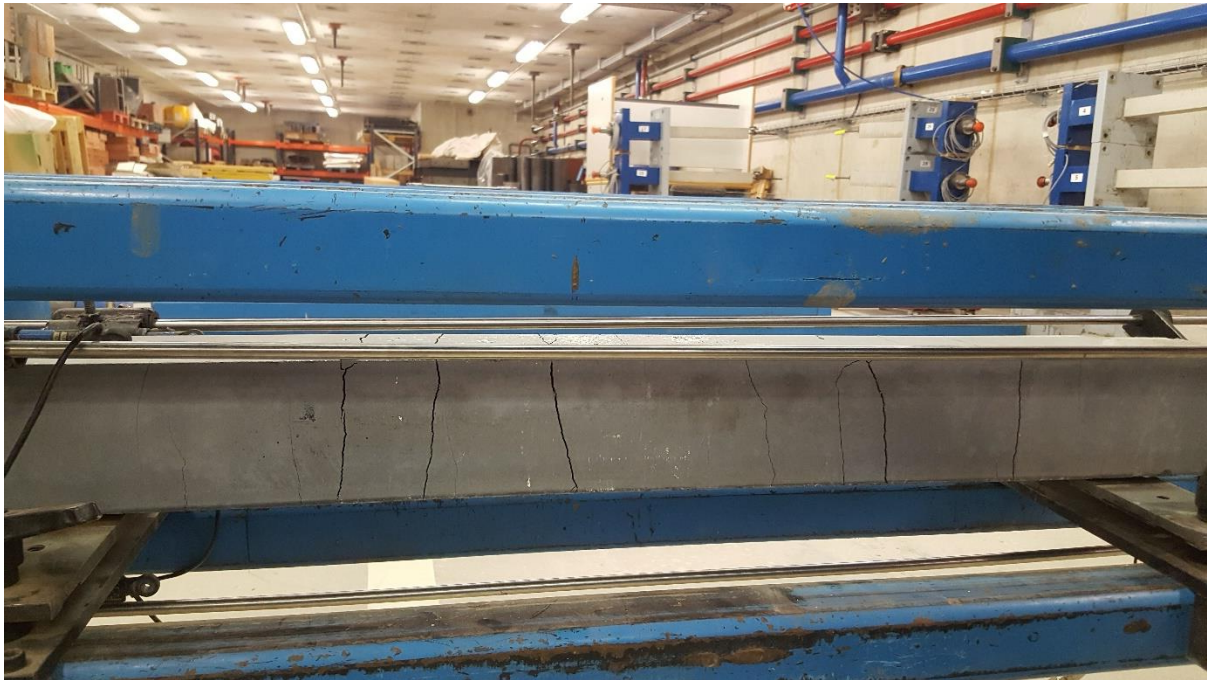
Fig 42.- Fisuras producidas en el primer ensayo realizado (Fuente propia)

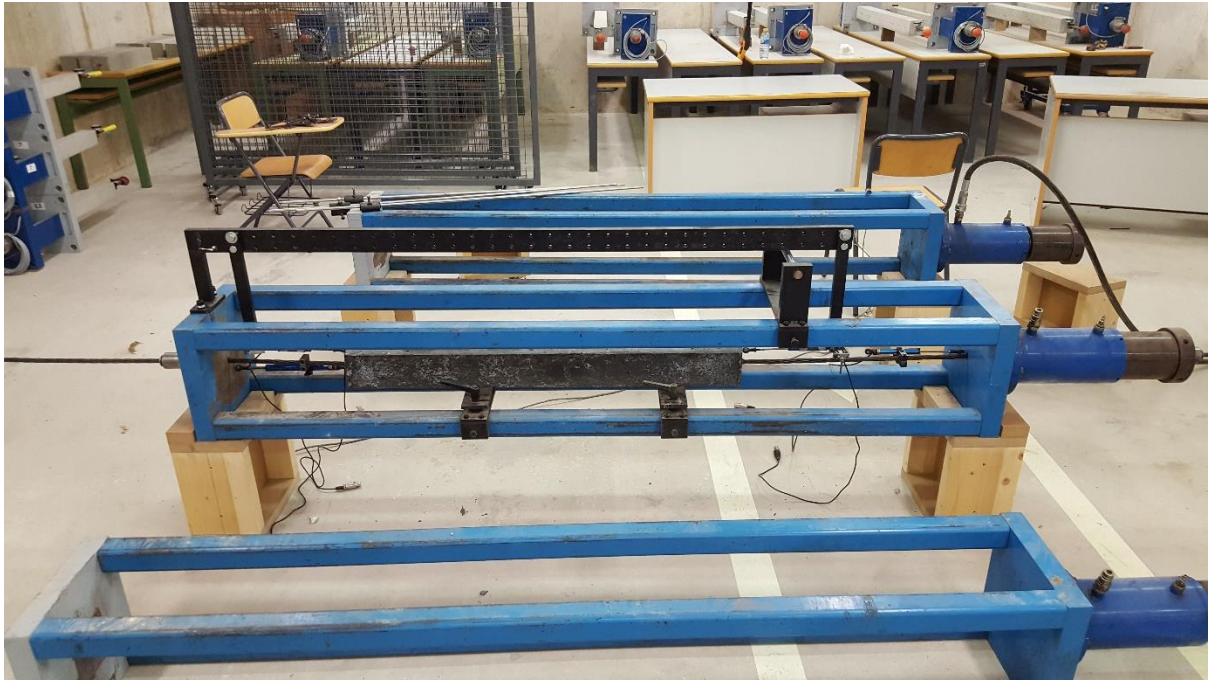
Fig 43.- Sistema de Medida de la segunda metodología de ensayo (Fuente Propia)

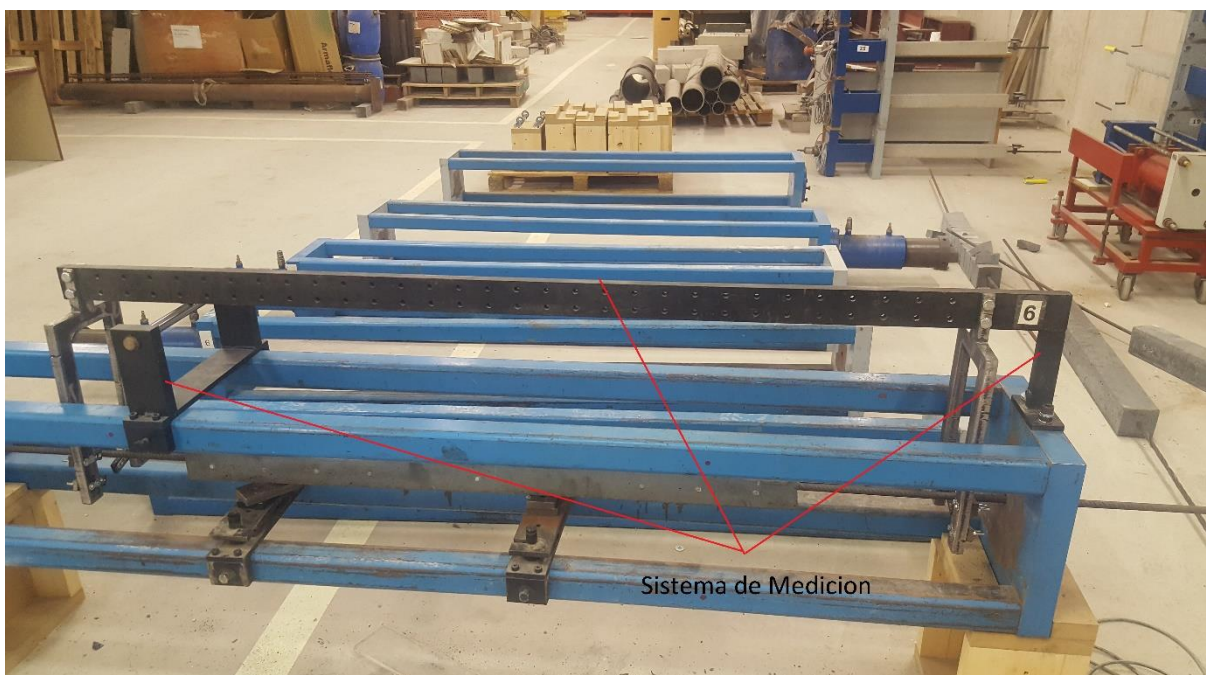
Fig 44.- Elementos utilizados para el sistema de medición en la segunda metodología de ensayo (Fuente Propia)

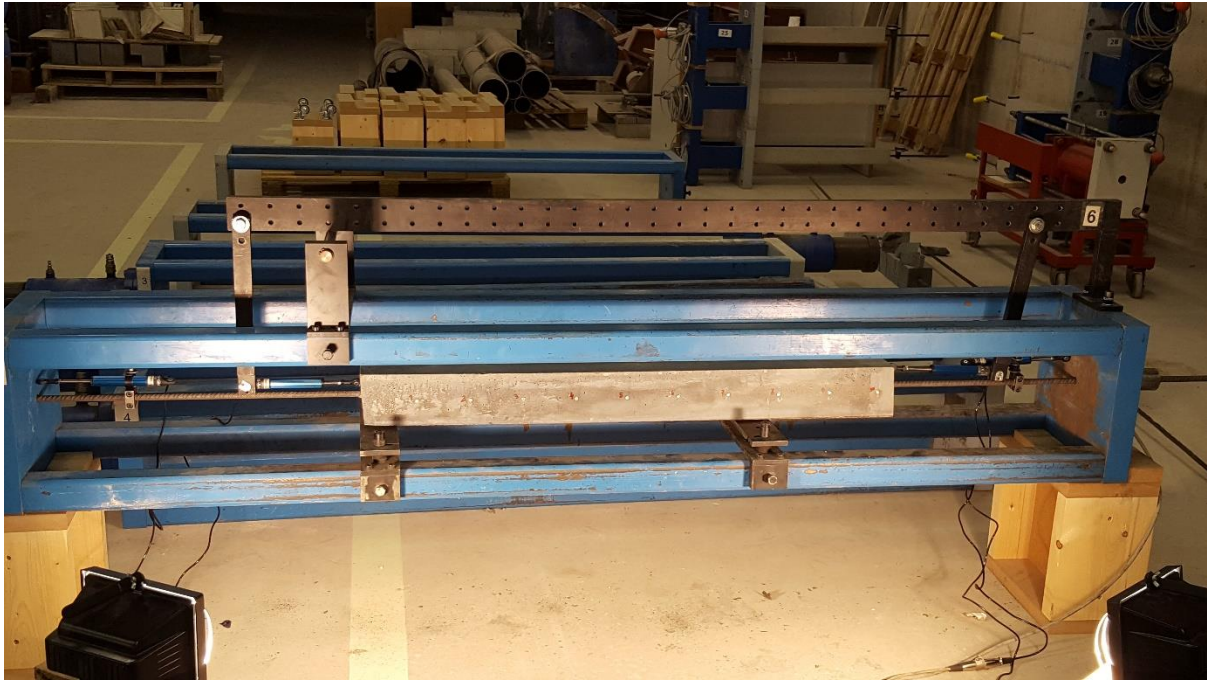
Fig 47.- Sistema de Medición mediante discos “DEMEC” (Fuente Propia)

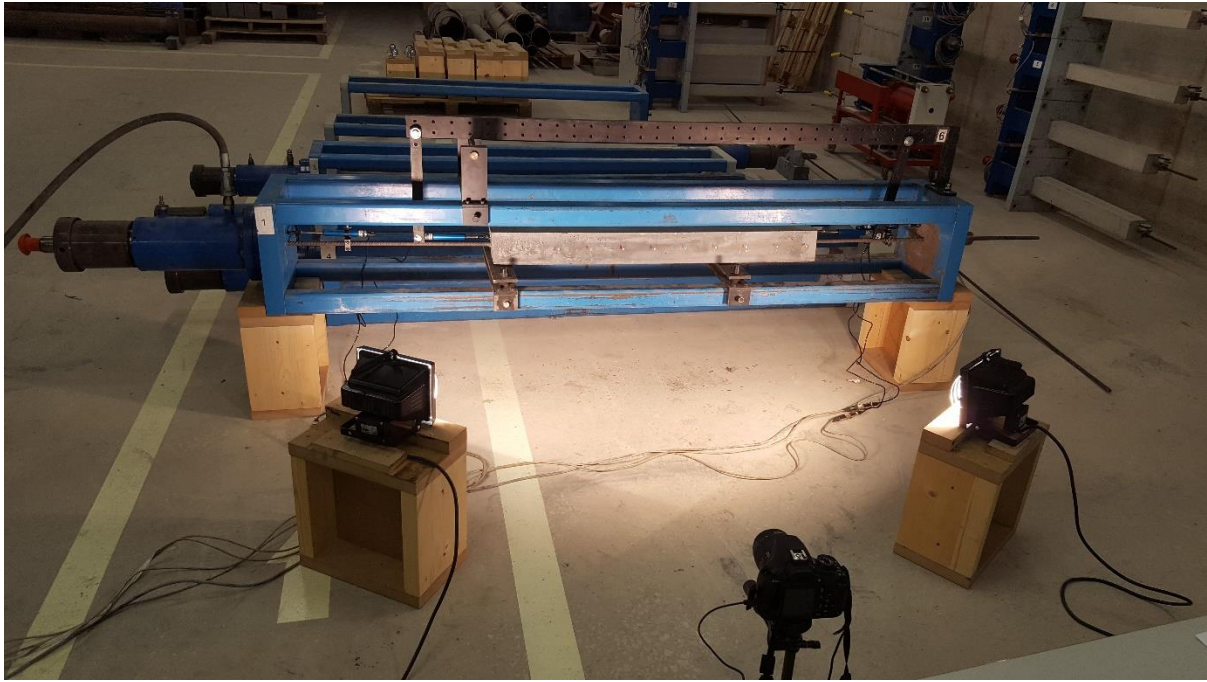
Fig 48.- Sistema de Medición mediante Captadores, discos “DEMEC” y Fotografías. (Fuente Propia)

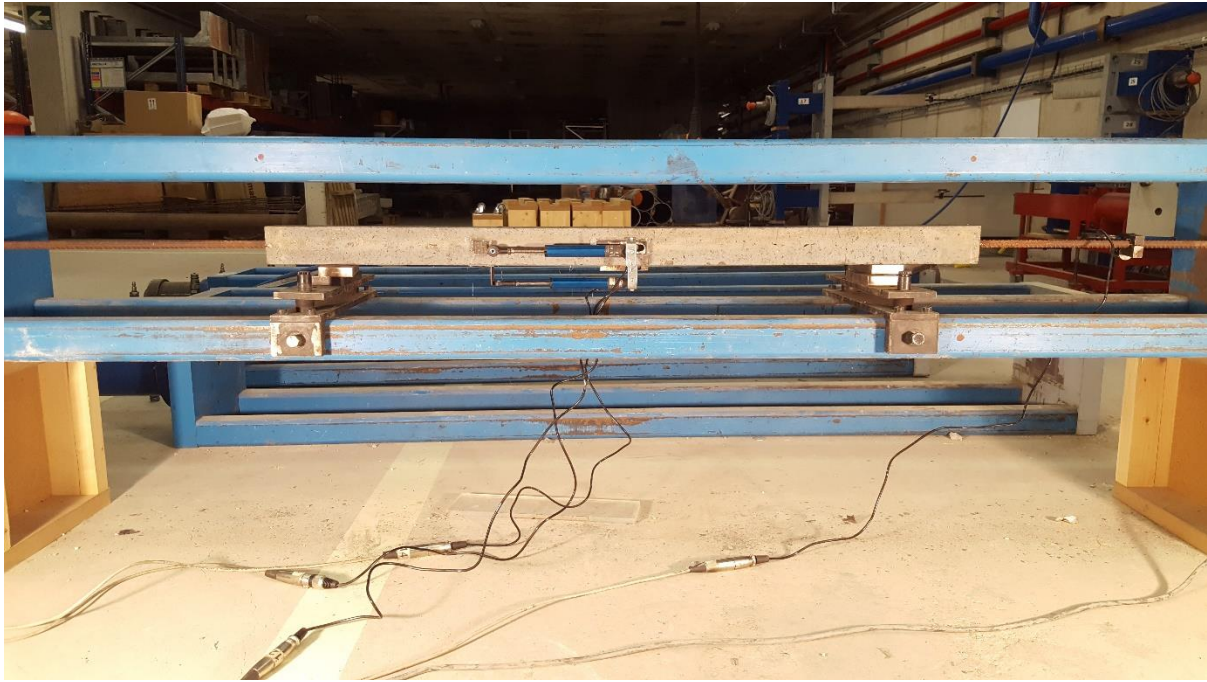
Fig 55.- Metodología de ensayo mediante 3 captadores y discos Demec (Fuente Propia)

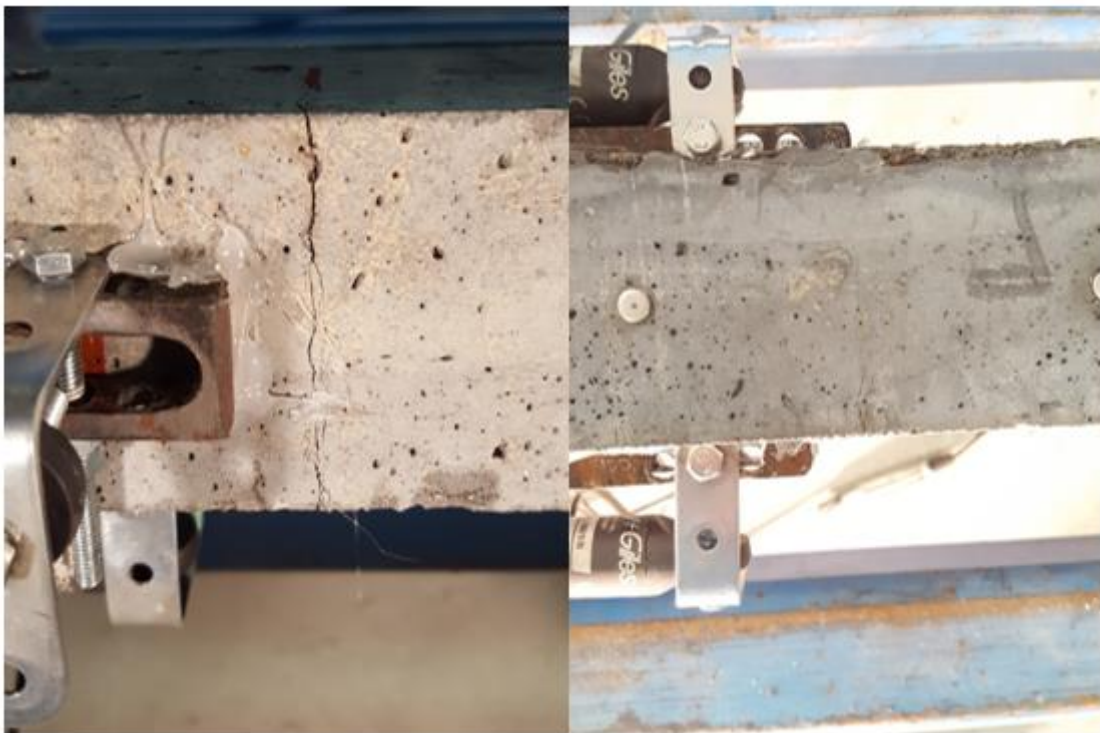
Fig 57.- Fisuras producidas en el ensayo. (Fuente Propia)

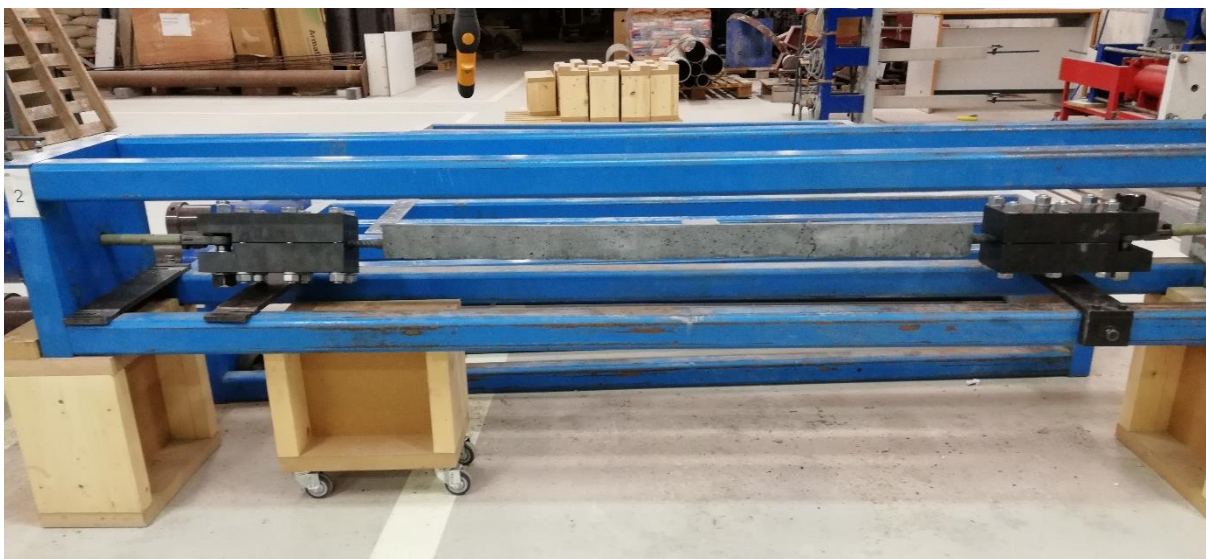
Fig 61.- Configuración del ensayo con las mordazas (Fuente Propia)

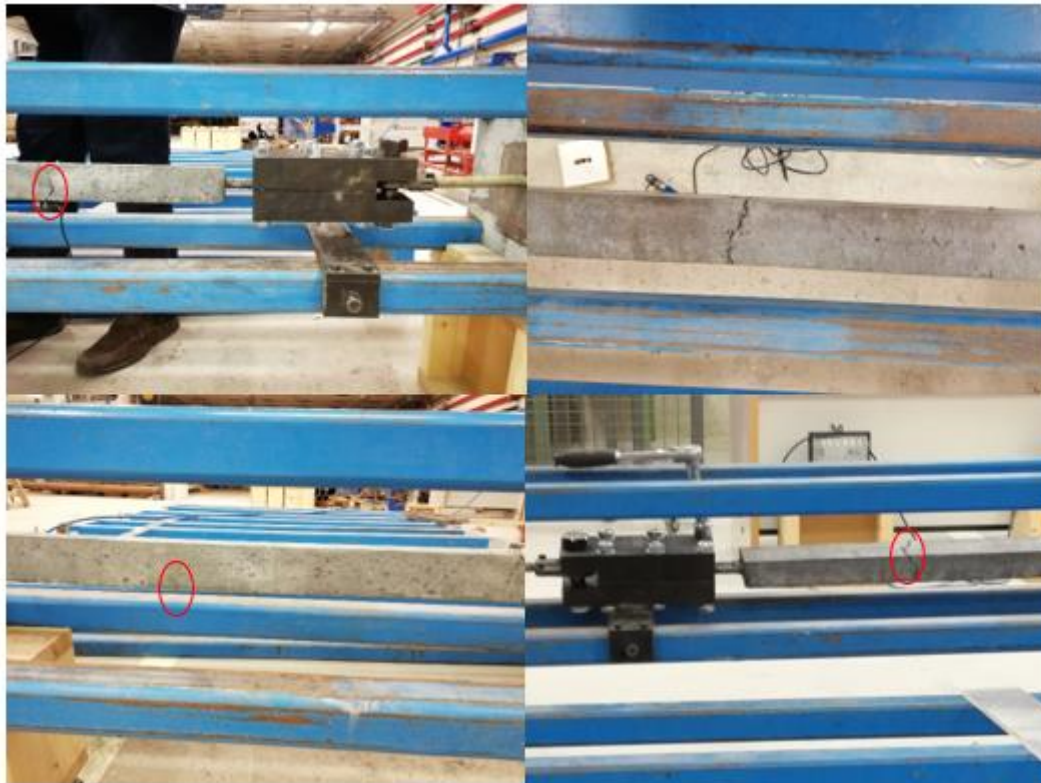
Fig 64.- Fisuras producidas en el tirante con las mordazas. (Fuente Propia)

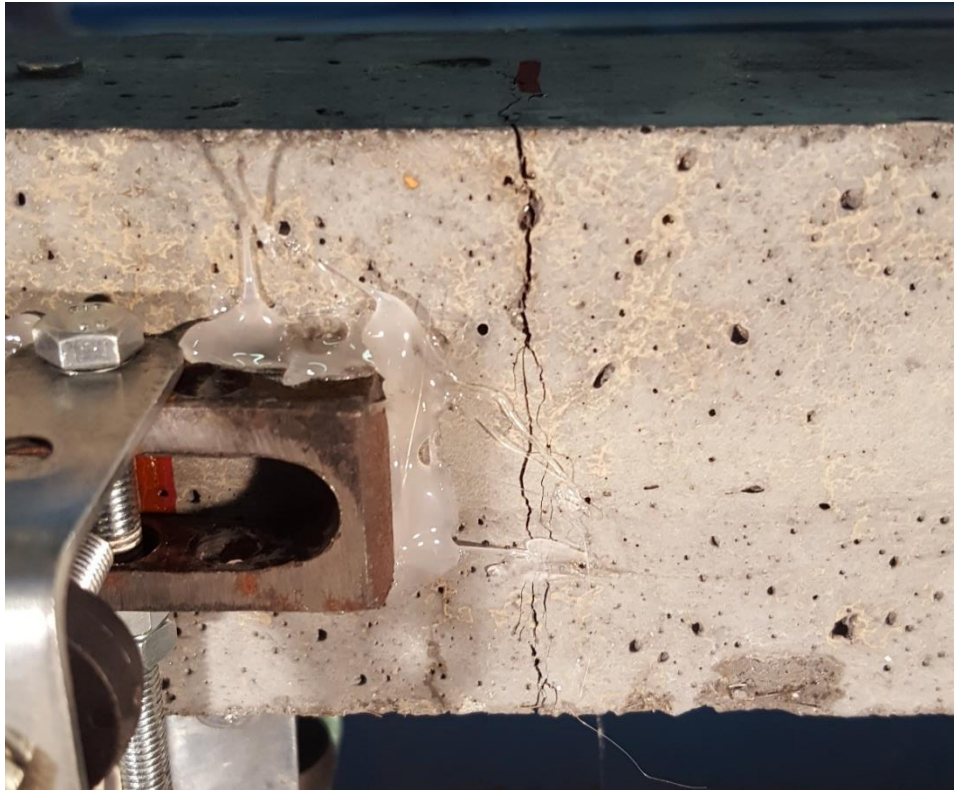
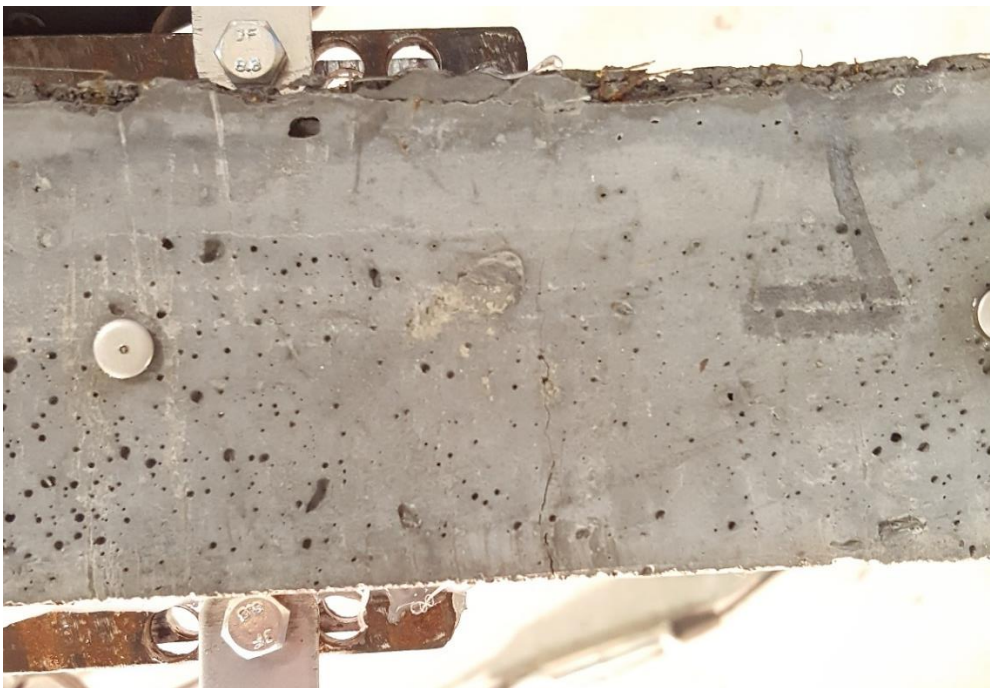
Fig 94.- Fisuras producidas en el ensayo realizado. (Fuente Propia)

Fig 95.- Fisuras producidas en el ensayo realizado. (Fuente Propia)

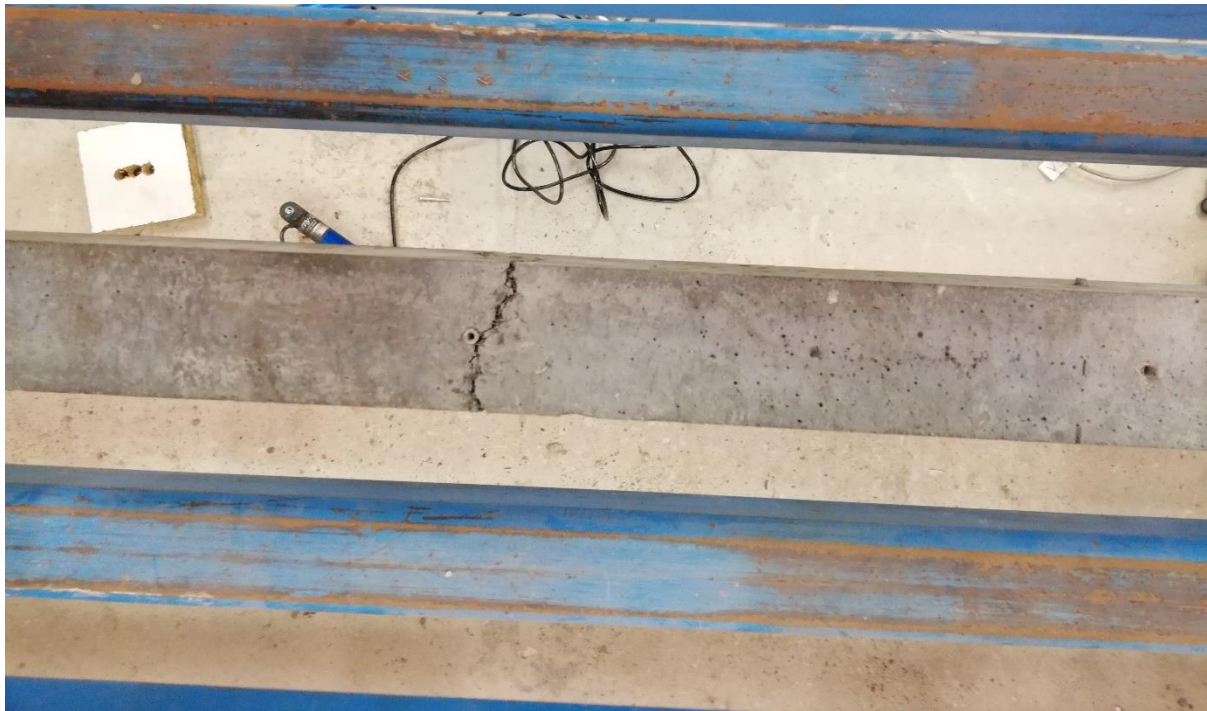
Fig 99.- Fisuras producidas en el ensayo mediante la configuración de las mordazas. (Fuente Propia)

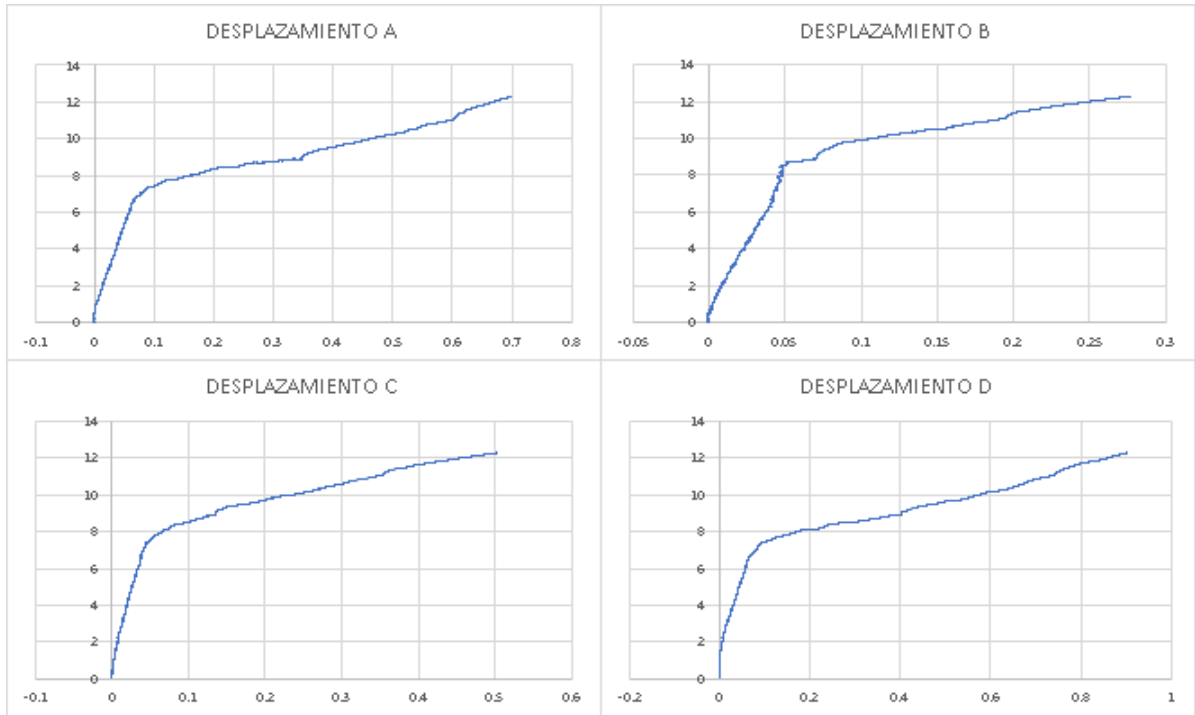
Fig 100.- Graficas de Carga vs Alargamiento en cada cara del tirante de 6x6 cm. (Fuente Propia)
