“Evaluación Medioambiental del Río Gorgos a su Paso por el Área de Amortiguación de Impactos del Parc Natural del Montgó”

TRABAJO FINAL DE CARRERA

GANDIA, 2011

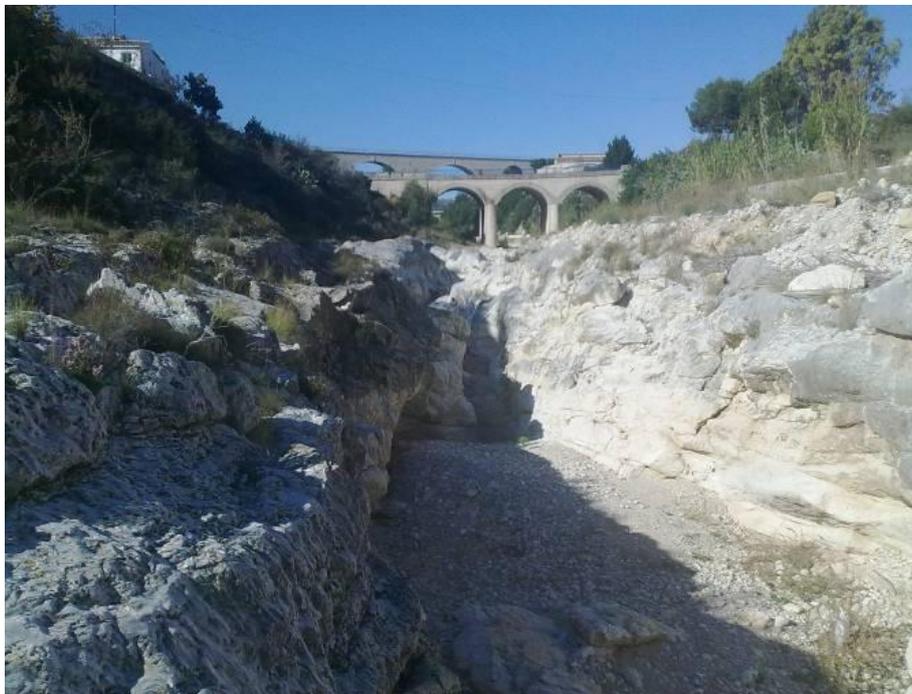
Figura 5.1

La primera se trata de un cauce rocoso formado por margas principalmente, muy estrecho y encajonado, los muros que limitan el cauce y dan paso a la ribera son de roca con grado de inclinación típico de zonas de cabecera (*Figura 5.1*).

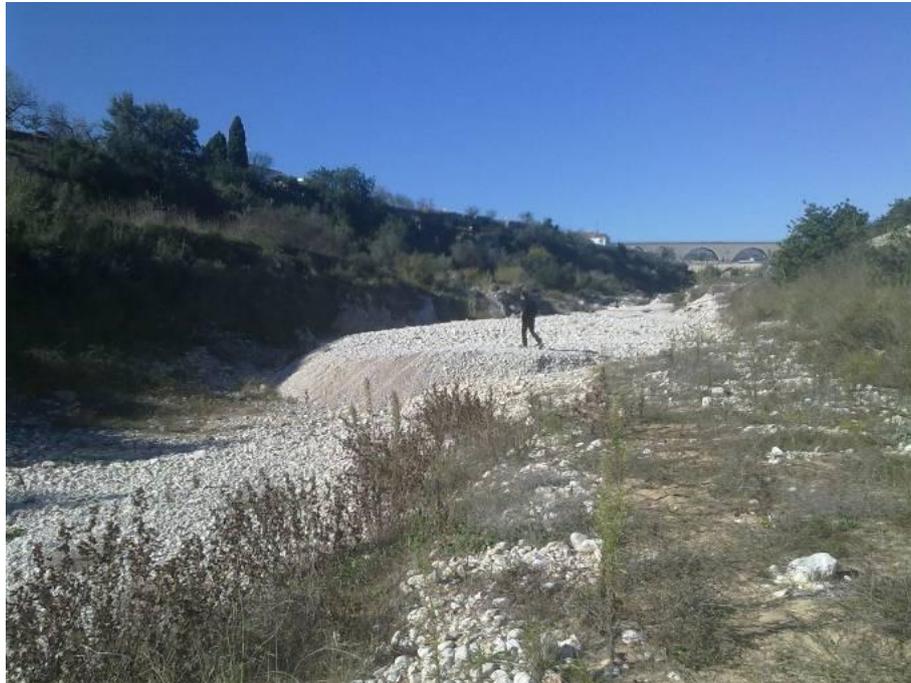
Figura 5.2

la segunda zona se observa claramente que se trata de un punto de deposición de materiales arrastrados en las avenidas puesto que el lecho está totalmente enterrado por cantos rodados (Figura 5.2).

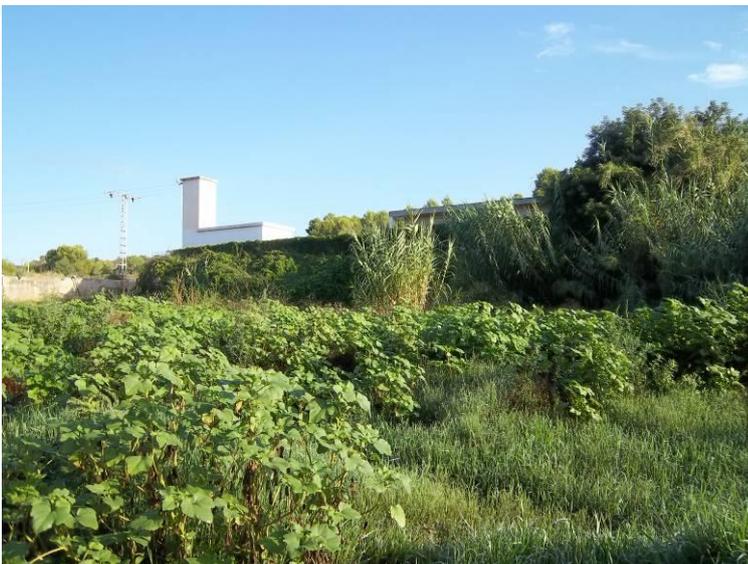
Figura 6.1 En la que se observan las comunidades de especies nitrófilas exóticas presentes en el cauce como Bardana menor (*Xanthium echinatum*) y Duranzillo (*Polygonum echinatum*), ambas son propias de campos húmedos alterados y eutróficos (Herbari virtual del Mediterrani Occidental).

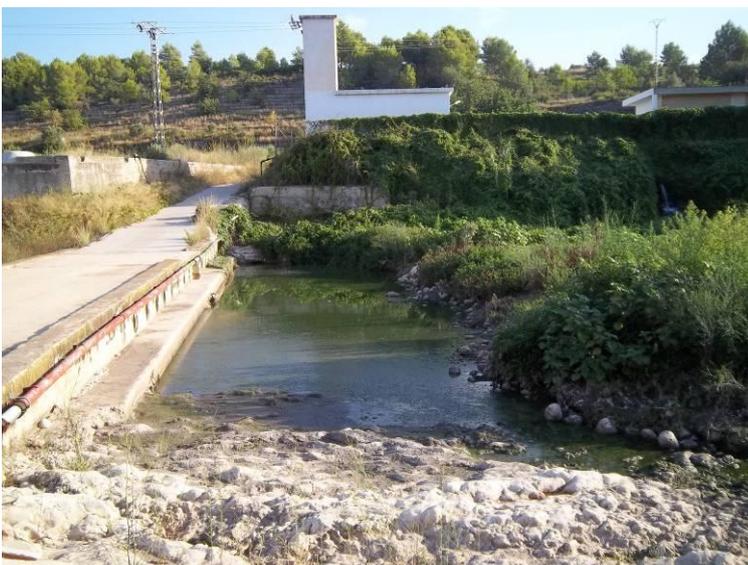
Figura 6.2 Azud o camino que retiene las aguas vertidas de la depuradora.

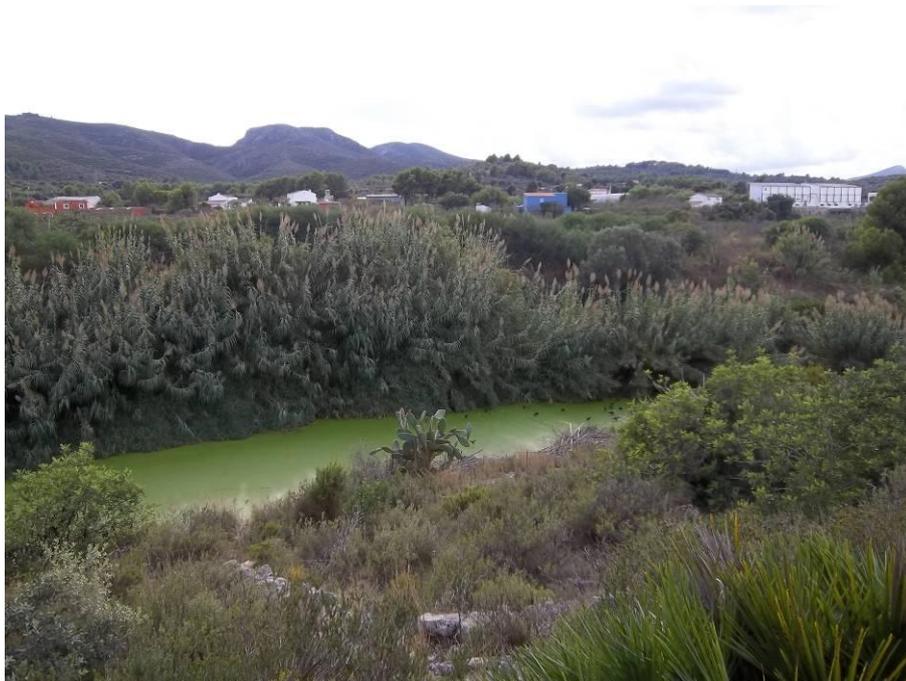
Figura 6.3

Dejando a tras la depuradora, a unos cien metros aparece una zona donde la presencia de agua es permanente y consta de dos charcas comunicadas entre sí, en la más cercana a la depuradora la presencia de la lenteja de agua (*Lemna gibba*) cubre la totalidad de la superficie (*figura 6.3*), este macrófito flotante es una claro indicador de los procesos eutróficos ya que se desarrolla en aguas estancadas ricas en nutrientes, por lo que podría deducirse que ésta especie se encuentra depurando las aguas continuamente por esta razón las aguas son mucho más claras que las de la imagen 2 y no parecen estar contaminadas por el agua vertida por la depuradora (Jiménez García- Herrera, J. 1992).

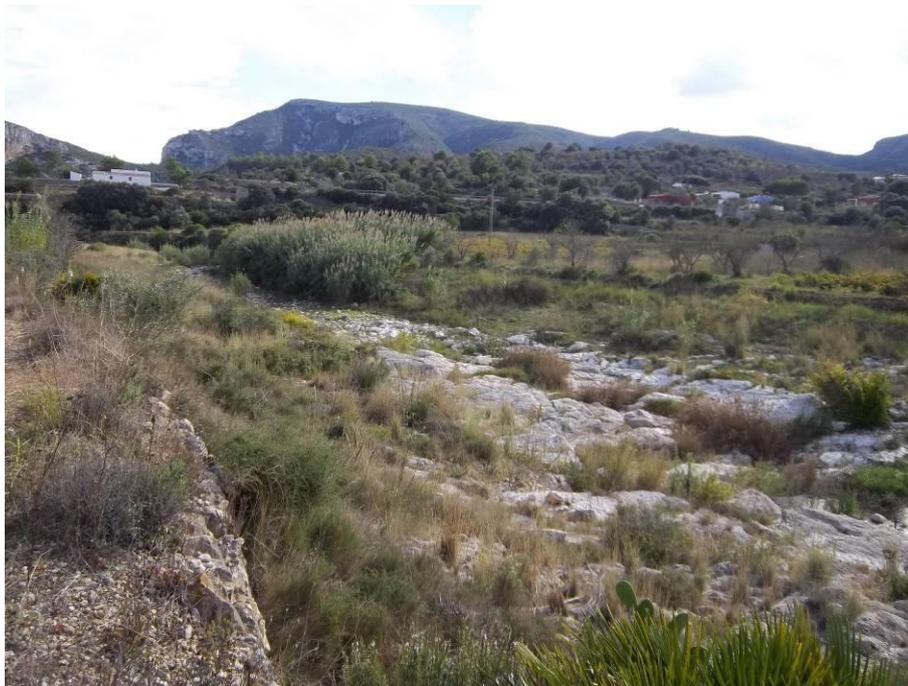
Figura 6.5

Al límite de esta zona húmeda el cauce del río continúa seco, avanzando entre cultivos. (*figura 6.5*)
Sobre el lecho del cauce existen surgencias puntuales de material margoso y su cauce se ensancha de manera importante, en este punto el lecho está conformado por cantos rodados de tamaño medio, procedentes de tramos más altos del río que han sido arrastrados por riadas anteriores, se trata de una zona de deposición de materiales.

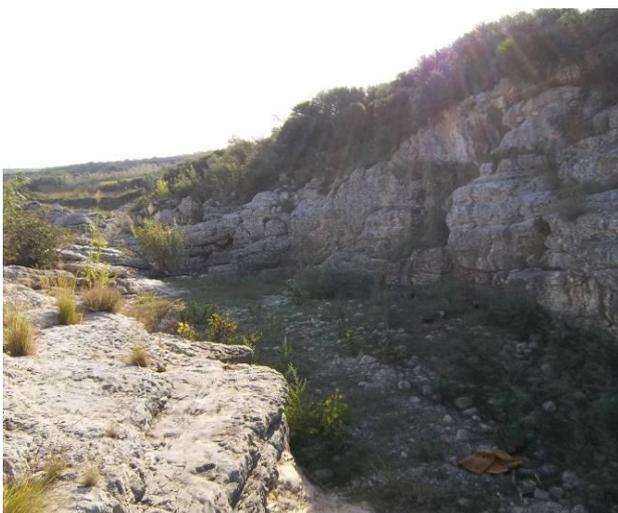
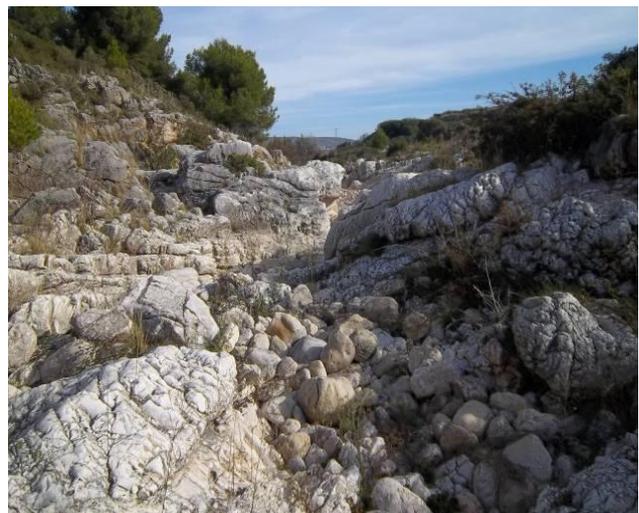
Comienza en el punto en el que el ensanche del cauce desaparece, en este punto el río hace un giro, conformando un meandro donde el cauce queda encajonado junto a una pared rocosa, adquiriendo una estrechez considerable que no supera los 4 metros e importante profundidad, en los muros de roca que conforman este pasillo se observa el modelado que el agua ha ido esculpiendo a lo largo de los años (*figuras 7.1 y 7.2*).

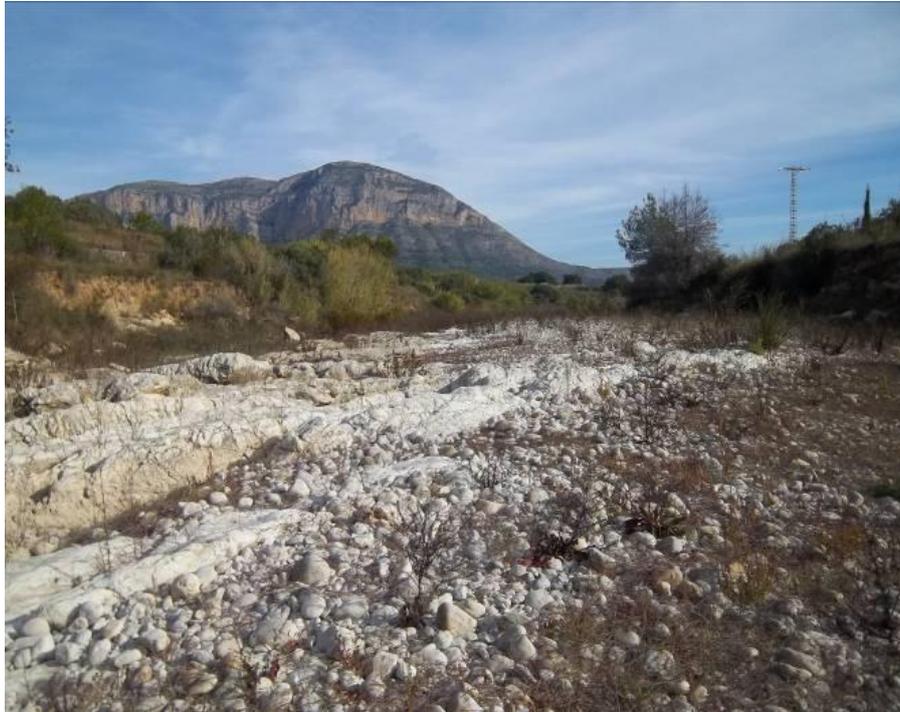
Figura 7.3

Este tramo con estas características (*figura 7.3*) llega hasta una zona próxima al vertedero donde el cauce rocoso cambia su morfología, se produce un cambio entre el lecho margoso (rocoso) y estrecho se abre con un meandro a un cauce ancho de cantos rodados que provocan una ligera sobreelevación de la parte central, las características rocosas que han marcado el tipo de cauce desaparecen para dar paso a un lecho mucho más ancho cubierto en su mayoría por plantas anuales.

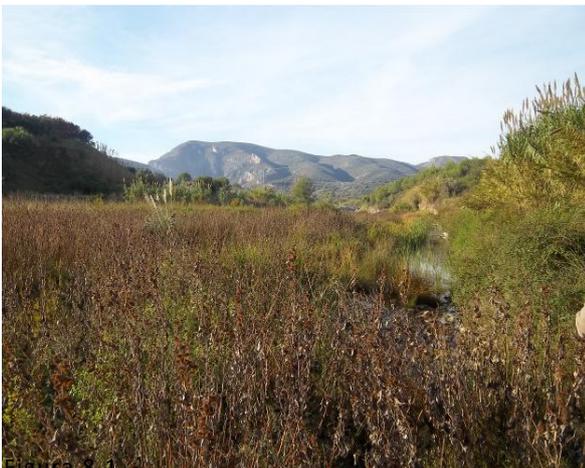
Figura 8.1

En una de estas depresiones se retiene agua suficiente como para formar una charca de pequeñas dimensiones, en la cual se detectan serios síntomas de desecación (*figura 8.1*). Muy probablemente esta surgencia de agua proceda de una subida del nivel freático al igual que la encontrada en el pastizal situado frente a la cementera en el sector 4, esto permitiría explicar por qué no hay surgencias de agua en la zona central del cauce.

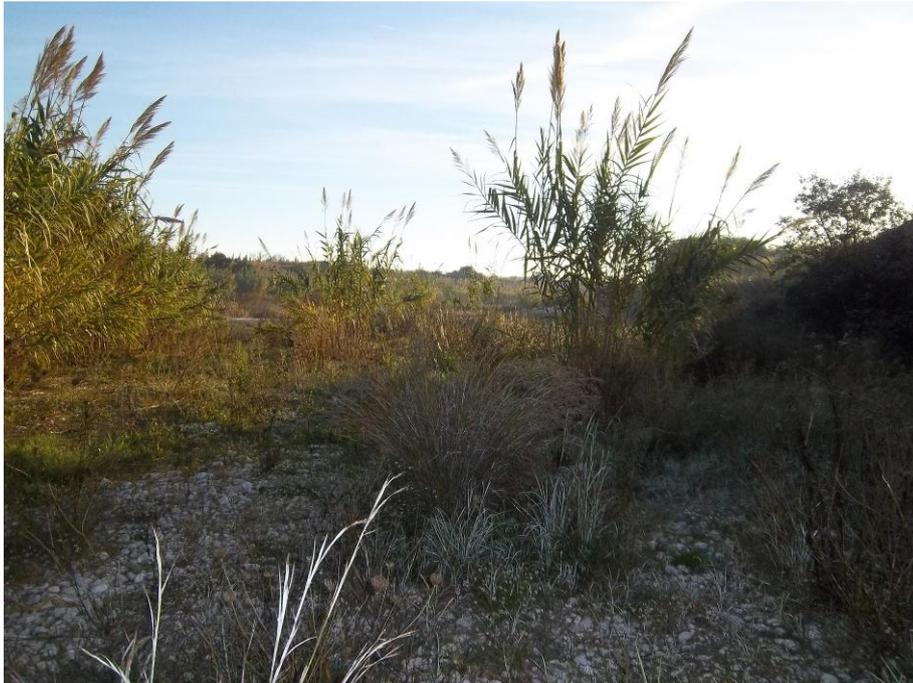
Figura 8.2

La *figura 8.2* marca el inicio del sector 3, las condiciones que aquí se observan son constantes a lo largo de todo el sector.

En la parte alta de la ribera pueden verse comunidades de especies esclerófilas principalmente coscoja acompañada con pinos, la mayoría jóvenes, el cauce se encuentra bastante despejado de vegetación debido a la presencia de gravas. Tal como se observa en la *figura 8.2* en la ribera derecha del cauce se encuentra el vertedero clausurado donde se enterraba todo tipo de residuos, ya fuesen urbanos o inertes procedentes de obras.

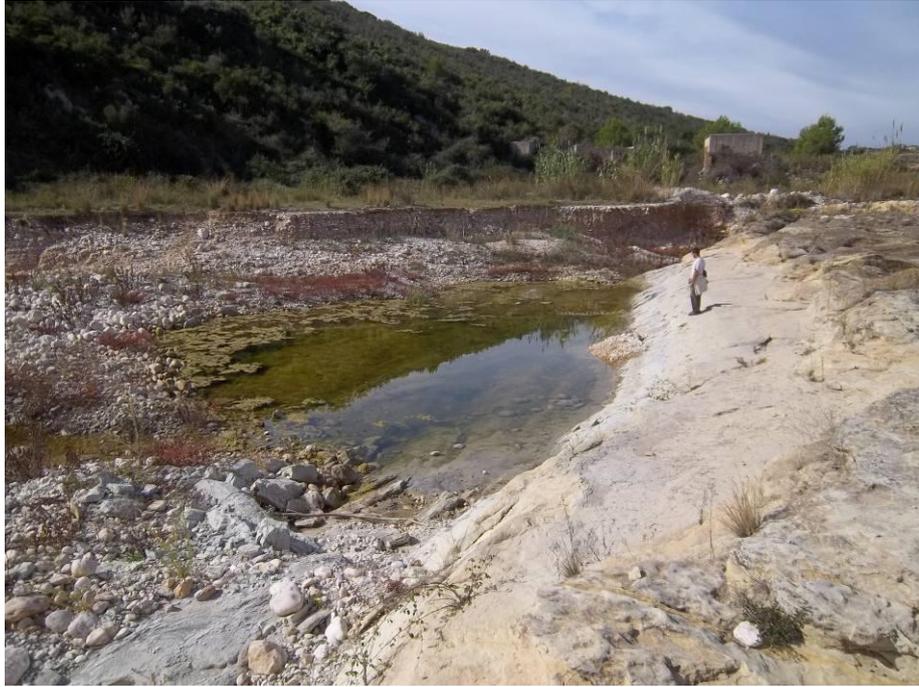
Figura 8.3

El punto de agua que aquí se observa (*figura 8.3*) apareció tras unas lluvias en otoño, durante el muestreo de agua que se realizó en verano esta zona estaba completamente seca por lo que no se ha analizado. Esta figura muestra el final del sector 3, originado como se ve en la imagen por un cambio de los materiales del lecho del cauce, se abandona el sustrato duro formado por margas y comienza un lecho cubierto por gravas y cantos rodados.

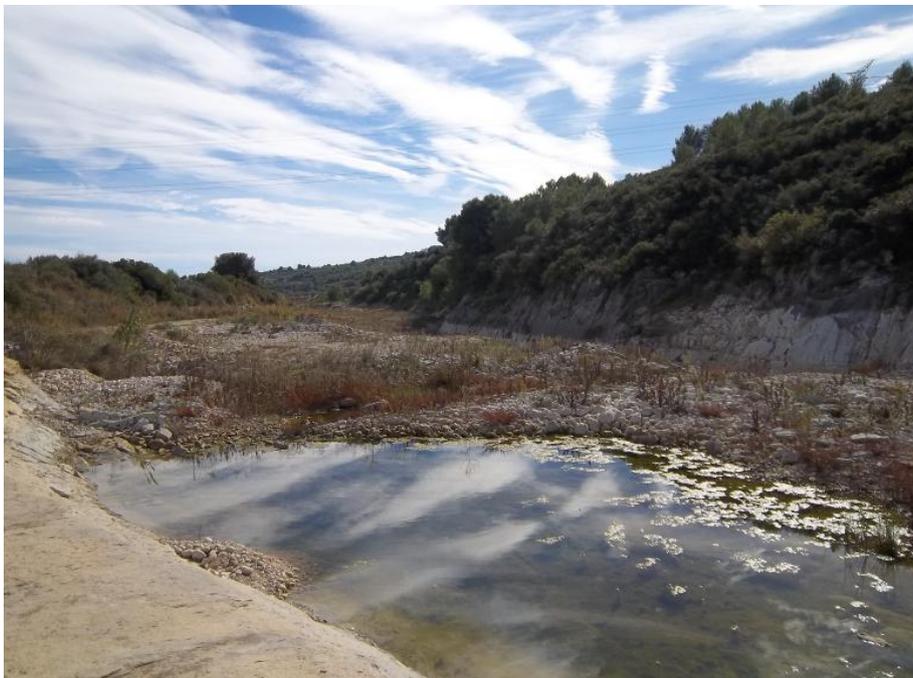
Figura 9.1

Como se ha comentado en el sector anterior, comienza en el punto donde se forman saltos de agua (*figura 9.1*) en momento donde existe cuadal, aunque no necesariamente tienen que ser periodos de avenidas importantes. Aquí comienza la morfología que predomina a lo largo de todo este sector, un muro en el margen derecho del cauce con una pendiente prácticamente vertical formado por roca en algunos tramos y por sedimentos con gravas en otros, en los puntos donde la ribera está formada por tierra constituye el hábitat ideal para el anidamiento de los abejarucos, está muy bien caracterizado en el apartado de cortes transversales que encontraremos más adelante.

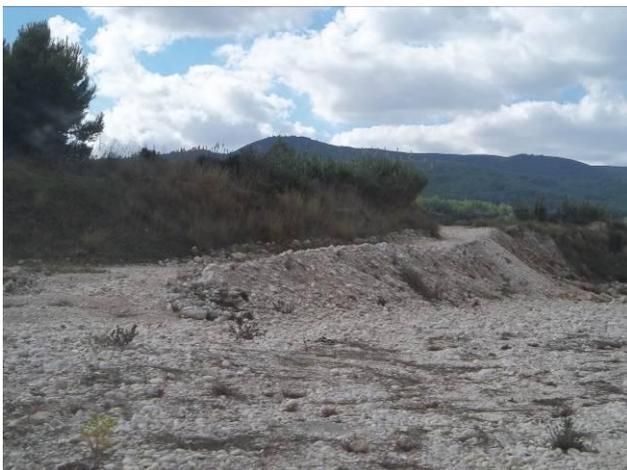
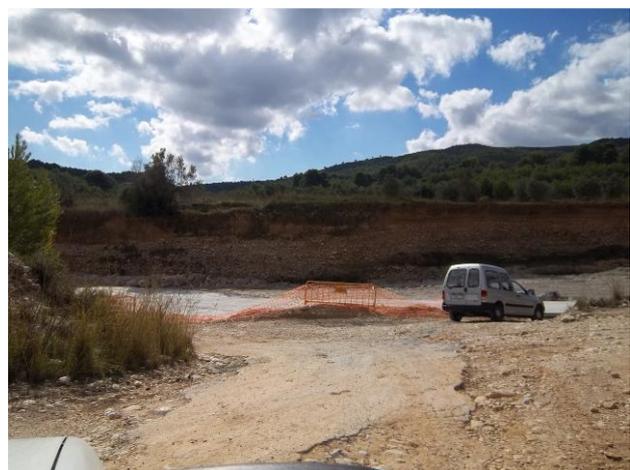
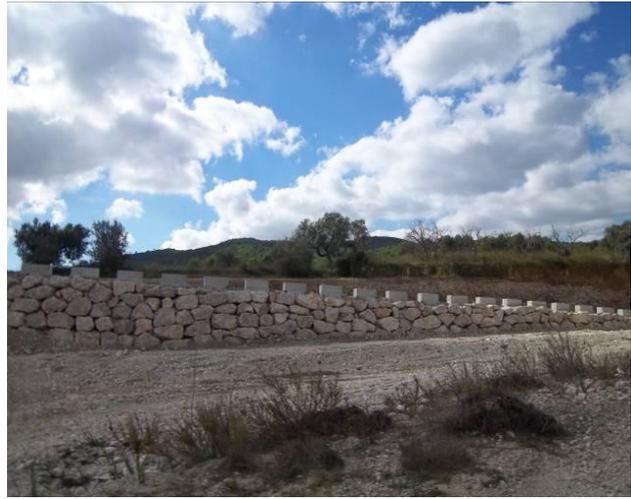
En las siguientes imágenes (*figuras 9.2 - 9.7*) observamos los caminos existentes que cruzan el cauce, incluido este último que está en proceso de construcción. En este proyecto se propondrá la unificación de todos los caminos cerrando el resto y evitando de este modo que se abran otros arbitrariamente. Ya que actualmente los caminos están siendo abiertos según los intereses de las actividades industriales cercanas al cauce, que acomodan las condiciones del mismo a su conveniencia. Se trata de uno de los mayores impactos que se detectan de forma global en este sector.

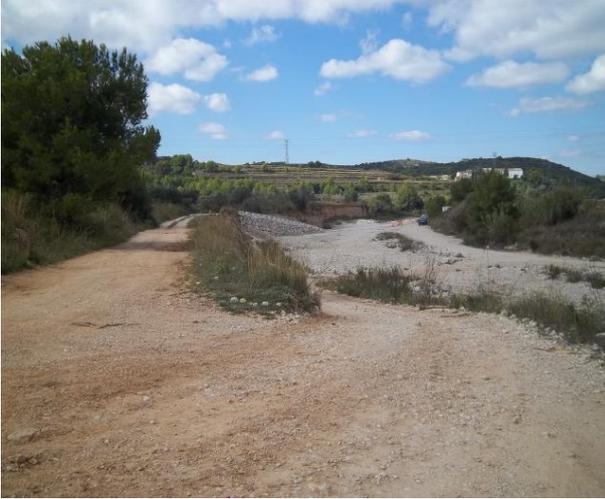
Figura 9.4

A continuación, se puede ver la cantidad de caminos y el efecto que producen estos sobre el medio (*figura 9.7*). Destacar que todos ellos están dentro del mismo sector, muy próximos entre sí, ver *figura 9.4* mostrando dos caminos juntos que conducen al mismo punto.

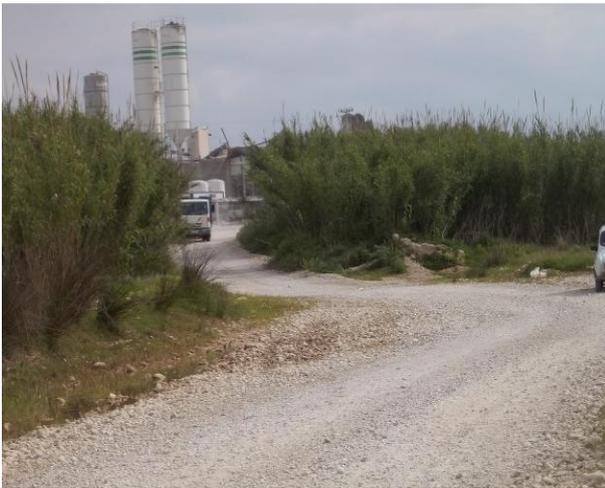
Figura 9.6

Llegando al final de este sector y coincidiendo con el comienzo del siguiente existe una zona cuyo lecho está completamente formado por cantos rodados y gravas, esta es objeto de continuos movimientos de tierra y acopio de gravas. El 19-04-11 se comprobó que se habían llevado a cabo actuaciones de elevación y mejora de un camino que transcurre por el lecho del cauce (*figuras 9.6 y 9.7*).

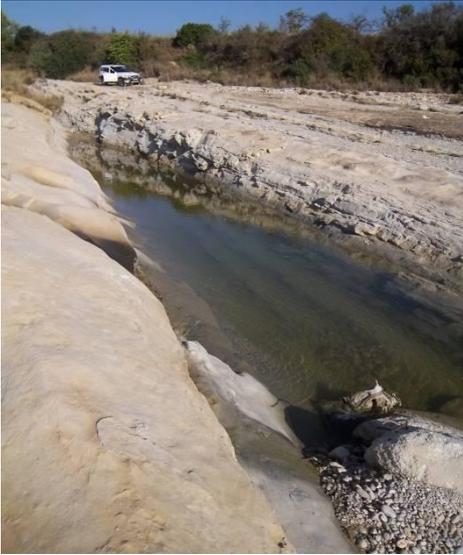
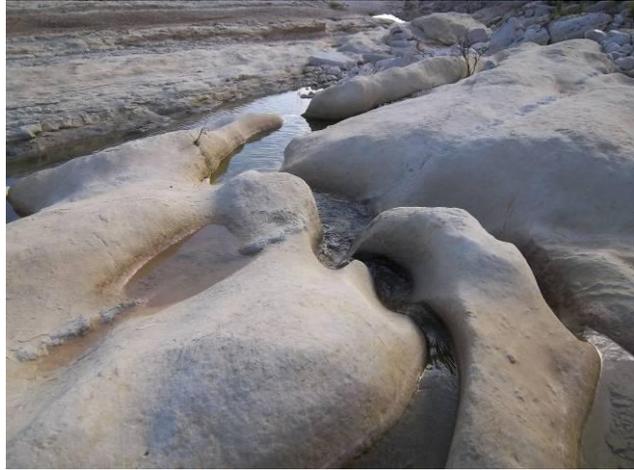
Dentro de este sector existen zonas degradadas cuya permanencia no puede asegurarse a corto plazo, es el ejemplo de una surgencia de margas que conforman el lecho del cauce, en estas formaciones se pueden observar los surcos fruto de la erosión de los caudales y las diferentes formaciones que ha ido excavando el agua en momentos de caudales mínimos.

En este punto en concreto, *figuras 9.8 y 9.9*, se ha observado restos inertes de obras que posiblemente fueron arrancados tras la riada del 2007 y sería conveniente retirar como actuación de restauración.

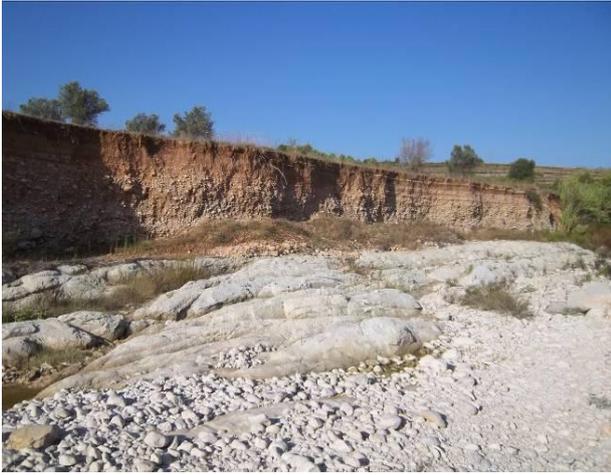
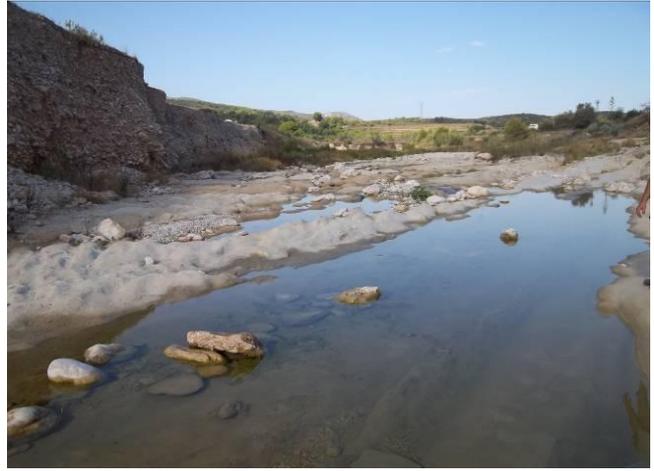
Las paredes que conforman el cauce y el material formado por las sucesivas deposiciones de gravas y cantos rodados, son un lugar ideal para que los abejarucos excaven sus nidos, por lo que mantener estas zonas alejadas de la presión antrópica debe ser una prioridad si queremos conservar las aves que viven en esta zona.

Es importante resaltar que durante el periodo de estudio, paralelo a las obras no se ha podido observar directa o indirectamente ni un solo ejemplar de abejaruco. Existen seguimientos de este ave en este mismo punto que declaran: “ La colonia existente ha menguado los últimos años (15 parejas en 1989) debido a las continuas molestias por parte del hombre (vertido de residuos, extracción de áridos, circulación continua de camiones, actividades deportivas poco respetuosas: - motocross, quads-) han hecho que desde el año 2004 hasta el presente 2007 la colonia pasara de 18-20 parejas a las actuales 6-8” . (Sala Barnabeu, J. 2007).

En las *figuras 9.10 y 9.11* se observan los muros verticales donde anidaban los abejarucos.

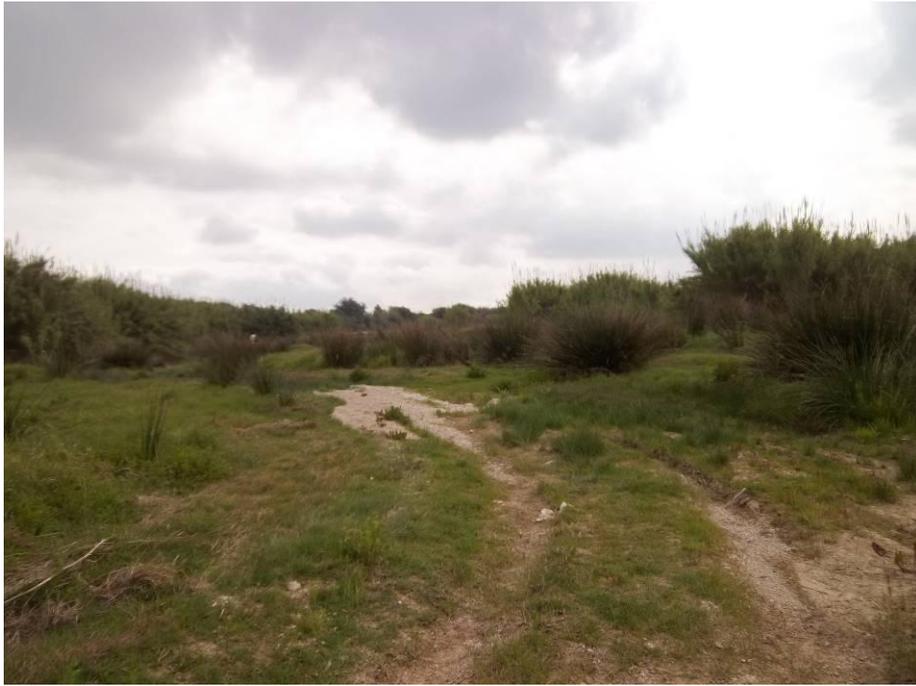
Figura 10.1

Comienza en el punto donde está ubicada la cementera, es un tramo donde el cauce real y los márgenes de la ribera están poco definidos y alcanzan poca altura; se trata de un llano de inundación donde el cauce se ensancha de forma considerable, aquí se extiende un pastizal (*figura 10.1*), las comunidades vegetales que se encuentran en su interior son básicamente herbáceas anuales con hinojo (*Foeniculum vulgare*), caña (*Arundo donax*) y junco (*Scirpus holoschoenus*) que se observa constante a lo largo de todo el cauce y charcas aisladas de pequeño tamaño en las que pueden distinguirse algún macrófito, en ellas, se recogió una muestra de agua para analizar, donde la evaporación predomina sobre los escasos aportes del periodo estival.

Tras las primeras lluvias de otoño, en la salida del día 22-10-2010, se confirma visualmente que el nivel freático sube y queda una zona inundada que alberga diversas especies de aves asociadas a ambientes húmedos como Garza real (*Ardea cinérea*), Garceta grande (*Egretta alba*), Collverd (*Anadea real*), Garceta común (*Egretta garzeta*).

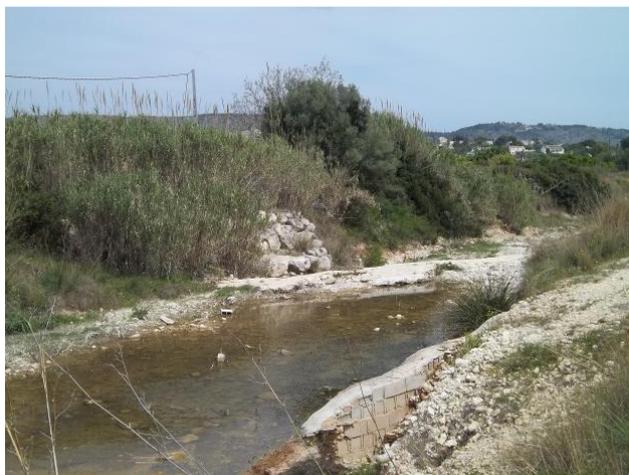
Figura 11.4

A continuación, la *figura 11.4* confirma el hecho de que la existencia de canalizaciones y tuberías transversales al cauce pueden actuar como barreras frente a pequeñas láminas de agua.

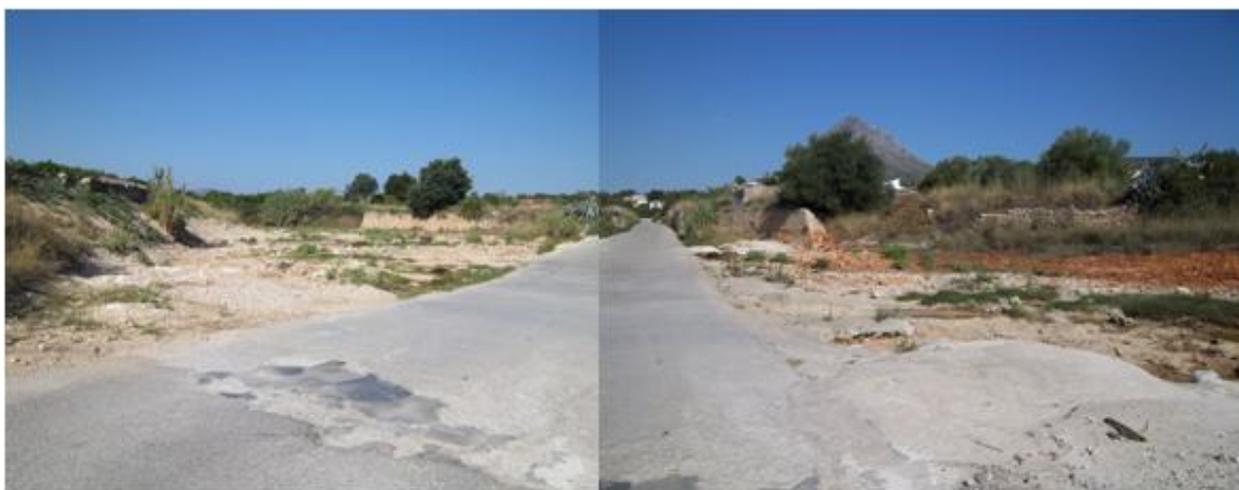
Figura 11.5

La *figura 11.5* muestra ambos lados del mismo camino, el grado de erosión y el mal estado del cauce se hace evidente, en las riberas próximas a este camino se han detectado pequeños avocamientos puntuales de residuos inertes procedentes de obras muy posiblemente de algún particular.

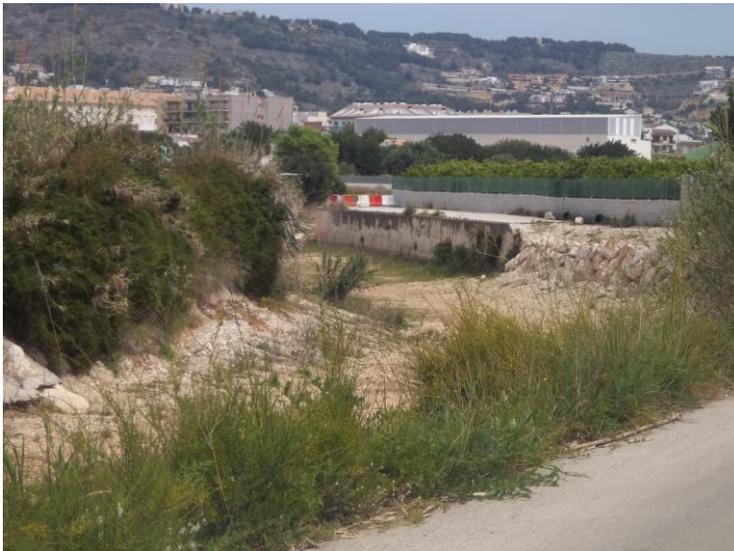
Figura 12.1 A lo largo de todo este tramo y hasta la desembocadura del río, vamos a observar un cauce mucho más estrecho que el resto y unas riberas modificadas en escollera.

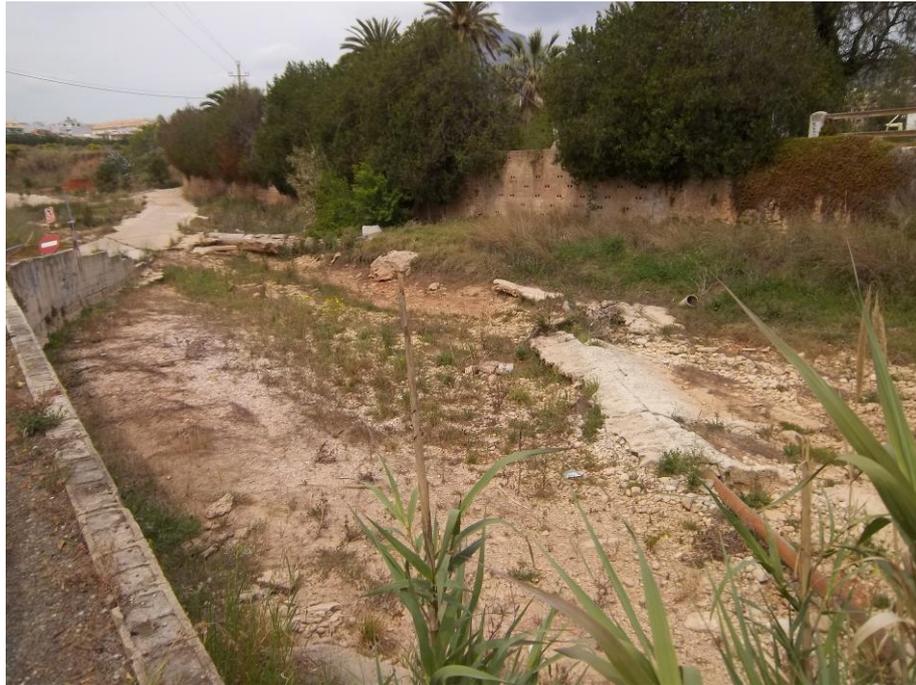
Figura 12.2

También hay alcantarillado y tuberías que pasan por dentro del cauce, en muchas ocasiones estas están en la superficie y en la mayoría de las ocasiones puede apreciarse el mal estado en el que se encuentran. La *figura 12.2* muestra un ejemplo de esta situación.

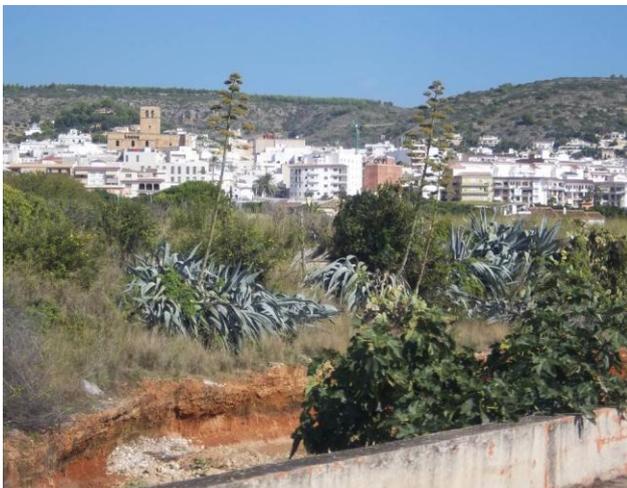
Figura 12.3

La *figura 12.3* confirma la presencia de especies vegetales alóctonas que cada vez se hace más evidente, debido a la cercanía que guarda este conector ecológico con jardines y casas.

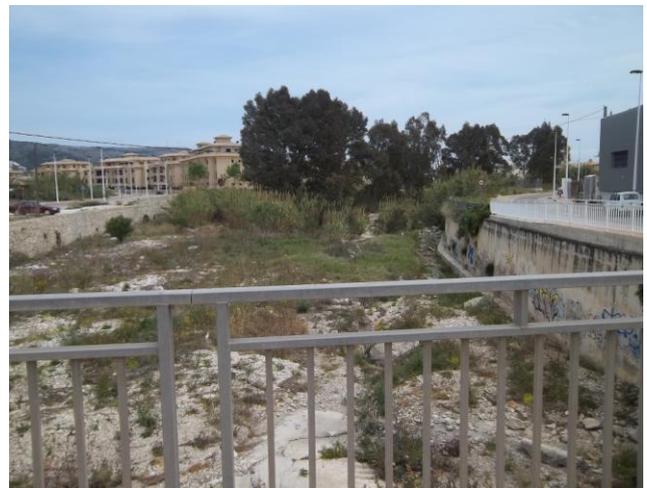
Figura 12.4

La *figura 12.4* muestra una zona próxima a la desembocadura situado entre industrias y urbanizaciones.

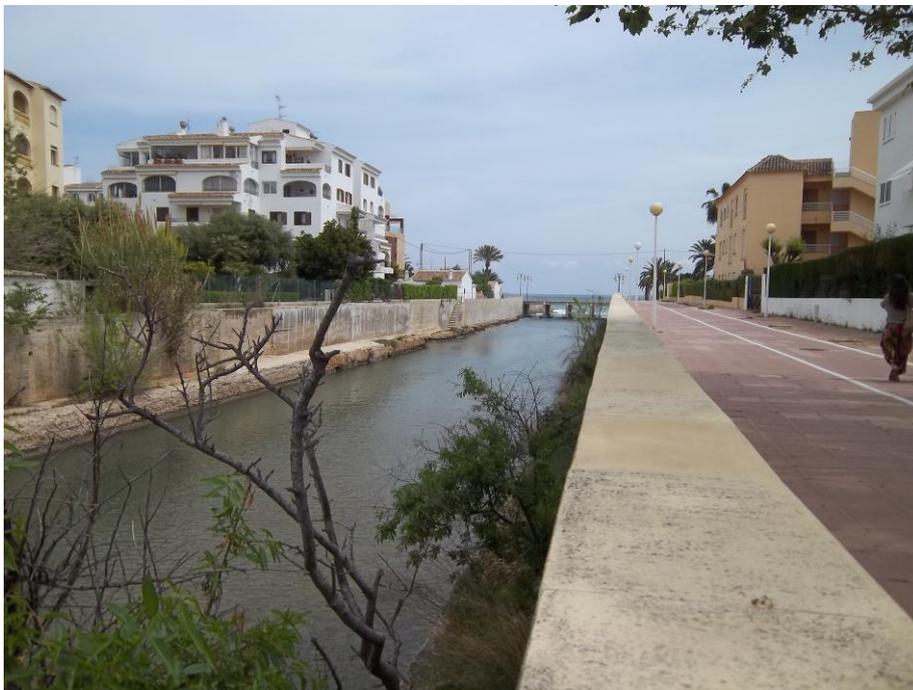
Figura 12.5

El agua que presenta el cauce en la *figura 12.5* es agua de mar, se trata de la desembocadura del río.

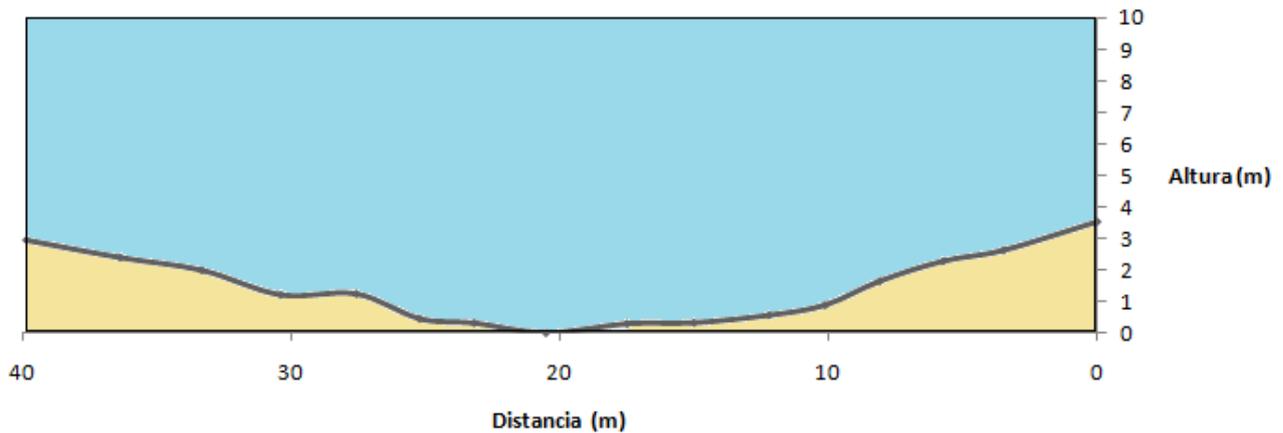
SECTOR AMBIENTAL 1

Como vemos en el sector 1 predomina un cauce ancho de poca profundidad, las riberas tienen poca pendiente y están pobladas de cultivos de secano como vid y almendros, en otras partes de este cauce las riberas tienen construidos muros que refuerzan y contienen los cultivos frente a fuertes avenidas.

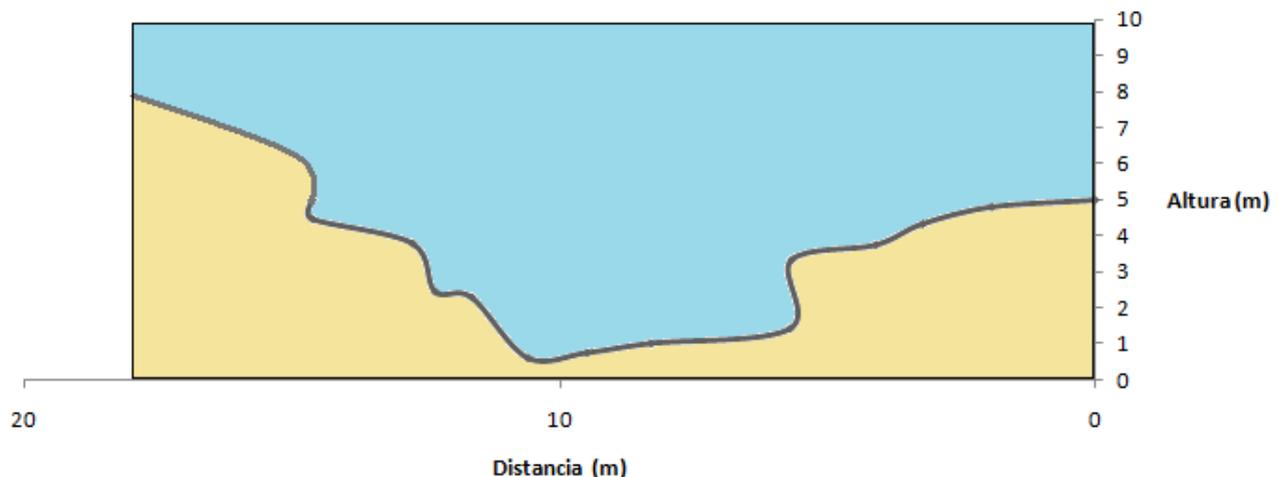
SECTOR AMBIENTAL 2

Este tipo de corte transversal representa los tramos de cauce rocosos donde apenas se observa la presencia de tierra, la vegetación se desarrolla principalmente en las riberas, aunque dentro del cauce se pueden encontrar zonas con un sustrato mas arenoso que permite a las plantas el enraizamiento. Suelen constituir conductos donde el agua en las avenidas aumenta su velocidad y su poder erosivo arrastrando los materiales que encuentra en el camino.

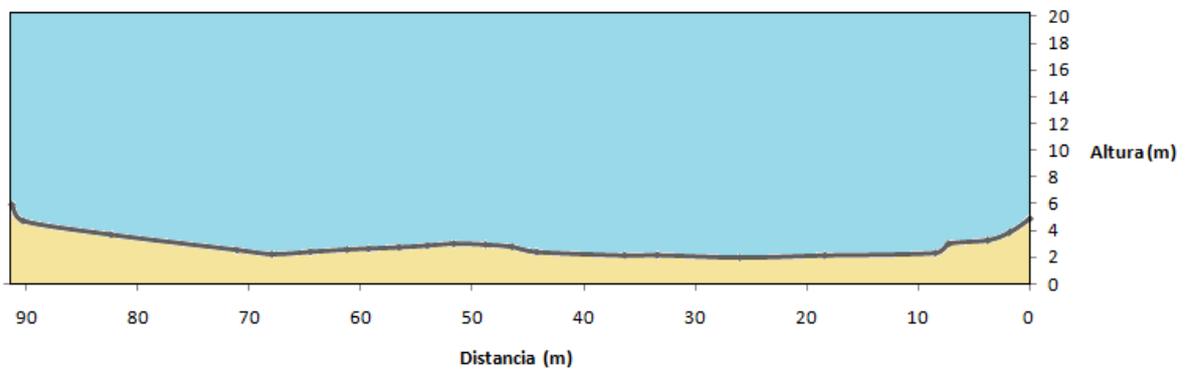
SECTOR AMBIENTAL 3

Se trata de un cauce con una gran anchura y como se ve en el corte de muy poca profundidad, esta morfología se asemeja a tramos donde el agua circula a menor velocidad, llegando a formar llanos inundados.

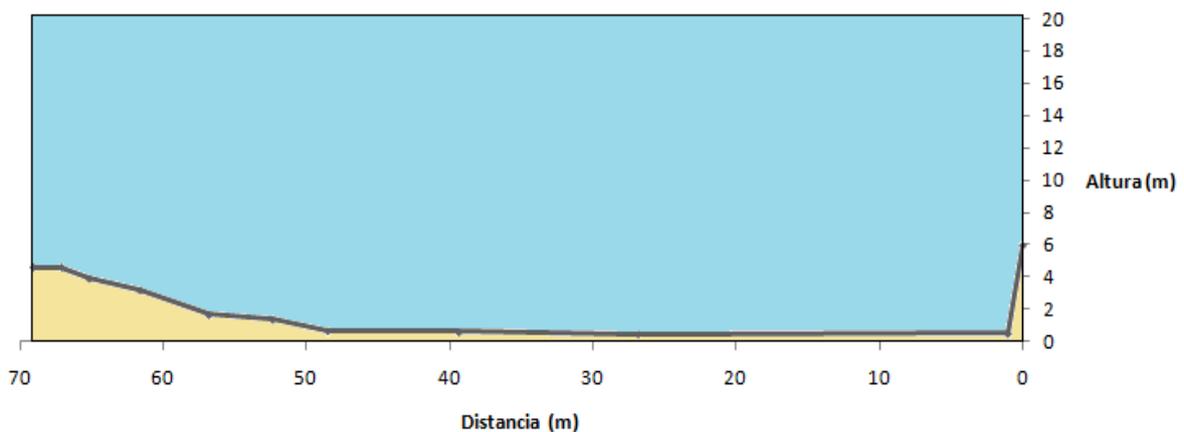
SECTOR AMBIENTAL 4

Este tipo de morfología constituye en sí una excepción, solamente aparece en este sector por lo que se considera importante su mención, vemos que está originado por procesos de erosión muy fuertes que van eliminando parte de la ribera izquierda del cauce, en 2007 eliminó el camino asfaltado situado

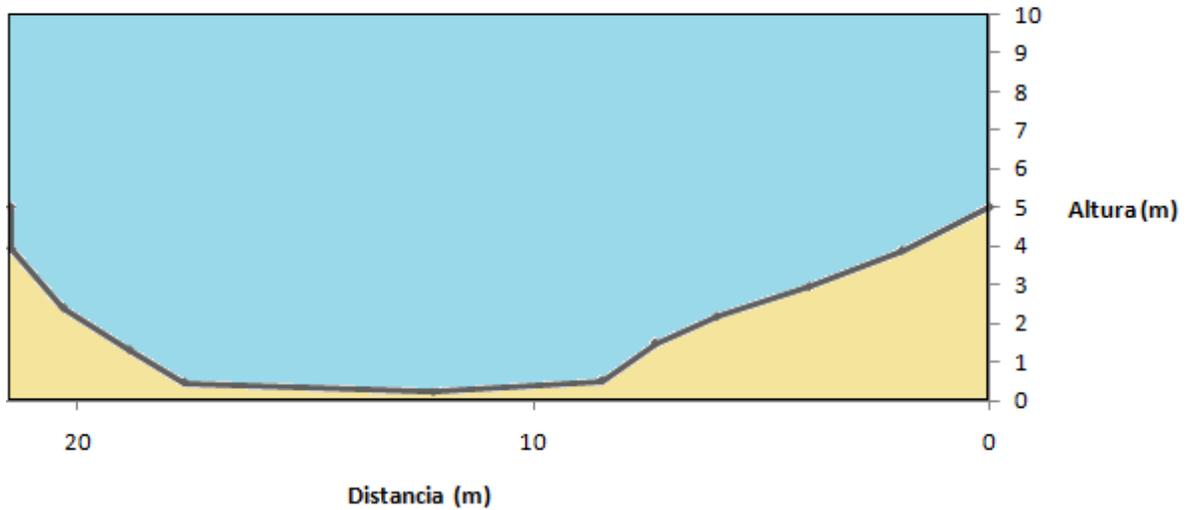
SECTOR AMBIENTAL 6

Este tipo de cauce es el que encontramos a partir de la desembocadura del barranc de L' Hedra dejando atrás la cementera avanzando hacia la desembocadura al mar, un cauce más profundo y simétrico que el resto, cuyas riberas poseen una pendiente muy superior a todas las que se han estudiado anteriormente y bastante más estrecho.

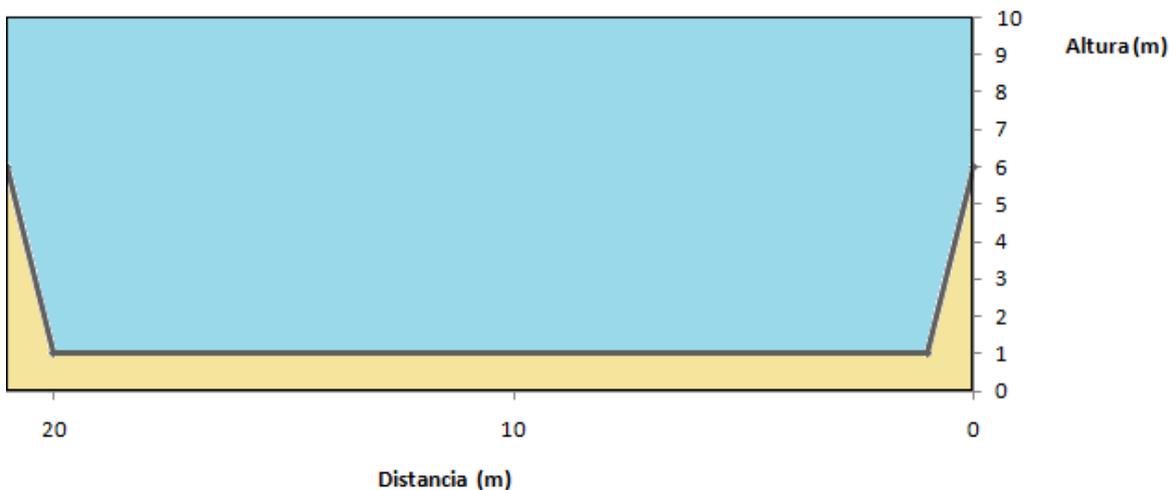
SECTOR AMBIENTAL 7

Este tramo está marcado por un tipo de cauce que carece de interés ecológico para su estudio pero se ha creído conveniente incluirlo debido a que es relativamente constante en el último tramo del río antes de su desembocadura.

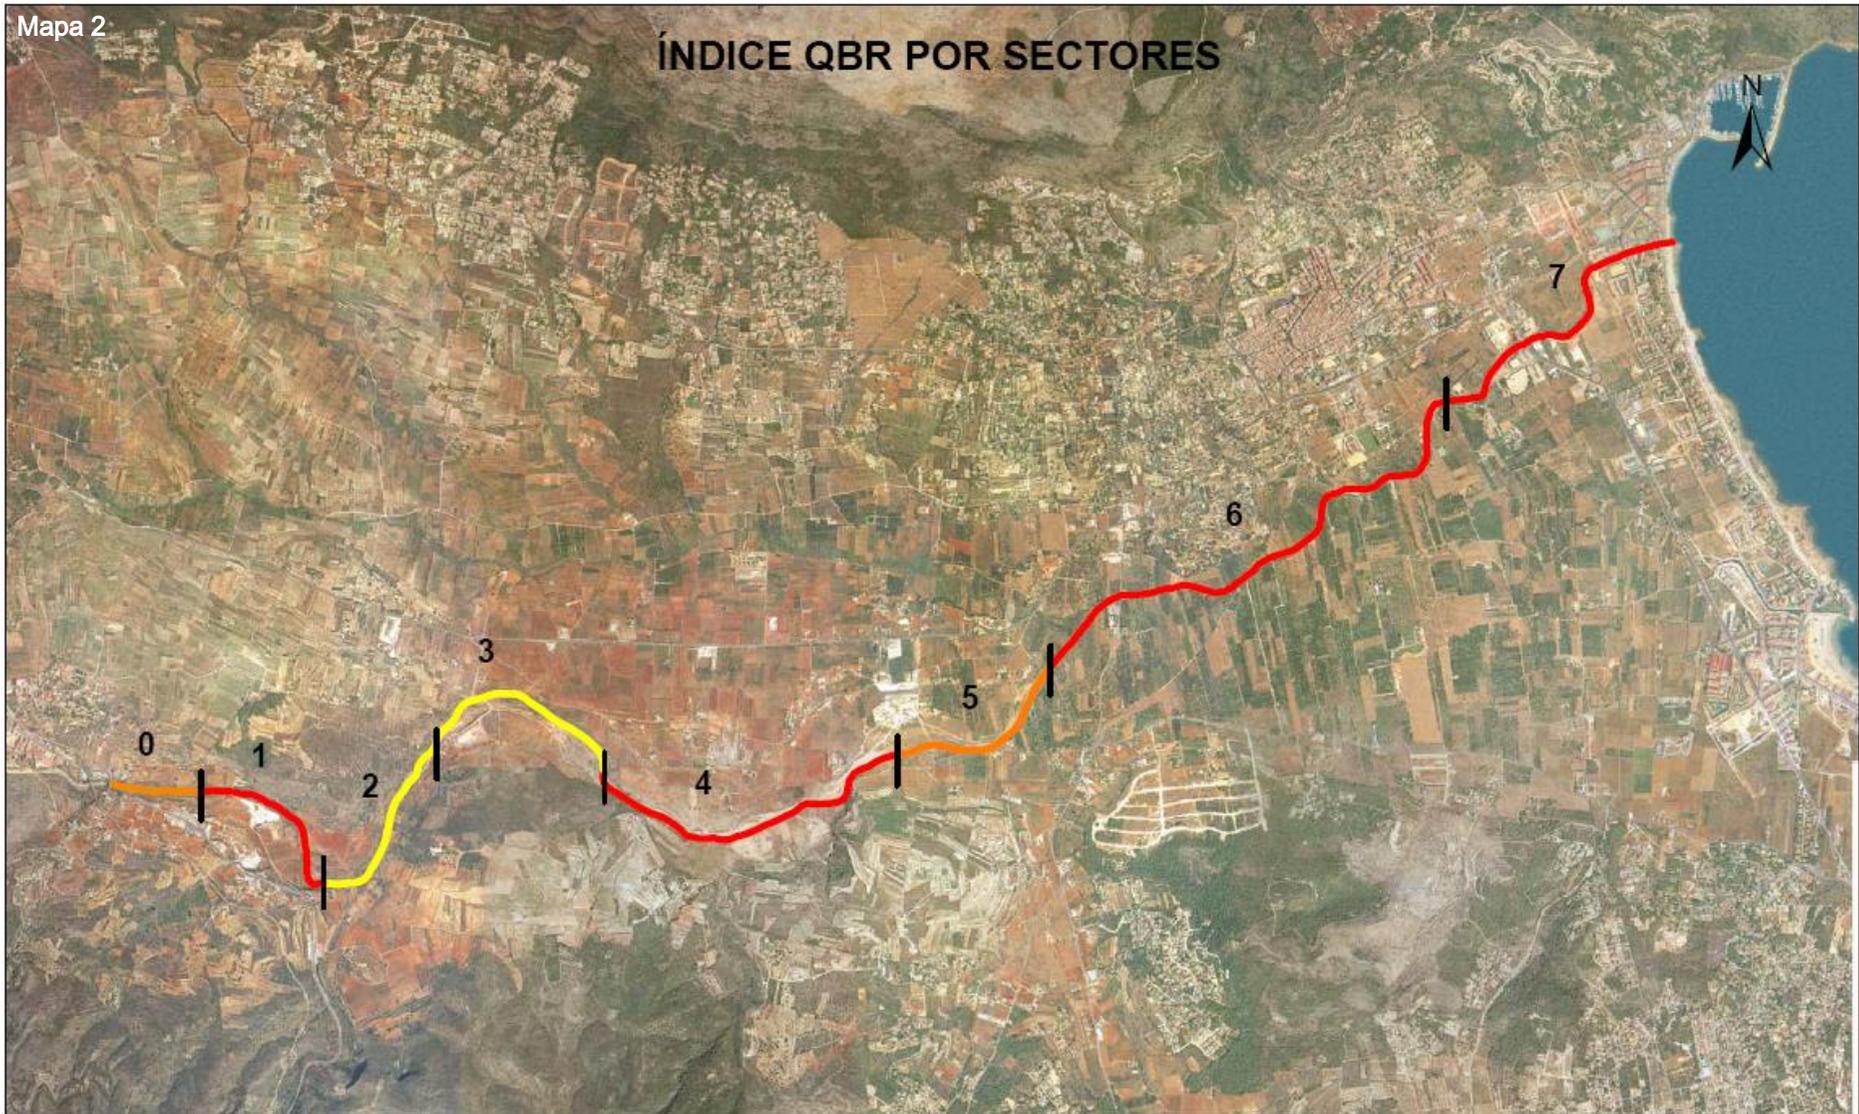
ÍNDICE QBR POR SECTORES

El Mapa 2 muestra el resultado de la aplicación del índice QBR sobre cada sector estudiado, como ya se ha comentado en apartados anteriores este índice ayuda a determinar la calidad del bosque de ribera, en este caso y como se muestra en el mapa 1 en la mayoría de los sectores este bosque es inexistente o se encuentra tan degradado que prácticamente ha desaparecido, así viene marcado en color rojo.
