“Evaluación Medioambiental del Río Gorgos a su Paso por el Área de Amortiguación de Impactos del Parc Natural del Montgó”

TRABAJO FINAL DE CARRERA

GANDIA, 2011

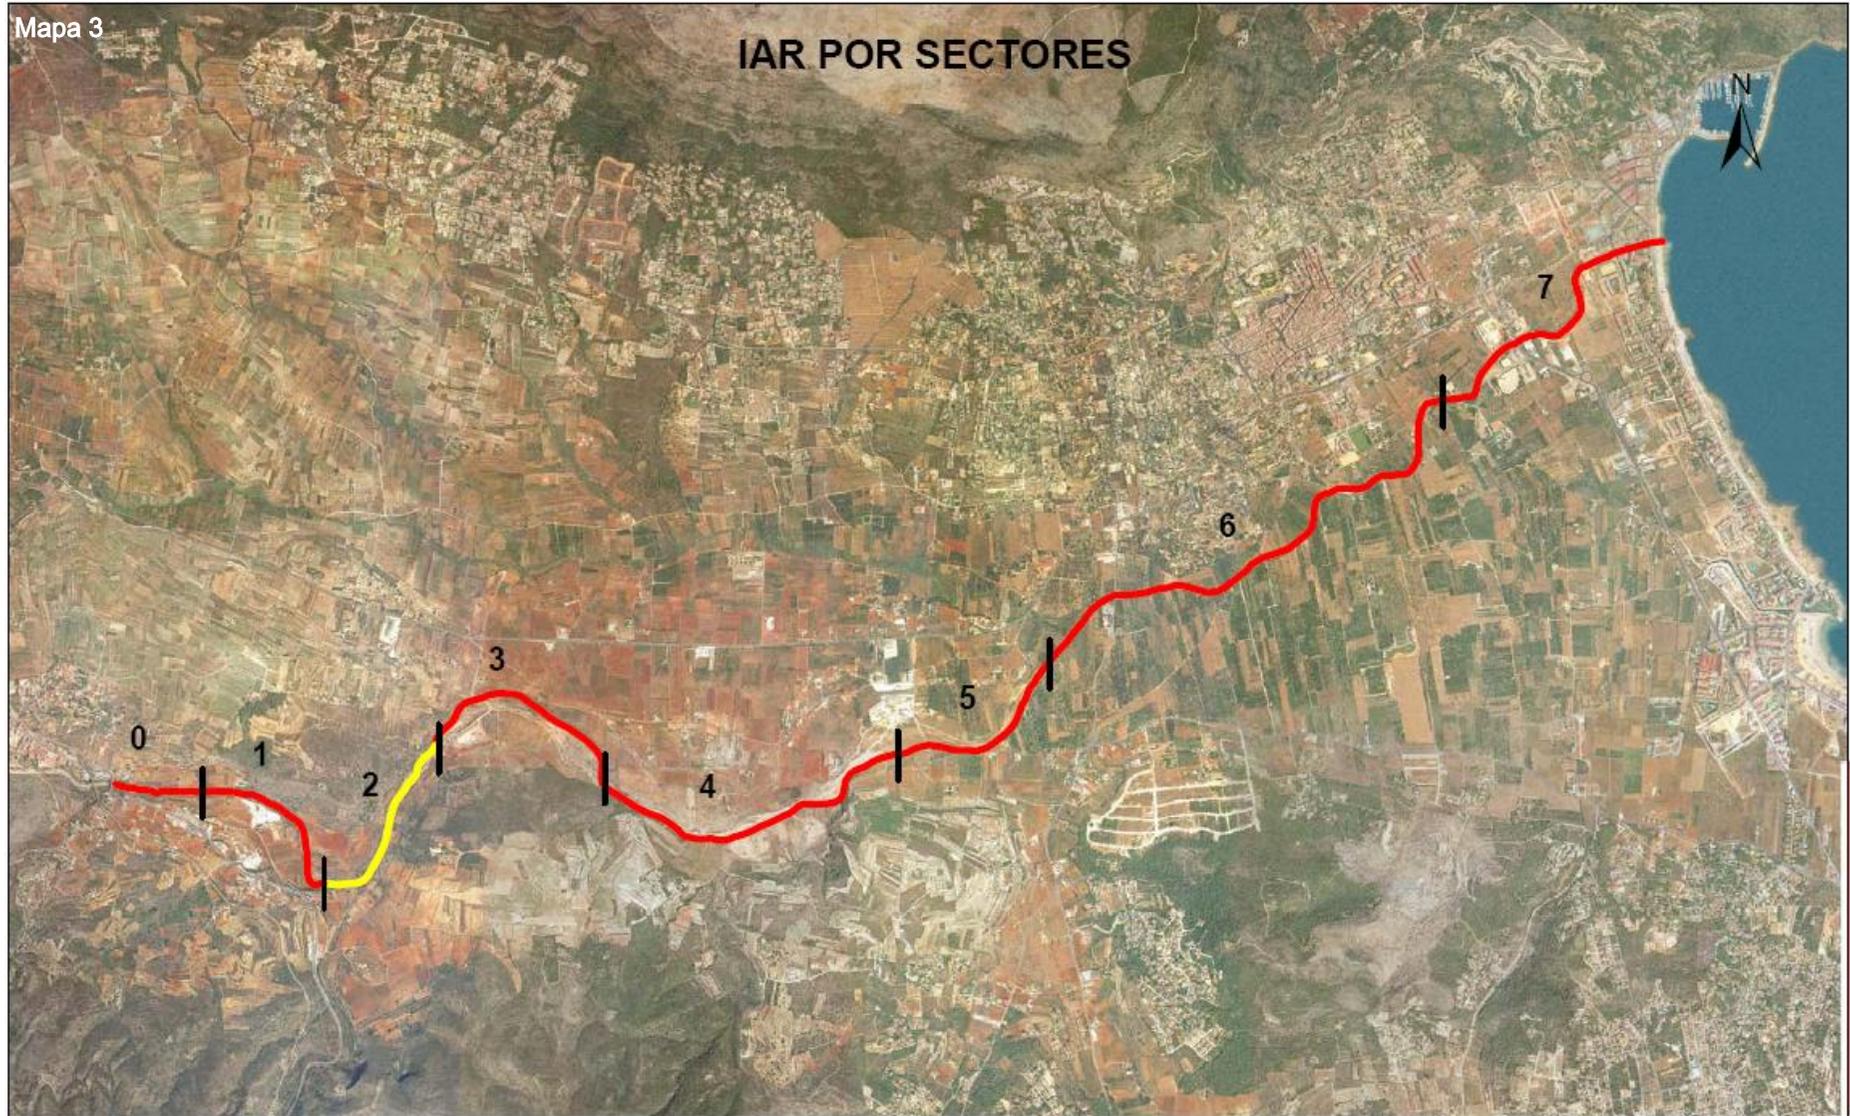
IAR POR SECTORES

En el Mapa 3 se presentan los resultados del Índice de Alteración de Ramblas, éste valora el grado de degradación que presentan, se observa que el sector 1 posee una calidad buena, mientras que el sector dos posee una calidad muy buena, esto es debido a que los usos que se llevan a cabo en las áreas próximas a las riberas son de tipo tanto natural como cultivos de secano, esta actividad supone un problema para el desarrollo del bosque de ribera, pero no genera una degradación del 100%.

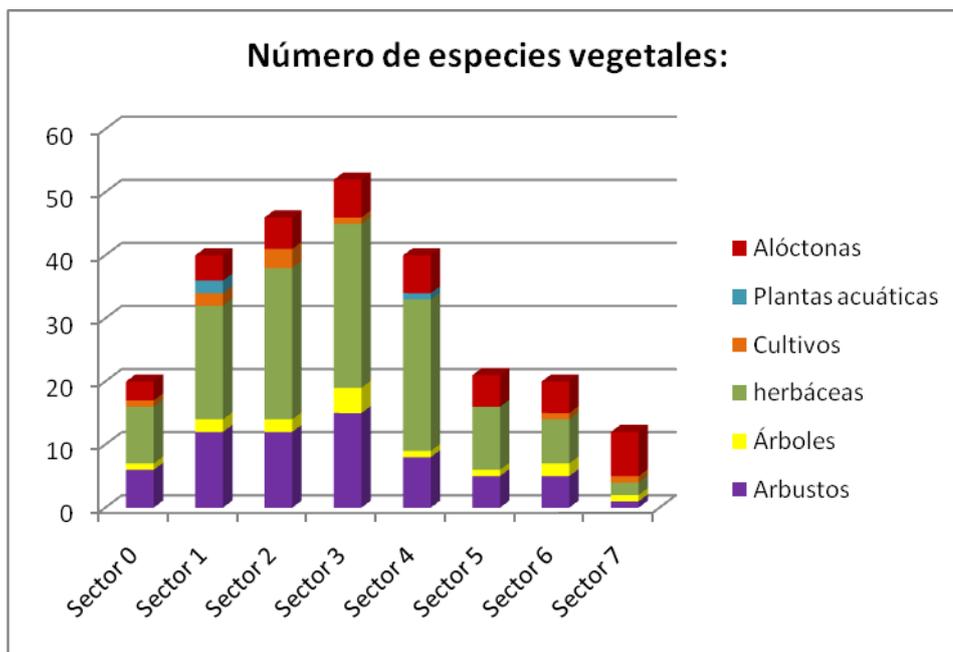
Gráfico 1

En el *gráfico 1* se muestra la proporción de todos los tipos de vegetación observados, se detecta una cantidad de arbustos y especies arbóreas relativamente baja en comparación con las especies herbáceas, lo que indica un cierto grado de degradación de la ribera que la hace vulnerable respecto a cambios en las condiciones ambientales, en los usos del suelo o incluso frente a las especies invasoras. Existe, según los datos obtenidos, una estrecha relación entre los usos del suelo y la calidad de la vegetación puesto que los sectores donde existe menos vegetación son los que se encuentran cercanos a zonas urbanas, aún así la presencia de especies invasoras es constante, aunque va en aumento conforme nos acercamos a estas.

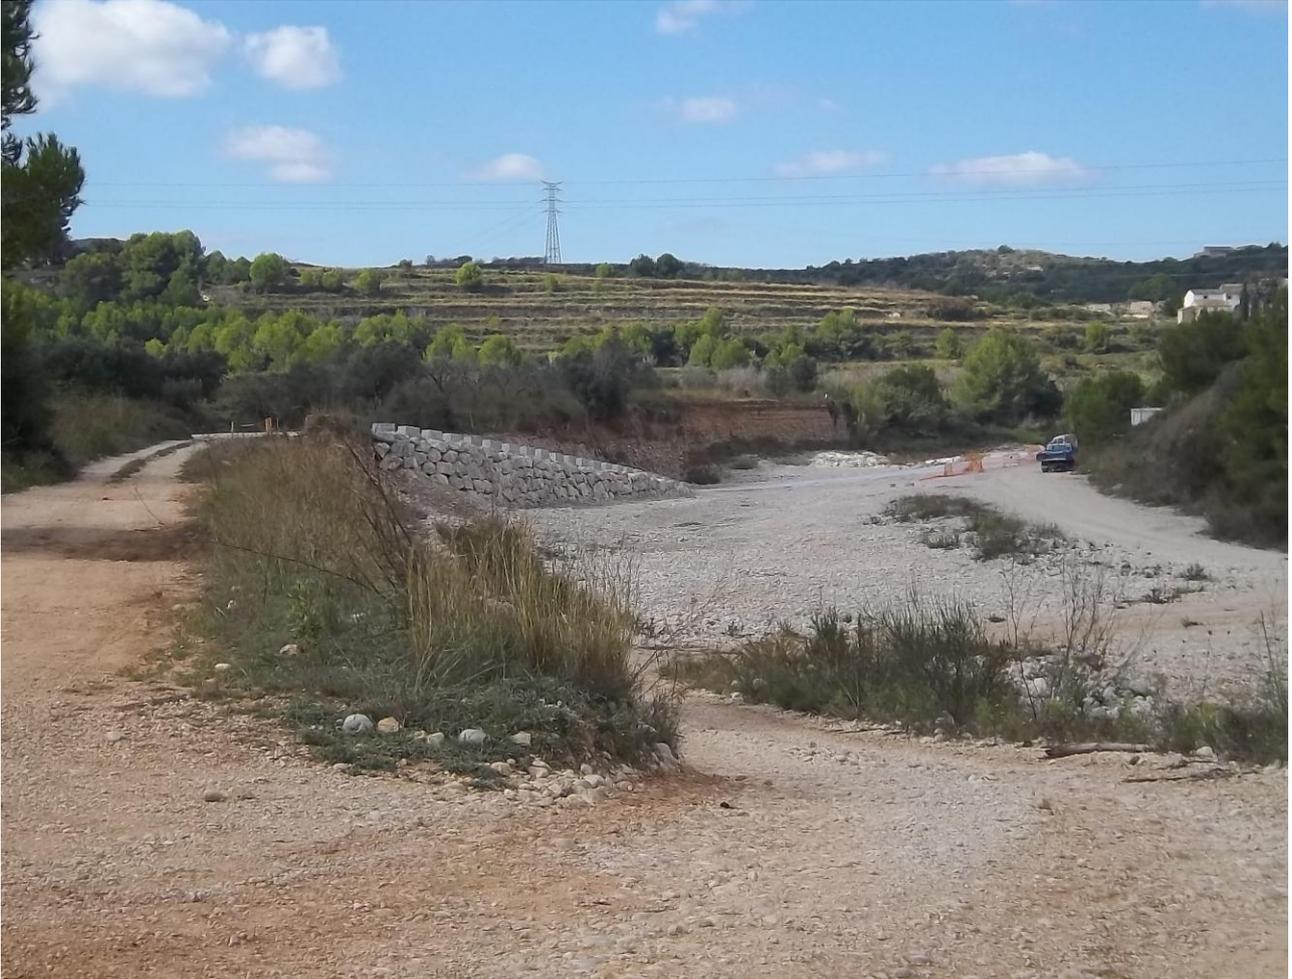
Figura 14

En la siguiente imagen, extraída del visor cartográfico de la Generalitat Valenciana, se muestran algunos caminos (los más antiguos) que afectan a los sectores 4 y 5 principalmente, también se distingue el llano de inundación junto a la fábrica de cemento.

A lo largo de este proyecto se ha evidenciado el poder de las industrias para decidir qué caminos necesitan, abrirlos e incluso acomodarlos a sus necesidades mediante el movimiento de gravas del propio cauce. Tal y como se ha visto en el sector ambiental 4.

La propuesta de este proyecto consiste en eliminar todos los caminos que se consideran innecesarios y alteran tanto el paisaje como la presencia de especies, en la *figura 14* se ve el camino construido recientemente (finales 2010), que cruza todo el cauce, se propone prolongar la hilera de pilones, tal y como vemos en la imagen hasta la otra ribera, de esta forma se corta toda posibilidad de tránsito por los caminos que transcurren dentro del cauce, mientras que las industrias quedan bien comunicadas con la otra parte del cauce ya que en la ribera existe un camino asfaltado que conduce a este nuevo.
