ESTUDIO DEL PATRIMONIO ASOCIADO A LA CUENCA HÍDRICA DEL RÍO CÁÑOLES, A SU PASO POR LAS LOCALIDADES DE MOIXENT, VALLADA Y MONTESA

Proyecto final de Grado
Modalidad científico-técnica

Junio, 2011

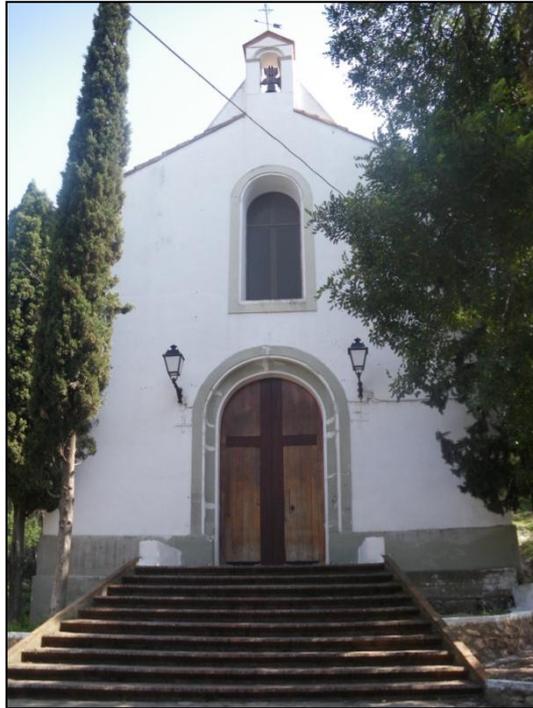
Ermita de la Cueva, Moixent

Causas del deterioro: Antigüedad

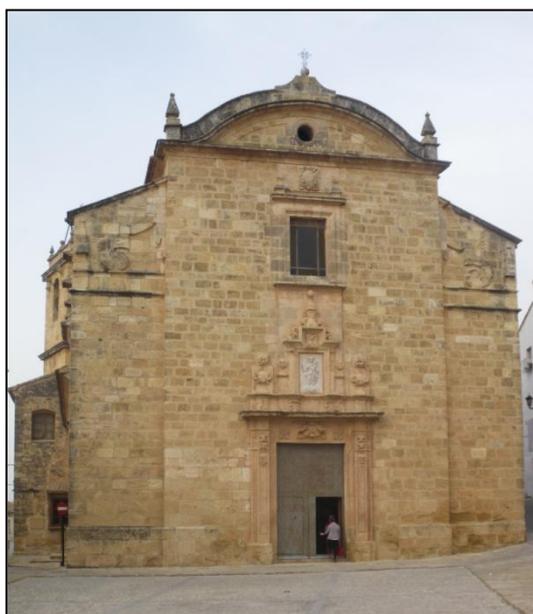
Iglesia Nsta. Señora de la Asunción, Montesa

Causas del deterioro: El terremoto de 1748 y un deficiente mantenimiento.

En 1748, como consecuencia de los terremotos, la iglesia sufrió importantes daños, aunque no se puede saber cierto hasta que punto le afectaron pero sí que hubo una intervención importante como consecuencia de los terremotos.

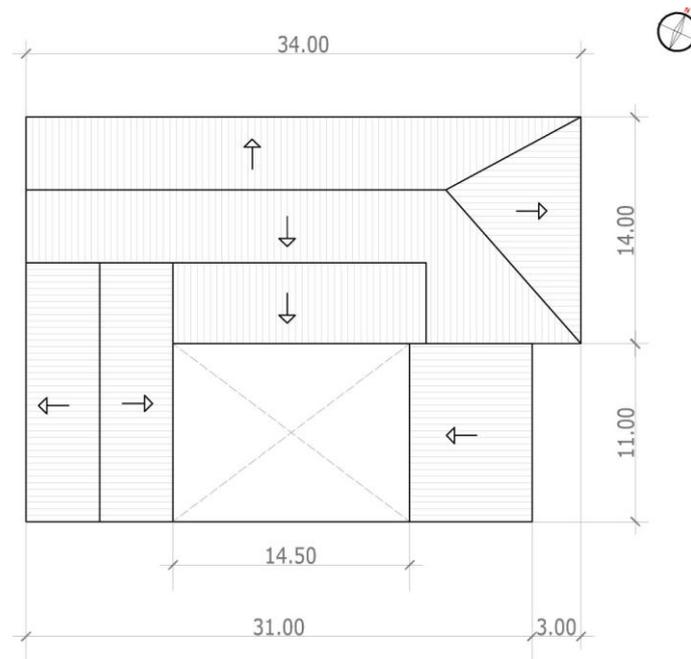
*Planta Casa de Bas, Moixent
Escala 1:400*

Causas del deterioro: Antigüedad, deficiente mantenimiento, abandono, y deterioro por el uso al que está destinada.

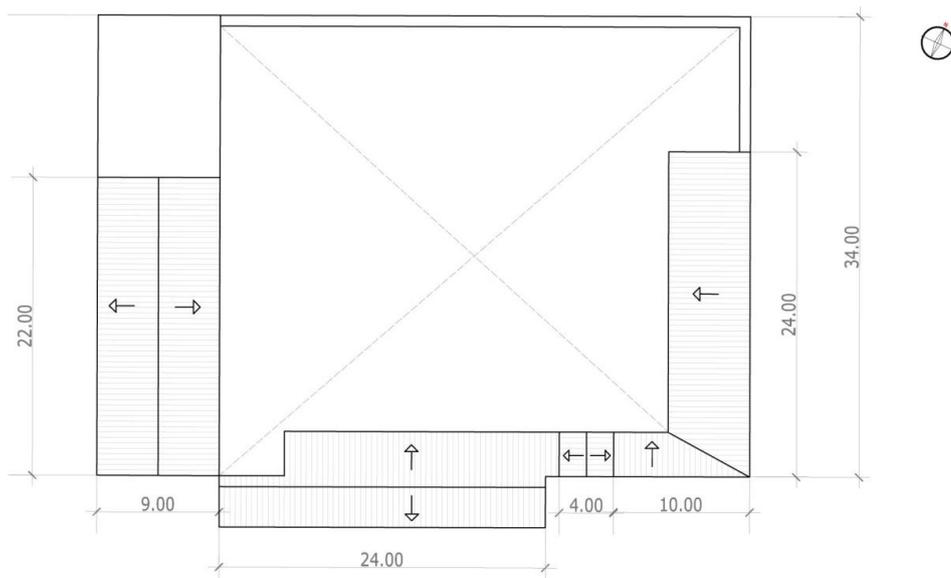
*Planta Casa de la Marquesa, Montesa
Escala 1:400*

Causas del deterioro: Antigüedad.

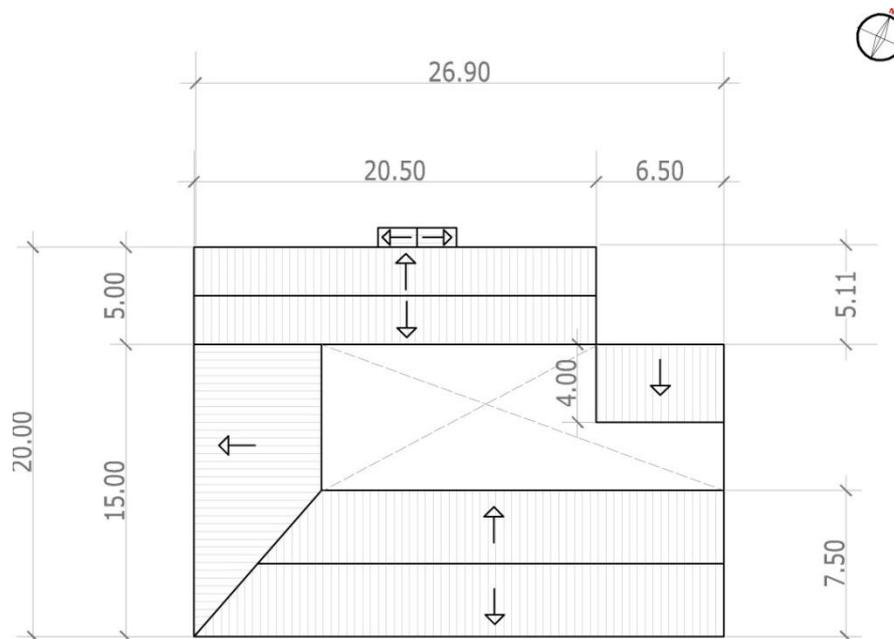
Planta casa Requena, Vallada

Causas del deterioro: Abandono

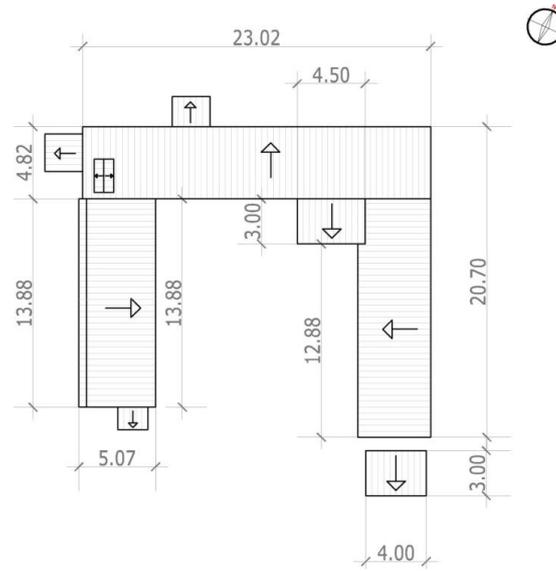
*Planta Corral del Rei, Vallada
Escala 1:400*

Causas del deterioro: Envejecimiento y deterioro de los materiales por el paso del tiempo, y por el uso al que estaba destinado.
