GEMELLE DIVERSE. LAS IGLESIAS DE LA SANTÍSIMA TRINIDAD DE DELIA Y DE SAN NICOLÒ REGALE EN TRÁPANI, SICILIA

GEMELLE DIVERSE. THE CHURCHES OF THE HOLY TRINITY OF DELIA AND SAN NICOLÒ REGALE IN TRAPANI, SICILY

Federica Cicala, Ricardo García Baño

KEYWORDS: PRE-DIAGNOSIS. MANAGEMENT. ENHANCEMENT. COMPARATIVE ANALYSIS

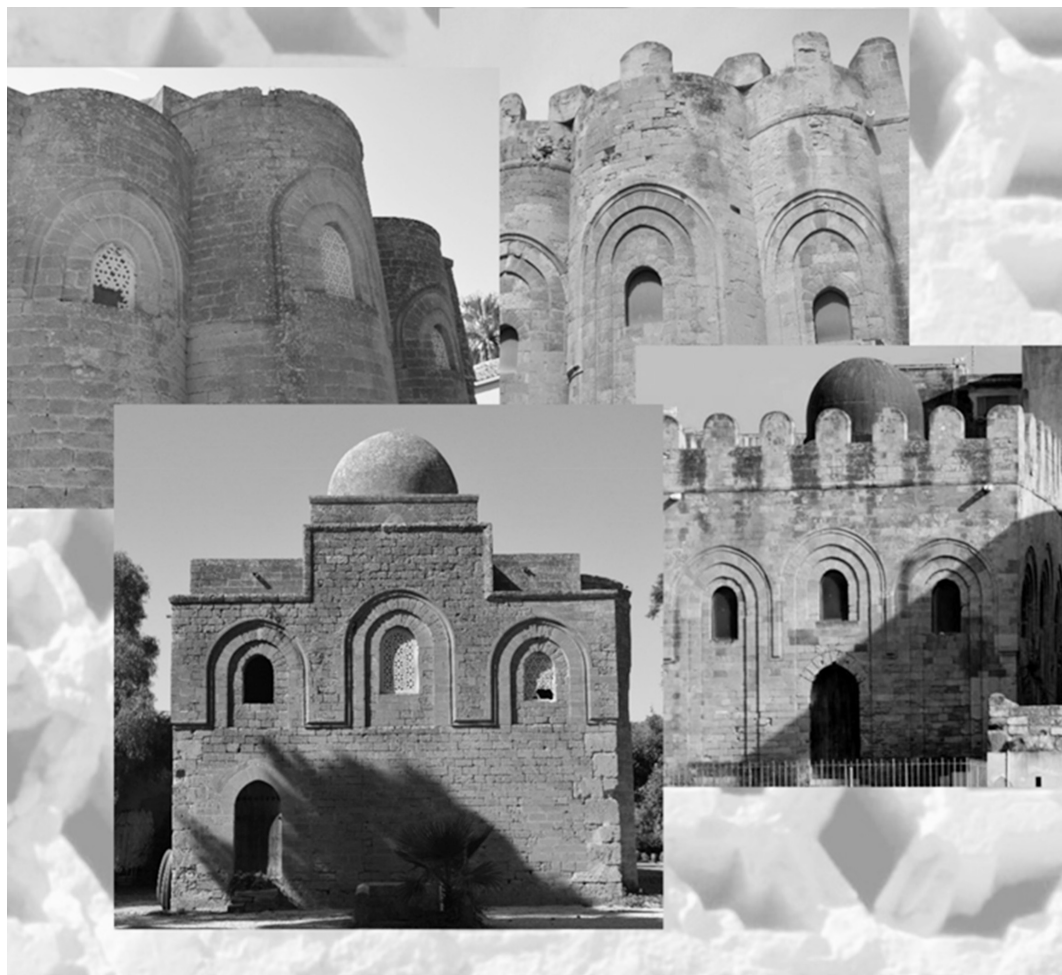
1

1. Iglesias de la S.s.ma Trinità di Delia y de San Nicolò Regale
2. Plano de situación de las dos iglesias en la isla

1. Churches of the Holy Trinity of Delia and San Nicolò Regale
2. Location map of the two churches on the island

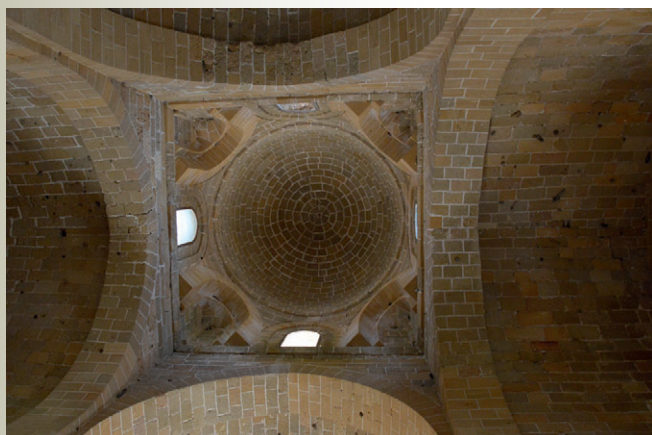
13

- 13. Cúpula central. S.S.ma Trinità di Delia.
- 14. Cúpula central. San Nicolò Regale
- 15. Interior. Iglesia de San Nicolò Regale
- 16. Interior. Iglesia de la S.S.ma Trinità di Delia
- 17. Interior. Iglesia de San Nicolò Regale

- 13. Central dome. S.S.ma Trinità di Delia.
- 14. Central dome. San Nicolò Regale
- 15. Internal view. Church of San Nicolò Regale
- 16. Internal view. Church of the Holy Trinity of Delia.
- 17. Internal view. Church of San Nicolò Regale

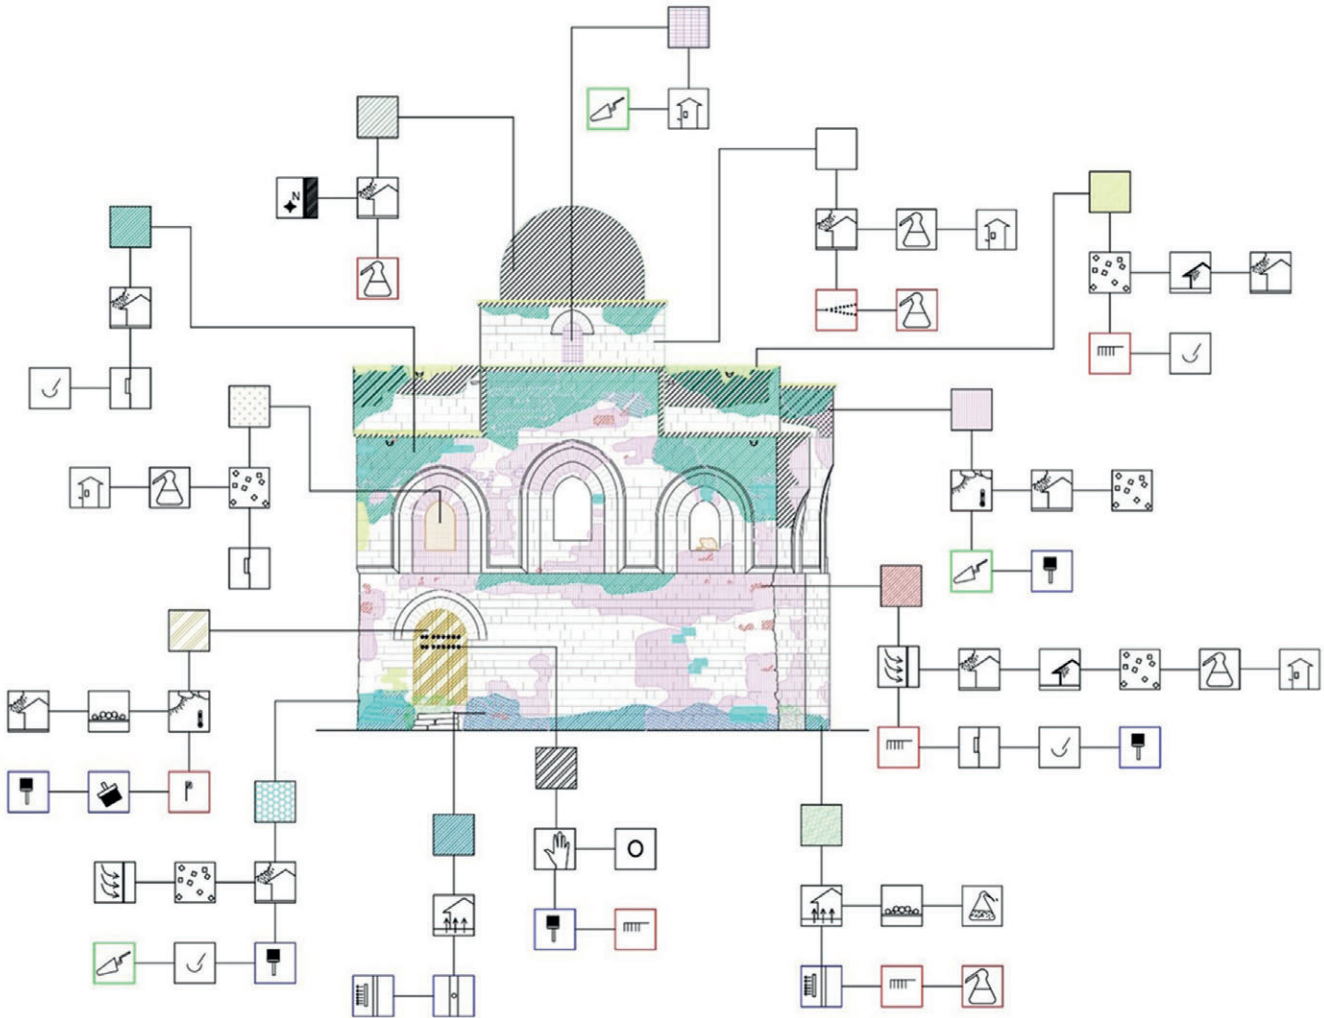
18

- 18. Plano de patologías
- 19. Fichas de patologías

- 18. Plan of damages
- 19. Worksheets of damages

Localizar y determinar las patologías de un edificio, es uno de los aspectos más delicados del proyecto de restauración. Reconocer su “estado de salud”, sirve para identificar y proponer la “cura” más adecuada para cada “síntoma”. A tal efecto, se han realizado planos mediante colores y símbolos, que resumen todas las patologías que afectan a las fachadas (Fig.18). Para complementar los planos, se han elaborado fichas, a razón de una para cada tipo de patología. Las fichas repiten el color correspondiente a la patología que figura en el plano, e incluyen los iconos que indican las posibles causas que han determinado la patología, su descripción y las propuestas de intervención que se plantean como solución (Fig. 19).

Establishing and locating the problems of the building is one of the most delicate aspects of the restoration project. Knowing its conditions allows to identify and propose the most appropriate action for each problem. To this end, plans by colours and symbols have been made, which summarize all the damages affecting the façades (Fig.18). To complement the plans, worksheets have been prepared, one for each type of damage. They repeat the colour corresponding to the damage depicted in the plane, and include the illustrative symbols of the possible causes of each damage, its description and the propose of interventions as a solution (Fig. 19).
