# EROSIÓN Y ESTABILIDAD DE TALUDES EN MÁRGENES PROTEGIDAS

Felipe Franco, Carlos Romano, Norberto Morbidoni y Mario Schreider

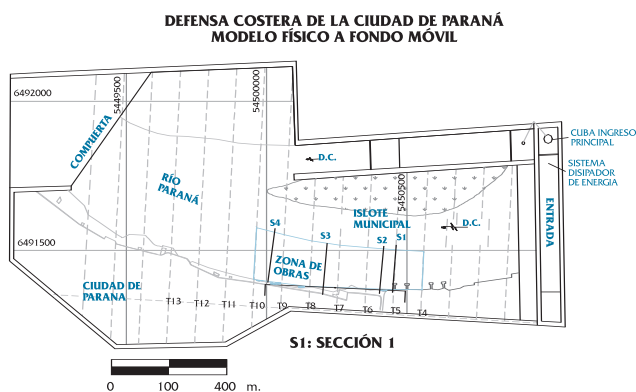
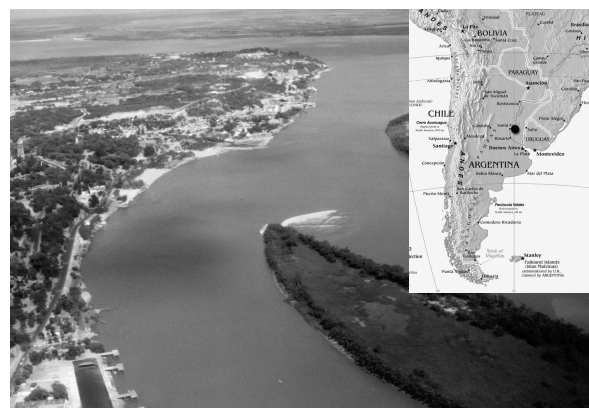
Figura 1. Esquema del modelo físico – Vista del prototipo representado

Para el desarrollo de este trabajo se dispuso de un modelo físico tridimensional a fondo móvil, en el que se reprodujo en escala 1:100, un sector del Río Paraná (Argentina) frente a la ciudad del mismo nombre (Figura 1), cuya margen izquierda se deseaba proteger con una combinación de tablestacas y rip-rap.

Como parte de los estudios conducentes al Proyecto de Defensa Costera de la Ciudad de Paraná (Argentina), la Facultad de Ingeniería y Ciencias Hídricas de la Universidad Nacional del Litoral tuvo a su cargo la construcción y operación de un modelo físico tridimensional (Figura 1) que reproduce un tramo de aproximadamente 1500 m del brazo del Río Paraná que escurre frente a la ciudad homónima.

profundidades en el área de estudio (Sección 2 en Figura 1). Se obtuvo de este modo el caudal total de ensayo a emplear en el modelo. El caudal de cálculo resultante fue de 66 l/s. Se debe señalar aquí que la adopción de profundidades semejantes a las calculadas mediante modelo matemático, constituyeron valores de referencia sólo a los fines del análisis comparativo que se pretende establecer entre las situaciones sin y con obra de protección.

Este aspecto del estudio estuvo destinado a analizar la respuesta erosiva del tramo ante la imposición del caudal de ensayo para las situaciones sin y con protección de la margen. En la Figura 6 se presentan los resultados correspondientes al ensayo sin protección. Se ha representado allí la situación de partida, la observada al final del ensayo, y la calculada por la ecuación de Lischtvan y Lebediev, para dos secciones ubicadas en el sector crítico desde el punto de vista de los procesos erosivos (secciones 1 y 2 en Figura 1).

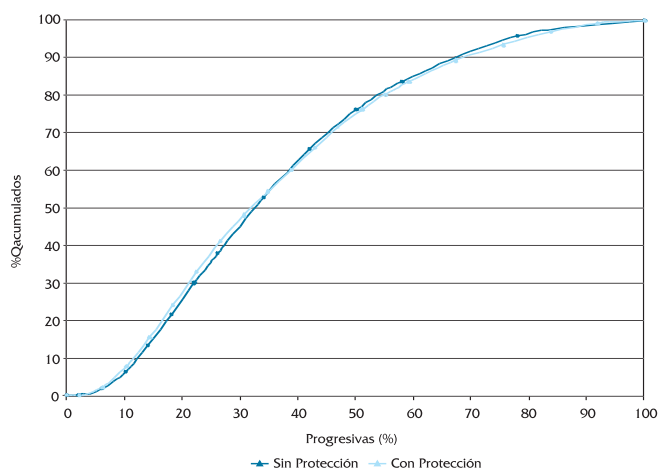
Figura 2: Distribución de caudales para los estados iniciales - Sección 2

La distribución de caudales a la entrada del modelo fue obtenida a partir de los resultados del modelo matemático bidimensional a fondo fijo empleado en el Proyecto de Defensa antes mencionado (Tassi y Vionnet, 2000). Dicho modelo abarcó un área de mayores dimensiones que la zona comprendida por el modelo físico y brindó condiciones de borde a éste. La distribución aguas arriba de la zona a proteger, fue la misma tanto para el ensayo sin obras como para el que se realizó una vez puesta la cubierta de rip-rap. La Figura 2 representa las curvas de distribución de caudales relevadas en la sección 2 (Figura 1) correspondientes a los estados iniciales para las dos situaciones ensayadas. Se puede observar, en dicha figura, la buena superposición de ambas curvas, poniendo de manifiesto que, a igualdad de la geometría de la sección, el cambio de rugosidad que representa la presencia del rip-rap, no trae consecuencias severas en relación a la distribución de caudales en la sección.

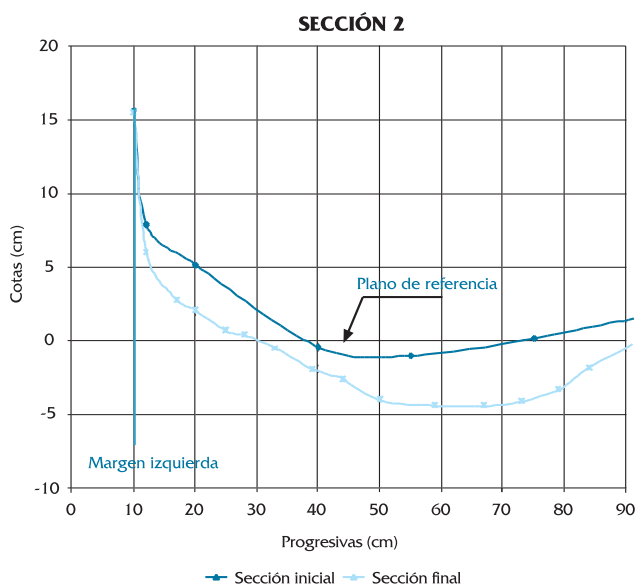
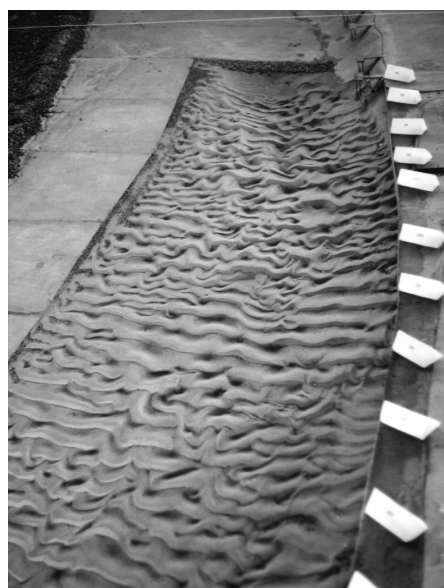
Figura 3. Ensayo sin protección – Estado final del lecho erosionado

La etapa de experimentación en sí misma estuvo conformada por dos ensayos de gran duración. El primer ensayo se concretó para la situación actual sin protección, tomando como condición de partida la batimetría relevada, a los fines del desarrollo del Proyecto de Defensa, en diciembre de 1999, y el caudal obtenido de la metodología antes descripta. El ensayo tuvo una duración de 3 días, momento en el cual las modificaciones del lecho se pudieron considerar despreciables (Figura 3).

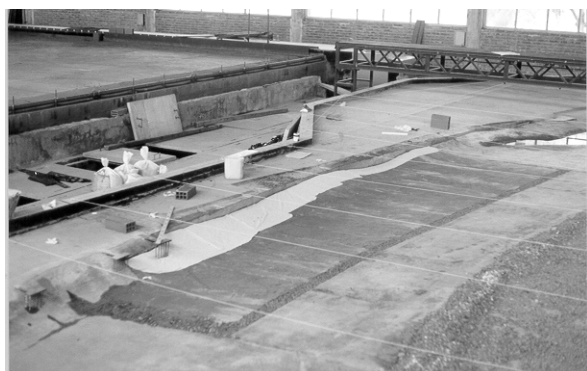
Figura 4. Ensayo con protección (Filtro)

Para la ejecución del segundo ensayo se materializó sobre el talud, previamente perfilado, la protección prevista por el Proyecto (FICH, 2000), respetando las dimensiones geométricas en planta consideradas por éste. A tales fines se procedió a identificar en el modelo la ubicación de la línea del tablestacado. El elemento fue materializado mediante una chapa metálica de suficiente espesor para garantizar su correcta alineación. Colocada la tablestaca se reconstruyó la batimetría del sector a fondo móvil de modo de obtener condiciones de partida idénticas a las consideradas en el ensayo para la situación sin obra. Una vez reproducida la batimetría se colocó el elemento de filtro, conformado por un material permeable pero de trama suficientemente cerrada para evitar la fuga del material del lecho. El elemento filtrante fue anclado para evitar efectos de arrastre de la corriente (Figura 4). Por último se ubicó, sobre el elemento de filtro, el material representativo del enrocado de protección. Este se colocó en forma manual de modo de lograr una superficie uniforme, evitando la presencia de elementos que sobresalgan y actúen como puntos focales (Raudkivi, 1990). El material constitutivo del enrocado estuvo representado por una grava de tamaño uniforme de diámetro medio 4,5 mm y un desvío estándar de 1,12 (Figura 5).

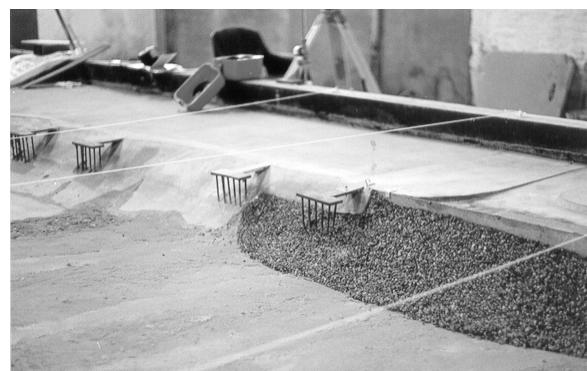
Figura 5. Ensayo con protección (Coraza)

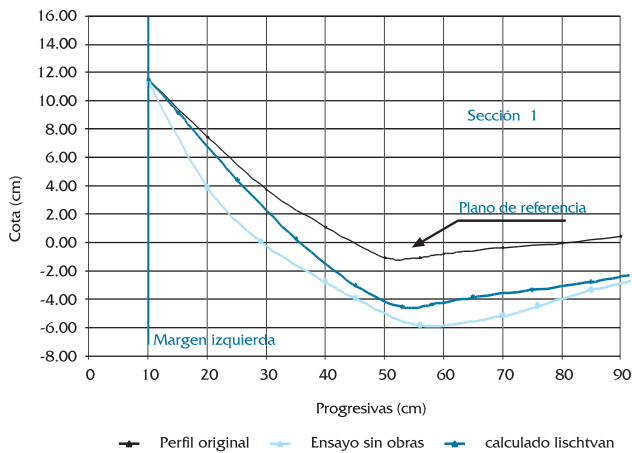
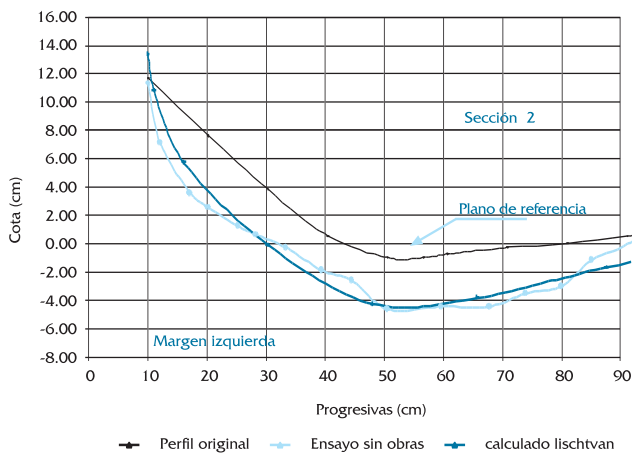
Figura 6. Ensayo sin protección – Secciones de erosión

palda la consideración de equilibrio adoptada para la condición final de la erosión observada en el modelo. La Figura 6 muestra una distribución uniforme de las erosiones medidas, en acuerdo con lo obtenido al evaluar dichas erosiones a partir de una distribución basada en la morfología de la sección.

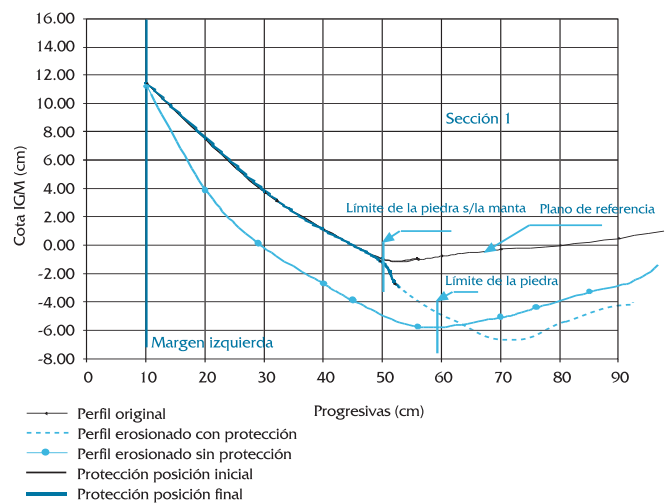
Figura 7. Sección 1. Configuración final de la sección de erosión con y sin protección

En la Figura 7 se ha representado la configuración inicial y final correspondiente a la sección 1 (Figura 1), para las situaciones con y sin protección de lecho. Se puede observar en dicha figura que los resultados correspondientes al ensayo sin protección, muestran una sección de erosión más uniforme en las proximidades de la margen. En contraposición, la situación con protección presenta una fuerte concentración de la erosión en el extremo de

la cubierta que compensa, de algún modo, el área no erosionada junto a la margen. Es evidente la sobreprofundidad de erosión que resulta en la situación protegida, lo que debería ser considerado a la hora de estimar la extensión del pie de la defensa.

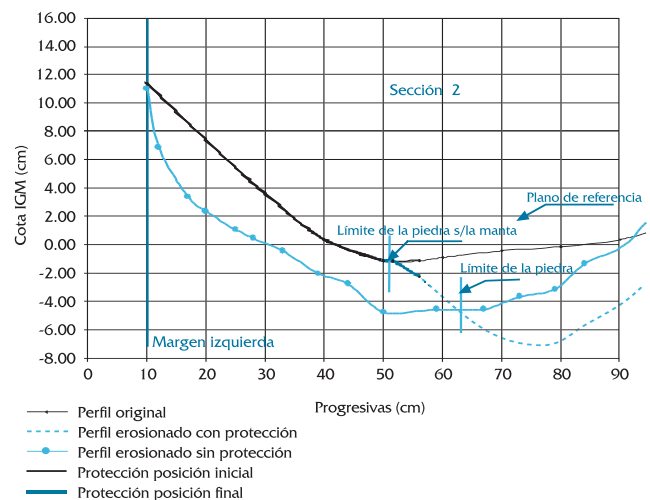
Figura 8. Sección 2. Configuración final de la sección de erosión con y sin protección

El mismo fenómeno se repite en la sección 2 (Figura 1), en donde las máximas erosiones con protección prácticamente duplican a las erosiones observadas en la zona del thalweg, al cabo del ensayo sin protección. Los resultados se muestran en la Figura 8.

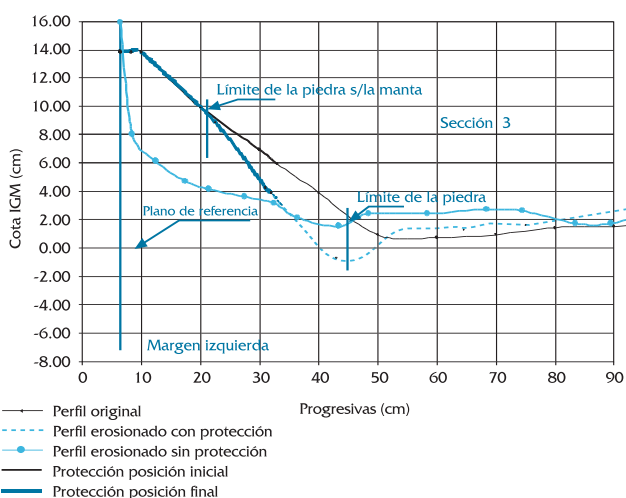
Figura 9. Sección 3. Configuración final de la sección de erosión con y sin protección

La Figura 9 corresponde a la sección 3 (Figura 1) ubicada 250 m (escala de prototipo) aguas abajo de la sección 1. En esta sección, si bien se repite el comportamiento general observado en las secciones 1 y 2, se aprecia una fuerte erosión sobre la margen izquierda para la situación sin obra. La colocación de la protección provoca, como en los casos anteriores, un aumento de la profundidad de

erosión en el pie de la manta, aunque con una diferencia menos marcada que en las secciones 1 y 2 y más próxima a la margen debido al menor desarrollo de la cubierta. La zona del thalweg presenta sedimentaciones tanto para la situación protegida como no protegida. Ello se debería al hecho que, para la duración total del ensayo, estas secciones ubicadas aguas abajo, lejos del sector de ingreso del modelo no han alcanzado aún el equilibrio, habiendo recibido durante todo el lapso del ensayo el material sedimentario proveniente de aguas arriba, el cual no ha podido ser removido en su totalidad al momento de la finalización del experimento.

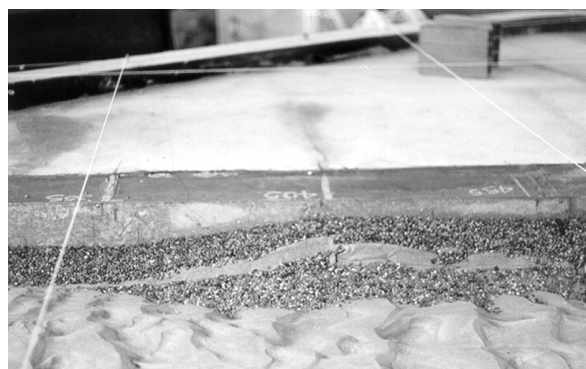
Figura 10. Aspecto del estado final de la protección con el lecho erosionado

de los obtenidos en base a erosiones calculadas y deformaciones supuestas. En igual sentido los procesos de falla observados (Figura 10) tienen incidencia sobre los factores de estabilidad. Ello fue particularmente significativo en aquellas secciones donde el limitado desarrollo de la protección, que sólo cubría parcialmente el talud, motivó que un importante sector del enrocado fallara.
