UNIVERSITAT
POLITÈCNICA
DE VALÈNCIA

PROYECTO FINAL DE GRADO

CASTILLO ALTO DEL PINO EN SERRA

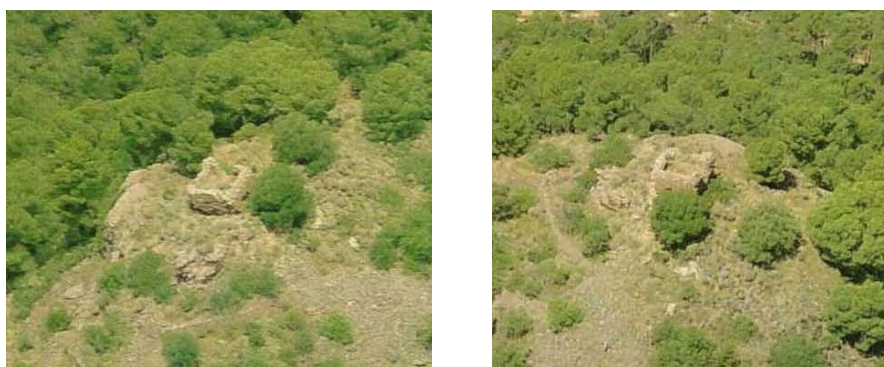
Figs. 2.10- Torre Satarenya.
Obtenida mediante el programa *Blom Urbex*.

En la actualidad, la torre de Satarenya presenta un estado de conservación ruinoso, ya que los paramentos de los muros presentan pérdidas importantes de material, que se encuentran alrededor de la misma. De todas las partes de la torre, la que mejor sobrevive y esta un poco conservada es la parte suroeste, con una altura aproximada de 4,30m.

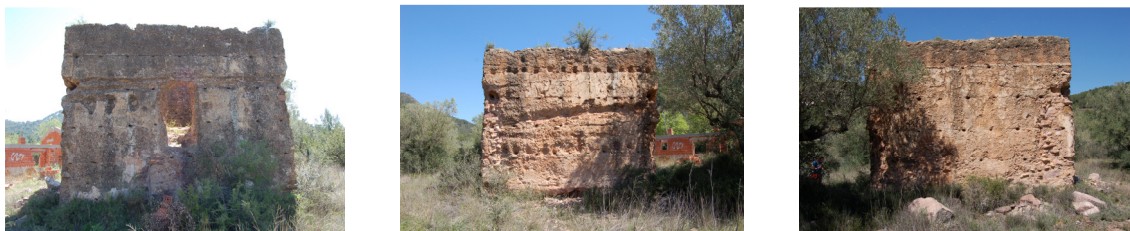
Figs. 2.12- Vistas generales torre de Ria

Presenta una planta casi cuadrada de unos 6 metros de lado, con acceso al interior por la cara oeste. En la actualidad, se encuentra en avanzado estado de deterioro. A pesar de ello conserva los muros exteriores hasta una altura alrededor de 4,90m. con respecto al terreno. La técnica constructiva sigue las líneas del resto de torres relacionadas, estando constituidas por muros de piedra y tapial y cubierta de mortero de cal. Tanto en el exterior como en el interior se pueden observar las marcas de las agujas (figs. 2.12 y figs. 2.13), que en el momento de su construcción sirvieron de sujeción.

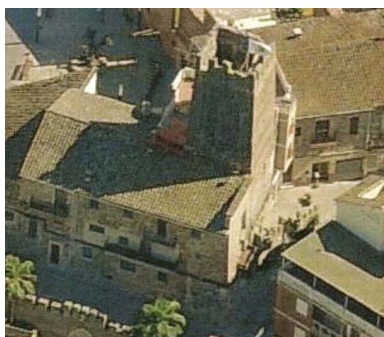
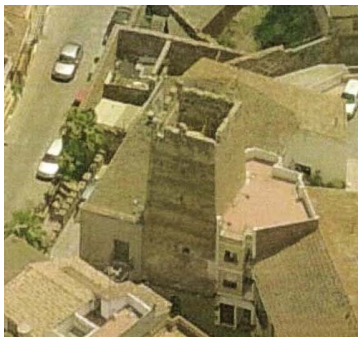
Fig. 2.14- Torre del Señor. Obtenida mediante el programa *Blom Urbex*.

En la actualidad la torre se encuentra en estado de deterioro, a pesar de ello, como se ha citado anteriormente, los muros conservan toda su altura aunque ha perdido gran parte de las almenas que remataban la torre. En su interior, el colapso de todos los forjados, la acumulación de detritus de palomas y de basuras hacen patente la necesidad de una intervención.

La torre sufrió en el año 1999 unas reformas con polémica, debido a la construcción de una “fortificación”, imitando a un castillo medieval, de escaso valor arquitectónico que pretendía superar la diferencia de altura existente entre la calle y el acceso. Se forró el muro de tapia con piedra natural de color amarillento y se resaltó con rodano elementos significativos como la arcada que señala el acceso al interior de la misma.

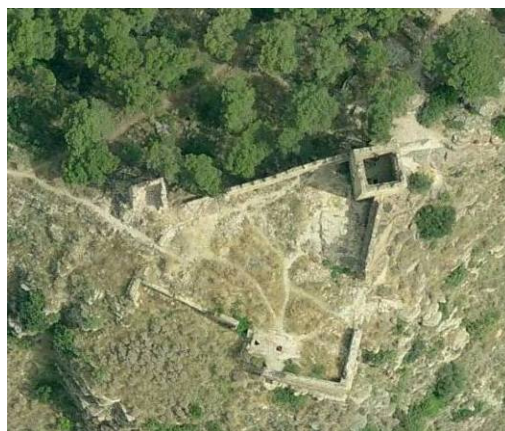
Fig. 4.1 – Planta del castillo Alto del Pino.
Obtenida de Blom Urbex

El Castillo Alto del Pino, que se encuentra aproximadamente a unos 3 km de la localidad en dirección este, se levantó en un punto estratégico, con una gran capacidad de control visual de la llanura costera y de las vías de comunicación que se dirigían a Valencia. El castillo se sitúa en lo alto de un cerro, construido directamente sobre la roca, de ahí que a este tipo de castillos también se le dominan roqueros o de altura. Al necesitar adaptarse a la morfología del terreno se condicionó la forma de su planta, siendo esta irregular (fig. 4.1).

En el ángulo noroeste, se encuentra la torre atalaya, denominada torre del homenaje y construida con mampostería. Lindando con la torre se mantienen los muros Norte y Este, que realizados con tapial y mampuesto, pertenecían a la antigua muralla. En ellos

se conservan las almenas y aún se pueden apreciar restos de enlucido o revestimiento de cal y arena. En el ángulo sur, cubierto de vegetación, se localiza un fragmento de muro de menor altura pero con gran espesor. Próximo a él se ubica el aljibe construido mediante bóveda de medio punto en el que se efectuó una intervención en 1961 con materiales poco adaptados a la estructura medieval como fue el caso del cemento.

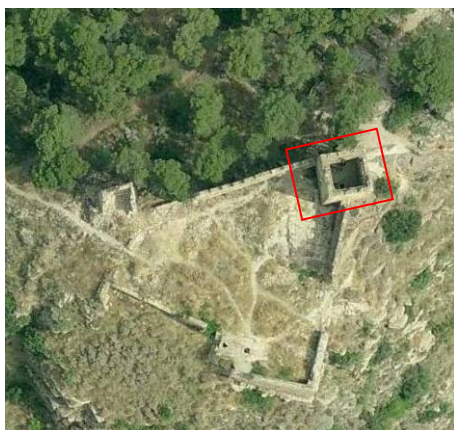
Fig. 4.4- Situación torre del Homenaje.
Obtenida mediante Blom Urbex.

Una de las sendas citadas nos conduce directamente a la torre del Homenaje (fig. 4.4), ubicada en el noreste, donde la incorrecta acción humana, ha ocasionado un agujero en su pared exterior por el que se accede a la misma y que además no cesa de aumentar su dimensión. Esta torre (figs. 4.5), que es el elemento arquitectónico mejor conservado se ubica en una de las esquinas de la fortificación y representaría el último refugio del recinto en caso de ataque. El buen estado exterior y el mantenimiento de la verticalidad que presenta los muros, se debe a los mampuestos situados para el reforzamiento de las esquinas.

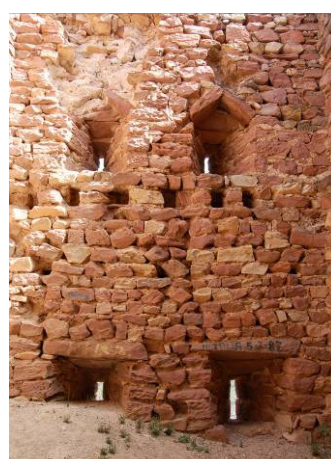
Fig. 4.6- Torre del Homenaje
vista desde el interior

En su interior (fig. 4.6), se encuentra una pequeña sala cubierta con una bóveda de cañón de mampostería, que se considera un elemento singular arquitectónico tal y como se destaca en el apartado 4.3.7. En la parte alta se aprecia en la masa del muro un conducto con forma ovalada, realizado con la unión de varias tejas, que supuestamente, tendría la función de ventilación o conducción de agua. Así mismo en uno de sus lados se encuentra un hueco donde se ubicaría la comunicación de esta sala con la primera planta.

Accediendo al interior de la torre y observando la parte superior, se aprecia la inexistencia de cubierta, incrementando dicha desprotección la degradación. Cabe destacar el hueco originario de la puerta de entrada a la torre, elemento singular que se cita en el apartado 4.3.7. La puerta (fig. 4.7), que es de pequeñas dimensiones, esta construida mediante arco de medio punto, con piedra de ródano. El estado de conservación de este elemento es tan bueno, que hasta se mantienen en perfectamente conservadas tanto las bisagras de piedra como los agujeros donde se deslizaba la madera que impedía la apertura de la puerta.

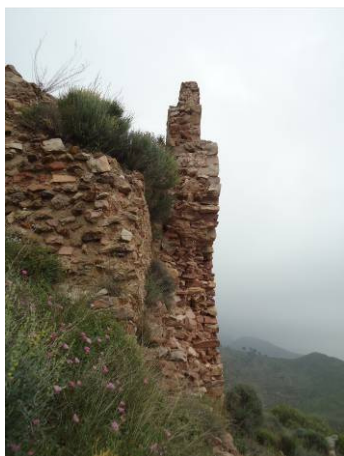
Fig. 4.13- Muro Sur visto exteriormente.

Situados en el exterior del recinto amurallado donde interseccionan los muros sur y este, se visualiza que por este lado la altura de ambos muros es muy superior que si se viera desde el interior de la plaza de armas (fig. 4.13). Así mismo, se ha producido una pérdida de material significativa, y se aprecia un corte entre ambos.

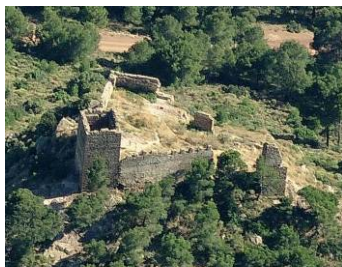
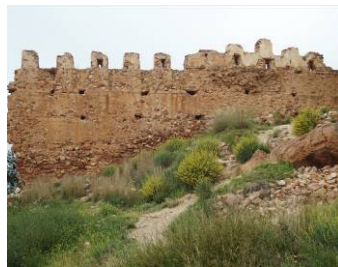
Fig. 4.16- Muro Norte mediante Blom Urbex.

Es de especial relevancia el estado de conservación del muro norte (fig. 4.16) que también se apoya en la torre del homenaje, sin llegar a trabarse con la misma, esta unión presenta pérdidas de material y un agujero cada vez más grande en la parte exterior, que podría ocasionar mayores derrumbes, al encontrarse en una zona muy próxima al cimencio. Es destacable también, el buen mantenimiento del enlucido sobre todo en el exterior.

Se construyó mediante la técnica de muro tapial. Es visible la existencia de una primera base horizontal de mampostería con una capa de cal y por encima el muro tapial donde son apreciables las marcas de los agujeros dejados por las agujas del encofrado. También se conservan algunas almenas y hay huellas del camino de ronda.

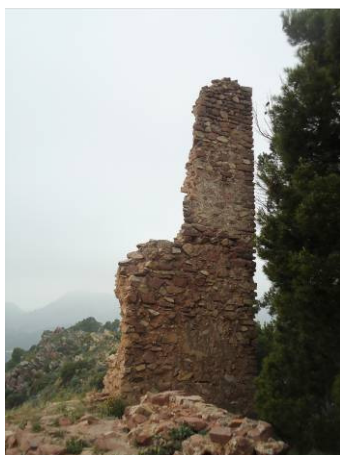
Fig. 4.17- Torre Noroeste vista desde el Este.

A la finalización del lienzo⁵¹ norte y en la intersección entre los muros Norte y Oeste se mantiene la configuración, actualmente en estado de degradación, de la denominada la torre noroeste (fig. 4.17), que rodeada de restos de muros se dispone del mismo material que la del homenaje, pero que sería de menor altura.

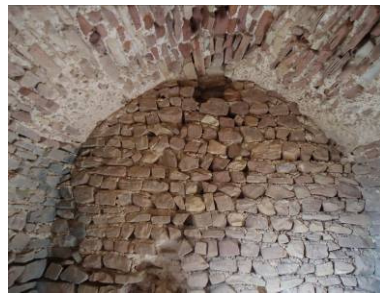
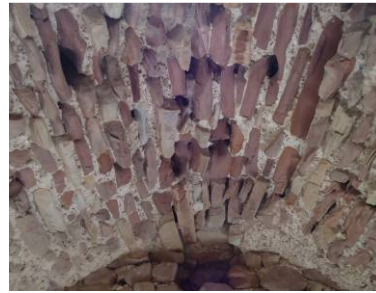
Fig. 4.18- Bóveda cañon.

La única bóveda que permanece, al margen de la descrita en el aljibe, es la que se encuentra en el nivel bajo de la torre del homenaje. Se trata de una masa con cara inferior de piedra, con tipología de bóveda de cañón (fig. 4.18) ejecutada en mampostería, con algunas piezas singulares ya descritas y que mantiene un estado aceptable, a pesar de soportar el único forjado que permanece, y que por no existir cubierta en la torre, soporta directamente todas las afecciones meteorológicas.

La Falta de Cubierta y sistema de recogida y evacuación de aguas pluviales ha facilitado la degradación de muros y de la bóveda que forma el primer y único forjado. Los factores intervinientes en esta patología son las precipitaciones y la climatología característica del entorno.

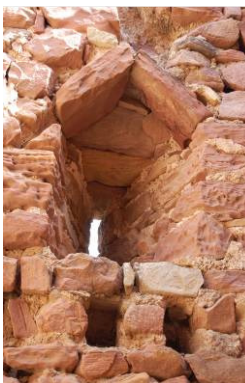
Fig. 4.19- Aspilleras.

La puerta y las ventanas-aspilleras de la Torre, así como el hueco de comunicación entre niveles se ha realizado con piedra (fig. 4.19).

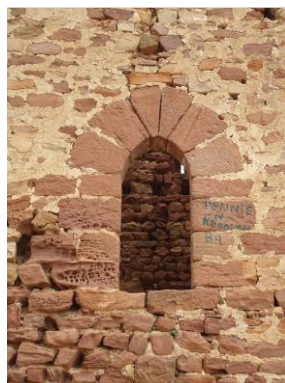
Fig. 4.19- Puerta.

La puerta con reducida dimensión, construida mediante arco de medio punto, y configurada con dovelas de piedras de rodeneo labradas, que dibujan arcos rebajados. Se mantienen en perfecto estado los elementos que formaban el cierre de la puerta, esto es, las bisagras de piedra como los agujeros donde se deslizaba la madera (fig.4.20).

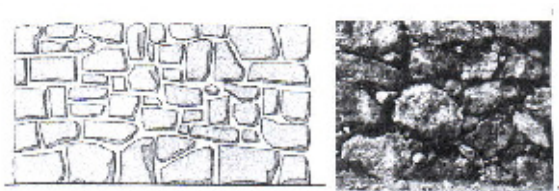
Fig. 4.21- Mampostería ordinaria. Obtenidas del libro BLAT, JV. *Construcción*.

- Mampostería ordinaria (fig. 4.21): Utiliza los mampuestos como vienen de la cantera con mínimos retoques. Presenta una superficie muy irregular y sin labra aparente. Se admiten ripios en el paramento exterior.

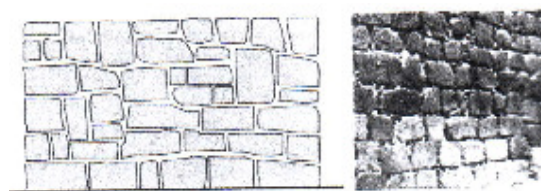
Fig. 4.22- Mampostería careada. Obtenidas del libro BLAT, JV. *Construcción*.

- Mampostería careada (fig 4.22): Se caracteriza por tener los mampuestos labrados en su cara vista para presentar un paramento más plano. Su grado de ejecución es menos tosco que la mampostería ordinaria.

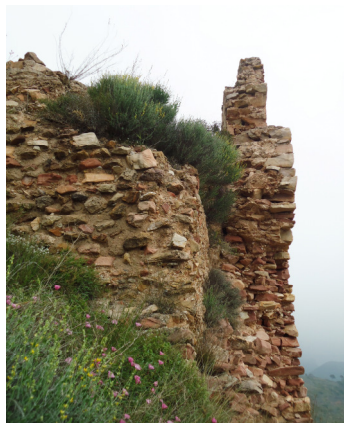
ANÁLISIS PATOLÓGICO		ELEMENTO CONSTRUCTIVO AFECTADO: MURO SUR Y ALJIBE
DESCRIPCIÓN	<ul style="list-style-type: none">- Fragmentación del paramento en varios trozos y elementos que en la actualidad no son visibles.- Derrumbes por extracción que afectan a la seguridad estructural.- Suciedad, y ennegrecimiento de la piedra. Existencia de Flora.- Desaparición de las juntas de mortero de cal.- En Aljibe derrumbe de una parte de la bóveda y pérdida de material en huecos laterales. Se aprecian desprendimientos del enlucido de cemento, así como acumulación de escombros y plantas.	
POSIBLES CAUSAS	<ul style="list-style-type: none">- Efectos atmosféricos y meteorológicos.- El viento con la conjunción de partículas de polvo colaboran en la disgregación de paramentos- Acción dañina del ser humano que ha provocado extracción de piedras.- Los elementos biológicos como los líquenes, así como las humedades y los grafitis aportan un importante nivel de ensuciamiento.- Rehabilitación en aljibe deficiente en el año 1961.

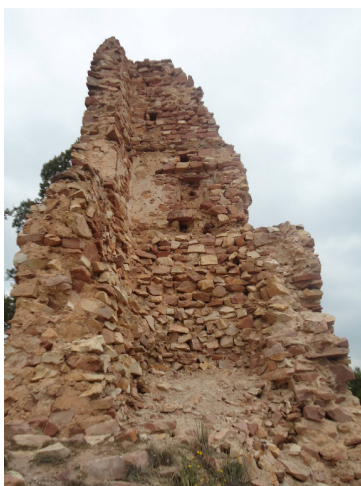
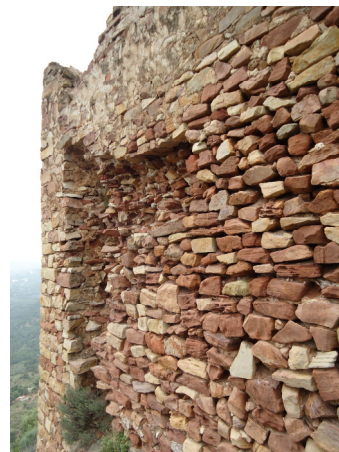
ANÁLISIS PATOLÓGICO		ELEMENTO CONSTRUCTIVO: M. ESTE Y T. NOROESTE
DESCRIPCIÓN	<ul style="list-style-type: none">- Fragmentación del paramento e inclinación en el extremo del lienzo mejor conservado.- Oquedades y piedras sueltas en la intersección de los muros este y sur.- Derrumbes por extracción que afectan a la seguridad estructural.- Desaparición de las juntas de mortero de cal y calicastro. Suciedad, y ennegrecimiento de la piedra <ul style="list-style-type: none">- Existencia de Flora- Existencia de Microorganismos y líquenes.	
POSIBLES CAUSAS	<ul style="list-style-type: none">- Efectos atmosféricos y meteorológicos.- El viento con la conjunción de partículas de polvo colaboran en la disgregación de paramentos- Acción dañina del ser humano que ha provocado extracción de piedras.- Los elementos biológicos como los líquenes, así como las humedades y los grafitis aportan un importante nivel de ensuciamiento.

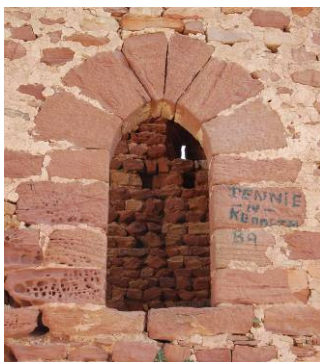
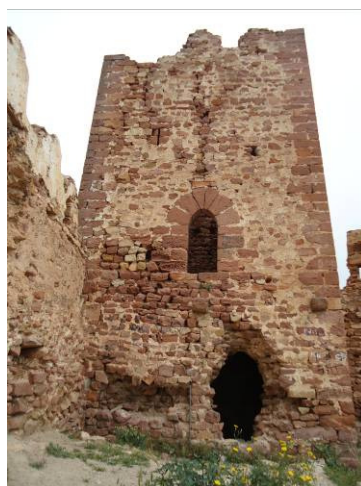
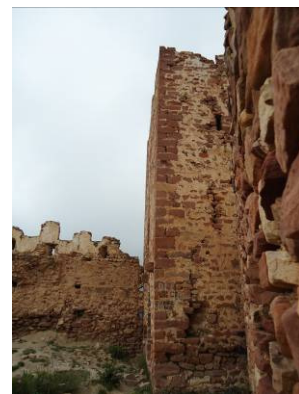
ANÁLISIS PATOLÓGICO		ELEMENTO CONSTRUCTIVO: TORRE HOMENAJE
DESCRIPCIÓN	<ul style="list-style-type: none"> - Huecos de acceso a la estancia interior. - Falta de piedras en aspilleras - Suciedad, y ennegrecimiento de la piedra - Derrumbes por extracción - Degradación de muros y de la bóveda que forma el primer y único forjado. - Existencia de Flora - Desaparición de las juntas de mortero de cal. - Desaparición del Calicastrado. - Existencia de Microorganismos y Líquenes - Grafitis y pintadas. 	
POSIBLES CAUSAS	<ul style="list-style-type: none"> - Efectos atmosféricos y meteorológicos. - El viento con la conjunción de partículas de polvo colaboran en la disgregación de paramentos - Acción dañina del ser humano que ha provocado extracción de piedras. - Los elementos biológicos como líquenes, así como las humedades y grafitis aportan un importante nivel de ensuciamiento. 	
IMÁGENES

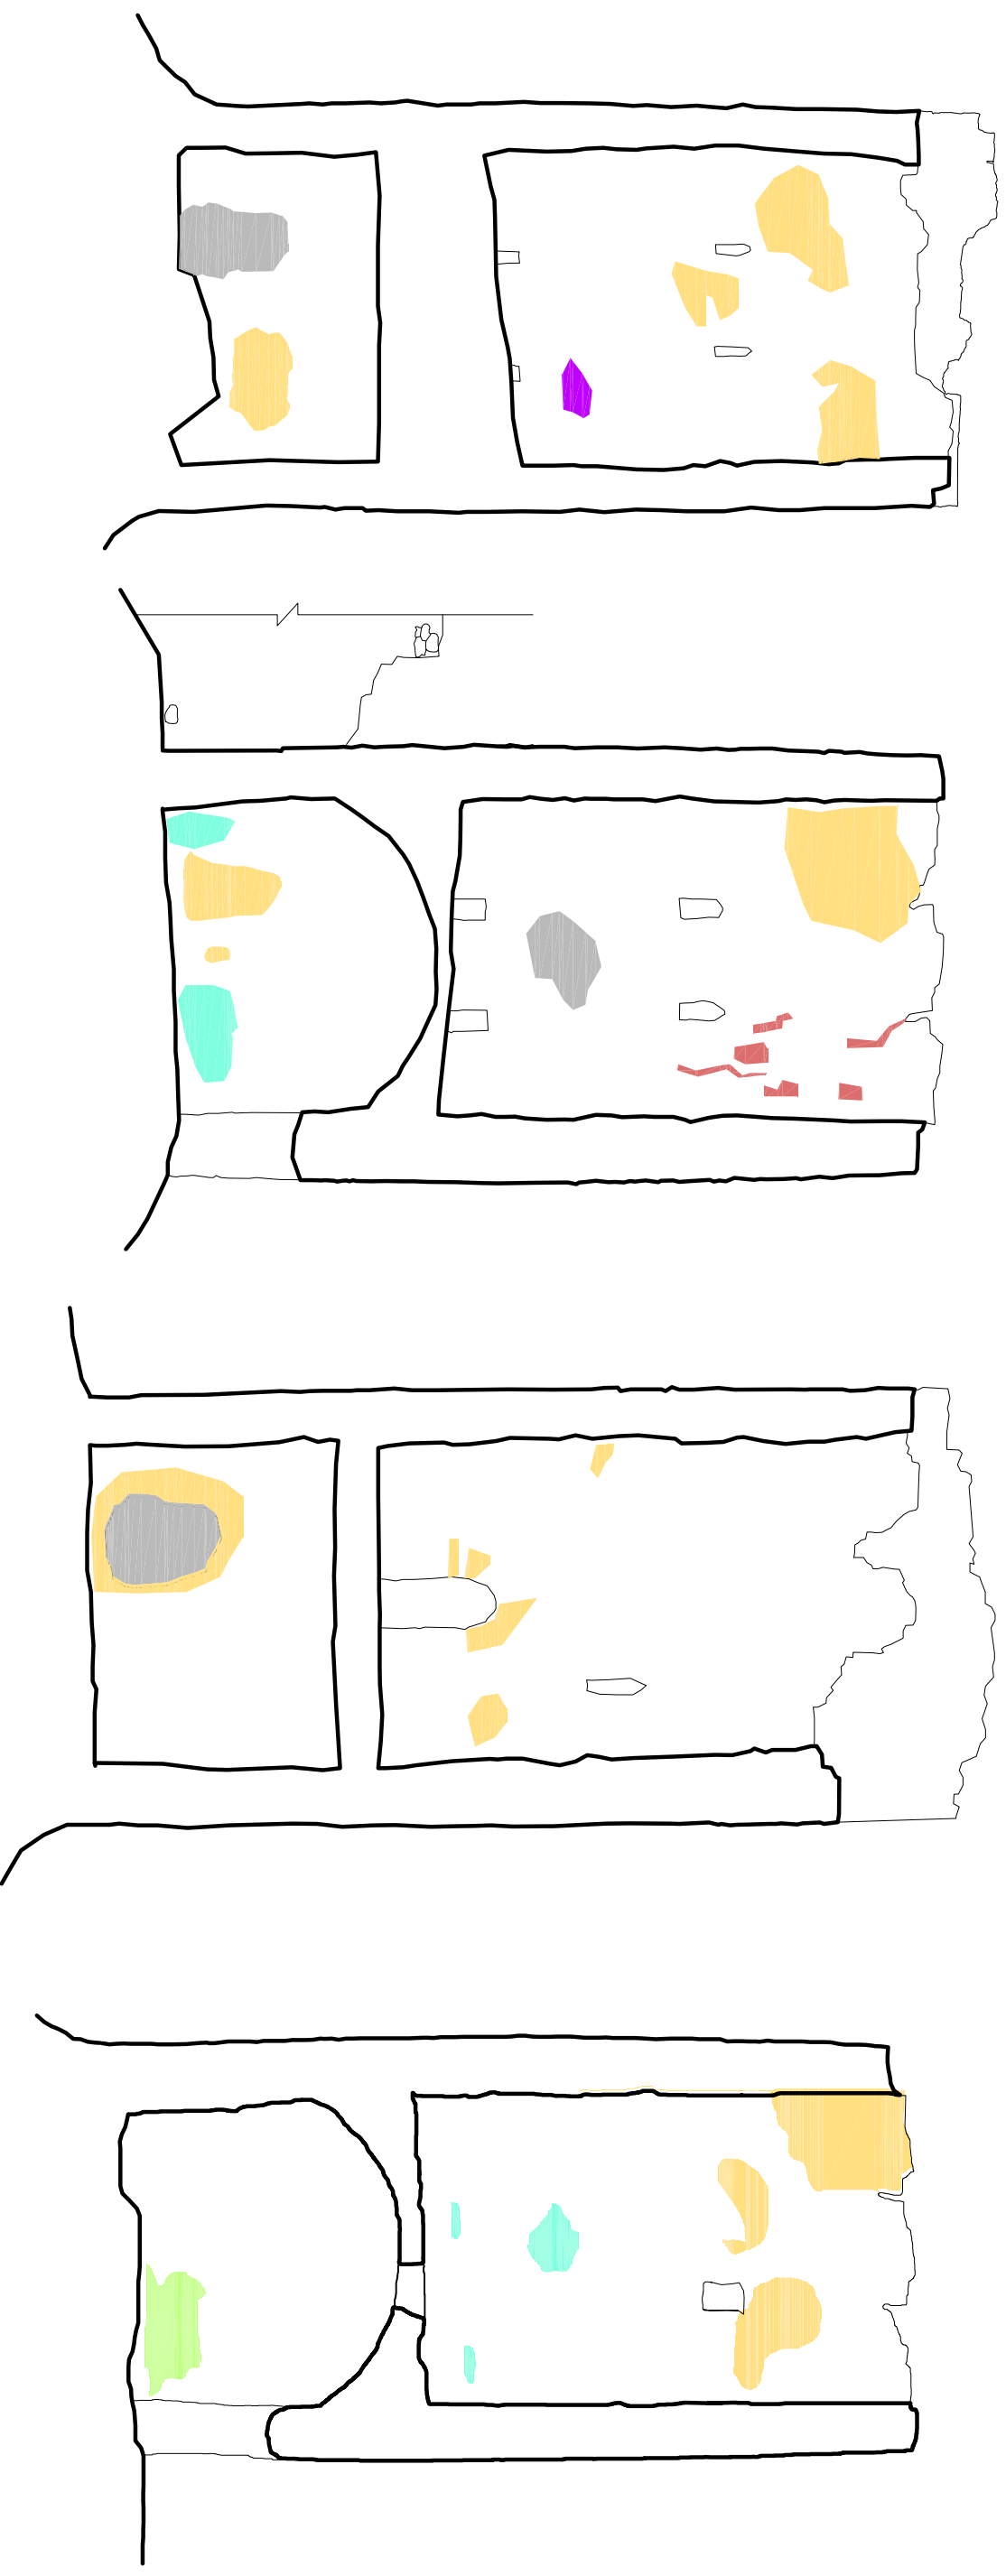
Patologías Secciones Torre del Homenaje
E: 1:100

- Grietas
- Vegetación Microorganismos
- Manchas Humedades
- Falta de material
- Grafitis
- Oquedades Erosión profunda

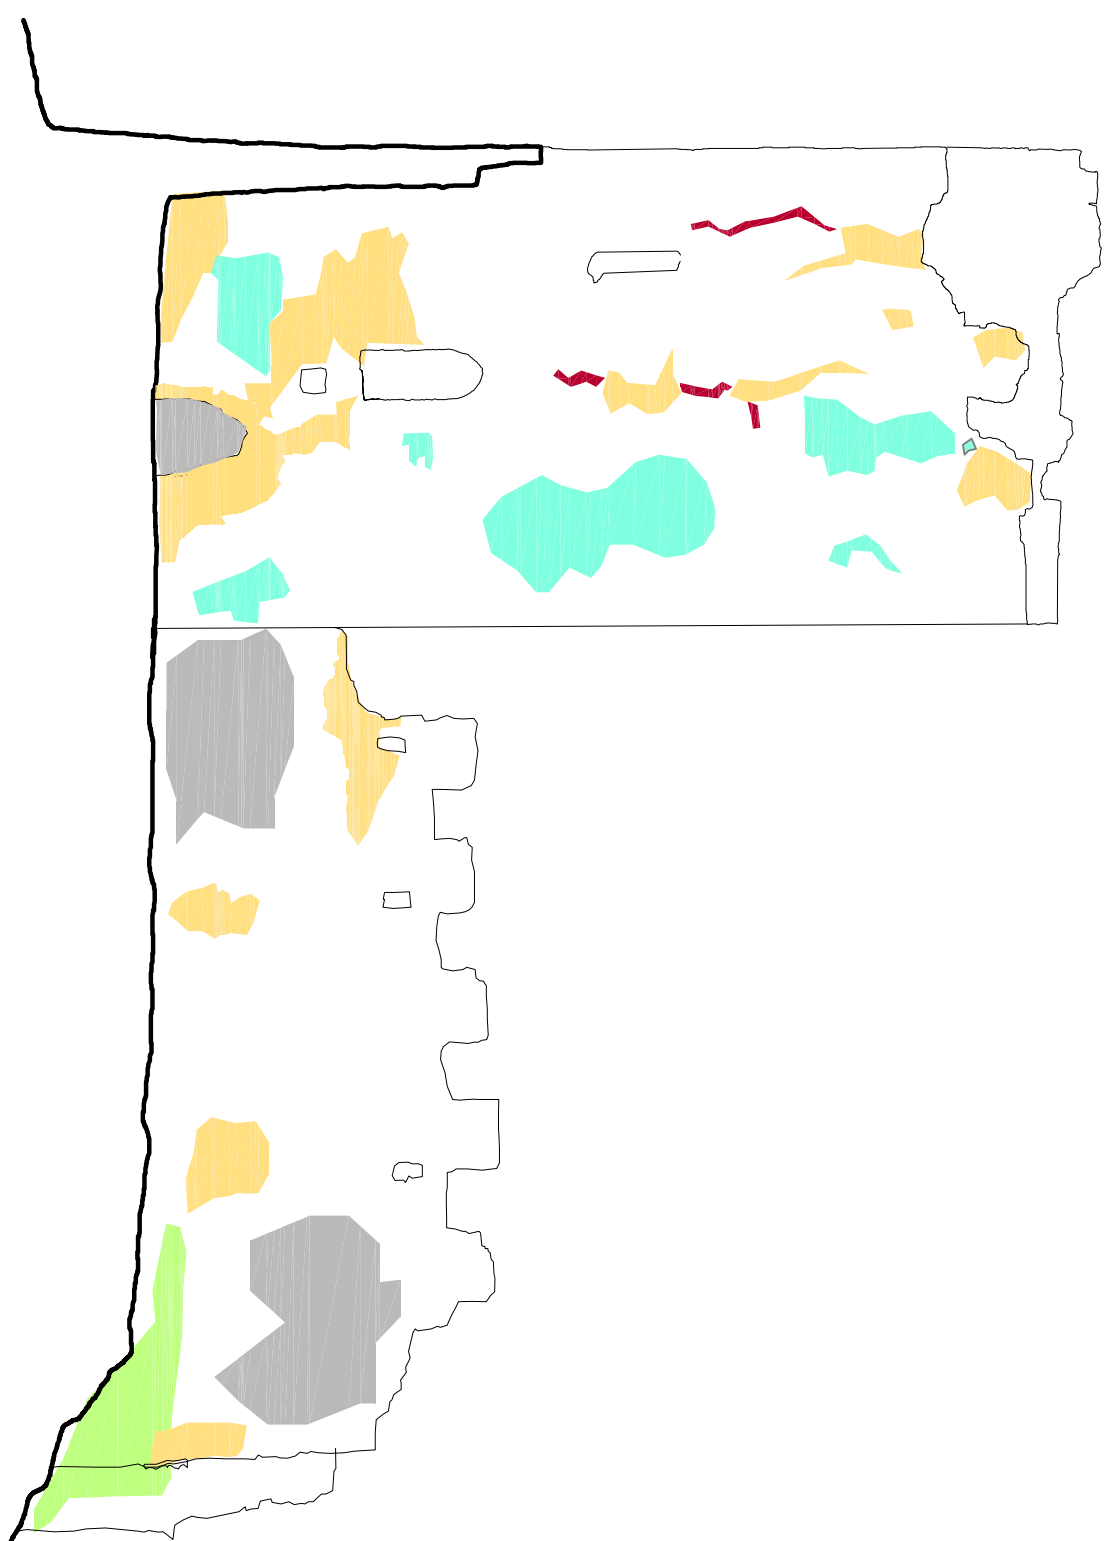
Alzados exterior norte E: 1/100

Grietas
