ESTUDIO Y ANÁLISIS DEL CASTILLO DE BORRÓ

Salvador Romero Catalá

Tutor: Pablo Rodríguez Navarro

Taller PFG 12

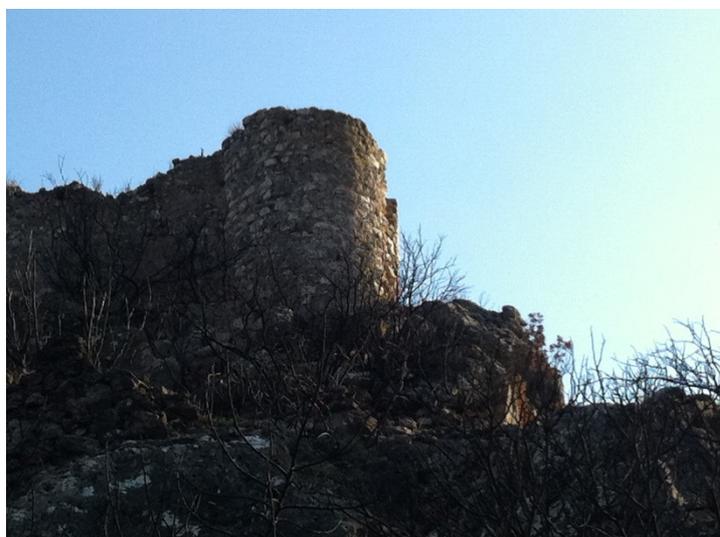
Figura 2.3.1. Vista de la torre de planta circular desde la senda.

Al final del Camí de Borró, que conduce al castillo, se observa una primera torre redonda junto a una gran aspillera, perteneciente a la muralla norte medio derruida, pero sin duda, la mejor conservada.

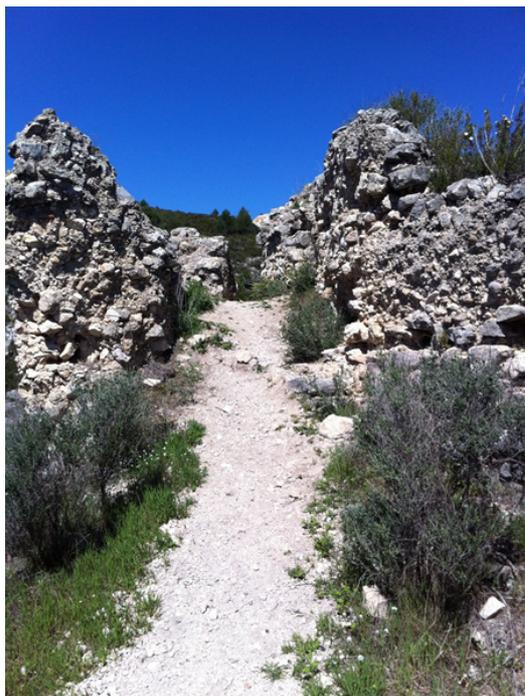
Figura 2.3.2. Vista de la torre de planta circular desde el interior del recinto.

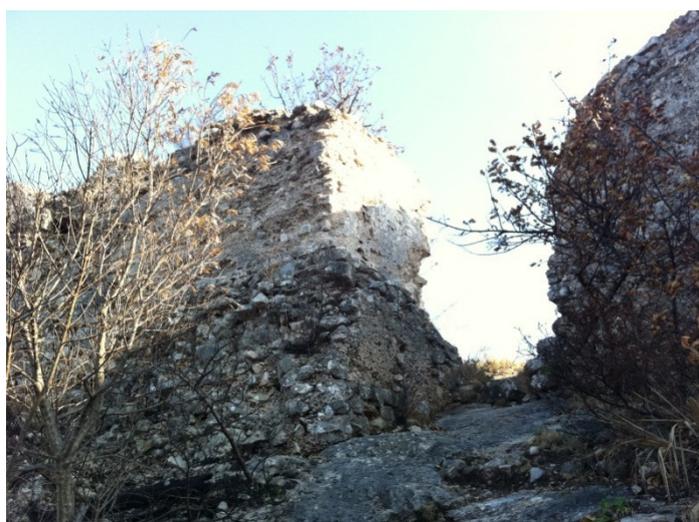
Figura 2.3.3. Entrada al castillo en forma de codo. Vista desde el exterior.

Al norte de la torre y siguiendo hacia el este existen los restos de lo que fue una gran muralla que lleva al acceso del Castillo. La única entrada a la fortaleza está construida en codo dificultando el acceso y estaba custodiada por una torre cuadrangular de dimensiones medias, con una altura no superior a tres metros y una muralla de un metro de espesor aproximadamente, hoy medio derruida.

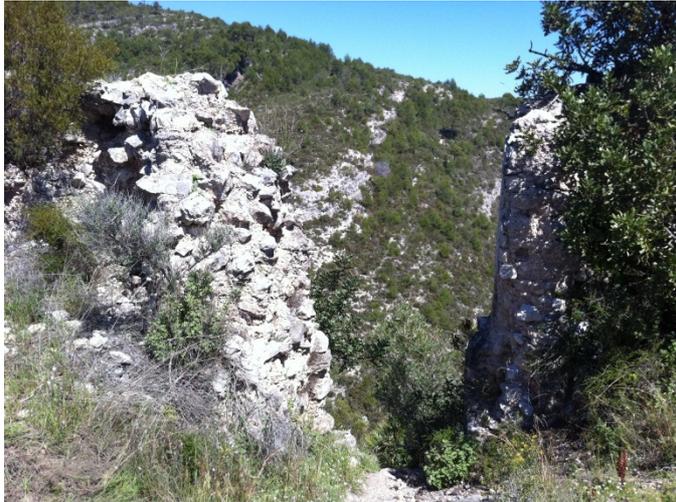
Figura 2.3.4. Entrada al castillo vista desde el interior del recinto

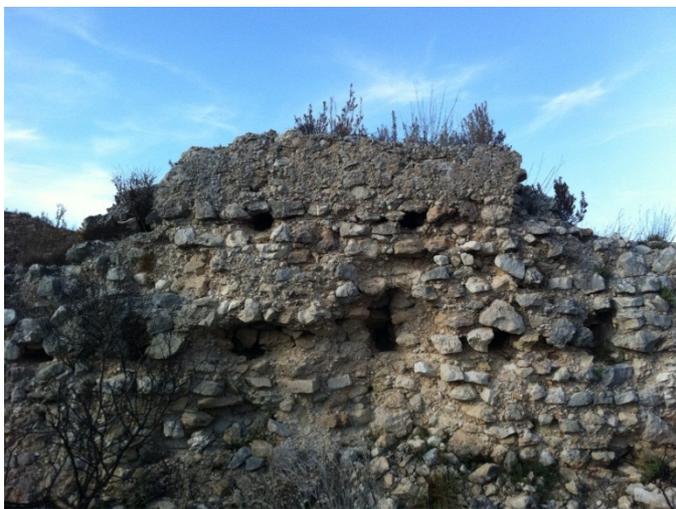
Figura 2.3.5. Aspillera junto a la senda.

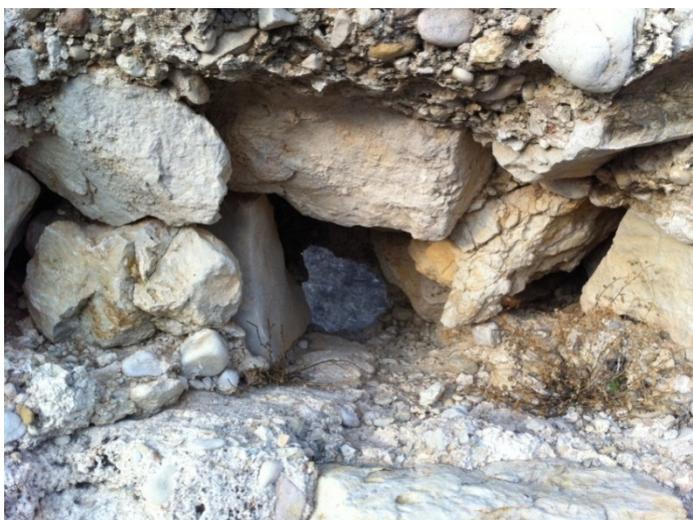
Figura 2.3.6. Detalle de la aspillera.

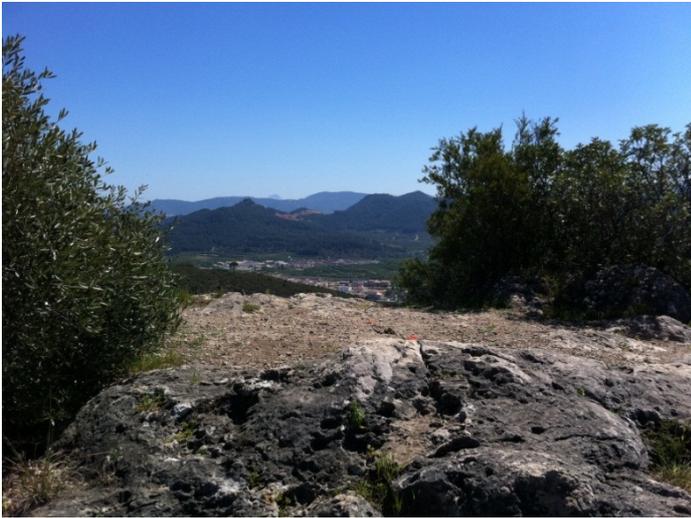
Figura 2.3.7. Situación de la tercera torre hoy desaparecida.

En la parte este de la peña del Borró y simétricamente a la torre redonda respecto al centro, encontramos el lugar que en su día ocupaba otra torre de forma cuadrangular pero que se halla desaparecida.

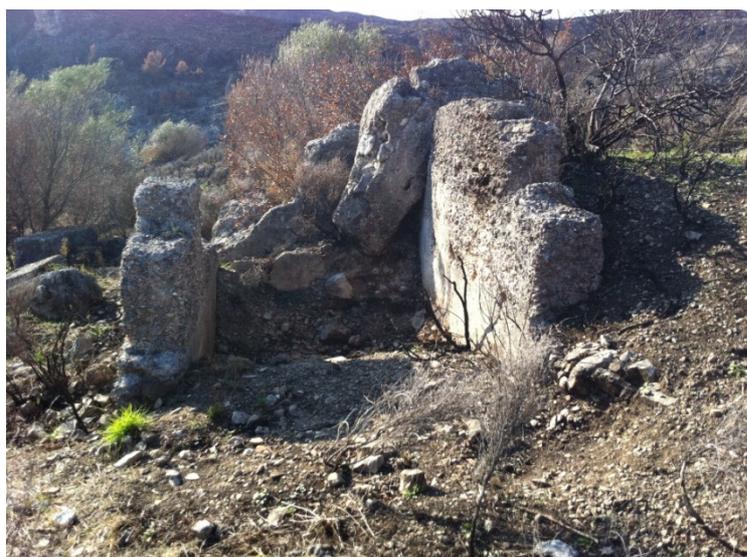
Figura 2.3.9. Restos del aljibe situados en el centro del recinto.

En el centro del recinto, encontramos lo que resta de un aljibe o cisterna que tenía la función de abastecer de agua en caso de ataque y asedio, construido con gruesos muros de piedra y mortero de cal para impedir la filtración del agua, y los restos de otras construcciones en la zona central seguramente reservadas para las dependencias de servicio, ejecutadas con un ancho de muro mucho menor que el de las murallas. Todas estas construcciones tuvieron una largarí entre los 5 y 7 metros y una planta rectangular.¹⁰

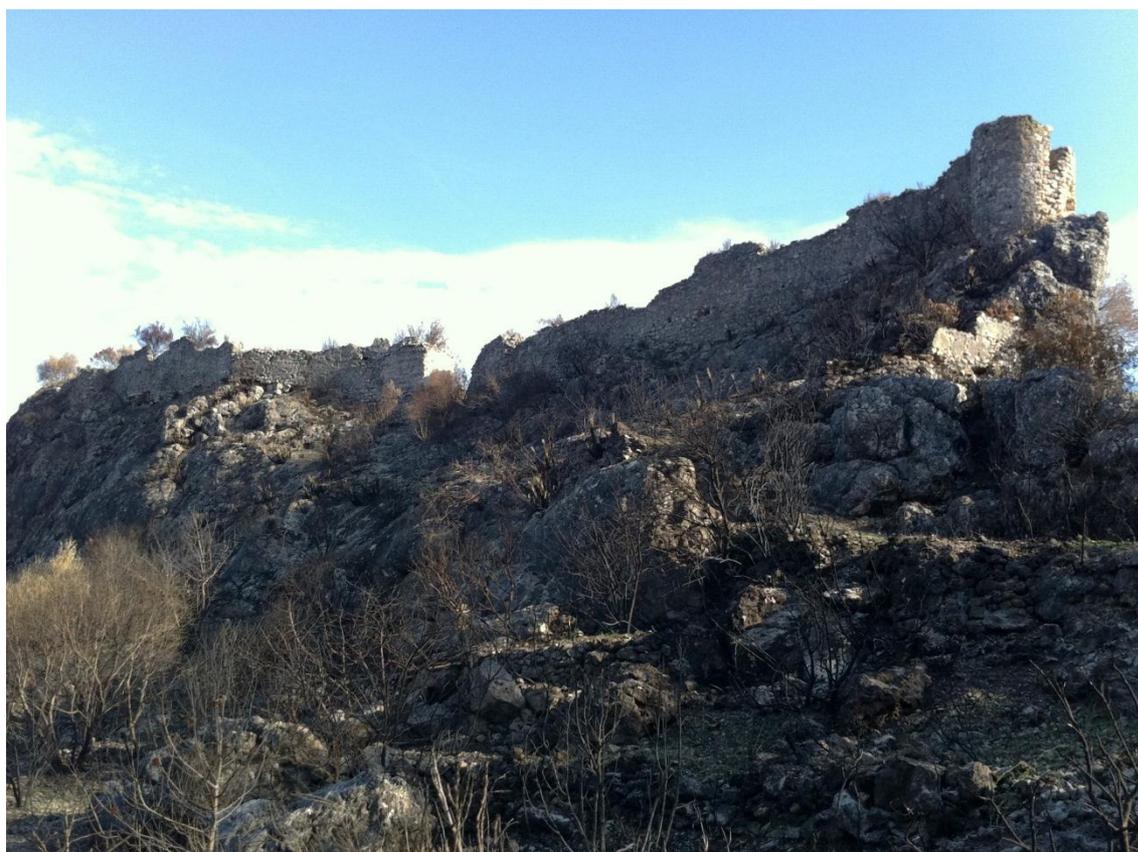
Figura 2.3.11. Vista de los restos del único alzado del castillo en pie.

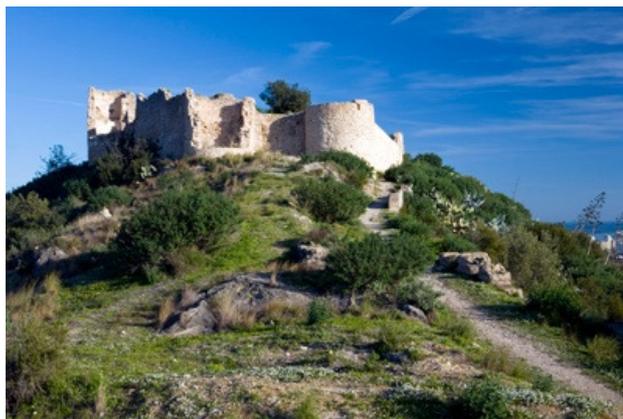
Figura 2.4.1. Castillo de Bairén.

El castillo de Bairén, también conocido como Castillo de San Juan, se encuentra situado a 3 kilómetros de Gandía a una altura de aproximadamente 106 metros de altitud, desde donde se divisa Cullera. El recinto ocupa aproximadamente una superficie de unas nueve hectáreas delimitadas por murallas.

Se han hallado diferentes restos arqueológicos que se sitúan en distintas épocas como la Edad de Bronce, las épocas ibéricas, romanas, medievales, islámicas o cristianas. De la *época ibérica* se reconocen algunos restos contruidos con bloques de piedra trabados en seco. De la *época romana*, algunos materiales de construcción entre los que destacan grandes tejas planas y de la *época islámica* (siglos X-XI), se pueden distinguir los muros realizados con piedras trabadas con mortero y ejecutados mediante la técnica constructiva más conocida propia de la época, el tapial.

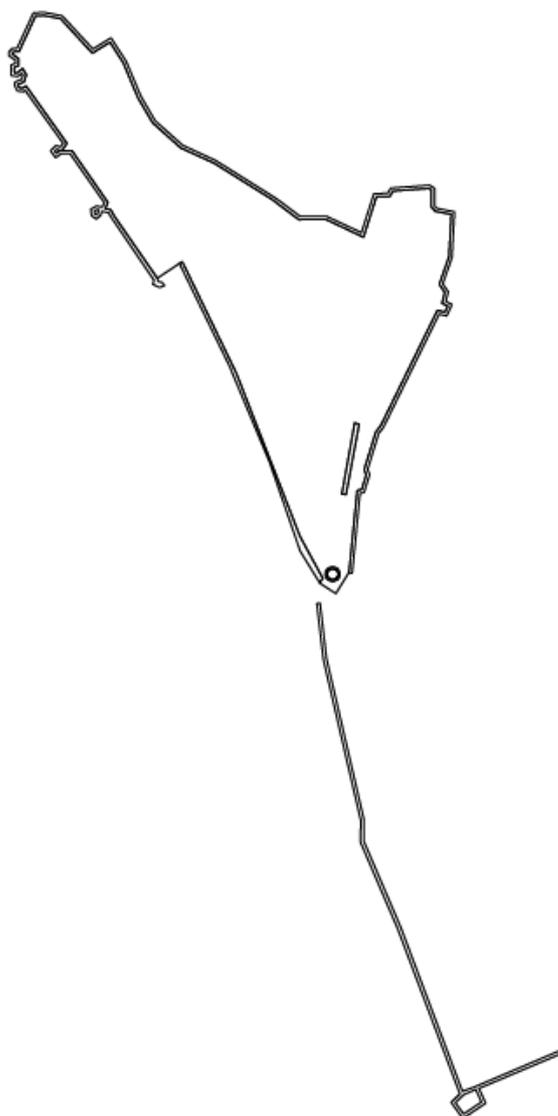
Figura 2.4.2. Planta Castillo de Bairén en BAIRÉN I ELS CASTELLS DE LA SAFOR, Escuelas Taller y Casas de Oficios, p.22

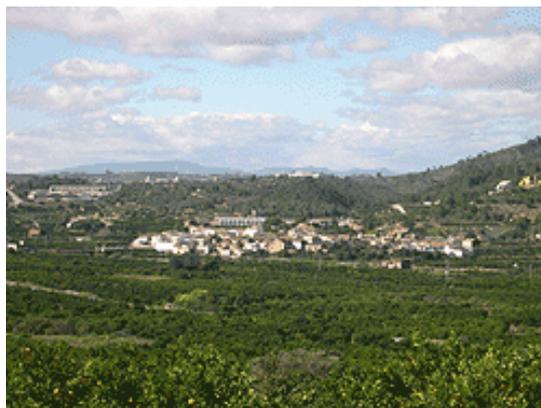
Figura 2.4.3. Vistas desde el Castillo de Vilella.

El *Castillo de Vilella*, también conocido como *Castillo D'Almiserà* o *Castillo de la Sierra*, se encuentra situado a 2 kilómetros al nord-oeste del núcleo urbano de Almiserà. Está situado a una altura aproximada de 412 metros sobre el nivel del mar. Presenta una geometría de planta alargada de 2.038 metros cuadrados de superficie.

Está compuesto por muros de fábrica de tapial de hasta 7 metros de altura y el acceso se halla protegido por una torre de 4 metros de altura de planta rectangular.

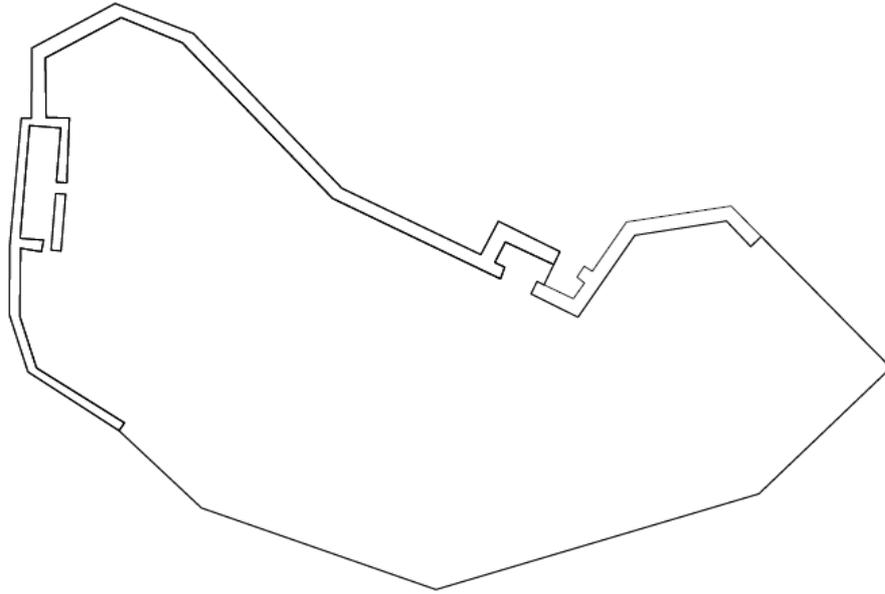
Figura 2.4.4. Planta Castillo de Vilella en BAIRÉN I ELS CASTELLS DE LA SAFOR, Escuelas Taller y Casas de Oficios, p.53

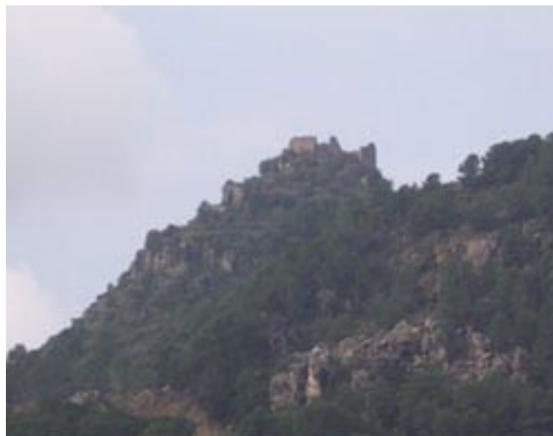
Figura 2.4.5. Castillo de Palma.

El castillo de *Palma de Gandía* se encuentra situado en la parte este del núcleo urbano de Alfauir. Está situado a aproximadamente 233 metros de altura sobre el nivel del mar, desde donde se pueden observar otros castillos de la Safor, como el de Vilella, Borró, Villalonga y el Rebollet.

El Castillo ocupa una superficie de unos 1.438 m² y consta de dos espacios amurallados de forma rectangular, donde se observan los diferentes materiales y técnicas utilizados en su ejecución como la mazonería o la técnica del tapial.

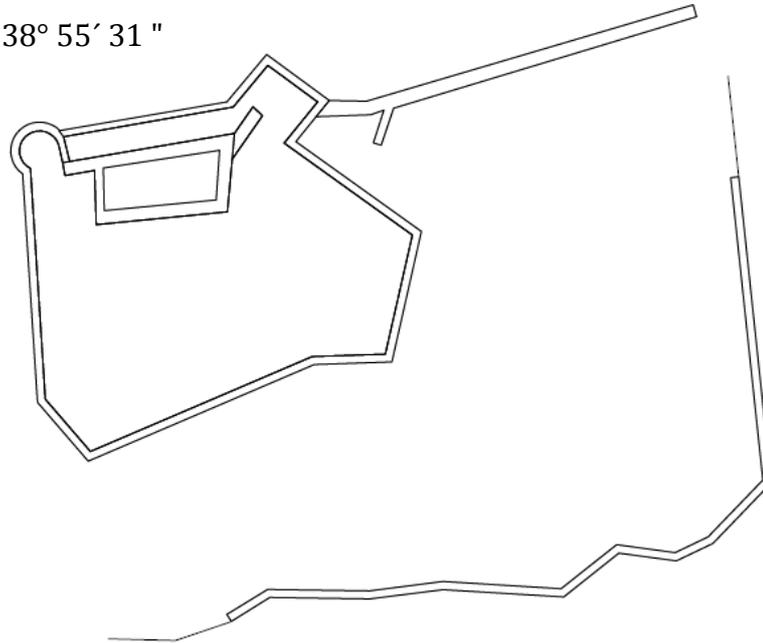
Figura 2.4.6. Planta Castillo de Palma de Gandía en BAIRÉN I ELS CASTELLS DE LA SAFOR, Escuelas Taller y Casas de Oficios, p.59

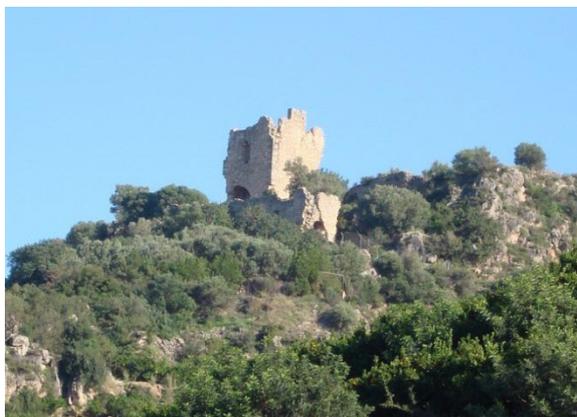
Figura 2.4.7. Castillo de Rebollet

El Castillo de El Rebollet se encuentra en el término municipal de la Font d'En Carrós, a una altura de aproximadamente 149 metros sobre el nivel del mar. Tiene una superficie de unos 3.538 m²y actualmente se encuentra en ruinas.

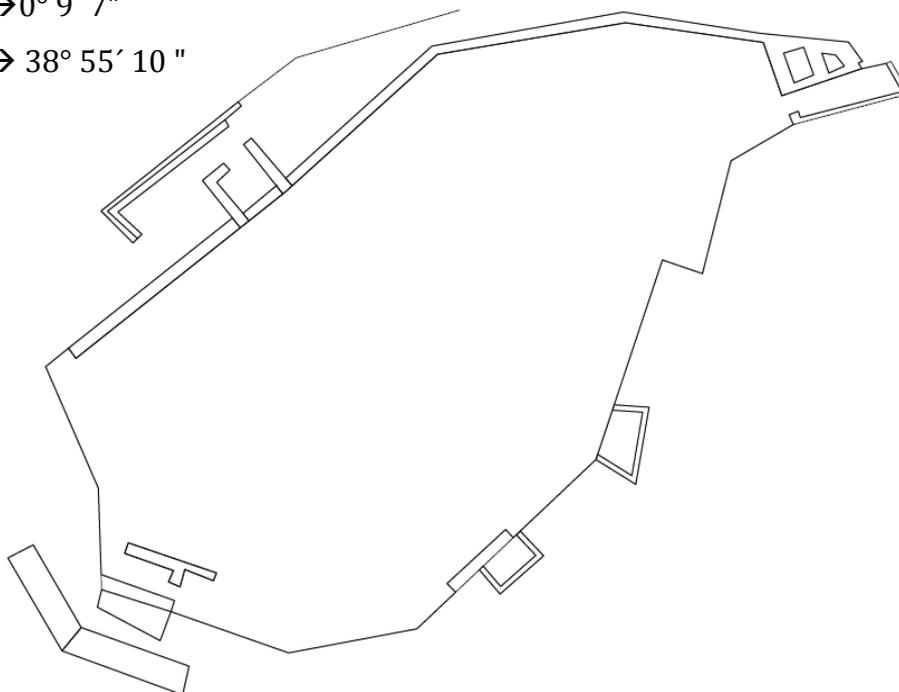
Figura 2.4.8. Planta Castillo de El Rebollet en BAIRÉN I ELS CASTELLS DE LA SAFOR, Escuelas Taller y Casas de Oficios, p.77

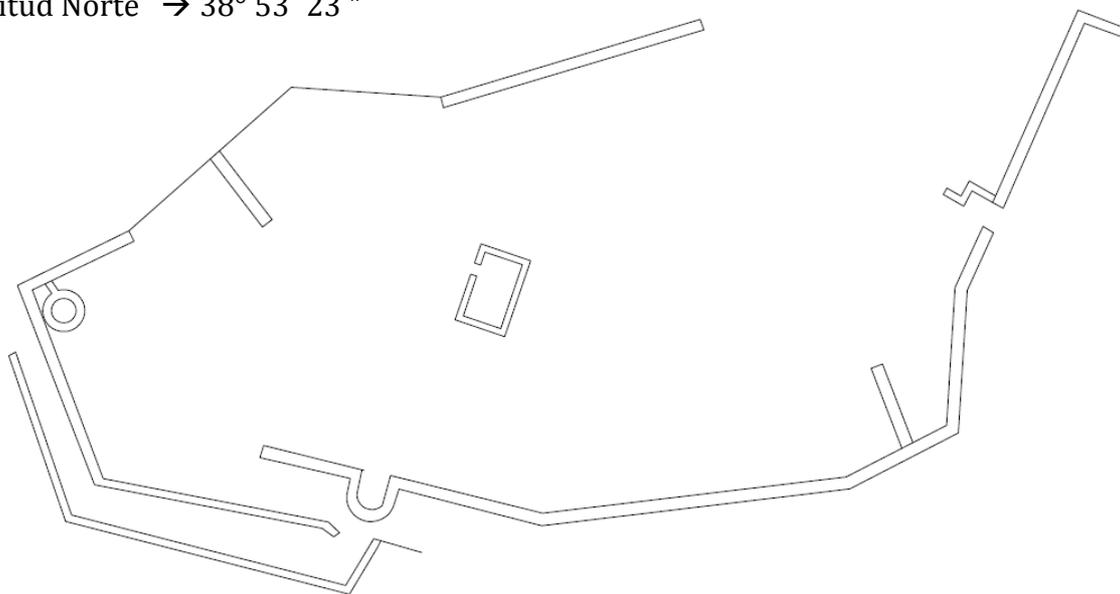
Figura 2.4.10. Planta Castillo del Villalonga en BAIRÉN I ELS CASTELLS DE LA SAFOR, *Escuelas Taller y Casas de Oficios*, p.91

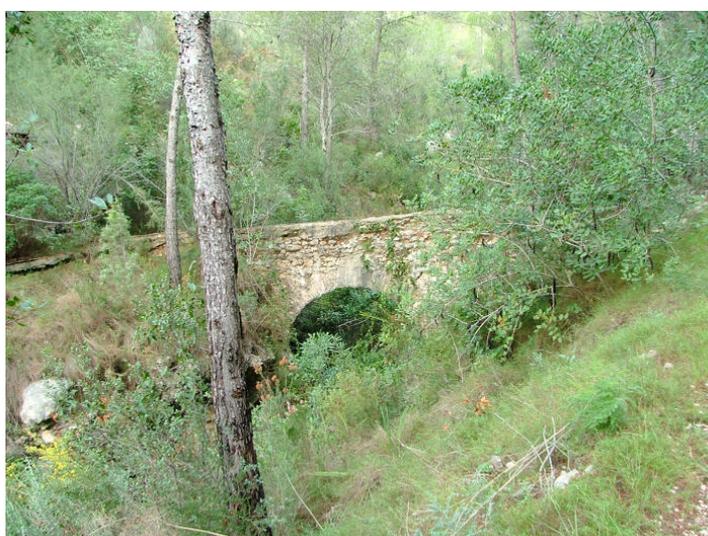
Figura 2.6.2. Acueducto

En la actualidad, el acueducto es más alto que el propio de la época, debido a que la parte inferior es de piedra y la superior de ladrillo, señal de que fue recrecido.

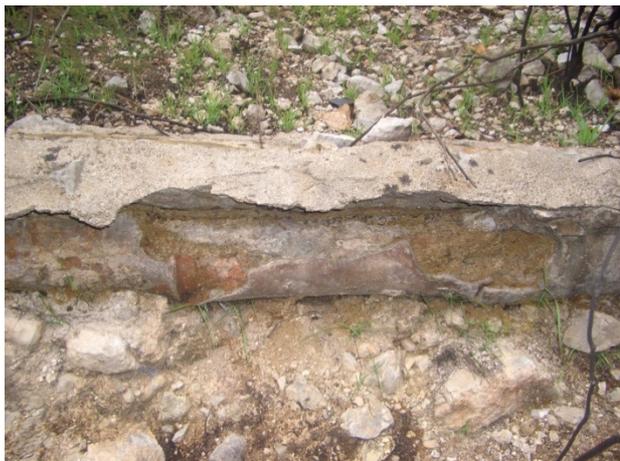
La canalización que observamos de teja curva en el recorrido del camí del Borró es consecuencia de que Rotova propuso realizar una reforma del acueducto en 1850, debido al escaso caudal de agua que abastecía al pueblo, por lo que se sustituyó los tubos de barro presentes por teja árabe semicircular, que supuso un aumento notable de caudal. El acueducto dejó de transportar agua al convento en 1980, como consecuencia del poco mantenimiento del mismo.

Figura 2.6.3. Canalización con teja curva

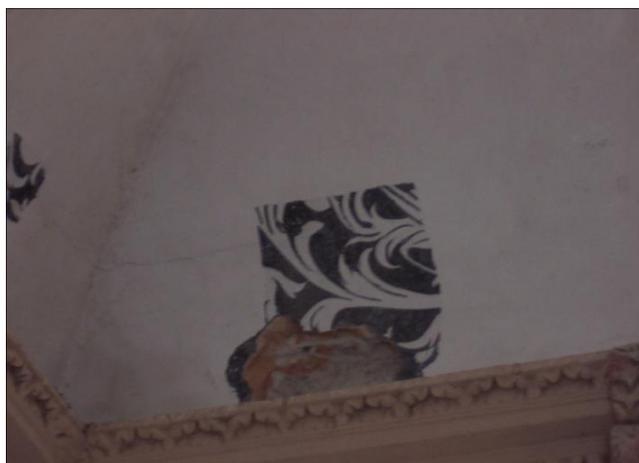
La planta baja de la torre fue transformada en la sacristía de la Iglesia. La cubierta es del siglo XVI y tiene decoración esgrafiada en azul y blanco, oculta en parte por pinturas posteriores.

Figura 2.6.7. Decoración esgrafiada en la cubierta

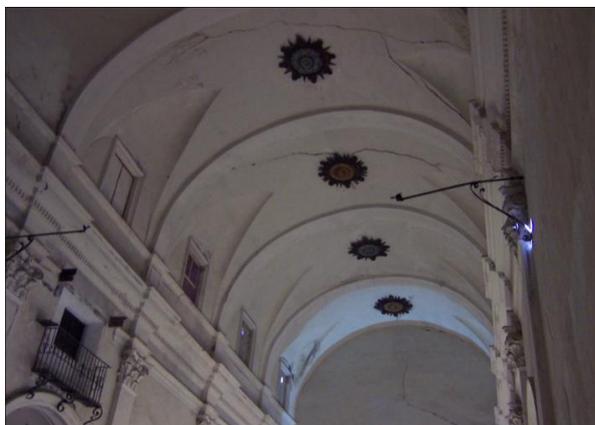
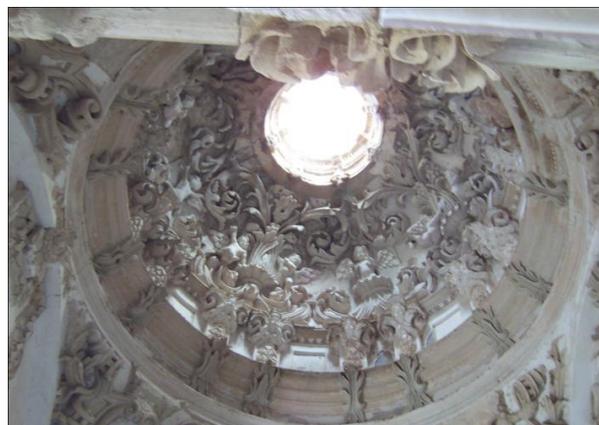
La iglesia es de planta rectangular, con una sola nave y con capillas entre los contrafuertes. La iglesia era primitivamente gótica, pero en el siglo XVIII sufrió una transformación según el gusto barroco, aumentando de altura la nave cubierta por bóvedas de cañón. En la cabecera destaca un amplio presbiterio en el cual se abren dos accesos laterales al trasagrario de planta rectangular, con cúpula y linterna decorada con motivos vegetales.

Figuras 2.6.9. y 2.6.10. Bóveda de cañón y cúpula decorada, respectivamente.

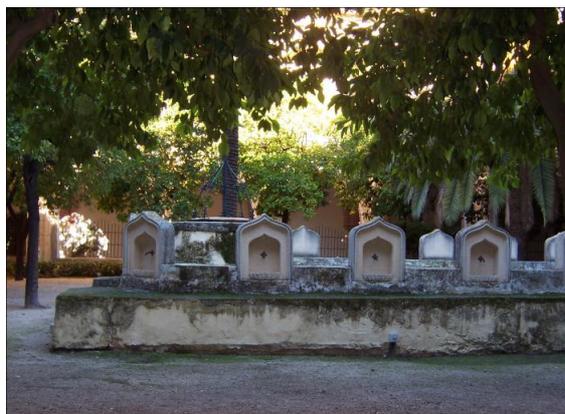
El claustro alto se realizó en diferentes etapas (siglos XV-XVIII) con un sistema de arcadas con ventanas dobles. En el centro del claustro hay una cisterna que almacenaba agua para uso del monasterio.

Figura 2.6.12. Cisterna y fuentes en el centro del claustro

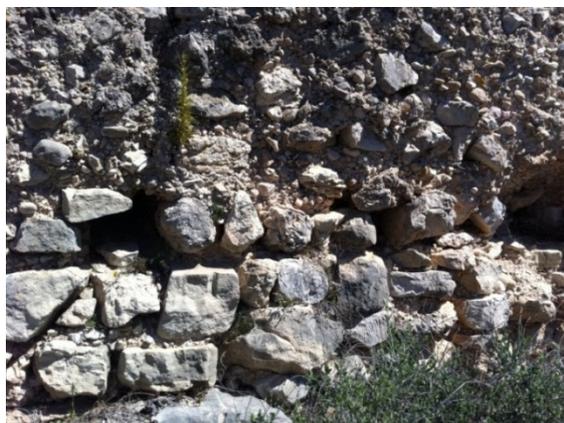
Aunque la misma roca de la montaña sirvió en muchos de los casos como base directa sobre la que construir, no sería éste el caso del Castillo de Borró, donde se ha podido comprobar la utilización de mampostería para igualar los desniveles del terreno, y sobre esta base, situar los encofrados para el levantamiento de los muros. Además, la situación de mampuestos de mayor tamaño en la base de los muros, permitía en menor medida, la absorción de agua por capilaridad, de forma que el muro resistiese en mayor medida a la intemperie.

Figura 3.1.1. Base de mampostería para salvar los desniveles del terreno. Sobre la misma se observan algunas de las aspilleras ubicadas en la muralla

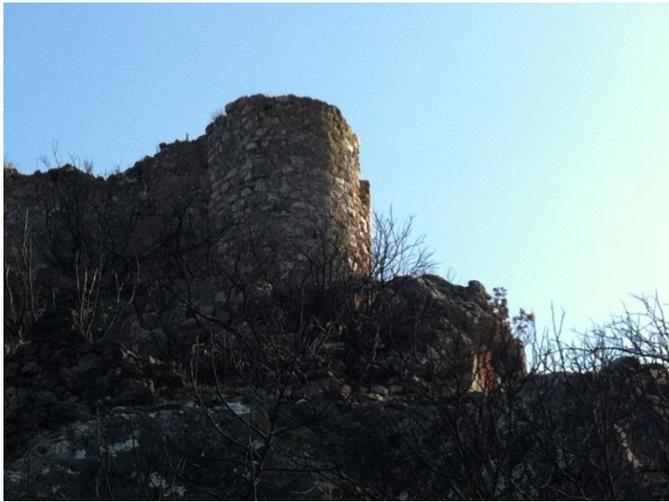
Del mismo modo, la torre de planta circular está construida con muros de mampostería, utilizando mampuestos más cuidados y regulares, a diferencia de los utilizados como base.

Figura 3.1.2. Torre de planta circular. Se observa la fábrica de mampostería.

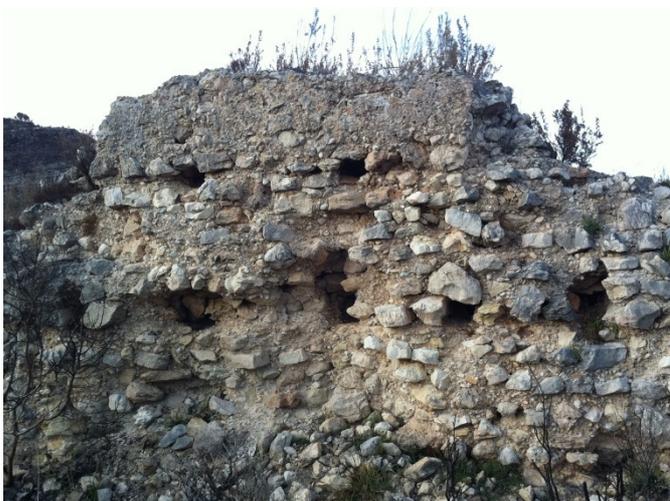
Figura 3.1.3. Restos de la muralla mejor conservada del castillo de Borró. Se observan los mampuestos de mayor dimensión y la mezcla de áridos de tamaños variados.

La muralla norte es la fachada mejor conservada. Quizás sea la única fachada del castillo todavía en pie, aunque no en su totalidad. Estos restos de muros pertenecientes a las murallas están contruidos con la técnica del tapial, utilizando como relleno para los muros mampuestos de roca calcárea junto con áridos de distintas granulometrías para su mayor adhesión y compactación.

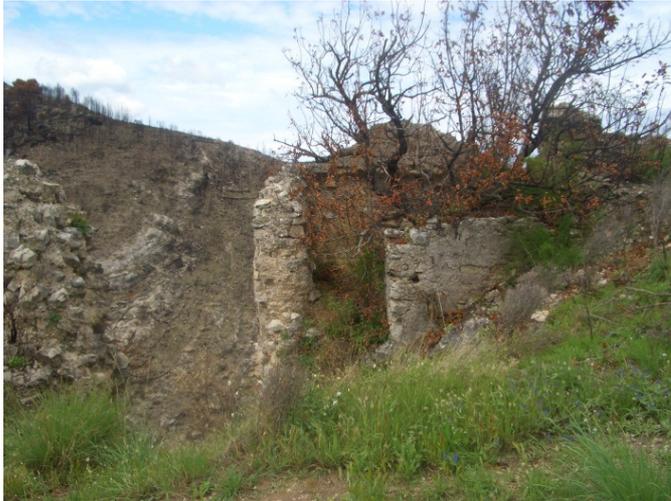
La segunda torre en pie, de planta cuadrada, se encuentra situada junto a la puerta de entrada. Está ejecutada con la misma técnica y materiales que los muros de la fachada, es decir, utilizaron así mismo la técnica del tapial.

Figura 3.1.4. Restos de la torre cuadrada.

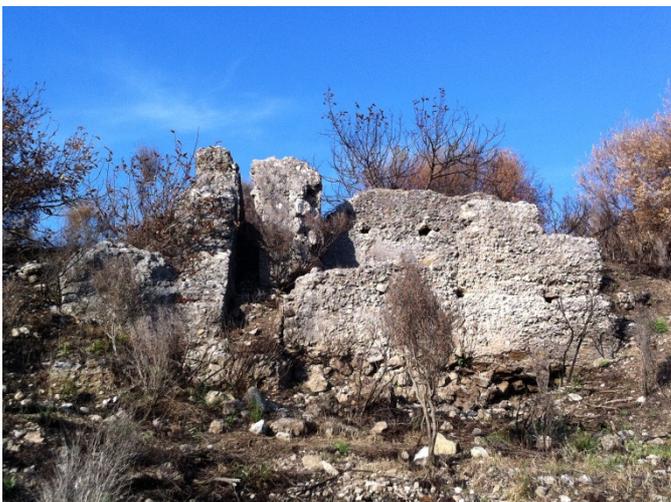
Respecto al aljibe, situado en el centro del recinto, cabe comentar que también fue utilizado en su ejecución un encofrado, el tapial, siendo el grosor de sus muros similar al de la muralla, para evitar la filtración del agua por los mismos.

Figura 3.1.5. Restos del aljibe

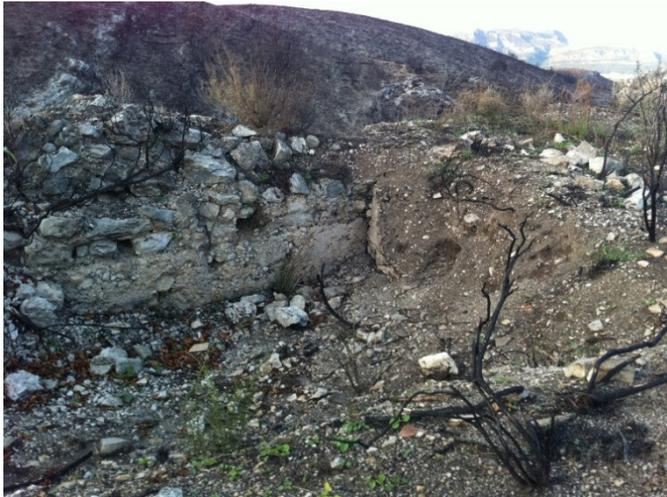
Figura 3.1.6. Restos de estancia junto a la entrada

Junto a la torre de planta rectangular que custodia la puerta, se distinguen los restos de lo que en su día pudo ser otra dependencia interior o un tipo de escalera actualmente en avanzado estado de ruina, para acceder a la parte superior de la muralla.

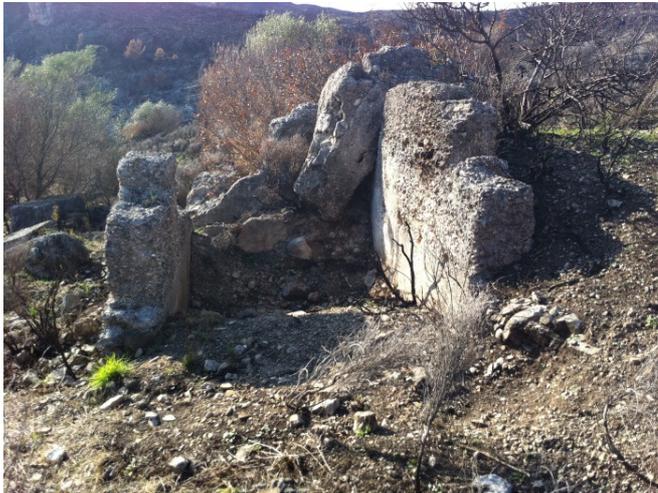
Figura 3.1.7. Muros pertenecientes a las estancias interiores.

Por último, comentar los muros de las dependencias interiores, de las que poco queda en pie a día de hoy. Estos muros están situados junto al aljibe, en el centro del castillo y fueron construidos del mismo modo que los muros del aljibe, torres de planta cuadrada y muralla, con la diferencia de su espesor, quedando reducido casi a la mitad del grosor de la muralla y demás elementos, aproximadamente unos 60 cm, al igual que los materiales utilizados, donde se observa menor cantidad de mampuestos de mayor tamaño, debido a que las dependencias no estaban expuestas a ataque y por ello, no estaban construidas para resistir dichos ataques, sino simplemente para dividir el espacio interior en estancias.

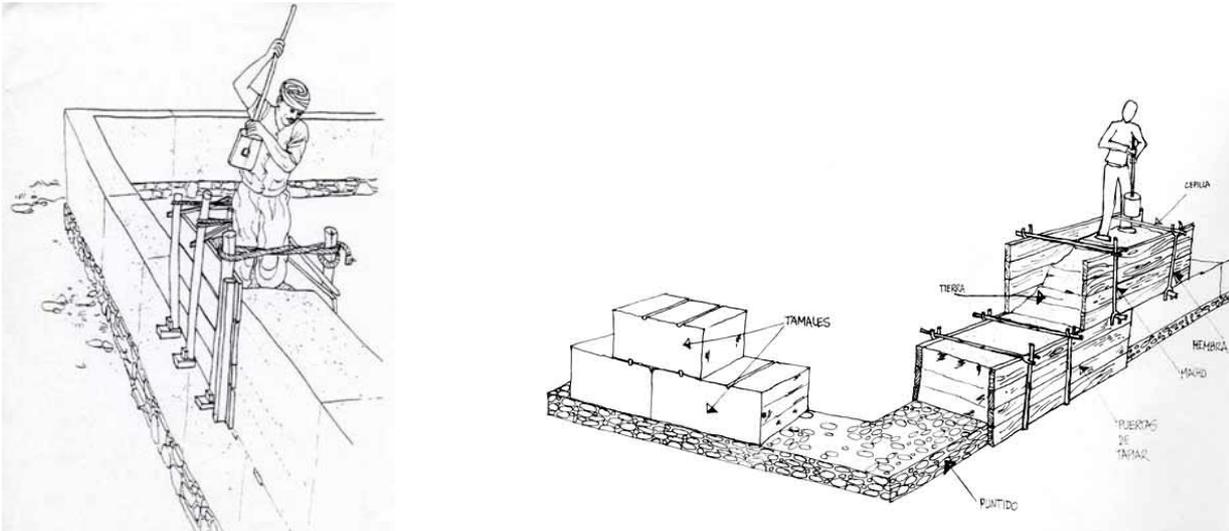
El material, generalmente tierra humedecida y/u otros materiales, es apisonado dentro de un encofrado de madera situado directamente sobre el mismo muro, y ejecutado por tongadas horizontales, trabando entre sí las tapias. Se intenta mantener la horizontalidad de las tapias, aun existiendo desnivel en el terreno.

Figuras 3.1.1.1 y 3.1.1.2. Ejecución del tapial.

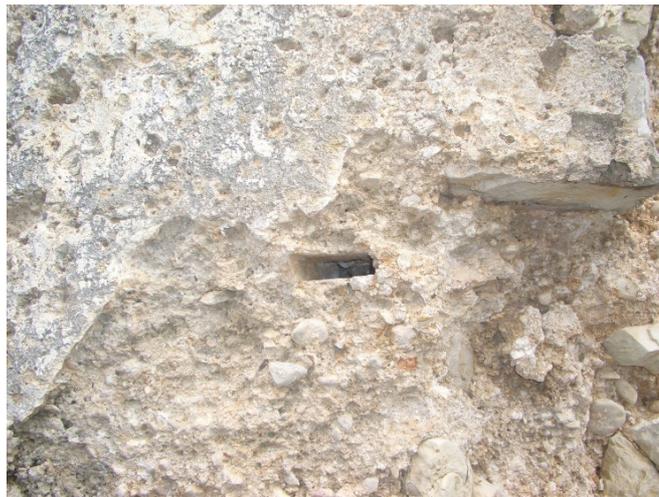
Figura 3.1.1.3 Orificio provocado por el travesañó del tapial, ocasionado en su retirada.

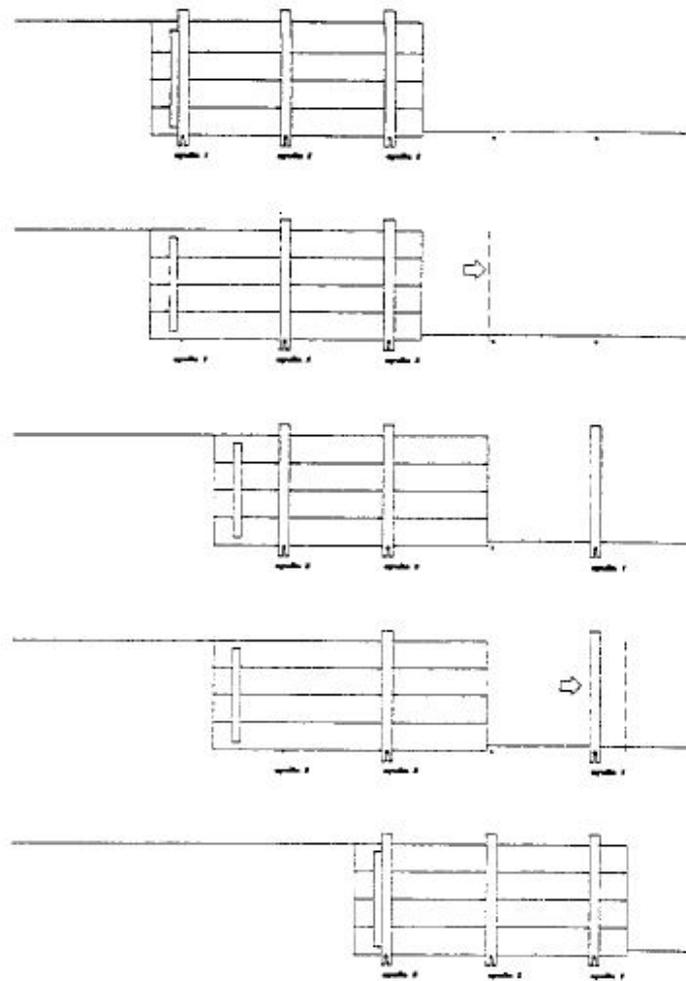
Figura 3.1.1.4. Secuencia de desplazamiento del encofrado.

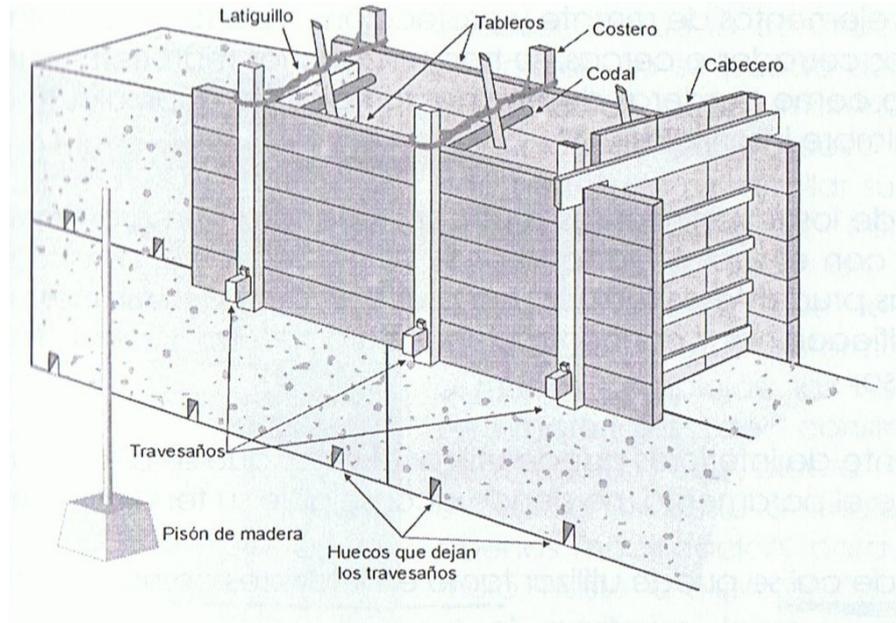
PARTES DEL TAPIAL

- **Tablero:** encofrados principales compuestos por tablas horizontales unidas entre sí, de un espesor medio de 3cm y unidas mediante costeros.
- **Costero:** cada uno de los listones de madera, gruesos y aguzados por la parte inferior, que, atravesados por las agujas, sirven para mantener las fronteras de los tapias en posición vertical.
- **Latiguillo:** Tubo delgado y flexible que comunica los dos tableros principales, uniéndolos entre sí.
- **Codal o aguja:** listón de madera que mantiene los tableros de un tapial.
- **Cabecero:** tablero de encofrado extremo, que mantiene las tierras.
- **Travesaño:** pieza de madera que atraviesa el tapial de una parte a otra.
- **Pisón:** instrumento pesado y grueso, de unos 6 a 8 Kg, provisto de un mango y que se utiliza para compactar las tierras contenidas en el tapial.

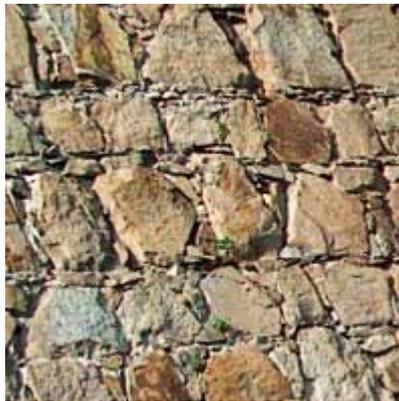
Figura 3.1.2.1. Ejemplo de mampostería careada.

2. MAMPOSTERÍA CAREADA. Las caras de los mampuestos que quedarán vistos en el paramento son ligeramente labradas.

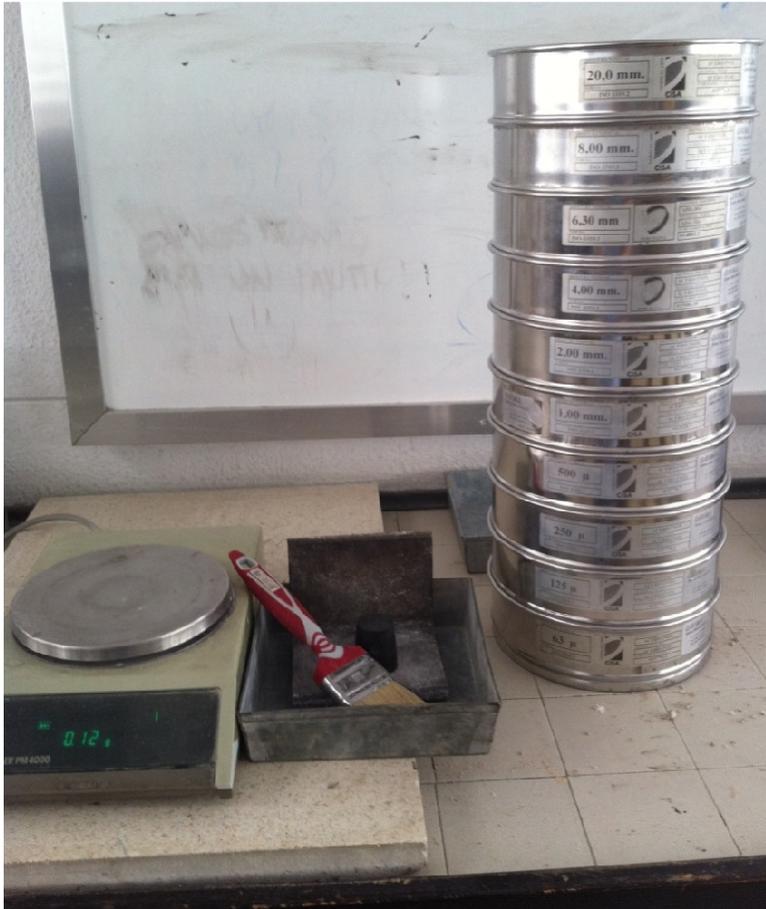
Figura 3.2.1. Utensilios empleados en el ensayo de granulometría

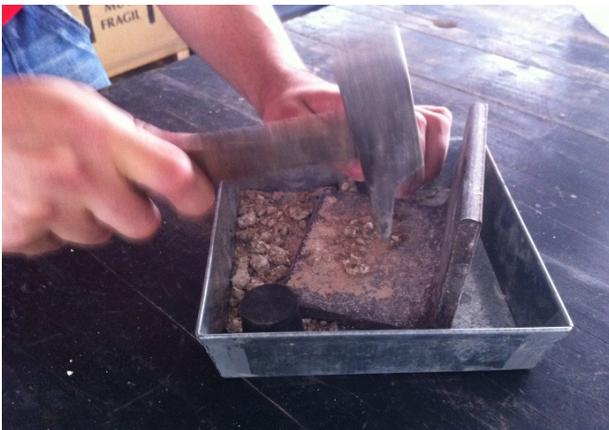
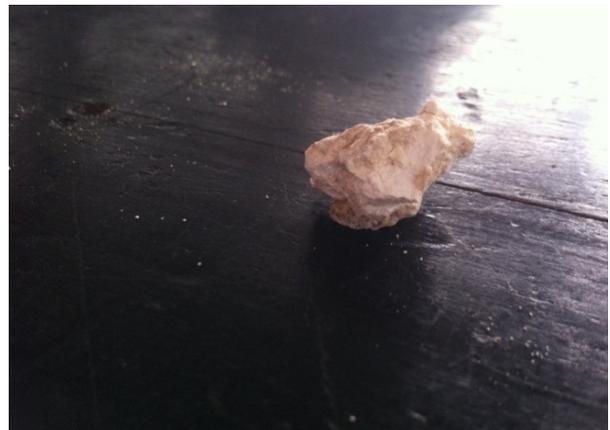
Figuras 3.2.2 y 3.2.3. Proceso de separación de áridos y muestra de cal hallada en la muestra, respectivamente.

En primer lugar separamos los áridos lo máximo posible, distinguiendo los áridos de distinto tamaño para que el resultado del ensayo sea lo más cercano a la realidad. Para ello utilizamos con cuidado un tapón de goma para limpiarlos. Analizando los distintos tamaños de los áridos hemos encontrado cal carbonatada, que hemos reconocido por su textura arenosa y color blanco característicos. Este hecho ha sido constatado por la prueba de la fenolftaleína, que no ha dado a la muestra el color rojizo característico del óxido.

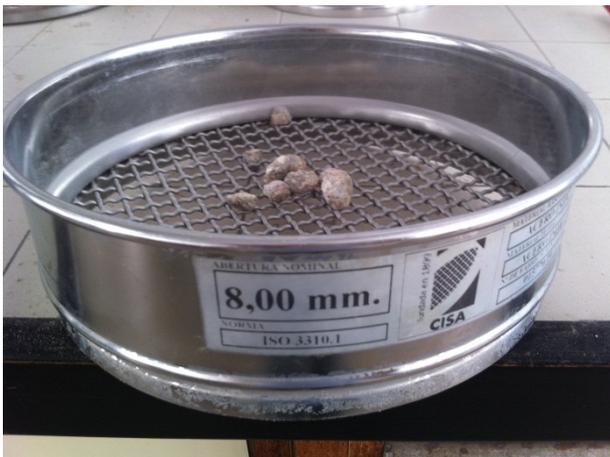
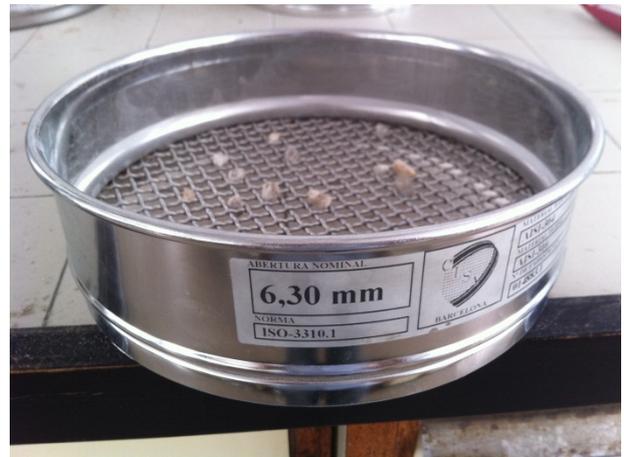
Figura 3.2.4.y 3.2.5. Resultado del tamizado con tamices de 8mm y 6,3mm, respectivamente.

- Tamiz de 20mm: 43,42 gramos -> 28,64% de la muestra total.
- Tamiz de 8mm: 16,50 gramos -> 10,88% de la muestra total.
- Tamiz de 6,3mm: 7,74 gramos -> 5,10% de la muestra total.

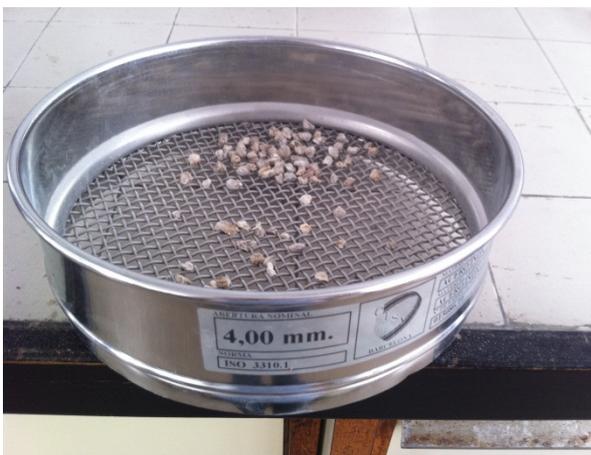
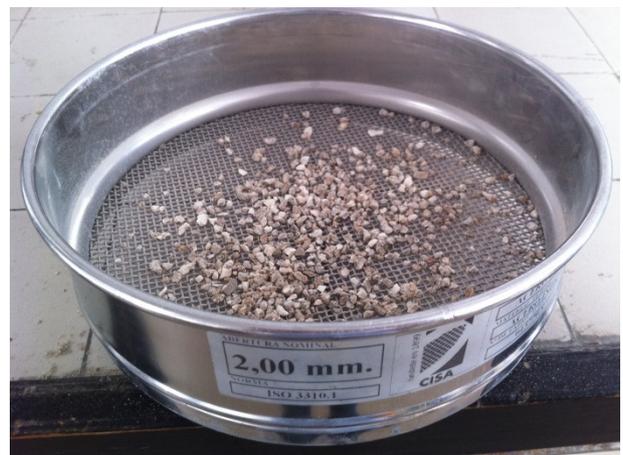
Figura 3.2.6.y 3.2.7. Resultado del tamizado con tamices de 2mm y 4mm, respectivamente.

- Tamiz de 4mm: 17,56 gramos -> 11,58% de la muestra total.
- Tamiz de 2mm: 23,66 gramos -> 15,60% de la muestra total.

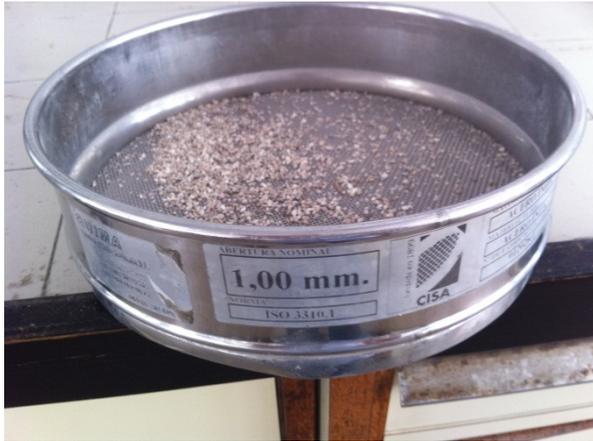
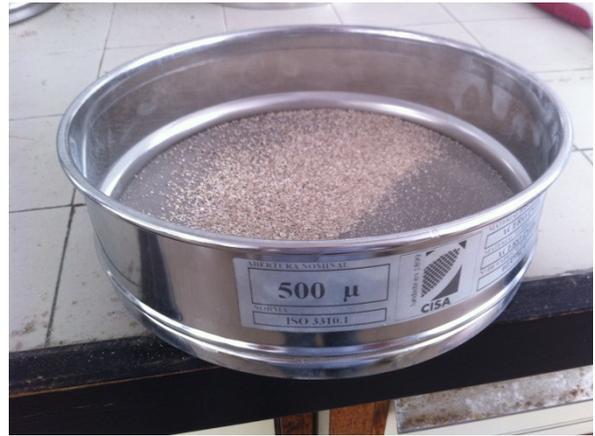
Figura 3.2.8.y 3.2.9. Resultado del tamizado con tamices de 1mm y 500 μ , respectivamente.

- Tamiz de 1mm: 11,39 gramos -> 7,51% de la muestra total.
- Tamiz de 500 μ : 11,30 gramos -> 7,45% de la muestra total.

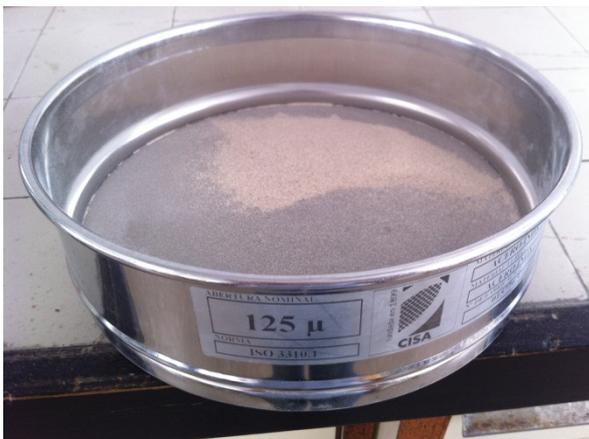
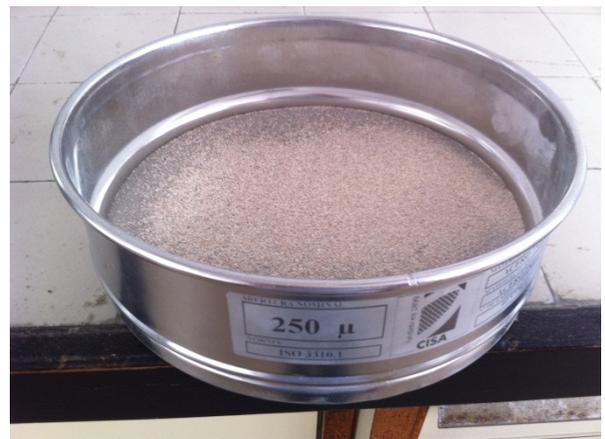
Figuras 3.2.10. y 3.2.11. Resultado del tamizado con tamices de 125 μ y 250 μ , respectivamente.

- Tamiz de 250 μ : 7,48 gramos -> 4,93% de la muestra total.
- Tamiz de 125 μ : 5,85 gramos ->3,86% de la muestra total.

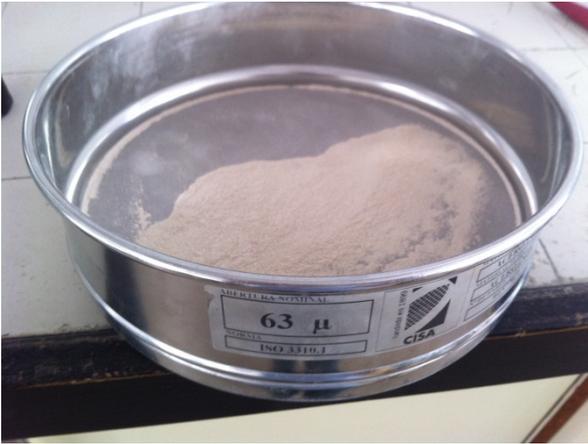
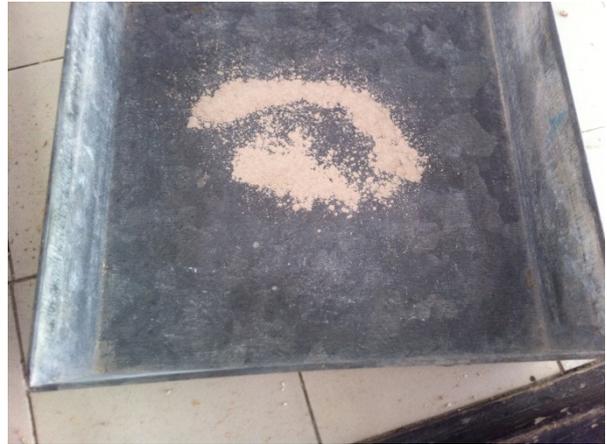
Figuras 3.2.12. y 3.2.13. Resultado del tamizado con tamices de 63μ y muestra $< 63\mu$, respectivamente.

- Tamiz de 63μ : 5,58 gramos \rightarrow 3,68% de la muestra total.
- Tamiz $<63\mu$: 1,10 gramos \rightarrow 0,77% de la muestra total.

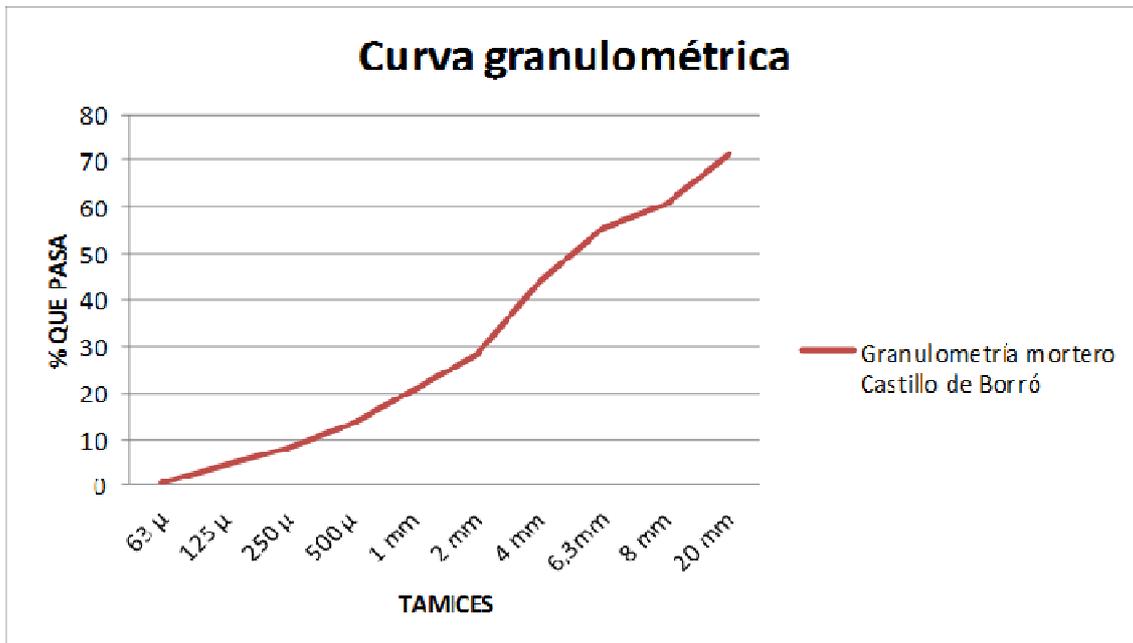
A continuación se observa el gráfico resultante obtenido a partir de los resultados anteriores, de modo que podemos proceder a analizar la curva granulométrica del mortero usado en el castillo de Borró.

De acuerdo con la gráfica obtenida tras el ensayo, se aprecia que el árido posee una granulometría continua, no faltando ningún tamaño en la misma. Se observa que se trata de un árido de granulometría regular y, por tanto, la calidad granulométrica es excelente.
