ESTUDIO Y ANÁLISIS DEL CASTILLO DE BORRÓ

Salvador Romero Catalá

Tutor: Pablo Rodríguez Navarro

Taller PFG 12

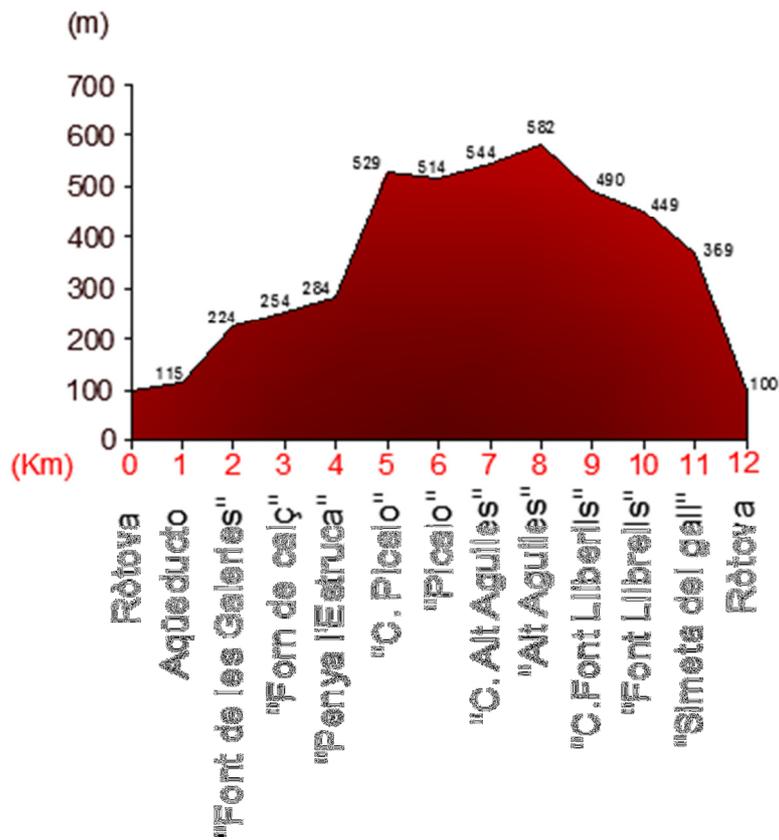
Figura 4.1.3. Perfil topogràfic del terreny

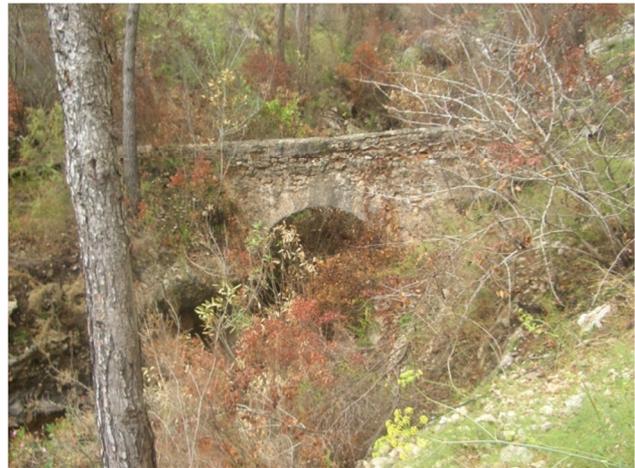
Figuras 4.2.9. y 4.2.10. Arco apuntado de acceso al acueducto y continuación del acueducto del Convento de Sant Jeroni de Cotalba

Una vez pasados dichos pedestales y continuando por la senda se observan los restos de lo que podía ser un camino constituido por piedras redondeadas bajo un arco de naturaleza gótico-mudéjar que nos muestra el acceso al acueducto del convento de Sant Jeroni, conocido como “el Arca”, realizado con mampostería compactado con mortero de cal y arena.

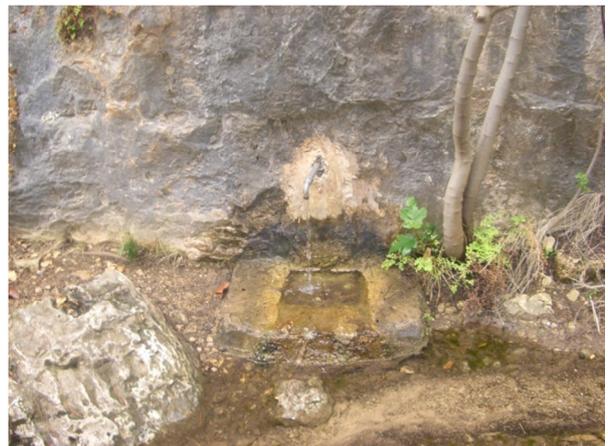
Figura 4.2.14. Fuente de abastecimiento de agua

Desde este punto se abastece de agua a la población de Alfauir y además, observamos una canalización antigua realizada con tejas curvas dispuestas en forma de canal haciendo la función de canalón para la recogida de agua. Esta canalización sería la que Pere de Cabrera mandó construir para abastecer de agua al pueblo de Rótova, a cambio de la donación del monasterio de Sant Jeroni de Cotalba.

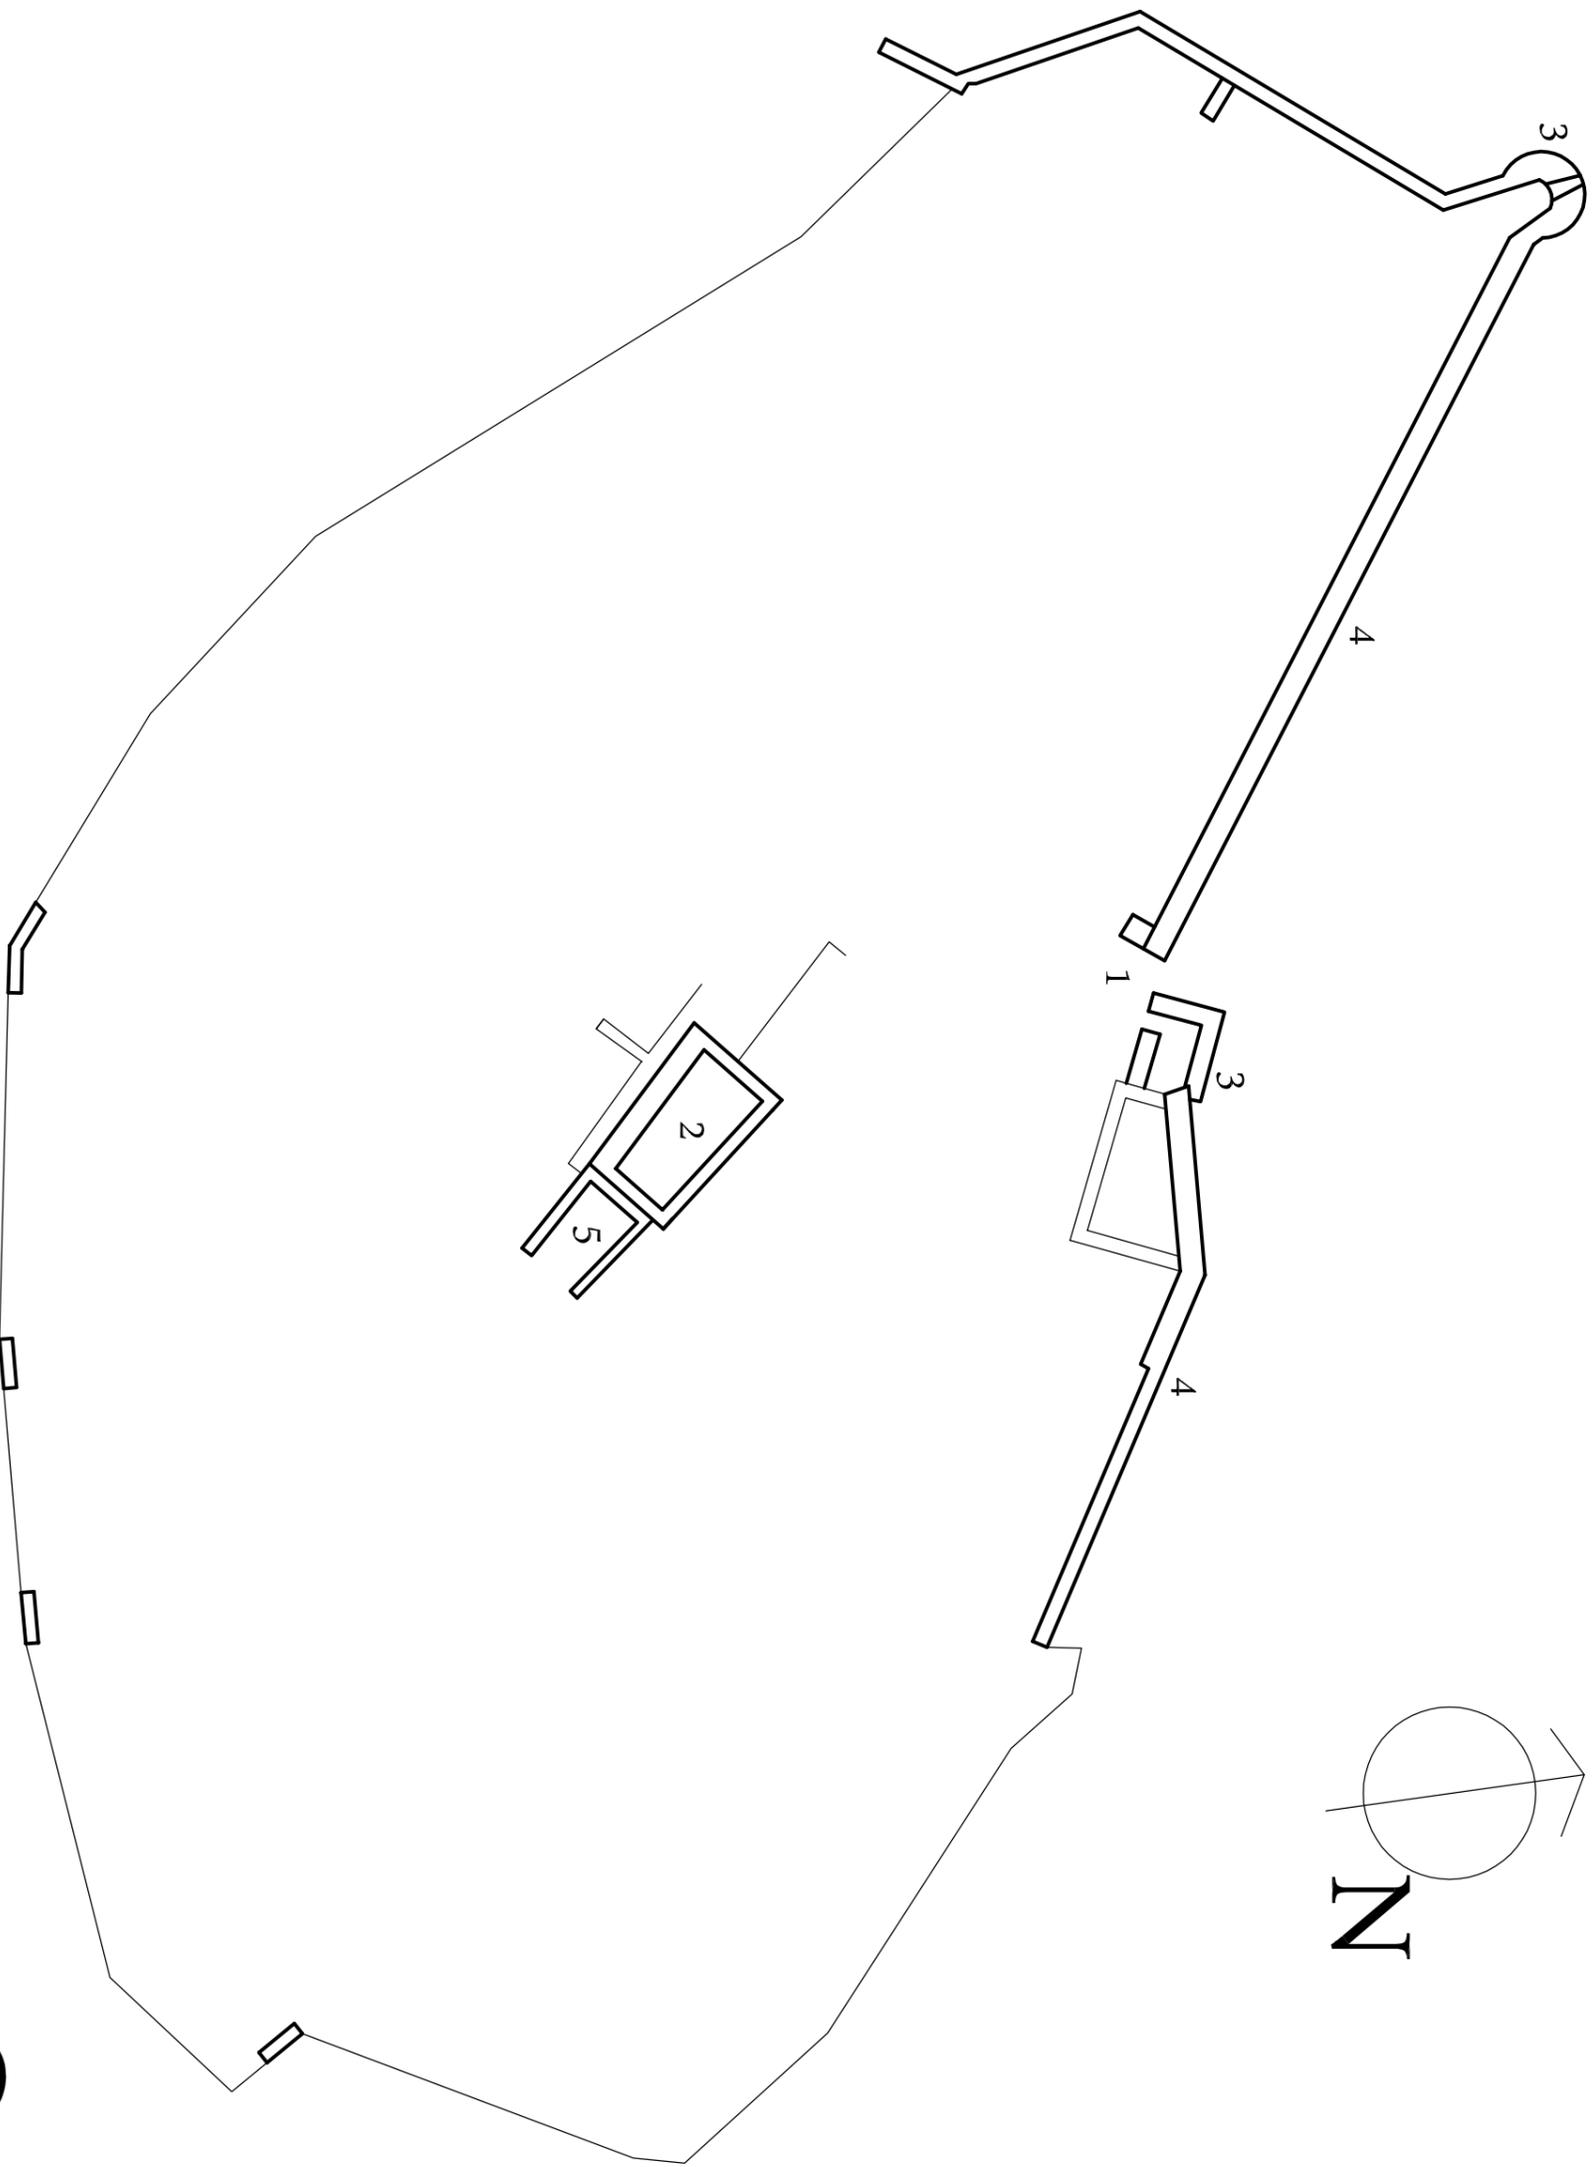
LEYENDA	
1	ACCESO
2	ALJIBE
3	TORRES
4	RECINTO AMURALLADO
5	ESTANCIAS

Área=3700 m² aprox.

ESTUDIO Y ANÁLISIS DEL CASTILLO DE BORRÓ
 PLANTA CASTILLO DE BORRÓ
 TALLER PFG-12
 ESCALA 1 / 300
 FECHA : 15 / 06 / 2011

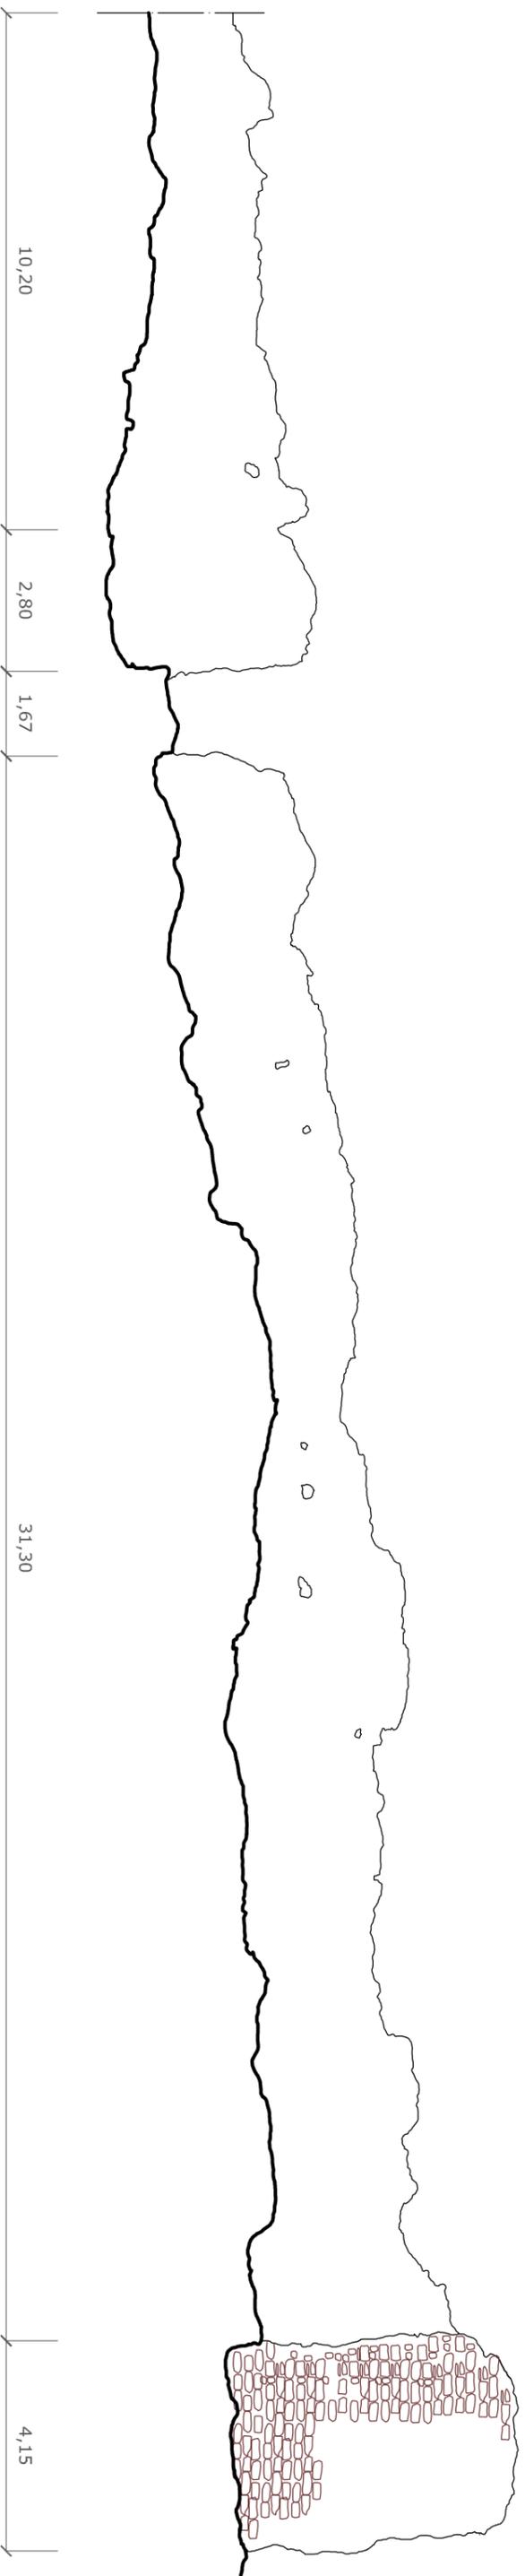
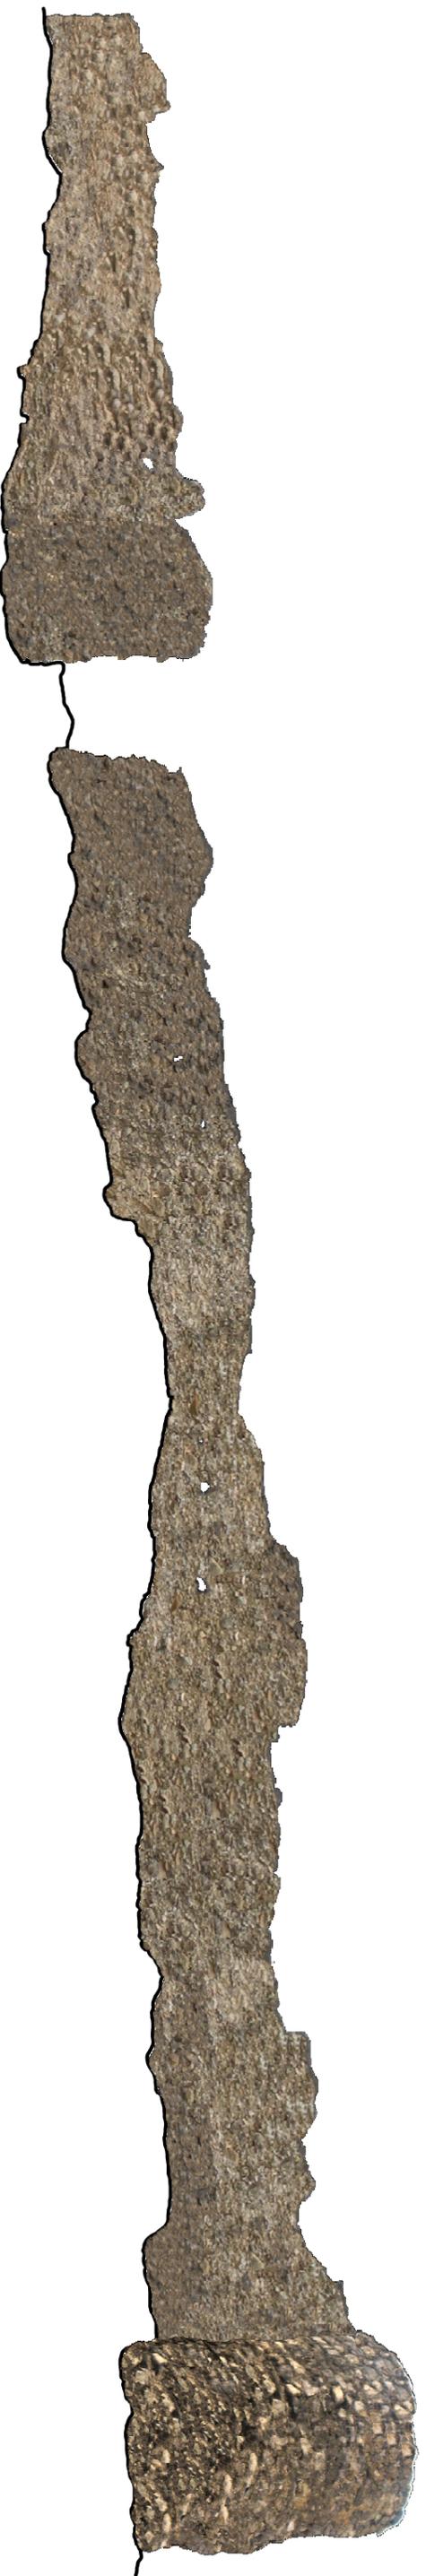
03

ESTUDIO Y ANÁLISIS DEL CASTILLO DE BORRÓ
MURALLA NORTE
TALLER PFG 12
ESCALA 1 / 125
FECHA : 15 / 06 / 2011

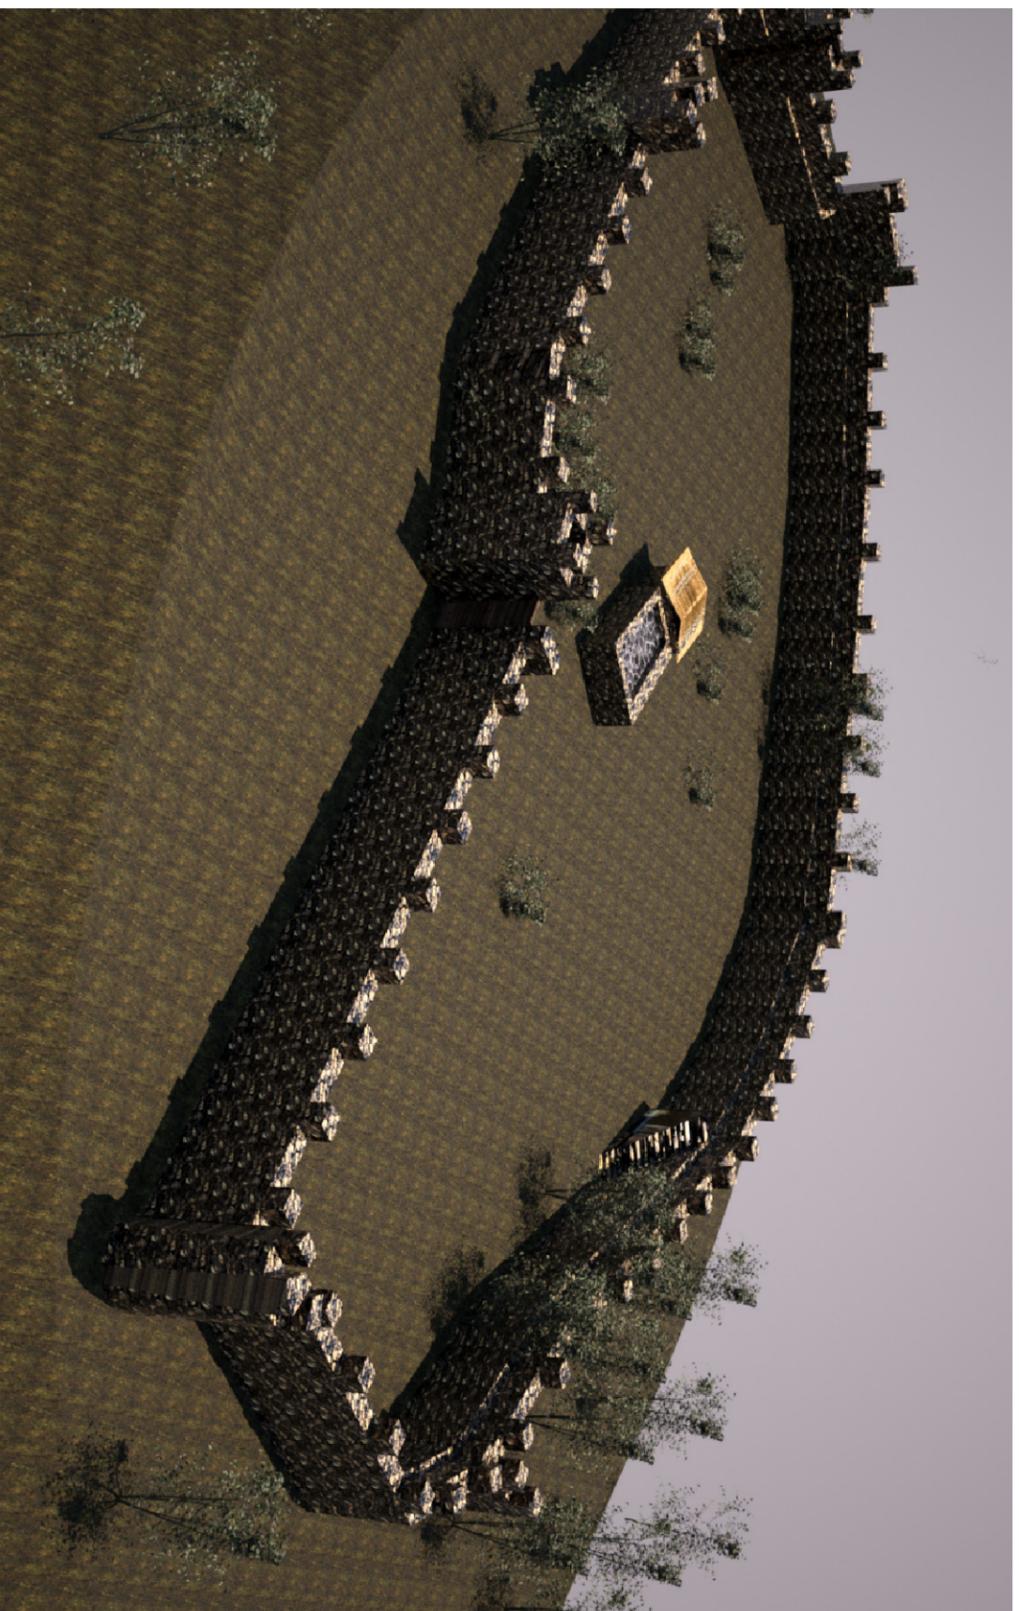
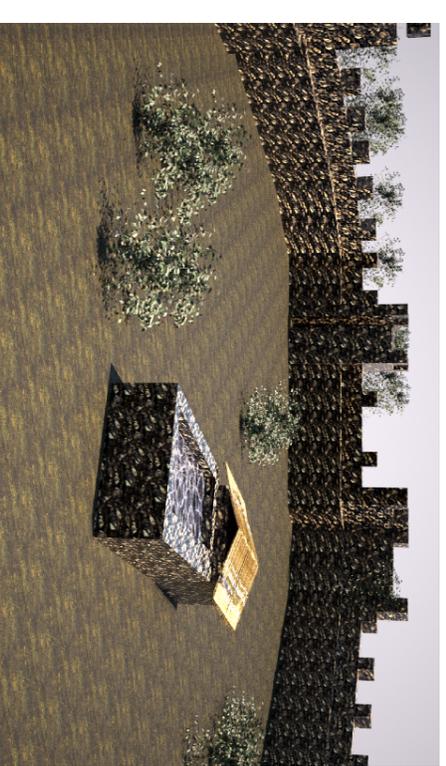
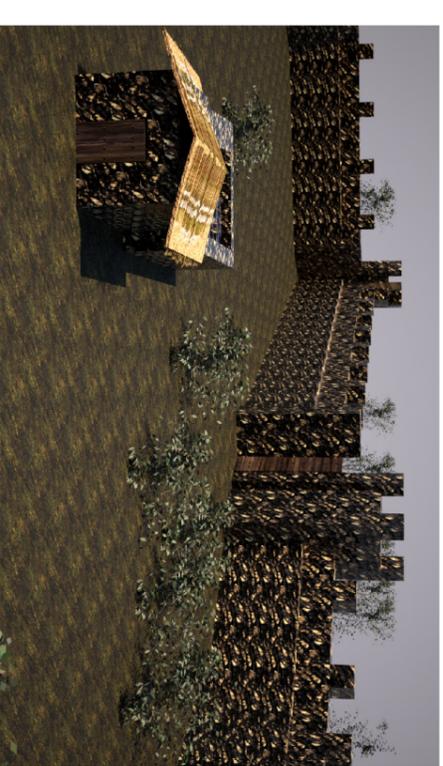
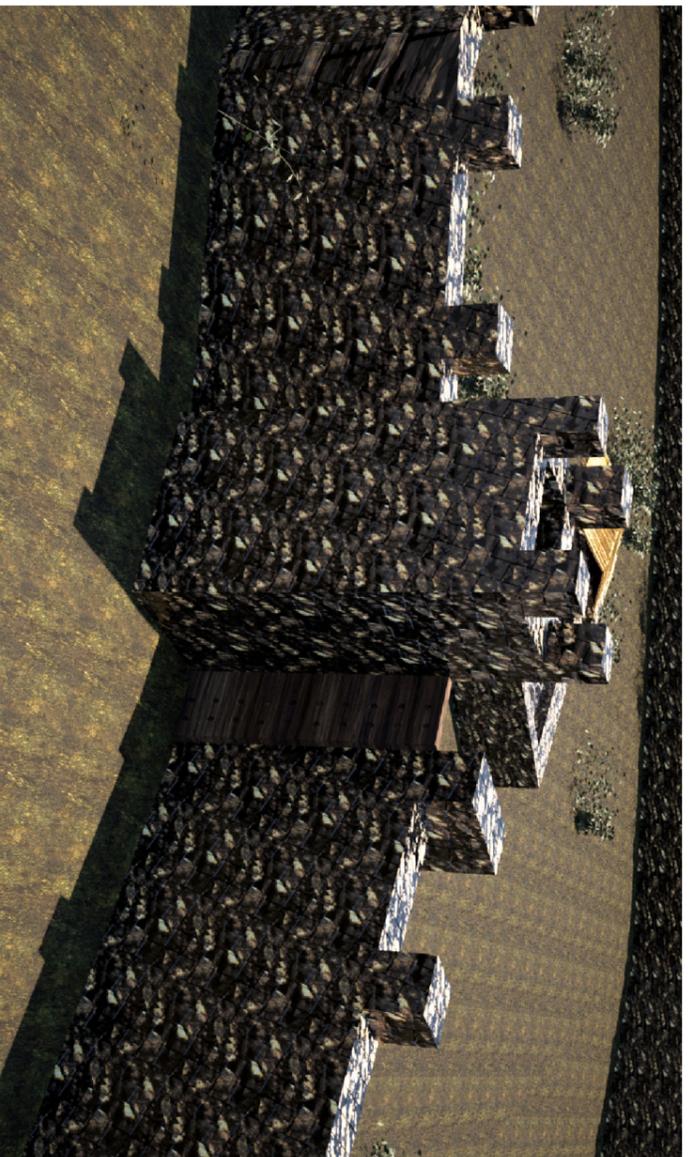
06.1

RECONSTRUCCIÓN DEL CASTILLO DE BORRÓ CON PIEDRA ORIGINARIA

En la primera hipótesis se aprecia el castillo de Borró constituido por un conjunto amurallado de unos 5 metros de altura y un espesor de 1,10 metros, realizado con mortero de cal y mampuestos de roca calcárea. La muralla está coronada por almenas de 1 metro de altura y 1 metro de ancho y, en su interior, es lógico pensar que existió un muro de unos 3,5 metros de altura y 50 cm de anchura, por donde poder acceder a la muralla y situarse entre almenas para disparar al enemigo en caso de ataque. Al muro se accedía por una hipotética escalera con peldaños de 20 cm de huella y 40 cm de contrahuella, realizada con mampuestos de roca calcárea de mayor tamaño. Es posible que el número de escaleras fuesen dos debido a la magnitud de la muralla, situadas una en la muralla norte y otra en la muralla sur.

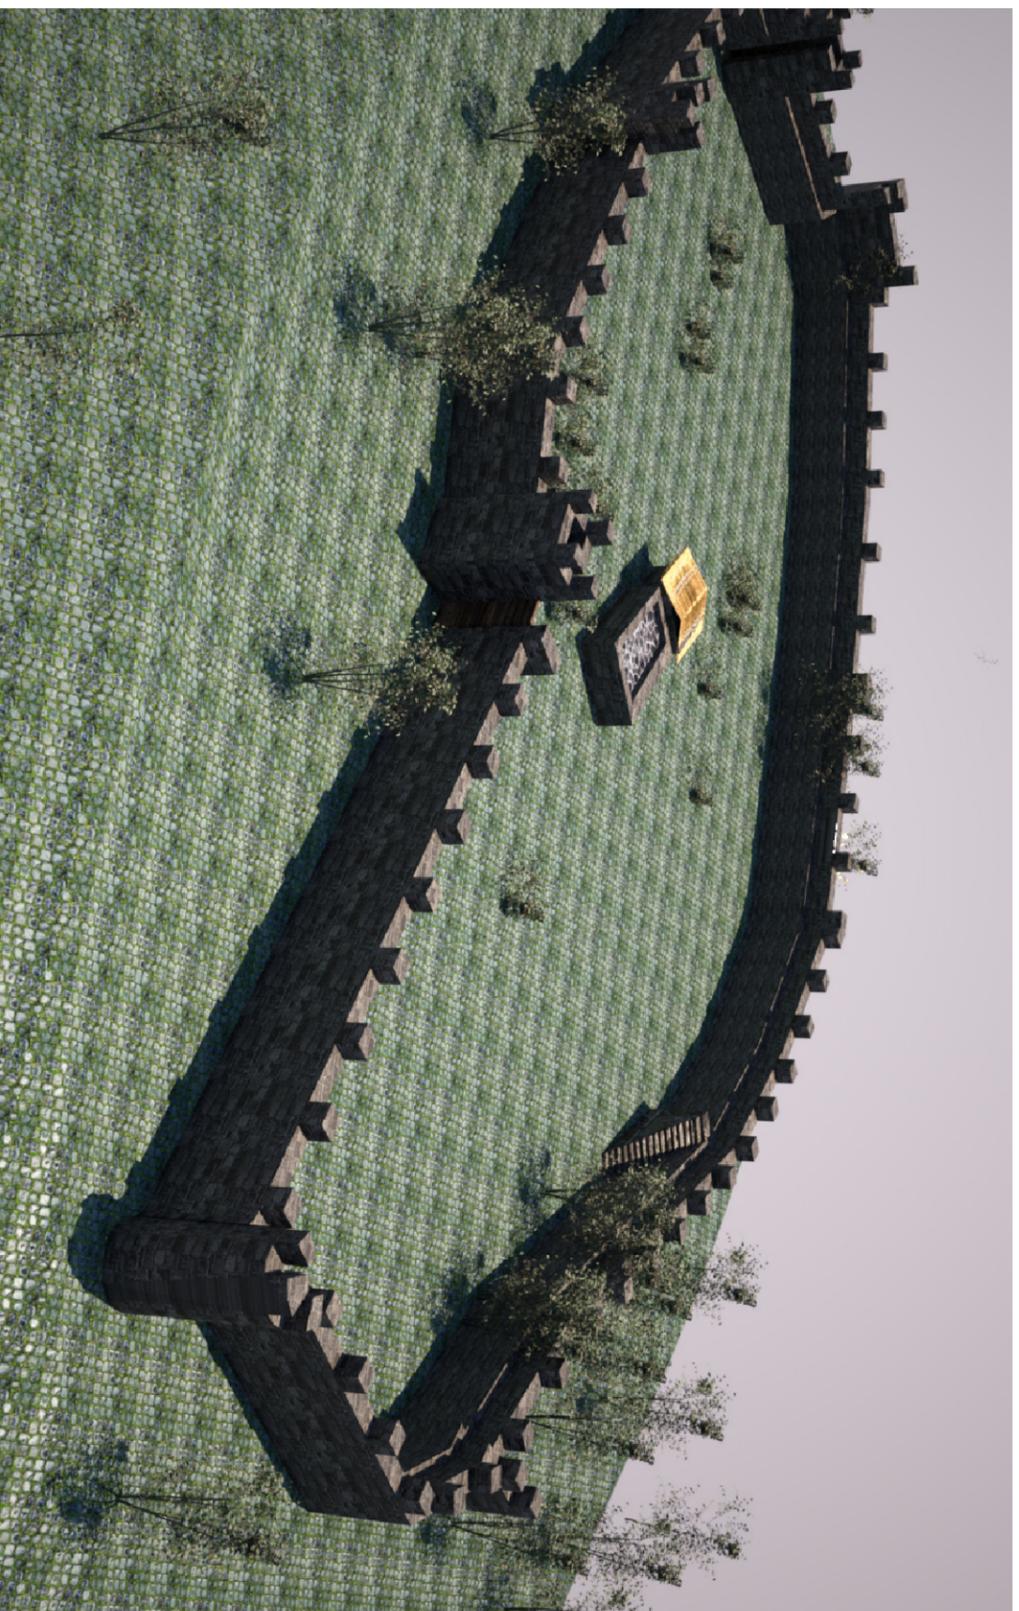
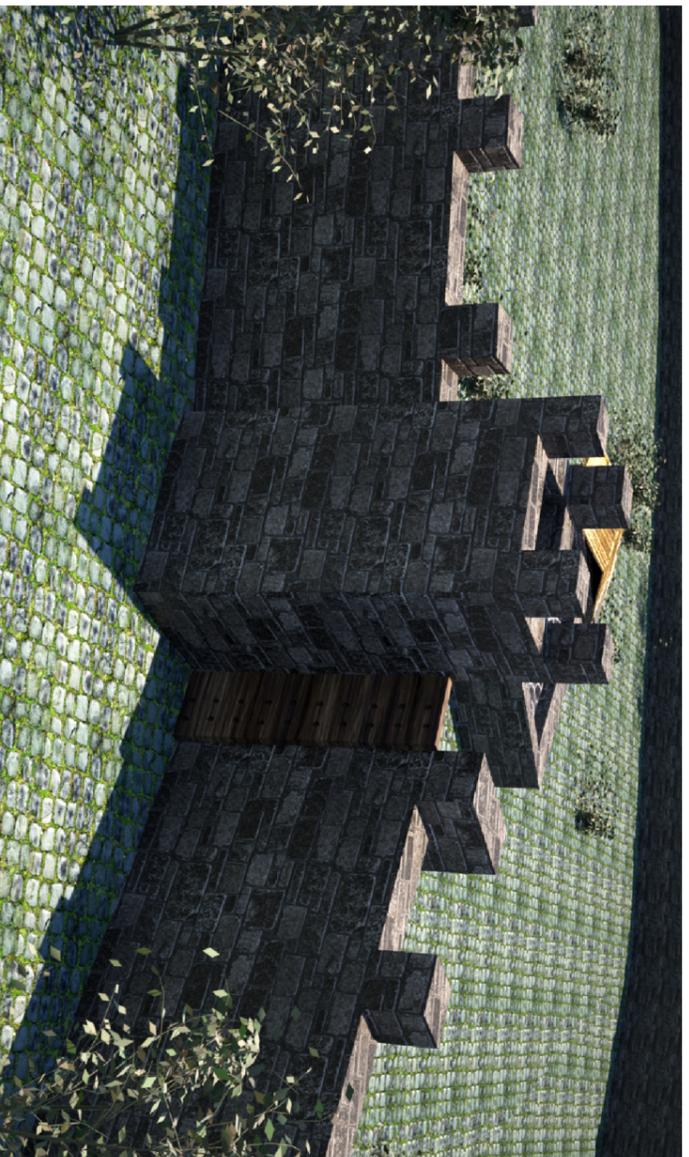
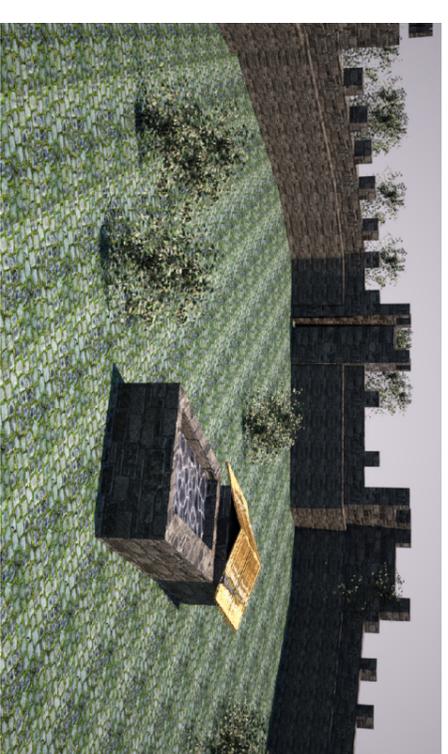
06.2

RECONSTRUCCIÓN DEL CASTILLO DE BORRÓ CON PIEDRA NATURAL

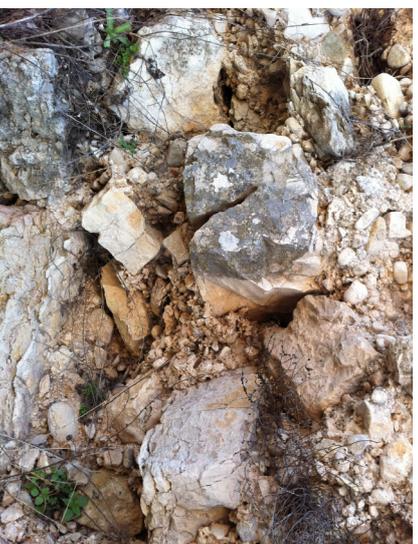
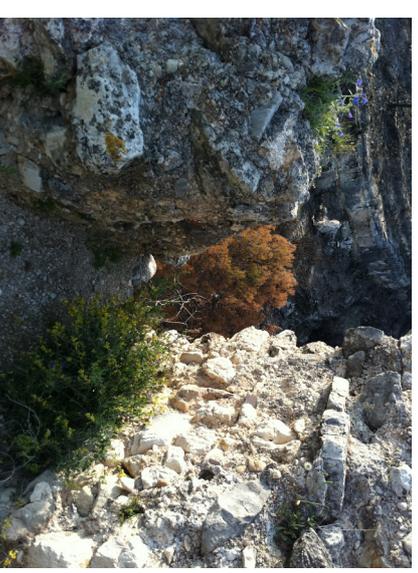
Presencia de eflorescencias

- Presencia de humedad, especialmente la interna al propio elemento. La humedad puede aparecer en el muro debido a una absorción capilar, una filtración, una condensación intersticial, agua infiltrada o agua introducida de forma accidental.

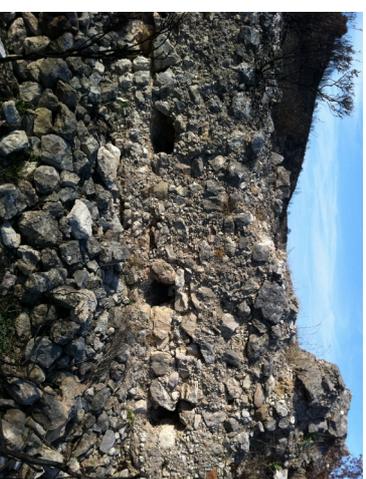
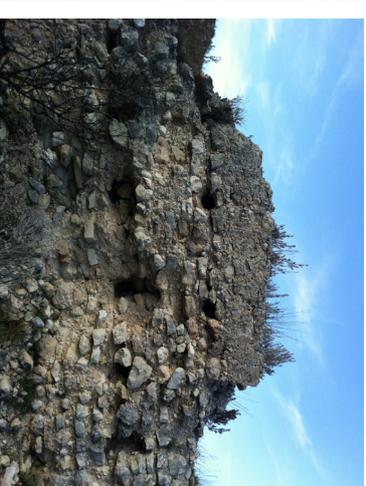
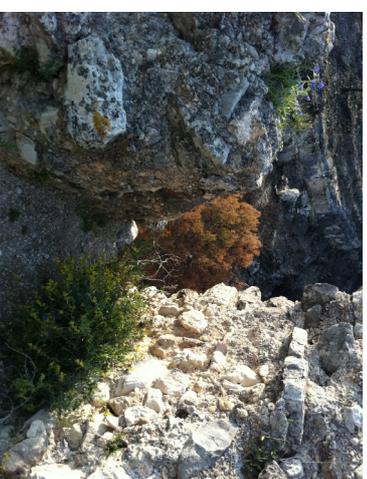
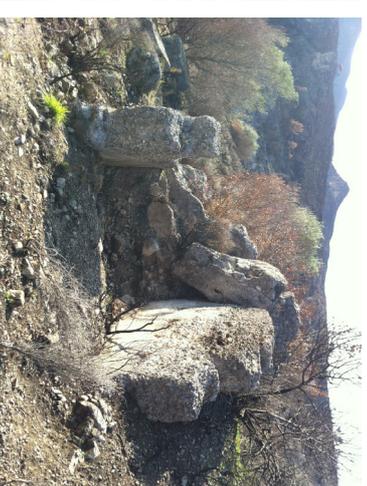
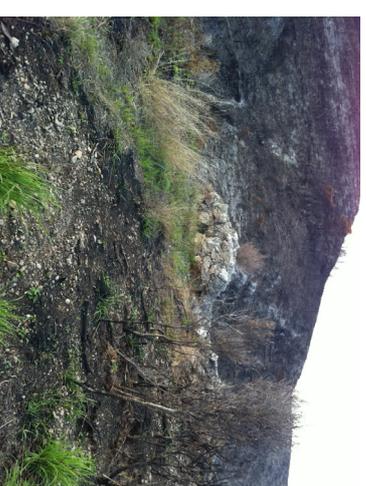
5. FISURAS Y GRIETAS

- Presencia de fisuras y grietas en distintas zonas del castillo.

La diferencia entre una grieta y una fisura es que la primera atraviesa al elemento en todo su espesor y la segunda no. La aparición de las mismas indica la existencia de puntos débiles en el muro o elemento en el que aparecen, aunque pueden ser consecuencia de muchos otros factores como asentamientos diferenciales, falta de traba entre las piezas, distintos tipos de aparejo, deficiente reparto de cargas, apertura de nuevos huecos, etc.

En primer lugar se procede a la limpieza en profundidad de las grietas, tal y como se a descrito en el apartado anterior. Una vez alcanzada la zona sin afectar por la lesión, se procede a sellar el muro mediante varillas de acero corrugado y resina epoxi en intervalos regulares, de modo que el elemento quede unido en toda su longitud pero se mantengan las grietas, con el fin de conservar la referencia histórico-constructiva de la misma.

Finalmente se procede a rellenar las grietas utilizando material sellante, tras haber limpiado los bordes de las grietas con medios mecánicos o manuales.
