**PROYECTO FINAL DE GRADO INGENIERIA DE EDIFICACIÓN**

**Análisis histórico-constructivo y levantamiento del castillo  
de Llombai**

**DIEGO BASCUÑAN MORELL**

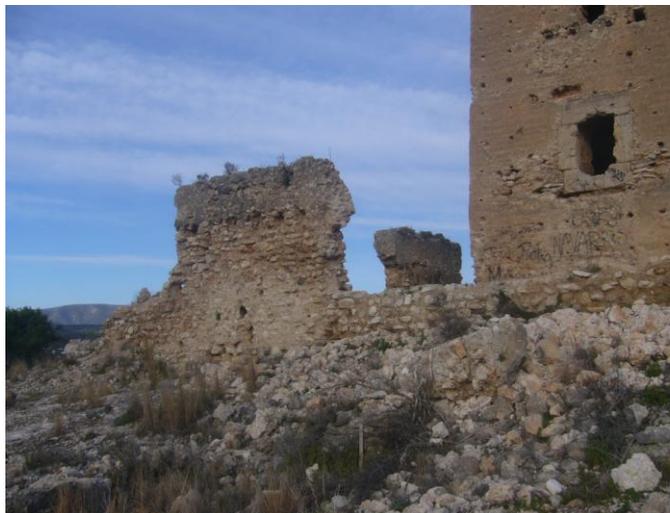
Se puede apreciar el estado del muro de cerramiento de la parcela, donde en muchas zonas la piedra es totalmente vista y en otros está totalmente en estado de ruina y repartida por el suelo alrededor del mismo.

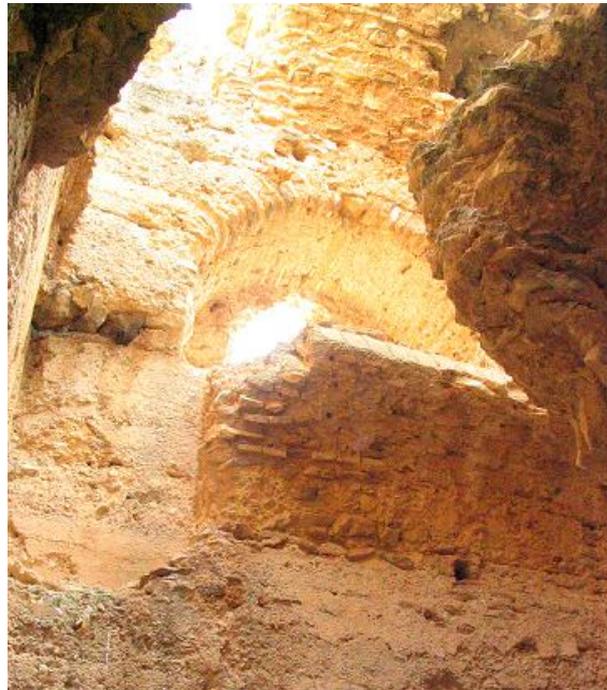
Se puede apreciar el estado de conservación interior, donde la piedra de los tapias queda vista, por la pérdida del calicastro y la bóveda se encuentra en estado de ruina.

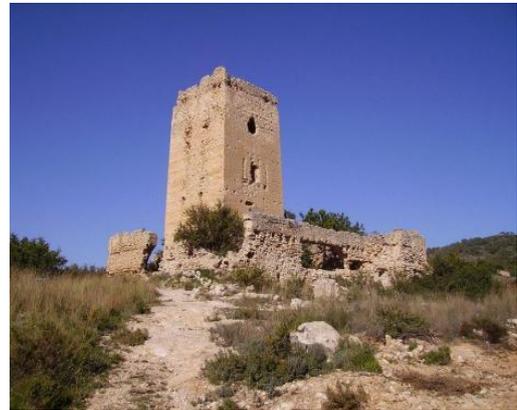
Vista del castilla desde la orientación Sur, donde se puede apreciar lo que queda de su entrada en forma codo.

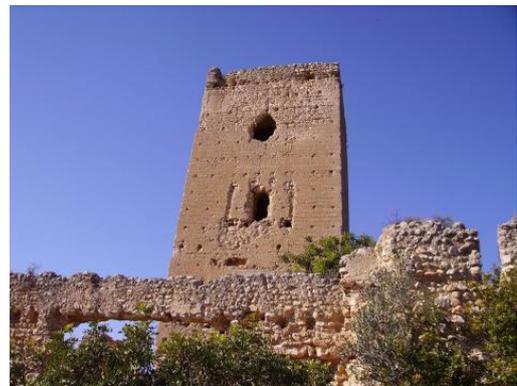
Restos de vegetación muy cercanos a la construcción como podemos apreciar en la imagen, provocan empuje en ciertas zonas del muro.

Se encuentra parcialmente lleno de vegetación, de hecho está rodeado de campos de cultivo y arboledas que lo convierten en una zona muy verde, el inconveniente es que algunos arbusto incluso arboles crecen tan cercanos al muro, que el empuje de su crecimiento produce la degradación del muro.

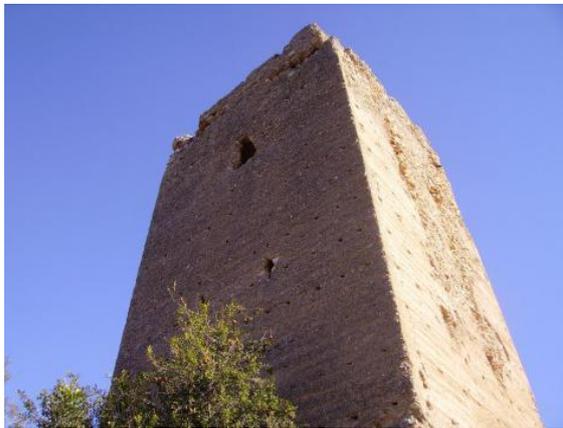
Vista exterior de la torre donde se puede apreciar la inclinación que le da la forma tronco piramidal y también podemos apreciar las líneas de los tapias y las agujas que nos marcan los mismos.

El exterior de la torre se nos muestra casi en su totalidad, habiendo perdido partes de su remate superior. La planta es prácticamente cuadrangular de 7,30 metros de lado con forma tronco piramidal debido a la inclinación de  $1,6^\circ$  hacia el interior de sus lienzos exteriores. La tapia aparece desnuda, habiendo perdido la práctica totalidad de la costra, pudiendo ver así la perfección de su factura con sus 19 tapialadas completas de 5 tongadas cada una, con sus ordenadas marcas de las agujas del tapial. La parte más alta actualmente se eleva hasta los 16,28 metros y se puede determinar su altura original que sería 16,50

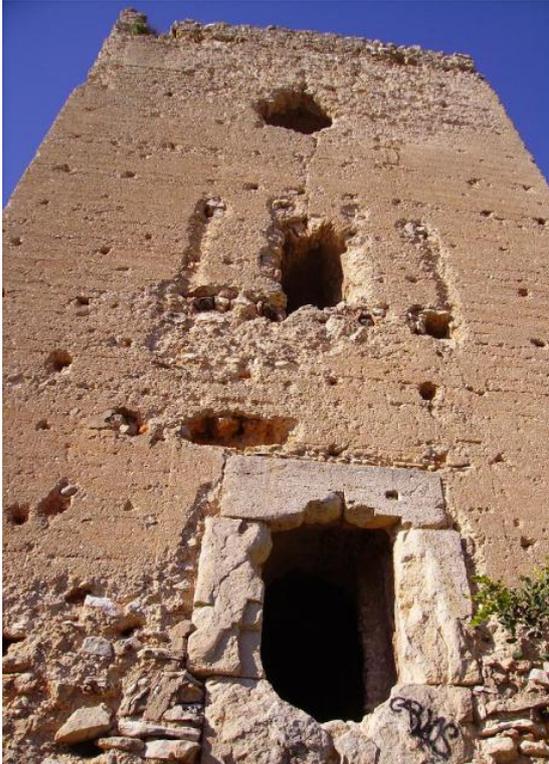
Fachada este donde se aprecia el hueco principal de acceso con su recercado de materiales pétreos y más arriba vemos los restos del balcón amatacado, totalmente derruido pero todavía se aprecian parte de las vigas de madera donde se sustentaba.

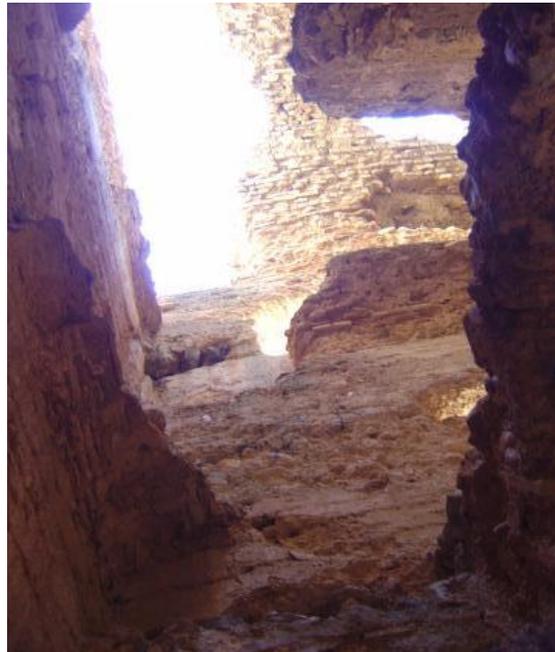
En la parte superior se aprecia la bóveda que cubre el nivel superior, formada por argamasa e hiladas de ladrillo a soga. Su estado es de ruina pudiéndose observar el cielo a través de los huecos dejados por esta.

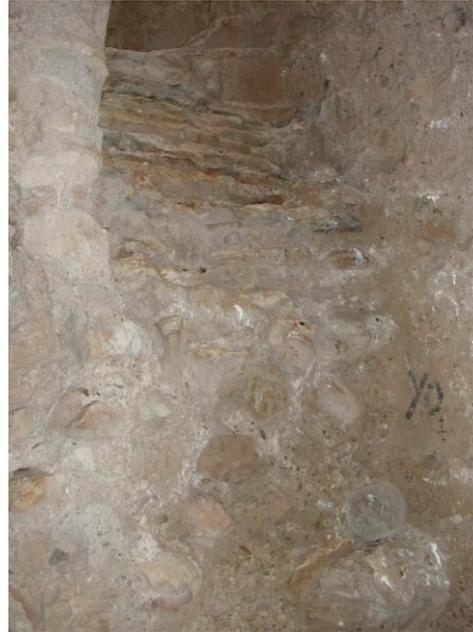
Escalera, su erosión es tal que prácticamente no se puede distinguir el peldañado, quedando prácticamente una pendiente.

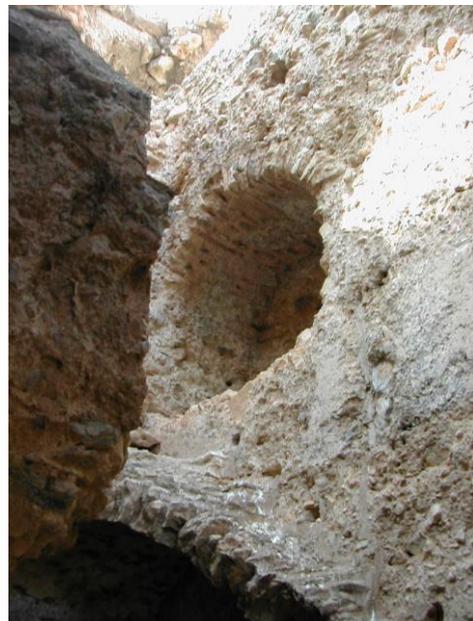
Vaciado practicado en el muro en forma de nicho, produciendo un estrechamiento del mismo en esa zona, en algunos hay una saetera en el centro y otros como este son ciegos.

La pérdida de sección ha provocado el derrumbe existente en las fachadas Este y Oeste, coincidiendo con los mayores vaciados.

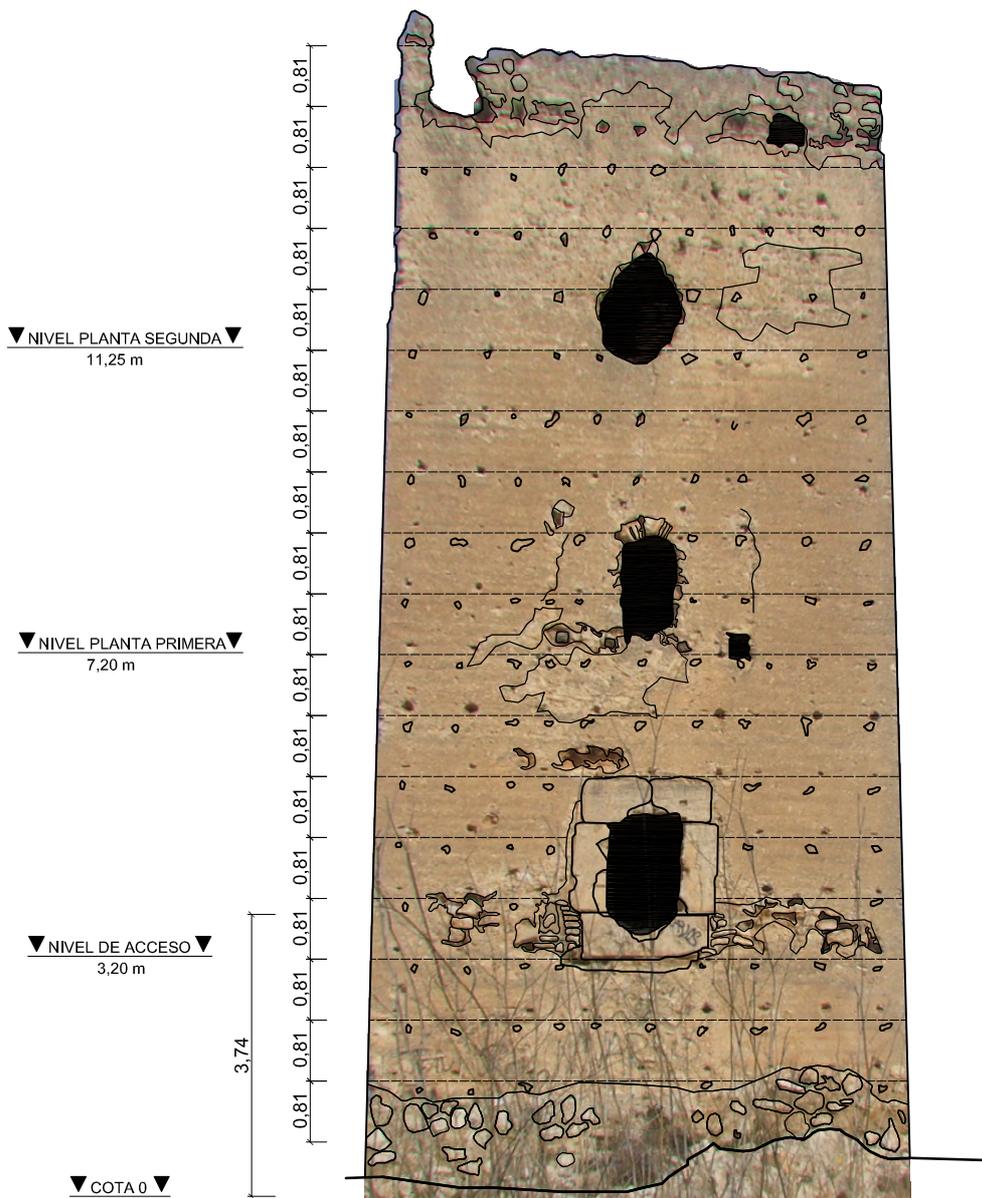
INTERVENCIÓN EN CONSTRUCCIONES HISTORICAS	
PROYECTO FIN DE GRADO, TALLER 21	
BASCUÑAN MORELL, DIEGO	
ALZADO ESTE	ESCALA 1/100

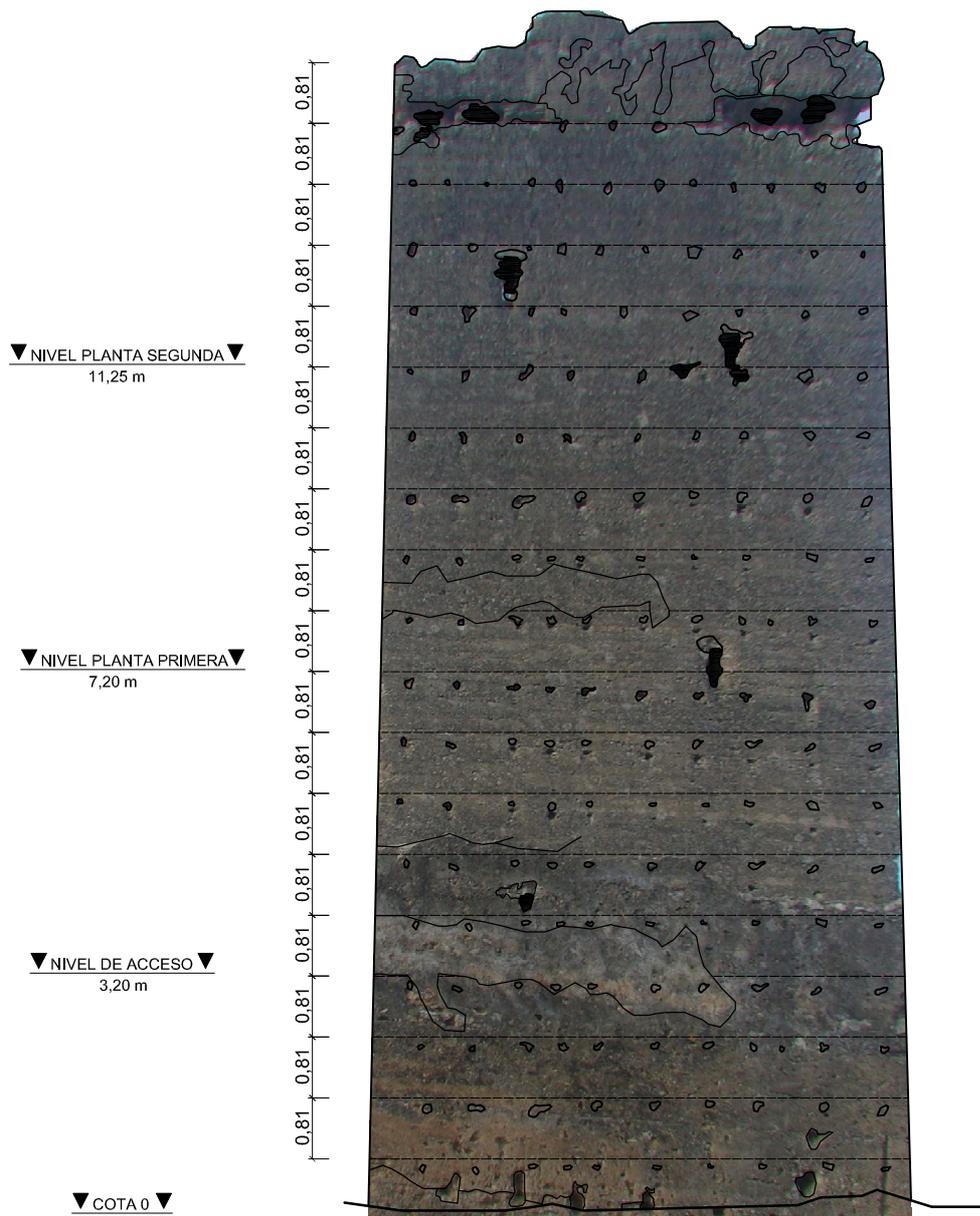
INTERVENCIÓN EN CONSTRUCCIONES HISTÓRICAS	
PROYECTO FIN DE GRADO, TALLER 21	
BASCUÑAN MORELL, DIEGO	
ALZADO NORTE	ESCALA 1/100

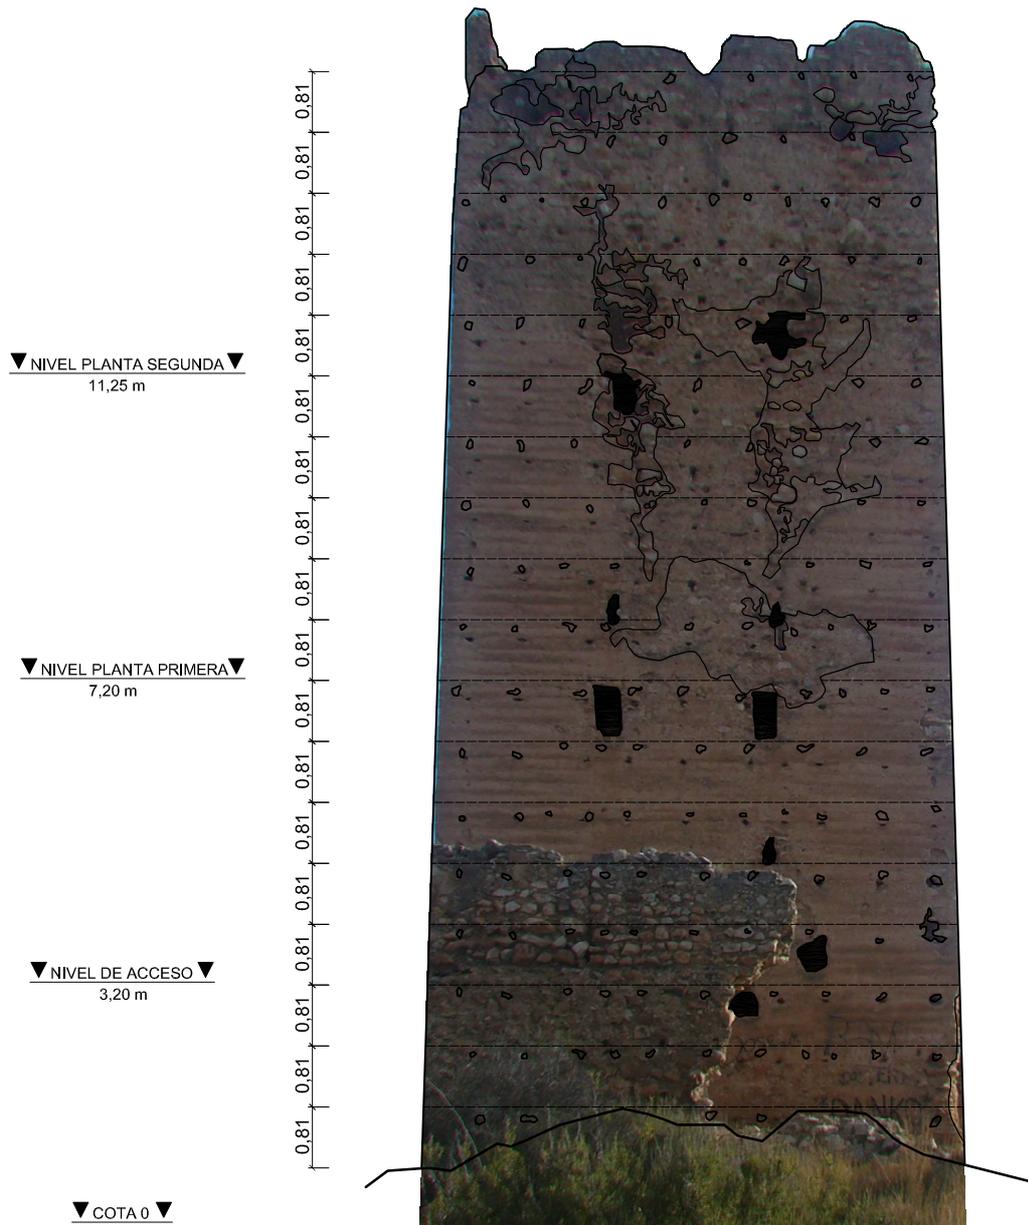
INTERVENCIÓN EN CONSTRUCCIONES HISTÓRICAS	
PROYECTO FIN DE GRADO, TALLER 21	
BASCUÑÁN MORELL, DIEGO	
ALZADO SUR	ESCALA 1/100

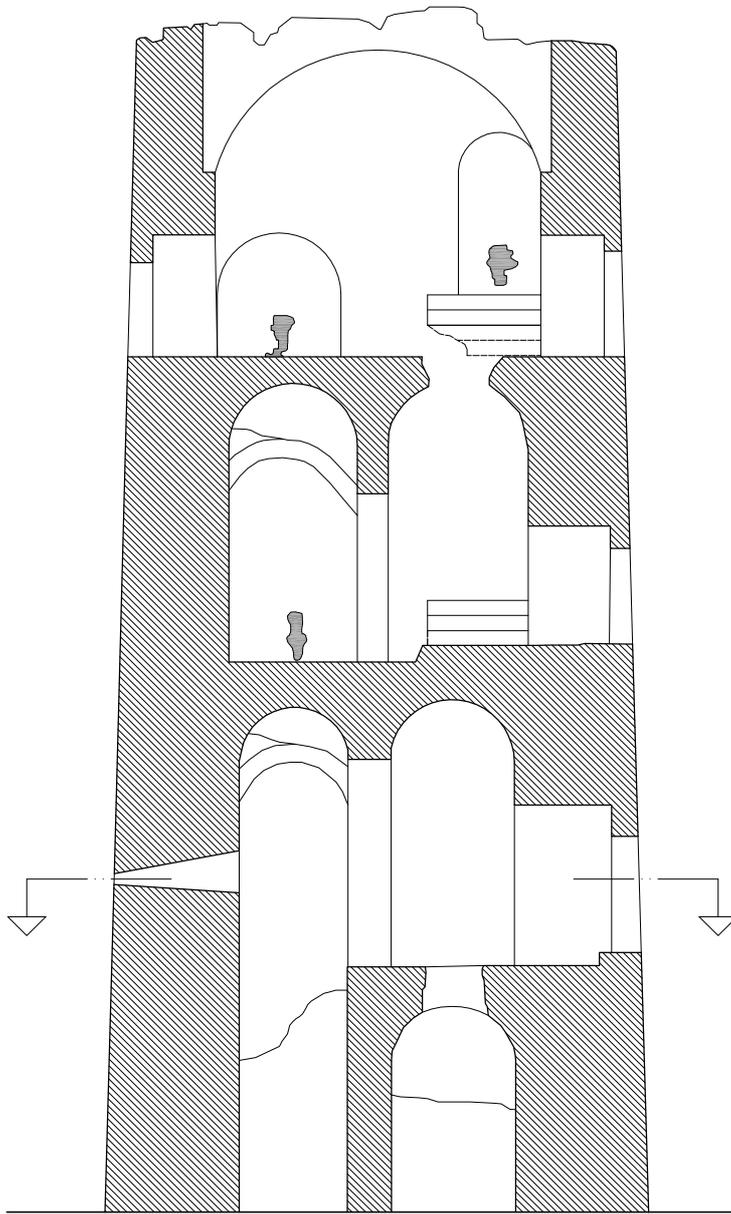
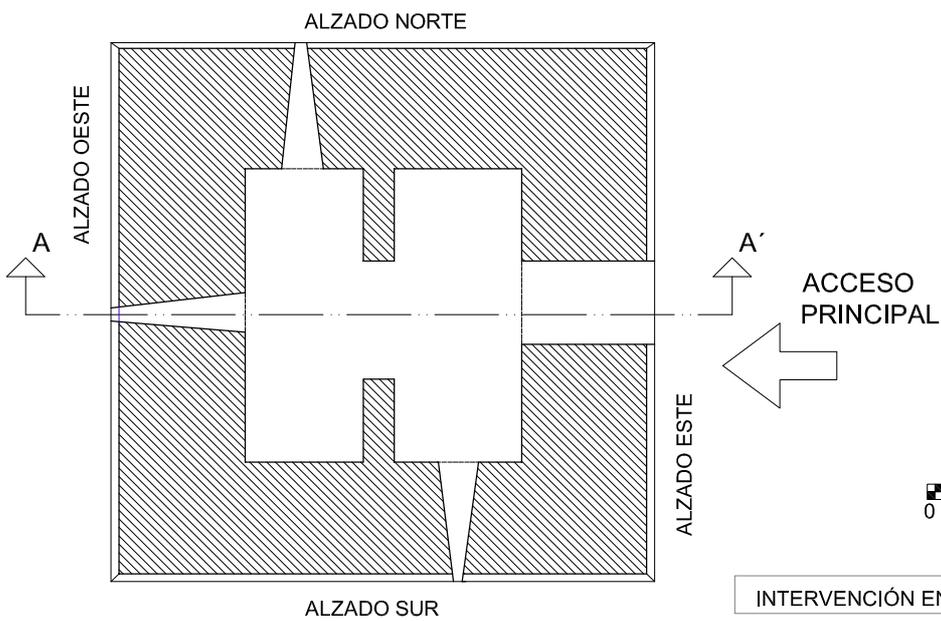
INTERVENCIÓN EN CONSTRUCCIONES HISTÓRICAS	
PROYECTO FIN DE GRADO, TALLER 21	
BASCUÑAN MORELL, DIEGO	
SECCION A - A'	ESCALA 1/100

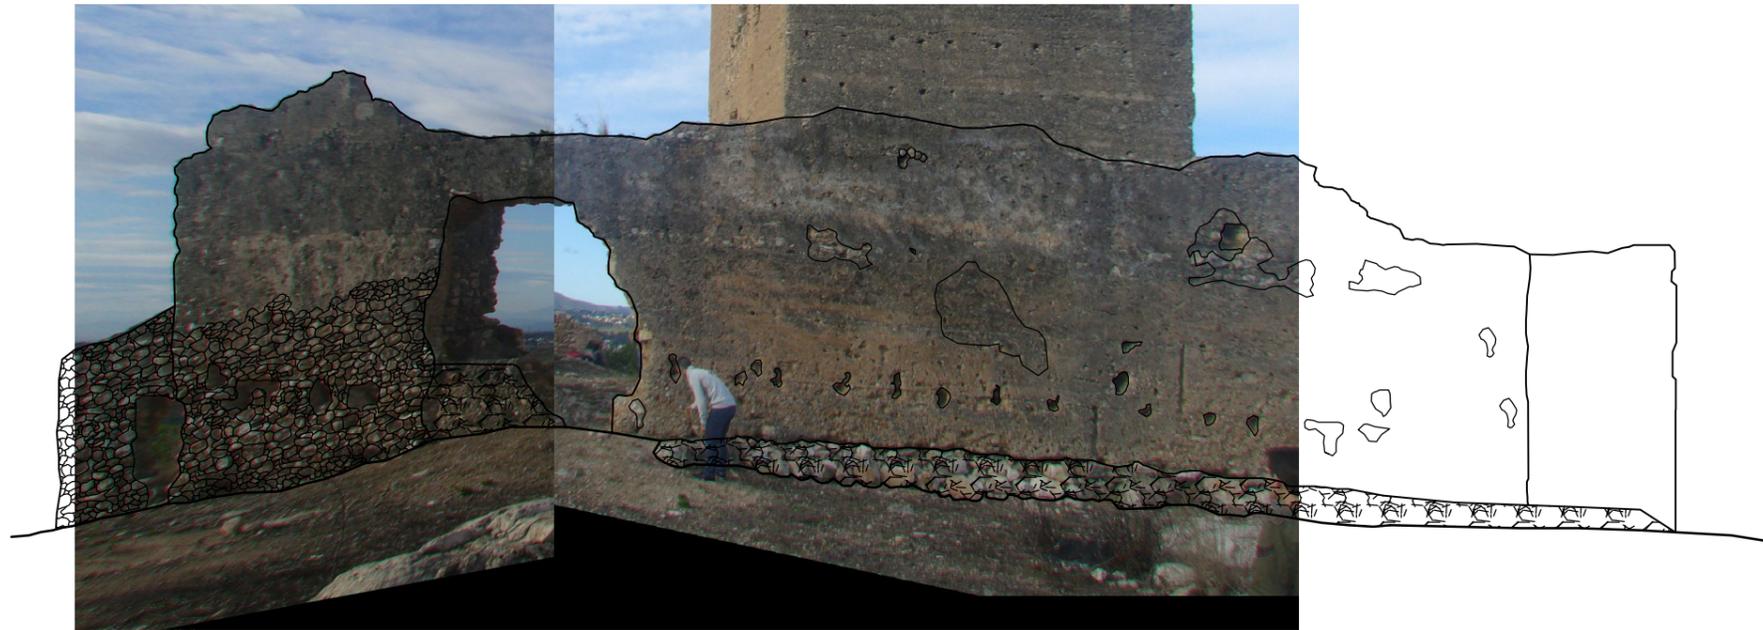
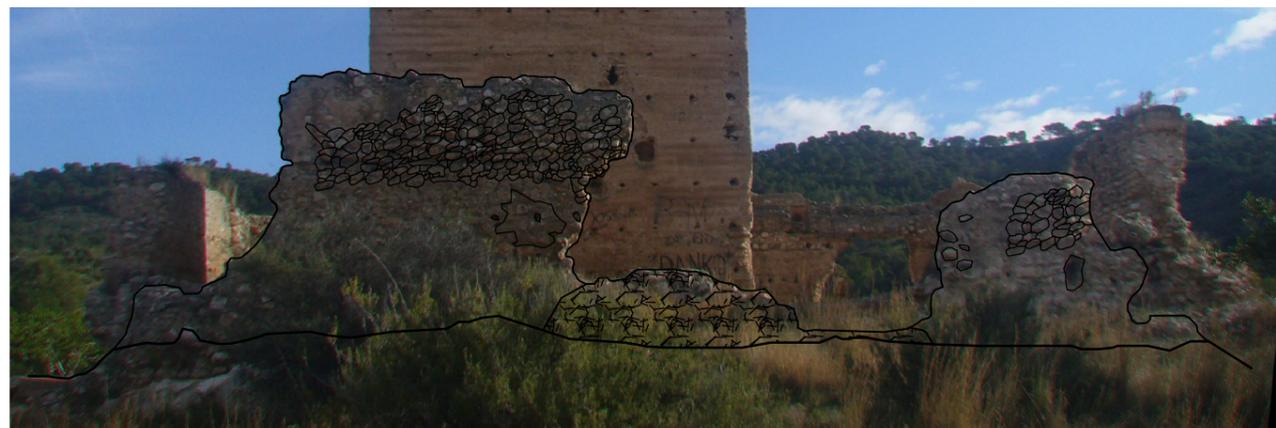
ALZADO EXTERIOR DEL MURO ORIENTADO AL NORTE

ALZADO EXTERIOR DEL MURO ORIENTADO AL SUR

INTERVENCIÓN EN CONSTRUCCIONES HISTÓRICAS	
PROYECTO FIN DE GRADO, TALLER 21	
BASCUÑAN MORELL, DIEGO	
ALZADO MUROS NORTE-SUR	ESCALA 1/100

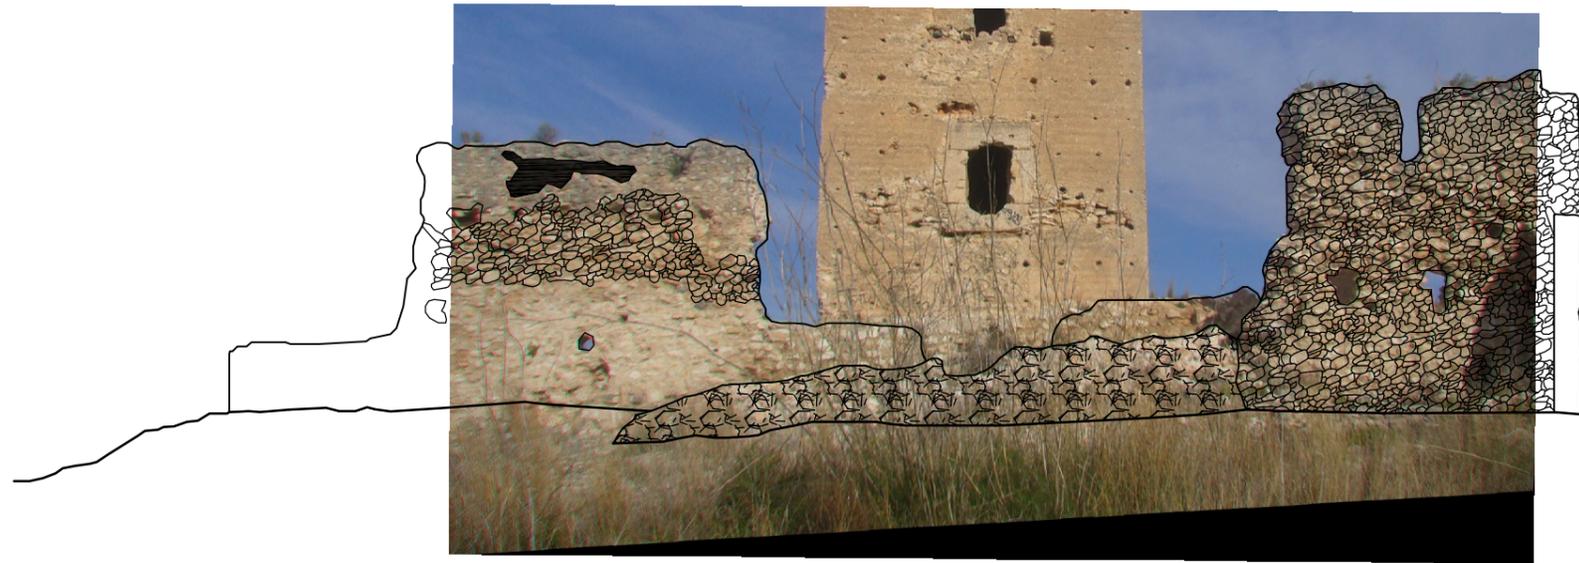
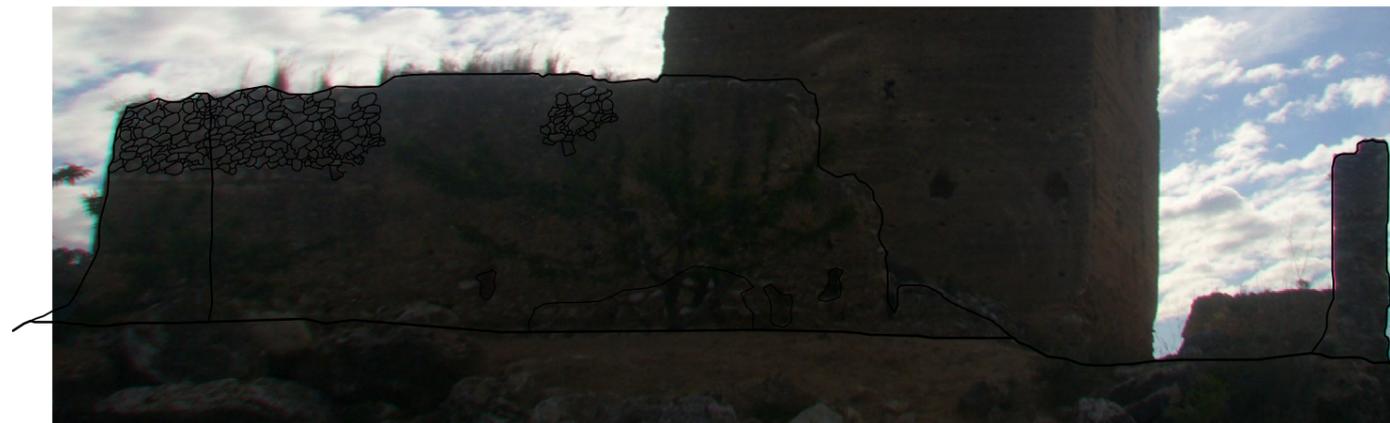
ALZADO EXTERIOR DEL MURO ORIENTADO AL ESTE

ALZADO EXTERIOR DEL MURO ORIENTADO AL OESTE

INTERVENCIÓN EN CONSTRUCCIONES HISTORICAS	
PROYECTO FIN DE GRADO, TALLER 21	
BASCUÑAN MORELL, DIEGO	
ALZADO MUROS ESTE-OESTE	ESCALA 1/100

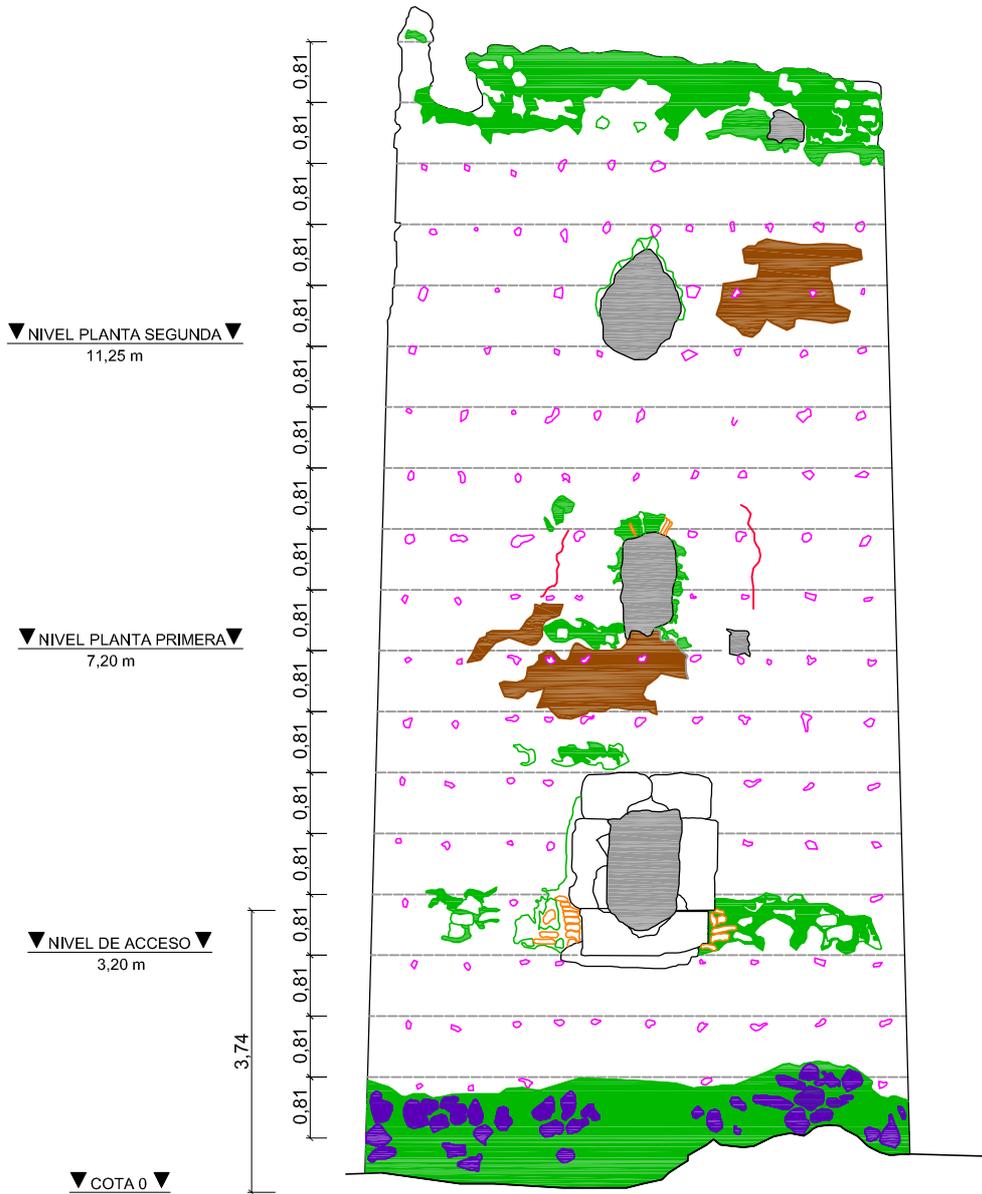
ALZADO ESTE

- █ DESCONCHADOS
- GRIETAS
- █ MAMPOSTERIA
- █ SILLERIA
- █ PERDIDA DE MASA DEL TAPIAL
- █ AGUJAS

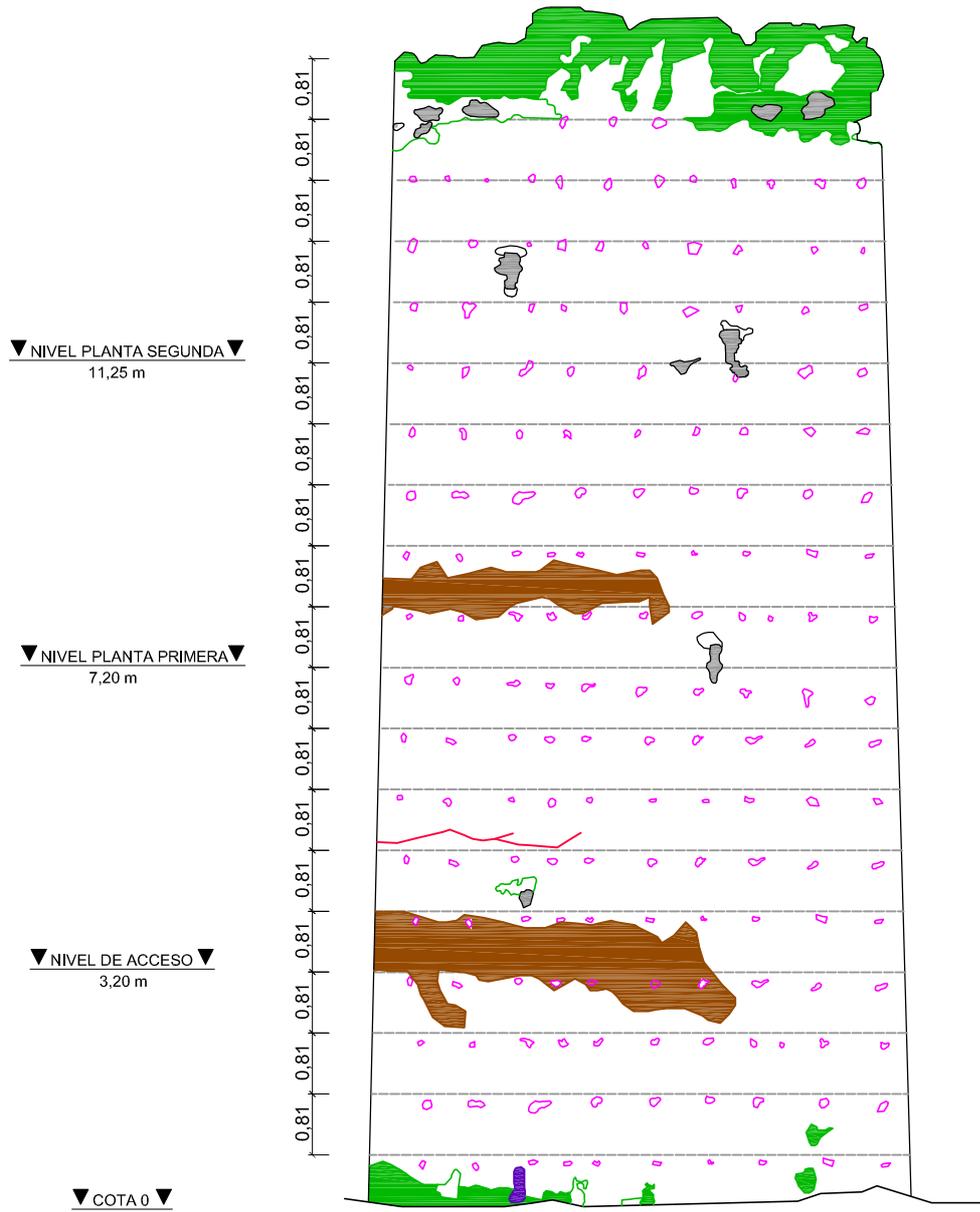
ALZADO NORTE

- DESCONCHADOS
- GRIETAS
- MAMPOSTERIA
- SILLERIA
- PERDIDA DE MASA DEL TAPIAL
- AGUJAS

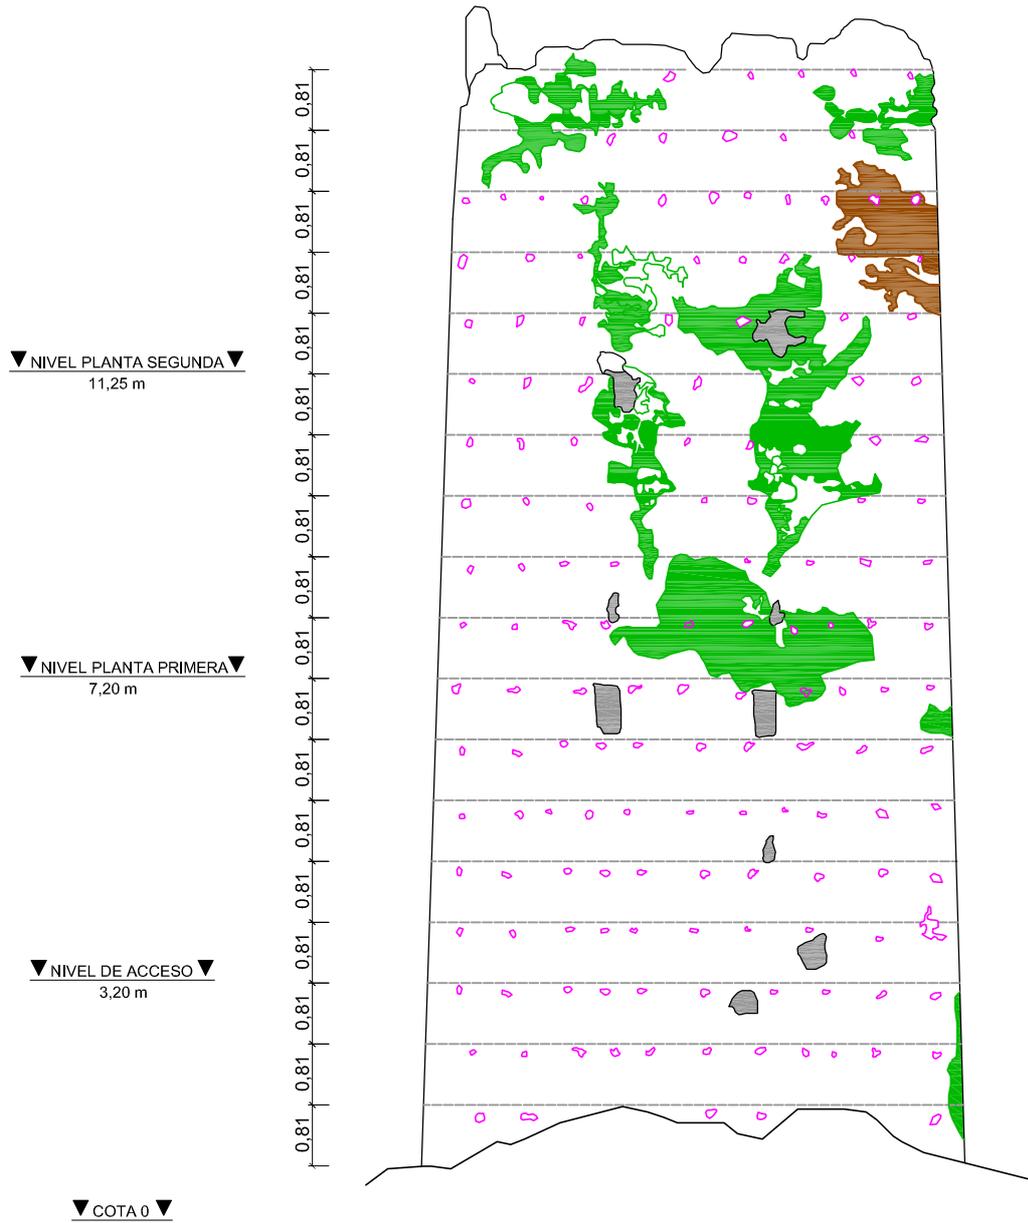
ALZADO SUR

- █ DESCONCHADOS
- █ GRIETAS
- █ MAMPOSTERIA
- █ SILLERIA
- █ PERDIDA DE MASA DEL TAPIAL
- █ AGUJAS

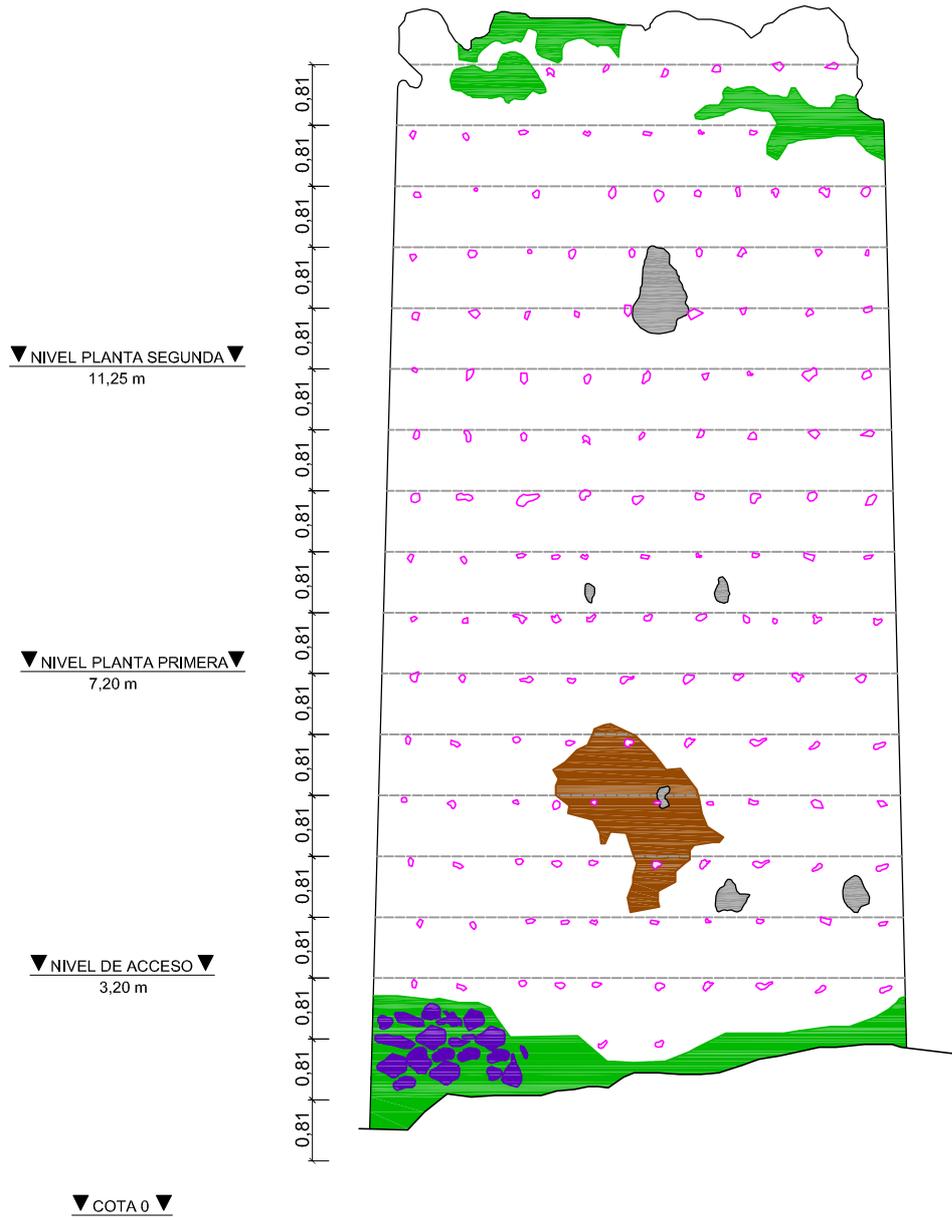
## ALZADO OESTE

- █ DESCONCHADOS
- █ GRIETAS
- █ MAMPOSTERIA
- █ SILLERIA
- █ PERDIDA DE MASA DEL TAPIAL
- █ AGUJAS

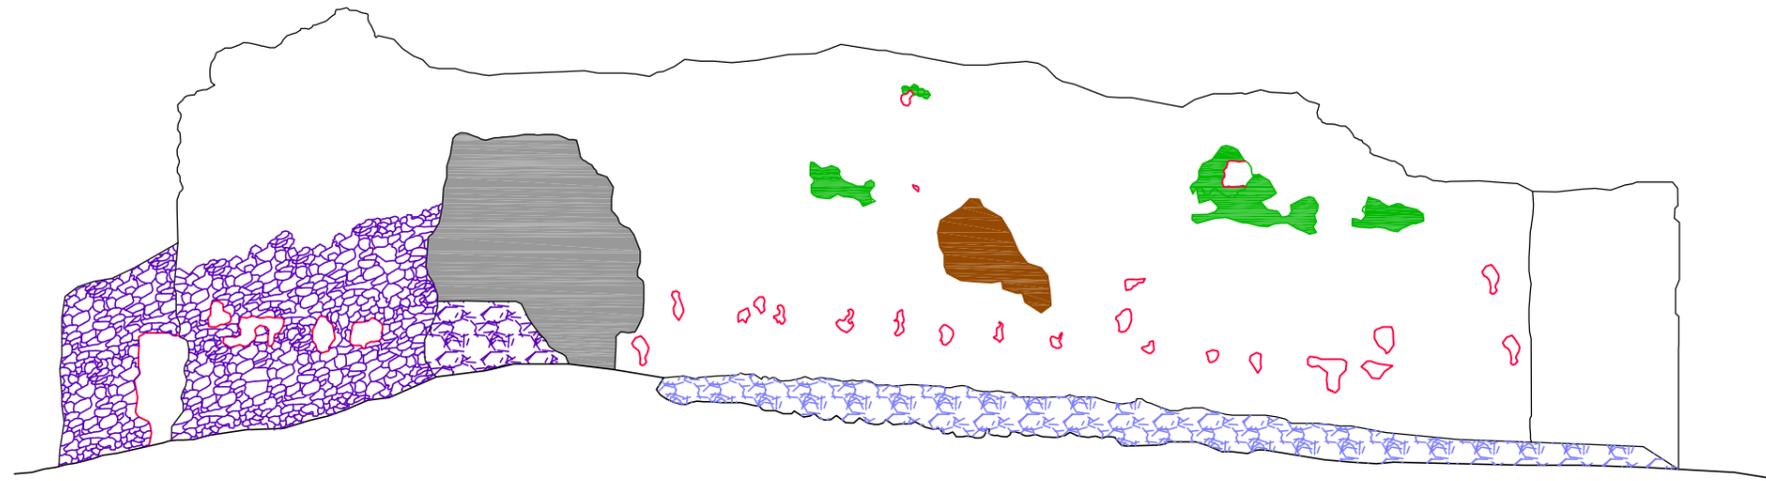
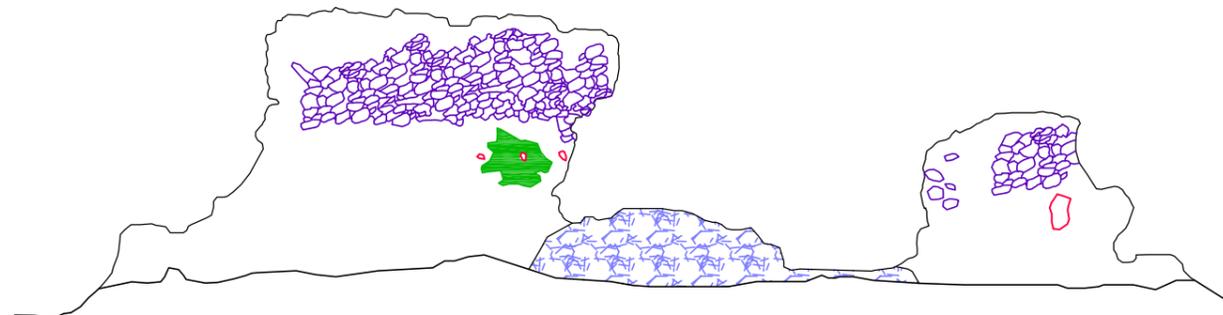
- SILLARES VISTOS
- DESCONCHADOS
- PERFORACIONES
- DESPRENDIMIENTOS DE SILLAR
- PERDIDA DE MASA DEL TAPIAL

ALZADO EXTERIOR DEL MURO ORIENTADO AL NORTE

ALZADO EXTERIOR DEL MURO ORIENTADO AL SUR

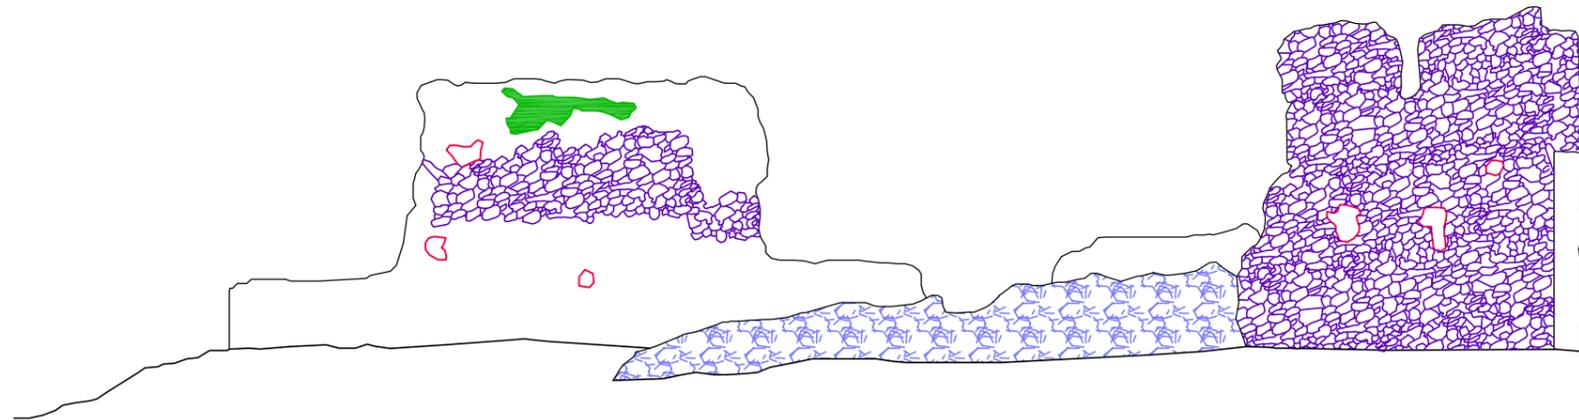
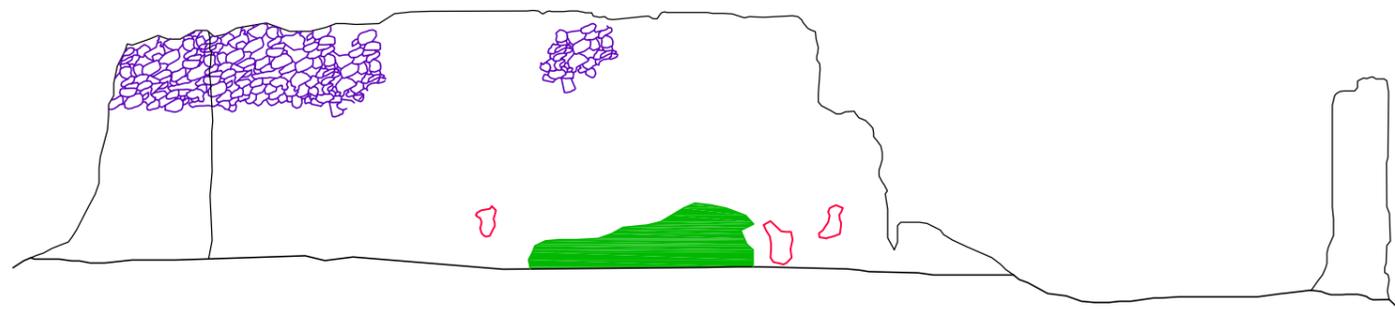
- SILLARES VISTOS
- DESCONCHADOS
- PERFORACIONES
- DESPRENDIMIENTOS DE SILLAR
- PERDIDA DE MASA DEL TAPIAL

ALZADO EXTERIOR DEL MURO ORIENTADO AL ESTE

ALZADO EXTERIOR DEL MURO ORIENTADO AL OESTE

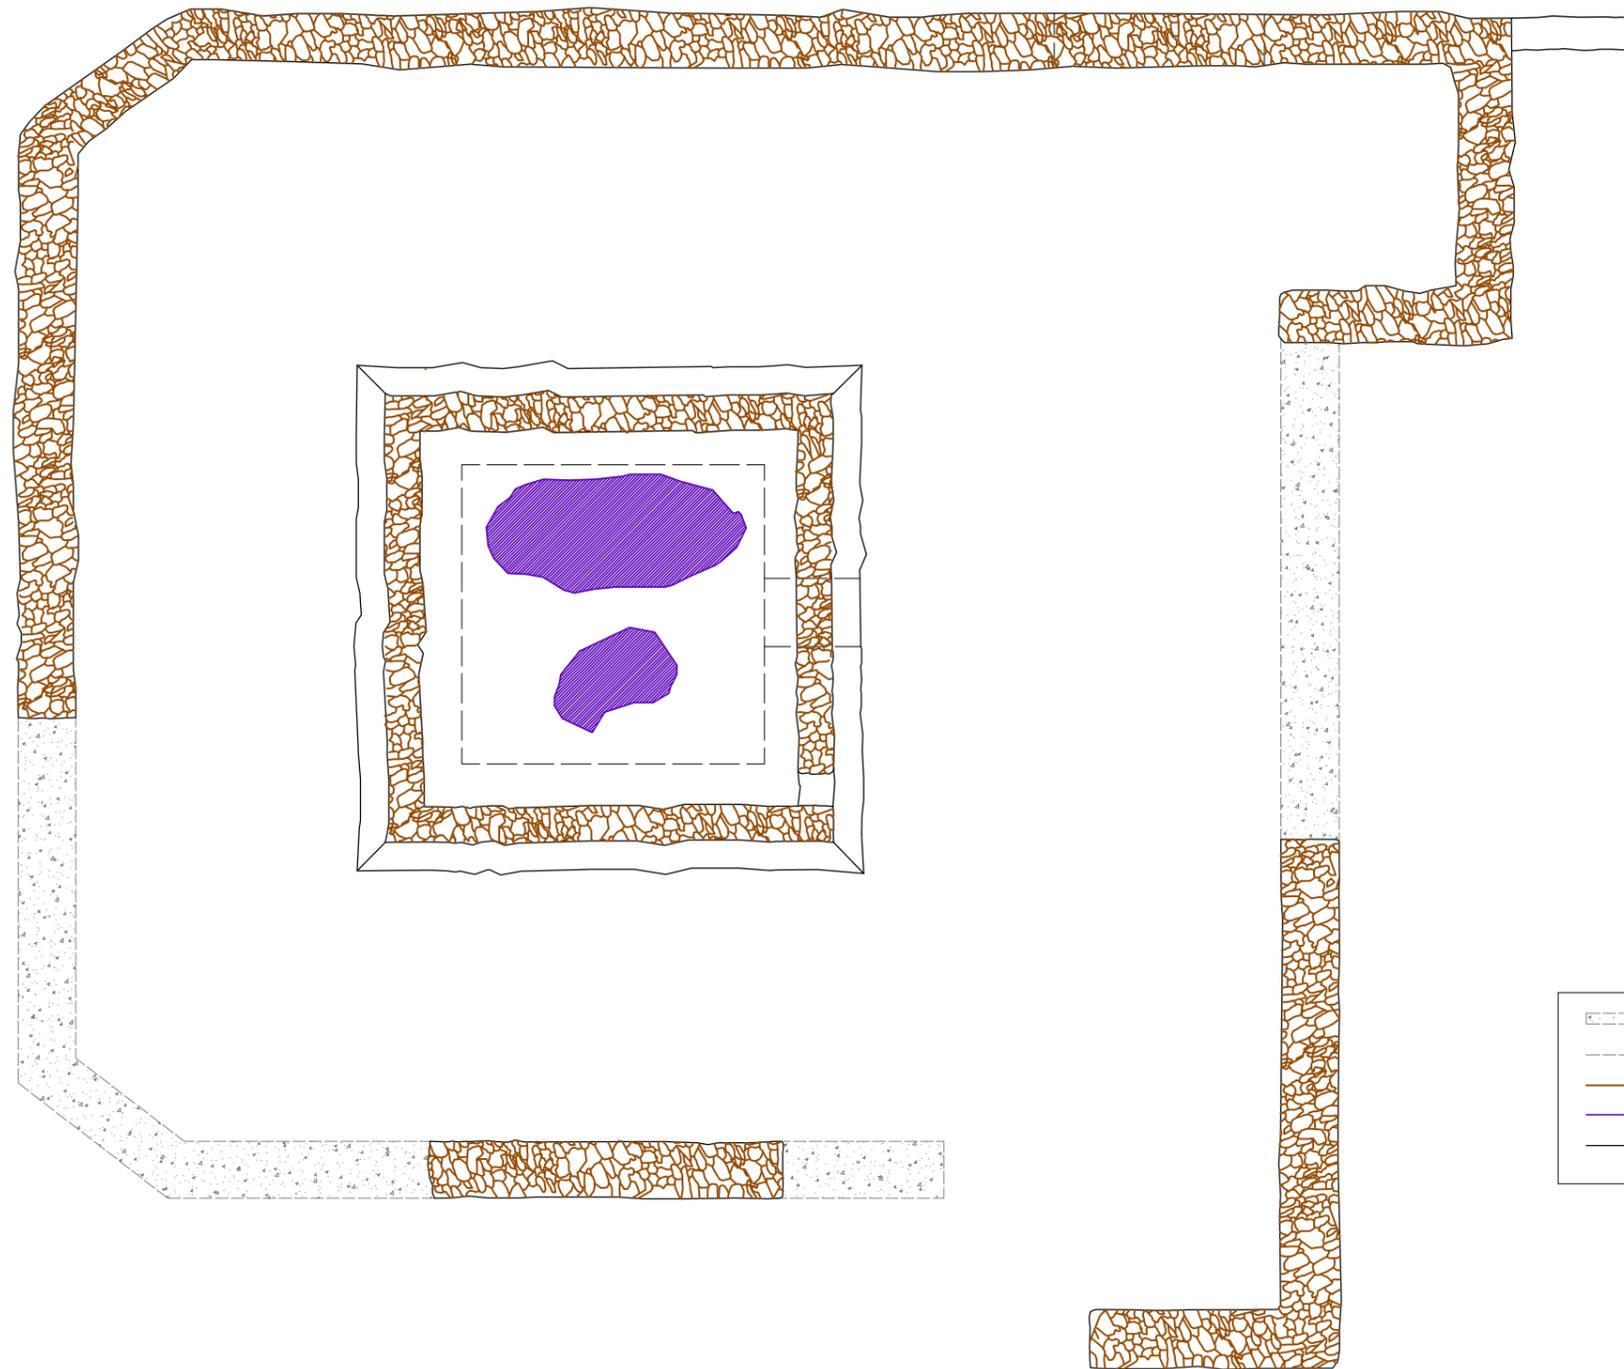
- RESTOS DE MURO
- PROBABLE TRAZADO DE ANTIGUO MURO
- EROSIÓN EN CABEZA DEL MURO
- DESPRENDIMIENTO CUBIERTA
- MURO EXISTENTE

INTERVENCIÓN EN CONSTRUCCIONES HISTORICAS  
PROYECTO FIN DE GRADO, TALLER 21  
BASCUÑAN MORELL, DIEGO  
PATOLOGIAS PLANTA AEREA GENERAL ESCALA 1/100

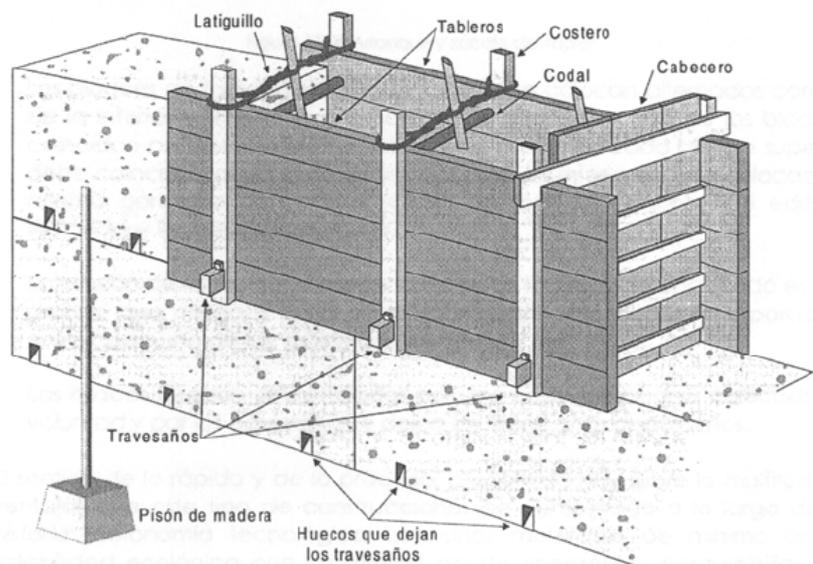
Podemos apreciar en esta imagen los componentes de una tapialera y sus primeras hiladas.

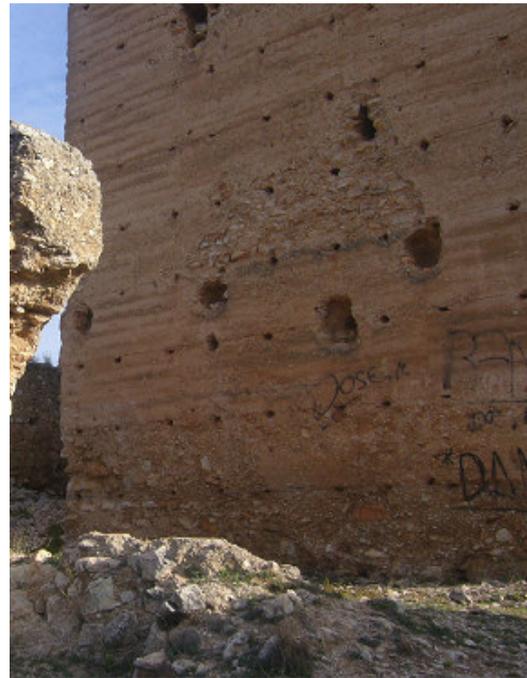
Se aprecian las hiladas y las agujas de las tapialadas y también como han sido mejoradas con mampuestos, ripios, típico del tapial Valenciano, aunque los mampuestos no deberían de poder verse y esto es debido a la pérdida de sección de los muros y calicostrado.

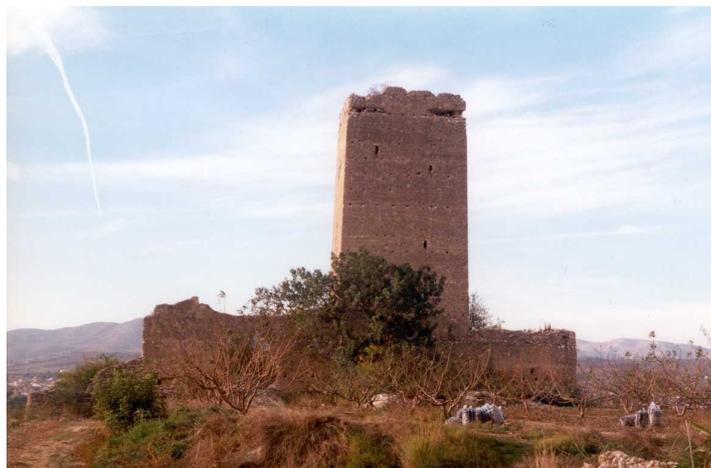
Con una vista más alejada de aprecia la voluminosidad conseguida con las hiladas de las tapialadas.
