**PROYECTO FINAL DE GRADO INGENIERIA DE EDIFICACIÓN**

**Análisis histórico-constructivo y levantamiento del castillo  
de Llombai**

**DIEGO BASCUÑAN MORELL**

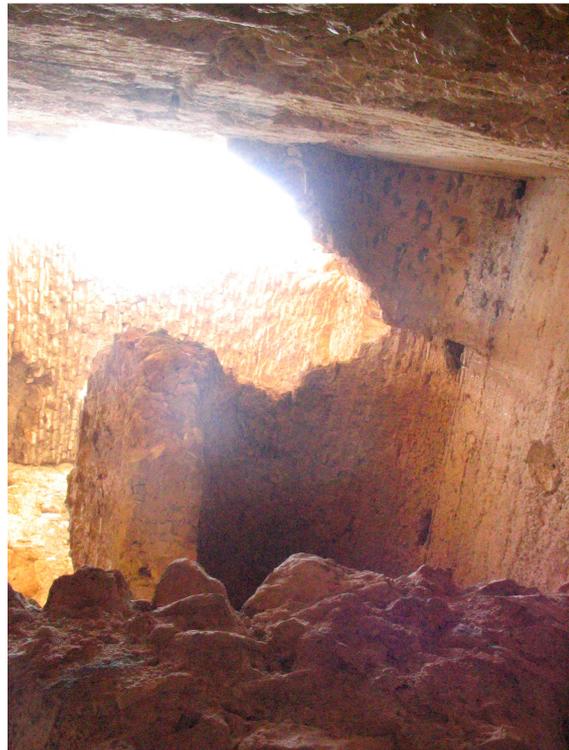
Pese al estado de conservación de las bóvedas, ya que una está muy descompuesta y la otra no podemos ni apreciarla, se observa como el nivel más bajo queda dividido por dos bóvedas apoyadas en un muro diafragmático y el último lo realiza mediante una única bóveda con mayor luz que apoya únicamente en los muros de cerramiento de la torre.

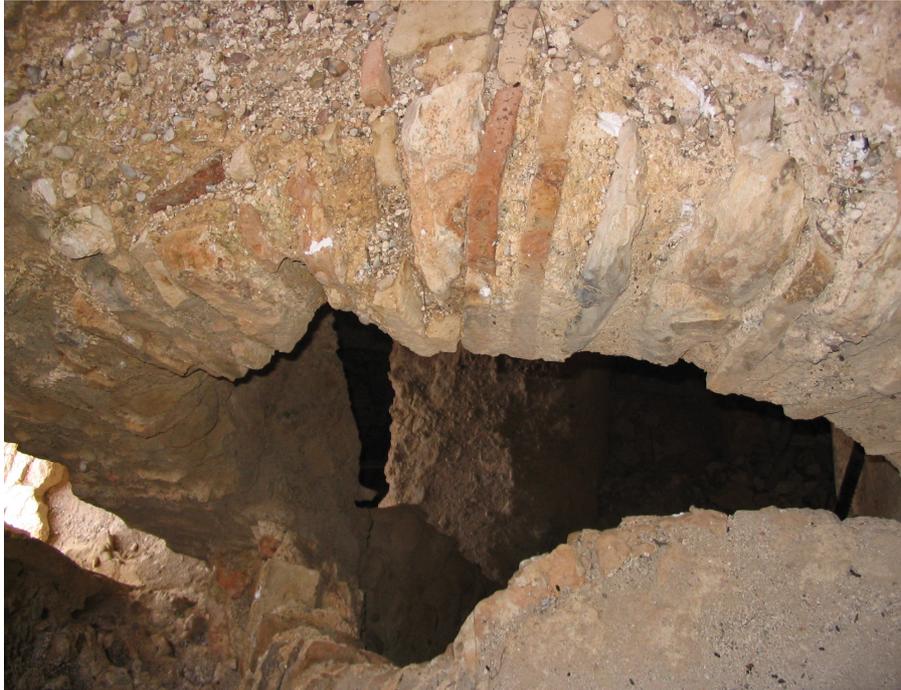
Construcción de la bóveda con ladrillos y mampuestos seleccionados colocados a rosca y unidos mediante argamasa, también apoyo solidario muro diafragmático con bóveda.

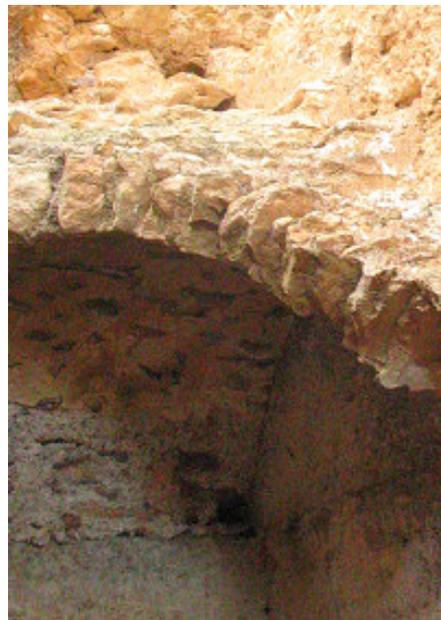
Apoyo de la bóveda con el muro de cerramiento de la torre aprovechando la disminución de sección de los niveles superiores.

En cuanto al arranque la repisa horizontal producida por la mengua interior de los muros, tienen un uso estructural, apoyando la bóveda en esta plataforma aunque el apoyo en algún caso pueda no llegar a utilizar la repisa completa. En otros cuando el cañón pasa a ser muro tiene un espesor suficiente para no deshacerse generando un apoyo continuo de garantías.

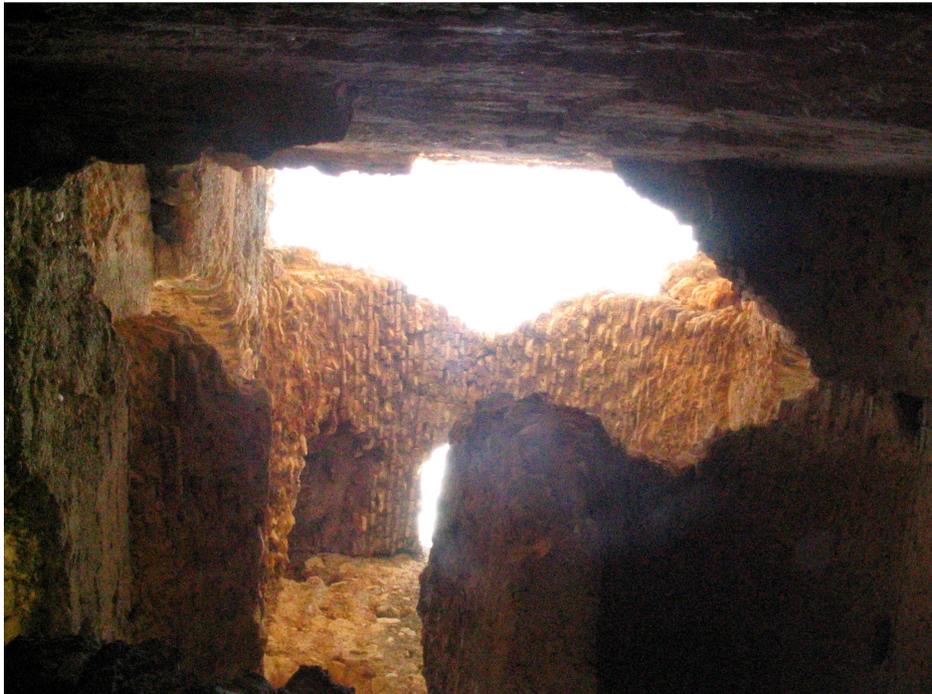
Bóveda del último nivel de la torre donde ha perdido prácticamente toda la profundidad que tenía pero todavía se aprecia las impresionantes dimensiones de su luz.

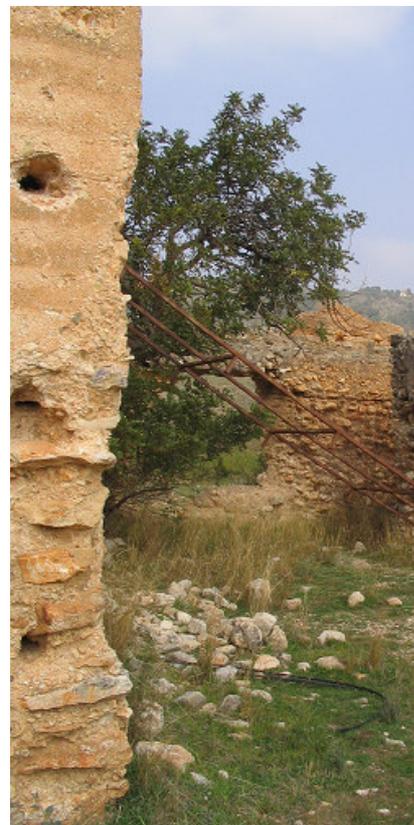
Verticalidad de la base de la torre con ausencia de material en la cimentación y desprendimiento de materiales en su arranque.

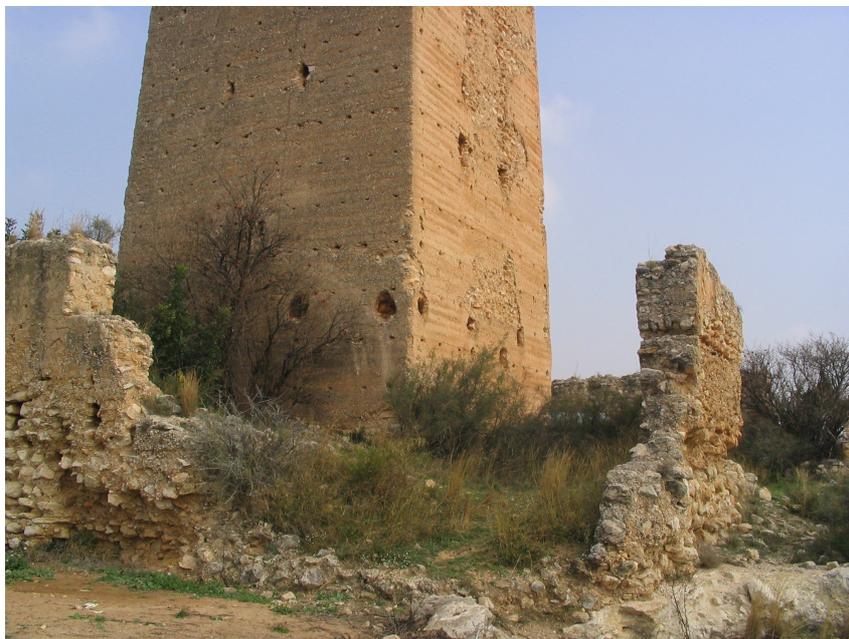
Cimentación en prolongación recta aprovechando las condiciones del terreno y los materiales del lugar.

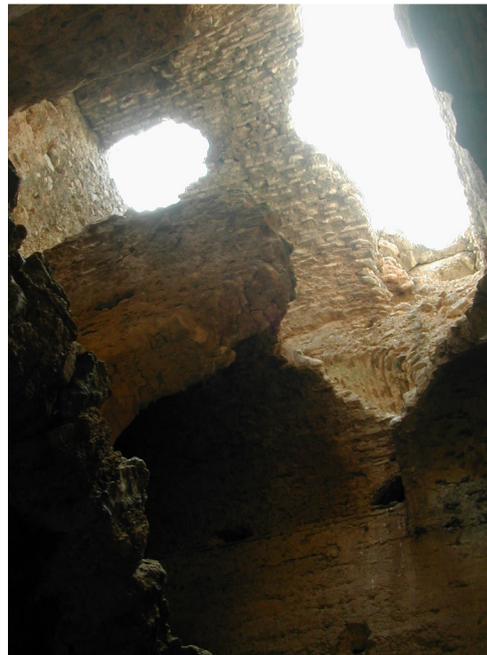
Los socavones vistos desde el interior de la torre

A pesar de que la calidad de la fotografía no es óptima se puede apreciar los dos socavones que aparecen en la cubierta uno a cada lado del centro de la bóveda.

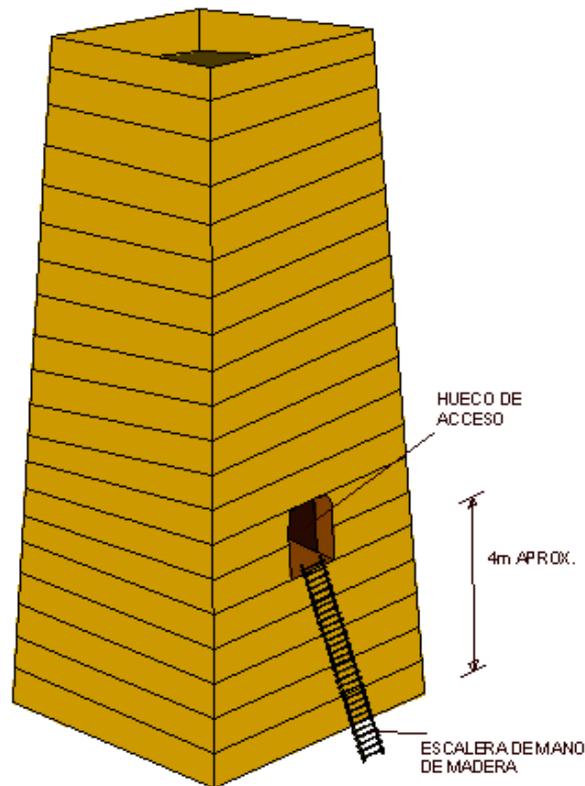
Recreación del posible acceso a la torre mediante escalera de mano.

Parece que el acceso a la puerta de entrada se realizaba mediante algún tipo de escala recuperable, ya sea de madera o a base de sogas para hacer más difícil el acceso en caso de ser asaltada la torre. Una vez en el interior se bajaba una planta y subía tres, hasta acceder a la azotea.

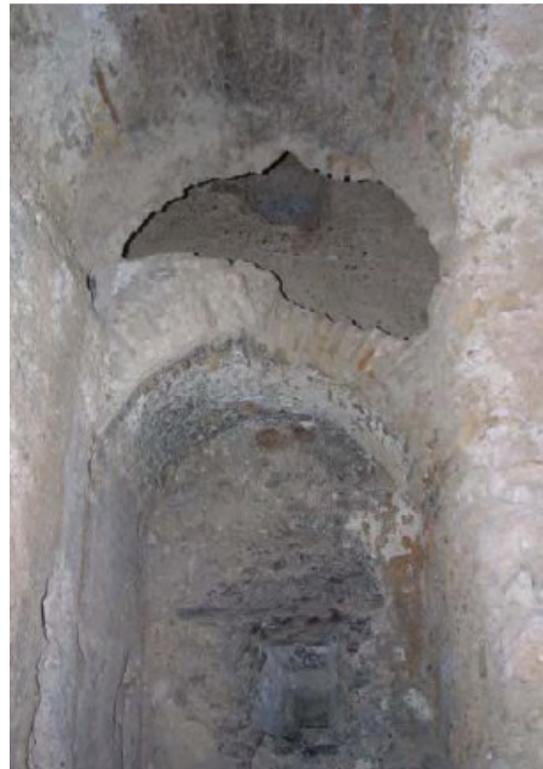
Demolición de parte de la bóveda para que el tramo largo de la escalera pueda seguir su trazado, así vemos como ha sido interrumpida para su construcción.

Una vez descrito el sistema primitivo, debemos entrar en el trazado de la escalera que nos encontramos, hablamos de una escalera de dos tramos en forma de “L” que debido al escaso espacio en planta para su desarrollo, es muy vertical donde su primer tramo más corto se encuentra macizado y está situado en el alzado “Este” perpendicular al vano de acceso, después nos encontramos con el segundo tramo mucho más largo que el anterior y que asciende por el alzado “Norte”, este tramo debido a que fue construido a posteriori del la ejecución de la torre, para realizar su trazado

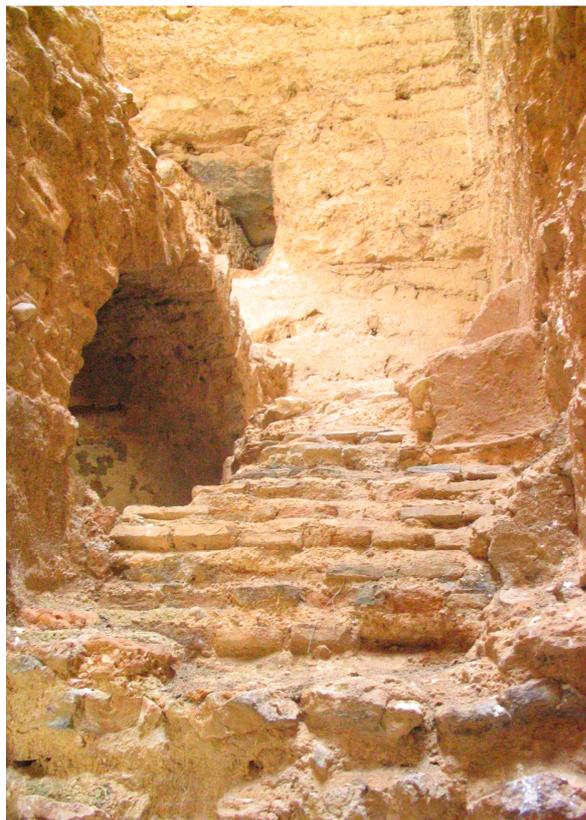
Escalera realizada mediante mampuestos seleccionados, ordenados y ladrillos de barro unidos con argamasa y arena humedecida y posiblemente cal, se aprecia el estado muy deteriorado y como deja a un lado unas de las bóvedas parcialmente demibadas para su

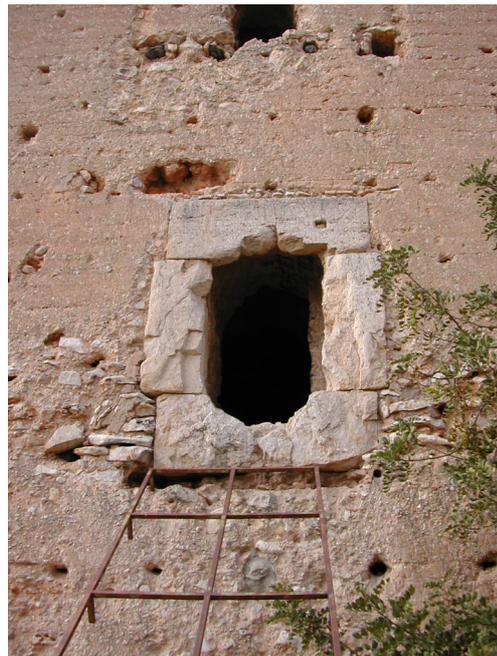
Vano de acceso principal con su recercado de materiales pétreos de grandes dimensiones.

-El vano de acceso se encuentra situado en la fachada orientada al Este, su forma es rectangular con una altura de 1,40 m y un ancho de 0,72 m y está recercado en su totalidad por elementos pétreos muy posiblemente de materiales del lugar, como el resto de la torre, para garantizar un menor desgaste del tapial y que así fuera más duradero y también para que sirviera como un fuerte anclaje para la puerta. El recercado está compuesto por: Un dintel formado por un elemento pétreo de 0,60 m al igual que el umbral, aunque este se encuentra muy erosionado, por el roce que produce el acceso a la torre y las jambas también pétreas que tienen un ancho de 0,50 m.

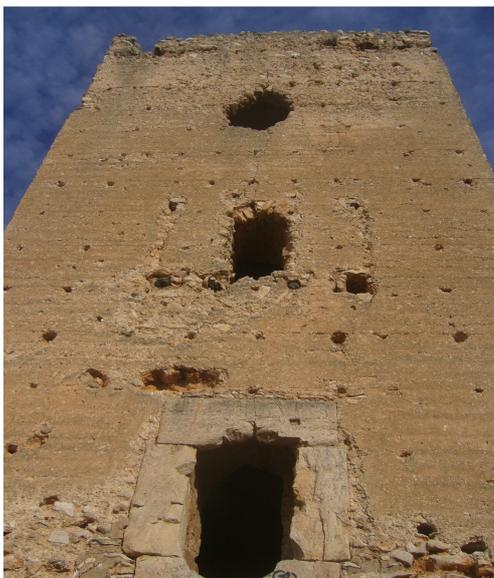
Vano donde se encontraba el balcón amatacado, todavía se aprecian parte de las vigas donde se sustentaba

- Balcón amatacado sobre la puerta de acceso al interior, que posiblemente se cubrieran formando una buharda. Las torres tenían su punto débil en sus entradas, estas eran la puerta de acceso o la cubierta. El balcón daba cobertura a la puerta, pudiendo arrojar piedras o líquido hirviendo por la trampilla del suelo del balcón, al tiempo que mejoraban la defensa de los flancos. Por el interior, este hueco del balcón se encuentra enrasado por la parte inferior con el pavimento interior de esa planta.

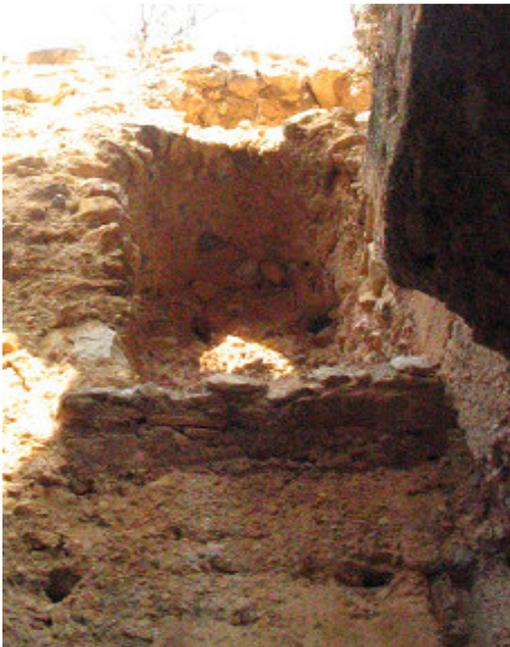
Disminución de la sección en el muro, en forma de nicho sin llegar a perforarlo

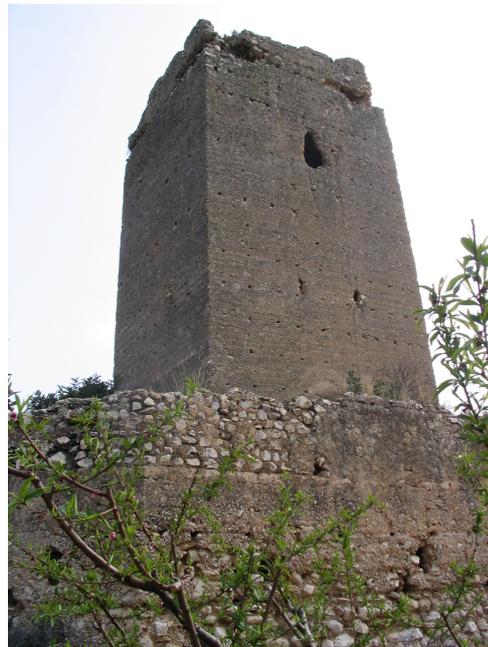
En la cara Oeste en parte superior se puede apreciar un vano de dimensiones mayores a las de una saetera, podría ser de construcción posterior a la primitiva.

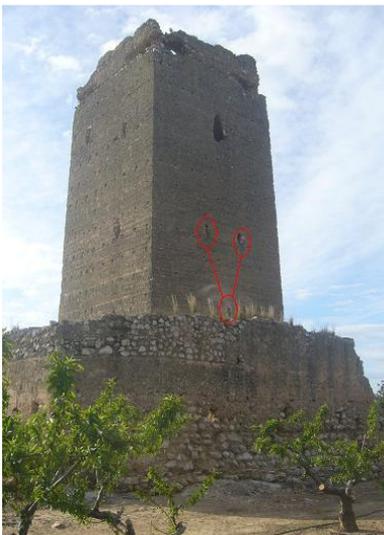
Disposición de las saeteras según las distintas orientaciones en este caso Oeste

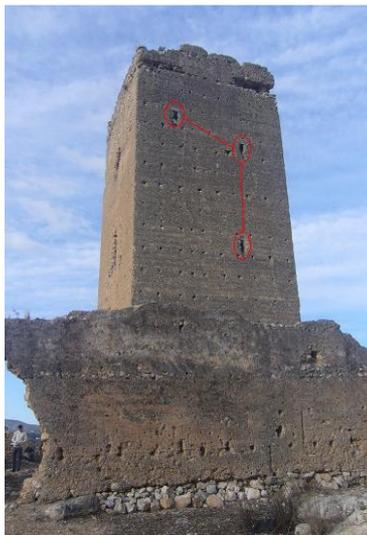
Orienta Norte, también podemos apreciar la envergadura del muro.

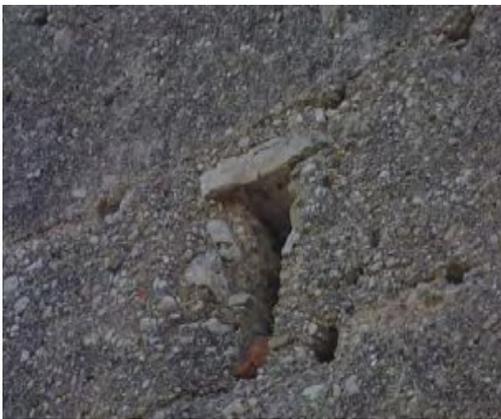
Saetera donde se aprecia claramente el dintel pétreo y el refuerzo mediante ripios en las aristas verticales.

Otro elemento son las saeteras que se utilizan para lanzar flechas con el arco otorgando mayor resguardo al arquero que la almena. Algunas saeteras presentan un dintel pétreo, las jambas y el derrame forman el abocinamiento al interior, posiblemente ejecutado mediante encofrados de madera, suelen dejar ver la tapia reforzada por ripios en las aristas verticales exteriores.

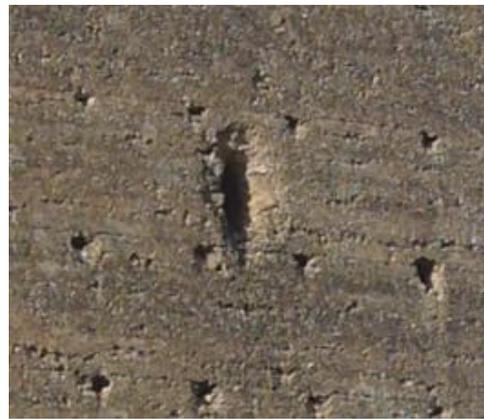
En esta saetera no se puede identificar tan claramente el dintel ni el abocinamiento la causa puede ser el deterioro o ejecución distinta a la primitiva

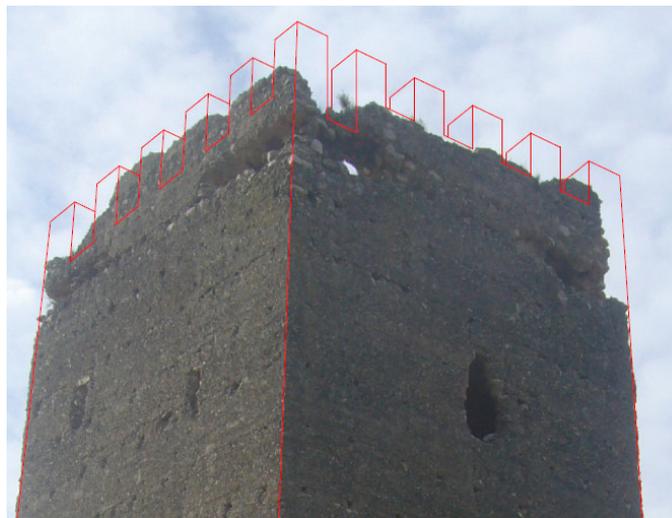
Debido a la erosión de las almenas nos prácticamente inexistentes, en ese caso he realizado una posible recreación de cómo podrían haber ido dispuestas.

Las almenas de las torres son los elementos de más fácil deterioro, ya sea por los ataques recibidos, por su erosión natural, adaptaciones a nuevas necesidades. Lo que parece claro debido al estado de estas, es que no se han restaurado ni construido después de su origen, estas responden al tipo prismático sin punta en su coronación. Constructivamente son la última tapialada del muro, formando los vanos a base de costales. Su sección es la culminación de las reducciones del lienzo.

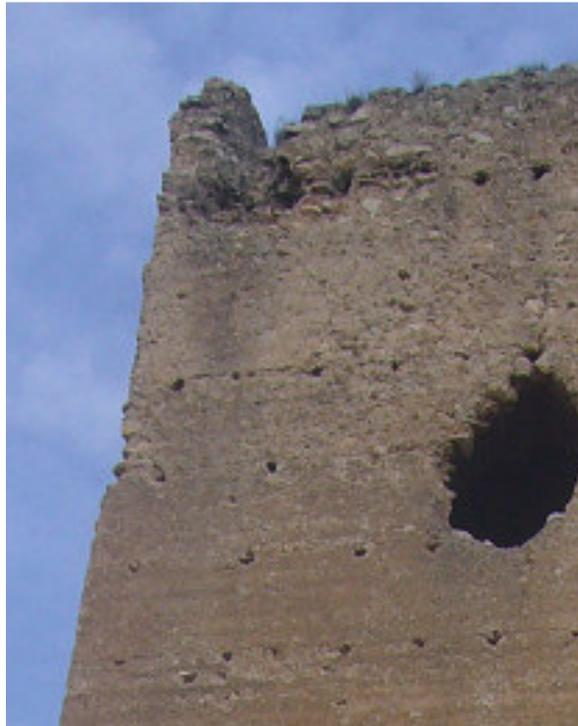
A pesar de la erosión de las almenas todavía se aprecia como en el lateral una de las almenas llega hasta el nivel del suelo para facilitar el acceso a las plataformas voladas para lanzar objetos.
