TRABAJO DE FIN DE GRADO

Estudio de seguridad vial y mejoras de la carretera CV-100, PPKK 11+050 a 16+500, en el T.M. de Rossell (Castellón)

Grado de Ingeniería de Obras Públicas

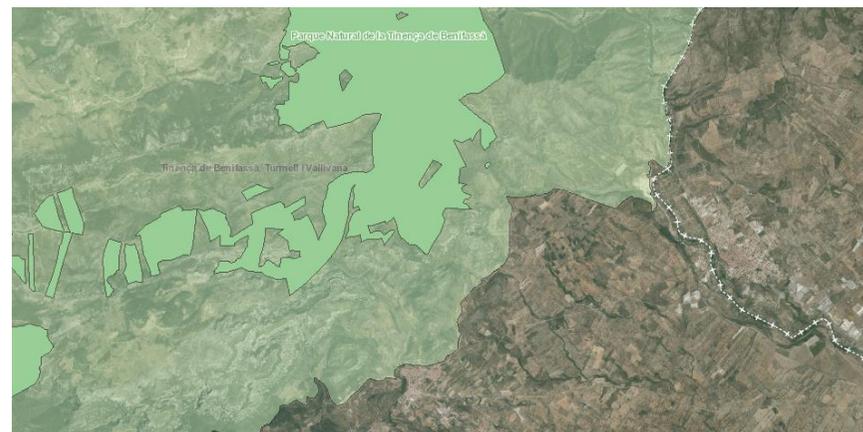
Figura 4: Ortofoto con capas de Parques Naturales y Zona Protegidas en la zona (ICV)

No obstante, según se puede observar en el visor cartográfico con capas temáticas del Instituto Valenciano de Cartografía (ICV), el tramo está muy próximo al Parque Natural de la Tinença de Benifassà, con interés como Zona Especial de Protección de Aves (ZEPA) y perteneciente a la Red Ecológica Europea Natura 2000.

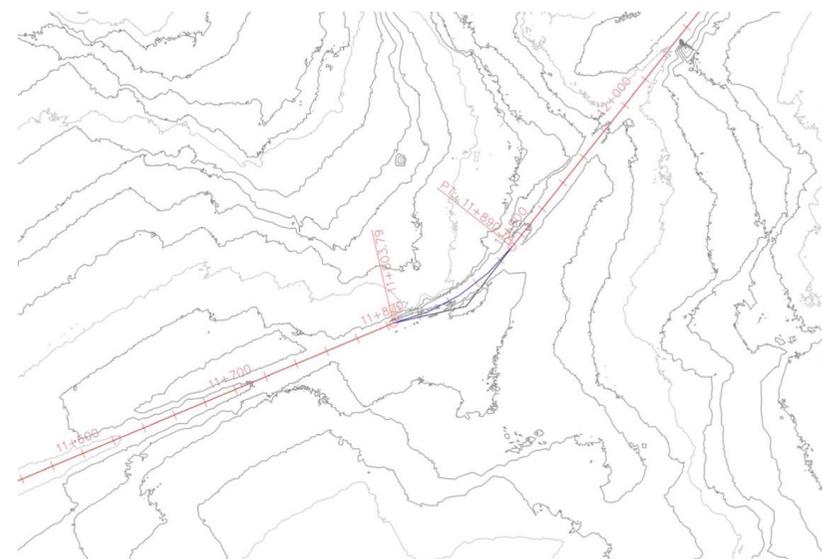
FIGURA 5: Pantallazo de Civil 3D con niveles del terreno y trazado de la carretera en planta (Curva 1)

P.K. Inicio	P.K. Final	Longitud (m)	Radio (m)
R1	11+050,00	11+803,79	753,79	-
C1	11+803,79	11+890,74	86,95	128,16
R2	11+890,74	12+566,98	676,24	-
C2	12+566,98	12+701,72	134,74	169,01
R3	12+701,72	13+403,48	701,76	-
C3	13+403,48	13+507,48	104	454,26
R4	13+507,48	14+350,66	843,18	-
C4	14+350,66	14+421,52	70,86	151,97
R5	14+421,52	14+566,15	144,63	-
C5	14+566,15	14+715,05	148,9	146,97
R6	14+715,05	15+249,79	534,74	-

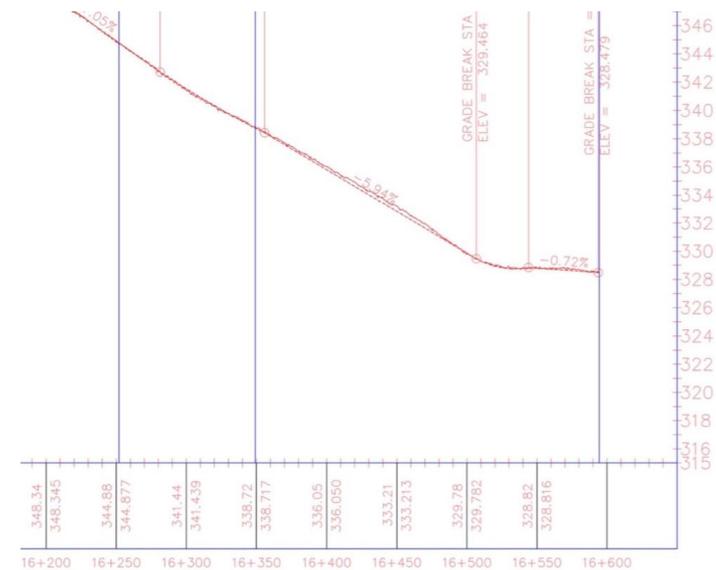
FIGURA 6: Pantallazo de Civil 3D con el trazado en alzado de la carretera (Curva 8, Recta 9)

ALINEACIÓN	P.K. Inicio	P.K. Final	Longitud	Inclinación	Ángulo girado	Parámetro
Recta 1	11+050,00	11+253,36	203,36	0,06%		
Parábola 1	11+253,36	11+360,00	106,64		-0,0252	4231,75
Recta 2	11+360,00	11+748,86	388,86	-2,52%		
Recta 3	11+748,86	11+859,36	110,50	-1,52%		
Recta 4	11+859,36	12+013,04	153,68	-2,93%		
Recta 5	12+013,04	12+580,28	567,24	-1,80%		
Parábola 2	12+580,28	12+670,58	90,30		0,027	3344,44
Recta 6	12+670,58	13+049,23	378,65	0,90%		
Parábola 3	13+049,23	13+170,58	121,35		-0,0374	3244,65
Recta 7	13+170,58	13+432,36	261,78	-2,84%		
Parábola 4	13+432,36	13+537,72	105,36		-0,0084	12542,86
Recta 8	13+537,72	14+171,61	633,89	-3,68%		
Parábola 5	14+171,61	14+233,96	62,35		0,0258	2416,67
Recta 9	14+233,96	14+552,15	318,19	-1,10%		
Parábola 6	14+552,15	14+713,71	161,56		-0,0537	3008,57
Recta 10	14+713,71	14+979,63	265,92	-6,47%

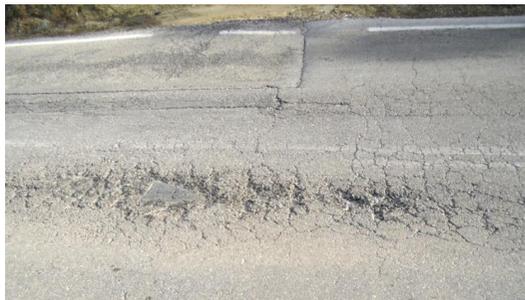
Figura 8: Ejemplo de patología en el firme de la vía

A lo largo del trazado del tramo de estudio se han detectado numerosos problemas en el firme tal y como fisuras y grietas longitudinales, grietas transversales, blandones, descarnaduras, baches, roderas; así como cuarteos de malla fina a lo largo del trazado. Cada patología está relacionada con una causa, haciendo referencia a problemas estructurales o a problemas superficiales.
