TRABAJO DE FIN DE GRADO

*INSPECCIÓN DE LA SEGURIDAD Y DEFINICIÓN DE LAS
ACTUACIONES DE MEJORA DE LA N-340 ENTRE PK 963+400 Y
EL PK 965+700 DE LA CARRETERA N-340 EN VILLARREAL
(CASTELLÓN)*

GRADO EN INGENIERÍA DE OBRAS PÚBLICAS

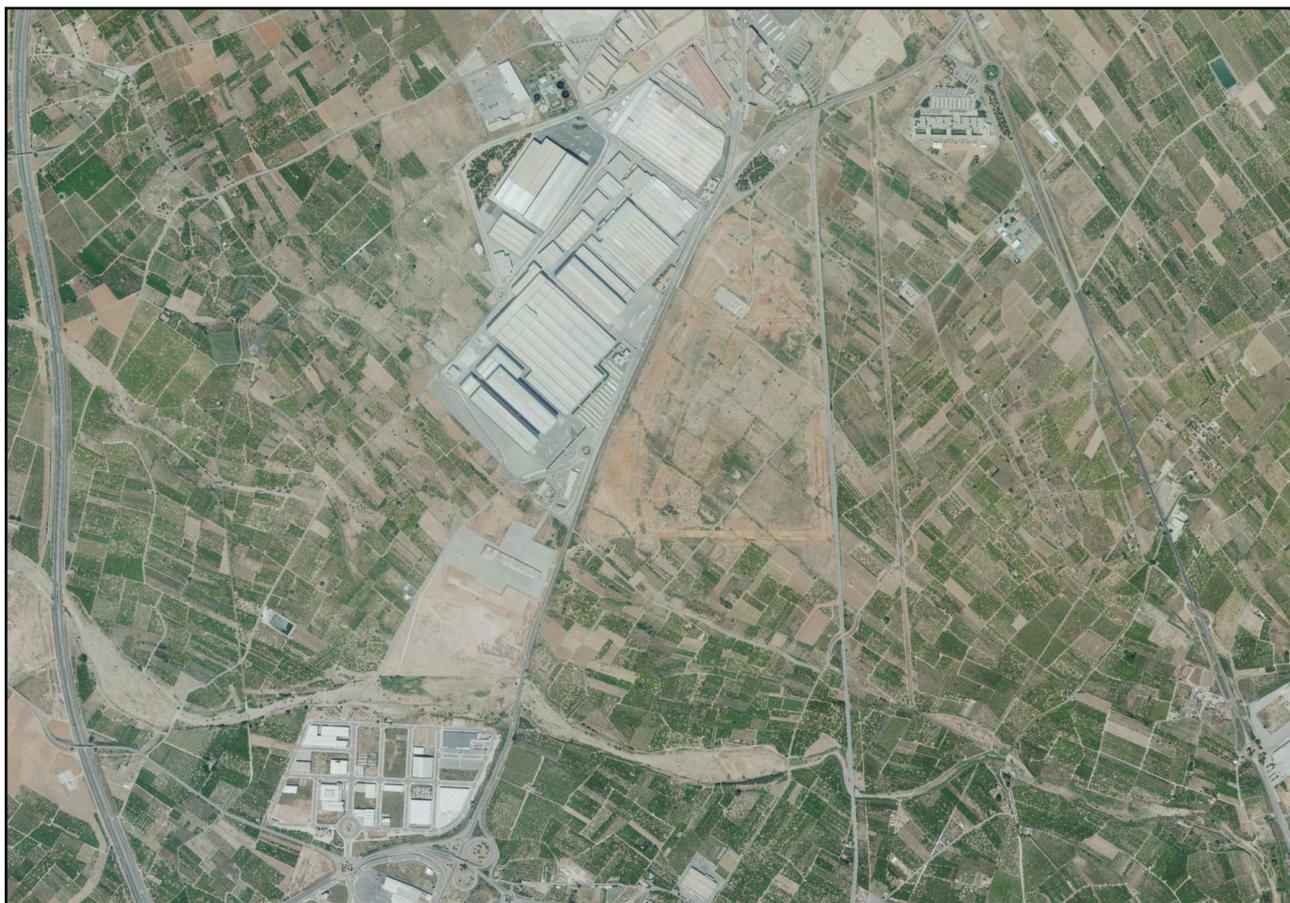
*Figura nº2. Imagen ortofoto del tramo objeto de estudio
Fuente: PNOA*

La ortofoto correspondiente a la localización de este trabajo final de grado ha sido obtenida de la página web del PNOA, en formato ECW.

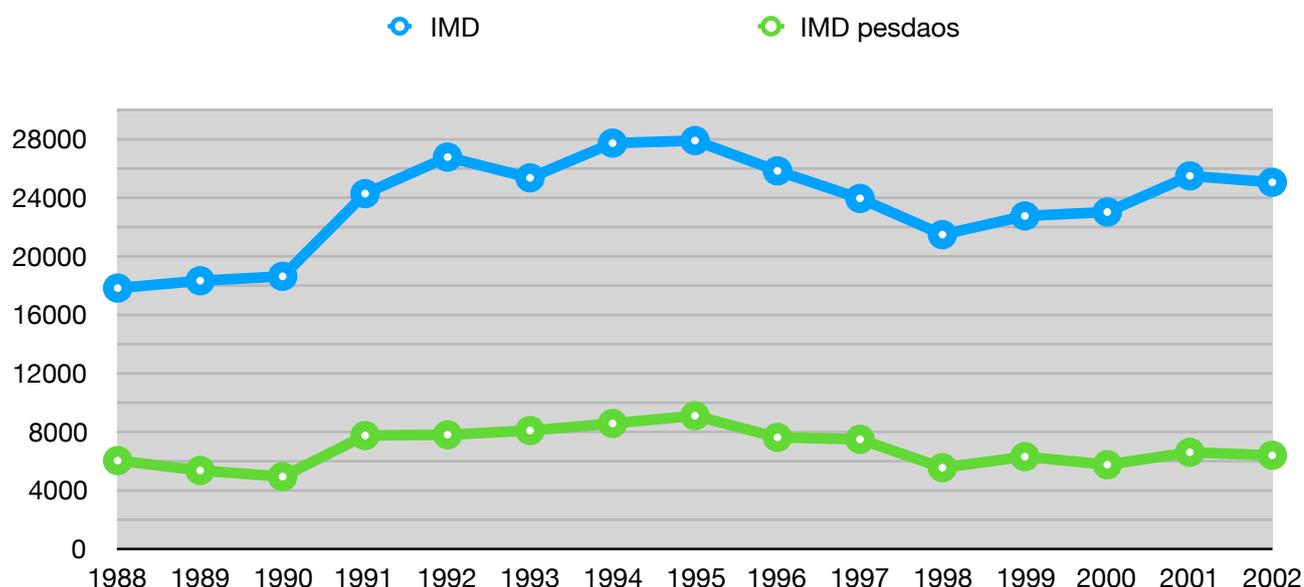
En este apartado se analiza la evolución de la IMD del tramo elegido desde el año 1988 hasta el 2017. Si observamos las gráficas que se muestran a continuación, podemos ver como del año 1988 al 1992 se produce un gran aumento de IMD, la cual sufre un pequeño descenso de cara al año 1997 y luego remonta para en el año 2002 situarse cercana a la cifra de los 25.500 vehículos.

Figura n°3. Gráfica evolución histórica de la IMD y la IMDp entre 1988-2002.

Por otro lado, se analiza la evolución histórica de la IMD de pesados (IMDp). Para ello debemos fijarnos en ambas gráficas y observamos que crecen de igual forma la IMD y la IMDp, es decir, cuando aumenta o disminuye la IMD también lo hace la IMDp. Esto es así a lo largo de la mayoría de los años excepto en 2002 y 2017, donde la IMD aumentaba pero la IMDp descendía.

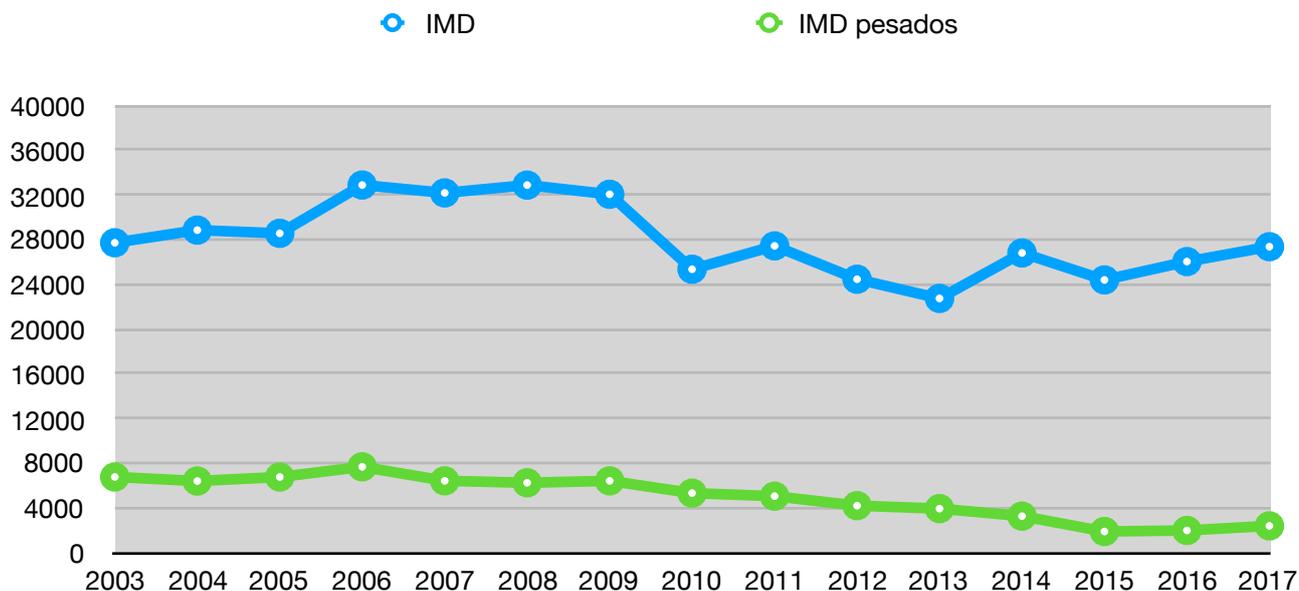
En el año 2006 surge de nuevo un gran aumento llegando a los 32.898 vehículos pero, debido a la crisis económica que hubo en España, la IMD de la carretera volvió a bajar a los 25.363 vehículos en el año 2010. Recientemente, han vuelto a subir las cifras y se situó en 2017 en los 27.382 vehículos.

Figura n°4. Gráfica evolución histórica de la IMD y la IMDp entre 2003-2017.
 Fuente: Elaboración propia.

En el caso del año 2002 no es tan brusco, pero en el año 2017 si que se observa un claro descenso en la IMDp que en realidad este descenso empezó en el año 2015, cuando el Ministerio de Fomento ratificó la restricción del paso de camiones por la nacional 340 entre Nules y Torreblanca como medida más viable para garantizar la seguridad vial en este tramo.

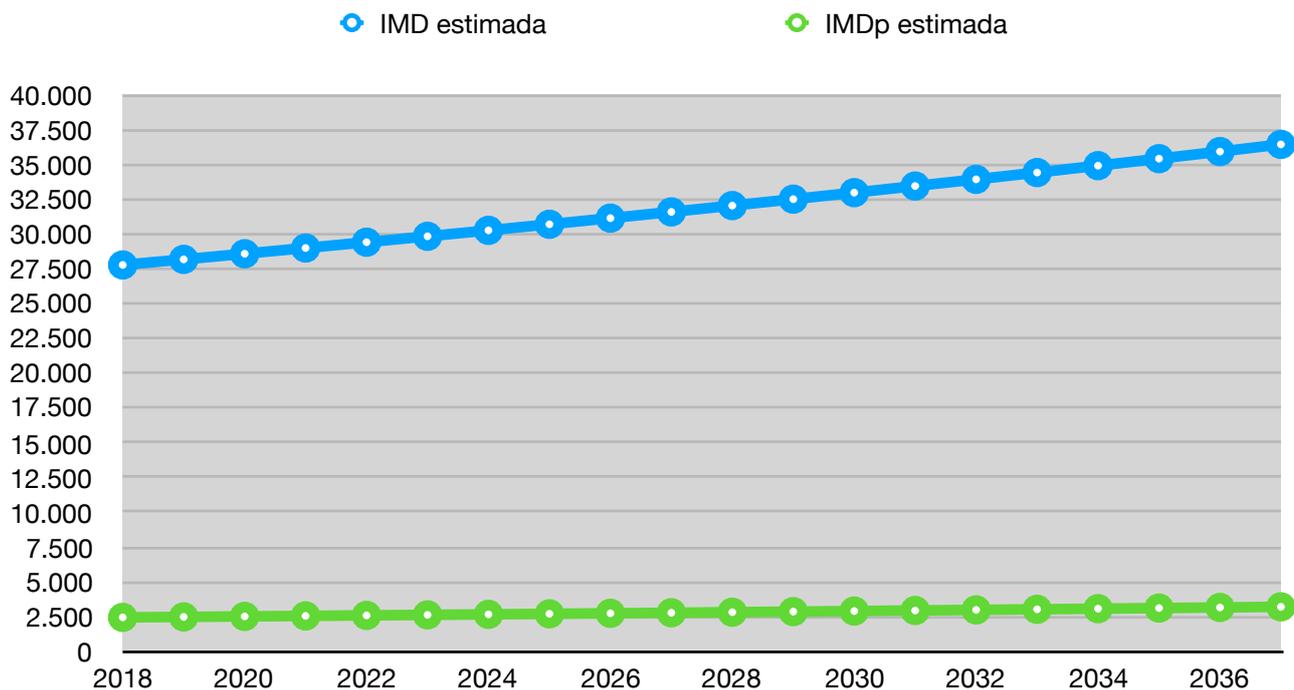
Tras aplicar la fórmula anterior, tanto para la IMD como para la IMD de pesados, se obtienen los siguientes datos estimados para el período entre 2017-2037:

Figura n°6. Gráfica IMD e IMDp estimadas.
Fuente: Elaboración propia.

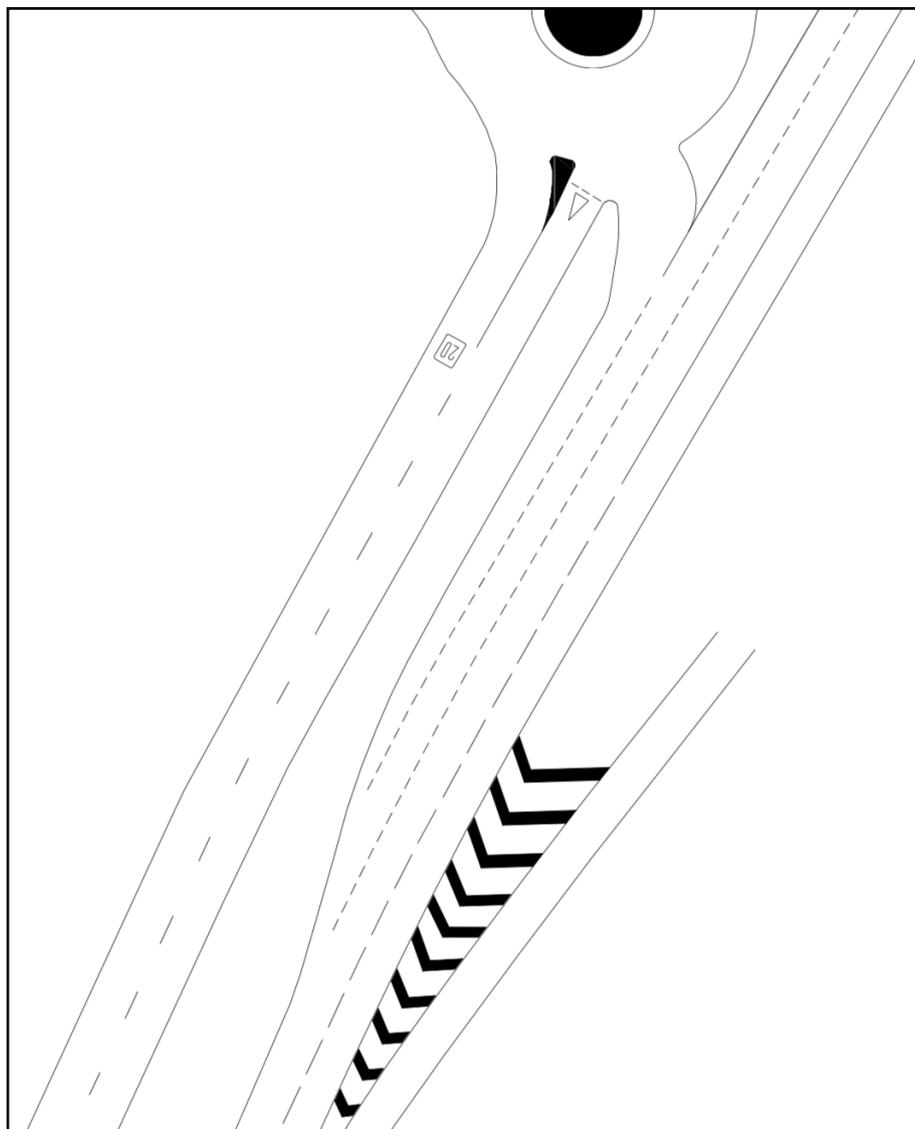
Sin embargo, en el P.K 965+600 no se cumple lo establecido en la normativa. En este punto existe un carril de aceleración que se incorpora directamente a otro carril de aceleración, es por esto que se debería corregir esta situación ya que este tipo de incorporaciones no están recogidas en la norma.

*Figura n°10. Representación P.K 965+600, carril de aceleración
que se incorpora a otro carril de aceleración.
Fuente: Elaboración propia a partir de la cartografía.*

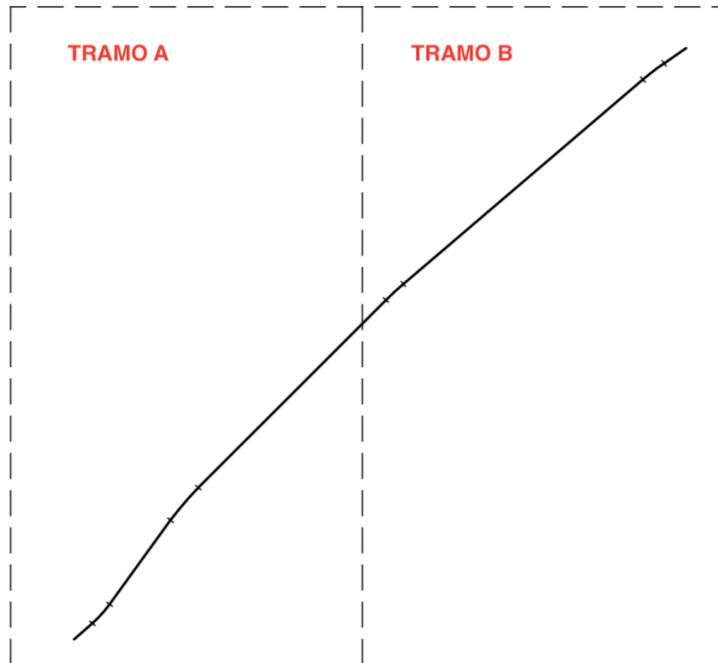
Para analizar los elementos del tramo estudiado se ha dividido dicho tramo en dos: tramo "A" y tramo "B".

Figura n°11. Imagen división del tramo objeto de estudio.
Fuente: Elaboración propia

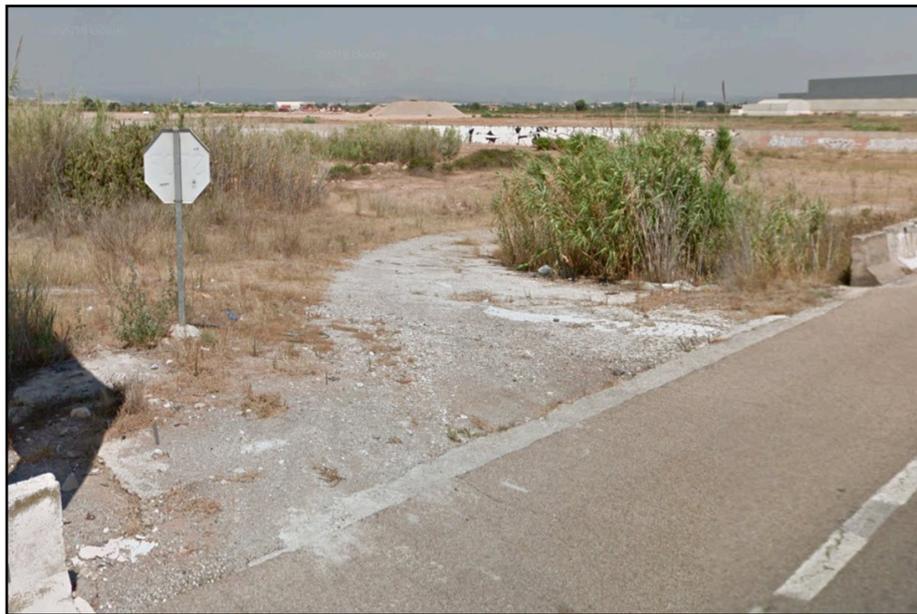
Figura n°15. Imagen acceso en P.K 963+691.
Fuente: Google Maps

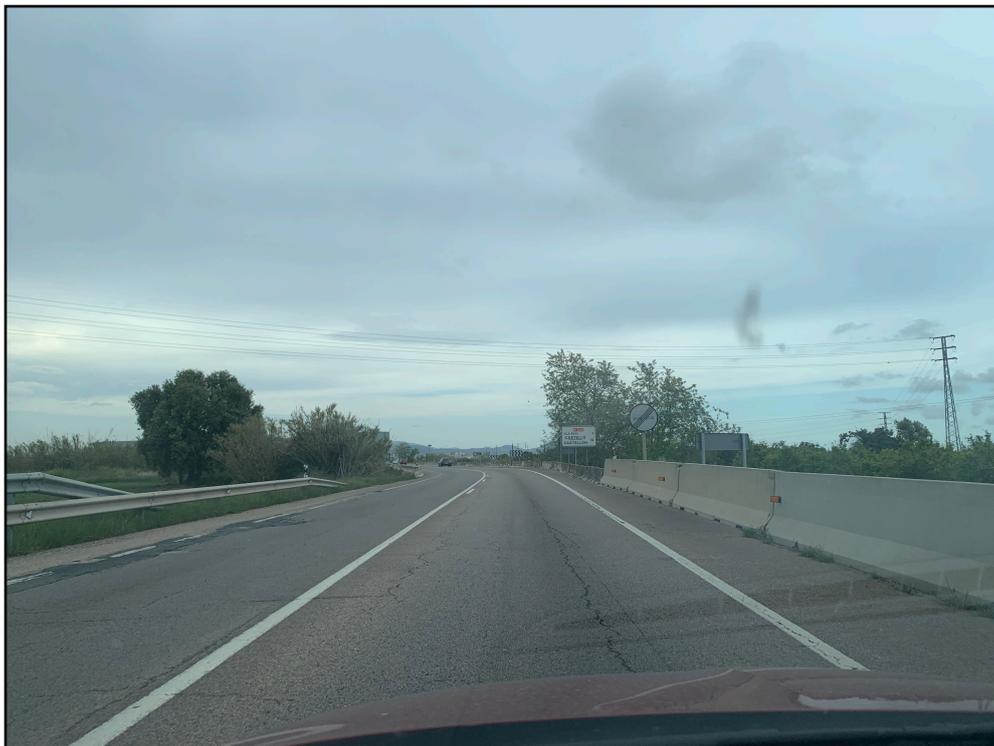
El problema que se ha detectado es que se habilitan los adelantamientos demasiado pronto, pues no se cumple que la visibilidad sea como mínimo de 340m, tal y como indica la normativa. La curva es cerrada y además hay vegetación que impide que se puedan ver con claridad los vehículos que vienen de frente.

A continuación se muestra una fotografía tomada desde dentro del vehículo, simulando lo que sería la aproximación al final de la prohibición de adelantar (inicio de la marca vial discontinua).

*Figura n°16. Fotografía poca visibilidad en comienzo de zona de adelantamientos.
Fuente: Elaboración propia*

Por lo tanto, en el **Anejo n° 12 Actuaciones de mejora en la señalización y marcas viales** se analiza y se propone habilitar la zona de adelantamiento del P.K 963+596 más adelante.

Una vez se ha colocado de nuevo la línea discontinua, hay que comprobar que ahora sí se cumpla la condición de poder trazar una visual de 340 metros sin que haya ningún obstáculo por el medio. Además, también habrá que recolocar la señal que indica la permisión de los adelantamientos.

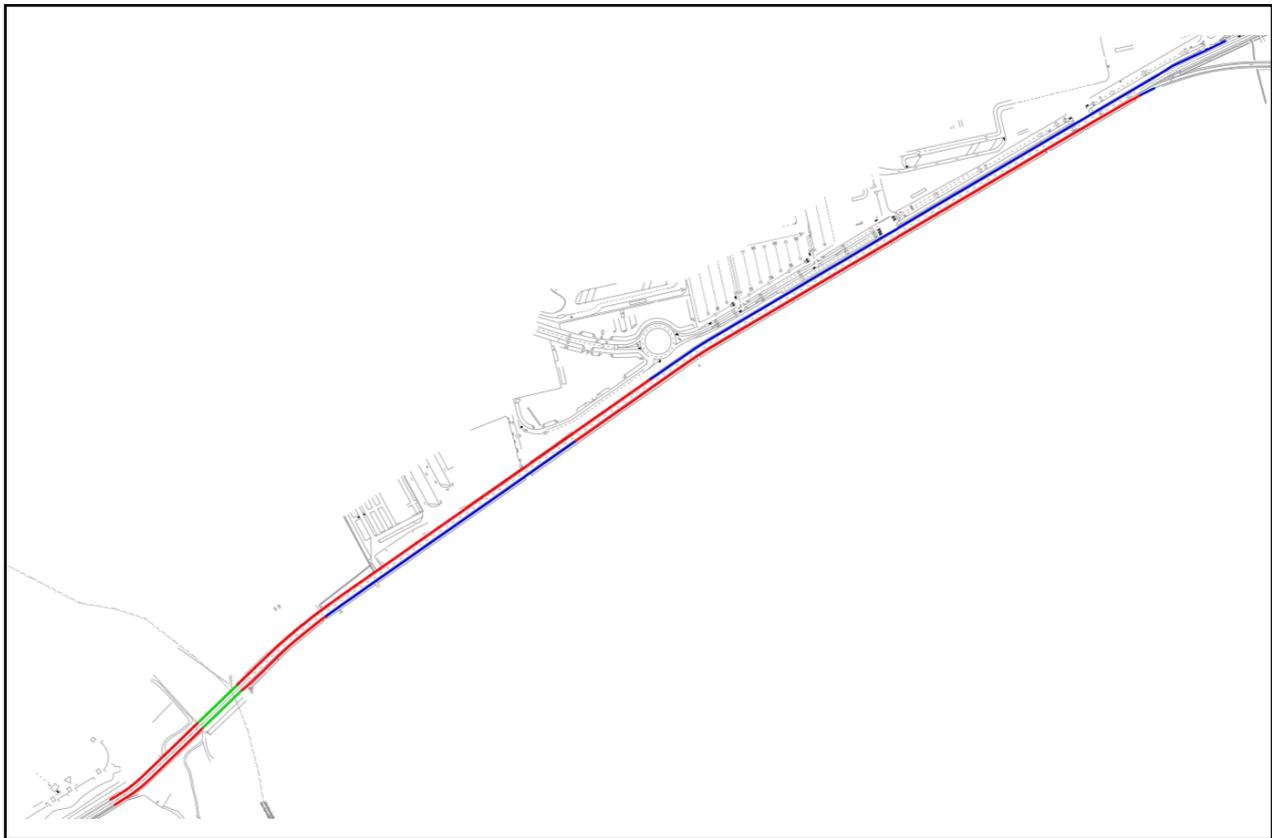
Figura nº17. Ilustración sistemas de contención tras la actuación.
Fuente: Elaboración propia

Con la finalidad de aumentar la sensación de continuidad y homogeneidad (además de la seguridad), en el **Anejo n° 9 Actuaciones de mejora en los sistemas de contención** se propone eliminar la barrera de bloques de hormigón puesto que en lo que a nivel de contención se refiere es insuficiente y se sustituye por una barrera simple de hormigón. De esta manera se reduce la variedad de sistemas en el tramo y se elimina una barrera de protección deficiente.

Cuando se deba sustituir la barrera antigua por la nueva, esta se colocará adecuadamente sobre la berma existente. En caso de no disponer de berma, como se da en el caso de la margen izquierda, la nueva barrera se apoyará sobre el muro de hormigón en el que está apoyada la barrera existente.

Para la instalación del pretil en el puente se debe tener en cuenta el riesgo que supone la caída en el río, lo cual supone un riesgo de accidente muy grave y por lo tanto el nivel de contención exigido según la normativa es H4b. De acuerdo con lo establecido en la Orden Circular 35/2014 Sobre Criterios De Aplicación De Sistemas De Contención De Vehículos, se sugiere instalar un sistema compuesto por cuatro largueros horizontales, separador y postes distanciados 2,5 metros entre sí.

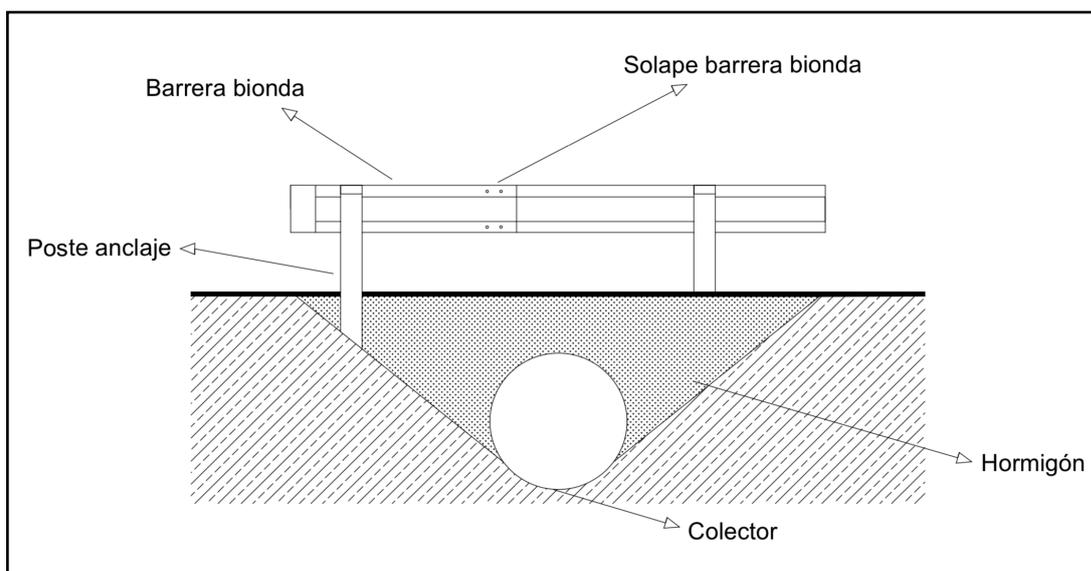
Figura n°18. Ilustración sección transversal acceso a actividad económica.
Fuente: Elaboración propia

- Cierre de accesos: con la finalidad de reducir los accidentes debidos a alcances por la ralentización del tráfico en el tramo estudiado, se propone el cierre de todos los accesos existentes en el tramo. Para realizar este cierre, se utilizará el sistema de contención existente en esa margen para dar continuidad a las barreras de seguridad.
- Demolición del pavimento en los accesos a la actividad económica: una vez se ha realizado el cierre de los accesos, se propone la demolición del pavimento y del colector de aquellos accesos que permiten la entrada y salida hacia la actividad económica de la zona, con el objetivo de dotar de una mayor capacidad portante a los sistemas de drenajes existentes.

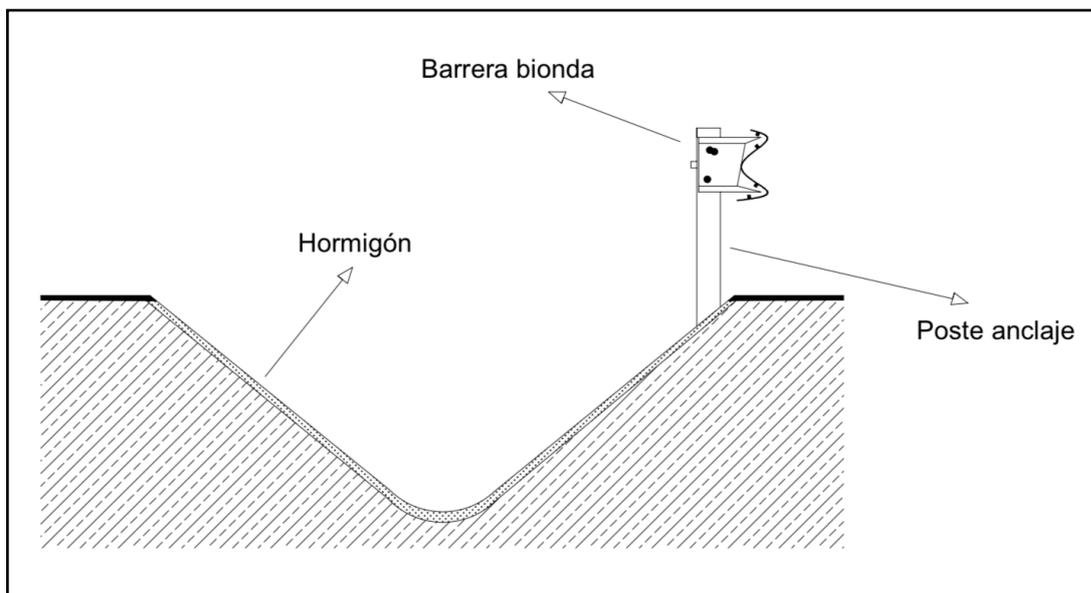
Figura n19. Ilustración sección transversal tras la actuación.
Fuente: Elaboración propia

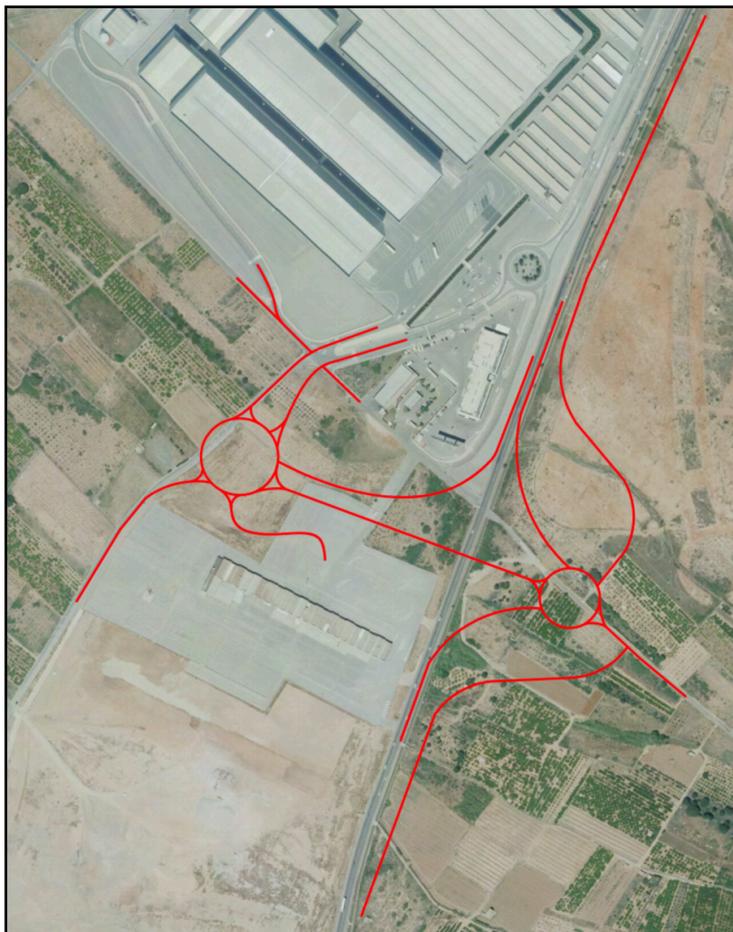
Figura n°20. Imagen enlace tipo pesa propuesto.
Fuente: Elaboración propia

En el **Anejo n° 11 Actuaciones de mejora en el trazado** se analiza y se propone un enlace tipo pesa en el que se permite el acceso a la actividad industrial (en la zona izquierda) y se reparte el tráfico mediante la rotonda proyectada. Además, se mantienen los viales existentes de entrada y salida a los polígonos actuales.

También los campos que hay en la zona derecha tendrían acceso, pues se ha proyectado un camino de servicio que recoge todo el tráfico de vehículos que quieren entrar a los cultivos más cercanos a la N-340. Con este camino de servicio ya estaría resuelto este inconveniente puesto que estas parcelas ya disponen de caminos que facilitan el tránsito entre ellas.

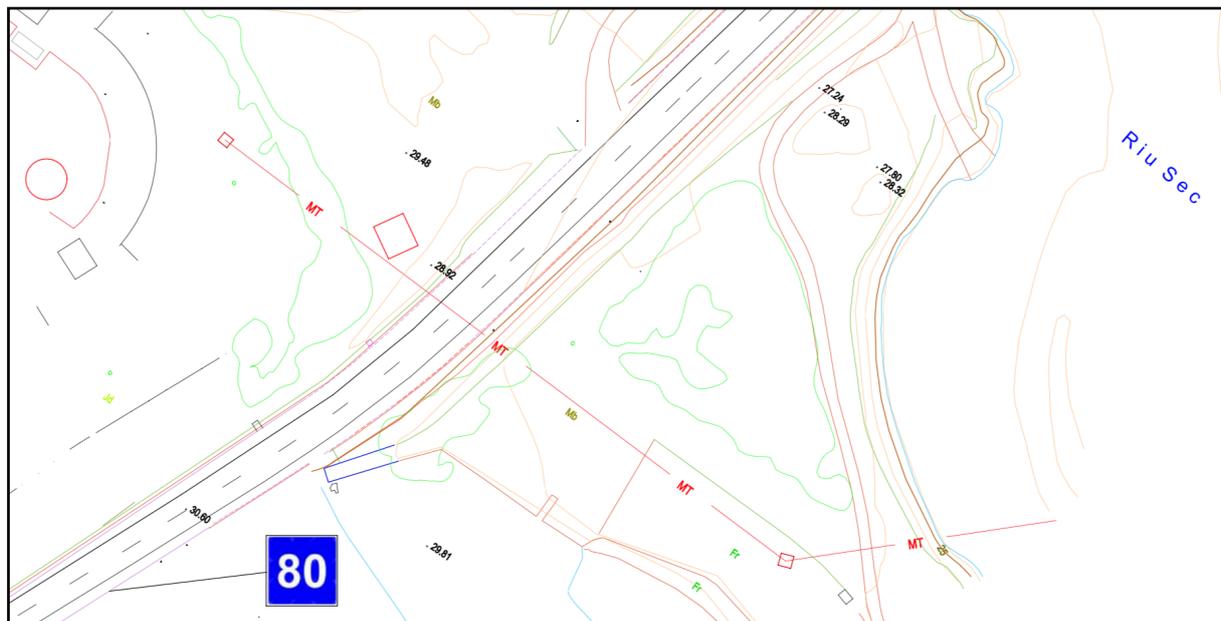
Por otro lado, en el apartado de análisis de trazado se concluye que existe una curva que no cumple la Norma 3.11-C de Trazado. Concretamente se trata de la curva n°1 del tramo estudiado, la cual tiene un radio de 322 metros cuando la normativa establece en 350 metros el radio mínimo para una carretera C-90.

Figura n°20. Ilustración colocación señal 80 km/h.
Fuente: Elaboración propia a partir de la cartografía

- Colocar una señal que informe a los usuarios de la vía que hay que tomar esta curva a una velocidad de 80 Km/h para que sea más seguro circular por esta curva. Pues la normativa establece que para una C-80 el radio mínimo para una curva es de 265 metros, por consiguiente, si los conductores toman esta curva a 80 km/h no habría ningún riesgo.

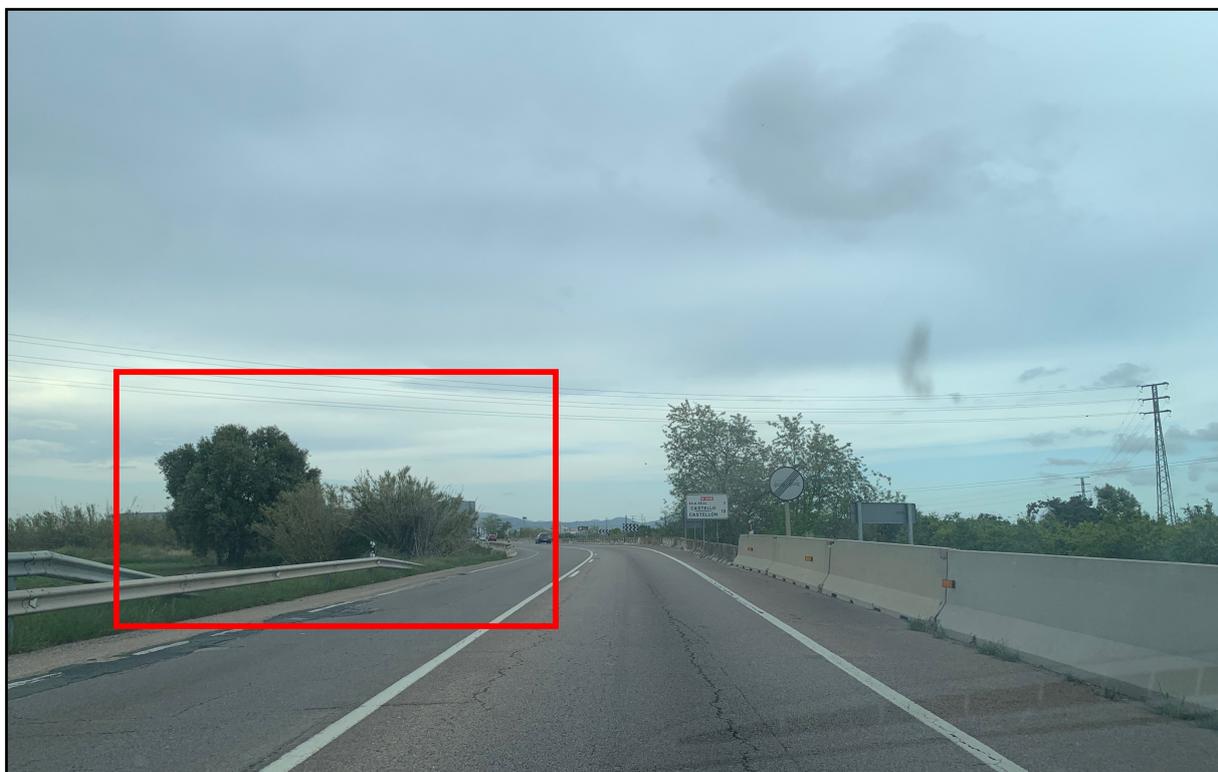
Figura n°21. Fotografía vegetación a desbrozar.
Fuente: Elaboración propia

- Realizar un desbroce en la margen izquierda, de manera que aumente la visibilidad de dicha curva y por lo tanto sea más segura.

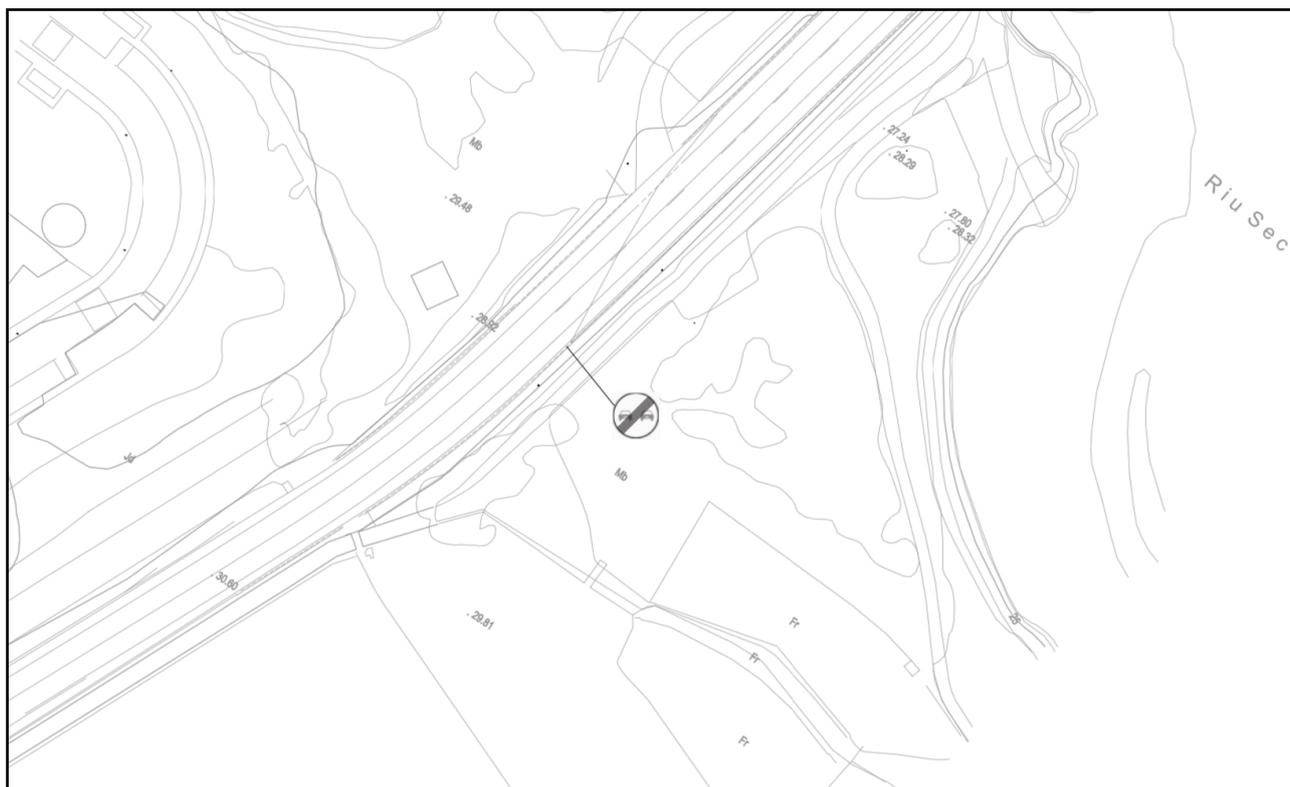
Figura n°22. Ilustración situación propuesta línea discontinua y señalización.
Fuente: Elaboración propia a partir de la cartografía
