## 4. ANÁLISIS DE RESULTADOS TRAS EL ENSAYO EN LABORATORIO DE LAS PROBETAS EN "Z" Y LAS VIGAS.

## 4.2. ANÁLISIS DE RESULTADOS DE ENSAYOS SOBRE PROBETAS EN "Z".

**4.3. ANÁLISIS DE RESULTADOS TRAS EL ENSAYO DE LAS VIGAS.**

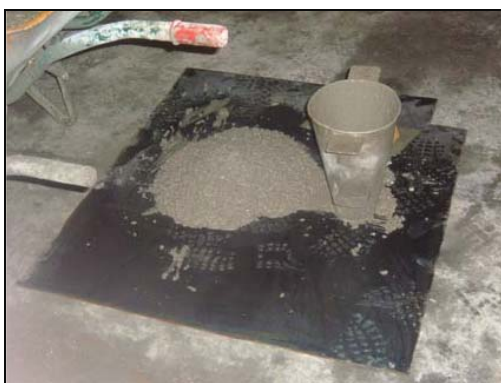
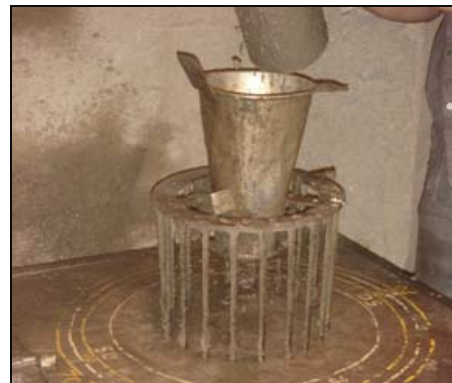
Figura 4.1. Control del hormigón durante su fabricación.

Estas determinaciones permitían hacer un control del hormigón empleado. Fuera el hormigón autocompactante o convencional se pidió un hormigón de 35 MPa, aunque la realidad nos hace ver que las resistencias a compresión siempre superar los 35 MPa.

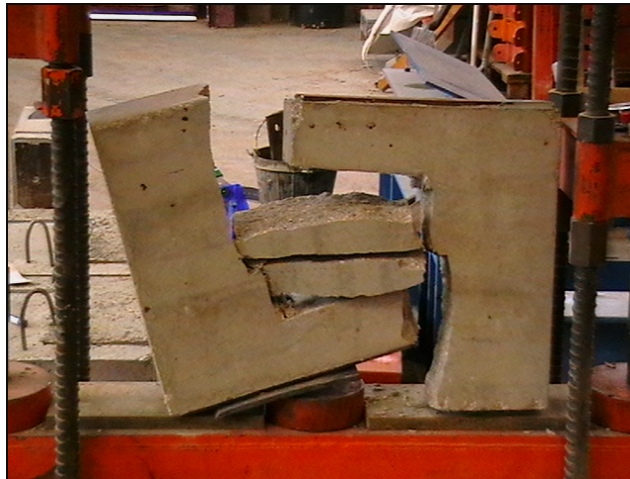
Figura 4.2. Probeta sin armado transversal

Las principales diferencias en la forma de rotura de las probetas se da entre las probetas que tienen armado transversal de las que no lo tienen, también en si tienen prefisura o no en la zona de cizalla. Como se puede observar en la *Figura 4.2* la probeta sin armado transversal se rompe por el eje central separándose perfectamente los bloques a un lado y otro del eje.

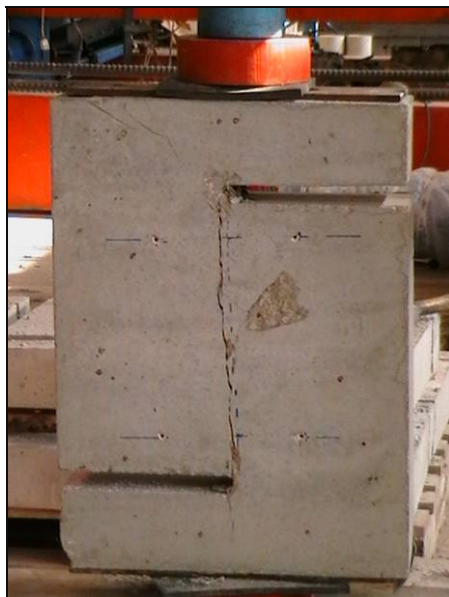
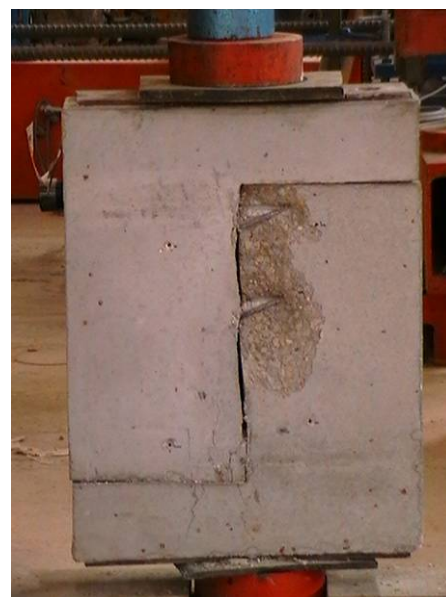
Probeta con armado transversal sin prefisura      Probeta con mismo armado pero con prefisura lisa  
Figuras 4.3.

En la *Figura 4.3* se observa la rotura de probetas con armado transversal. A diferencia de las anteriores, las probetas con armado transversal se fisuran por la zona prevista pero no se separan los bloques, la diferencia está en que cuando se prefisura, el desplazamiento de bloques es mayor.

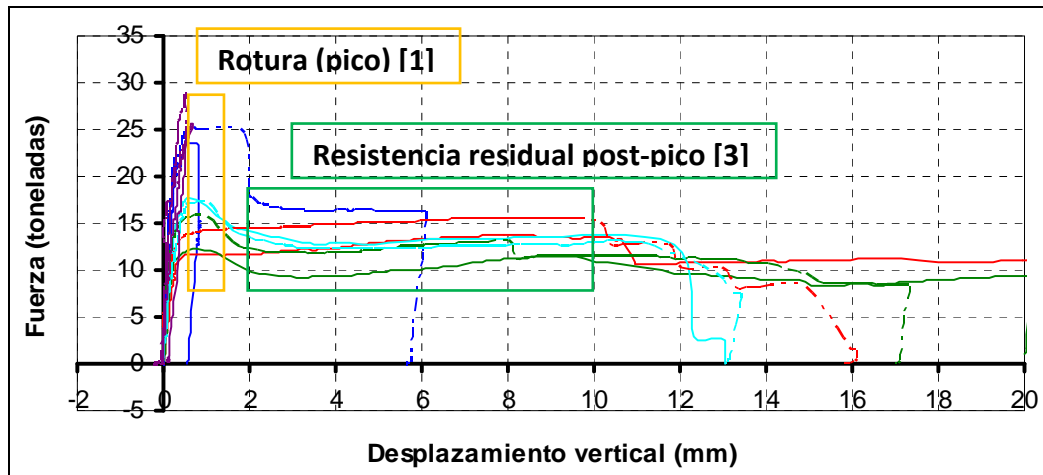
Figura 4.4. Gráfica tipo Carga-Desplazamiento vertical.

En la *figura 4.4* se observa una gráfica tipo de carga frente desplazamiento, en la que los parámetros fundamentales en los que se ha basado el estudio son la carga de rotura (carga pico) [1], y la resistencia residual post-pico [3].

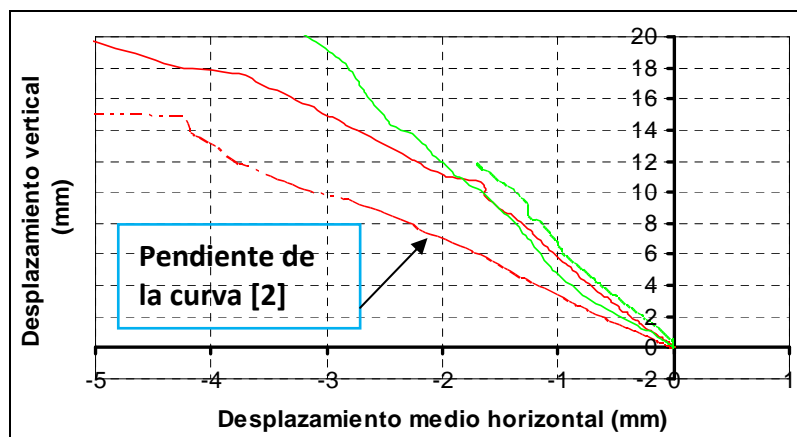
Figura 4.5. Gráfica tipo Relación entre desplazamientos vertical-horizontal.

Por otra parte, también se obtuvieron curvas de relación entre desplazamientos vertical y horizontal. En la *gráfica de la figura 4.5* se señala otro de los parámetros en los que se fundamenta el análisis: pendiente de la curva que relaciona el desplazamiento vertical con el horizontal [2].

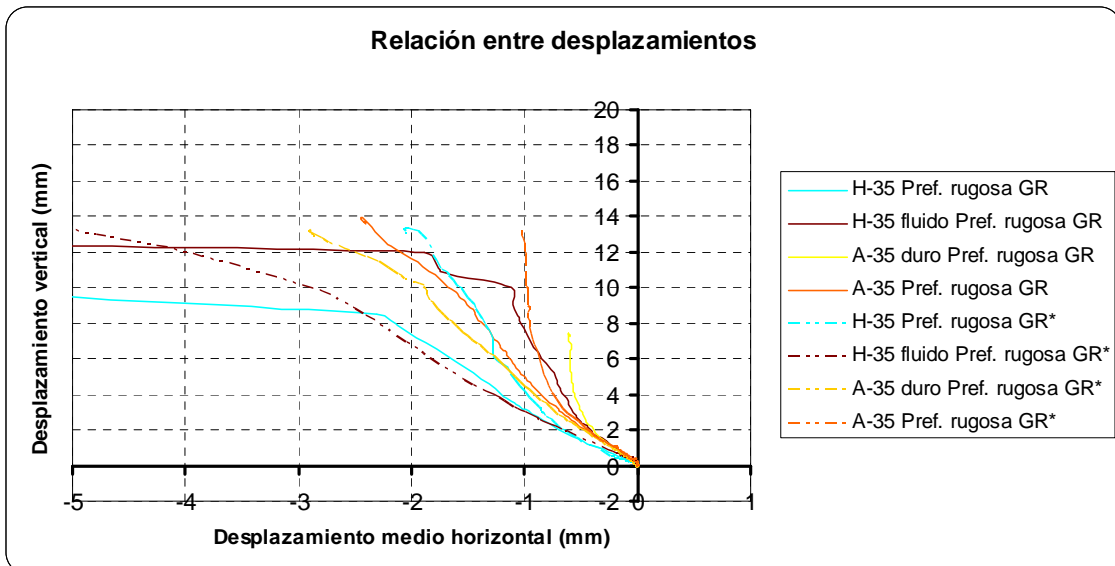
Si se analiza la relación entre desplazamiento vertical (deslizamiento de bloques) y abertura de fisura (desplazamiento horizontal) para un mismo tipo de prefisura y distintos tipos de hormigón se observa que, para aberturas de fisura inferiores a 0.5 mm, el hormigón H-35 necesita mayores aberturas de fisura, del orden de un 18% más de abertura que un hormigón autocompactante A-35, para un mismo desplazamiento vertical. En cambio, esta tendencia no es evidente para aberturas de fisura mayores que 0.5mm.

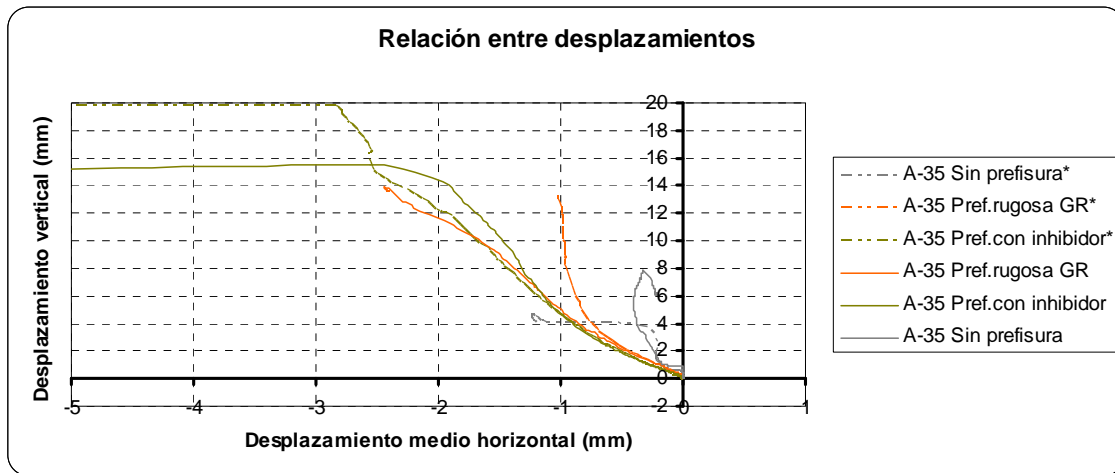
Observando las Figuras 4.11 y 4.12, se concluye que, para un mismo tipo de hormigón las probetas con prefisura rugosa gruesa y las probetas con tratamiento de inhibidor de fraguado en la zona de prefisura, presentan el mismo comportamiento frente a carga de rotura, relación de desplazamientos (vertical/abertura de fisura) y deslizamiento de bloques, no observándose diferencias entre tratamiento con inhibidor y prefisura rugosa gruesa.

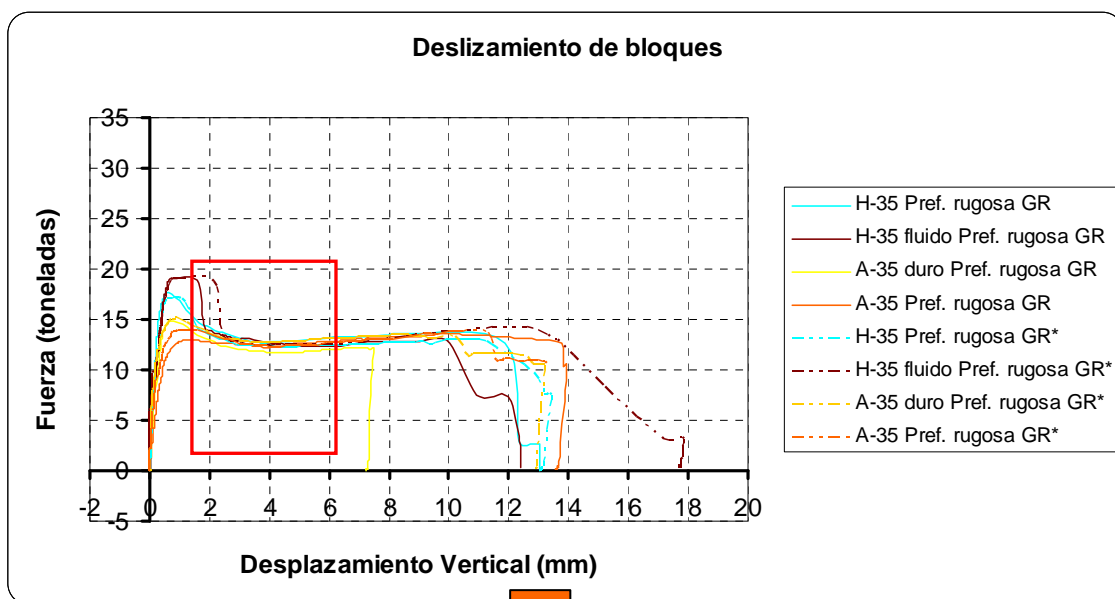
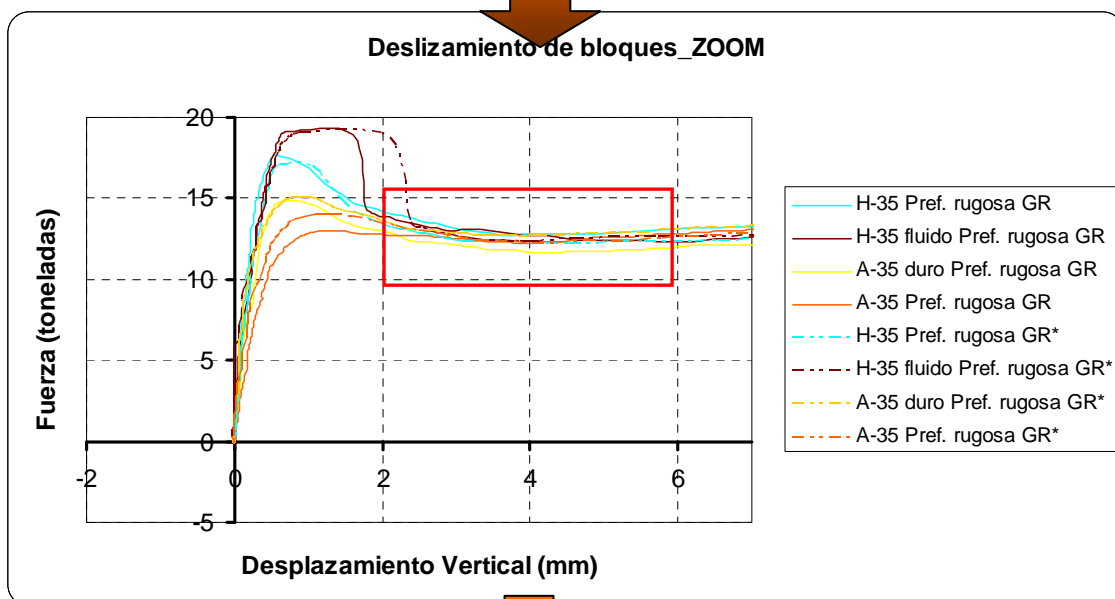
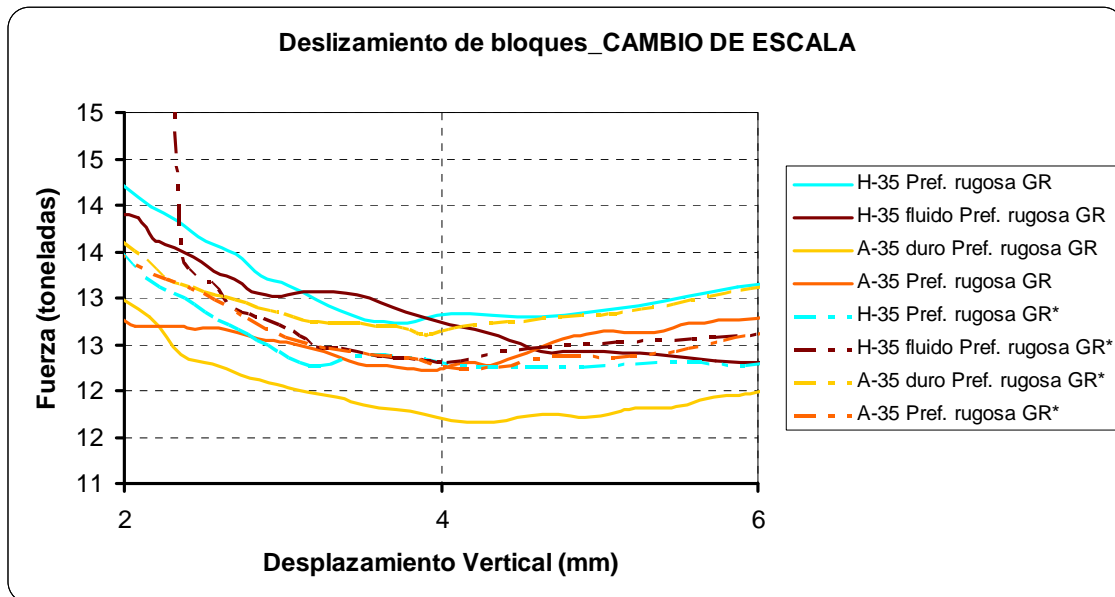
Figura 4.14.

En este caso, la diferencia no está tan clara pues, como podemos observar en las gráficas, una vez ha pasado la fase de engranamiento de áridos, las gráficas se solapan, resistiendo, por tanto, el mismo cortante por efecto pasador puesto que todas las probetas llegan a la misma tensión residual. Esto indica que:

*Para un mismo tipo de junta no hay diferencias en cuanto a la contribución del efecto pasador y el tipo de hormigón no influye en dicho efecto.*

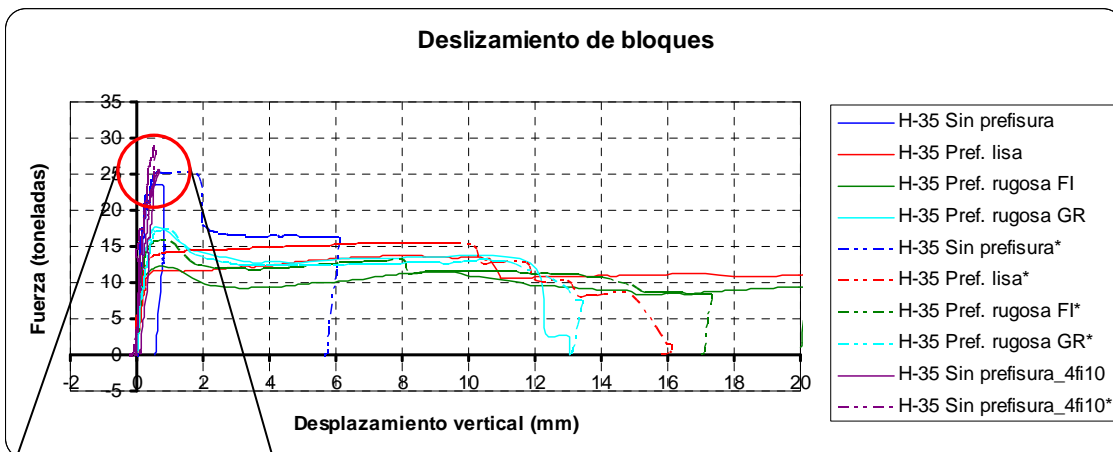
Se observa que, aún no llegando a su carga de rotura, las probetas con mayor armado transversal, alcanzan mayores cargas, esto se observa claramente en las gráficas:

Se observa que este incremento de carga de las probetas con armado  $4\phi 10$  no se debe al engranamiento de áridos pues supera a los picos de carga a los que llegan las otras probetas fabricadas exactamente con el mismo hormigón (hormigón H-35), por tanto, ese incremento se debe al efecto pasador, como sabemos, la armadura también contribuye a resistir parte del cortante.

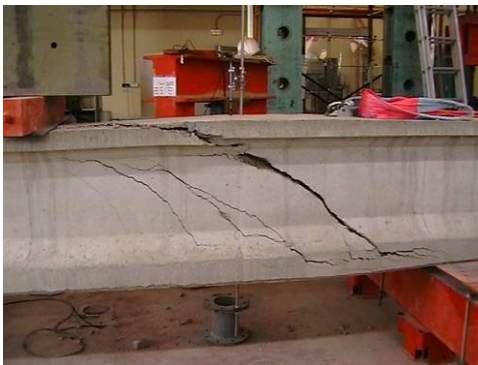
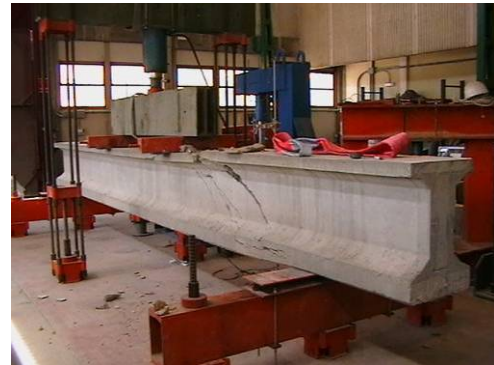
Figura 4.17. Imágenes tras la rotura de la viga armada de HT sin fibras (Viga A)

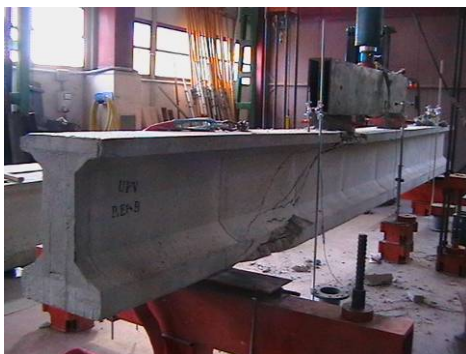
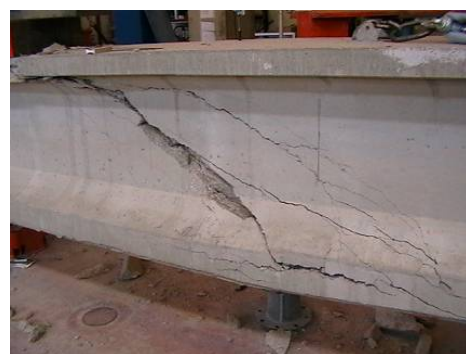
Figura 4.18. Imágenes tras la rotura de la viga armada de HAC sin fibras (Viga B)

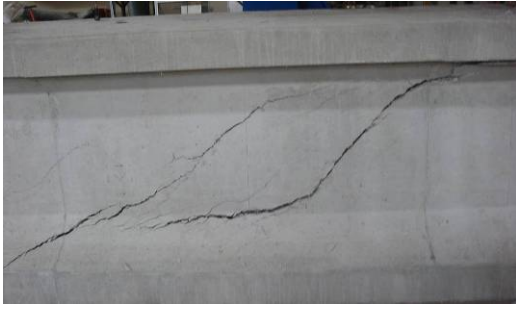
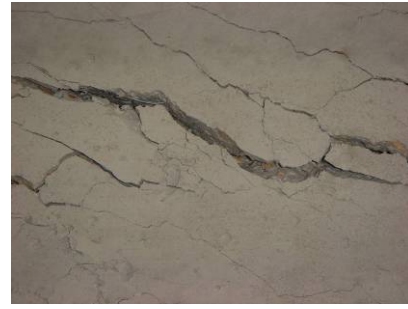
Figura 4.19. Imágenes tras la rotura de la viga armada con fibras (Viga C)

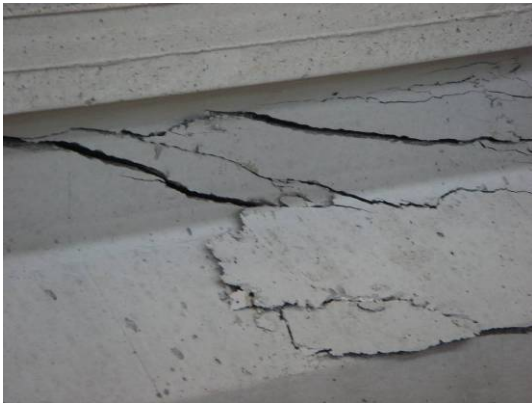
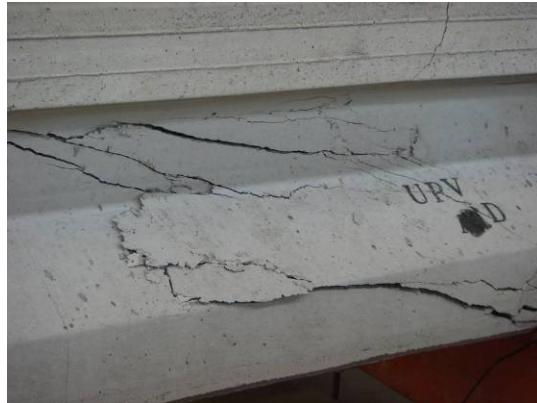
Figura 4.20. Imágenes tras la rotura de la viga pretensada sin fibras (Viga D)

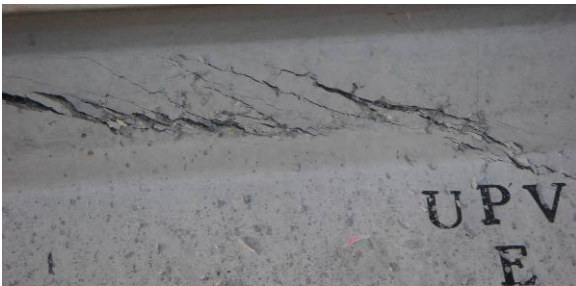
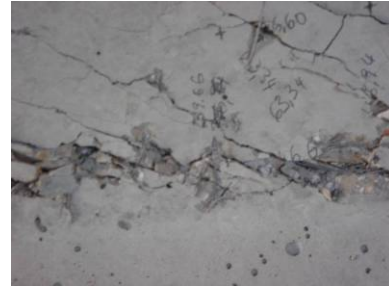
Figura 4.21. Imágenes tras la rotura de la viga pretensada con fibras (Viga E)

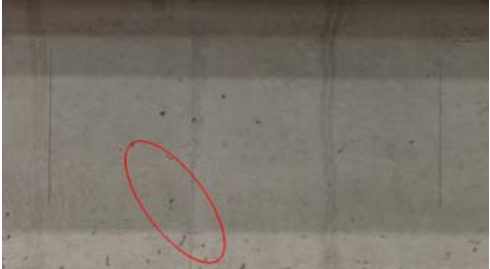
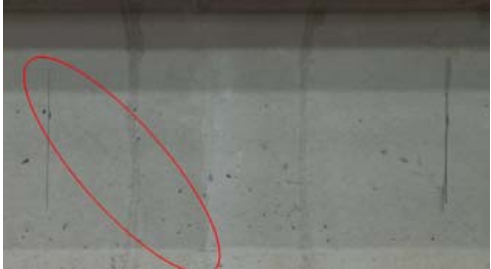
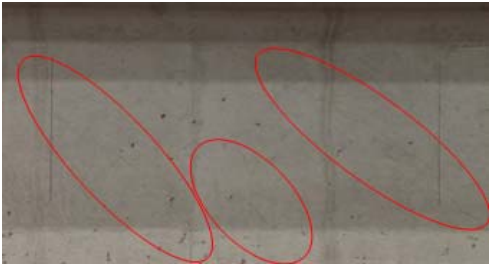
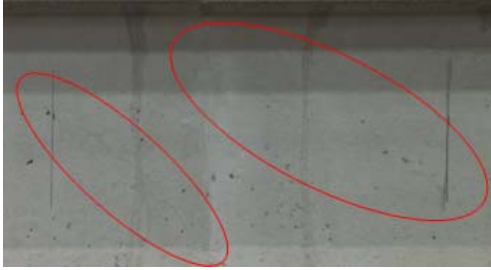
Tabla 4.9. Aspecto de las vigas en cada escalón de carga.

A continuación, se muestra el estado de cada viga conforme va aumentando la carga. Se fue tomando la imagen de cada una de las vigas para escalones de carga cada 10 toneladas. Se observa que no aparecen fisuras hasta las 30 toneladas.

En cuanto a las imágenes observadas en las *Tablas 4.9 a 4.11*, correspondientes al estado del vano de cortante de cada viga para distintos escalones de carga, en rotura se observa que, las fisuras del HAC son más rectas que las del HT.

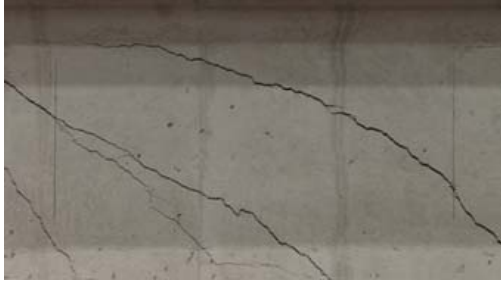
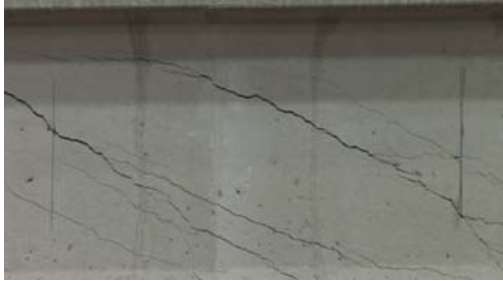
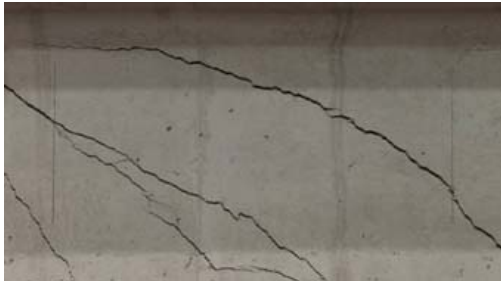
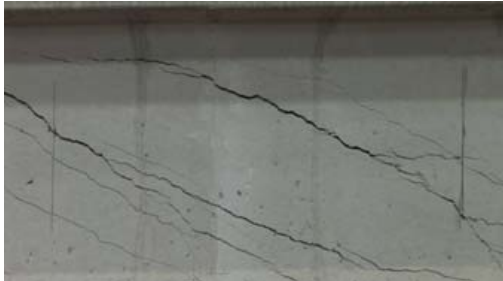
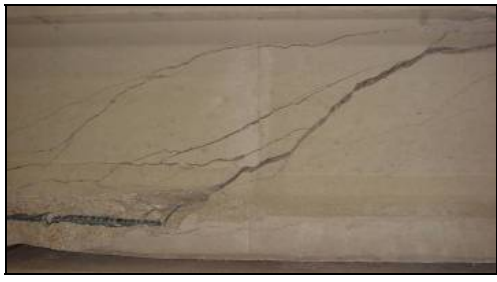
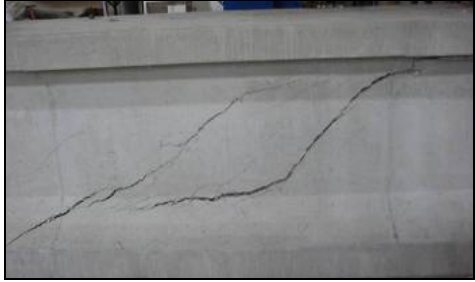
Tabla 4.11. Aspecto de las vigas en cada escalón de carga.

Si comparamos las roturas de las vigas de HAC y de HRF. La viga HAC presenta una rotura con presencia más generalizada de fisuras en la zona de cortante. Dichas fisuras están más abiertas y se provocan de forma descontrolada. Por otro lado, en el caso de la viga HRF, las fisuras llevan una dirección predominante. Existen dos fisuras de mayor envergadura, no como con la viga HAC donde hay muchas. Comparando ambos estados, en la viga HRF las fisuras son más cerradas ya que son cosidas por las fibras lo que impide su apertura y su propagación.

En cuanto a los valores de rotura la diferencia fundamental es que las fibras incrementan la resistencia a cortante respecto del HT y HAC. En cuanto al HT y HAC presentan cargas de rotura similares. ( $HT= 716\text{ KN}$ ;  $HAC= 730\text{ KN}$ ;  $HRF= 1099\text{ KN}$ ).

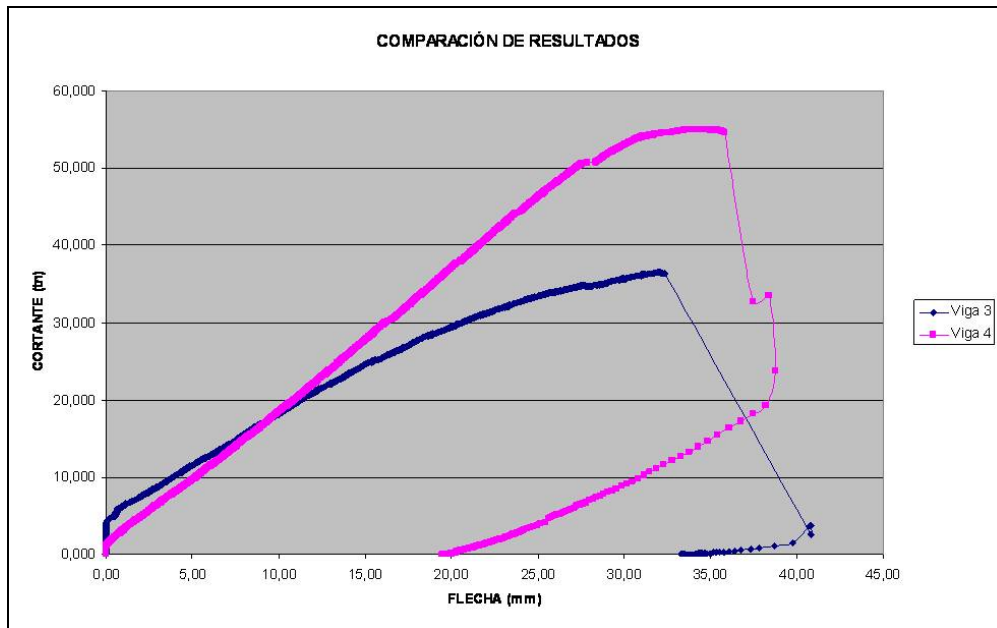
Figura 4.23. Comparación de flechas (HRF vs HAC)

Si comparamos la evolución de la flecha con la carga se observa claramente que la viga de HRF alcanza mayores cargas de rotura y que para flechas del orden de la mitad de la flecha máxima, la viga de HRF está soportando una carga mayor que la viga de HAC o lo que es lo mismo, para un mismo nivel de carga intermedia, la viga de HRF presenta una flecha menor que la viga de HAC. Las fibras hacen que la viga tenga un comportamiento más dúctil frente a cortante.

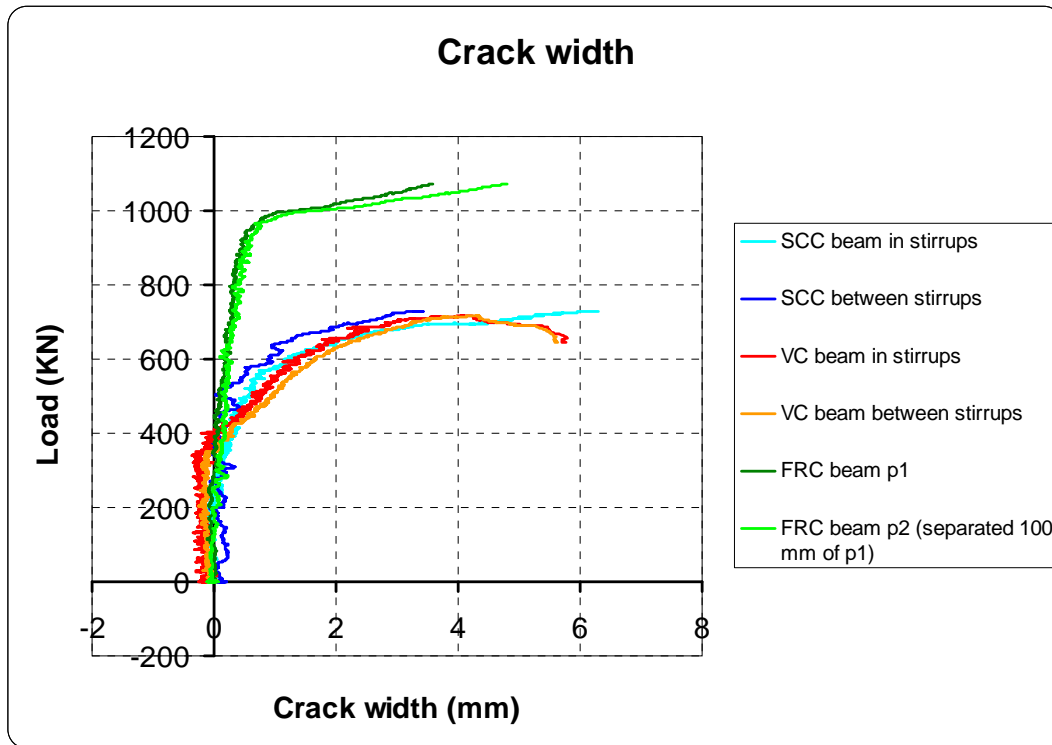
Figura 4.25. Gráfica fuerza-abertura de fisura (HT, HRF, HAC); [ $1t = 10KN$ ]. E. Cuenca (2008)  
Donde: VC=HT; SCC= HAC; FRC= HRF

A partir de esta gráfica (Figura 4.25) se observa, una vez más, que el HRF alcanza mayores cargas de rotura, que sólo se observan diferencias de comportamiento entre HAC y HT en cargas cercanas a la rotura, no habiendo diferencias apreciables en servicio. En cuanto a las diferencias de comportamiento entre aberturas de fisura sobre estribos o entre estribos, dentro de un mismo hormigón sólo se observaron diferencias en cargas cercanas a la rotura para HRF y HAC, siendo en servicio el comportamiento bastante similar, aunque con aberturas de fisura algo mayores entre estribos que sobre estribos.

Observando los gráficos de las figuras 4.24 y 4.25 de este apartado, se observa sólo en estado límite último (cercano a la carga de rotura), pueden observarse aberturas más grandes en hormigón tradicional (HT), pero esto no es importante, pues cuando nos interesa que las aberturas sean pequeñas es en la fase de servicio, donde se observan aberturas muy similares para HT y HAC. Además, ambas vigas (una de HT y otra de HAC), llegan a la misma carga de rotura.

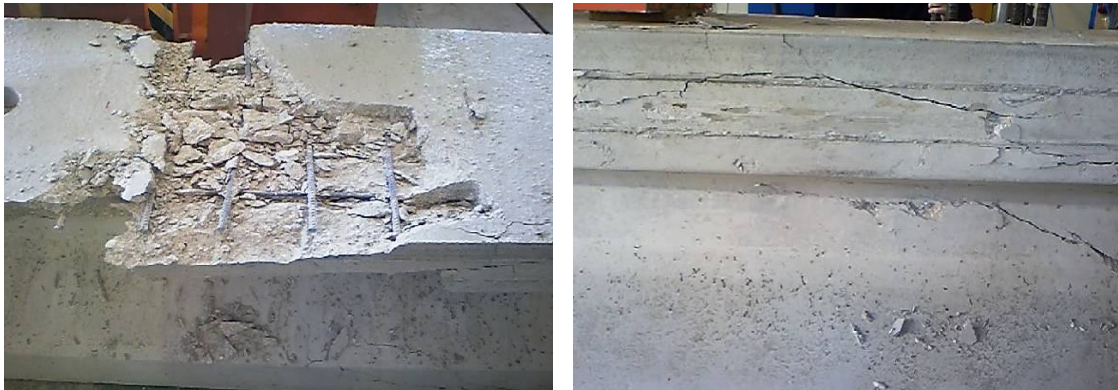
En cuanto a la Fase 2, en el caso de la viga 1, el fallo se produjo por compresión en el ala superior de la viga (fallo por compresión en cabeza comprimida), provocando que se desprendiera el hormigón y que el armado transversal quedase visto mientras que en la misma fase, para la viga 2, la rotura se produjo por un fallo en la adherencia

Figura 4.27. Comparación segunda fase de ensayo. Viga 1 vs. Viga 2.

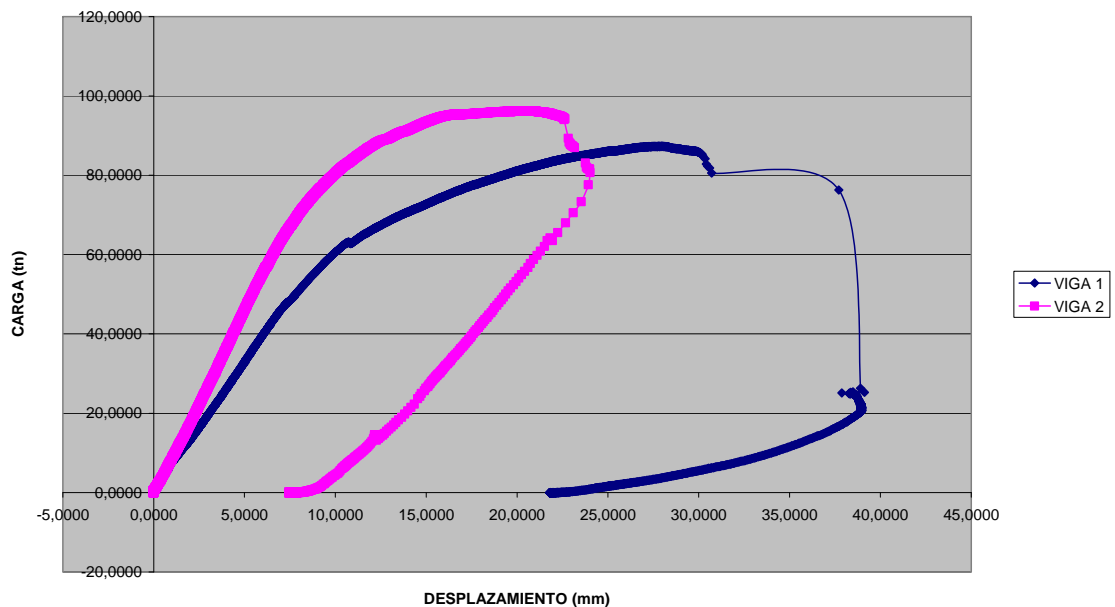
Figura 4.28. Comparación de resultados. Viga 1 vs. Viga 2.

La viga 1 en la segunda fase del ensayo rompió por cabeza comprimida cuando actuaba un cortante de 873kN. El cortante último esperado por cálculo era de 629,27kN lo que supone una variación de un 139%. En comparación con la fase 1, se verifica que el incremento no es tan notable, esto es así porque en este caso la rotura de la viga no ha sido por cortante sino rotura por compresión del hormigón, por tanto,

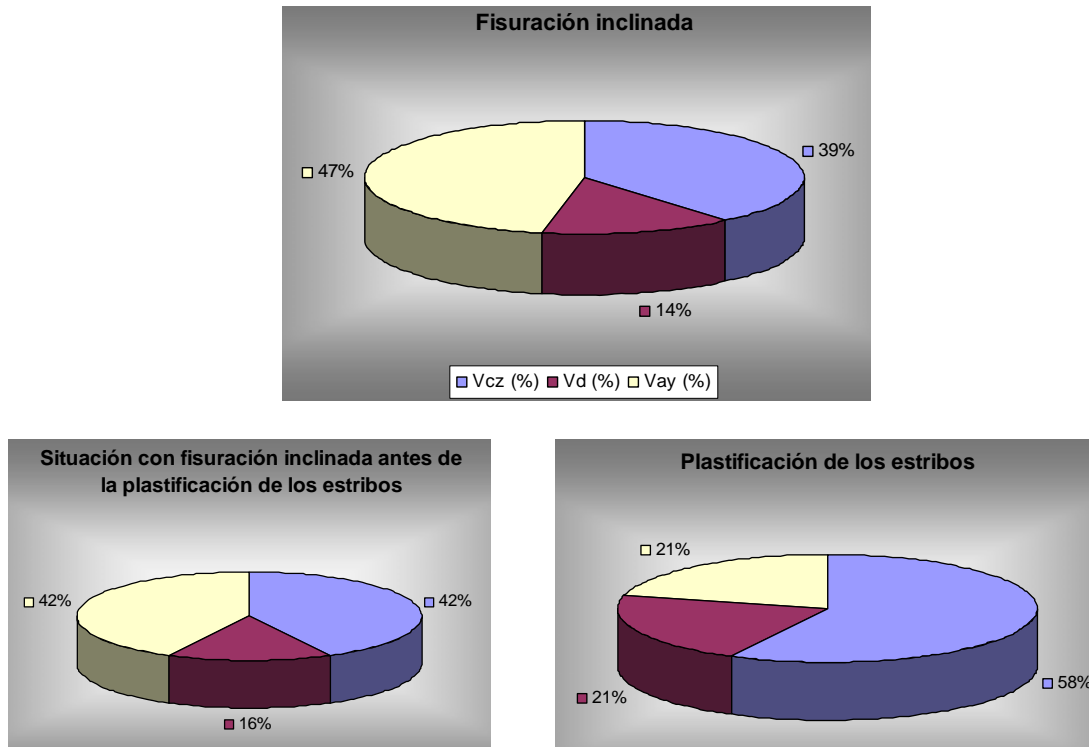
- $V_{cz}$  = Cortante resistido por la cabeza comprimida
- $V_{ay}$  = Cortante resistido por engranamiento de áridos
- $V_d$  = Cortante resistido por efecto pasador

Figura 4.29. Parámetros de Vc en las distintas fases de un ensayo. E. Cuenca (2008)
