**ESTUDIO DE LA NIDIFICACIÓN DEL ÁNADE AZULÓN  
EN EL PARQUE NATURAL DE L'ALBUFERA DE  
VALENCIA Y VALORACIÓN DEL IMPACTO POR  
ATROPELLO QUE PRODUCE LA CARRETERA CV-500  
SOBRE LA POBLACIÓN DE ESTA ESPECIE.**

**TESINA DE MÁSTER**

CAROLINA GARCÍA SUIKKANEN

**VALENCIA, SEPTIEMBRE DE 2008**

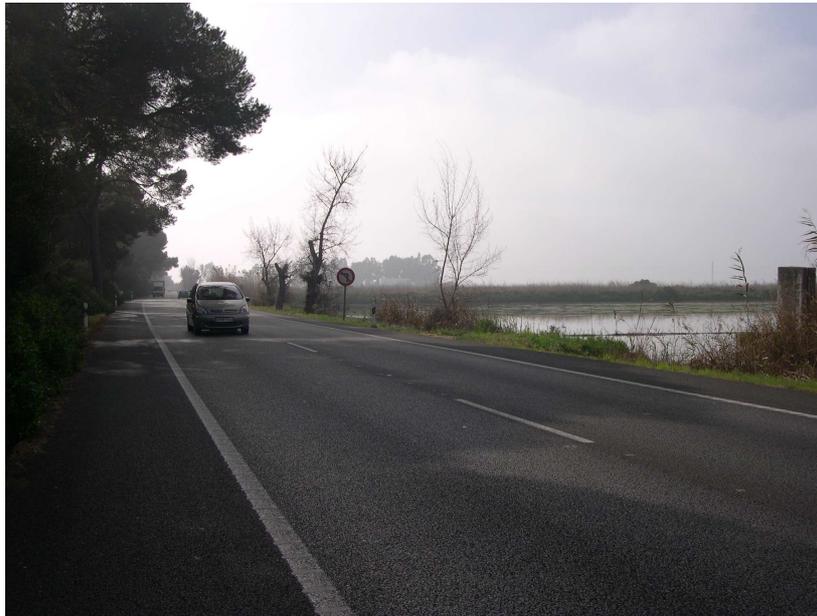
Foto 2.1.- Vista en sentido Cullera de un tramo de la carretera estudiada. A la izquierda (Este), se observa la Devesa y al otro lado los arrozales.

Esta carretera tiene su inicio al sur de la ciudad de Valencia. En los primeros 4,9 kms la carretera es una autovía de dos carriles para cada sentido. Sin embargo, al llegar a la rotonda del p.k. 6+500, la estructura de la carretera varía. A partir de ese punto la carretera consiste en una calzada de 8 metros, con un carril para cada sentido y su correspondiente arcén de 1 m. (foto 2.1).

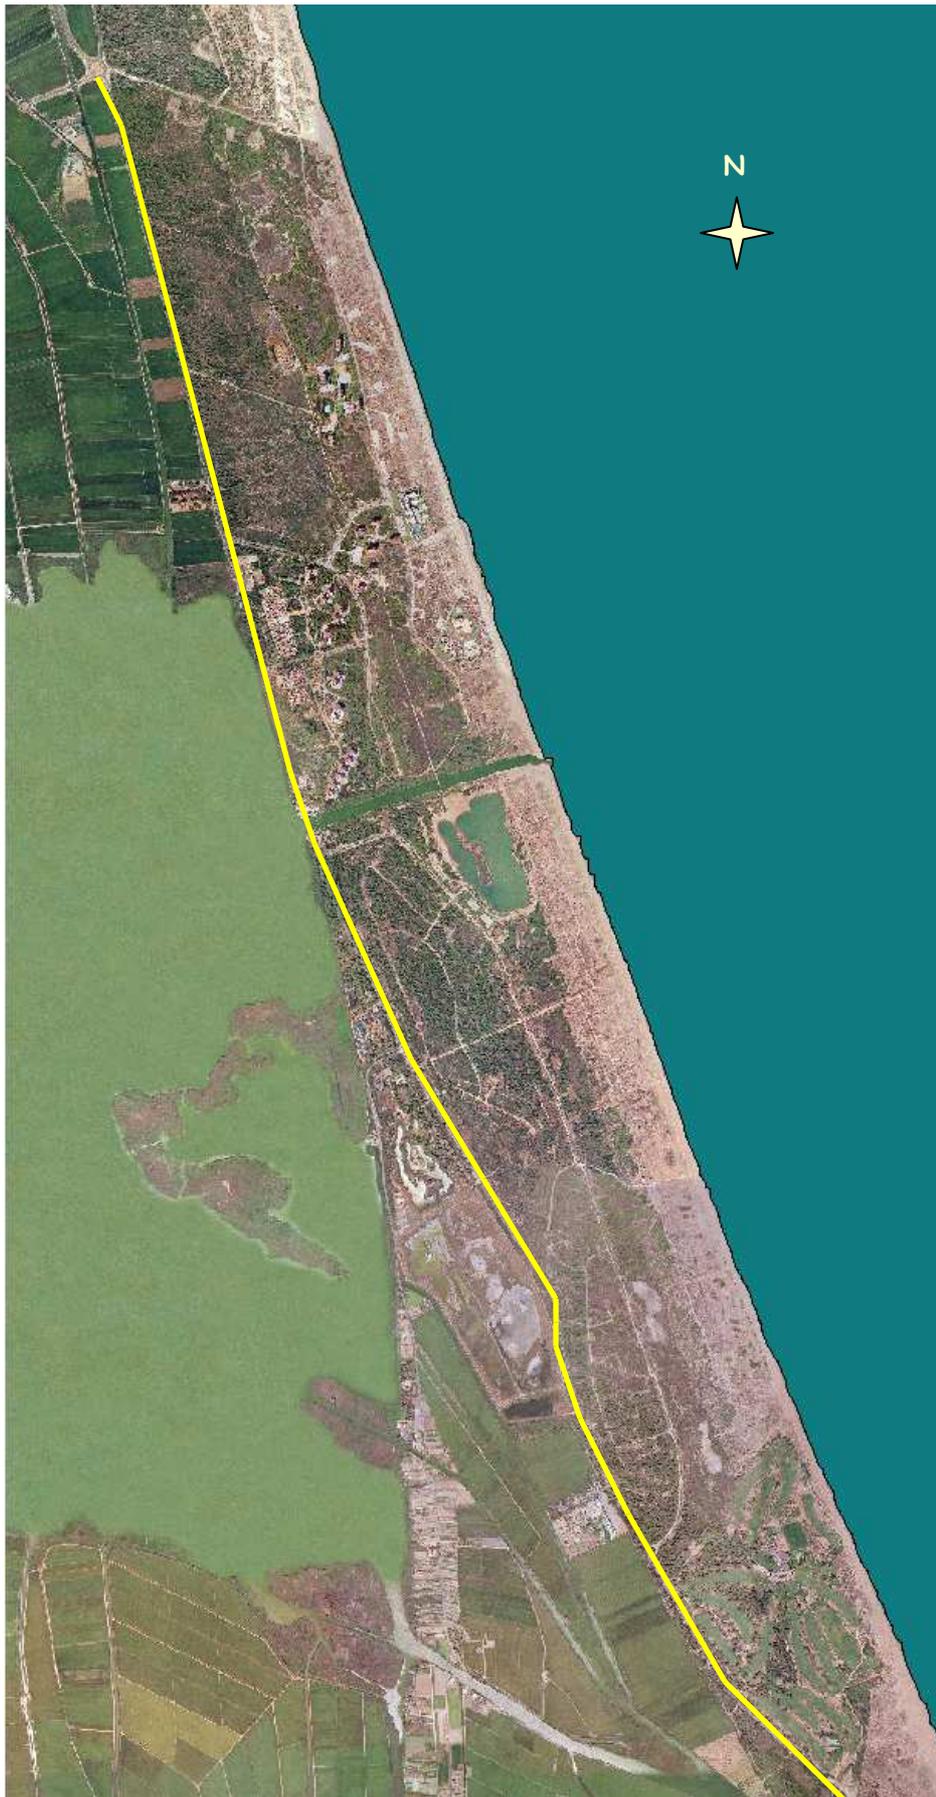
Foto 2.2.- Vista general del entorno del tramo de estudio de la carretera CV-500

Una perspectiva más amplia se puede observar en la foto 2.2, en la cual se aprecia con detalle el entorno en el que se encuentra esta carretera. La Devesa presenta zonas de hábitats naturales y otras donde éste ha sido transformado o alterado (campo de golf, urbanizaciones, etc.).

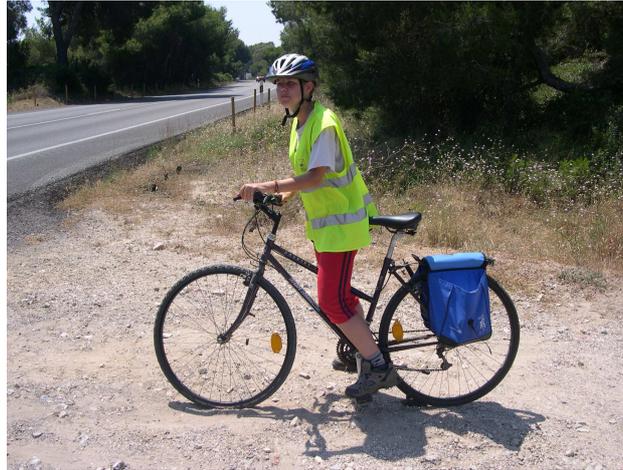
Foto 2.10.- Equipo empleado para el estudio de los atropellos.

- Material utilizado en el seguimiento de los atropellos (foto 2.10):
  - Bicicleta equipada con cuentakilómetros y portamaletas.
  - Medidas de seguridad usadas en los desplazamientos en bicicleta: casco y chaleco reflectante.
  - Bolsa para bicicletas en la que se transportan los materiales para el registro de atropellos.
  - Libreta y lápices para las anotaciones en campo.
  - Spray para marcar los animales atropellados.
  - Reloj para anotar la hora de inicio y final de los recorridos, y para registrar la densidad de tráfico.
  - Dispositivo GPS para marcar la localización de los atropellos.
  - Cámara de fotos digital Nikon Coolpix 4300.

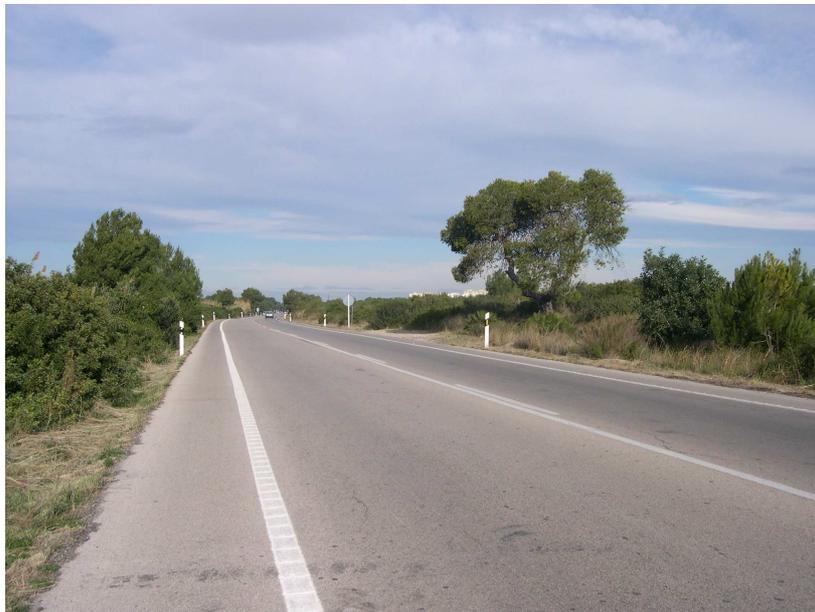
Foto 3.1.- Vista de la estructura general de la carretera CV-500 en la zona estudiada.

- En el margen Este de la carretera, entre los p.k. 6+500 al 7+150, hay un carril bici, que se encuentra separado de la carretera en parte mediante una especie de glorieta y en parte mediante un murete. Esta estructura constituye un obstáculo difícil de superar para las familias de collverd, en concreto para los pollos.
- Una circunstancia que debemos comentar respecto al tramo de carretera estudiado es que los vehículos, cuando la densidad de circulación lo permite, muy frecuentemente alcanzan velocidades muy elevadas, pudiendo ser normal la circulación a más de 100 Km/h y en algunos casos mucho más.

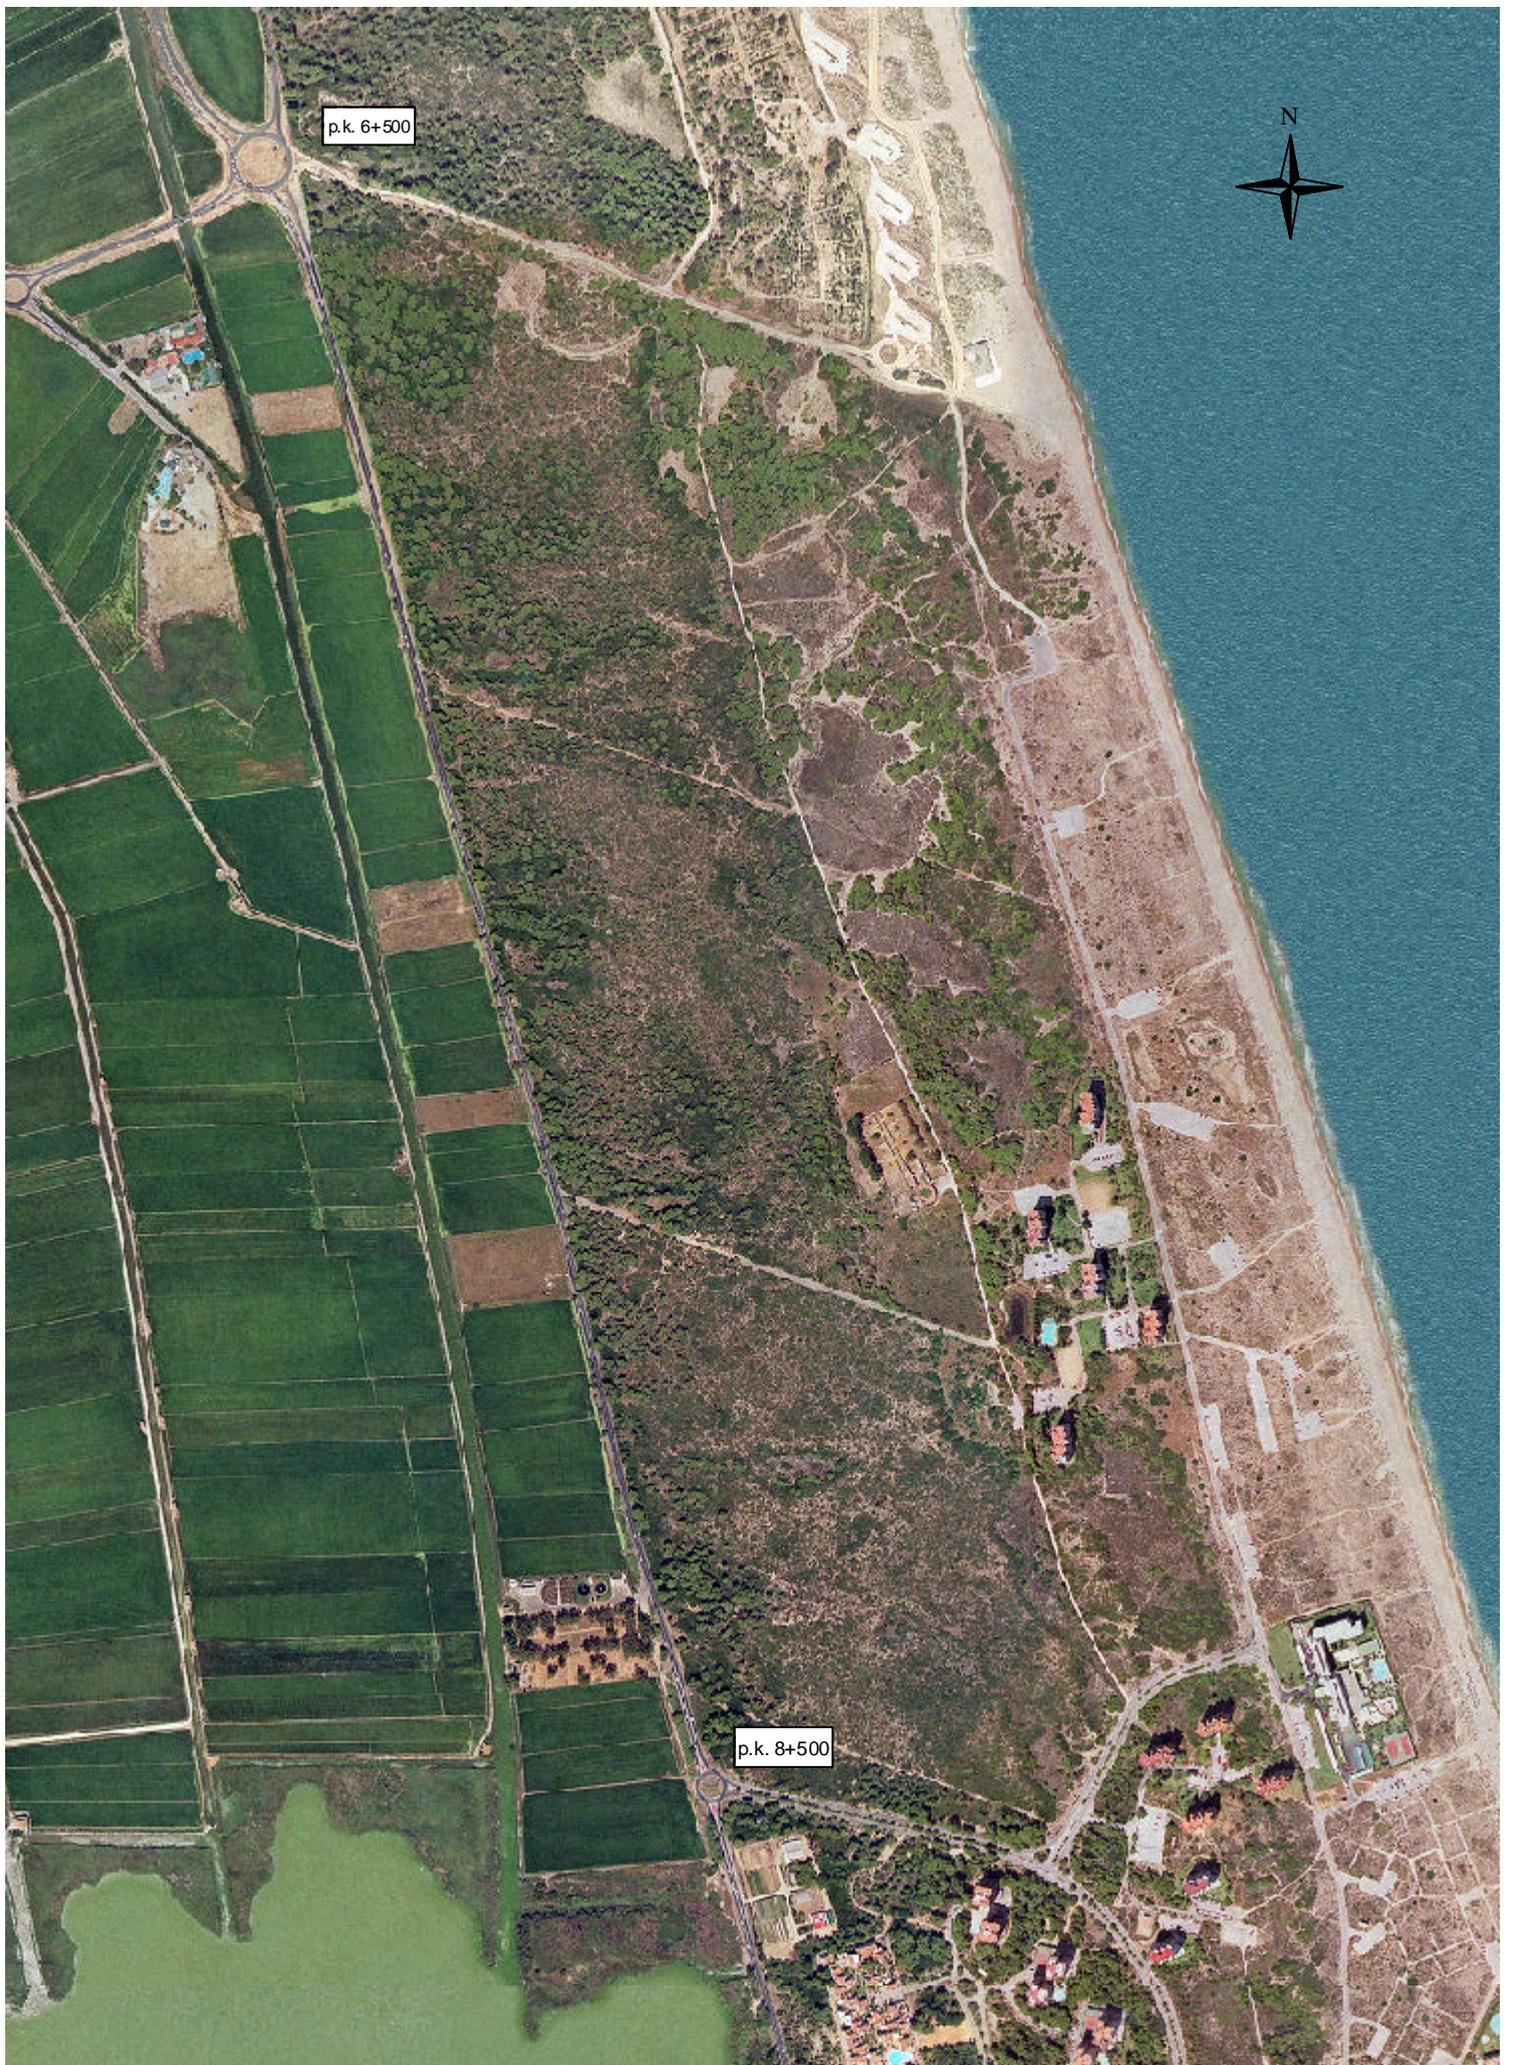
Foto 3.2.- Vista general del Sector I de la carretera CV-500 (entre las rotondas de los p.k. 6+500 y 8+500).  
Escala 1:9.000.

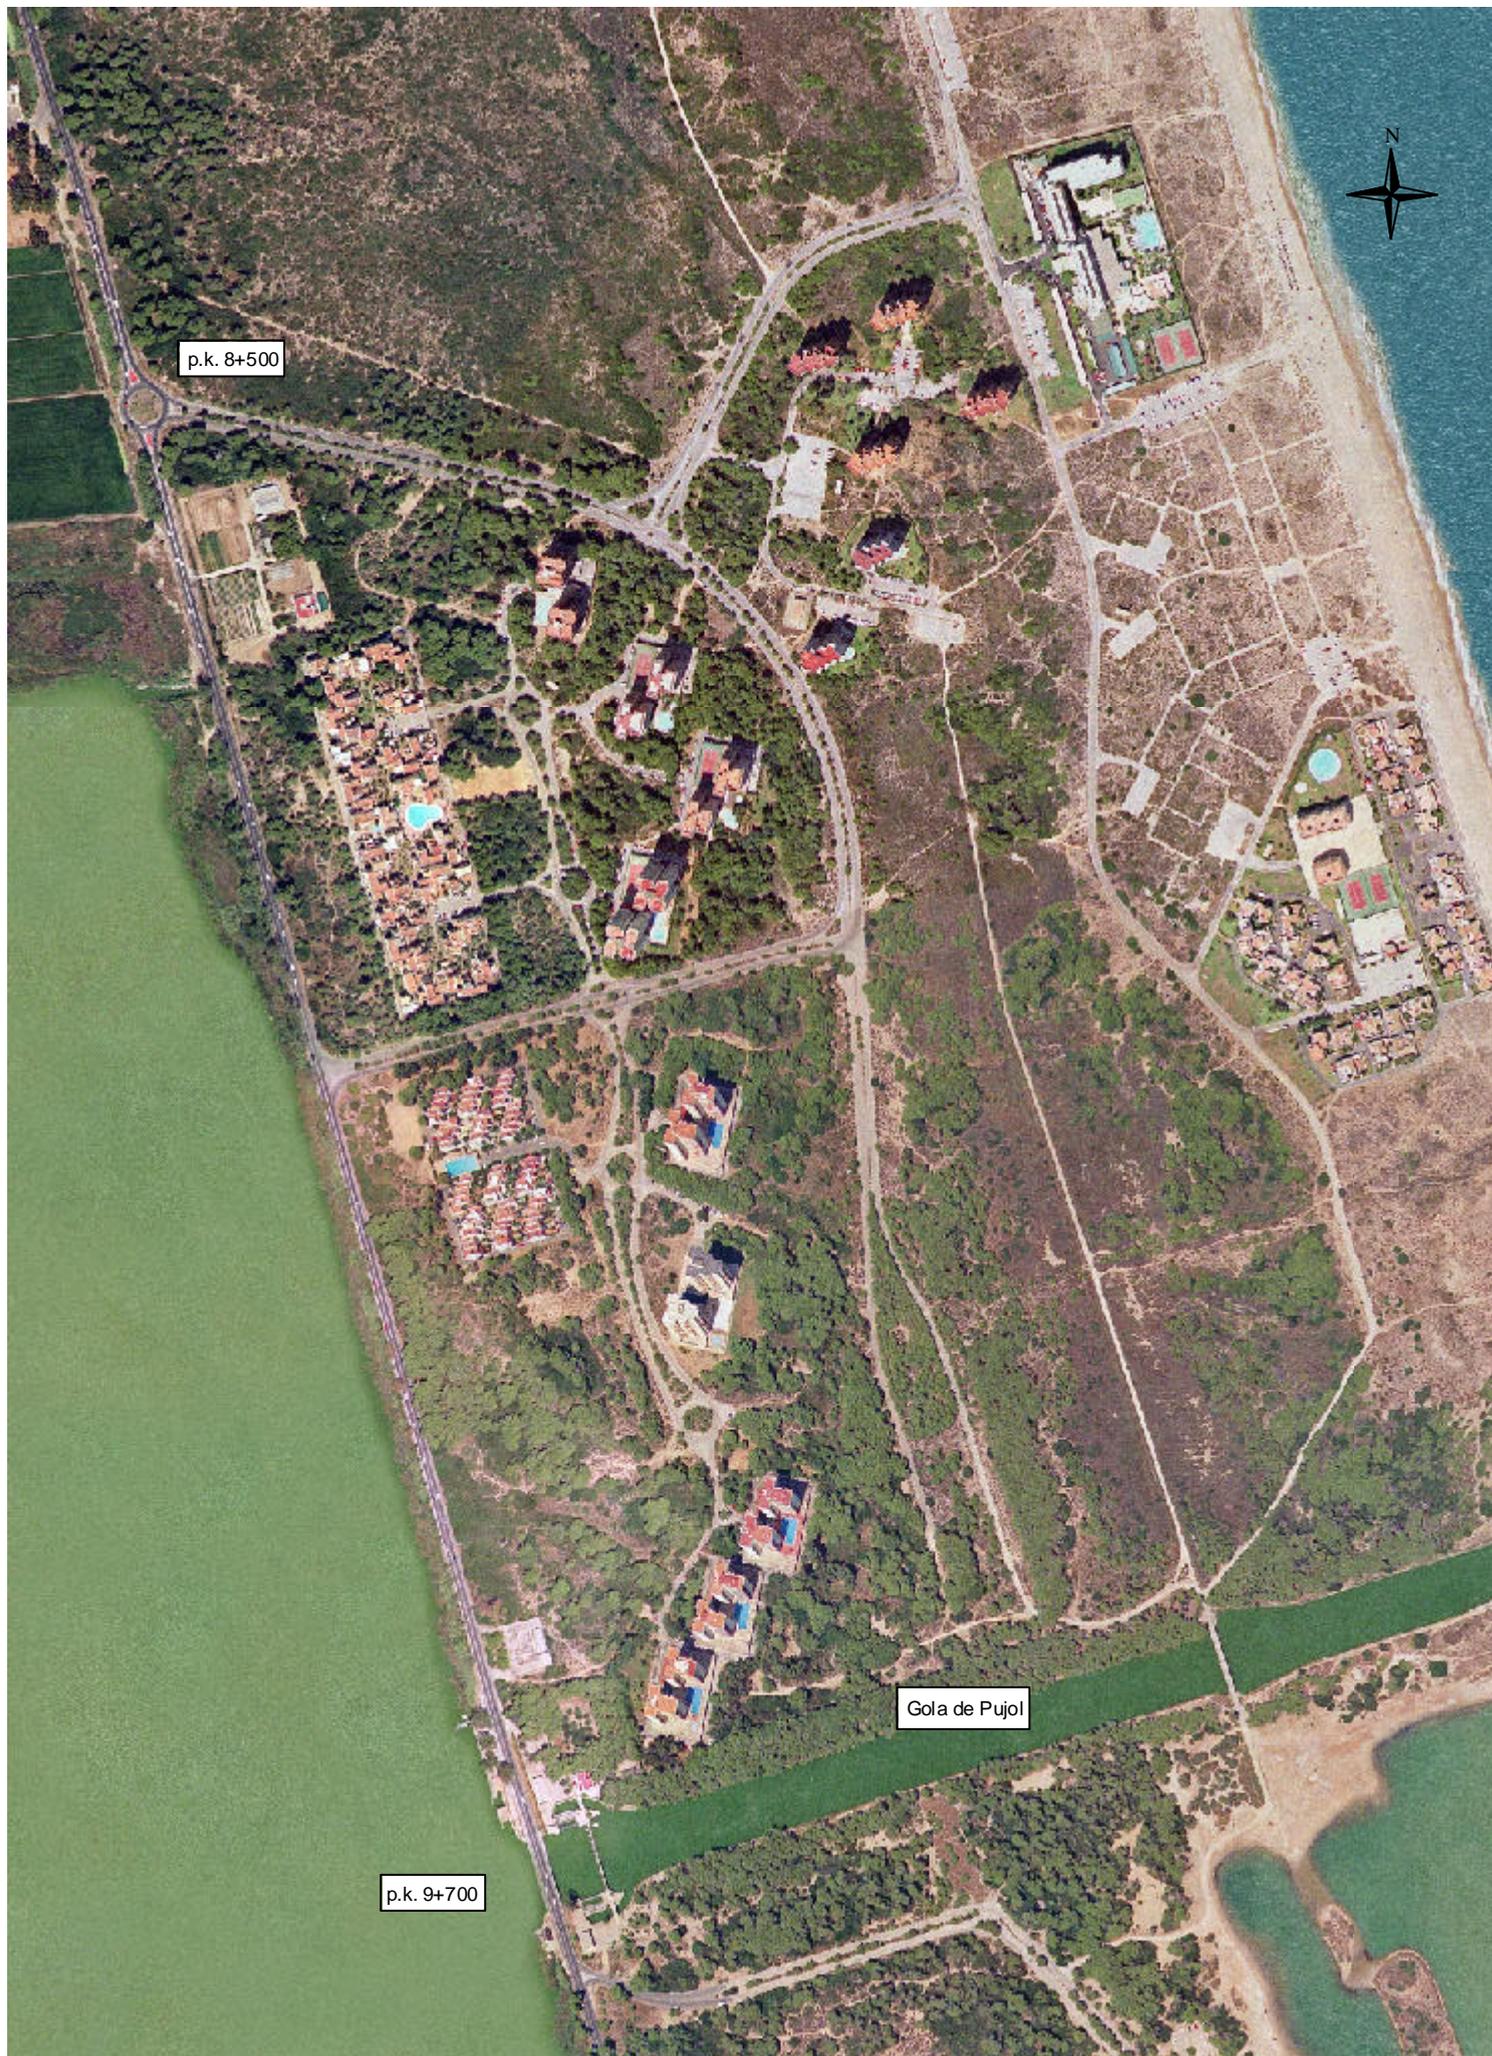
Foto 3.3.- Vista general del Sector II. La Devesa en esta zona se encuentra intensamente urbanizada.  
Escala 1:6.000.

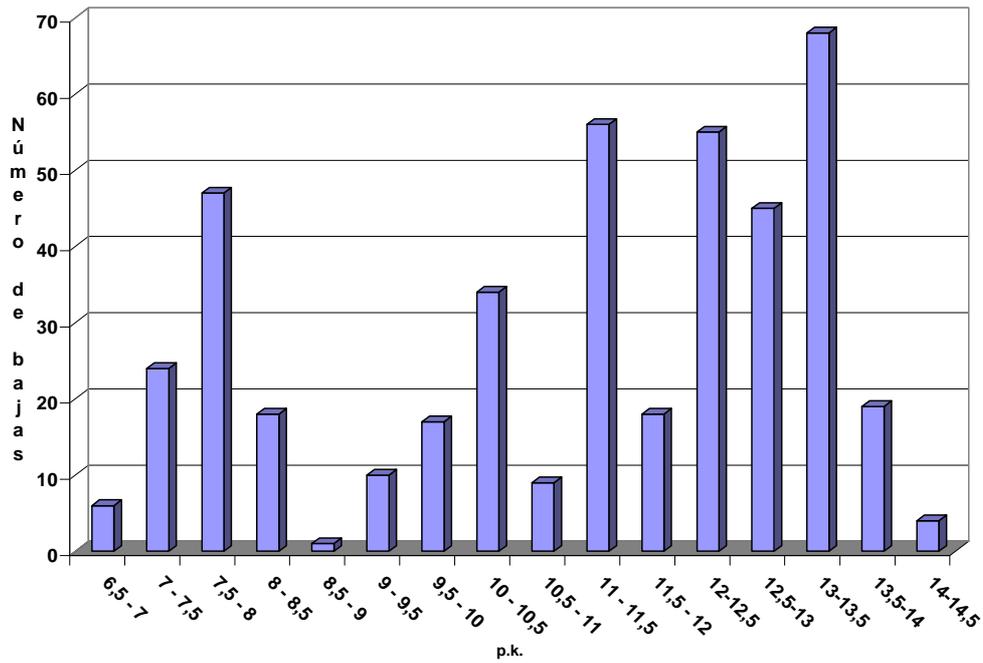
Figura 3.1.- Número de bajas registradas a lo largo del tramo de carretera estudiado. Datos 2007.

Las diferencias que se observan en estas dos gráficas son similares a las diferencias observadas en los años anteriores, en las que se observa que el pico de mortalidad del p.k. 13 al 13+500 siempre pierde importancia respecto al p.k. 12 al 12+500 si en vez de considerar el número de bajas se considera el número de atropellos. Esto da a entender que el número de bajas por atropello en el tramo del p.k. 13 al 13+500 es mayor que en los dos máximos que le preceden en los pk 11 y 12.

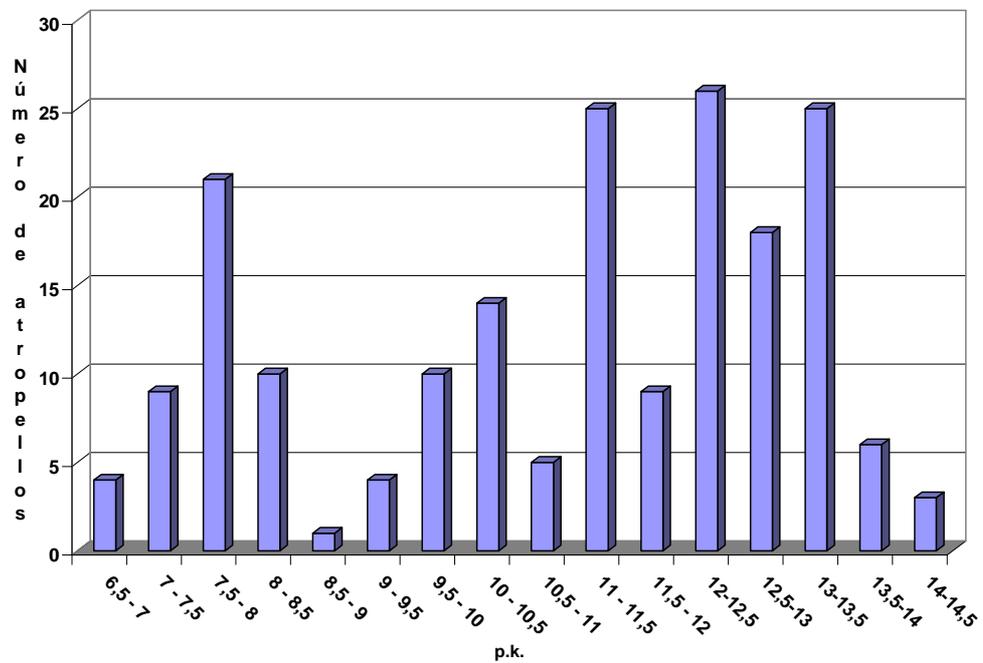
Figura 3.2.- Número de atropellos registrados a lo largo del tramo de carretera estudiado. Datos 2007.

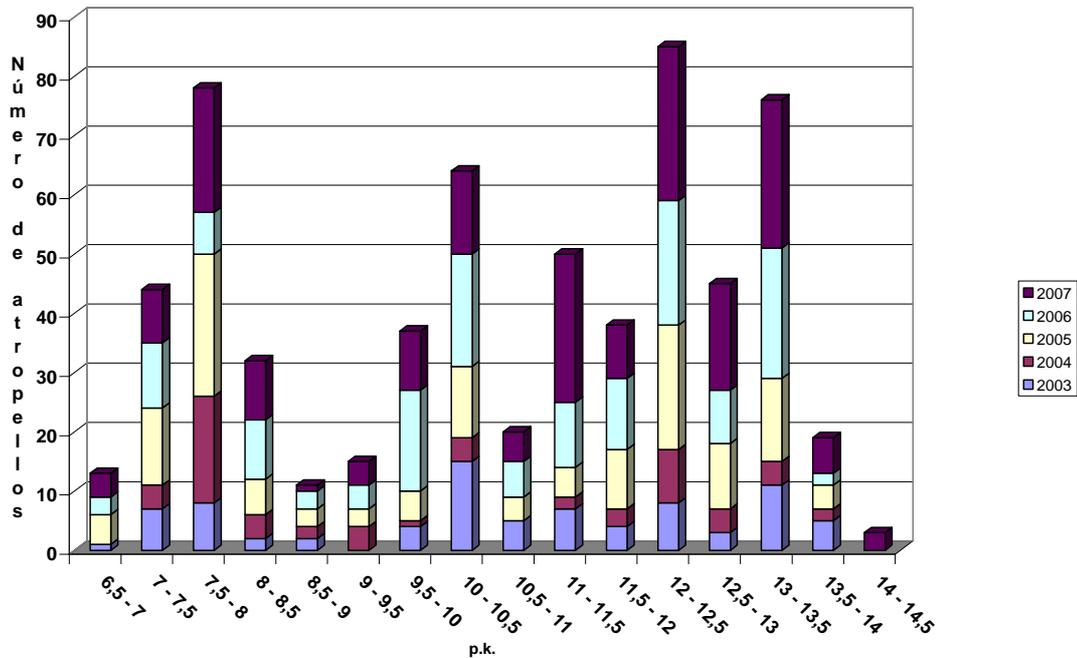
Figura 3.3.- Número de atropellos registrados a lo largo del tramo de carretera estudiado entre los años 2003 y 2007.

Si se hace una comparativa de los resultados obtenidos en cuanto la distribución de los atropellos de grupos familiares para los diferentes años, se pueden observar diferencias y similitudes interesantes (figura 3.3).

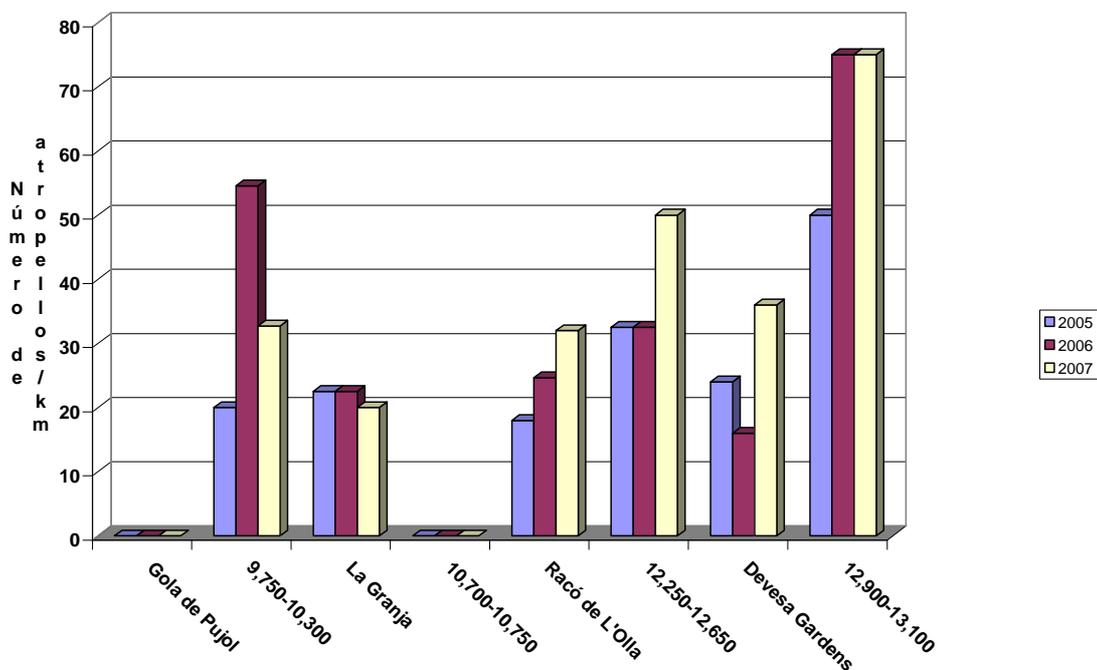
Figura 3.4.- Tasas de atropellos en el Sector III considerando las diferentes estructuras que pueden suponer una barrera en el movimiento de las familias de collverd al marjal. Datos 2005, 2006 y 2007.

corresponde con una zona de arrozal directamente expuesta a la carretera, se observa la presencia de un ligero efecto embudo dónde la mortalidad es más elevada

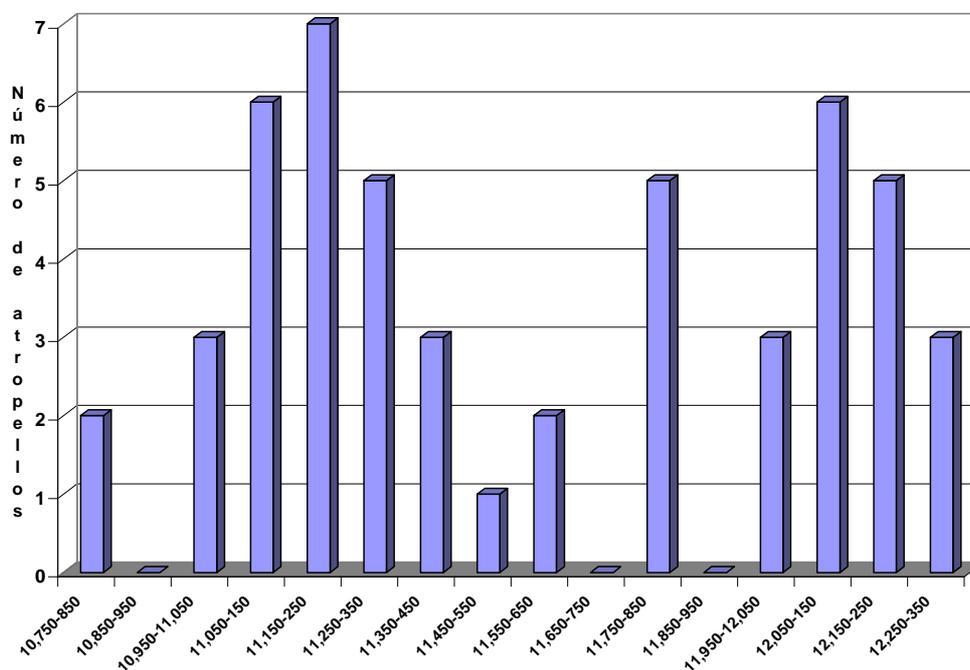
Figura 3.5.- Distribución de atropellos de ánade azulón cada 50 m frente al Racó de l'Olla. Datos 2007.

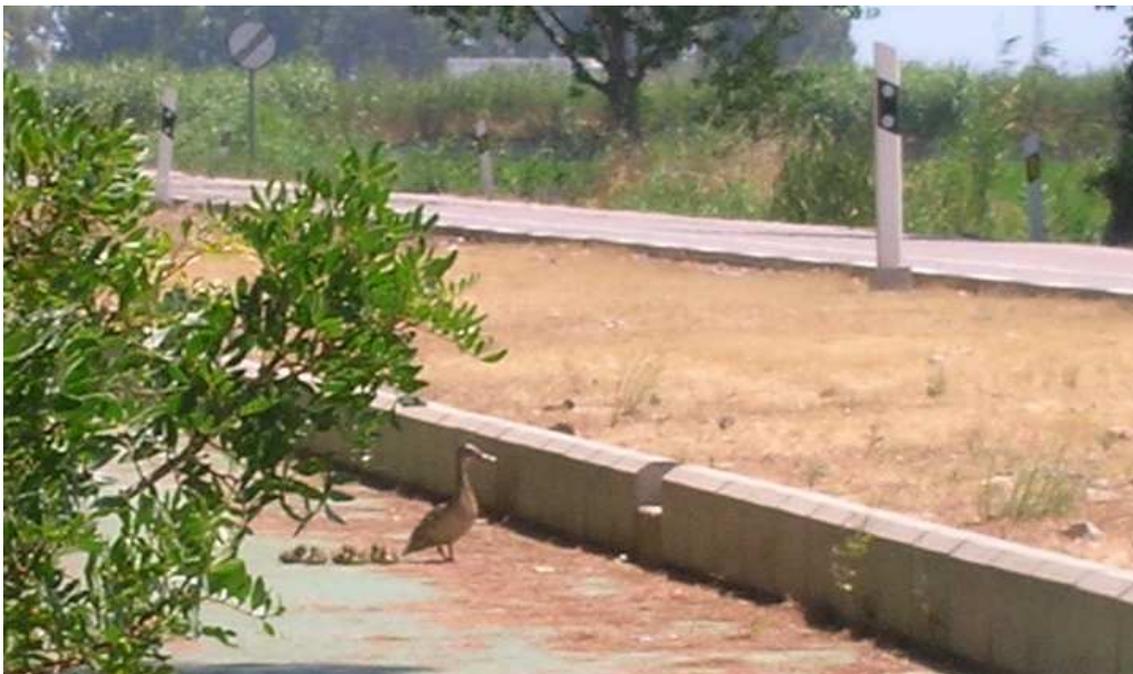
Foto 3.6.- Hembra de ánade azulón atravesando el carril bici en dirección a la carretera seguida de sus pollos. Se observa cómo el lugar elegido para cruzar es un punto en el que el escalón de separación de la isleta está roto.

La dificultad en el momento del cruce se ha observado de forma directa durante la realización del estudio. En algunas ocasiones se han visto familias de ánade azulón intentando atravesar este tramo de carretera. La hembra suele tomar muchas precauciones, por lo que en cuanto ve a cualquier persona o ciclista que se aproxima por el carril bici vuelve rápido a esconderse entre la vegetación. En una ocasión se llegó a ver una misma familia de collverd intentando cruzar la carretera durante más de 3 horas. Asimismo se ha observado como las hembras suelen superar el escalón por los tramos en los que éste se encuentra roto o hundido, ya que les resulta más fácil a los pollos superarlo (foto 3.6).

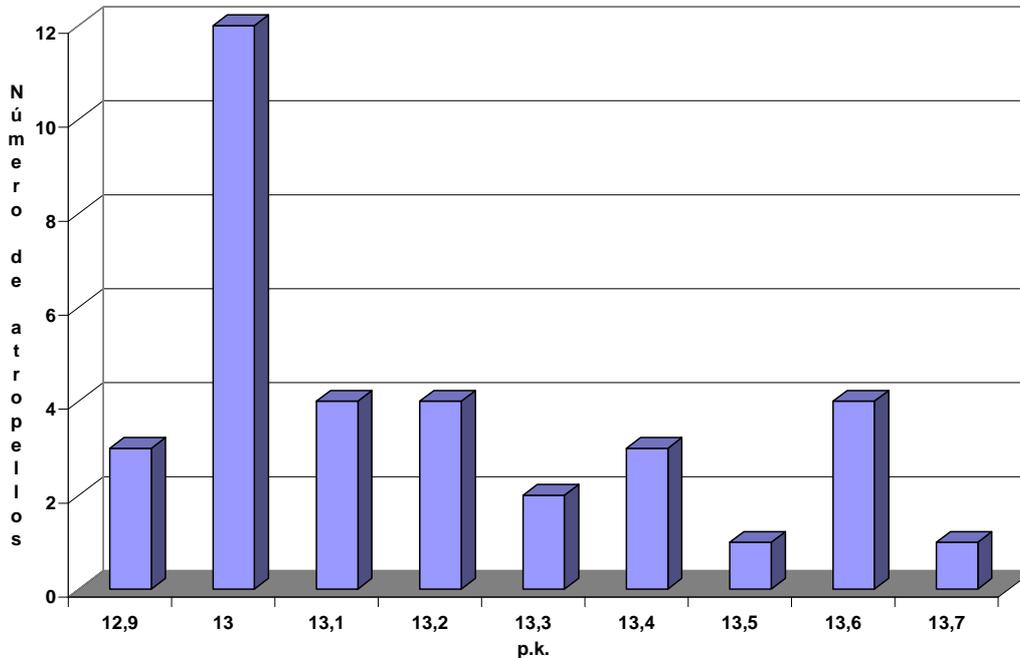
Figura 3.6.- Tasas de atropello frente al Parador Nacional. Datos 2007.

de carretera vecinos (figura 3.6). Esta situación no responde a un momento aislado, ya que se ha repetido durante todos los años de estudio. Existen varios factores que pueden estar influyendo en la presencia de este máximo de mortalidad.

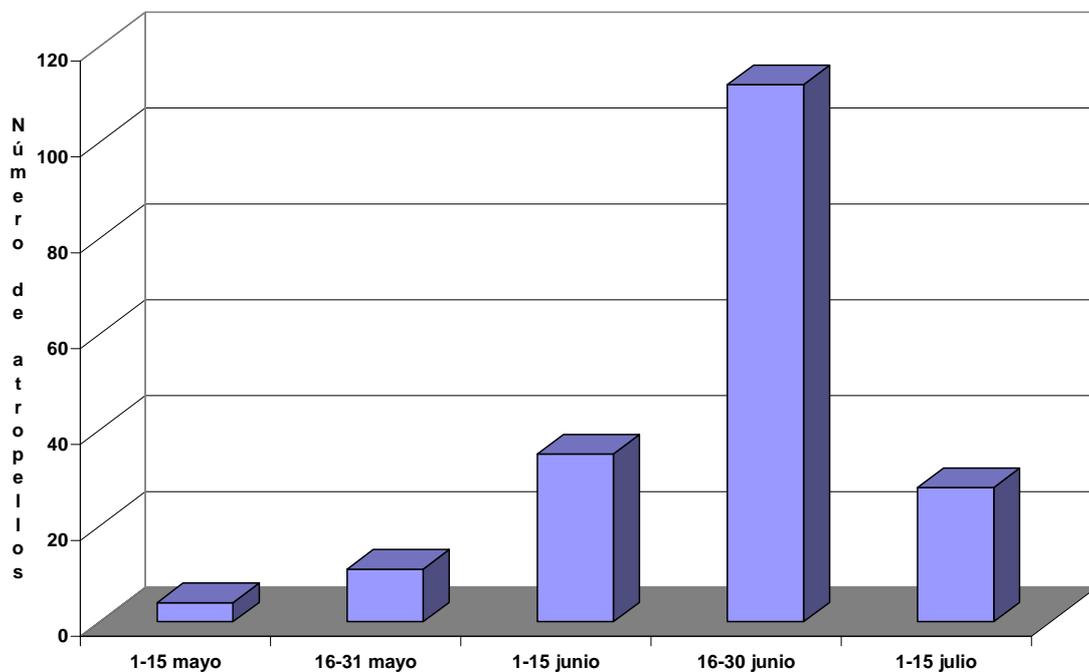
Figura 3.7.- Evolución temporal de los atropellos agrupados en periodos de 15 días. Datos 2007.

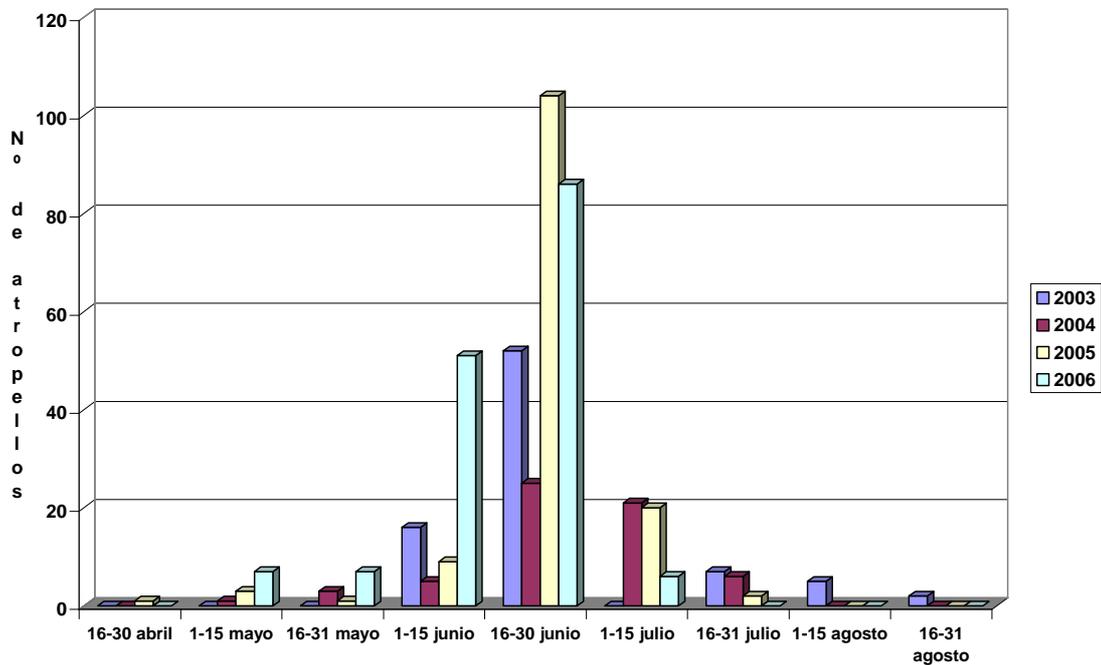
Figura 3.8.- Evolución temporal de los atropellos agrupados en periodos de 15 días de los años 2003 al 2006.

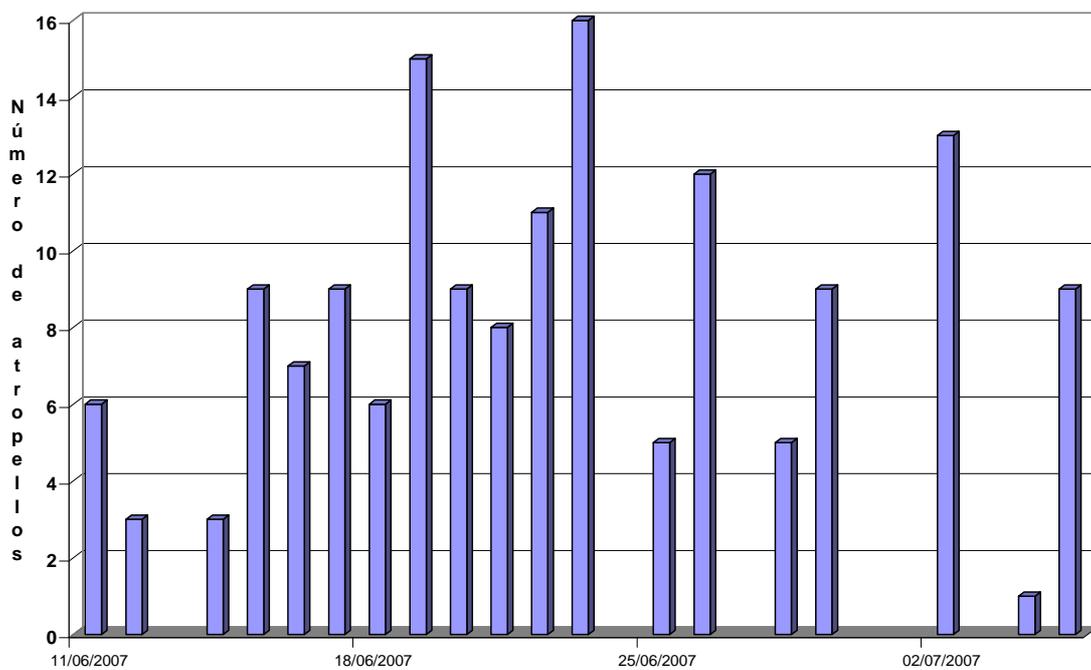
Figura 3.9.- Número de atropellos diarios durante el periodo más crítico de mortalidad. Datos 2007.

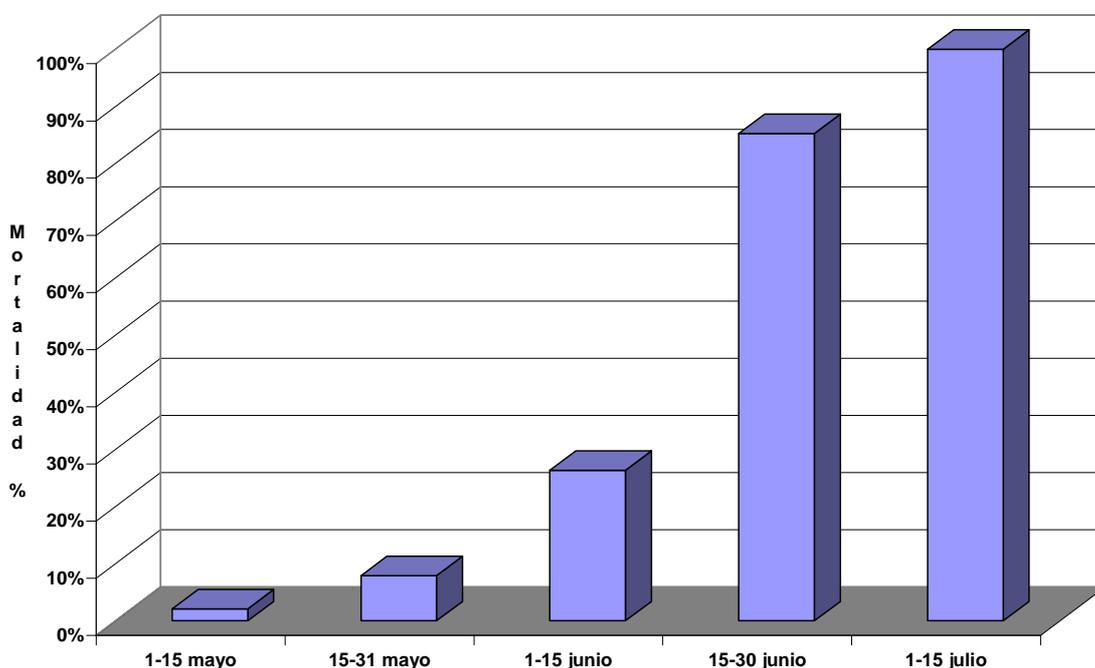
Figura 3.10.- Representación de la mortalidad acumulada de collverd durante el período de estudio. Datos 2007.

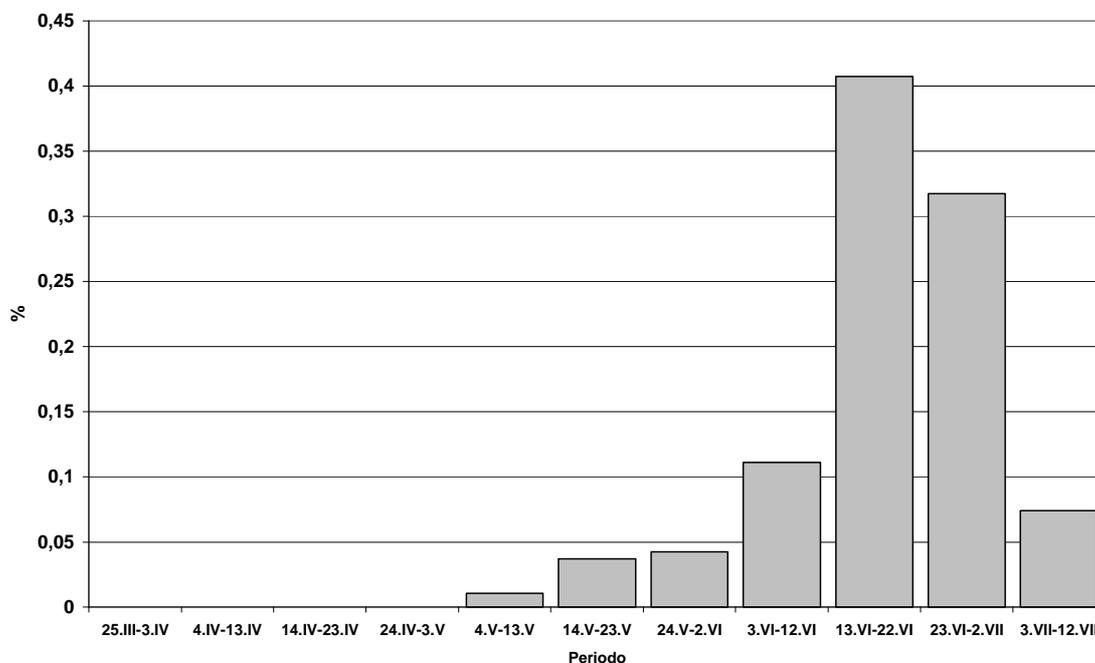
Figura 3.14.- Distribución de la frecuencia (%) de los atropellos de pollos de ánade azulón en la CV-500 durante 2007, según los periodos empleados para las eclosiones.

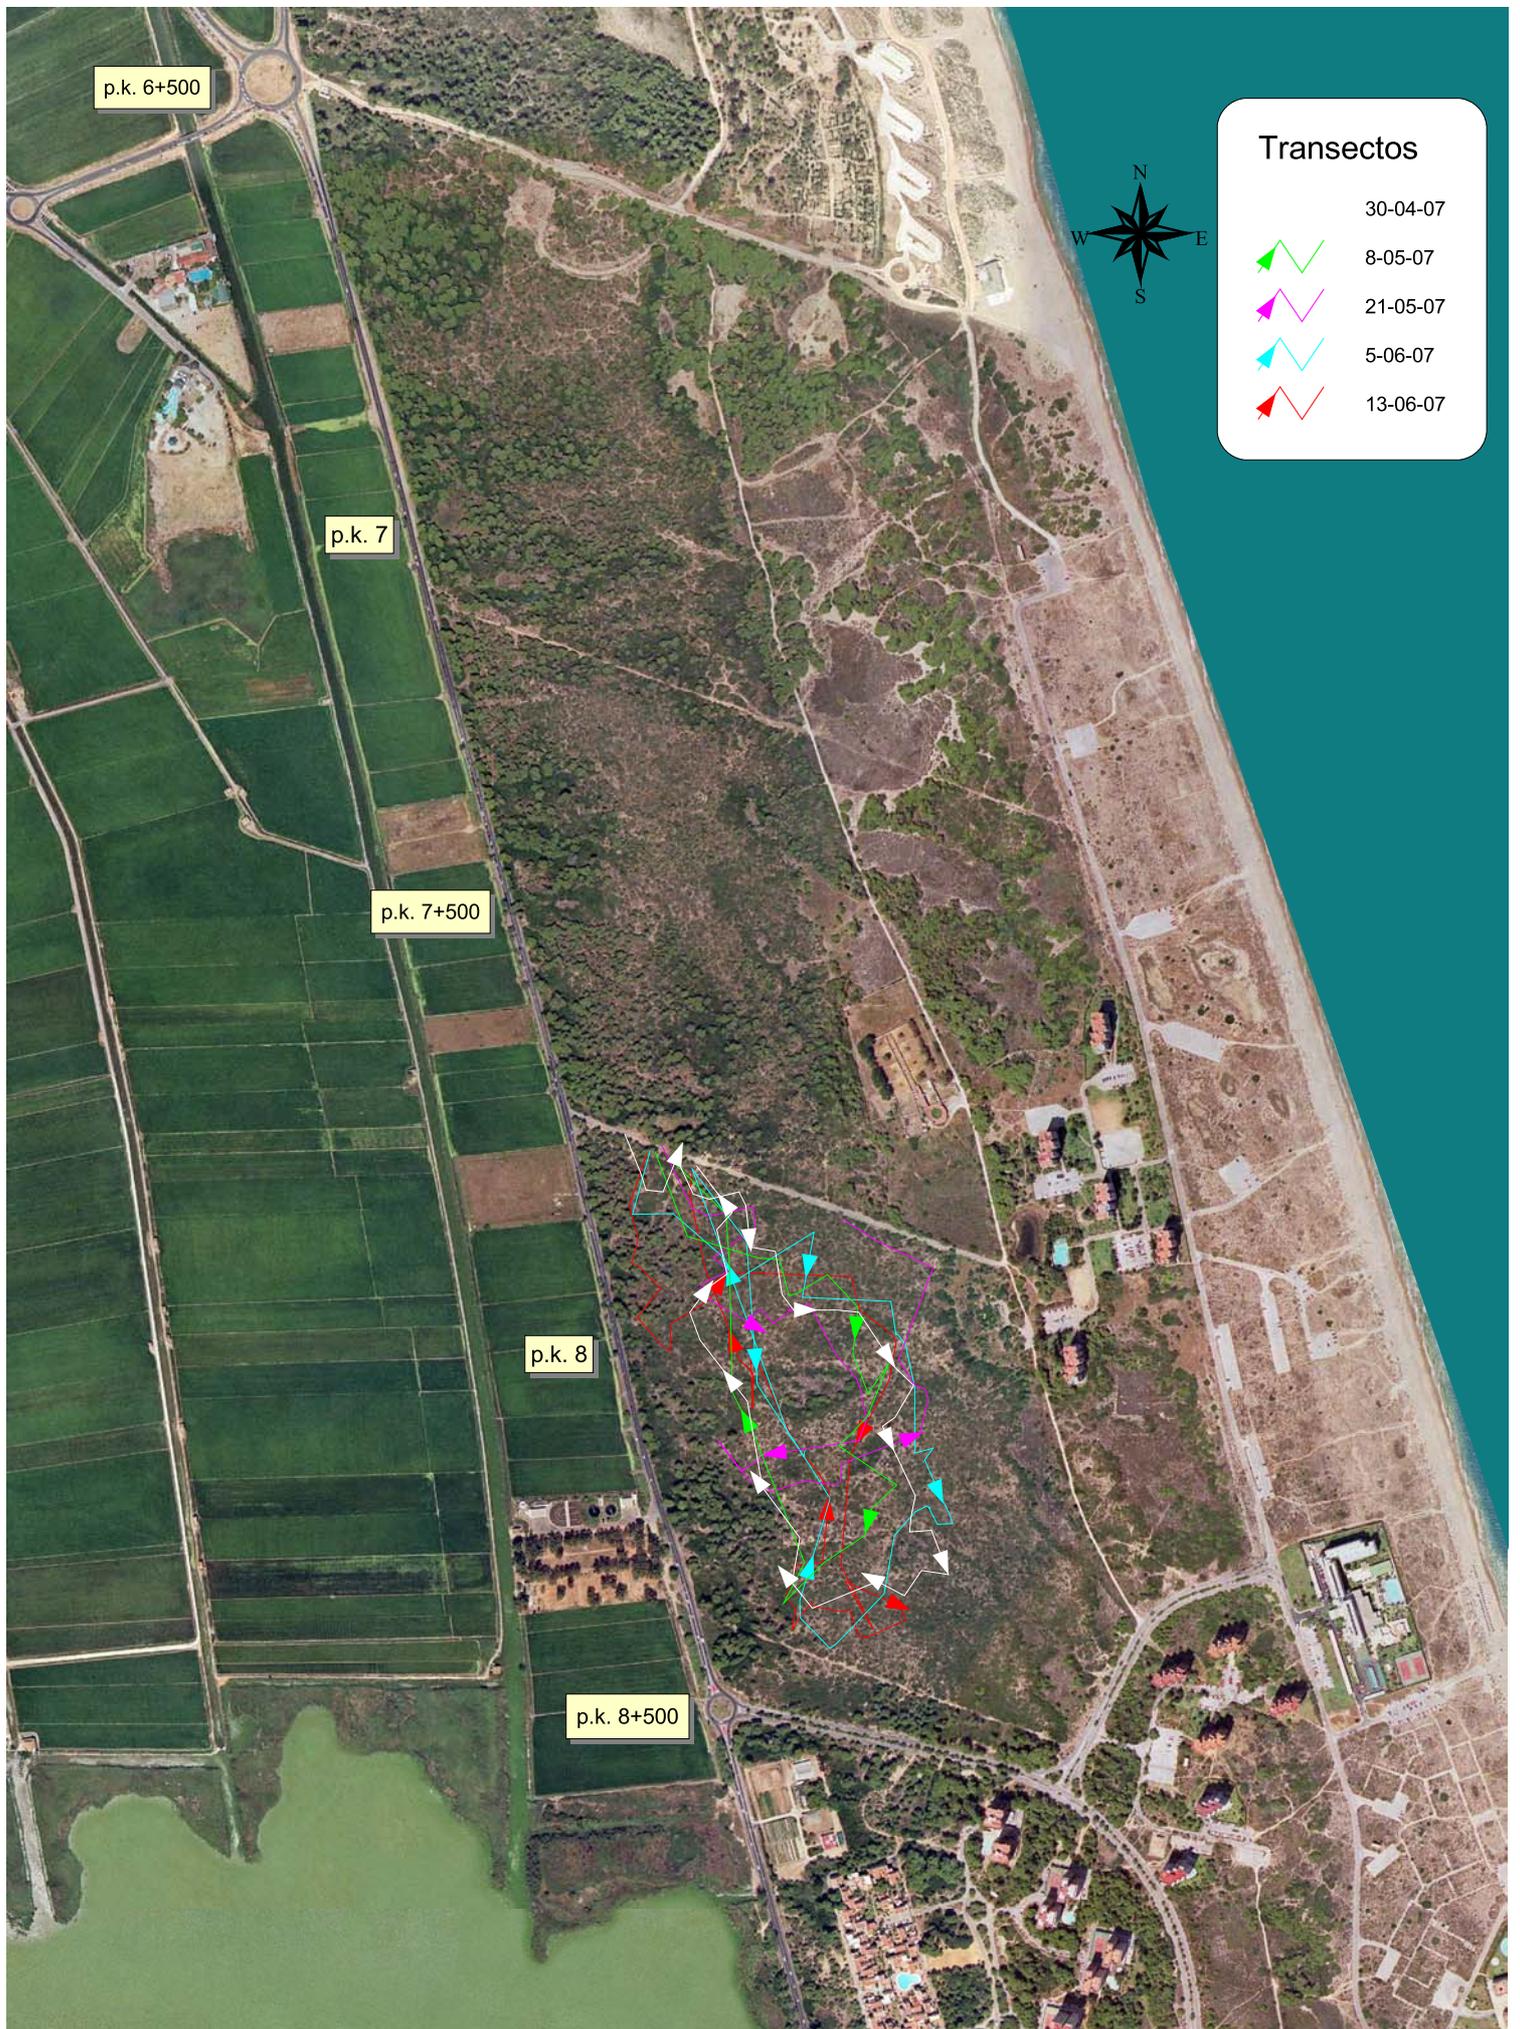
Foto 3.9.- Detalle de los recorridos en la Devesa en el Sector I para localizar nidos de ánade azulón.  
Escala: 1:9000.

En vista de los resultados de nidificación obtenidos en los estudios de los años anteriores, durante 2007 la búsqueda de nidos se limitó dos zonas en las que se conocía que existía cierta abundancia de nidos (foto 3.8). La primera de estas zonas corresponde a una zona de matorral situada en el Sector I de la Devesa, entre los p.k. 7+750 y 8+500, justo frente a la estación de Bomberos. En esta zona la vegetación se encuentra en estado de recuperación tras haber sufrido un incendio hace años. La zona en la que se realizó la búsqueda queda delimitada por el camino de acceso desde la carretera CV-500 a la Venta de Toros al Norte, la carretera de acceso a la urbanización de Les Gavines y el Sidi Saler al Sur, un camino asfaltado que va desde la carretera acceso a Les Gavines hacia la Venta de Toros al Este, más allá del cual el tipo de vegetación presente varía y la presencia de nidos es menos abundante, y al Oeste limita una zona boscosa muy densa situada en la parte más cercana a la carretera CV-500. En la foto 3.9 se muestran los transectos recorridos en la búsqueda de nidos en esta zona.
