**ESTUDIO DE LA NIDIFICACIÓN DEL ÁNADE AZULÓN  
EN EL PARQUE NATURAL DE L'ALBUFERA DE  
VALENCIA Y VALORACIÓN DEL IMPACTO POR  
ATROPELLO QUE PRODUCE LA CARRETERA CV-500  
SOBRE LA POBLACIÓN DE ESTA ESPECIE.**

**TESINA DE MÁSTER**

CAROLINA GARCÍA SUIKKANEN

**VALENCIA, SEPTIEMBRE DE 2008**

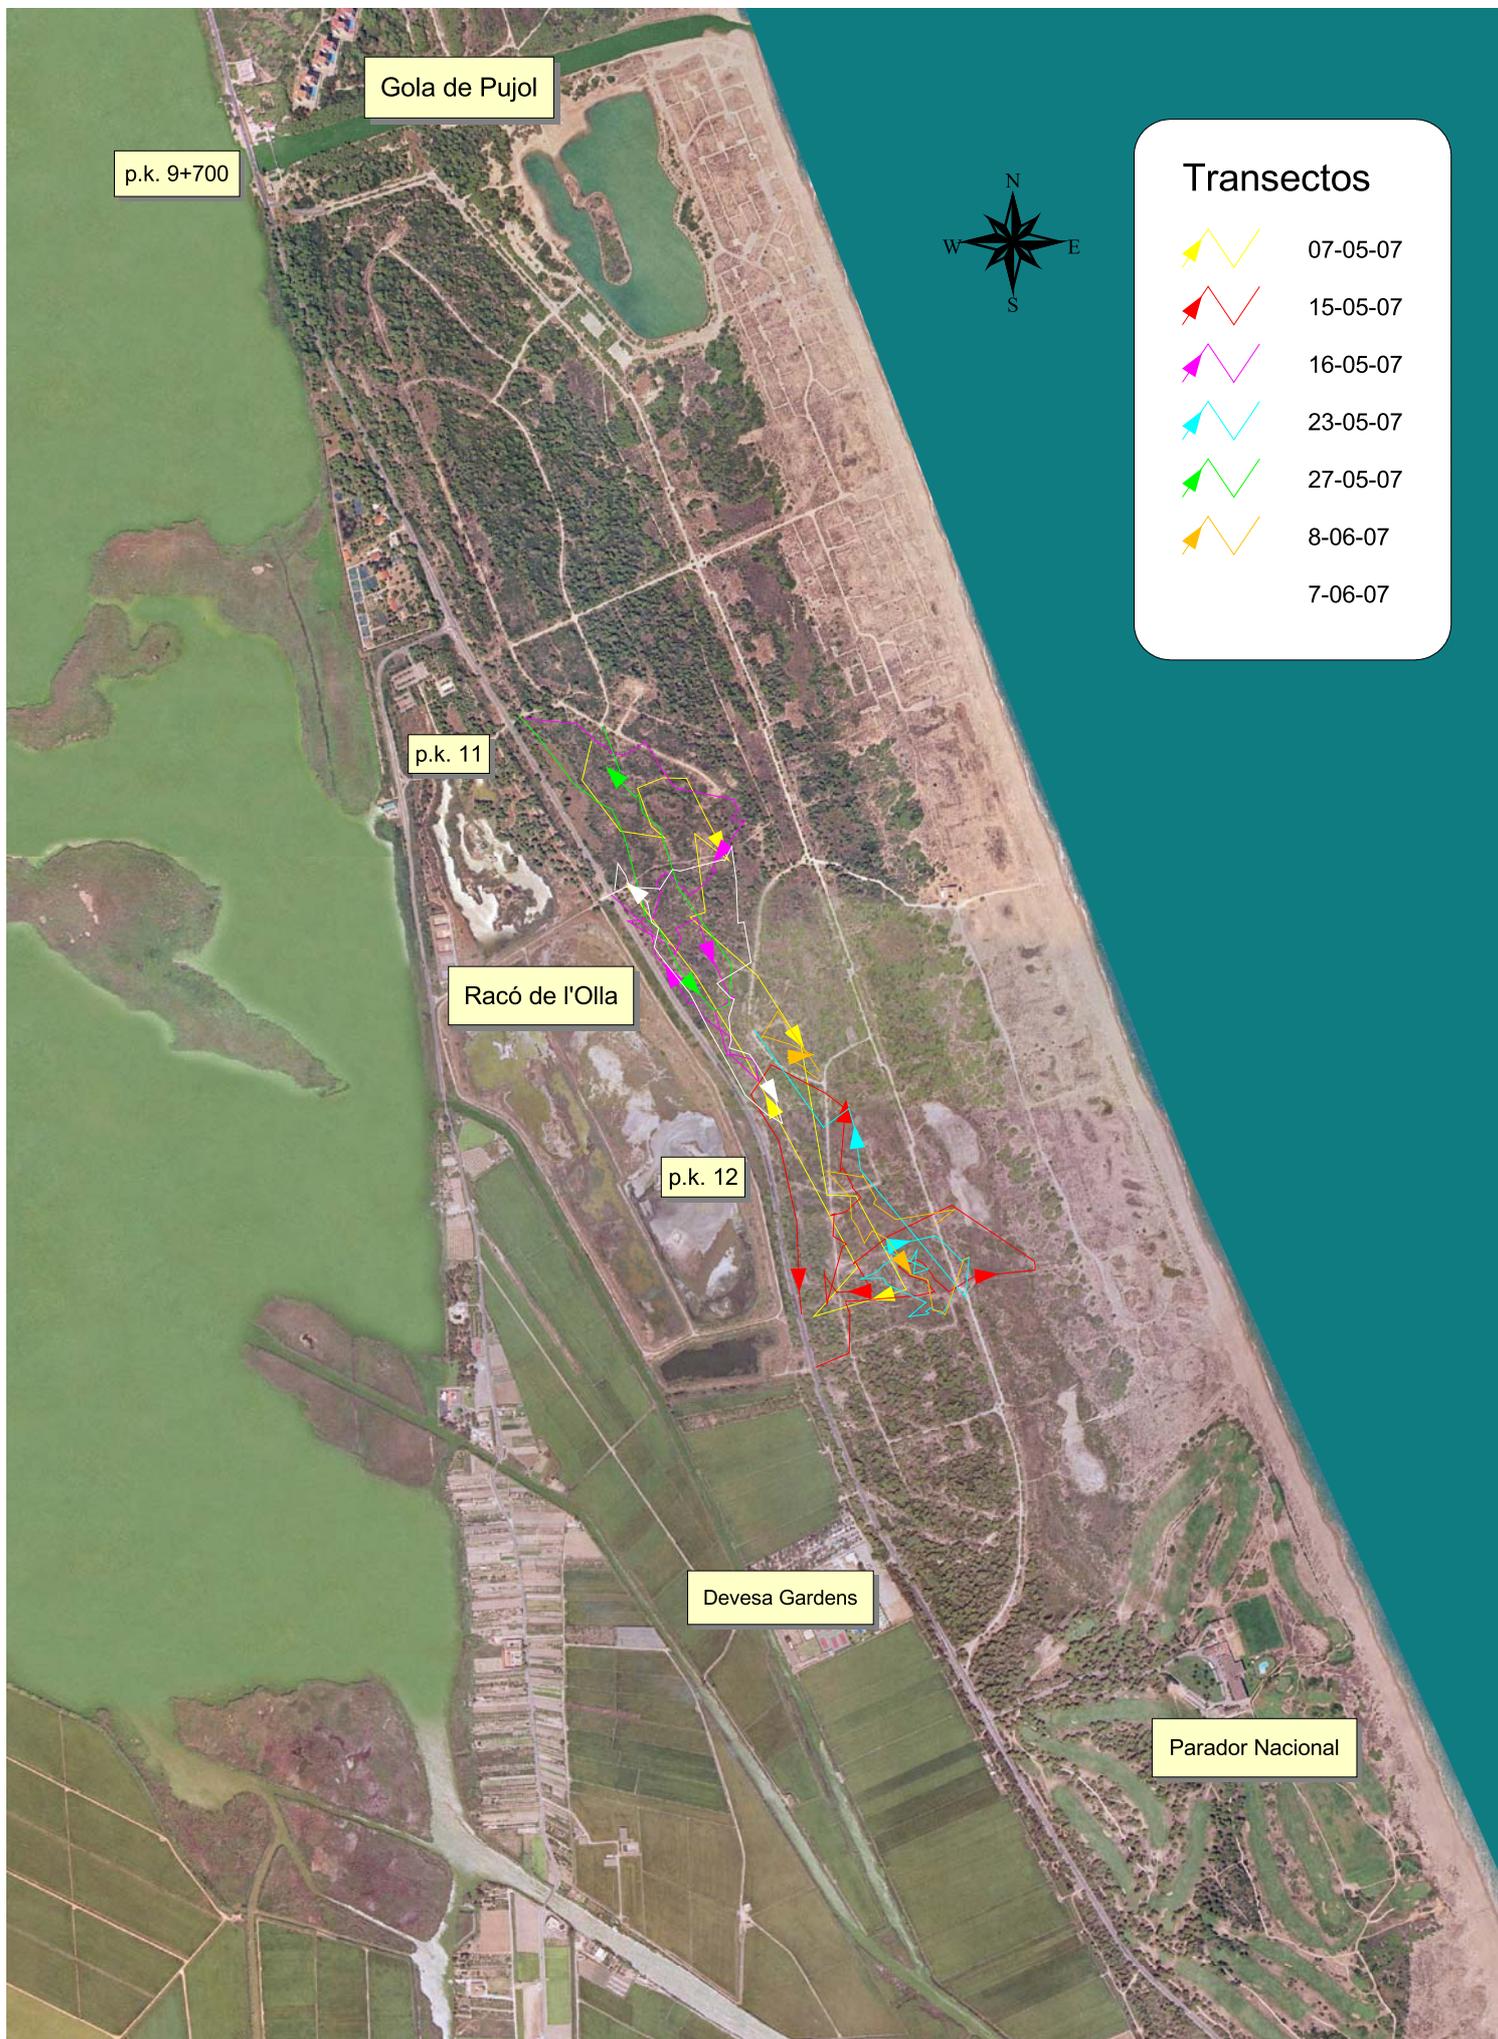
Foto 3.10.- Detalle de los recorridos realizados en la Devesa en el Sector III para localizar nidos de ánade azulón. Escala 1:15.000.

La otra zona corresponde a una extensión de Devesa situada frente al Racó de l'Olla, entre los p.k. 11 al 12+300. En este caso las zonas de matorral presentan densidades y alturas variables, intercaladas con abundantes malladas y bosques. Los

transectos se realizaron en la zona de Devesa más cercana a la carretera, como se muestra en la foto 3.10.

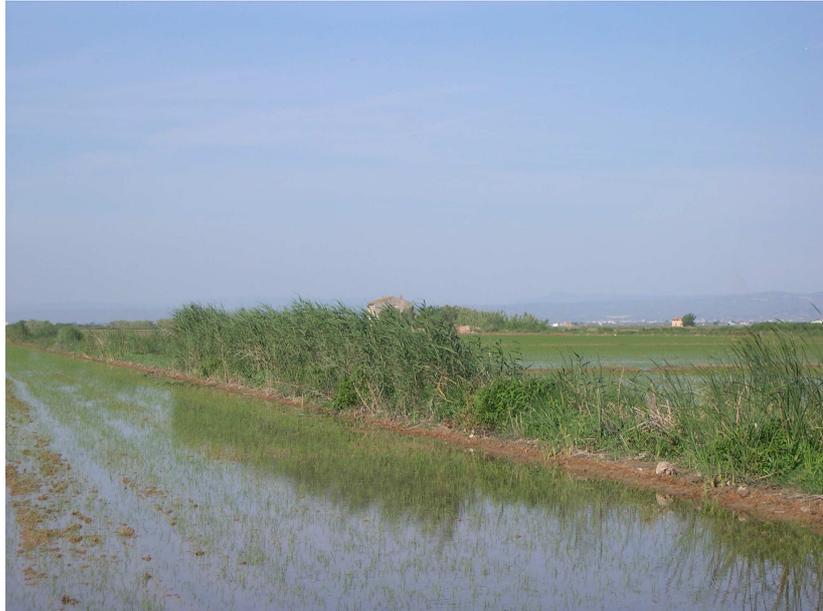
Foto 3.11.- Vista general de los arrozales dónde se observa una mota de separación entre campos en la que se realizó la búsqueda de nidos.

La presencia de los arrozales confiere a l'Albufera una situación estacional con alternancia de periodos de inundación, mientras crece el arroz, con otros de desecación, que corresponden a la recolección y trilla del grano. El arrozal permanece seco desde mediados o finales de febrero hasta mayo, momento en que se inunda para comenzar el cultivo del arroz. Permanece inundado hasta mediados de agosto, para realizar la cosecha a principios de septiembre. Posteriormente el arrozal vuelve a inundarse hasta finales de enero. Por lo tanto, a finales de primavera, época de cría del collverd, los arrozales se encuentran inundados, por lo que la zona posible para la localización de nidos en el marjal se limita a los bordes de los arrozales, caminos y acequias (foto 3.11).

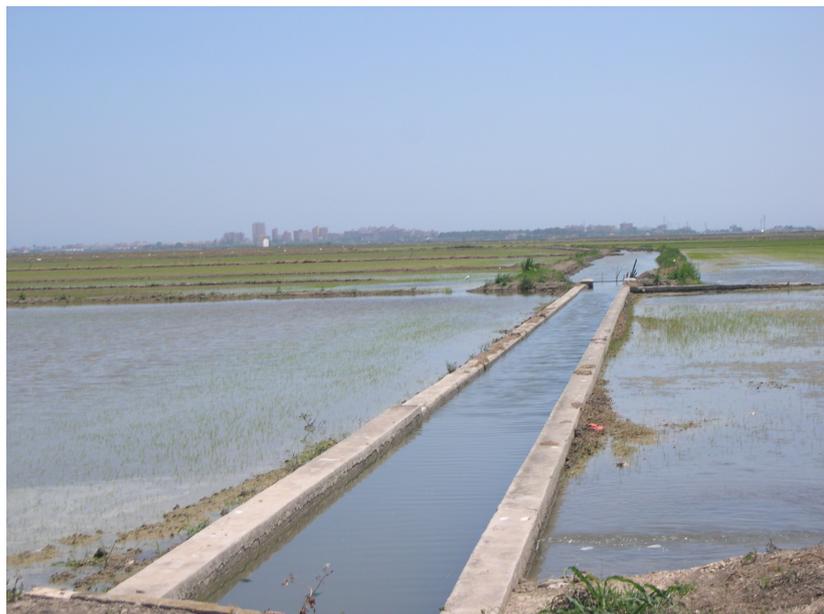
Foto 3.12.- Mota de hormigón situada cerca del pueblo de El Palmar, sin ningún tipo de vegetación encima.

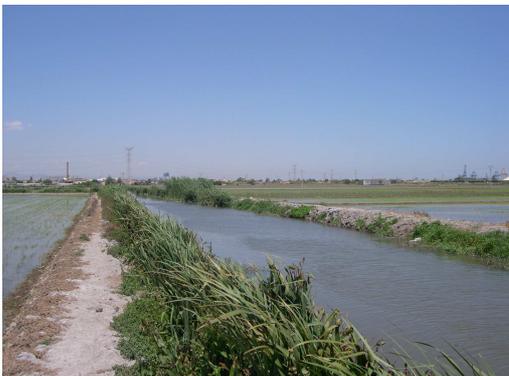
Foto 3.13.- Mota de tierra con vegetación en el lado en contacto con la acequia.

frecuente que se localicen grandes densidades de *Typha sp* y *Phragmites australis*. Estas suelen ocupar el lado de la mota en contacto con el agua, aunque en ocasiones es posible observar motas en las que ocupan toda la superficie (fotos 3.13 y 3.14).

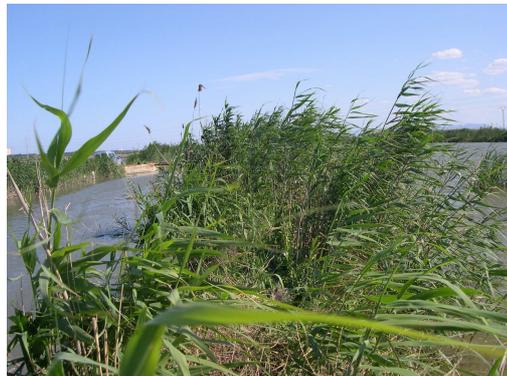
Foto 3.14.- Mota de tierra totalmente cubierta por cañas.

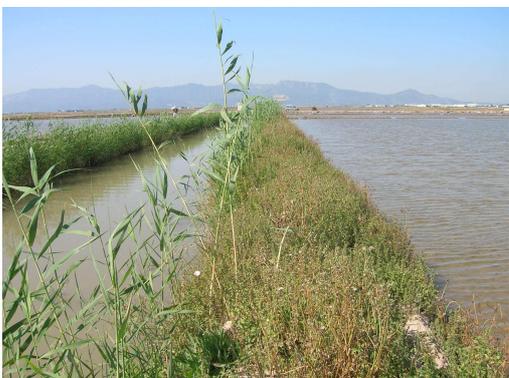
Foto 3.15.- Mota de tierra con abundante vegetación cubriendo su superficie.

Es frecuente encontrar motas que presentan gran variedad de vegetación sobre su superficie (foto 3.15). En estos casos la densidad y altura de la vegetación es muy variable. En algunos casos se ha observado cómo en estas motas se presenta vegetación seca mezclada con el resto (foto 3.16). La presencia de esta vegetación posiblemente sea debida a la aplicación de algún producto químico destinado a eliminar las malas hierbas en la vecindad de los cultivos. Esta es la causa de la presencia de motas sin ninguna vegetación (foto 3.17).

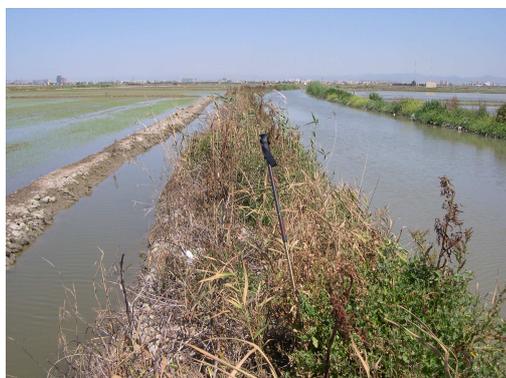
Foto 3.16.- Mota de tierra con vegetación seca mezclada con el resto.

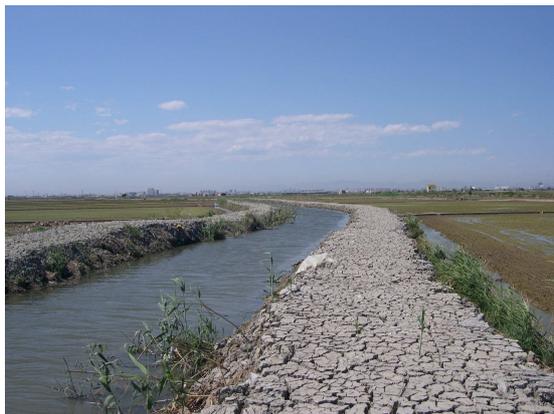
Foto 3.17.- Mota de tierra sin vegetación.

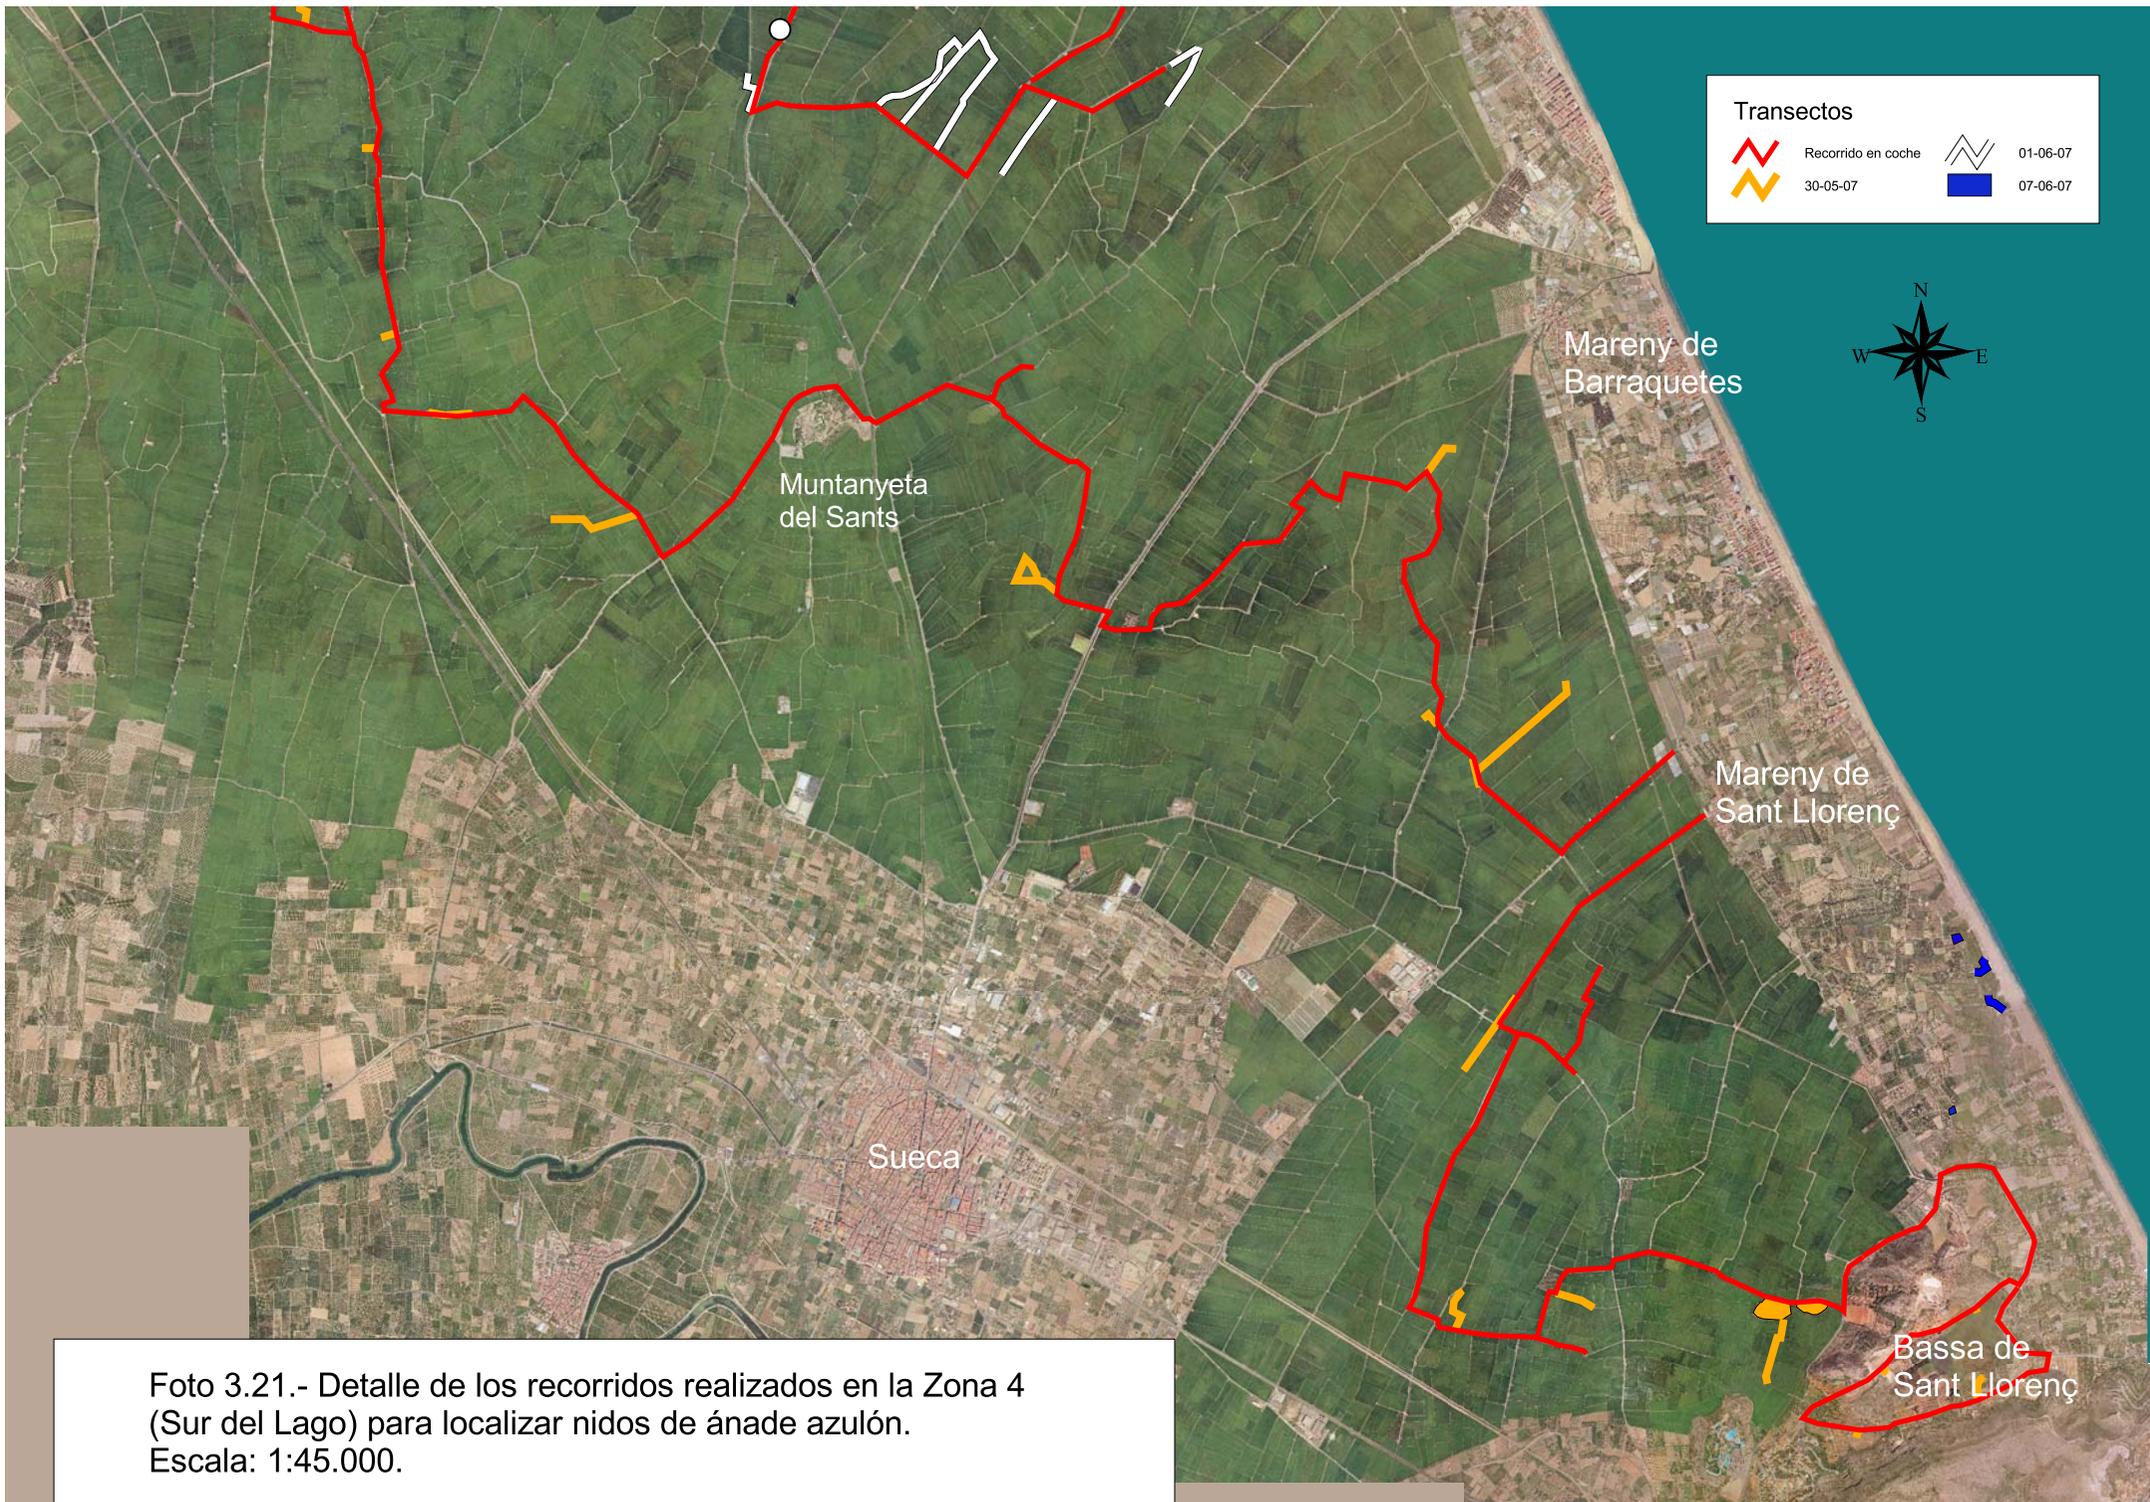
Foto 3.21.- Detalle de los recorridos realizados en la Zona 4 (Sur del Lago) para localizar nidos de ánade azulón.  
Escala: 1:45.000.

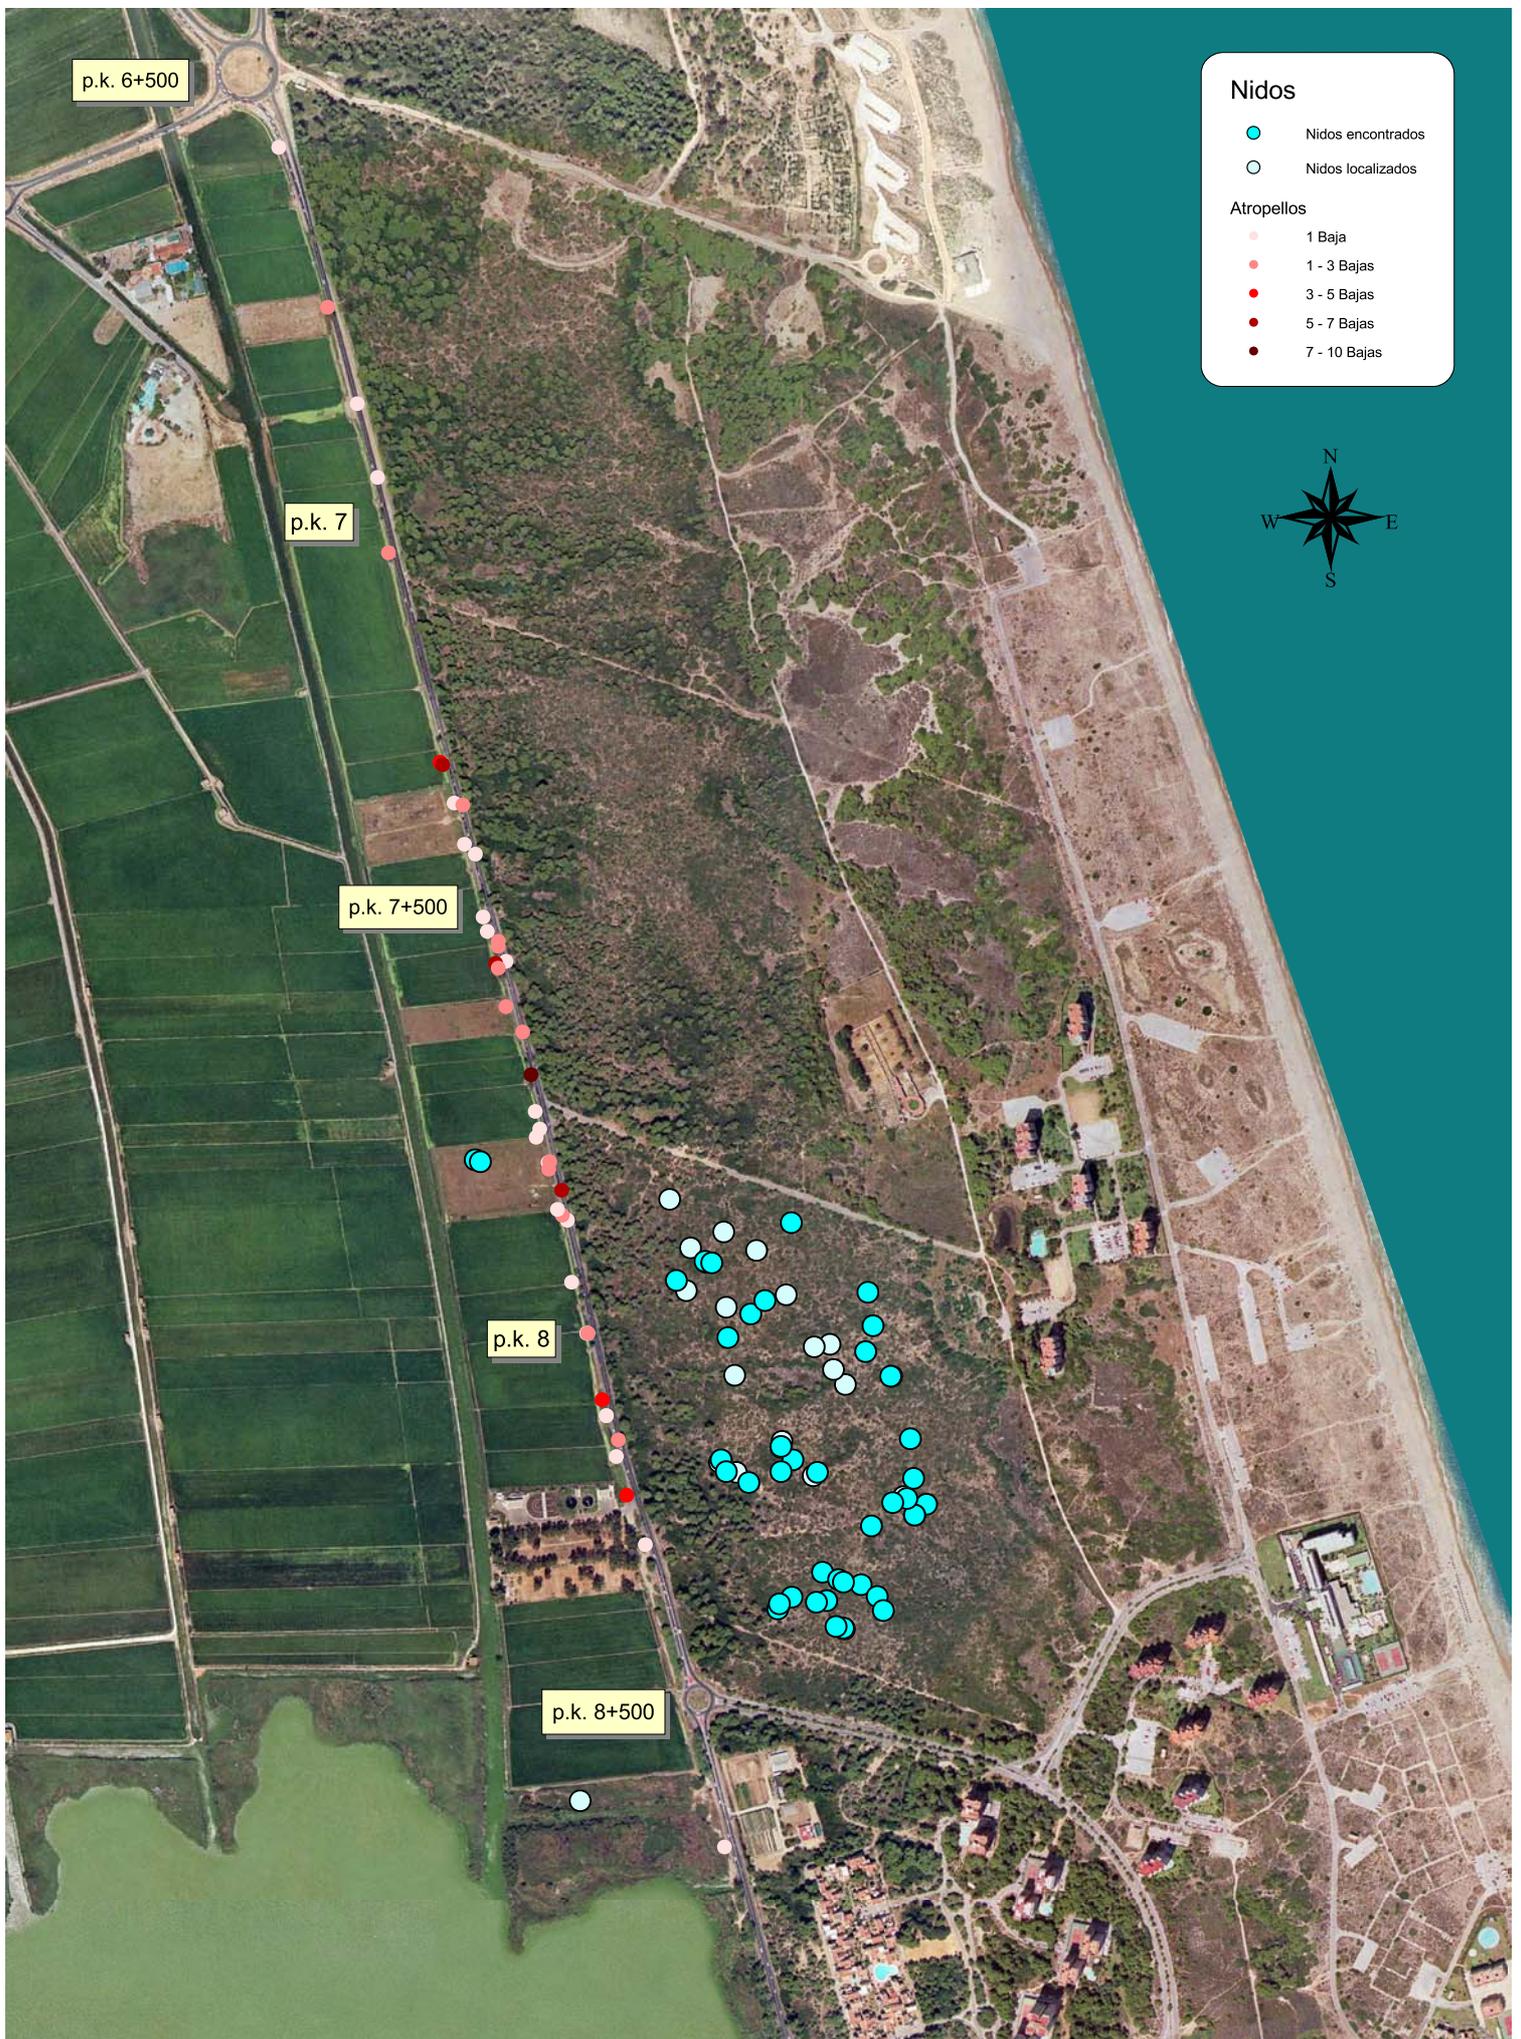
Foto 3.46.- Localización de nidos de ánade azulón en la Devesa y de atropellos en la CV-500 en el Sector I. Escala: 1:9.000.

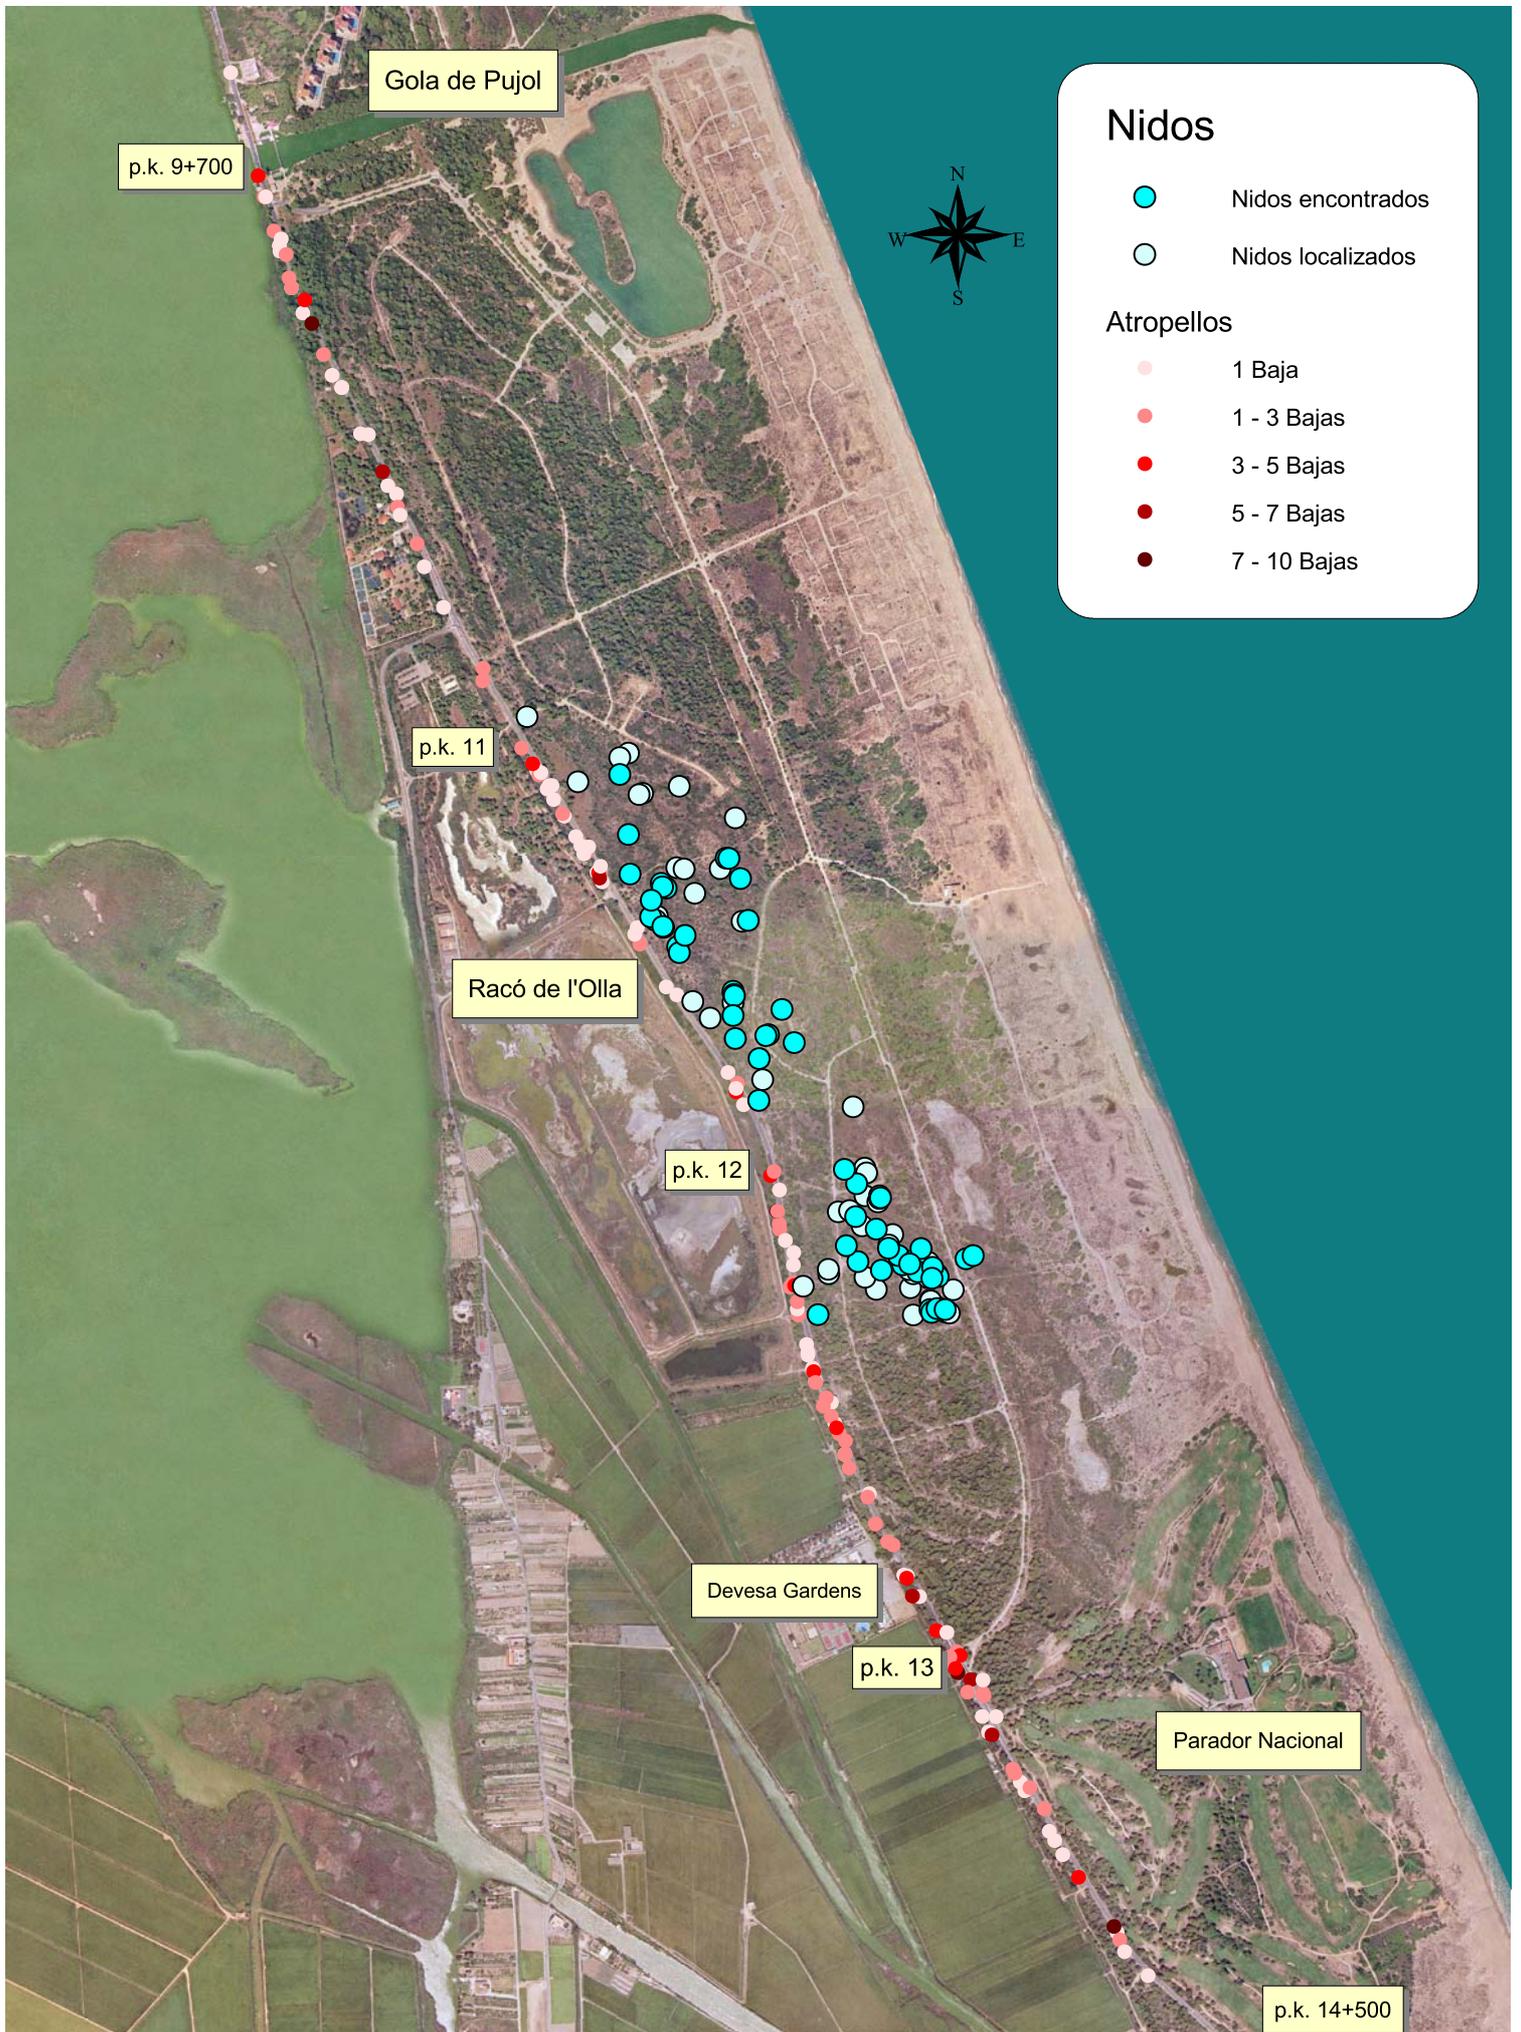
Foto 3.47.- Localización de nidos de ánade azulón en la Devesa y de atropellos en la CV- 500 en el Sector III. Escala: 1:15.000.
