EL COMPLEJO TERMAL MONUMENTAL DE LA CIUDAD ROMANA DE VALERIA: PROPUESTA DE RECONSTRUCCIÓN VIRTUAL DE SUS AMBIENTES FRÍOS A LA LUZ DE LOS HALLAZGOS ARQUEOLÓGICOS

THE MONUMENTAL THERMAL COMPLEX OF THE ROMAN CITY OF VALERIA: PROPOSAL FOR VIRTUAL RECONSTRUCTION OF ITS COLD ROOMS BASED ON THE ARCHAEOLOGICAL FINDINGS

Javier Atienza Fuente

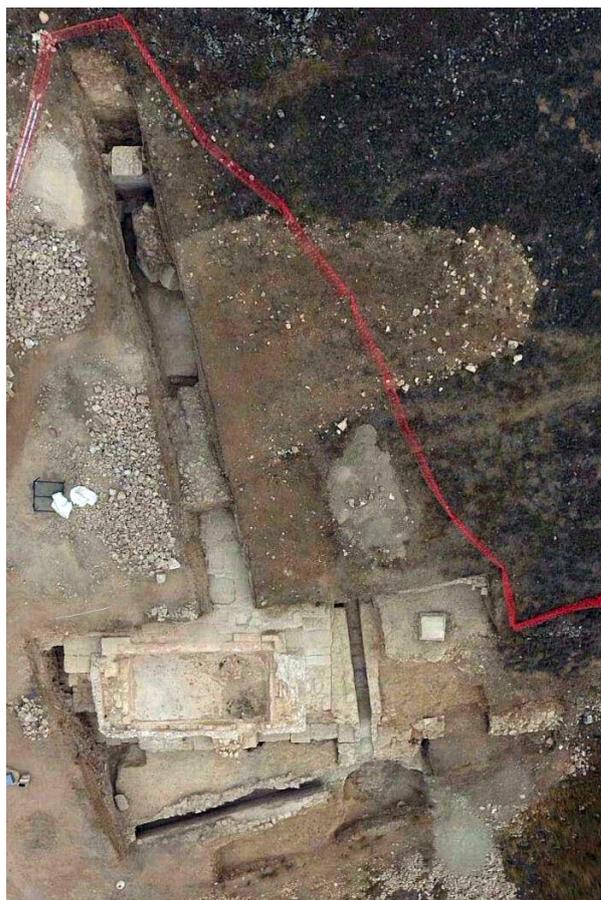
Figura 1: Estado de las excavaciones del complejo termal meridional tras la finalización de la campaña de 2017.

En 2017, en el marco de un Taller de Empleo de seis meses de duración, con ocho auxiliares de Arqueología en formación, se terminaron de excavar las estructuras completas de la piscina, se descubrió una de las puertas de acceso a los ambientes internos y parte de un ambiente porticado al sur de las estructuras excavadas que parecía corresponder con una *palestra* o espacio abierto donde se practicaban ejercicios gimnásticos al aire libre, así como también parte del sistema de saneamiento y evacuación de aguas, en un excelente estado de conservación. Finalmente, se realizó un sondeo longitudinal de 2 m de anchura y 17 m de longitud en dirección este para delimitar la anchura del edificio, al menos en el área en la que se estaba trabajando (Fig. 1).

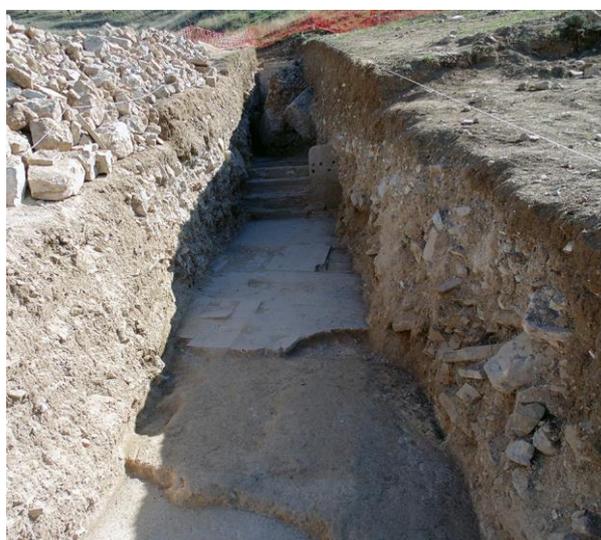
Figura 2: Vista frontal, desde el ambiente de la *natatio*, del sondeo longitudinal una vez finalizado en 2017. En primer término, los restos de pavimento original del ambiente inferior preservado en un excelente estado. Al fondo, los peldaños que dan acceso al ambiente superior y articulan el tránsito entre los dos ambientes interiores.

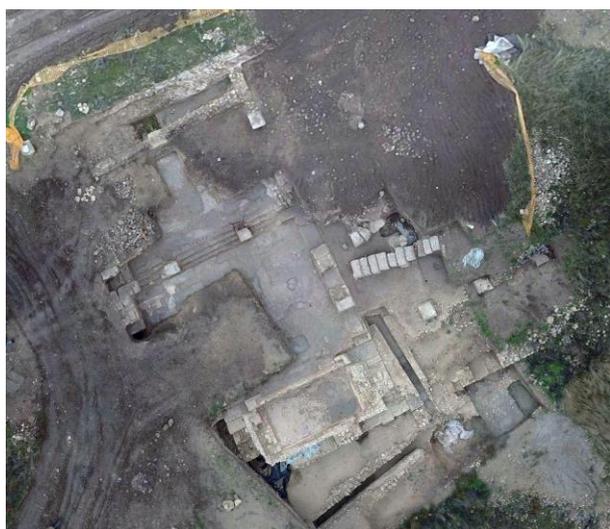
Figura 3: Estado de las excavaciones del complejo termal tras la finalización de la campaña de 2018.

Por otro lado, y de forma simultánea, se intervino en los ambientes interiores, despejando buena parte de los mismos y llegando a localizar el muro de cerramiento por el norte. En este muro también se excavó parte de otra puerta que comunicaba estos ambientes con otros situados más al norte que aún no han sido excavados pero que, sin duda, forman parte del mismo complejo constructivo (Fig. 3).

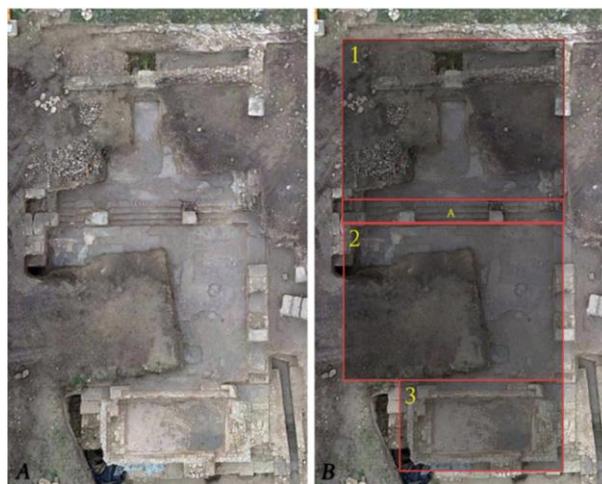
Figura 4: Vista del *frigidarium* del complejo termal valeriense tras la finalización de la campaña de 2018: A) Panorámica del estado actual de las excavaciones; B) Interpretación de los ambientes exhumados: 1. Ambiente superior, 2. Ambiente inferior, 3. *Natatio*, A. Tramo escalonado.

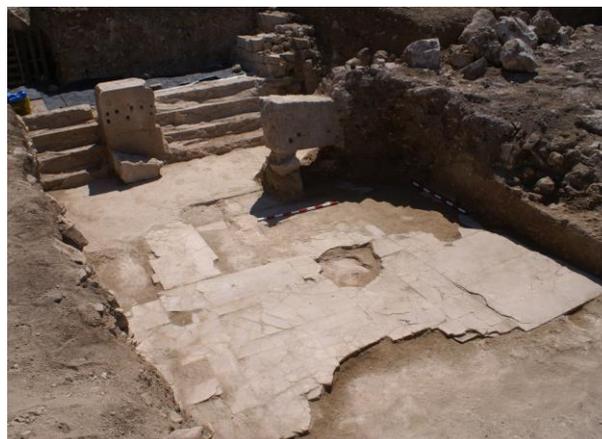
Figura 5: Vista de los restos del pavimento original exhumado en la campaña de 2018.

El ambiente inferior presenta unas dimensiones de 7.5 m de anchura y 9.75 m de longitud. El espacio, diáfano, está pavimentado a base de grandes losas de mármol blanco y mármol rosado (Fig. 5). Estas losas están dispuestas de tal modo que cada una de ellas contrasta cromáticamente con las inmediatamente adyacentes, conformando una especie de ajedrezado policromo. Las losas pavimentales son de grandes dimensiones y presentan unas medidas que varían entre los 90-110 cm de longitud, 50-60 cm de anchura y 5-7 cm de espesor, presentando la superficie superior perfectamente pulida y la cara inferior tan sólo

desbastada y con un aspecto rugoso para conseguir una mayor adherencia al mortero sobre el que se apoyan. Las caras perimetrales de estas losas pavimentales están perfectamente trabajadas y pulidas y presentan en todos los casos un biselado hacia el interior para reducir la superficie de contacto con las piezas adyacentes y facilitar su colocación.

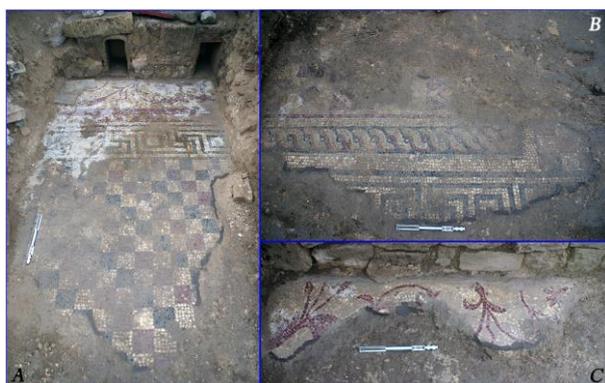
Figura 6: Vista de algunos de los tapices musivos exhumados en el ambiente superior: A. Fragmento de mosaico junto al muro oriental; B. Fragmento de mosaico localizado en la parte central del ambiente; C. Fragmento de mosaico junto al muro meridional.

El ambiente superior tiene unas dimensiones, desde el umbral superior de las escaleras hasta el muro de cierre oriental, de 6.70 m de anchura y 9.75 m de longitud. Este ambiente está pavimentado con un mosaico continuo, polícromo y con decoración tanto geométrica como vegetal. El diseño de este mosaico pavimental sigue el siguiente esquema, desde el exterior hacia el interior: una cinta perimetral de 90 cm de anchura, de fondo blanco y roleos vegetales afrontados entre sí de tonalidad roja, que se adosa tanto a los muros de cierre de los flancos norte, sur y este, como al lado oeste, bordeando el umbral superior de las escaleras. Este motivo está delimitado hacia el interior con una cenefa denticulada a base de triángulos rojos sobre fondo blanco precedida de una banda roja. Otra cinta perimetral decorada con una greca compleja de tonalidad negra sobre fondo blanco. Le siguen dos tapices laterales de diseño geométrico a base de cuadrados de 30 x 30 cm de lado en los que se insertan rombos tangentes. Los fondos tanto de los cuadrados como de los rectángulos internos se disponen de tal modo que van contrastando cromáticamente entre ellos de manera alternativa. Cada uno de los tapices está circundado por un motivo de trenzado simple. Separando ambos tapices laterales se dispone una franja central recta que coincide con el eje del ambiente y que está decorada con un motivo de ajedrezado en el que se combinan cuadros de 10 x 10 cm de tonalidades blanca roja y negra (Fig. 6).

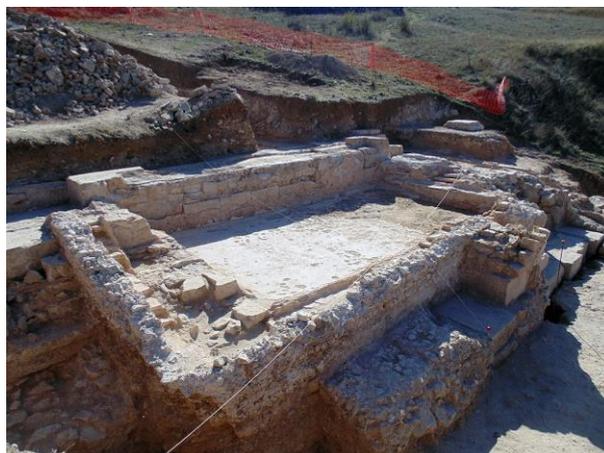
Figura 7: Vista del ambiente de la *natio* o piscina una vez terminada su excavación en la campaña de 2017.

adosaron, en una reforma posterior de este espacio, sendas estructuras escalonadas con tres peldaños. Estas estructuras escalonadas conservan en la parte central las huellas de un nicho o espacio absidal de pequeñas dimensiones que pudo haber servido para alojar algún tipo de fontícula o cualquier otro elemento decorativo. El fondo de la *natio* está pavimentado con un *opus signinum* continuo de tonalidad clara (Fig. 7).

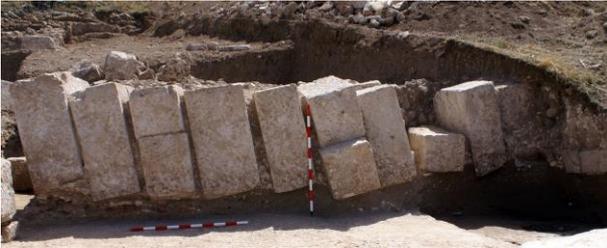
Figura 8: Derrumbe estructural de un pilar de sillaría perteneciente a la fachada sur. Vista general del derrumbe, de la disposición de sus piezas y de la ubicación general.

El hallazgo y la posterior excavación en la campaña de 2018 del derrumbe completo de uno de los pilares o machones de sillería que iban intercalados a una distancia regular entre paños de mampostería, ha permitido conocer con cierta seguridad la altura que llegarían a alcanzar esos muros. La superficie superior de los sillares que conforman el pilar (que originalmente y en su posición vertical correspondería a la cara interior del muro) está salpicada de marcas, agujeros y oquedades que estaban destinadas a alojar los extremos de las clavijas y/o grapas metálicas de fijación de los elementos marmóreas de revestimiento al soporte murario. El estudio de la disposición de estas marcas, así como su comparación con otras destinadas a la misma finalidad y conservadas en la cara interna de los muros en otras partes del edificio ha permitido conocer con cierto detalle y garantía cómo era el programa decorativo original de los paramentos internos del *frigidarium* (Figs. 8 y 9).

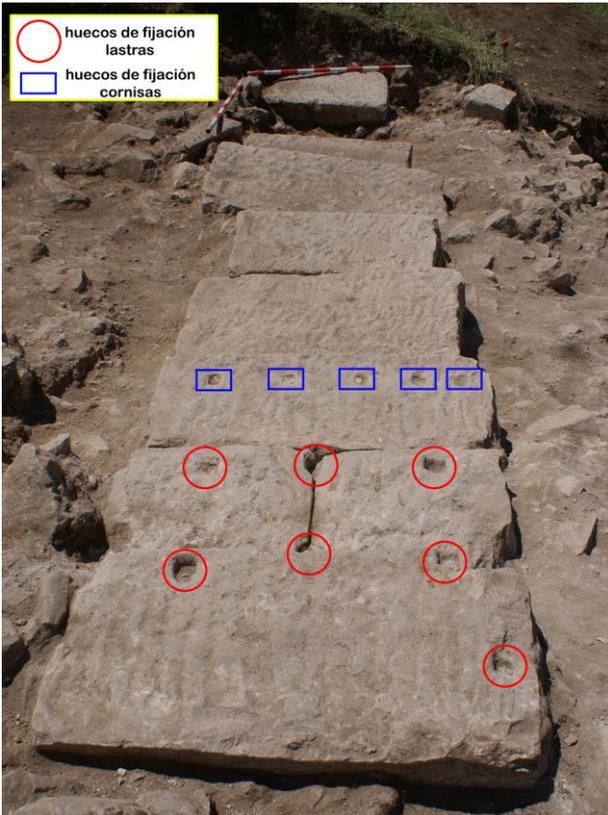
Figura 9: Interpretación de los huecos detectados en la superficie interna de los sillares que conforman el pilar, correspondientes al sistema de fijación de los elementos decorativos de revestimiento.

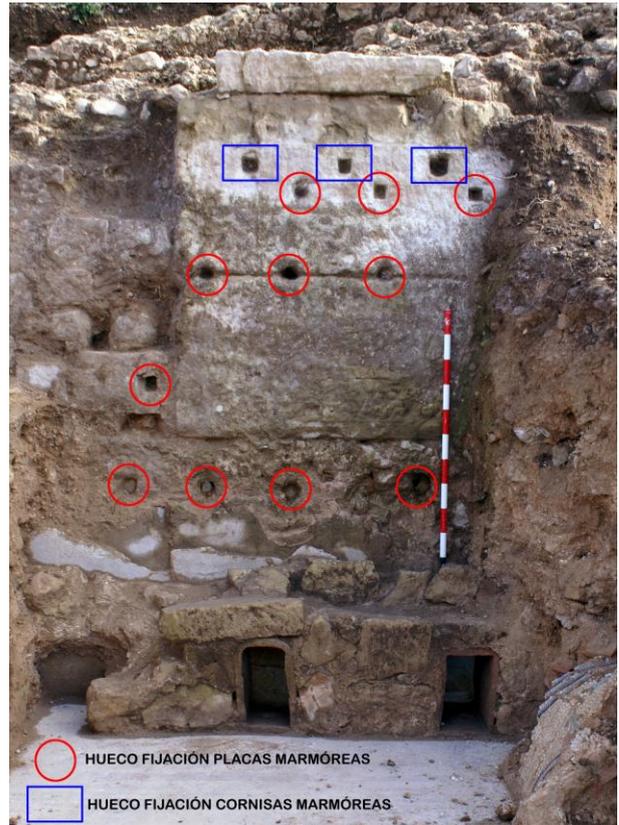
Figura 10: Vista del tramo excavado del muro de cerramiento oriental en el que se aprecian distintas marcas y oquedades que formaban parte del sistema de fijación de los elementos de revestimiento interno al soporte murario.

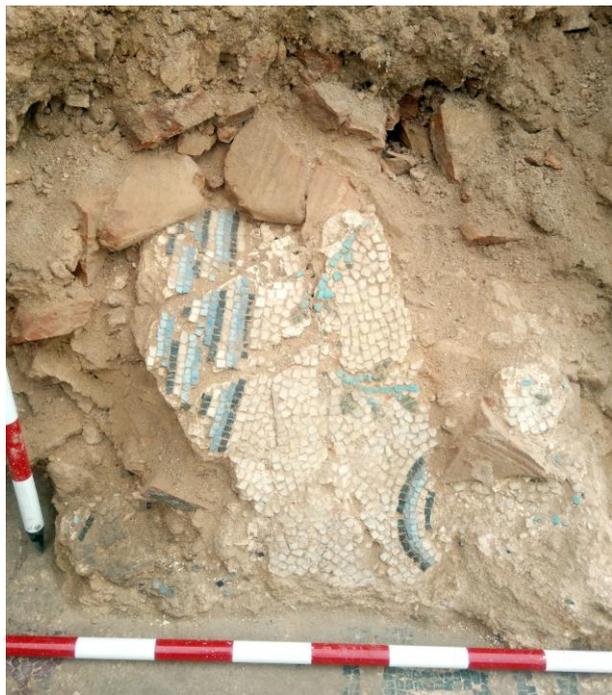
Figura 11: Fragmento de mosaico parietal de considerables dimensiones localizado al final de la campaña de 2018 en el derrumbe del ambiente superior del *frigidarium*.

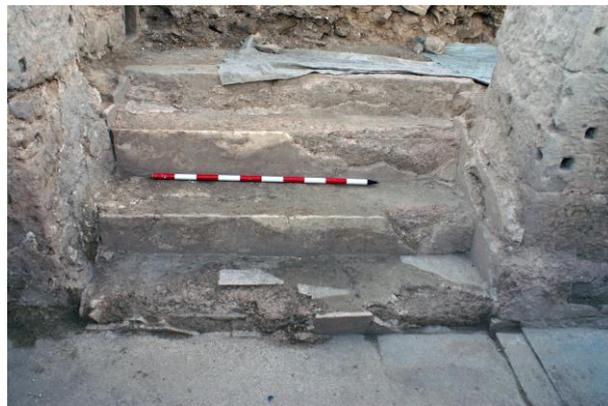
Figura 12: Vista de uno de los tramos escalonados laterales con los restos del revestimiento marmóreo conservado a base de grandes placas de mármol de tonalidad blanca.

Tanto los pilares intermedios como los peldaños de las escaleras estaban revestidos de lastras de mármol. En el caso de los escalones, tanto en la huella como en la contrahuella, se conservan numerosos fragmentos de

las placas que las cubrían, pertenecientes a una variada tipología de mármoles, pero en todos los casos con unas tonalidades blancas (Fig. 12).

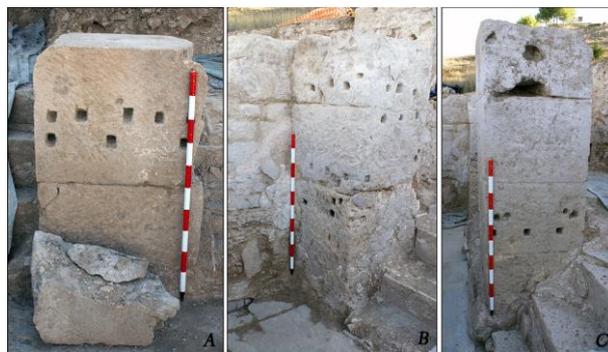
Figura 13: Pilares de sillería insertos en el tramo escalonado: A) Pilar central derecho; B) Pilar central izquierdo; C) Pilar del extremo norte. Los bloques que los conforman presentan marcas de fijación de los elementos de revestimiento: placas marmóreas y cornisas de pequeño formato.

Por su parte, los sillares que conforman los pilares de separación de tramos de la escalera conservan los huecos dejados para la introducción de las clavijas de fijación de las placas de revestimiento por lo que, junto con los fragmentos de lastras exhumadas durante el proceso de excavación, es posible reconstruir el esquema decorativo de los mismos (Fig. 13).

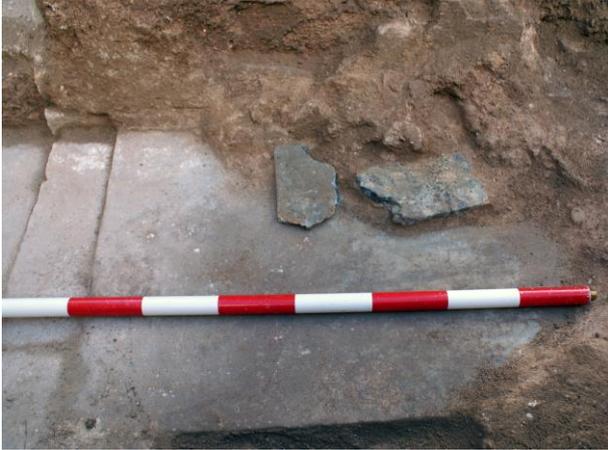
Figura 14: Placas de revestimiento de *marmor Thessalicum* halladas sobre el pavimento original del ambiente inferior y a los pies de uno de los pilares de sillería centrales.

Así, sabemos que los pilares, desde el suelo, estaban revestidos de placas de *marmor Saetabitanum* crema/marfil hasta una altura de 75 cm (exactamente la diferencia de cota existente entre el ambiente inferior y el superior), donde se disponía una primera fila de cornisas de pequeño formato de *marmor Taenarium*. Por encima de esta cornisa y hasta alcanzar una altura de 1.80 m la superficie de los pilares estaba revestida de placas marmóreas que comenzaban con una banda de 15 cm de *marmor Thessalicum* (mármol griego de tonalidad verde) y continuaban con lastras de mármol de tonalidades blancas, para terminar en una segunda fila de cornisas decorativas de pequeño formato (Fig. 14).

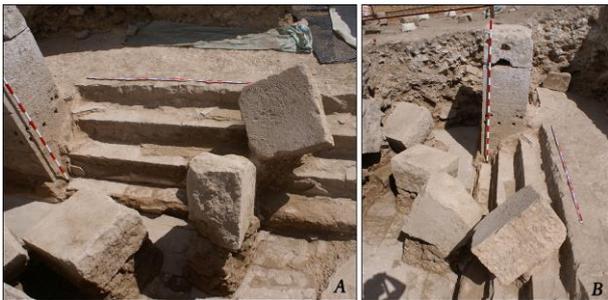
Figura 15: Dovelas de los arcos que se apoyaban en los pilares que se alzaban entre los tramos escalonados. Las dovelas se encontraron sobre los peldaños de la escalera en la misma posición que quedaron cuando se desprendieron.

A partir de esta altura comenzaban las dovelas de los arcos intermedios que unían entre sí los pilares centrales y las paredes laterales. Algunas de las dovelas de estos arcos han sido recuperadas en el transcurso de

la excavación (Fig. 15). Están elaboradas en piedra caliza local, pero originariamente estuvieron revestidas de placas de mármol blanco molduradas. Un fragmento de una de esas lastras de revestimiento de las dovelas fue hallado en el curso de la intervención arqueológica de 2018 y su molduración sigue la misma curvatura que tienen las dovelas originales (Fig. 16).

Parece ser que también algunos de los arcos dovelados que se situaban en la escalera de transición entre el ambiente inferior y el superior del *frigidarium* se mantuvieron en pie durante mucho tiempo después de haber sido abandonado el edificio, ya que en el momento de su caída se había formado sobre el pavimento original un grueso estrato de materiales tanto de derrumbe como de arrastre (Fig. 15).

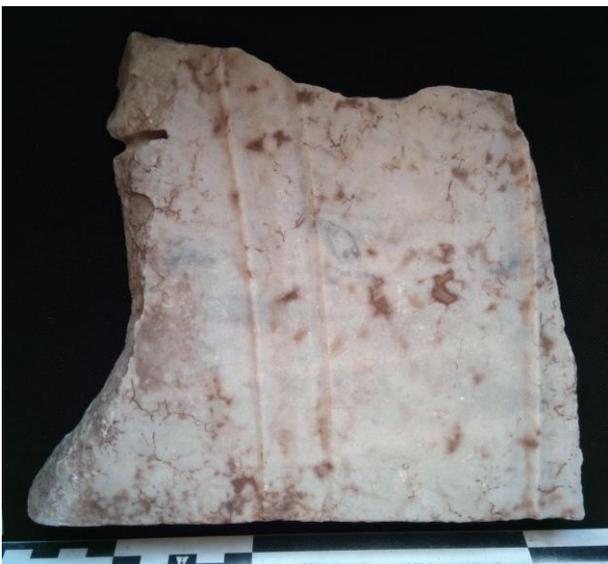
Figura 16: Fragmento de una lastra marmórea moldurada encontrada en asociación con el grupo de dovelas pétreas. Nótese la ligera curvatura que sigue su molduración.

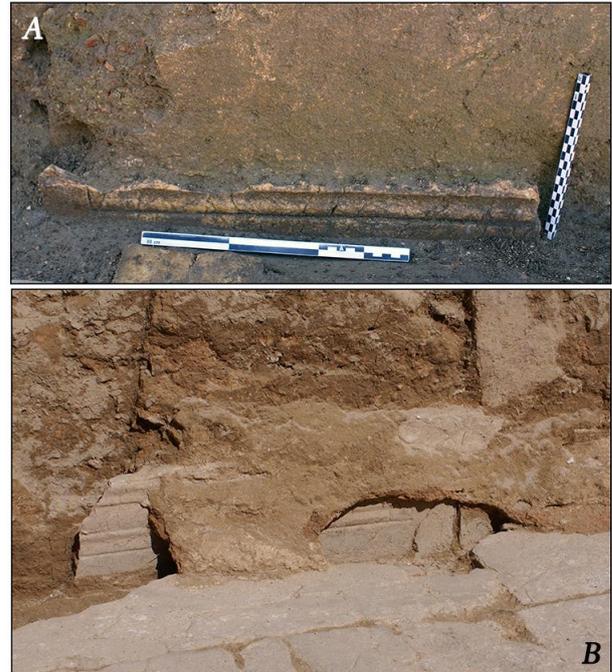
Figura 17: Fragmentos de dos de las basas de lesena conservadas *in situ*. A) Basa de lesena del muro de cerramiento sur; B) Basa de lesena del muro de cerramiento norte.

A lo largo de las paredes perimetrales, y a intervalos y distancias regulares se dispondrían lesenas decorativas de fuste acanalado, tal y como ponen de manifiesto algunas de las basas de las mismas conservadas en su ubicación original, así como los numerosos fragmentos de fuste estriado exhumados y que siempre aparecen en localizaciones cercanas a los muros de cierre y, por lo tanto, en una posición cercana a su hipotética ubicación original (Figs. 17 y 18).

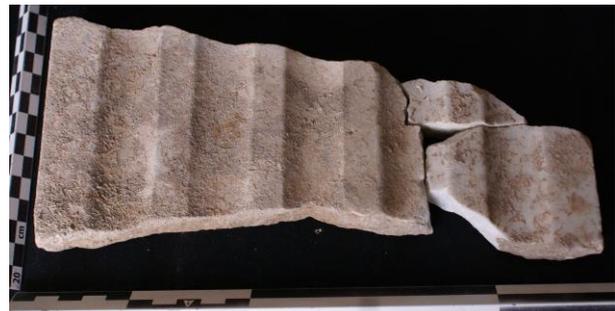
Figura 18: Restitución de la anchura total de uno de los fustes acanalados de lesena decorativa a partir de varios fragmentos de una misma pieza.

El mayor número de piezas (200 unidades y 4% del total analizado) corresponde a los fustes. Pueden estar elaborados en mármol de tonalidad blanca o en mármol gris oscuro, no habiéndose encontrado fragmentos labrados en otras variedades. Todos ellos presentan acanaladuras de sección curva intercaladas con filetes lisos. La anchura de las acanaladuras varía entre los 2.2 y los 2.7 cm, mientras que en los filetes intermedios la anchura se sitúa entre los 1.2-1.5 cm. Gracias a la recuperación de varios fragmentos coincidentes entre sí se ha podido reconstruir parte de un fuste en toda su anchura, que llega a alcanzar los 25 cm (Fig. 18).

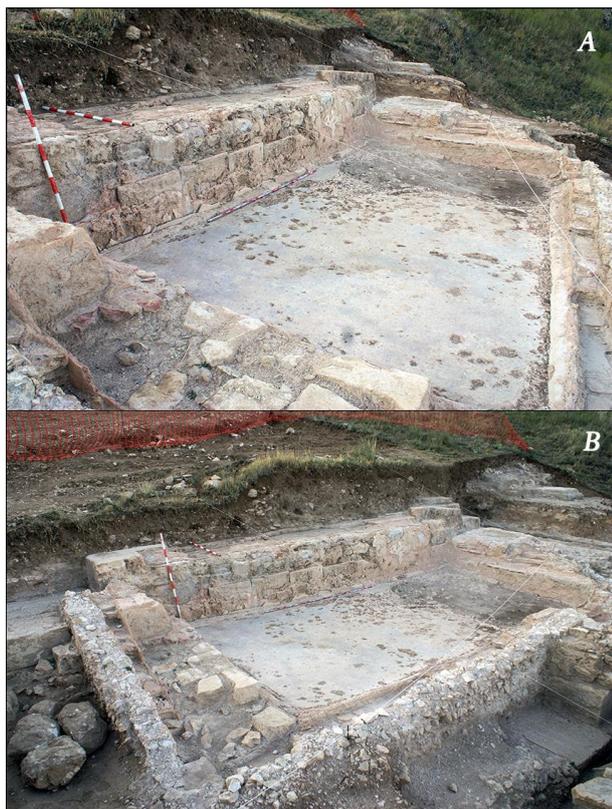
Figura 19: Vistas del ambiente de la *natatio* o piscina del frigidarium tras su excavación en la campaña de 2017: A) Vista desde el flanco norte; B) Vista desde el flanco oeste.

Por lo que respecta a la *natatio* o piscina cubierta, los restos de revestimiento conservados *in situ* junto a aquellos otros recuperados en las excavaciones nos permiten recomponer su esquema decorativo al menos por lo que respecta al vaso de la piscina. Un suelo continuo de *opus signinum* de tonalidad blanca se

disponía en el fondo. El encuentro entre la superficie horizontal del fondo y los muros verticales se cubría con una moldura perimetral en forma de cuarto de bocel, de unos 10 cm de anchura por otros tanto de altura, recubierto con un fino estucado blanco. Por encima de este cordón sanitario, y hasta llegar al borde del vaso de la piscina, los restos conservados nos indican un revestimiento marmóreo a base de tonalidades blancas en los lados longitudinales. En los laterales, la parte escalonada estaba igualmente cubierta de lastras de mármol blanco, mientras que la estructura abisal central ha conservado indicios de un revestimiento a base de *marmor Saetabitanum* de tonalidad crema/marfil (Fig. 19).

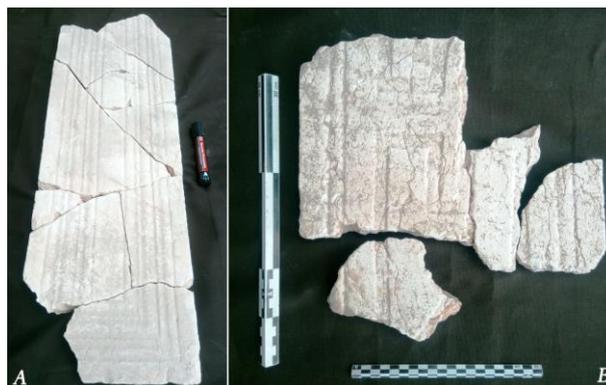
Figura 20: Ejemplos de dos *crustae* marmóreas con decoración moldurada en su superficie recuperadas durante la campaña de 2018: A) Lastra marmórea con decoración moldurada rectilínea y longitudinal; B) Lastra marmórea con decoración moldurada a base de líneas quebradas.

La mayor parte de los mismos (3400 unidades) corresponden a fragmentos de *crustae* o lastras de revestimiento parietal (68% del total), ya sea con molduración en su superficie (1300 piezas) o carentes de ella (2100 piezas). Se trata de elementos con dimensiones muy diversas, cortados en forma de tablas y un espesor comprendido entre los 0.8 y los 3.5 cm (Fig. 20). En la gran mayoría de los casos analizados correspondientes a este tipo de elementos, la cara frontal se presenta con un acabado pulido, mientras que la cara posterior, que quedaba oculta una vez puesta en obra, suele conservar las huellas de sierra producidas por el proceso de corte. Las caras perimetrales de estos elementos, cuando se conservan suelen presentar un biselado más o menos marcado para facilitar su montaje y reducir la superficie de contacto con las piezas adyacentes.

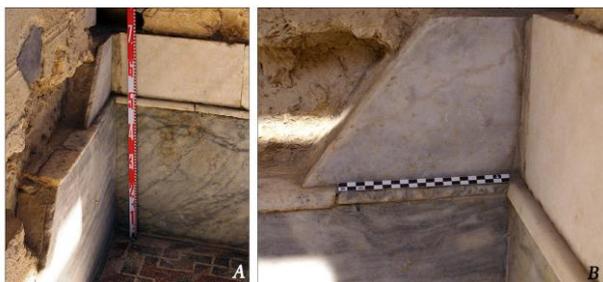
Figura 21: Ejemplo de disposición y detalle de una cenefa decorativa en una de las estancias de la Villa del Casale de Piazza Armerina, Sicilia: A) Ubicación y disposición de las piezas que conforman la cenefa; B) Detalle de las piezas de la cenefa en su contexto decorativo original.

Un grupo muy numeroso también (600 unidades y 12% del total de elementos estudiados) corresponde a lo que se ha denominado como “cenefas decorativas”. Se trata de piezas paralelepípedicas, de escaso grosor (no llegan nunca a superar los 2.5 cm) y más largas que anchas. Estas piezas se encajaban en el muro de tal manera que dejaban a la vista una de las caras longitudinales estrechas. Esta cara visible está moldurada en forma de baquetón, es decir, con un formato semicilíndrico. Estas piezas se disponían en el muro siguiendo tanto una disposición vertical como horizontal y de tal forma que la parte moldurada sobresalía levemente respecto al plano del revestimiento parietal y eran utilizados para marcar y

realzar plástica y estilísticamente unas zonas o áreas determinadas (Fig. 21).

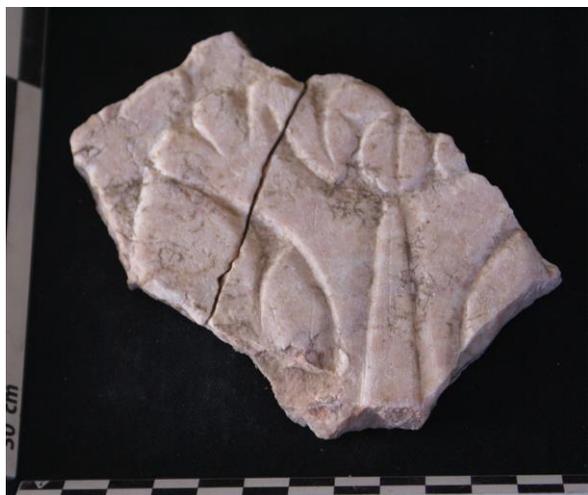
Figura 22: Fragmentos coincidentes de capitel de lesena decorativa hallados durante la campaña de 2017.

El último grupo de piezas corresponde a las lesenas. Se trata de un elemento decorativo parietal, en forma de banda vertical, que se coloca en relieve respecto al paramento. Tiene el aspecto de una pilastra, pero carece de función estructural, ya que no soporta cargas. Como éstas, suelen disponer de basa, fuste y capitel. En el conjunto de piezas analizadas, dos de ellas corresponden a fragmentos de basas, y permanecen todavía en su ubicación original (Fig. 17). En ambos casos, las piezas se han labrado en *marmor Saetabitanum* de tonalidad crema/marfil. Otros dos fragmentos, coincidentes entre sí y labrados en *marmor Saetabitanum* de tonalidad rosada, presentan decoración vegetal en relieve y parecen corresponder a un capitel de lesena (Fig. 22).

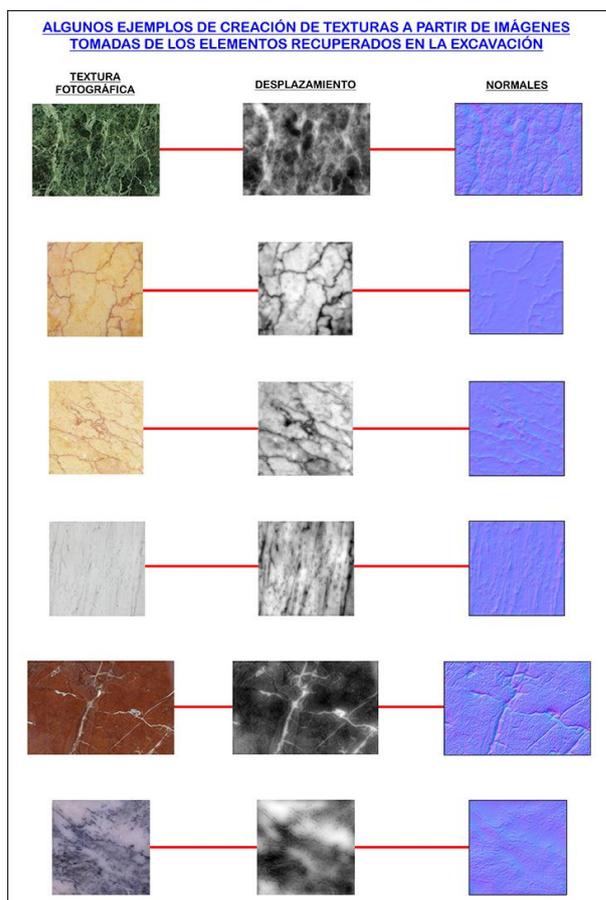
Figura 23: Ejemplos de creación de texturas a partir de la documentación fotográfica de elementos marmóreas originales recuperados durante el proceso de excavación.

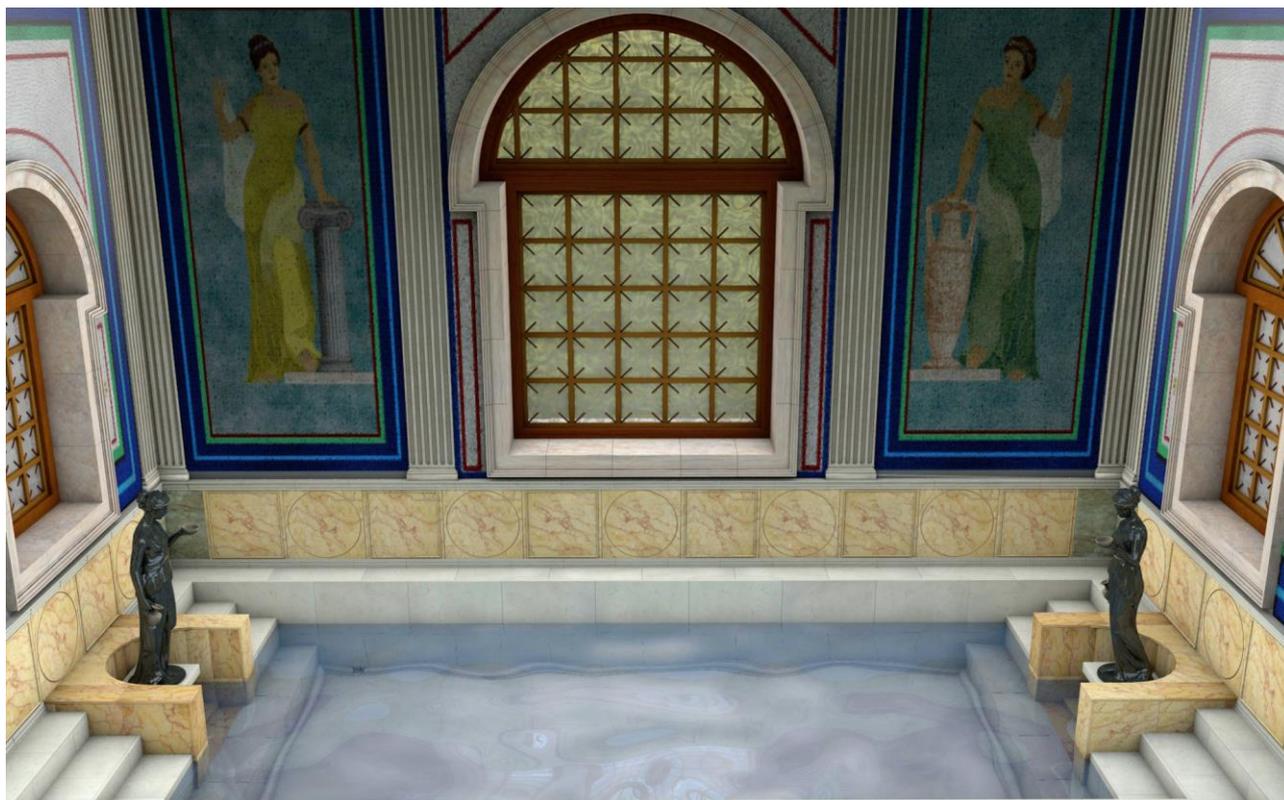
Figura 24: Recreación virtual del ambiente de la *natatio* o piscina cubierta, localizado en el extremo occidental del *frigidarium*.

El programa de virtualización utilizado ha sido CINEMA 4D, versión R15, dada su amplia diversidad de herramientas disponibles, a la variedad y versatilidad de sus aplicaciones y a la gran calidad de los resultados potenciales (Figs. 24 a 26).

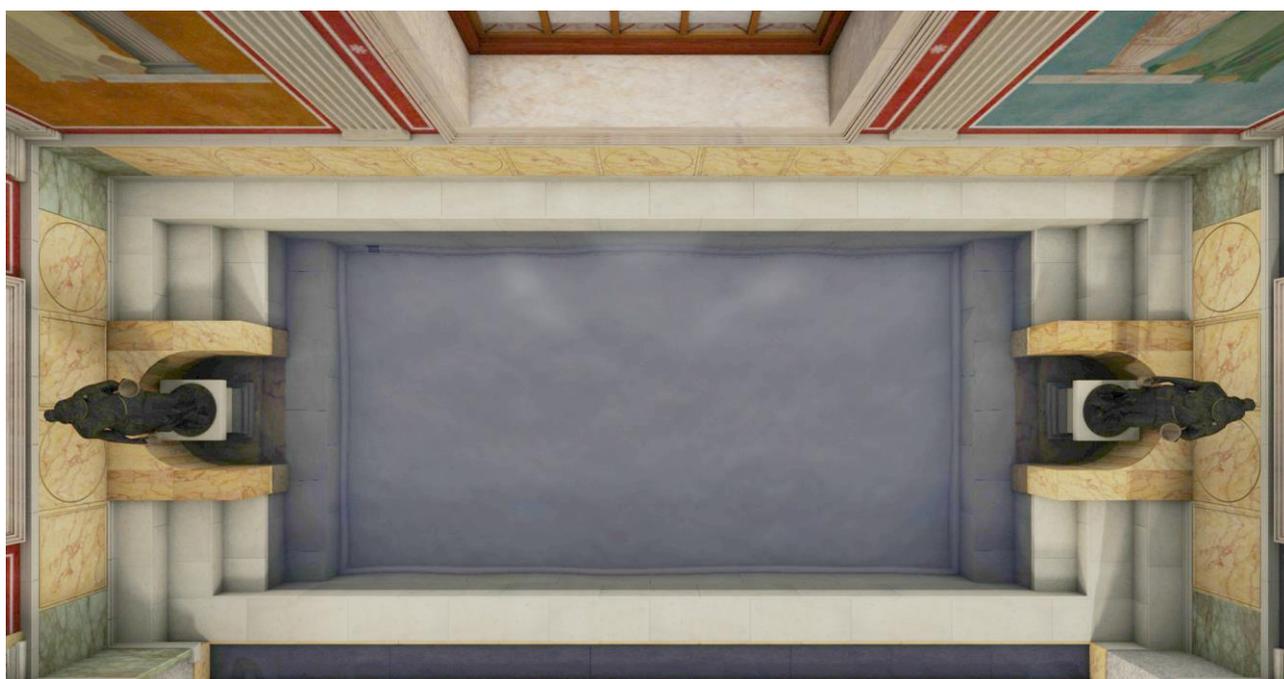
Figura 25: Vista cenital del aspecto hipotético del ambiente de la *natatio*.

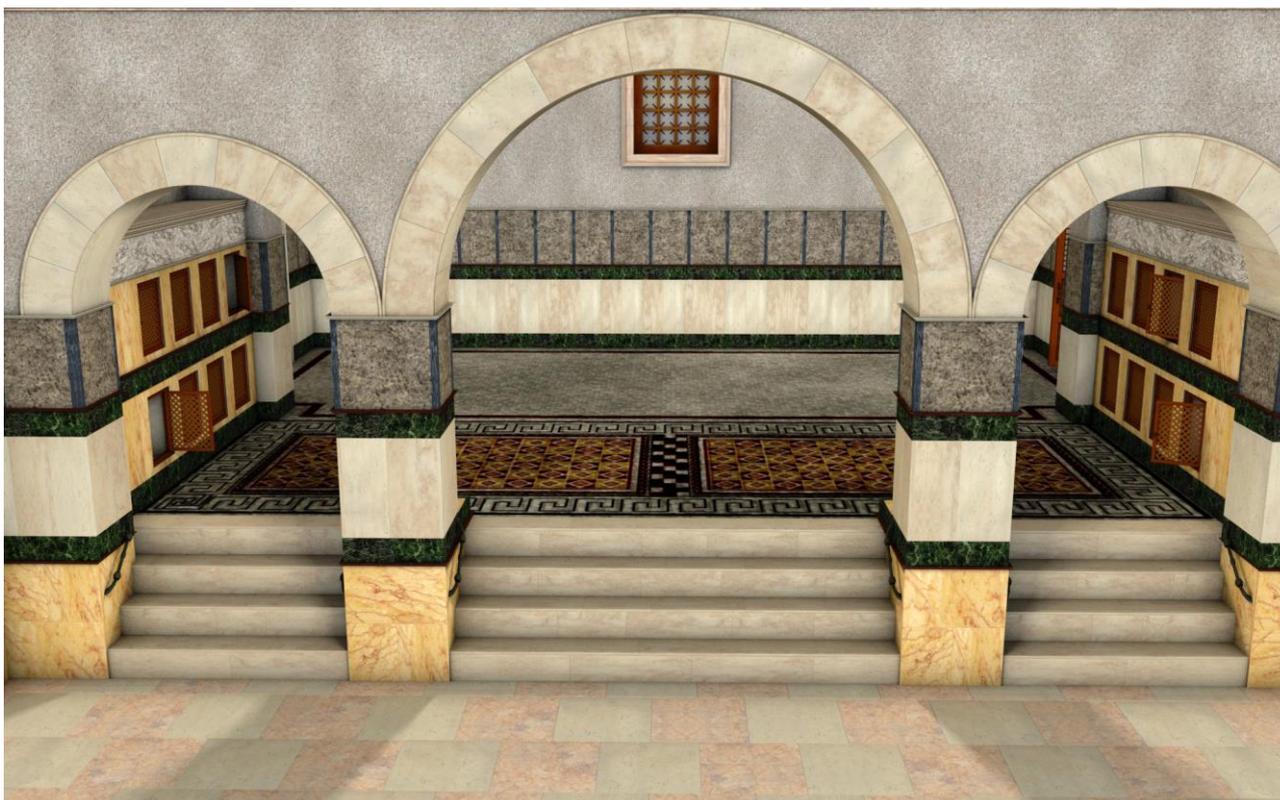
Figura 26: Vista general del interior del *frigidarium* del complejo termal valeriense desde el oeste.
