2. CASTILLO DE CHULILLA

Castillo de los Serranos: Chulilla, Gestalgar y Domeño. Taller 21. Intervención en Construcciones Históricas.

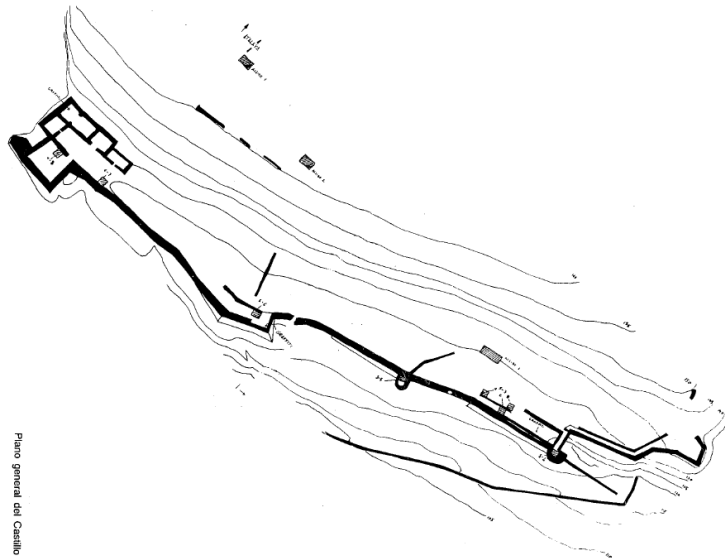
Plano general del Castillo

Además en este castillo tuvimos la suerte de encontrarnos un plano de la planta, guiándonos sobre esta para hacer la nuestra comparando con nuestras cotas y comprobando que encajaba con las ortofotos del SIGPAG. Plano de Referencia:

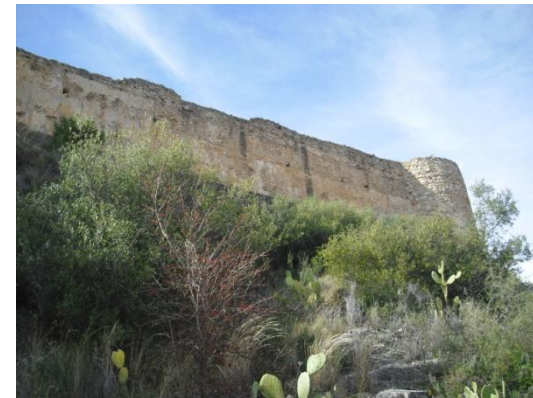
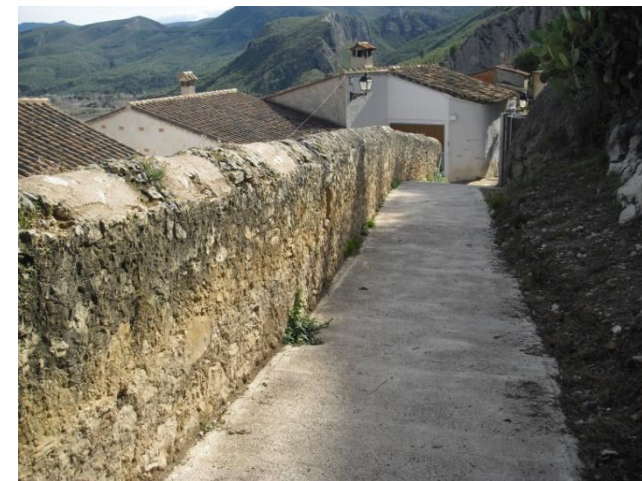
Del mismo modo que al pavimento del recorrido que hacemos se le ha dado una capa de hormigón raspado para facilitar el acceso y evitar caídas, como se observa en la siguiente foto:

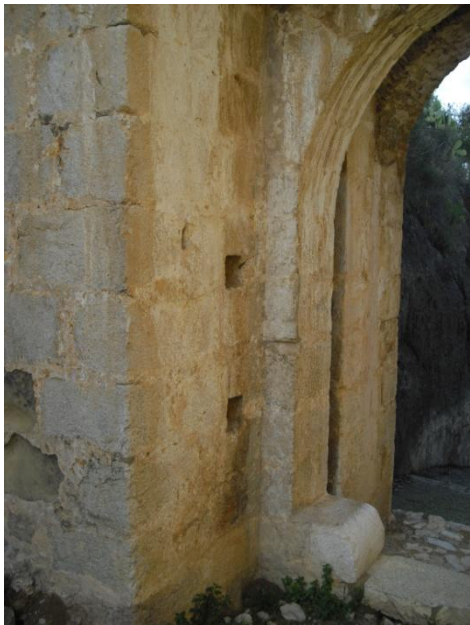
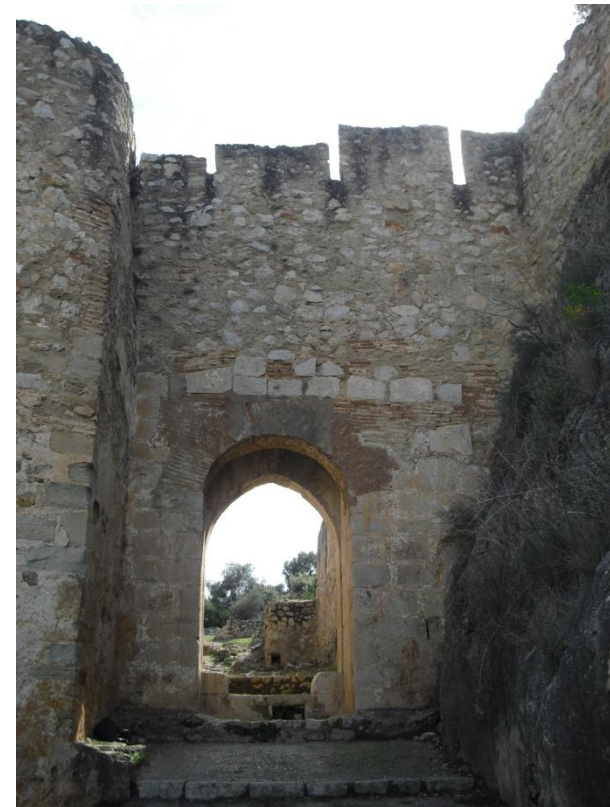
El estado es muy bueno, y se podría decir que es la parte del castillo que mejor se conserva, ya que incluso se pueden observar los huecos dejados en los laterales para colocar las trancas en el antiguo portón de madera.

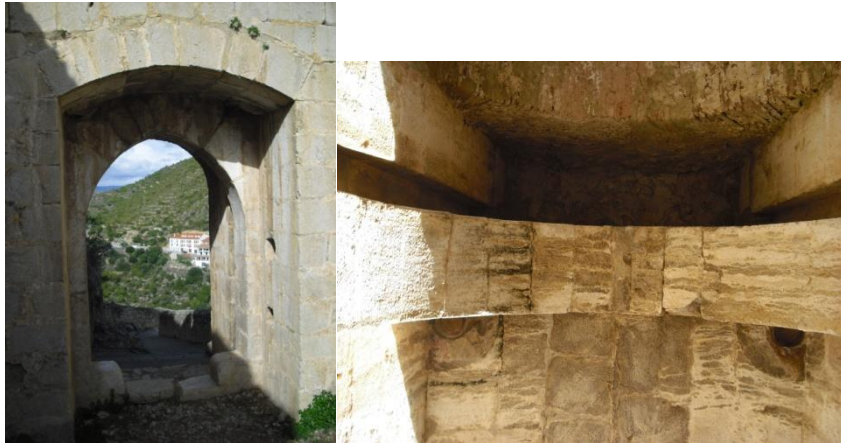
Es un detalle curioso, que en la misma entrada se puedan apreciar 3 tipos de arcos distintos, por la parte exterior se levanta un arco de medio punto, en la parte intermedio uno apuntado, y por la parte interior se levanta un arco rebajado.

Todos ellos se encuentran en perfecto estado, realizados todos de sillería labrada con mortero de cal.

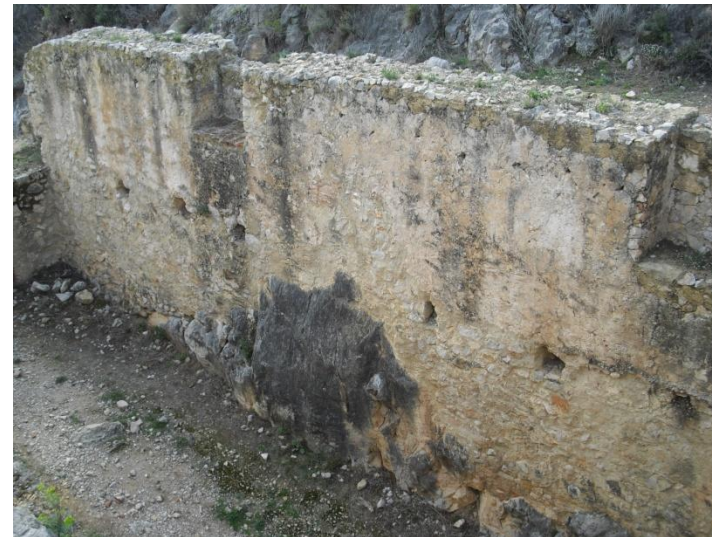
El muro de mampostería revestida con un enlucido de mortero de cal que se nos presenta nada más entrar en la fortificación, podemos observar cómo se levanta en la misma piedra de la montaña, lo que le confiere una gran estabilidad, posee unas ballesteras ciegas en la parte superior y unos orificios de gran tamaño, lo que nos hace pensar que se debe al empotramiento de vigas de madera, o bien para un antiguo forjado, o también podría ser una pasarela de madera.

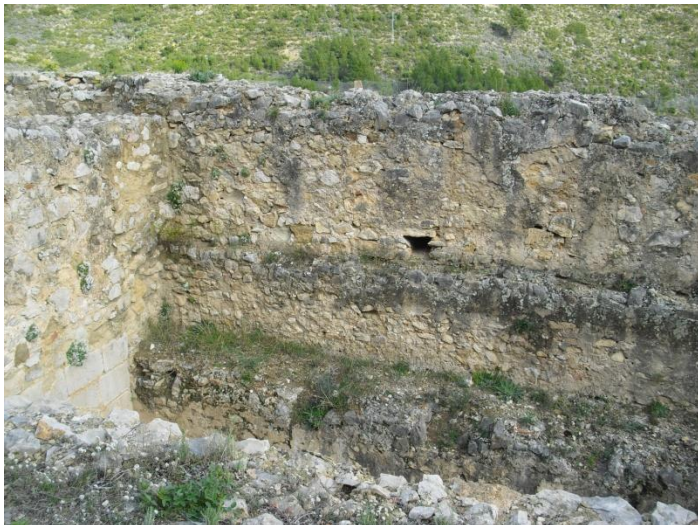
Sí que habría que destacar que en todo el castillo está muy presente la formación de vegetación, sobre todo en las zonas húmedas, es un problema grave, ya que el enraizamiento de la flora está provocando la disgregación de los mampuestos, que en algunos casos han acabado por desaparecer. Se puede apreciar en la siguiente foto:

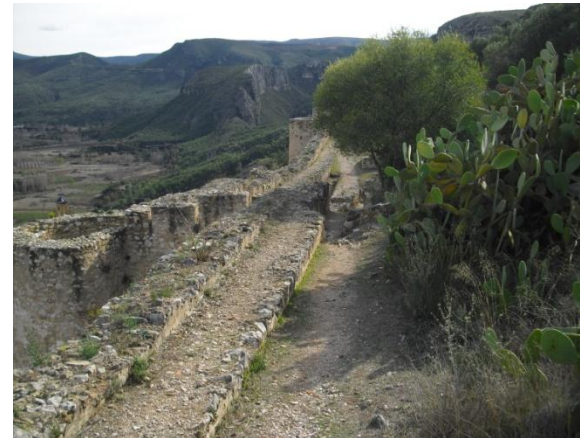
En la siguiente foto se observa el paseo de ronda que nos lleva las dependencias.

En consonancia con el resto del castillo, tanto el paseo de ronda como las dependencias del cuerpo de guardia, están realizados con mampostería con mortero de cal como conglomerante, conservándose en buen estado, ya que no presenta demasiada disgregación de mampuestos y parece tener todavía gran consistencia. Eso sí, la aparición de plantas en las zonas húmedas, es una constante que como era de esperar aquí también se repite.

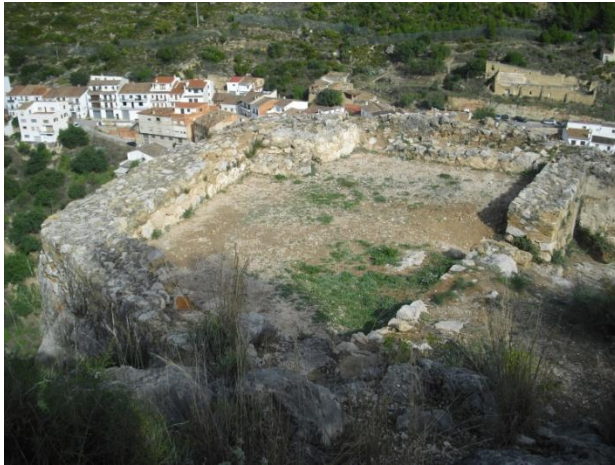
En la siguiente foto, se puede observar las dependencias de guardia.

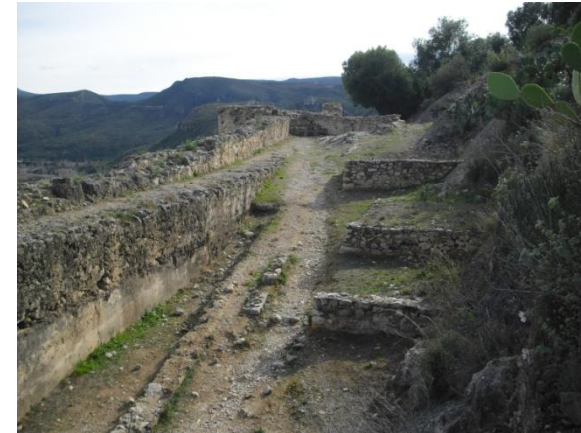
Como habíamos comentado anteriormente, a escasos metros de las escaleras que nos llevan al cuerpo de guardia, se encuentran visiblemente 3 dependencias con planta rectangular, formadas por muros de mampostería de los que tan solo se conservan pocos centímetros de altura, ya que como hemos explicado, el propio colapso y derrumbe de los muros provoca que los sedimentos se acumulen en el interior y exterior, dejando solo a la vista los pocos centímetros que decimos.

En la siguiente foto podemos observar estas 3 dependencias

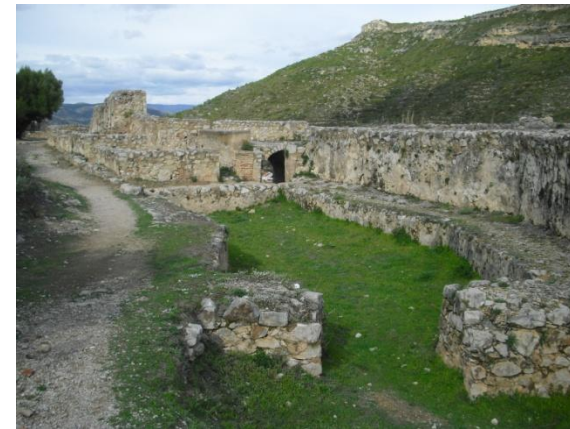
Esta realizado con piedras de mampostería, es decir, sus dovelas no están demasiado trabajadas por lo que entendemos que la cal ha jugado un papel muy importante para conferirle al arco gran estabilidad y ayudando a generar la directriz del arco correcta para que las piezas trabajen a compresión.

En la siguiente foto se puede observar lo descrito anteriormente:

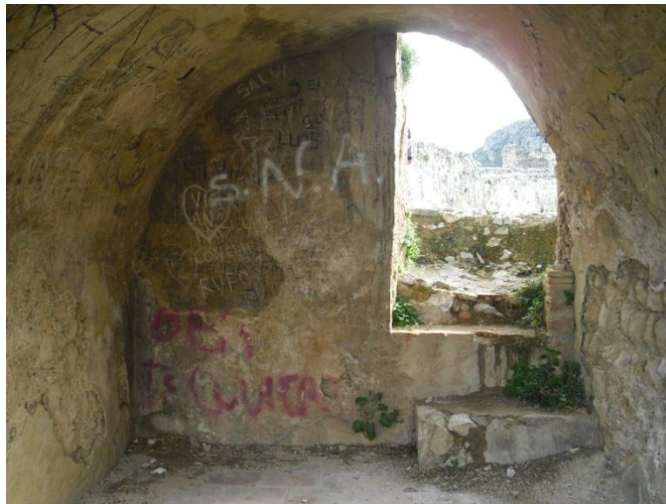
El actual mirador, está formado por una bóveda de cañón, realizada con mampuestos y revestida con cal, que tenía una función impermeable y desinfectante. Se encuentra en buen estado, aunque hay que destacar la presencia de pintadas vandálicas que han deteriorado la costra exterior.

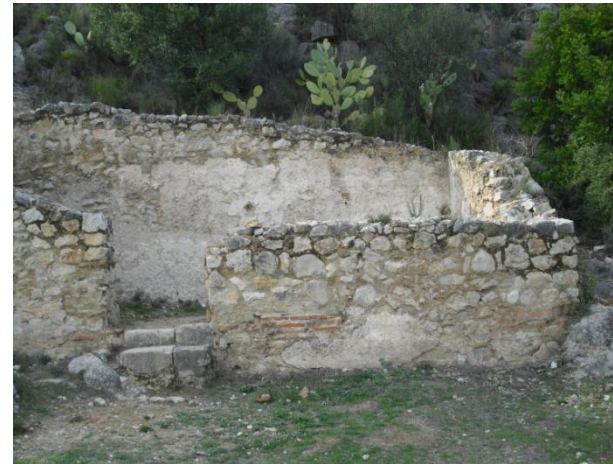
Poseen algunas reparaciones con ladrillos cerámicos como se observa en la siguiente foto:

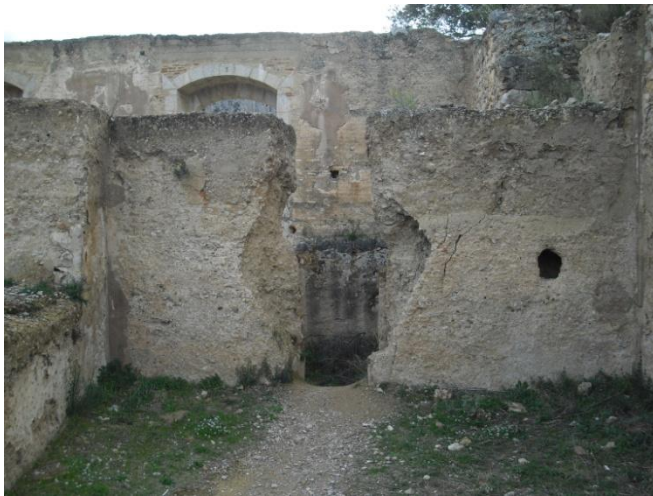
Algunas de las dependencias poseen muros de tapial, posiblemente porque no dispusieran de mampuestos o porque les urgía construir con rapidez, se encuentran en buen estado, ya que alcanzan los 2 metros de altura y se puede ver su composición ya que han perdido la costra externa en gran parte de su superficie.

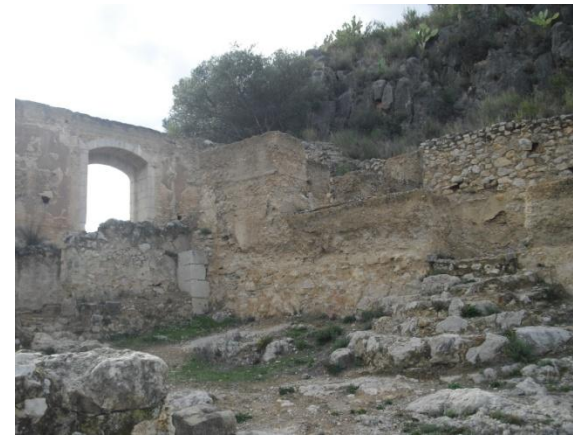
Están realizados con arcilla y piedras pequeñas para darle rigidez y consistencia, y se observa cómo se han levantado sobre la propia piedra con la ayuda de algunos grades mampuestos.

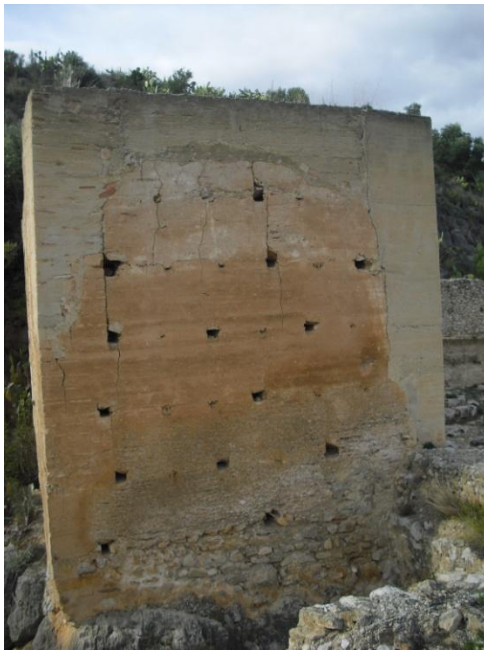
En la zona más antigua del castillo encontramos un nuevo aljibe, sobre él se construyeron los muros que conformaban una torre de base cuadrangular los cuales se han levantado con tapial, y son visibles perfectamente los orificios que han dejado las agujas y el andamio para realizar el tapial.

El tapial posee unas grandes fisuras que pueden deberse al asiento diferencial del muro, aunque la estabilidad del muro no parece comprometida, ya que en las mismas esquinas se puede ver cómo ha sido reforzado con piezas de ladrillo cerámico con posterioridad, las grietas solo aparecen entre las distintas tongadas del tapial.

El tapial presenta piedras en su parte inferior para reforzar la base y conserva la costra exterior en perfecto estado.

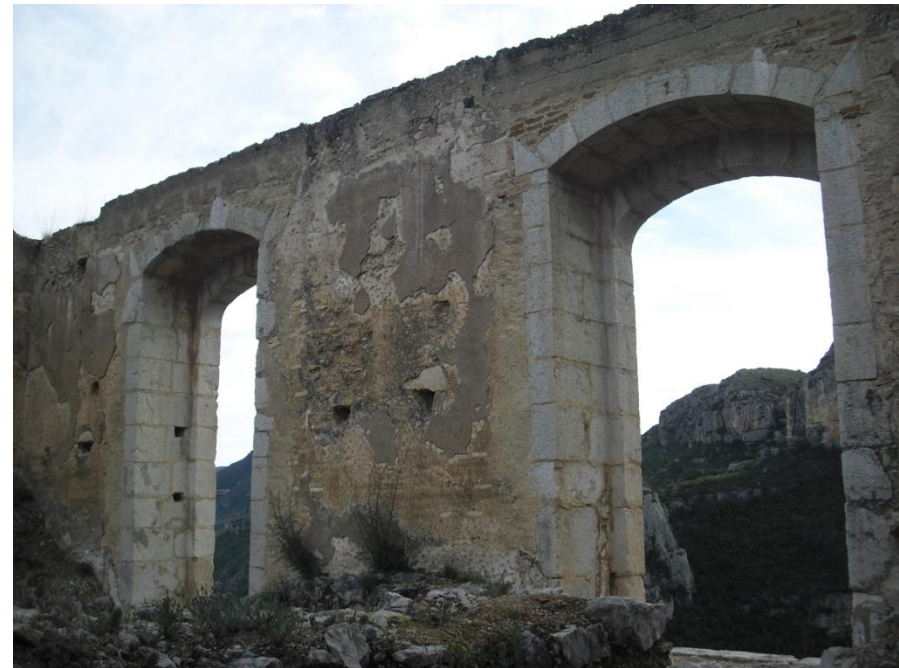
todavía queda la costra exterior, realizado con arcilla y con pequeñas piedras, revestido de cal, aunque aparecen numerosos fragmentos con ladrillos cerámicos, enfoscados e incluso lo que parece un hormigonado con un para pastas en la parte superior del arco de la derecha.

Aparecen grandes huecos que pueden deberse a los orificios dejados por las pelladas de relleno al sacar las agujas durante su construcción.

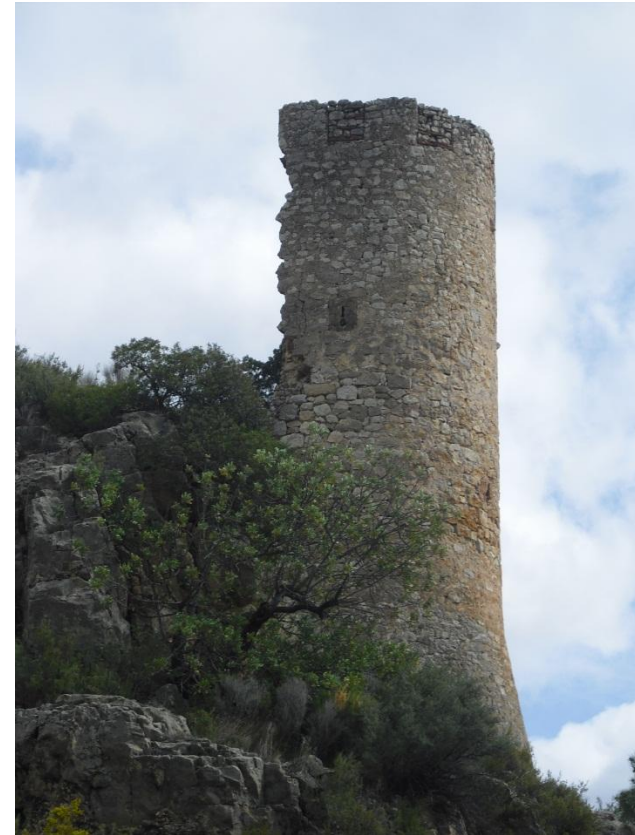
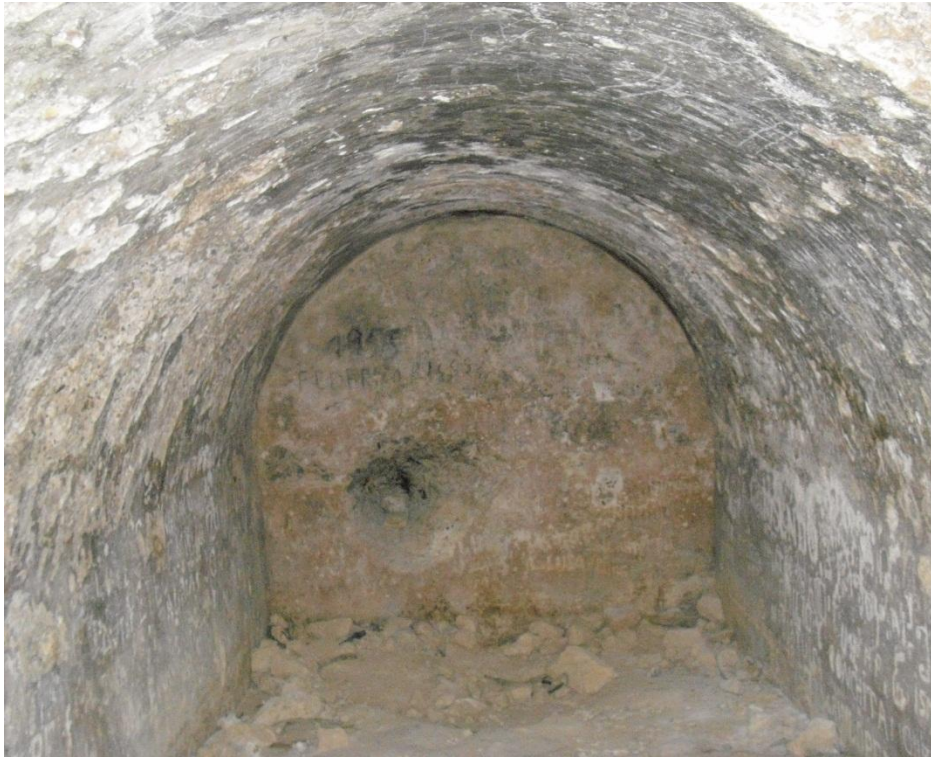
Con toda la documentación que hemos recabado, y en las visitas que hemos realizado in-situ al castillo se hace evidente, que por el estado en que se encuentra la mayoría de la fortificación, son pocas las intervenciones que se han llevado a cabo, sí que es cierto que posee partes que son de diferentes épocas, pero no ha recibido ningún tipo de mantenimiento, sólo podríamos destacar el tapiado de los famosos túneles subterráneos durante la guerra civil de mediados de los años 30, podrían estar tapiados con fábrica de mampostería y enfoscado de mortero de cal, además del relleno de las almenas y de algunas partes de ambos torreones circulares, con mampostería y ladrillos cerámicos con mortero de cal.

Podemos observarlo en las siguientes fotos:

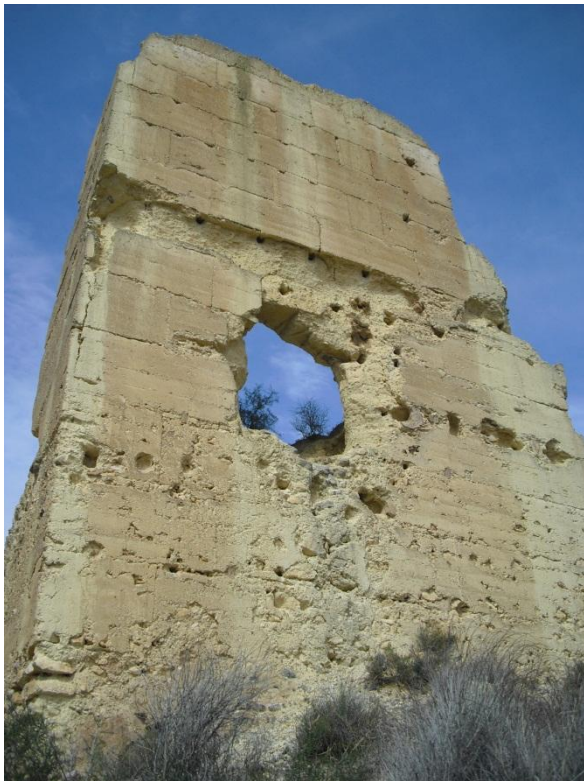
En el caso del frente de la torre, se puede observar un enorme agujero debido a este mismo problema.

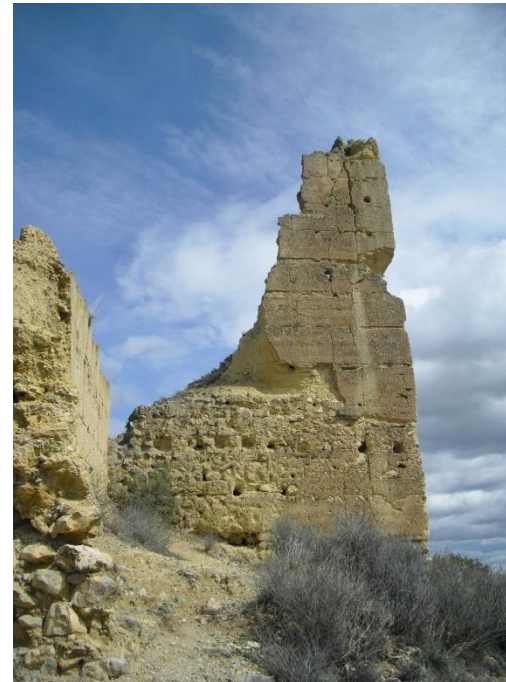
En el lateral derecho, se observa que se ha perdido gran cantidad de tapial en la esquina, lo que provocará la caída de la parte superior del tapial, agudizado por la falta de empuje y del lateral derecho, como se observa en la siguiente foto:

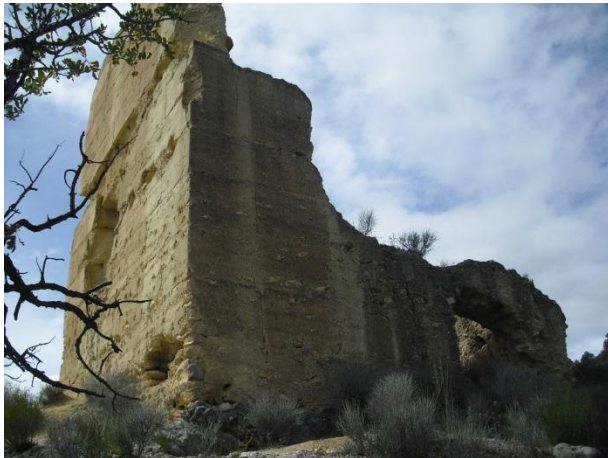
En el tapial izquierdo de la torre del homenaje, se puede observar una abertura con forma de arco, pero su irregularidad en la directriz y ausencia de dovelas, hacen pensar que el agujero se practicó con posterioridad al tapial, ocurriendo lo mismo que ocurre en el resto de la torre, al perder la costra exterior del tapial, este ha

quedado expuesto a la lluvia y ha ido disgregando el tapial, provocando el derrumbe, solo se conserva en buen estado, la esquina con el frente de la torre que posee una buena aplomada y poco material disgregado, como se observa en la siguiente foto:

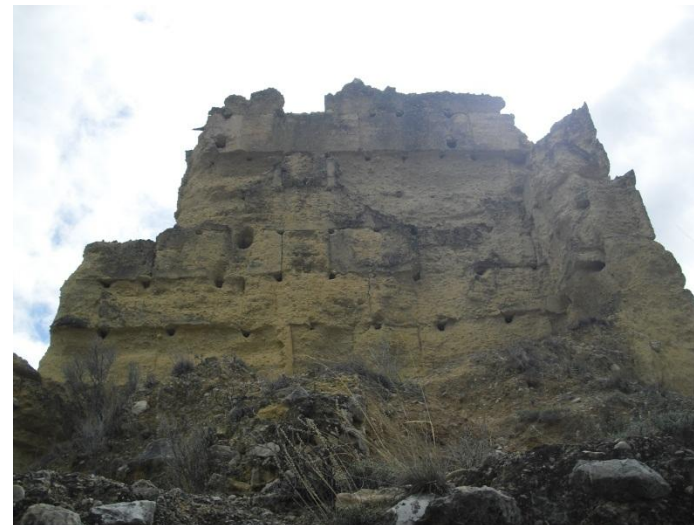
En la cara interna de la torre del homenaje, el tapial se encuentra en peor estado, el tapial ha comenzado a perder mucha tierra y su estabilidad está comprometida, aparecen grandes zonas sin costra,

En esta parte, se hace visible además del hueco que dejaron las agujas, unas aberturas en el tapial de mayor envergadura, posiblemente el entronque de un antiguo forjado de viguetas de madera, o de una pasarela de madera, aunque es menos probable.

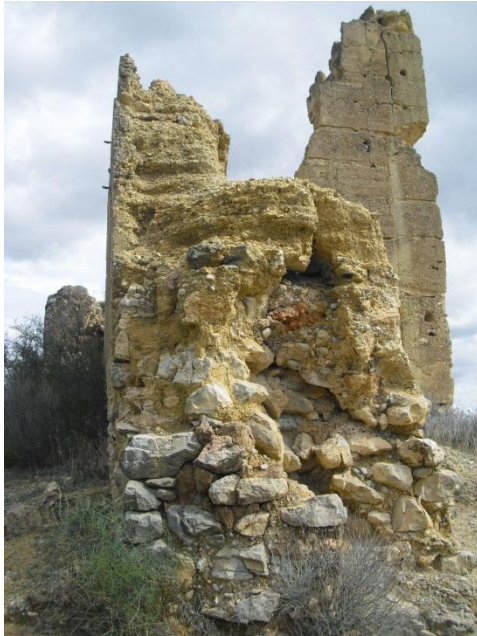
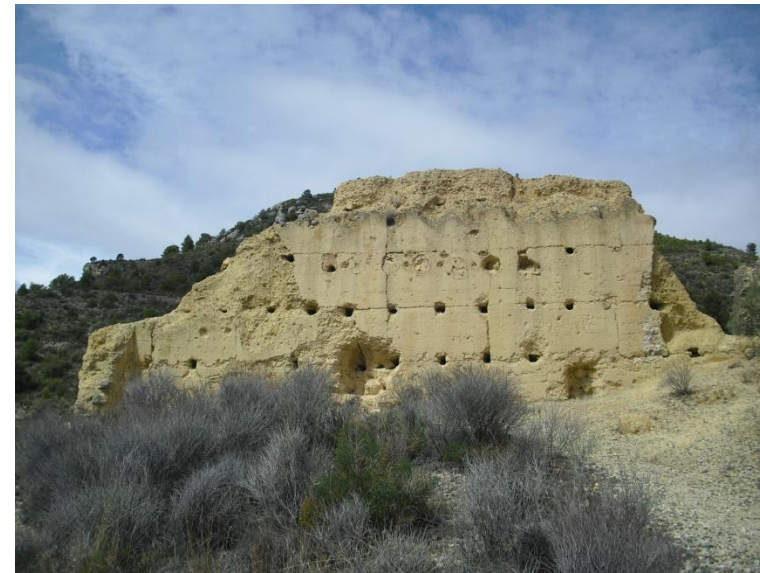
Adosada a la torre, en su margen derecho, aparece una muralla fabricada con la misma técnica que la torre de homenaje, el tapial con material terroso, de color

amarillento, y en su parte baja reforzado con mampostería.

En estos restos de muralla se hacen muy visibles los agujeros dejados por las pelladas de las agujas, además de las juntas entre diferentes tongadas en la construcción de la tapiada.

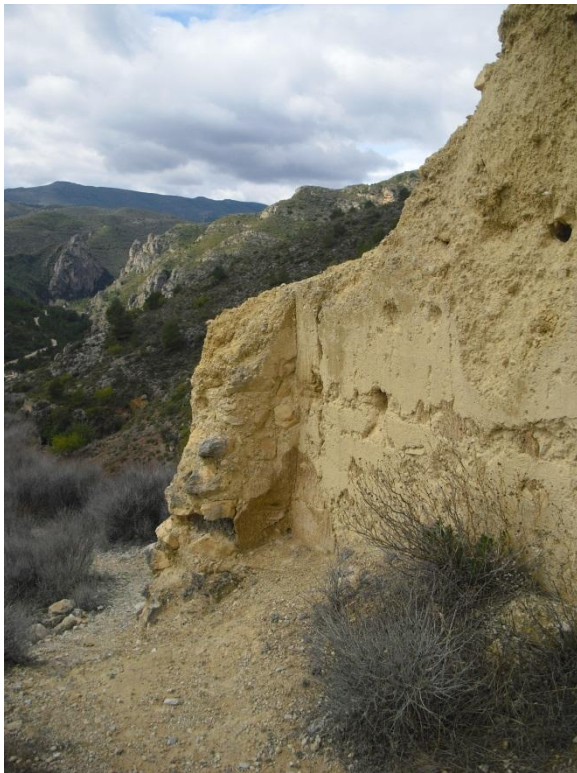
Se puede observar como en la derecha de este trozo de muralla se conserva una pequeña esquina materializada con mampostería para reforzar uno de los que era y es un punto débil de estructura, la esquina.

Es posible que a continuación de este trozo de muralla, se extendiera un muro de mampostería, o un tapial con mampuestos en la parte baja, como se observa en la siguiente foto:

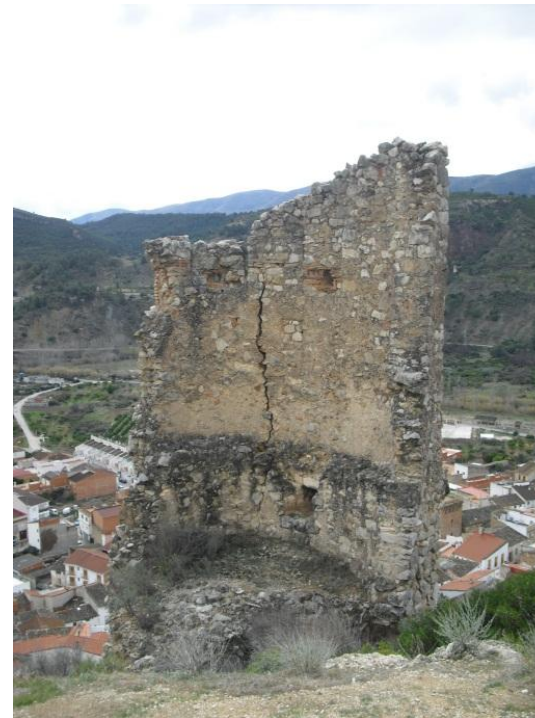
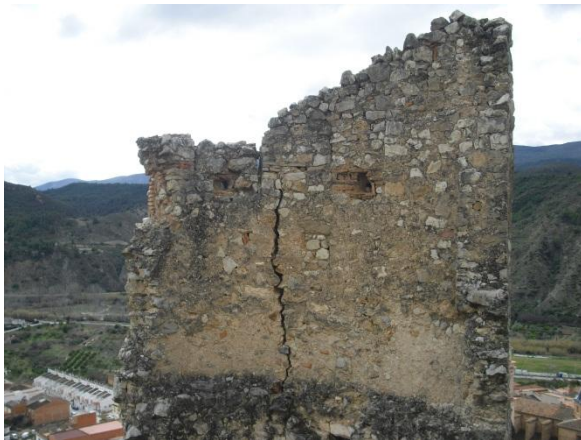
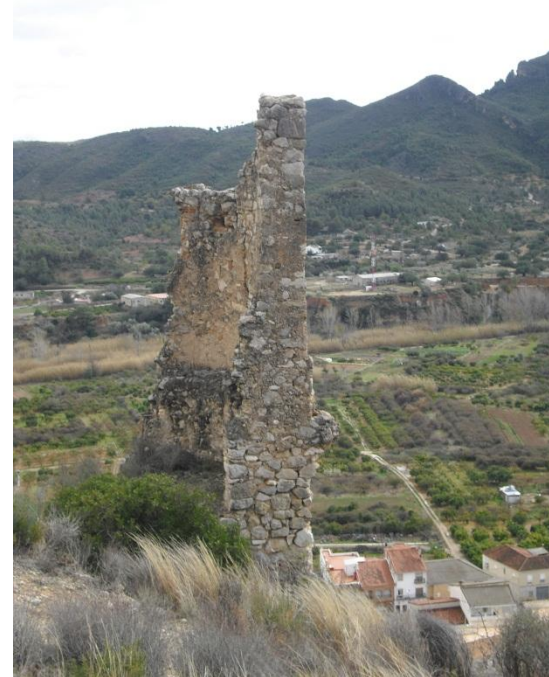
mampuestos con mortero de cal, y ha resistido bien el paso del tiempo, pero al no disponer de contrafuertes y esfuerzos laterales que lo equilibren ha terminado por abrirse con una gran grieta vertical que corta el torreón en dos partes, una más pequeña que otra, la cual es la que se está cayendo hacia el exterior, como se observa en la siguiente foto:

Este torreón está conformado con una sección que va disminuyendo de grosor a medida que se asciende, de manera que queda aligerado de carga, manteniendo su aspecto robusto e inaccesible por la parte exterior.

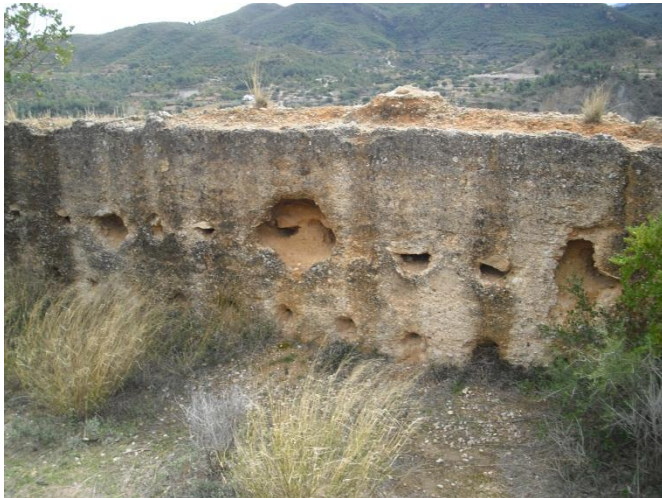
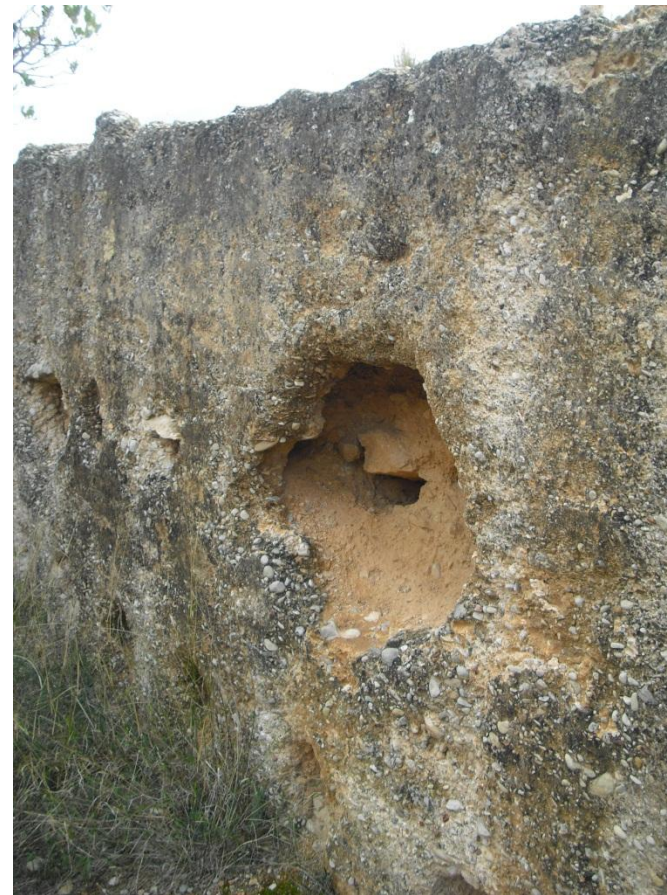
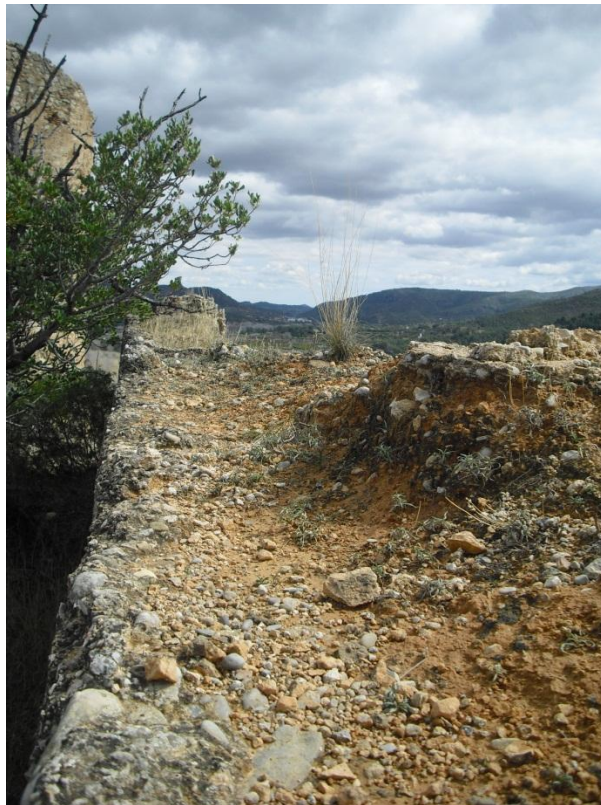
A continuación, a la derecha del primer torreón circular, se encuentra en pie parcialmente una muralla realizada con tapial, parece ser algo más arcilloso por su color marrón oscuro, también contiene piedras en su interior, que parecen haberse desplazado a las caras del exterior del propio tapial.

Se encuentra en mal estado, ya que ha perdido la costra superior y se ha disgregado el material del interior, apareciendo grandes aberturas por las agujas del tapial, dichas aberturas en ciertos casos son de gran tamaño, como se observa en las siguientes fotos:

Como medida de protección, se podría colocar una malla impermeable en la coronación del muro y posteriormente enfoscarlo con algún mortero hidrófugo, de esta forma pararíamos la entrada de agua al interior del tapial.

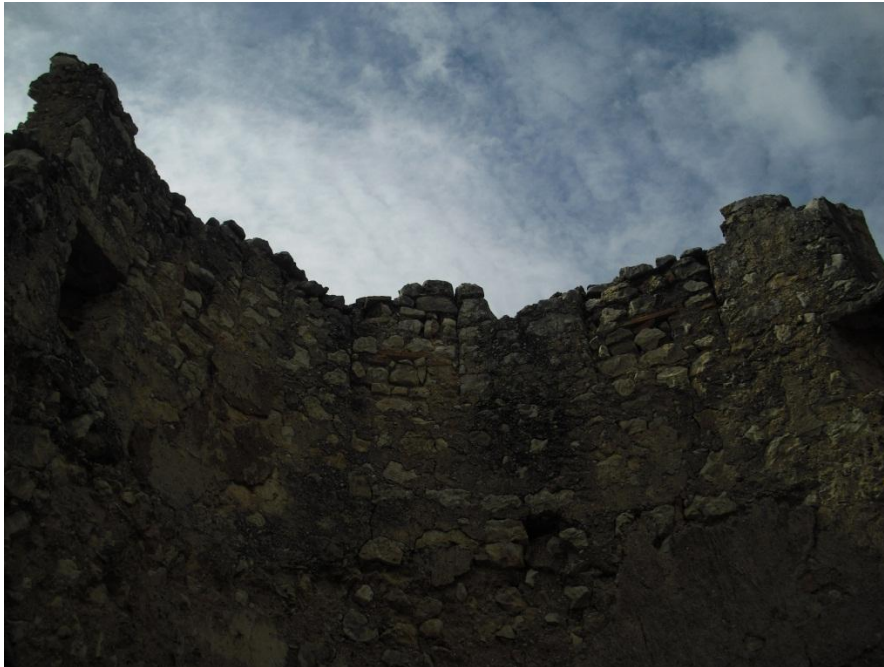
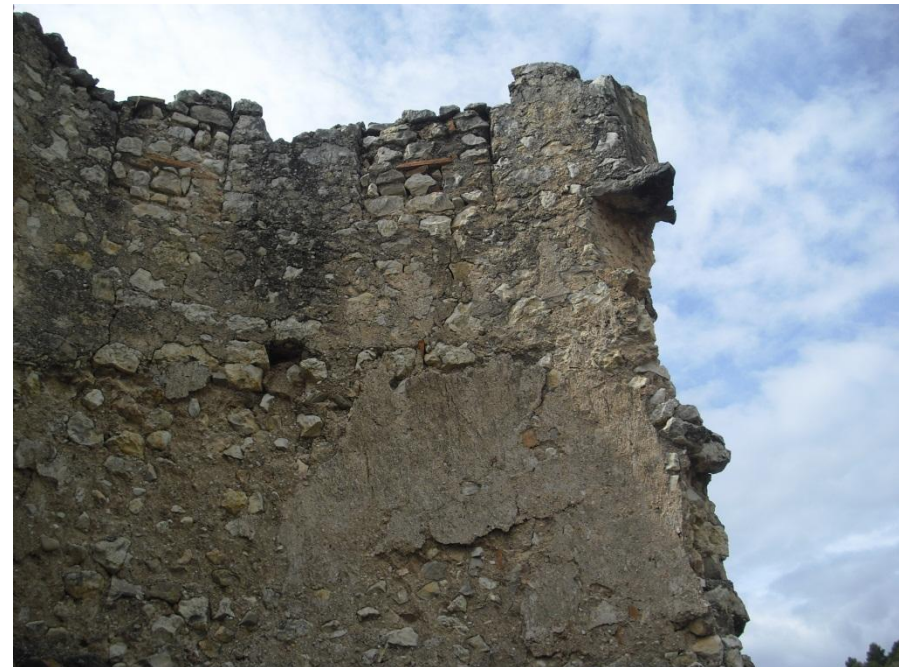
A continuación se encuentra el segundo torreón circular del castillo, se encuentra en un estado parecido al otro torreón circular, aunque este no tiene ninguna grieta que pueda comprometer su estabilidad.

En las siguientes fotos se puede observar lo descrito:

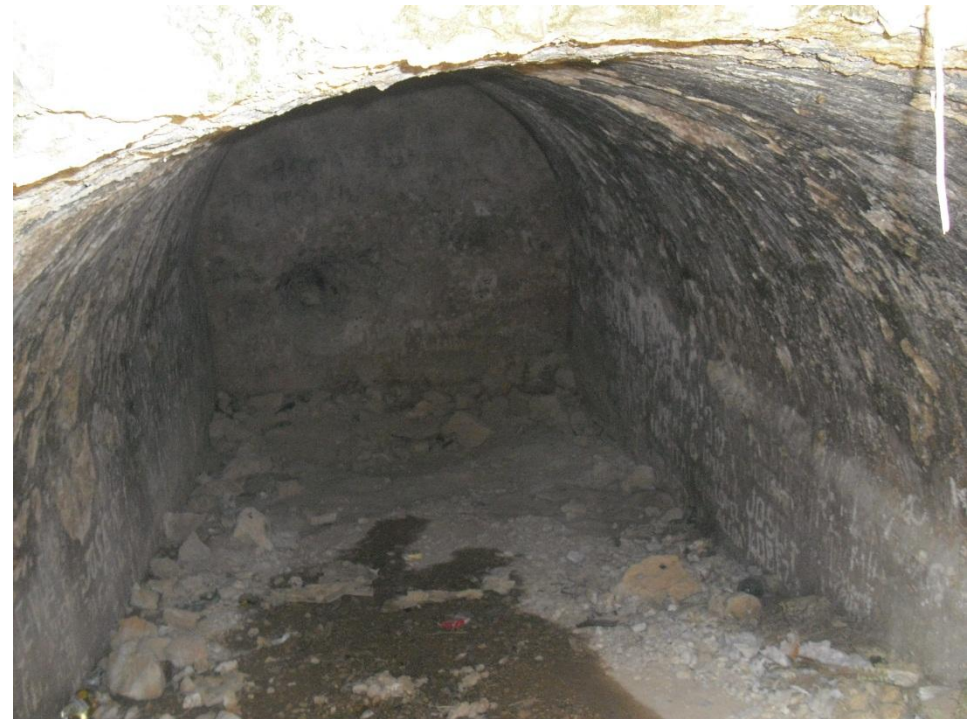
Posee unos 6 metros de longitud y en él se cree casi con toda seguridad, que hay una salida a un pasadizo subterráneo de los anteriormente mencionados.

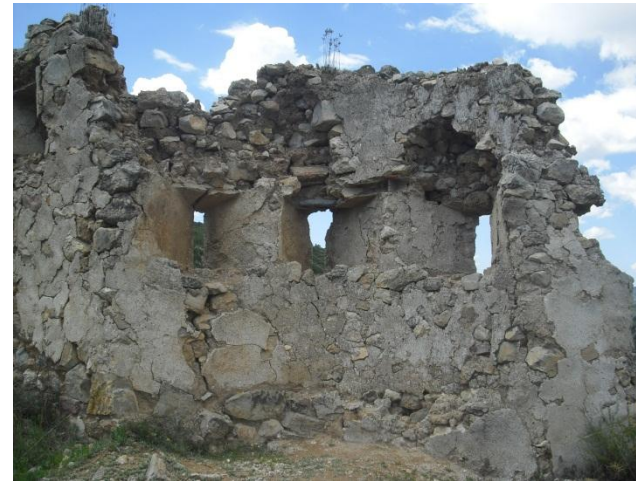
El torreón tiene una grieta de tamaño considerable por su exterior que comienza debajo de la saetera y que se prolonga en vertical debido a la pérdida de cohesión y atado debido a que falta gran parte del torreón, del que solo se conserva un pequeño paño.

Podríamos destacar que las saeteras que nos encontramos en esta parte de la fortificación, son claramente visibles y conservándose bien en algunos casos, aunque debemos decir que ciertos dinteles carecen totalmente de mampuestos, por lo que el colapso es cuestión de poco tiempo si no se interviene pronto. Debería disponerse de alguna barra de acero corrugado que actuase de cargadero, quedando embebida en el relleno de mortero de los mampuestos que ahora mismo carecen de conglomerante.

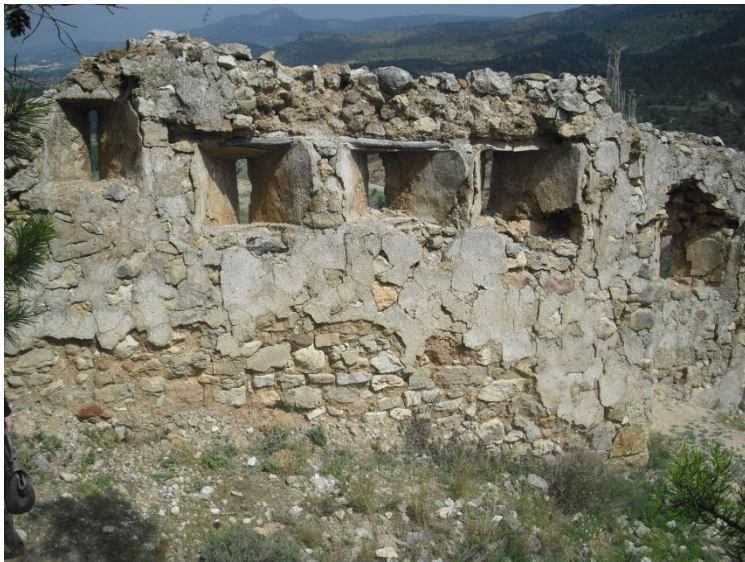
Sin embargo existen, como hemos dicho, otras saeteras incluso todavía conservan los dinteles de madera que soporta la parte superior de los propios huecos practicados en el muro y torreón. Aquí la intervención se limitaría a ponerle mortero entre los mampuestos para darle consistencia y que

trabajasen las piezas como una unidad. Como avanzamos anteriormente, podemos decir que los dinteles de madera de las saeteras son de una rehabilitación posterior y más reciente, ya que muchos castillos fueron reutilizados en diferentes épocas y es muy probable que se adaptara a las necesidades de algún periodo más reciente.

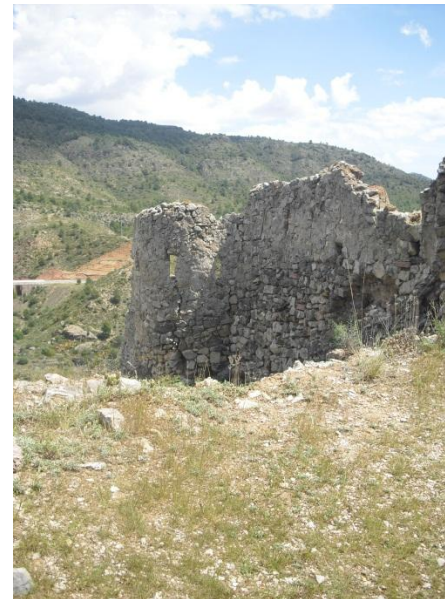
Por la cara exterior se puede observar como la mampostería ha partido totalmente el mortero y ha dejado de tener consistencia y trabajar en unidad, se puede observar

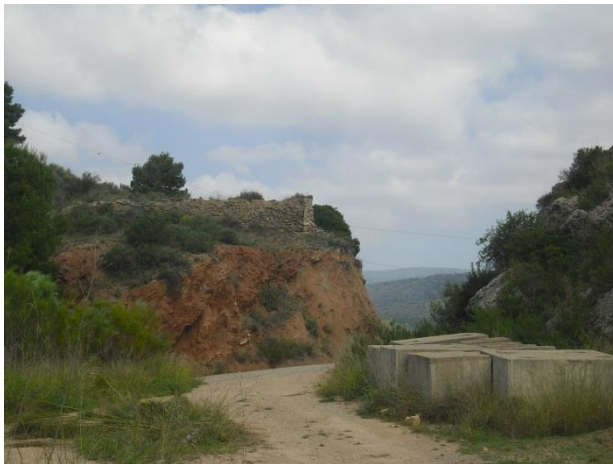
Por último hay que destacar que la muralla que rodea el castillo es de mampostería, y fue seccionada por una parte en los años 30 para poder dar acceso al castillo y al antiguo cementerio que se encuentra a unos cientos de metros de recorrido por un camino.

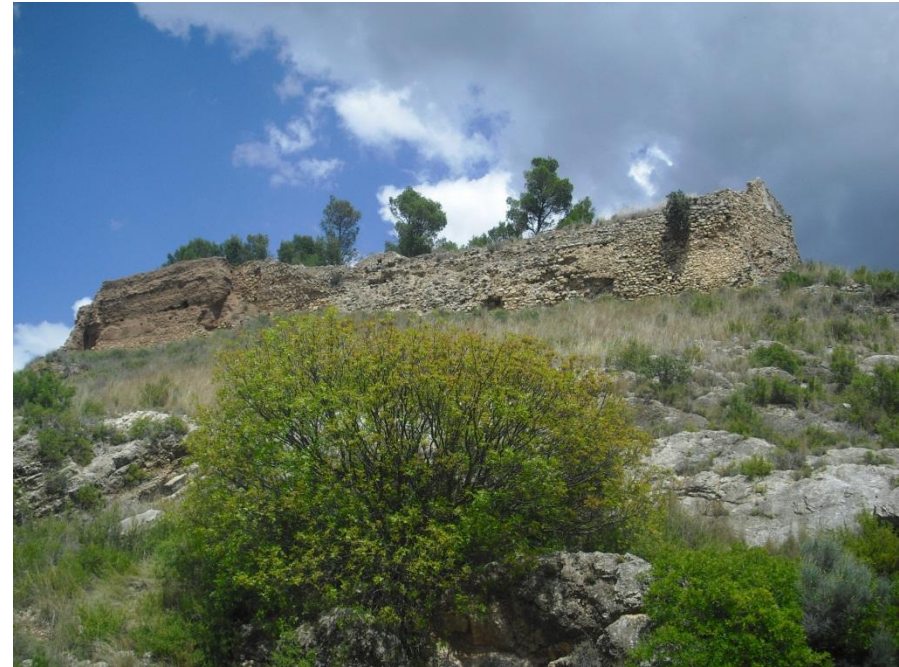
Esta muralla presenta una parte de tapial que rompe con la monotonía de mampostería de la fortificación. Se debe tratar de alguna rehabilitación de alguna época posterior al resto de la fortificación.

El tapial posee verdugadas en forma de lajas que le confieren al tapial de gran espesor una gran estabilidad, se hacen visibles los agujeros dejados por la agujas en su construcción.

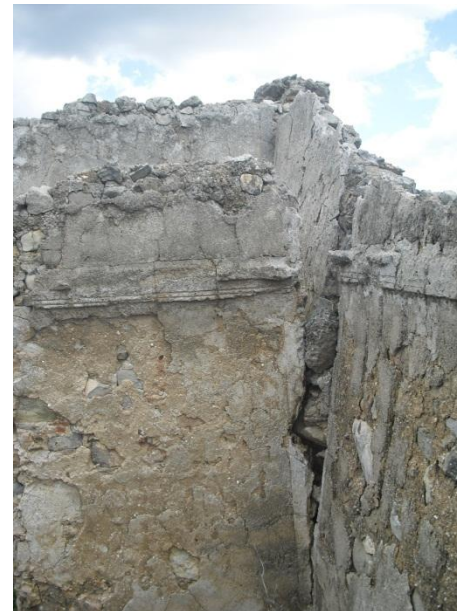
Los muros poseen en la mayoría de sus casos gran verticalidad y aplomo, excepto en algunos casos, como por ejemplo una esquina en la parte sur que ha perdido totalmente el aplomo y los muros se están desplazando al exterior, debido seguramente a la falta de traba entre muros y por la propia disgregación de los mampuestos.

Se debería cubrir la coronación de estos muros con algún tipo de mortero que diera estabilidad y fuera resistente al agua de lluvia.

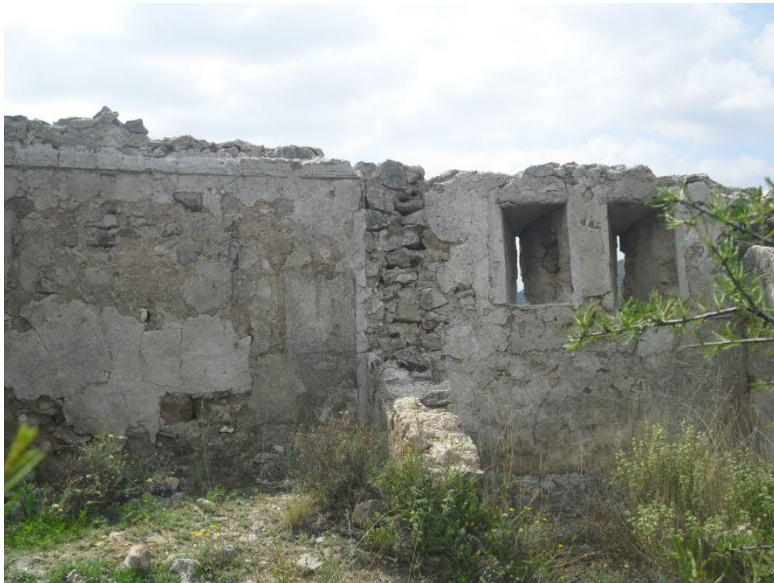
La tónica general de esta parte es la misma, las zonas en las que se conservan los muros, se encuentran en bastante buen estado, por el contrario, los muros que han sufrido alguna degradación se encuentran en mal estado y solo quedan los arranques, como observaremos en la siguiente foto:

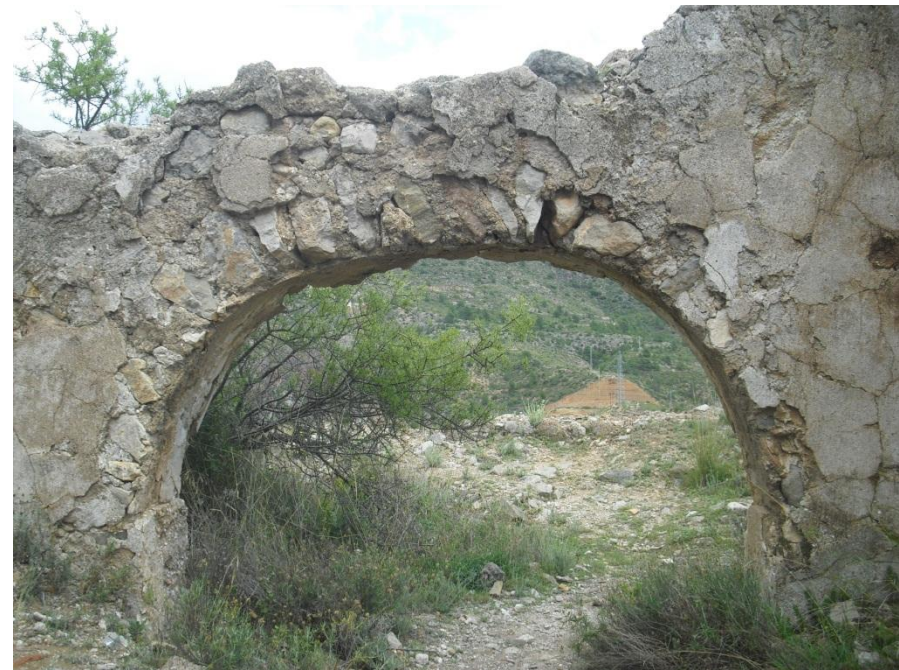
En la parte izquierda de todas estas dependencias se encuentra la salida al exterior que da al acceso a al torreón circular, para ello accedemos a través de un arco de medio

punto realizado con mampostería con mortero de cal y revestido de cal también, está en un estado bastante aceptable aunque es cierto que con el transcurso del tiempo ha ido perdiendo el revestimiento, no sucede así con las dovelas que lo conforman, que todavía se mantienen, solo que han perdido el mortero que las revestia. Se puede visualizar incluso los arranques del arco como se puede apreciar en la siguiente foto:
