Aproximación constructiva y estudio de conservación del Mercado CEASA/RS  
(Porto Alegre, Brasil)

Escuela Técnica Superior de Arquitectura | Máster Oficial en Conservación del Patrimonio Arquitectónico  
Tutores: Fernando Vegas López-Manzanares y Camilla Mileto | Autor: Maria Lourdes Brizuela de Seadi Pereira | Curso 2018-2019

Trabajo de Fin de Máster – TFM

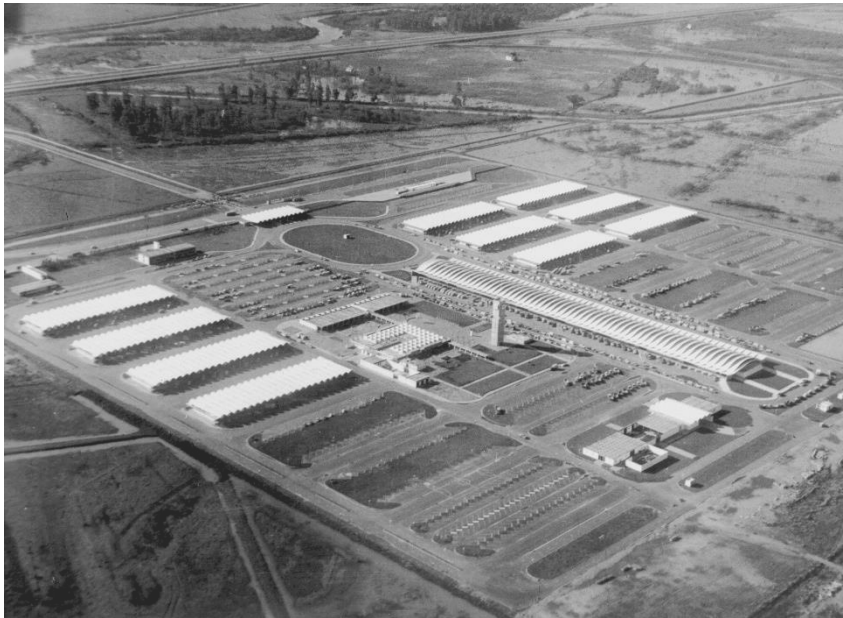
Fig. 26 | Vista aérea de la época. Fuente: Acervo João Alberto / FAU UniRitter

edificios se encuentran áreas de aparcamiento y las vías de acceso a aquellos, marcando avenidas de circulación regulares y ortogonales que se pueden acceder por el pórtico de entrada, marcando el ingreso al complejo (fig. 26 y 27).

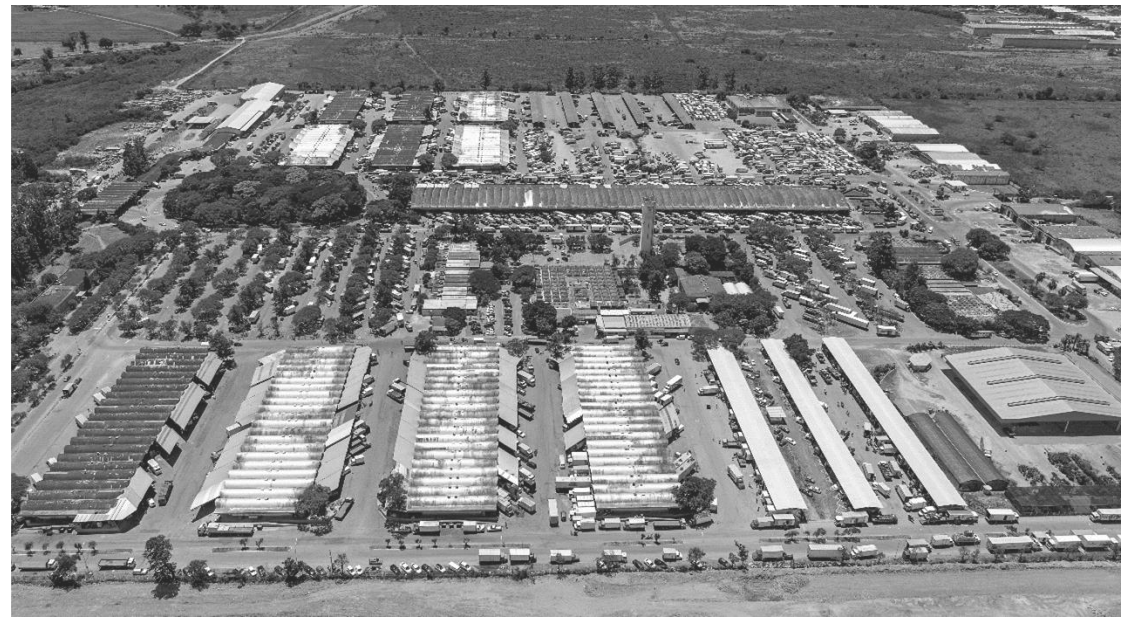
Fig. 27 | Vista aérea actual. Fuente: Acervo FAM.

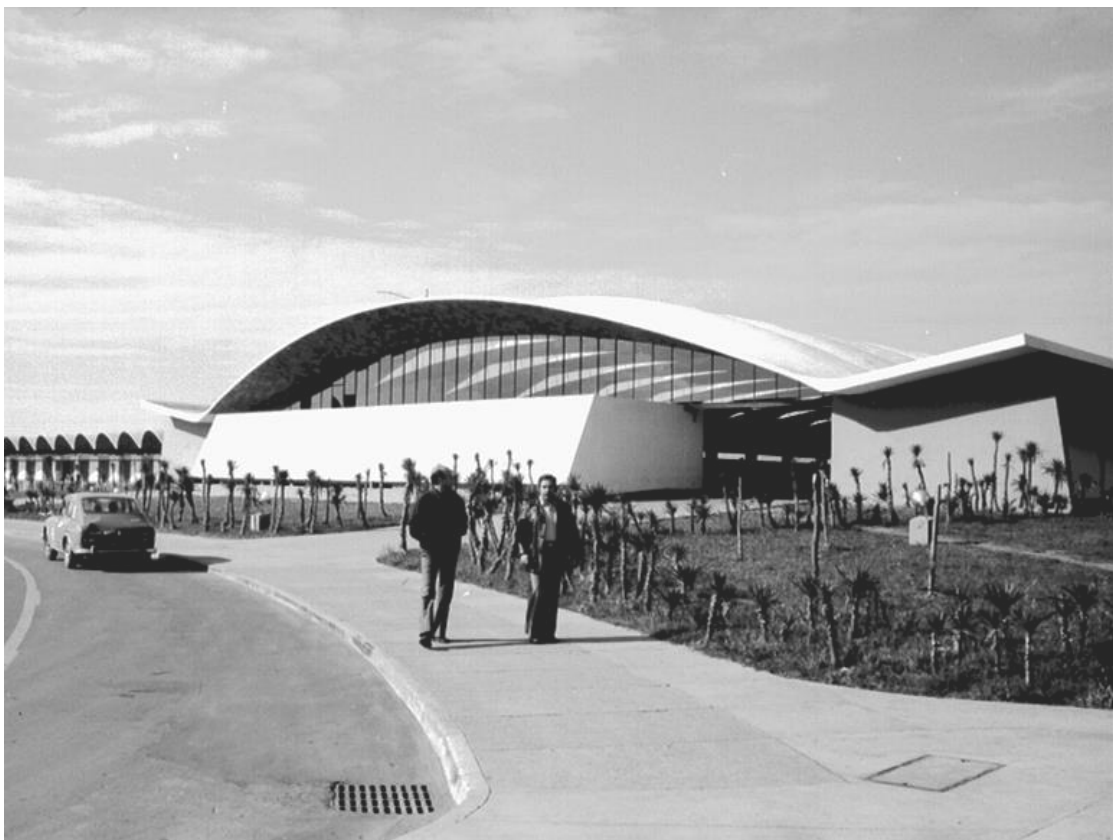
Fig. 29 | Vista de la época del pabellón del productor. Foto: Acervo FAM.

El Pabellón del Productor (fig.29), por su idea de espacio diáfano necesario para el intercambio y exposición de mercaderías posee “[...] un sistema de operación en los moldes de una feria libre [...]”<sup>47</sup>, pidiendo un espacio singular caracterizado por “[...] una gran plaza cubierta donde las divisiones de comercialización serían apenas demarcados en el suelo y los espacios compartimentados se limitarían

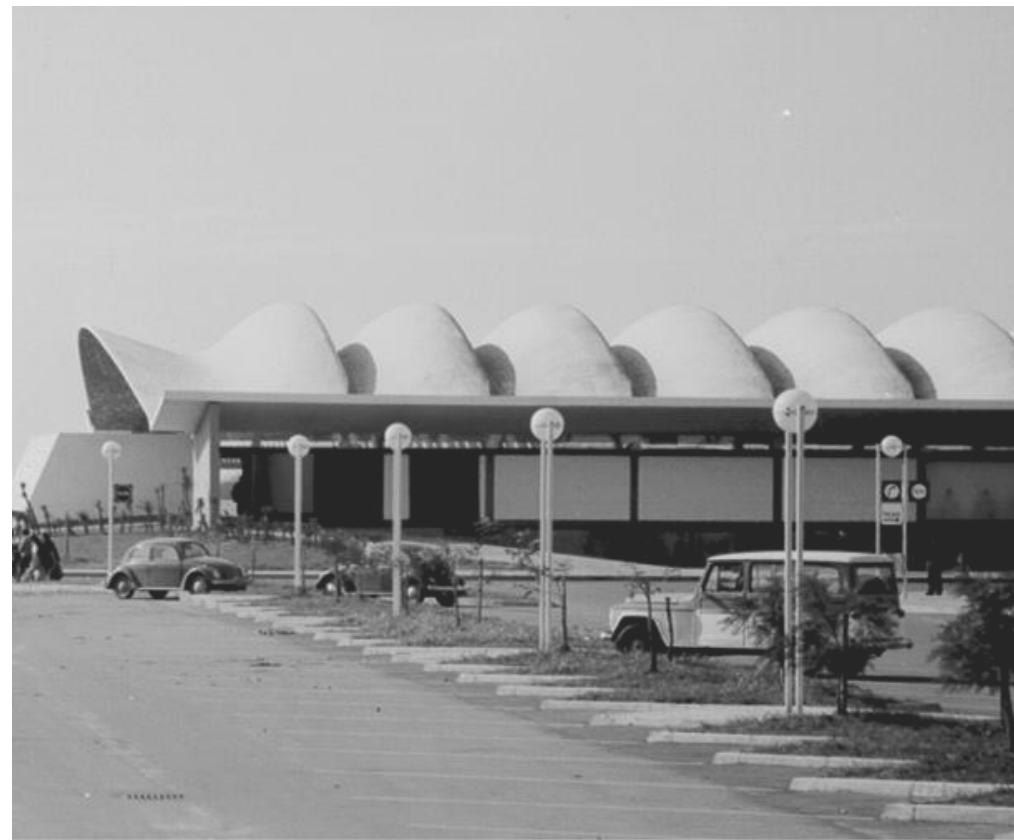
Fig. 30 | Vista de la época de las bóvedas. Foto: Acervo FAM.

Las bóvedas utilizadas en este proyecto son llamadas *gausas*, comúnmente conocidas como una solución constructiva “en diente de sierra”, y poseen *sheds* de 5x35 metros en planta (fig.30) con el objetivo de iluminar interiormente el pabellón, proporcionando el espacio pensado de feria que se buscaba. Sus terminaciones de cubierta en las puntas son diferentes, con piezas especiales que refuerzan la idea de acabamiento, mientras la porción central es marcada por las curvas que en sección forman un ritmo como de olas que cierran el recinto.

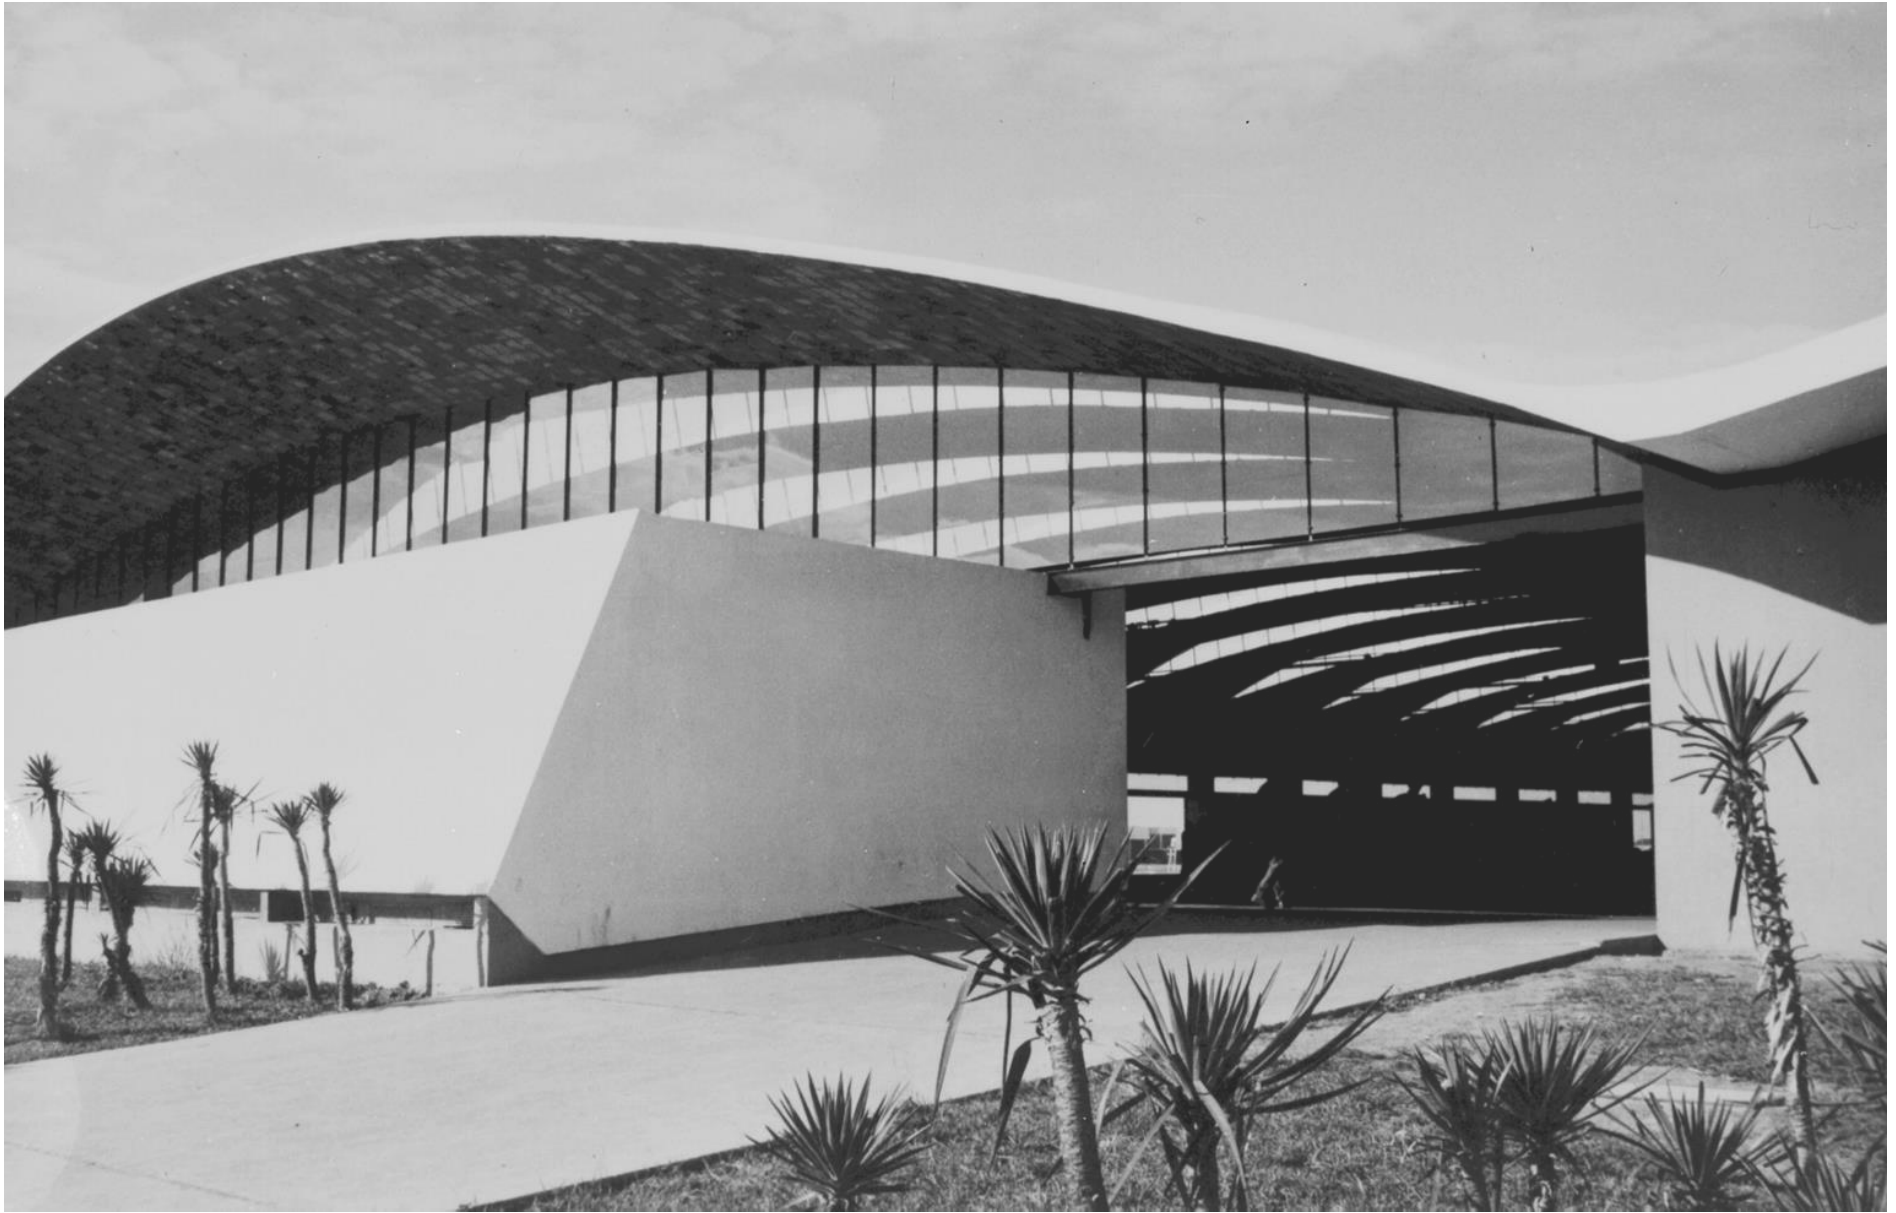
Fig. 31 | Vista de la época del pabellón del productor. Foto: Acervo FAM.

descarga, además de la faja superior acristalada para ventilación creando un coronamiento para esos planos (fig. 31 y 32).

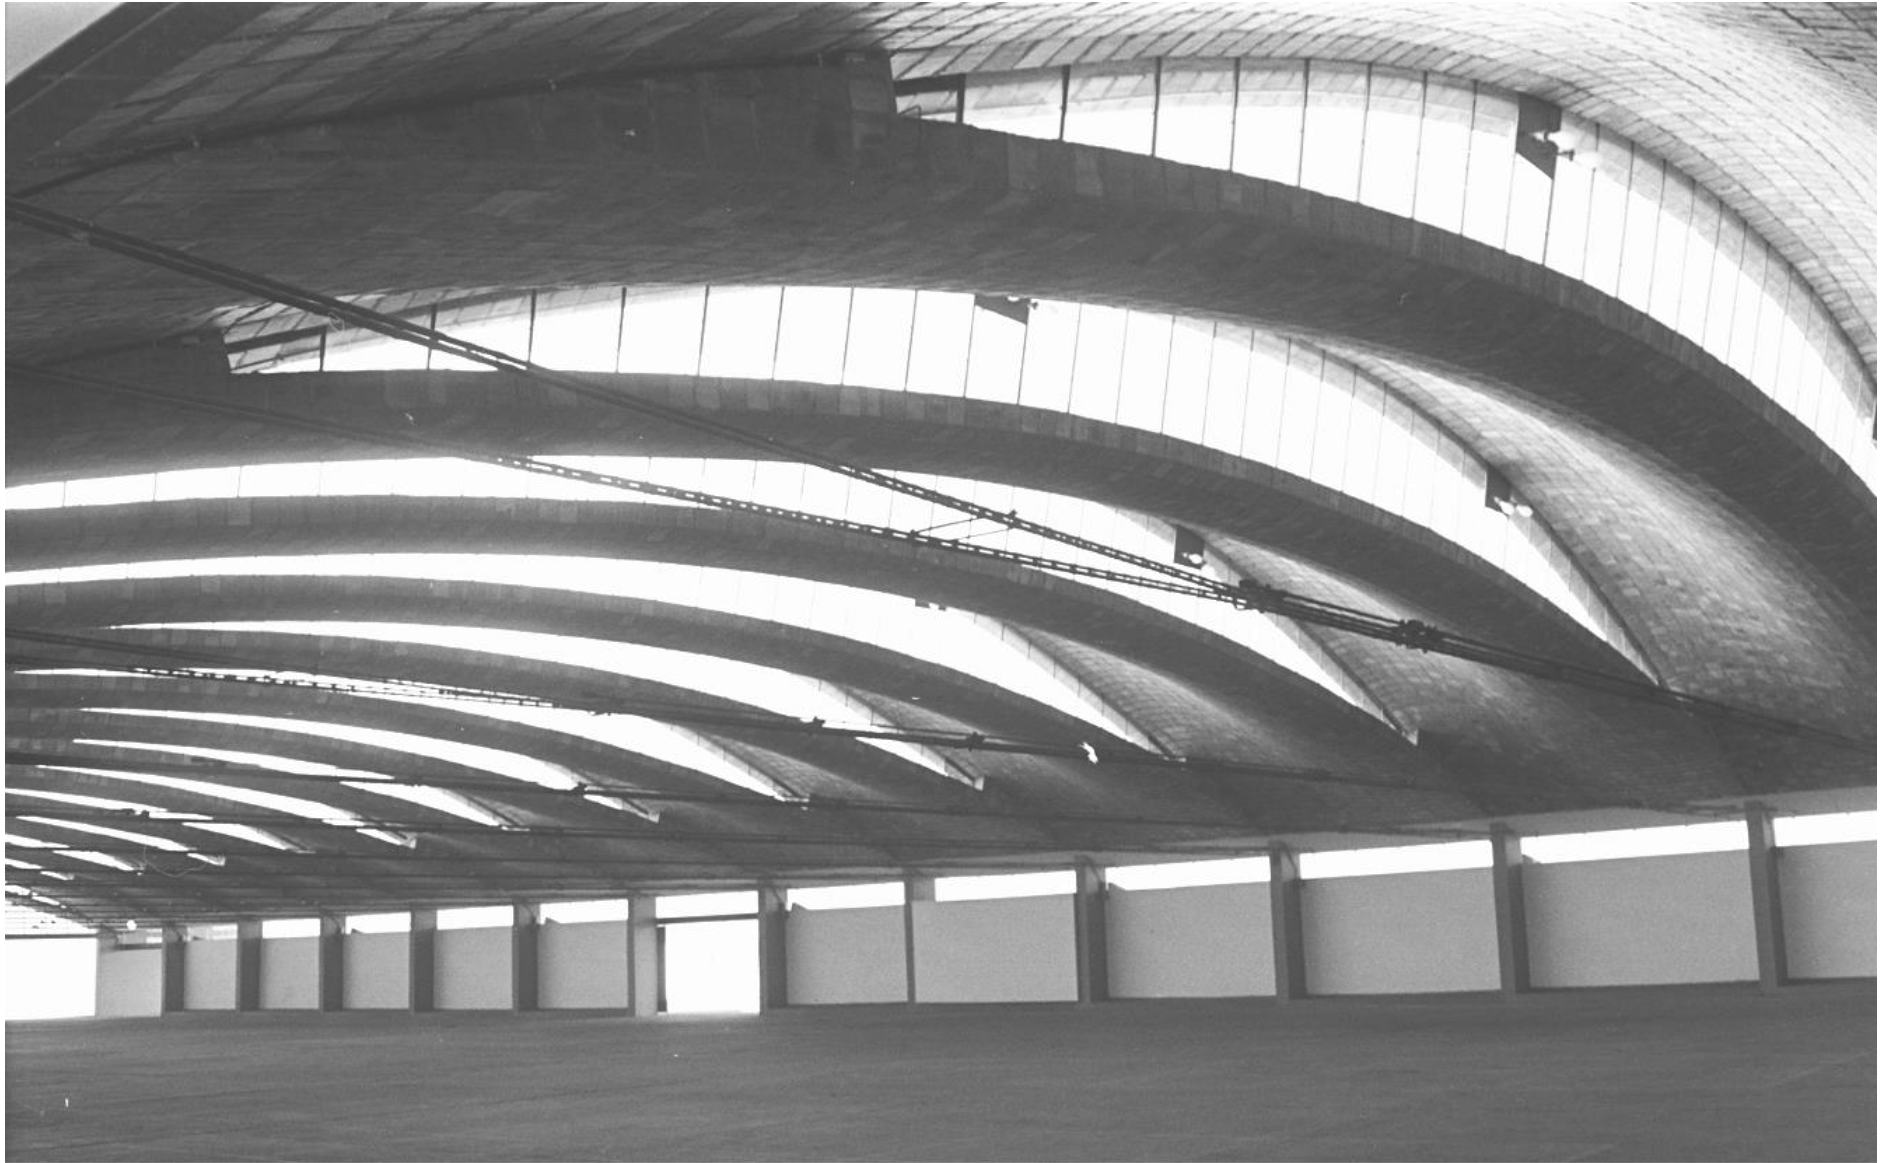
Fig. 32 | Interior del pabellón del productor en la época. Fuente: Acervo João Alberto / FAU UniRitter.

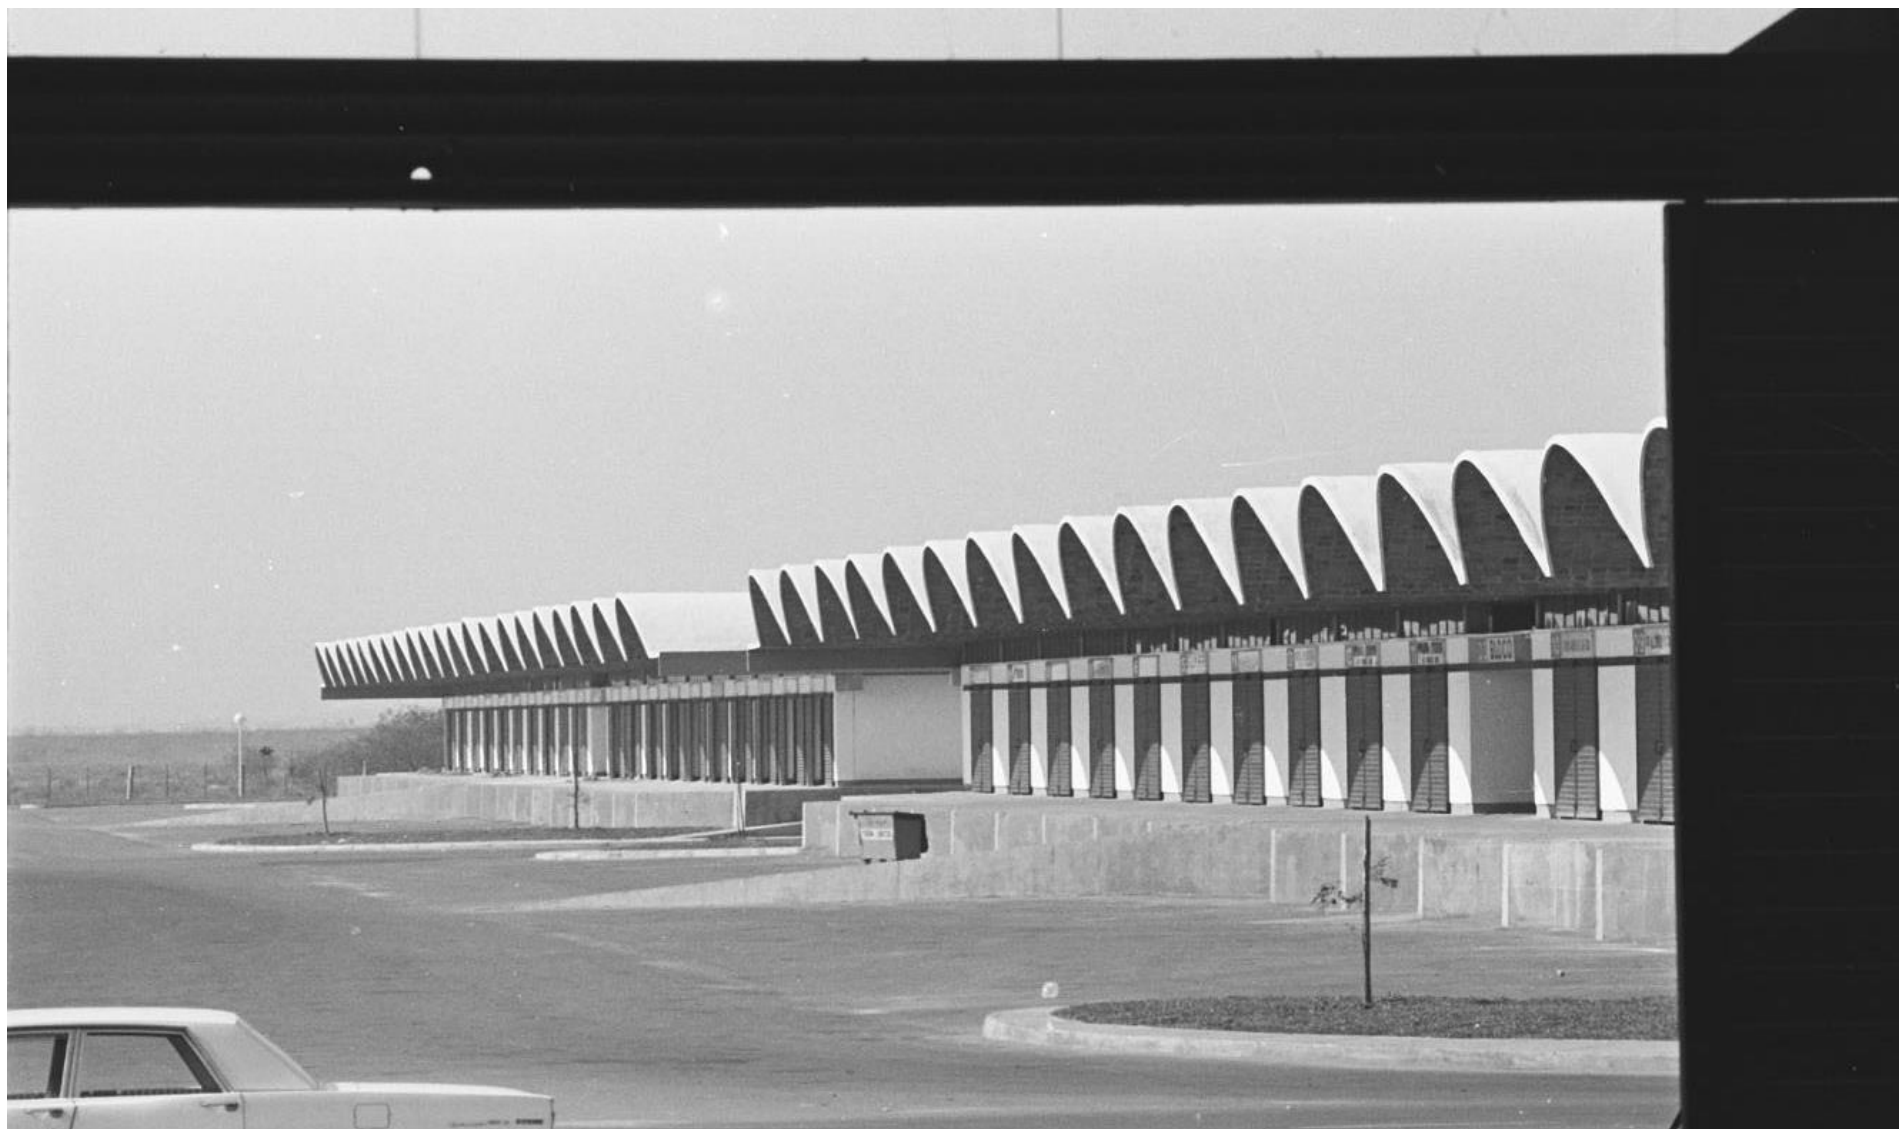
Fig. 38 | Pabellones de los comerciantes en la época. Fuente: Acervo João Alberto FAU UniRitter

Todavía sobre su disposición y organización, Comas esclarece que “los pabellones de comerciantes constituyen bloques-manzana paralelos, con corredores centrales dispuestos en *enfilade*, que encuadran la figura humana en un pasaje forzosamente dominado por el vehículo”<sup>57</sup>, explicando la preocupación que los arquitectos tuvieron al proyectar un mercado de dimensiones monumentales, pero sin olvidar un elemento fundamental que es el uso por las personas de esos espacios (fig. 38).

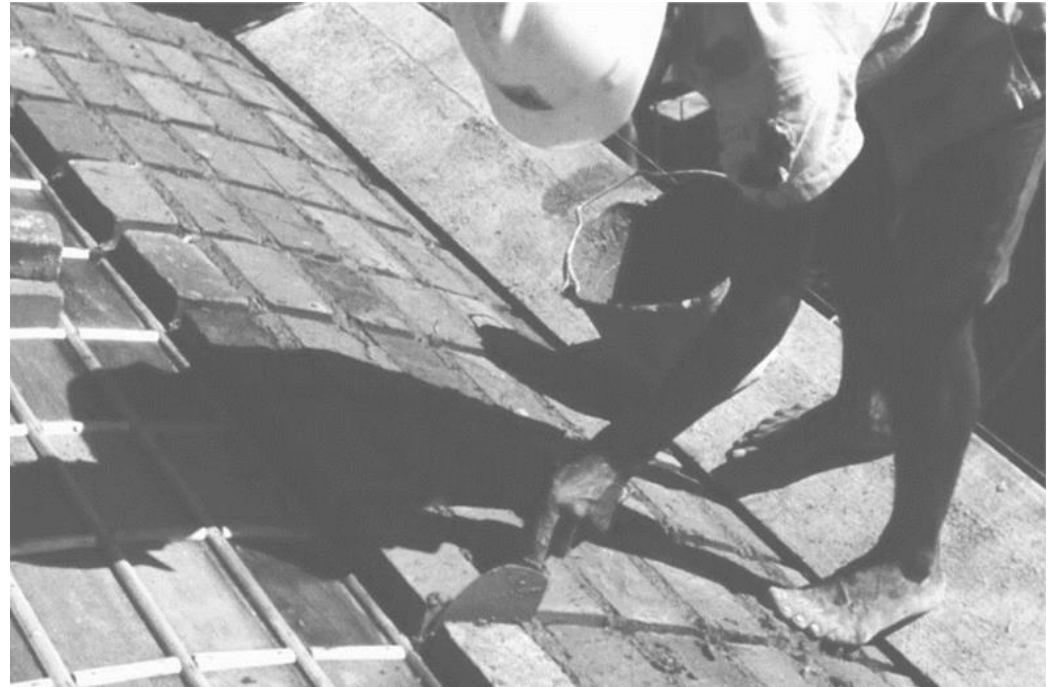
Fig. 42 | Puesta en obra cerámica armada en la CEASA/RS. Fuente: Acervo FAM.

Así, queda clara la intención de este uso masivo de la cerámica armada para estructuras diversas, una búsqueda que encuentra lugar en la CEASA/RS (fig. 42).

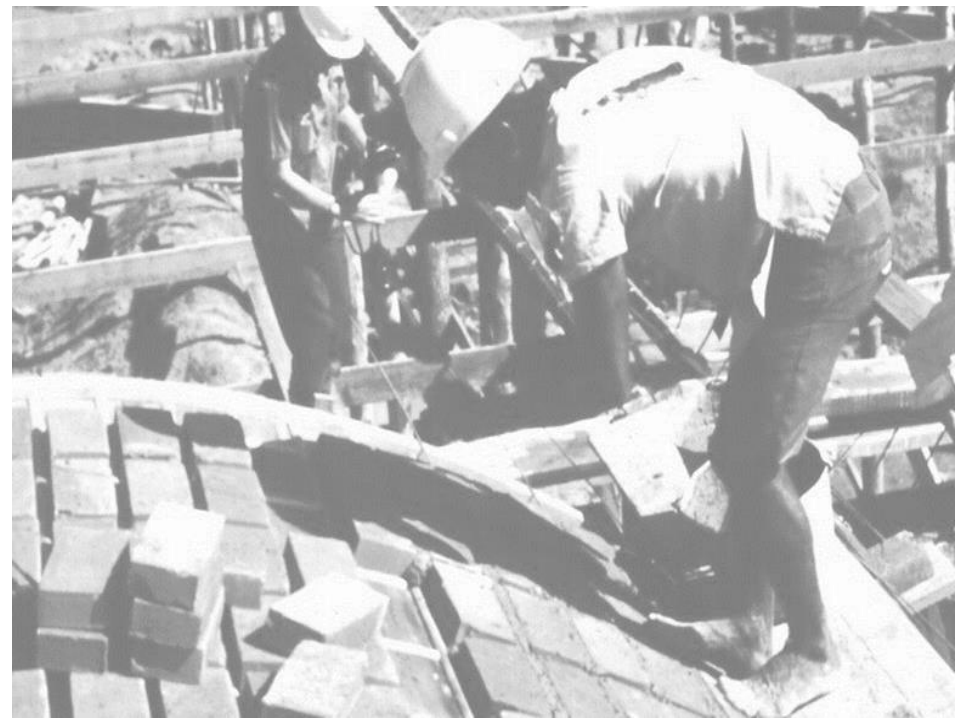
Fig. 49 | Puesta en obra de las bóvedas autoportantes de la CEASA/RS. Fuente:

Otra de las soluciones utilizadas en la CEASA/RS, también del repertorio de formas desarrolladas y mejoradas por Dieste, son las bóvedas autoportantes, empleadas en las cubiertas de los Pabellones de los Comerciantes y creando un módulo que se repite en la extensión de aproximadamente 100 metros de cada uno de esos edificios, cubriendo 30.000 m<sup>2</sup> de área (fig. 49).

Esta técnica, específicamente propuesta por Dieste, se denomina *cáscaras autoportantes de directriz catenaria sin tímpanos*, también configurándose como una evolución de un método tradicional que ha sido corregido por el ingeniero y su equipo, buscando mayor ligereza y facilidad de ejecución, modificando el tipo de cáscara de directrices elípticas o cicloidales por catenarias, lo que transforma su diagrama de esfuerzos. También elimina los tímpanos rígidos que cumplían una función análoga a las vigas de borde de las bóvedas clásicas, auxiliando en su condición autoportante, aportando incluso con las losas planas en los extremos de la serie de arcos, resistiendo la componente horizontal de los empujes al construir y fijar las aristas extremas cuando finalizada la obra.

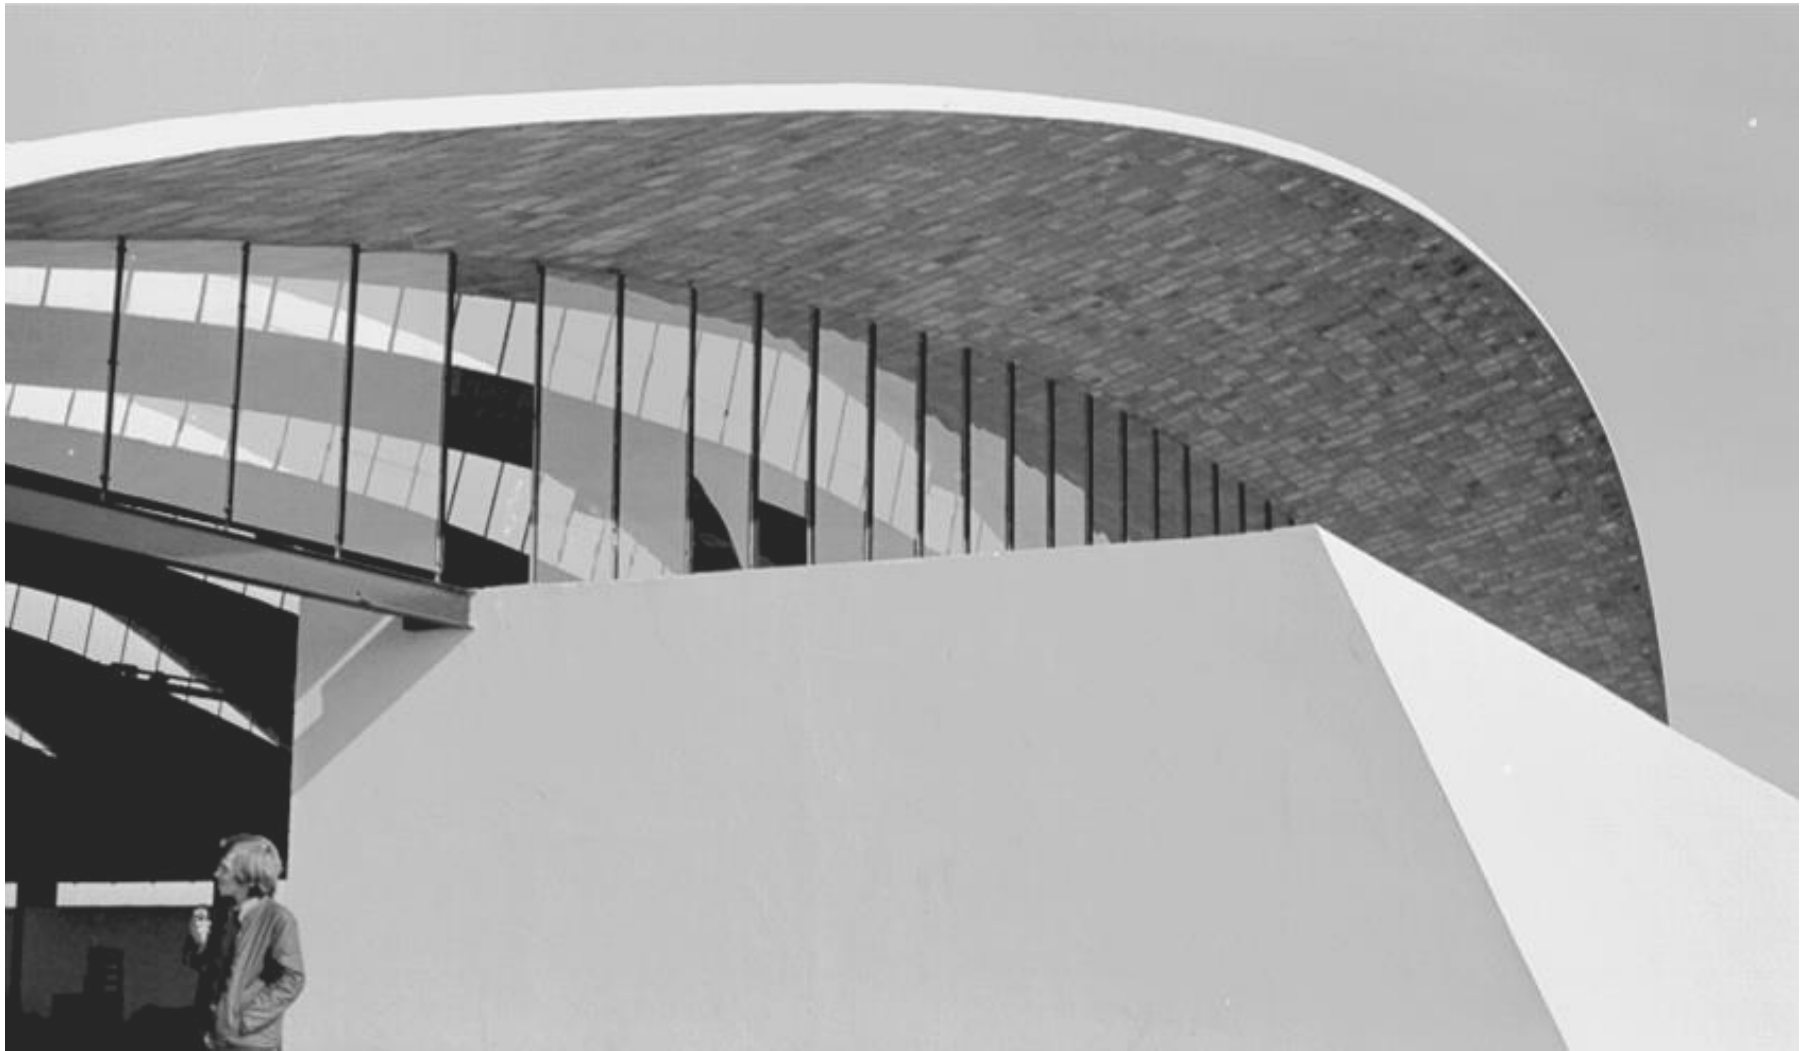
Fig. 56 | Materialidad del pabellón del productor de la CEASA/RS. Fuente: Acervo FAM.

4. Otros cerramientos: Para cerrar los vanos de ventilación e iluminación se utilizaron ventanas con marcos de hierro, mientras en su interior los paños de cristal finalizaban el acabado. Ya los grandes vanos abiertos del acceso a los pabellones de carga y descarga se realizaron por medio de puertas corredizas metálicas con rieles para su fácil manejo.

A partir de esta organización de componentes que dan origen a la materialización del complejo (fig. 56) es posible entender, de manera más global, como su ejecución fue realizada, punto fundamental para comprender su estado actual y actuar en su posible conservación, para la manutención de su memoria como pieza pensada y resuelta constructivamente además de formalmente.

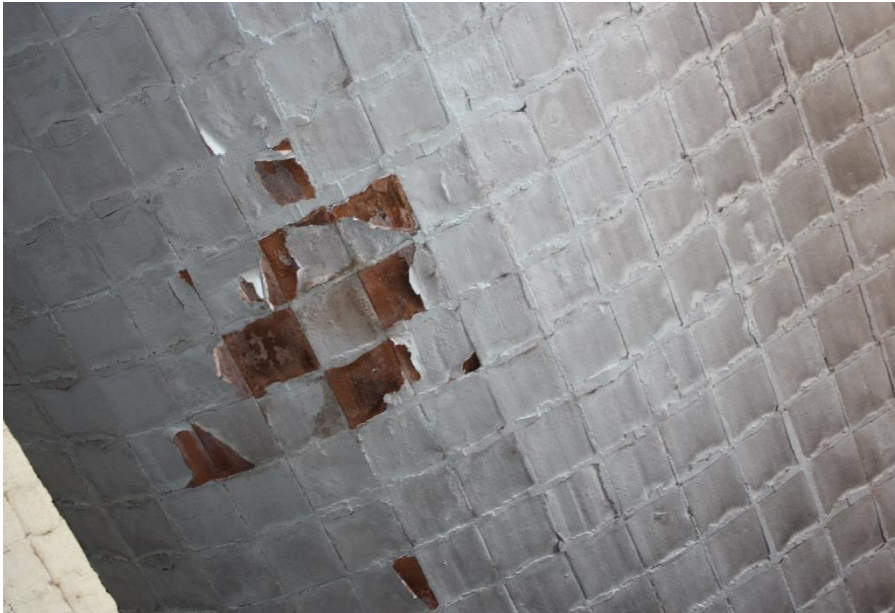
Fig. 68 | Desprendimiento pintura y cerámica. Foto: Manoel Seadi.

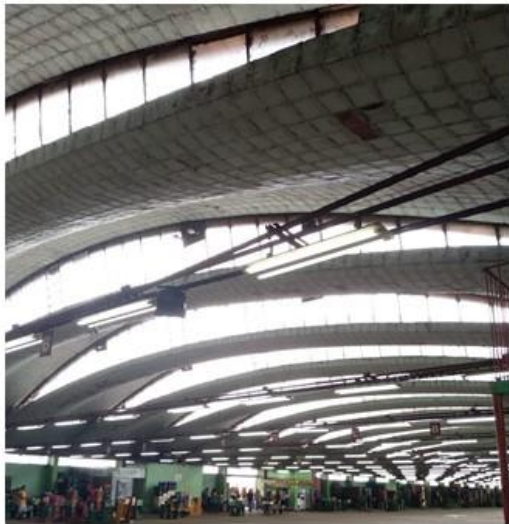
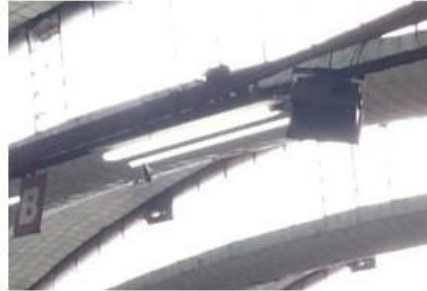
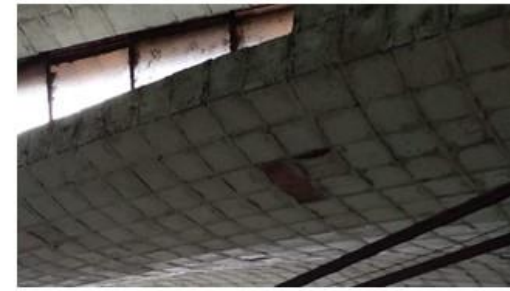
ficha | 1

Esta primera ficha trata sobre las bóvedas gausas del pabellón del productor en su parte interna, demostrando tanto la degradación de las piezas cerámicas, con desintegración de su material, como la instalación de la red de iluminación y sonorización en los tirantes,

elementos no previstos en el proyecto original y que acaban interfiriendo en el aspecto del local, pudiendo considerar un daño de nivel 2.

Limpieza y uso de pintura compatible con la cerámica

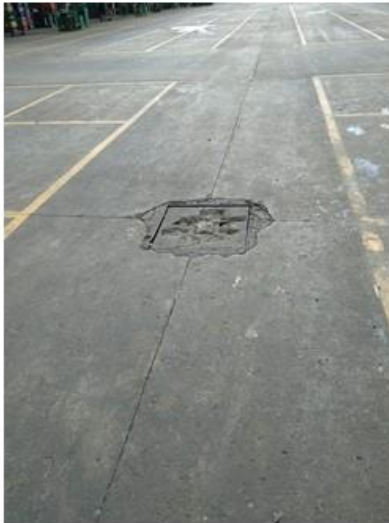
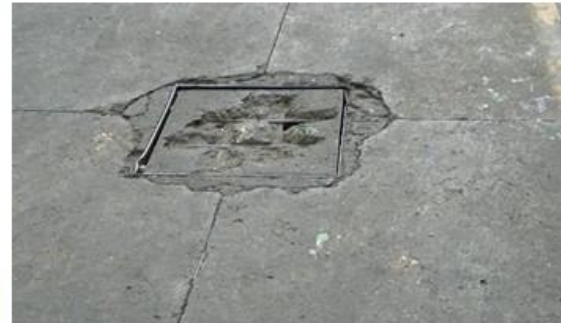
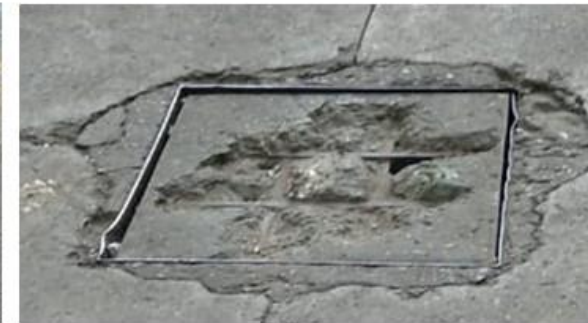
ficha | 2

Como comentado anteriormente, la agradación de los ductos está presente en la CEASA/RS, principalmente bajo el pabellón del productor, por lo cual fue abierto un canal central para el desagüe de

aguas residuales. Esta intervención representa un daño de nivel 3, por no ser reversible y afectar el pavimento original.

Instalaciones adecuadas

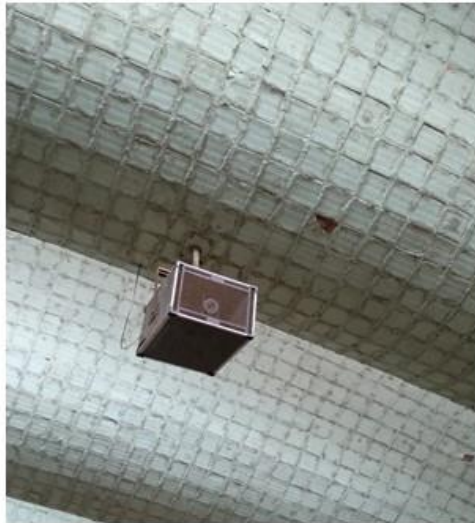
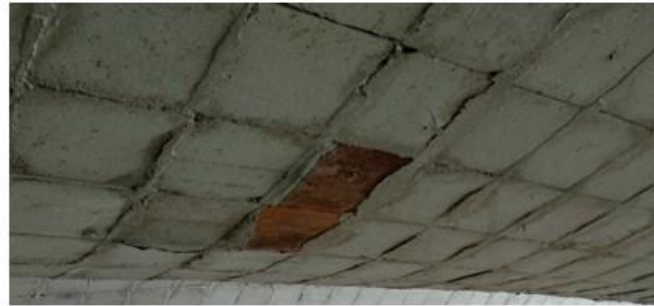
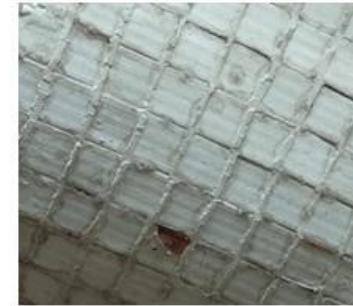
ficha | 3

todo el pabellón y necesita una solución tanto por la patología como por la pérdida de la autenticidad de las bóvedas, significando un grado de daño 2.

Reparación de las filtraciones

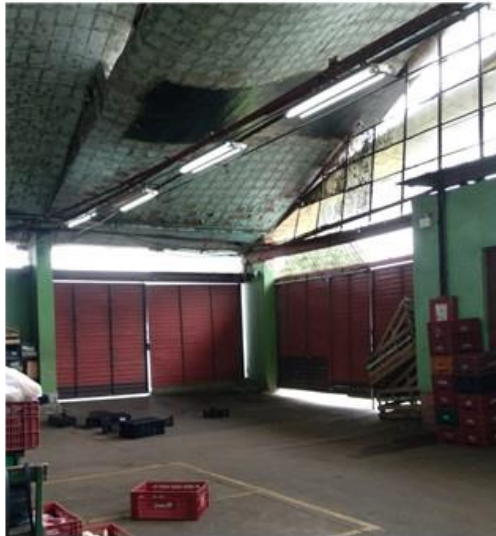
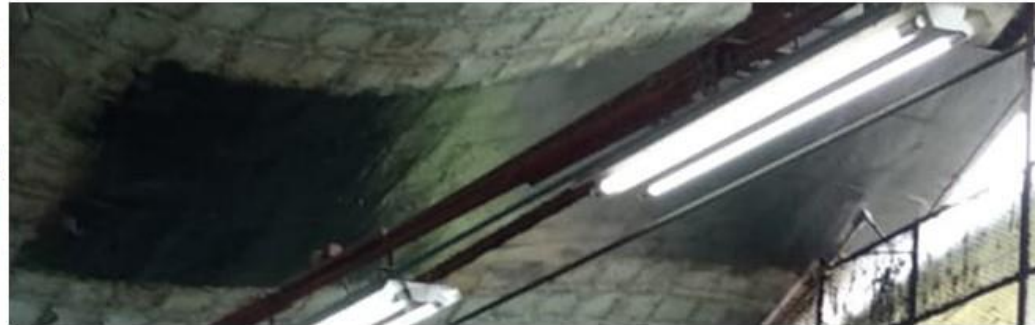
ficha | 6

Grietas (2 dedos de ancho)

Además de las patologías e intervenciones más leves, se pueden catalogar problemas más graves como el de la grieta de 2 dedos de ancho en una de las bóvedas del pabellón principal debido a asientos

diferenciales del terreno. Infelizmente su intervención para solucionar el caso no es reversible, cambiando el aspecto de esta parte de la cubierta, lo que puede ser considerado un daño de nivel 3.

Acompañamiento y uso de varillas para cocer

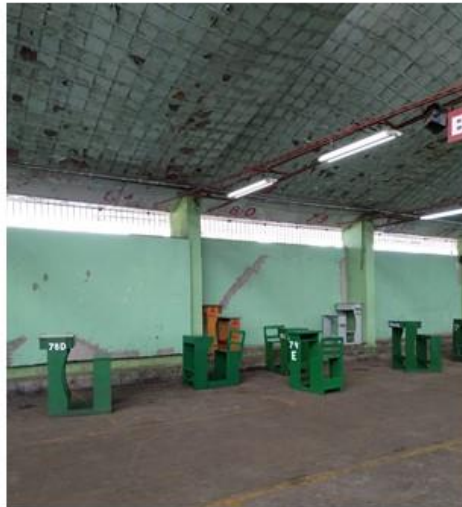
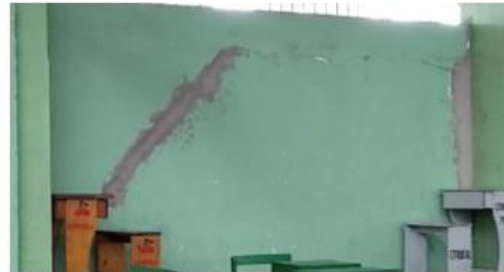
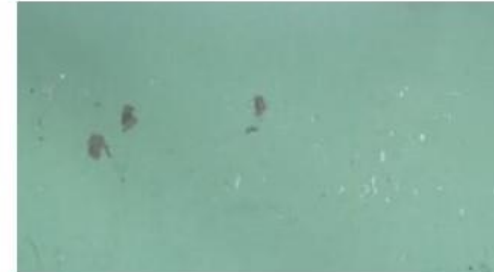
ficha | 9

Grietas y fisuras

Con la observación de las señales menos evidentes también se puede percibir el mismo problema de los asientos diferenciales del suelo, por medio de las grietas que aparecen en los muros de cerramiento. Al

cerrarlos apenas con mortero, sin estudio más profundizado de las causas, este punto puede ser valorado como un deterioro de estado 2.

Control y relleno del terreno

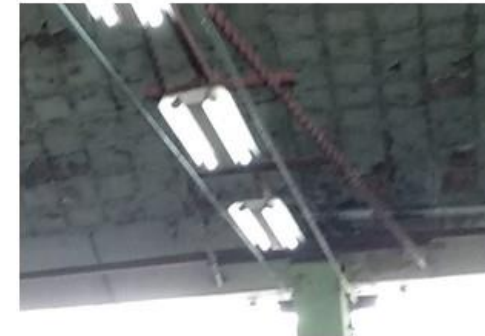
ficha | 11

Todavía sobre la parte interna del pabellón del productor, se puede notar el refuerzo realizado con cables metálicos después de la ruptura repentina de los tirantes de las bóvedas gausas, por problemas con la

forja del material. Con la decisión de reemplazar estos elementos, se pudo percibir una imperfección grave de la estructura, caracterizando un daño nivel 3.

Refuerzo

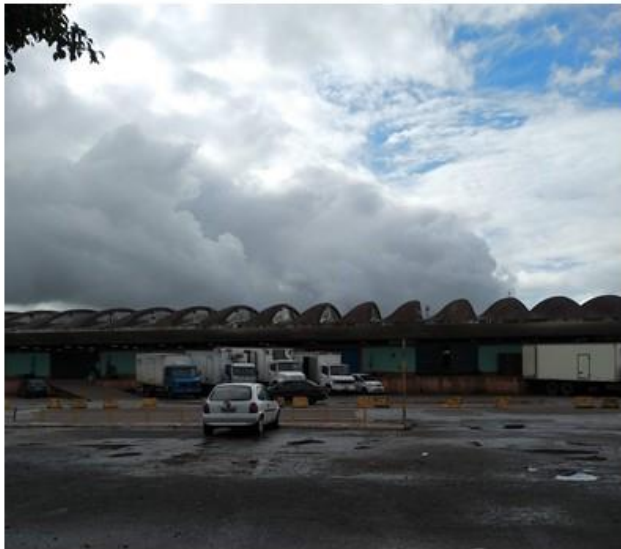
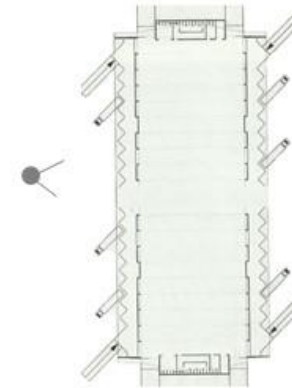
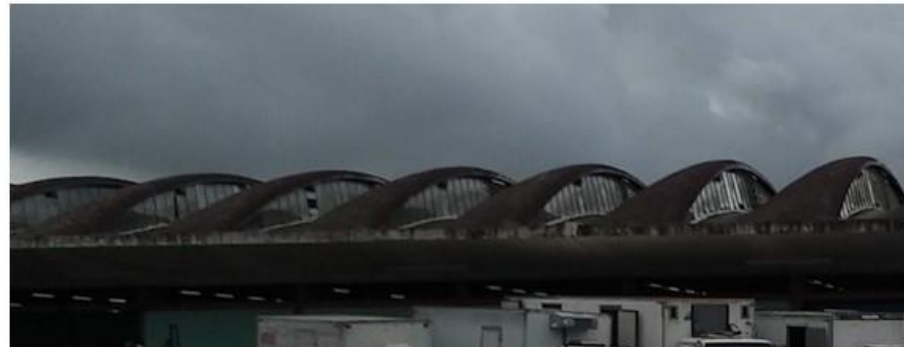
ficha | 16

También con respecto a las bóvedas gausas del pabellón del productor, pero ahora en su parte exterior, se encuentran problemas graves de suciedad de las superficies y ruptura de cristales, además de la

presencia de humedad. Por esta razón se ha decidido revestir las cubiertas con pinturas de epoxi y poliuretano, sin reversibilidad para la estructura. Así, se puede pensar en un daño de nivel 3 en este caso.

Limpieza y reparación cristales

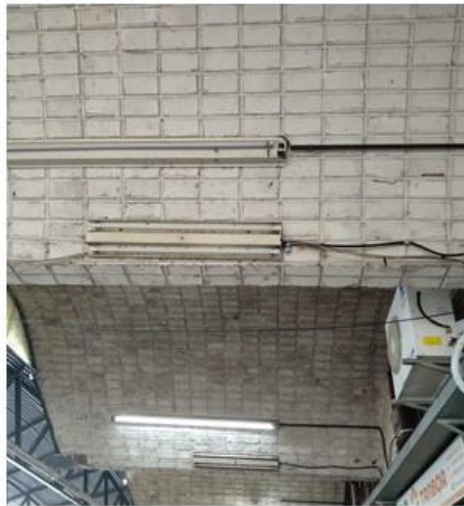
ficha | 20

Las bóvedas autoportantes de este pabellón de los comerciantes, además de haber sido pintada con una tinta no compatible y que deja bastante clara la falta de mantenimiento, cuenta con instalaciones

eléctricas irregulares directamente sobre las bóvedas. Por estos motivos se puede considerar como un nivel de daño 2, necesitando soluciones para estos aspectos.

Limpieza

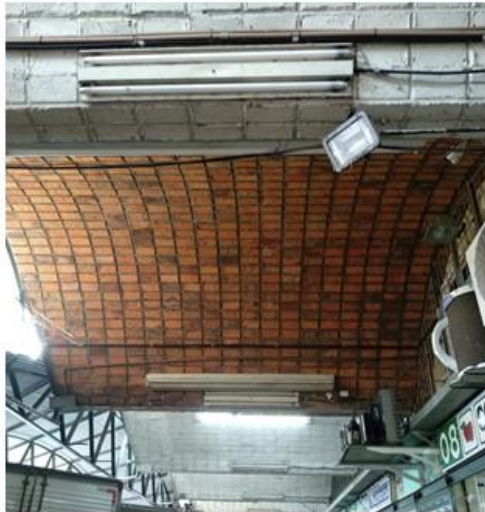
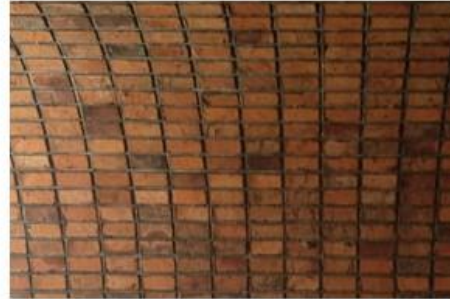
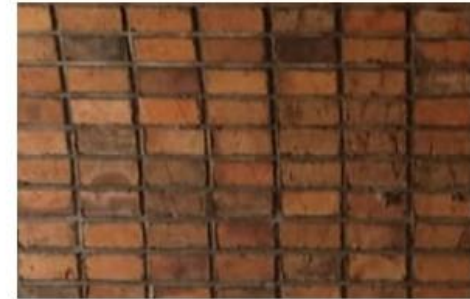
Ya sobre el estado de las piezas cerámicas presentes en las bóvedas autoportantes de los pabellones de los comerciantes estudiados pueden ser observados tramos sin la pintura con tinta blanca, manteniendo su aspecto original. Por más que la autenticidad sea

mantenida, el problema está en la falta de mantenimiento y la humedad constante, haciendo con que se considere un deterioro de estado 2.

Control humedad y limpieza

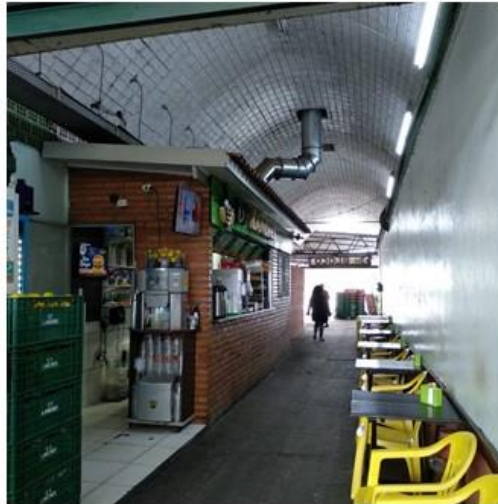
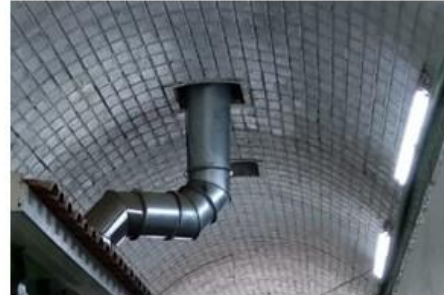
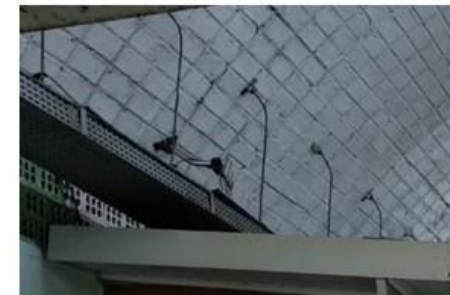
ficha | 24

En este punto interior del pabellón de los comerciantes D3 se puede notar, además de la pintura de la cerámica, la instalación de un bar en un punto indebido, justo en el corredor que cruza el edificio. También

es grave la instalación de un sistema de extracción que necesita ventilación y para eso perfora la bóveda, pudiendo este caso ser clasificado como daño nivel 3.

Limpieza

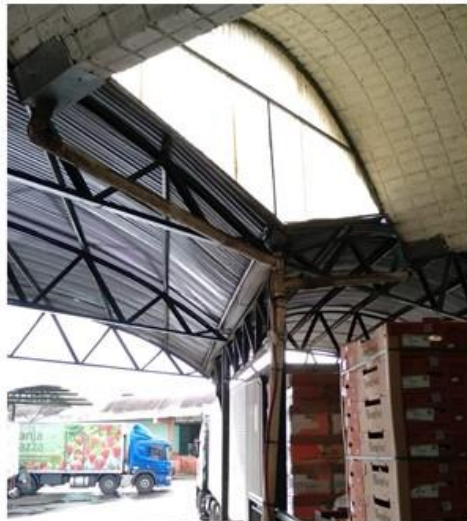
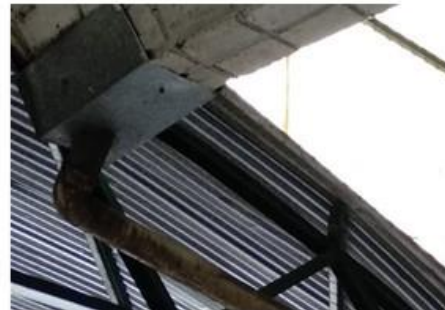
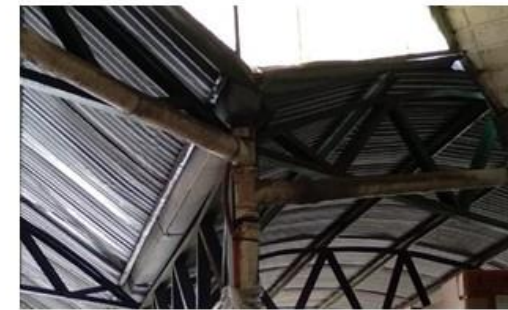
ficha | 26

La presencia de intervenciones no previstas en el proyecto original, como en este caso de las cubiertas metálicas instaladas en el área de carga y descarga, generan conflictos y puntos críticos según las

necesidades que cada estructura presenta. Con el ejemplo de este desagüe entre las bóvedas y las nuevas cubiertas, esta situación se puede clasificar como daño de nivel 2.

Limpieza

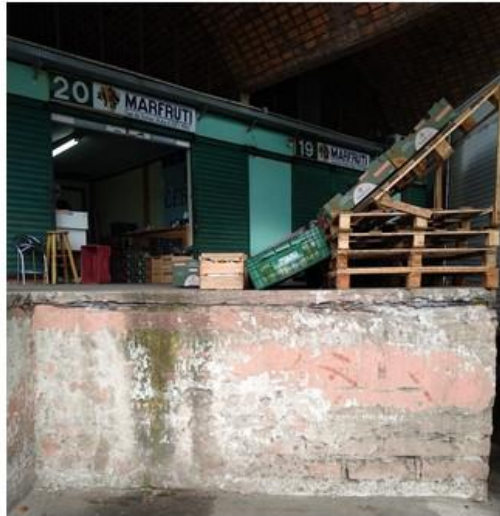
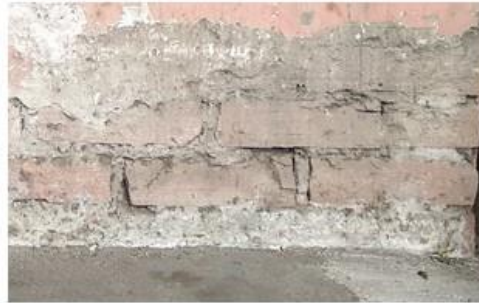
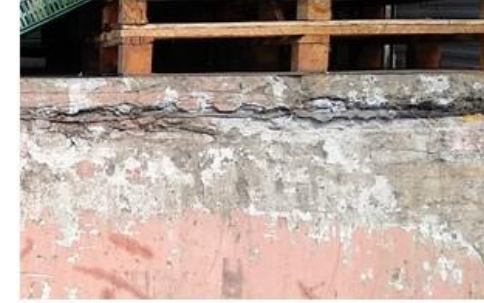
ficha | 27

Observando el estado del exterior de uno de los pabellones de los comerciantes se pudo notar el mismo problema de asientos diferenciales del terreno al percibir las capas adicionales al

pavimento original por el hundimiento de la estructura. También se ve la falta de mantenimiento expuesta por la suciedad y el desprendimiento de los ladrillos, siendo esta situación clasificada como de daño 3.

Limpieza y control humedad

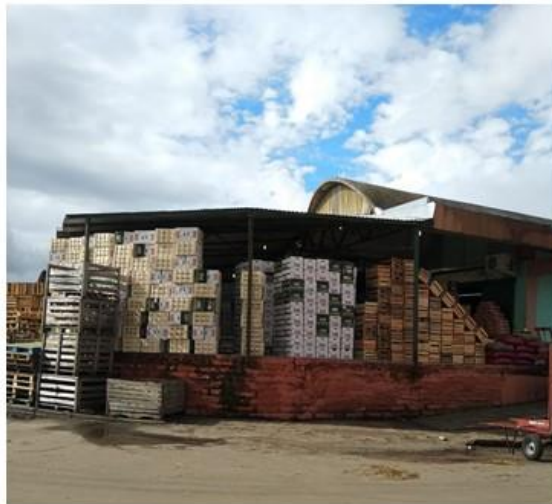
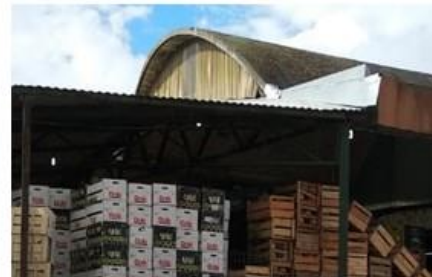
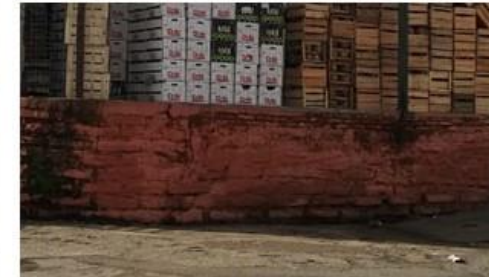
ficha | 28

Un problema grave en estos pabellones de los comerciantes es la falta de previsión de cubierta para el área de carga y descarga, lo que hizo con que los propietarios construyan extensiones del pavimento y con

tejas metálicas. La cuestión es la falta de estandarización de estas intervenciones, haciendo con que el conjunto pierda su originalidad, considerando esta situación como un daño 3 en la categorización.

Limpieza y control humedad
