Aproximación constructiva y estudio de conservación del Mercado CEASA/RS  
(Porto Alegre, Brasil)

Escuela Técnica Superior de Arquitectura | Máster Oficial en Conservación del Patrimonio Arquitectónico  
Tutores: Fernando Vegas López-Manzanares y Camilla Mileto | Autor: Maria Lourdes Brizuela de Seadi Pereira | Curso 2018-2019

Trabajo de Fin de Máster – TFM

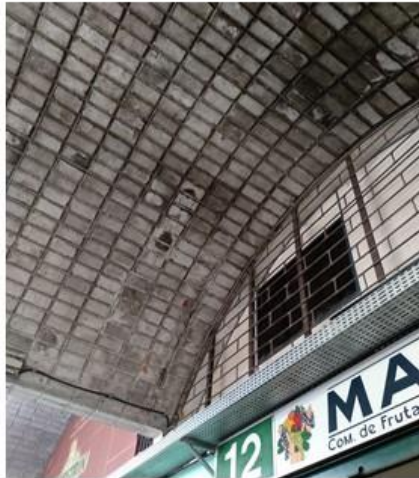
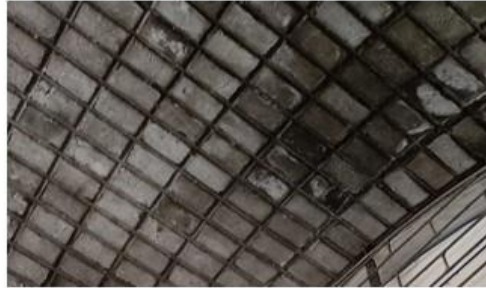
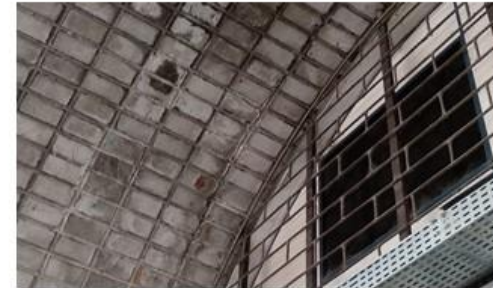
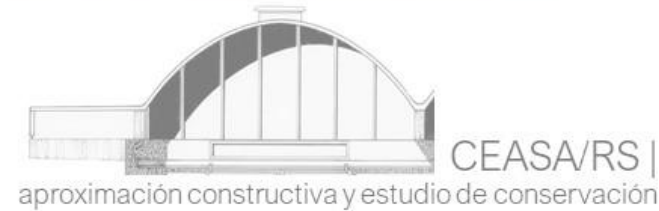
ficha | 31

de la pintura acrílica blanca, como también las señales de un incendio que ha quemado las piezas cerámicas, contando este punto como un deterioro de nivel 3 por su agresividad.

Limpieza y reparación cerámica

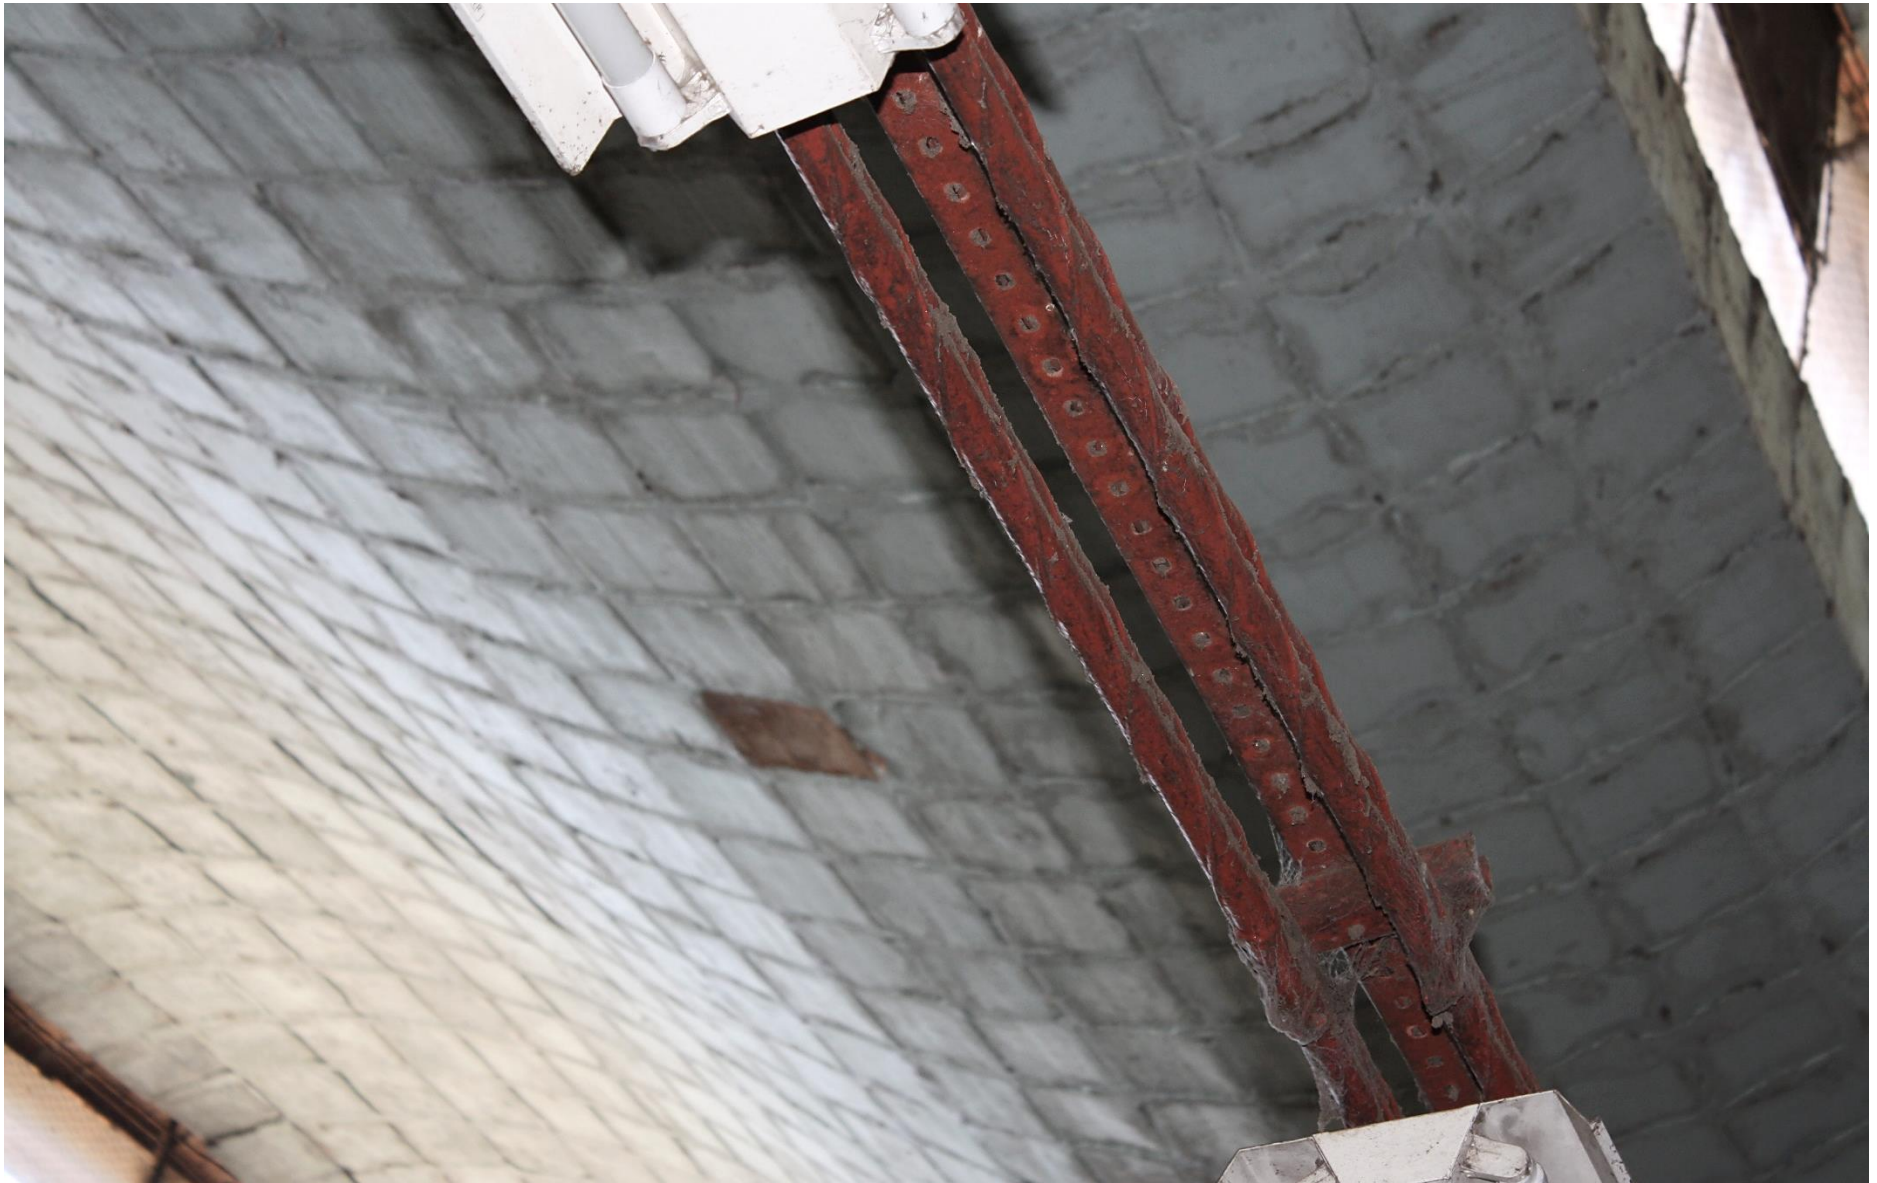
Fig. 69 | Detalle suciedad tirantes y cerámica. Foto: Manoel Seadi.

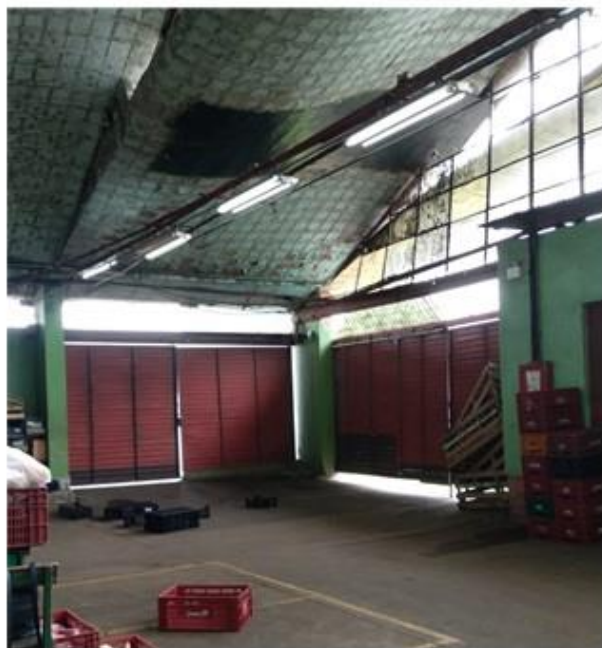
ficha | 6

Grietas (2 dedos de ancho)

Acompañamiento y uso de varillas para cocer

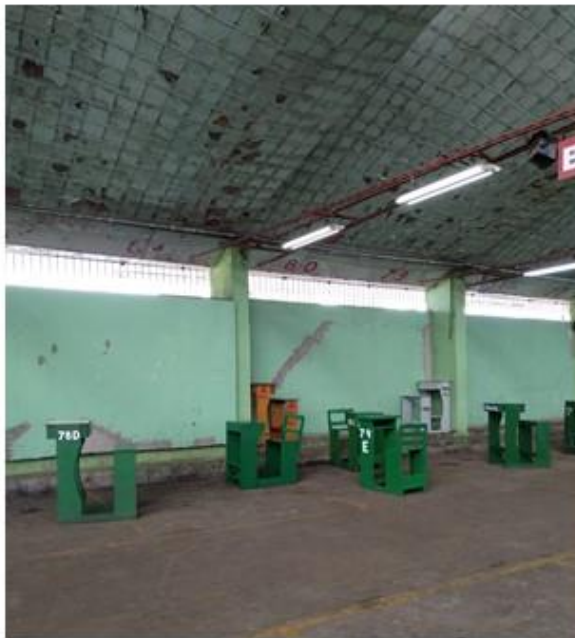
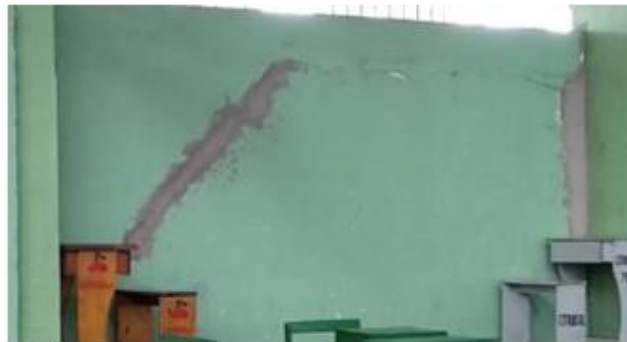
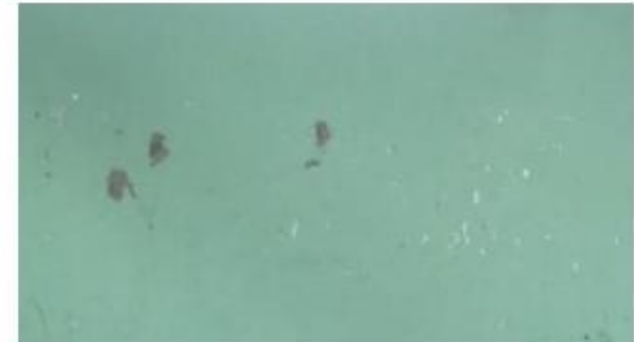
ficha | 9

Grietas y fisuras

Control y relleno del terreno

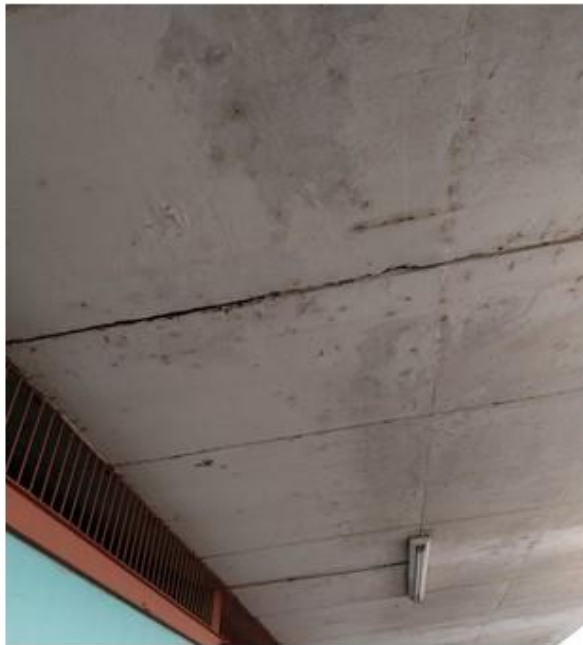
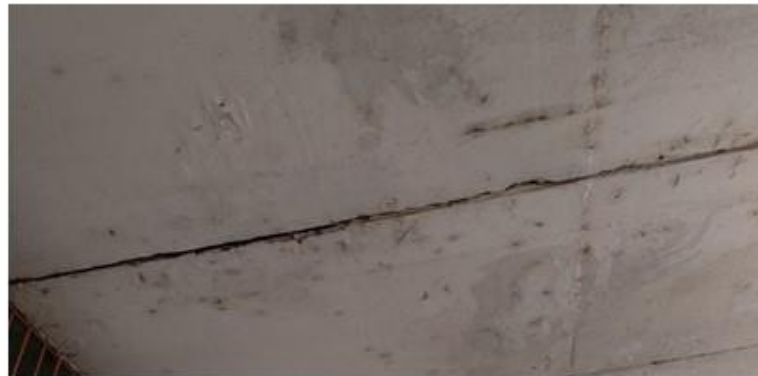
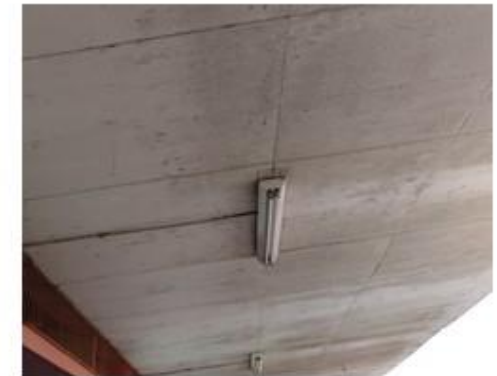
ficha | 18

Grieta

Control grieta

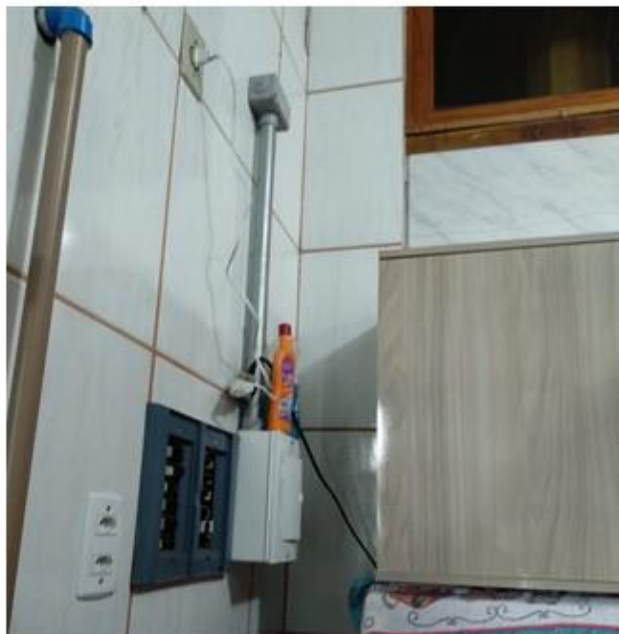
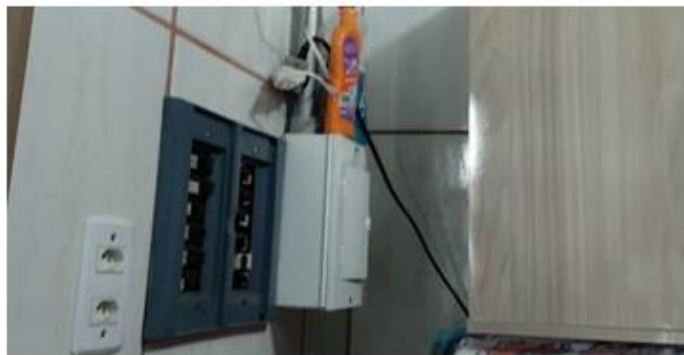
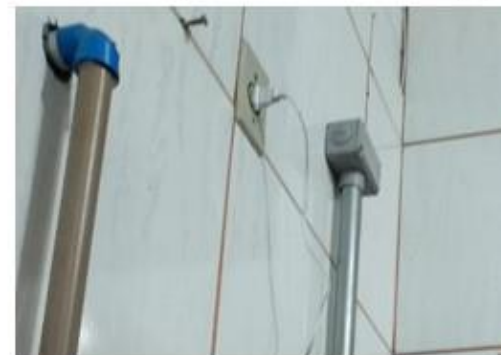
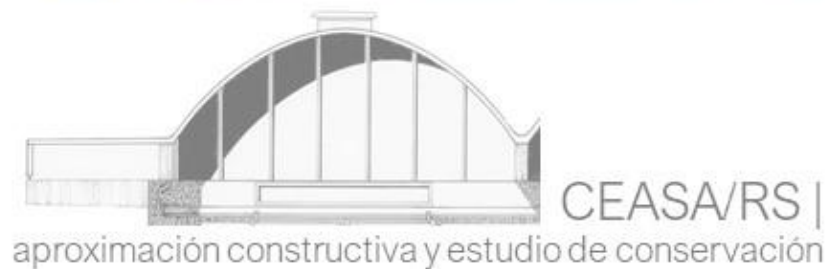
ficha | 21

Pabellón de los Comerciantes D3

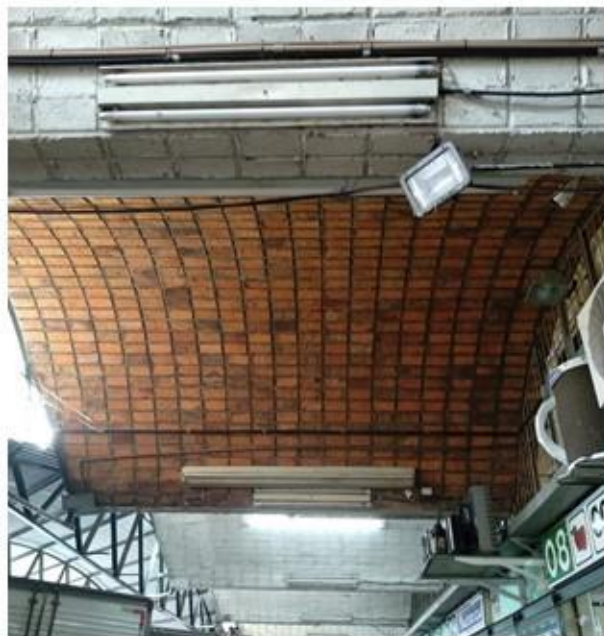
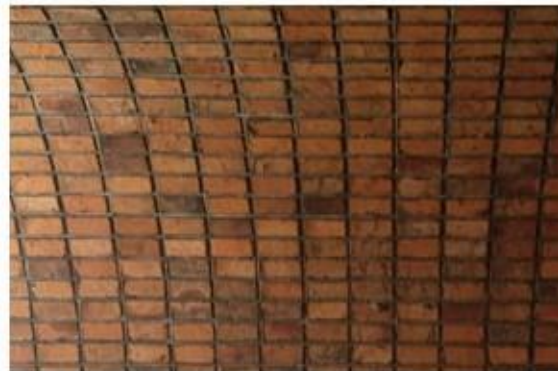
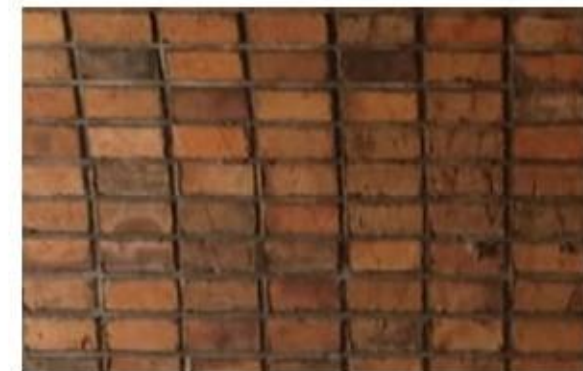
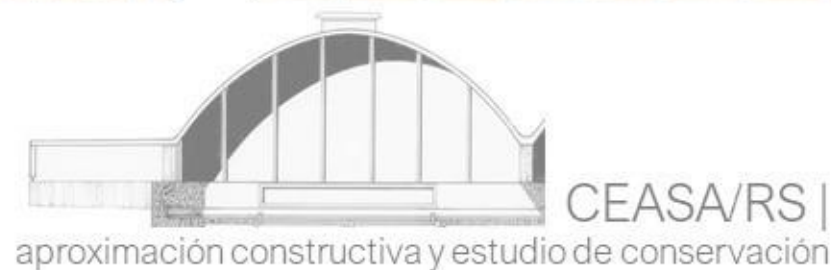
ficha | 22

Pabellón de los Comerciantes D3

Control humedad y limpieza

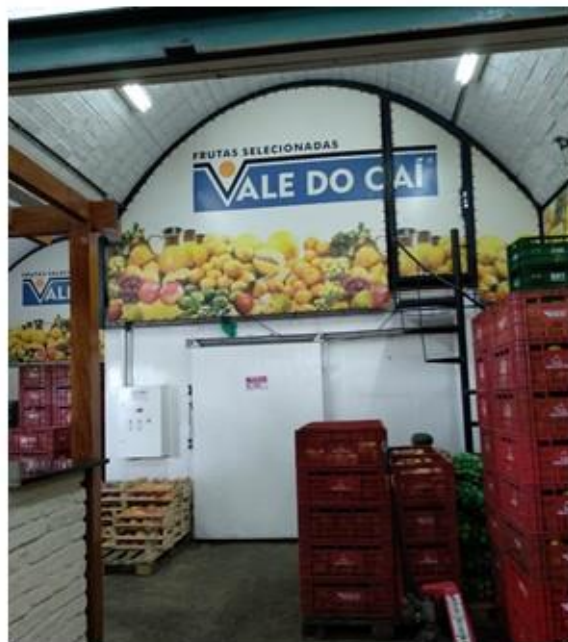
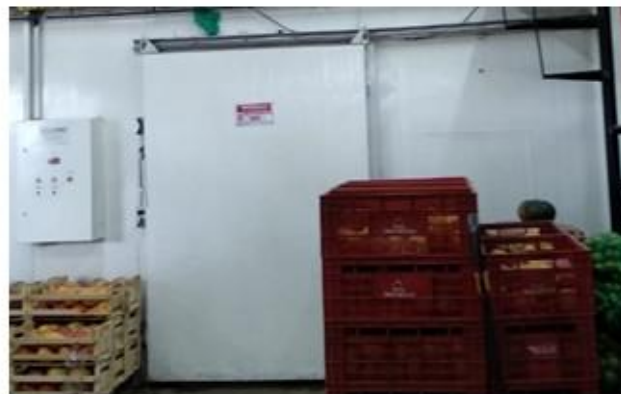
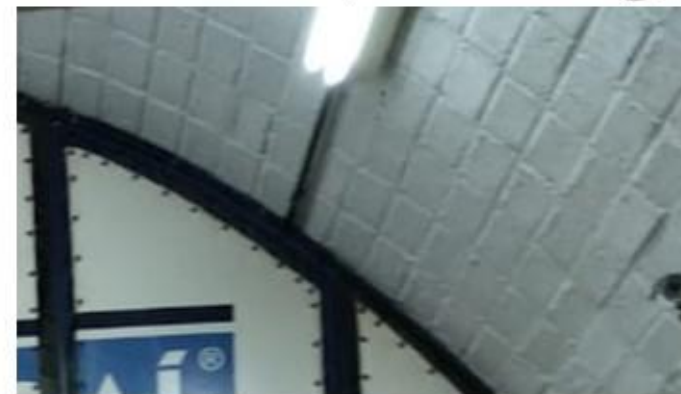
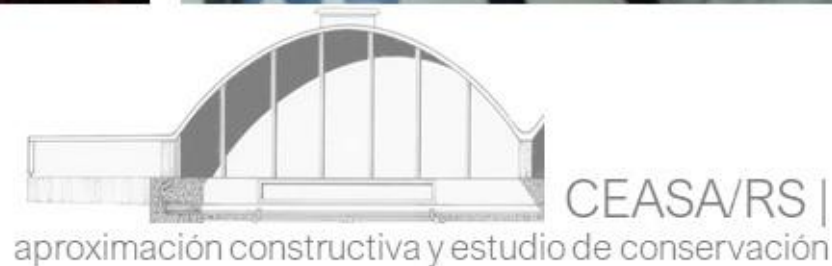
ficha | 23

Pabellón de los Comerciantes D3

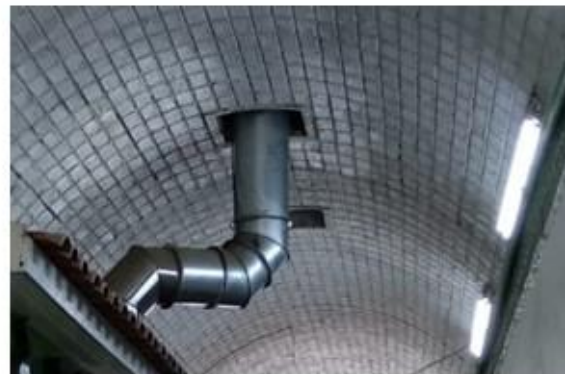
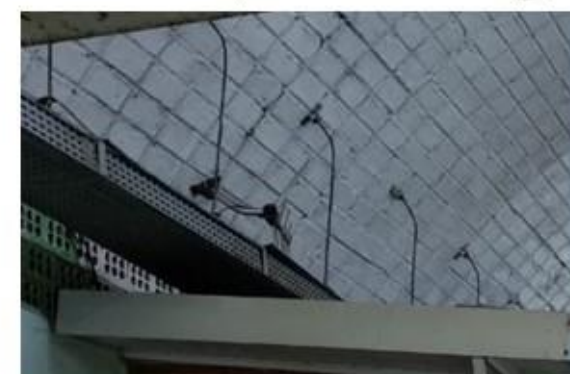
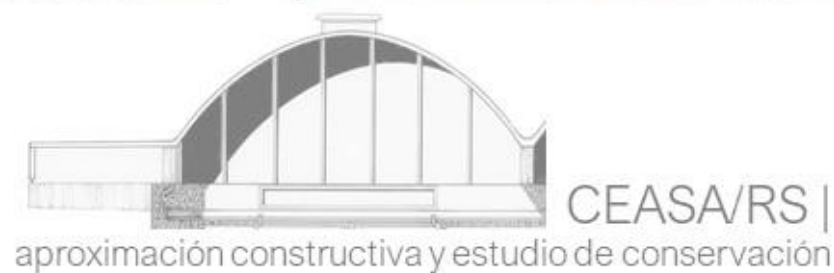
ficha | 24

Pabellón de los Comerciantes D3

Limpieza

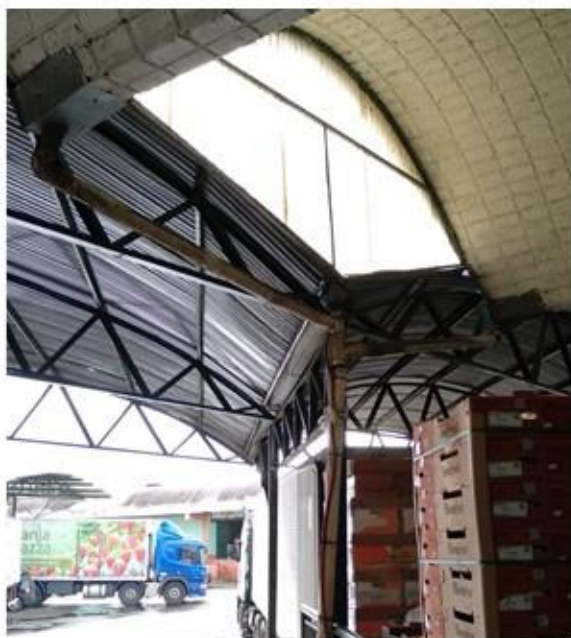
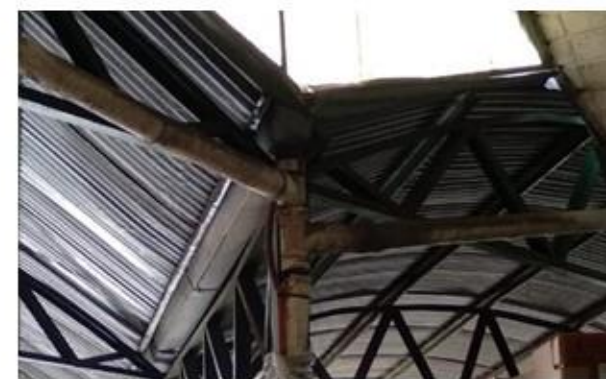
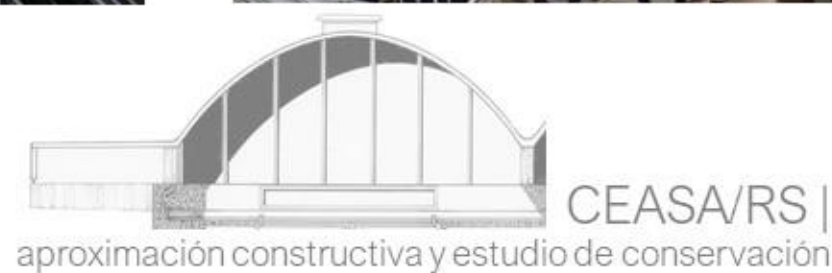
ficha | 26

Pabellón de los Comerciantes D3

Limpieza

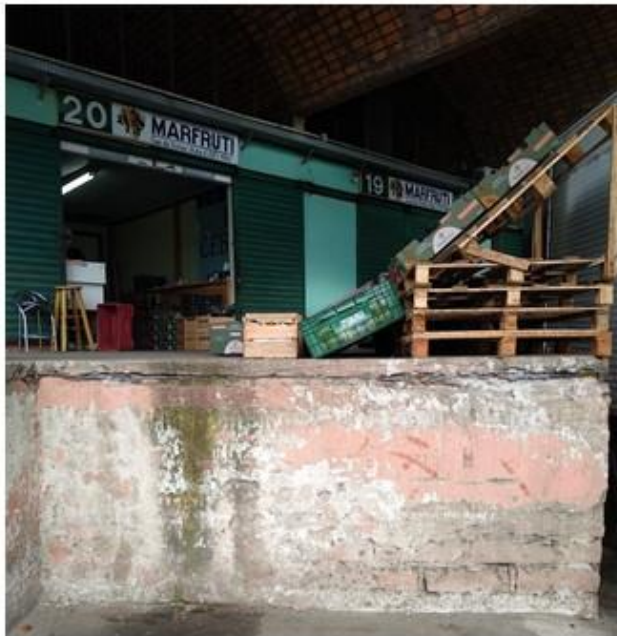
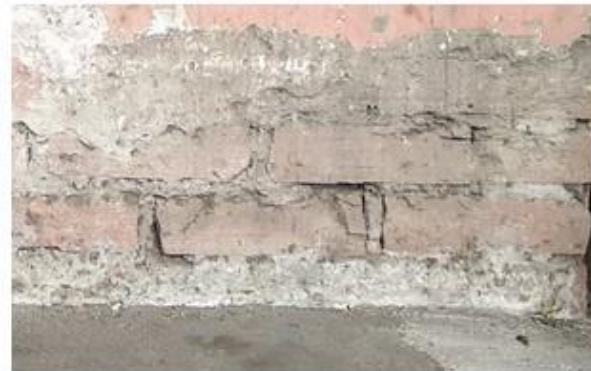
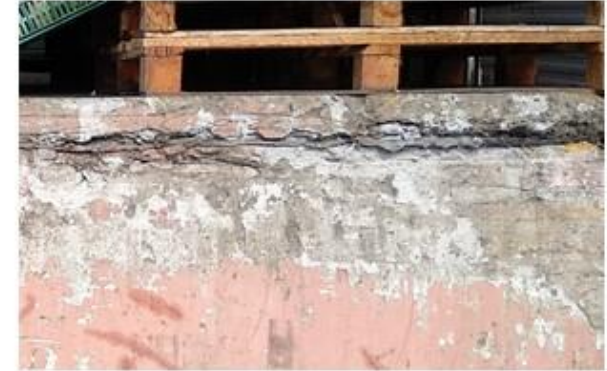
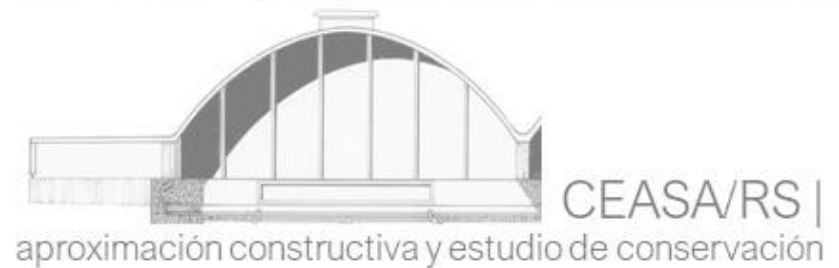
ficha | 27

Pabellón de los Comerciantes D3

Limpieza y control humedad

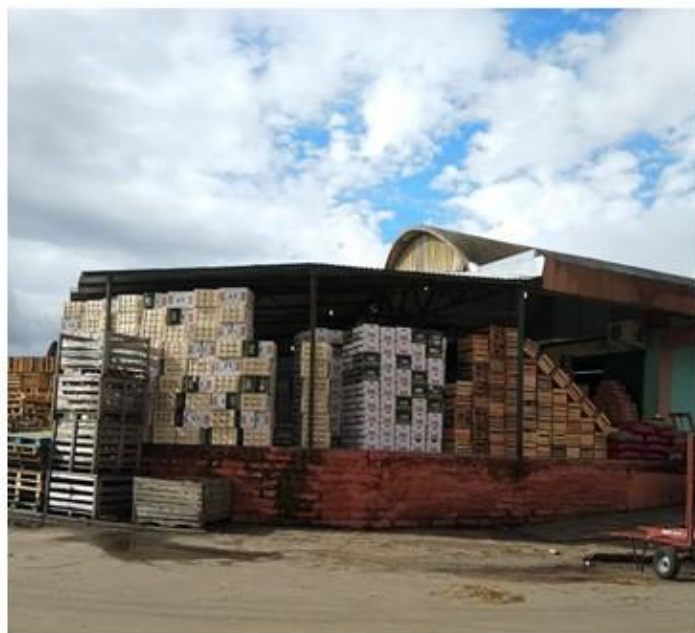
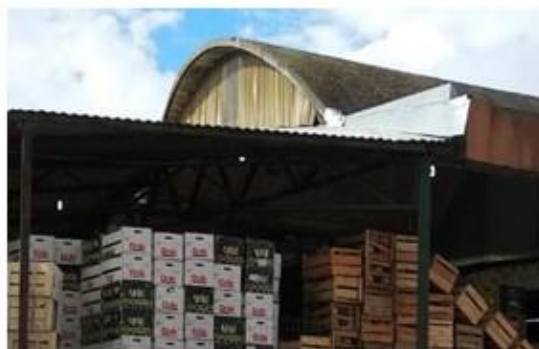
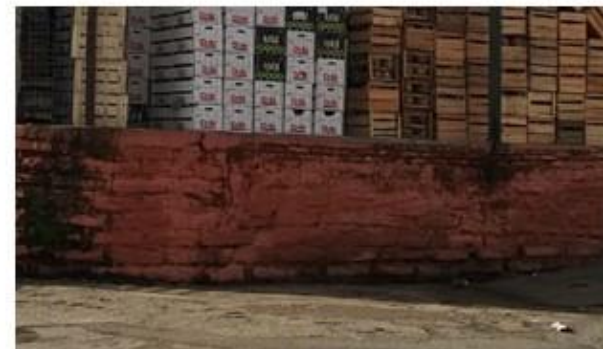
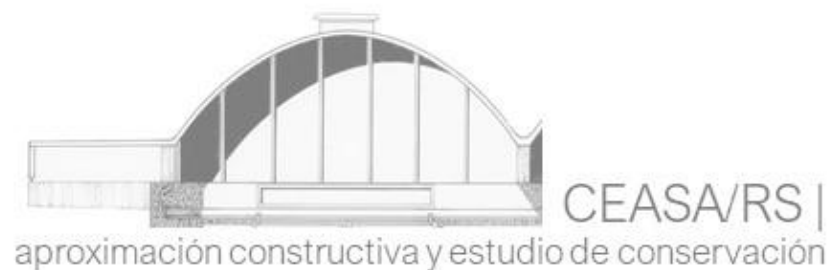
ficha | 28

Pabellón de los Comerciantes D3

Limpieza y control humedad

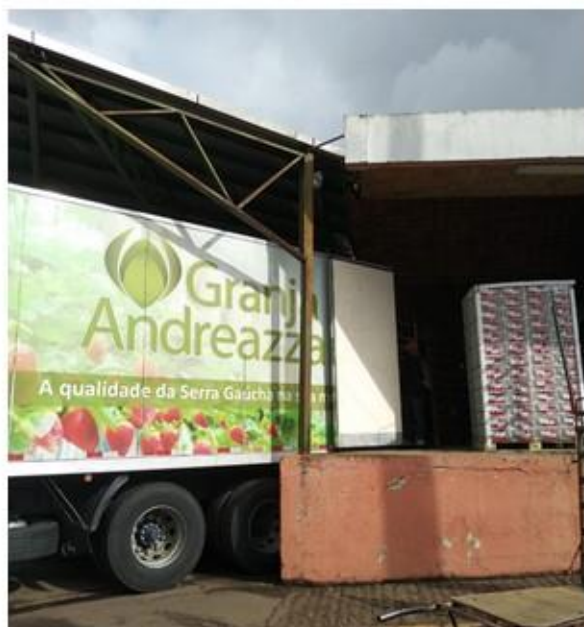
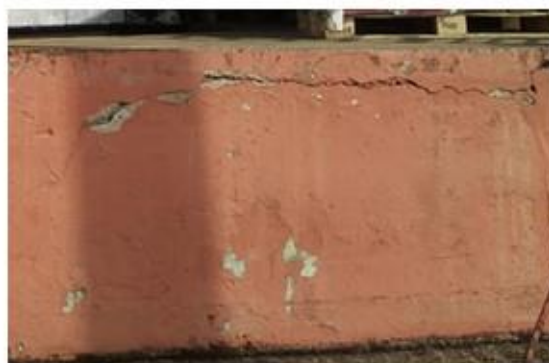
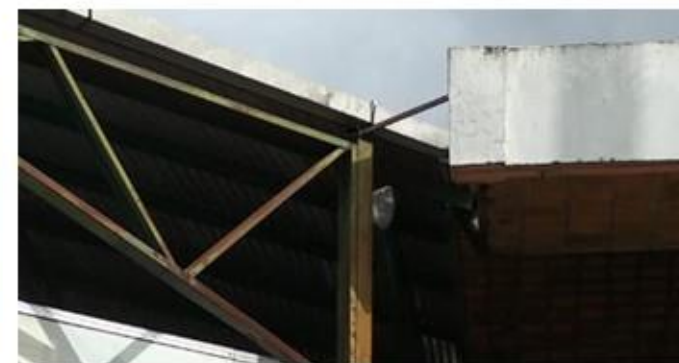
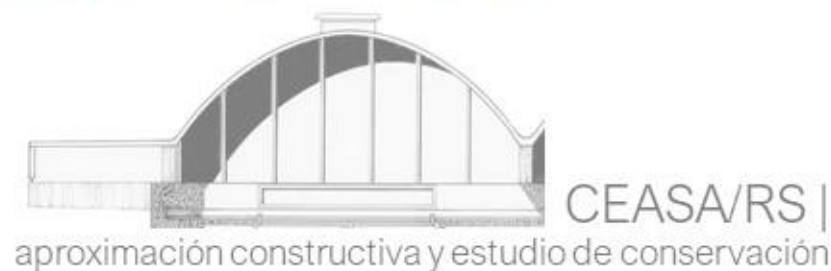
ficha | 29

Pabellón de los Comerciantes D2

Reparación y control del terreno

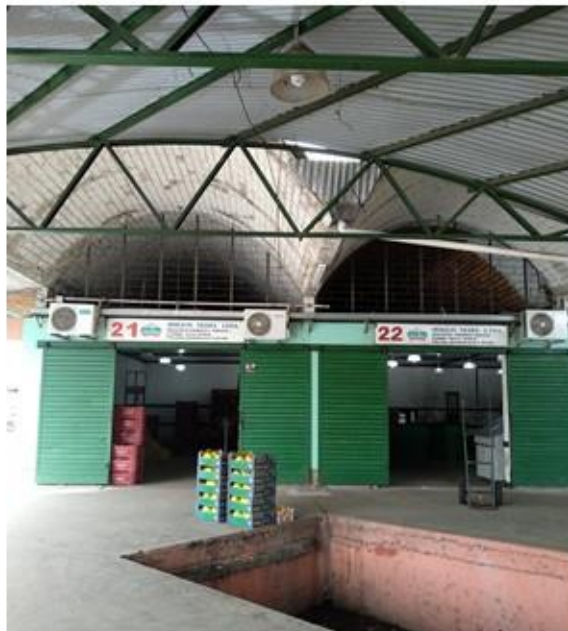
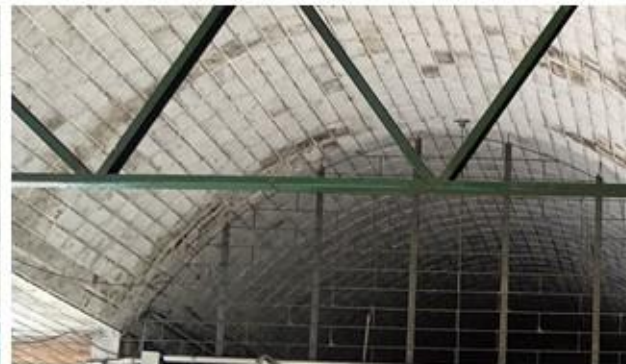
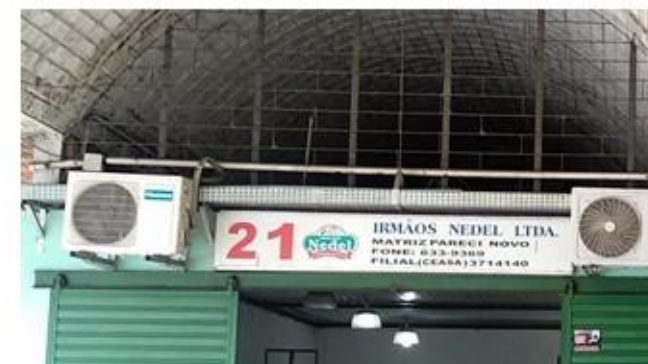
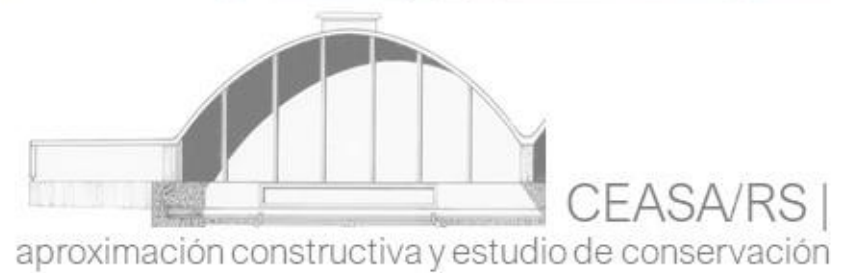
ficha | 30

Pabellón de los Comerciantes D3

Limpieza

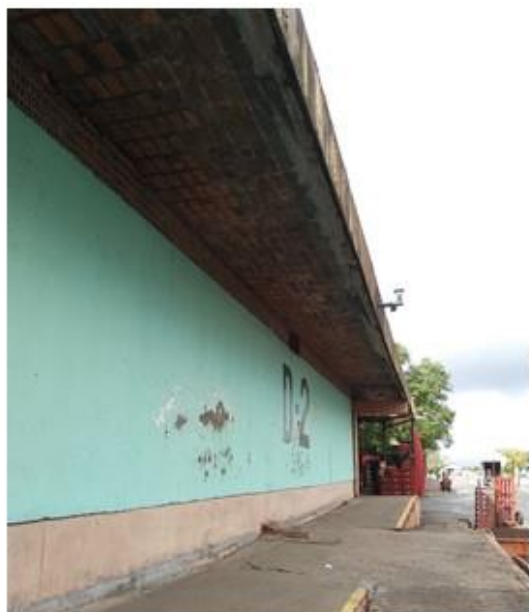
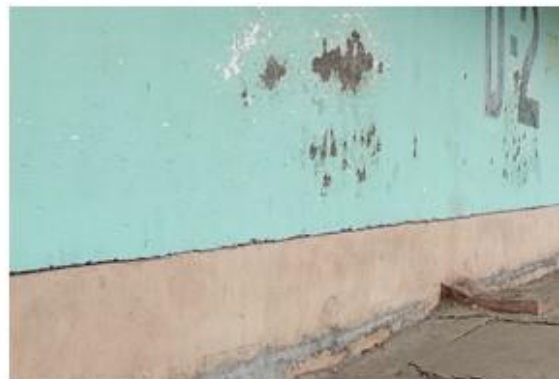
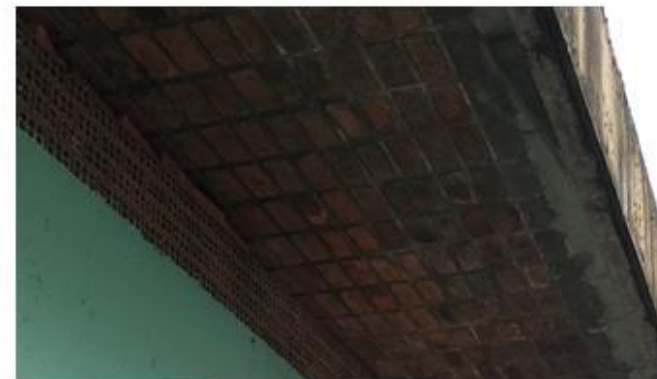
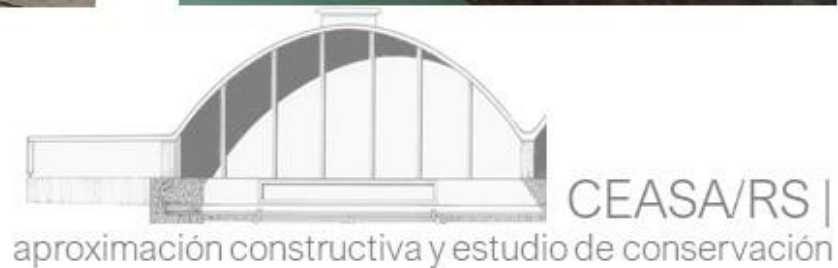
ficha | 32

Localización |

Pabellón de los Comerciantes D2

Daño 1  Daño 2  Daño 3

Limpieza y control humedad

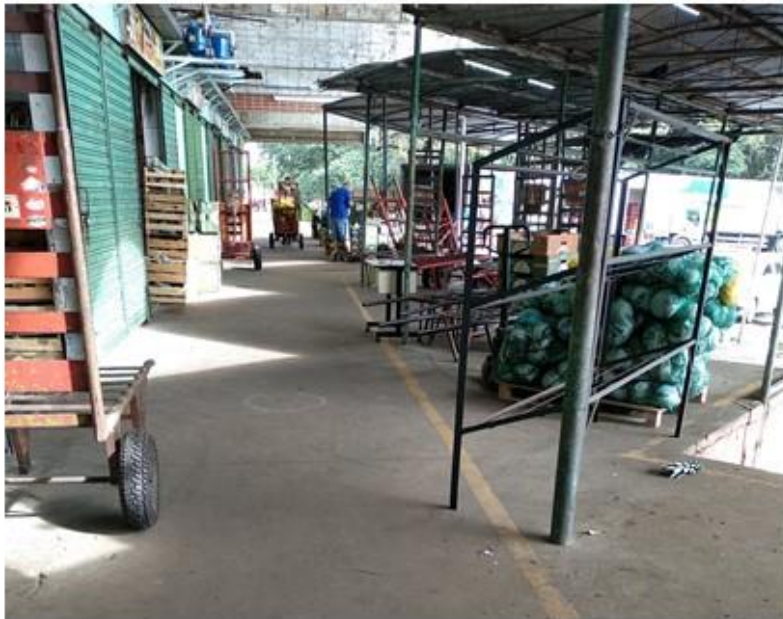
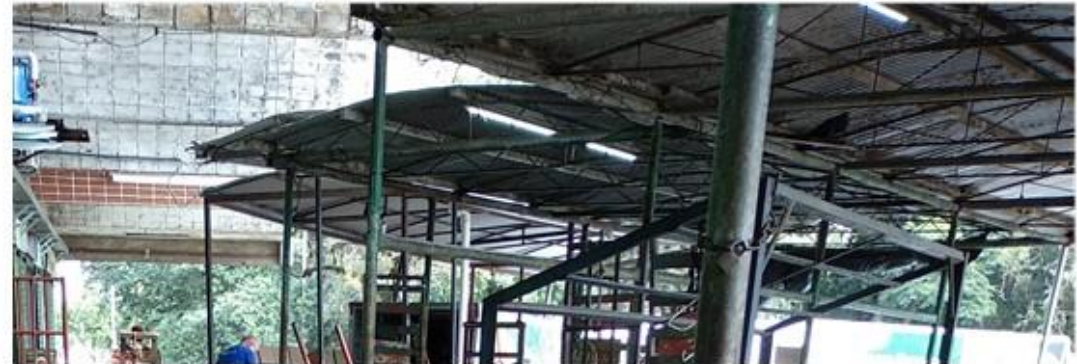
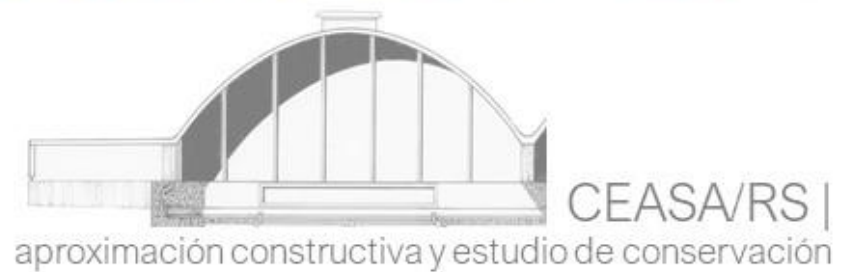
ficha | 33

Localización |

Pabellón de los Comerciantes D2

Daño 1  Daño 2  Daño 3

Limpieza
