# CONSOLIDACIÓN MATERIAL PARA ARQUITECTURA PATRIMONIAL DE TIERRA

## APLICACIÓN DEL FCC COMO POSIBLE MATERIAL CONSOLIDANTE

Escuela Técnica superior de Arquitectura  
Máster en Conservación del Patrimonio Arquitectónico  
2018- 2019

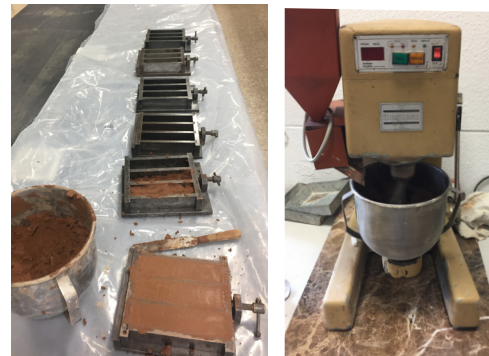
Proceso amasado probetas

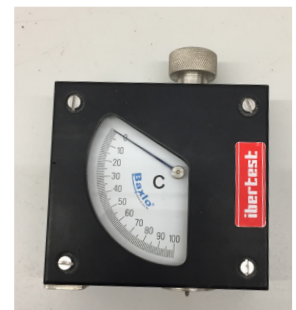
Durómetro Shore C

Se realizan un total de 10 mediciones por cada cara de ensayo correspondiente con una de las caras del molde. La separación mínima entre pinchazos debe ser de 2cm con el objetivo de evitar que la presión y la hendidura del durómetro no alteren la medida.

El resultado del ensayo se corresponderá con la media aritmética de las mediciones realizadas, expresadas en unidades enteras shore C.

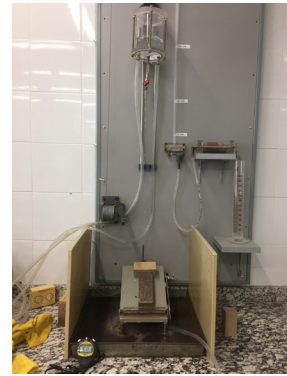
Depósito, soportes y tubo para ensayo SAET

- Conjunto de depósito, soportes y tubo de diámetro interior de 5mm
- Varilla de 3 mm de diámetro
- Pie de rey

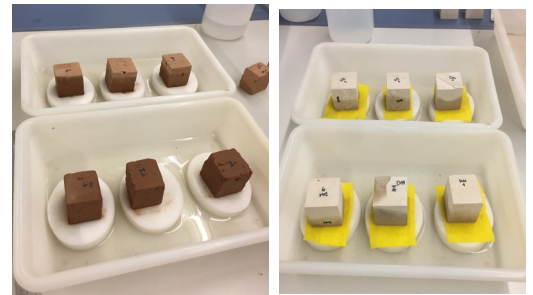
Ensayo Capilaridad  
Bandejas de ensayo

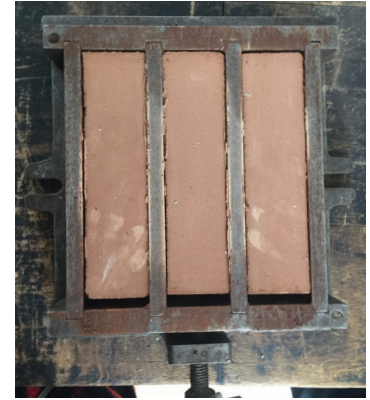
Como se ha comentado los moldes cuentan con unas dimensiones de 160mm x 40mm x 40mm de luz interna. Así, y tras la realización de las probetas de referencia de tierra sola (DOT) se puede concretar en que las dimensiones tras el secado resultan en 152 mm x 38mm x38mm. De esta forma se puede apreciar como se han reducido ligeramente sus dimensiones; de ancho y alto 2 mm y de largo 8mm.

Así se puede concluir en que la arcilla presenta de forma natural movimientos durante el secado, pero que estos no supondrán un problema, por lo que la arcilla es apta para la realización del ensayo

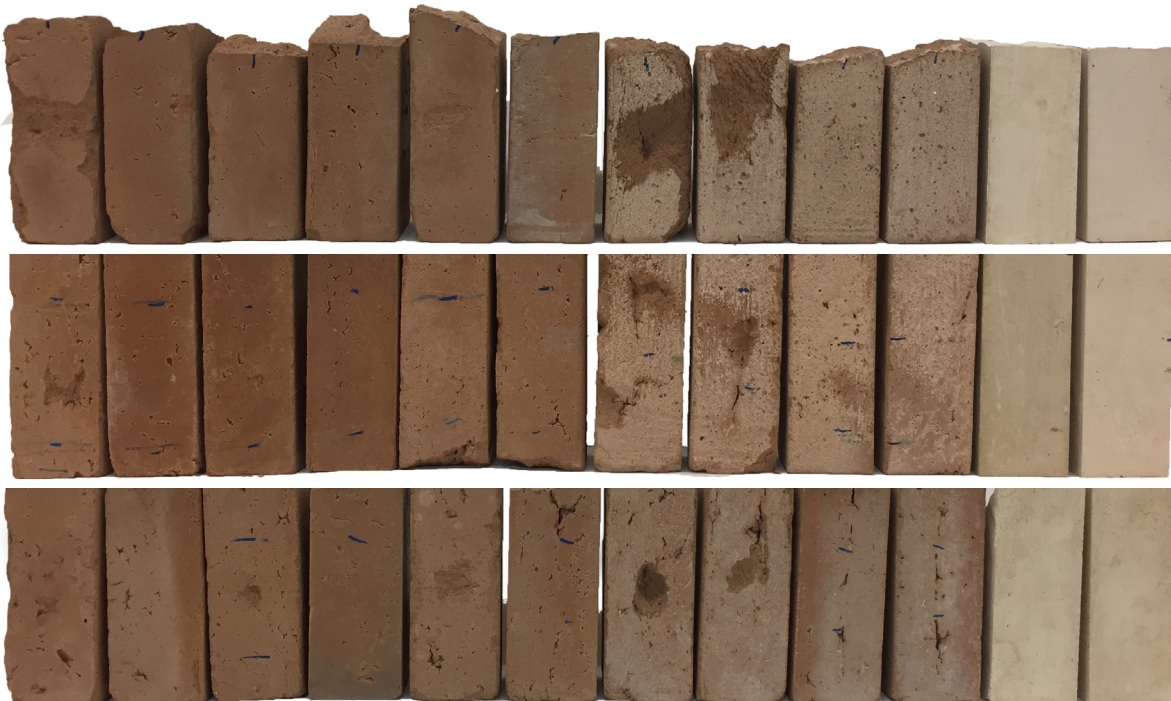
Comparación visual de la evolución de dureza superficial respecto al tiempo de curado 28 días , 63 días y Envejecimiento (+UV) respectivamente

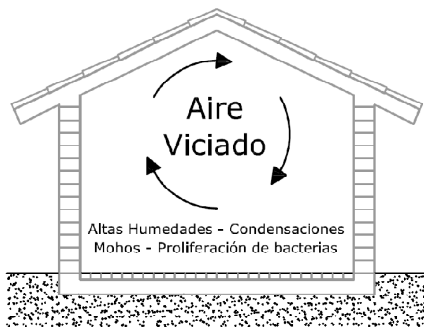
#### Construcción a base de CEMENTO CONVENCIONAL

En una construcción levantada a base de  cemento convencional, las paredes actúan como barrera al vapor de agua que evita que el edificio transpire y favorecen la creación de un clima de malestar pudiendo ser causa de varias enfermedades.

Además, la generación de humedad interior no puede ser eliminada fácilmente, dando lugar a condensaciones que pueden perjudicar gravemente la vida útil y salud del edificio.
