**ESTUDIO DE LOS ELEMENTOS ARQUITECTÓNICOS QUE CONFORMAN EL  
CAUCE DEL RÍO TURIA ENTRE EL PUENTE DE SAN JOSÉ Y EL PUENTE DEL  
MAR DE VALENCIA. SIGLO XVI-XXI.  
HISTORIOGRAFÍA, ANÁLISIS GRÁFICO Y CATALOGACIÓN.**

**TOMO I**

**TESIS DOCTORAL**

**UNIVERSITAT POLITÈCNICA DE VALÈNCIA**

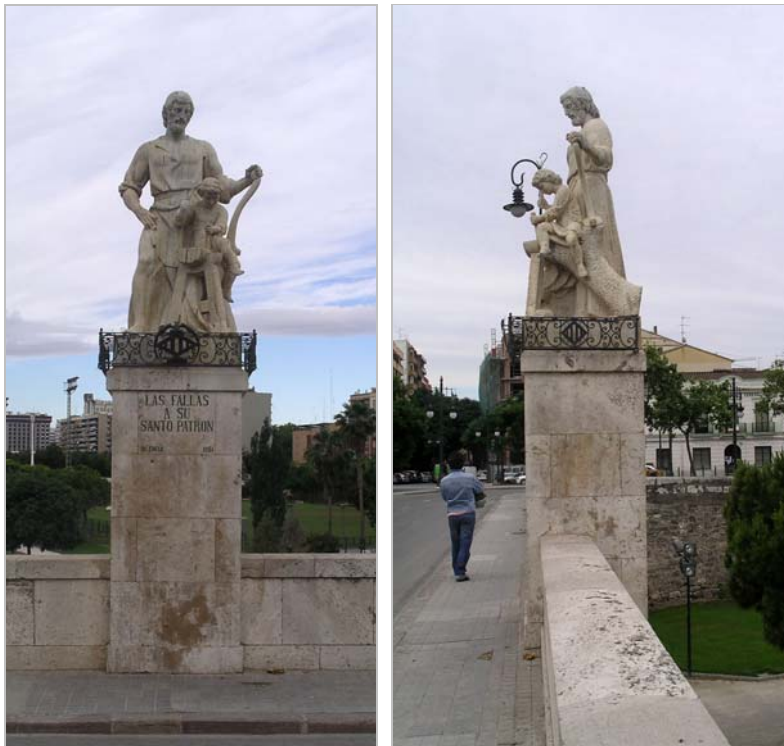
Estatua de San José, patrón de las Fallas. Fue colocada sobre el puente de San José, en su pretil aguas arriba, en 1951. Esculpida por Octavio Vicent Cortina, toda ella, en mármol blanco. Sufrió la rotura de una mano, siendo reparada con mármol de distinto color.

Entre el tercer y cuarto arco, sobre el tercer tajamar aguas arriba, un pedestal de líneas rectilíneas y con la misma piedra que se utilizó para los nuevos pretilos se dispone la escultura de San José Artesano. Labrada en piedra de mármol nacional banco, en él aparece la imagen del Santo con el niño Jesús sentado sobre un banco de carpintero. El conjunto se asienta sobre una pequeña peana rodeada de un enrejado con el escudo de la comisión fallera de Doctor Olóriz - Arzobispo Fabián y Fuero. Bajo la escultura aparece escrito: LAS FALLAS A SU SANTO PATRÓN. VALENCIA 1951.

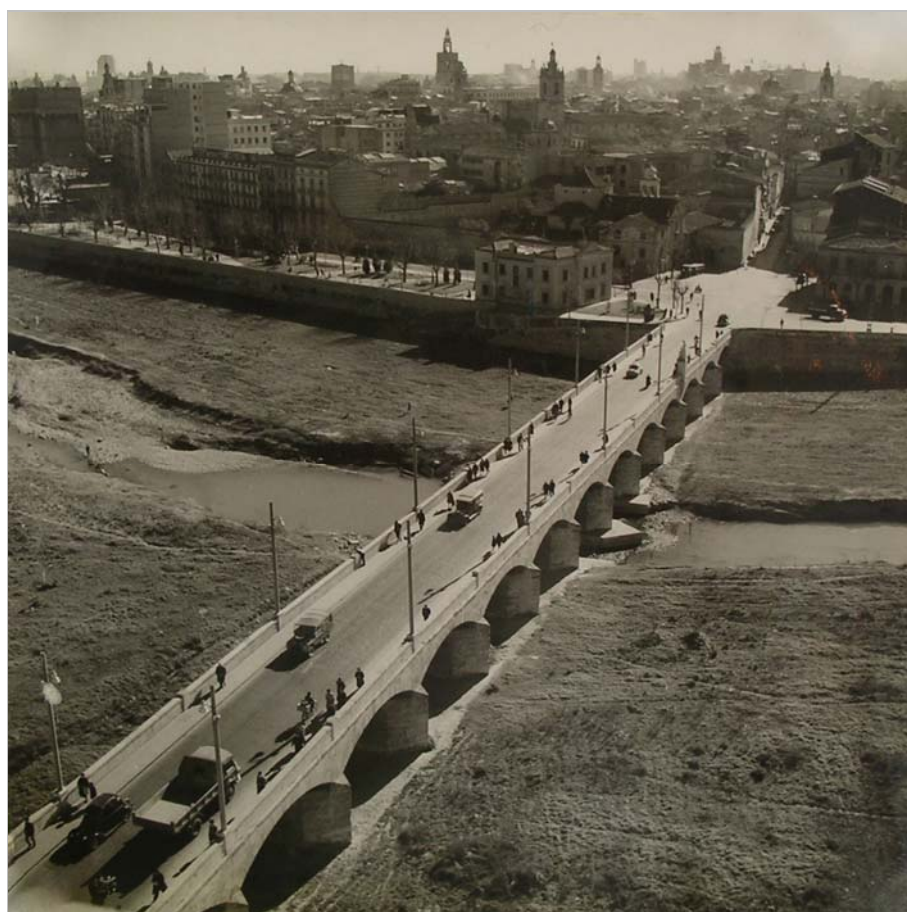
Vista aérea del puente de San José a mediados del siglo XX. Archivo Municipal de Valencia. El puente, contaba con dos carriles para el acceso rodado y a sus lados, aceras para los transeúntes. En esta imagen se ve con gran claridad como los nuevos arcos escarzanos, realizados durante la ampliación de 1906-1908, se apoyan sobre los antiguos tajamares, embobiendo los sombreretes y dejando una pequeña parte éstos vistos, dónde la arista tuvo que ser biselada. El tímpano, con un perfecto aparejado con sillares escuadrados labrados a máquina, está rematado por la una moldura (imposta) que lo recorre longitudinalmente. Sus nuevos pretiles le dan un aspecto modernista. Éstos están interrumpidos por pequeños pedestales, a la altura de cada tajamar, que sobresalen escasamente 30 centímetros del pretil, el puente cuenta con 23 de estos pedestales. Sobre ellos y colocadas de forma alterna, las 12 farolas de estilo modernistas. Sobre el tercer tajamar, en la fachada oeste de puente, la escultura de Octavio Vicent Cortina.

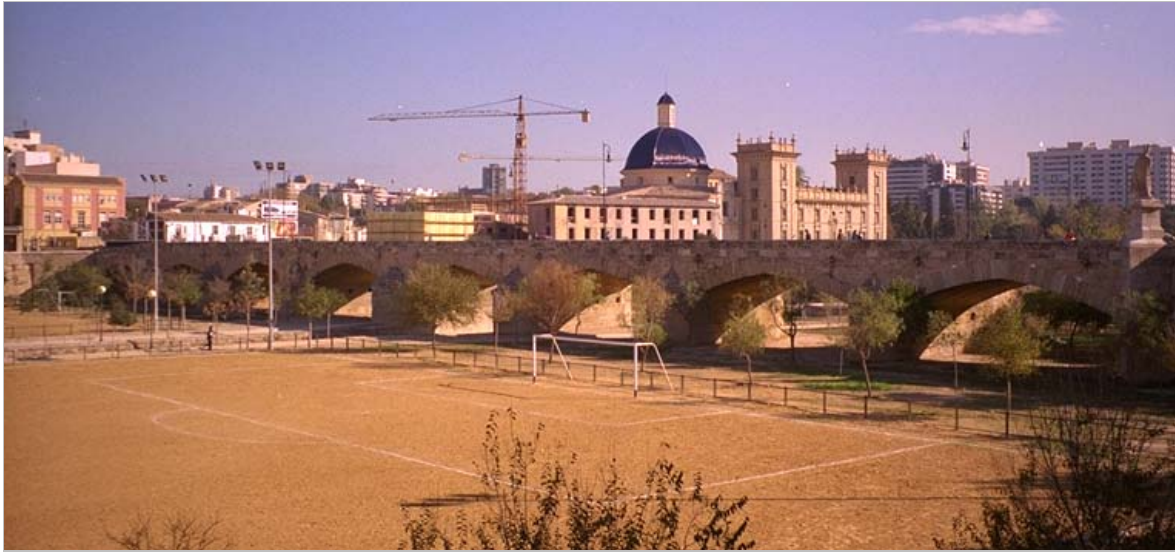
Fotografía del alzado, aguas arriba, del puente de la Trinidad en 1998, cedida por el Servicio de coordinación de obras en vías públicas y mantenimiento -infraestructuras- inventariado de pasos de vehículos y ferrocarril. Ayuntamiento de Valencia.

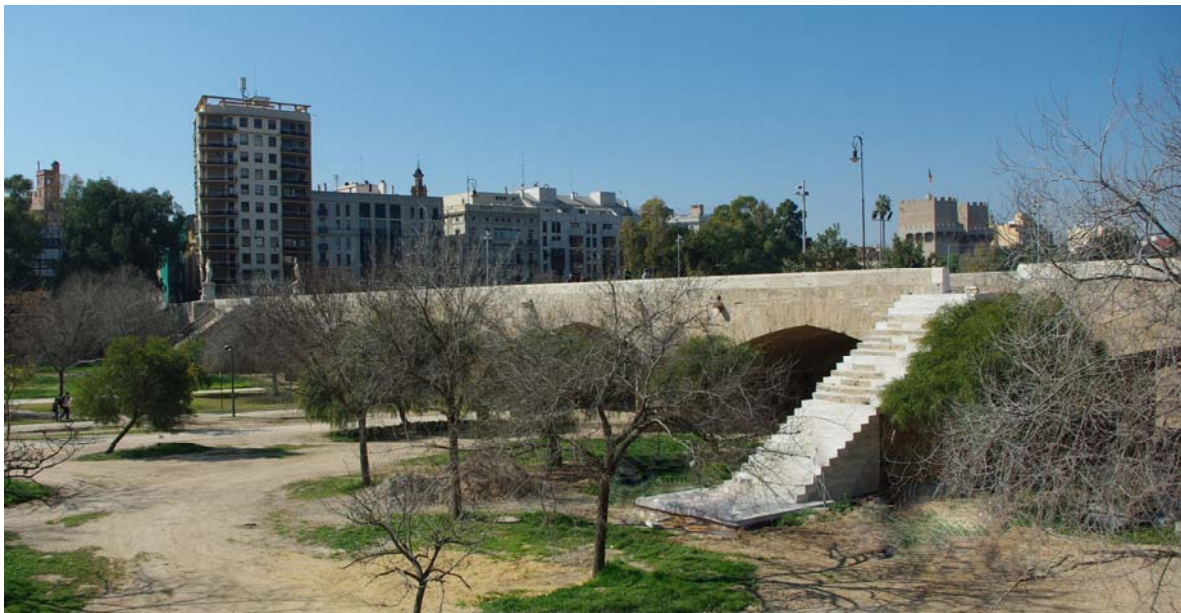
Alzado aguas abajo del puente de la Trinidad, visto desde San Pio V. En primer término una de las escaleras, que permite el descenso al cauce, recientemente restaurada y al fondo, oculta entre la vegetación se vislumbra la segunda.

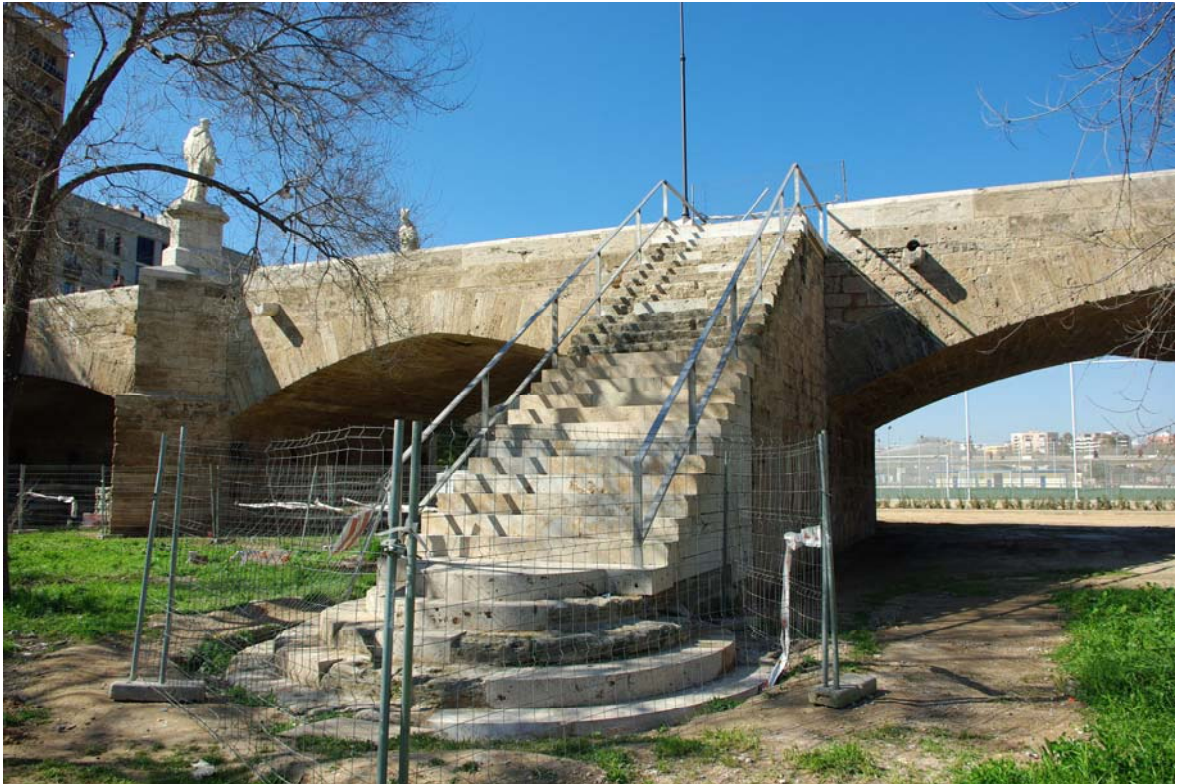
Escalera en continuidad con la tercera pila. Su arranque lo conforman 5 peldaños de planta circular.

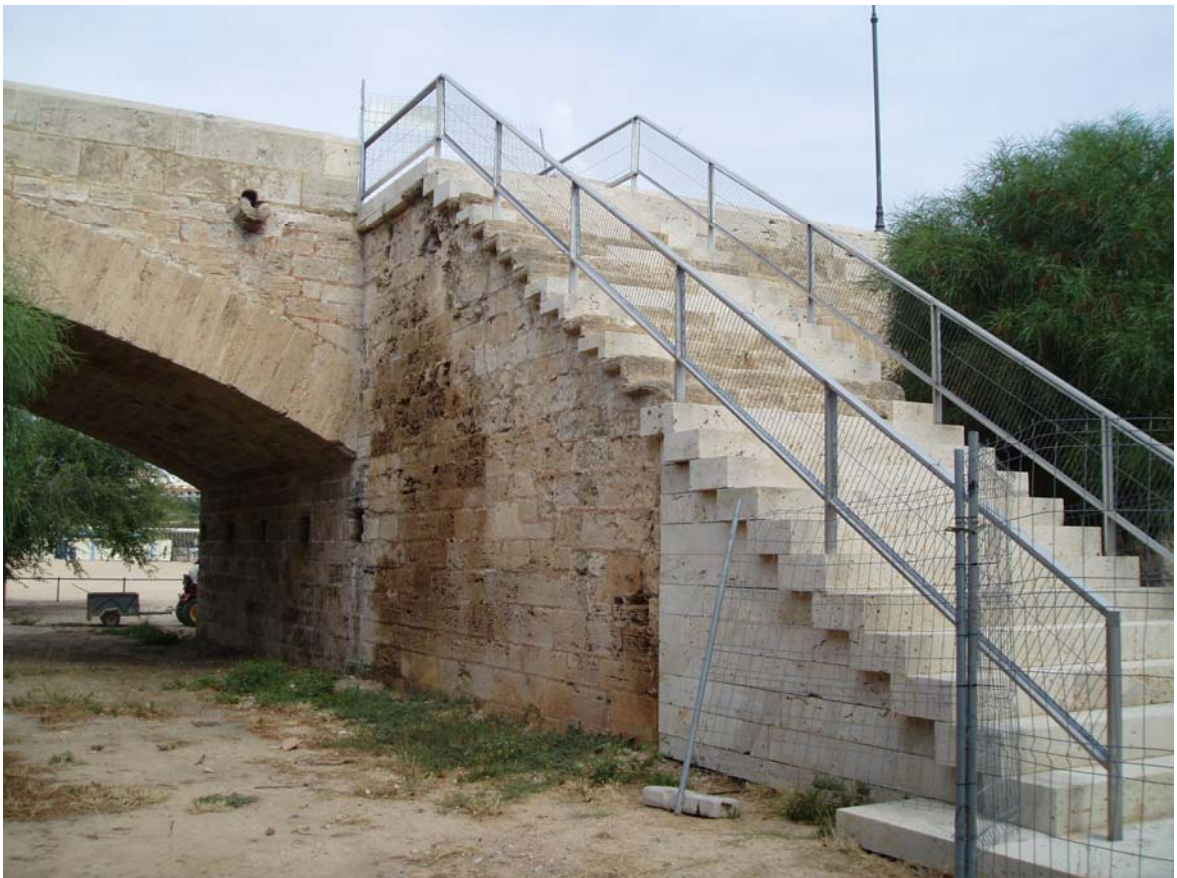
Escalera situada a continuación de la octava pila. En la imagen se hace patente las restituciones realizadas.

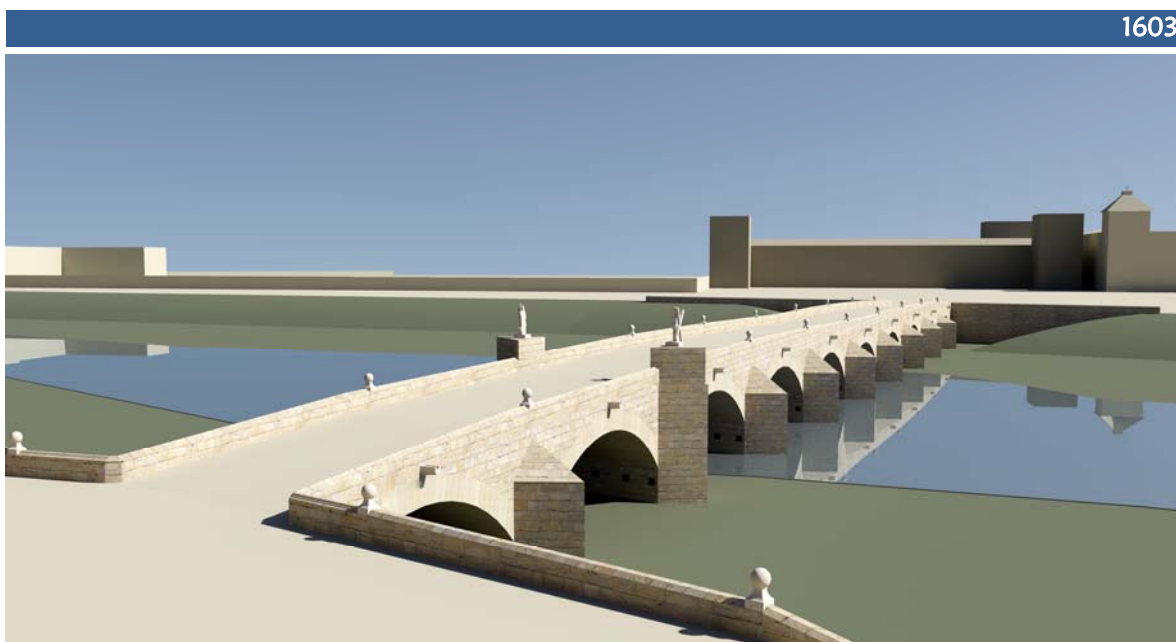
A finales de la primera década del siglo XVII se terminaron de construir, en la ribera izquierda, los paredones que enlazaban el puente del Real con sus puentes aledaños. Aprovechando las obras se construyó una nueva bajada al cauce, la cual se situó aguas abajo y lindante con el puente. Entre 1682 y 1683, se construyen los casilicios que guarecerían las estatuas de los Santos, realizados con piedra caliza de la cantera de Alcublas. Sobre los tajamares se elevó la base de los casilicios, de planta triangular y esquinas biseladas, hasta sobrepasar los pretiles del puente, rematada con una pequeña cornisa. Sobre ésta, tres elegantes columnas de mármol sustentan el entablamento y una pequeña cubierta de teja vidriada. La cubierta esta rematada en su centro con una cruz realizada en bronce y un pináculos en cada una de sus esquinas.

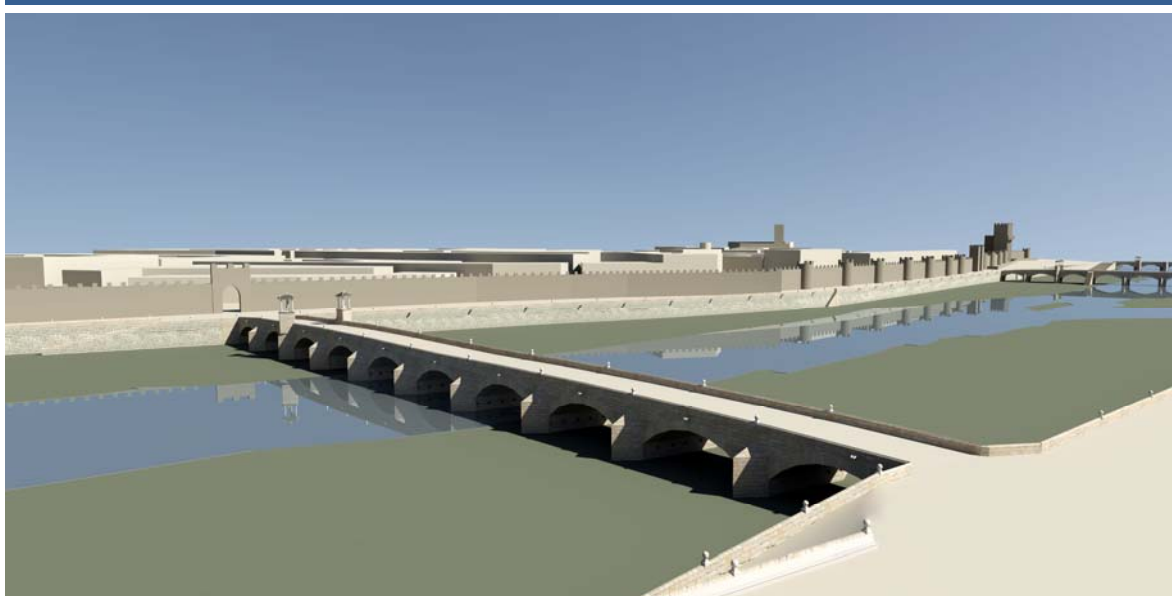
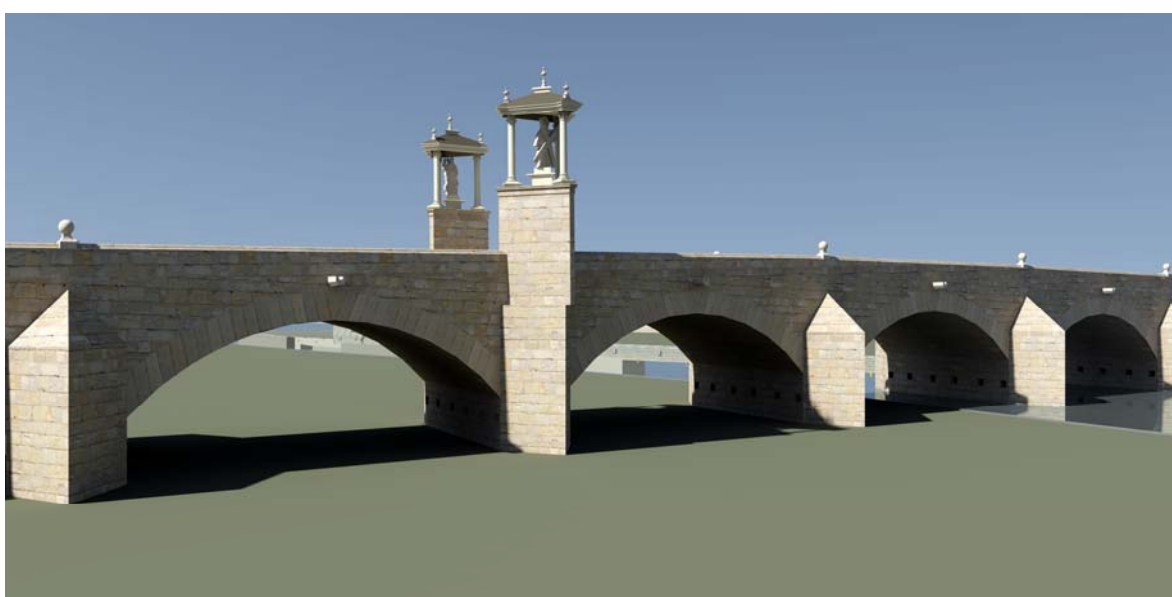
Entre el sexto y séptimo arco, aguas abajo, existía una flamante y robusta escalera de dos tramos que conectaba directamente el puente con el lecho del cauce. Sus pretilos o barandas, también de piedra, estaban formados por dos hiladas de sillería y en sus encuentros, pequeños pilarcillos la ornamentaban. Su arranque desde el lecho del río, estaba completado por una pequeña plataforma semicircular.
