**LA ARQUITECTURA DE UN CONJUNTO PATRIMONIO DE LA UNESCO:**  
el caso de Old Rauma (Finlandia).  
De la escala urbana a las estrategias de conservación

TRABAJO FINAL DE MÁSTER  
Alumna: Matilde Caruso  
Tutores: Camilla Mileto,  
Fernando Vegas Lopéz-Manzanares,  
Lidia García Soriano

Universitat Politècnica de València, ETSA, MCPA  
Curso Académico 2019/2020

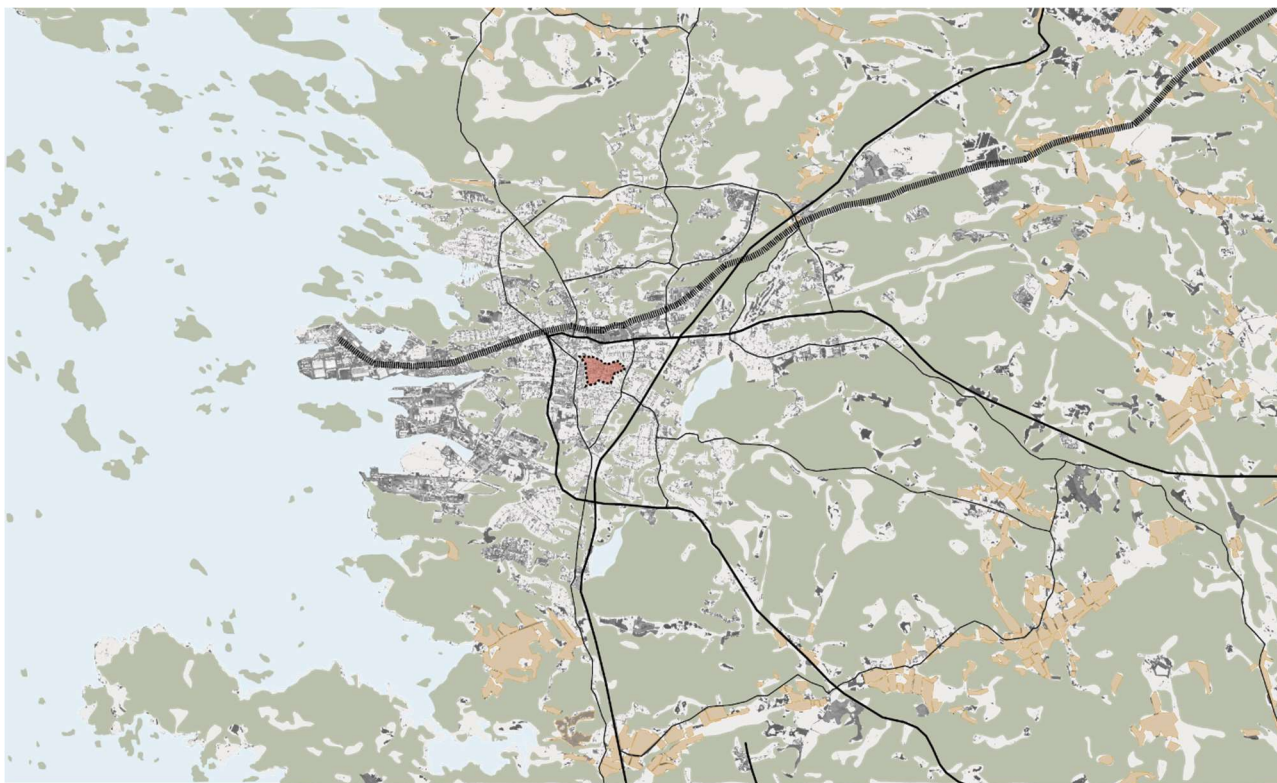
Figura 11: esquematización del territorio de Rauma. En rojo el área de Rauma Antigua, en verde los bosques y las forestas, en amarillo los cultivos, en azul el mar y los dos lagos. Las líneas negras corresponden a las arterias viales principales, mientras que la línea trazo se corresponde con el ferrocarril. (Elaboración personal de la autora a partir de una ortofoto de Google Earth del 09/08/2019)

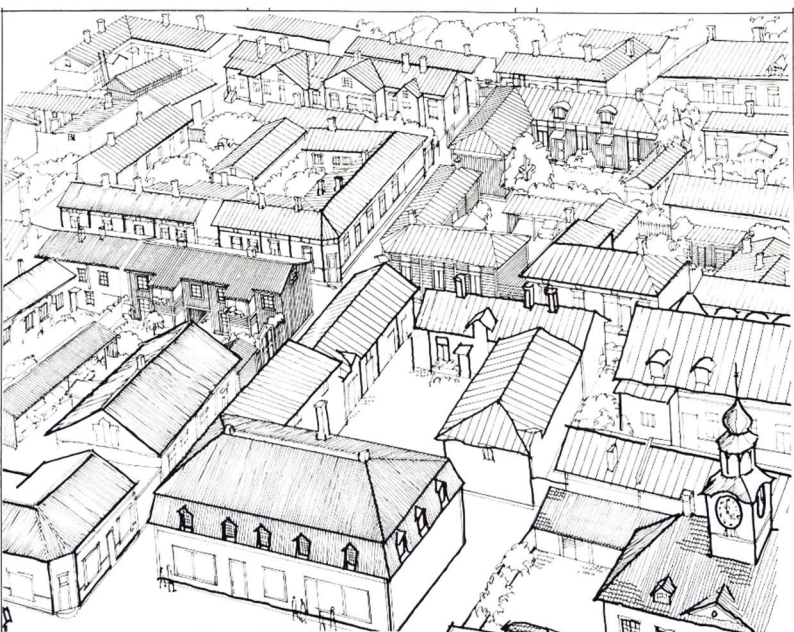
Figura 15: Imagen de algunas de las manzanas colindantes con el antiguo Ayuntamiento, vistas desde el norte hacia el sur. (Dibujo consultable en Koivula et al., 1992, pág.55)

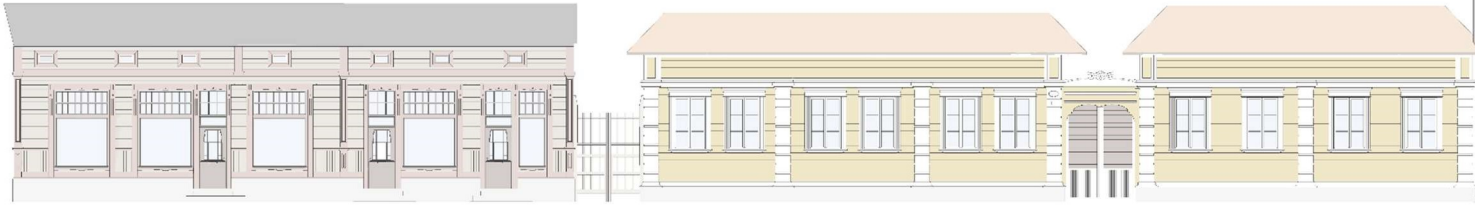
Figura 22: Alzado sur de la manzana donde está localizada Casa Marela (elaboración de la autora)

Figura 129: La vivienda referida es el quinto edificio de la izquierda. Como se aprecia en esa captura de vídeo, se integra razonablemente bien en el frente urbano (vídeo de la autora, 29/09/2019). Para mayor detalle se aconseja consultar el capítulo 3, párrafo 3, figuras 22,23, 24 y 25

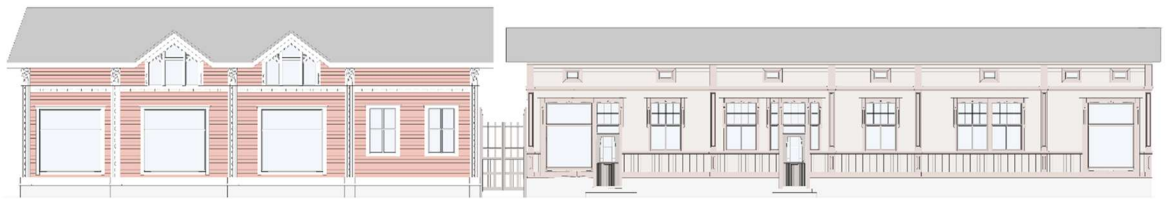
Figura 23: Alzado oeste de la manzana Marela. Se reconocen un restaurante y una tienda cuyo otro lado se asoma a Kunninkankatu (elaboración de la autora)

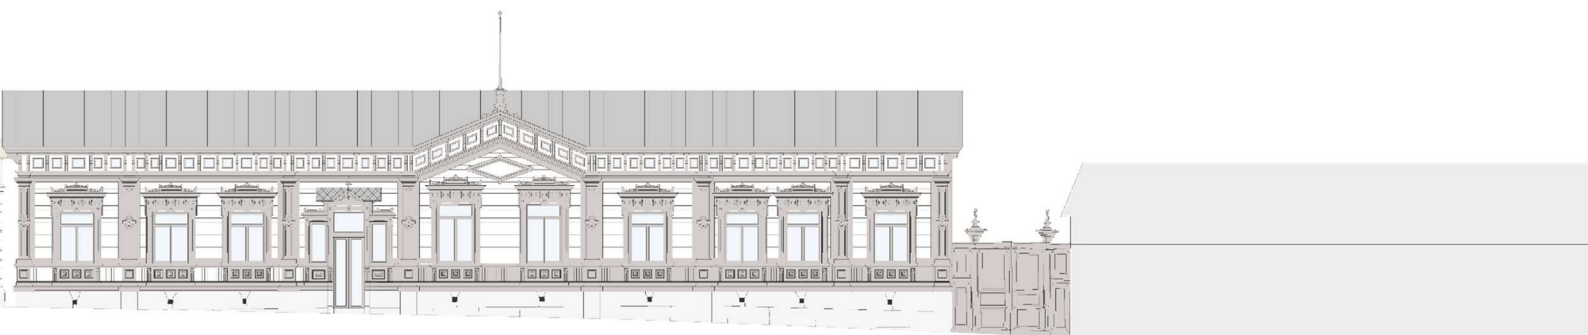
Figura 25: Alzado este de la manzana de Marela. Casi todos los edificios son almacenes (elaboración de la autora)

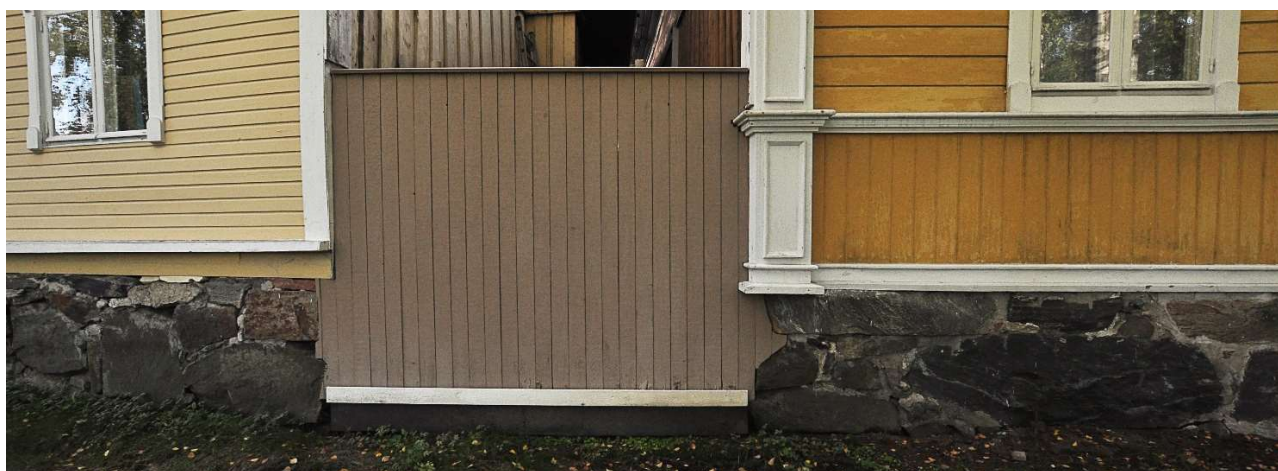
Figura 23: Valla en el área de Naulamäki colocada entre dos viviendas en el perímetro exterior de la manzana. (f.d.a. 28/09/2019)

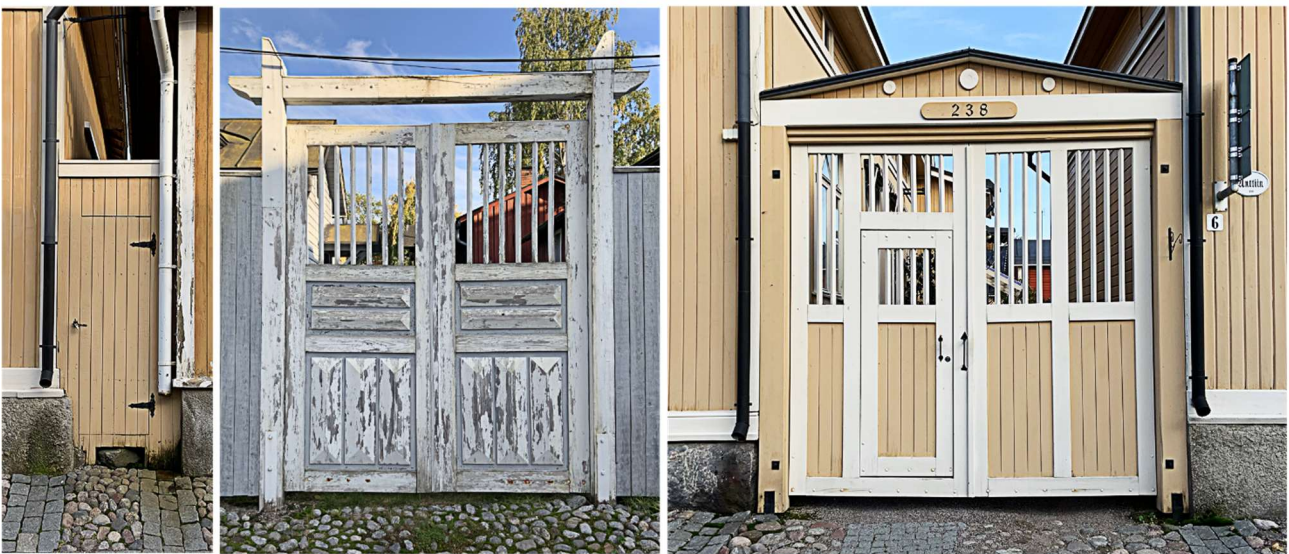
Figura 24: Algunas cancelas de Rauma. Según la localización y la función tienen un lenguaje y tamaño preciso (f.d.a. 28/09/2019)

Muchas de las cancelas originarias desaparecieron a lo largo de los años sesenta y setenta del siglo XX, ya que no tenían una duración muy larga y después de unos 30-40 años necesitaban muchas reparaciones. Las nuevas cancelas se construyen, generalmente, con formas más sencillas, pero no es difícil encontrar nuevos ejemplares de forma y estilo antiguo. Los ciudadanos y propietarios han conservado los dibujos originales, por lo que no es difícil construir nuevas piezas siguiendo el diseño antiguo. Como en el caso de las vallas, también las cancelas son casi siempre elementos de madera. En algunos casos, sobre todo para los elementos más pequeños, es posible encontrar cancelas de hierro muy sencillas

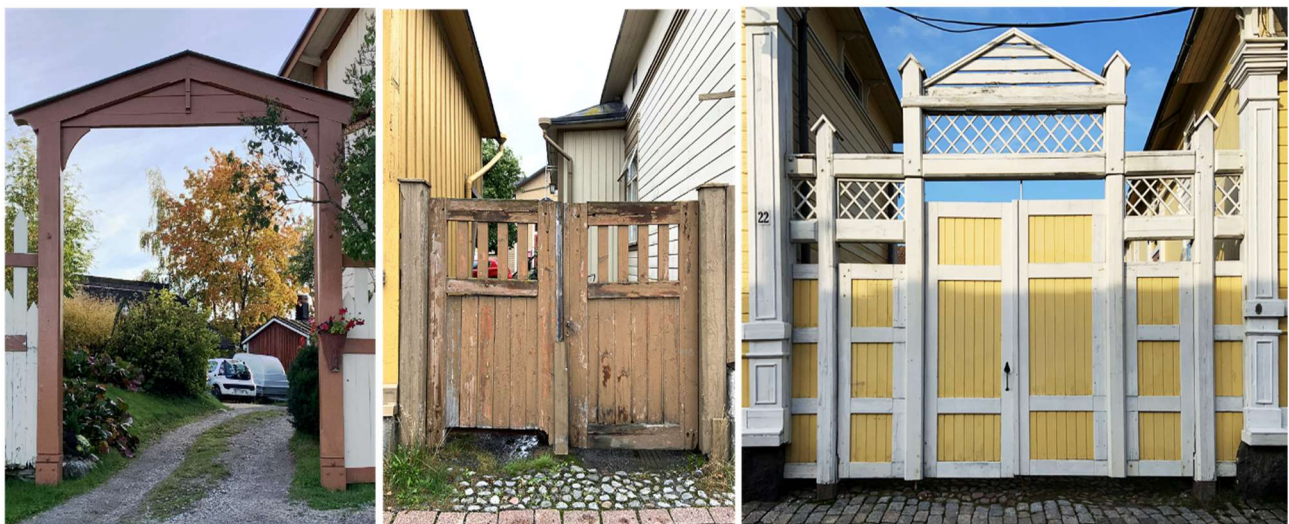
Figura 25: A la derecha, otras cancelas, mientras que a la izquierda se puede apreciar una "cornisa" de acceso sin puertas. (f.d.a. 28/09/2019)

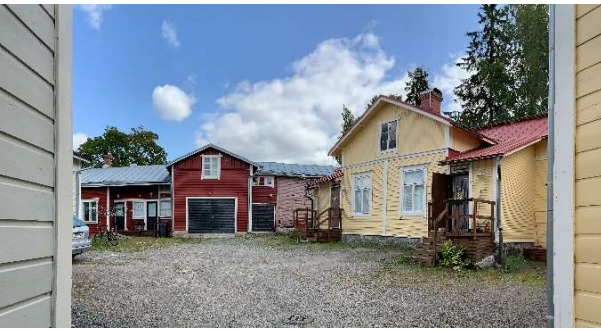
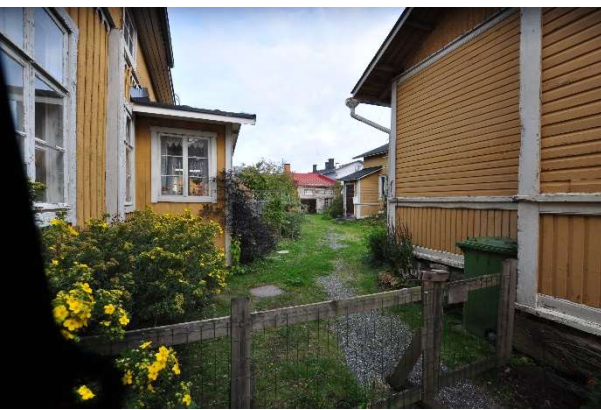
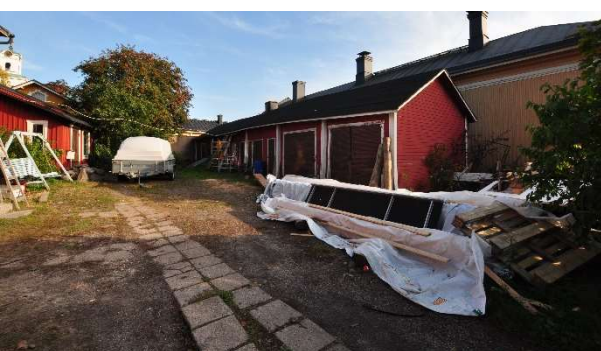
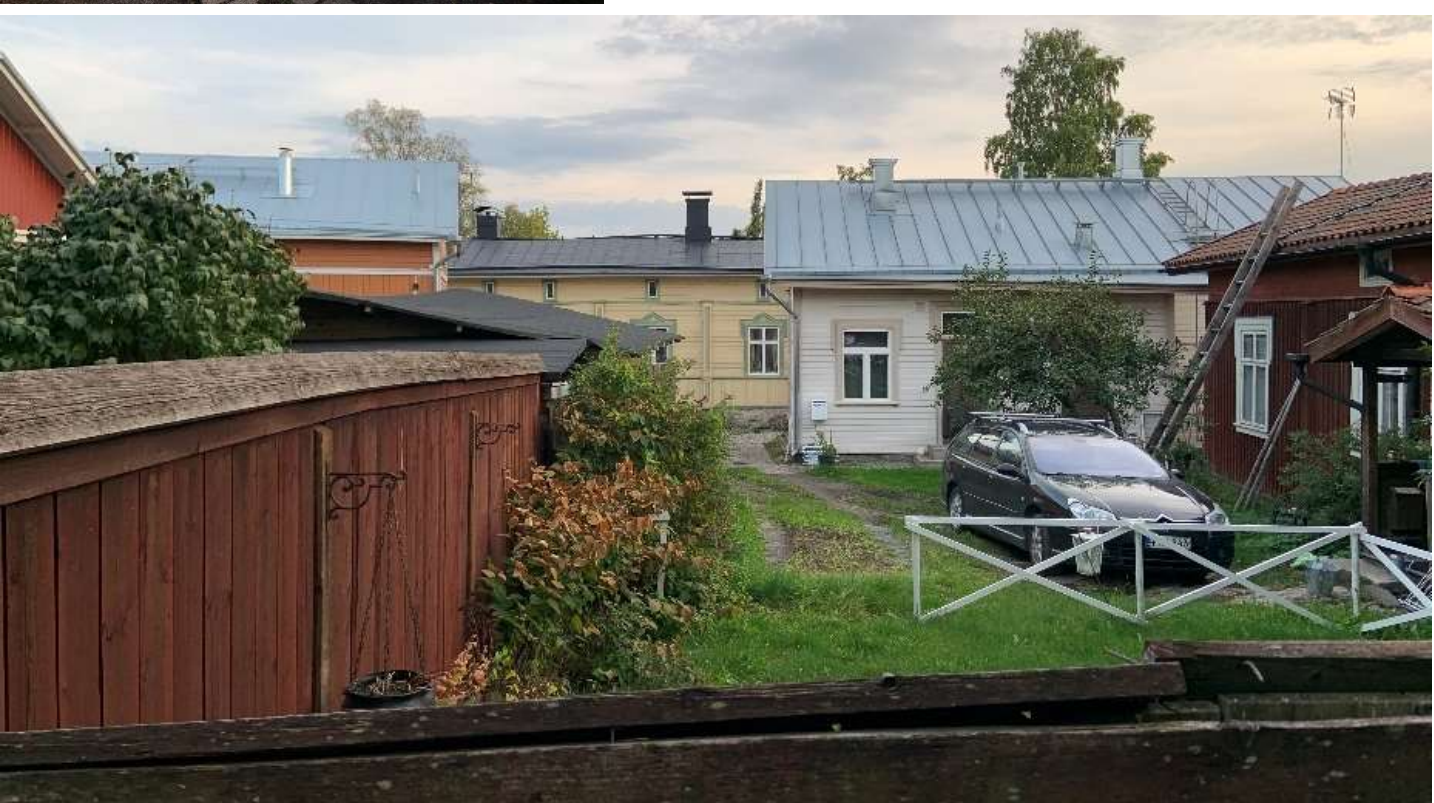
**Patios:** Los patios interiores están normalmente divididos en diferentes áreas, algunas ajardinadas mientras que otras cuentan simplemente con una pavimentación o grava. En esta parte de la casa se llevan a cabo muchas actividades domésticas, por lo que hay elementos conectados con ellas: tendedores, pequeños pozos (aunque la costumbre más difundida era la de recoger el agua de los pozos o del aljibe público), pequeños contenedores de acopio, almacenes, puestos de bicicletas o mobiliario exterior como bancos, mesas, barbacoas y sombrillas para provechar este espacio durante el verano. Casi siempre los patios se comparten entre las viviendas de la manzana y quedan como espacios muy abiertos, especialmente en los bloques más pequeños donde no hay ninguna valla que marque el límite entre las propiedades, dependiendo habitualmente de la relación entre los vecinos.

*Figura 30, 31, 32 y 33: Imágenes de algunos de los patios de la ciudad que mejor han conservado su fisonomía. (f.d.a. agosto/septiembre 2019)*

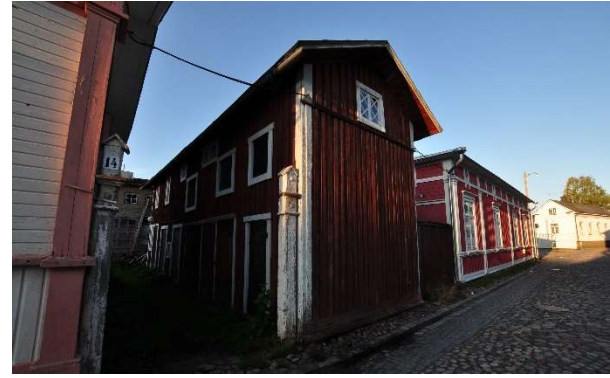
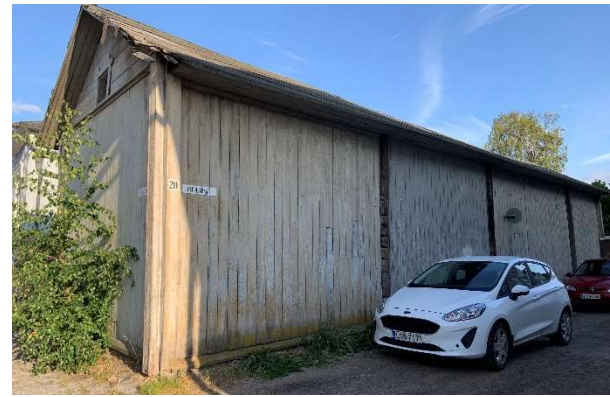
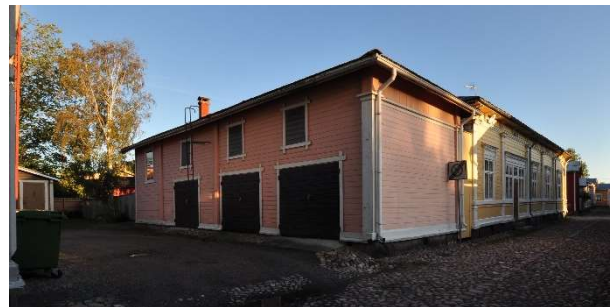
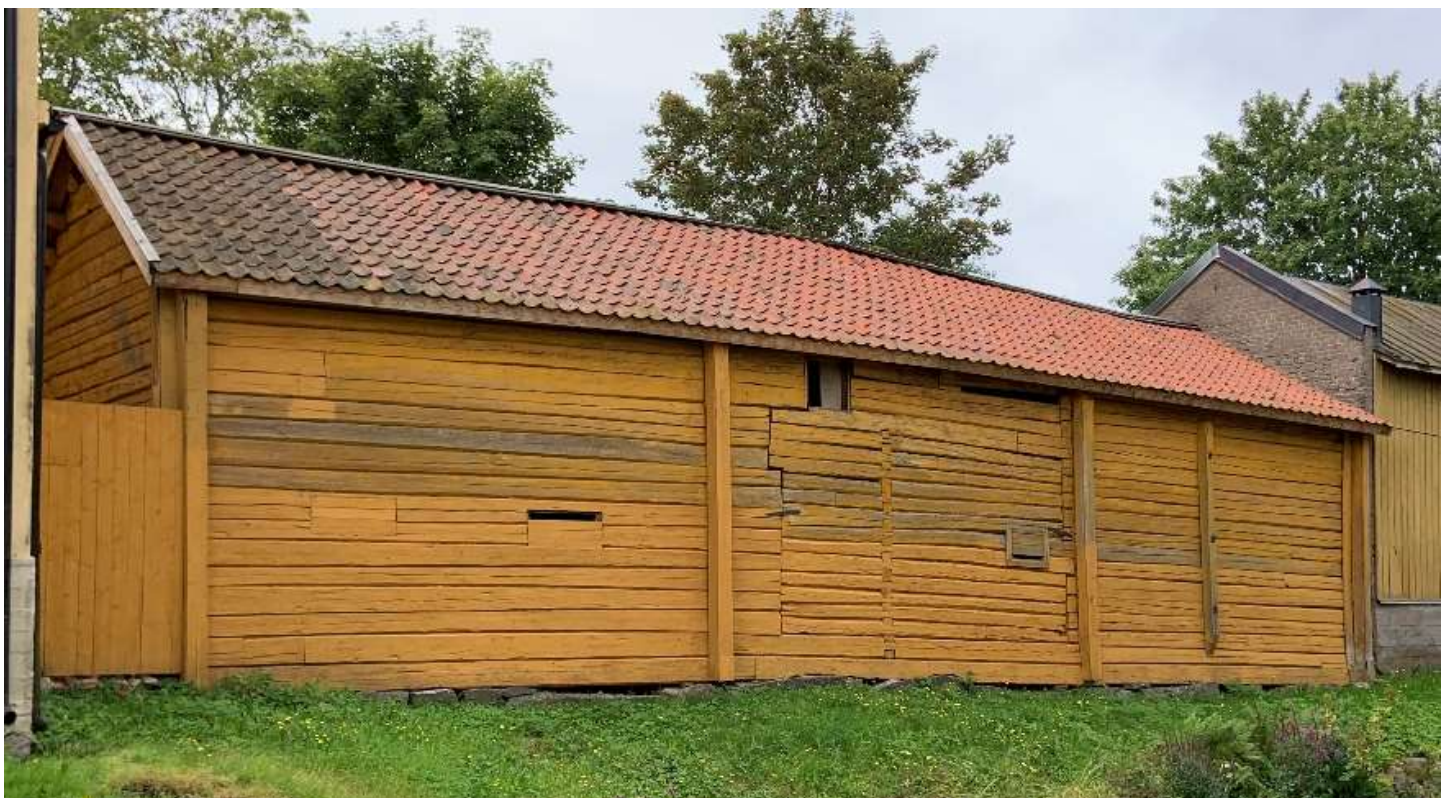
**Edificios secundarios:** Es muy común que las casas de la misma manzana compartan también el edificio de almacén, que habitualmente es un bloque en línea en el que cada particular tiene un cuarto con su propia puerta. En el caso de Tammela, en el patio existe una sauna privada, estructura que se remonta a los años 40 del siglo XX (fecha inscrita en el exterior de la sauna de Tammela) y que está construida con ladrillo. En el pasado no era tan común que las viviendas tuviesen su propia sauna tal y como ocurre hoy en día, ya que se empleaban sobre todo las saunas públicas. Además, este tipo de edificación constituye un riesgo porque puede ser causa de incendios y la humedad producida por el vapor puede producir daños en las estructuras de madera de las viviendas, de modo que, cuando una casa tenía su propia sauna, lo más común era construirla en el patio, alejada de los edificios a fin de evitar el riesgo de que surgieran este tipo de problemas. En algunos casos es también posible encontrar almacenes especiales para pequeños barcos, que servían para guardarlos cuando no se empleaban.

*Figuras 34, 35, 36 y 37: Algunas de las tipologías principales de almacenes en Rauma. Los más sencillos a menudo no llevan el revestimiento de madera típico. (f.d.a. agosto/septiembre 2019)*

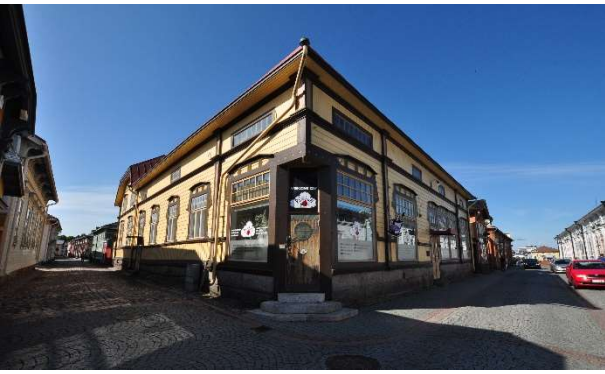
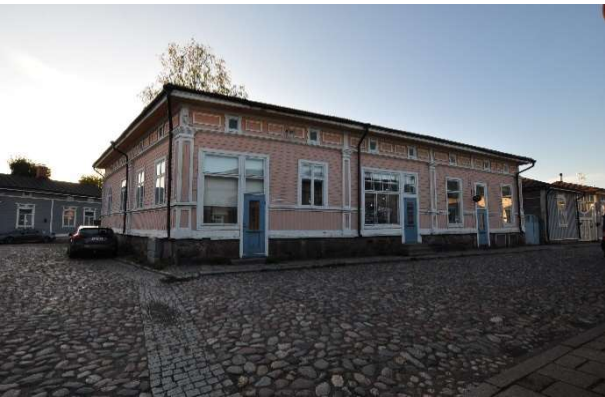
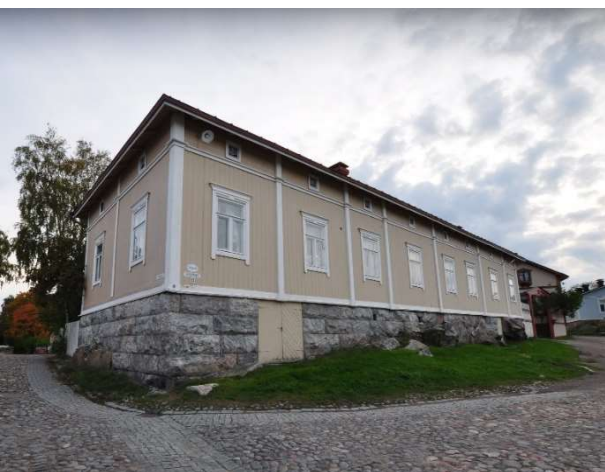
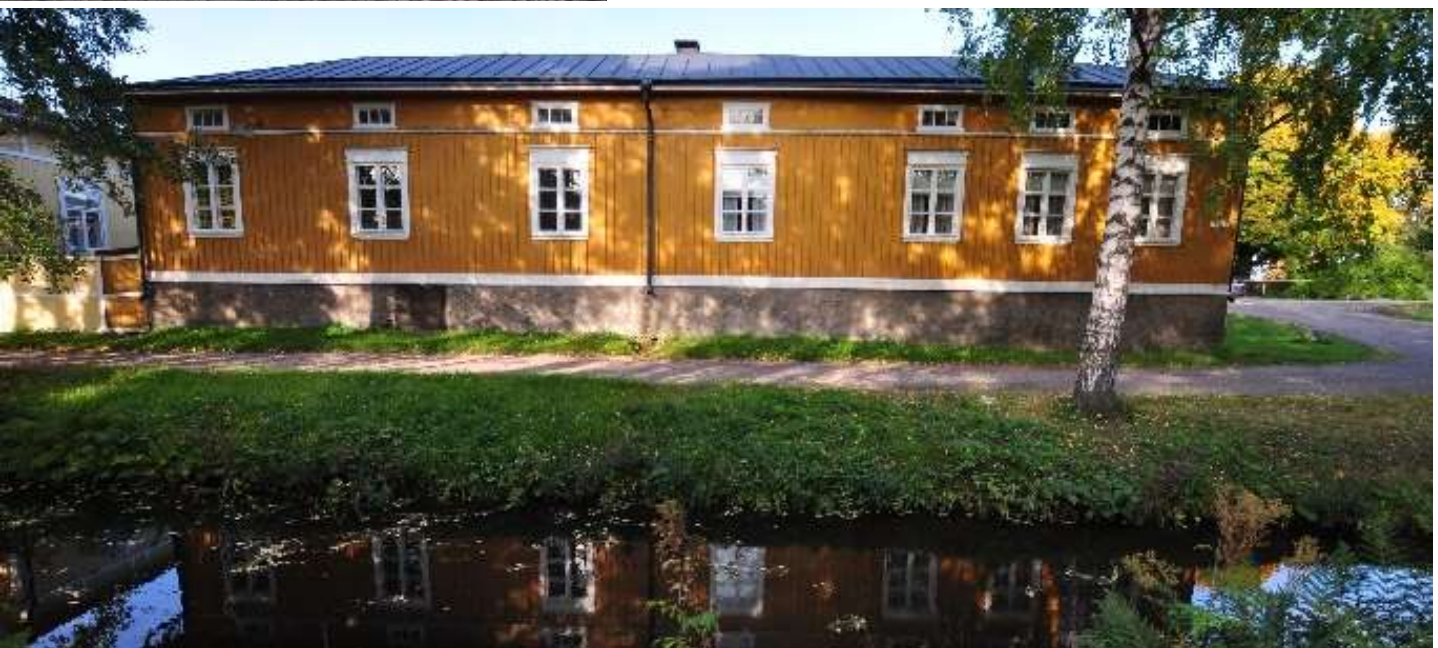
**Viviendas:** Las casas se disponen, normalmente, a lo largo del perímetro exterior de la manzana y comparten el patio y los edificios secundarios. A veces es difícil distinguir entre 2 parcelas porque están en el mismo edificio. La entrada puede localizarse en distintos puntos, bien a lo largo del borde exterior dando directamente a la calle, o bien en el interior del patio. Es también una costumbre bastante extendida la de disponer la puerta de acceso en una de las esquinas de la manzana. La altura de los edificios es bastante variable y depende sobre todo de la tipología de cimientos y zócalos. En algunas situaciones los edificios no tienen sótano, de modo que los cimientos son elementos puntuales de piedra, muy sencillos, por lo que la vivienda casi apoya directamente en el suelo. En otros casos, sin embargo, la vivienda aprovecha zócalos muy altos, especialmente en zonas con desnivel.

*Figuras 38, 39, 40 y 41: Algunas viviendas en Rauma Antigua: las primeras dos de arriba proceden del núcleo comercial y han sido adaptadas a tienda y restaurante; las dos de abajo son dos casas más rurales, la primera de ellas localizada en la parte sur mientras que la de abajo pertenece a Naulamäki y se asoma al canal. (f.d.a. agosto/septiembre 2019)*

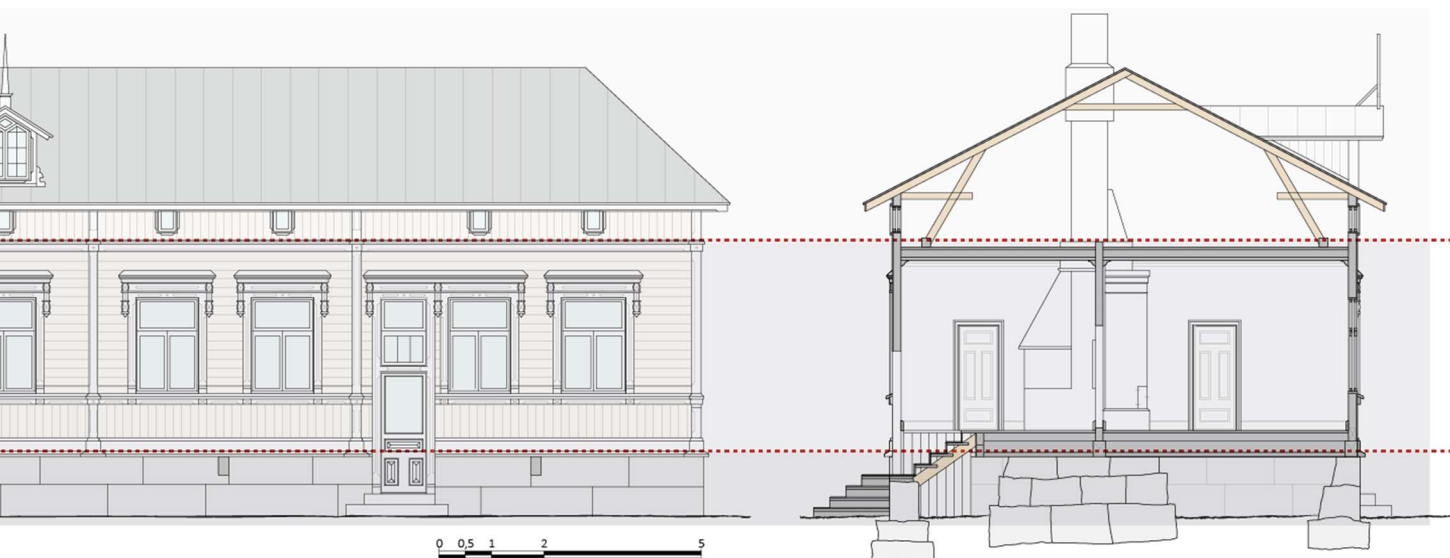
Figura 45: Fachada y sección transversal de Tammela en su configuración hipotética de principios del siglo XX. Se puede apreciar cómo la división en fajas horizontales se corresponde con la estructura. Así, el zócalo se corresponde con sótano y cimientos, el cuerpo principal con paredes y entreplanta, mientras que el remate se corresponde con el bajo techo y la cubierta (elaboración de la autora)

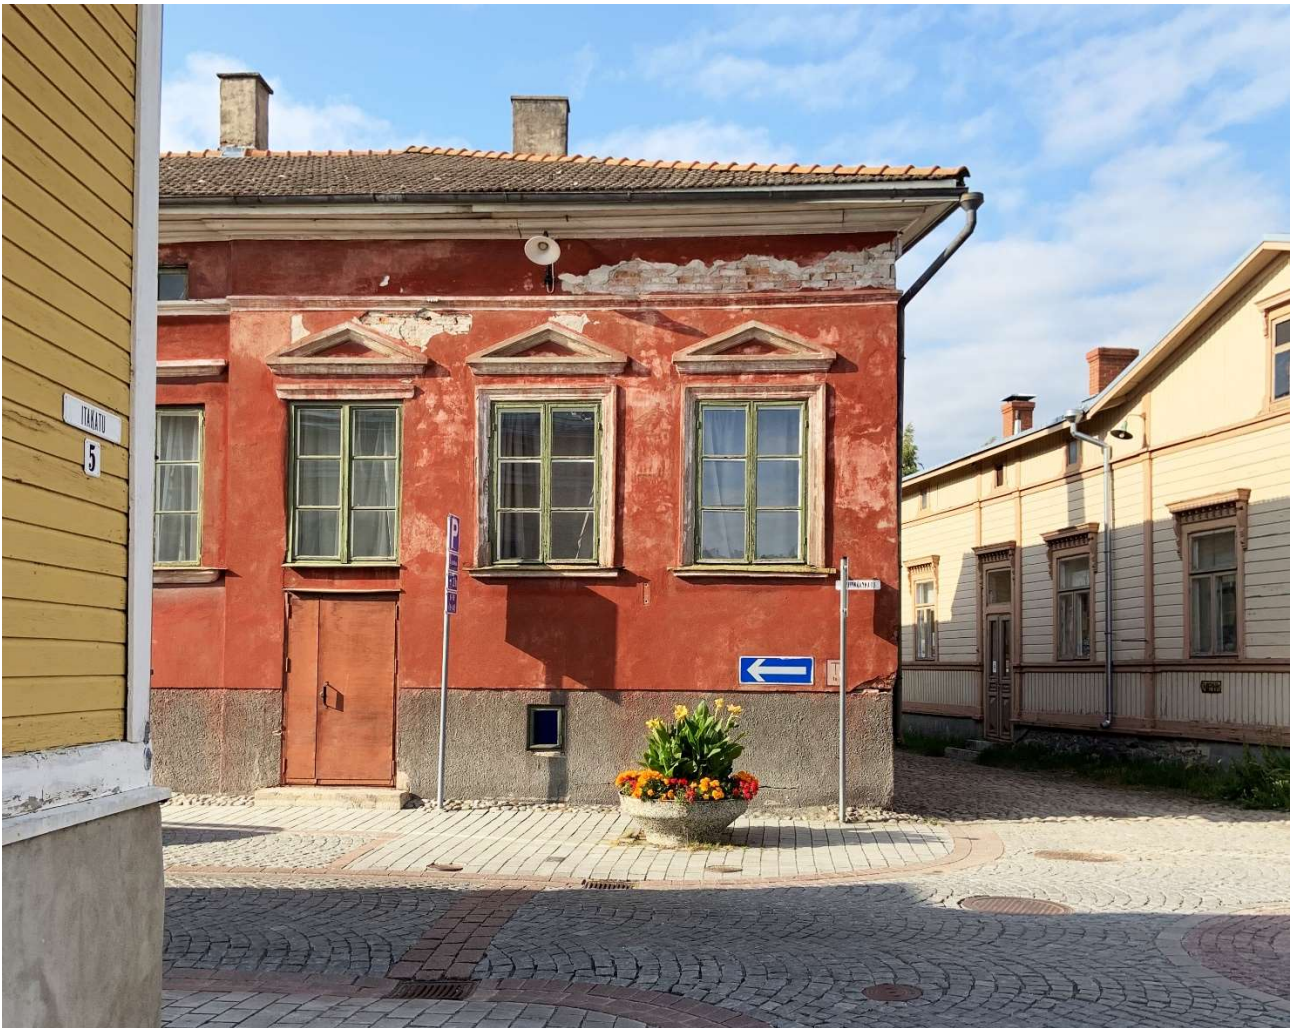
Figura 51: Edificio de ladrillos en Kunninkaankatu que se remonta al siglo XIX (f.d.a. 12/08/2019)

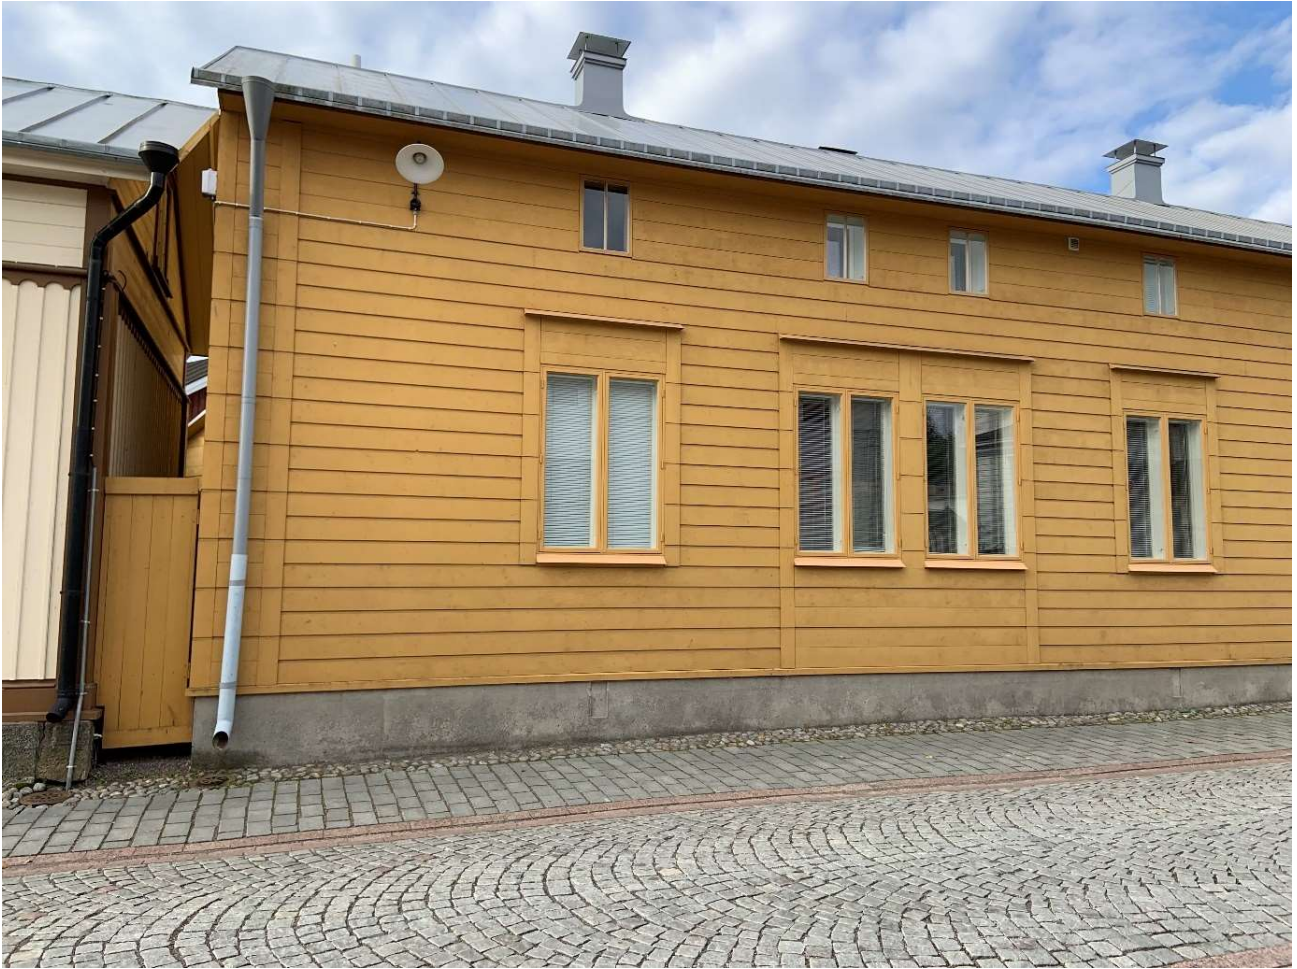
Figura 53: Fotos de la nueva vivienda en Kunninkaankatu (f.d.a. 18/08/2019)

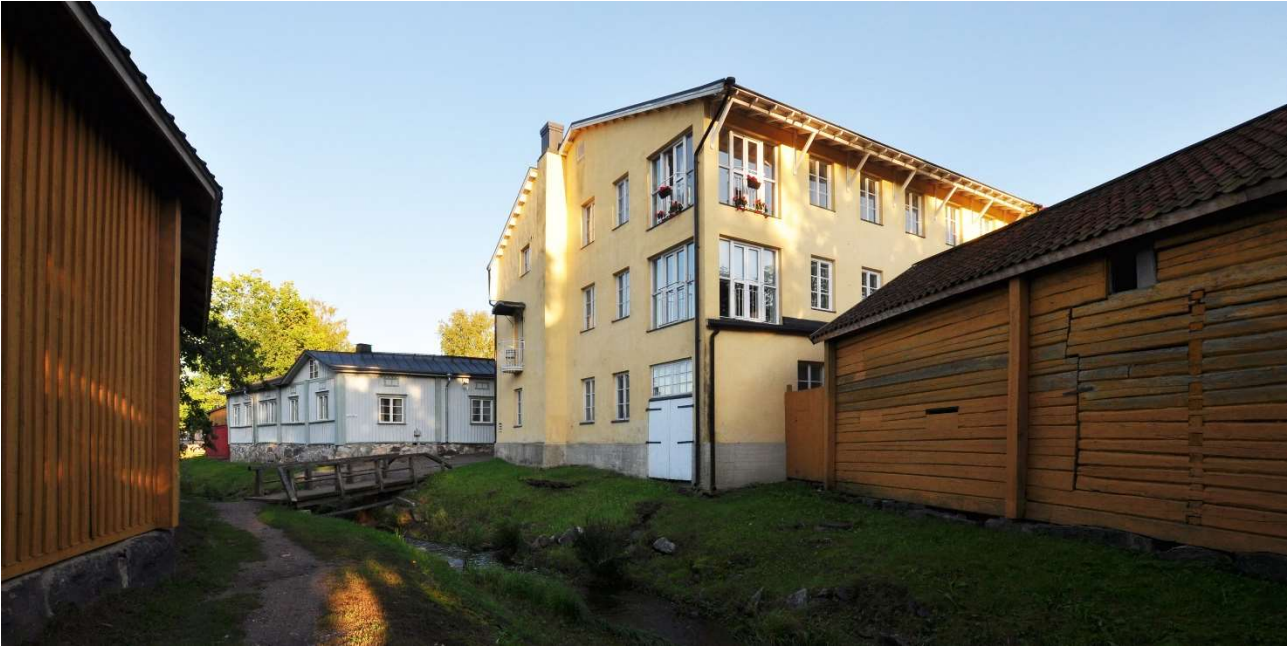
*Figura 55: Edificio de viviendas en frente de casa Kirsti. Su tamaño, sobre todo en altura, es inadecuado con respecto a la ciudad antigua, pero al encontrarse en una zona escondida el bloque no llama mucho a la atención, aunque sea bastante impactante para el entorno de Kirsti, casa museo (f.d.a, 08/09/2019)*

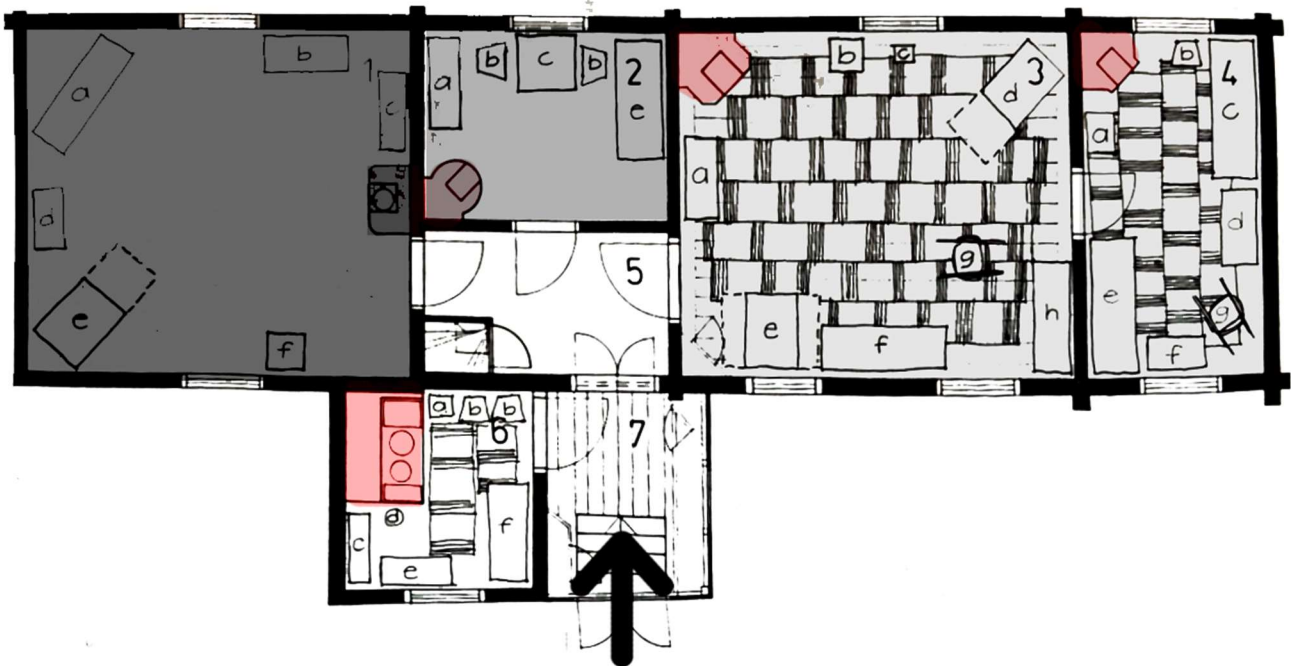
Figura 57: Plano de casa Kirsti: el ingreso está situado en la parte inferior, hacia el sur. En el ala derecha se localiza la vivienda del propietario, mientras que en el centro y a la izquierda se encuentran las dos habitaciones alquiladas. Las diferentes gradaciones de gris señalan los núcleos residenciales mientras que las estufas se identifican en rojo. (Reelaboración de la autora a partir de una planimetría procedente de Nurmi-Nielsen, Lybeck, 1984, pág. 77)

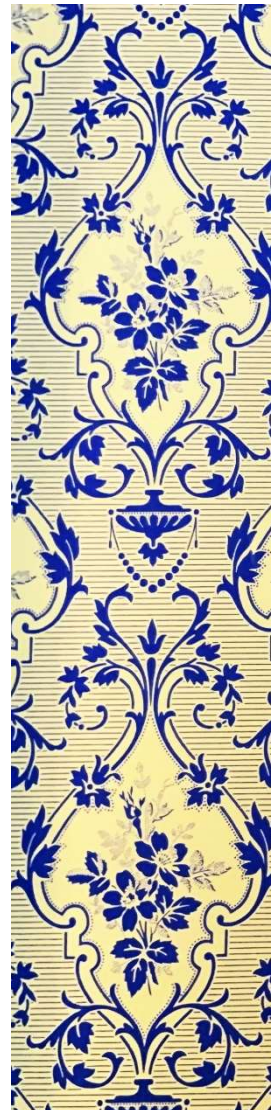
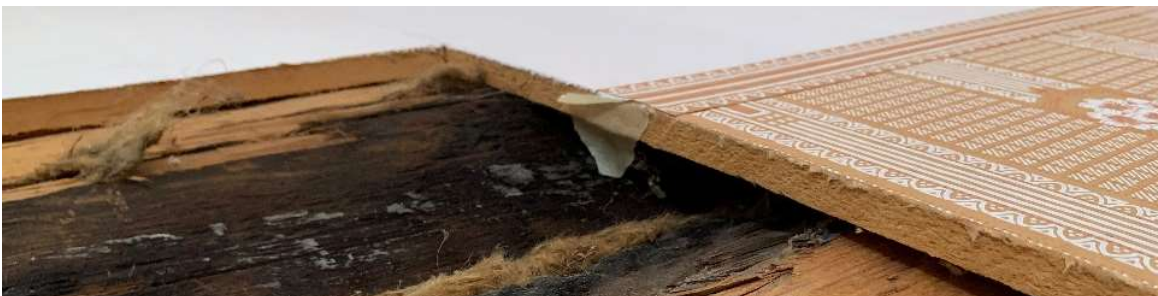
Figura 67: Panel de base en fibra de papel. Se aprecia cómo el panel está justo encima de los troncos y sobre se ha pegado el empapelado (Tammela, cuarto rosa, f.d.a. 26/09/2019)

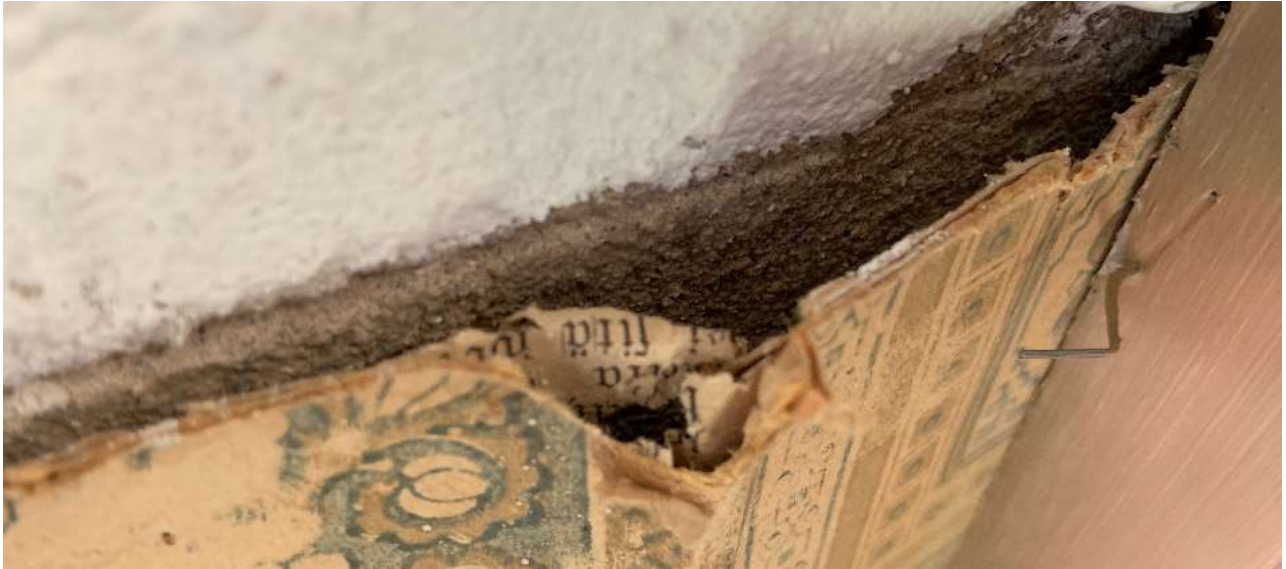
Figura 68: La hoja preparatoria está justo debajo el empapelado. En este detalle se puede apreciar también la presencia de periódicos. (Muro de ladrillos de Tammela, desde el cuarto de ingreso. (f.d.a. 26/09/2019)

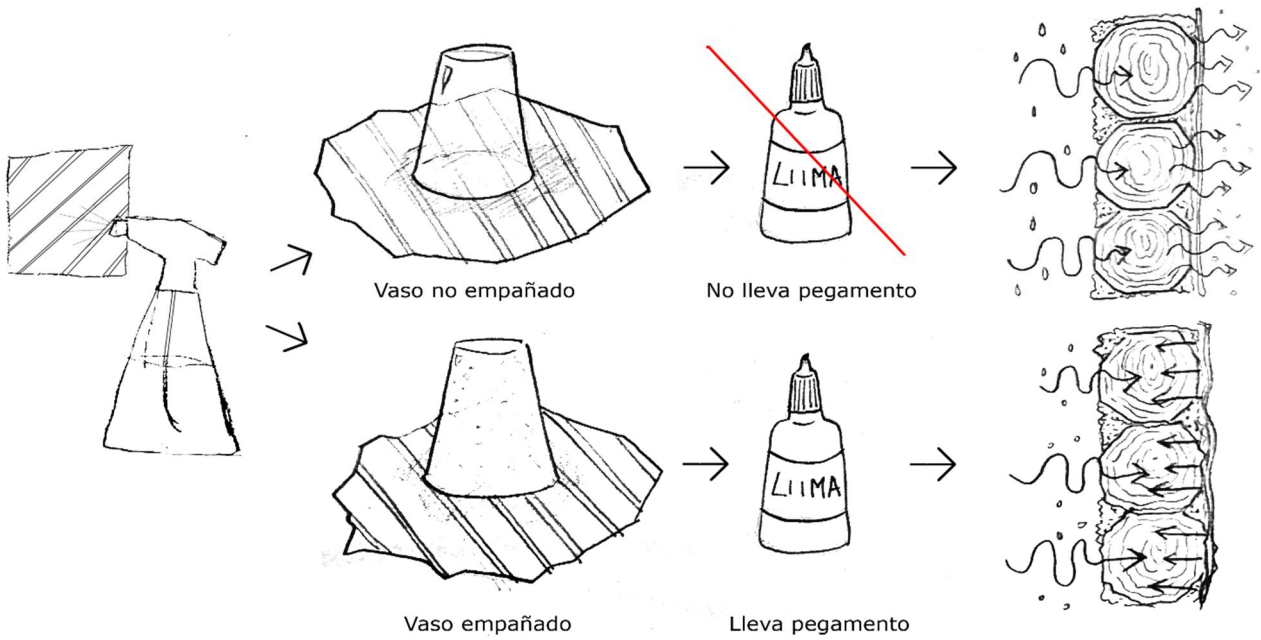
Figura 69: Proceso de comprobación de la presencia de pegamento. (Dibujo de la autora para la exposición en Tammela)

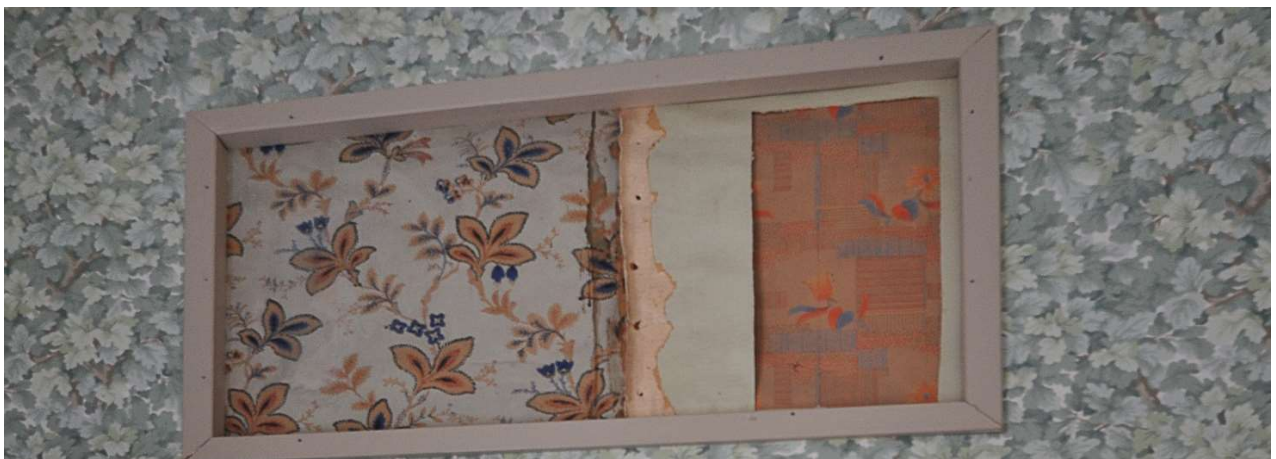
Figura 70: Diferentes capas de empapelados en Tammela (f.d.a. 27/09/2019)

En algunos casos el empapelado consta de un papel muy sencillo y neutro que el mismo ocupante de la vivienda decora a su manera (un tipo de decoración casera bastante difundida es el empleo del zumo de arándanos y frutas de bosque lanzado a pinceladas a las paredes, originando un efecto “Pollock” o de lunares irregulares).

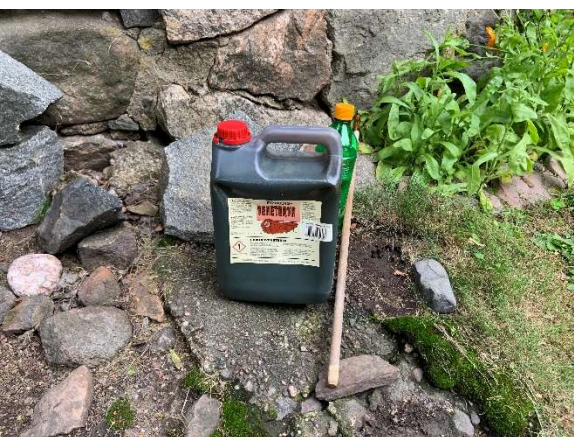
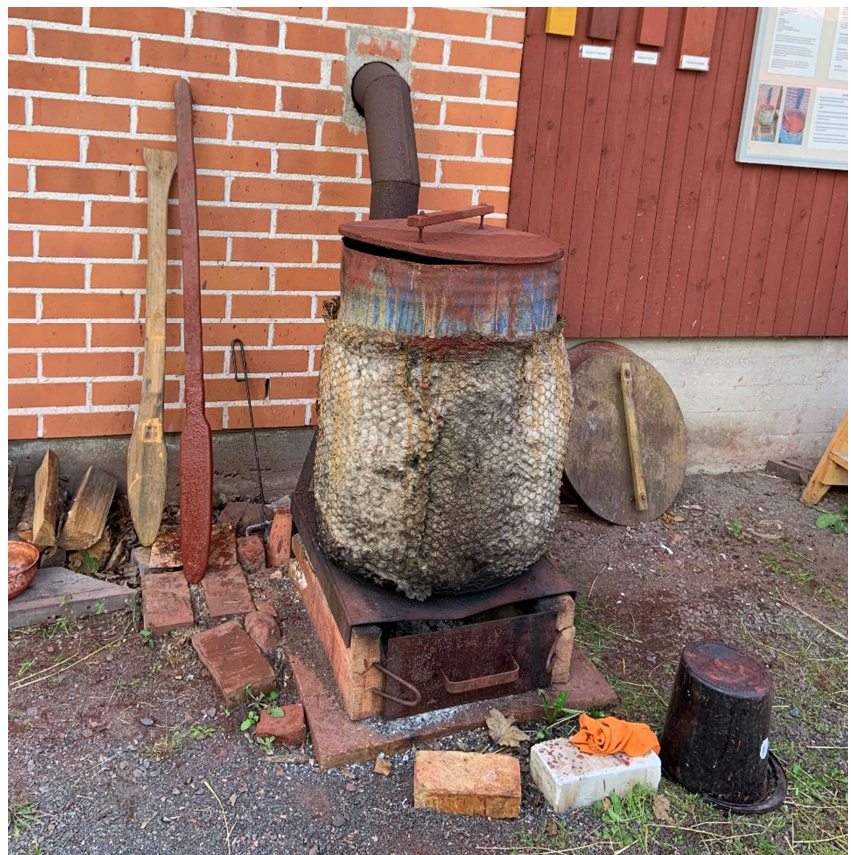
Figuras 72 y 73: Materiales tradicionales. A la izquierda el alquitrán, a la derecha la olla con el barniz ocre (Kirsti y Tammela, f.d.a. agosto 2019)

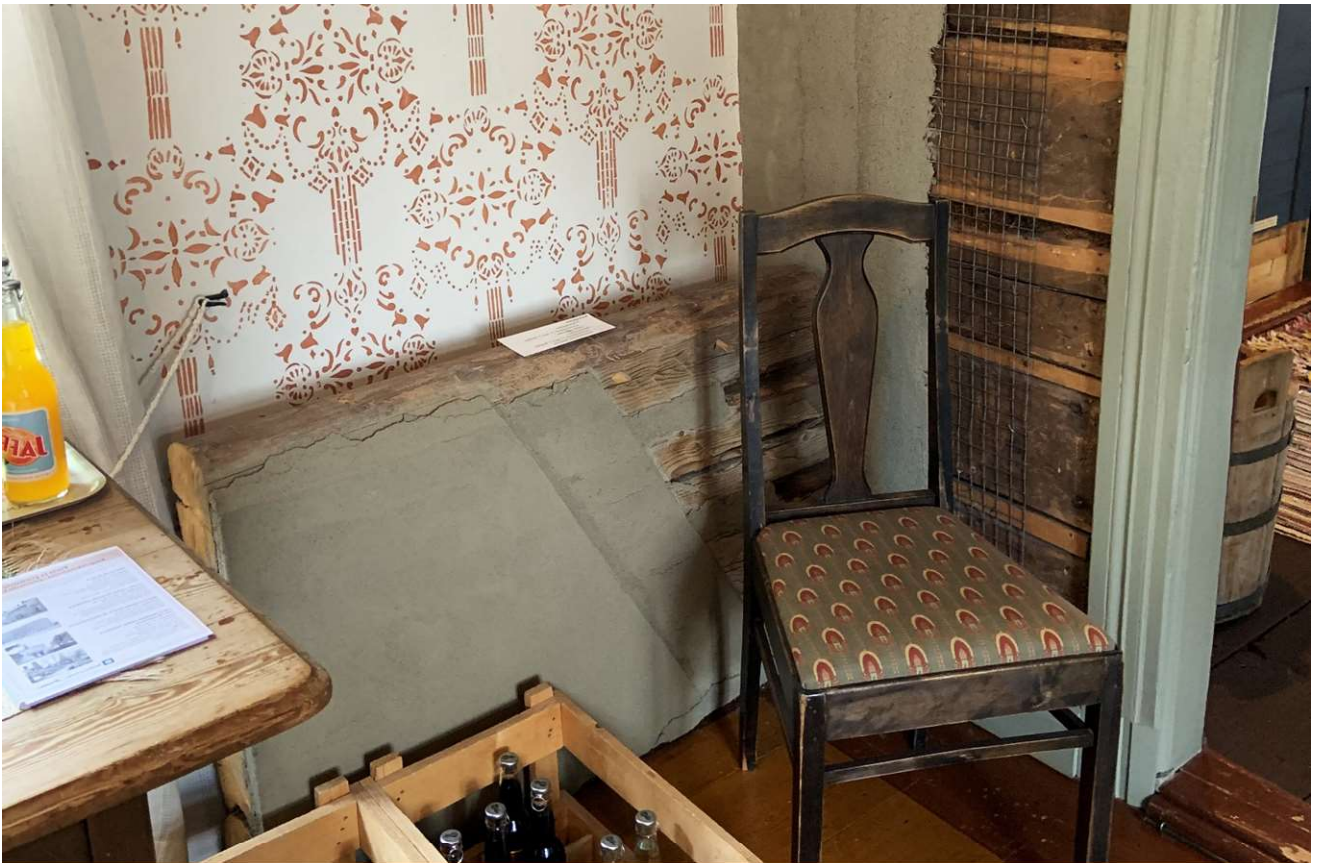
Figura 74: Enlucido tradicional con mortero de tierra en Toivo. Se pueden apreciar los dos diferentes sistemas, con rejilla o directamente sobre los troncos. (f.d.a. 18/09/2019)
