**LA ARQUITECTURA DE UN CONJUNTO PATRIMONIO DE LA UNESCO:**  
el caso de Old Rauma (Finlandia).  
De la escala urbana a las estrategias de conservación

TRABAJO FINAL DE MÁSTER  
Alumna: Matilde Caruso  
Tutores: Camilla Mileto,  
Fernando Vegas Lopéz-Manzanares,  
Lidia García Soriano

Universitat Politècnica de València, ETSA, MCPA  
Curso Académico 2019/2020

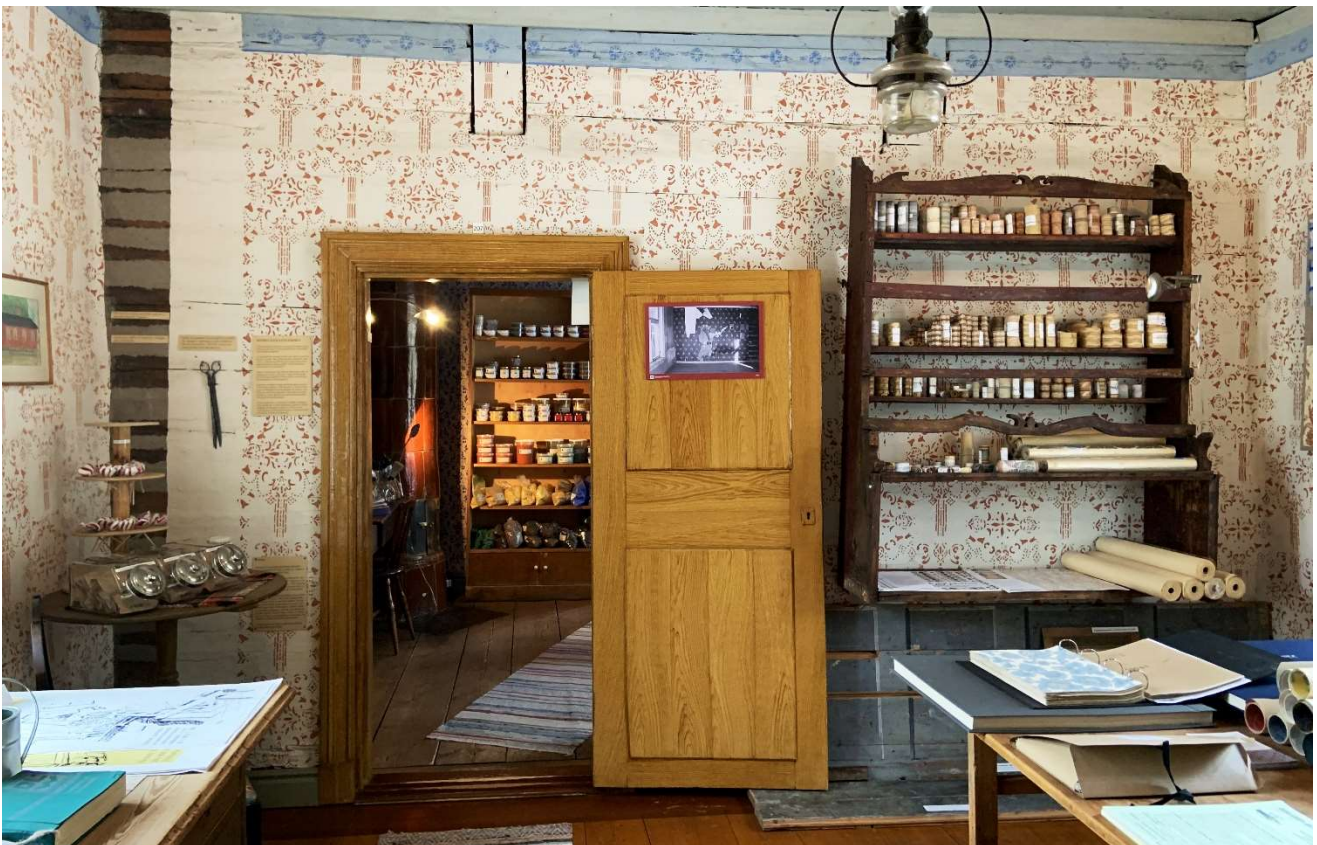
Figuras 75: Toivo, alzado de la pared de un cuarto totalmente enlucida y decorada por pinturas (f.d.a. 18/09/2019)

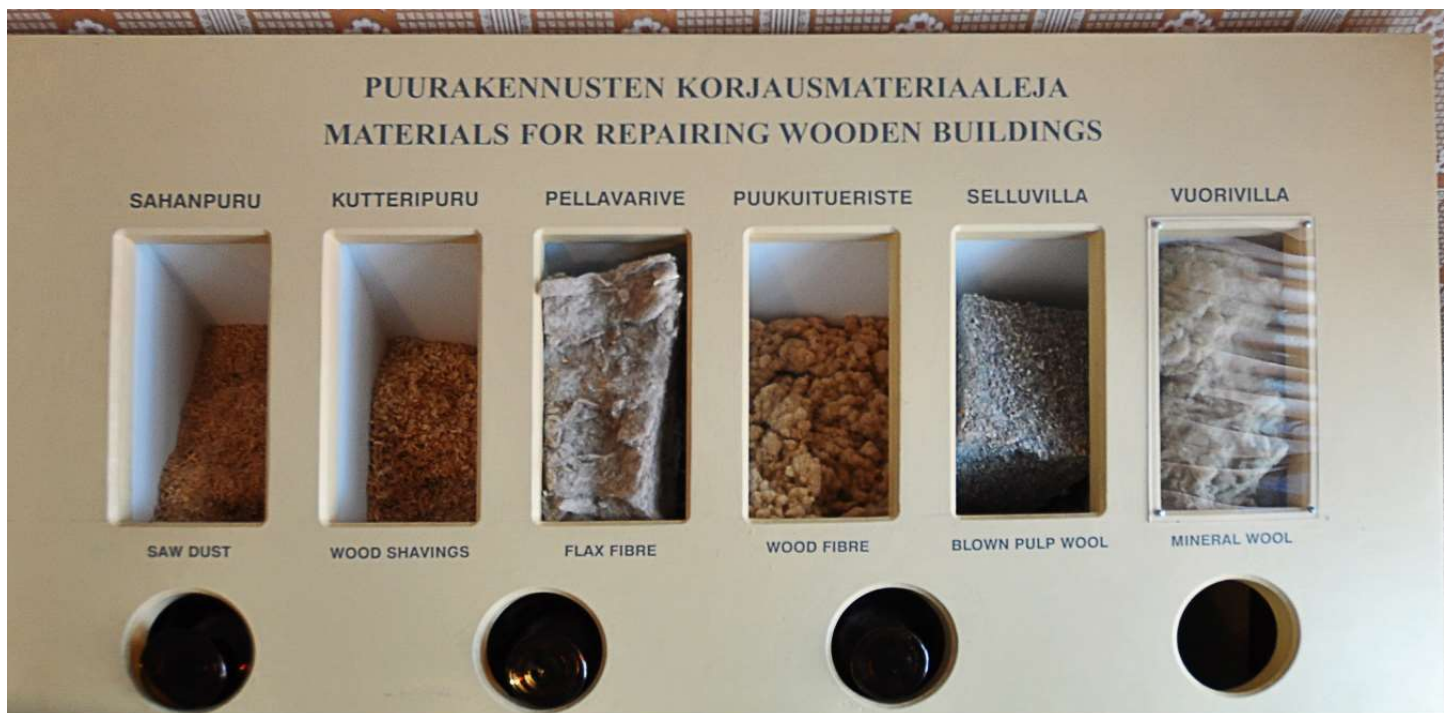
Figura 76: Diferentes materiales aislantes expuestos en Tammela (f.d.a. 26/09/2019)

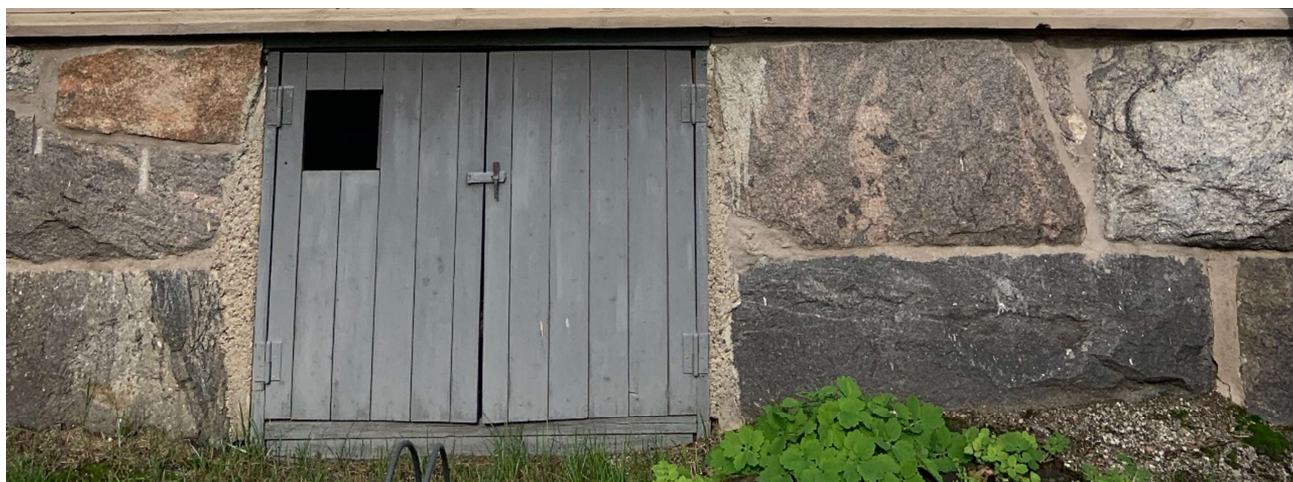
Figura 78: Sótano con dos hiladas de sillares (Tammela, f.d.a. 13/09/2019)

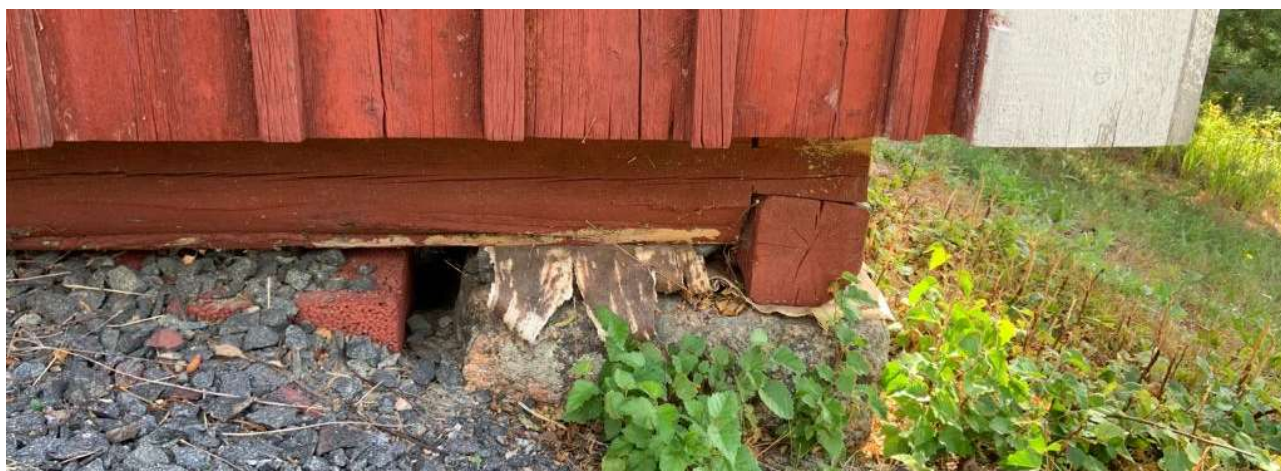
Figura 79: Edificio sin sótano, las vigas maestras apoyan directamente sobre algunas piedras colocadas en las esquinas (almacén en Lappi, f.d.a. 31/07/2019)

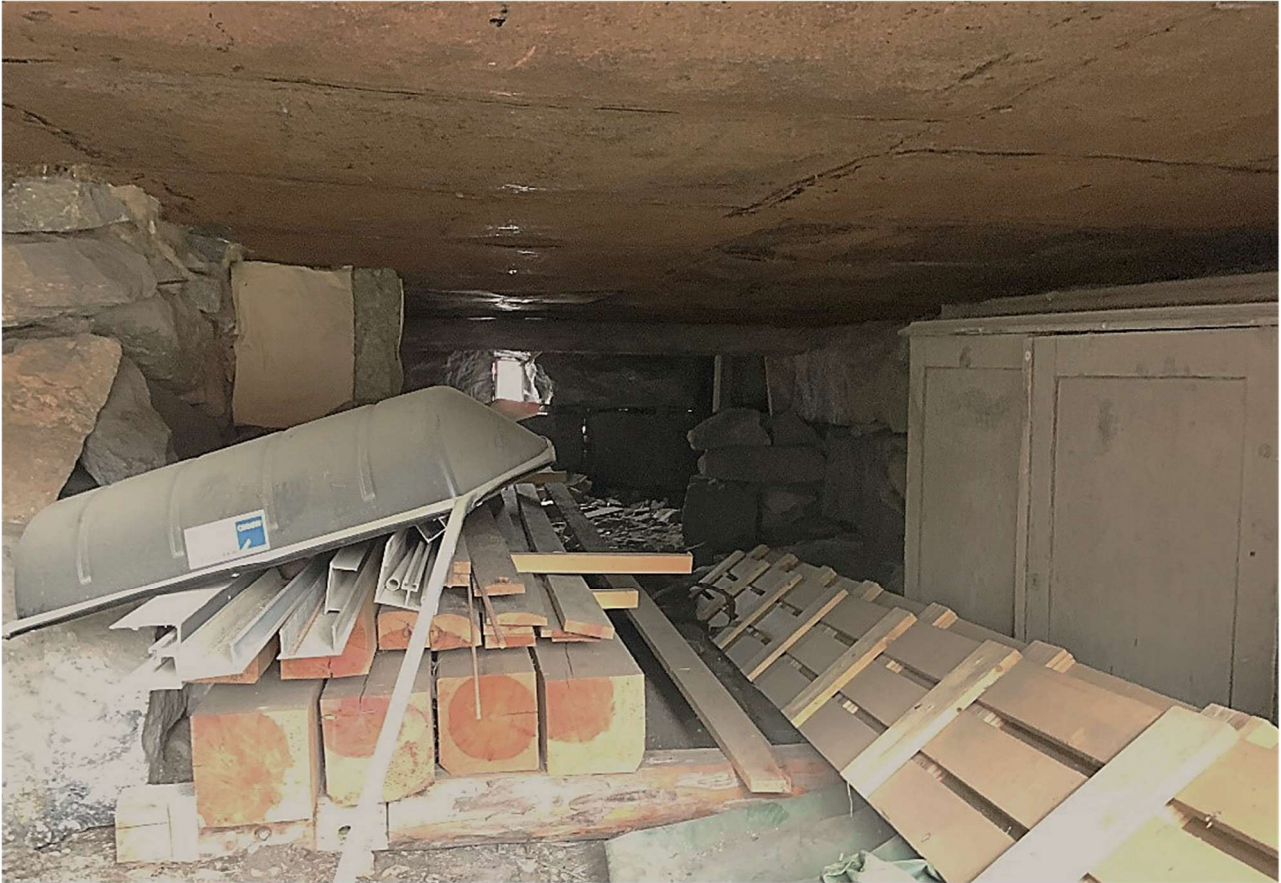
Figura 80: Interior de un sótano en Tammela: se observan, en el fondo y a la derecha, las paredes exteriores, mientras que la agrupación de piedra a la izquierda es la base de soporte del sistema de estufas. En la esquina derecha, además, existe un apilamiento de soporte para la pared intermedia (f.d.a. 20/09/2019)

La Piedra se emplea sobre todo en los pavimentos urbanos (de cantos rodados) y en los sótanos, dado que es necesario separar la estructura de madera de la tierra para que no absorba la humedad que provocaría daños en la misma.

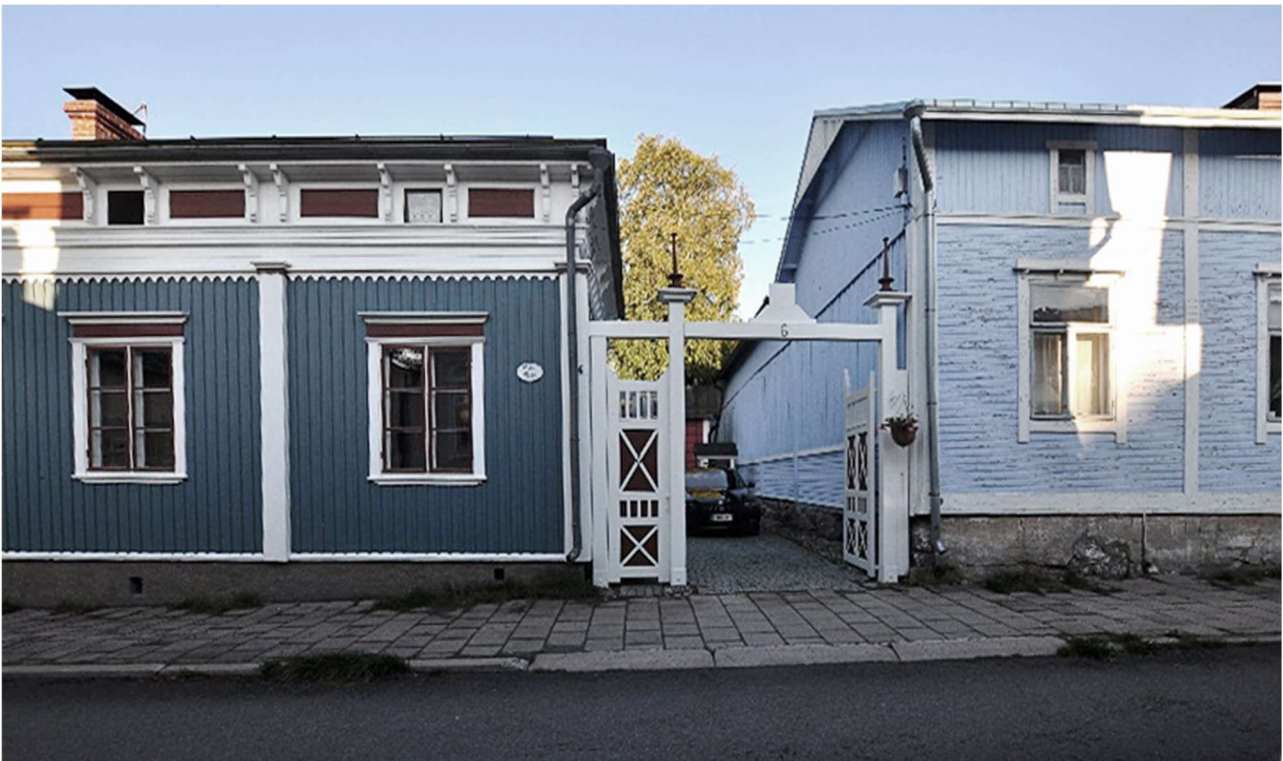
Figura 81: Los sótanos tienen diferentes alturas. Probablemente el edificio de la derecha es relativamente nuevo o ha sido reformado, ya que la altura de la planta de calle es superior a la estándar de este tipo de construcciones. (f.d.a. 10/09/2019)

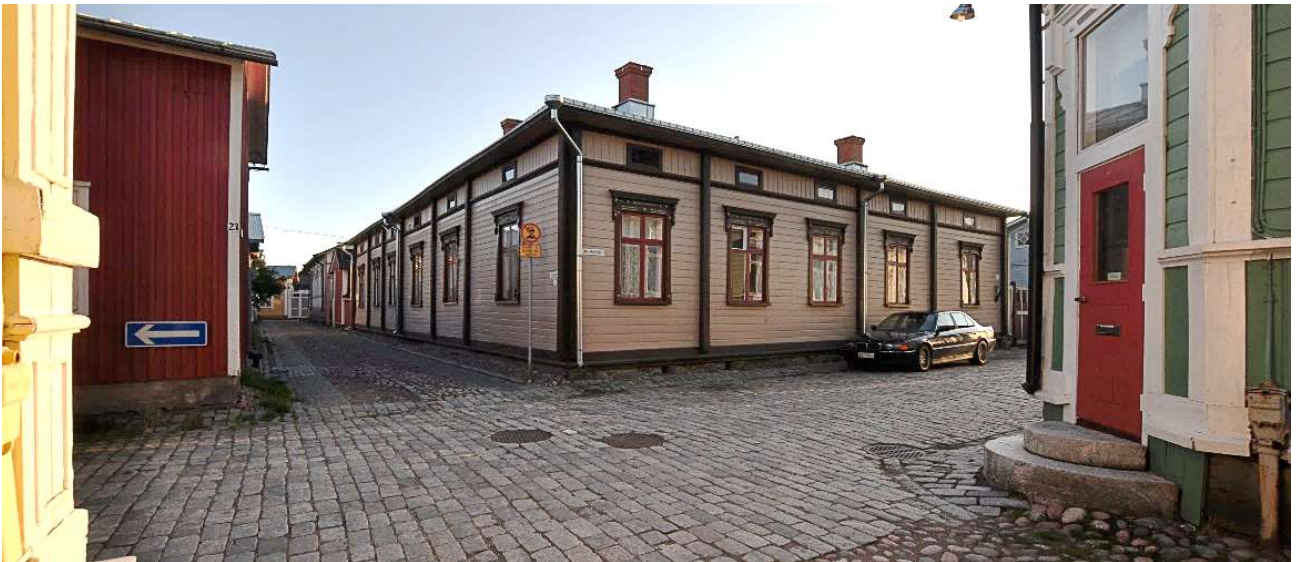
Figura 82: Sótano de altura muy reducida, con apenas una delgada línea de piedra. (f.d.a. 10/09/2019)

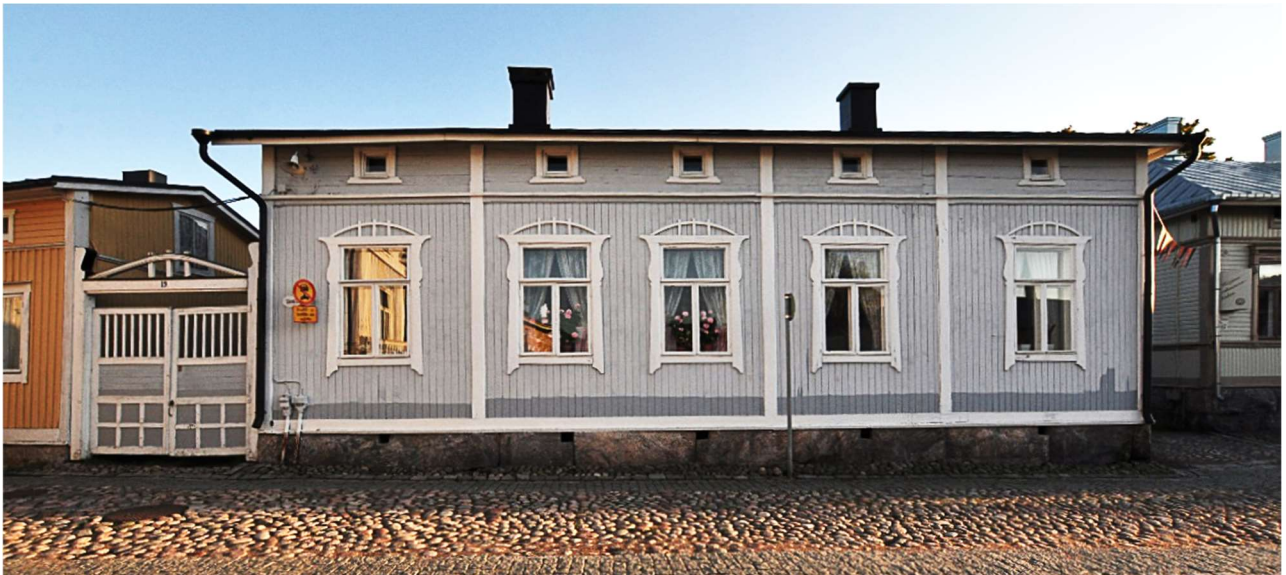
Figura 83: Sótano de altura estándar con una línea de piedra de tamaño medio. (f.d.a. 10/09/2019)

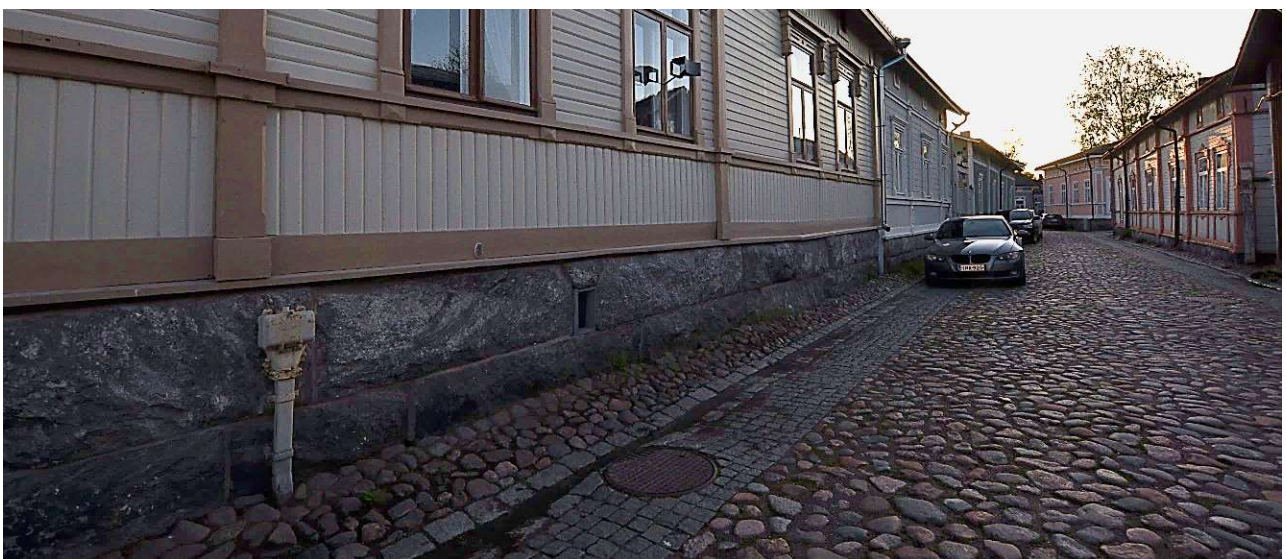
Figura 84: Sótano de altura superior a la media, con dos líneas de piedra. (f.d.a. 10/09/2019)

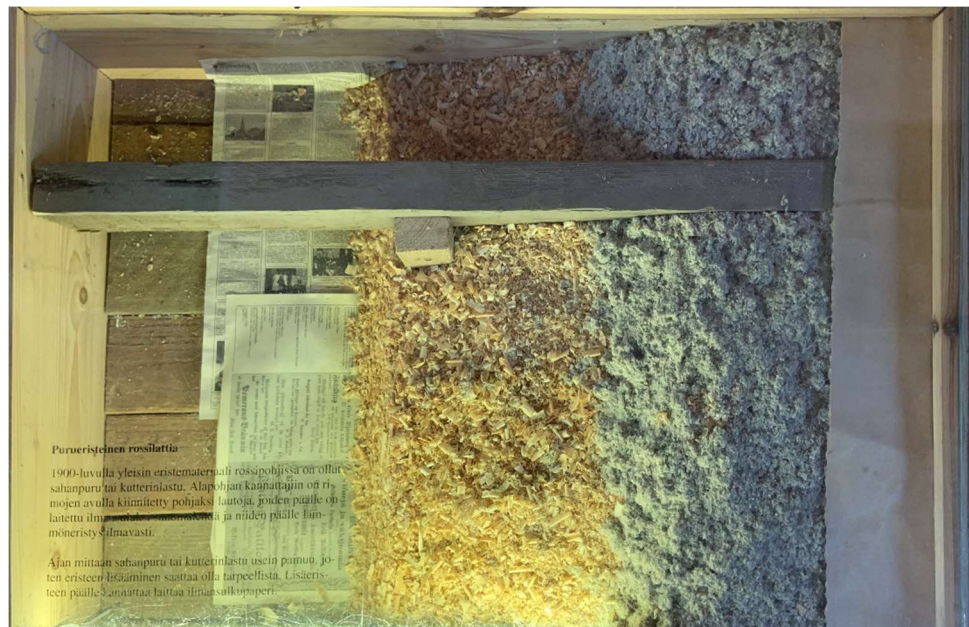
Figura 88: Forjado moderno con una base inferior en forma de tablero, un doble sistema de rastreles y fibra de celulosa. Aunque el sistema sea un poco diferente, cabe destacar que los materiales empleados son los mismos que en los casos anteriores (f.d.a. 18/08/2019)

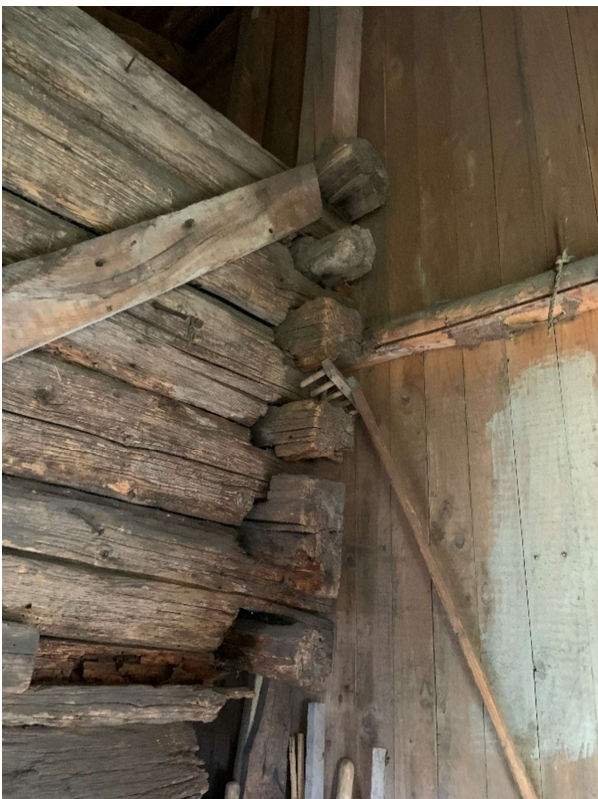
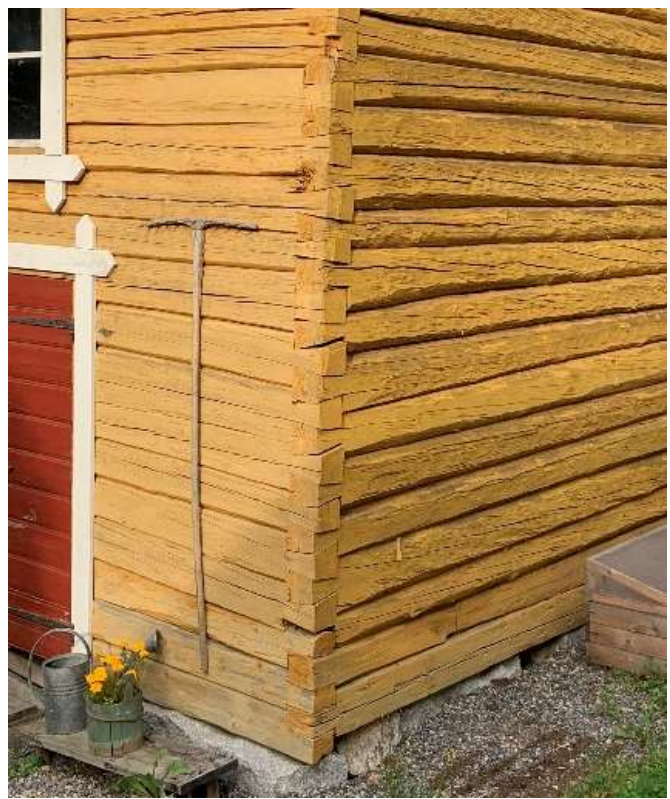
Figura 91 y 92: De izquierda a derecha, primer sistema de encaje de troncos en la esquina. Este tipo de encaje es más aparatoso. (f. depósito de casa Kirsti (12/08/2019), f.d.a. 12/08/2019); sistema de encaje más regular en un almacén de una casa privada (f.d.a. 30/09/2019)

La técnica constructiva con la que tradicionalmente se realizan los muros es el apilado de troncos de madera cruzados entre ellos en las esquinas. Existen 2 tipologías principales de sistemas de encaje, una más rústica, empleada sobre todo en los edificios secundarios, en la que se recorta una parte del tronco superior en correspondencia con la posición del inferior, dejando sobresalir hacia el exterior una parte del tronco, que queda expuesta. El segundo sistema es más refinado y permite cortar perfectamente los troncos en la esquina para que no sobresalgan hacia el exterior. El encaje, en este caso, es más complicado, dado que el corte no es sencillo. Las paredes exteriores están ancladas sobre una viga principal que discurre a lo largo de los muros de piedra del sótano, que garantizan su separación del contacto directo con el terreno.

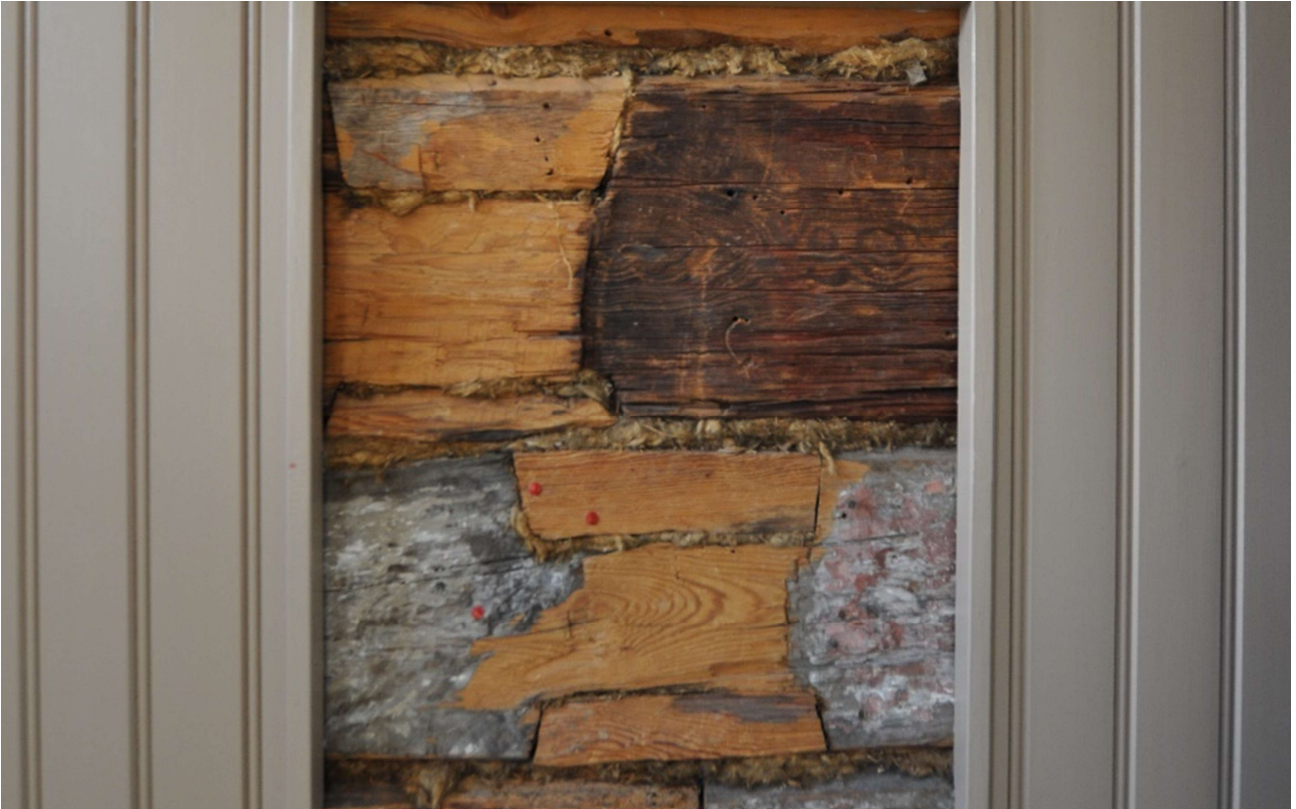
Figura 93: Troncos de la pared expuestos a través de una ventana arqueológica en Tammela. Se pueden apreciar las irregularidades y el aislante, que no solo bloquea frío y ruido, sino que sirve también para nivelar (f.d.a. 26/09/2019)

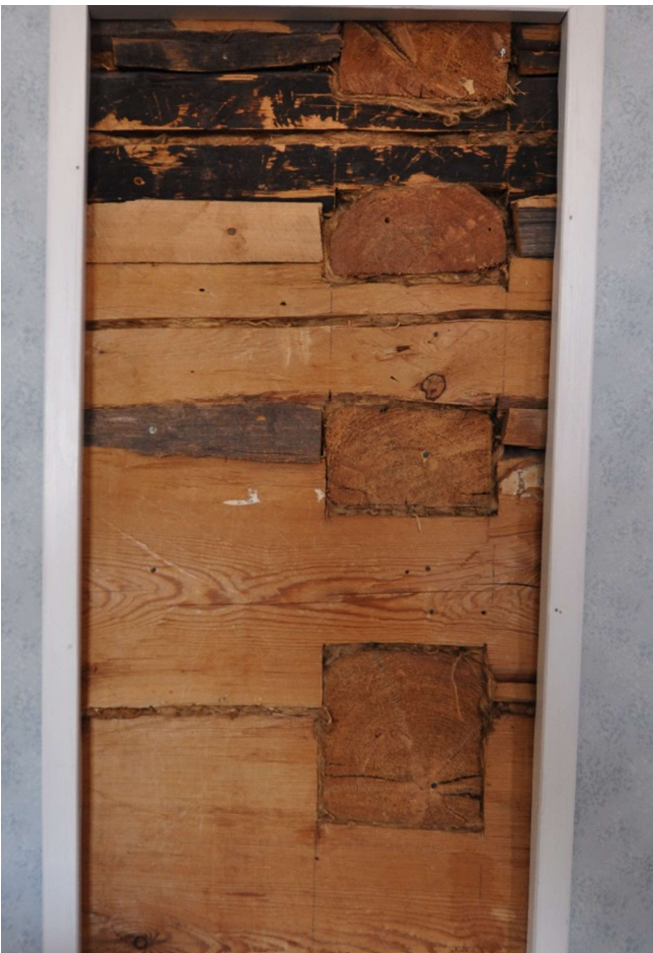
Figura 94: Sistema de anclaje entre los troncos interiores: la conexión en este caso se efectúa recortando una de las paredes a mitad de su longitud, no en su extremo, y encajando la pared perpendicular en ese punto (Tammela, cuarto azul, f.d.a. 26/09/2019)

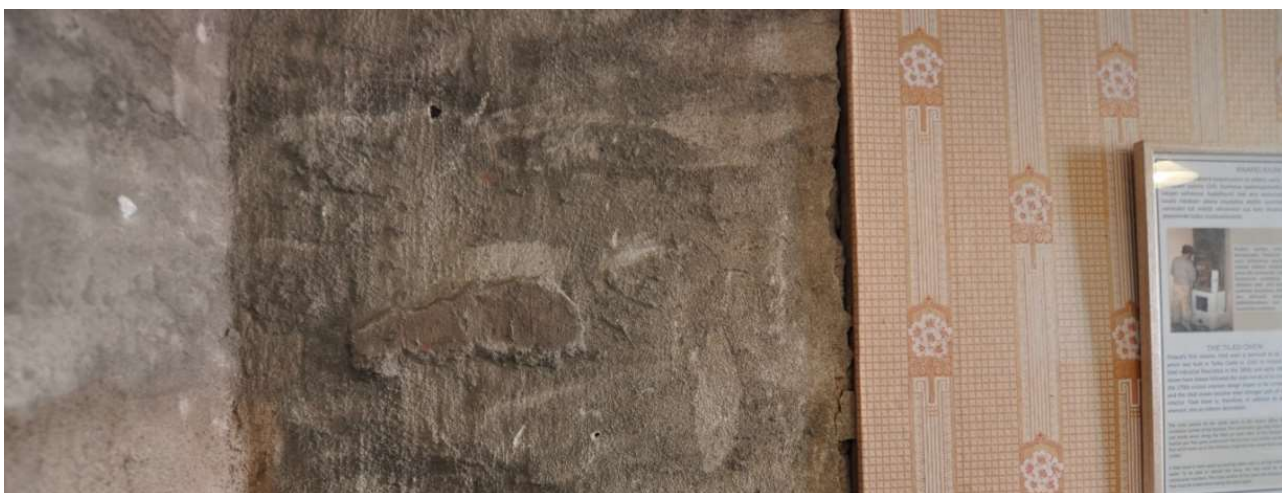
Figura 95: Pared de ladrillos en la esquina de la estufa (Tammela, f.d.a. 30/09/2019)

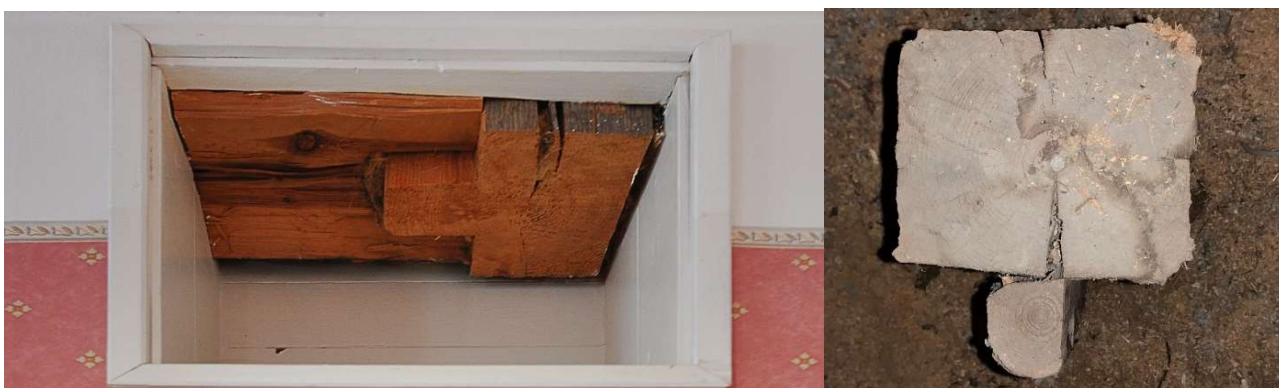
Figura 96: Sistema de unión entre muro de ladrillo y troncos; elemento que sobresale en el forjado de los bajo techos (f.d.a. 30/09/2019)

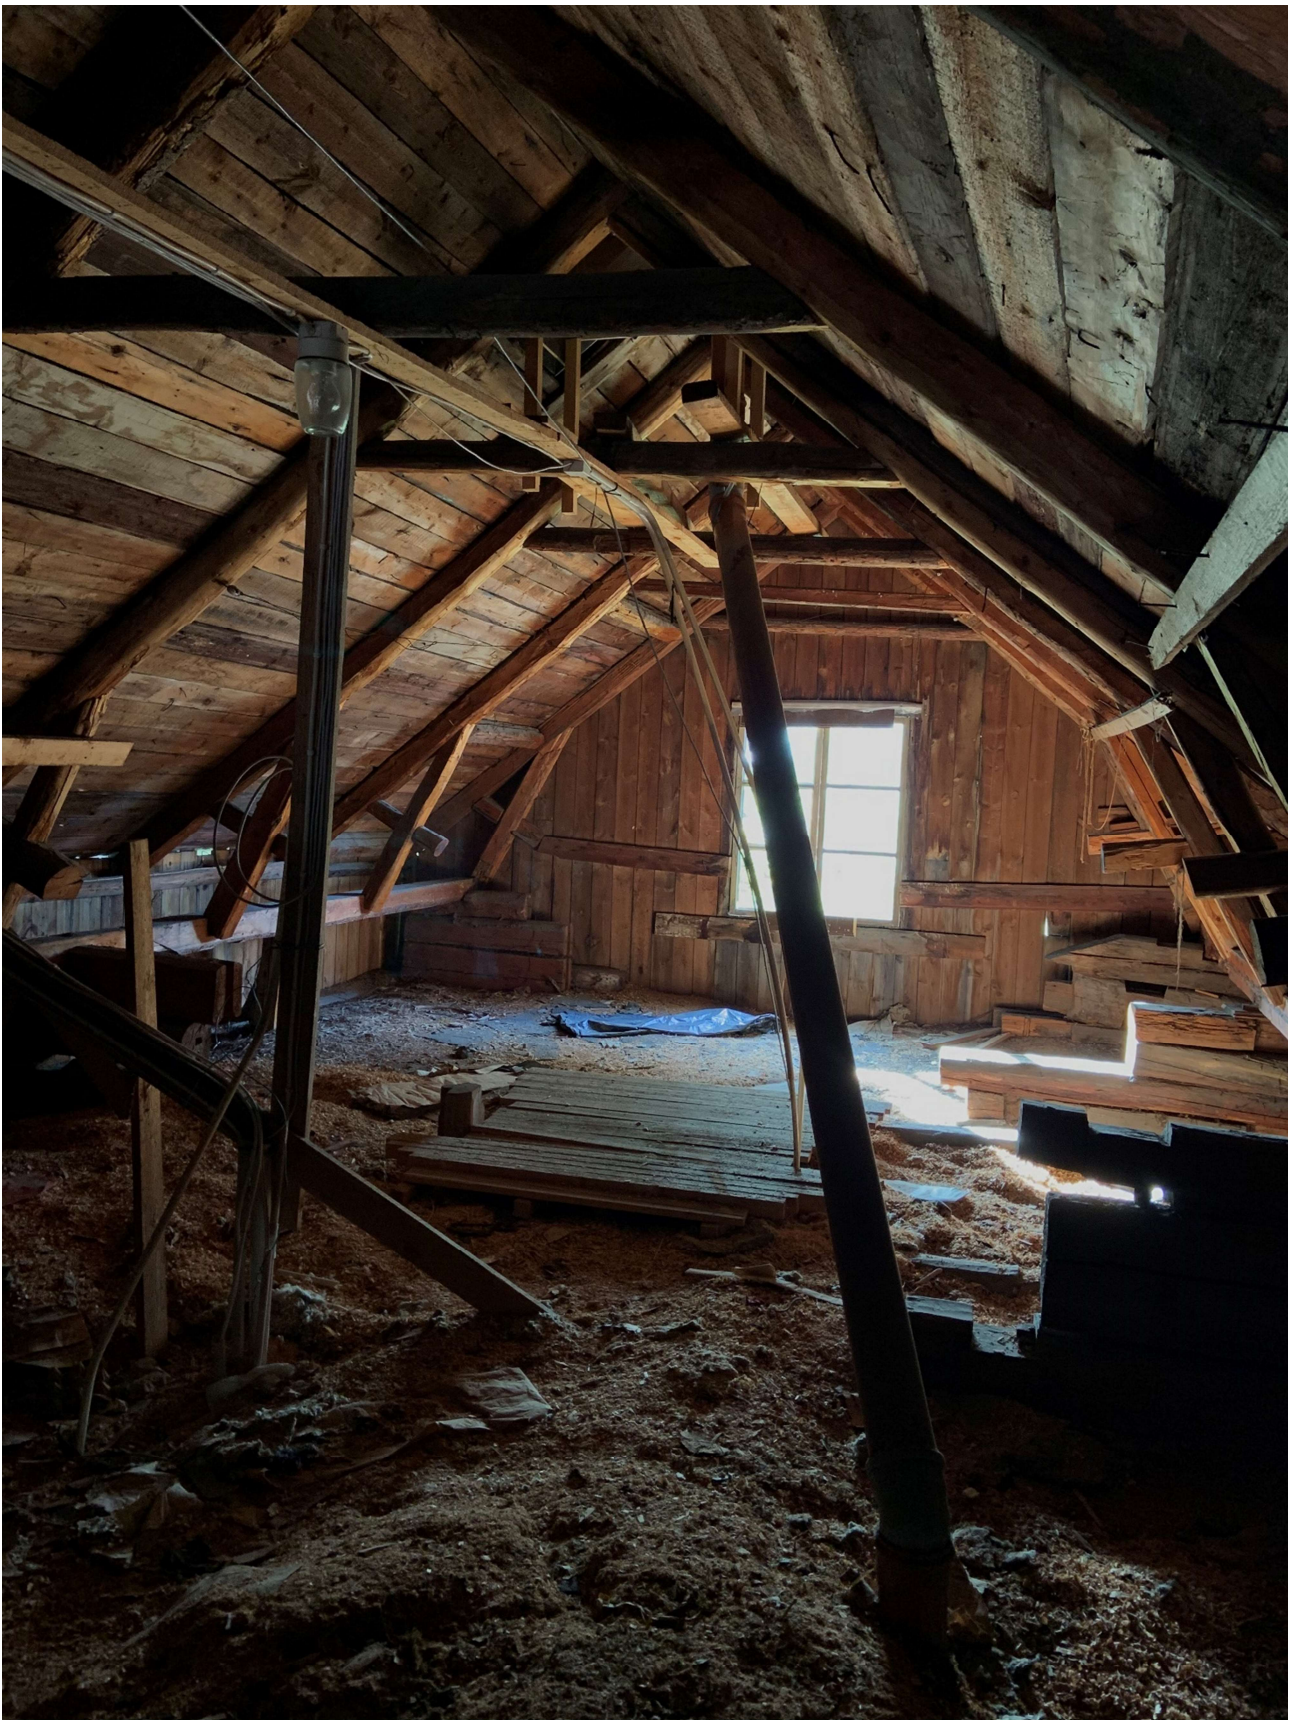
*Figura 99: Bajo cubierta de Tammela, ala oeste. En muchas viviendas se aprecian variaciones al sistema: en este caso los elementos de refuerzos no apoyan en el piso, sino que el horizontal está sujeto en las extremidades por troncos de madera y queda separado del suelo. Esta modificación se remonta, probablemente, a los cambios sufridos por el edificio, no solo a su ensanchamiento sino también a intervenciones de recredido en altura. (f.d.a. 27/09/2019)*

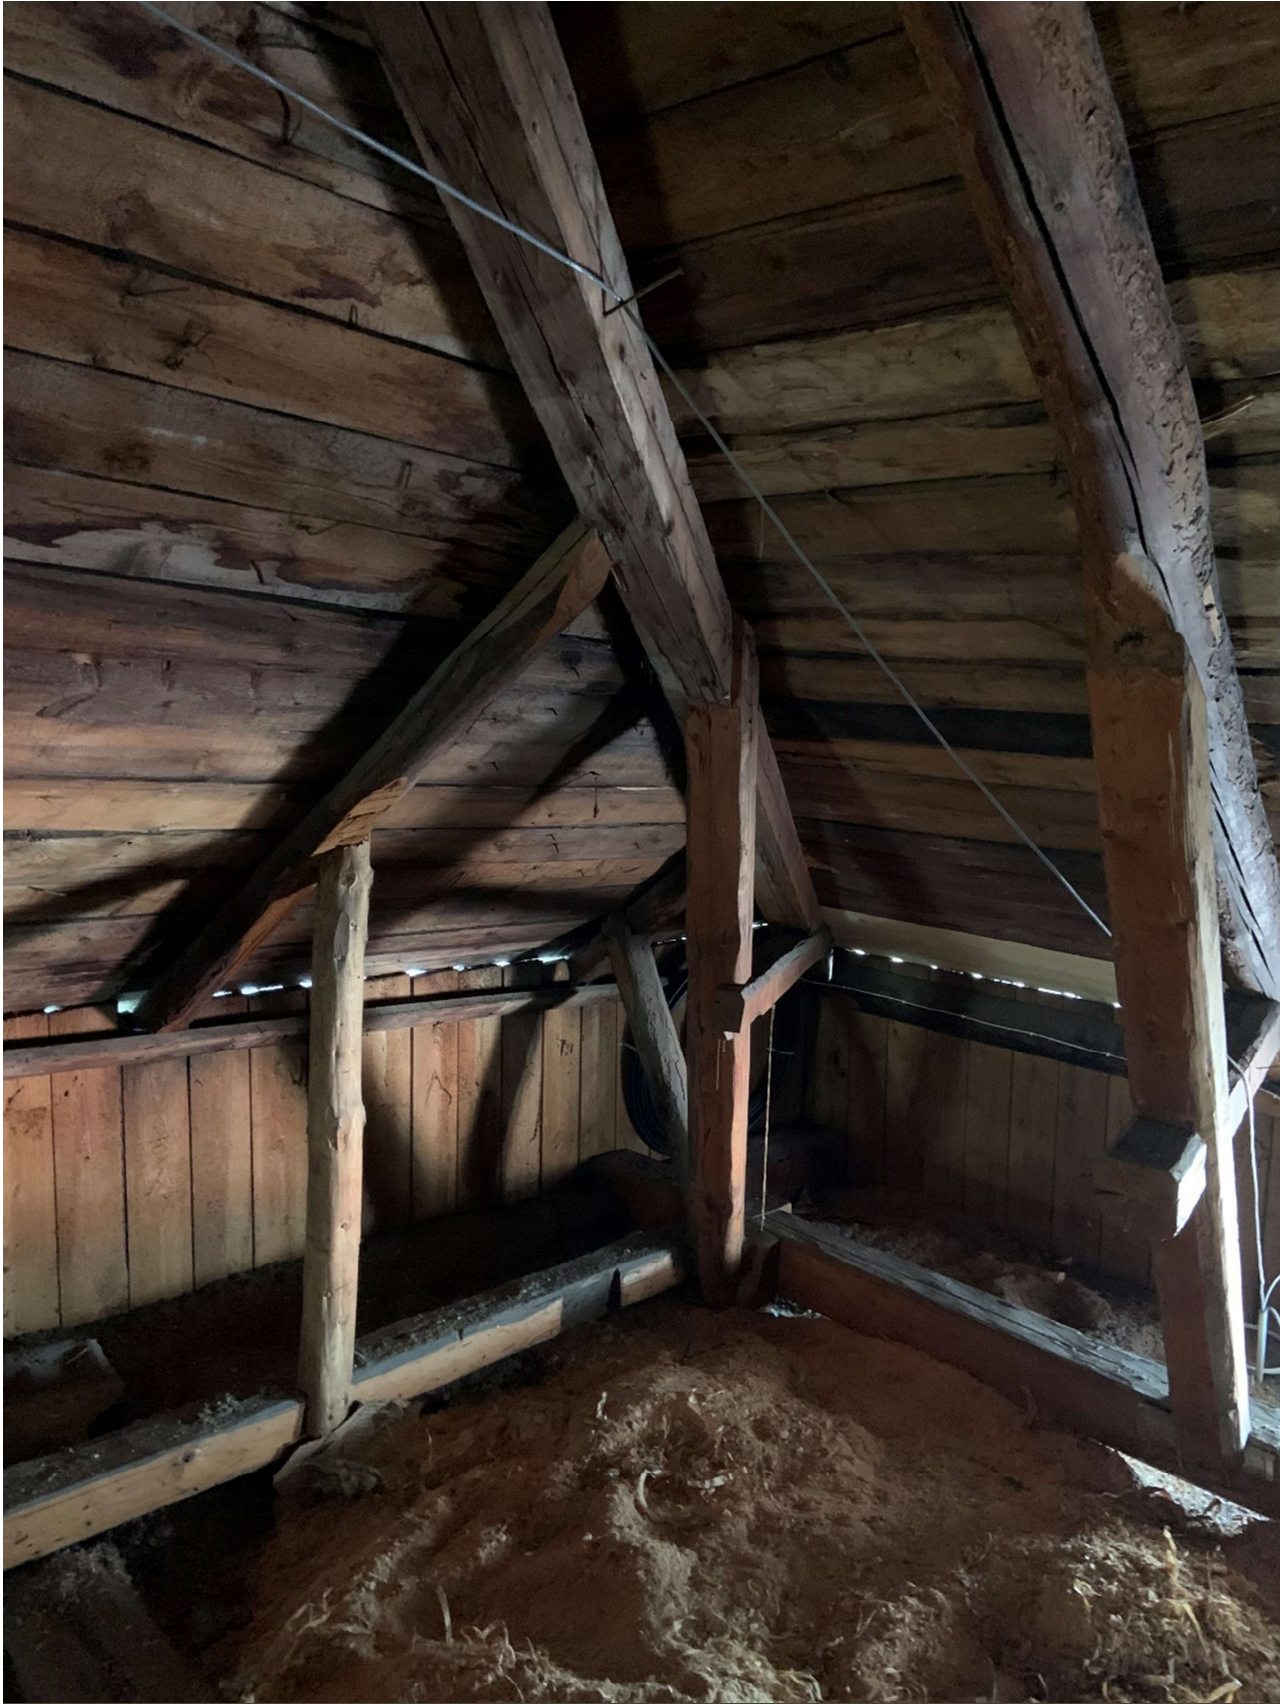
*Figura 100: Bajo techo de Tammela, detalle del encuentro en la esquina noreste. En esta parte del edificio los elementos de soporte apoyan en una viga del piso, pero existen muchas irregularidades, debidas a cambios y reformas. (f.d.a 27/09/2019)*

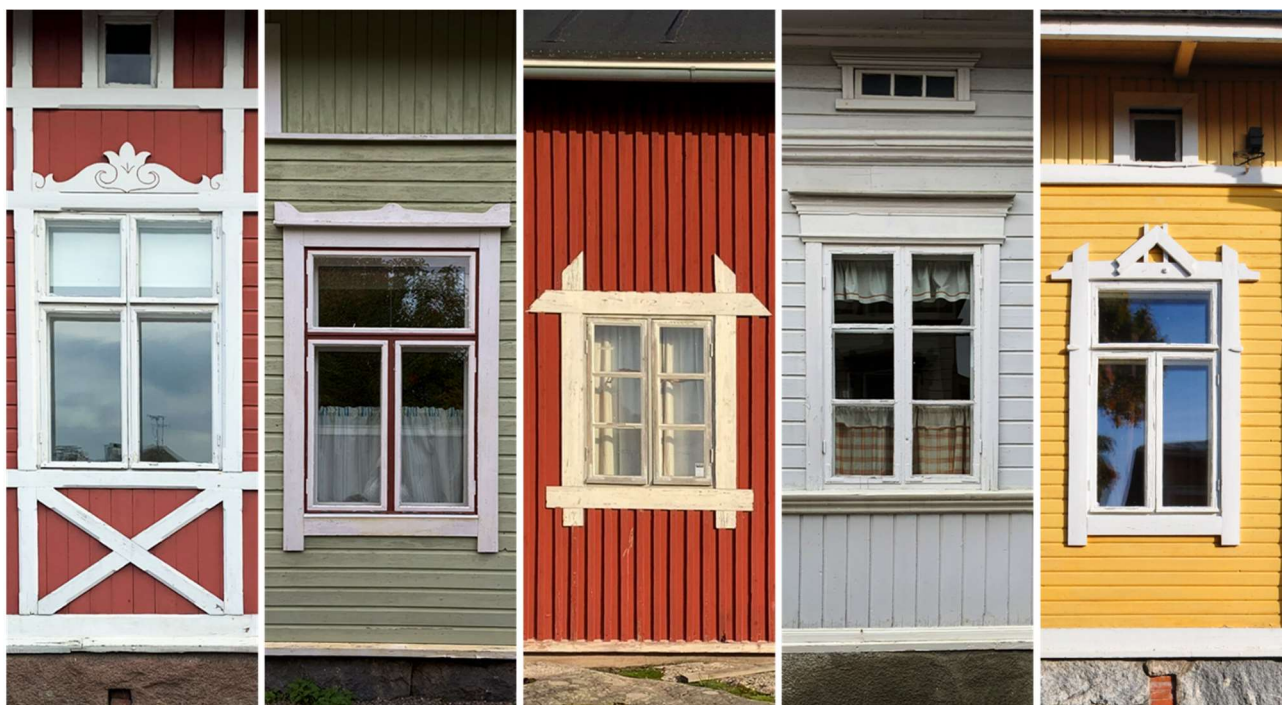
Figura 102: Algunas ventanas de Rauma. Se puede apreciar una gran variedad, sobre todo en la decoración exterior. (collage de fotos de la autora, septiembre 2019)

Un último aspecto interesante en relación a las decoraciones es su doble función: muchas veces se decoran también con musgo, un material muy barato y muy fácil de encontrar en los bosques que, aunque parezca una decoración sencilla, sirve al mismo tiempo para impedir la entrada de aire a través de la ventana. El aislamiento de las ventanas se garantiza también de otras maneras, por ejemplo sellándolas con cintas de papel adhesivas (que se pegan al marco durante el periodo invernal y se pueden retirar sin dañar la estructura en verano) o también poniendo encajes.

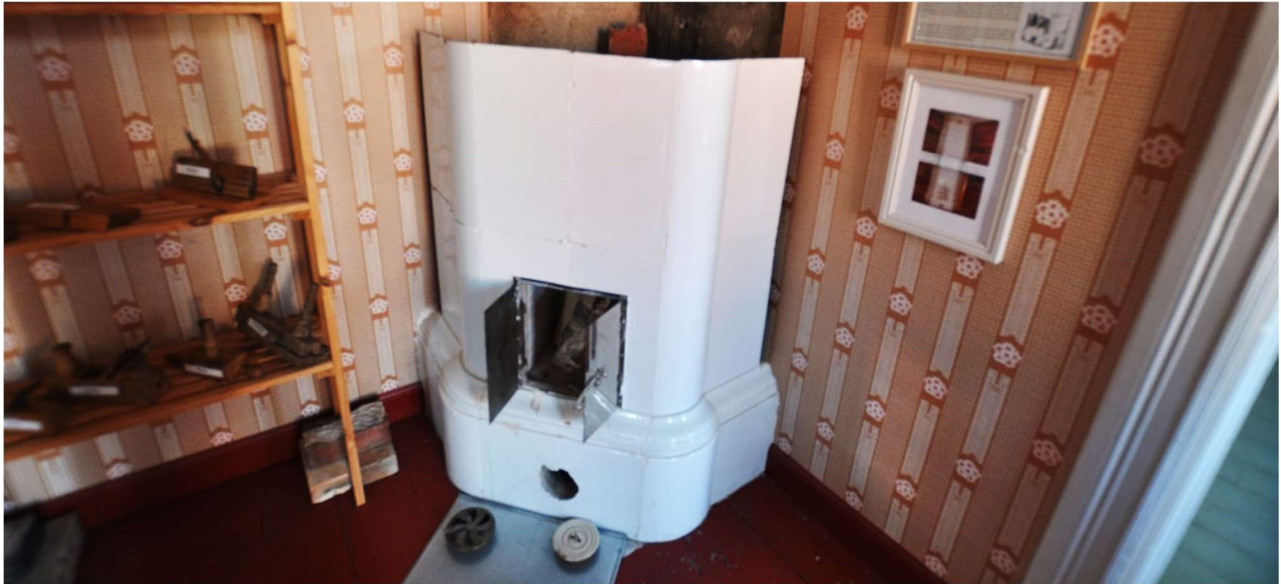
Figura 103: Estufa cerámica (Tammela, f.d.a. 30/09/2019)

permitiendo la circulación del aire del interior al exterior a través de la chimenea sin que sea así necesario abrir las ventanas, acción que comportaría un gran gasto de calor y no resultaría cómoda, dado que en invierno se suele procurar impedir la pérdida de calor. Siendo un elemento tan relevante para la vivienda, suelen estar muy decoradas, bien con pinturas, como en el caso de las estufas metálicas, bien por decoraciones en relieve de las piezas cerámicas. Las estufas cocineras son, generalmente, más grandes y de formas diferentes respecto a las de calefacción. Incluyen normalmente un brasero alimentado por carbón o también pequeños hornos.

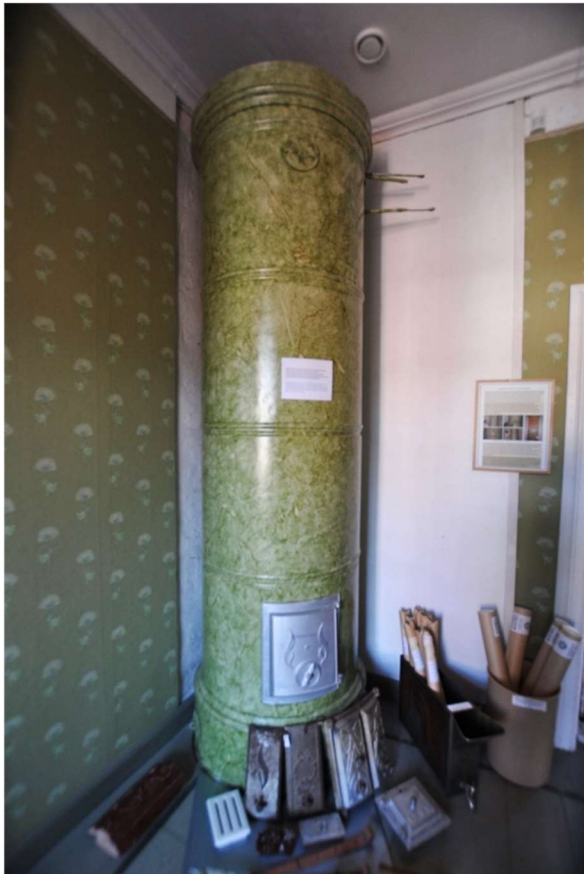
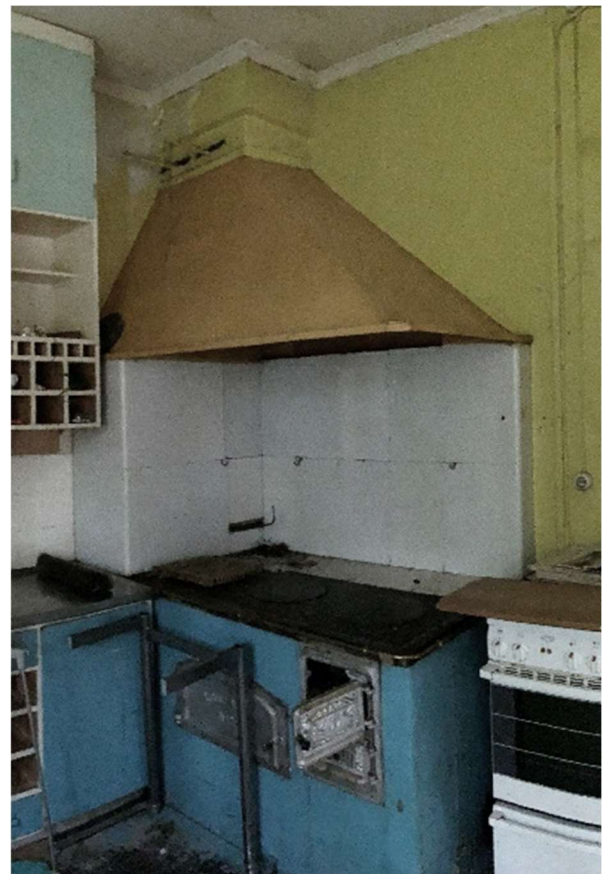
Figuras 104 y 105: Estufa metálica a la izquierda y estufa de una cocina tradicional a la derecha (f.d.a. septiembre 2019)

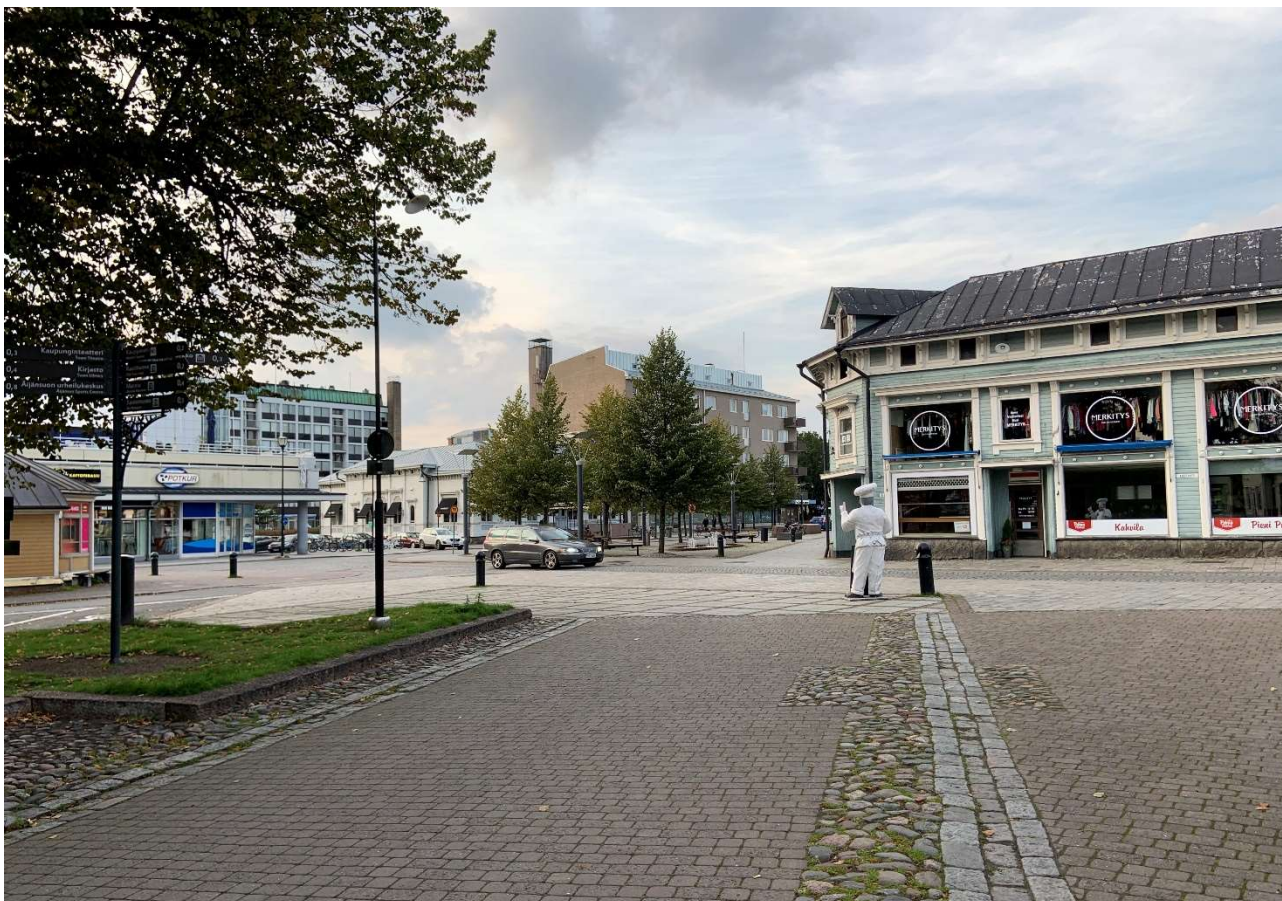
Figura 110: Borde oeste de la ciudad. A la derecha el final de Kauppakatu. En esta foto se puede apreciar cómo el confin oeste está particularmente afectado por la nueva edificación que poco tiene que ver con el antiguo casco. (f.d.a. 28/09/2019)

al encontrarse en dirección hacia el mar y el puerto, la zona oeste constituye la primera área de expansión y, por lo tanto, ha sufrido numerosas modificaciones. En la franja colindante con el perímetro histórico se han construido edificios de ladrillos y hormigón de escala inadecuada, sobre todo en cuanto a altura. Cabe destacar, además, que este proceso ha perdurado también después de la renuncia al plan y de la declaración como Patrimonio Mundial, por no incluirse esta parte de la ciudad en el área protegida. Este problema se mantiene de actualidad, dado que en breve empezará la construcción de un gran supermercado junto al canal.
