**LA ARQUITECTURA DE UN CONJUNTO PATRIMONIO DE LA UNESCO:**  
el caso de Old Rauma (Finlandia).  
De la escala urbana a las estrategias de conservación

TRABAJO FINAL DE MÁSTER  
Alumna: Matilde Caruso  
Tutores: Camilla Mileto,  
Fernando Vegas Lopéz-Manzanares,  
Lidia García Soriano

Universitat Politècnica de València, ETSA, MCPA  
Curso Académico 2019/2020

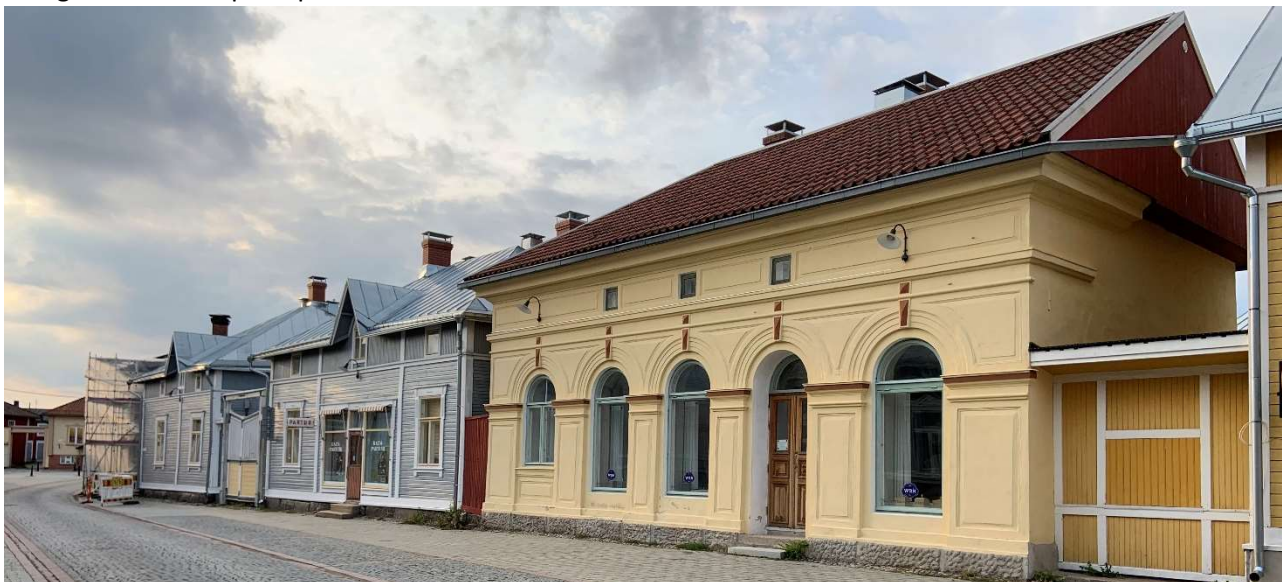
Figura 115: Edificio neoclásico en Kauppakatu (f.d.a. 28/09/2019)

**-Edificios “neoclásicos” de albañilería:** existen casos en los que, más que la mera reforma de los huecos y elementos decorativos, la adaptación al estilo neoclásico se ha traducido en la construcción de nuevos edificios. Aunque normalmente se trate de edificios de albañilería, en su diseño se ha intentado conservar la composición tradicional por bandas horizontales. Se pueden encontrar ejemplos en varios puntos de la ciudad, en particular en Kunninkaankatu y en Kauppakatu. Estos edificios se han de considerar como una estratificación histórica, igual que el hostel de Kalatori y los edificios de la plaza del mercado, puesto que son testigos de una etapa importante de la ciudad.

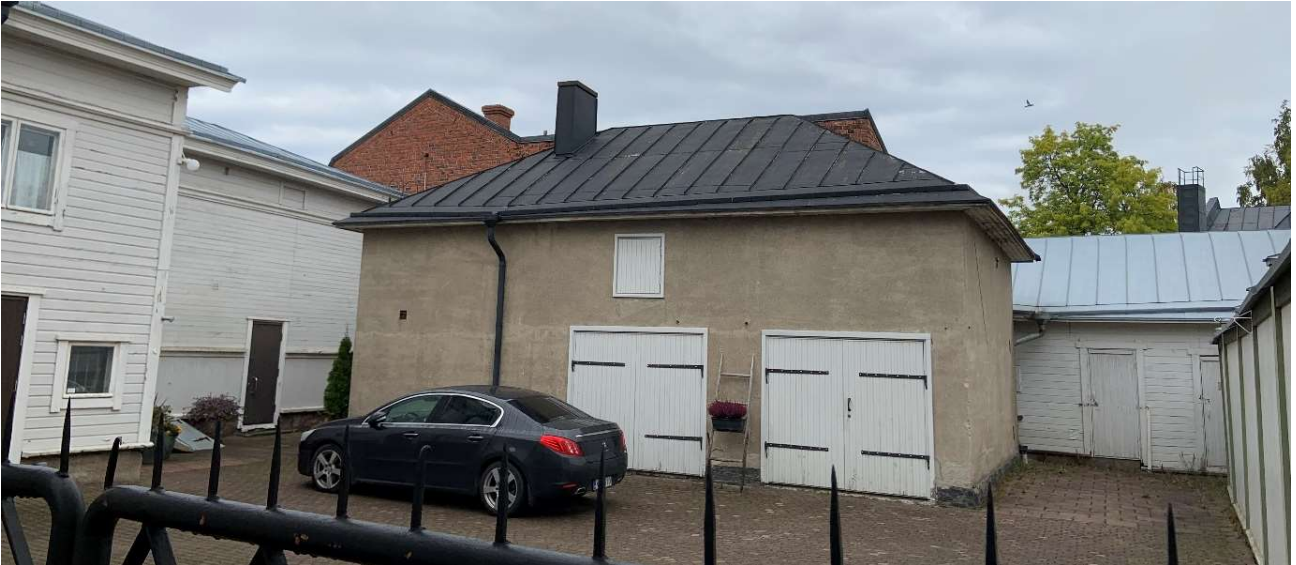
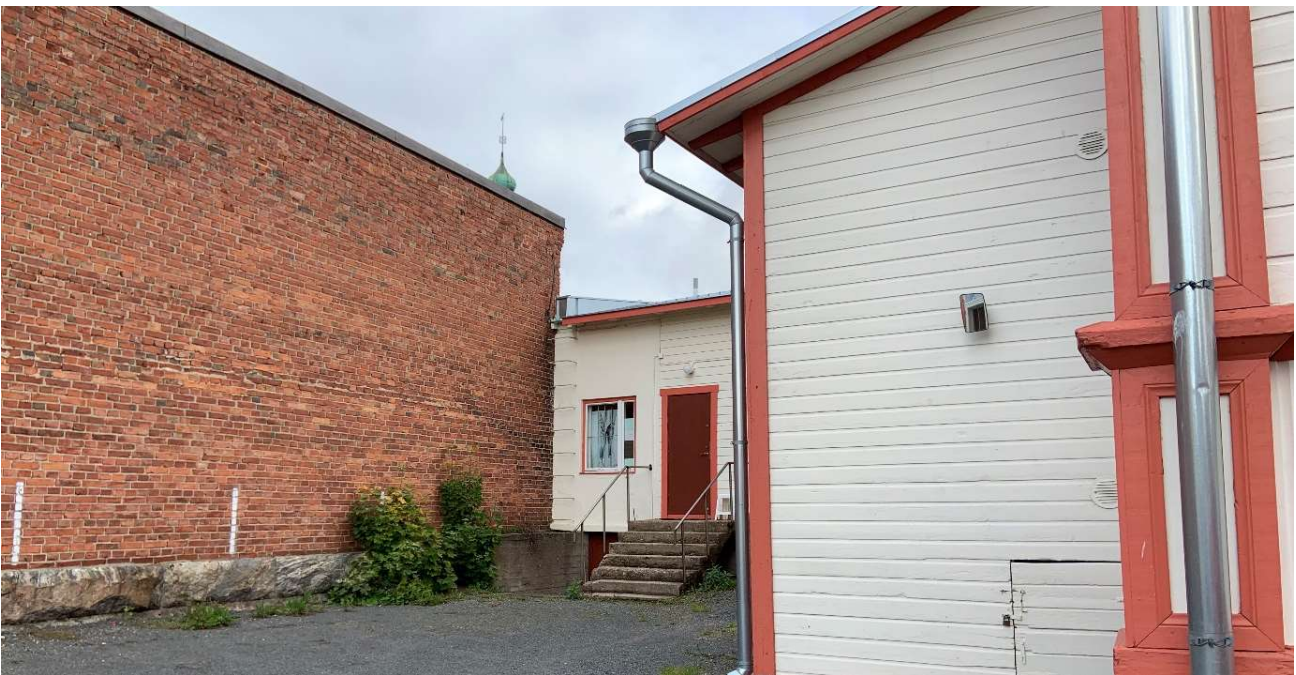
Figuras 117 y 118: Edificios secundarios en los patios, de ladrillos y hormigón (f.d.a. 30/09/2019)

**-Edificios traseros de baja calidad:** en muchos patios, sobre todo los que sirven de patio trasero para restaurantes y tiendas, se han edificado construcciones de ladrillo y hormigón a los que generalmente no se ha dedicado ninguna atención a nivel de decoro y composición. En algunos casos su tamaño es tan grande que resultan efectivamente una amenaza estética y tipológica para la ciudad.

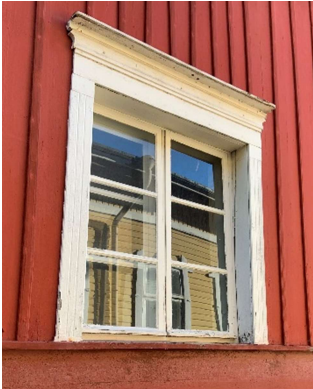
<b>LOCALIZACIÓN</b>		
	<b>ESTRUCTURA DE LA VENTANA</b>		
	<b>DESCRIPCIÓN</b>		
	La estructura de la ventana gira, causando la inclinación de todo el sistema, que resulta así más susceptible a los agentes atmosféricos		
<b>GD</b>		<b>X</b>	<b>FUENTE</b>
			<b>OD, FE</b>
<b>CAUSA:</b>			
Probablemente debido a las deformaciones de la pared o a una conexión demasiado rígida que no permite la adaptación del sistema a la estructura, siendo la madera un material muy variable y deformable

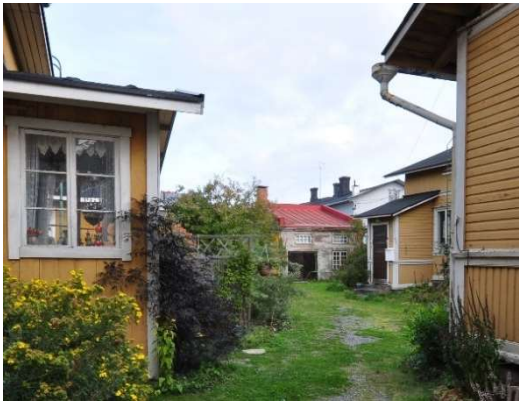
Tabla 2: INTERVENCIONES MÁS DIFUNDIDAS ENTRE LOS USUARIOS					
Elaboración personal de la autora					
Nuevas construcciones					
INTERVENCIÓN: ANEXOS O NUEVOS EDIFICIOS EN LADRILLO Y BLOQUES DE HORMIGÓN

<b>LOCALIZACIÓN</b> PATIOS O CUERPO PRINCIPAL DE LA VIVIENDA				
	<b>DESCRIPCIÓN</b> Añadido de nuevos edificios (normalmente pequeños anexos) pegados al cuerpo principal de la vivienda o localizados en el patio				
<b>GD</b>	<b>2-3</b>	<b>GC</b>	<b>1-2</b>	<b>FUENTE</b>	<b>OD, FE</b>
INTERVENCIÓN: ANEXIÓN DE PARTES

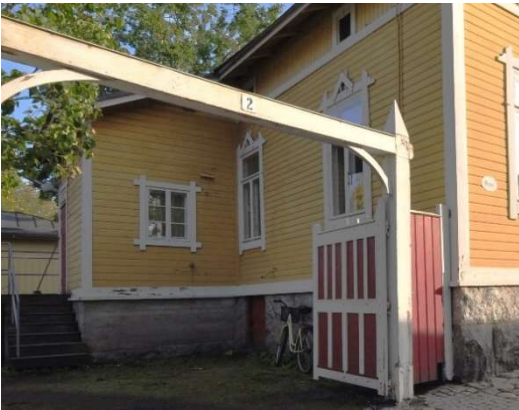
<b>LOCALIZACIÓN</b> CUERPO PRINCIPAL DEL EDIFICIO				
	<b>DESCRIPCIÓN</b> Se amplía el sótano, posiblemente empleando hormigón para la estructura y a continuación se construye la estructura superior				
<b>GD</b>	<b>2</b>	<b>GC</b>	<b>1-2</b>	<b>FUENTE</b>	<b>OD</b>

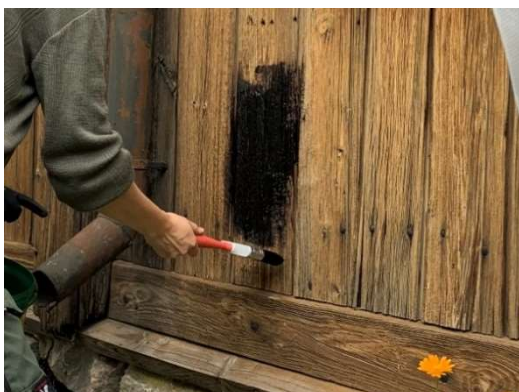
#### INTERVENCIÓN: REPINTADO CON BARNICES TRADICIONALES

SUPERFICIES DE MADERA

GD	3	GC	3	FUENTE	OD, FE
----	---	----	---	--------	--------

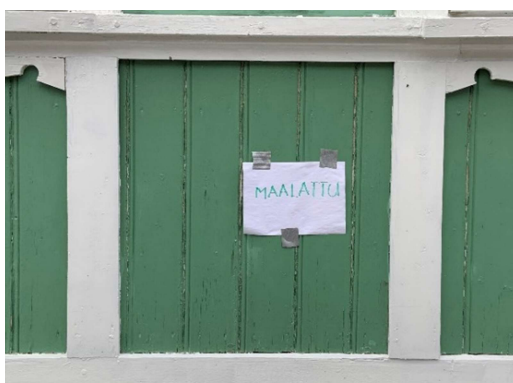
#### INTERVENCIÓN: REPINTADO CON BARNIZ DE ACEITE

SUPERFICIES DE MADERA

GD	3	GC	3	FUENTE	OD, FE
----	---	----	---	--------	--------

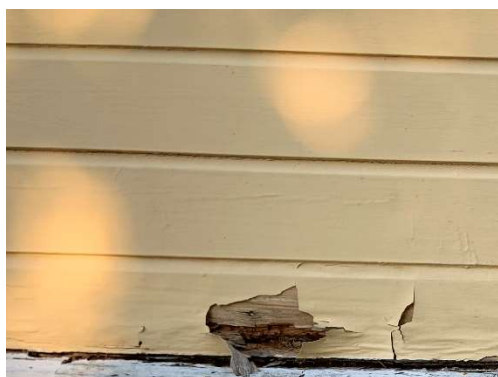
#### INTERVENCIÓN: REPINTADO CON BARNICES PLÁSTICOS

SUPERFICIES DE MADERA

Repintado con barnices plásticos que impermeabilizan totalmente la madera impidiendo su transpiración y causando fenómenos de deterioro. Esta práctica estaba más difundida hace algunos años, aunque ahora no se emplea mucho

GD	1	GC	0	FUENTE	OD, FE
----	---	----	---	--------	--------

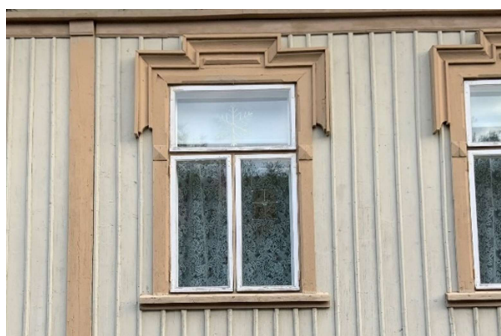
#### INTERVENCIÓN: REPARACIÓN DE VENTANAS POR SUSTITUCIÓN DE PARTES

VENTANAS

Mantenimiento periódico de las ventanas reponiendo las partes deterioradas, alargando su vida y evitando la sustitución del elemento completo. Estos elementos son, generalmente, la pasta de guarnición entre vidrio y telar y, a veces, los herrajes y elementos metálicos

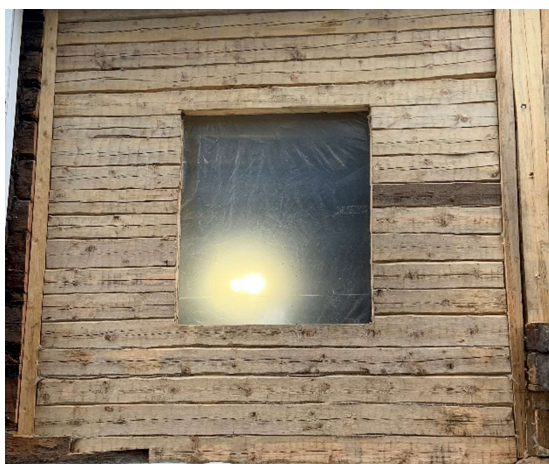
#### INTERVENCIÓN: REPARACIÓN DE GRANDES PORCIONES DE PARED CON NUEVOS TRONCOS

PAREDES DE MADERA

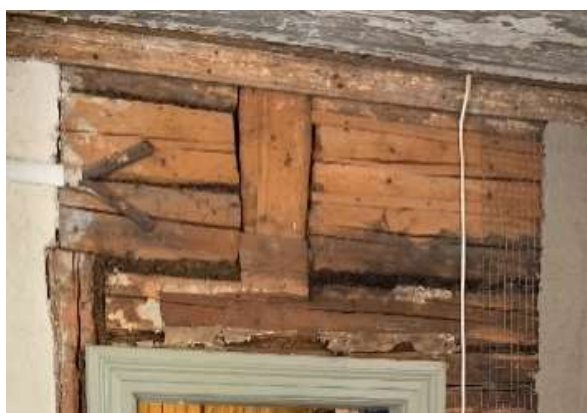
#### INTERVENCIÓN: RECRECIDO DE PAREDES CON ELEMENTOS DE MADERA

##### LOCALIZACIÓN

PAREDES DE MADERA

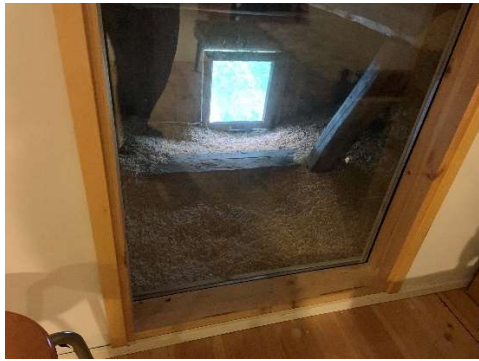
**INTERVENCIÓN: ADAPTACIÓN PARA HABITABILIDAD DEL BAJO TECHO**

**LOCALIZACIÓN**  
**BAJO TECHOS**

**DESCRIPCIÓN**  
Para obtener cuartos habitables en los bajo techos se realizan paredes laterales que tapan la parte estructural de madera

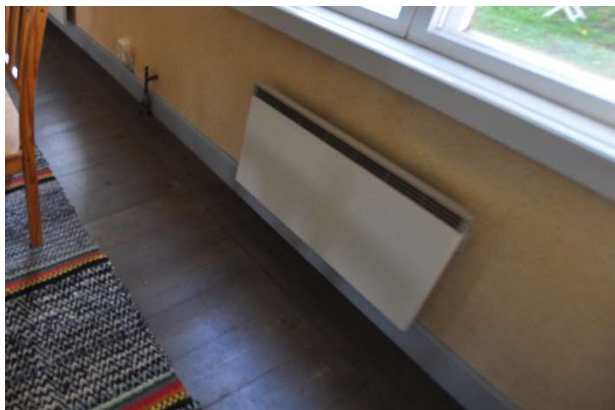
**INTERVENCIÓN: RETIRADA/ DESACTIVACIÓN DE LAS ESTUFAS E INSERCIÓN DE CALEFACCIÓN ELÉCTRICA**

**LOCALIZACIÓN**  
**EDIFICIO**

**DESCRIPCIÓN**  
Por cuestiones de practicidad y avance tecnológico, la retirada de estufas y el empleo de calefacción eléctrica es una opción bastante difundida. Dado que las estufas forman parte del sistema de ventilación, su eliminación o desactivación causa la necesidad de una instalación de ventilación mecánica, costosa y voluminosa (o la aparición de problemas debidos a la falta de respiración de la estructura). A veces se introducen radiadores dentro de las estufas desactivadas para que parezca que estas siguen funcionando y, al mismo tiempo, ocultar el terminal real de la calefacción

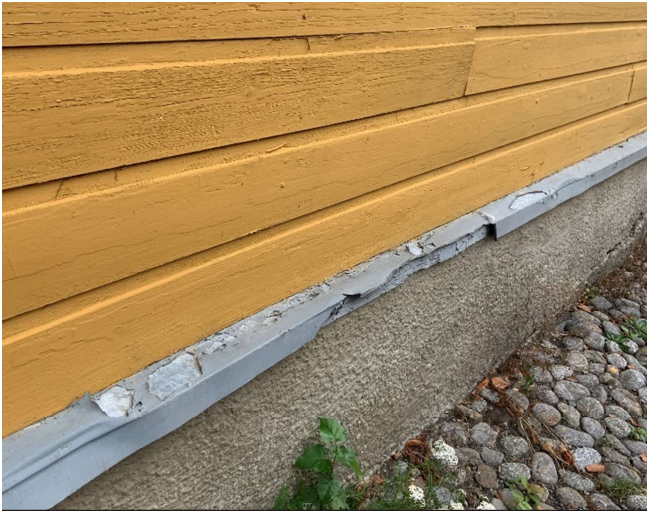
<b>INTERVENCIÓN:</b> EMPLEO DE CHAPAS METÁLICAS PARA PROTEGER LA MOLDURA DE SEPARACIÓN ENTRE ZÓCALO Y CUERPO PRINCIPAL DEL EDIFICIO

<b>LOCALIZACIÓN</b>	
						Molduras de madera inferiores	
<b>DESCRIPCIÓN</b>							
Se instalan chapas metálicas con la intención de darle una mayor protección a las molduras inferiores que ayudan el proceso de desagüe							
GD	2	GC	1	FUENTE	OD

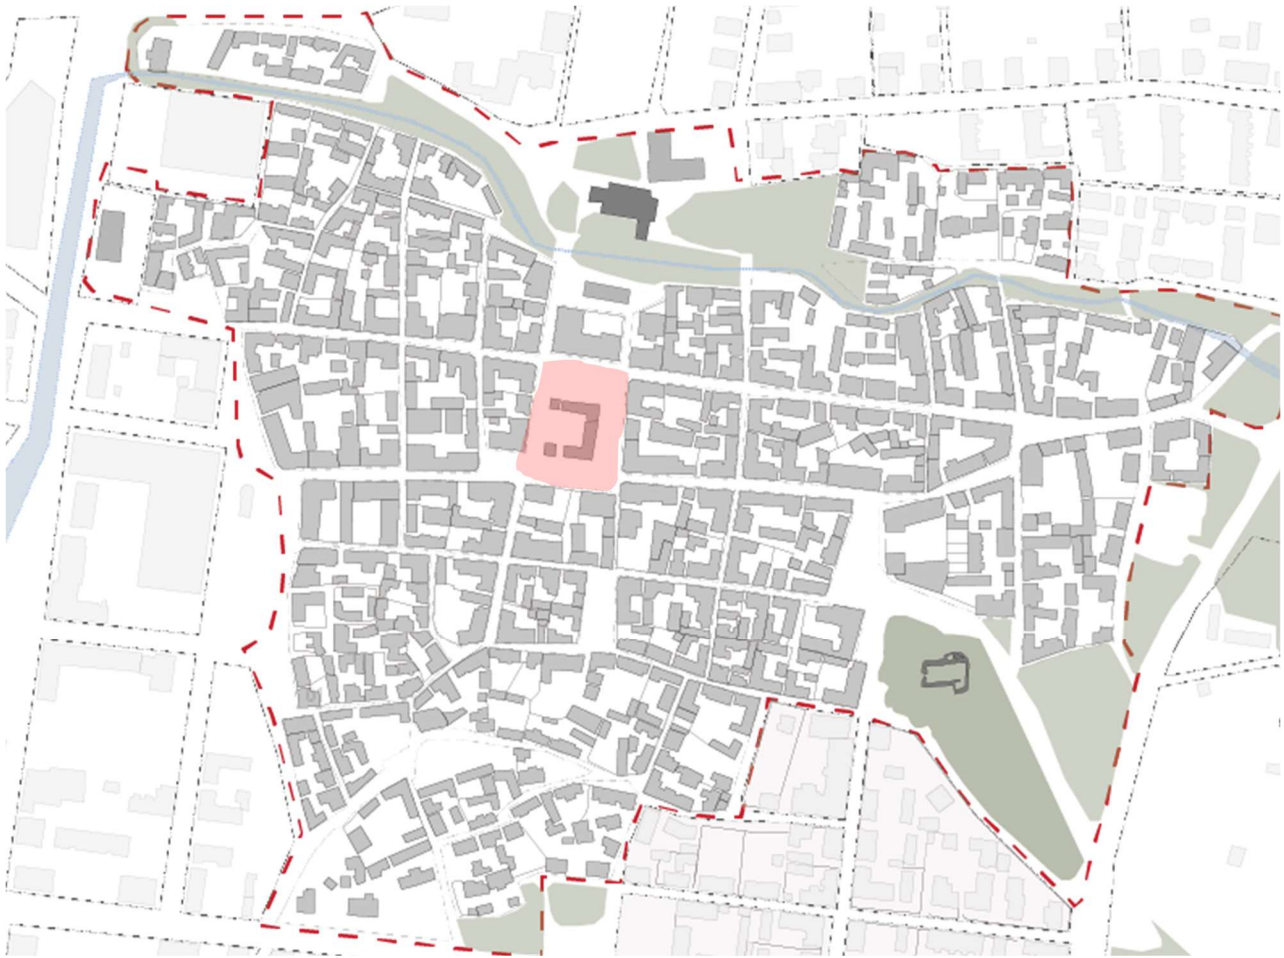
Figura 124: Plano de la ciudad actual. Se puede apreciar el tamaño de la plaza del Mercado (en rojo) en comparación con el del resto de la ciudad (elaboración de la autora)

Analizando la realidad de la vida diaria en Rauma, el espacio de la plaza no está bien aprovechado. Ocasionalmente se utiliza para acoger pequeños mercados o eventos, pero sin llegar nunca a constituir un verdadero núcleo de agregación y socialización de forma natural. Cuando no hay mercaditos o eventos especiales, la plaza queda vacía y las zonas con vida son principalmente las terrazas de los bares que están en sus laterales. Al recorrer la ciudad se puede observar cómo, de hecho, la vida se desarrolla en otros lugares, a saber, los patios, las calles o incluso en otras pequeñas plazas dentro o fuera del casco histórico, tal vez porque este es el estilo de vida y los modos de relación que caracterizan Rauma.

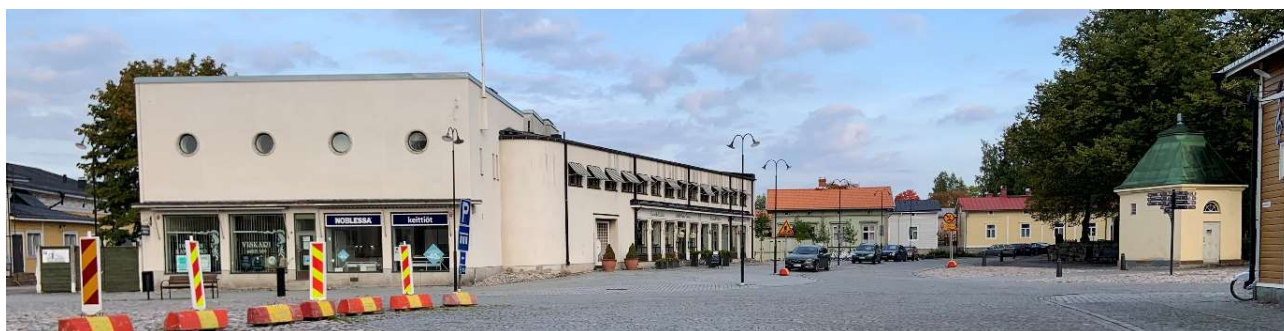
Con respecto al interior, las acciones de edificación más dañinas, sin llegar a constituir casos extremadamente graves, se han llevado a cabo especialmente a lo largo del siglo pasado con la construcción de edificios totalmente o casi totalmente ajenos a la arquitectura tradicional por su composición, materiales, escala y técnicas constructivas. Forman parte de esta categoría los bloques de viviendas, las grandes construcciones de ladrillo u hormigón y también los anexos que se han popularizado particularmente en los patios. Afortunadamente estos edificios han quedado como episodios aislados o poco difundidos y/o en algunos casos localizados en zonas pocos visibles; algunos han de considerarse como estratificación histórica, cuya presencia (aunque mal integrada con el contexto) es testigo de un específico momento cultural, social y económico de la ciudad, como por ejemplo el hotel de Kalatori.

Figura 127: Hotel en Kalatori visto desde el lado este de la plaza (f.d.a. 28/09/2019)

Si bien por una parte hay que tener en cuenta que las ciudades son también el resultado de las estratificaciones y que es normal que se produzcan modificaciones (o también reformas integrales) que, por lo tanto, no se deben rechazar totalmente, es también necesario limitar al máximo estos episodios cuando se trate de un tipo de avance incompatible con el conjunto, por lo que resulta muy conveniente que esta tendencia haya prácticamente desaparecido hoy en día en el centro histórico. Además, los últimos edificios que se han realizado *ex novo* en el casco antiguo (probablemente en los últimos 20 o 30 años) han avanzado considerablemente en cuanto a la cuestión de la compatibilidad urbana. No obstante, siguen encontrándose casos comprometidos: aunque el bloque edificado en Kalhatori haya tratado de retomar la forma tradicional a nivel de revestimiento y altura, no ha logrado integrarse por completo por no corresponderse con su entorno a nivel de composición y lenguaje. Solo el empleo de materiales que intentan parecerse a los tradicionales no es suficiente para considerar una construcción como integrada en el conjunto, y el edificio resulta inadecuado por no relacionarse en absoluto a nivel compositivo con su entorno.

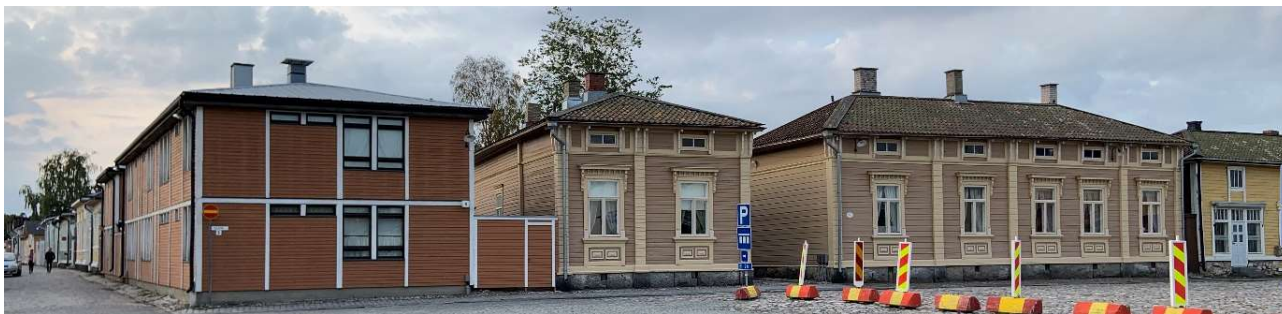
Figura 128: Edificio en Kalatori visto desde el lado este de la plaza (f.d.a. 28/09/2019)

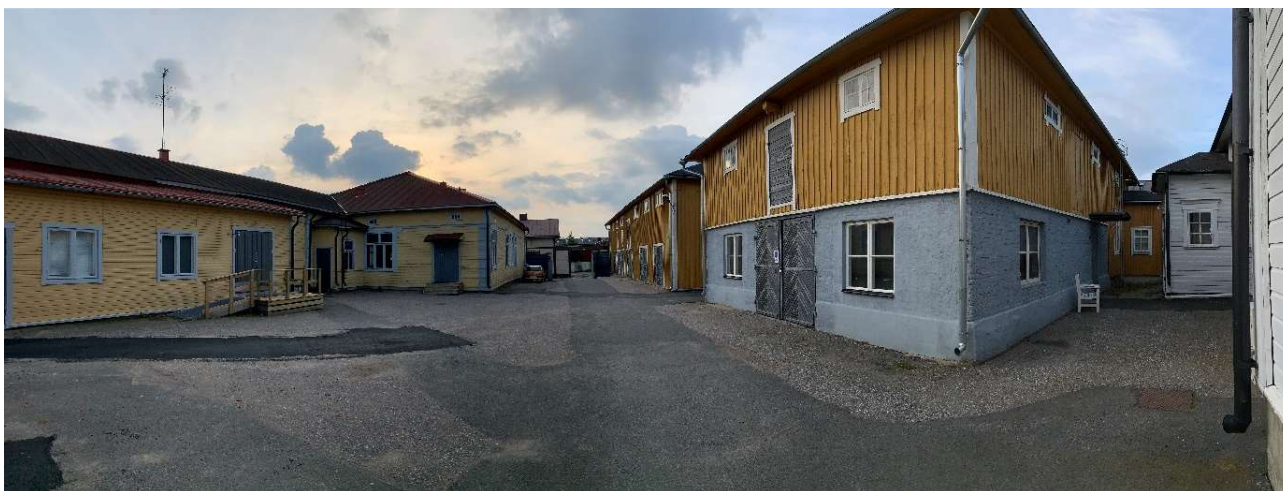
En todo caso, es importante destacar cómo algunos de los patios interiores han sido fuertemente reformados, con un intenso empleo de hormigón y con la adición de volúmenes y arquitecturas que no solo no tienen ninguna conexión con la tradicional, sino que carecen de cualquier criterio compositivo, ya que se construyen con una finalidad exclusivamente práctica ignorando por completo cuestiones como el decoro. Aunque pueda parecer un problema menor, detectándose este fenómeno sobre todo en zonas más escondidas y que llaman menos a la atención, es una tendencia que debe hacerse desaparecer, animando a los particulares y usuarios a tener en cuenta la importancia de la estructura de parcelas y manzanas. De continuar la tendencia actual es posible que esta genere una actitud que, iniciándose en espacios interiores considerados privado u ocultos, llegue a afectar también a los espacios y frentes exteriores de las construcciones: aunque los patios sean privados y no configuren directamente el aspecto de la ciudad, son también una de las partes representativas del conjunto y su pérdida constituiría un grave golpe a nivel patrimonial, tanto material como inmaterial.

*Figura 130: Patio de la manzana que da al lado oeste de Kauppatori (f.d.a. 29/09/2019)*
