Jornadas de Investigación Emergente en
Conservación y Restauración de Patrimonio

LIBRO DE ACTAS

EMERGE 2018. Jornadas de Investigación Emergente en Conservación y Restauración de Patrimonio

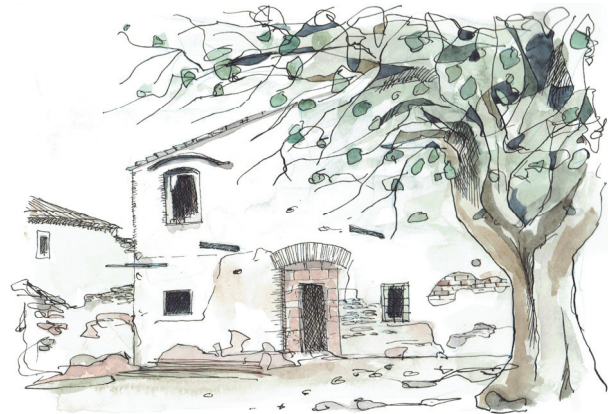
Figura 2. Alzado Norte de la Alquería del Moro. Realización propia.

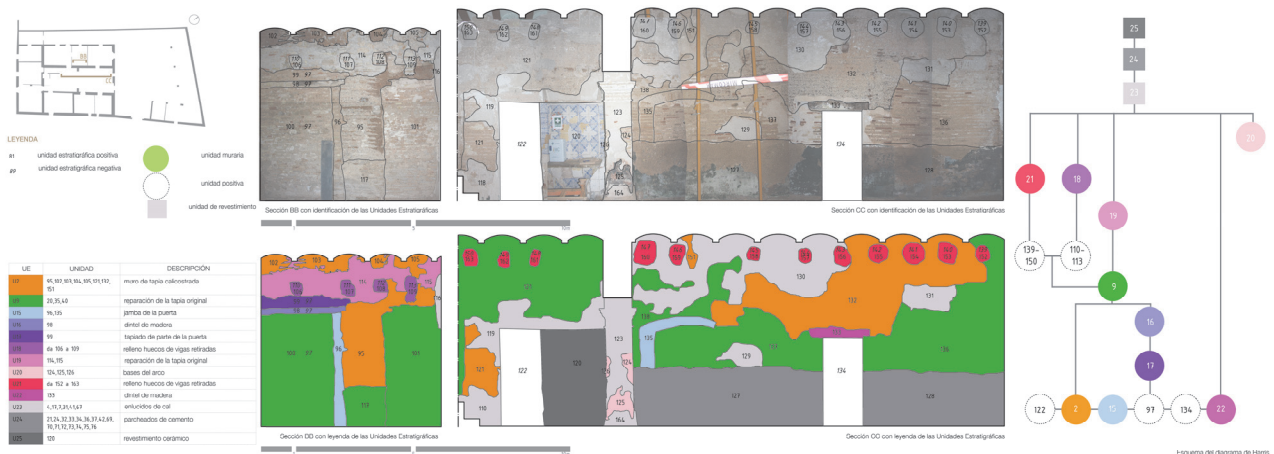
Figura 5. Muestra del análisis estratigráfico, con diagrama de Harrys. Realización propia.

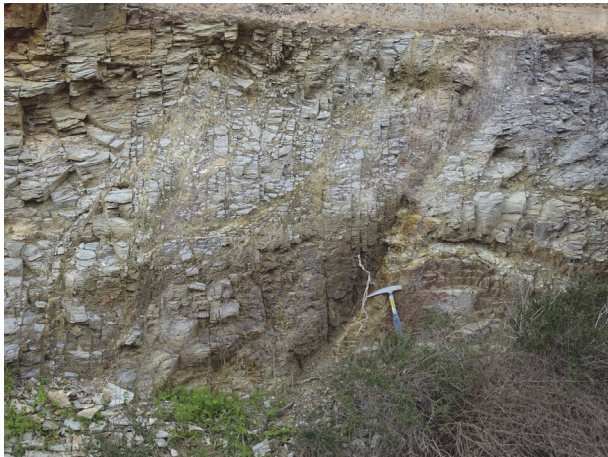
Figura 6. Estratos rocosos bajo una torre en el lado Noreste. Trituración de la masa rocosa y presencia de una falla.

agrietamientos ni deformaciones que se correspondan con dichas fracturas, lo que conduce a pensar que el movimiento que las originó fuera anterior a la construcción del monumento.

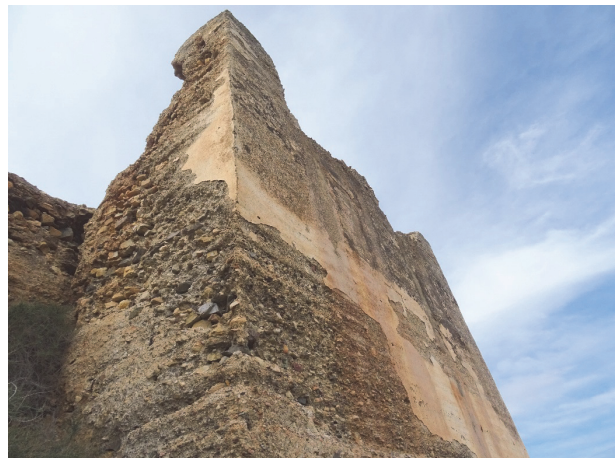
Figura 7. Torre 4. Objeto de estudio y análisis sísmico estructural.

manera autónoma y por tanto, una vez estudiado el comportamiento sobre una de ellas se podrá conocer cómo se comportarán las demás.

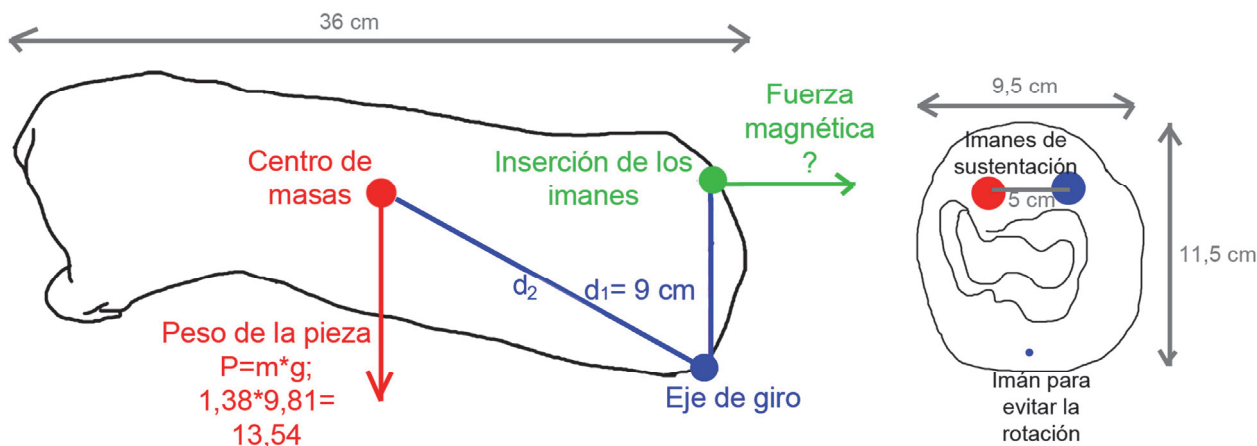
Figura 3. Aplicación del modelo teórico al antebrazo de cera.

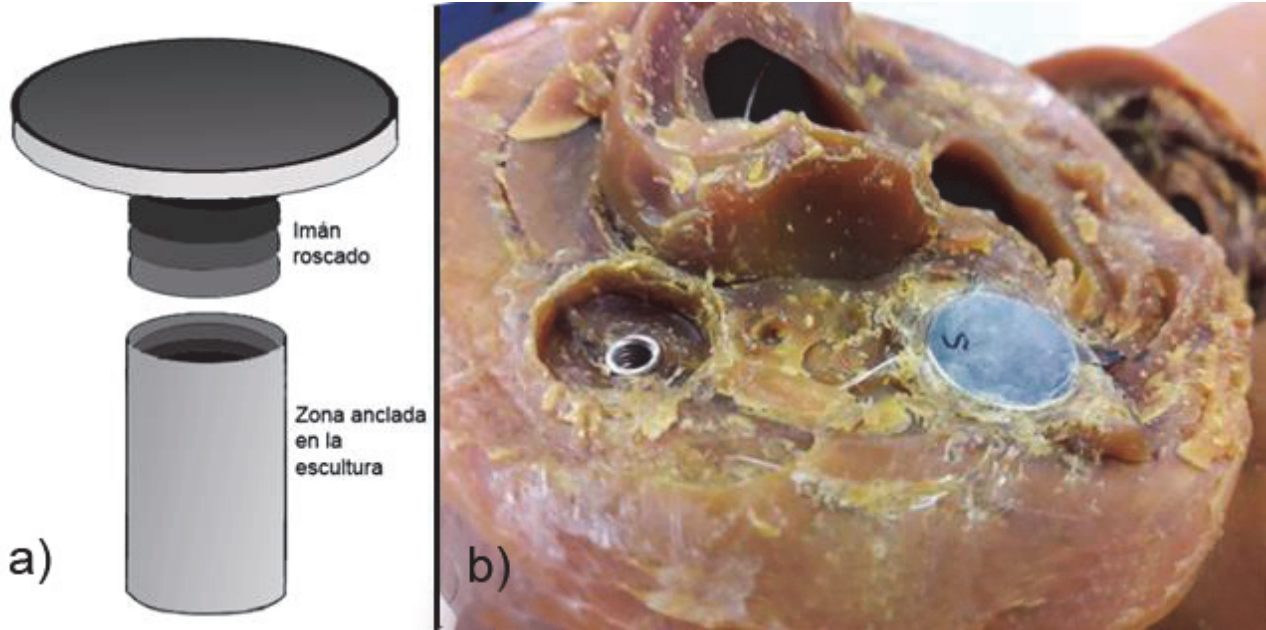
Figura 4. Prototipo diseñado para insertar en esculturas de cera.
 b) Inserción del prototipo tipo “implante”

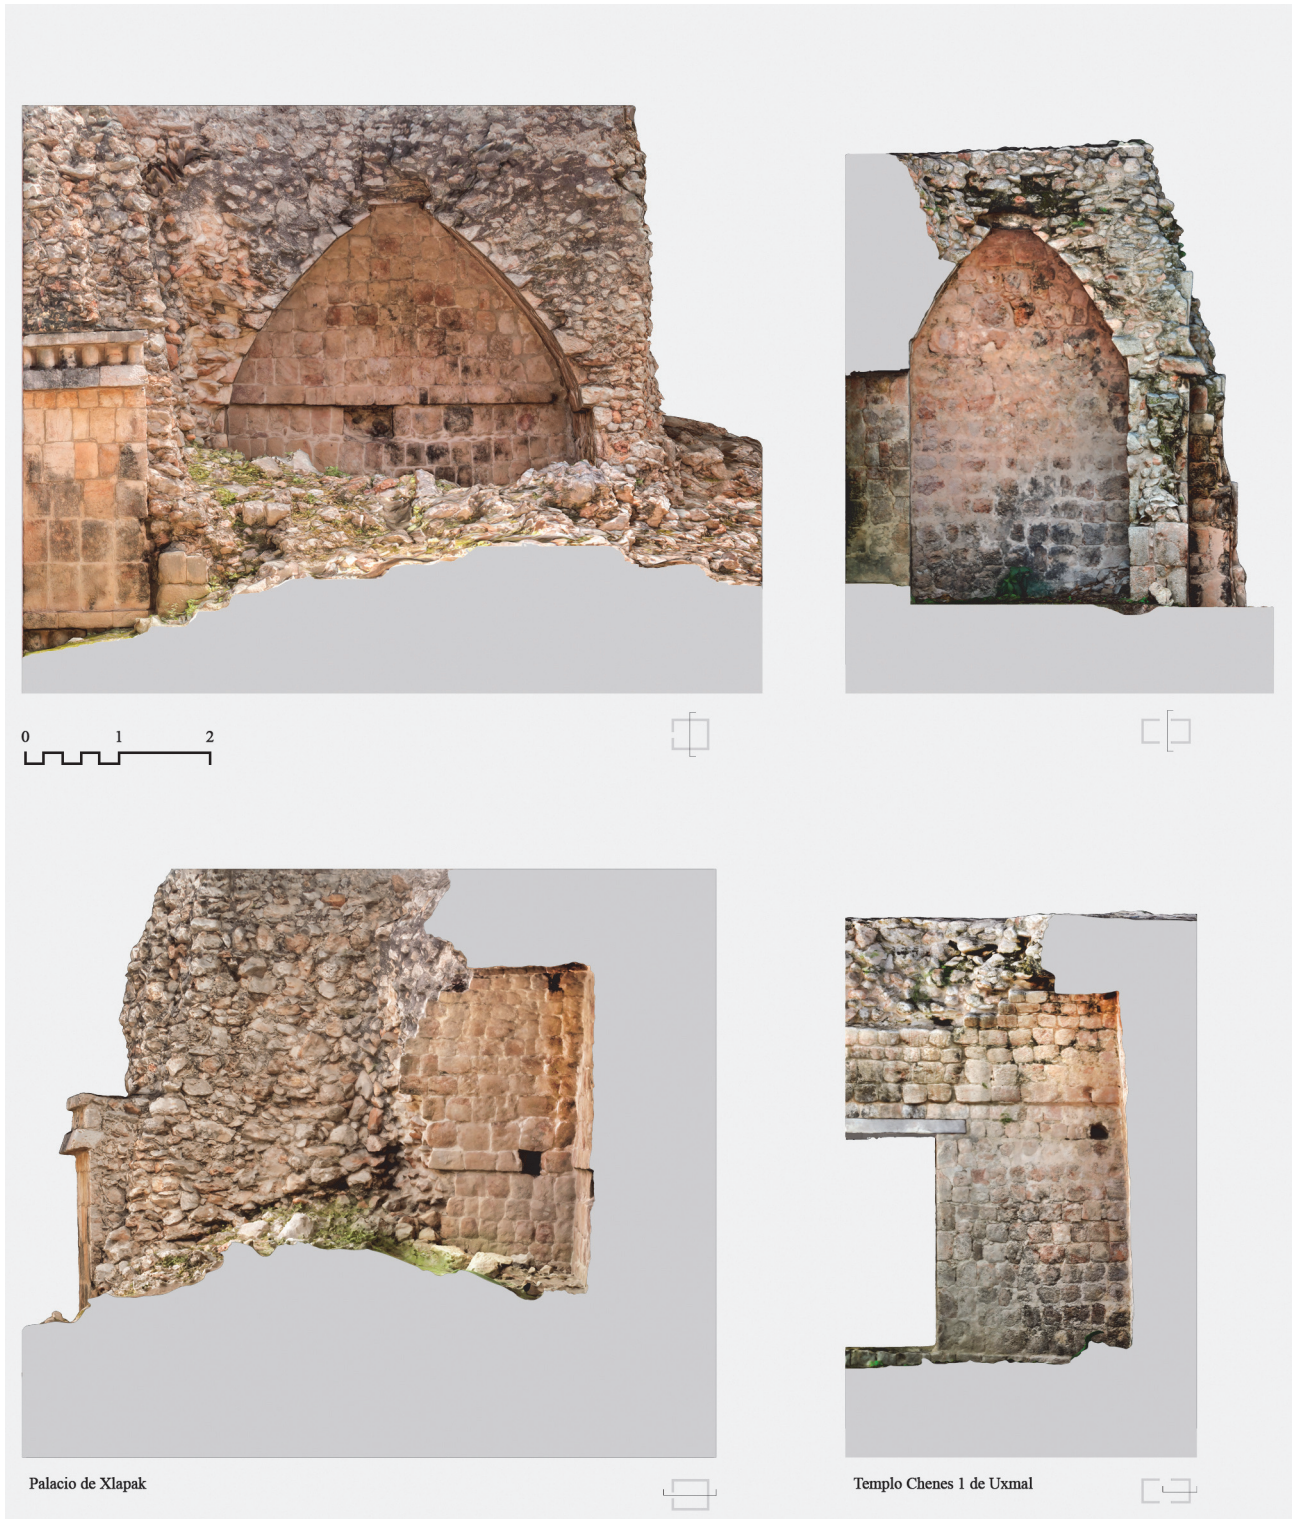
Figura 3. Secciones transversales y longitudinales de las bóvedas.

El factor más recurrente a la hora de clasificar las bóvedas mayas ha sido tradicionalmente la forma de su sección transversal. En este caso tenemos dos bóvedas de sección recta con una pendiente de 65° sobre la horizontal (CHA, CT), y dos bóvedas cóncavas, la del Templo Chenes y la de Xlapak, aunque la segunda presenta un recorrido casi 1,5 veces mayor. En las tres bóvedas clasificadas como de estilo Puuc Clásico (XLA, CHA, CT) aparece el detalle constructivo de la ménsula en voladizo previa a la tapa de cierre (Fig. 5), característico de las bóvedas de este estilo.

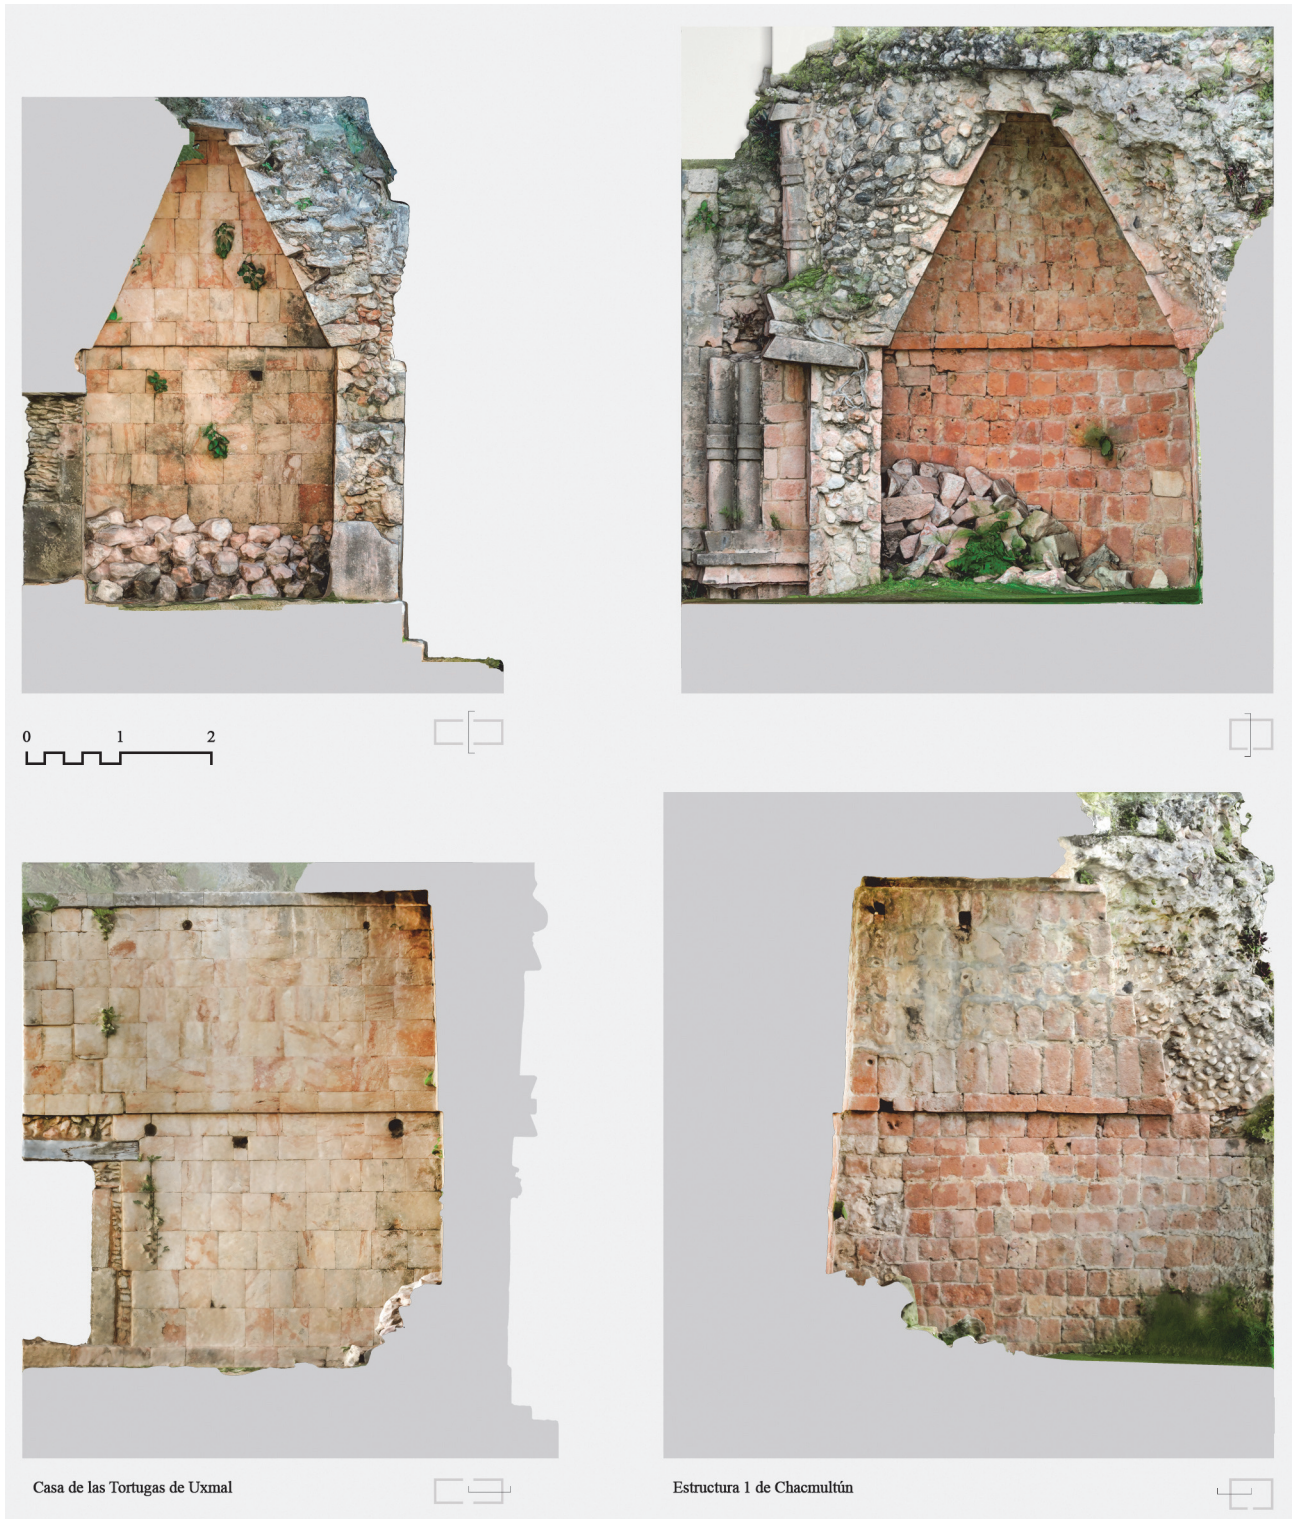
Figura 4. Secciones transversales y longitudinales de las bóvedas.

continuos, sin el voladizo de arranque en la línea de impostas (Fig. 3). En el Puuc, en cambio, los muros testeros presentan, por lo general, un voladizo a la altura del arranque de la bóveda. Este detalle constructivo genera un ligero voladizo que rodea toda la estancia y marca la línea de impostas. En nuestros casos de estudio los voladizos de impostas oscilan entre los 7 y los 9 cm

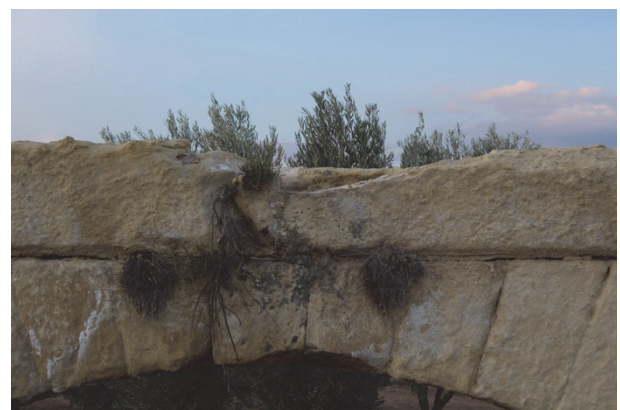
Figura 9. Erosión y crecimiento de flora

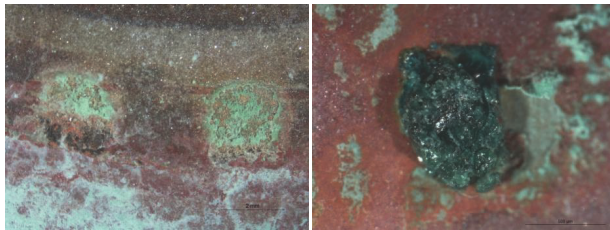
Figuras 9 y 10. Detalles de la formación de cráteres y cristales de hidroxiclurosos.

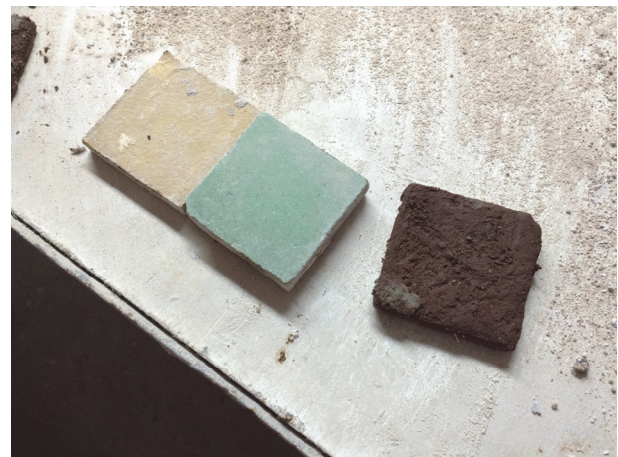
Figura 3. Imagen donde se aprecia la corrosión por ácido en las teselas de imitación (2014).
