La torre nella torre. Recupero e rilievo 3D per la fruizione della Torre Matta ad Otranto

The tower in the tower. Recovery and 3D survey for virtual visits to the Torre Matta in Otranto

Giovanna Muscatello

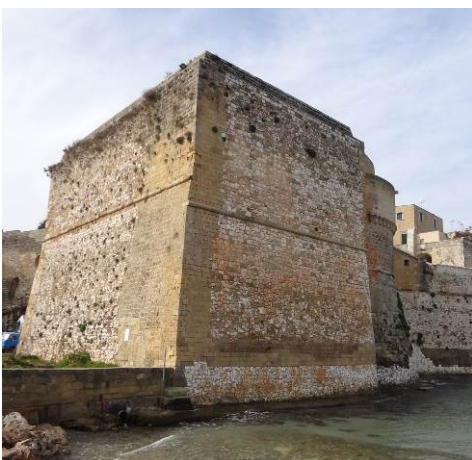
Fig. 2. Otranto. Il Bastione della Torre Matta visto dall'area portuale.

Il presente studio è stato condotto nell'ambito dell'intervento di valorizzazione di uno dei più singolari monumenti della città di Otranto, la Torre Matta (Figg.1 e 2).

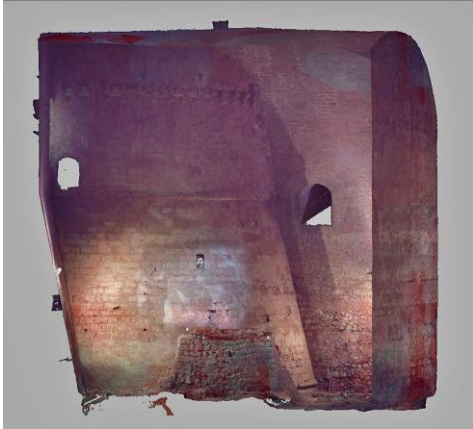
Fig. 4. Torre Matta. Rilievo laser scanner 3D del vano interno al bastione che ingloba parte della rondella quattrocentesca (Mitello & Muscatello, 2014).

stodisce parte di una rondella quattrocentesca (Fig. 3). Dal rilievo laser scanner 3D è stato possibile estrapolare un tour virtuale progettato nella nuvola di punti che costituisce un documento unico per la conservazione digitale dello stato di fatto prima dell'installazione delle strutture previste dal progetto (Fig. 4).

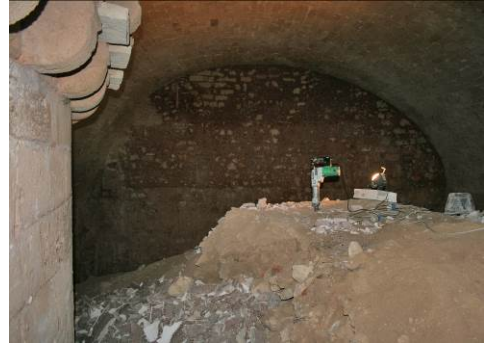
Fig. 5. L'interno del bastione prima dello svuotamento.

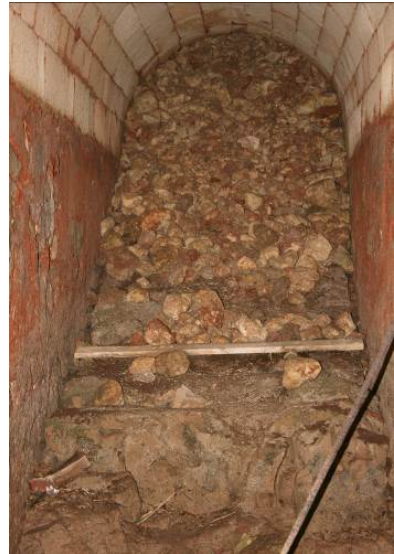
Fig. 6. Ingresso originario alla torre alla quota dei fossati prima della rimozione del materiale di accumulo.

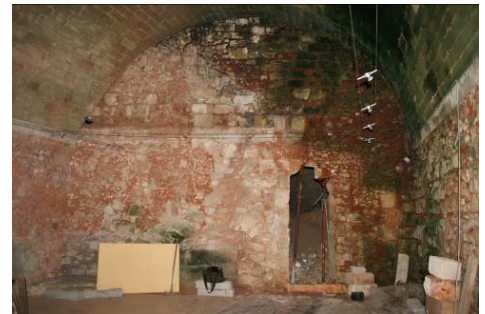
Fig. 7. Sala al piano superiore. Il varco nel muro, sulla destra, era l'unico accesso alla Torre Matta prima dello svuotamento.

Il bastione pentagonale è ubicato a ridosso dell'area portuale ed è stato edificato intorno alla metà del XVI secolo per potenziare le strutture difensive esistenti nel settore settentrionale della città di Otranto, a salvaguardia delle cortine esterne maggiormente esposte al tiro e all'attacco assediante. Il bastione ingloba parte della rondella edificata alla fine del XV secolo. L'enorme vano presente all'interno del bastione è stato interamente liberato dal materiale di accumulo, riversato all'interno nel corso degli anni, che aveva occultato l'intero ambiente e il paramento esterno della rondella quattrocentesca di cui erano visibili, all'inizio delle lavorazioni, solo i beccatelli lapidei e gli archetti ciechi posti in alto (Fig. 5). L'accesso originario al bastione, posto a sud-ovest alla quota dei fossati, era impraticabile, occluso da pietre e terra compattati (Fig. 6). Prima dello svuotamento l'accesso al vano del bastione era possibile solo da una sala collocata all'interno della rondella quattrocentesca posta ad un livello superiore e raggiungibile dal centro storico (Fig. 7).

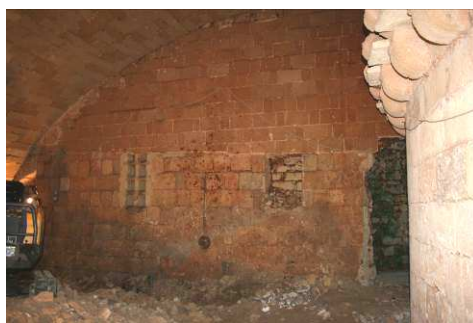
Fig. 8. Cortina muraria posta ad ovest. In evidenza l'archibugiera a foro tondo con lunga fessura verticale e la traccia della merlatura che coronava la struttura difensiva prima di essere sopraelevata alla fine del XV secolo.

Inoltre l'assenza di coerenza e la scarsa stabilità degli accumuli non garantiva una tecnica valida per ogni settore del vano, dato che si ignorava la natura dei materiali sepolti. Il materiale rimosso era di vario tipo: scarti edili, detriti, terra, blocchi in cemento relativi a demolizioni recenti di abitazioni del centro storico, mentre nella parte più bassa un cumulo di macerie proveniente da svariati contesti limitrofi in cui sono stati individuati e recuperati blocchi lapidei modanati unitamente a frammenti ceramici moderni, rinascimentali e medievali; per decenni questo vano è stato utilizzato come luogo di discarica. I lavori sono stati condotti con un regolare e continuativo controllo archeologico che ha consentito di verificare preventivamente la presenza di evidenze archeologiche o il possibile reimpiego di blocchi messapici o medievali nella costruzione del paramento murario aragonese. Contestualmente è stata effettuata la pulitura del paramento murario del bastione, della rondella quattrocentesca e della parete a scarpa aragonese, le quali si sono rivelate in un ottimo stato di conservazione non essendo esposte ad agenti esogeni. La messa in luce delle cortine murarie e la scoperta degli elementi distintivi delle strutture ha chiarito aspetti costruttivi relativi alle differenti fasi storiche. Lungo il prospetto ovest, sono state rilevate la traccia di un archibugiera a foro tondo e la merlatura che coronava la parte sommitale delle mura prima dell'intervento di sopraelevazione della fine del XV secolo ad opera degli aragonesi (Fig. 8).

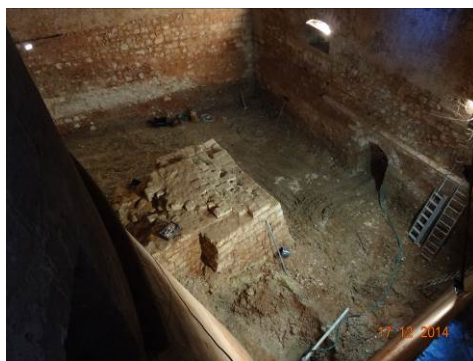
Fig. 9. Struttura muraria scoperta alla base del vano.

Durante le ultime fasi di svuotamento del vano interno al puntone, a circa 4 m dall'ingresso originario alla base, è emersa una struttura muraria di non chiara funzione, forse un'opera di cantiere mai rimossa (Figg. 9 e 10). La struttura muraria poggiava su un terreno di riporto e si addossava alla torre circolare quattrocentesca.

Presentava una conformazione architettonica insolita: una faccia frontale con profilo a scarpa e pareti laterali rastremate verso la rondella a cui si appoggiava con un misto di conci e terra. La struttura è stata edificata con elementi costitutivi disomogenei; i blocchi presentavano dimensioni variabili, alcuni di riutilizzo e provenienti da contesti storici diversi.

Da un punto di vista planimetrico era costituita da due elementi: un primo corpo murario di forma rettangolare che si addossava alla rondella ed un rivestimento a forma di “U” che inglobava parzialmente il primo nucleo. Tale rivestimento è pertinente ad una seconda fase costruttiva a sostegno della struttura esistente per sopperire all'assenza di una fondazione stabile.

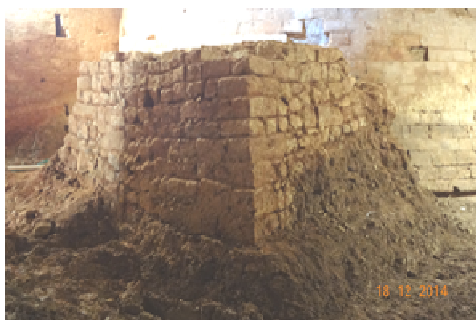
Fig. 10. Struttura muraria addossata alla rondella.

La presenza nella muratura di elementi di riutilizzo come un blocco lapideo sagomato, plausibilmente il concio di un arco, di un segmento del toro marcapiano appartenente alla rondella quattrocentesca, e di alcuni frammenti ceramici dello stesso periodo, colloca l'edificazione di questa struttura muraria dopo il XVI secolo, quando la rondella fu trasformata ed inglobata nel puntone.

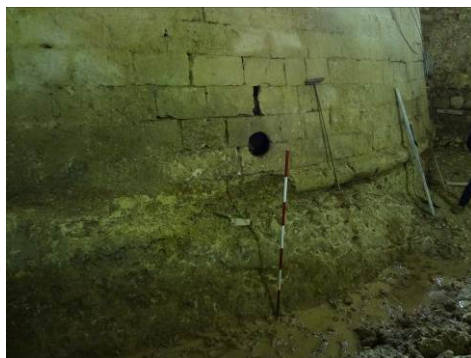
Fig. 11. Rondella quattrocentesca. In evidenza il basamento con il toro marcapiano che si innestano nel banco roccioso di fondazione.

loso poco compatto ed intriso d'acqua. Un'ulteriore aspetto che viene chiarito una volta tolto il materiale all'interno del bastione è la forma costruttiva della rondella che è stata eretta rispettando le caratteristiche orografiche della roccia degradante verso il mare. Infatti, il basamento della torre e il toro marcapiano si fondono con il banco roccioso; quest'ultimo viene sagomato creando un solido zoccolo con profilo lievemente a scarpa che si armonizza con il resto della costruzione. Sfruttare la roccia per la fondazione ha conferito maggiore solidità alla struttura difensiva (Fig. 11).

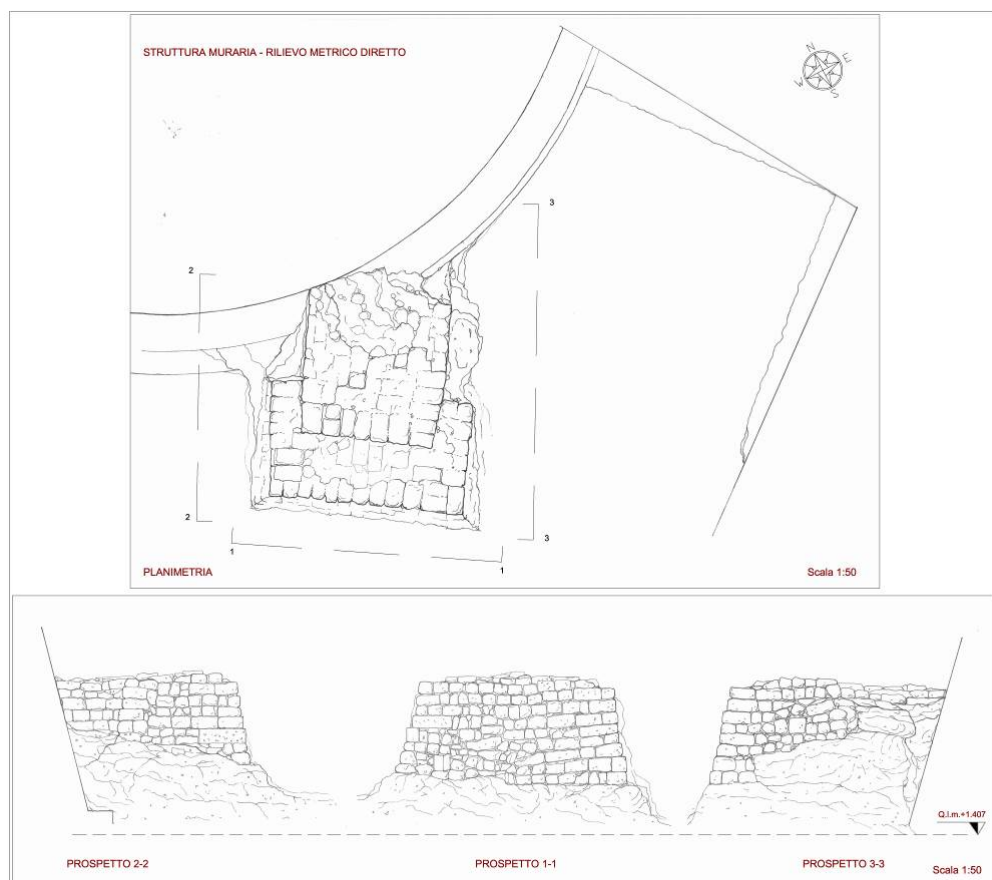
Fig. 12. Rilievo metrico diretto della struttura muraria addossata alla rondella quattrocentesca con caratterizzazione degli elementi costitutivi (elaborazione grafica G. Muscatello, 2014).

zione nella zona circostante. Prima di provvedere allo smontaggio della posticcia struttura muraria, resosi necessario vista la precarietà del piano fondale, sono stati effettuati un'attenta analisi storico-architettonica ed un rilievo metrico diretto e strumentale al fine di comprendere gli aspetti dimensionali e le caratteristiche tecniche del manufatto in relazione all'intero complesso architettonico e per valutare i rapporti tra le varie unità stratigrafiche murarie (Figg. 12-14).

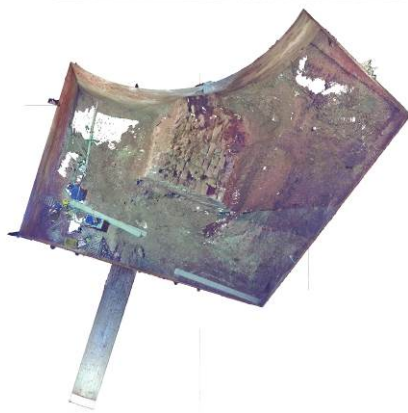
Fig. 15. A sinistra, ortofoto da rilievo laser scanner 3D del vano interno al bastione. A destra, modello 3D da nuvola di punti del volume interno. In evidenza la conformazione plano-volumetrica (Mitello & Muscatello, 2014).

delle particolarità dell'opera architettonica che possiamo definire come "la Torre nella Torre", è stato realizzato un rilievo laser scanner 3D finalizzato non solo alla registrazione delle informazioni metriche e colorimetriche ma soprattutto all'analisi e all'apprezzamento della struttura nella sua totalità, documentando la tecnica muraria usata in paramento, i materiali le modifiche strutturali e individuando le opere realizzate dagli aragonesi e i rapporti temporali tra le strutture (Fig. 15).
