El baluarte de la Alcazaba de la Alhambra: un comienzo de su restauración

The bulwark of the Alcazaba at the Alhambra: a starting point in its restauration

Francisco Javier López Martínez^a, Teresa Koffler Urbano^b

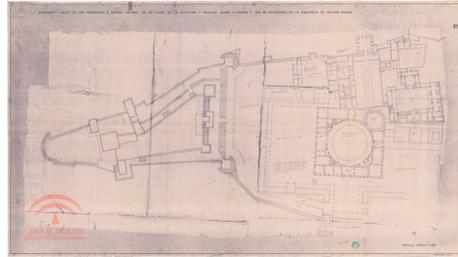
Fig. 1. Planta grande de Machuca: Calco de fotografía de un plano de la Biblioteca del Palacio Real (Madrid), que abarca los Palacios Árabes y de Carlos V y la Alcazaba. APAG, P-008182. <http://hdl.handle.net/10514/4229>.

En varias obras del siglo XVI, pinturas, dibujos o relieves (Petrus Christus II, Vico, Felipe Bigarny...), el baluarte aparece representado en perspectiva con merlones y formas difíciles de reconocer salvo por la curva; sí resulta reconocible, sin embargo, en la planta de Machuca.

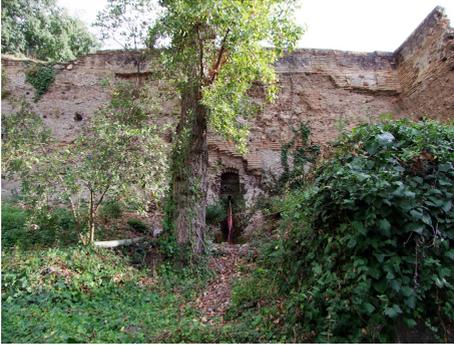
La vegetación proliferaba, de una forma relativamente descontrolada, tanto en el entorno inmediato, como en el interior del baluarte o sobre sus estructuras. El agua atravesaba casi constantemente el recinto y salía a través de la tronera 5, esta salida de agua mantenía húmedo el muro y socavaba su base y paramento. El agua parecía llegar a un depósito o aljibe situado bajo la esquina del baluarte.

Fig. 2. Aspecto de la zona más deteriorada. Tronera 5 y salida del agua. Encuentro de la cortina con el flanco (Francisco Javier López Martínez, 2013).

Los muros se encontraban con graves pérdidas de material que, de forma gradual, aumentaban hacia el oeste, habiéndose producido las mayores pérdidas en la zona de la tronera 5 y el flanco contiguo.

Tanto el adarve del muro norte, como la plataforma artillera se hallaban cubiertos por vegetación, incluso árboles. El pretil se hallaba deformado, empujado hacia fuera por una raíz situada, aproximadamente en la vertical de la tronera 5, que actuaba como cuña entre el adarve y el pretil. La parte superior del pretil se había perdido en un tramo de 4,70 m. Un gran tramo de pretil se hallaba volado por el desplazamiento experimentado y por la falta de muro que lo sustentara. En el flanco había un tramo de pretil, de unos 2,50 m, desplomado y con deformaciones, a continuación se habían perdido sendos tramos a cada lado de la esquina.

En la zona oeste, la más deteriorada, se procedió a rehacer los muros desde su base. Tratando de respetar las juntas y el sentido original de ejecución. Con cada hilada de tapia se preparaba la base para la tronera correspondiente. Las grandes pérdidas sufridas en el suelo de la cámara 4, por donde salía el agua, nos permitió encauzarla de una forma discreta ya que la nueva tubería pudo quedar embebida en la parte de muro que había que reponer (tanto el tramo sensiblemente horizontal como el codo y el tramo vertical).

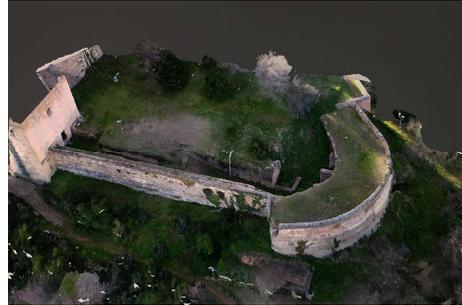
Fig. 3. Modelo del baluarte y la zona de actuación (Antonio Puertas Contreras, 2018).

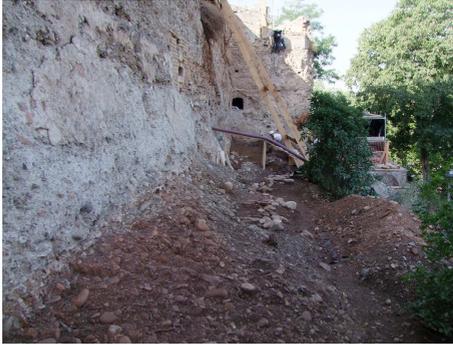
Fig. 4. Aspecto de la zona exterior con los grandes puntales y la conducción provisional del agua a través de la tronera 5 (Francisco Javier López Martínez, 2018).

Antes de proceder a los trabajos por el exterior fue necesario apuntalar las zonas más deformadas del pretil, tratando de que el apuntalamiento no impidiera la continuación de los trabajos. Así como la reconducción provisional de las aguas hasta el aljibe evitando pérdidas y humedades.

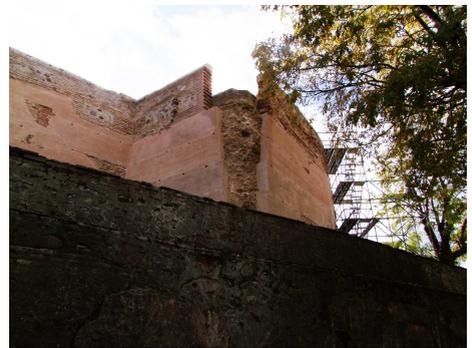
Fig. 5. La esquina del baluarte sobre el aljibe (Francisco Javier López Martínez, 2019).

Una cuestión importante fue resolver la esquina, el ángulo formado por el flanco y la cara,

en ese punto había más dudas que certezas: ¿Por qué la plataforma estaba achaflanada? ¿Por qué el aljibe parecía meterse dentro del baluarte? La decisión fue consolidar la zona sin reconstruirla y dejar que las tapias se fueran aproximando. Así la esquina se quedaba como pregunta.

Consecuentemente con la decisión de no rehacer la esquina, el pretil también quedó interrumpido.

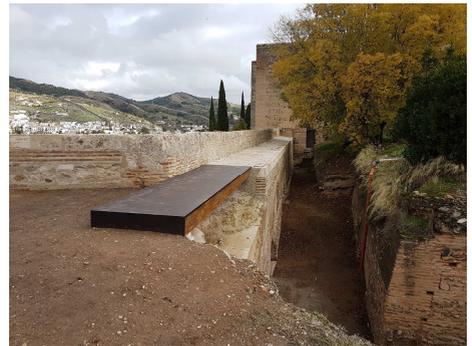
Fig. 6. El adarve y el flanco vistos desde el interior (Francisco Javier López Martínez, 2019).

En el flanco, hubo que desmontar un trozo de pretil para reconstruirlo en su posición original, pegado a la losa a la que, al parecer, sirvió de encofrado.

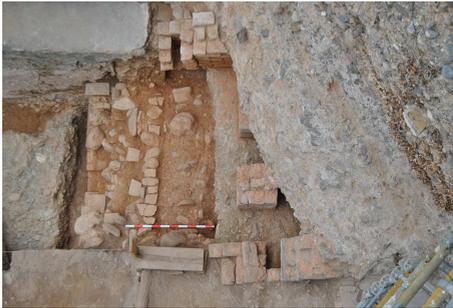
Fig. 7. Sondeo 4 (Teresa Koffler Urbano, 2019).

desde la Torre de los Hidalgos, y parte del perímetro curvo de la plataforma artillera, dadas sus dimensiones, se dividió en tres sectores (A, B y C, de este a oeste). El Sondeo 3 se ubicó en el extremo suroeste de la batería. Finalmente, el Sondeo 4 se localizaba al oeste del aljibe exterior, todavía en uso, y la cara norte del tambor del baluarte.

Los resultados obtenidos gracias a la excavación de estos sondeos han sido dispares, localizándose los hallazgos más interesantes en la zona noroeste, esto es, bajo la batería artillera y en torno al aljibe exterior (Sondeo 1 ampliación, Sondeo 2.C y Sondeo 4). Se ha sacado a la luz un edificio de cierta entidad, de uso relacionado con el agua y de cronología medieval, sobre el que se levanta el baluarte moderno. Este conjunto se extendería al oeste y sur del mencionado depósito, sin duda relacionado con el mismo. De este se ha documentado la entrada original de agua, situada en el muro de cierre meridional. Se realizaba mediante una canalización de atanores, con dirección y pendiente sur-norte (Sondeo 2.C). Al oeste del aljibe (Sondeo 4) se localizaron los restos de lo que a todas luces es un hipocausto (Fig. 7) formado por pilares de ladrillo y tabiques del mismo material, en los que se abrían al menos dos posibles chimeneas. Estas estructuras están perfectamente alineadas y orientadas, presentando unas medidas idénticas. Se asientan sobre una plataforma muy homogénea de la formación Alhambra, que fue nivelada. En este sondeo, además, se localizó una potente estructura de mampostería encintada que se apoyaba en los muros oeste y sur del

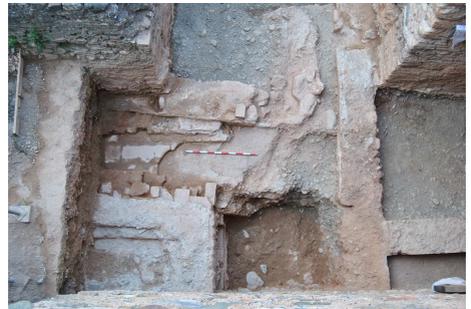
Fig. 8. Ampliación del Sondeo 1 (Teresa Koffler Urbano, 2019).

La actuación más significativa fue la excavación de cuatro sondeos arqueológicos. Tenían por objeto buscar la base de los muros y aportar información de cara a la restauración, pero los resultados pronto superaron estas expectativas. Al interior se planteó el Sondeo 1, que abarcaba la mitad oeste de la muralla, siendo ampliado bajo la plataforma artillera. Al exterior, el Sondeo 2 comprendía toda la longitud del lienzo,

Se trata de una serie de muros de tapia con unas características y medidas muy similares, todos ellos presentan una base de hiladas de mampostería, dispuestas sobre la formación Alhambra para regularizar y aislar, sobre ella se levantaba el alzado de tapia. Llevan una orientación bien norte-sur, bien este-oeste, formando estancias de planta rectangular, habiéndose documentado al menos dos, aunque no se ha podido localizar ninguna completa. Todo este complejo parece bascular en torno a una potente estructura de hormigón de cal (Sondeo 1 ampliación y Sondeo 2.C). De planta rectangular y orientación norte-sur, podría corresponder a una pileta o pequeña alberca, y conserva embutidas dos pequeñas tuberías de plomo, una en la cara norte y otra en la sur. Se levanta sobre una estructura de ladrillo y losas de barro, dispuestas formando canalizaciones y de las que se han hallado al menos tres (Sondeo 2.C), de similar factura es

un canal de losas de barro y ladrillo, con dirección y pendiente este-oeste (Sondeo 1 ampliación) documentada junto a la cara sur de esta supuesta alberca o pileta.
