Conoscenza e analisi dei materiali per la conservazione del castello di Maida in Calabria (Italia)

Knowledge and material analysis for conservation actions related to the Maida castle in Calabria (Italy)

Caterina Gattuso ^a, Anna M. Palermo ^b, Irene Barba Castagnaro ^c, Francesca M. Ruberto ^d

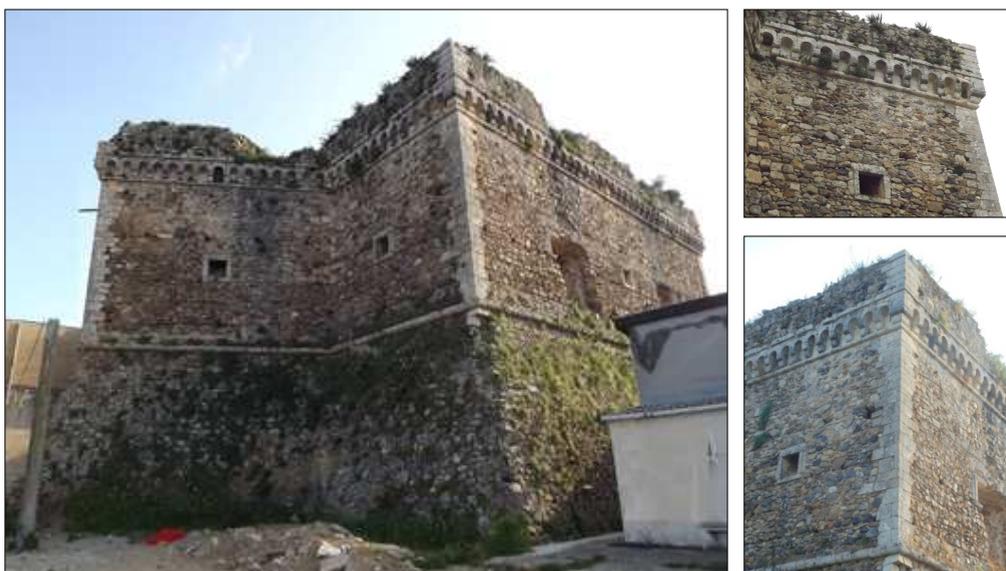
Fig. 3. Il castello e gli archetti di coronamento.

Essa è decorata in sommità da beccatelli che sorreggono una serie di archetti di coronamento al di sopra dei quali si trova il parapetto del cammino di ronda.

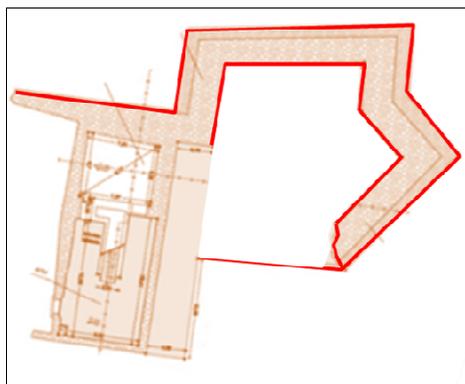
Fig. 4. Schema planimetrico della pianta.

Del castello è stata recuperata solo la parte che ospitava in origine il carcere alla quale si può accedere solo dall'unico portone d'ingresso rimasto dei quattro originari. Questo porta ad un cortile scoperto chiuso, cinto da quattro mura alla cui sinistra si trova una scala in ardesia con accanto un'apertura che conduce alla prigione.

Delle quattro torri originarie, posizionate agli angoli della pianta di forma quadrangolare del castello, è ancora visibile solo quella orientale nonostante sia in parte nascosta da costruzioni moderne.

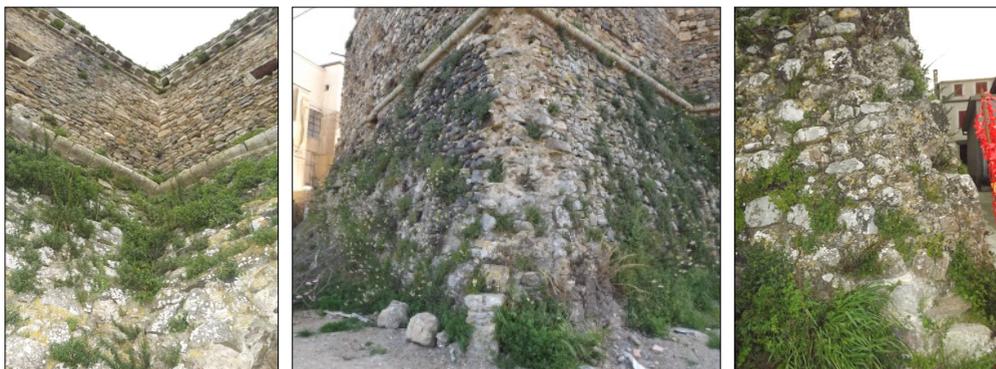
Fig. 5. Il degrado biologico delle superfici delle murature.

Le superfici murarie, in particolare quelle esterne e nello specifico quelle del primo livello, sono in gran parte ricoperte da vegetazione infestante il cui sviluppo è facilitato dalla superficie inclinata della scarpata e dalla presenza di uno strato di muratura degradata che favoriscono il ristagno di umidità determinando le condizioni idonee per l'attecchimento.

L'azione delle radici nell'insinuarsi negli interspazi della compagine muraria soprattutto in quella disgregata contribuisce ad accelerare il degrado in atto (Gattuso, *et al.*, 2012).

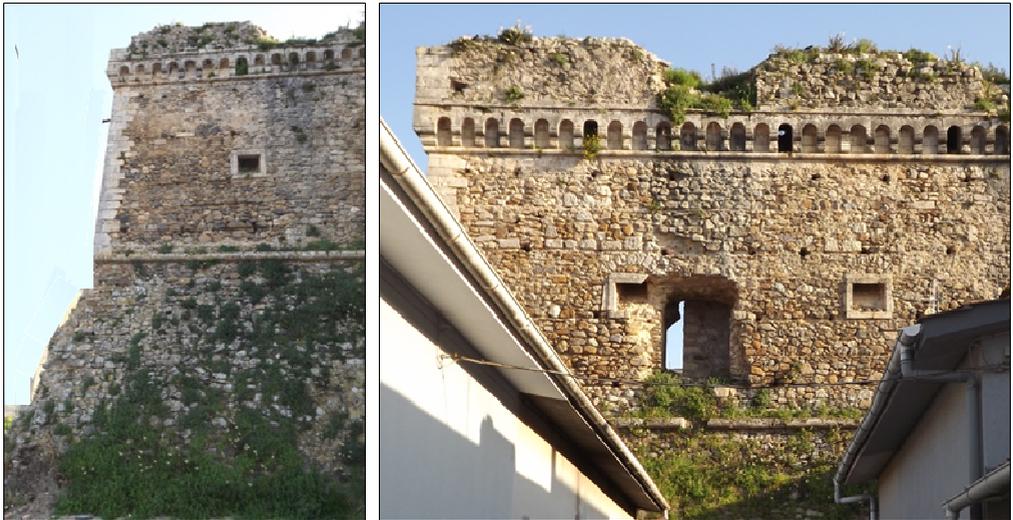
Fig. 6. Il degrado delle murature.

Un avanzato stato di degrado si nota soprattutto in corrispondenza di molte aree caratterizzate da fenomeni di erosione e di decoesione che hanno facilitato il distacco di loro porzioni (malta e rocce) anche di consistenti dimensioni nonché la loro disgregazione.

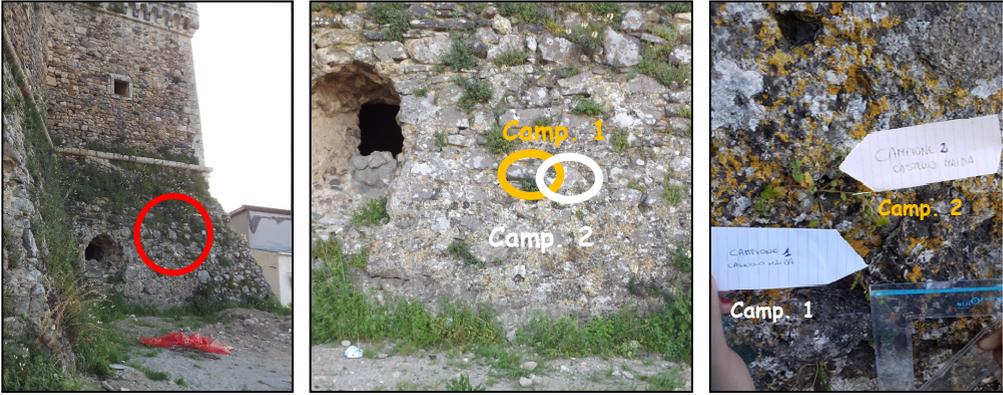
Fig. 7. L'area campionata e i punti di prelievo.

La superficie muraria della torre, come rilevato e documentato anche attraverso un apposito dossier fotografico, è caratterizzata da un degrado biologico molto vistoso soprattutto in corrispondenza della zona d'angolo della parete est dove è maggiore la presenza di umidità, di polveri e di minuti frammenti prodotti dalla decoesione dei materiali.

A tal fine è stato predisposto e definito un apposito programma da seguire per attuare uno specifico piano di campionamento. Sono stati quindi effettuati dei sopralluoghi durante i quali in relazione alla situazione riscontrata mediante osservazioni dirette, sono stati selezionati e prelevati dei campioni utilizzando tamponi e bisturi sterili.

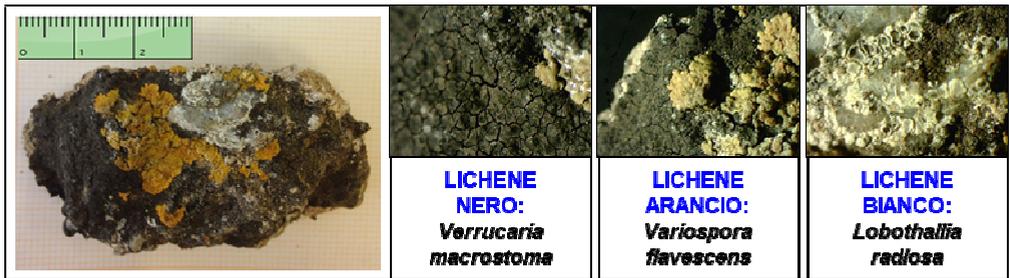
Fig. 9. Il campione di lichene e le immagini al microscopio.

Le osservazioni al microscopio effettuate a 3 diversi ingrandimenti: 3x, 6x, 12x, hanno consentito di riconoscerne l'appartenenza:

- il nero alla specie *Verrucaria macrostoma*;
- il giallo alla specie *Variospora quarantia*;
- il bianco alla specie *Lobothallia radiosa*.

Il primo campione esaminato è costituito da un frammento avente la superficie ricoperta dalle specie di licheni riconosciuti come quelli maggiormente diffusi su tutte le facciate della torre e cioè quelli neri, gialli e bianchi.

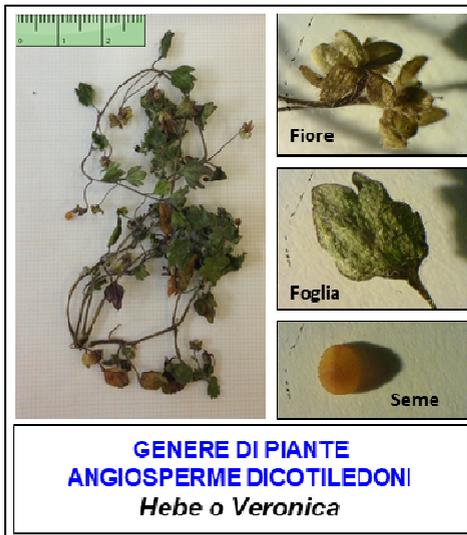
Fig. 10. Il campione di pianta erbacea e le immagini al microscopio.

Sul campione con le piante erbacee, formato da foglia, fiore e seme, sono state fatte delle analisi ai diversi ingrandimenti: 6x e 9x, che hanno premesso individuare la specie di appartenenza dal nome scientifico "Veronica" i cui fiori vengono chiamati comunemente "Occhi della Madonna" genere di piante appartenenti alle Angiosperme, facente parte della grande categoria delle Spermatofite.

Sul secondo sono state individuate delle aree con piante erbacee diffuse in maniera rilevante soprattutto a ridosso del piano di calpestio ma, anche seppur in minor misura, nelle aree degradate che si sono formate al di sopra del coronamento nei beccatelli realizzati in pietra.
