# **MUROS INTRAMUROS**

## **El ladrillo en las fábricas del centro histórico de Valencia. Análisis cronotipológico y propuesta de conservación**

Tesis Doctoral

Autora: Valentina Cristini

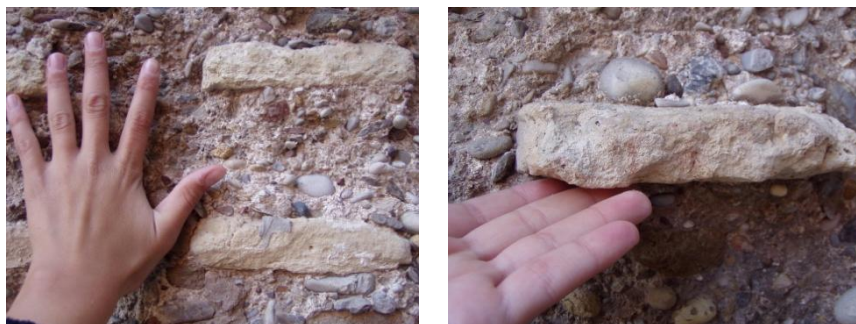
FIG. 77 Tapia valenciana. Detalles de refuerzo con ladrillos en la muralla cristiana de la ciudad de Valencia (Cb65) (CRISTINI)

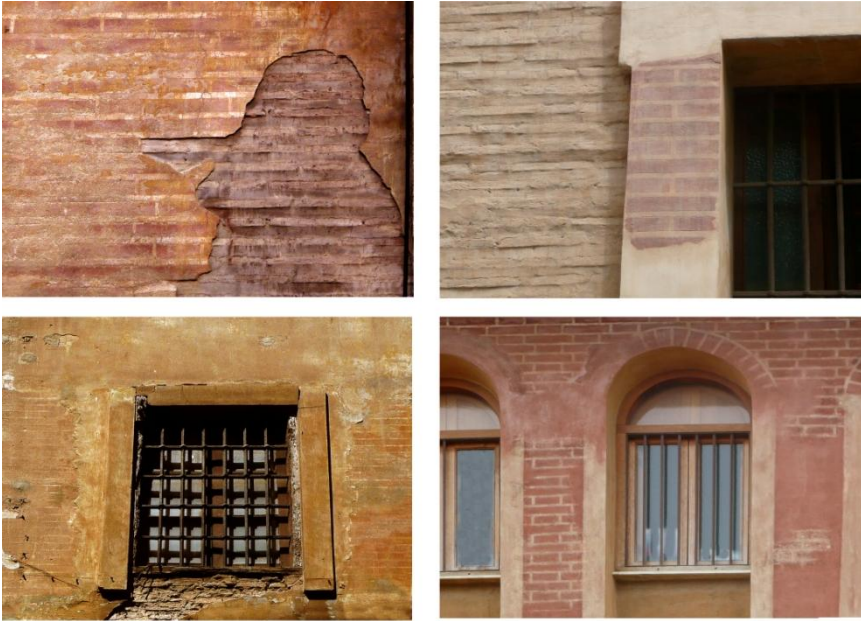
FIG. 101 Acabados con ladrillos fingidos en edificios de la I P.za de la Cruz (Ce101), C/Gutenberg (Cf42) en Valencia (CRISTINI)

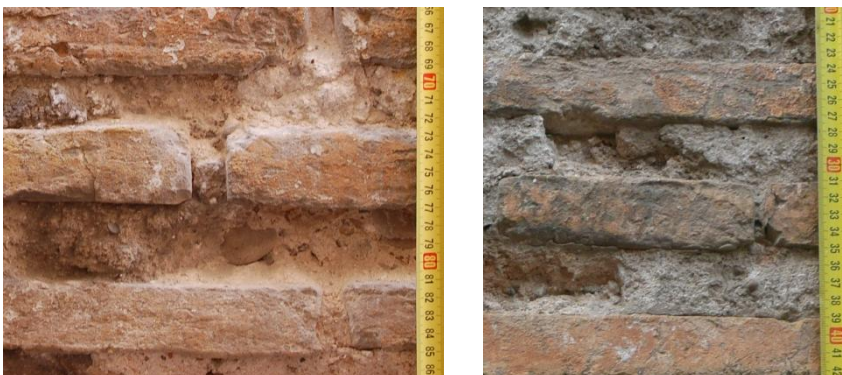
Se trata de una patología principalmente física que afecta a los ladrillos sin comprometer sus prestaciones estructurales, pero sí, alterando el rol de los elementos puestos en obra. Se reconoce más como una micro discontinuidad del material más que como un defecto estructural.

Está causado por el empleo de materiales inoportunos que constituyen la mezcla de la materia prima, o por un posible proceso de cocción inadecuado o alterado.

FIG. 107 Detalles de micro fisuración en ladrillos, fichas Ma91 y Cg01/b (CRISTINI)

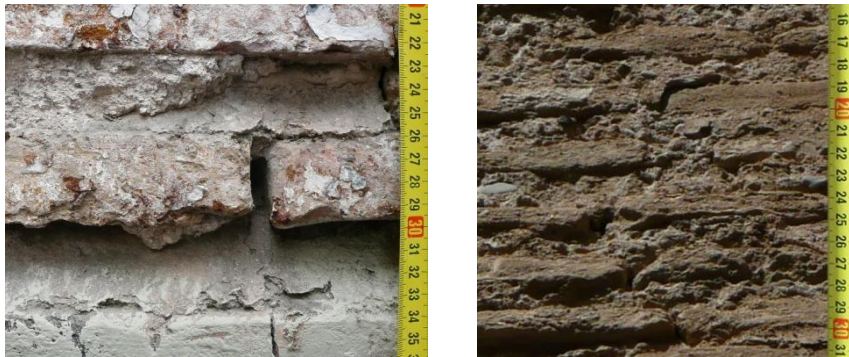
Se trata de una patología físico-química que se detecta como episodio de vulnerabilidad en la superficie y, en casos más graves, en el núcleo del ladrillo. En los casos analizados, esta discontinuidad se marca como un proceso de pulverización de los elementos constructivos, acompañado por una pérdida de cristales de arcilla y alteración de los mismos. La exposición a las aguas meteóricas o los excrementos de aves aparecen entre los principales factores a considerar. También el empleo de técnicas incompatibles con las fábricas históricas analizadas (acabado no traspirantes, o resinas o empleo indiscriminado de mortero de cemento, etc.) favorece este fenómeno.

FIG. 108 Detalles de disgregación en ladrillos, fichas Ca55 y Cf23 (CRISTINI)

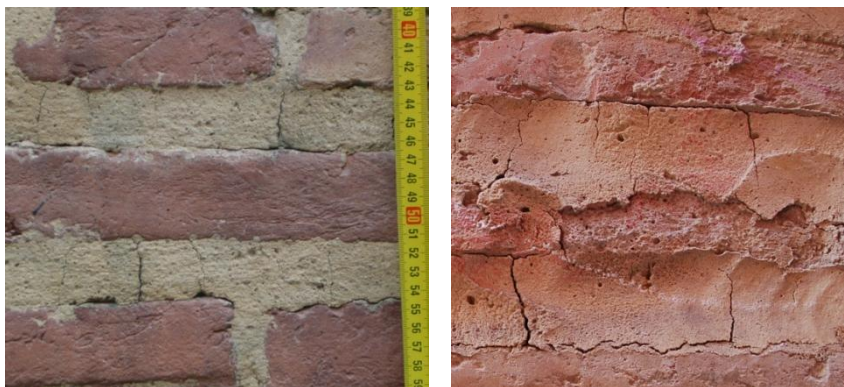
Se trata de una patología principalmente física que afecta al mortero sin comprometer sus prestaciones estructurales pero sí alterando su correcta puesta en obra. Se reconoce más como una micro discontinuidad del material que por un defecto estructural, y es que este problema está causado por retracciones en fase de puesta en obra así como por incompatibilidades, detectadas en los casos de estudio, entre morteros de reparación, rejuntados y morteros históricos (diferente elasticidad y rigidez de los materiales empelados).

FIG. 111 Detalles de micro fisuración de las juntas, fichas Ce71 y Me52 (CRISTINI)

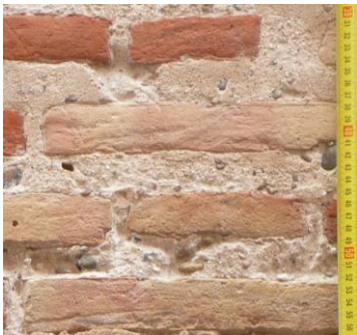
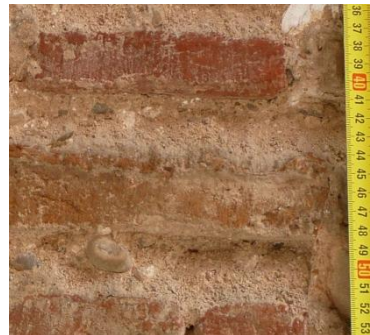
FIG. 112 Detalles de disgregación de las juntas, fichas Cg02 y Xc94 (CRISTINI)

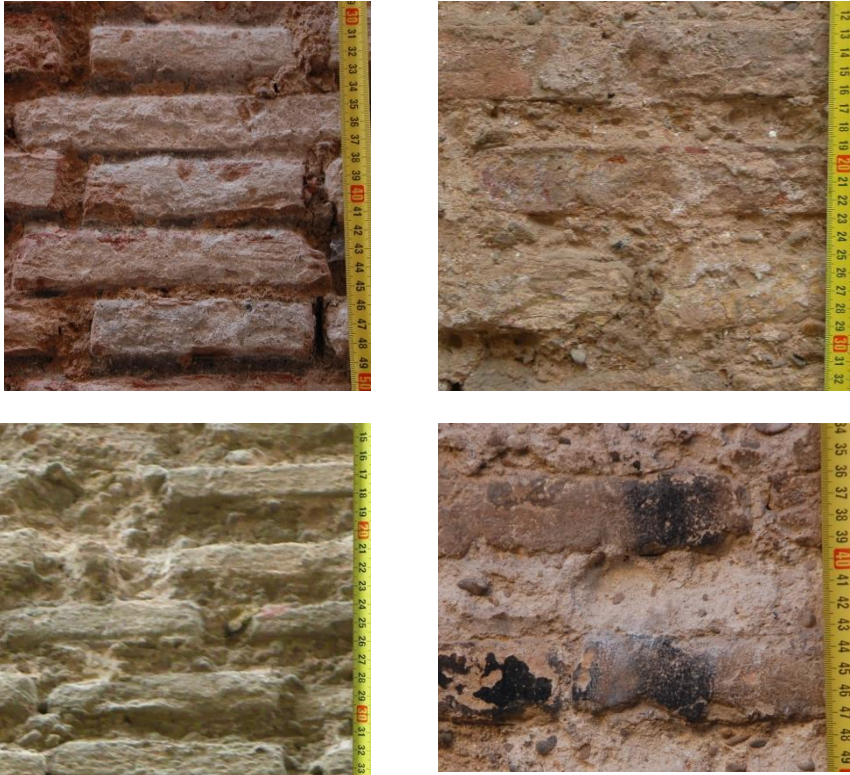
técnicas incompatibles con las fábricas históricas (acabado no traspirantes o empleo indiscriminado de mortero de cemento, etc.) favorece este fenómeno.

FIG. 113 Detalles de pulverización de las juntas, fichas Ma84, Xc78;; abajo Ca15, Ma92(CRISTINI)

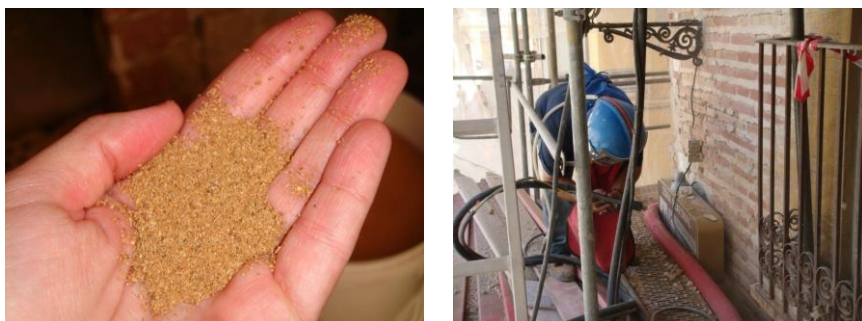
FIG. 118 Detalle de limpieza con método mecánico, proyección abrasiva en seco con cascaras de almendras en las viviendas de C/Roger de Flor nº39, Valencia (VEGAS-MILETO)

En fachadas históricas existen muchos especialistas que, en cualquier caso, desaconsejan, en general, este procedimiento, por la posibilidad de formar una rugosidad sobre la superficie limpia que predispone al material un deterioro acelerado. Existen unos cuantos problemas que se pueden generar por un uso inadecuado de los sistemas mecánicos, entre estos<sup>11</sup>:

- A) Riesgo de abrasión de partes más delicadas y/o ornamentales
- B) Riesgo de exponer la parte interior de los ladrillos a los agentes atmosféricos y a un probable acelerado deterioro
- C) Riesgo de formar picaduras, bien de los ladrillos bien de las juntas
- D) Riesgo de abrir vías de agua, en las fábricas
- E) Por estas razones en los procedimientos hay unas cuantas variantes, para limitar los problemas, sobre expuestos

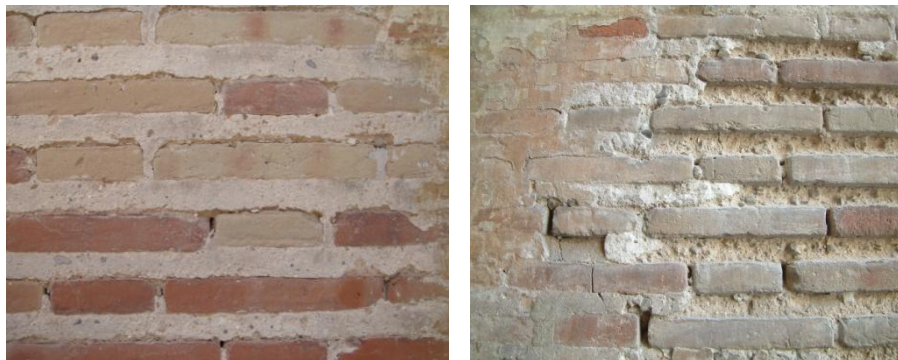
FIG. 120 Detalle de limpieza, zonas con excesiva proyección mecánica, viviendas de C/Roger de Flor nº39, Valencia (CRISTINI)

En general existen unas series de recomendaciones que se deberían llevar a cabo para evitar problemas de deterioro y aceleración de la degradación de las fábricas de ladrillos macizos que se tratan<sup>13</sup>.

- A) Ensayar unas zonas acotadas antes de intervenir sobre grandes superficies
- B) Proteger las superficies adyacentes a las que se tratan con cintas
- C) Evitar incidir sobre las llagas de mortero, y procurar limpiar sólo la superficie de los ladrillos

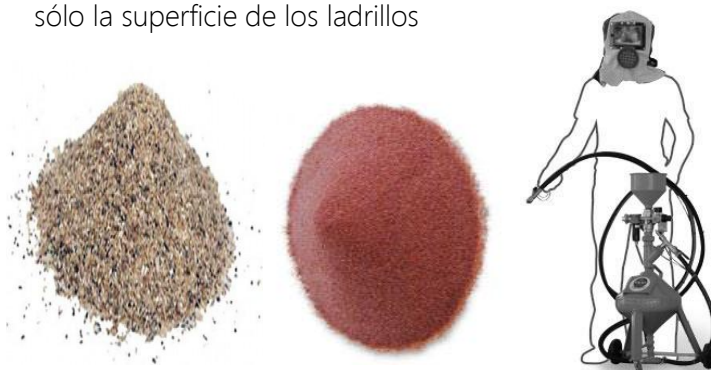
FIG. 121 Diferentes tipos de arenas para micro-arenado y aparato para la proyección (SABIX)

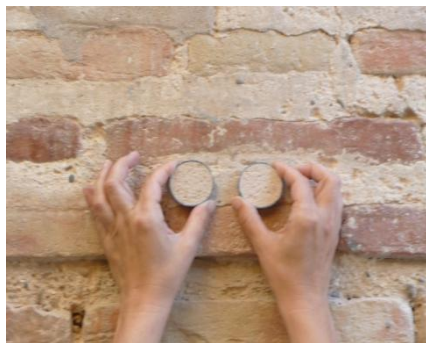
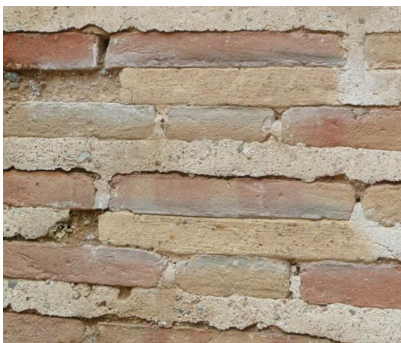
FIG. 129 Pruebas de entonado de morteros, viviendas C/Roger de Flor nº39, Valencia (CRISTINI)

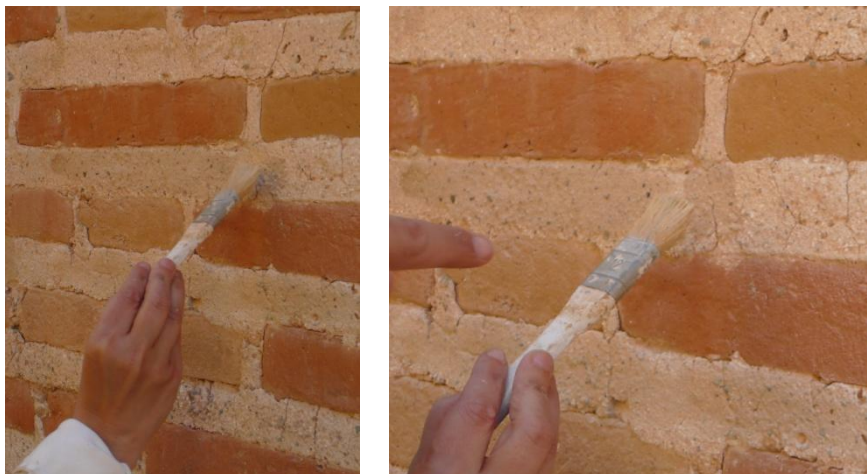
FIG. 131 Consolidación con agua de cal de micro fisuras, viviendas de C/Roger de Flor nº39, Valencia (CRISTINI)

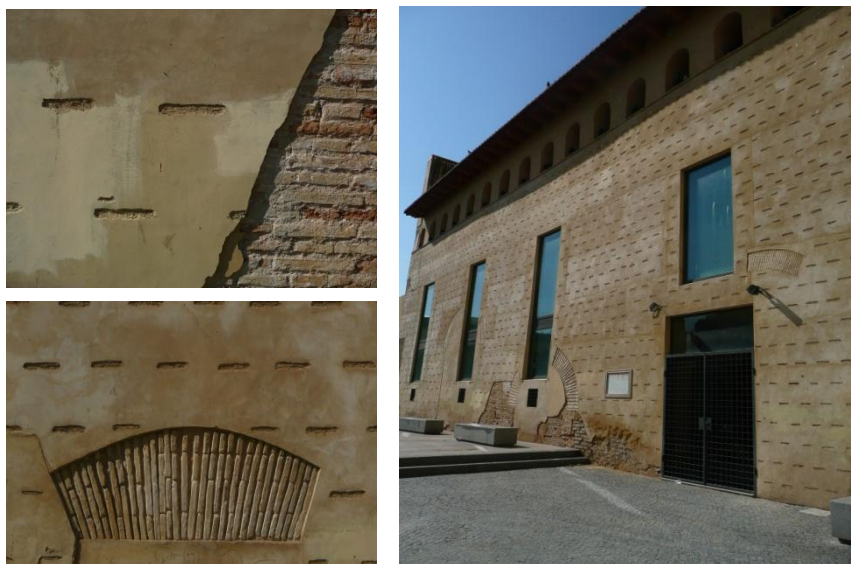
FIG. 138 Simulación de tapia valenciana, Gremio de Carpinteros, Valencia, ficha Va34 (CRISTINI)

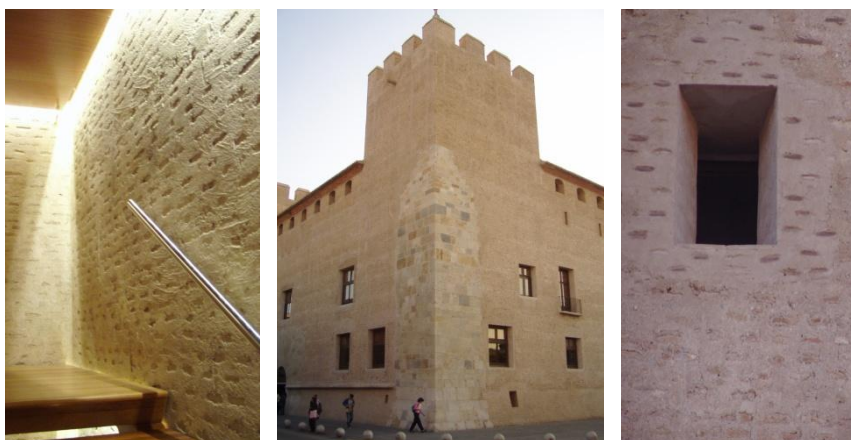
FIG. 140 Tapia valenciana restaurada, Castillo de Alaquàs, Valencia (CRISTINI)

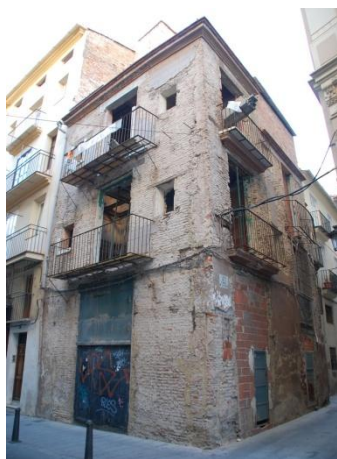
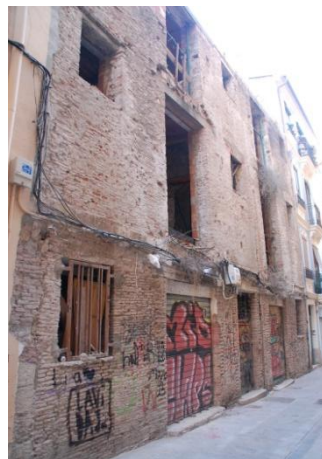
FIG. 143 Efecto "scraping", muy común en edificios de viviendas sin alto grado de protección. Edificio en la C/Avellanas nº5, ficha Xe 14 y viviendas C/Belén nº7, ficha Ma48 (CRISTINI)

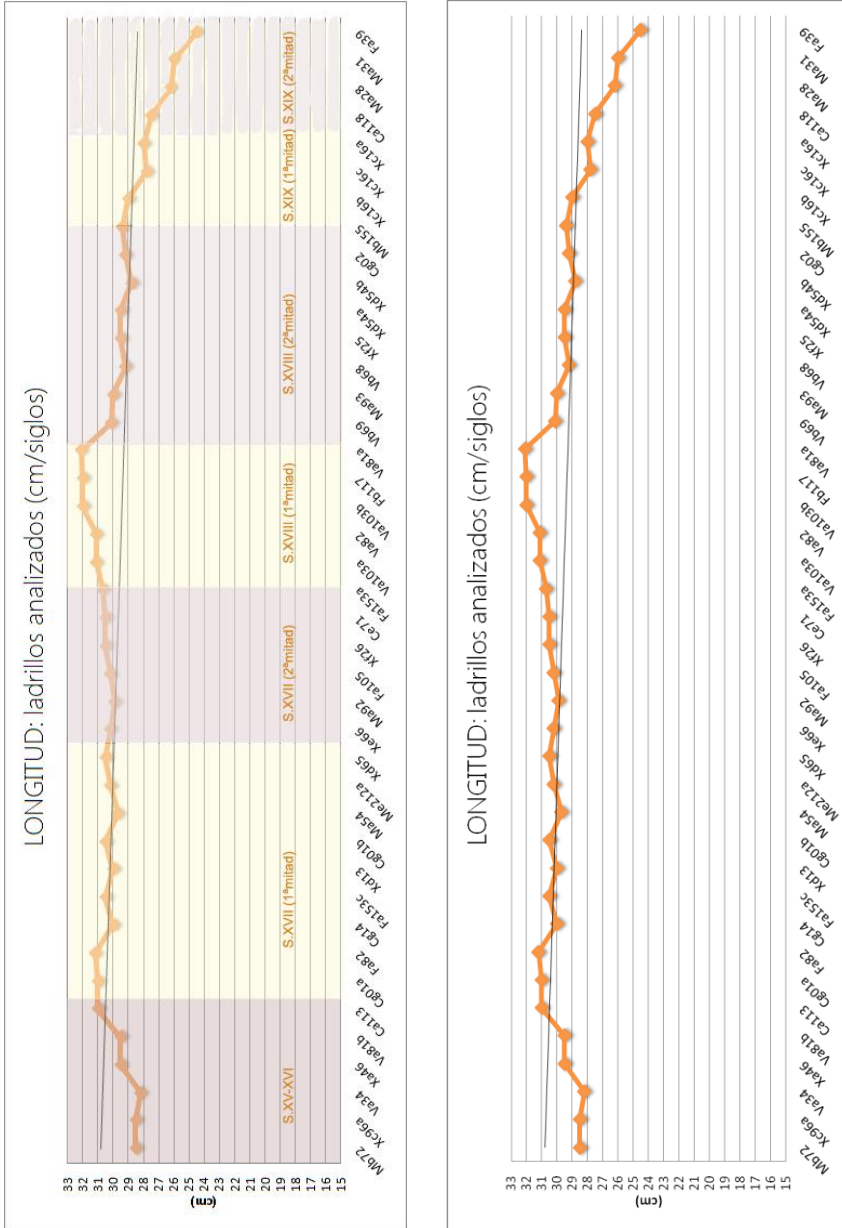
FIG. 146 Curva mensicronológica relativa a la longitud de ladrillos analizados (CRISTINI)

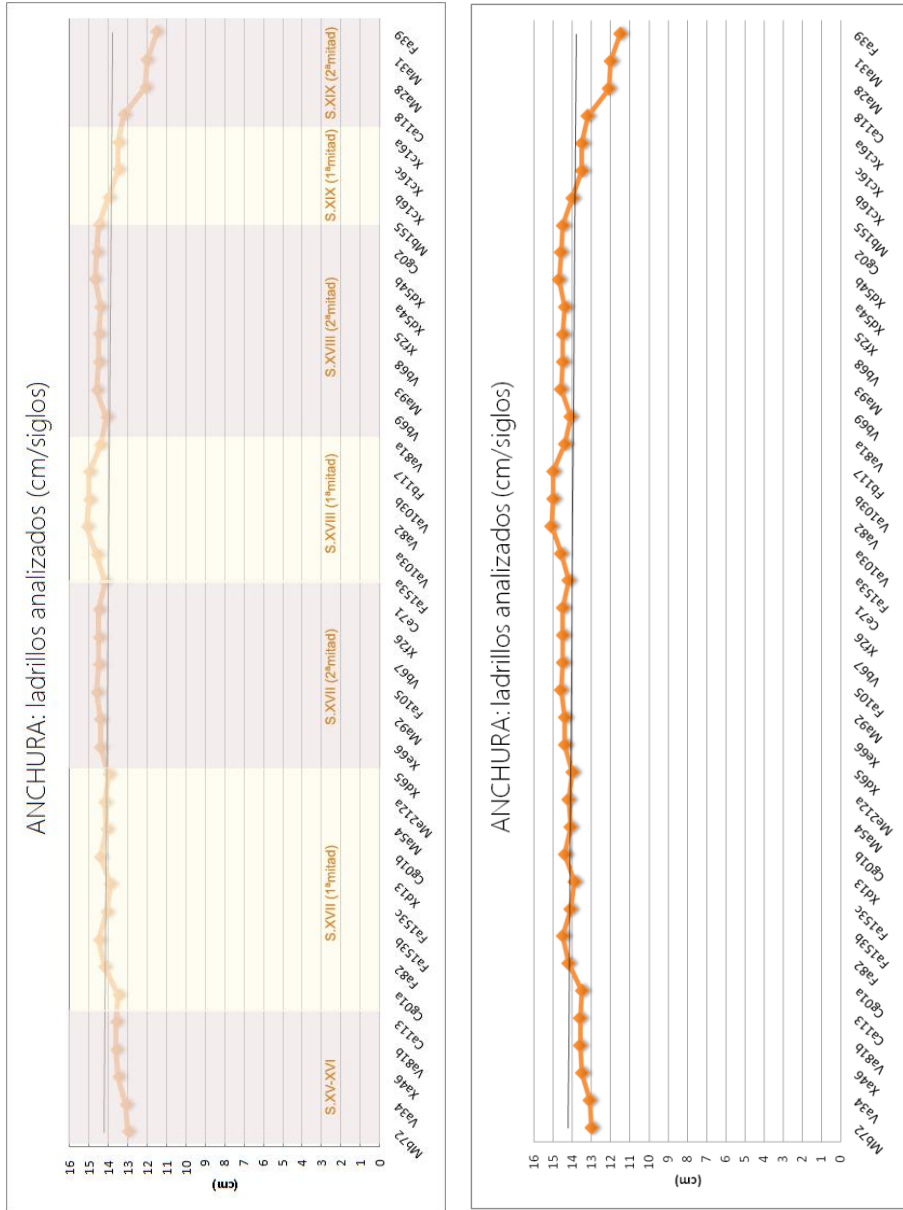
FIG. 147 Curva mensiocronológica relativa a la anchura de ladrillos analizados (CRISTINI)

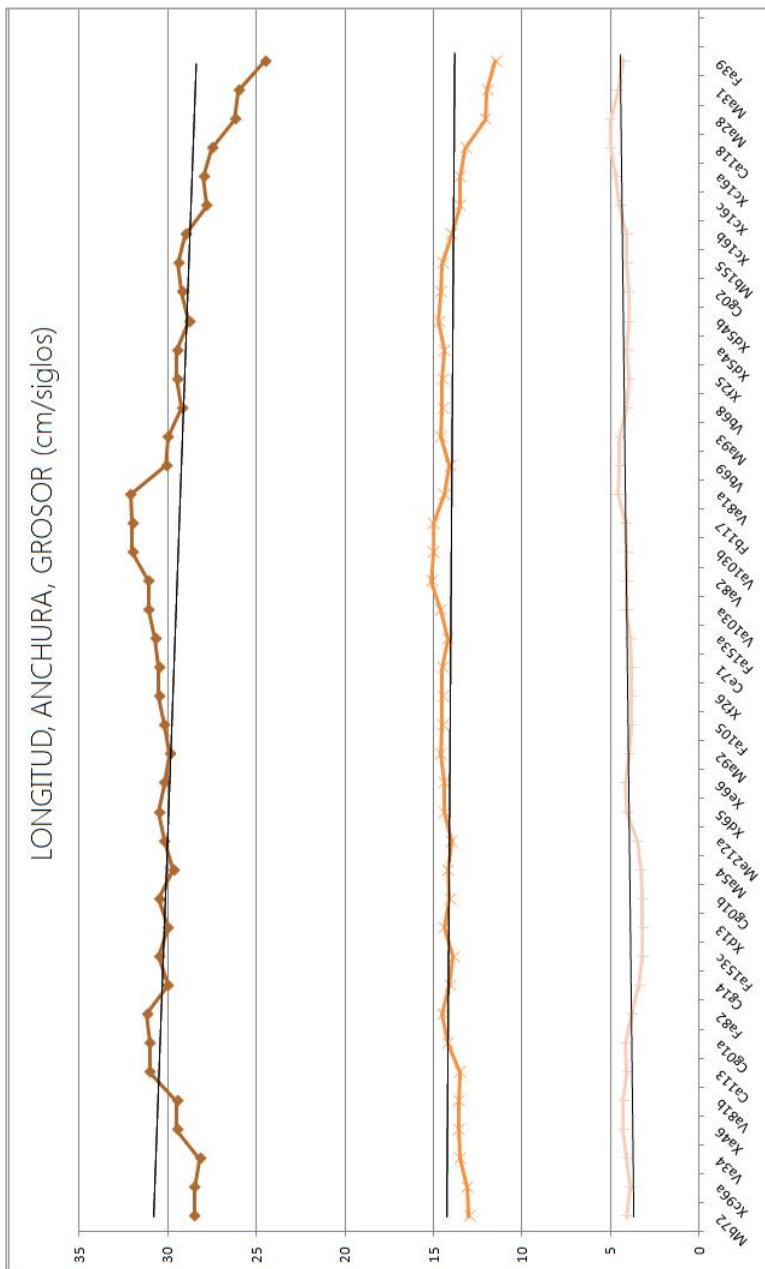
FIG. 150 Curva mensiocronológica (resumen) de los ladrillos analizados (CRISTINI)

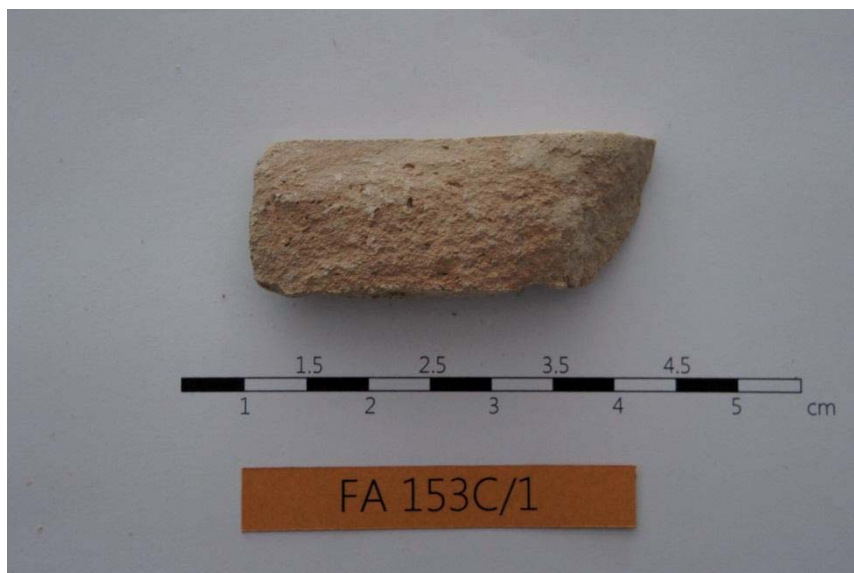
FIG. 25 Clasificación muestra FA 153C/1 (CRISTINI)

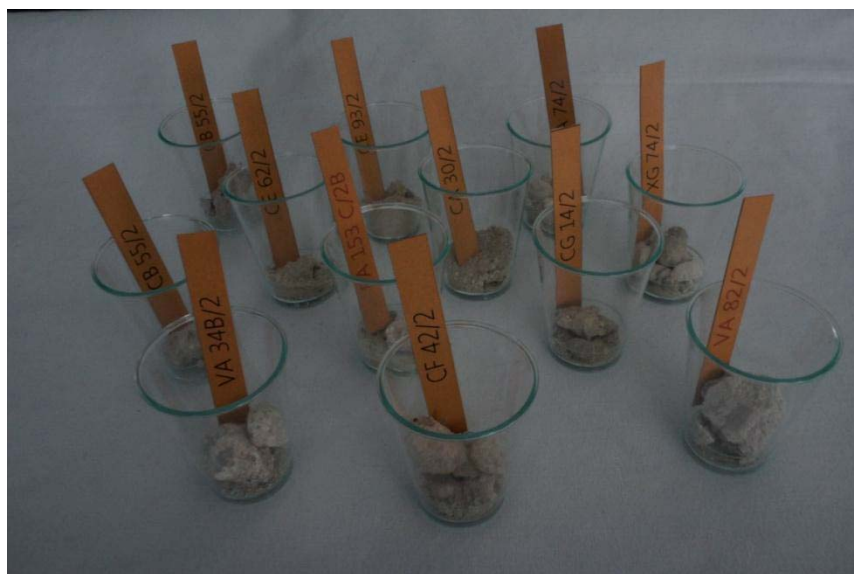
FIG. 82 Clasificación muestras de morteros claros Ca30/2, Cb55/2, Ce62/2, Ce93/2, Cf42/2, Cg14/2, Fa153c/2b, Xa74/2, Xg74/2, Va34b/2, Va82/2 (CRISTINI)
