ESTUDIO TÉCNICO Y PROPUESTA DE CONSERVACIÓN DE UNA PINTURA MURAL AL EXTERIOR REALIZADA POR FRANCISCO BARÓ BORI EN PATERNA (VALENCIA).

Presentado por Sol Domínguez Imoberdorff
Tutora: M^a Julia Osca Pons

Facultat de Belles Arts de Sant Carles
Grado en Conservación y Restauración de Bienes Culturales
Curso 2019-2020

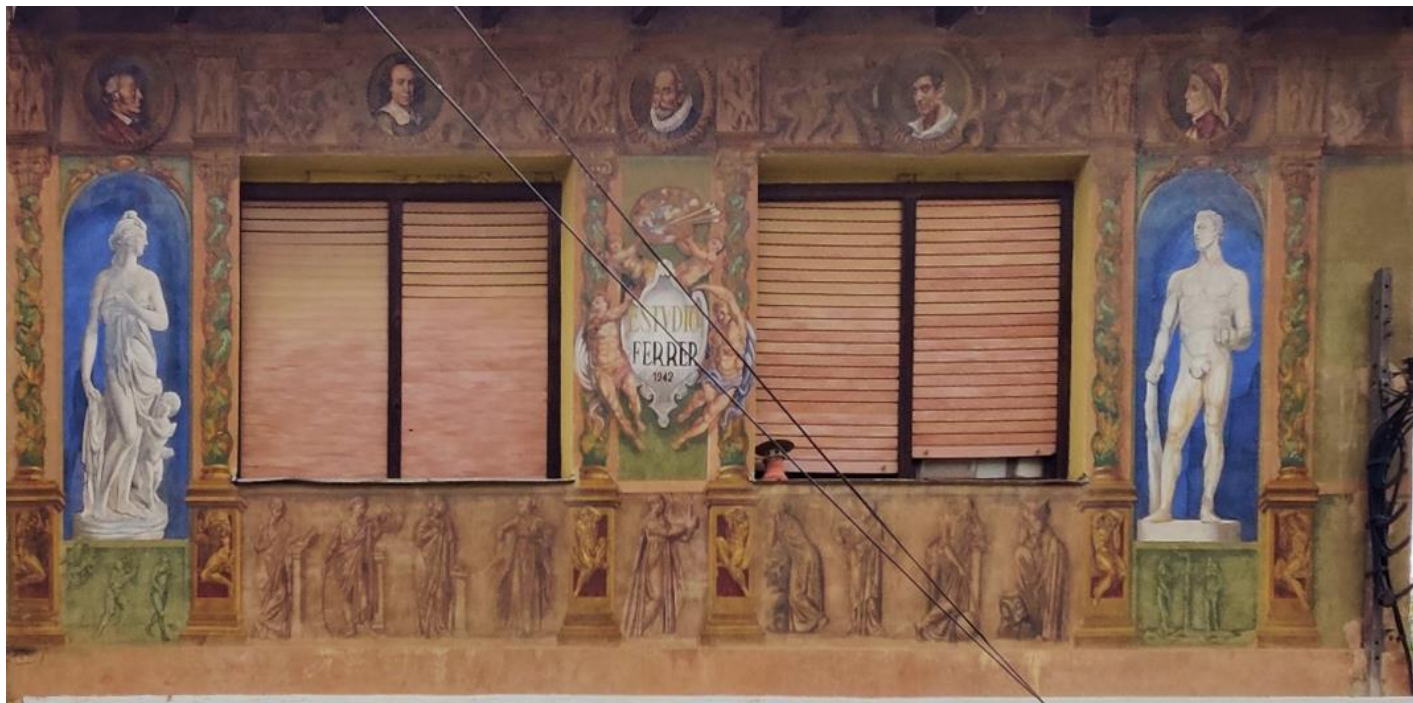
Fig. 2: Pintura mural de Francisco Baró Bori. C/ Carmen Roca, nº 7, Paterna (Valencia).

La pintura mural tiene unas dimensiones de 3,80 m de alto por 7,27 m de ancho y ocupa únicamente la superficie de la fachada de la segunda planta. La composición pictórica se adapta perfectamente a la arquitectura y vanos de la vivienda.

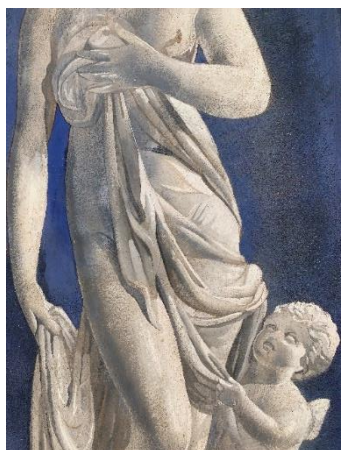
Fig. 6: Detalle de los ropajes de la figura femenina central.

contornos y donde solo se ha utilizado un tono monocromo para la realización de las encarnaduras y tejidos. A los tejidos se le daba gran importancia, sobre todo a los de las figuras principales, como en este caso donde se puede ver un minucioso trabajo en los ropajes de la figura femenina centrales (Fig. 6) y también las que sujetan el escudo de la casa.

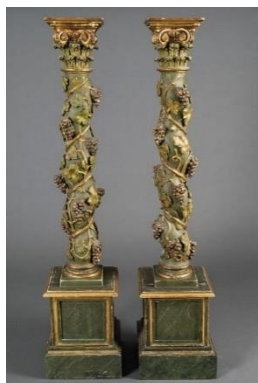
Fig. 23: Columnas salomónicas verdes con motivos vegetales, s. XVIII.

El estilo de columna que encontramos en esta pintura mural se trata de columnas salomónicas. Son un elemento arquitectónico muy utilizado en la época del Barroco, aunque su existencia es de la época romana. Lo que la caracteriza es que está trabajada de manera helicoidal con un decorado de una temática vegetal.²

Las cuatro columnas son verdes y doradas y tienen la misma decoración, aparte de temática vegetal, como pueden ser las hojas de acanto, utilizadas para añadir elegancia al capitel y las flores que rodean de arriba abajo toda la columna. Aparecen uvas e igualmente aparecen figuras de pájaros por todo el

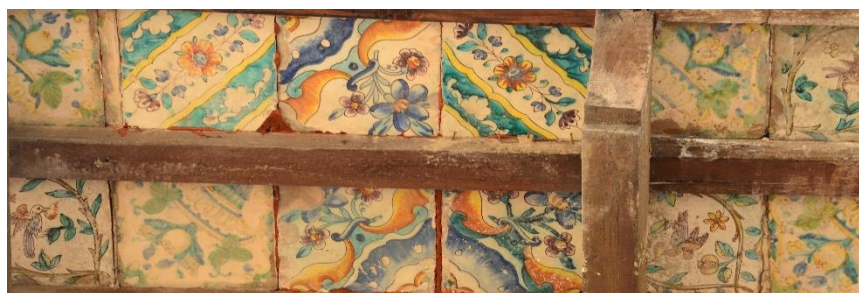
En el voladizo del tejado en la parte interna vista desde abajo, se encuentran unos azulejos valencianos del s.XVII y s.XVIII de estilo barroco de temática vegetal, muy coloridos, llenos de flores y de hojas. Este tipo de cerámica es frecuente en los balcones de las casas de la época y se llama *sotabalcons*.

Fig. 32: Azulejos en el alero del tejado a modo “sotabalcons”.

En la imagen de la Figura 32 se puede observar un pájaro portador de una cesta con flores, muy similar a la Figura 33, salvo que en este caso parece que sea una regadera.

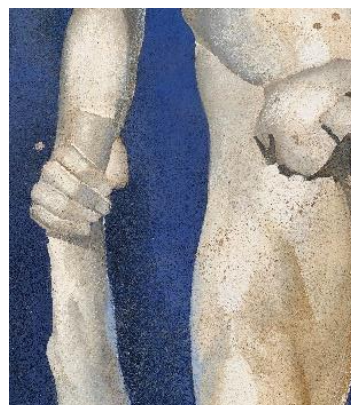
Fig. 42: Zona de extracción del pigmento azul.

El pigmento de color azul es muy difícil de conseguir, ya que se trataba de un pigmento caro y a pesar del tiempo sigue mostrándose bastante vibrante. Podría tratarse de azul cobalto, un pigmento artificial, que es estable a la cal y se ha utilizado desde la Edad Media, aunque actualmente ya no se emplea tanto. O podría tratarse de una combinación de pigmentos azules, debido a que el color azul ultramar no era tan económico. Usar como base el esmalte azul y encima veladuras de azul ultramar una vez el fresco haya fraguado, como recomienda Pacheco. Además, en la obra se puede apreciar cambios de color en el fondo de las figuras escultóricas, podría ser debido a la falta de material. Ya que como hemos mencionado era un color caro. Si hubiera sido un pigmento azul más barato el color no seguiría siendo tan intenso, podría haber cambiado de tonalidad cromática o incluso ennegrecerse.⁴

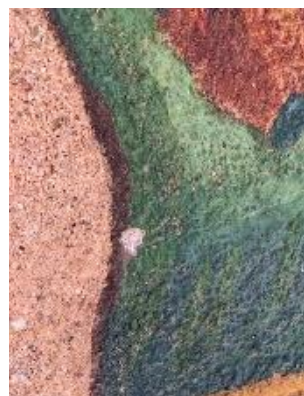
Fig. 43: Zona de extracción del pigmento verde.

El siguiente pigmento es el verde y abarca gran parte de la obra. Podría tratarse de una tierra verde (Verde de Verona) ya que es apto para la utilización de la técnica al fresco, aunque era algo transparente. El cual podría haber sido utilizado tanto en las escenas de Adán y Eva como en el fondo de los retratos, en donde se encuentran las figuras escultóricas y en la zona derecha de la obra. Aunque sea verde se llega a apreciar, sobre todo en las zonas donde ha sufrido abrasión la pintura, que es bastante transparente.

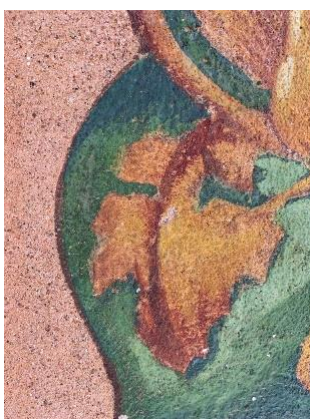
Fig. 44: Zona de extracción del pigmento ocre claro.

Las partes marrones y ocres, posiblemente han sido realizadas con pigmentos a base de tierras y óxido de hierro, como el ocre amarillo oscuro” compatible con la técnica al fresco. Aunque es transparente, posiblemente se haya utilizado en combinación con otro pigmento algo más oscuro para aportar profundidad, como puede ser el amarillo de Marte, igualmente transparente.⁶

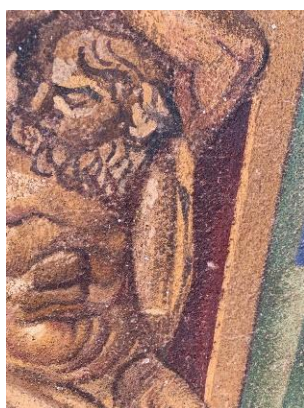
Fig. 46: Zona de extracción del pigmento rojo.

Por último, se tomó una muestra del color rojo, pudiéndose tratar del pigmento “Caput Mortuum” ya que tiene una tonalidad muy similar al pigmento que se encuentra en el fresco. También es compatible con esta técnica y tiene una gran opacidad, concordando con las características del pigmento utilizado en la obra de Francisco Baró.⁷

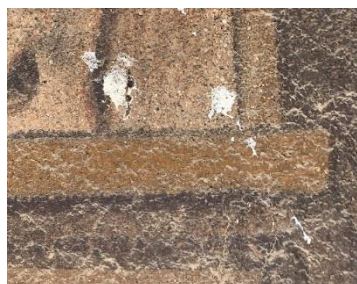
Fig. 49: Excremento de aves en la pintura.

Seguidamente nos encontramos daños provocados por un agente externo, como son las deposiciones de pequeños animales o insectos en forma de depósitos orgánicos (Fig. 49). Algunos excrementos de aves, como las palomas, aportan oxalatos y corroen diversos materiales además de ensuciar notablemente la superficie pictórica.

Afortunadamente, la pintura está protegida por el tejado, el cual evita el contacto directo de la obra con la lluvia e incluso la protege de ser manchada de los excrementos de los pájaros.⁹

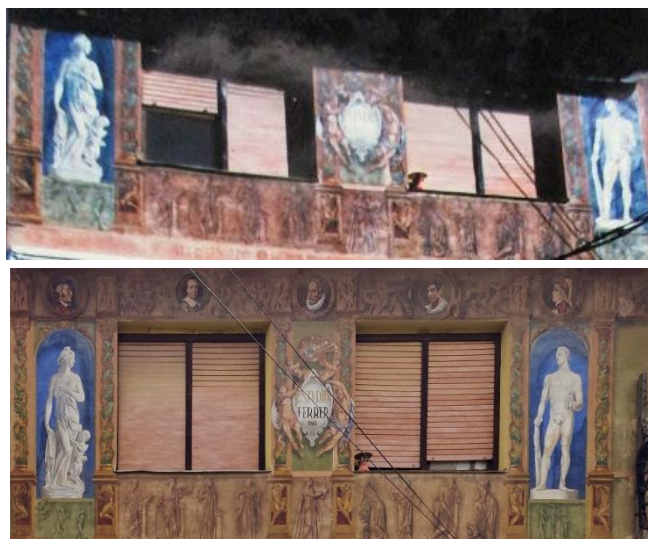
Fig. 50: (a-b) Pintura mural. a) Foto antigua tomada por Francisco Martínez Navarro; b) Foto del estado actual.

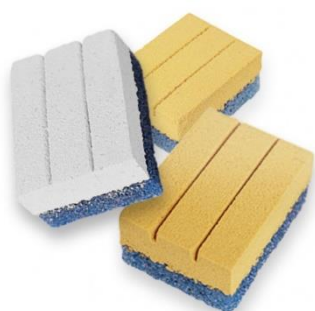
Fig. 52: Gomas de caucho vulcanizado.

Los borradores de caucho vulcanizado (Wishab®) (Fig. 52), están compuestos por un lado de color blanco o naranja y otro lado con una espuma rígida de color azul, bastante abrasiva, que sirve para limpiar la propia goma. El hecho de que sea rígida permite ejercer algo más de presión sobre la pintura logrando que se adapte a la superficie sin generar demasiado residuo.
