# TRABAJO DE FIN DE GRADO

Estudio para el acondicionamiento y mejora del trazado  
de la carretera CV-35 entre los municipios de Titaguas  
(Valencia) y Aras de los Olmos (Valencia)

## DOCUMENTO Nº1: MEMORIA

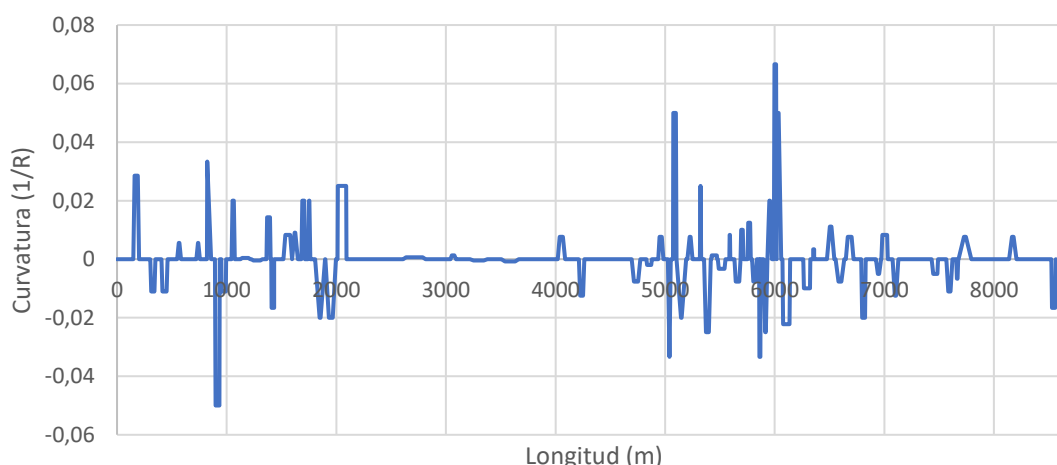
En este apartado se muestra el resultado del diagrama de curvaturas actual que presenta el tramo de la carretera CV-35 que se está analizando para la realización de este informe.

Figura 5: Diagrama de Curvaturas CV-35 entre las poblaciones de Titaguas y Aras de los Olmos (Fuente: Elaboración propia).

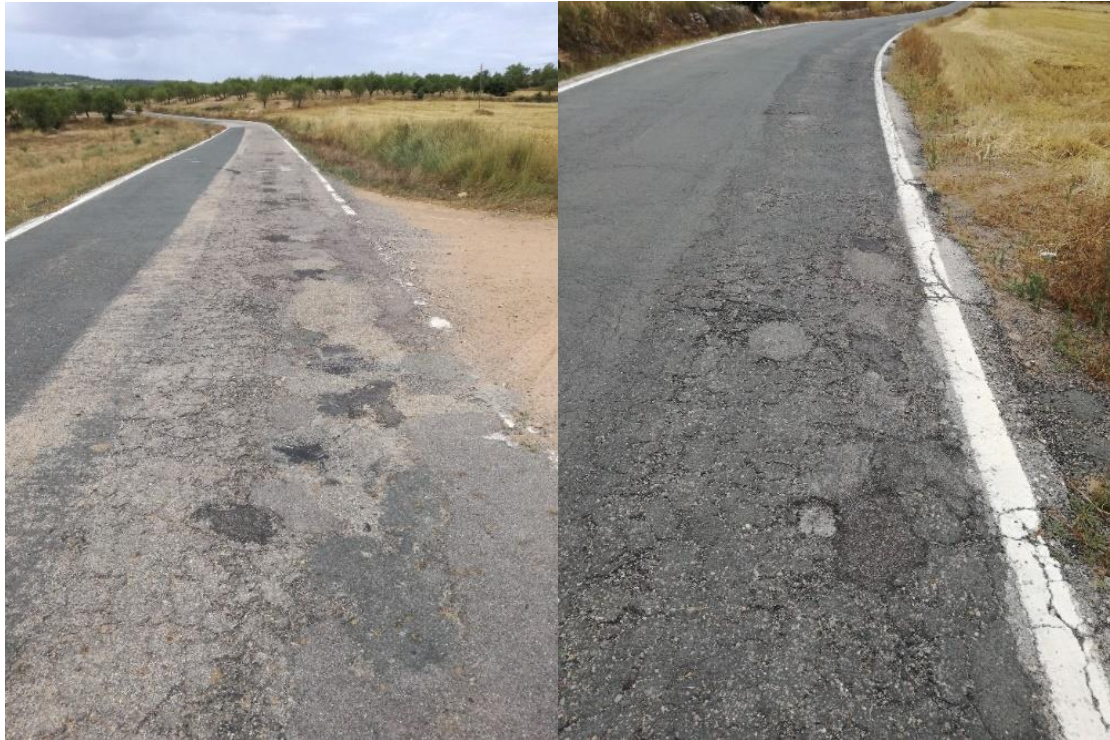
A partir de los datos obtenidos por la inspección visual realizada, se determina que el firme presenta diversas deficiencias en gran parte de la totalidad del tramo, como baches de grandes dimensiones a causa de roturas de la capa de rodadura, grandes superficies de pavimento fisuradas con la patología conocida como "piel de cocodrilo" producida por la fatiga de la mezcla bituminosa debida al uso y envejecimiento del firme, agrietamientos longitudinales definidos por deformaciones permanentes de la explanada así como diferentes resaltos en los bordes de la calzada producidos por levantamientos del firme a causa de las raíces de árboles de grandes dimensiones. En la Figura 7 pueden observarse algunos de estos desperfectos.

Figura 7: Desperfectos del firme en el tramo de la carretera CV-35 sobre el PK 7+400 (Fuente: Elaboración propia)

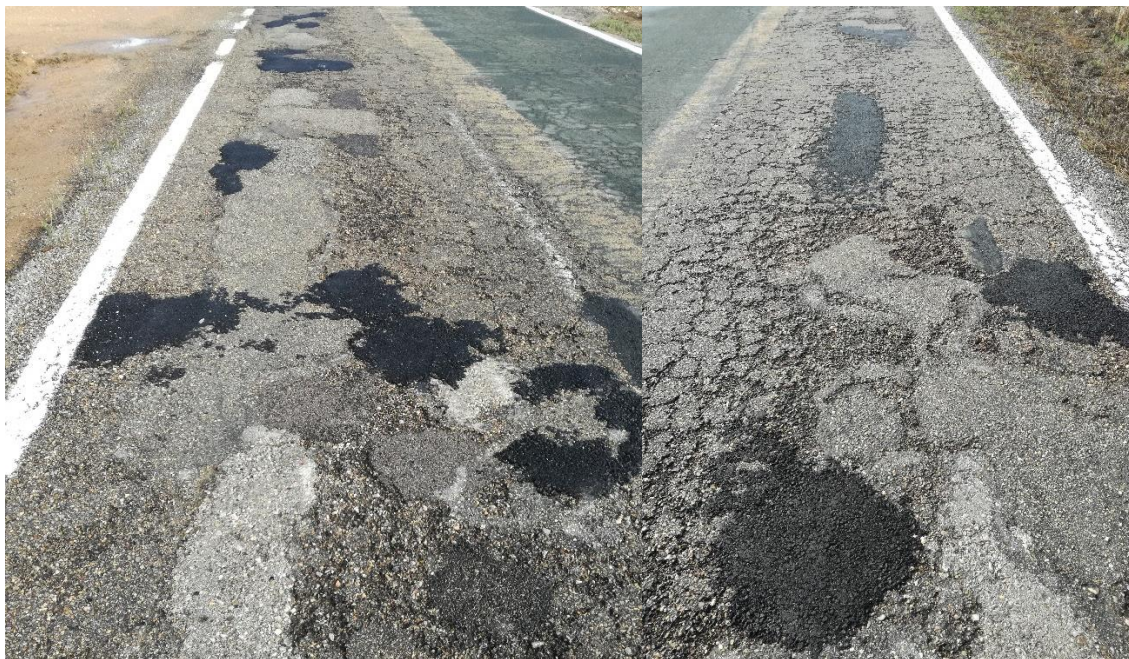
Además, tal y como se observa en la Figura 8, existen zonas donde el firme ha sido rehabilitado mediante parcheados de grandes baches y sellado de juntas producidas por el agrietamiento del firme para evitar la progresión de las patologías mencionadas anteriormente.

Figura 8: Reparación del firme mediante parcheado sobre el PK 6+700 del tramo. (Fuente: Elaboración propia)

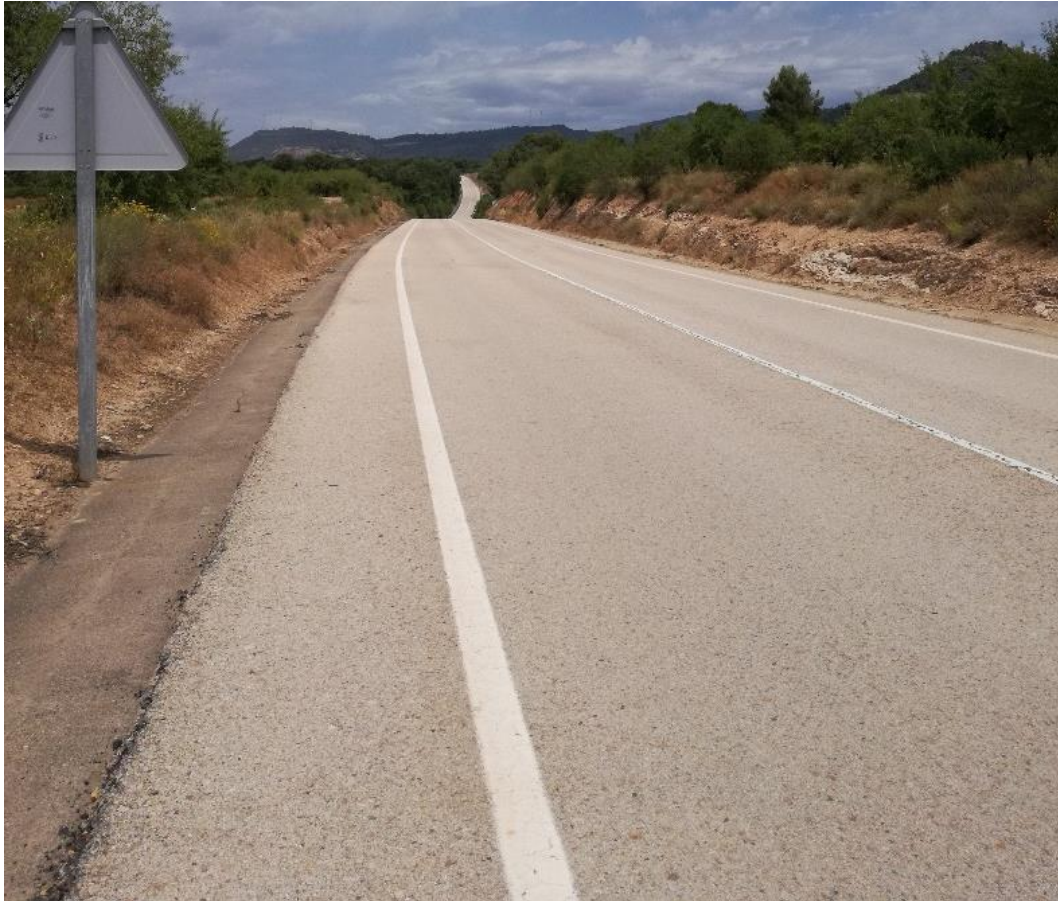
En la Figura 9 se observa el subtramo del tramo de carretera objeto de este estudio, comprendido entre los P.K. 2+600 y 3+600, el cual se considera un tramo de reciente construcción donde el firme dispone de unas características óptimas para continuar con su explotación sin ser necesaria ninguna actuación sobre el pavimento. En el resto del tramo, el firme será totalmente sustituido y renovado según lo estipulado en el apartado 6.2 Firmes y pavimentos de este mismo informe.

Figura 9: Tramo de la carretera CV-35 de reciente construcción. (Fuente: Elaboración propia)

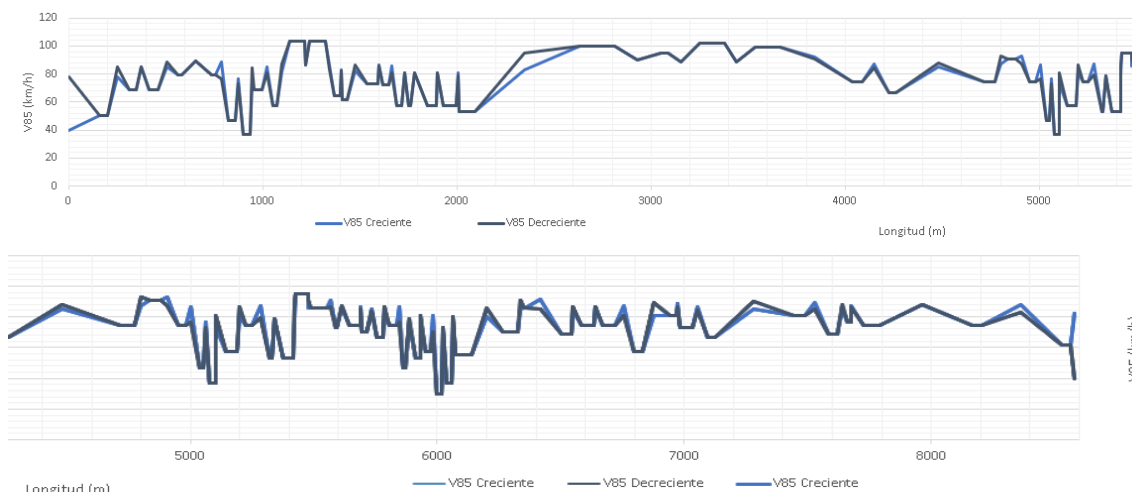
Figura 10: Velocidad de Operación (V85) en el tramo objeto de estudio. (Fuente: Elaboración propia)

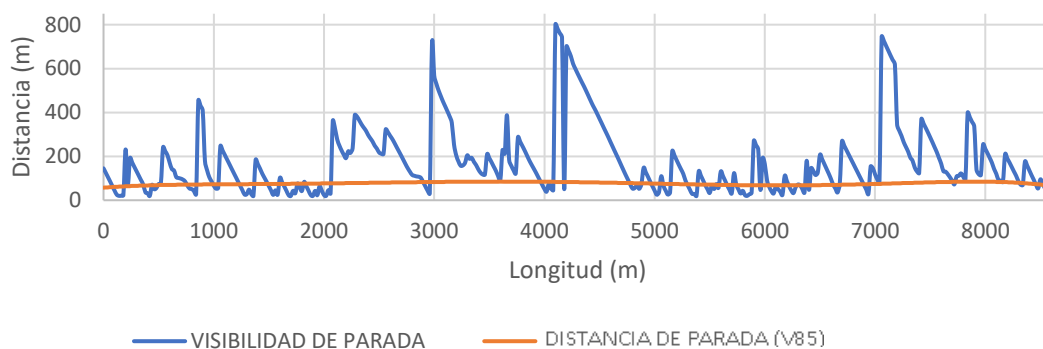
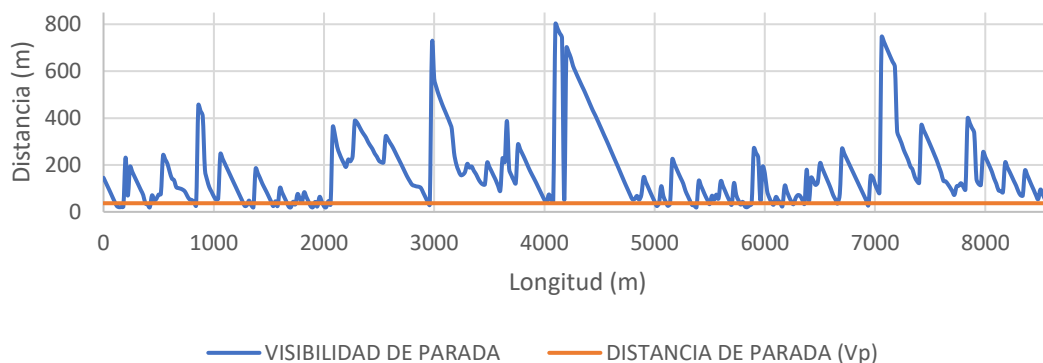
Figura 11: Comparativa Visibilidad de Parada frente Distancia de Parada para V85. Trazado actual. (Fuente: Elaboración propia)

Figura 12: Comparativa Visibilidad de Parada frente Distancia de Parada para Vp. Trazado actual. (Fuente: Elaboración propia)

En las Figuras 11 y 12 se observan los diferentes puntos donde la visibilidad de parada es inferior a la distancia de parada necesaria en función de la velocidad de operación de los usuarios de la vía y en función de la velocidad de proyecto respectivamente, motivo que genera un grave problema de seguridad vial y, por consecuencia, el aumento del riesgo de accidente en dichos puntos.

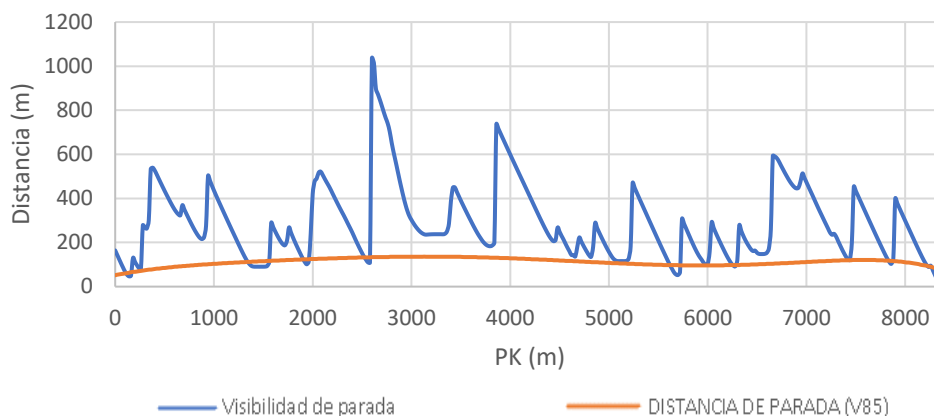
Figura 13: Comparativa Visibilidad de Parada frente Distancia de Parada para V85. Trazado modificado. (Fuente: Elaboración propia)

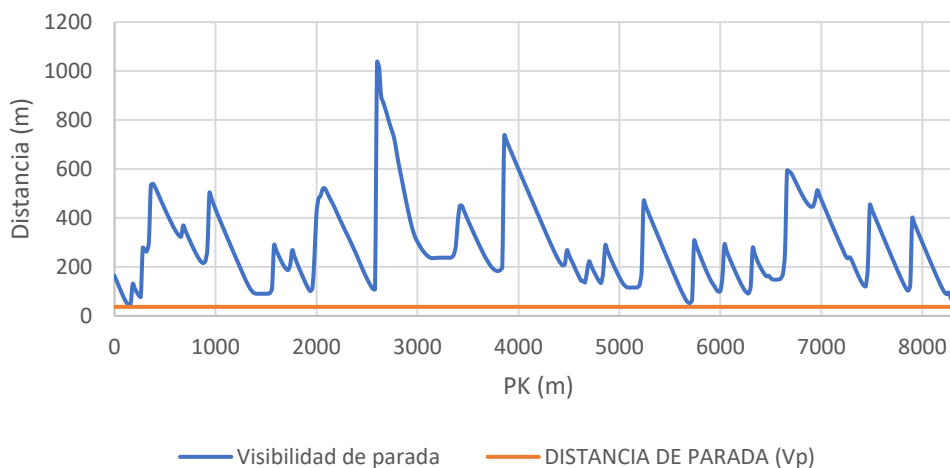
Figura 14: Comparativa Visibilidad de Parada frente Distancia de Parada para Vp. Trazado modificado. (Fuente: Elaboración propia)

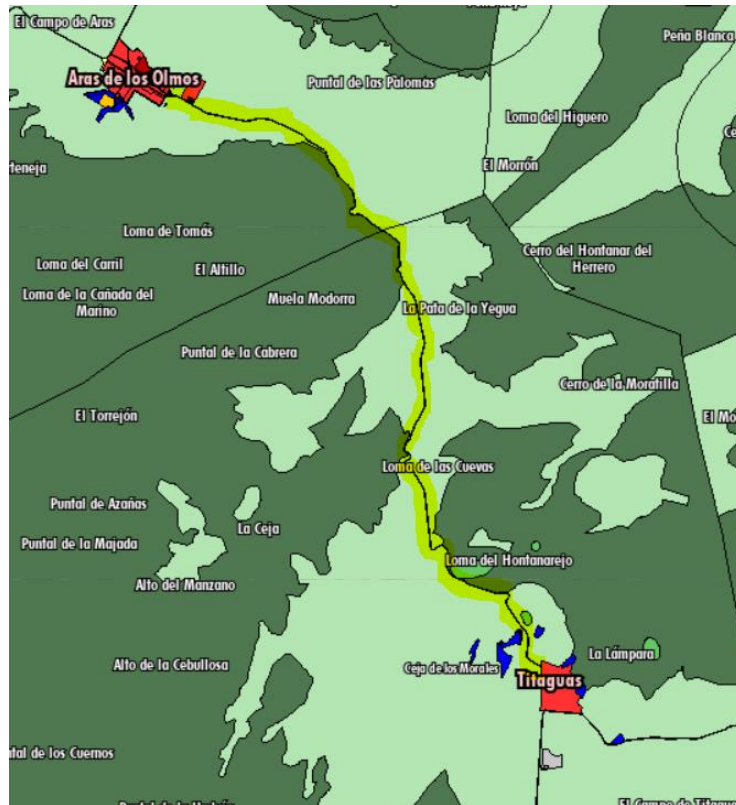
Figura 15: Zonificación del tramo de la CV-35. En amarillo, carretera CV-35, en verde claro, zona rural común, en verde oscuro, zona rural protegida. (Fuente: <https://visor.gva.es>)

El suelo en el que se emplaza está clasificado en toda su longitud como suelo no urbanizable, por lo que está constituido por aquella parte del suelo que se halla excluido del proceso urbanizador y que, en consecuencia, no puede ser transformado como urbano debido, fundamentalmente, a los valores que representa, los cuales deben ser objeto de protección.

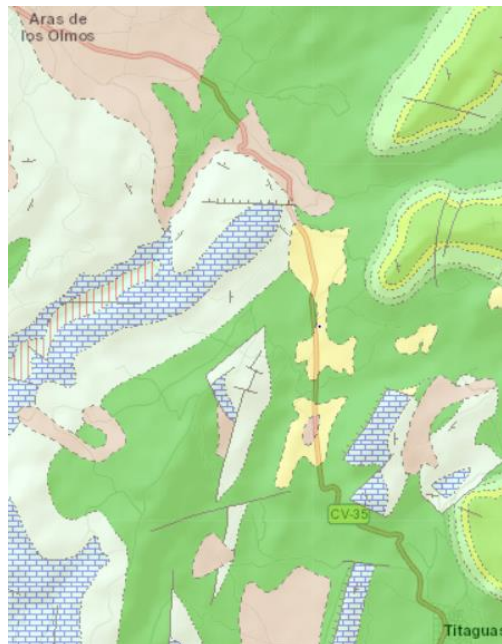
En la Figura 16 se observa la litología que atraviesa el tramo de carretera estudiado donde predominan materiales similares a areniscas, arcillas arenosas con intercalaciones de calizas arenosas y niveles de lignito (color verde) y aluviones y fondos de valles indiferenciados (color rojo) además de otros materiales menos frecuentes como conglomerados de cantos calcáreos y matriz arenosa (color amarillo). Además, se observa que la carretera atraviesa un punto singular donde se encuentra una falla con indicación de hundimiento en una zona donde existe una alternancia de calizas oolíticas pisolíticas.

Figura 16: Mapa geológico del emplazamiento de la carretera en estudio. (Fuente: <http://igme.maps.arcgis.com>)

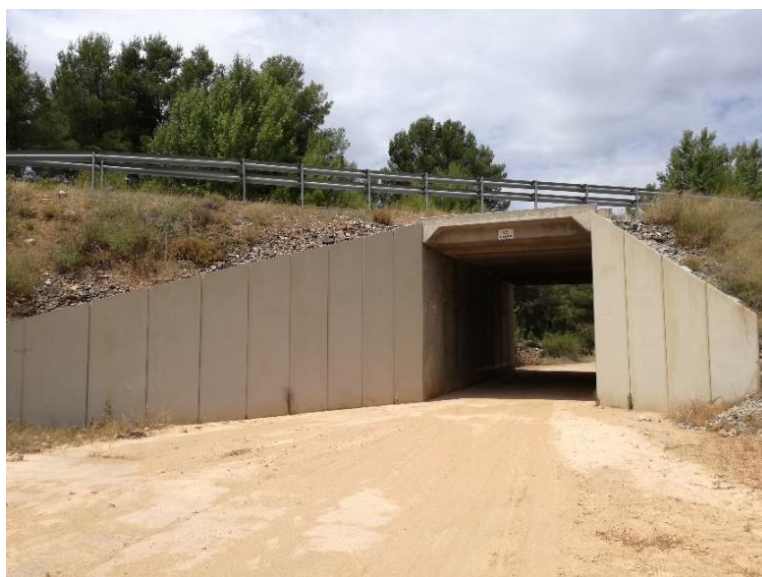
El barranco de Raga y de la Hoya del Tuerto, no afectarán en la ejecución de la mejora del trazado de la carretera puesto que se encuentran entre los P.K. 2+600 y 3+600, zona donde anteriormente se analizó el trazado y se decidió no realizar ninguna actuación, puesto que cumplía con los objetivos buscados en este estudio, y en la que se encuentra un marco de hormigón (Figura 18) para garantizar el drenaje transversal de estos dos barrancos, el cual no es necesario comprobar su buen funcionamiento debido a la relativa reciente construcción de este tramo de carretera.

Figura 18: ODT barranco de Raga y de la Hoya del Tuerto. (Fuente: Elaboración propia.)

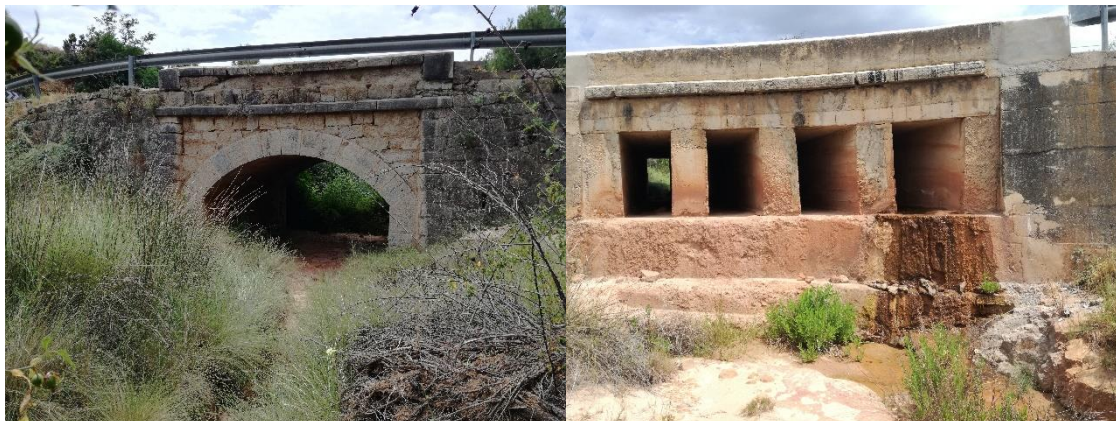
sustituidas por marcos y tubos de hormigón con mayores capacidades de desagüe como se analizará más adelante en el apartado 6.3. Drenaje sin ser necesaria la destrucción de las obras actuales para la ejecución del nuevo trazado, puesto que dichas obras son elementos protegidos.

Figura 19: ODT barranco de la Tejería (Izquierda) y de las Tejerías (Derecha). (Fuente: Elaboración propia.)

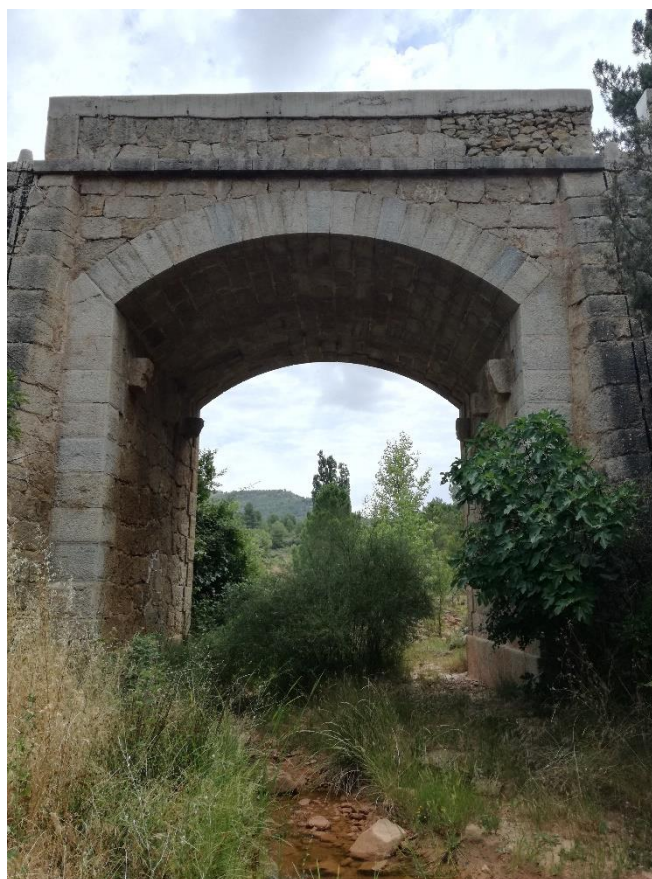
En el barranco del Regajo existe actualmente un pontón de mampostería (Figura 20) para salvar el elevado desnivel existente en este tramo. Este pontón será conservado en el nuevo trazado por motivos económicos, como se justificará más adelante en el apartado 6.1. Trazado de la carretera como una propuesta mejora.

Figura 20: ODT barranco del Regajo. (Fuente: Elaboración propia.)

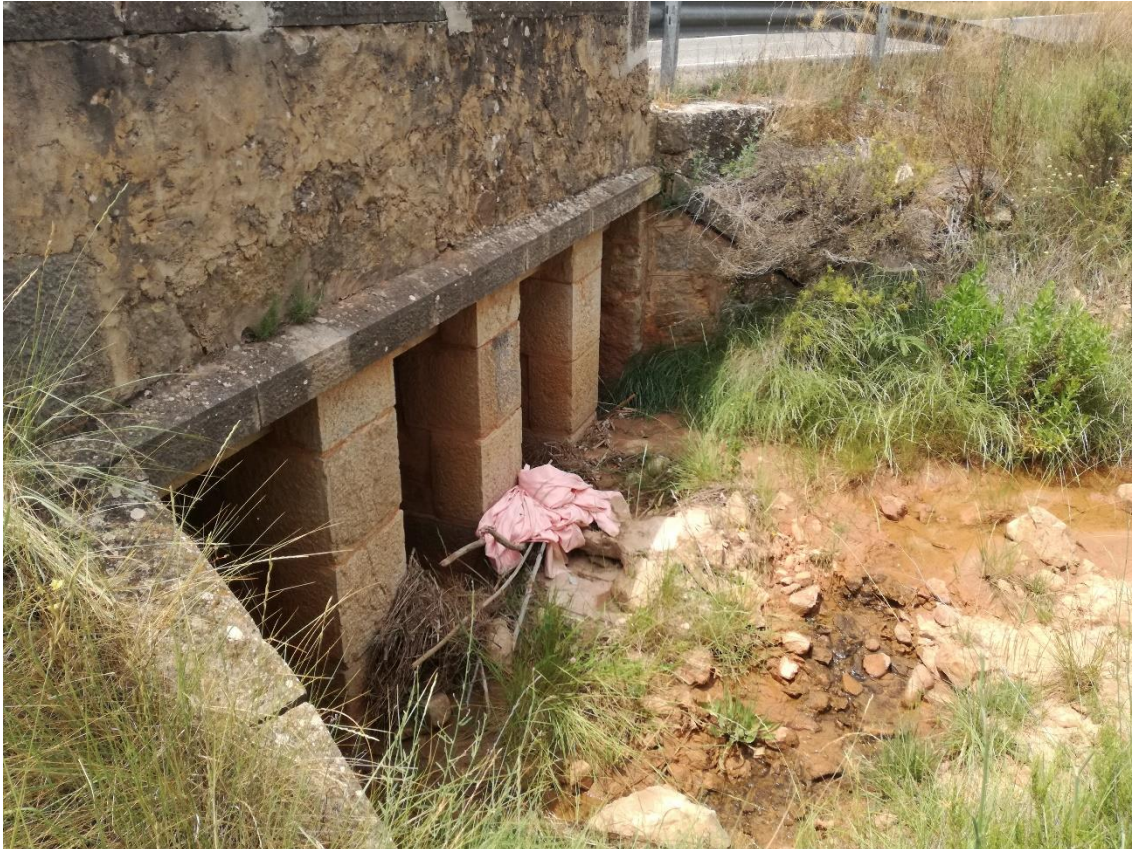
La inspección visual de las obras de drenaje también determina la necesidad de limpieza de cunetas debido a la acumulación de sedimentos y de las obras de drenaje transversal existentes en la que se han acumulado desechos arrastrados por el agua de escorrentía, tal y como se observa en la Figura 21.

Figura 21: Desechos acumulados aguas arriba de una ODT. (Fuente: Elaboración propia)

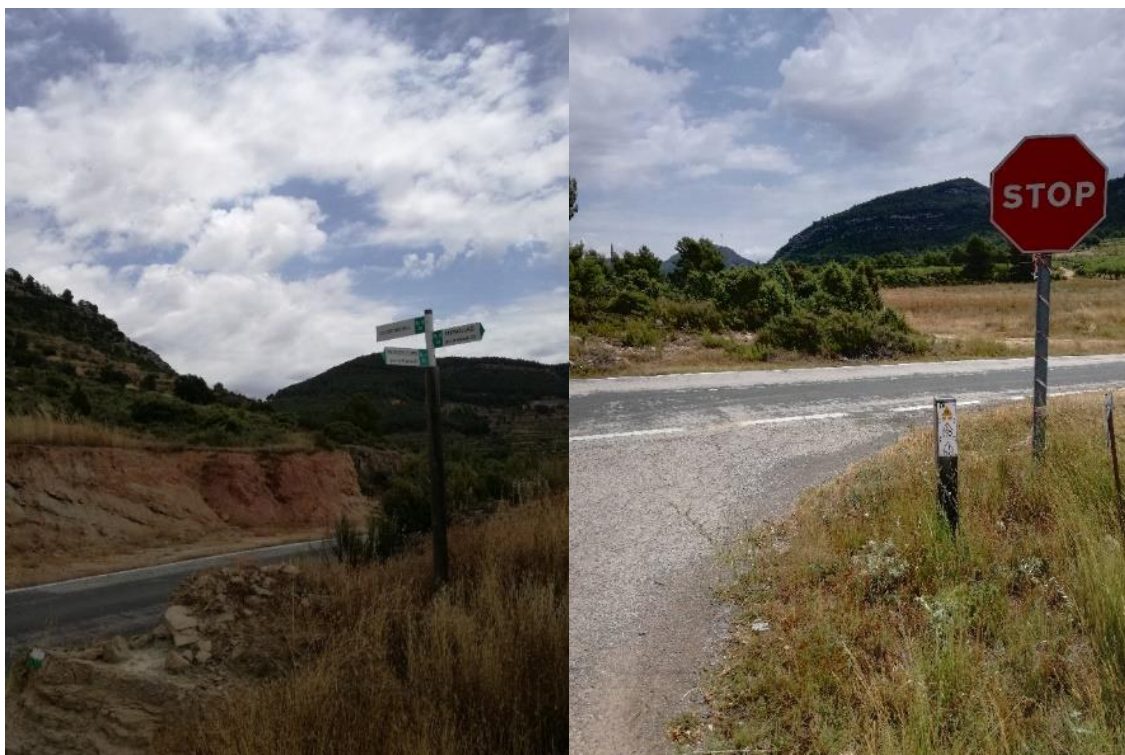
Figura 25: Señalización de senderos y rutas BTT (Fuente: Elaboración propia.)

Otros de los elementos que condicionan el tramo de carretera de este análisis son los senderos y rutas BTT que cruzan, incluso comparten, ciertos tramos de carretera.

Este aspecto no es tan relevante como los anteriores, pero se ha de considerar a la hora de ejecutar las obras para colocar carteles informativos prohibiendo el paso o ejecutando desvíos en los tramos que se vean afectados por la actuación. También se informará a las autoridades locales, de los senderos y rutas afectadas por la obra para que puedan informar a los usuarios de la actuación que se está llevando a cabo y así evitar desorientaciones y accidentes.

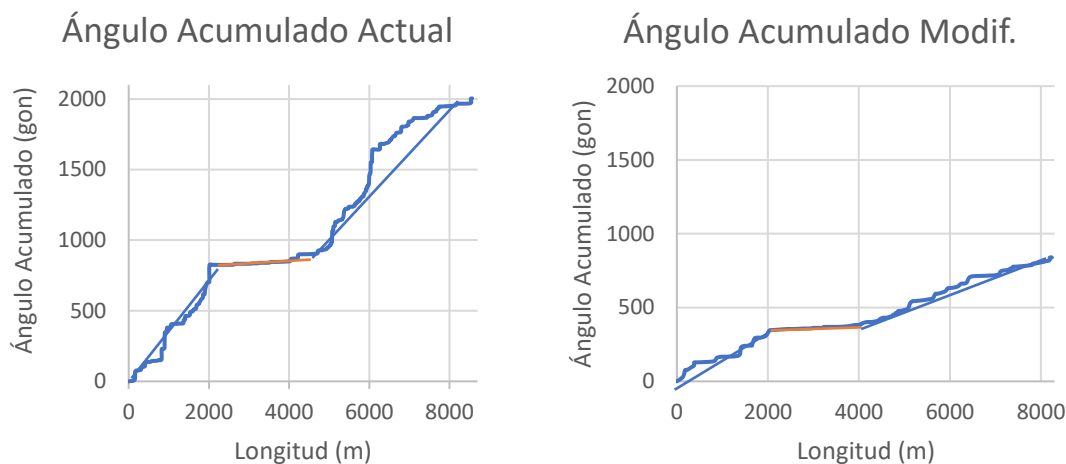
Figura 30: Ángulo acumulado para la tramificación de la carretera. Izquierda: Actual. Derecha: Modificado (Fuente: Elaboración propia).

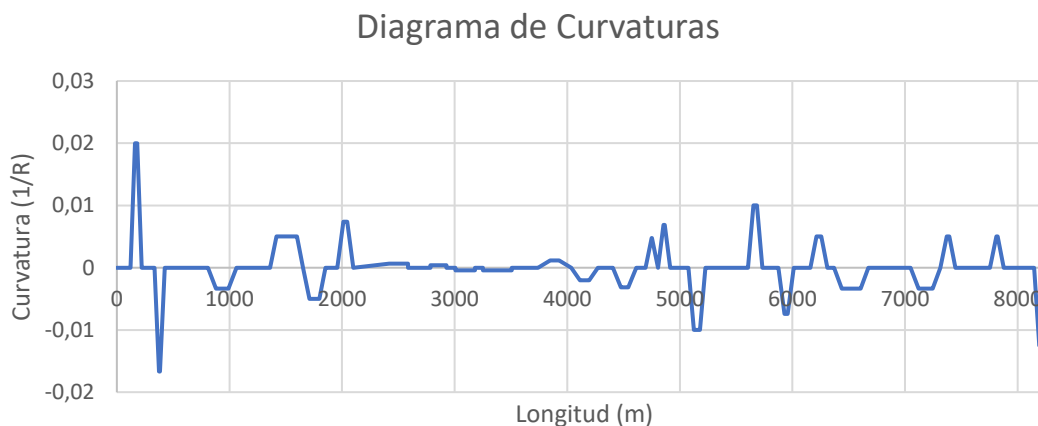
En este apartado se muestra el resultado del diagrama de curvaturas tras las modificaciones que presenta el tramo de la carretera CV-35 que se está analizando para la realización de este informe.

Figura 31: Diagrama de Curvaturas CV-35 entre las poblaciones de Titaguas y Aras de los Olmos tras las modificaciones en alzado (Fuente: Elaboración propia).

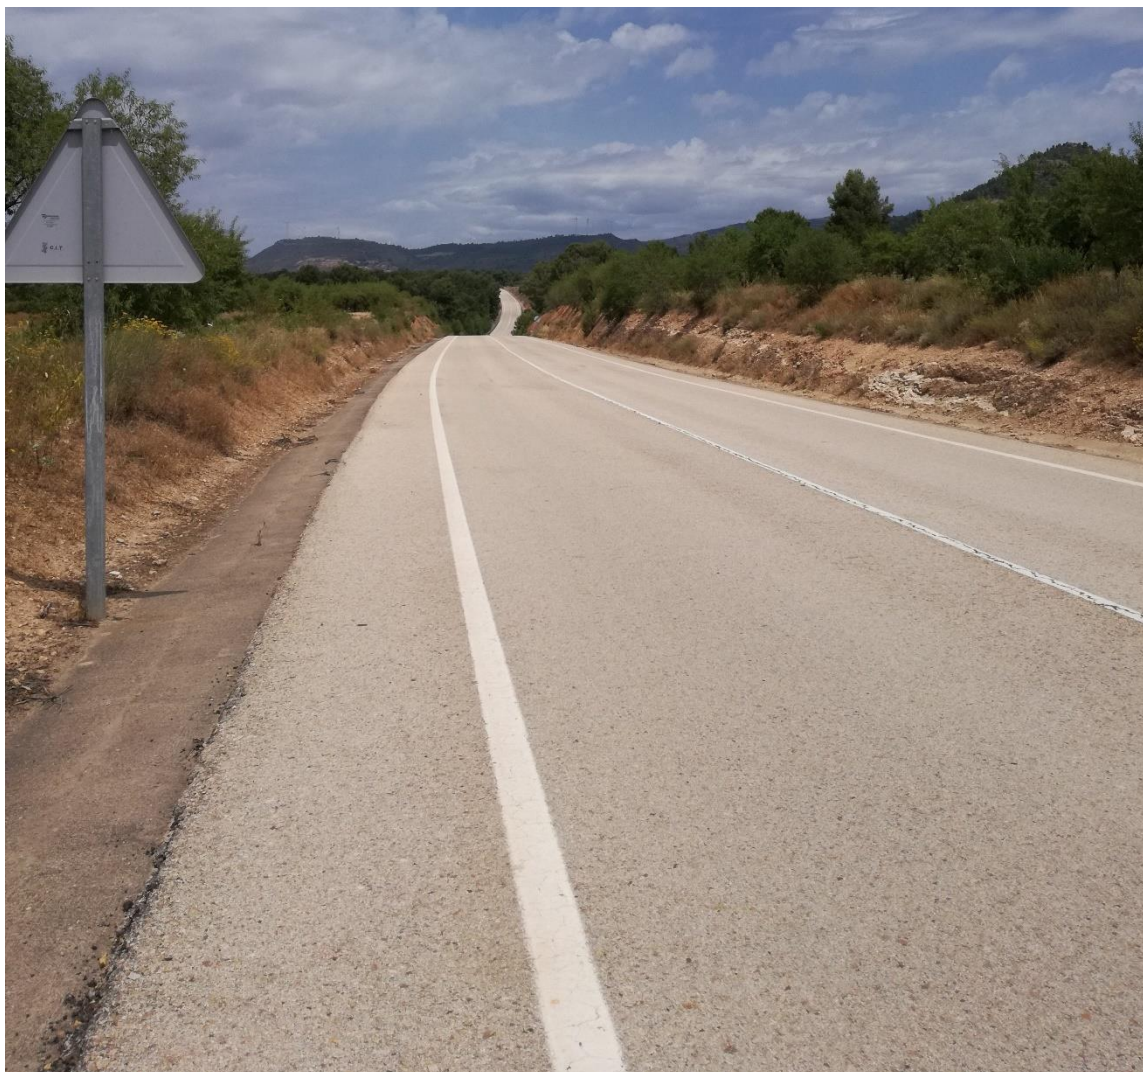
También serán aprovechadas las barreras de seguridad y la señalización vertical debido a su buen estado de conservación, siendo únicamente necesario el repintado de las marcas viales y la limpieza de las obras de drenaje longitudinales.

Figura 34: Tramo de la carretera CV-35 de reciente construcción. (Fuente: Elaboración propia)

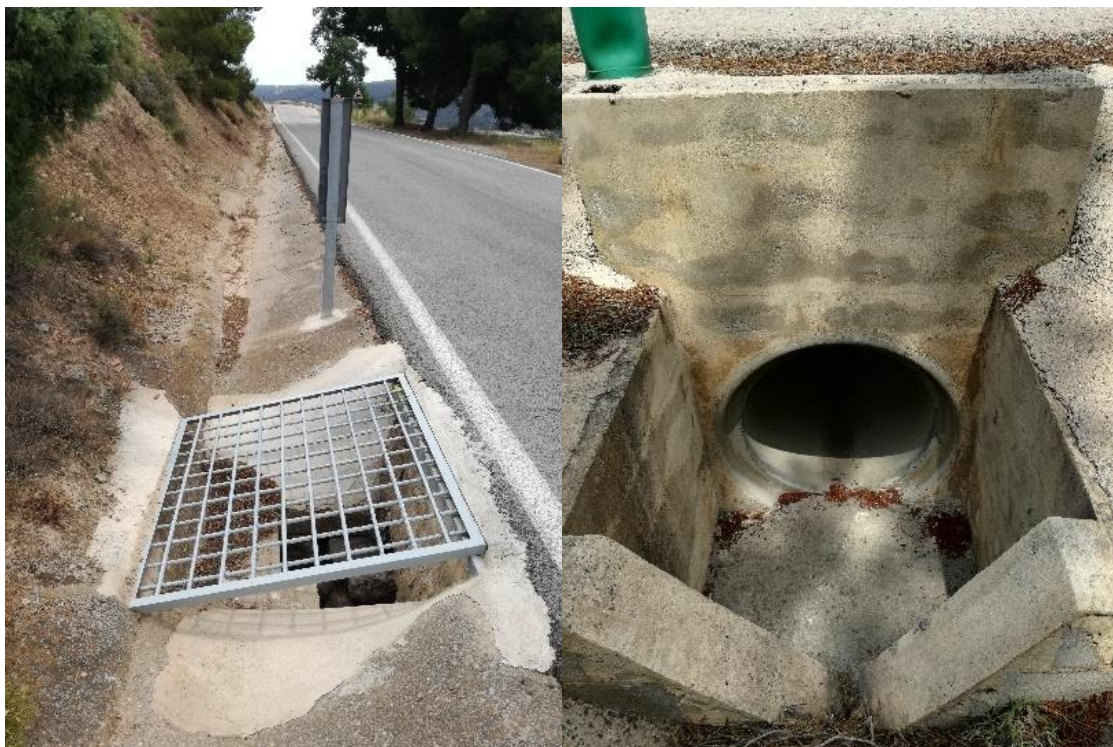
Para asegurar el correcto funcionamiento de los elementos de drenaje en el tramo de carretera de la CV-35 objeto de este estudio, se define la ejecución de cunetas de sección triangular, como las que existen actualmente en algunos tramos de carretera, situadas en los laterales de la calzada, a continuación de las bermas, en las zonas donde la sección transversal presente desmontes, cuya función será recoger el agua procedente de la escorrentía de los desmontes y la generada por el peralte de la propia carretera. En las zonas donde la sección transversal presente terraplenes, se instalarán bordillos con sus correspondientes bajantes en las zonas donde el peralte provoque un flujo de agua en la calzada. También se dispondrán colectores transversales que evacuen la acumulación de agua en la cuneta en las zonas donde las cunetas sobrepasen su capacidad hidráulica debido a su longitud. Puesto que los elementos de drenaje actuales están funcionando correctamente, las dimensiones de todos estos elementos de drenaje serán sobredimensionados a los existentes para garantizar la correcta evacuación del agua existente en la calzada tras la actuación.

Figura 35: Cuneta "tipo V" revestida de hormigón y colector transversal existente actualmente. (Fuente: Elaboración propia.)
