Propuesta metodológica para la puesta en valor de una muralla urbana: la restauración de la muralla del Alcázar de Arjona

Sebastián M. Rueda Godino^a

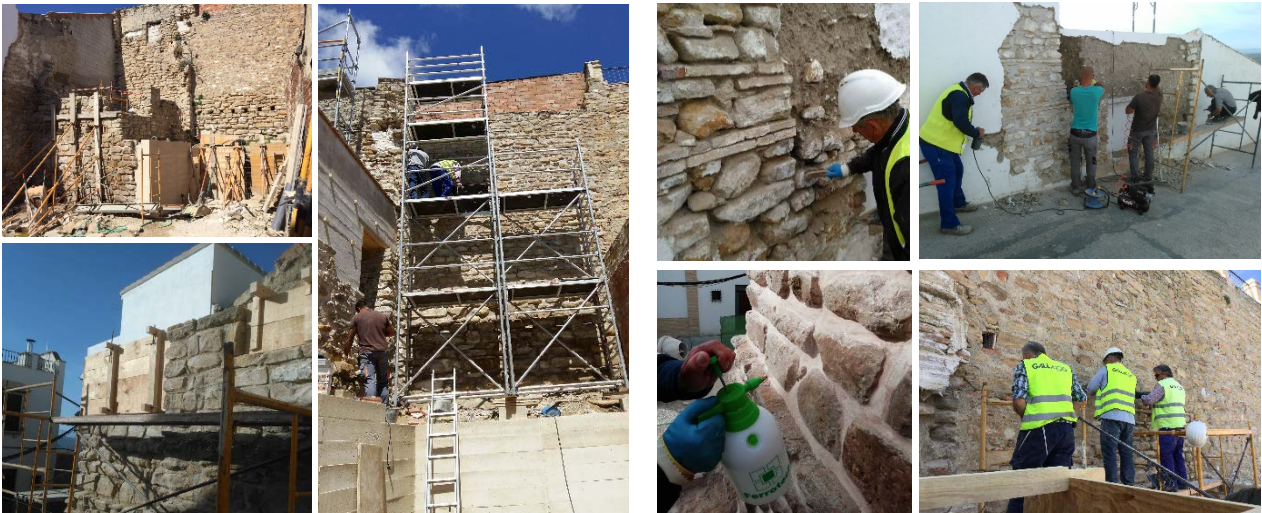
Fig. 4 Trabajos de consolidación estructural (izquierda) y de restauración paramental (derecha)

Las intervenciones de consolidación estructural se han establecido siguiendo los criterios y resultados de los ensayos de materiales y de estabilidad estructural anteriormente citados y principalmente se ha atendido a devolver la continuidad a la pared de mampuestos con la eliminación fisuras y grietas, la ejecución de muros de contención para el recalce la base de las estructuras edilicias con refuerzos mediante cosidos laterales y la estabilización de los muros del torreón reequilibrando los empujes horizontales mediante la restitución volumétrica parcial del muro de la torre.

Los tratamientos de restauración se han realizado enfocados a las distintas tipologías constructivas de soporte y concretadas para cada zona de actuación específica, destacando: la limpieza mecánica superficial, la eliminación química de ataques biológicos, eliminación de cementos en juntas, el nuevo llagueado y saneado de juntas con mortero de cal, la consolidación e hidrofugación química, la reconstrucción y reposición volumétrica de faltas existentes en los muros de mampostería, la eliminación de elementos exógenos en las fábricas, la consolidación de los paños de tapial contemporáneos, la sustitución de revestimientos en mal estado, etc. (Figs. 4 y 5).

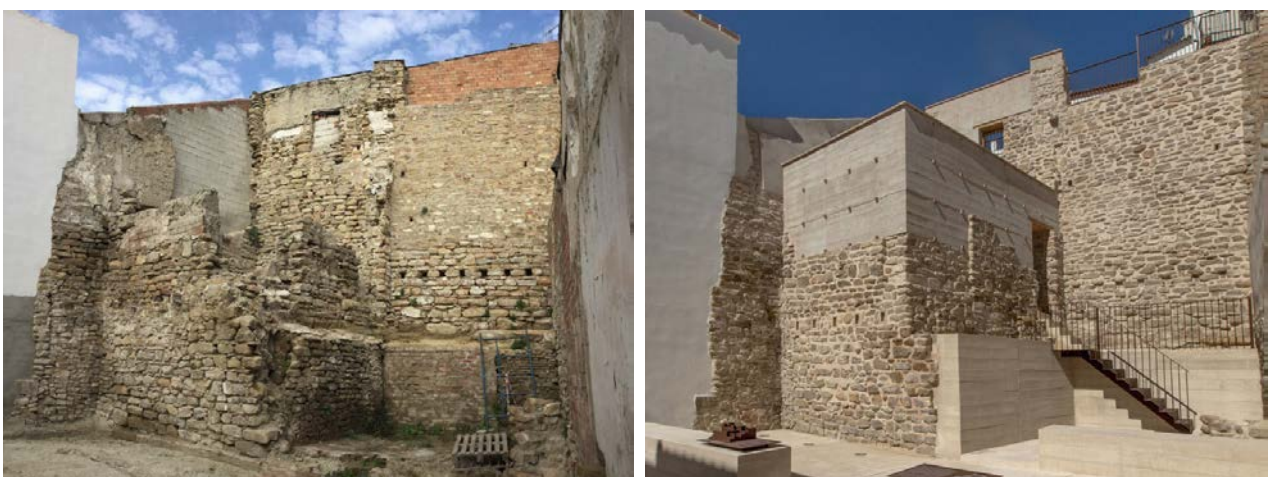
Fig. 5 Estado anterior y tras la intervención en el torreón

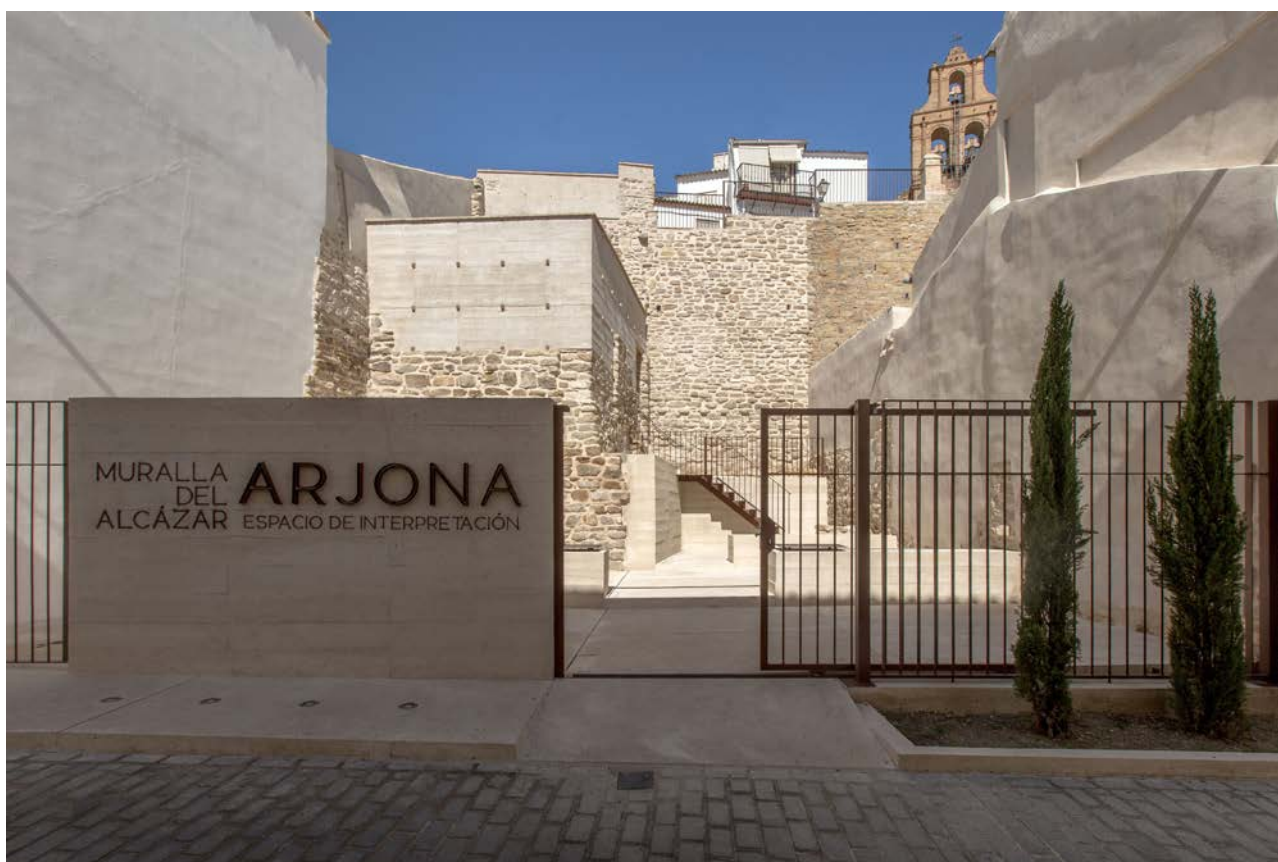
Fig. 6 Vista general del espacio de interpretación

Como anteriormente se ha mencionado, en esta intervención se abordó la consolidación y conservación de los diferentes elementos defensivos, así como, la creación de un espacio de interpretación de la muralla del Alcázar de Arjona que ayude a conocer, poner en valor y difundir este conjunto defensivo. Se trata de un espacio público para uso turístico y cultural compuesto por diversas zonas coincidentes con los arranques, disposiciones y cotas originales de los restos de las diversas estructuras murarias conocidas: el espacio foso, zona accesible donde se ubican los materiales museográficos para la interpretación de los restos medievales; el espacio liza, que mantiene las dimensiones y separación entre los restos originales que ayuda a la interpretación espacial de las estructuras defensivas; el espacio pódium y el interior del torreón, con un acceso mediante escalera de nueva formalización constructiva.

La recuperación y adaptación al nuevo uso turístico del espacio pretende ser un punto clave, para su interpretación, difusión y puesta en valor; añadiéndolo al catálogo patrimonial de la localidad y a las rutas turístico-culturales de la provincia de Jaén. El espacio se hace accesible y visitable, como forma de conservación e incorporación a la vida activa de la población y sus visitantes (Fig. 6).
