MASTER OFICIAL EN
CONSERVACIÓN DEL
PATRIMONIO ARQ.
CPA

**PATRIMONIO ARQUITECTÓNICO DE ABASTECIMIENTO DE AGUA EN MADRID,
SÍMBOLO DE MODERNIDAD PARA UNA NACIÓN |**

Conservación de las fachadas del depósito de agua más antiguo de Madrid
y puesta en valor del recinto interior histórico

Autor: Óscar Saiz Moreno

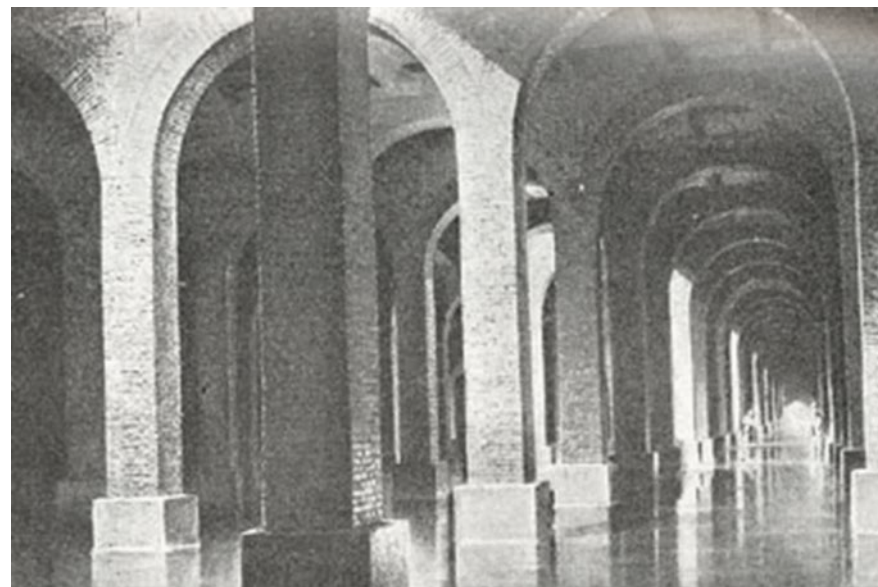
En la estructura de este depósito, se destaca el gran muro partidor que lo divide en dos compartimentos diseñados para ponerlos en comunicación o utilizarlos de forma independiente, por ejemplo, cuando era necesario aislar uno para limpiar el otro. La disposición corrida y en paralelo de bóvedas de medio cañón soportadas por esbeltas arcadas y pilares de ladrillo montados sobre zócalos de sillería, dan solución a su cubierta. Exteriormente se conforma por medio de muros de contención por gravedad, zócalo y columnas embebidas de

Fig. 28 | Fotografía de archivo del interior del depósito, 1898. Archivo general de Canal de Isabel II.

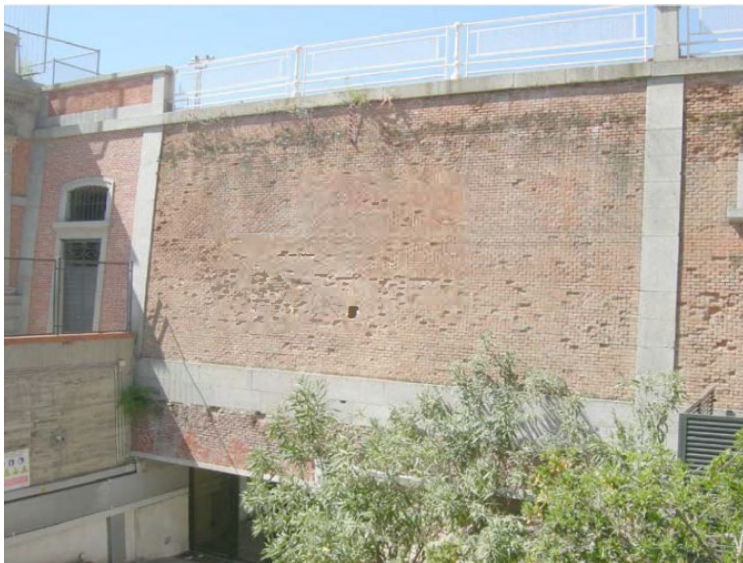
ALZADO ESTE-NORTE A CALLE BRAVO MURILLO

Patología: Disgregación de fábricas de ladrillo con pérdida de materiales.

Causas: Material muy poroso y alta capacidad de absorción de agua.

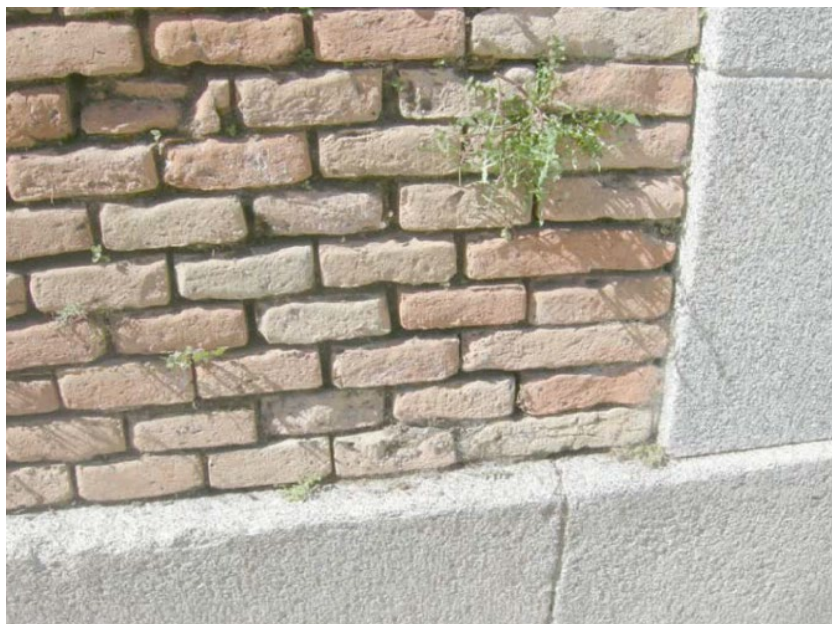
ALZADO ESTE-NORTE A CALLE BRAVO MURILLO

Patología: Crecimiento de plantas, hongos y otros organismos.

Causas: Depósitos de impurezas en zonas con pérdida de material y deposición de agua y humedad.

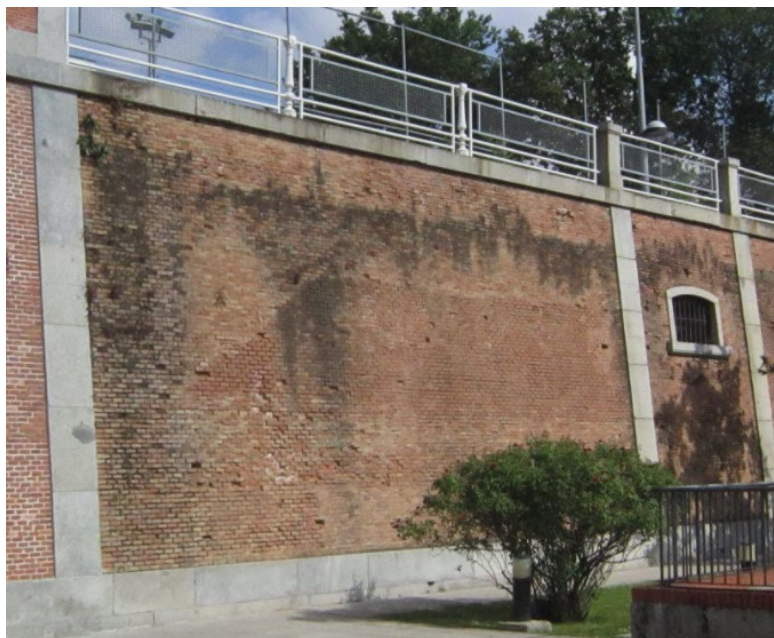
FICHA PATOLÓGICA 3

Patología: Daños físicos y químicos en el aparejo, así como gran cantidad de manchas y pérdida de material.

Causas: Depósitos, escorrentías y contaminación.

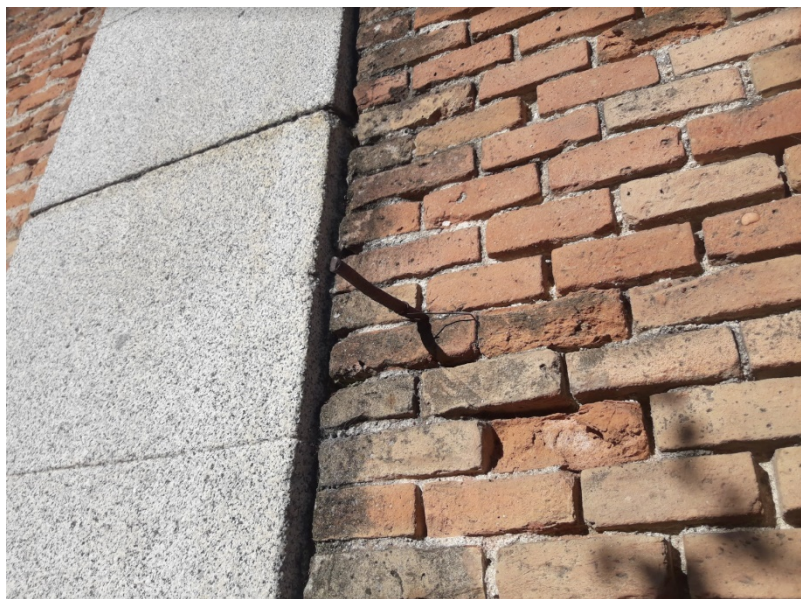
FICHA PATOLÓGICA 4

Patología: Roturas y falta de piezas de ladrillo.

Causas: Actuaciones antrópicas.

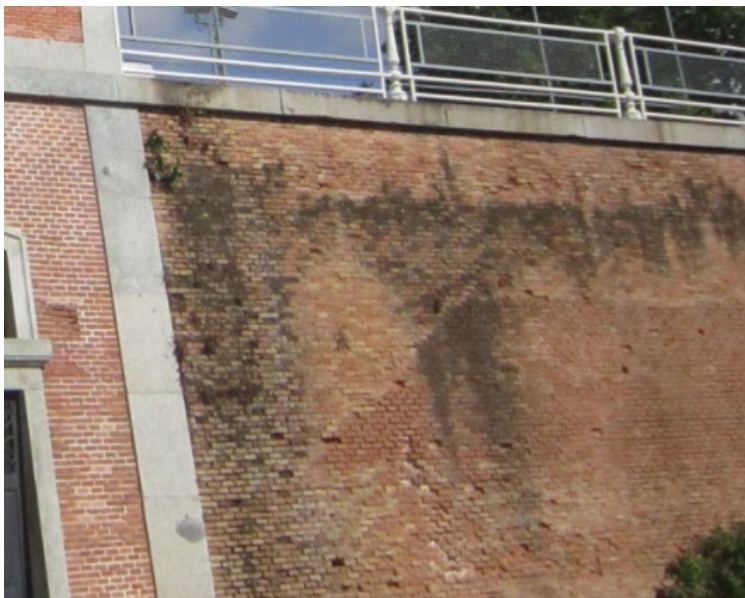
ALZADO ESTE-NORTE A CALLE BRAVO MURILLO

Patología: Erosión meteorológica de las fábricas.

Causas: Humedad y cambios de temperatura.

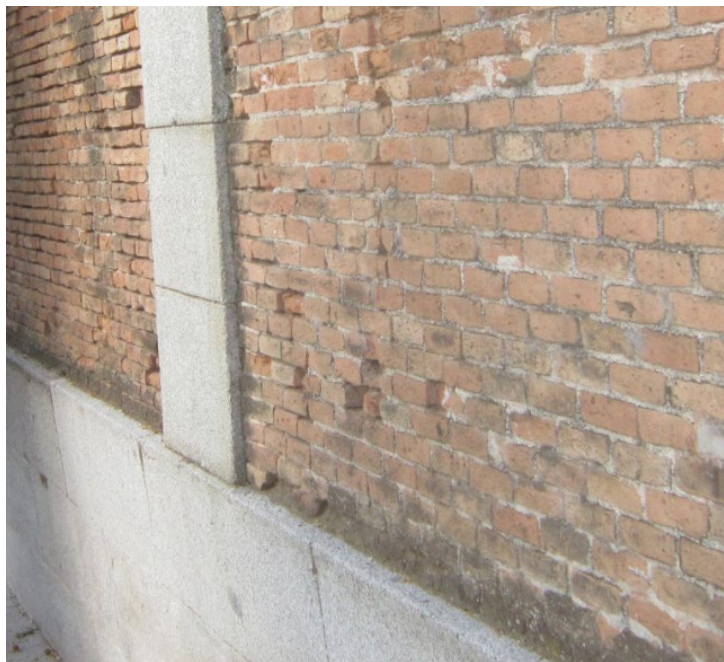
ALZADO ESTE-SUR A CALLE BRAVO MURILLO

Patología: Disgregación de fábricas de ladrillo con pérdida de materiales.

Causas: Material muy poroso y alta capacidad de absorción de agua.

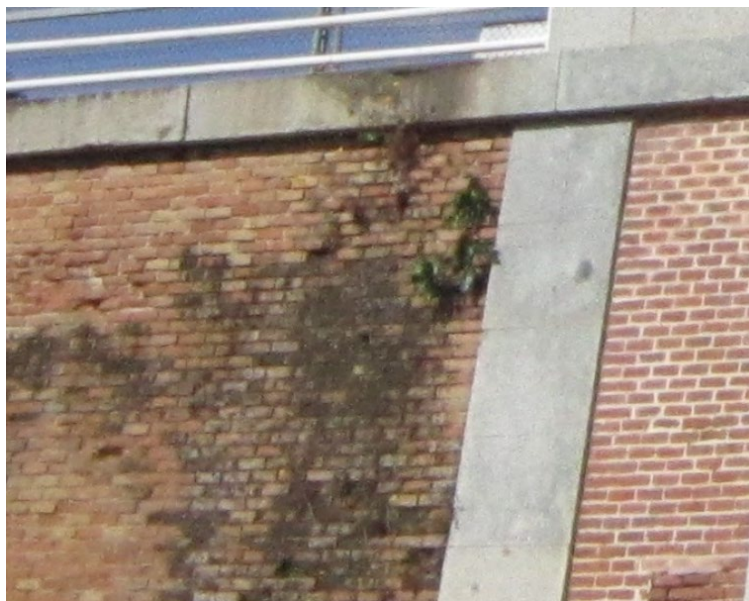
ALZADO ESTE-SUR A CALLE BRAVO MURILLO

Patología: Crecimiento de plantas, hongos y otros organismos.

Causas: Depósitos de impurezas en zonas con pérdida de material y deposición de agua y humedad.

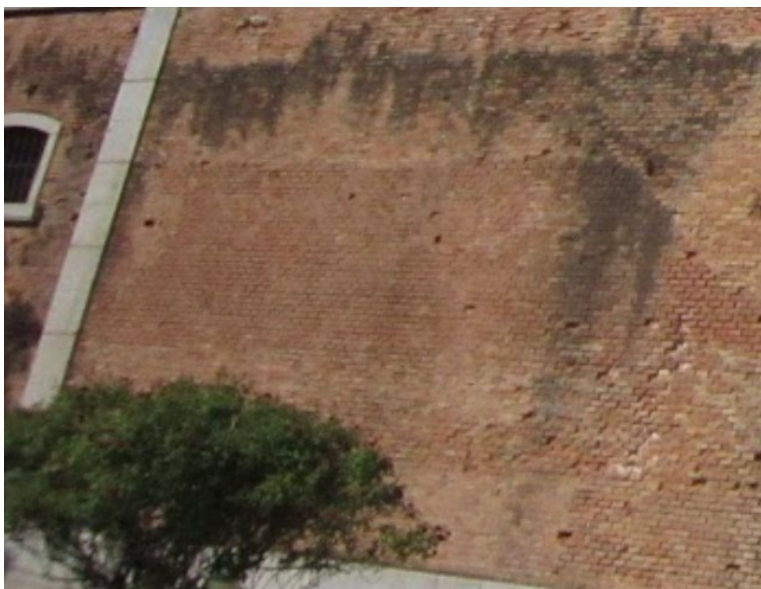
Patología: Daños físicos y químicos en el aparejo, así como gran cantidad de manchas y pérdida de material.

Causas: Depósitos, escurrientías y contaminación.

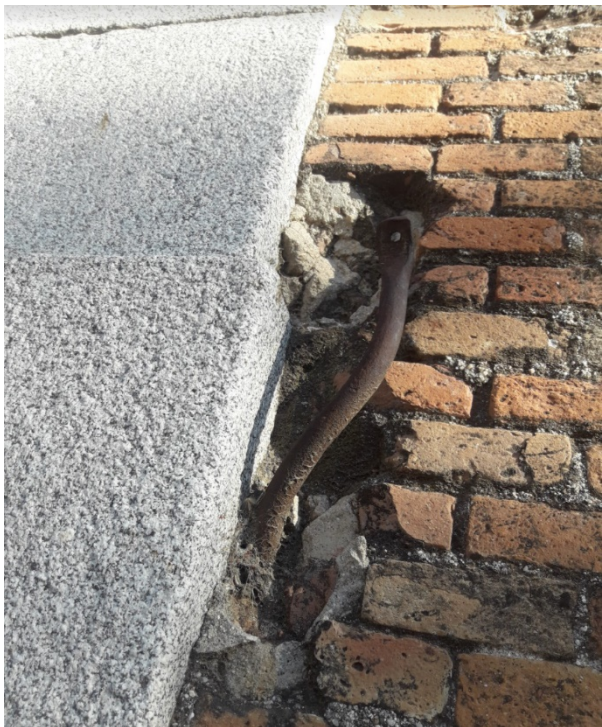
Patología: Roturas y falta de piezas de ladrillo.

Causas: Actuaciones antrópicas.

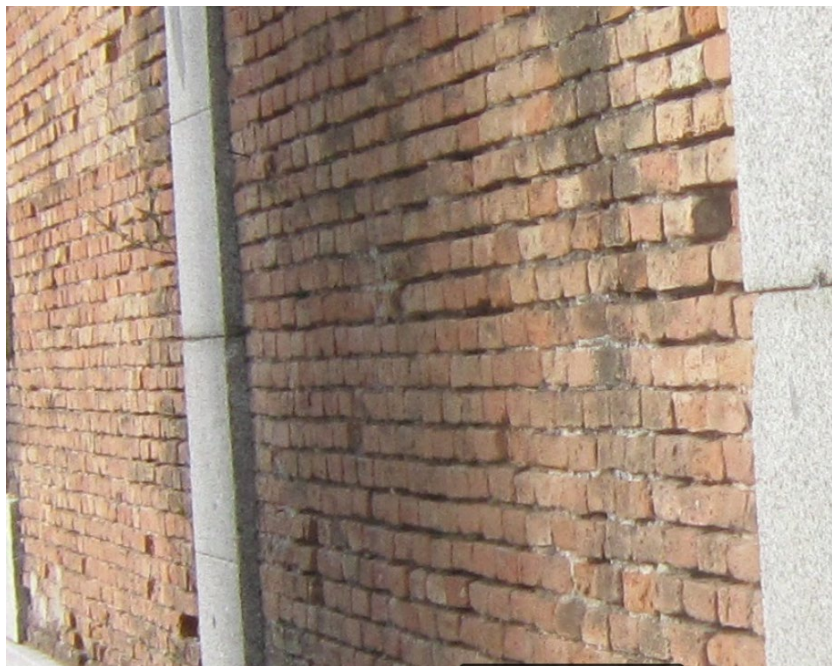
ALZADO ESTE-SUR A CALLE BRAVO MURILLO

Patología: Erosión meteorológica de las fábricas.

Causas: Humedad y cambios de temperatura.

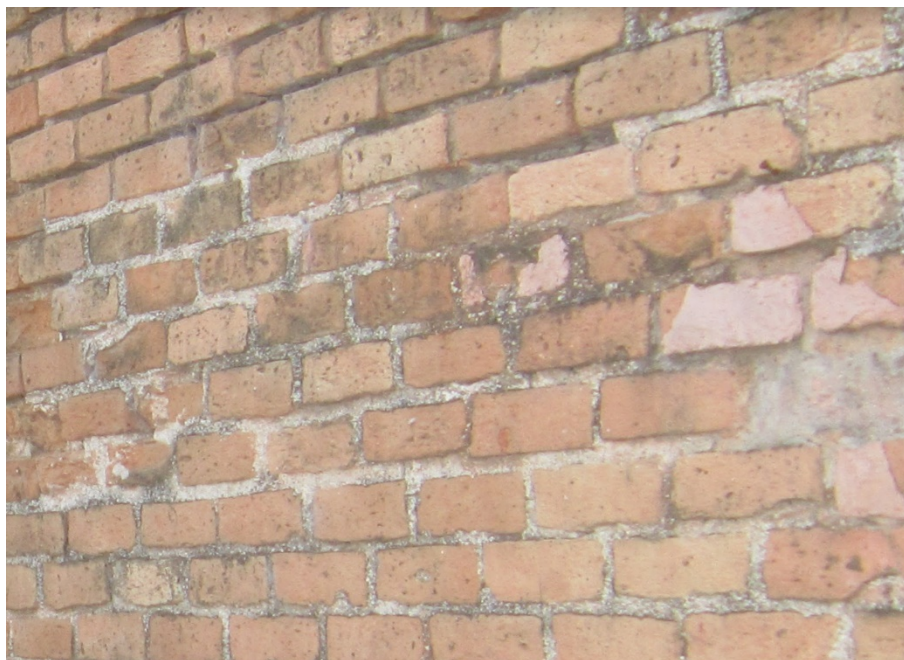
ALZADO ESTE-SUR A CALLE BRAVO MURILLO

FICHA PATOLÓGICA 11

Patología y causa: Repasos mal ejecutados en las fábricas de ladrillo y morteros ya existentes.

Se dispone la retirada de rejuntados y reintegraciones de volumen de mortero de cemento, dado que degradan en gran medida la visualización serena de la fachada. Dados los condicionantes atmosféricos de Madrid y la vulnerabilidad de la superficie ante los posibles efectos medioambientales adversos, se prestará especial

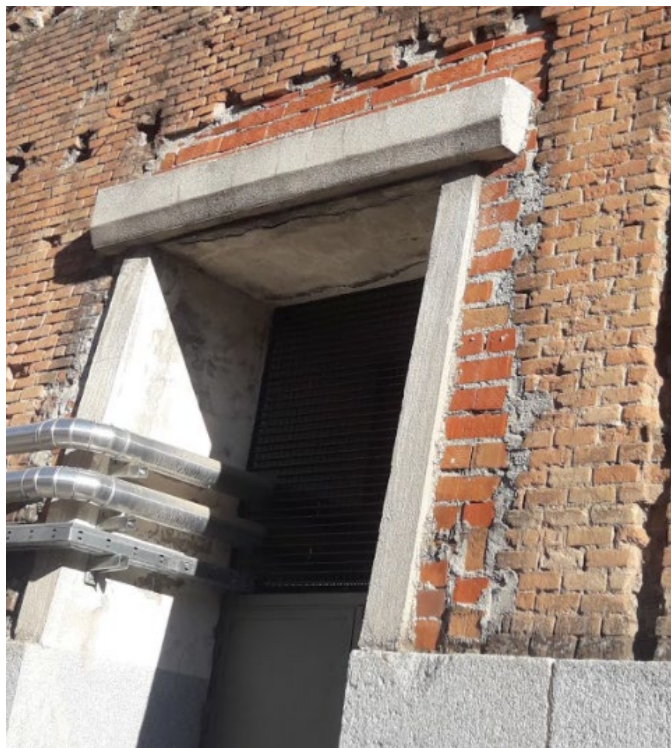
ALZADO SUR

FICHA PATOLÓGICA 12

Patología y causa: Injerto en material cerámico en paramento vertical localizado alrededor de las jambas de la puerta.

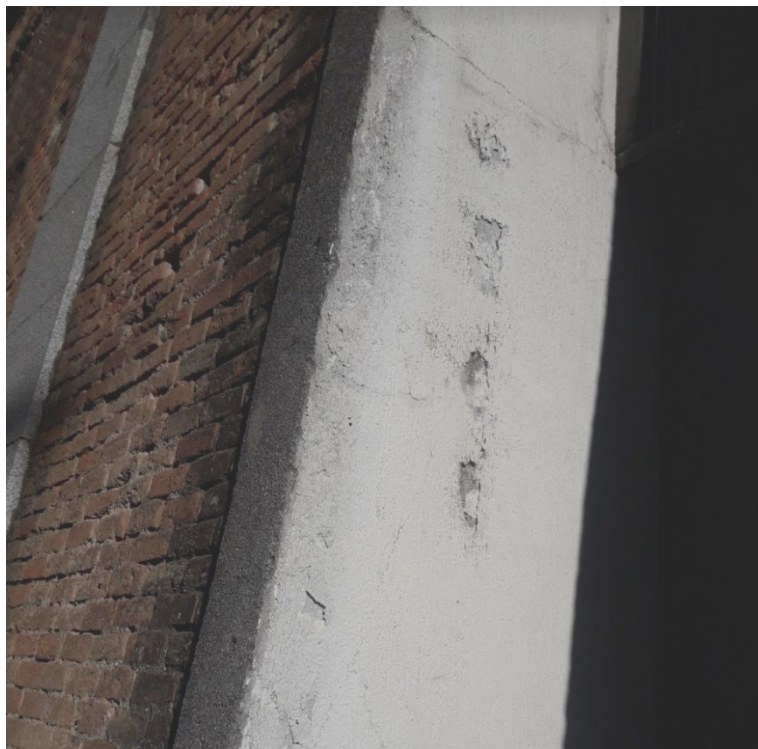
ALZADO SUR

FICHA PATOLÓGICA 13

Patología y causa: Enfoscados de cemento en el intradós de las puertas de acceso.

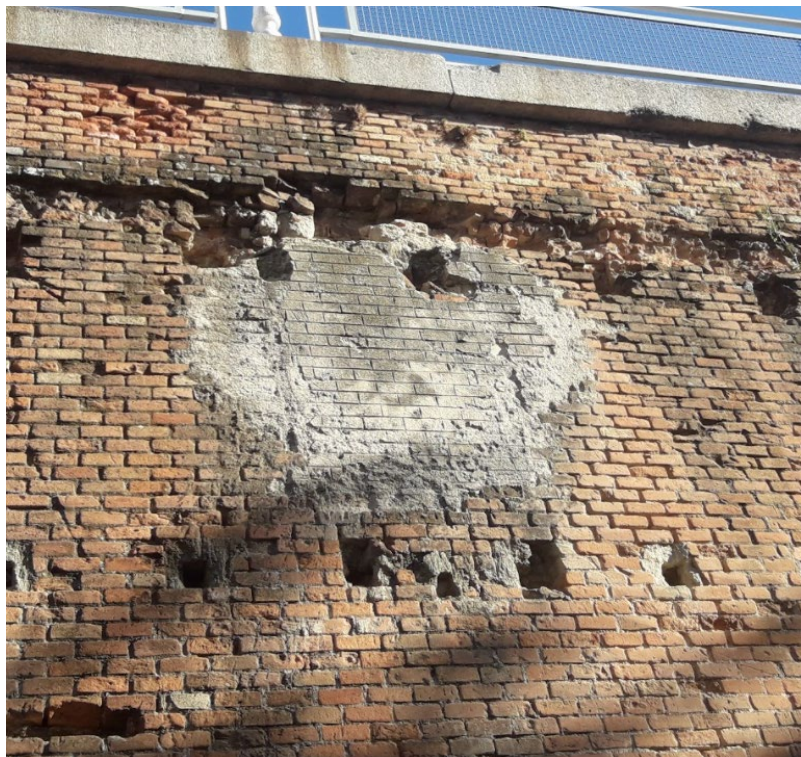
ALZADO SUR

FICHA PATOLÓGICA 14

Patología y causa: Revocos con imitación a ladrillo realizado con mortero de cemento.

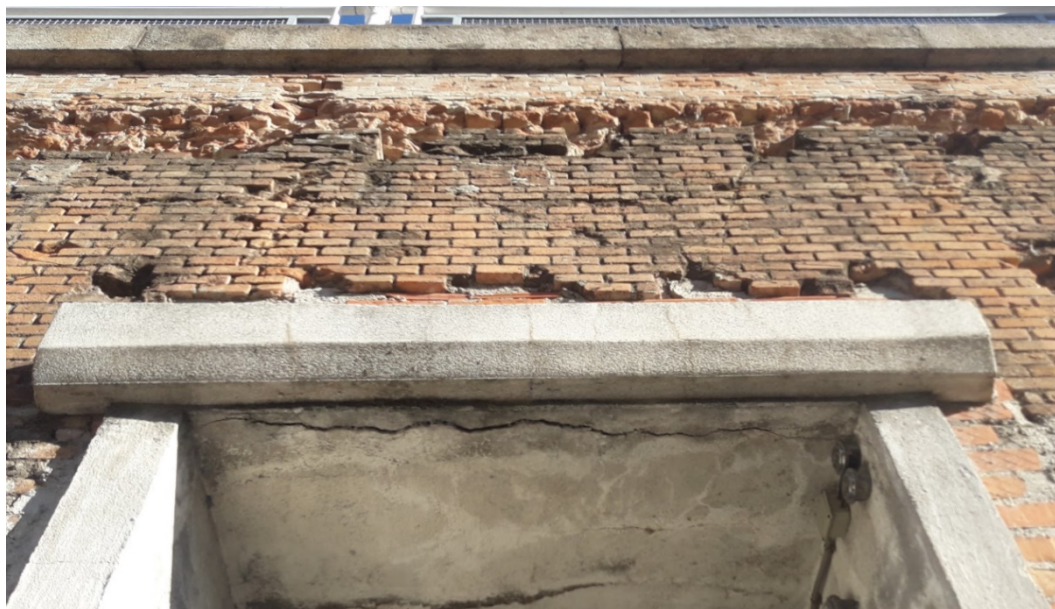
ALZADO SUR

Patología: Disgregación de fábricas de ladrillo con pérdida de materiales.

Causas: Material muy poroso y alta capacidad de absorción de agua.

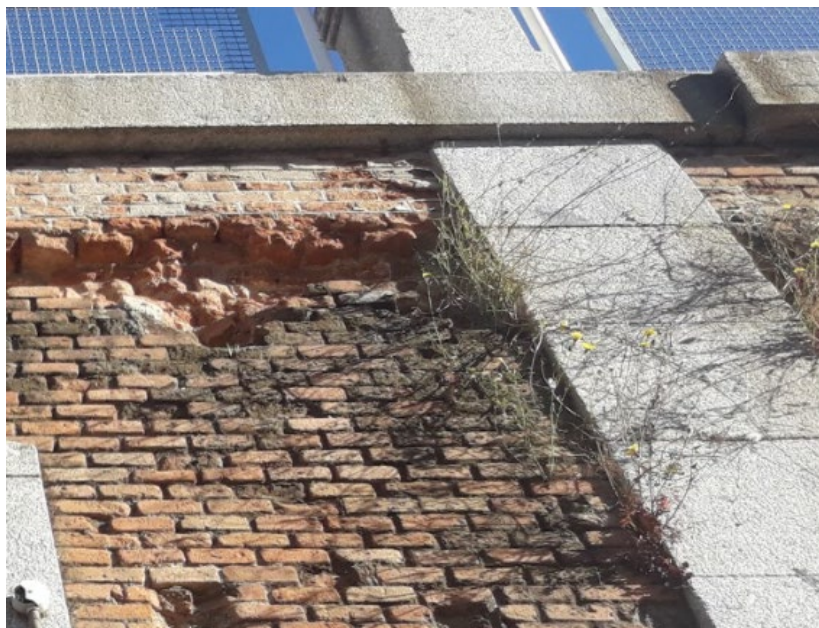
ALZADO SUR

Patología: Crecimiento de plantas, hongos y otros organismos.

Causas: Depósitos de impurezas en zonas con pérdida de material y deposición de agua y humedad.

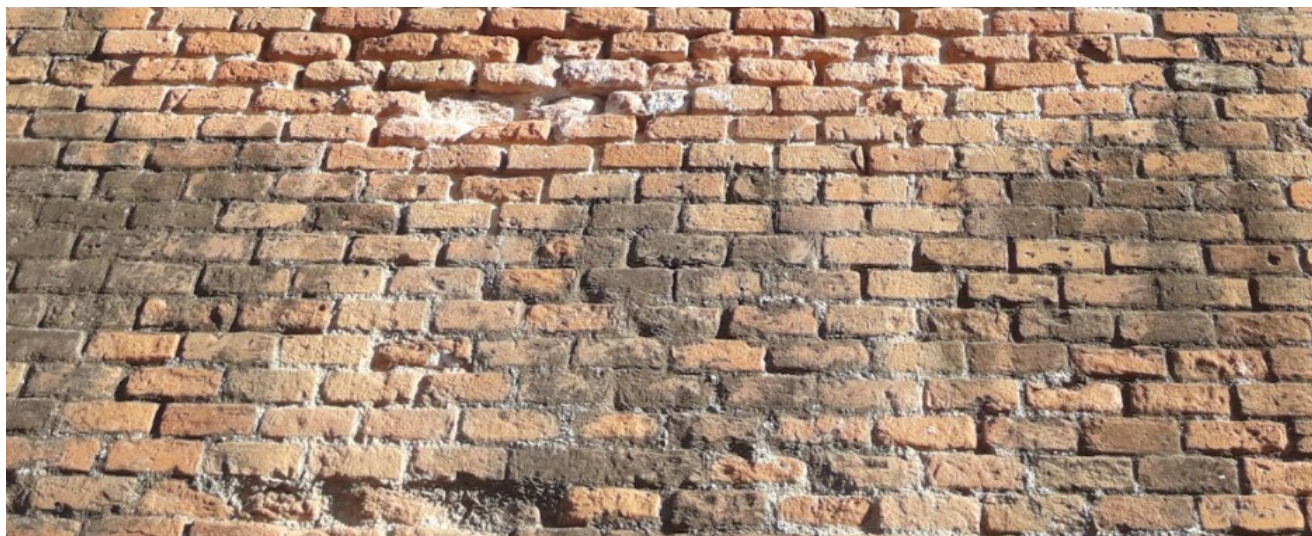
ALZADO SUR

Patología: Erosión meteorológica de las fábricas.

Causas: Humedad y cambios de temperatura.

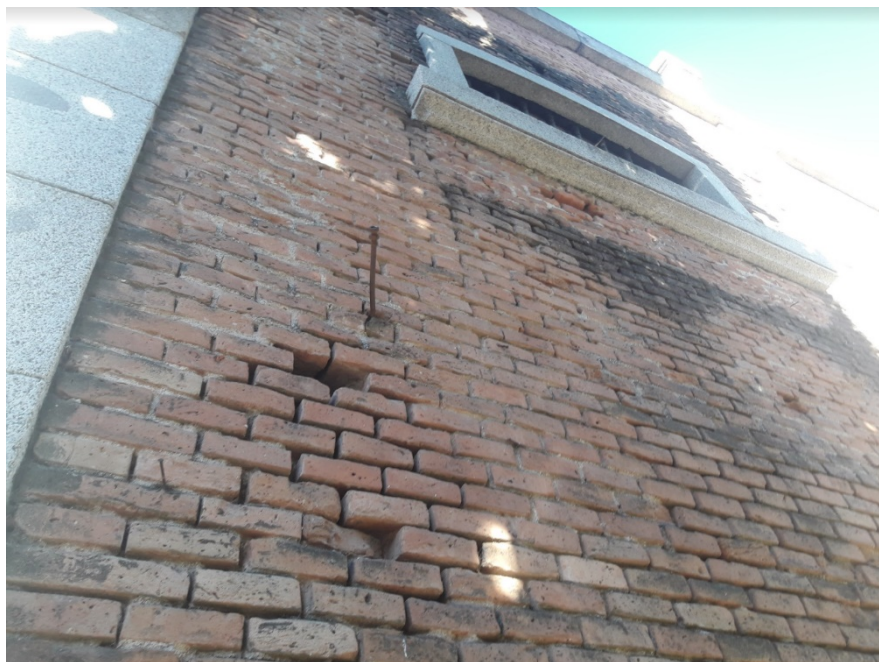
ALZADO SUR

FICHA PATOLÓGICA 19

Patología y causa: Repasos mal ejecutados en las fábricas de ladrillo y morteros ya existentes.

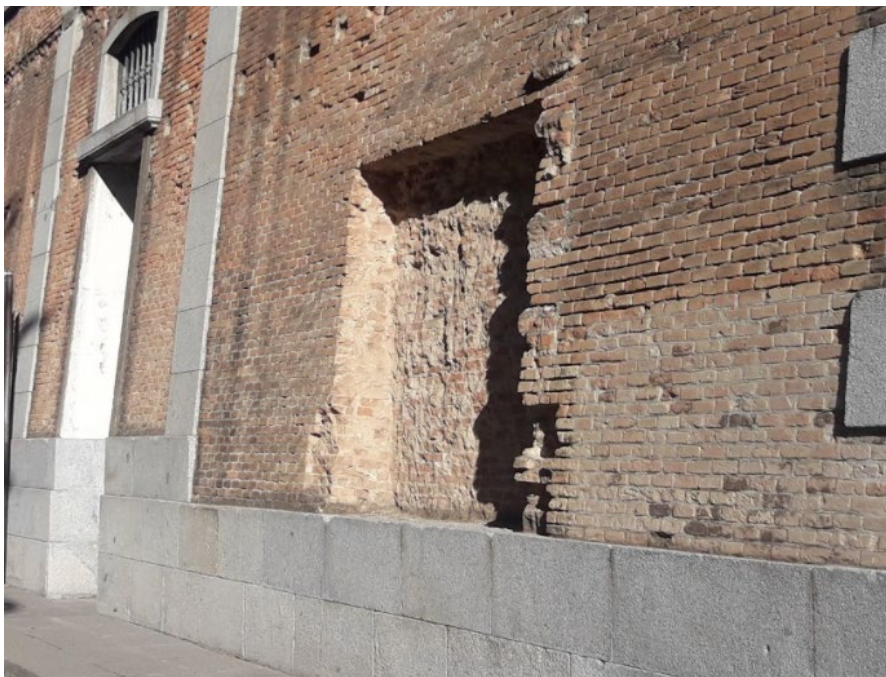
ALZADO SUR

FICHA PATOLÓGICA 20

Patología y causa: Pérdida volumétrica considerable de parte del extradós del muro.

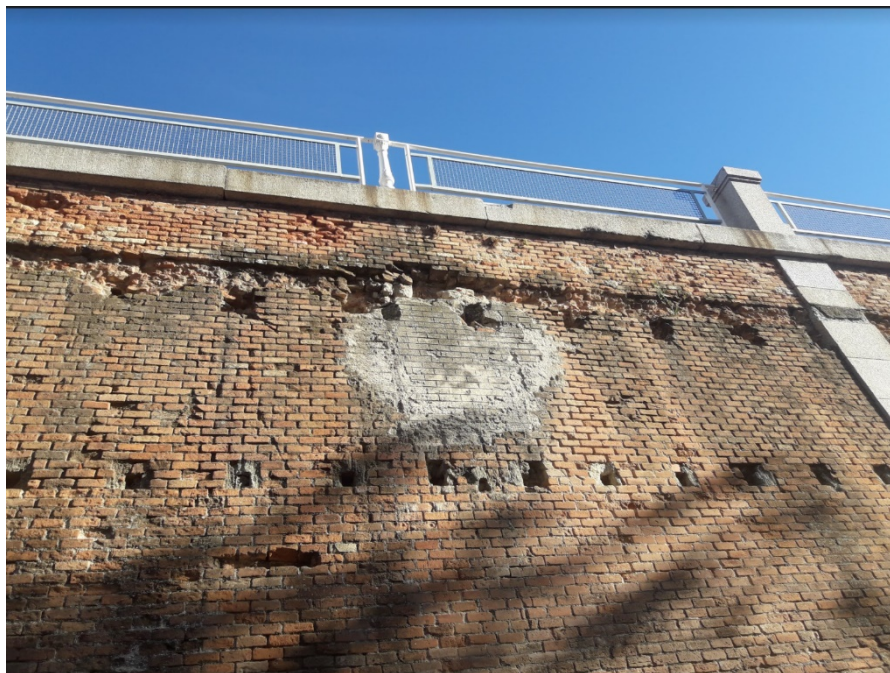
ALZADO SUR

Patología: Roturas y falta de piezas de ladrillo.

Causas: Actuaciones antrópicas.

En aquellas zonas en las que los ladrillos se presentan muy deteriorados, casi desaparecidos, la intervención más adecuada pasa por la extracción y sustitución por materiales cerámicos semejantes, reproduciendo el aparejo original de la fábrica (incluso la textura y color del mortero de juntas original).

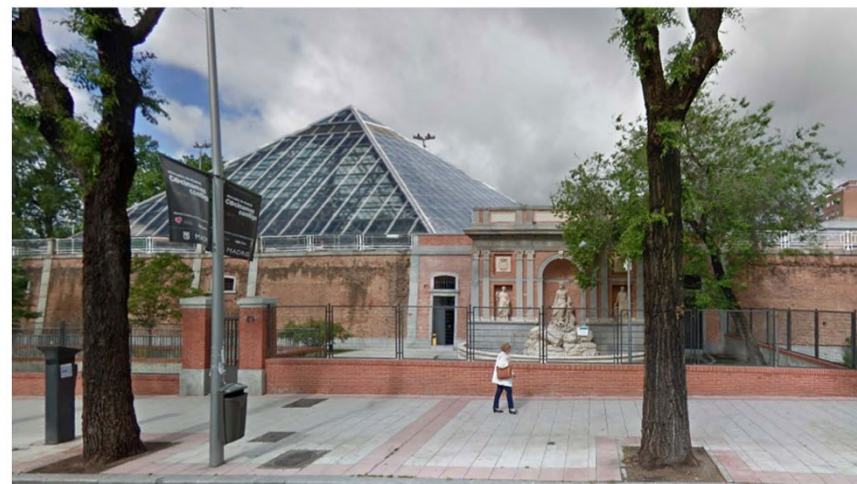
Fig. 339 | Recreación cubierta transgresora sobre nuestro complejo

En el transcurso de este estudio, se sopesó la posibilidad de dar a la imagen exterior del complejo un cambio radical, añadiendo elementos llamativos e innovadores que le dieran corpulencia y formara ante las retinas de los viandantes una imagen muy característica y difícil de olvidar, Para barajar y estudiar esa opción, se buscaron referencias urbanísticas transgresoras y se intentó implementarlas de manera informática al complejo objeto de estudio.

El resultado fue bastante esclarecedor: esta edificación ya ha sido demasiado silenciada a lo largo de su existencia como para volver a “disfrazarla” y aunque se trate de un edificio de poca altura, su sola presencia ya impone y posee la entidad necesaria como para no requerir de artificios que la vuelvan a empequeñecer.

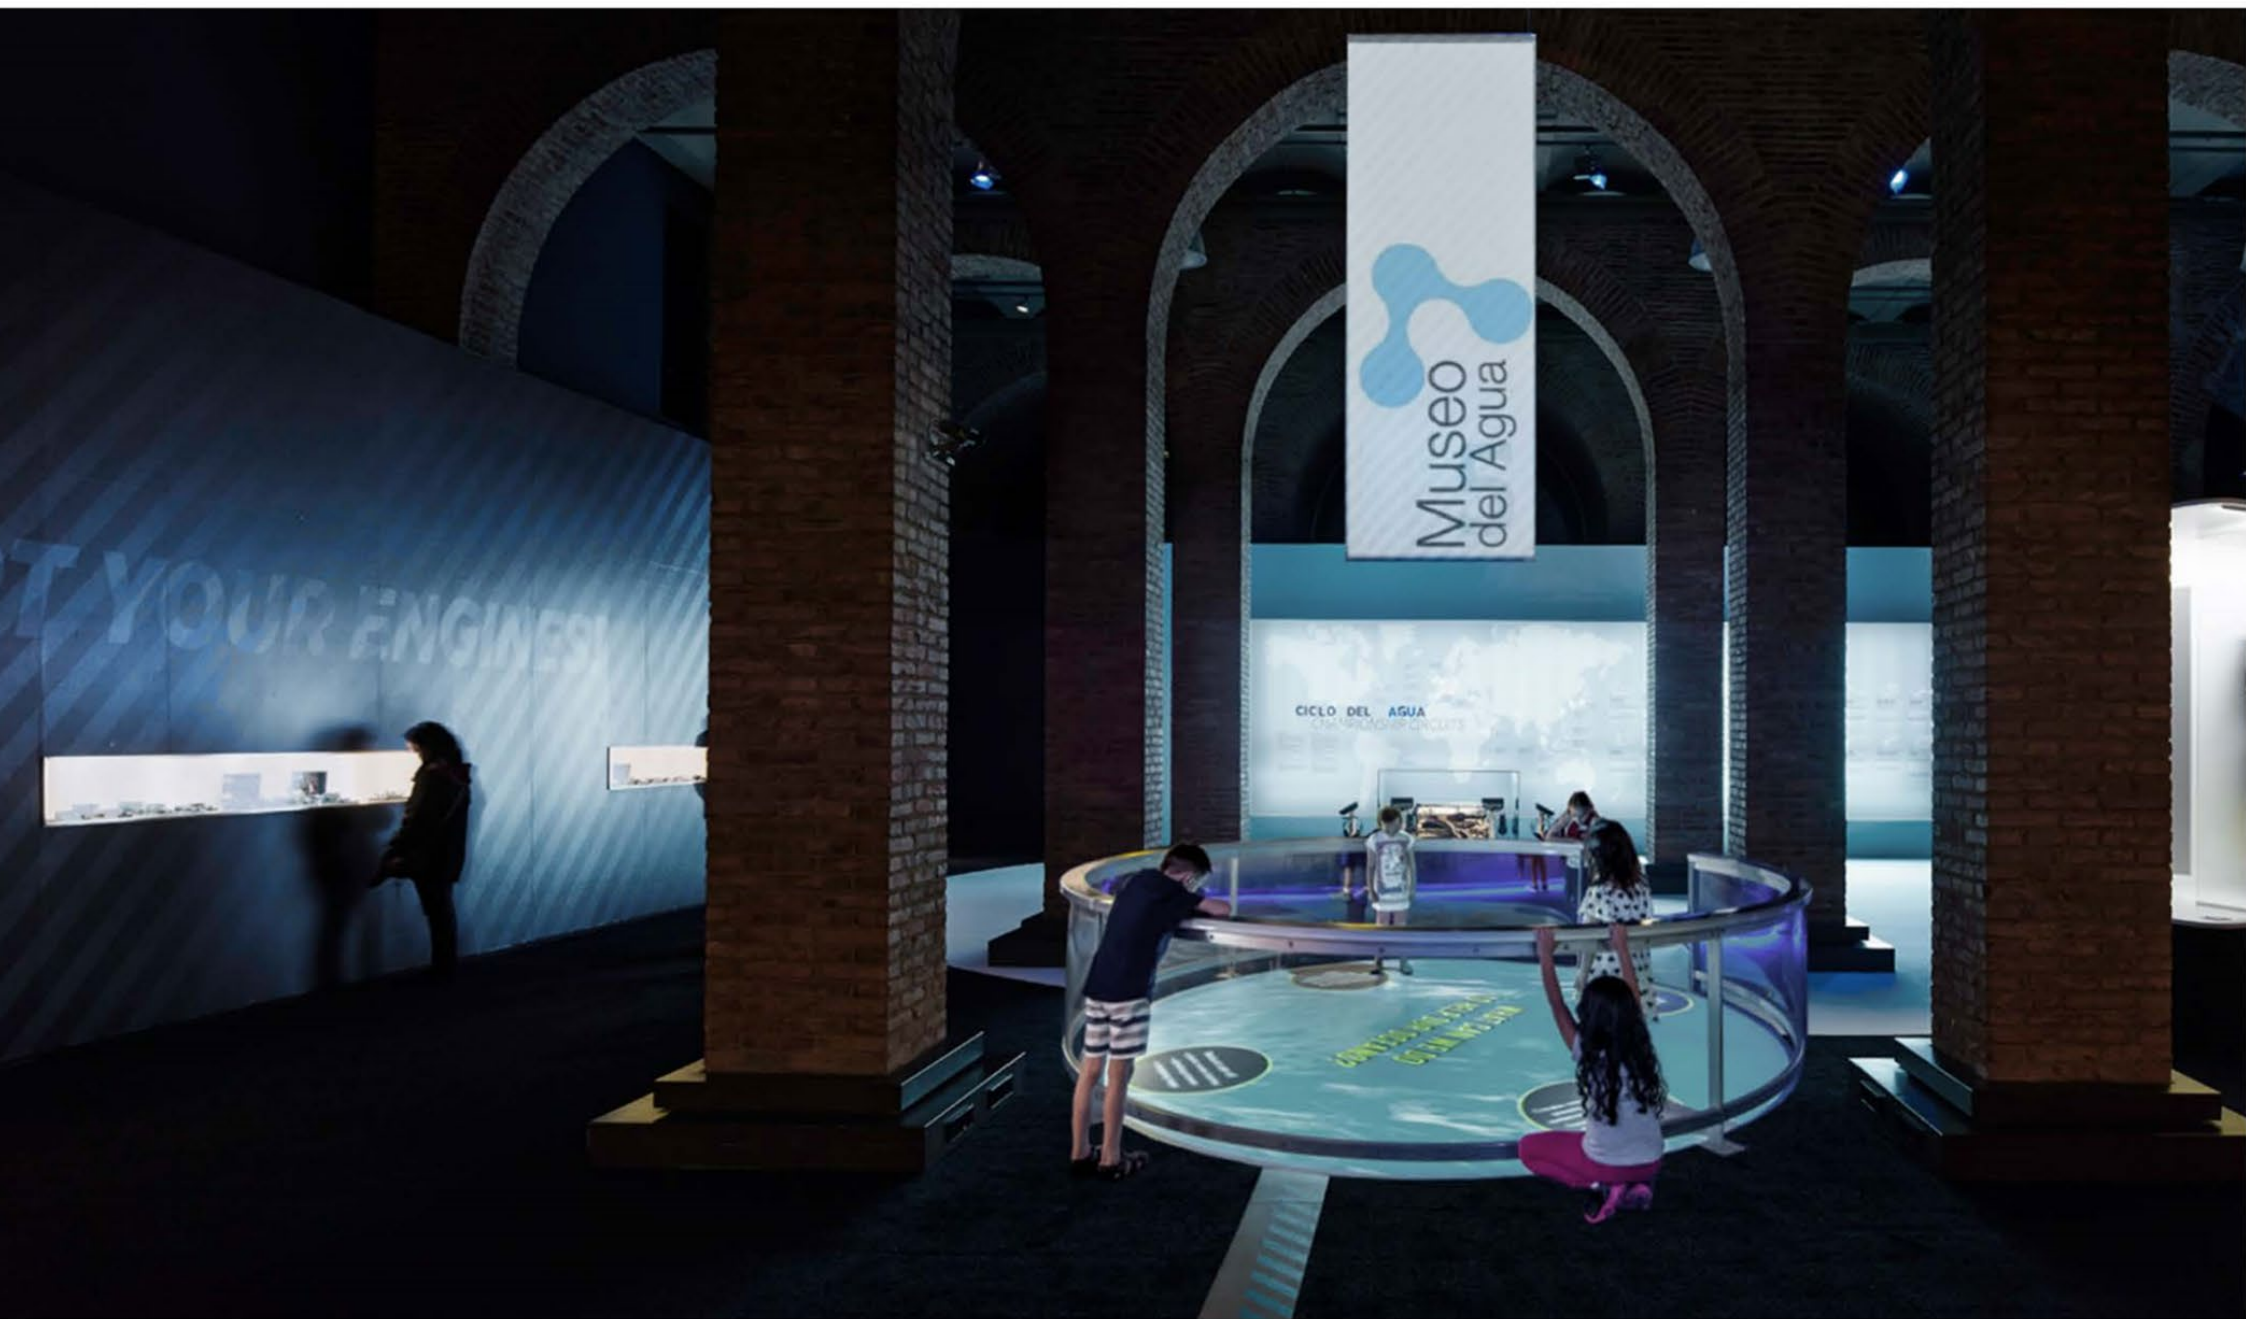
FOTOMONTAJES CON PROPUESTAS DE MUSEALIZACIÓN

La propuesta museográfica tiene como eje principal del discurso el agua como motor de progreso, desarrollo y sostenibilidad en el futuro. Al poner en valor esta evolución histórica y su importancia en cada nueva generación que nace, devolvemos a este bien preciado el lugar que le corresponde como garante de vida. Entorno a esto girarán el resto de las áreas o fases que se han definido, por orden cronológico, aunque se reservará un espacio de explicación y coworking dentro del mismo complejo.

La metodología de exhibición siempre estará basada en la transparencia, cualidad más reconocida del agua de buena calidad. Esto se interpolará a cada actividad, cada espacio, cada exposición que se lleve a cabo dentro del complejo, creando cubículos transparentes entre pilares totalmente aislados acústicamente, y evitando perder en ningún momento esa visión de amplitud infinita de pilares cubierta de un cielo repleto de arcos y bóvedas.

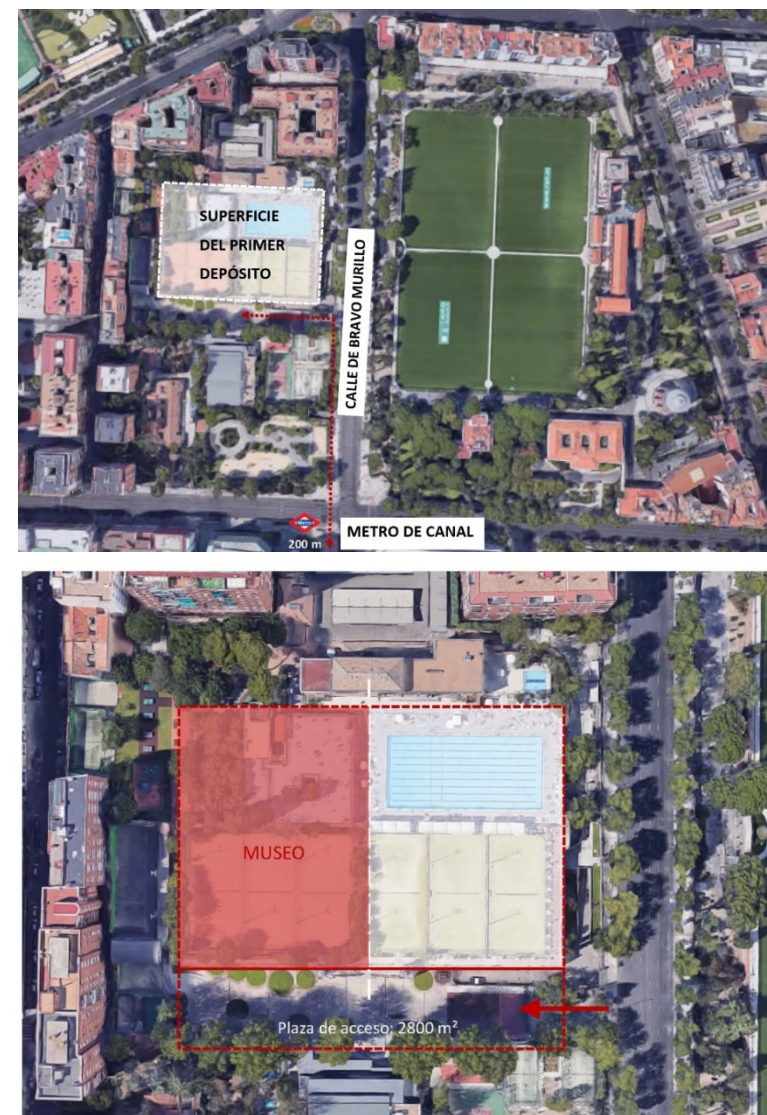
Fig. 40 | Vistas aéreas del complejo estudiado.

Cuidar el entorno de acceso a un museo es casi tan importante como el contenido mismo de este. Es la presentación del paquete, y es donde se demuestra el cuidado y el esmero que le han dedicado al conjunto museográfico como experiencia cultural. En este caso, por suerte, la presentación externa se hace con las vistas a una edificación memorable, con unas proporciones constructivas muy elegantes. Se decide que la entrada se sitúe en el muro sur para no desvirtuar el imponente frente principal con la fuente, y el descampado sin uso nos servirá como plaza de acceso, con exposiciones temporales al aire libre.
