PATRIMONIO EN TORNO AL AGUA

AYORA - TERESA DE COFRENTES - ZARRA

UNIVERSITAT
POLITÈCNICA
DE VALÈNCIA

ESCUELA TÉCNICA SUPERIOR
INGENIERÍA DE
EDIFICACIÓN

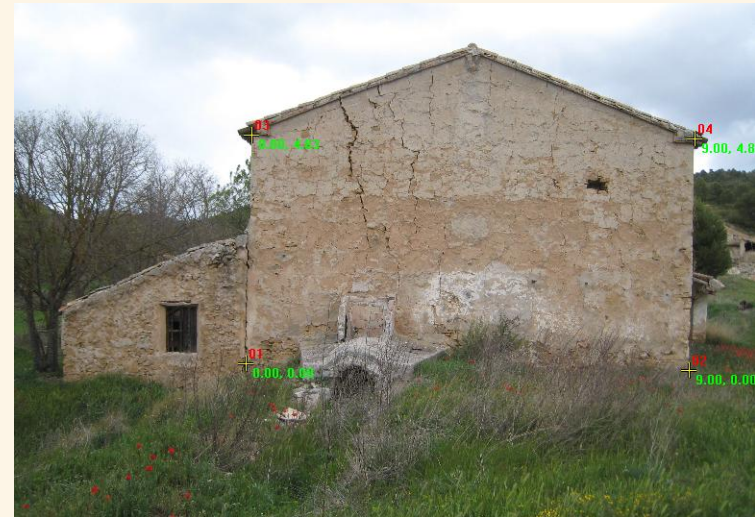
Fachada sur-oeste (ASRIX)

Una vez conocido lo básico sobre esta tipología, se procedió a la realización de los planos, tomando como base las fotos realizadas a la fachada. Lo primero era corregir las imágenes digitales debido a la distorsión que provoca la lente. Para rectificación se utilizó el programa ASRIX que, a través de puntos XY, conocidos gracias a la medición del molino, rectifica automáticamente dicha deformación.

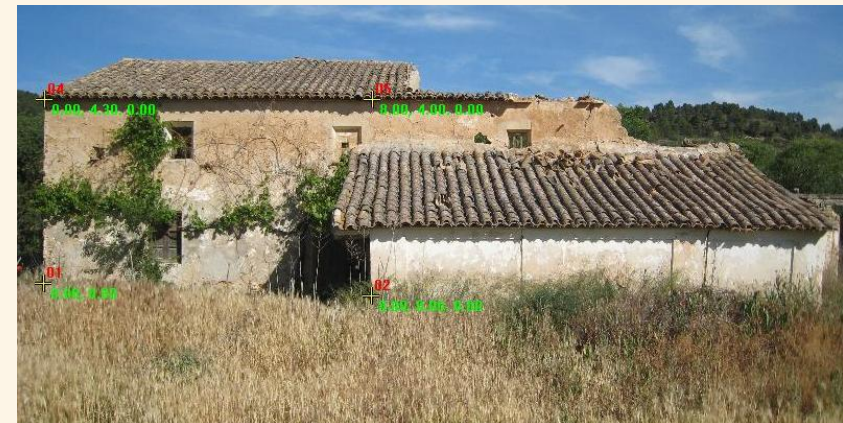
Fachada sur-este (ASRIX)

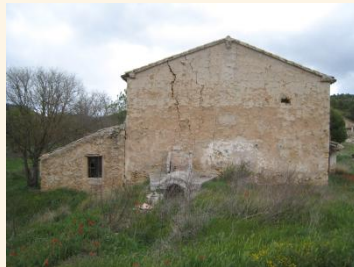
Fachada inicial

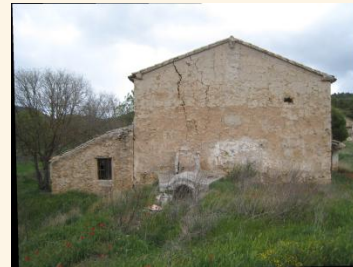
Fachada rectificada

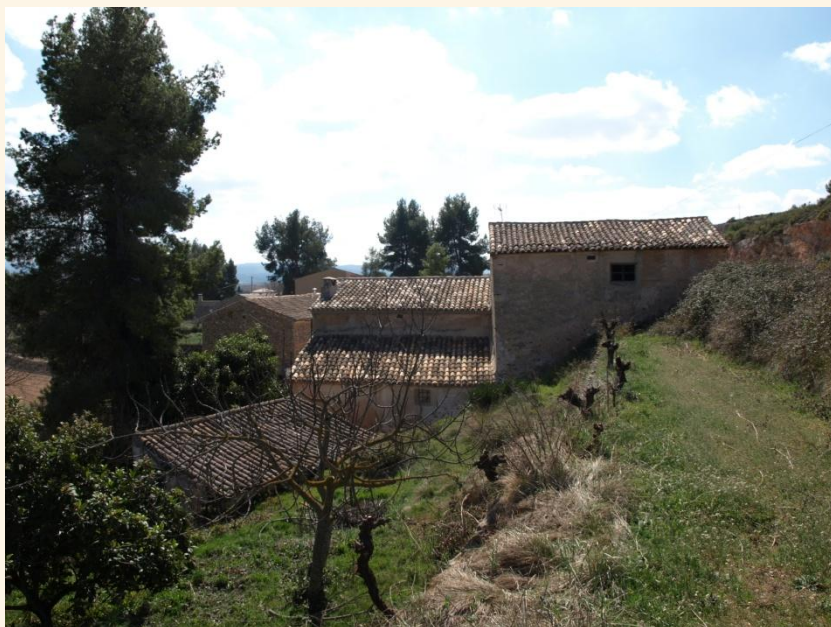
- Humedades y desprendimientos en muros de carga.
- Gran deterioro de la cubierta

Causas del deterioro: Abandono del edificio por parte del propietario y falta de intervenciones periódicas subsanando pequeñas patologías.

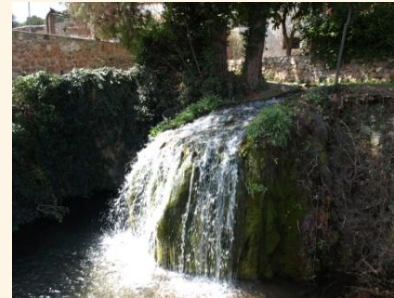
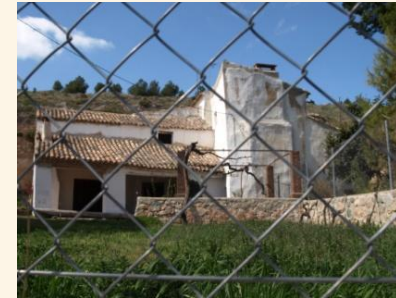
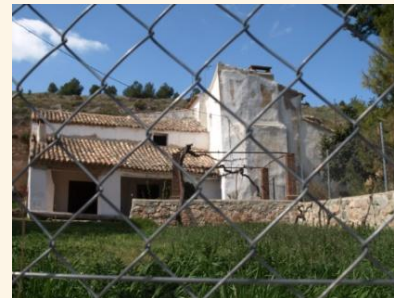
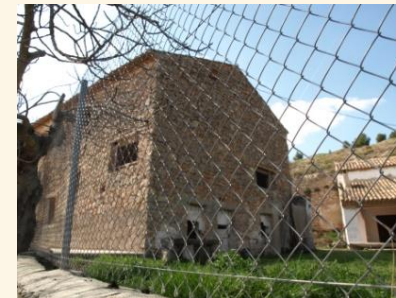
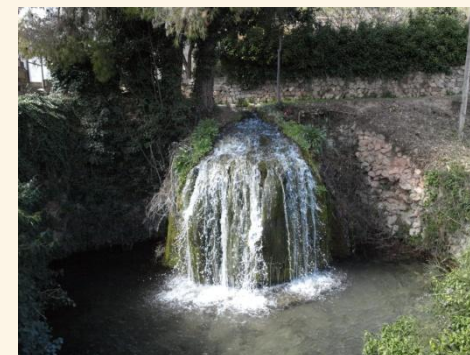
ANEXO FOTOGRÁFICO

Según testimonio, se trata de un molino que funcionaba con el agua proveniente de la Acequia Madre, cuyo nacimiento de produce en la Fuente Redonda, escasos metros arriba de la ladera. Debido al gran desnivel se produce la cascada, algo muypreciado por los agricultores de la zona.

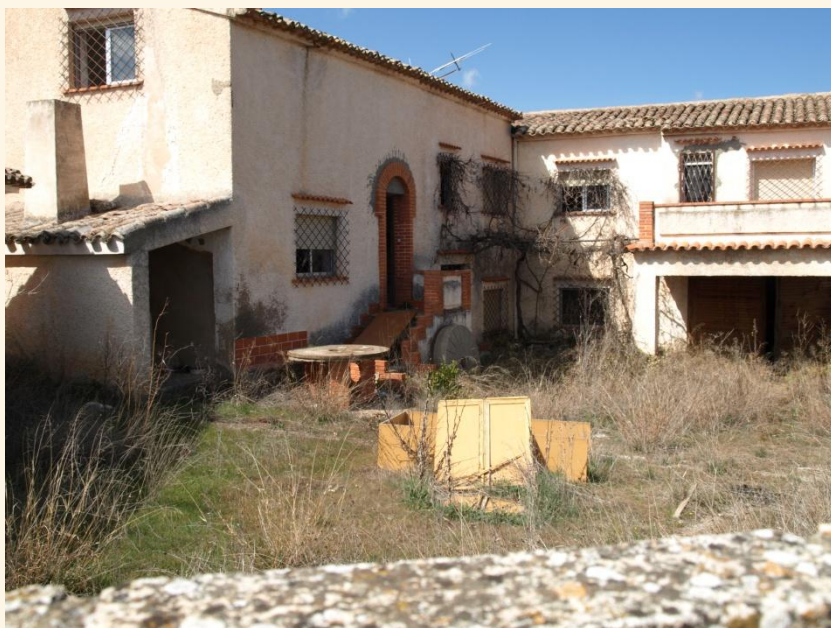
Causas del deterioro: Abandono por parte del propietario y falta de intervenciones a lo largo de su existencia para mantener en buen estado el edificio.

Del molino original queda el caz, brazal de la Acequia Madre, procedente de la Fuente Redonda, el cubo de 3,30 metros de profundidad y una muela de 137 cm de diámetro que se encuentra en el jardín de la casa. Se trata de un molino desaparecido. La construcción existente es una vivienda que se encuentra actualmente en desuso. Gran abandono por parte del propietario.

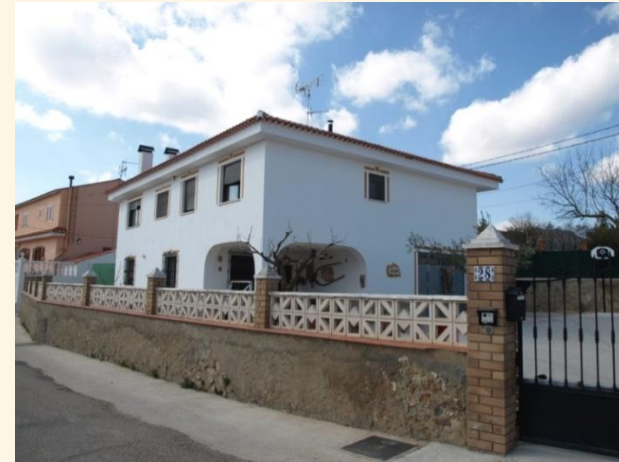
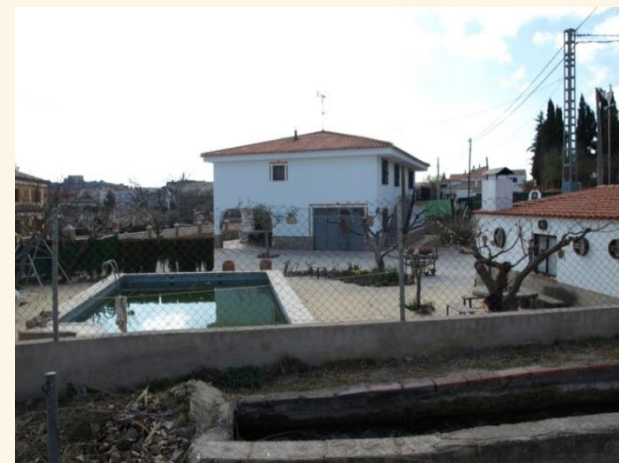
ANEXO FOTOGRÁFICO

Antiguamente era un molino hidráulico harinero, pero hoy en día no queda nada. Se trata de un molino desaparecido. En su lugar se construyó un chalet con piscina. No obstante se conserva el caz, brazal de la acequia de los Partidores, situado en la parte derecha de la parcela como se observa en la fotografía.

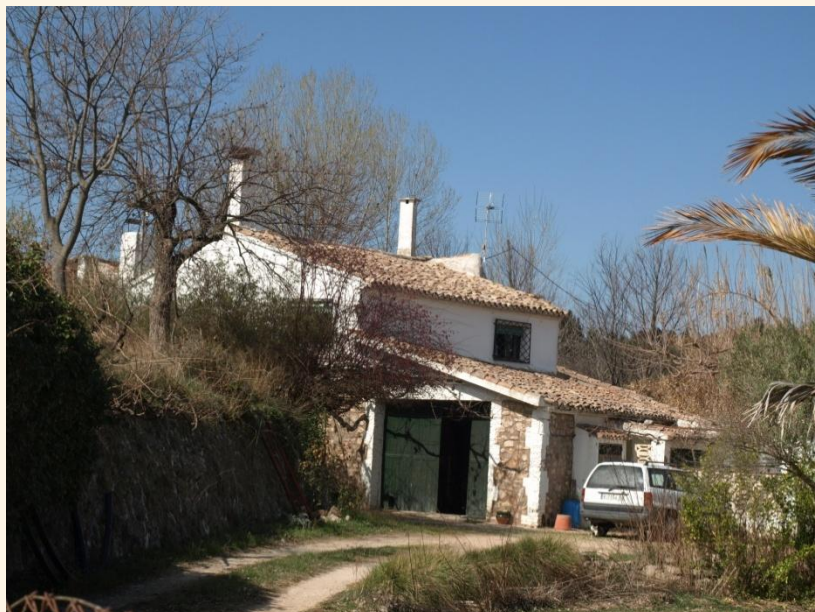
- Se observa una cubierta muy deteriorada con pérdida de inclinación y roturas de tejas.
- Desprendimientos del revestimiento de los muros y aparición de algunas humedades.
- El canalón está a punto de desprenderse.
- Viguetas de madera muy deterioradas.

Causas del deterioro: El paso del tiempo, las inclemencias meteorológicas y cierto abandono por parte de los dueños.

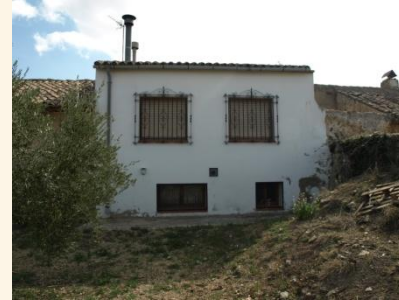
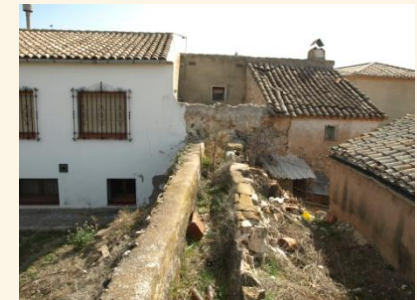
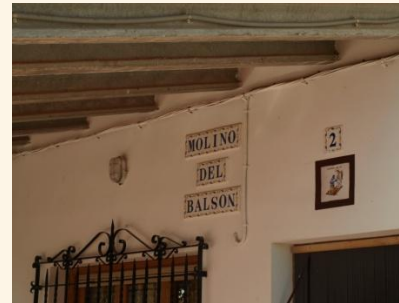
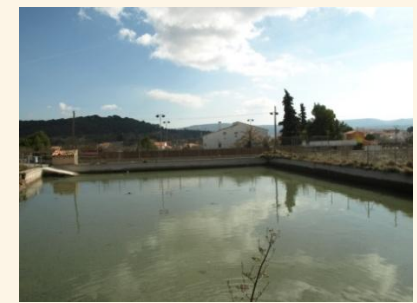
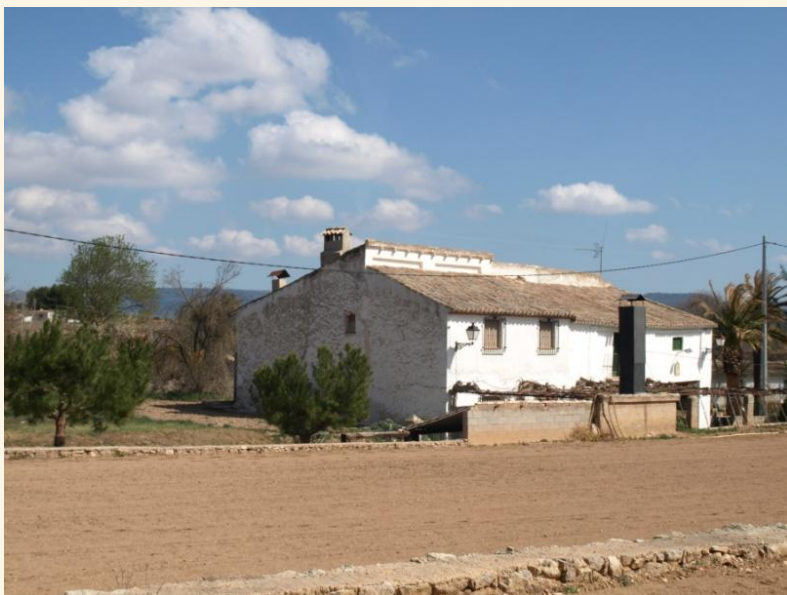
ANEXO FOTOGRÁFICO

Para el cambio de uso a vivienda se realizó una rehabilitación completa. Los muros de piedra en su parte exterior fueron revestidos alisando por completo las paredes y posteriormente se pintaron de blanco. En la cubierta también se intervino, cambiando por completo las tejas que, viendo las construcciones medianeras, suponemos que estaban muy deterioradas y rotas. Se cambió toda la carpintería y su interior fue rehabilitado para poder ser habitado.

Antiguamente era un molino hidráulico harinero. En la parte posterior, se observa la llegada de agua al molino, la cual permitía su funcionamiento. Dicha agua procede de un brazal de la acequia Madre de Ayora y va a parar a una balsa que hay justo delante del edificio denominada El Balsón. Actualmente la antigua entrada de agua está tapiada y el agua pasa por debajo del edificio mediante conductos cerrados. Hoy en día es utilizado como vivienda, para lo cual se hizo una rehabilitación. No quedan restos de su maquinaria.

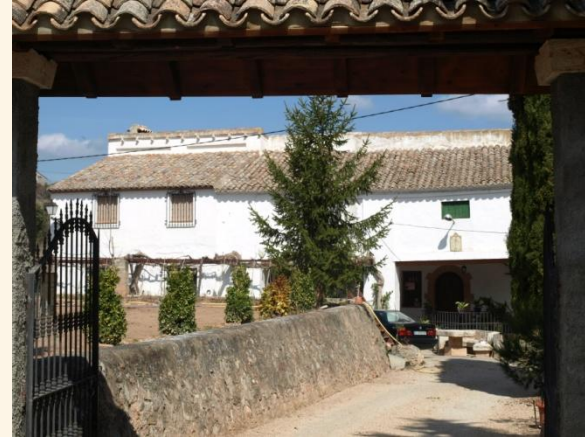
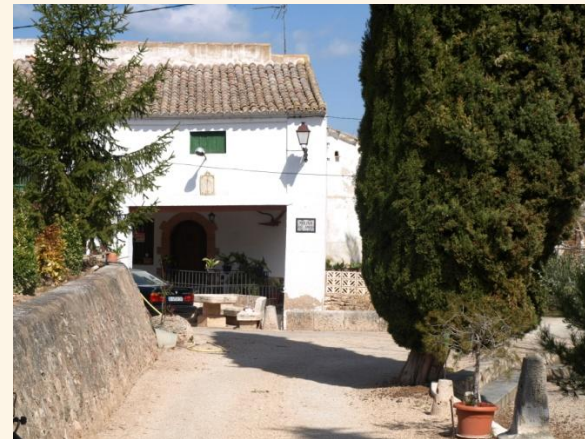
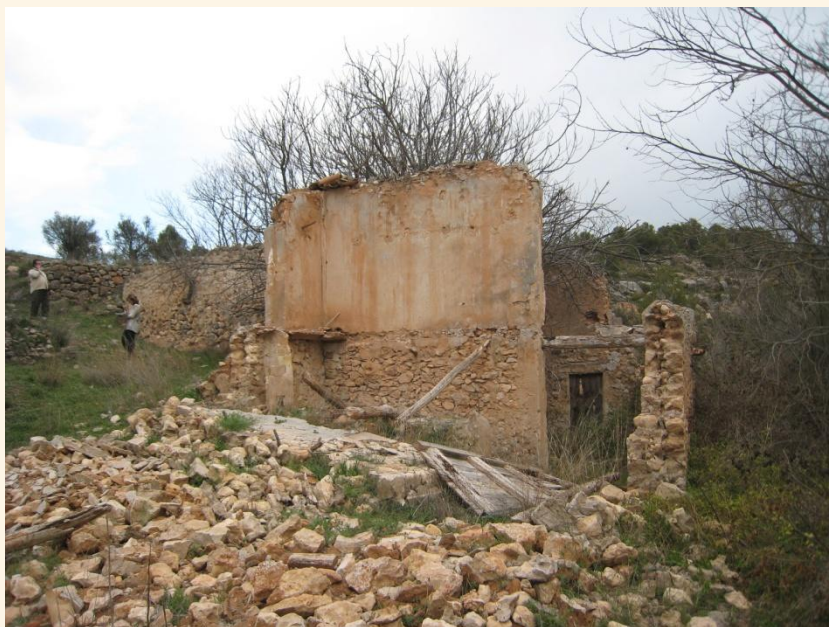
ANEXO FOTOGRÁFICO

Causas del deterioro: Las inclemencias meteorológicas y pérdida de resistencia de las viguetas.

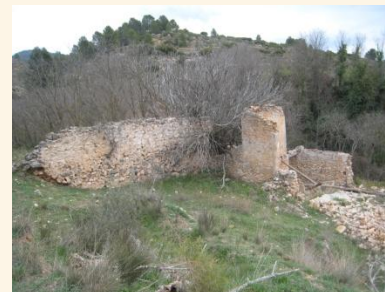
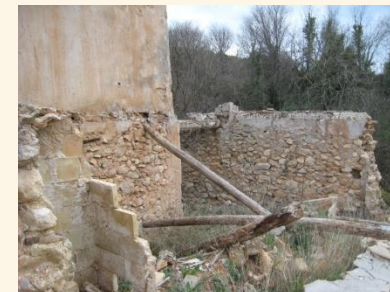
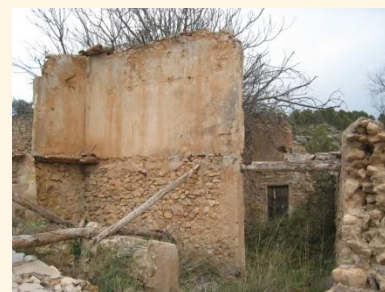
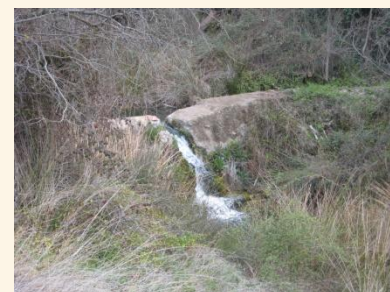
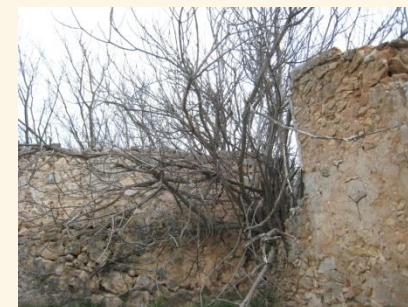
ANEXO FOTOGRÁFICO

Causas del deterioro: el paso del tiempo y la falta de rehabilitaciones por parte del municipio.

Según testimonio, se trata de un molino que recibía el agua de una de las acequias que bajaban hacia Teresa de Cofrentes. El agua ponía en funcionamiento la maquinaria moviendo las ruedas. En este molino se tejían mantas.

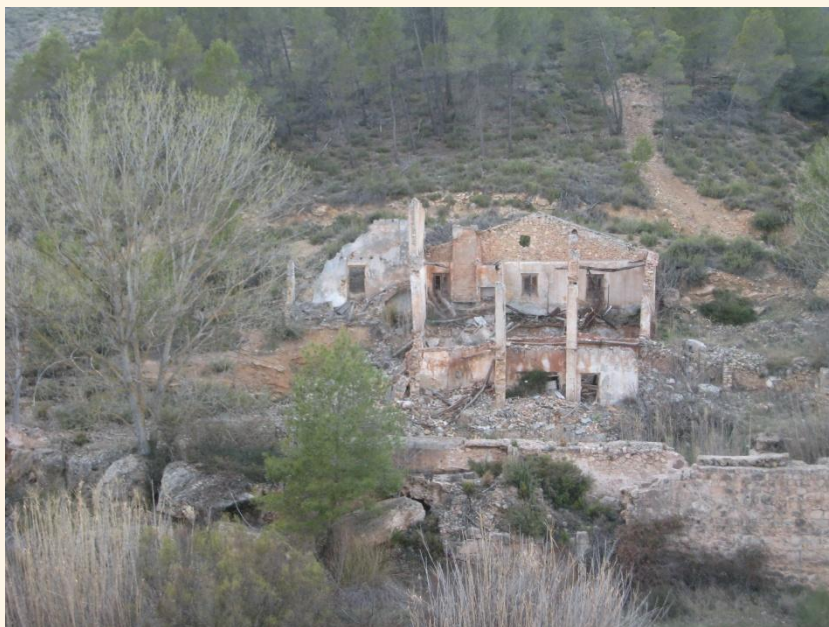
Causas del deterioro: La riada de 1982 y el paso de los años sumado a la falta de intervenciones y mantenimiento.

Según testimonio, el molino cogía el agua del río Cautabán desviándola a través de un gran muro situado en su parte frontal. Su estado actual se debe, en su mayor parte, a la riada de 1982, que arrasó con todo a su paso.

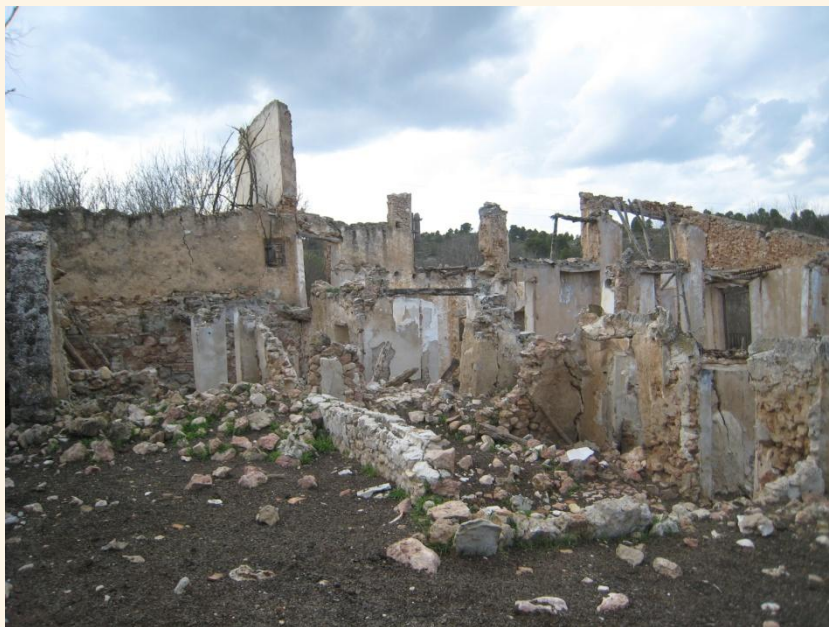
Causas del deterioro: La riada de 1982 y la falta de rehabilitaciones y mantenimiento debido a su completo abandono.

Se utilizó para moler cereales para la obtención de harinas y piensos. Su estado actual se debe, en su mayor parte, a la riada de 1982 y, debido a su proximidad del río, sufrió mucho las consecuencias de la misma. No existe nada de maquinaria en su interior, según testimonio, debido a los robos que se produjeron en la zona. Actualmente un pastor lleva allí a sus ovejas para pastar.

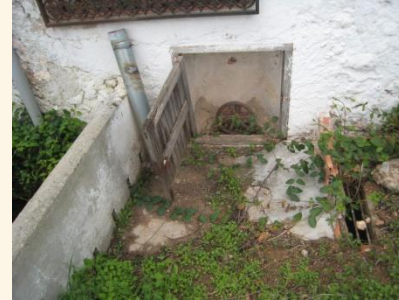
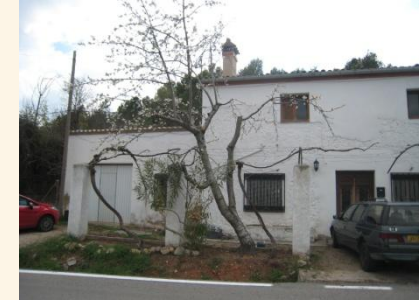
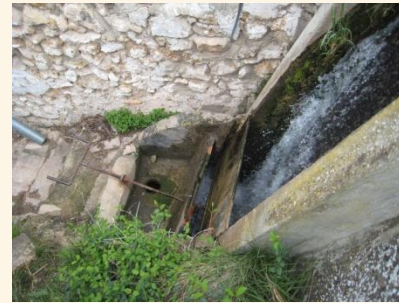
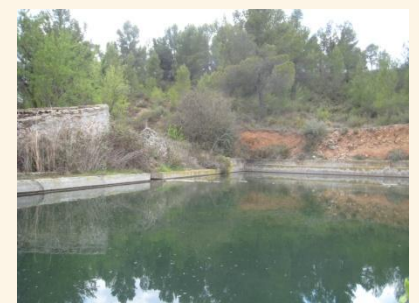
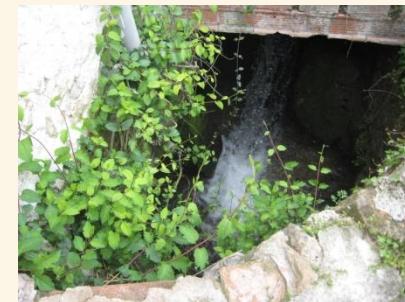
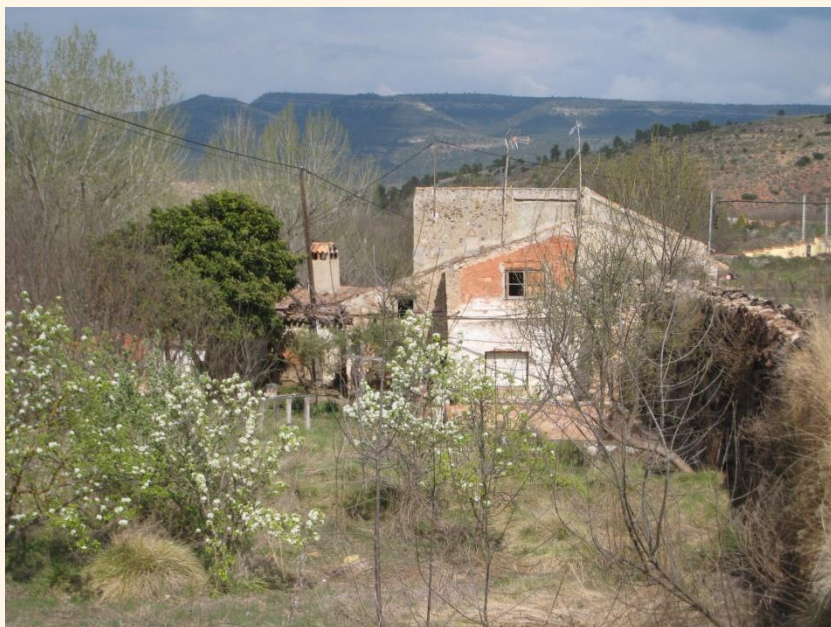
ANEXO FOTOGRÁFICO

Estado: Muy malo

Patologías:

- Falta de carpinterías en ventanas.

Causas del deterioro: Su estado de abandono y la falta de rehabilitaciones por el propietario.

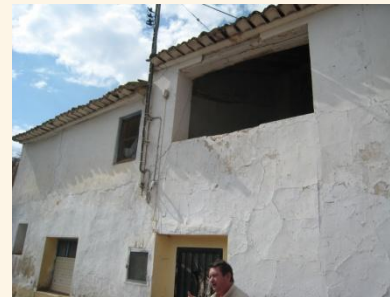
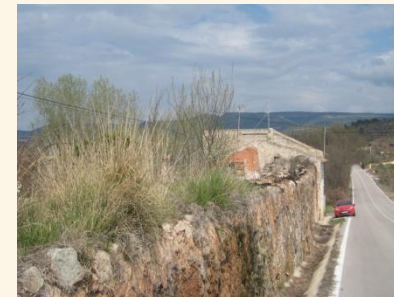
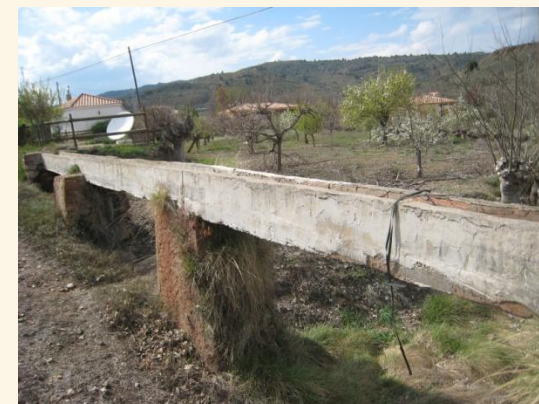
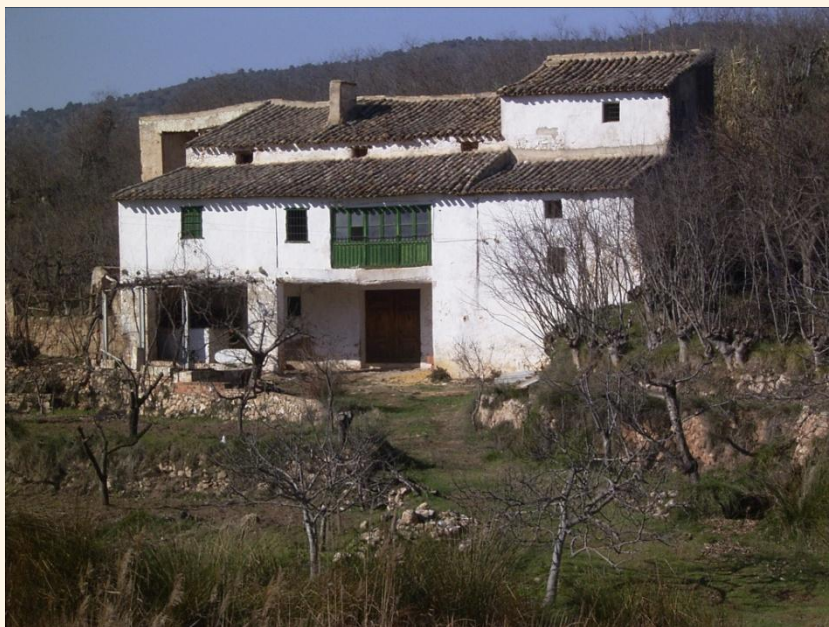
ANEXO FOTOGRÁFICO

Causas del deterioro: Posiblemente que los muros originales tengan humedades, lo cual hace que salte el revestimiento.

Los actuales dueños del molino es una pareja de escoceses, que se vinieron a Zarra tras su jubilación. Invirtieron una gran cantidad de molino en su rehabilitación y continúan realizando pequeñas intervenciones.

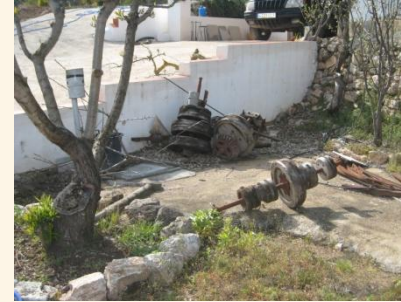
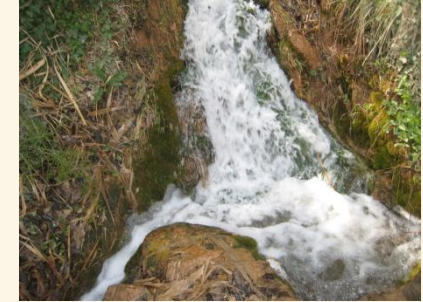
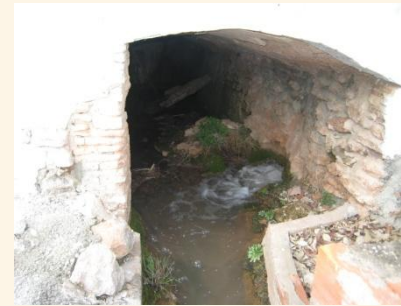
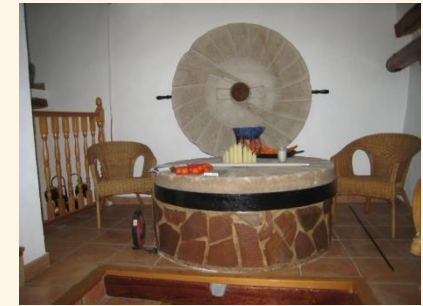
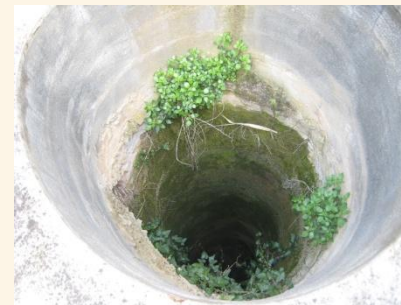
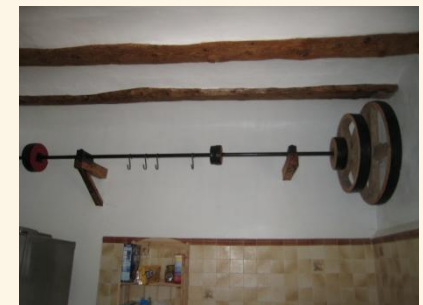
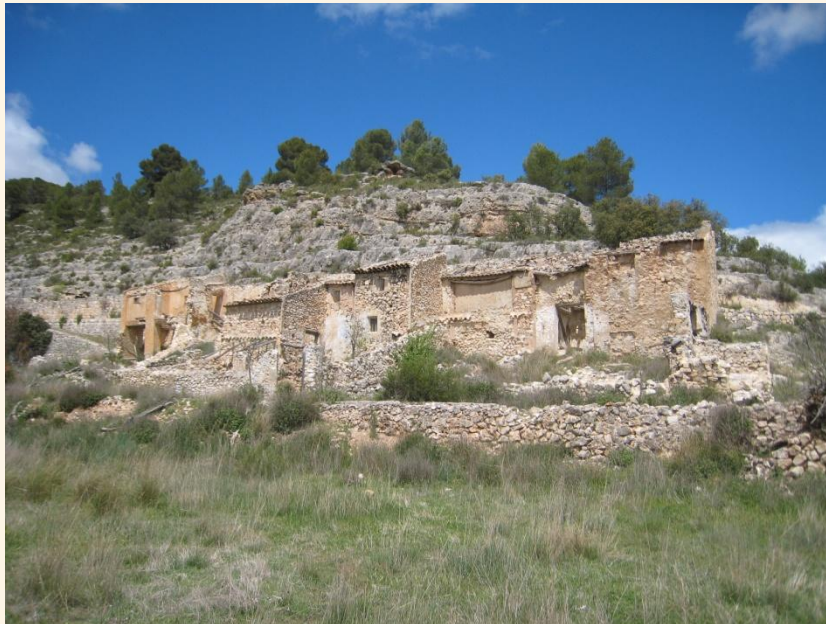
ANEXO FOTOGRÁFICO

Causas del deterioro: Principalmente, el progresivo desuso de los molinos hidráulicos y el abandono de los propietarios debido al cierre de sus negocios.

Se trata de una Fábrica de electricidad que, a través de la energía proporcionada por el agua, generaba electricidad a los municipios de Zarra, Ayora y Almansa. El agua utilizada era cedida por los regantes de la Hoz.

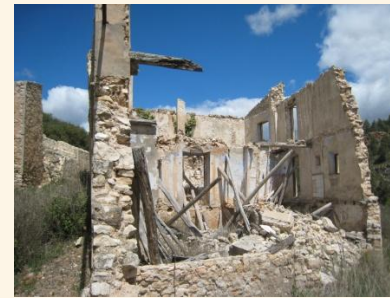
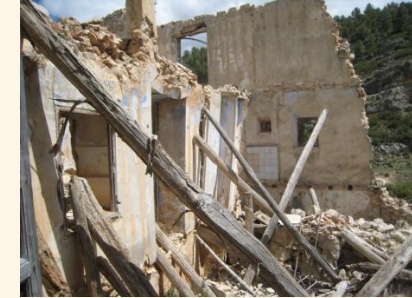
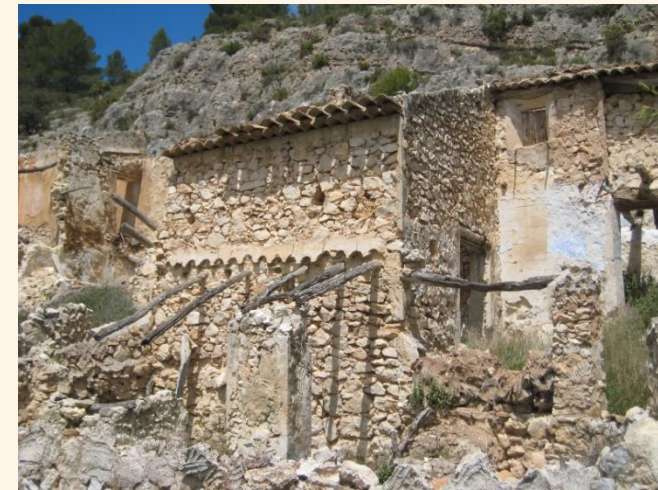
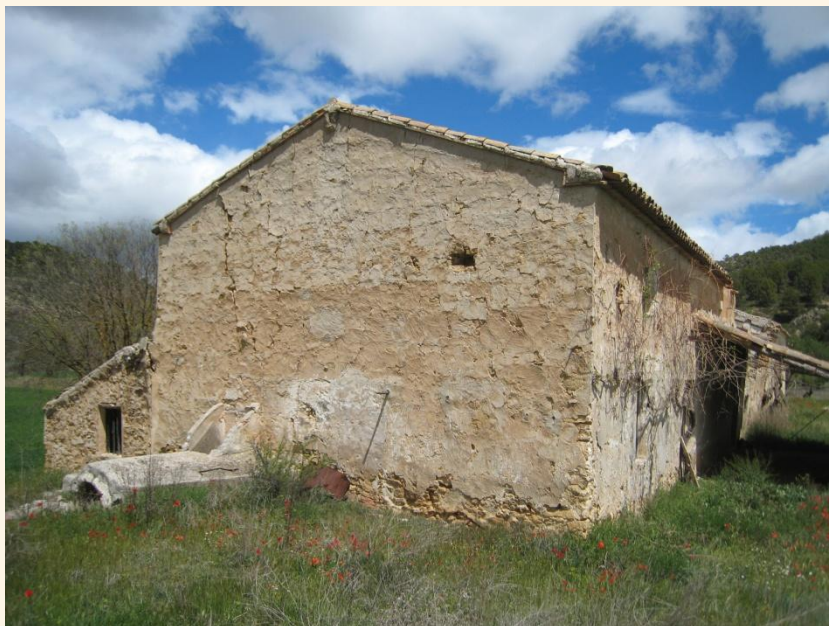
ANEXO FOTOGRÁFICO

Causas del deterioro: el progresivo desuso de los molinos con el consecuente abandono por parte de los propietarios.

Se trata de uno de los molinos, dentro del rango estudiado, que mejor conserva su morfología original. Aunque muchos de sus muros se encuentran derrumbados, el sótano donde llegaba el agua y ponía en funcionamiento el rodezno, se mantiene en muy buenas condiciones. Al igual que sucede con su estructura. En planta baja se aprecia gran parte de la maquinaria: dos muelas, las tolvas, la puente, los tambores, etc, todo ello en la sala de molturación. También se aprecia en el exterior, los cernedores para separar la harina, y diferentes utensilios personales del antiguo propietario.

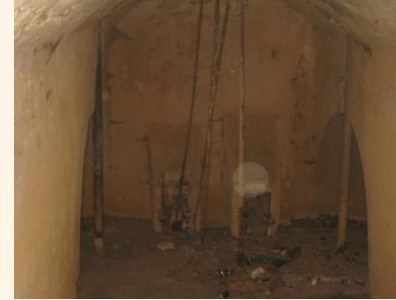
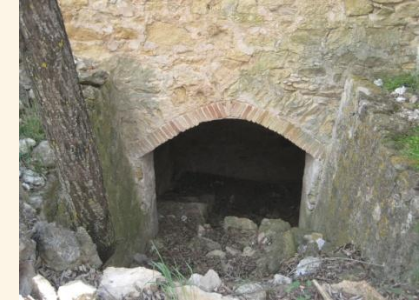
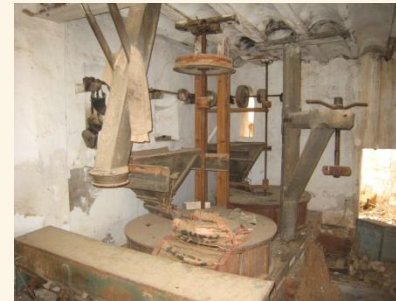
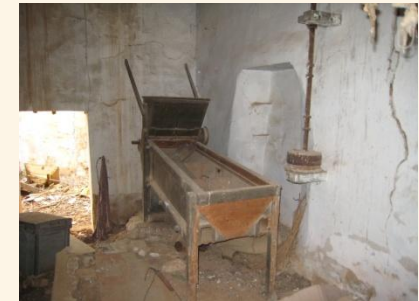
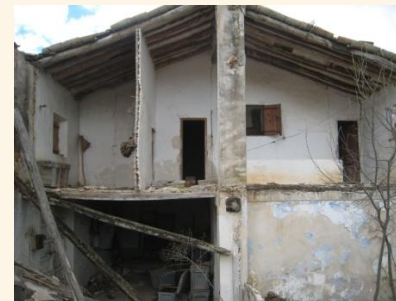
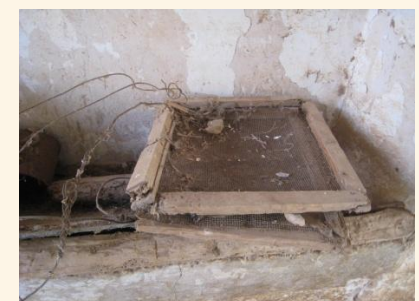
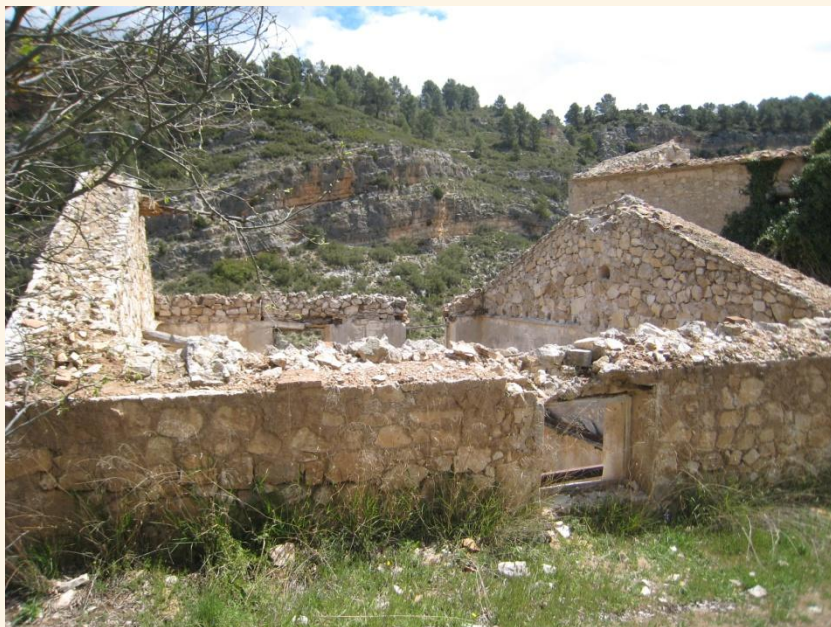
ANEXO FOTOGRÁFICO

Causas del deterioro: Al igual que todos los molinos estudiados, excepto los rehabilitados, el abandono de los propietarios por el cierre de sus negocios es la principal causa de abandono y consecuente estado de ruina de los mismos.

Cabe destacar como peculiaridad, que a pesar de su estado ruinoso, aun conserva una pequeña parte de su maquinaria. Se aprecian en los muros los railes metálicos y las ruedas que por ellos se deslizaban. De la misma manera que también sorprende las barandillas metálicas que aparecen en uno de los huecos de ventana.

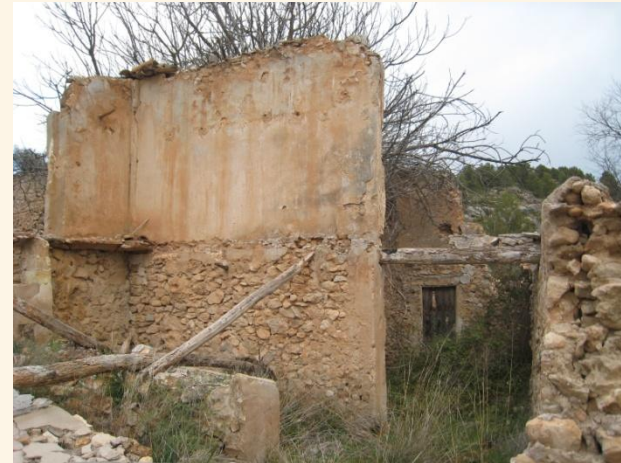
La tipología de muro que predomina en los molinos hallados, es el de mampostería. Es decir, muros realizados a base de piedra y

argamasa, que fue el material más empleado en la época.

Muro de mampostería (Molino de los Batanes)

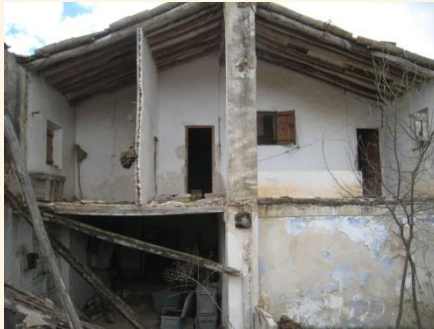
Viga central y pares inclinados (Molino de la Hoz)

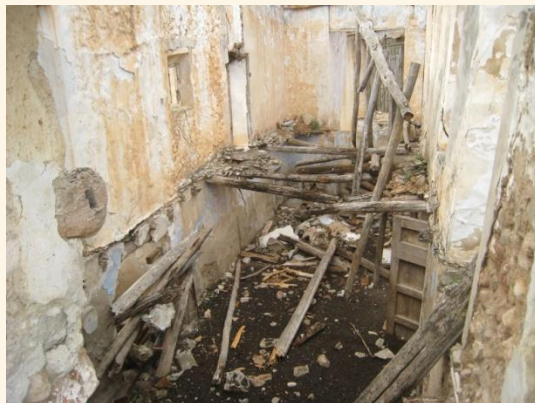
Los molinos hidráulicos del Valle de Ayora están realizados a base de viguetas de madera, de los cuales se han encontrado restos todavía en pie.

Forjado en ruinas (Molino de Mateo)

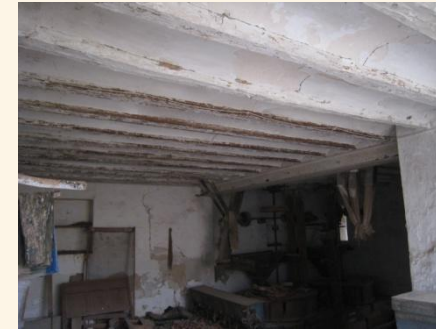
Forjado rehabilitado (Molino de Garrido)

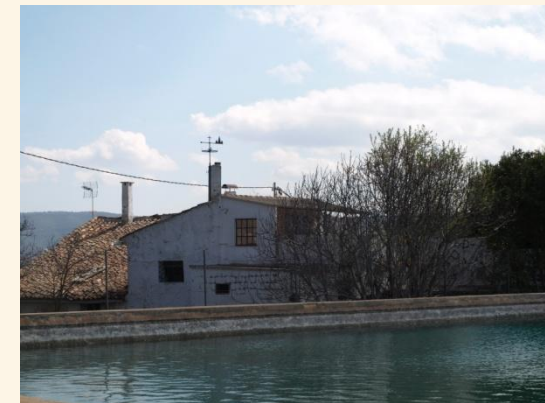
Es una de las partes exteriores al molino y fundamentales para su funcionamiento. Actualmente muy pocos molinos conservan la balsa o caz original.

Molino del Balsón

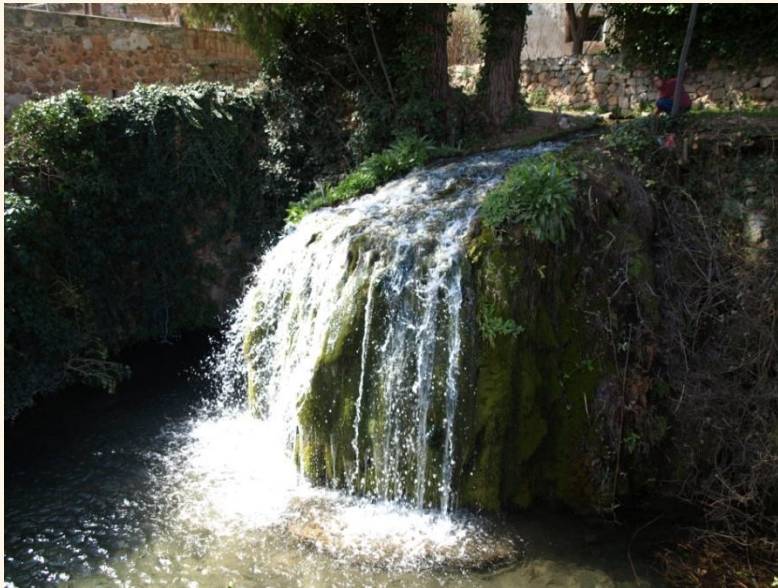
Sin embargo, los que se conservan en mejor estado, bien porque la riada de 1982 les afectó en menor medida o bien porque han sido rehabilitados en varias ocasiones, todavía conservan ese salto de agua y en consecuencia la balsa de agua.

Cascada de agua (Molino de la Noguera)

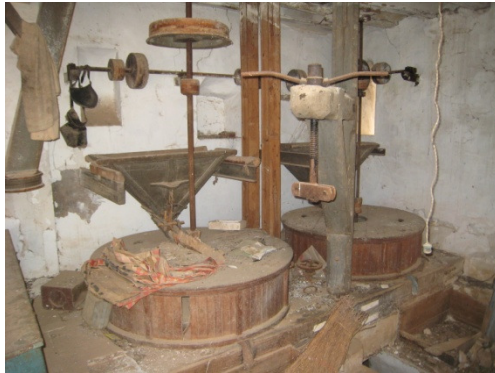
Maquinaria Molino de La Hoz

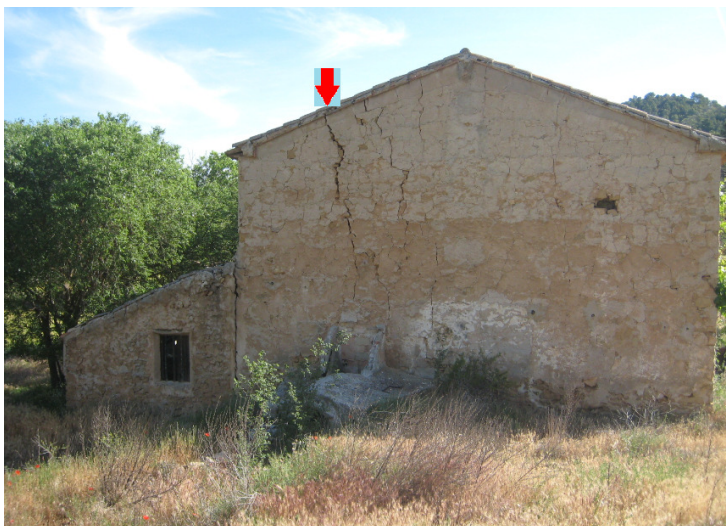
Actualmente, presentan una gran cantidad de grietas y fisuras importantes. En la fachada recayente al este, los muros han desaparecido, quedando la parte inferior repleta de escombros. Únicamente se mantiene el pie la parte inferior del muro.

Grieta importante en la fachada oeste

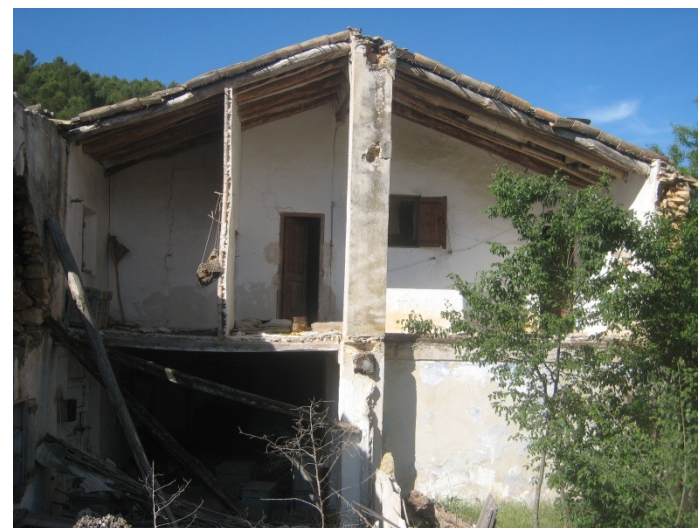
Muro de carga derruido en la fachada este
