UNIVERSITAT
POLITÈCNICA
DE VALÈNCIA

TÍTULO: Análisis y conservación de muros de tierra modelada en contextos arqueológicos del antiguo Perú

TITULACIÓN: Máster Universitario en Conservación del Patrimonio Arquitectónico

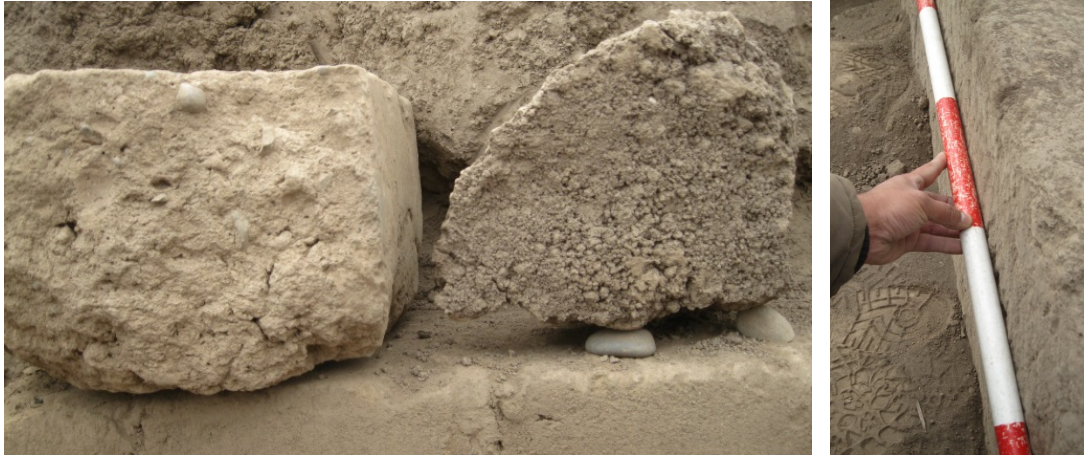
Figura 2. Comparación entre un adobe y un fragmento de muro de tierra modelada, donde se aprecia la diferencia entre un barro compactado y la textura sin compactar, en la otra vista se aprecia lo recto del paramento. Fuente: Henry Eduardo Torres.

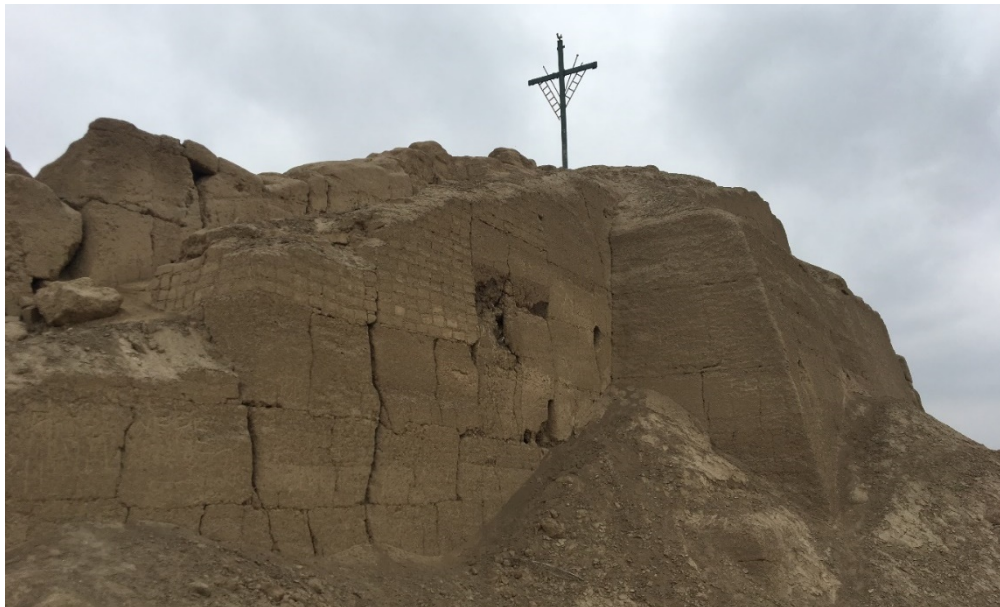
Figura 8. Vista de la Huaca desde suroeste. Se observan bloques constructivos y un contrafuerte en buen estado de conservación. Las uniones de los bloques se han acentuado producto de los sismos y algunos desprendimientos son los daños más visibles en la fachada. Fuente: *Henry Eduardo Torres.*

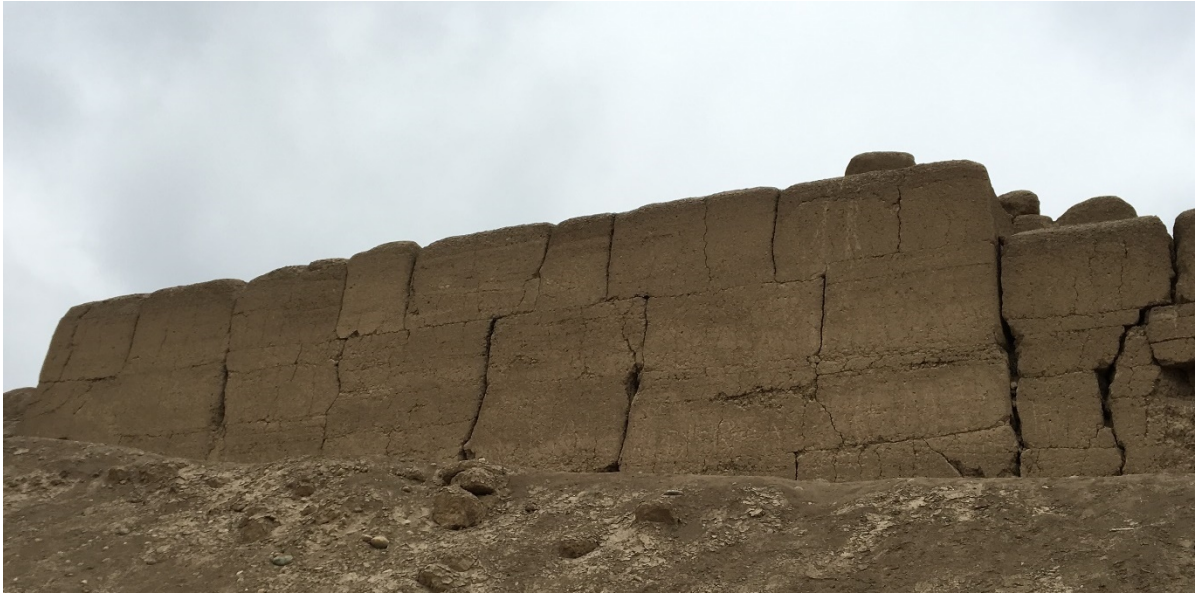
Figura 9. Vista de un muro, los bloques constructivos tienen juntas verticales y los bloques superiores se traban con los inferiores, en general en buen estado de conservación. Las uniones de los bloques se han acentuado producto de los sismos y se observan algunas grietas. Fuente: *Henry Eduardo Torres*.

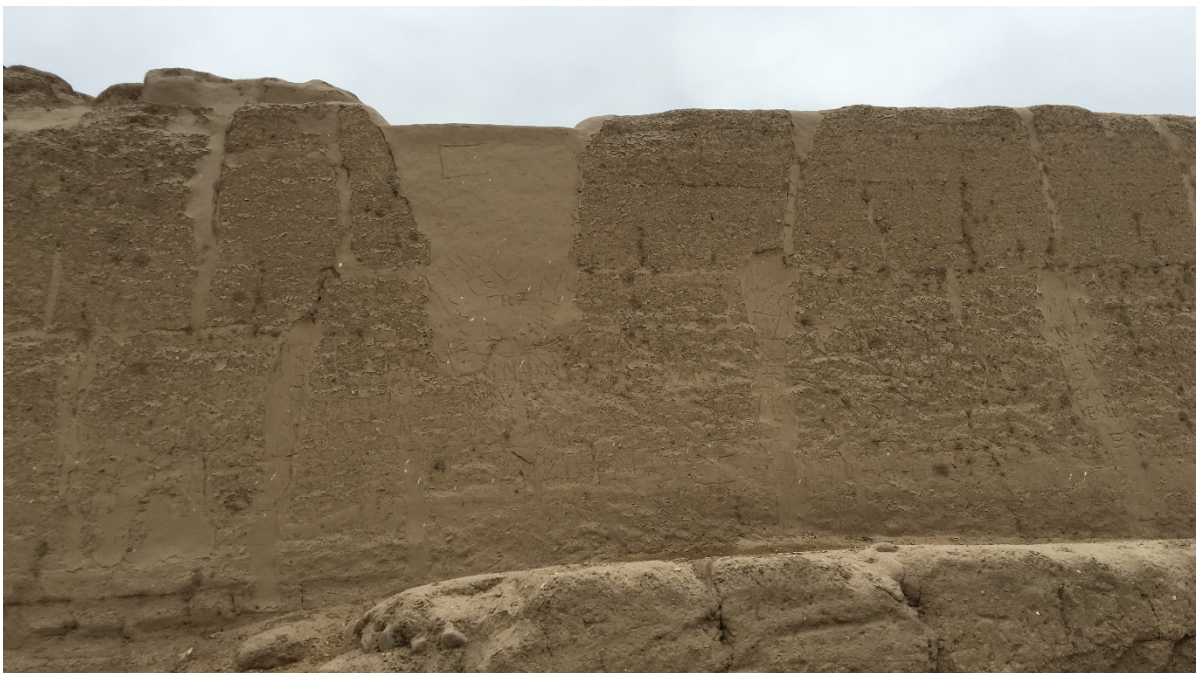
Figura 10. Muro conservado, se observan restituciones de mortero probablemente en grietas y juntas indistintamente. Fuente: *Henry Eduardo Torres*.

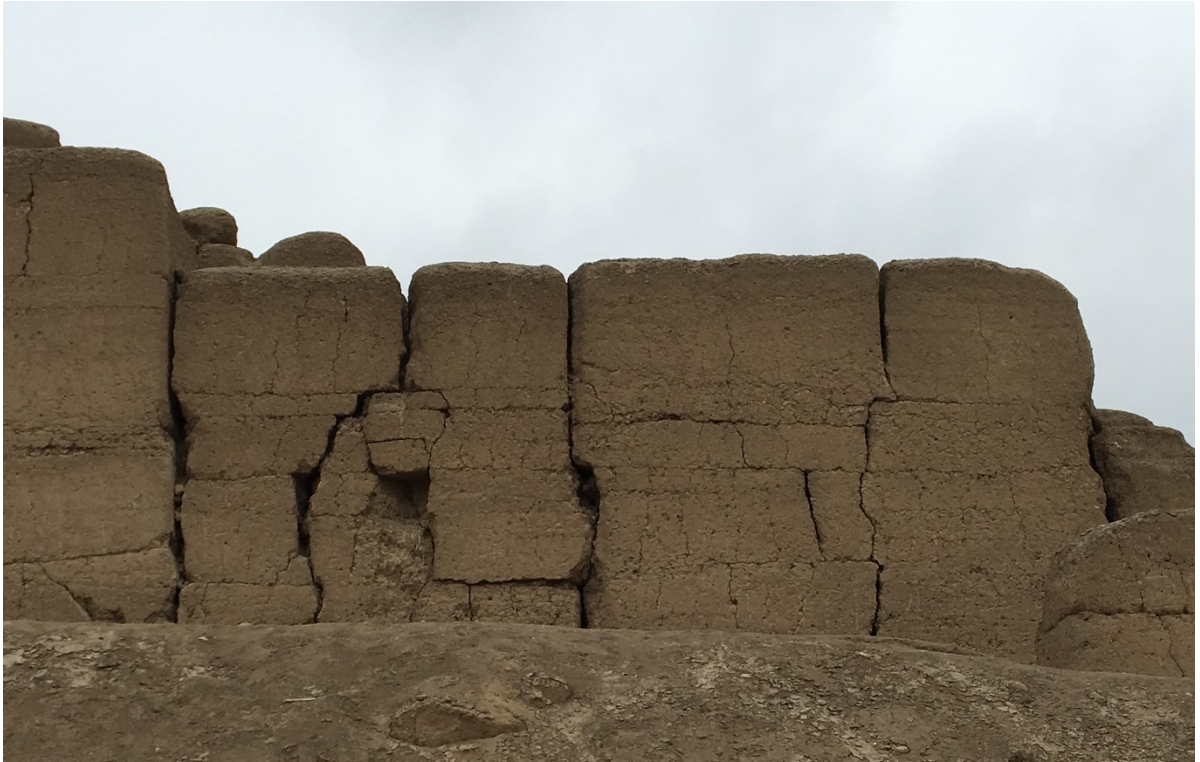
Figura 11. Vista de un muro con un tramo muy agrietado. Las juntas verticales no trababan adecuadamente los bloques y por tanto permitía un mayor desplazamiento entre ellos. Fuente: *Henry Eduardo Torres.*

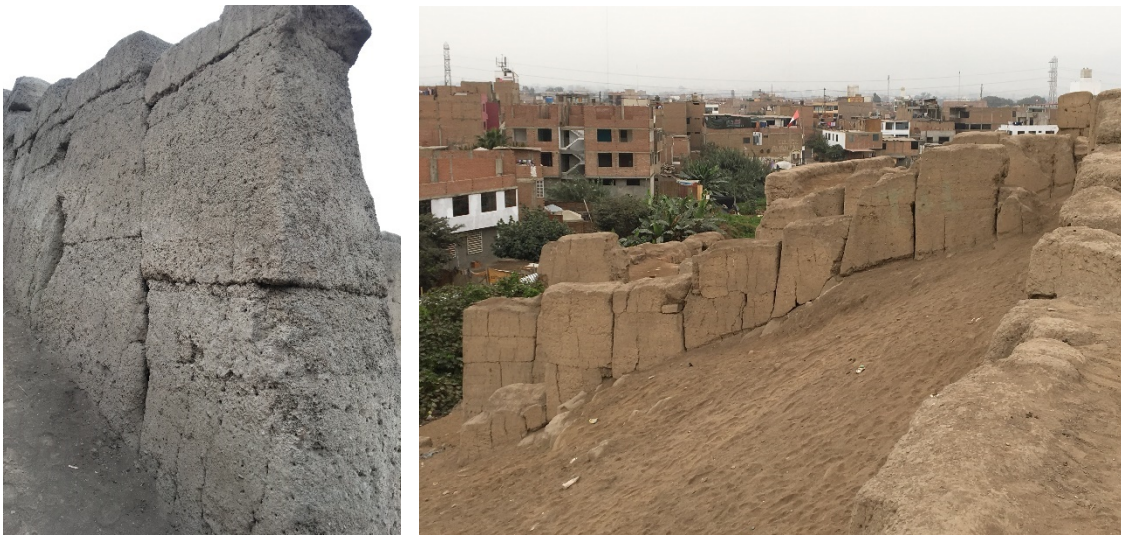
Figura 13. Muros construidos en terreno en pendiente formando por bloques independientes que sea adosan en planos inclinados. Fuente: Henry Eduardo Torres.

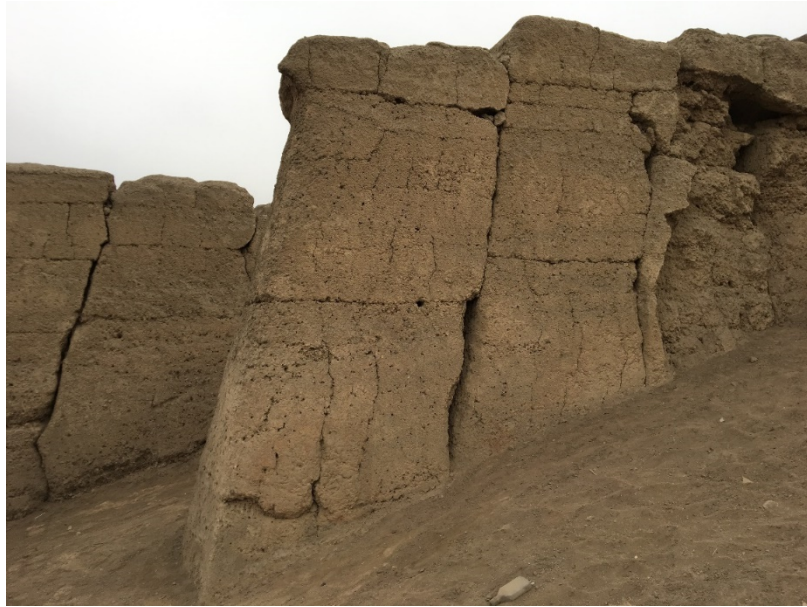
Figura 14. Detalle constructivo de los muros construidos en superficies inclinadas, se aprecian los momentos constructivos y las juntas que van de la base a la cabecera del muro. Fuente: *Henry Eduardo Torres.*

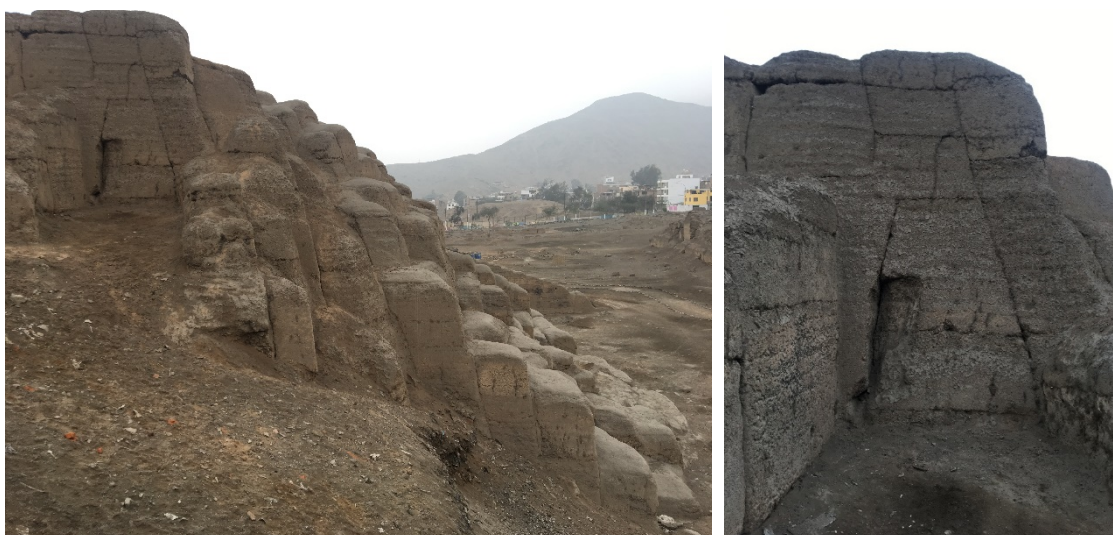
Figura 16. Izquierda: Detalle constructivo de los muros construidos en forma escalonada y apoyados entre sí, probablemente se han construido sobre un afloramiento rocoso. Derecha: Detalle de un bloque ordenador³ ubicado en la parte superior de la construcción. Fuente: Henry Eduardo Torres.

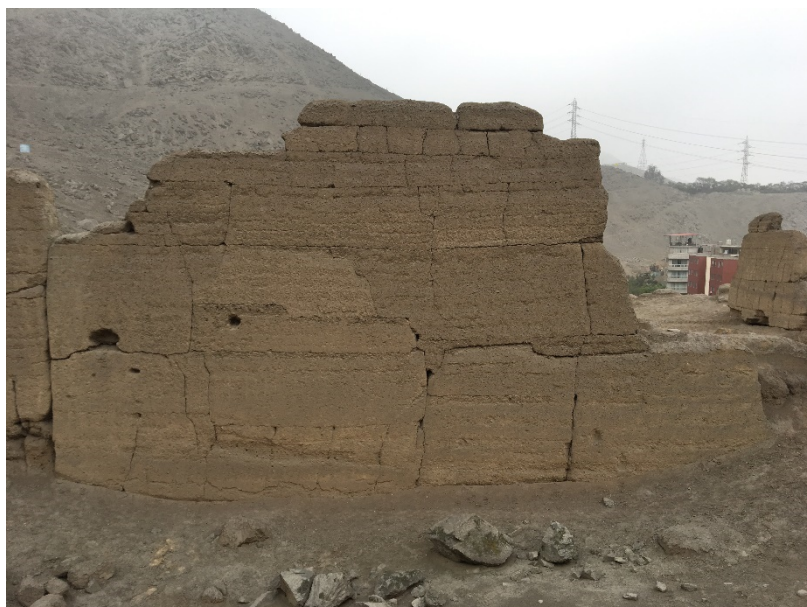
Figura 19. Muro formado por varios bloques unidos por una compleja mampostería de varios eventos constructivos. Fuente: Henry Eduardo Torres.

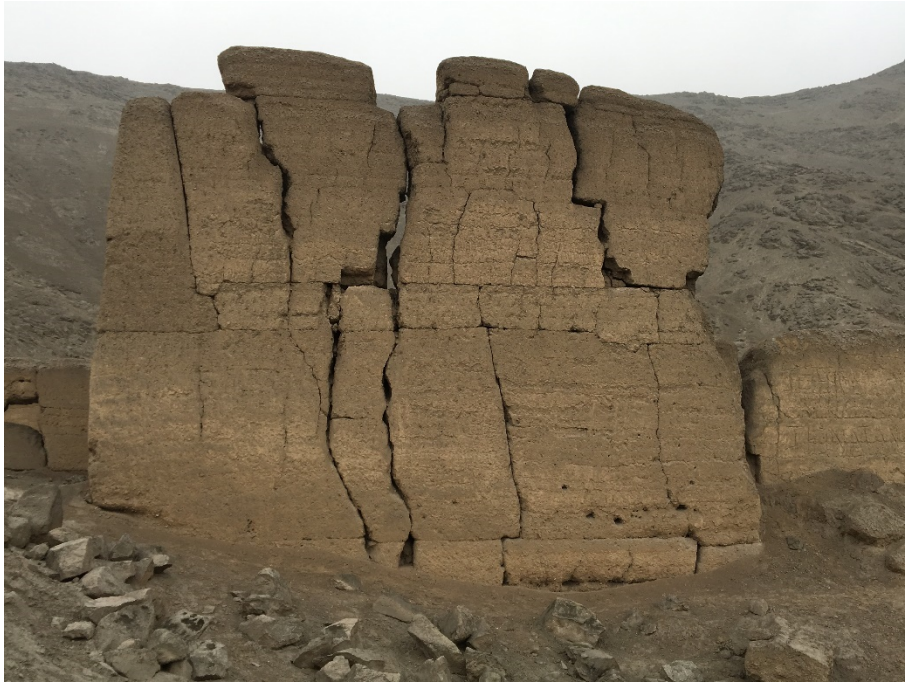
Figura 20. Vista de un muro muy afectado, esta vista permite analizar el fenómeno de colapso de este tipo de muros. Fuente: Henry Eduardo Torres.

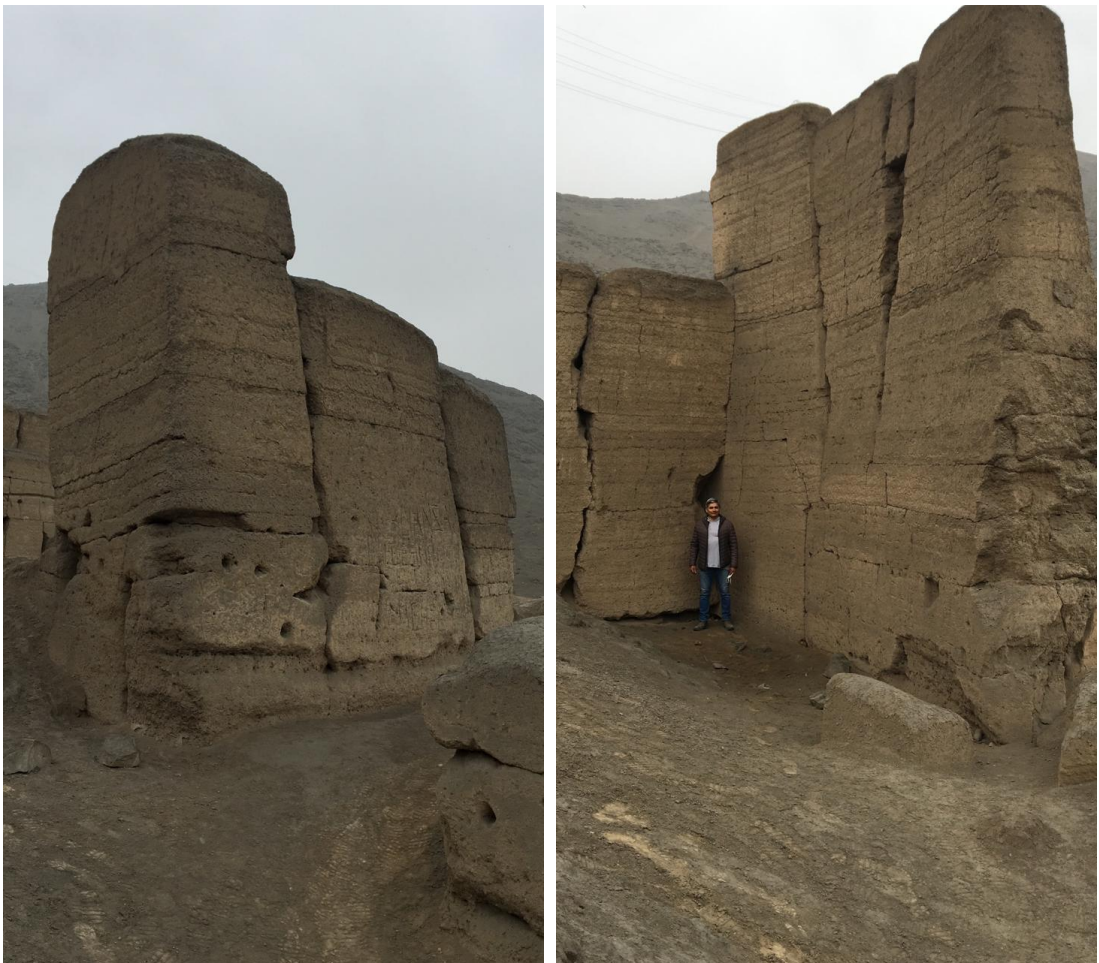
Figura 21. Muros de grandes dimensiones formados por adosamientos sucesivos de bloques, los muros tienen más de 6 m de altura, se aprecian claramente las capas de barro de la técnica constructiva. Fuente: Henry Eduardo Torres.

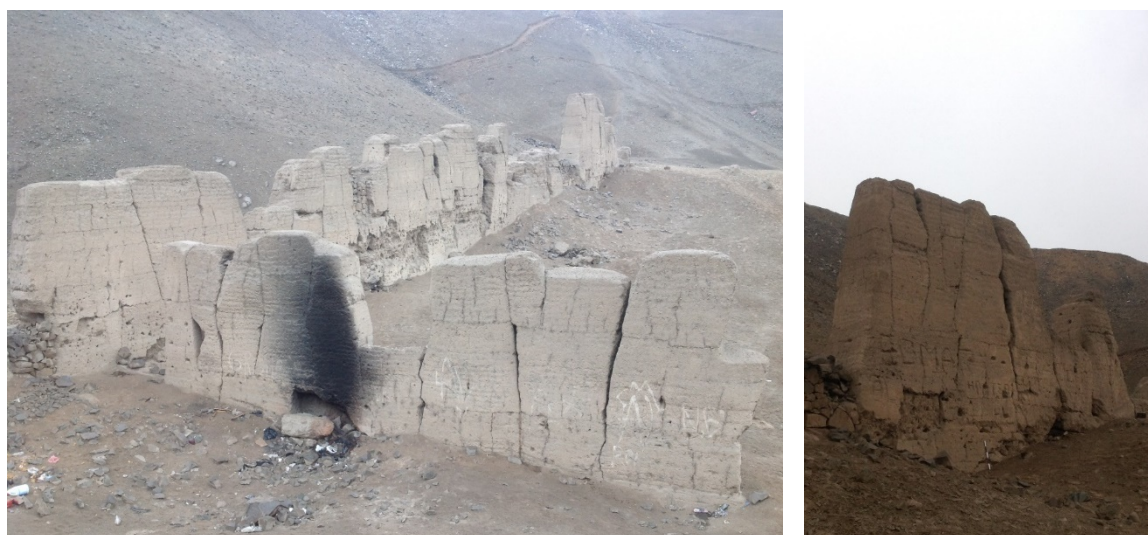
Figura 23. Muros formados por una sucesión de bloques ordenadores y bloques de ajuste o claves⁴, los muros tienen al menos 3 m de alto. Fuente: Henry Eduardo Torres.

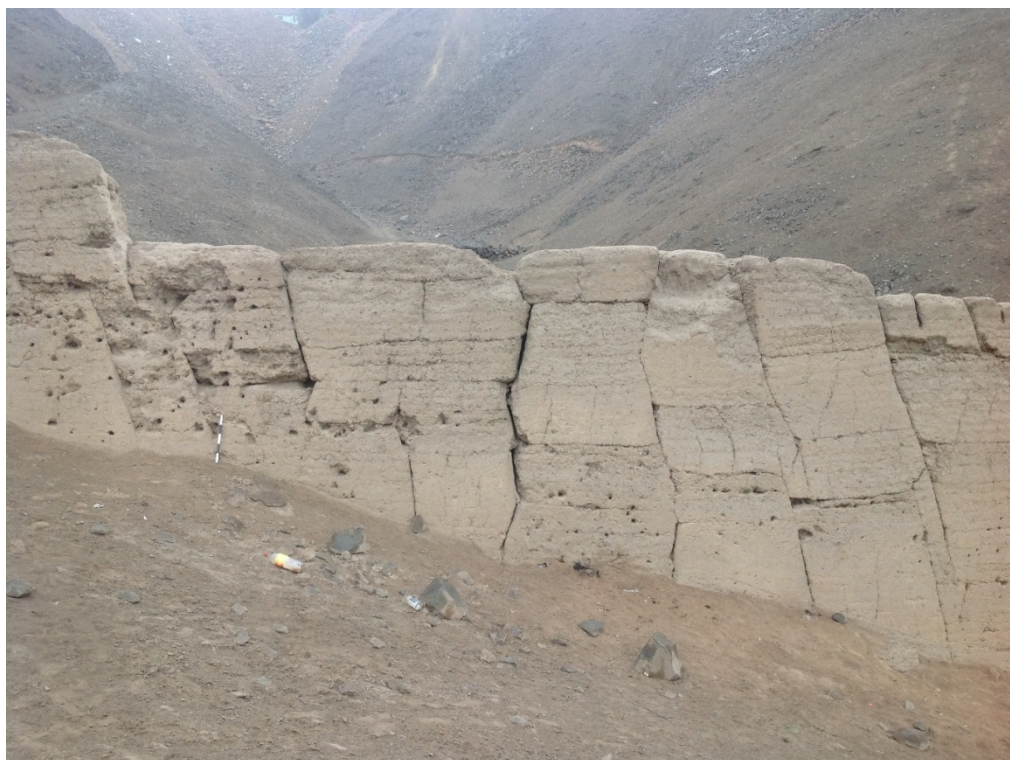
Figura 24. Muros formados por una sucesión de bloques ordenadores y bloques de ajuste o claves. Se observa la compleja mampostería en contraste con otras técnicas encontradas en otros sitios arqueológicos. Fuente: Henry Eduardo Torres.

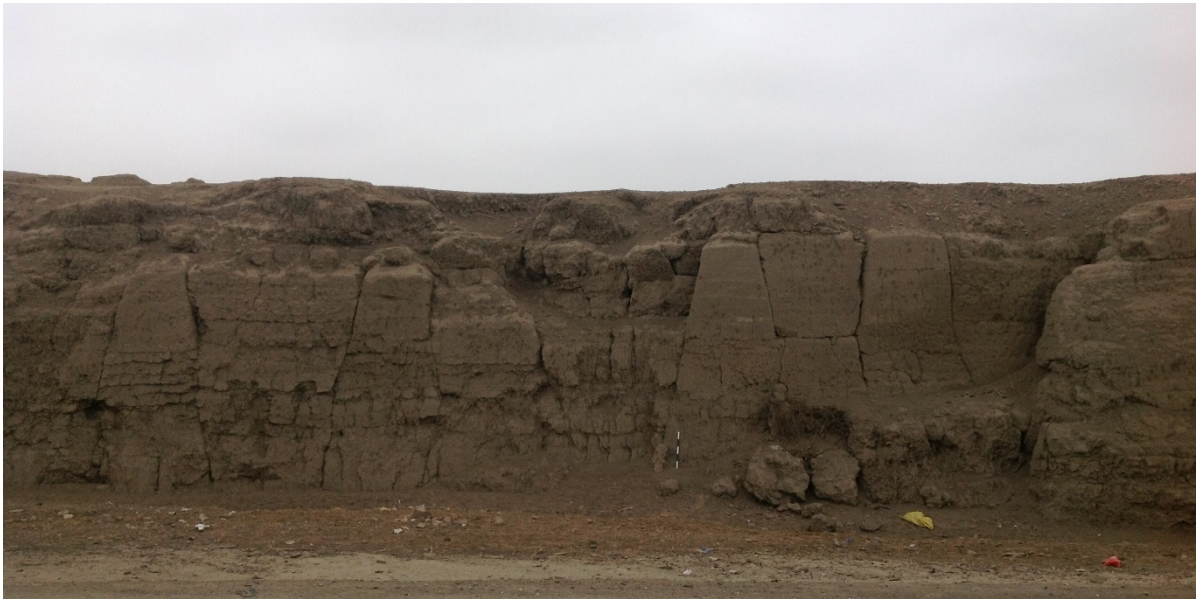
Figura 26. Vista en elevación de la muralla donde pueden observarse los bloques ordenadores y los muros de relleno entre ellos. Fuente: Henry Eduardo Torres

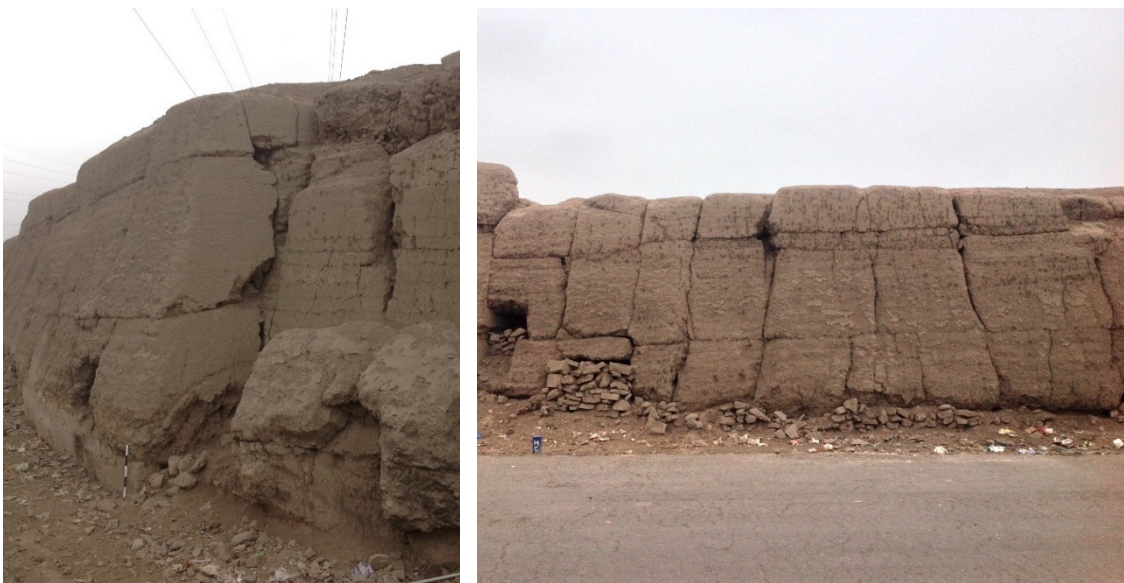
Figura 27. Vista de parte de la sección del muro que quedó expuesta debido al colapso parcial del segmento adyacente. Derecha: Vista en detalle de la adición de bloques a partir de un bloque ordenador. Fuente: Henry Eduardo Torres

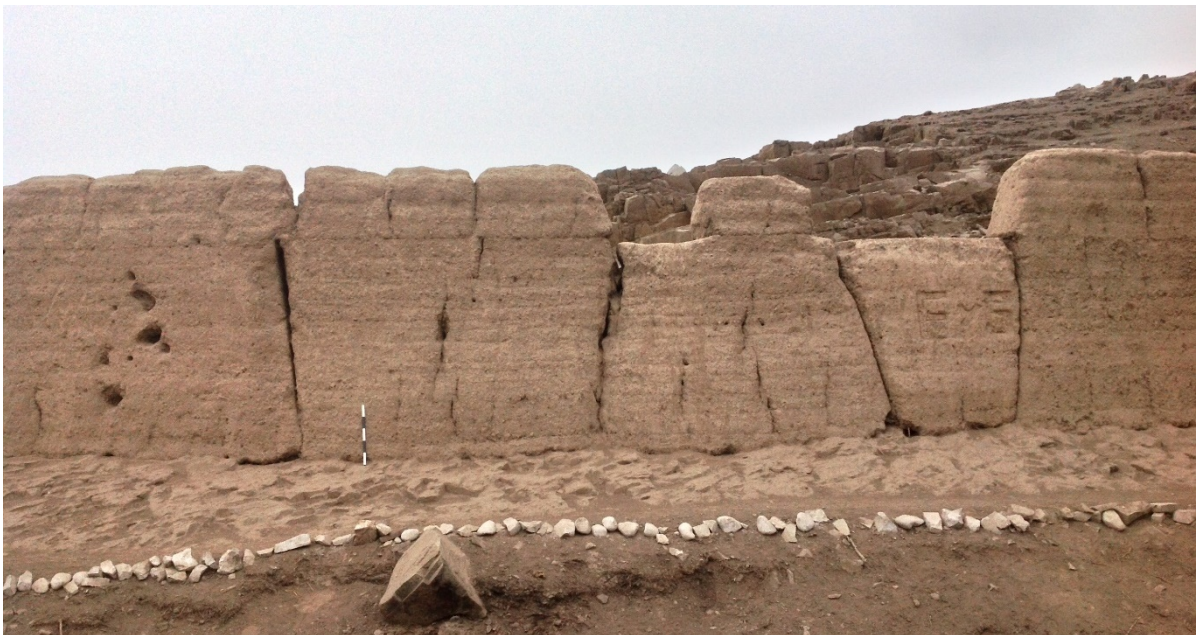
Figura 29. Detalle de armado de los muros con bloques que se adosan con juntas inclinadas. Fuente: Henry Eduardo Torres.

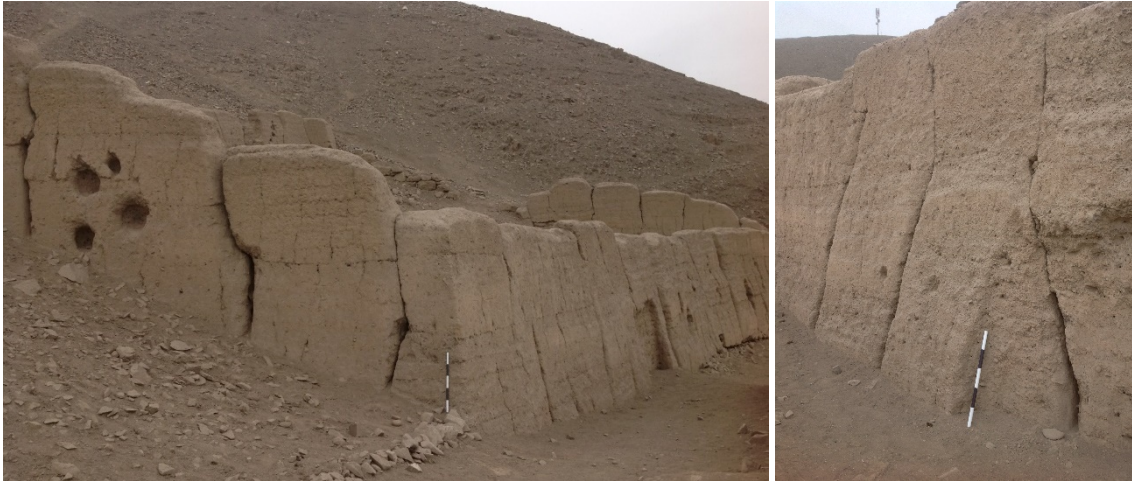
Figura 30. Detalle de un espacio amurallado empleando muros de tierra modelada, se aprecian los segmentos de muros independientes y una fuerte inclinación. A la derecha detalle de las juntas entre bloques. Fuente: Henry Eduardo Torres.

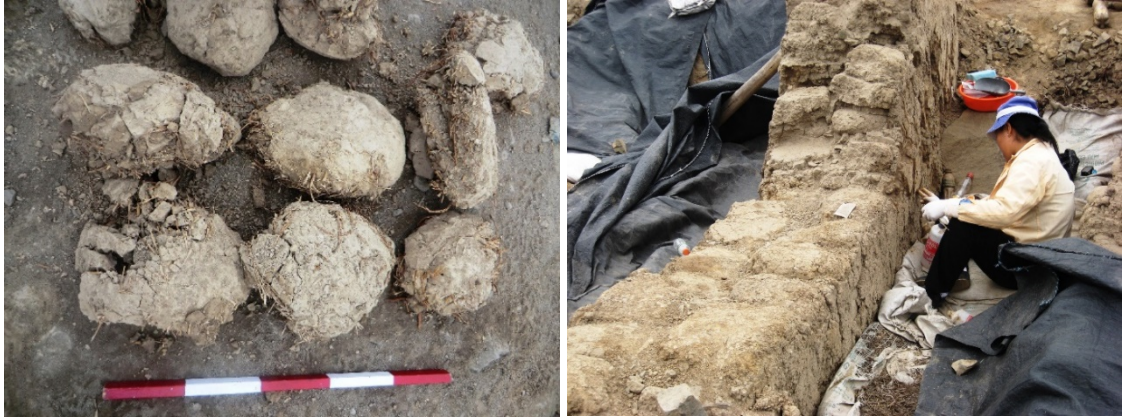
Figura 31. Izquierda: Adobes del periodo precerámico 2500 años A.C. Derecha: Muro con adobes de ese tipo siendo conservado. Fuente: Henry Eduardo Torres.

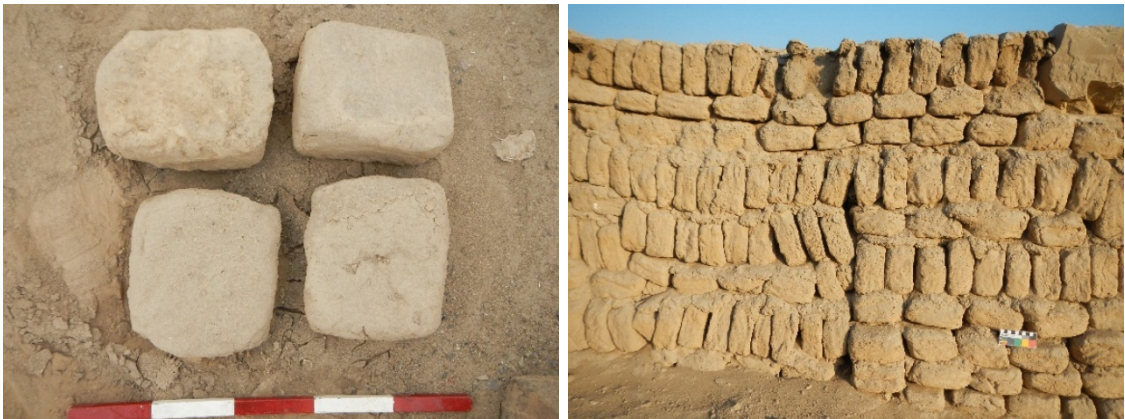
Figura 32.: Adobes fabricados sin molde del periodo Lima 200 D.C. y la mampostería que conforma.

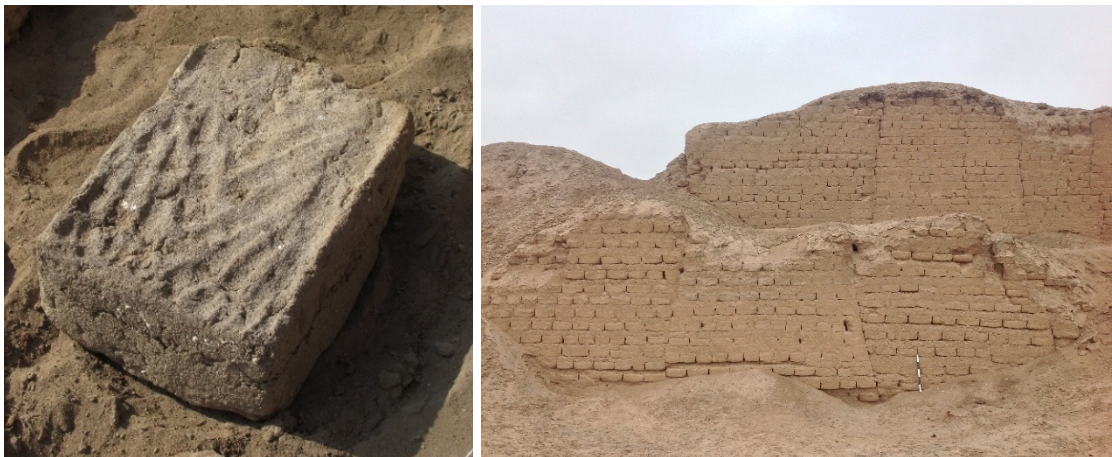
Figura 33: Adobe fabricado con molde y la mampostería que conforma en hiladas horizontales. Santuario arqueológico de Pachacamac. Fuente: Henry Eduardo Torres

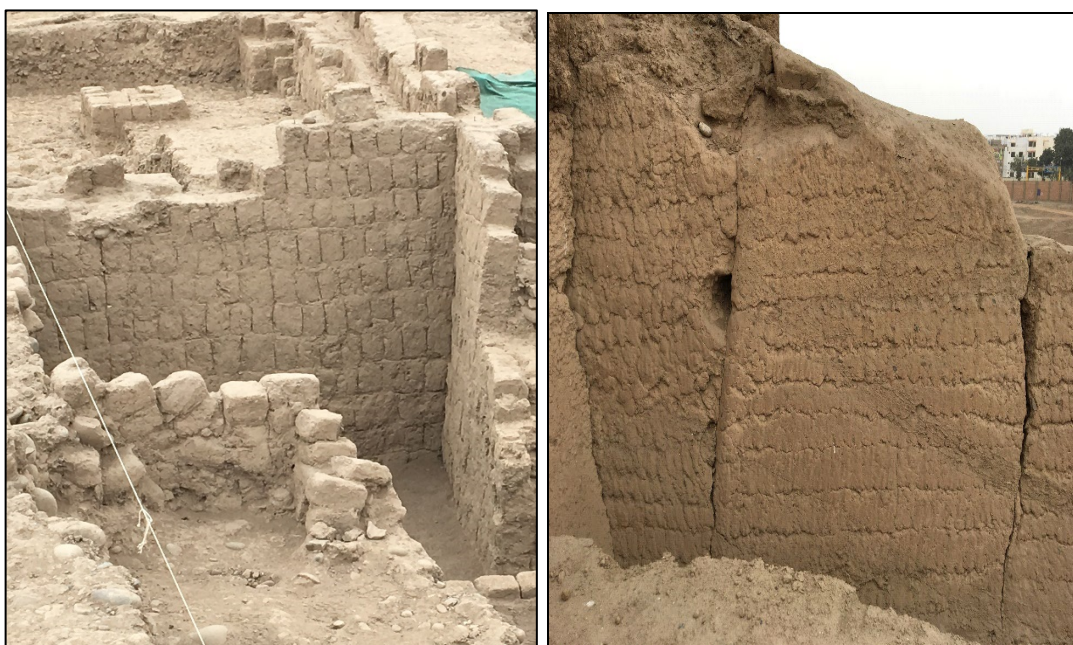
Figura 34. Izquierda (a), restos de un muro elaborado con adobes modelados a mano y asentados en hiladas horizontales sin junta vertical. Derecha (b): Restos de muros elaborados con porciones de barro asentados en forma similar a los adobes. Sitio arqueológico del Complejo Maranga. Fuente: Henry Eduardo Torres.

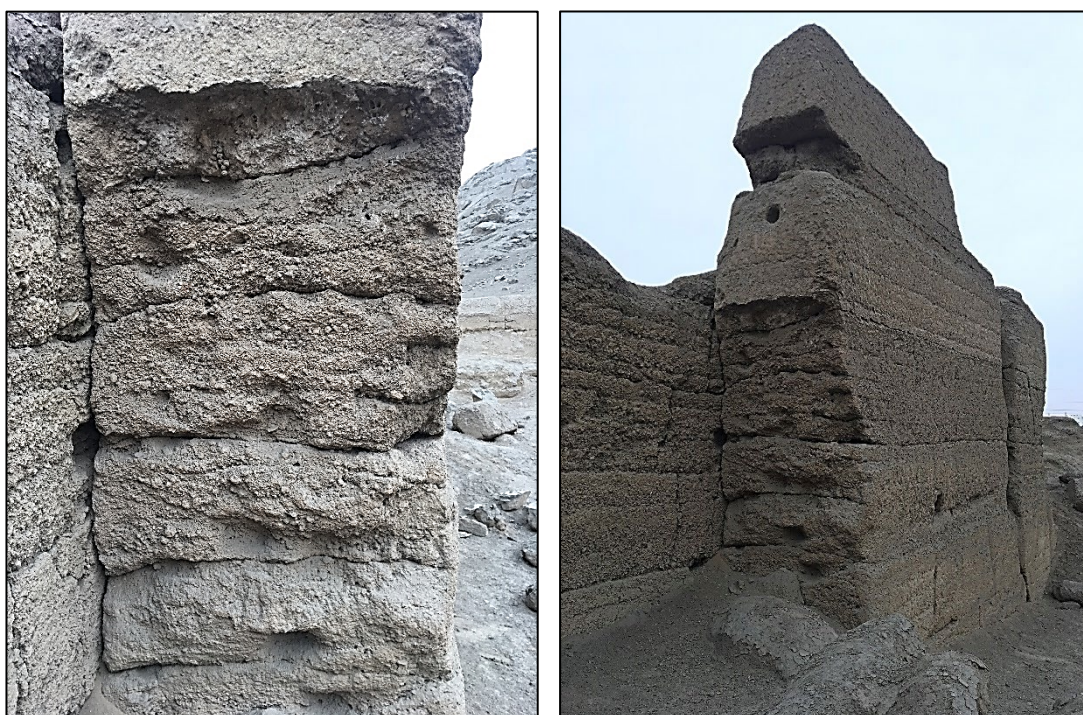
Figura 35. Capas de barro formando la estructura del muro que se pueden apreciar debido a un colapso, imágenes del sitio arqueológico Fortaleza de Campoy. Fuente: Henry Eduardo Torres.

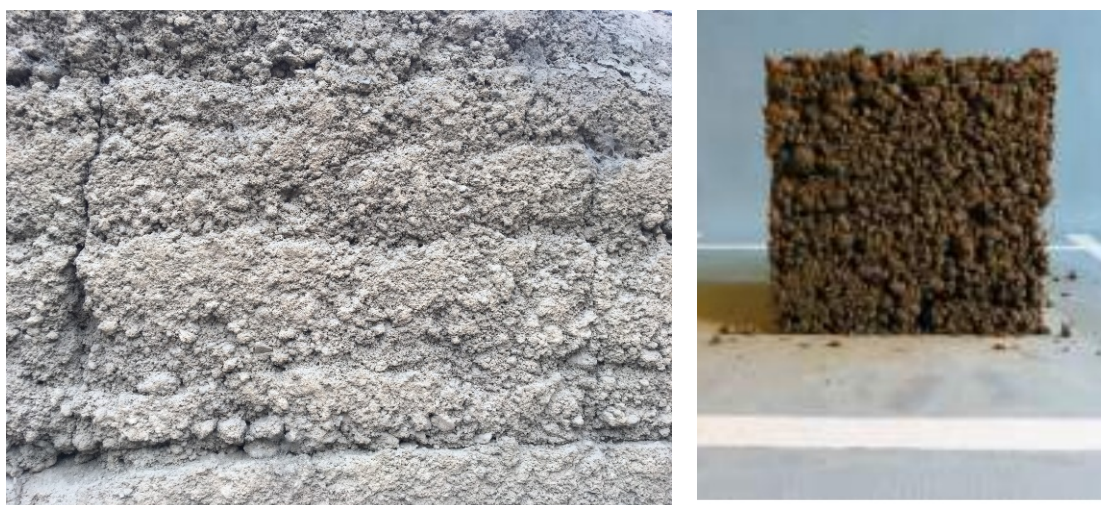
Figura 36: Izquierda, textura interior de un muro de tierra modelada sin el acabado final. Fuente: Henry Eduardo Torres. Derecha: Imagen guía del test Carazas para muestras de tierra en estado plástico solamente vertidas en el molde sin compactación alguna.

En ese mismo sentido, se ha podido apreciar que las capas de barro no tienen espesores iguales, y que se trata de mantener la horizontalidad, las capas muestran una concavidad tanto hacia el centro en el plano del muro como en el centro del eje del mismo. Esta concavidad es muestra del peso que ejerció la "hilada" superior sobre la inferior cuando la masa se encontraba fresca. Considérese que, si se colocase un peso excesivo sobre la hilada inferior, se correría el riesgo de agrietamientos por exceso de peso, o aplastamiento por la misma razón. Se propone que dos o tres hiladas de 20 cm de espesor máximo por jornada pudo haber sido un avance diario para no exceder los esfuerzos de compresión sobre las capas inferiores en proceso de secado.

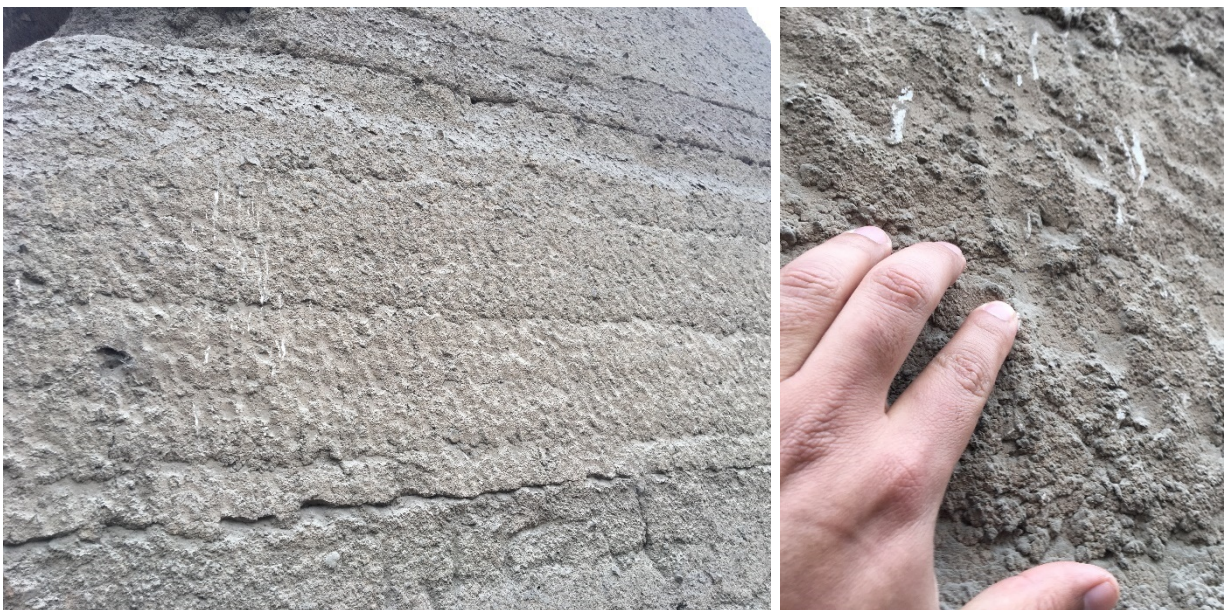
Figura 37. Aspecto del acabado del paramento de un muro de tierra modelada sin el acabado final. Fuente: Henry Eduardo Torres. Derecha: Detalle del paramento donde se aprecian las huellas dactilares de los constructores. Fuente: Henry Eduardo Torres.

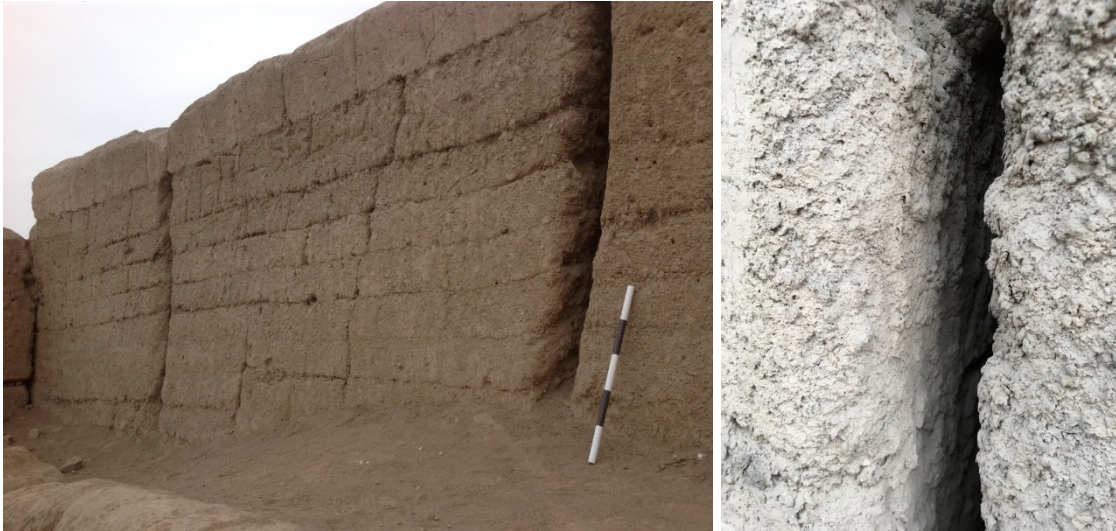
Figura 38. Muro de tierra modelada que muestra claramente las capas de barro con que fue conformada, se aprecia además la forma cóncava que toman producto de la colocación sucesiva de estas. Izquierda: Interior de una junta entre bloques donde se aprecia las marcas de alisado de la superficie. Fuente: Henry Eduardo Torres. Sitios arqueológicos: Palacio de Oquendo y Tambo Inga.

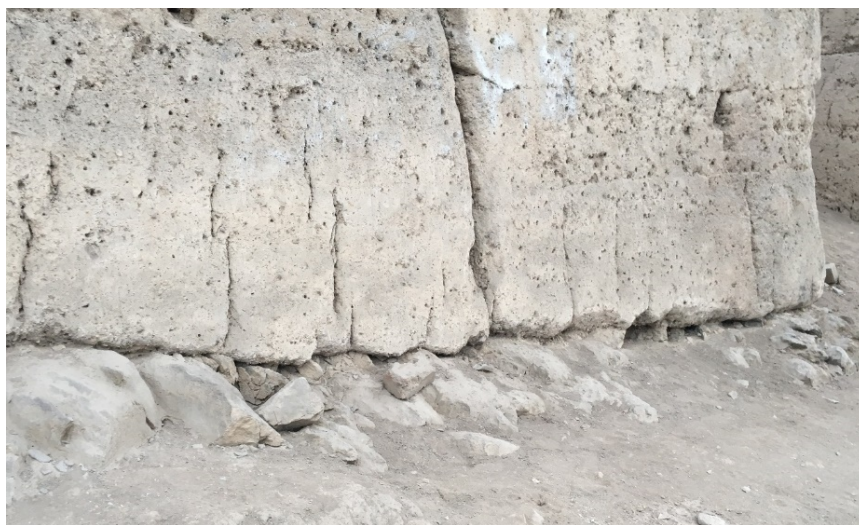
Una condición muy importante ha sido la cimentación de los muros. Lamentablemente por el estado en que se encuentran los sitios arqueológicos, en todos los casos no se puede acceder a las bases de estas estructuras. Se ha podido registrar en algunos cómo se cimenta sobre la roca adaptándose a la topografía del lugar y considerando sus irregularidades. La rigidez de la base sin duda ofrecía un sustento adecuado para estas estructuras ubicadas en zonas sísmicas. En otros casos, cuando se construía sobre estructuras subyacentes o plataformas se colocaba un mortero que nivelaba la base de apoyo y que permitía la colocación de la primera tongada de barro.

Figura 39. Detalle del suelo de cimentación de un tramo de muro, se construyó directamente sobre el afloramiento rocoso. Fuente: Henry Eduardo Torres.

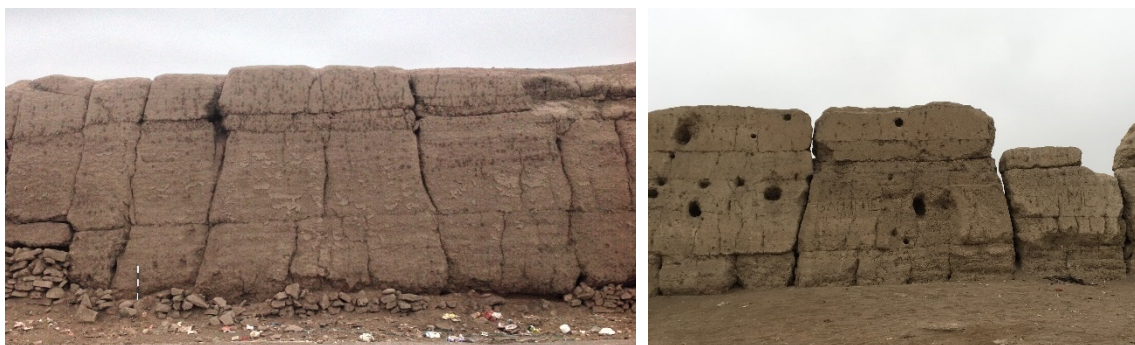
Bloques ordenadores, se define de esta forma a los bloques construidos generalmente de forma trapezoidal, distanciados entre sí, y que conformaban la primera hilada del muro. A partir de este se fueron adicionando otros bloques los cuales se les adosaron formando las grandes masas de la estructura final. Se le ha denominado así pues al tener lados inclinados “ordenan” a los demás bloques que se van agregando, este **bloque ordenador** es recurrente en las construcciones registradas, incluyendo las construidas con adobes. Puede tener dimensiones diferentes y se construye estrictamente con los lados inclinados con unos ángulos de inclinación variable, manteniendo con los bloques adyacentes una junta que se inicia en la base y se mantiene en el extremo superior, garantizando un apoyo continuo. Este bloque a su vez puede estar formado por varias fases constructivas que finalmente conforman la sección trapezoidal de este importante elemento.

Figura 40. Detalle de muros con bloques ordenadores, es notable la similitud de las formas. Fuente: Henry Eduardo Torres.

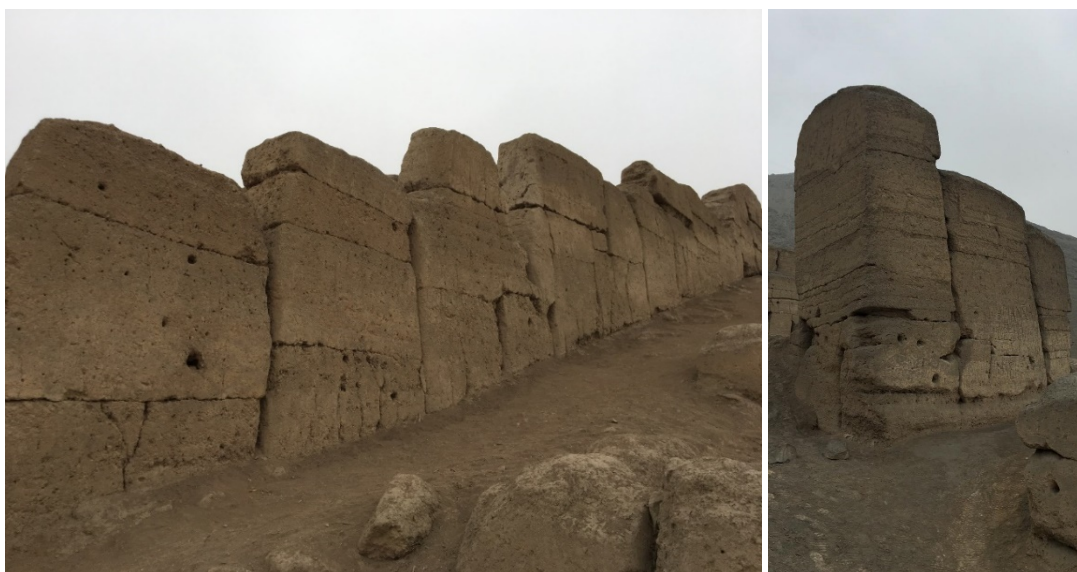
Tipo 1: Se ha registrado en todos los sitios que generalmente, cuando se construía en un terreno con una pendiente significativa, la solución adoptada era la de construir muros cuyas partes se encontraban adosadas entre sí en planos inclinados paralelos, habitualmente en varias fases constructivas. Estos bloques se construyeron inclinados unos a otros, descargando un poco del peso en el bloque adyacente. Esta ligera inclinación es suficiente para que el apoyo entre bloques sea constante formando una sola masa estructural cuyos elementos aplican esfuerzos de compresión entre sí, lo cual les garantizaba estabilidad.

Figura 41. Muros tipo 1. Fuente: Henry Eduardo Torres.

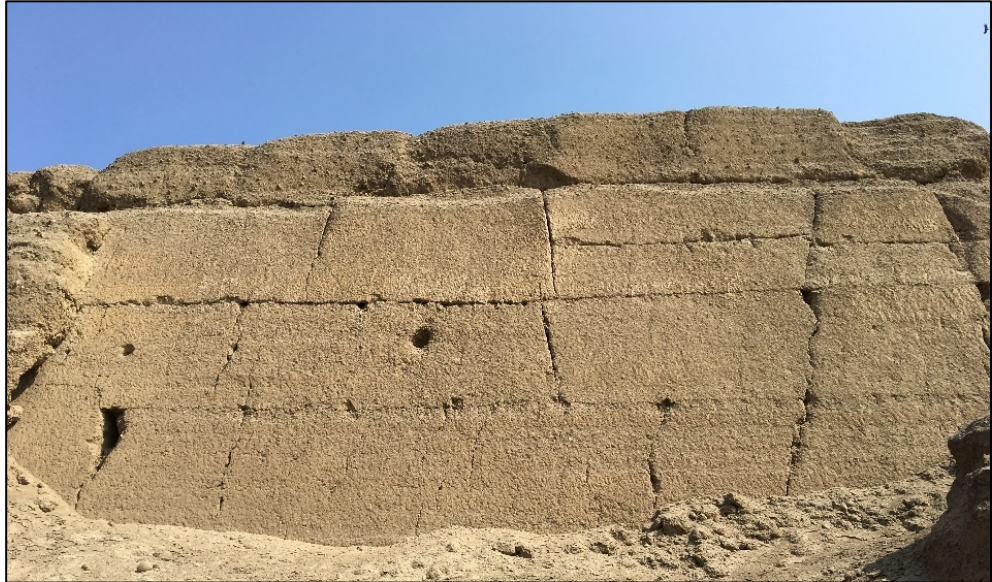
Tipo 2: En terrenos planos las estructuras eran conformadas por una sucesión de bloques cuya base inicial eran los denominados bloques ordenadores, que se construían espaciadamente para luego construir otros bloques que son confinados entre ellos, formando las masas de barro que se adosaban unas a otras, a veces en varias hiladas o capas. Fue usado tanto en muros perimetrales como en estructuras masivas. Los bloques confinantes u ordenadores son

trapezoides que descansan sobre su base mayor y los bloques confinados tienen forma de trapezoides invertidos, paralelogramos y otras formas irregulares.

Figura 42. Muro Tipo 2: Huaca Tres Palos. Lima. Perú. Fuente: Henry Eduardo Torres.

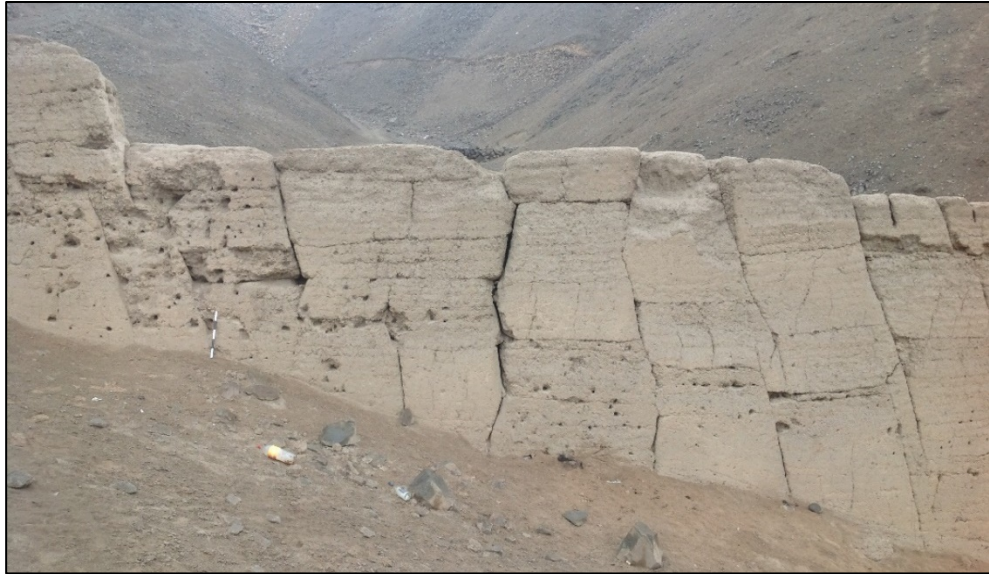
- Tipo 3: En terrenos planos se construían muros formados por bloques de diversas formas y en varias capas que se adosan unos a otras, con formas de trapezoides y cuadriláteros irregulares como si se tratase de una *mega-mampostería* cuyos mampuestos serían estos grandes bloques, usados también en estructuras masivas (Agurto, 1983). En este caso las formas son irregulares, se aprecian las diversas fases constructivas y sin embargo se mantiene el criterio de emplear los bloques ordenadores para la conformación de la masa final del muro.

Figura 43. Muro Tipo 3: Huaca Cerro Respiro. Lima. Perú. Fuente: Henry Eduardo Torres.

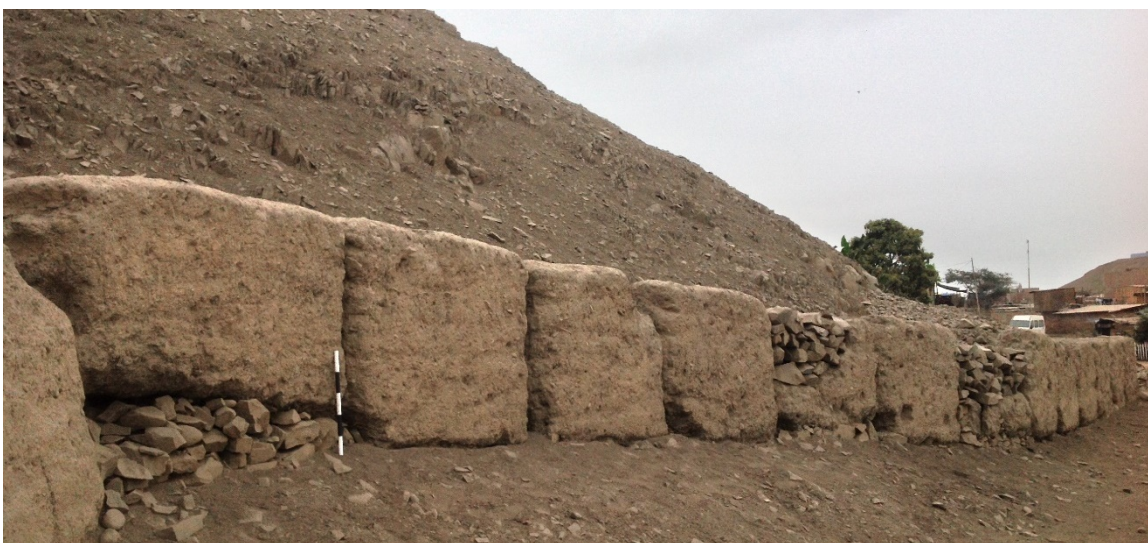
Figura 44. Muro Tipo 4. Fuente: Henry Eduardo Torres.

Dentro de esta clasificación se puede mencionar a los muros formados por bloques de lados con muy poca inclinación y que no mantienen la junta entre bloques desde la base hasta la cabecera del muro. Los bloques se traban como si fuera un aparejo interrumpiendo la continuidad de la junta a diferencia de los casos anteriores. Se emplean bloques grandes que se aprecian muy agrietados debido al proceso de secado del barro y probablemente debido a la falta de más segmentación de los muros. Se aprecian desplazamientos de partes del muro que causan fracturas muy severas que preceden el colapso.
