UNIVERSITAT
POLITÈCNICA
DE VALÈNCIA

TÍTULO: Análisis y conservación de muros de tierra modelada en contextos arqueológicos del antiguo Perú

TITULACIÓN: Máster Universitario en Conservación del Patrimonio Arquitectónico

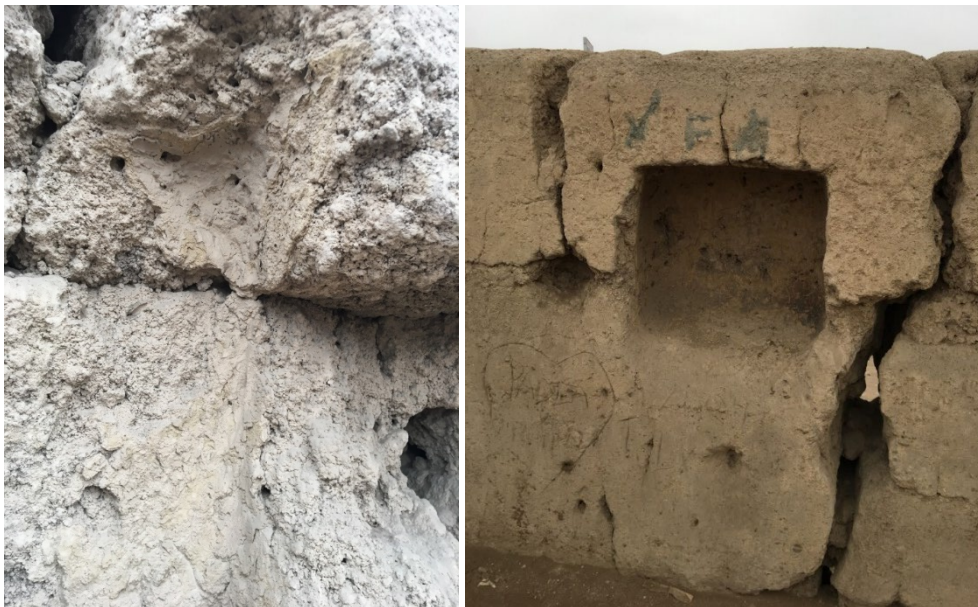
Figura 48. Izquierda: Restos del enlucido color claro dentro de la esquina interior de un nicho. Derecha: Nicho cortado en el muro. Fuente: Henry Eduardo Torres.

En los muros de tierra modelada, las aberturas de vanos y la formación de nichos prescindieron de dinteles. Para formarlos se cortaba el muro, una vez terminado y que hubiera adquirido algún nivel de solidez que permitiera efectuar esta tarea sin correr el riesgo de agrietar la estructura.

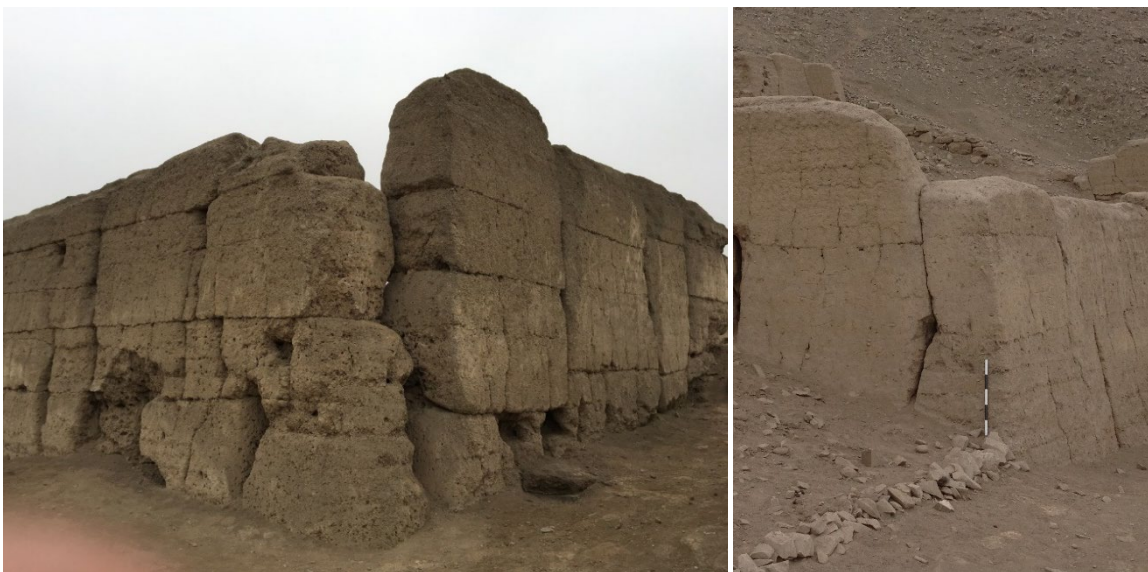
Figura 50. Encuentro en esquina con los muros adosados. Fuente: Henry Eduardo Torres

La discontinuidad de los muros en los encuentros en esquina fue un detalle adicional que contribuyó a la estabilidad de los recintos construidos con esta técnica. Se aprecian adosamientos que aislaron los muros que formaban las esquinas y permitieron un desplazamiento independiente evitando con ello los habituales daños por concentraciones de esfuerzos que se forman en estas zonas en las construcciones con tierra. Estas discontinuidades, pueden haber sido determinantes en contribuir a la estabilidad de los conjuntos arquitectónicos y se han registrado en casi todos los sitios visitados.

Como podrá comprobarse, el criterio constructivo tuvo otro elemento en común, evitar la continuidad cuando hay un cambio de dirección de los muros que forman recintos cuadrangulares, para evitar los daños que se ocasionan en caso de sismo en estas zonas sensibles de las construcciones con tierra.

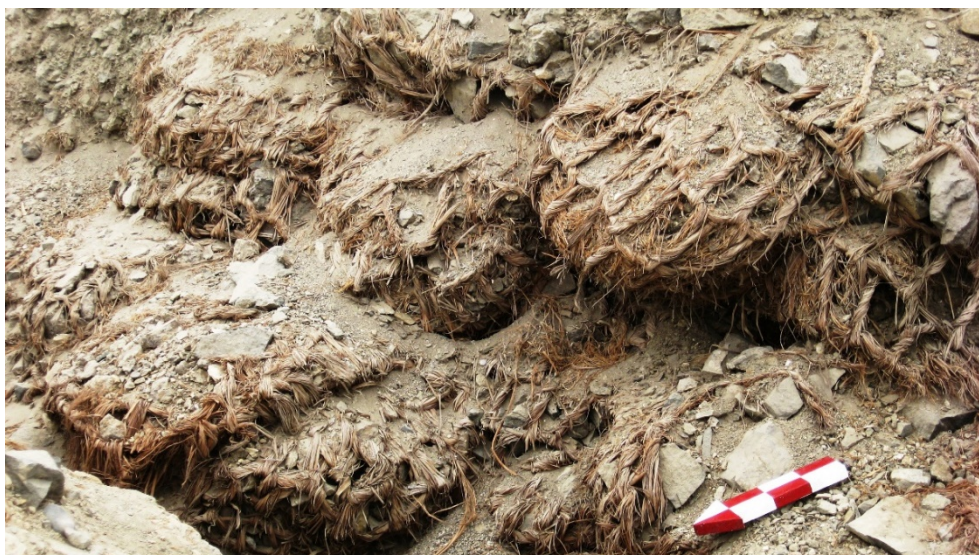
Figura 51. *Shicras* o bolsas de relleno elaboradas con fibras vegetales para darle cohesión a los rellenos constructivos de los edificios en épocas precolombinas. Fuente: Henry Eduardo Torres

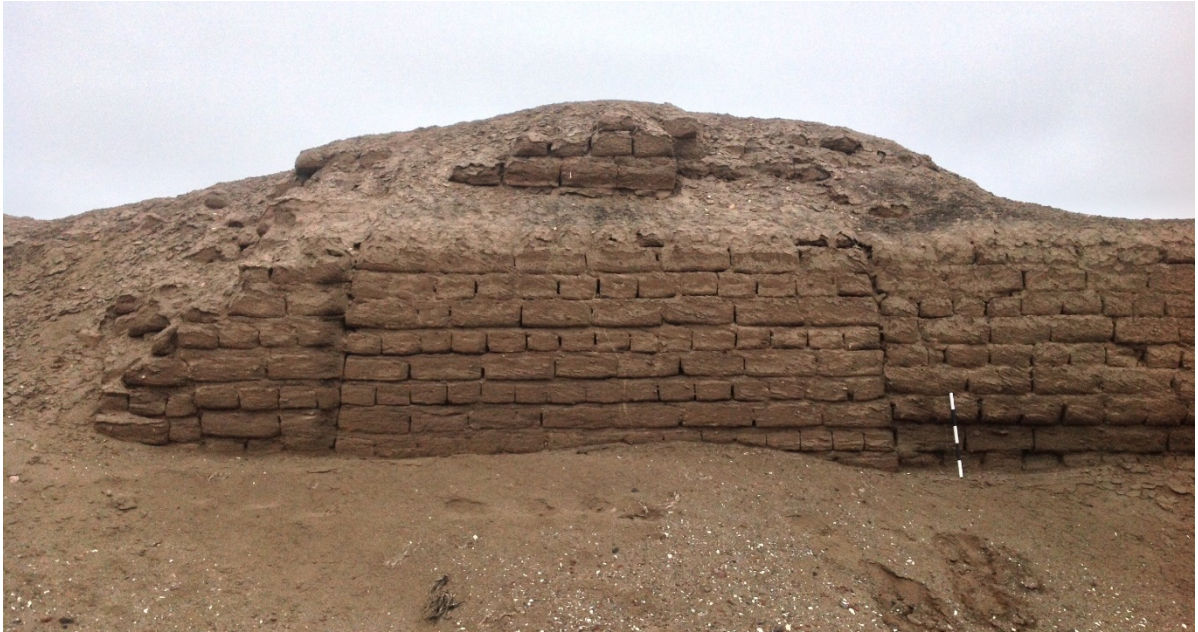
Figura 54. Semienterrado se observa un muro ordenador construido con adobes, tiene ambos lados inclinados a los que se la han adosado otros muros. Se aprecia el tipo de aparejo usado. Santuario arqueológico de Pachacamac. Fuente: Henry Eduardo Torres.

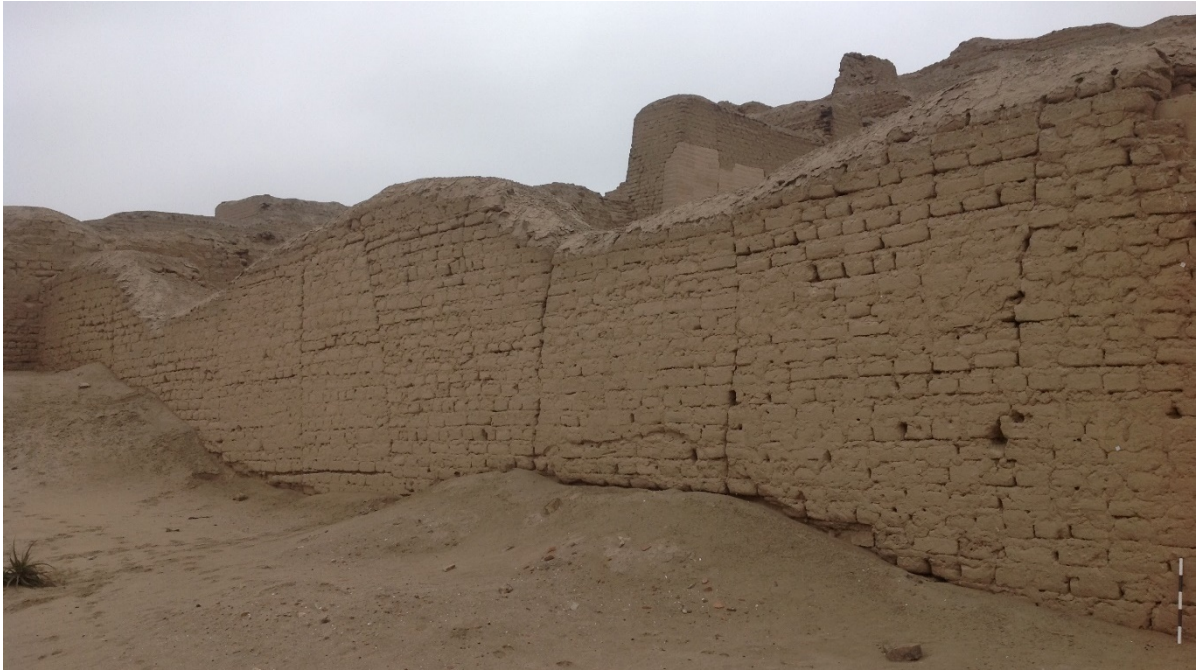
Figura 55. Vista de un muro con segmentos claramente establecidos. Fuente: Henry Eduardo Torres.

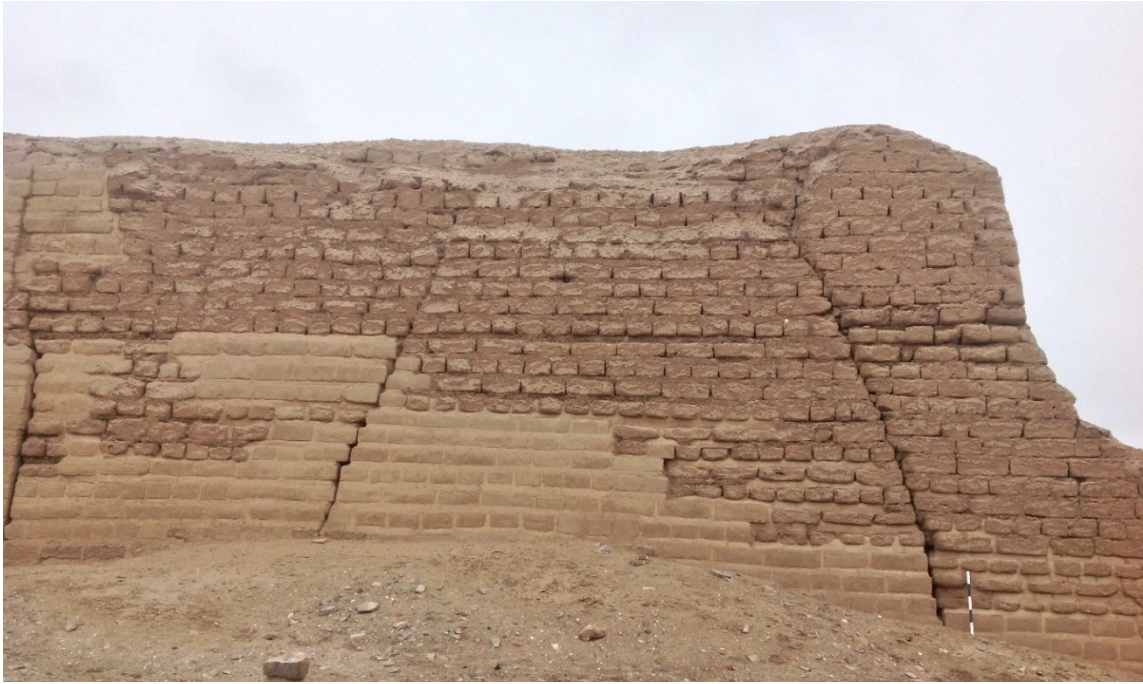
Figura 56. Bloque ordenador de gran tamaño, con más de 3 m de altura y al menos 4 m de ancho. Se aprecia el tipo de aparejo usado. Santuario arqueológico de Pachacamac. Fuente: Henry Eduardo Torres.

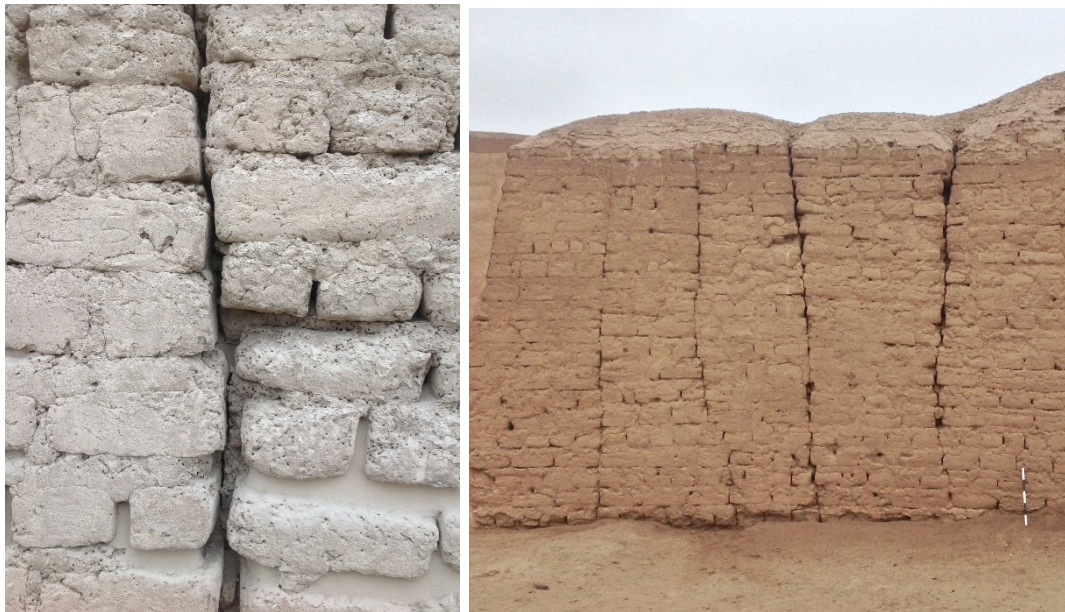
Figura 57. Izquierda: Vista en detalle de la junta entre segmentos de muros. Derecha: Segmentos cortos de un tramo de muro en buen estado de conservación. Santuario arqueológico de Pachacamac. Fuente: Henry Eduardo Torres.

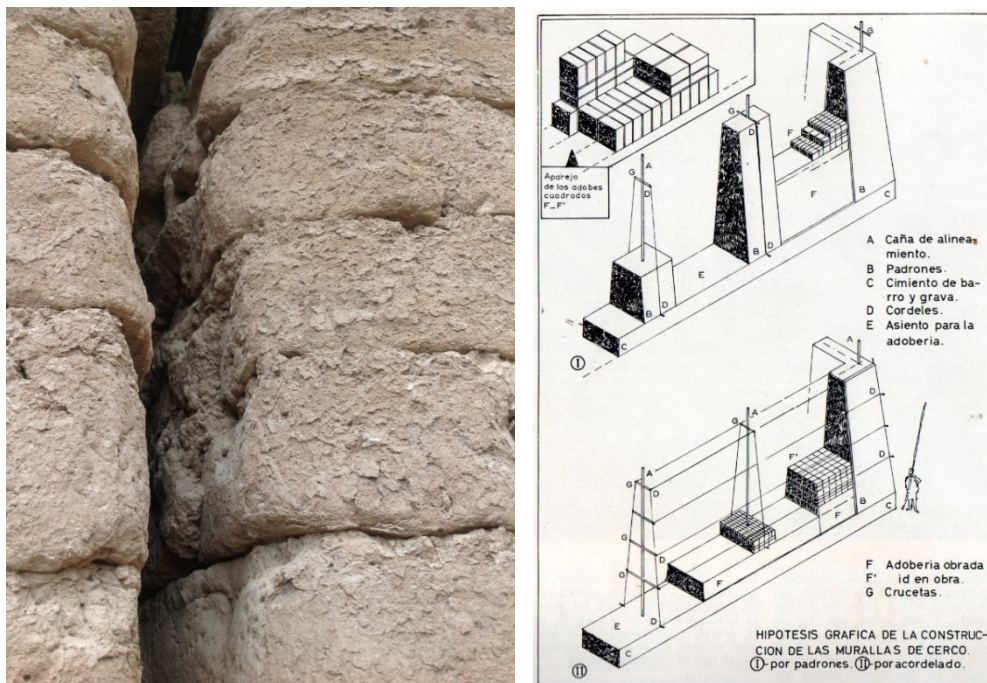
Figura 58. Izquierda: Detalle de la junta entre bloques constructivos formados por adobes. Fuente: Henry Eduardo Torres. Derecha: propuesta de construcción de grandes muros de adobe según Harth Terre. Fuente: (Harth-Terre, 1965)

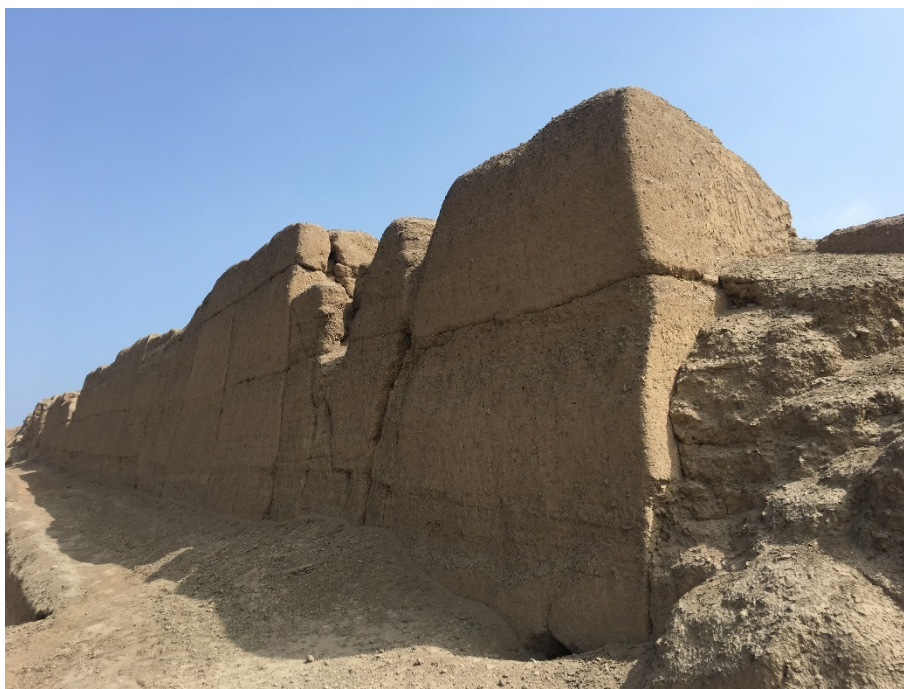
Figura 59. Bloque ordenador, con unos 5 m de altura. Se mantiene estable entre dos segmentos derrumbados. Huaca Tres Palos. Fuente: Henry Eduardo Torres.

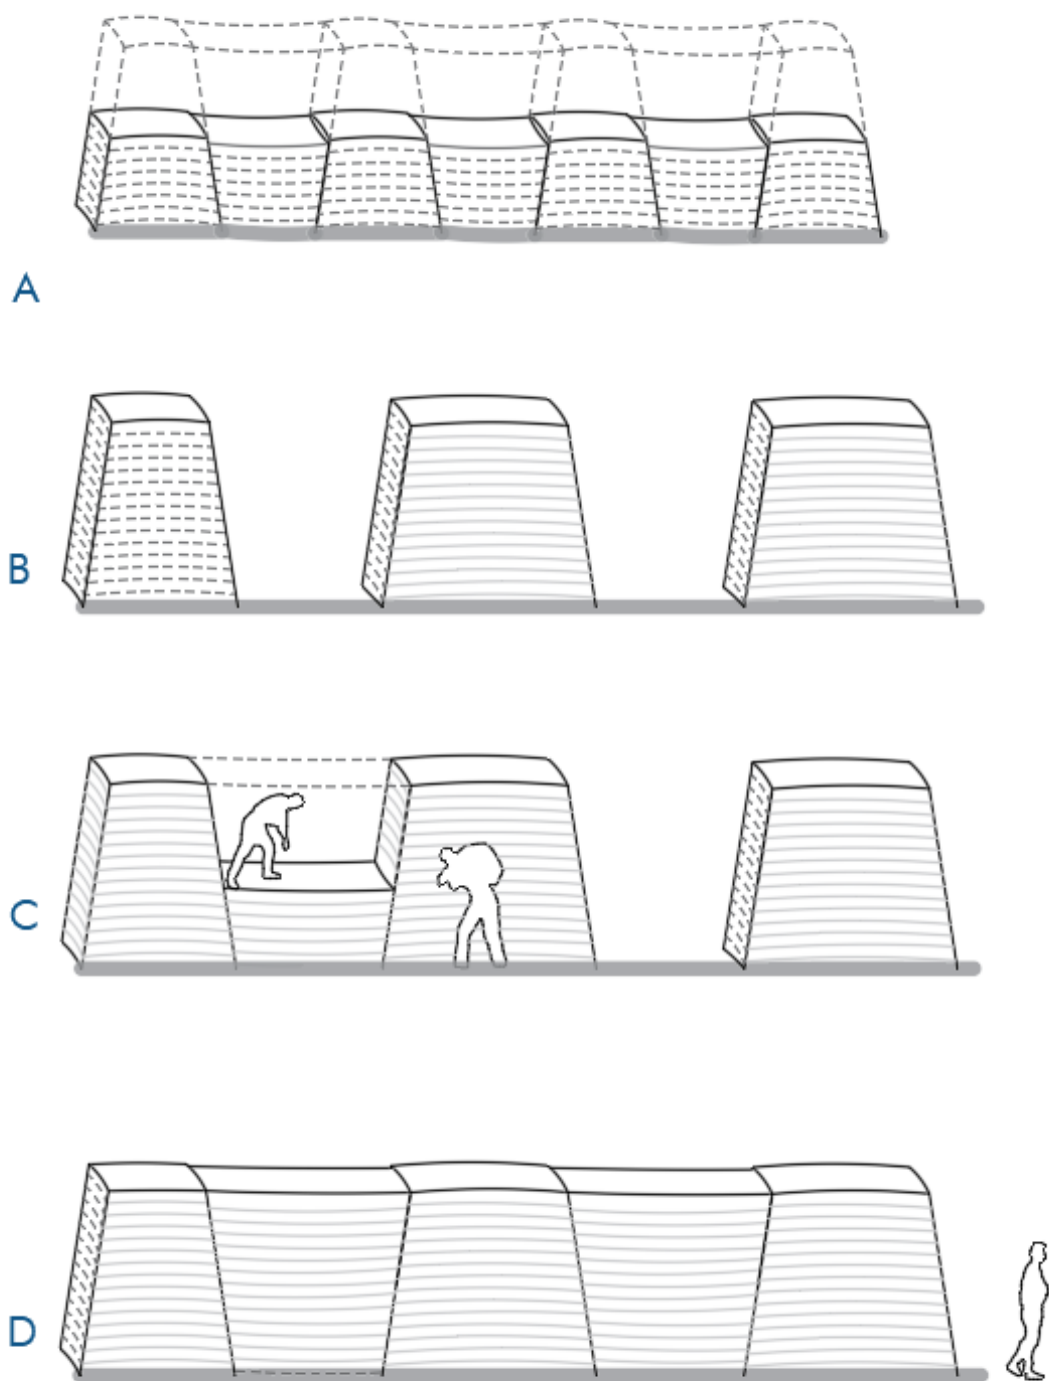
Figura 61. Secuencia de posibilidades en la construcción de los muros segmentados. A: Bloques construidos simultáneamente. B, C y D: Construcción alternada. Fuente: Henry Eduardo Torres

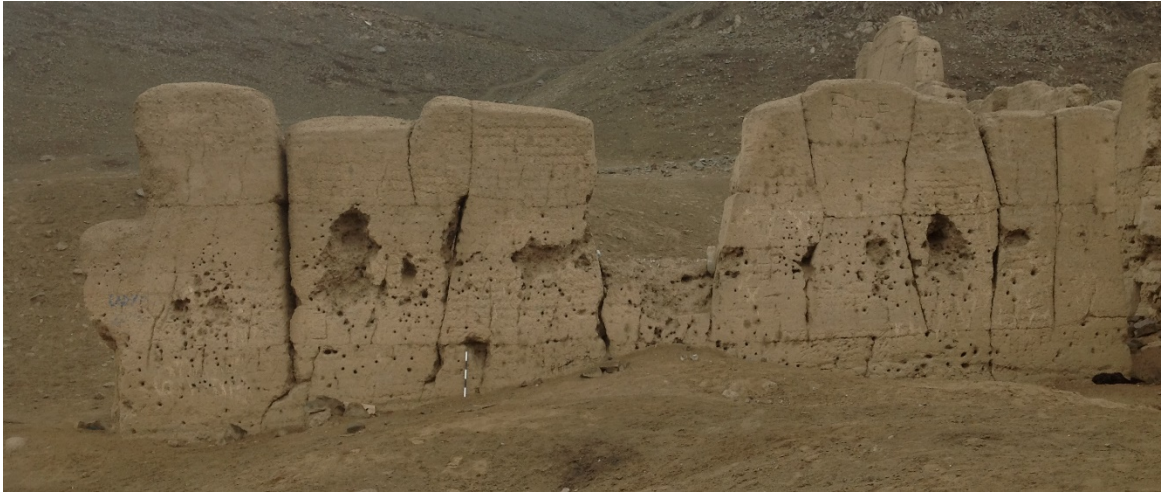
Figura 62. Análisis estratigráfico de las fases constructivas del muro arqueológico, se muestran los 3 grandes momentos constructivos. Las flechas señalan la ubicación de los muros que actúan como claves. Fuente: Henry Eduardo Torres.

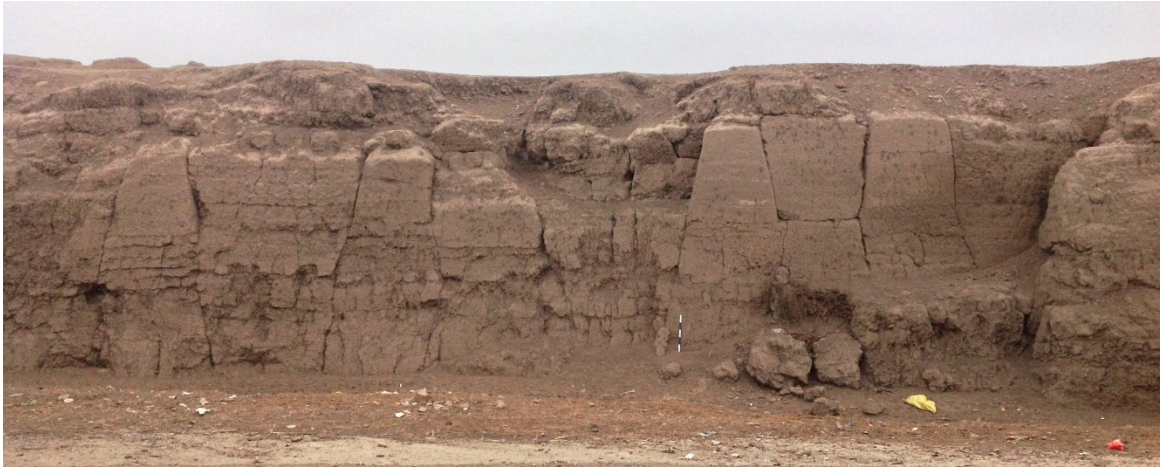
Figura 63. Análisis estratigráfico de las fases constructivas de una parte de la muralla de Chuquitanta, se muestran los 3 grandes momentos constructivos. Las flechas señalan la ubicación de los muros que actúan como claves. Fuente: Henry Eduardo Torres.

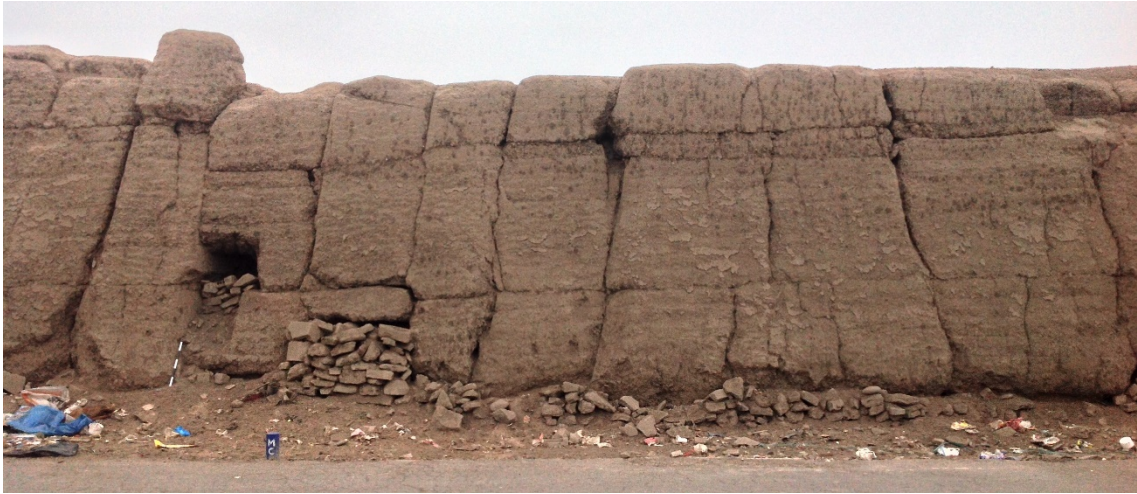
Figura 64. Análisis estratigráfico de las fases constructivas de un segmento de la muralla de Chuquitanta, se muestra la secuencia de cinco momentos constructivos. Los muros se van adosando unos a otros a partir del muro ordenador. Fuente: Henry Eduardo Torres.

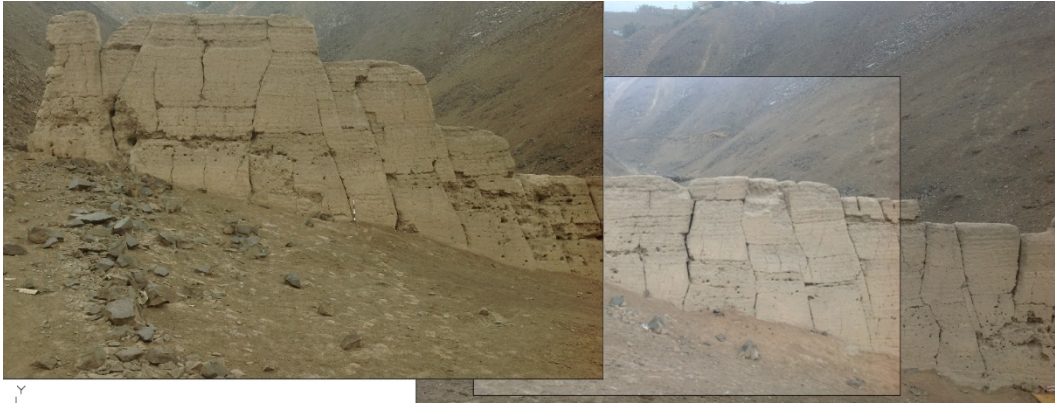
Figura 66. Muro construido en un terreno con un fuerte declive, se indican con colores los tres grandes momentos constructivos y con flechas los muros que actúan como cuñas ajustando en compresión al conjunto de la muralla. Sitio arqueológico Huaca Cerro Respiro. Fuente: Henry Eduardo Torres.

La forma de la sección del muro, en casi todas las estructuras registradas la sección transversal de los muros no es recta, sino que tiene una inclinación, el muro se va angostando hacia el extremo superior lo cual hace que el centro de gravedad del conjunto sea de menor altura respecto de la base, favoreciendo la estabilidad transversal (Ver figura 66).

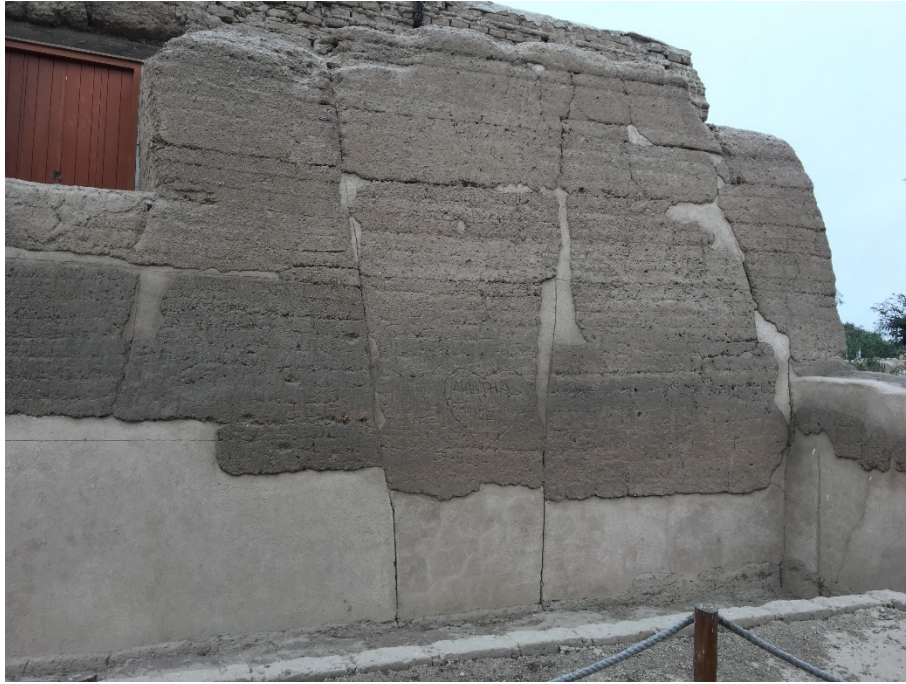
Figura 69. Tramo de muro de tierra modelada, pertenece a un recinto que ha sido acondicionado como auditorio, la estructura ha sido conservada, se pueden apreciar las segmentaciones de forma trapezoidal perfectamente definidas desde la base a la parte superior. Fuente: Henry Eduardo Torres.

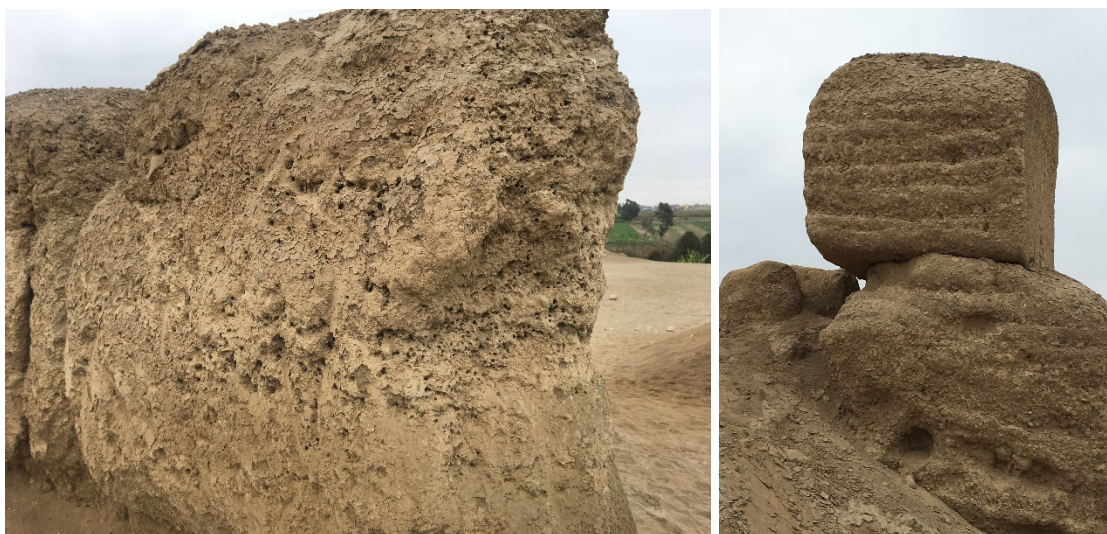
Figura 71. Pulverización en la superficie. Fuente: Henry Torres.

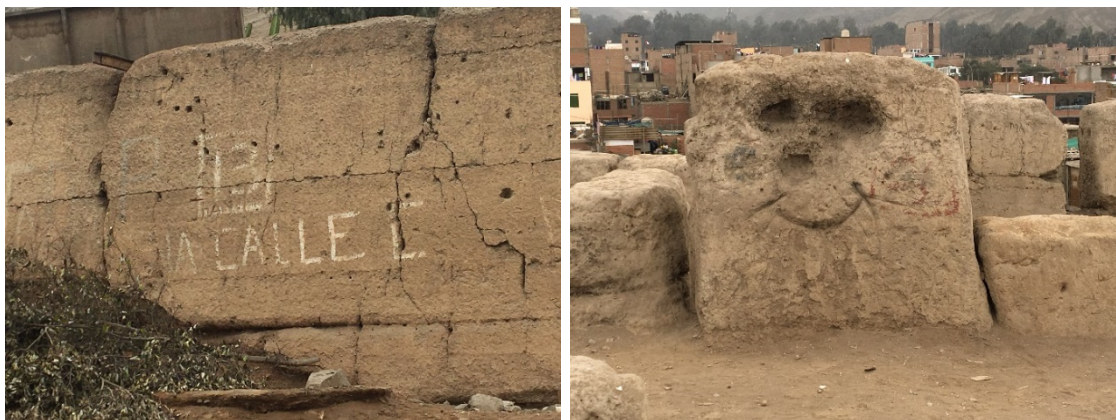
Este tipo de afectación es producto del abandono y de la falta de educación ciudadana de los visitantes que vandalizan los muros con pinturas o ejecutan rayaduras de mediana profundidad

sobre las superficies de tierra, estas alteraciones no son difíciles de intervenir, pero cuando se ejecutan sobre superficies con pintura mural afectan irreversiblemente los paramentos.

Figura 72. Grafitis y rayaduras en muros arqueológicos. Fuente: Henry Eduardo Torres.

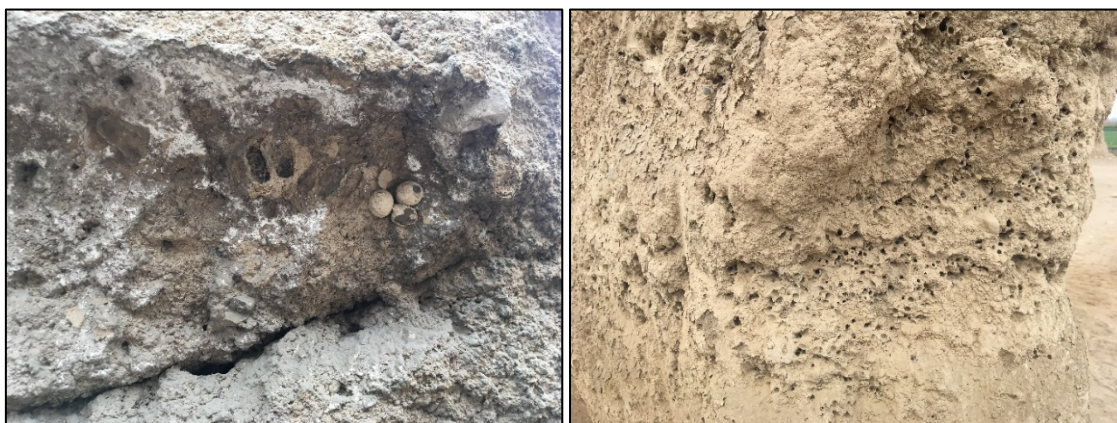
Esta patología es muy recurrente puesto que la tierra a pesar de su estado seco puede dar origen a colonizaciones de pequeños líquenes y en casos extremos brotes de plantas de mayor tamaño cuando las condiciones de humedad lo hacen propicia. En el caso de la ciudad de Lima la humedad media anual llega al 90% y ello facilita la presencia de estas alteraciones. En el caso de algunos insectos este tipo de afectación hace horadaciones en los muros, los daños se manifiestan en perforaciones de sección circular y pueden penetrar varios cm.

Figura 73. Colonización biológica en muros.

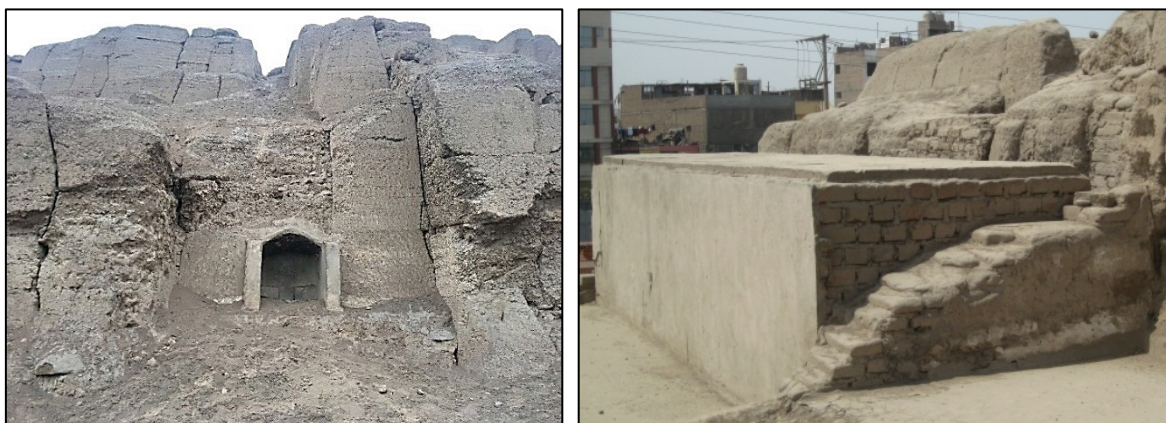
Se aprecian pequeñas criptas, depósitos y otras construcciones de ladrillo y cemento realizadas cortando la estructura original. Aparece como consecuencia del abandono y la falta de protección del patrimonio arqueológico.

Figura 74. Construcciones modernas ubicadas en la parte alta del sitio arqueológico. Fuente: Henry Eduardo Torres.

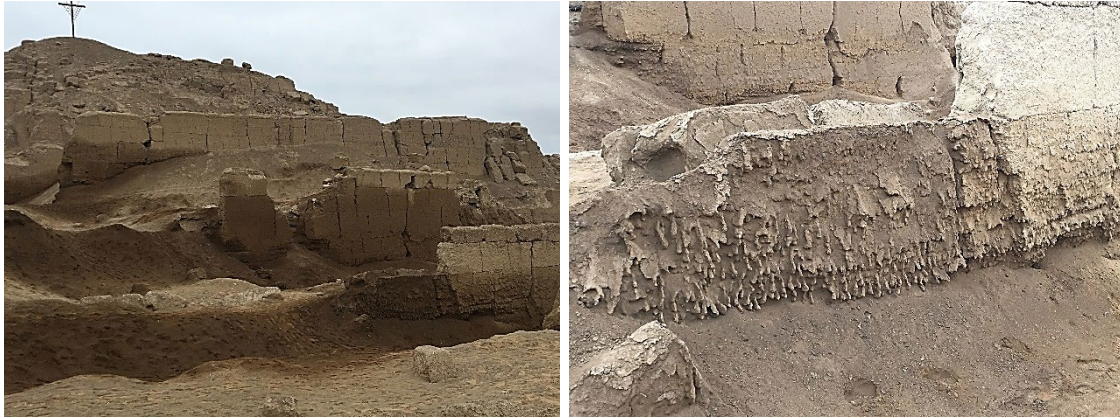
Esta patología muestra los muros de tierra constantemente humedecidos, ello origina la pérdida de la cohesión de la mezcla de barro causando finalmente colapsos. Se originan debido a las filtraciones de canales de regadío sin revestimiento o la presencia del nivel freático cercano.

Figura 75. Muros fuertemente afectados por humedad, se observan diversos grados de afectación. Fuente: Henry Eduardo Torres.

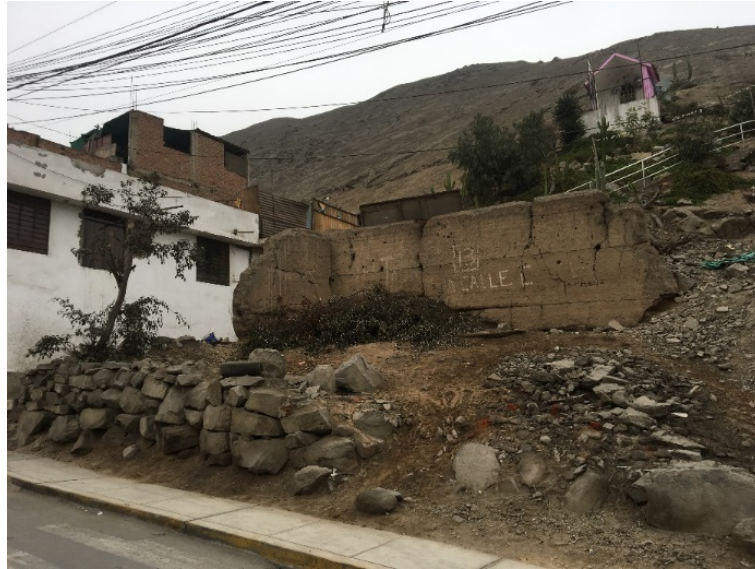
Durante el proceso de urbanización de las ciudades, la falta de planificación y de una estricta normativa de protección del patrimonio sumado al desinterés de la población originan que varios monumentos arqueológicos sean destruidos total o parcialmente para poder edificar calles y edificios. En la ciudad de Lima es particularmente común encontrar muchos monumentos cortados o simplemente demolidos por empresas debido a la inacción de las autoridades.

Figura 76. Construcciones modernas ubicadas en los alrededores y muy cerca del sitio arqueológico. Fuente: Henry Eduardo Torres.

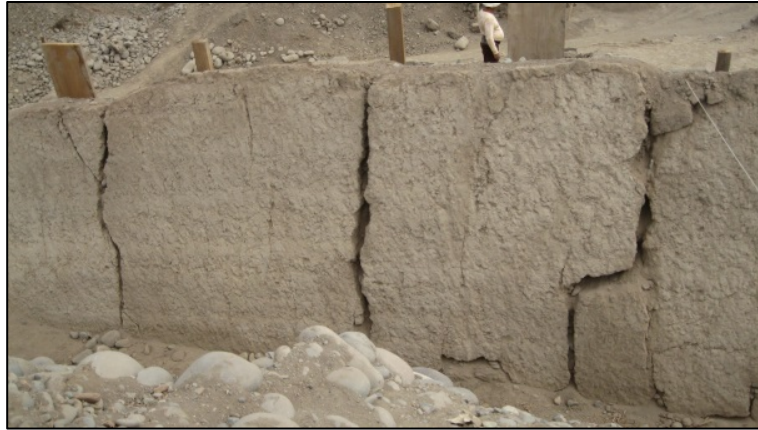
La grieta se forma debido al sobre esfuerzo a que es sometido el muro por lo general las grietas son verticales o diagonales. El barro tiene poca resistencia a la deformación y cuando es sometido a fuerzas de flexión o tracción se agrieta rápidamente, por ello las grietas se producen por desplazamientos debido a fuerzas sísmicas o por asentamientos del suelo debido entre otras causas a desplazamiento o desmoronamiento de rellenos constructivos sobre los que estuvieron construidos los muros.

Figura 77. Muro agrietado encontrado luego de las excavaciones.

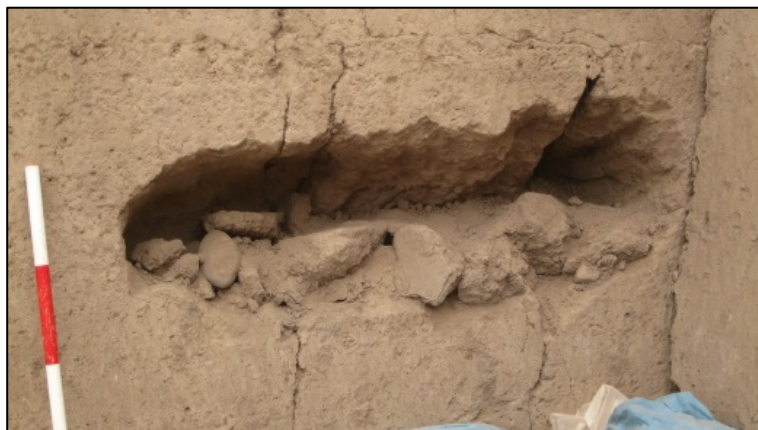
Los cortes y forados son realizados con herramientas de corte por tanto se aprecian las huellas de la herramienta y el daño profundo en zonas donde no se llegó a cortar completamente el muro.

Figura 78. Muro cortado con herramienta metálica. Fuente: Henry Torres.

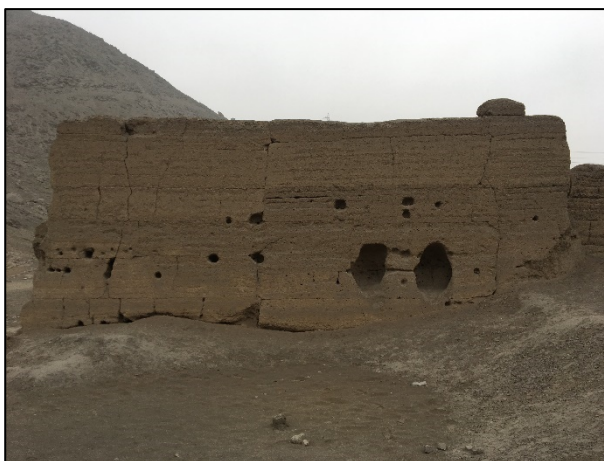
Este tipo de afectación hace horadaciones y es realizada por lo general por aves que anidan en los muros, tienen forma circular y pueden penetrar profundamente en la estructura comprometiendo su estabilidad. Existen otras perforaciones de obra humana, pero son de menor diámetro y no tan profundas. Las menos dañinas son las realizadas por insectos y que son colonizadas posteriormente por otros, estos daños sin embargo son superficiales.

Figura 79. Perforación severa en un muro de tierra modelada. Fuente: Henry Eduardo Torres.

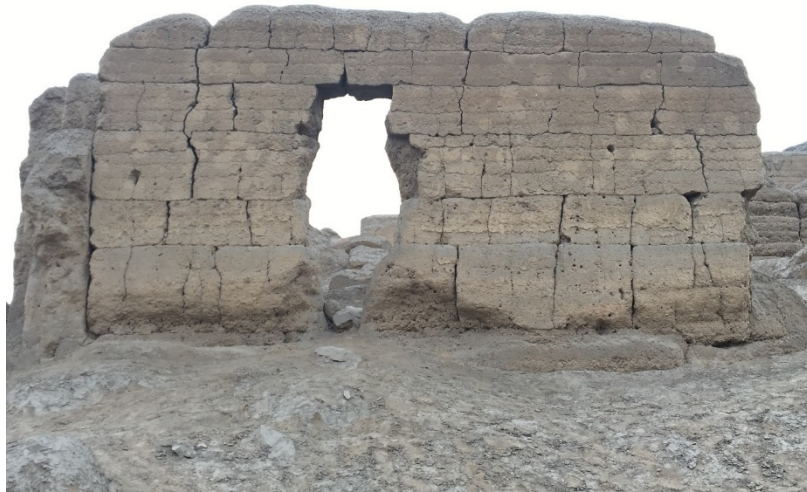
Debido a la erosión producto de los vientos y la humedad o bien a cortes producidos por las ocupaciones modernas el volumen de algunos muros se ha visto afectado, por cortes que han alterado completamente la dimensión y en otros casos la forma original y han comprometido seriamente la estabilidad al debilitar la base de la estructura y/o con la disminución del ancho efectivo del muro.

Figura 80. Muro seriamente afectado por cortes con pérdida de volumen estructural.

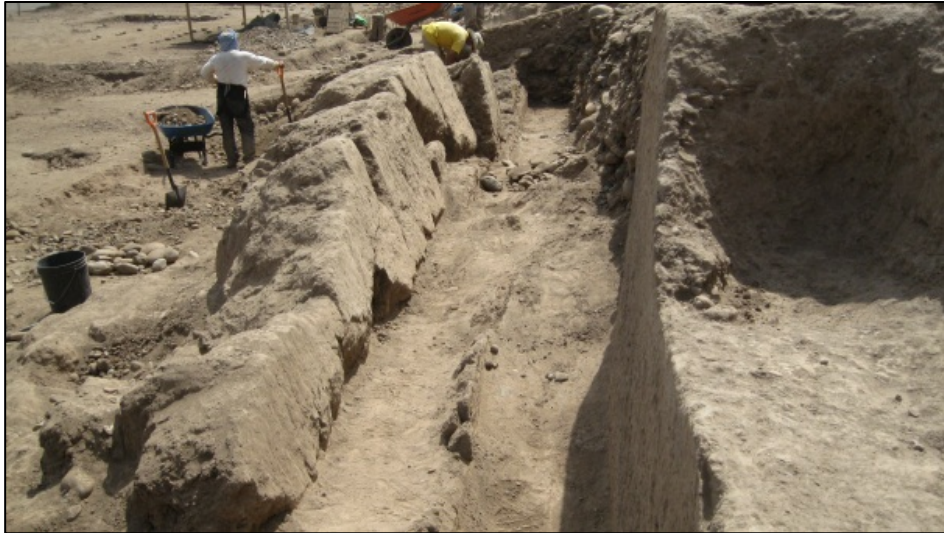
El desplazamiento lateral se origina debido a los empujes de los rellenos o a las vibraciones sísmicas que desplazan los muros cuando se ejercen fuerzas perpendiculares a su plano y no tienen la rigidez suficiente para soportar estas fuerzas.

Figura 81. Muro arqueológico desplazado lateralmente debido a un sismo de gran magnitud. Fuente: Henry Torres.

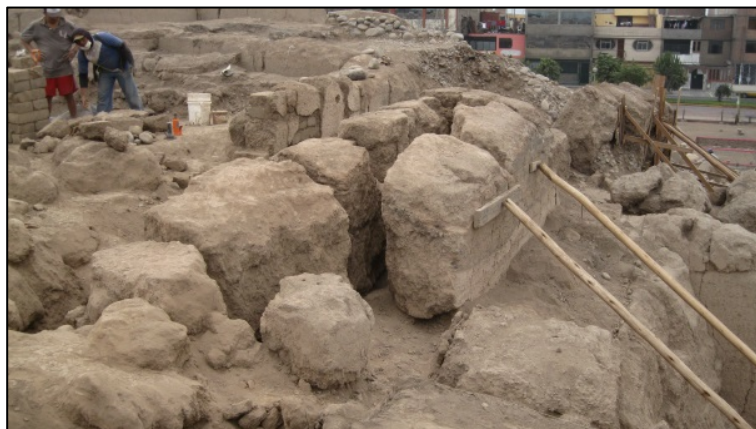
Las estructuras de tierra debido a la rigidez y poca capacidad de deformación se agrietan y fragmentan rápidamente cuando se desplazan lateralmente debido a fuerzas sísmicas, muchas veces debido a que se encuentran rodeadas de rellenos o escombros los fragmentos se mantienen sin colapsar y es posible conservarlos.

Figura 82. Muro arqueológico encontrado fragmentado luego de las excavaciones.

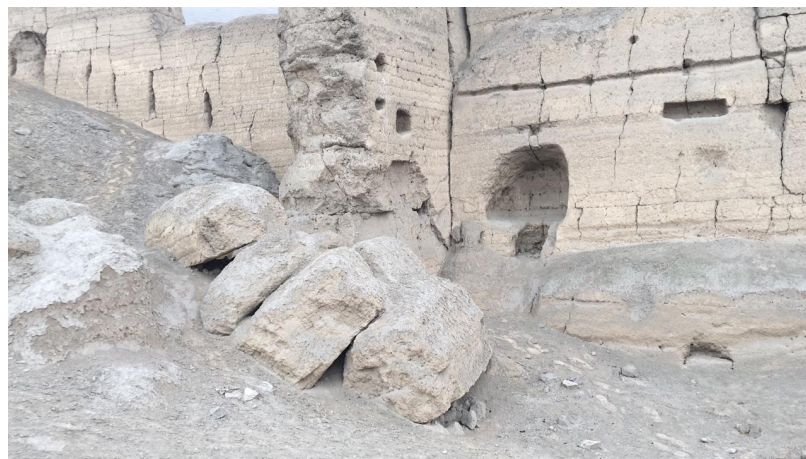
Cuando la ubicación lo permite una estructura agrietada puede colapsar y sus partes derrumbarse y perderse.

Figura 83. Pérdida parcial de muro por colapso.

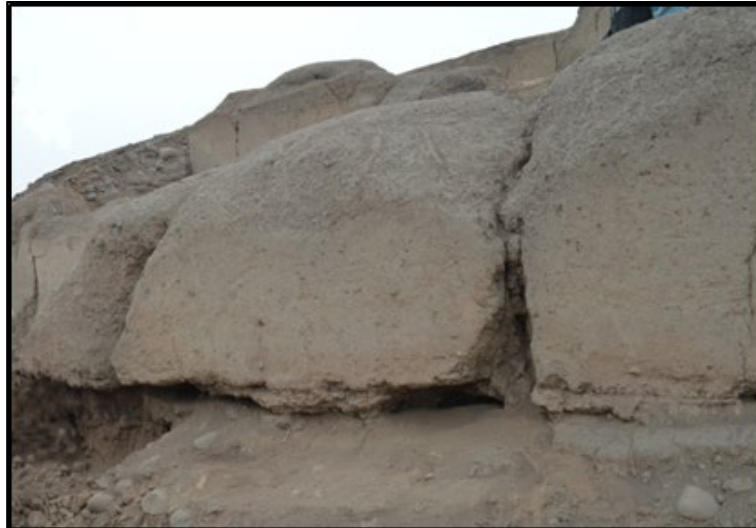
La base del muro se socava por la velocidad de los vientos que arrastrando partículas lesionan la superficie de los muros, esta erosión disminuye el ancho efectivo de la estructura y en casos muy severos causar el colapso de los muros.

Figura 84. Muros con erosiones a nivel de la base y en la cabecera.

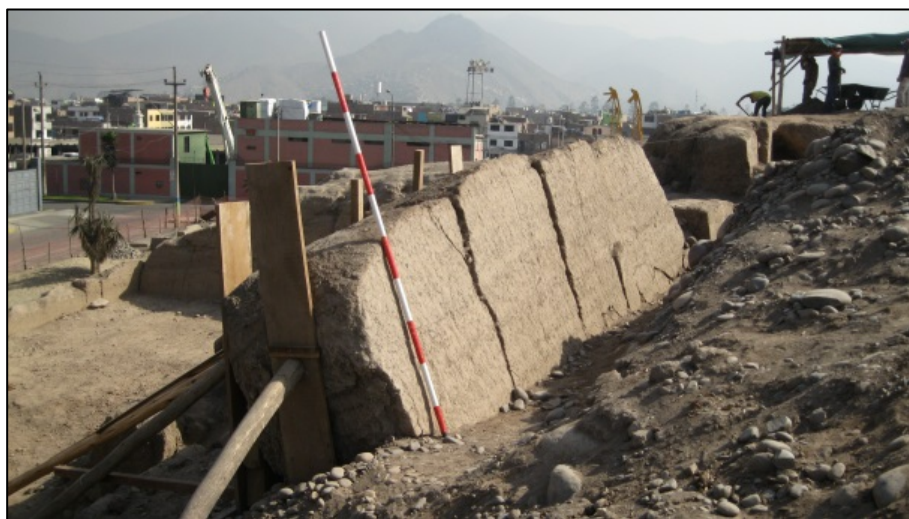
Una causa inmediata es la pérdida de la capacidad de carga del terreno que sirve de base a los muros. Esta pérdida ocasiona un asentamiento o desplazamiento vertical de la estructura que posteriormente deviene en un agrietamiento generalizado.

Figura 85. Asentamiento muro por pérdida de soporte de los rellenos constructivos. Fuente: Henry Eduardo Torres.

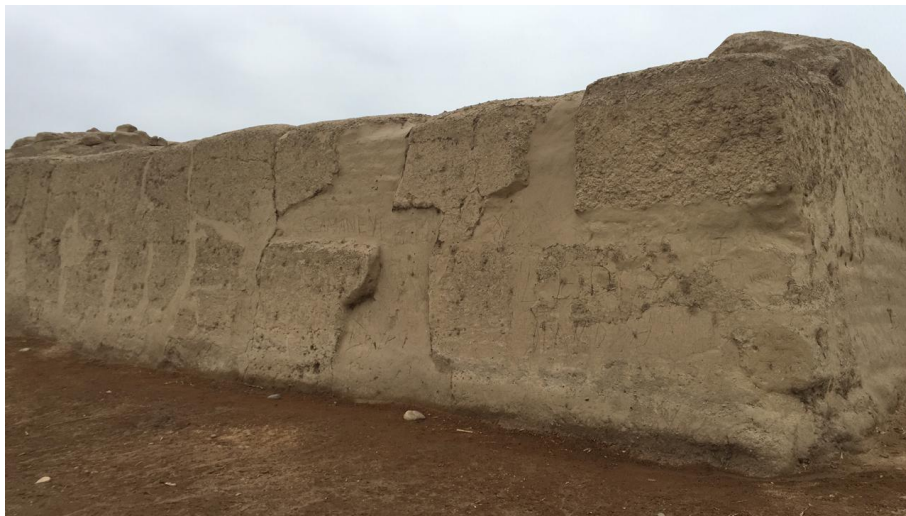
Se observan restituciones de mortero en los segmentos de muros que han sido intervenidos sin hacer una diferenciación entre las grietas y las juntas entre segmentos de muros. Esta patología sería evitable si se realizarán estudios previos para determinar las características más importantes de la técnica constructiva intervenida. En muchos casos los trabajos de conservación inadecuadas pueden desencadenar en nuevos mecanismos de degradación en el edificio. (Gomez-Patrocínio, et al., s.f.)

Figura 86. Muro intervenido con restituciones de mortero en grietas y probablemente en juntas entre muros segmentados. Fuente: Henry Eduardo Torres.

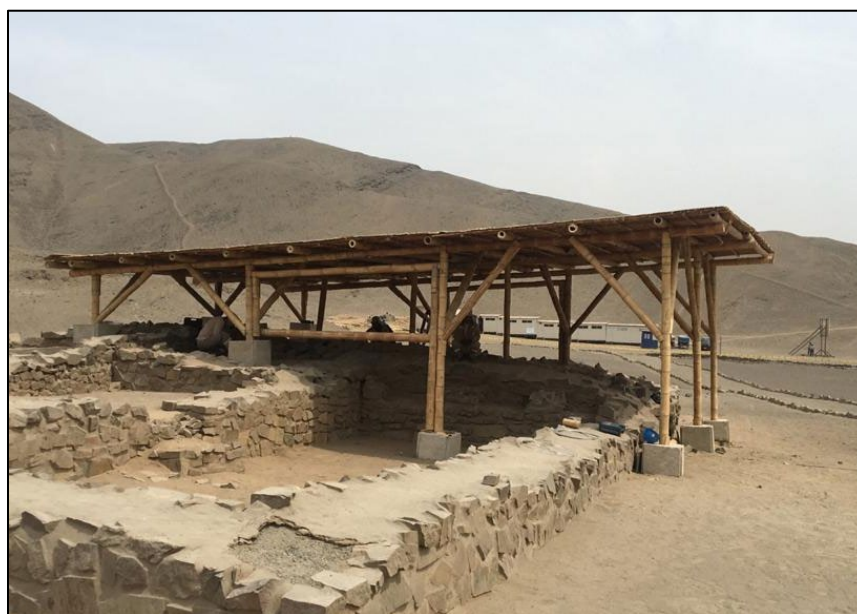
Generalmente la intervención más significativa es la colocación de coberturas, sean estas temporales o definitivas. Tienen como objetivo aislar parcial o totalmente a la arquitectura de la humedad, los vientos y otros factores medioambientales que pueden afectar su materialidad.

Estas coberturas pueden realizarse en materiales naturales como la madera o el bambú o con elementos de mayor costo como acero y fibras sintéticas.

Figura 87. Cobertura permanente construida con bambú. Fuente: Henry Eduardo Torres Proyecto El Paraíso

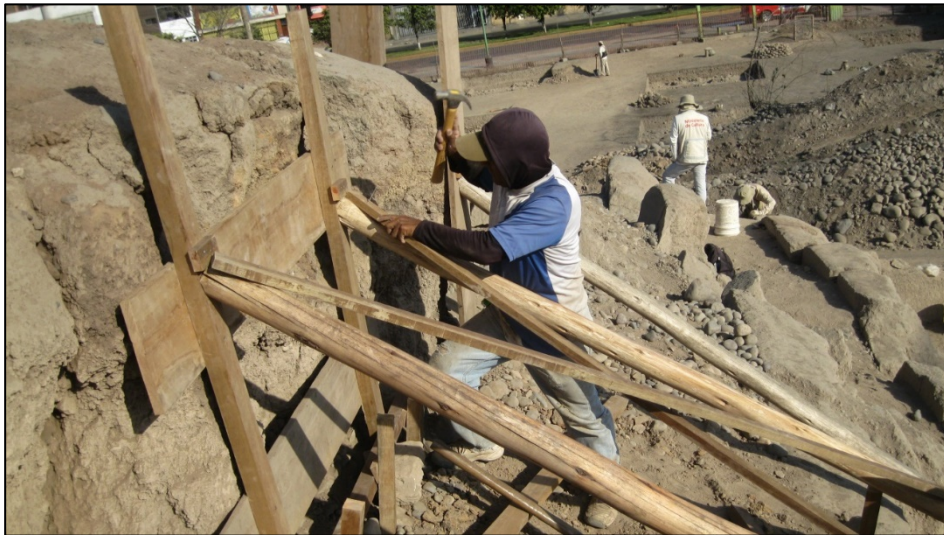
Los apuntalamientos son medidas de conservación preventiva para evitar el colapso de estructuras salvaguardando la seguridad de la arquitectura y de los trabajadores. Este procedimiento tiene metodologías bien definidas pues se debe tener en cuenta el peso de la estructura por calzar considerando el peso específico y volumen para poder determinar el peso que deberá soportar las piezas del sistema de apuntalamiento. En segundo lugar, es importante considerar la ubicación y situación del elemento, es decir si se encuentra en suelo firme, en una pendiente o si se encuentra inclinado o en riesgo inminente de caída. Otro factor que debe considerarse el estado de conservación en que se encuentra, si se encuentra fracturado o intacto. Finalmente es necesario tener en cuenta la existencia de puntos de apoyo a partir de donde se colocarán los puntales para garantizar un buen arriostamiento y poder estabilizar convenientemente la estructura.

Figura 88. Apuntalamiento con todas las partes correctas, puntales, tensores y estacas de madera. Fuente: Henry Eduardo Torres Proyecto Huaca Bellavista.

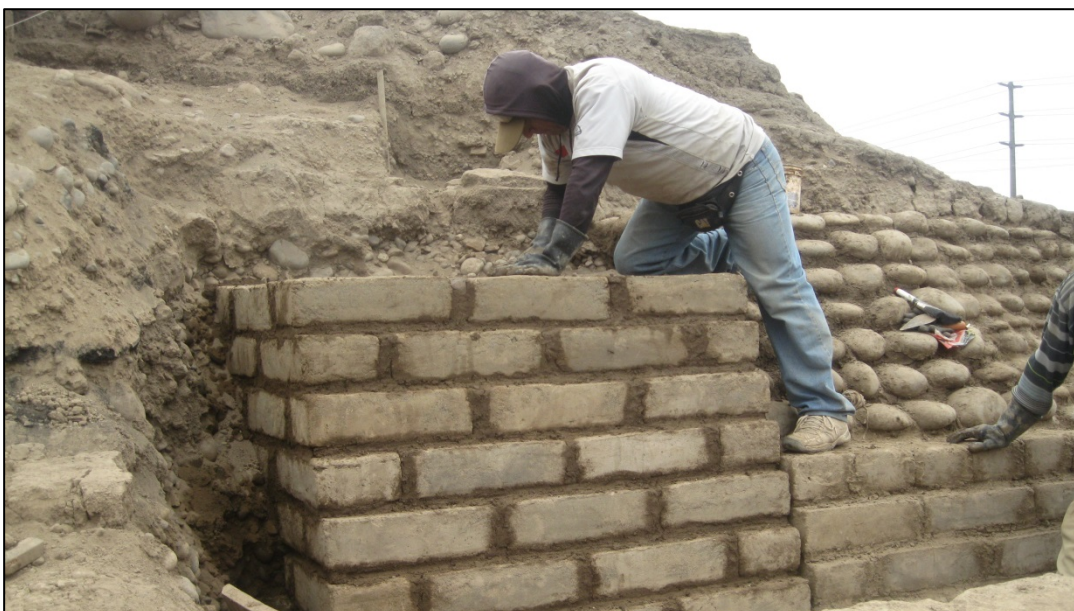
Figura 89. Vista de un bloque de reintegración en proceso de construcción. Fuente: Henry Eduardo Torres Proyecto Huaca Bellavista.

Mediante bloques segmentados. - Es usado cuando se quiere evitar el empuje del relleno constructivo sobre un muro, está conformada por bloques de adobes asentados con barro, los cuales se van colocando con una inclinación hacia dentro del relleno para disminuir la posibilidad de volteo y evitando el desmoronamiento del relleno suelto anulando con ello la posibilidad de sobrecargas sobre el paramento interno del muro que lo cubre. La segmentación se realiza cada 1.50 m con el fin de evitar agrietamientos por diversas causas.
