UNIVERSITAT
POLITÈCNICA
DE VALÈNCIA

TÍTULO: Análisis y conservación de muros de tierra modelada en contextos arqueológicos del antiguo Perú

TITULACIÓN: Máster Universitario en Conservación del Patrimonio Arquitectónico

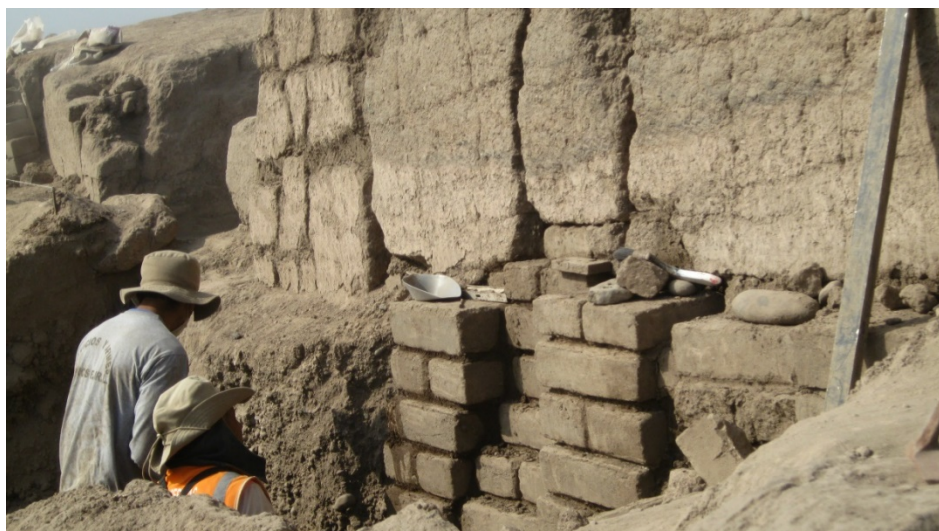
Figura 90. Calzadura debajo del muro M-10 con la colocación de bloques de mampostería de adobes colocados progresivamente. Fuente: Henry Eduardo Torres Proyecto Huaca Bellavista.

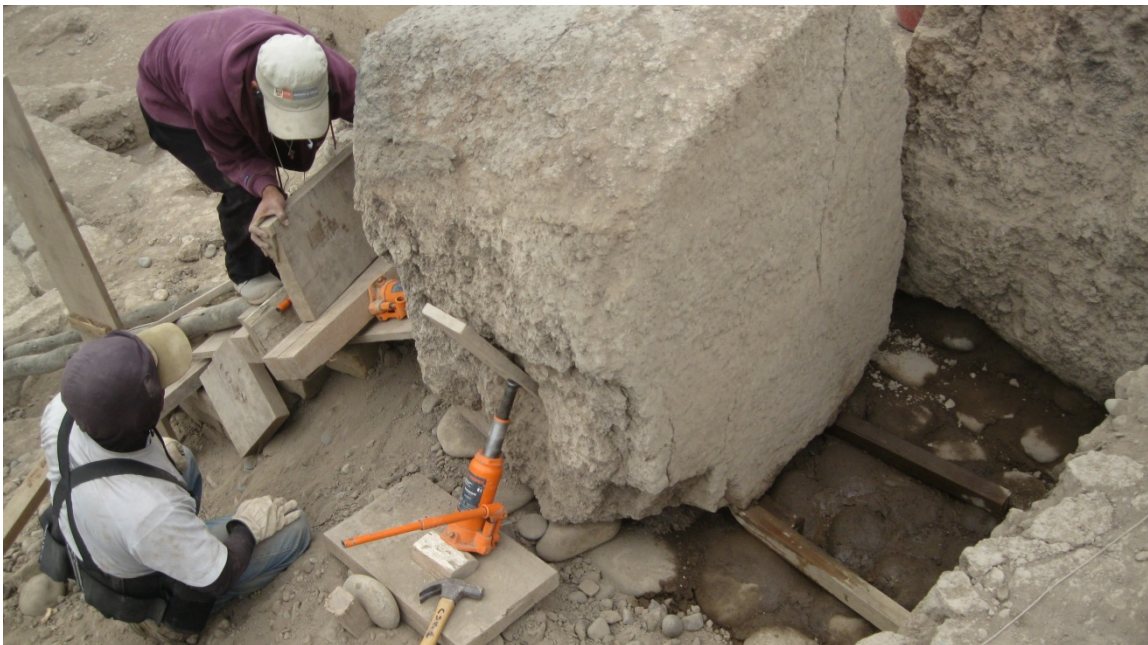
Figura 91. Proceso de reintegración de bloques. Fuente: Henry Eduardo Torres Proyecto Huaca Bellavista.

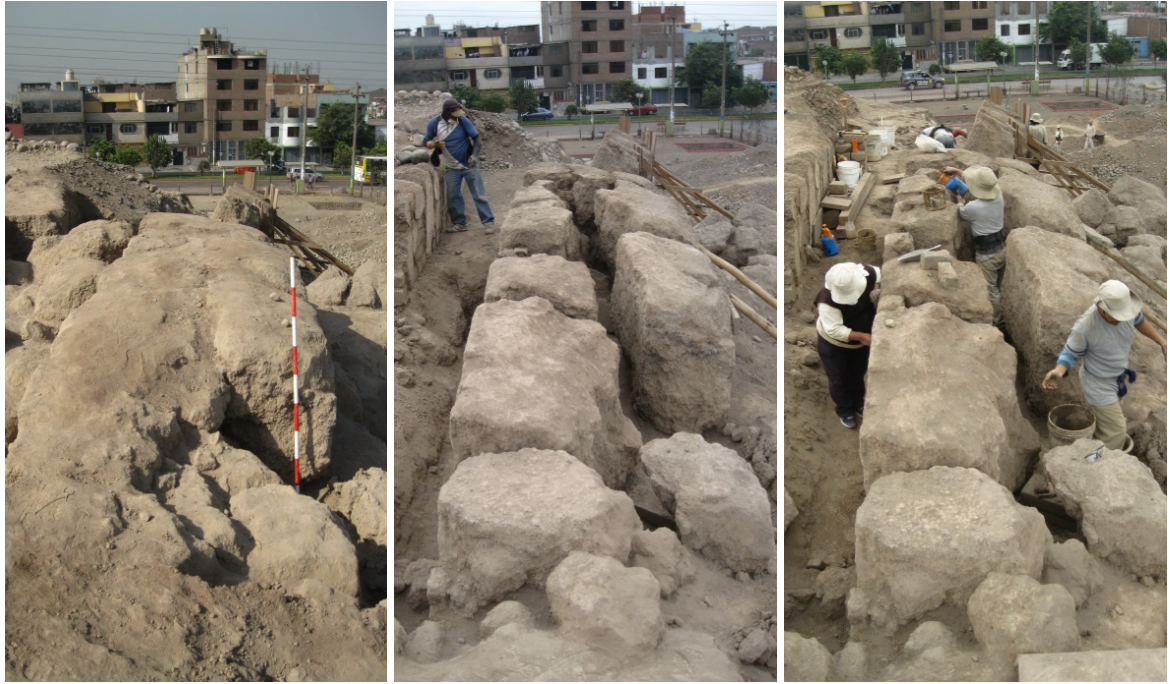
Figura 92. Proceso de conservación en tres fases, estado inicial, limpieza y proceso de conservación. Fuente: Henry Eduardo Torres Proyecto Huaca Bellavista.
